เอกสารประกอบการปฏิบัติตามมาตรการป้องกันและแก้ไขผลกระทบสิ่งแวดล้อม

บริเวณหน่วยงานก่อสร้างมีทรัพย์สินที่อยู่โดยรอบเป็นของบุคคลภายนอก (Third Party) ซึ่งระหว่างการสำรวจพบว่าบางส่วนของทรัพย์สินเหล่านี้มีความเสียหายที่มีอยู่เดิม (Existing Damage) ก่อนที่ทางโครงการจะเริ่มงานเสาเข็มเจาะ (เริ่มงานจริงเมื่อวันที่ 15 กุมภาพันธ์ 2568)

โครงการก่อสร้างอาคารโรงแรม Atmind Central Pattaya Hotel

ตั้งอยู่ที่ถนนพทยากลาง ตำบลหนองปรือ อำเภอบางละมุง จังหวัดชลบุรี

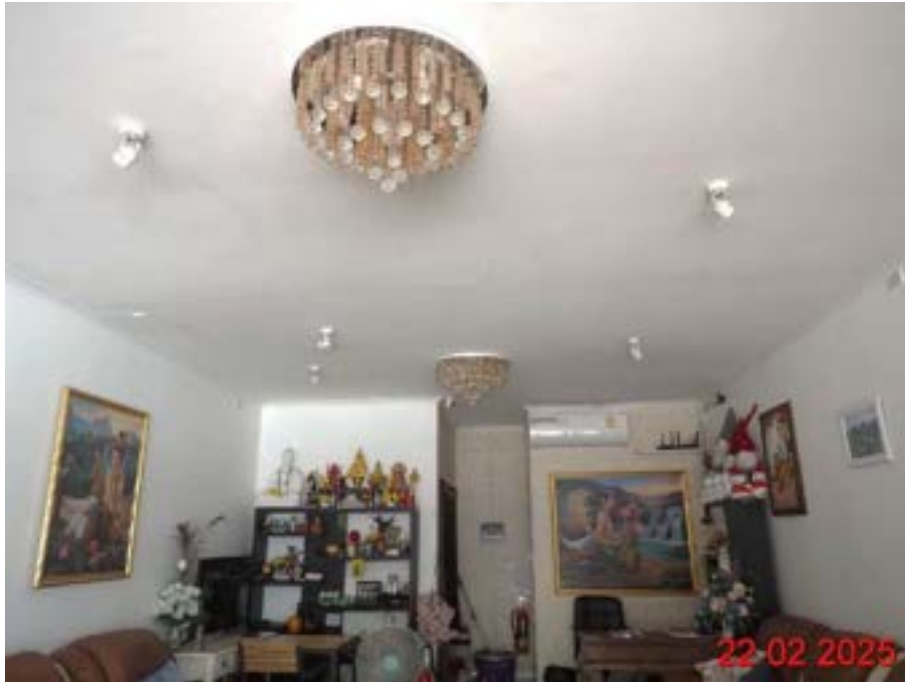
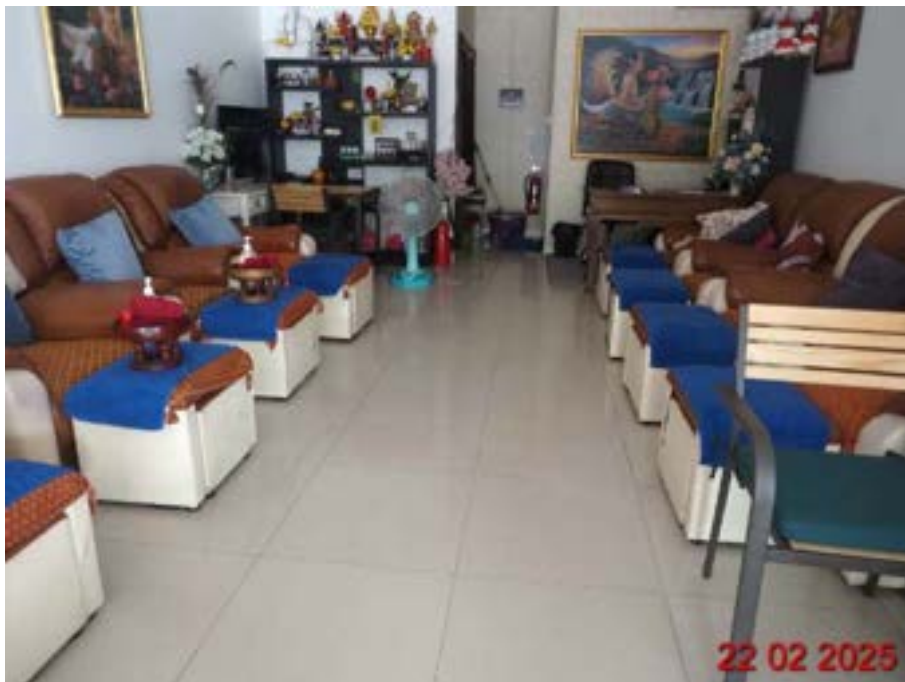
รูปที่ 149-150

สภาพภายใน

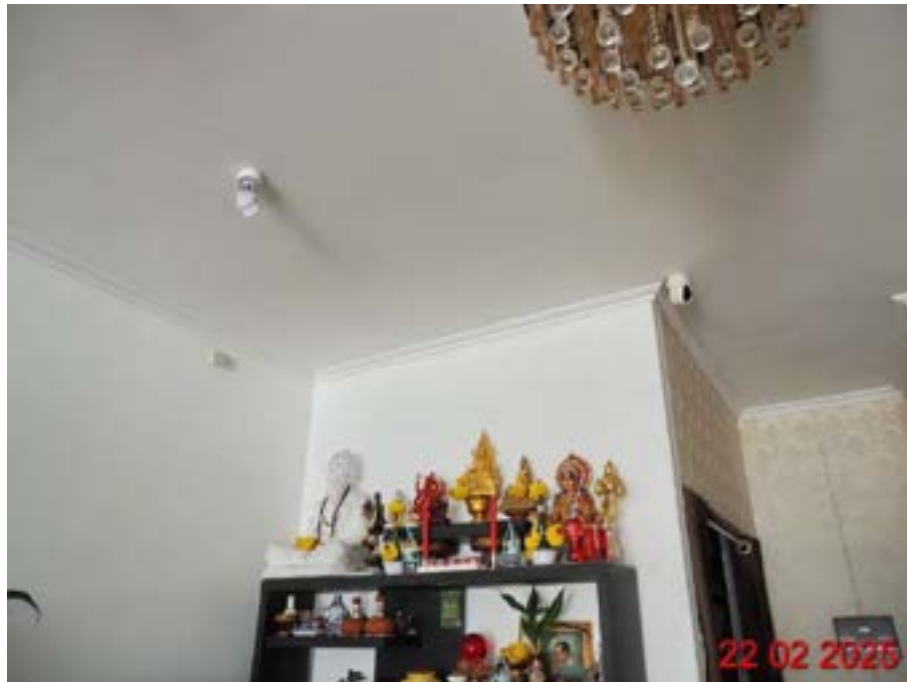
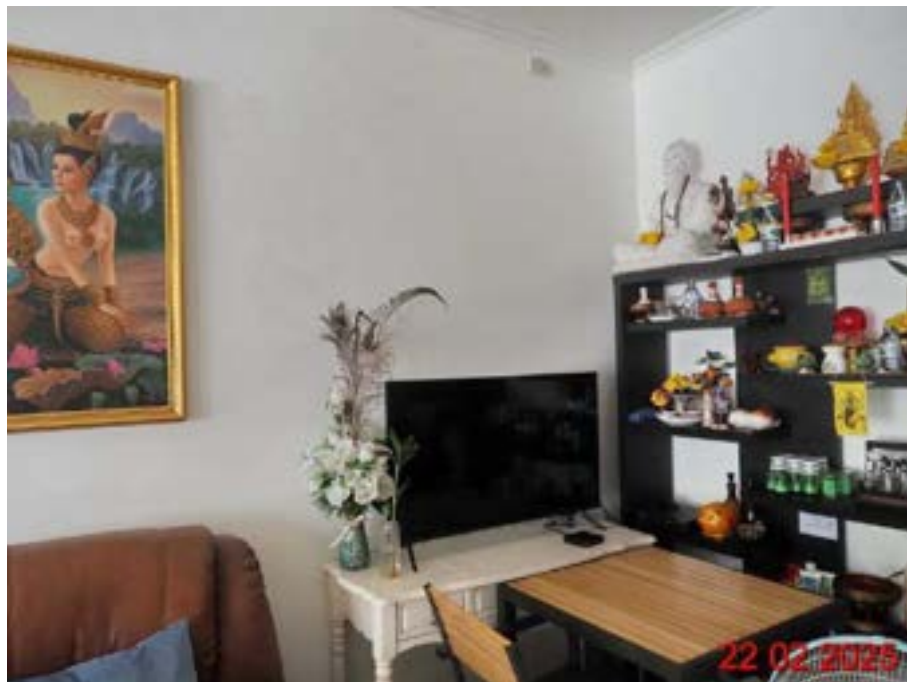
รูปที่ 151-152

สภาพภายใน

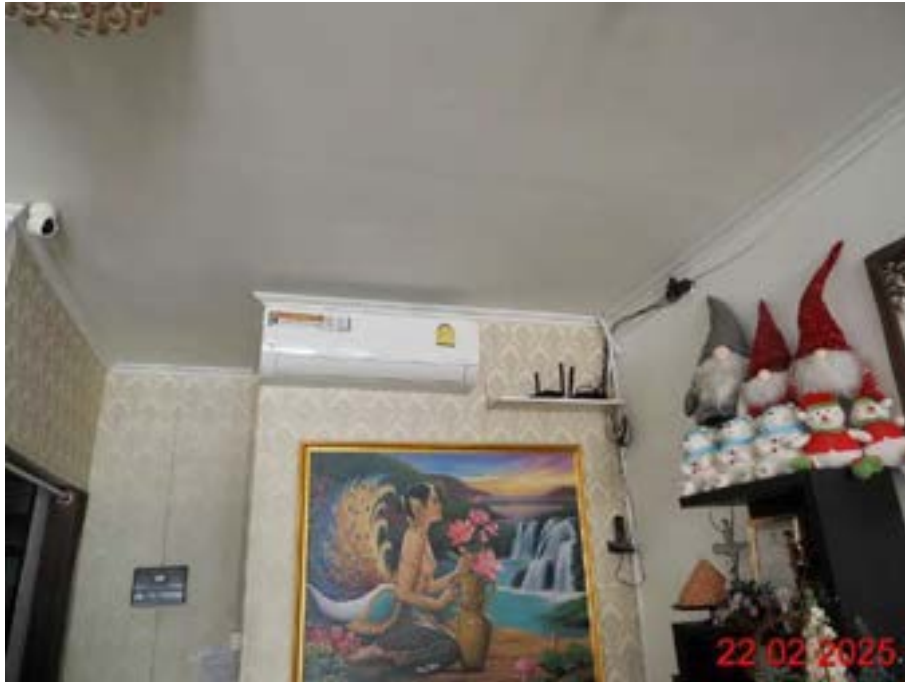
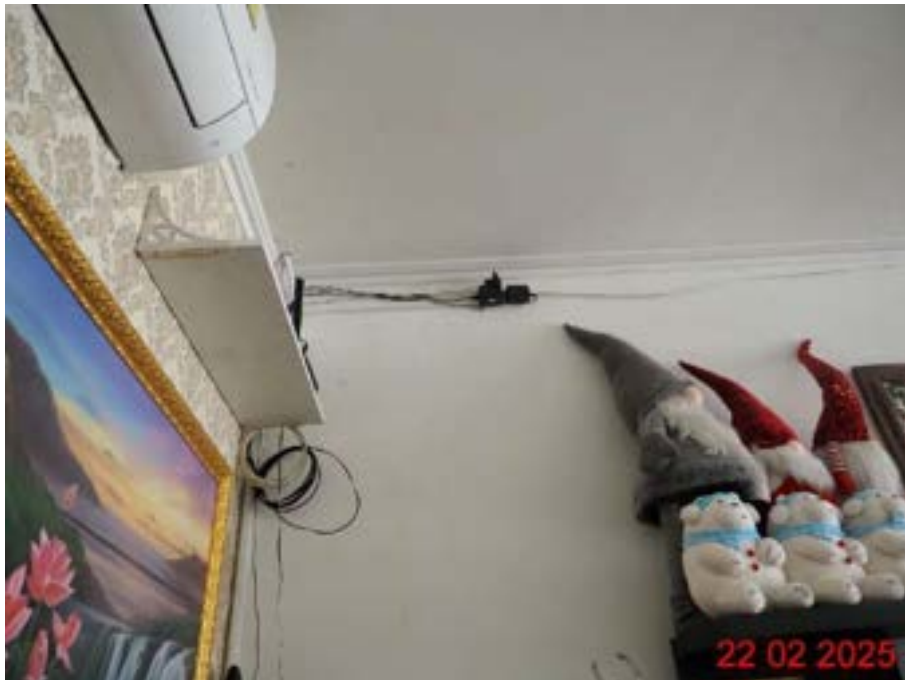
รูปที่ 153-154

สภาพภายใน

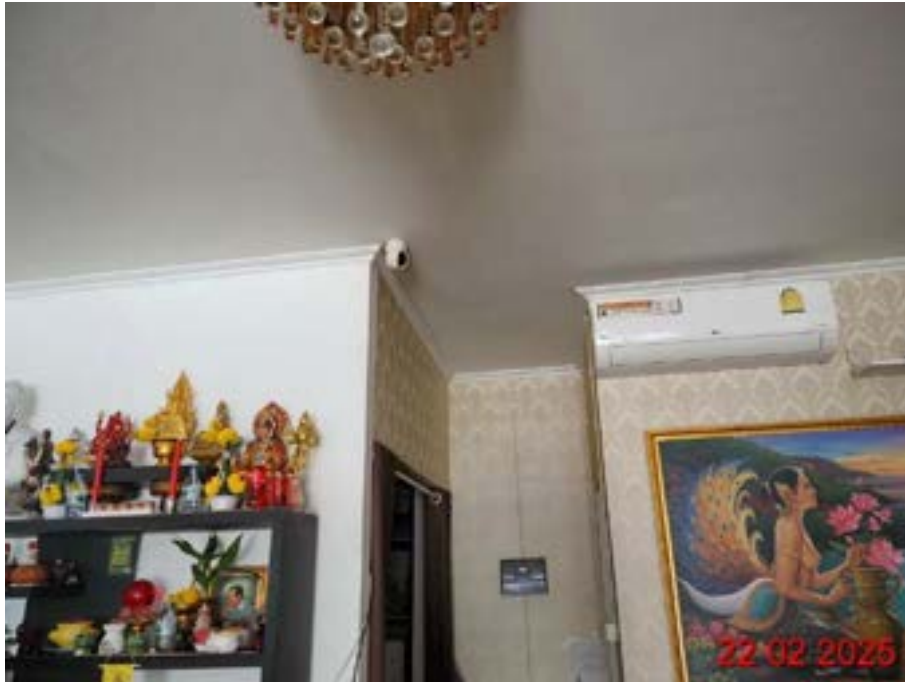
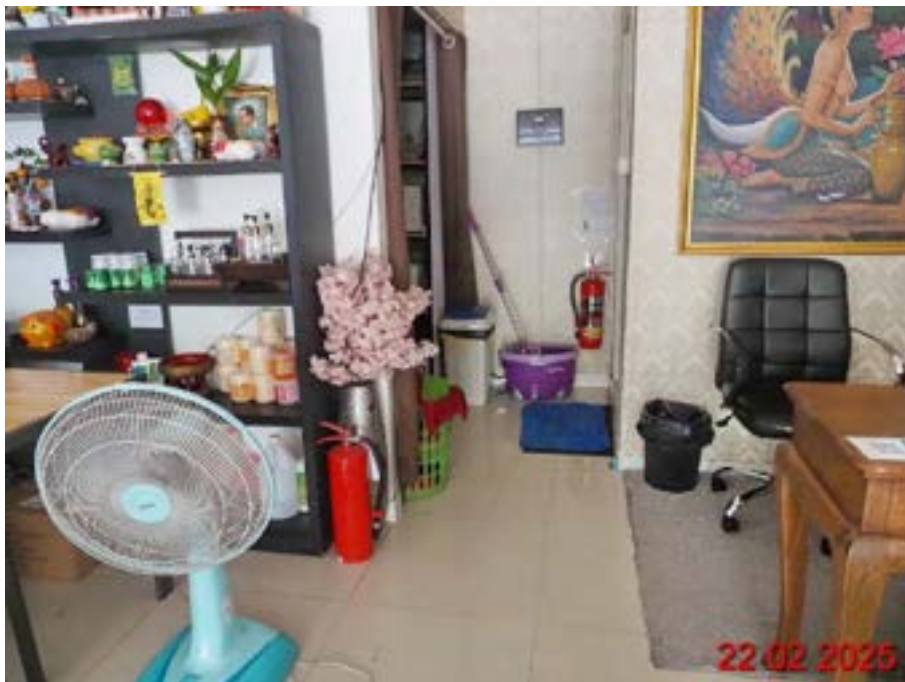
รูปที่ 155-156

สภาพภายใน

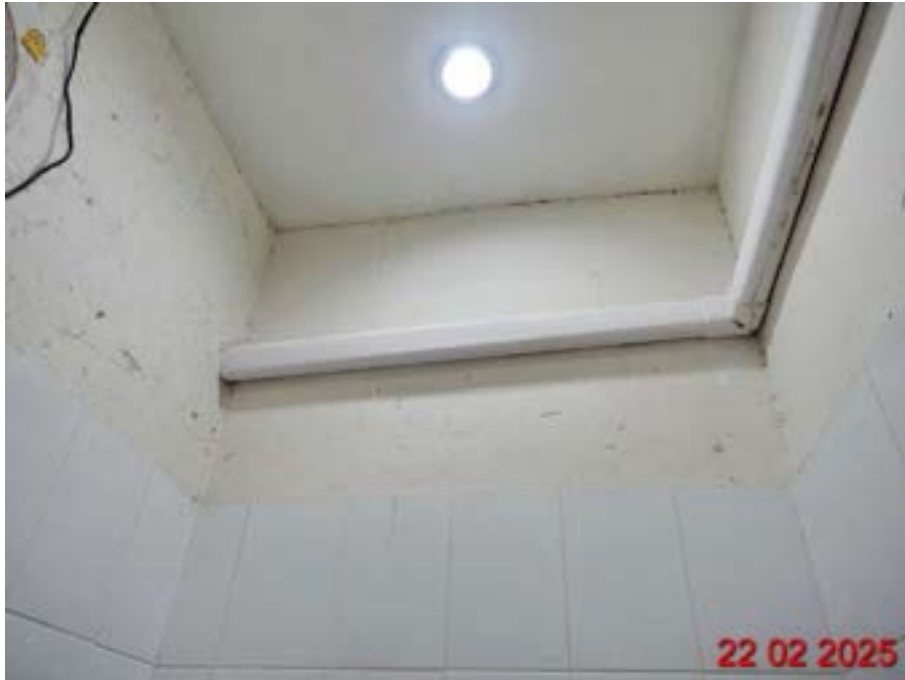
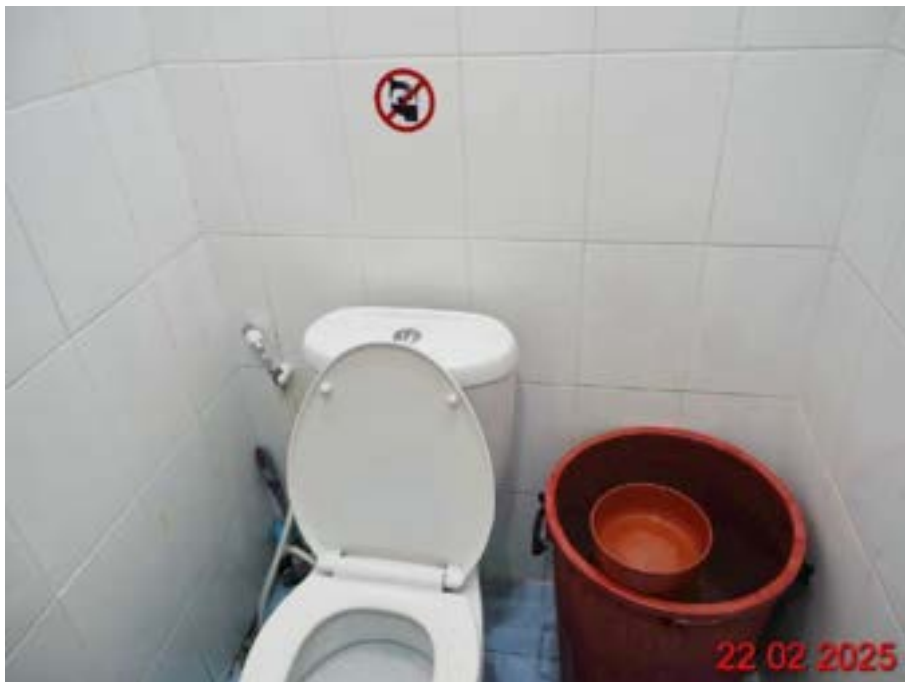
รูปที่ 157-158  
สภาพภายในห้องน้ำ

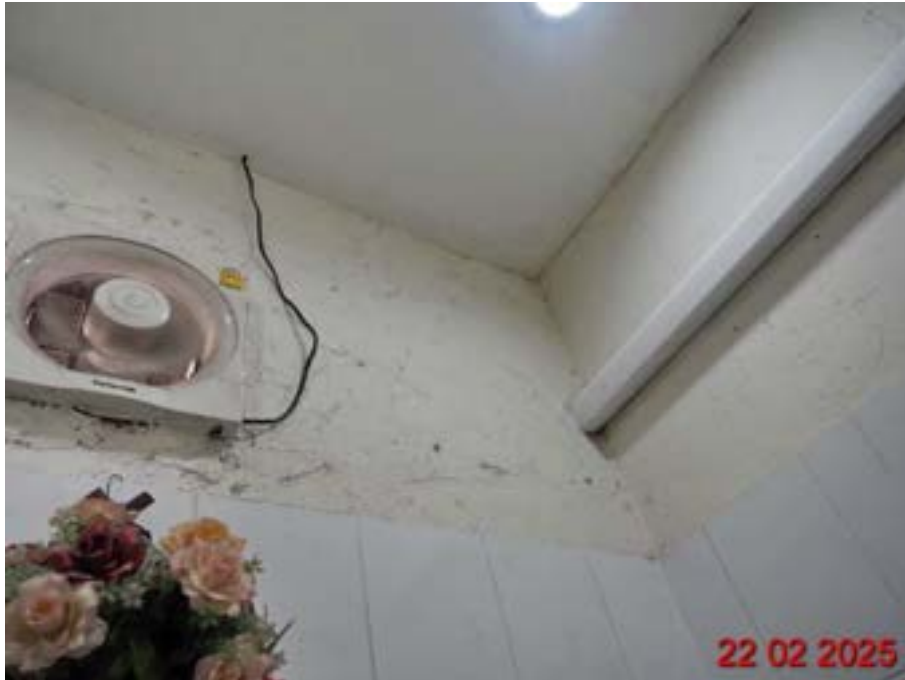
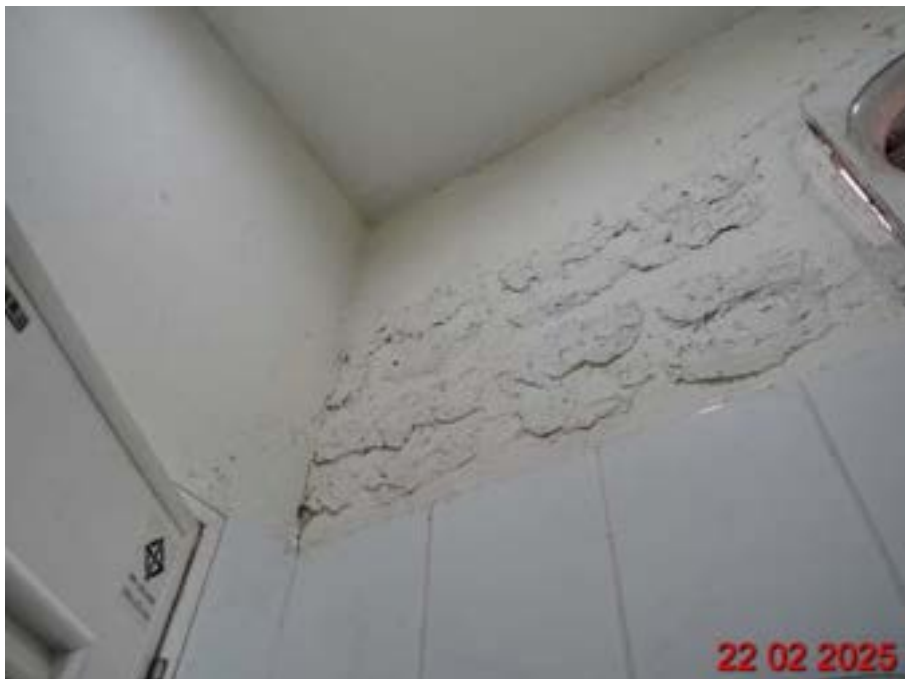
รูปที่ 159-160  
สภาพภายในห้องน้ำ

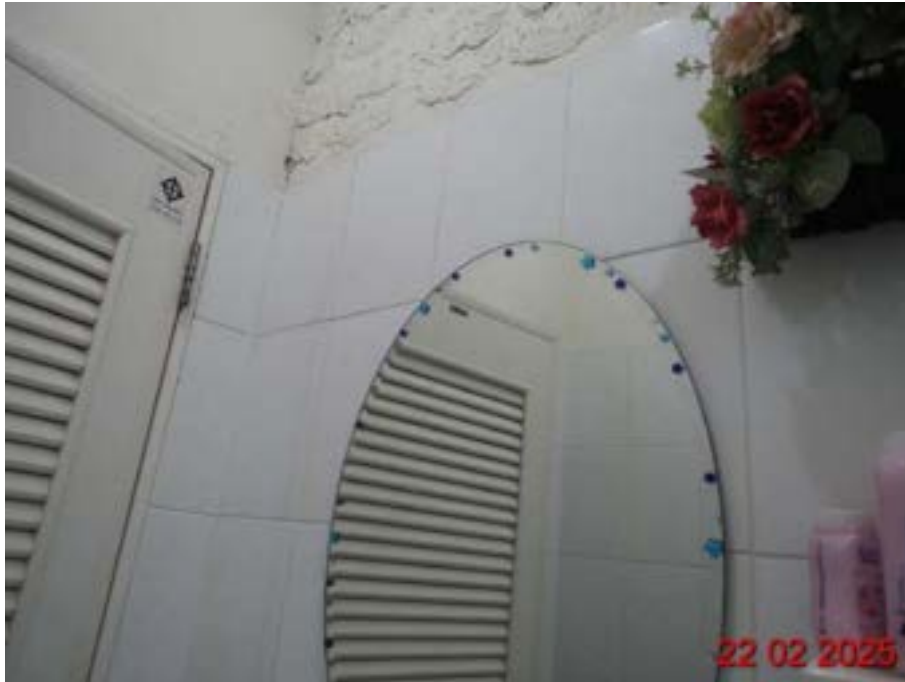
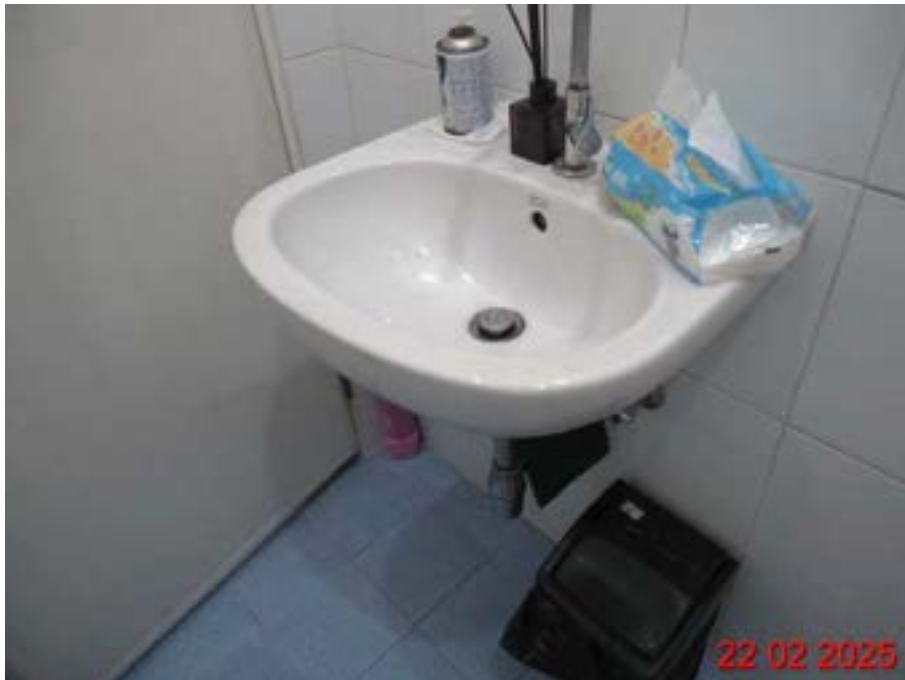
รูปที่ 161-162  
สภาพภายในห้องน้ำ

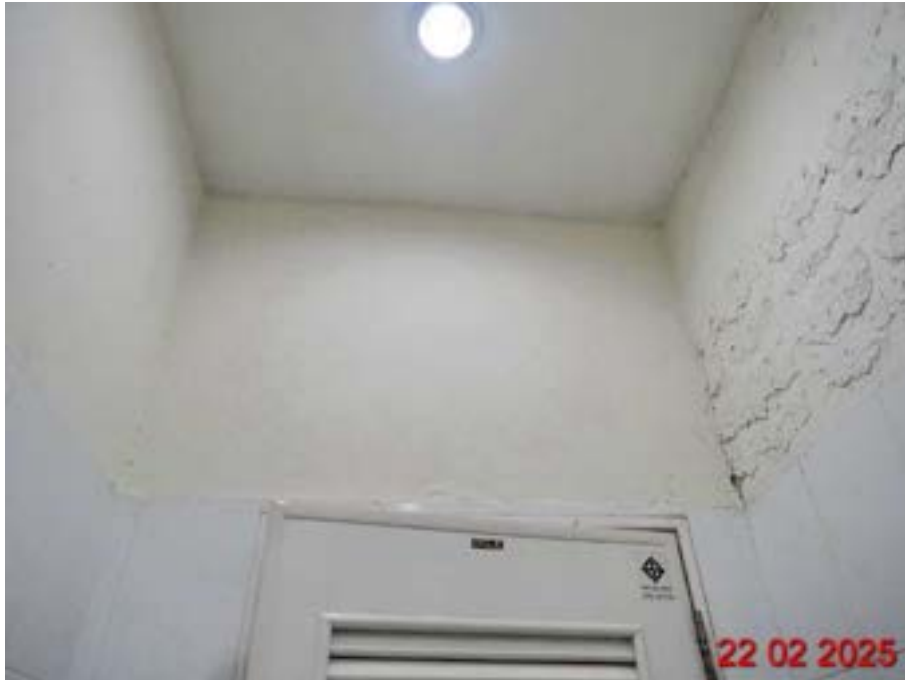
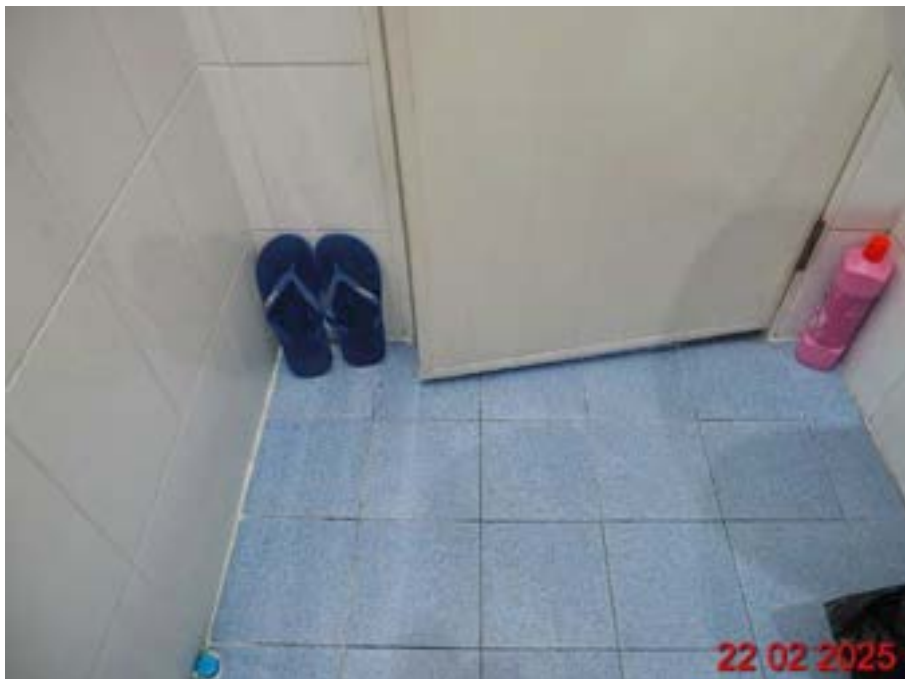
รูปที่ 163-164  
สภาพภายในห้องน้ำ

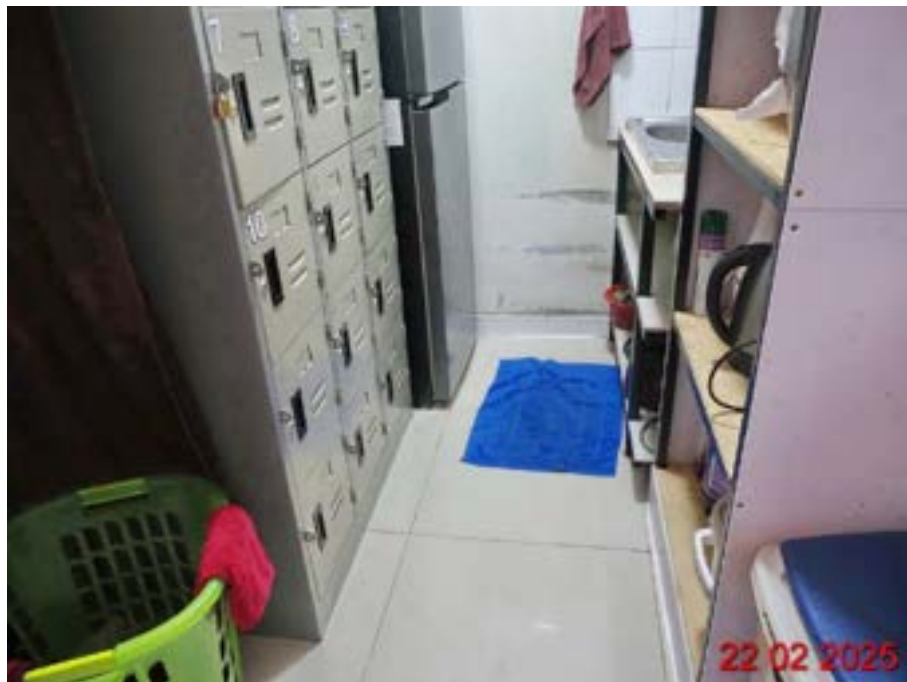
รูปที่ 165-166

สภาพภายใน

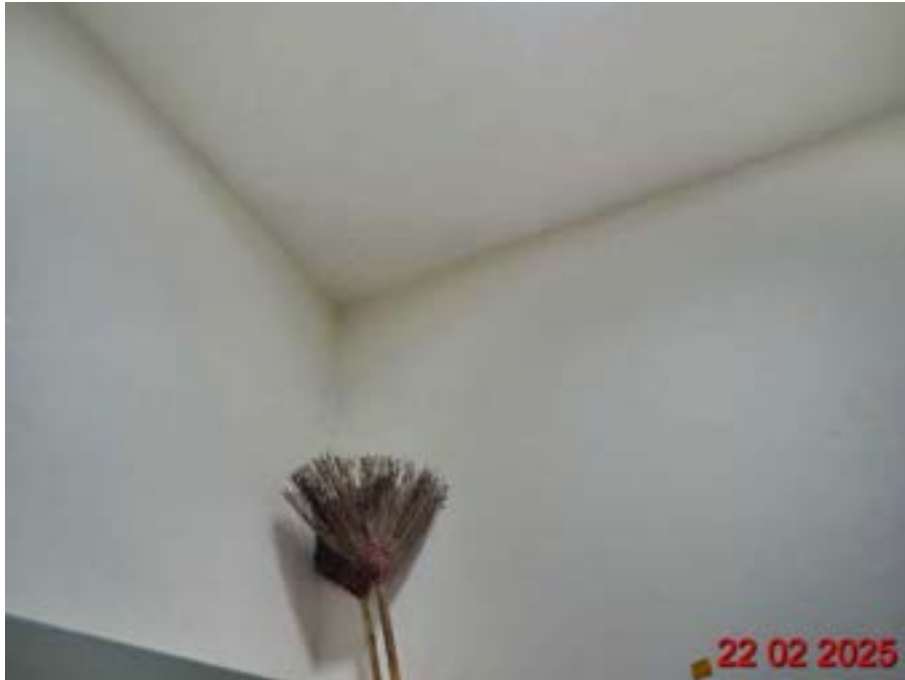
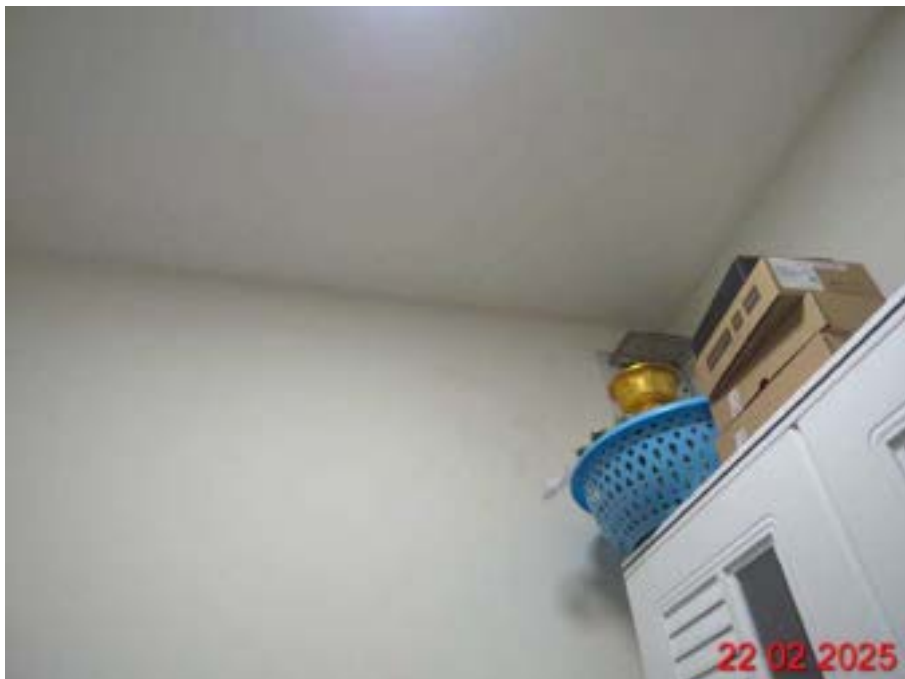
รูปที่ 167-168

สภาพภายใน

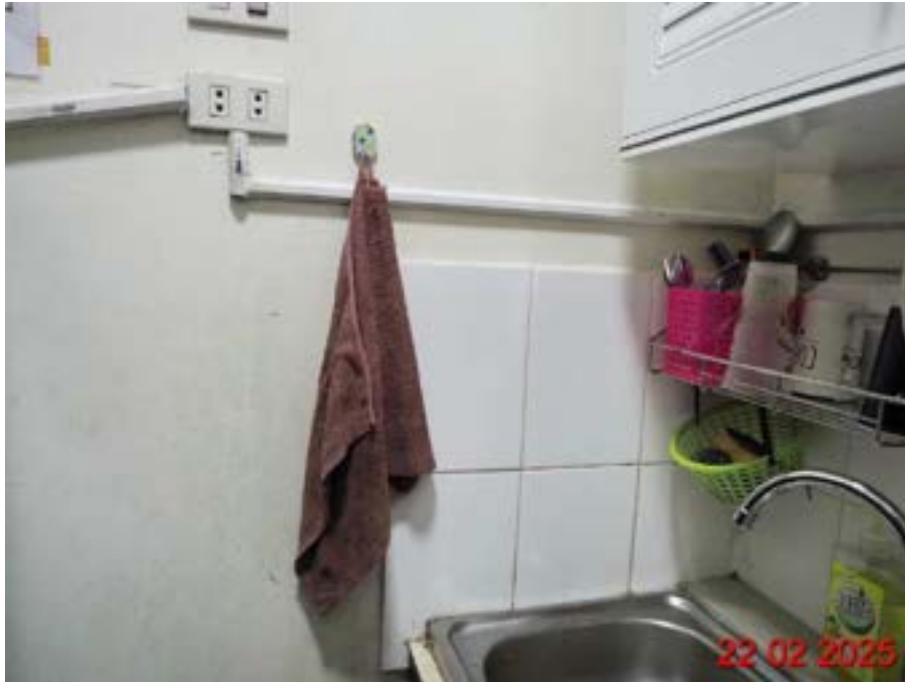
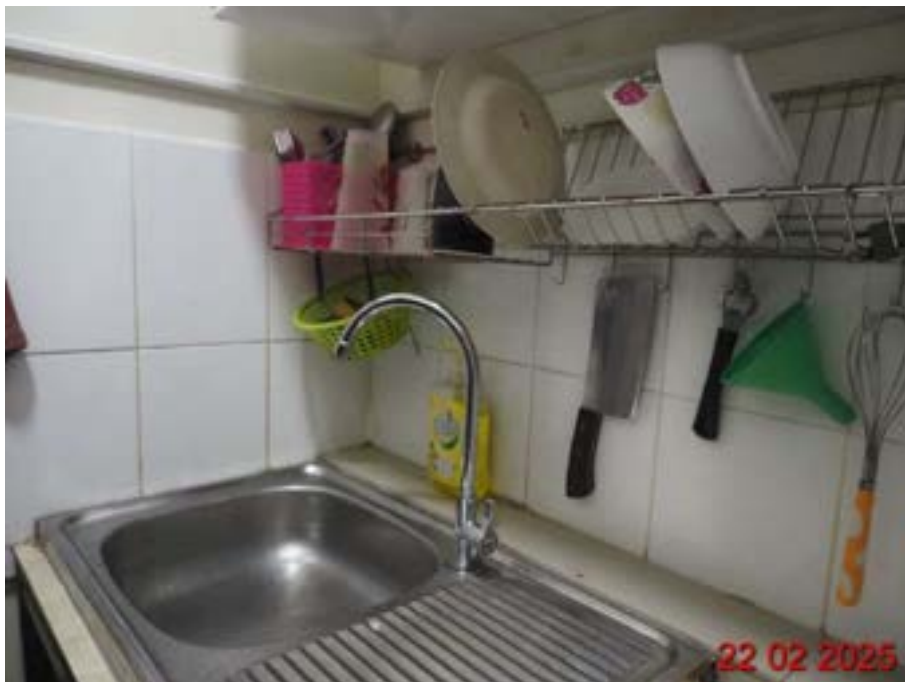
รูปที่ 169-170

สภาพภายใน

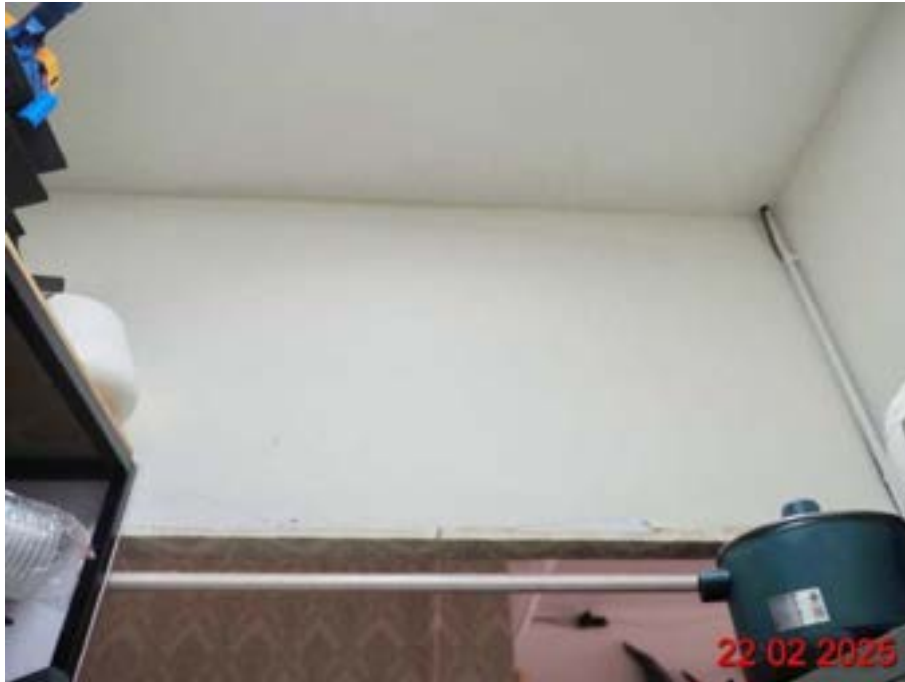
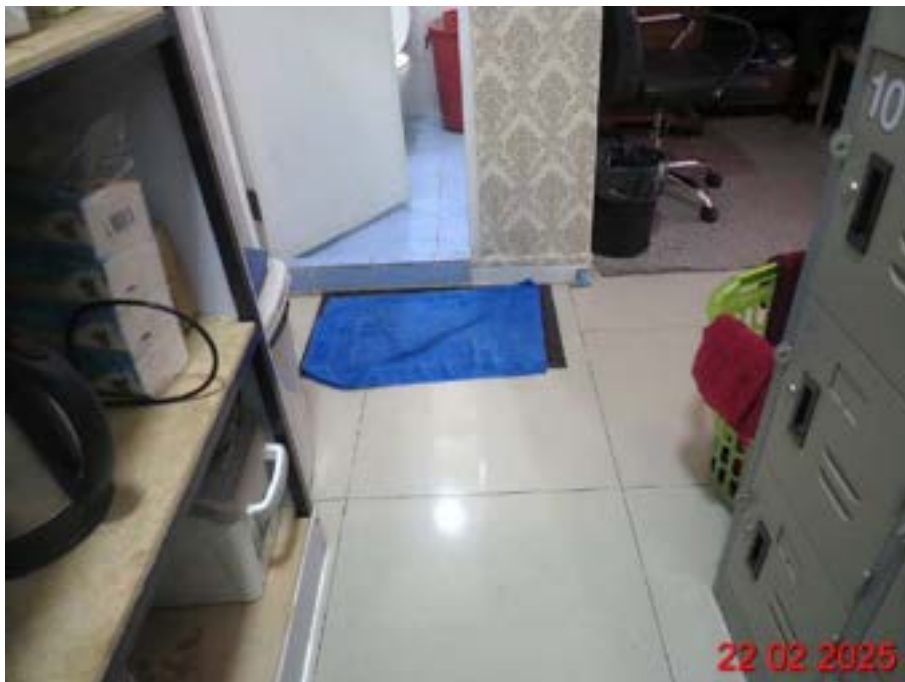
รูปที่ 171-172

สภาพภายใน

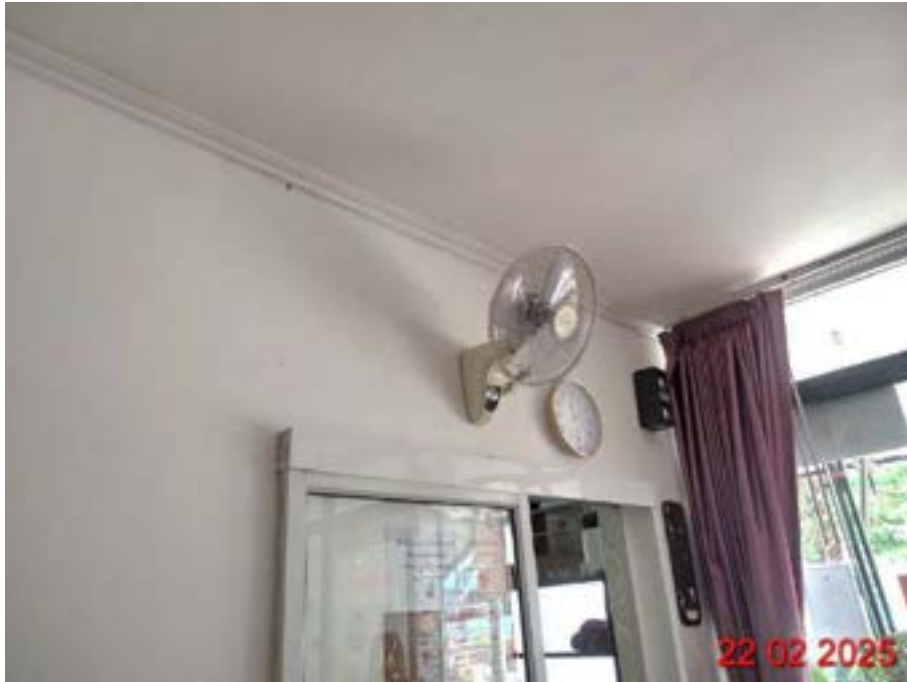
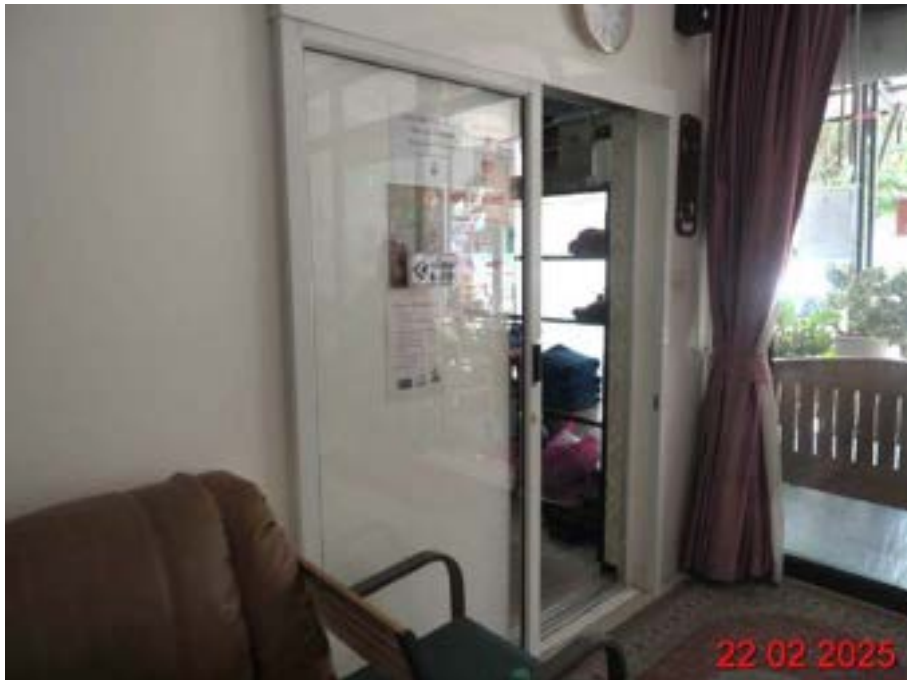
รูปที่ 173-174

สภาพภายใน

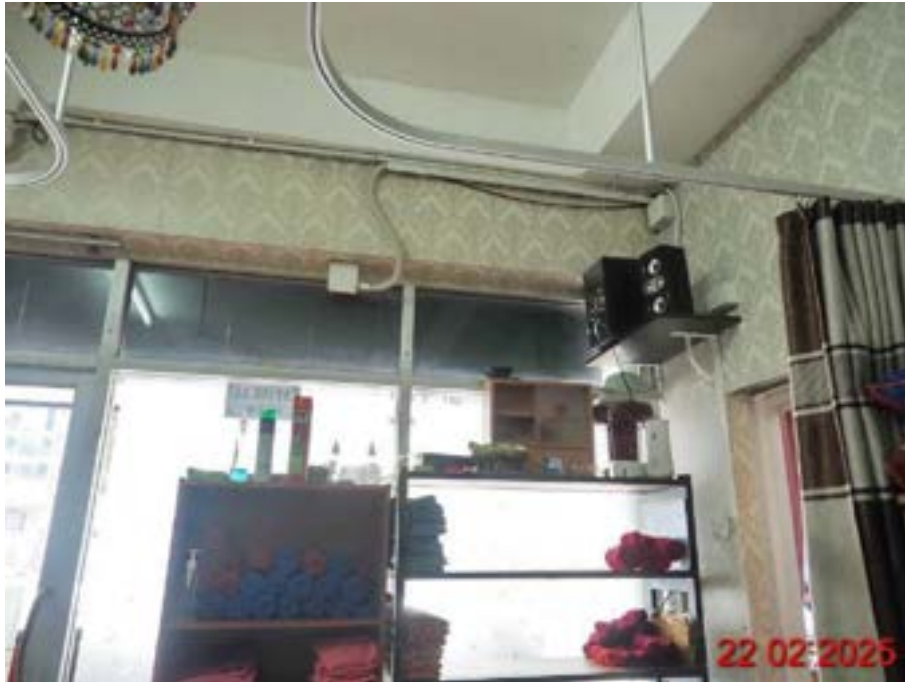
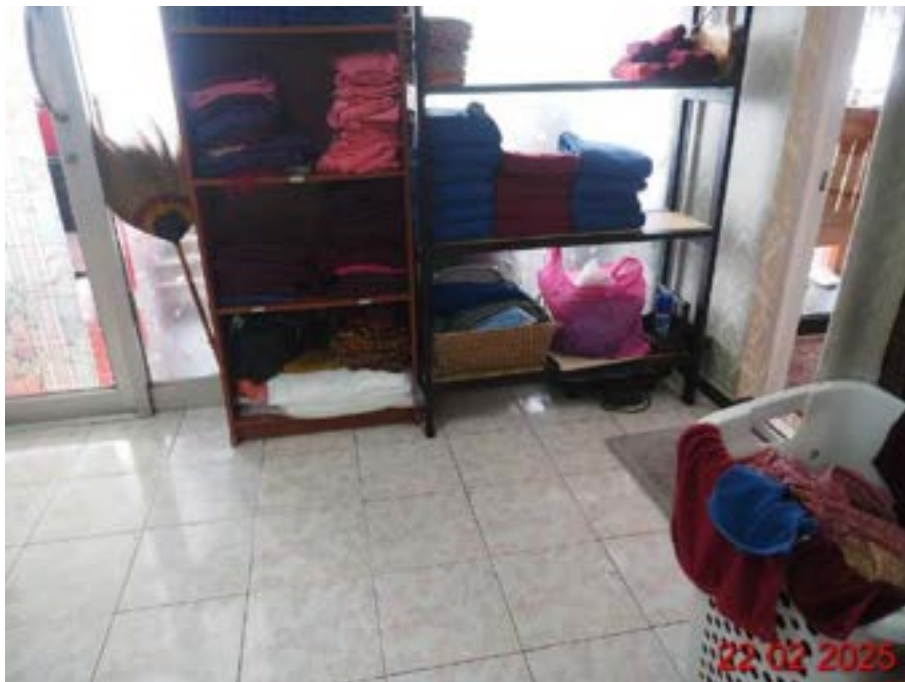
รูปที่ 175-176

สภาพภายใน

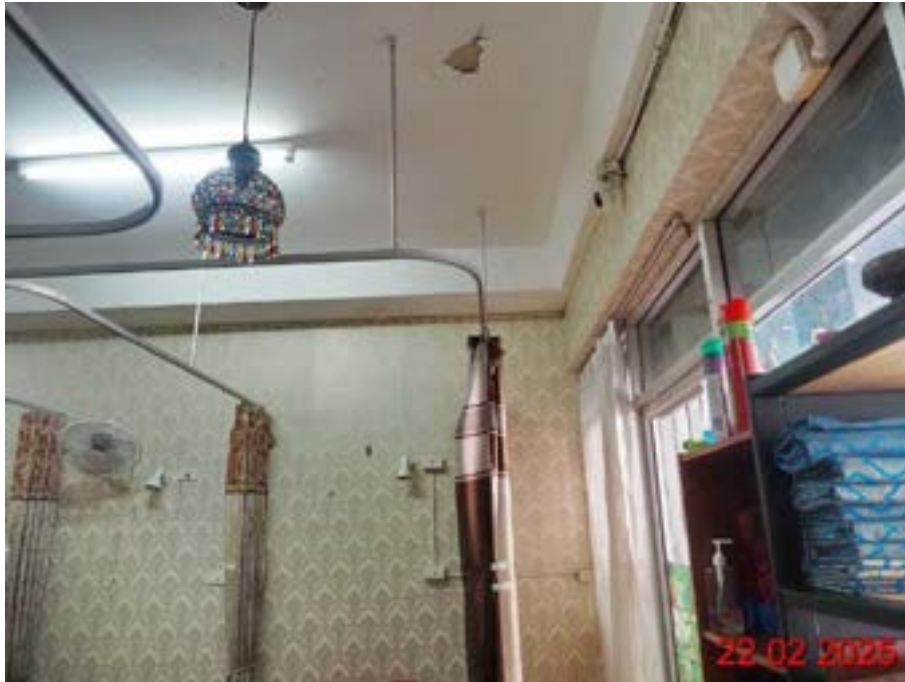
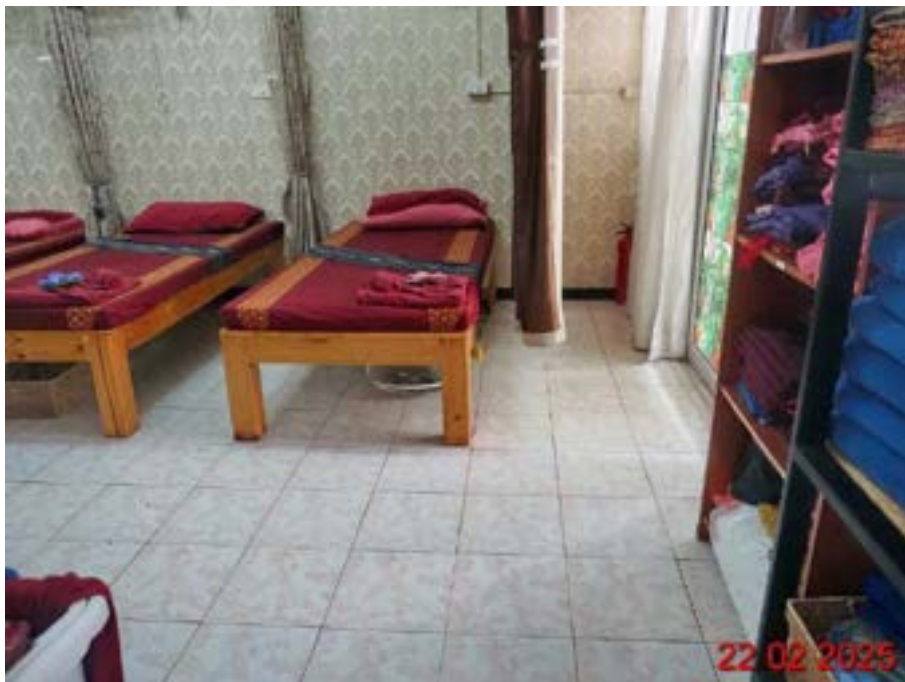
รูปที่ 177-178

สภาพภายใน

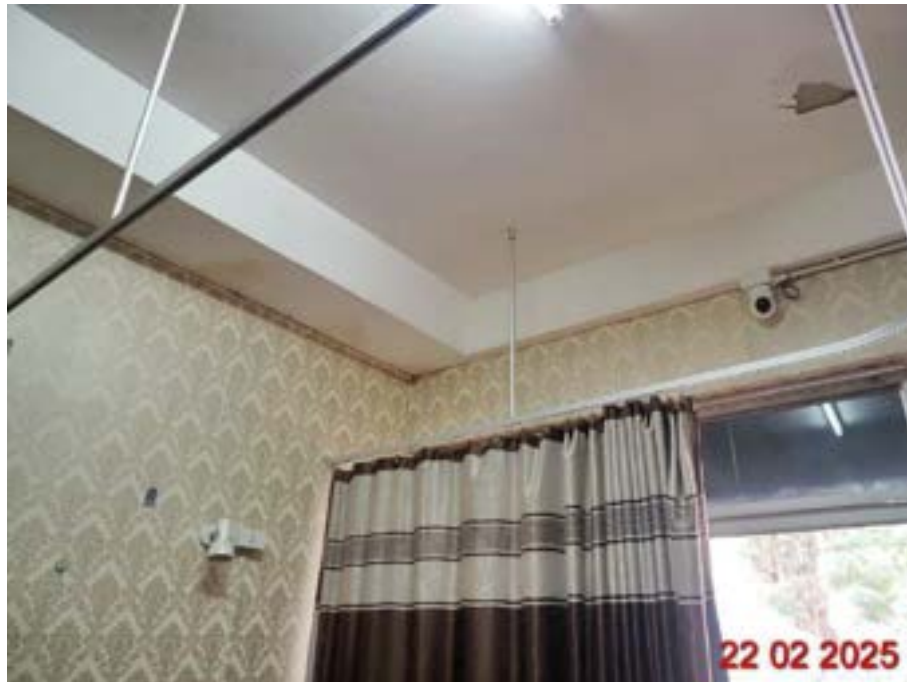
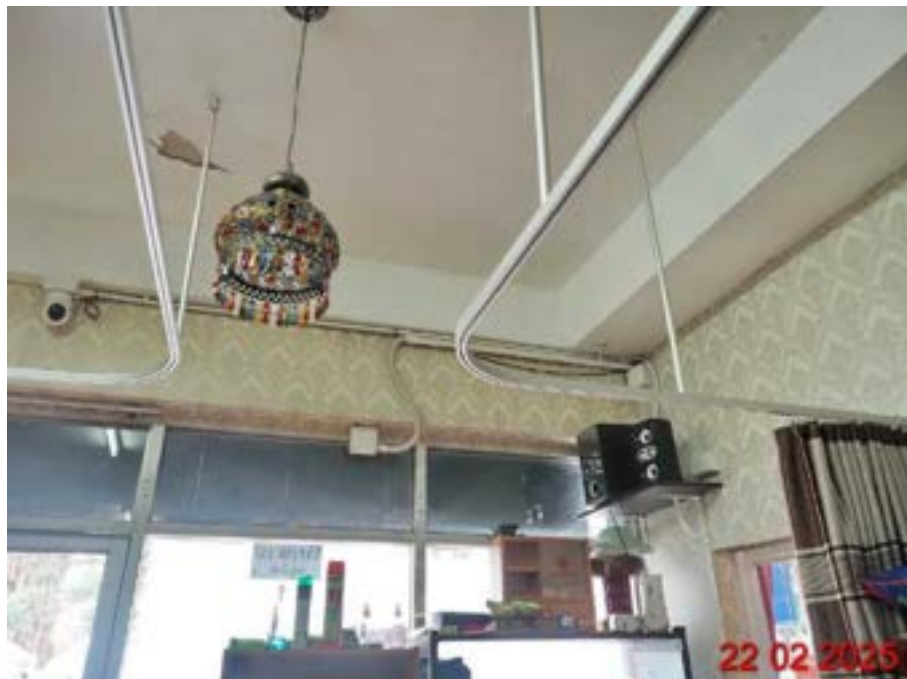
รูปที่ 179-180

สภาพภายใน

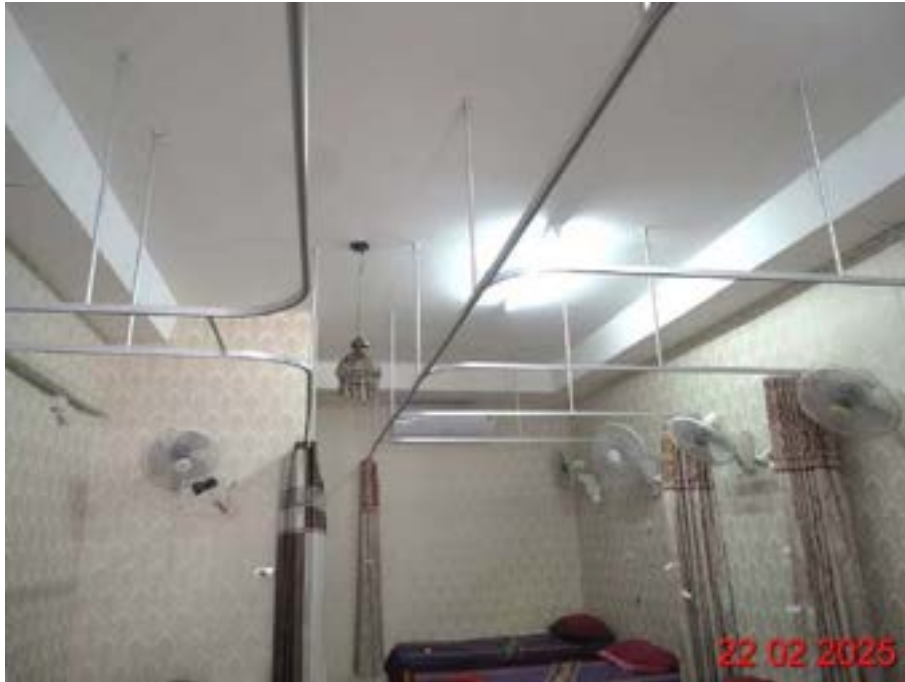
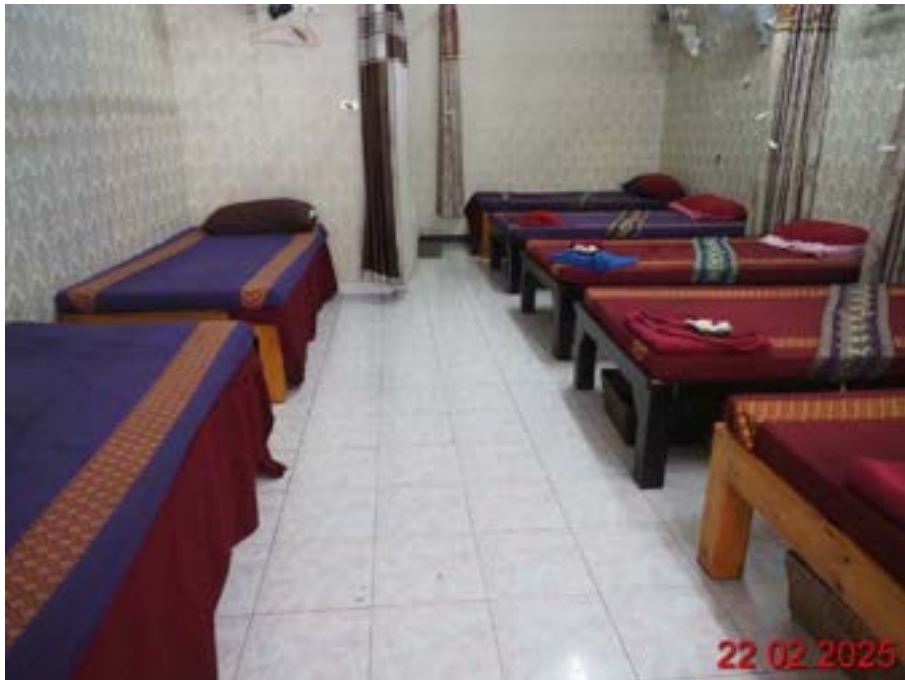
รูปที่ 181-182

สภาพภายใน

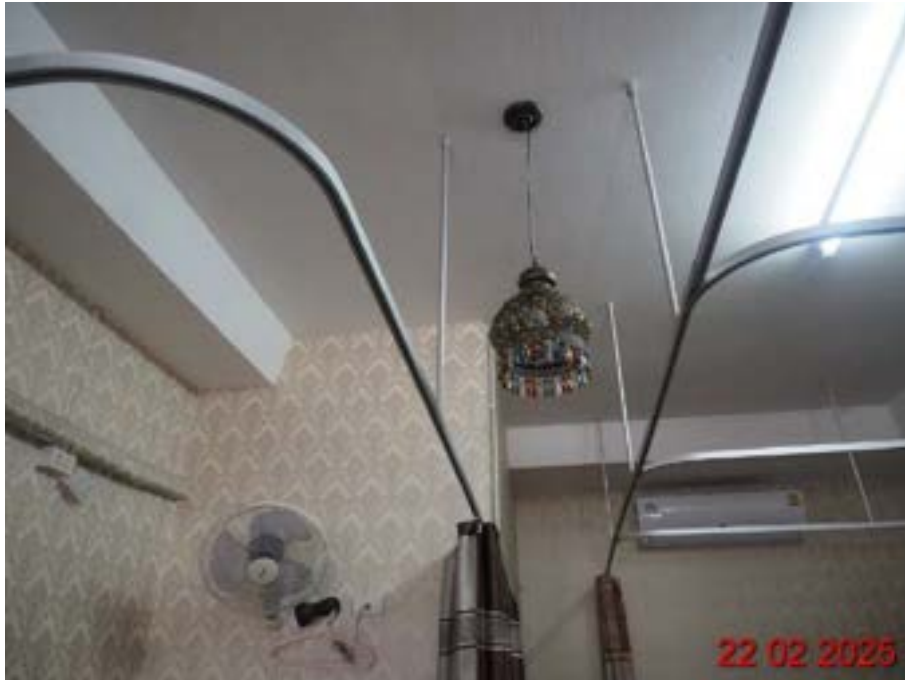
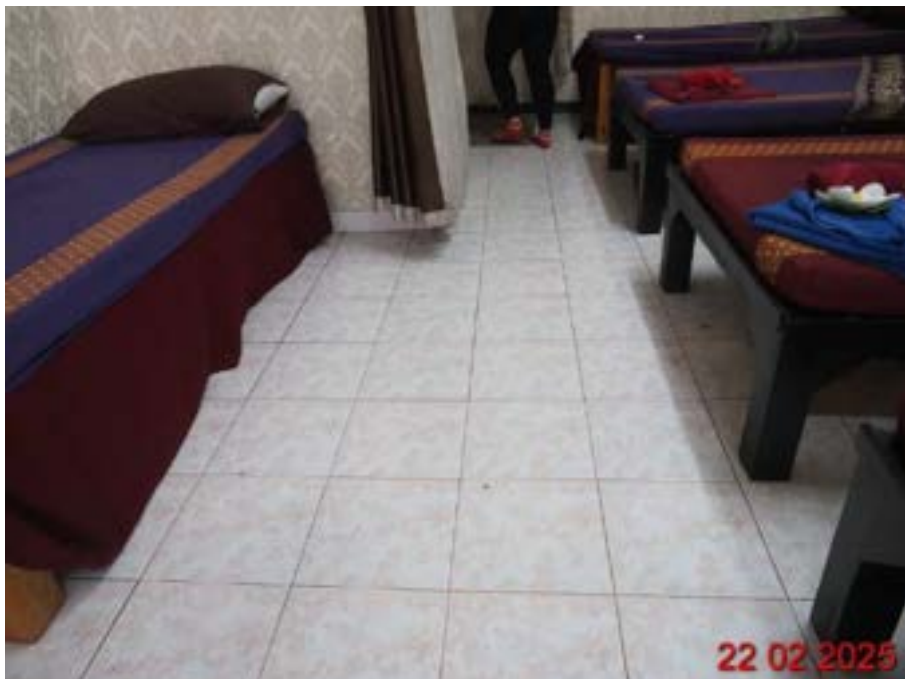
รูปที่ 183-184

สภาพภายใน

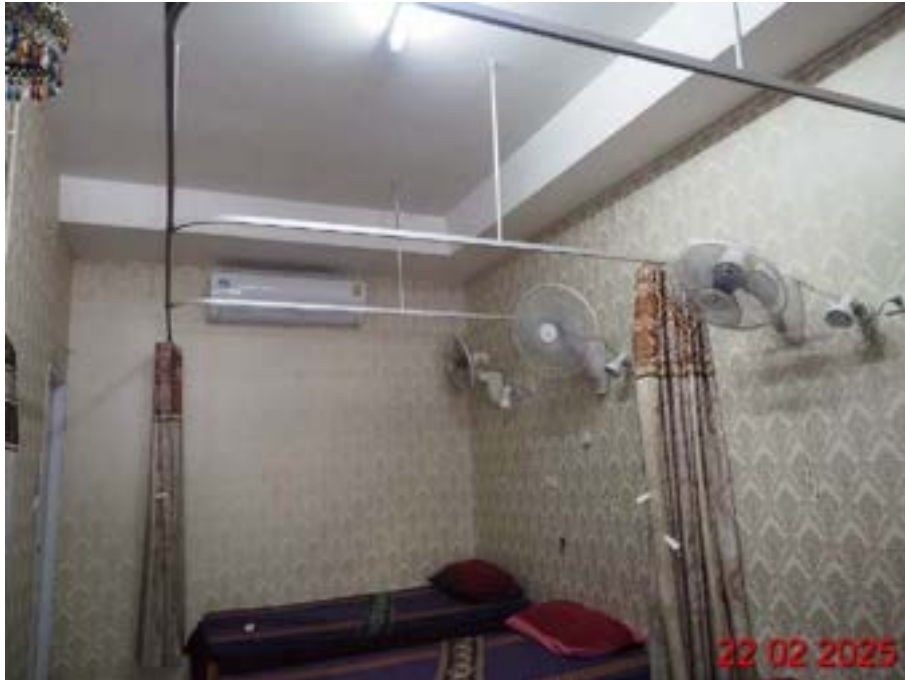
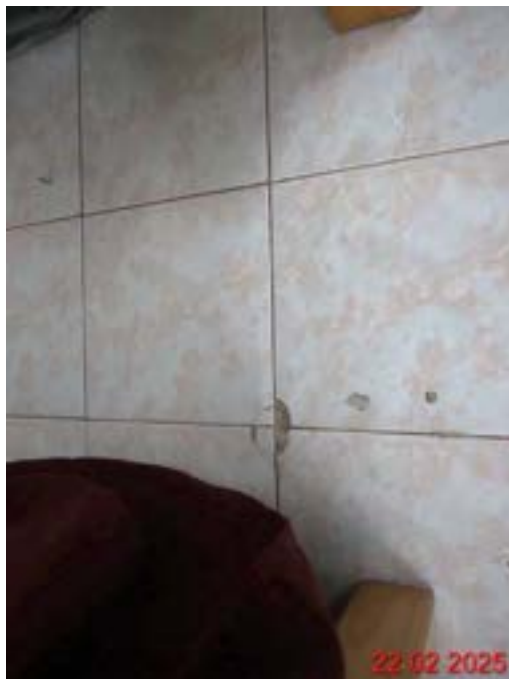
รูปที่ 185-186

สภาพภายใน
