เอกสารประกอบการปฏิบัติตามมาตรการป้องกันและแก้ไขผลกระทบสิ่งแวดล้อม

บริเวณหน่วยงานก่อสร้างมีทรัพย์สินที่อยู่โดยรอบเป็นของบุคคลภายนอก (Third Party) ซึ่งระหว่างการสำรวจพบว่าบางส่วนของทรัพย์สินเหล่านี้มีความเสียหายที่มีอยู่เดิม (Existing Damage) ก่อนที่ทางโครงการจะเริ่มงานเสาเข็มเจาะ (เริ่มงานจริงเมื่อวันที่ 15 กุมภาพันธ์ 2568)

โครงการก่อสร้างอาคารโรงแรม Atmind Central Pattaya Hotel

ตั้งอยู่ที่ถนนพทยากลาง ตำบลหนองปรือ อำเภอบางละมุง จังหวัดชลบุรี

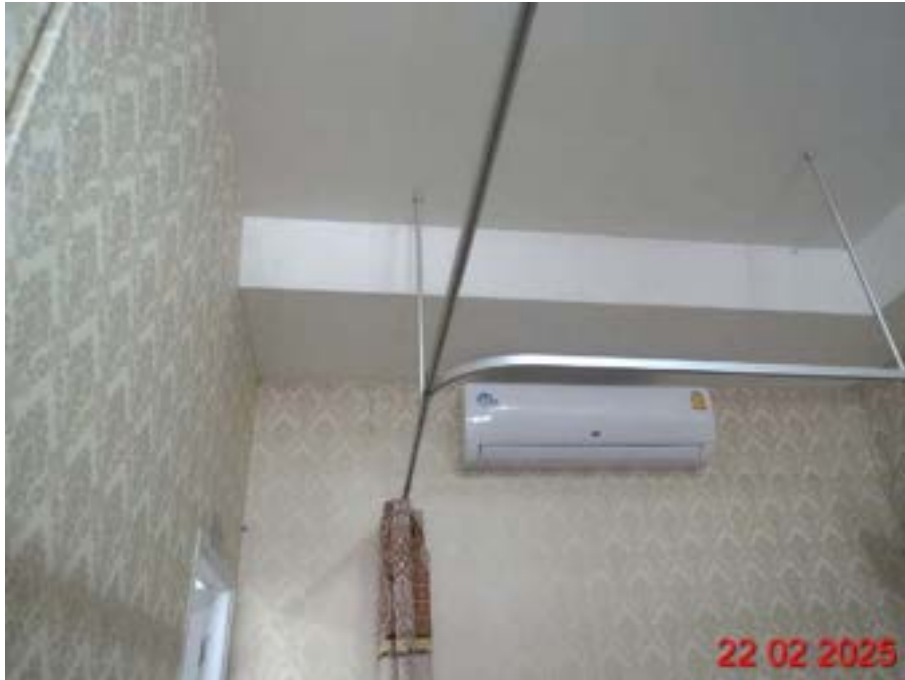
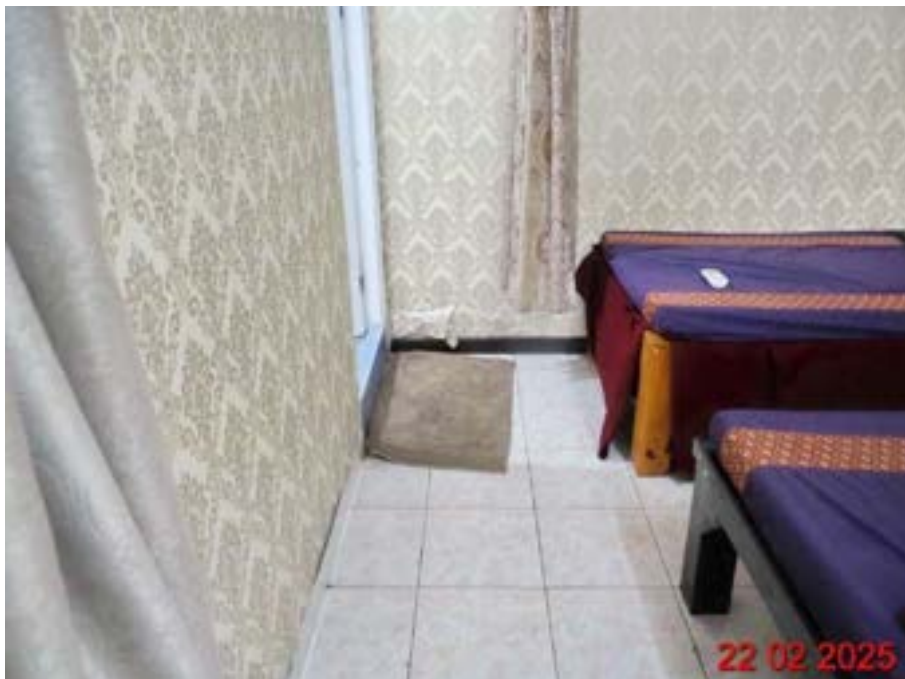
รูปที่ 187-188

สภาพภายใน

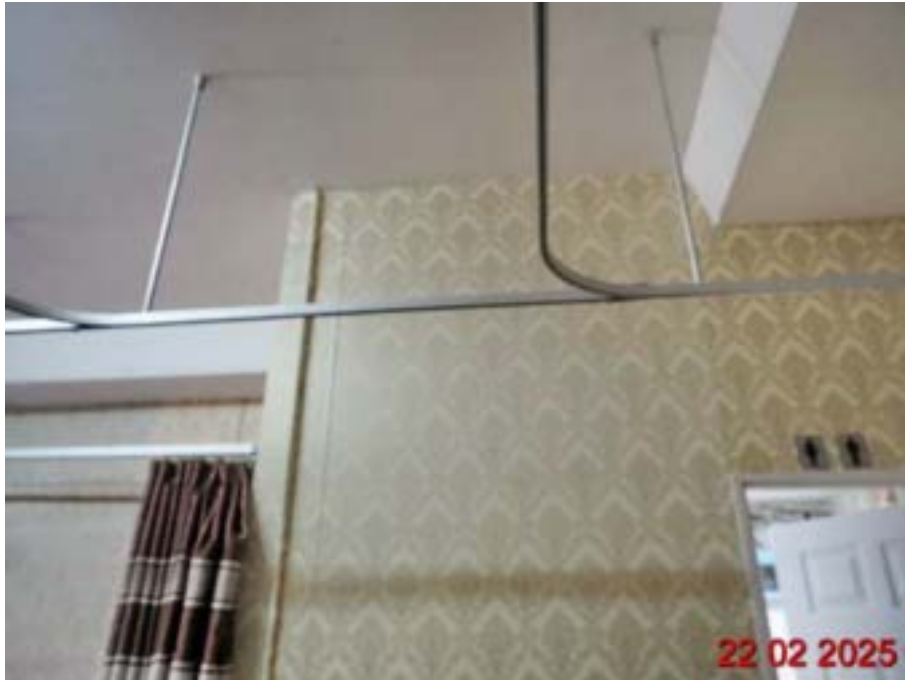
รูปที่ 189-190

สภาพภายใน

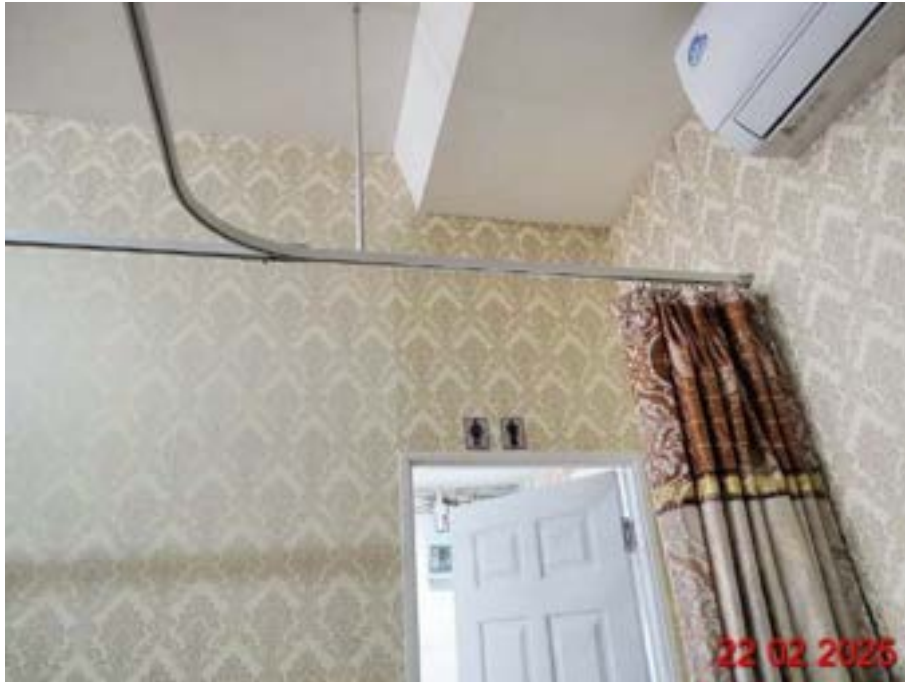
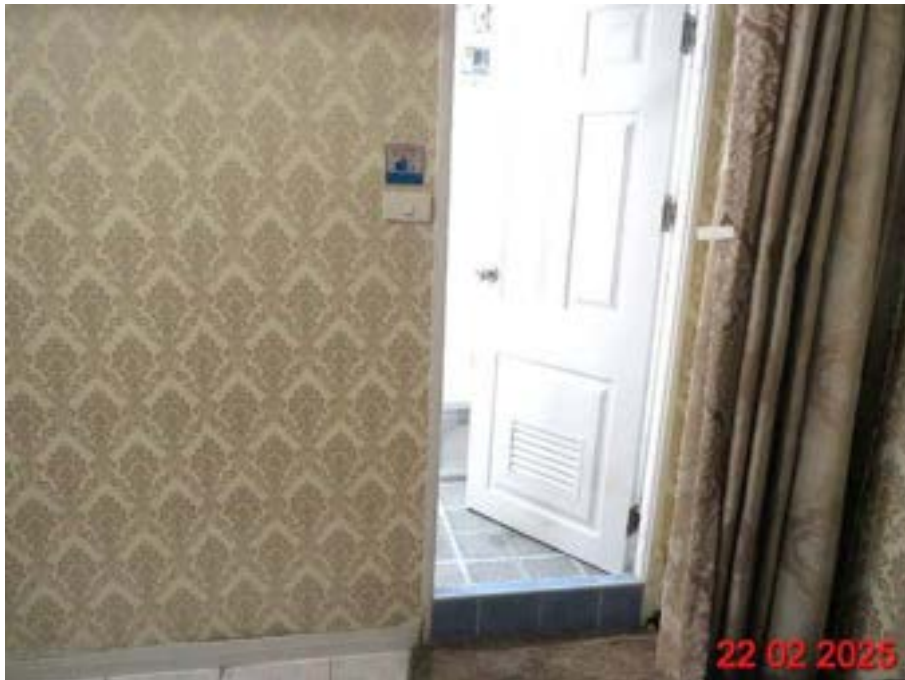
รูปที่ 191-192

สภาพภายใน

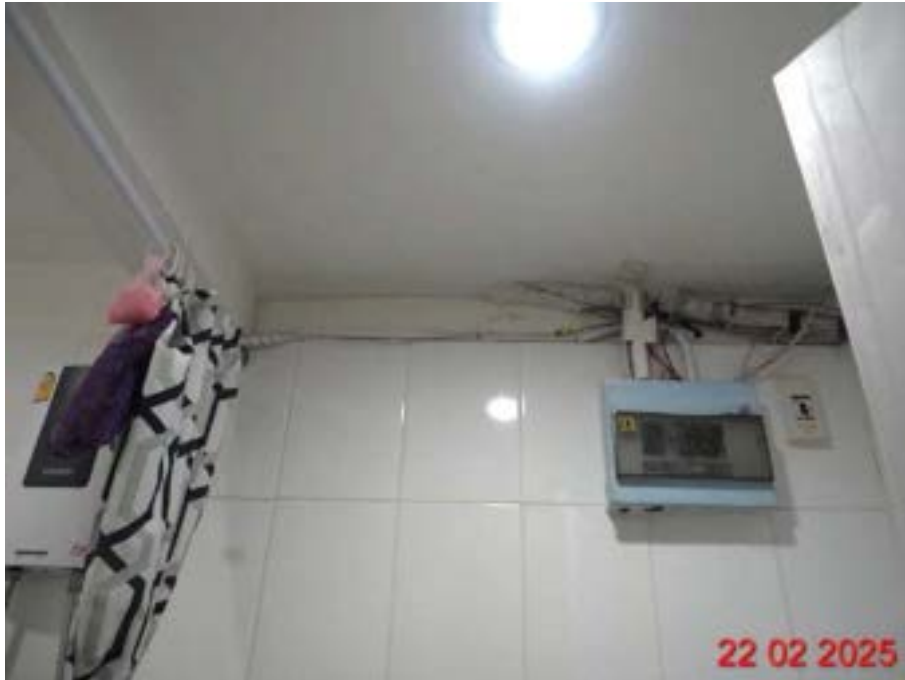
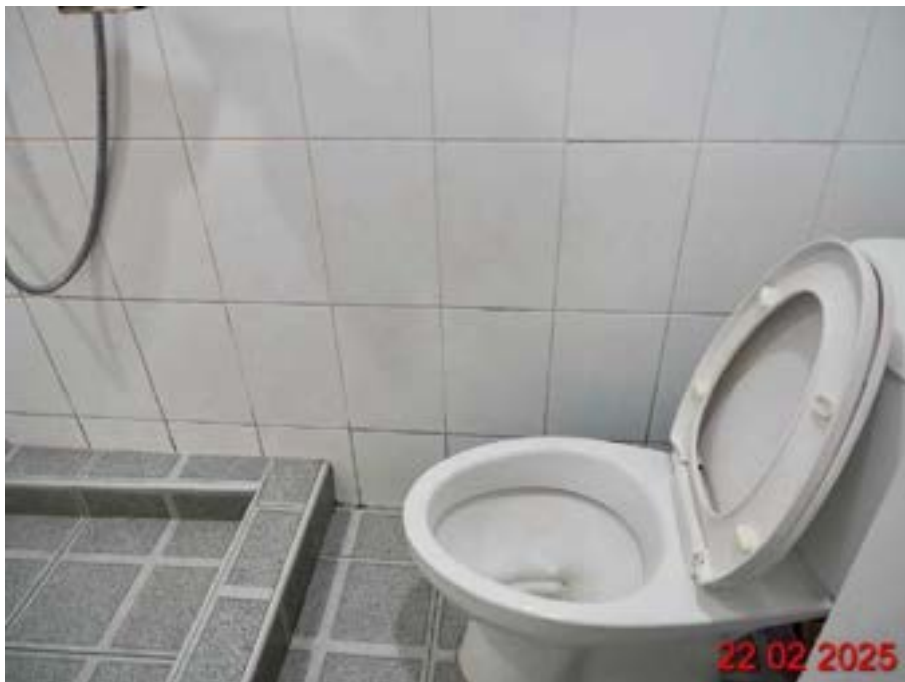
รูปที่ 193-194  
สภาพภายในห้องน้ำ

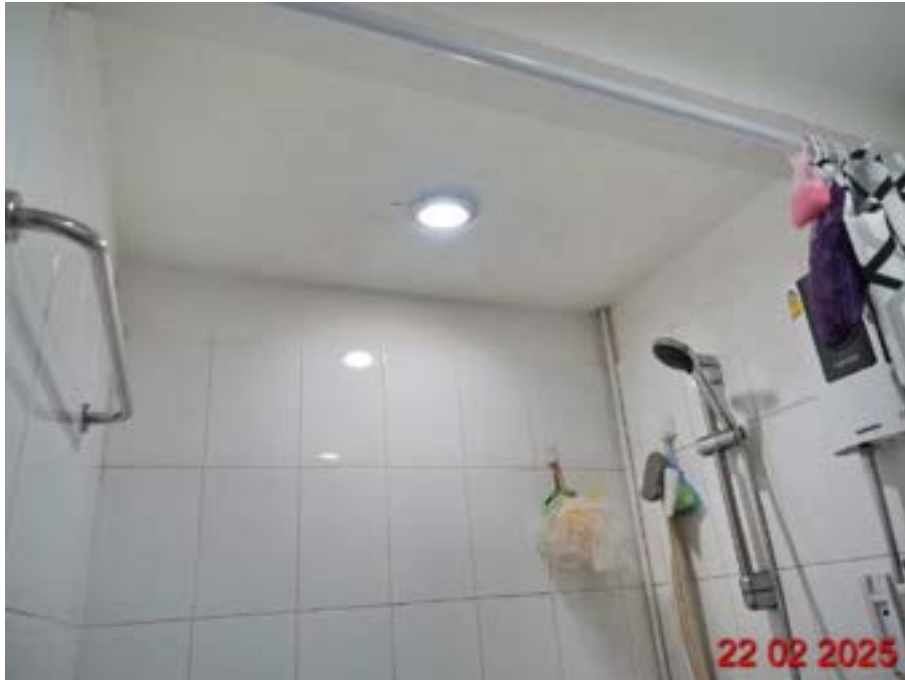
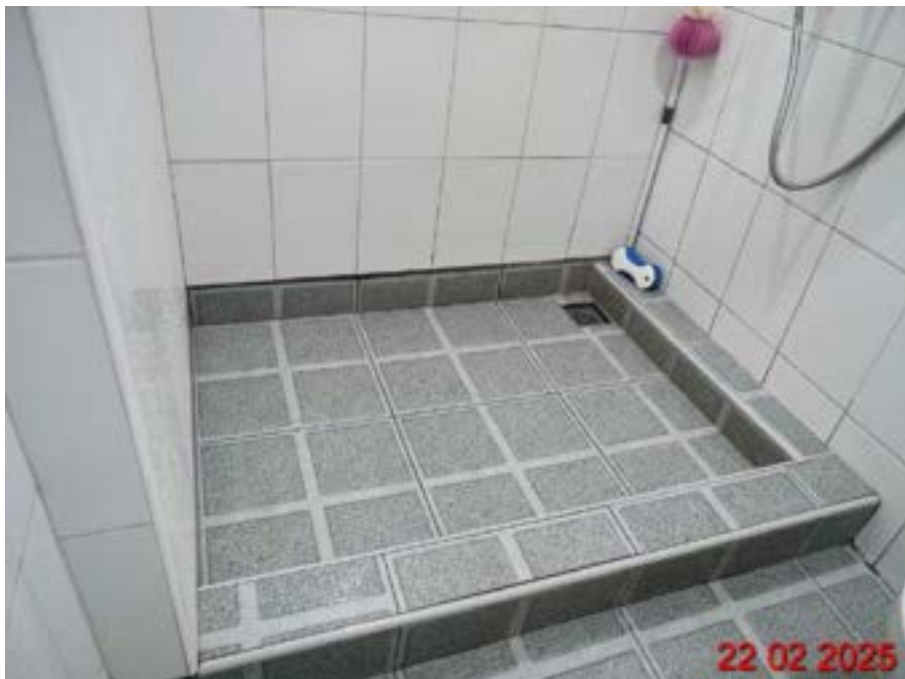
รูปที่ 195-196  
สภาพภายในห้องน้ำ

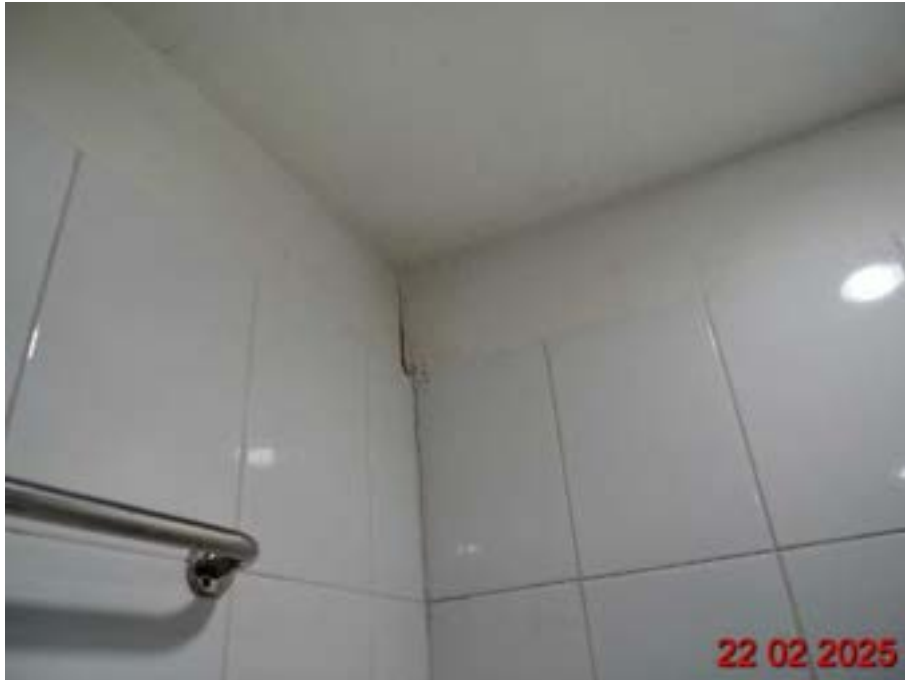
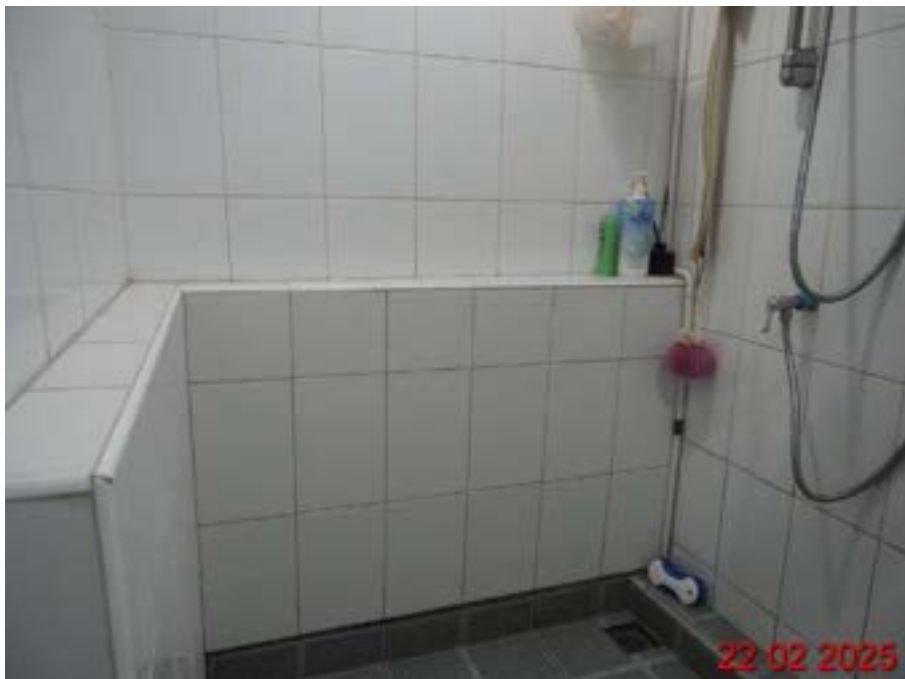
รูปที่ 197-198  
สภาพภายในห้องน้ำ

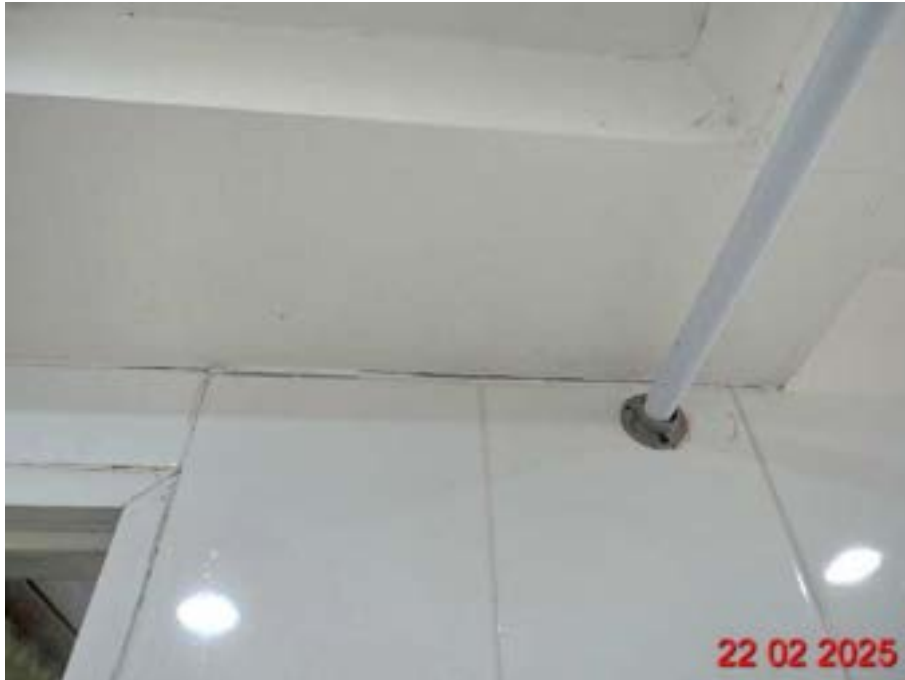
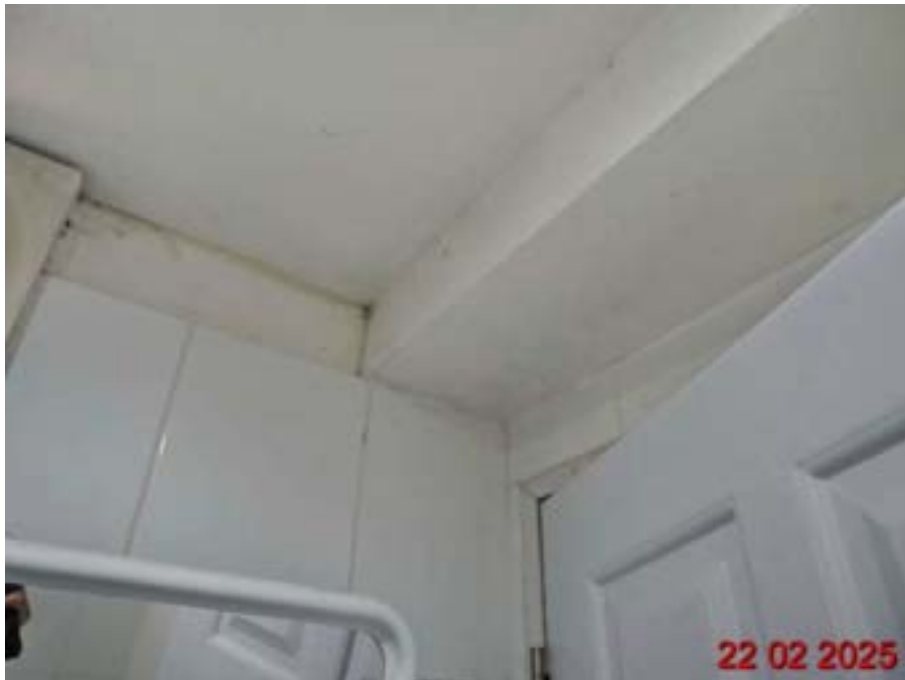
รูปที่ 199-200  
สภาพภายในห้องน้ำ

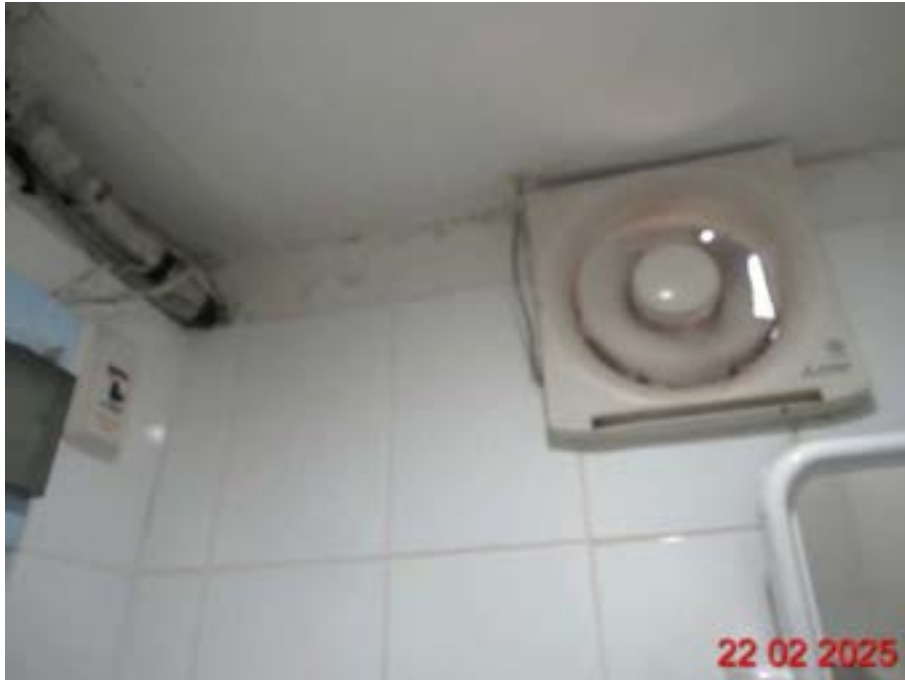
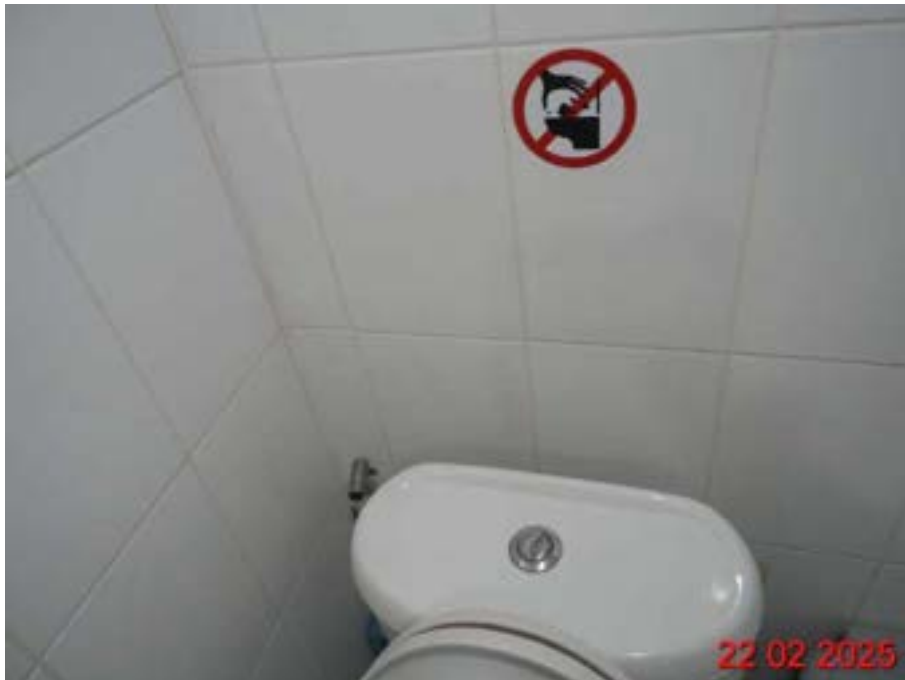
รูปที่ 201-202  
สภาพภายในห้องน้ำ

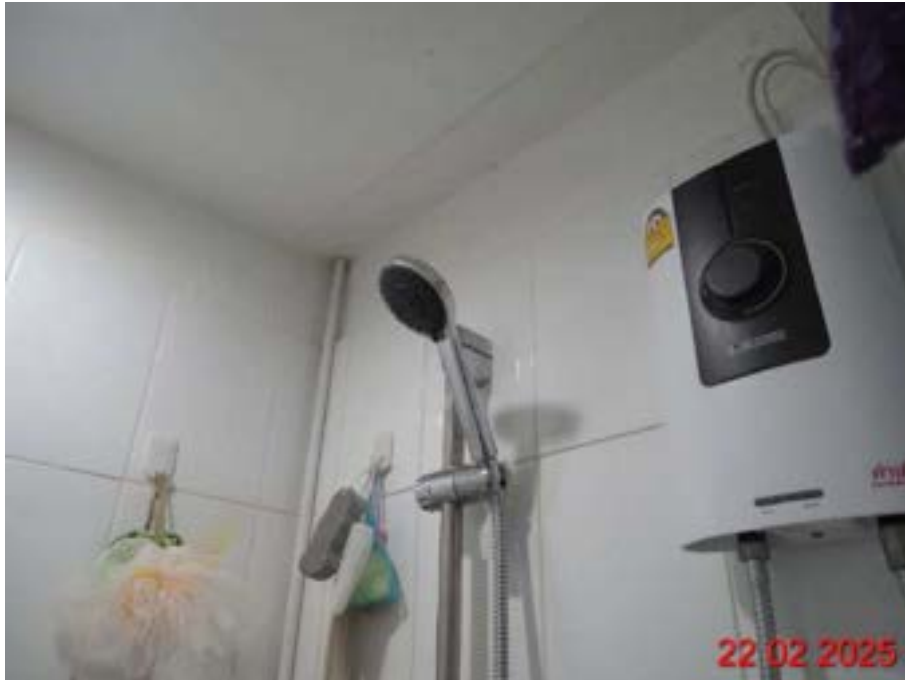
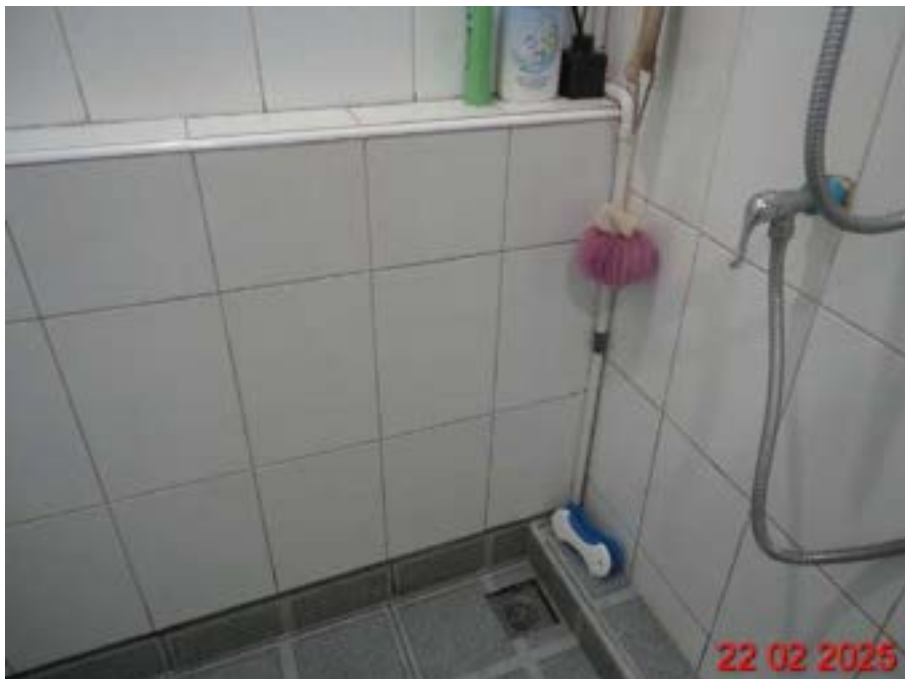
รูปที่ 203-204  
สภาพภายในห้องน้ำ

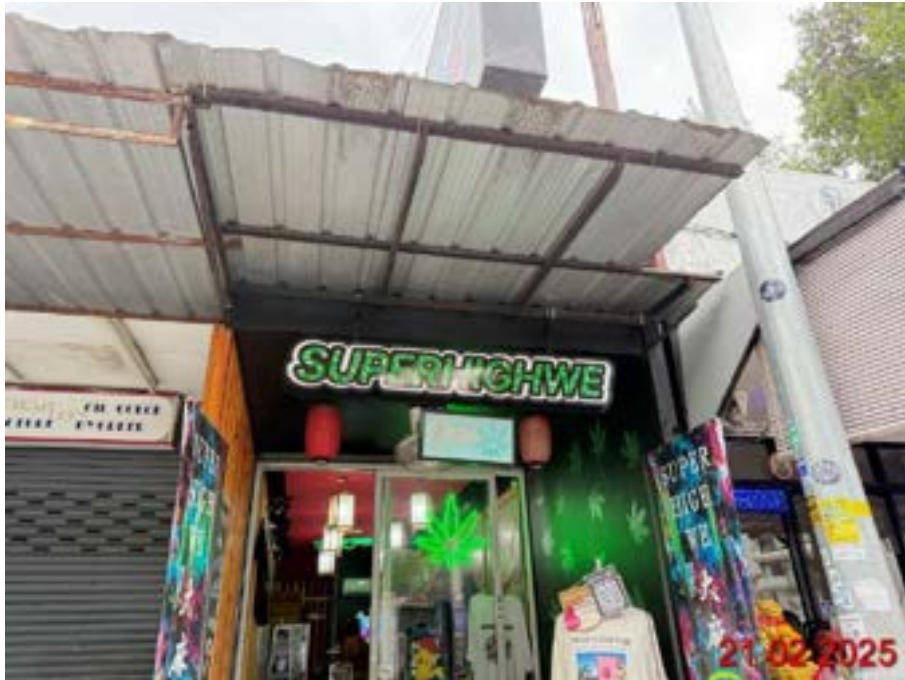
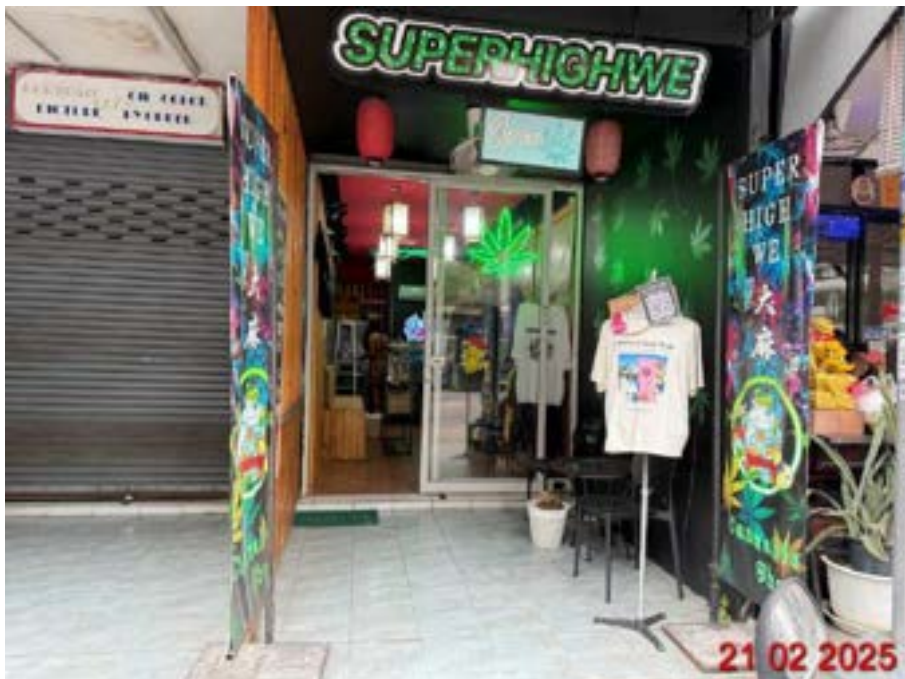
รูปที่ 205-206

Superhighway

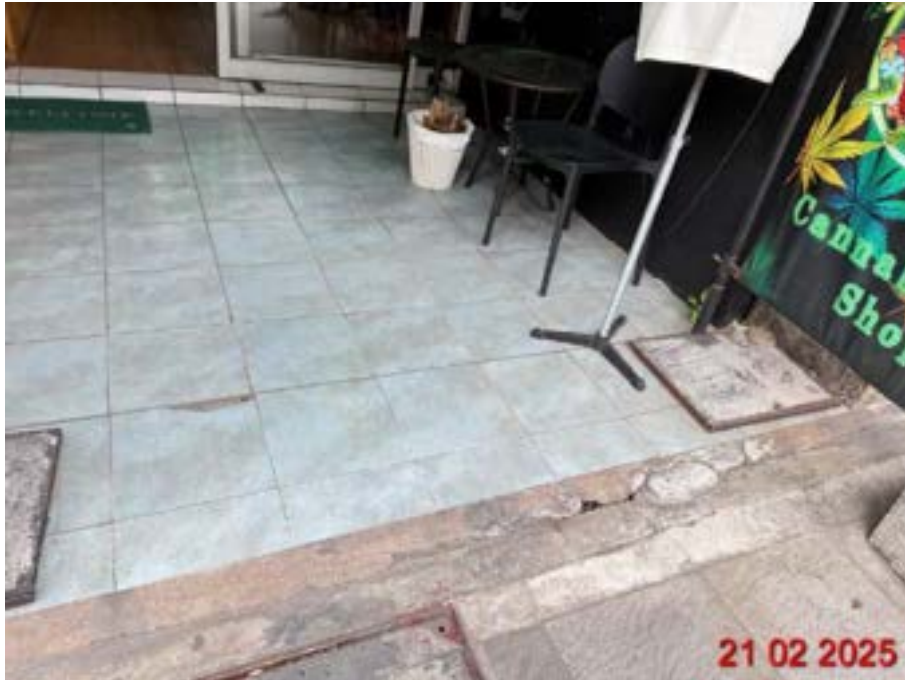
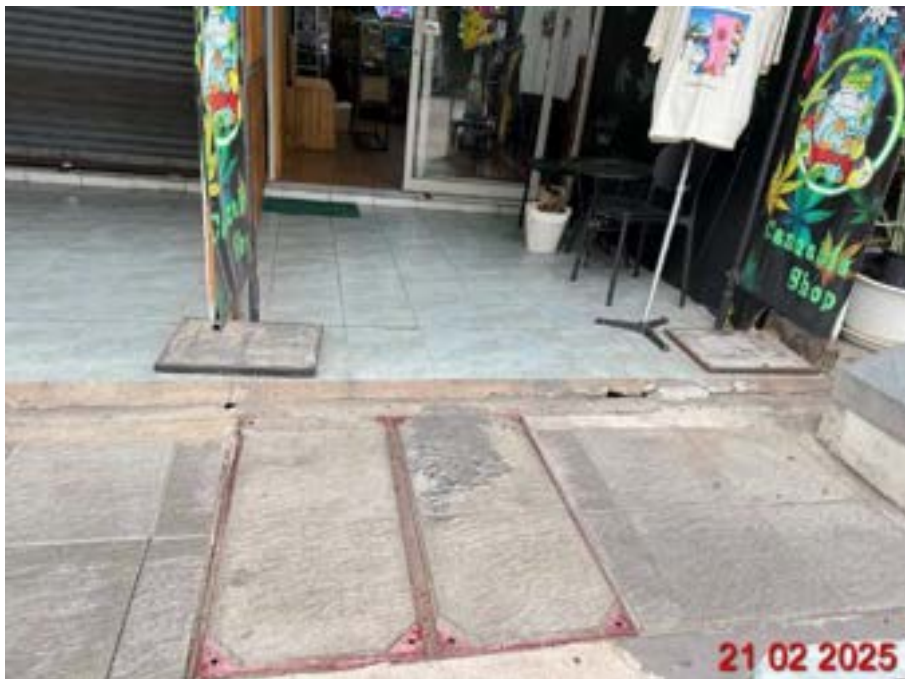
รูปที่ 207-208

Superhighway

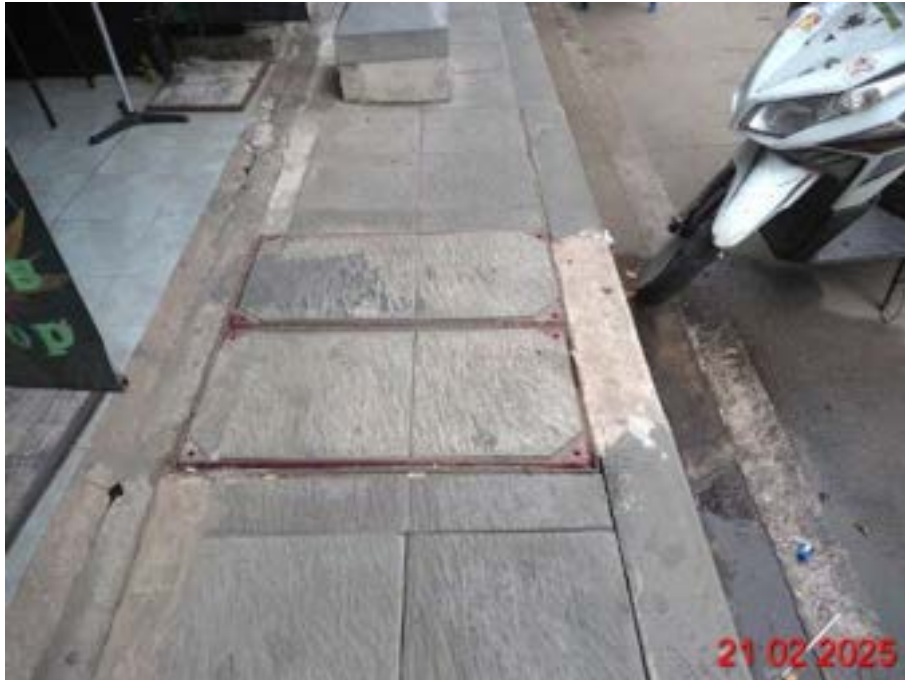
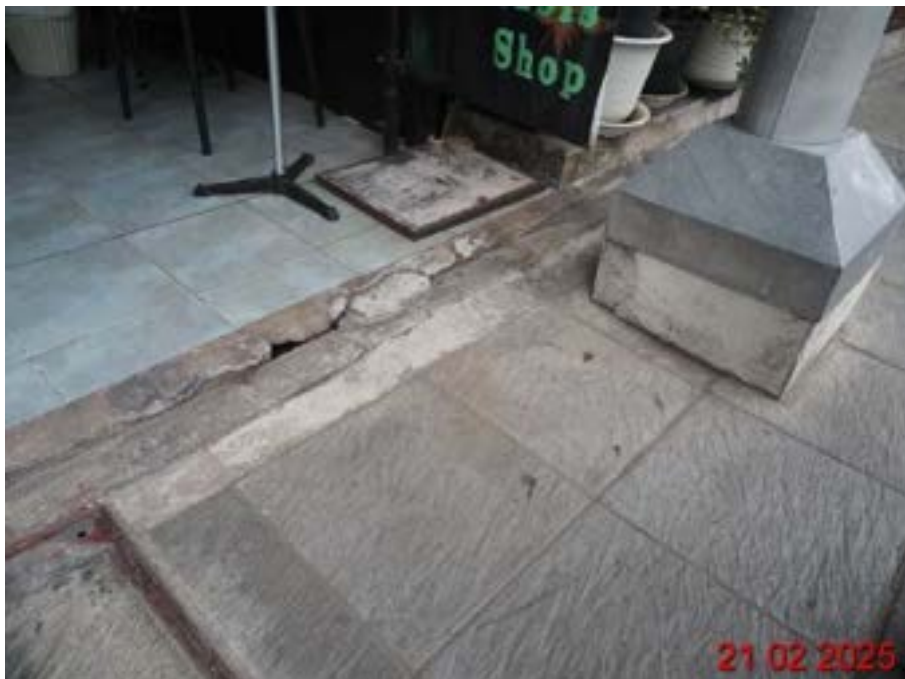
รูปที่ 209-210  
รอยแตกร้าวพื้นด้านหน้า

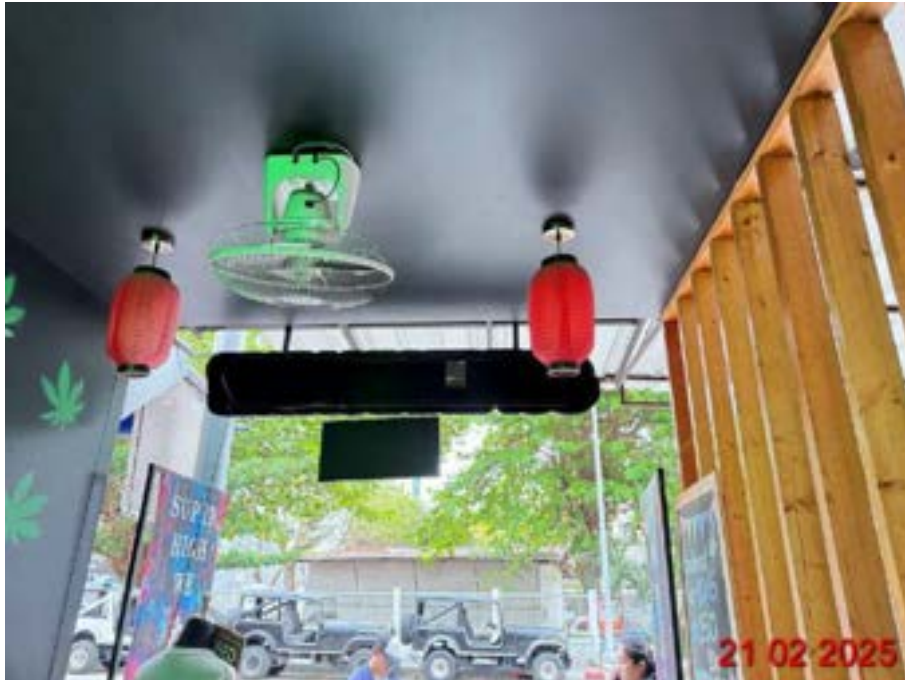
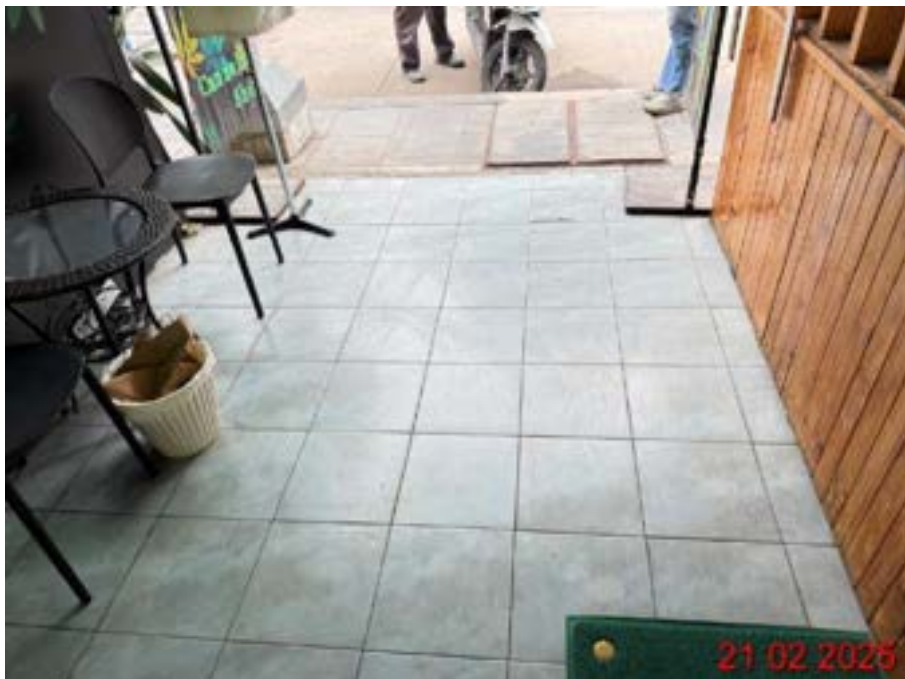
รูปที่ 211-212

สภาพด้านหน้า

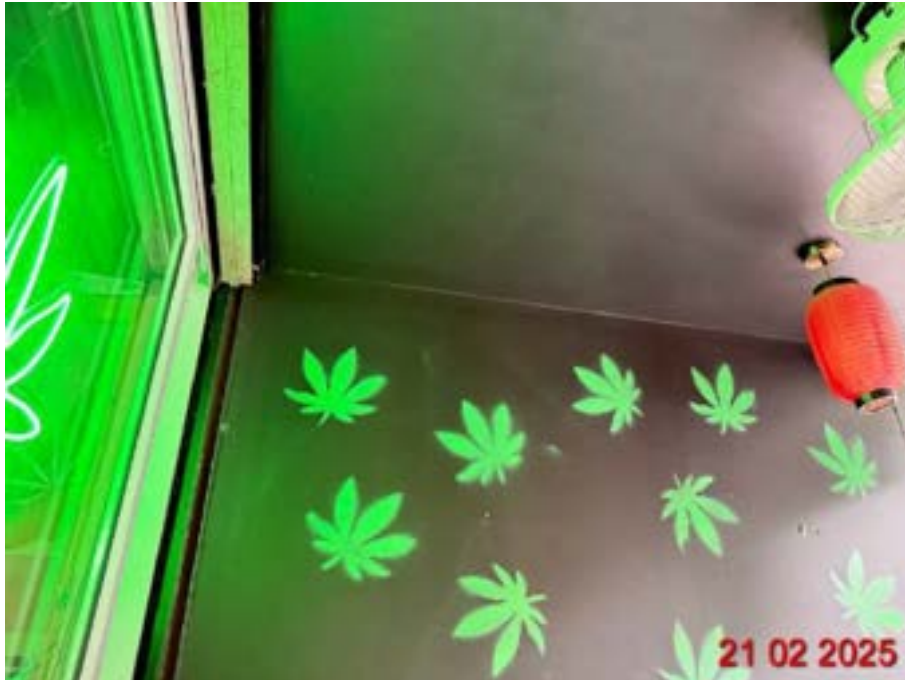
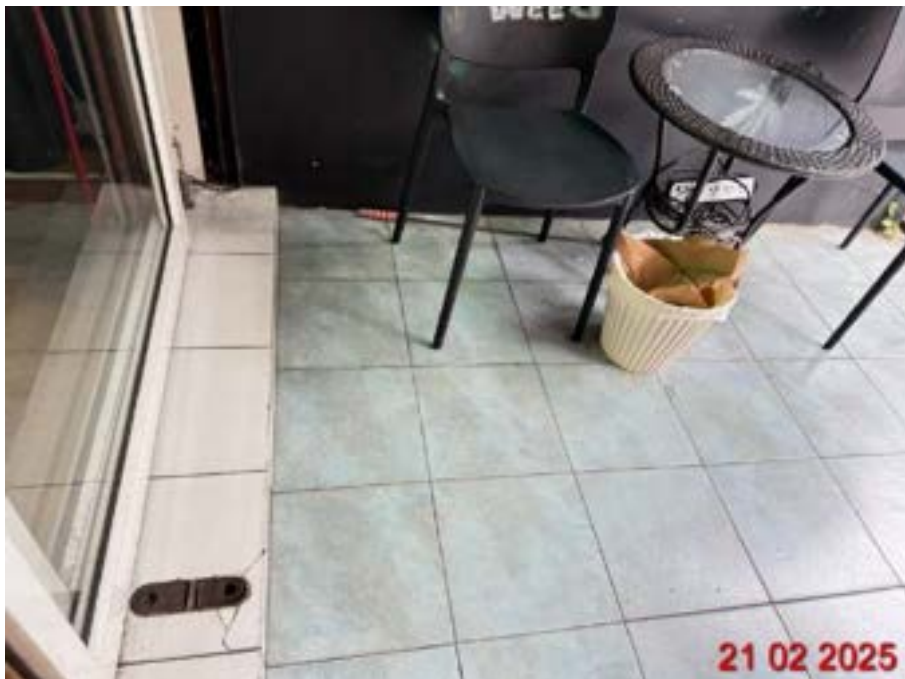
รูปที่ 213-214

สภาพด้านหน้า

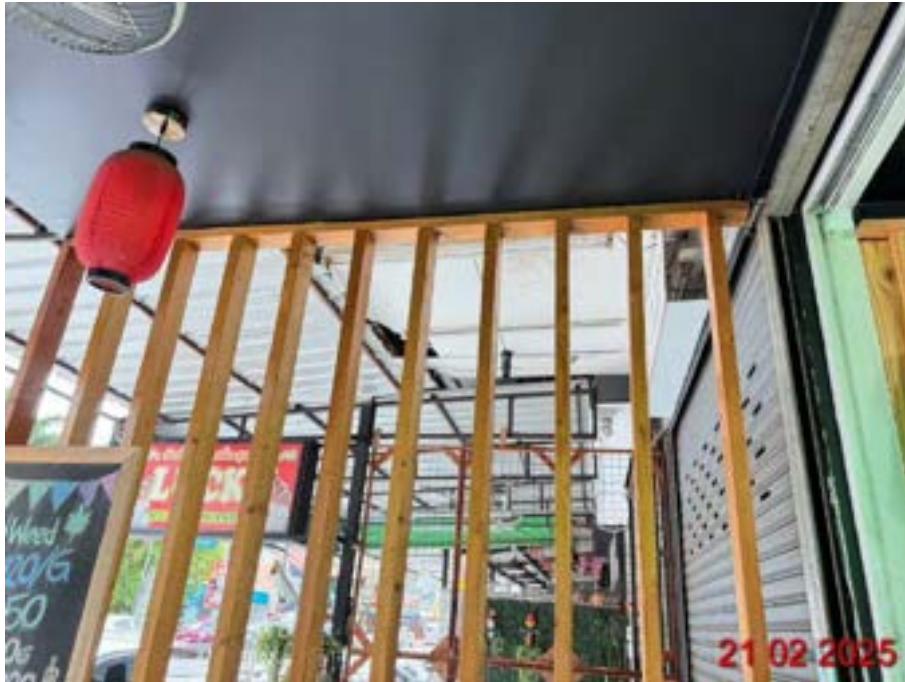
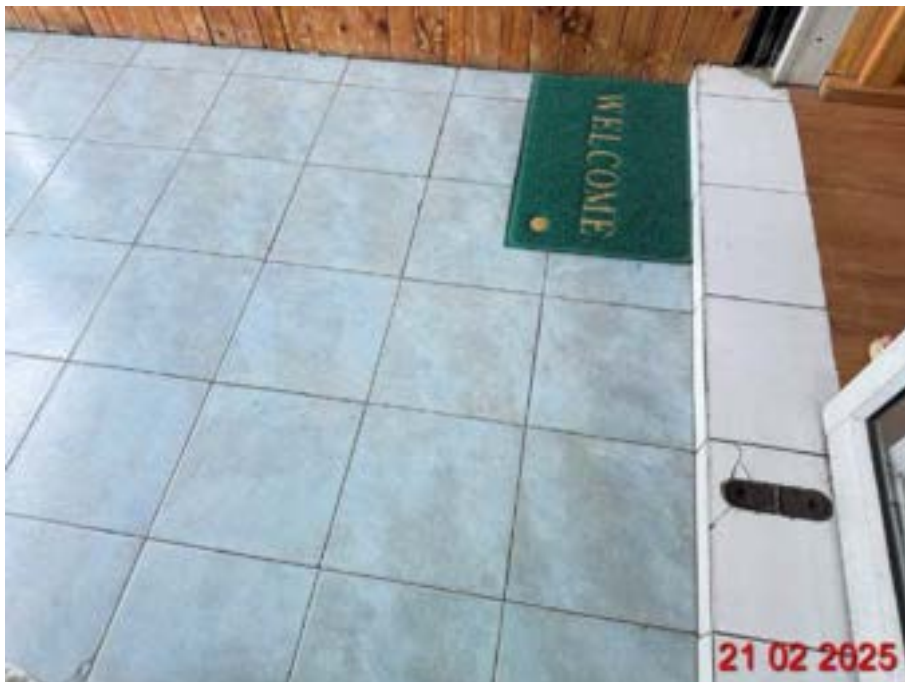
รูปที่ 215-216

รอยแตกร้าวพื้น

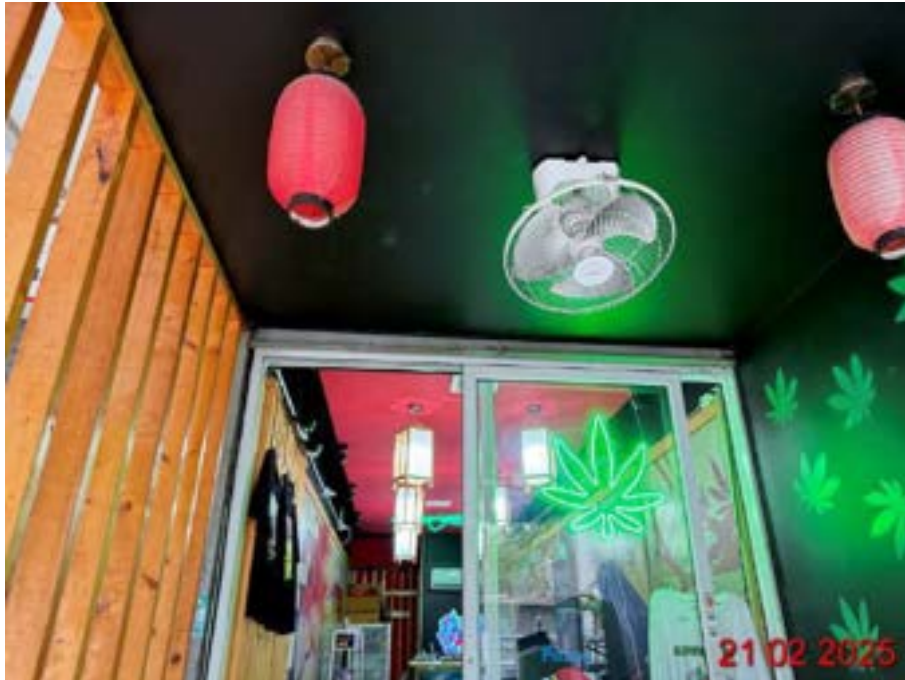
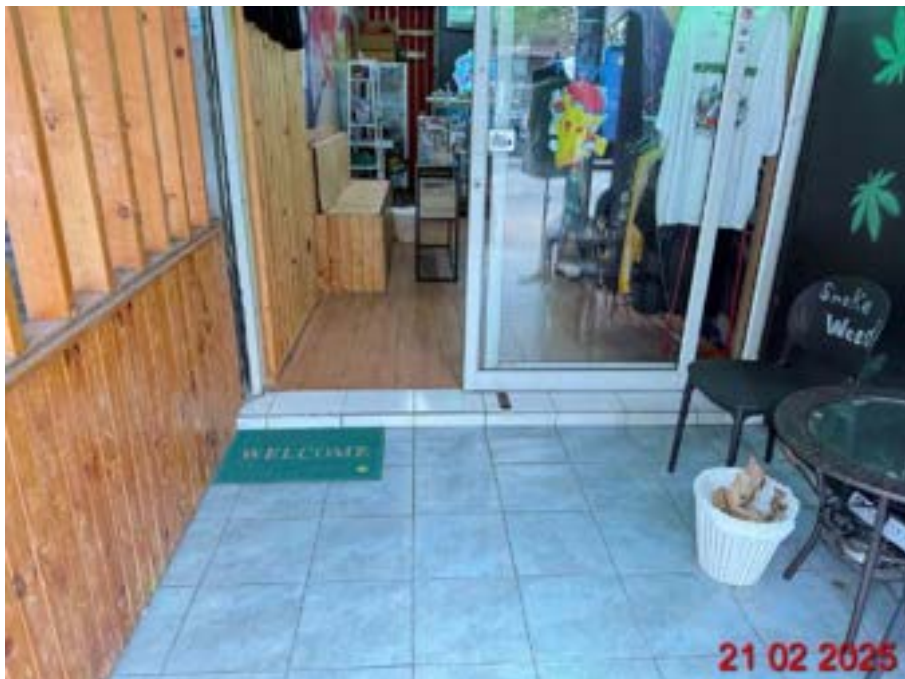
รูปที่ 217-218

สภาพด้านหน้า

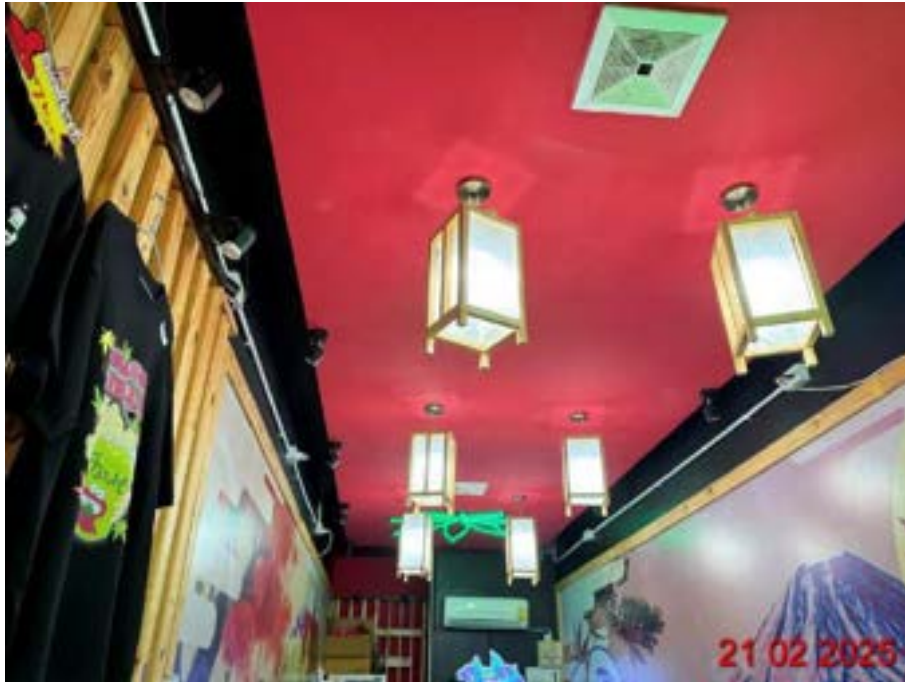
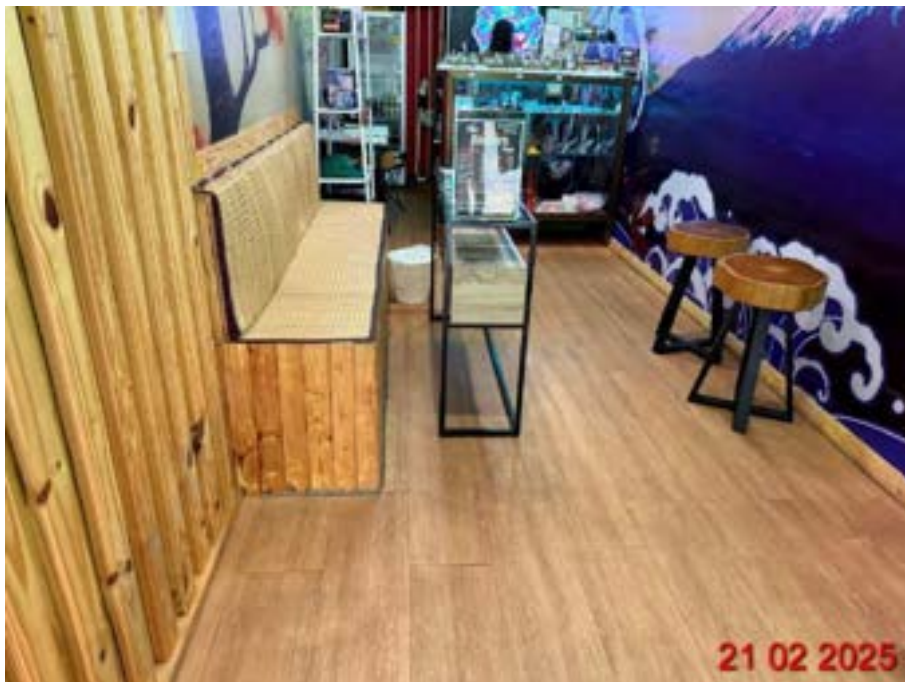
รูปที่ 219-220

สภาพภายใน

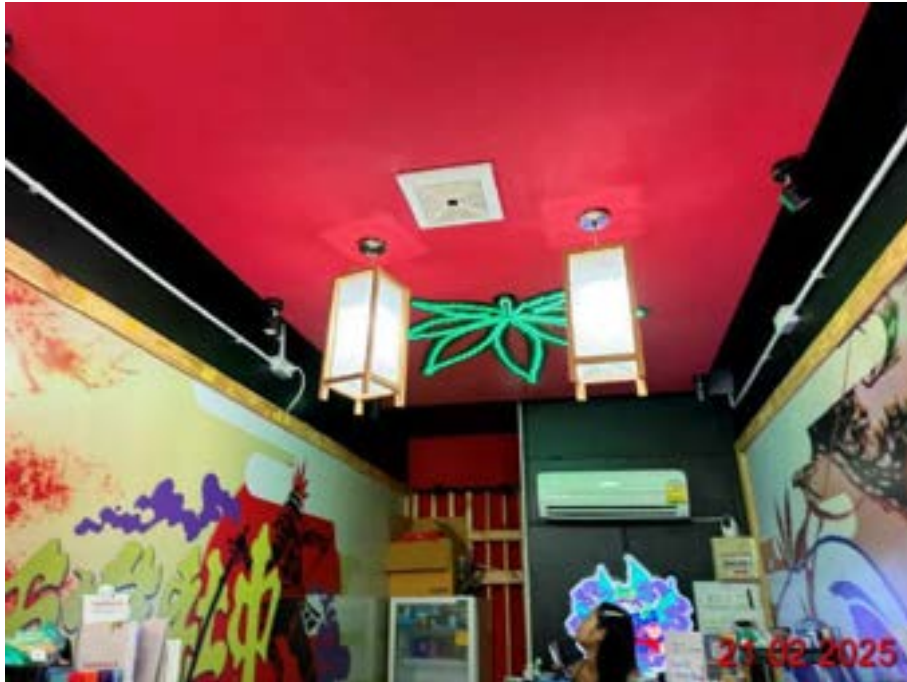
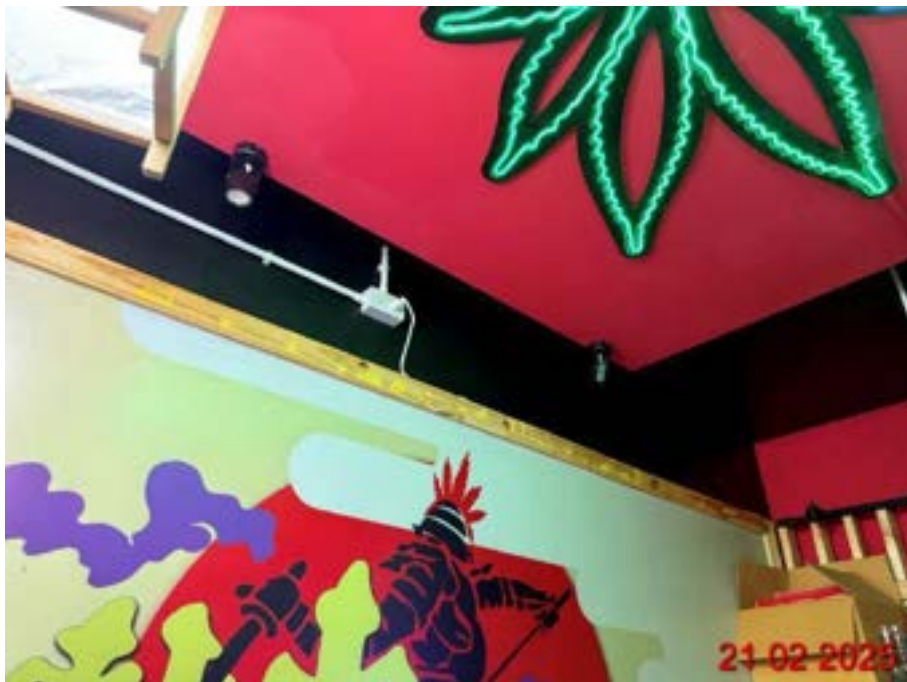
รูปที่ 221-222

สภาพภายใน

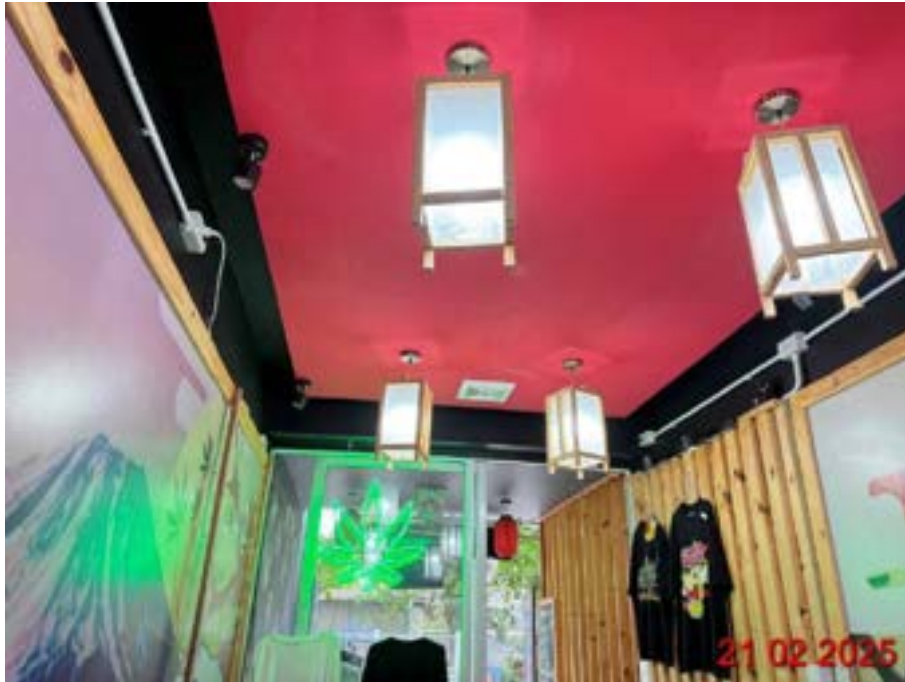
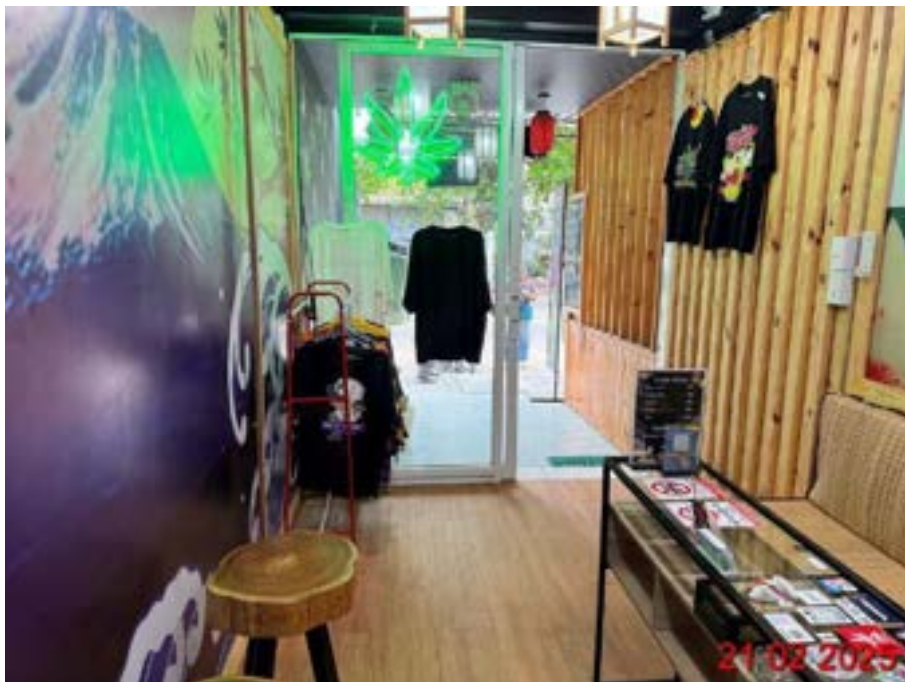
รูปที่ 223-224

สภาพภายใน
