เอกสารประกอบการปฏิบัติตามมาตรการป้องกันและแก้ไขผลกระทบสิ่งแวดล้อม

บริเวณหน่วยงานก่อสร้างมีทรัพย์สินที่อยู่โดยรอบเป็นของบุคคลภายนอก (Third Party) ซึ่งระหว่างการสำรวจพบว่าบางส่วนของทรัพย์สินเหล่านี้มีความเสียหายที่มีอยู่เดิม (Existing Damage) ก่อนที่ทางโครงการจะเริ่มงานเสาเข็มเจาะ (เริ่มงานจริงเมื่อวันที่ 15 กุมภาพันธ์ 2568)

โครงการก่อสร้างอาคารโรงแรม Atmind Central Pattaya Hotel

ตั้งอยู่ที่ถนนพทยากลาง ตำบลหนองปรือ อำเภอบางละมุง จังหวัดชลบุรี

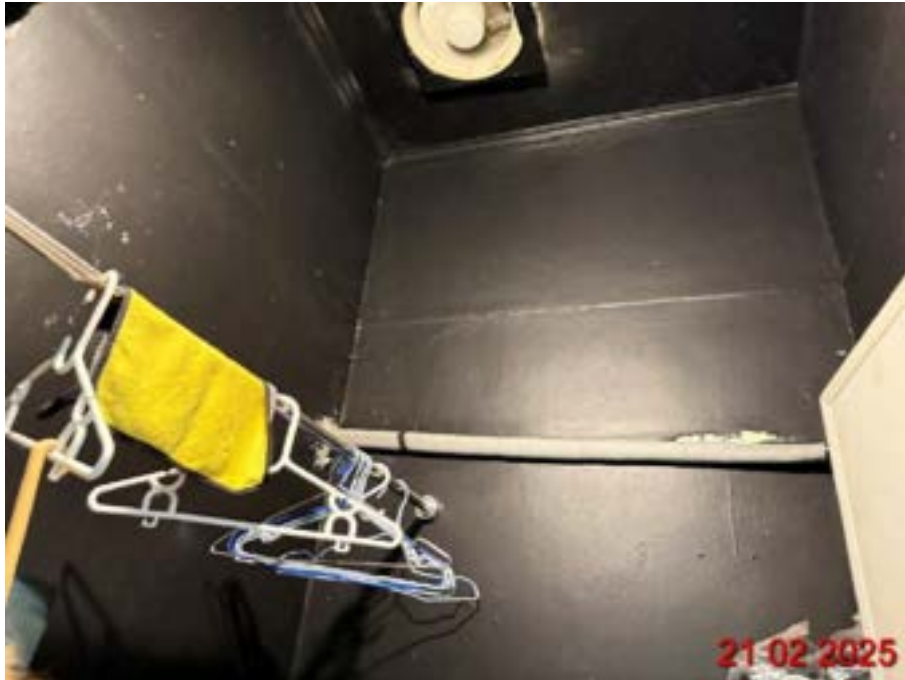
รูปที่ 225-226

สภาพภายในห้องเก็บของ

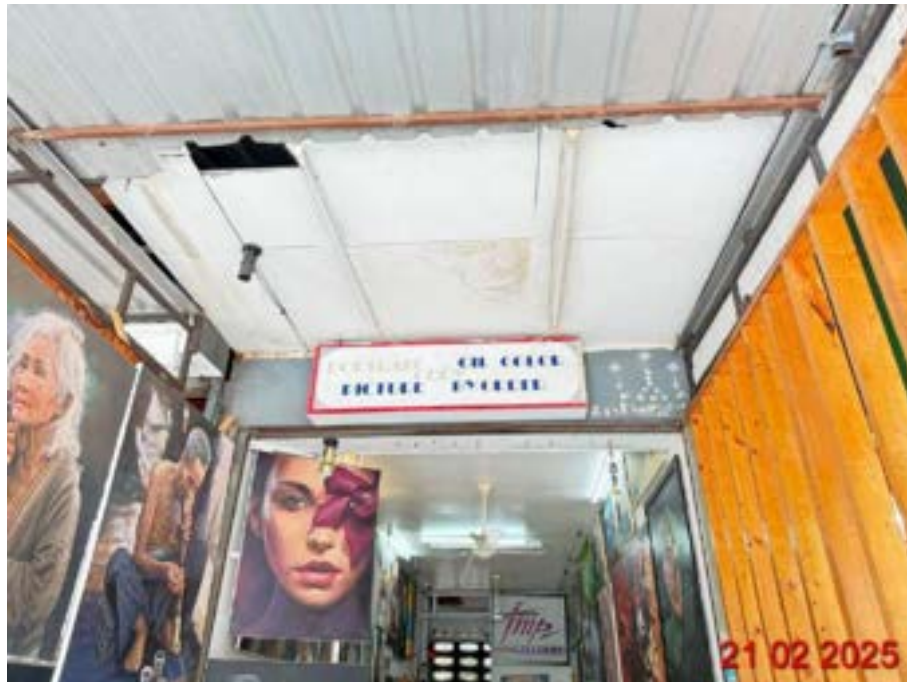
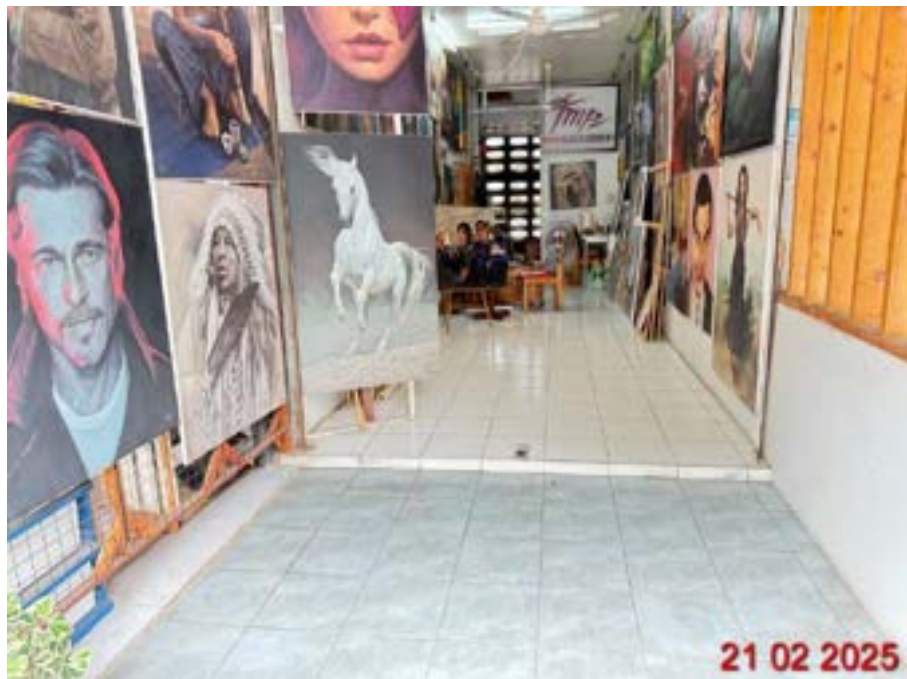
รูปที่ 227-228

TMP Gallery

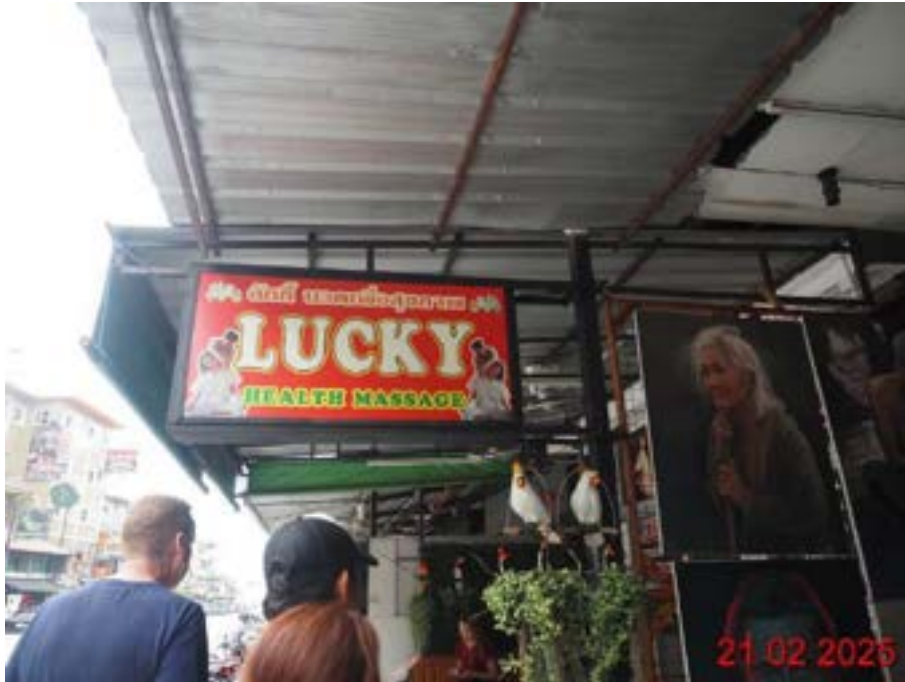
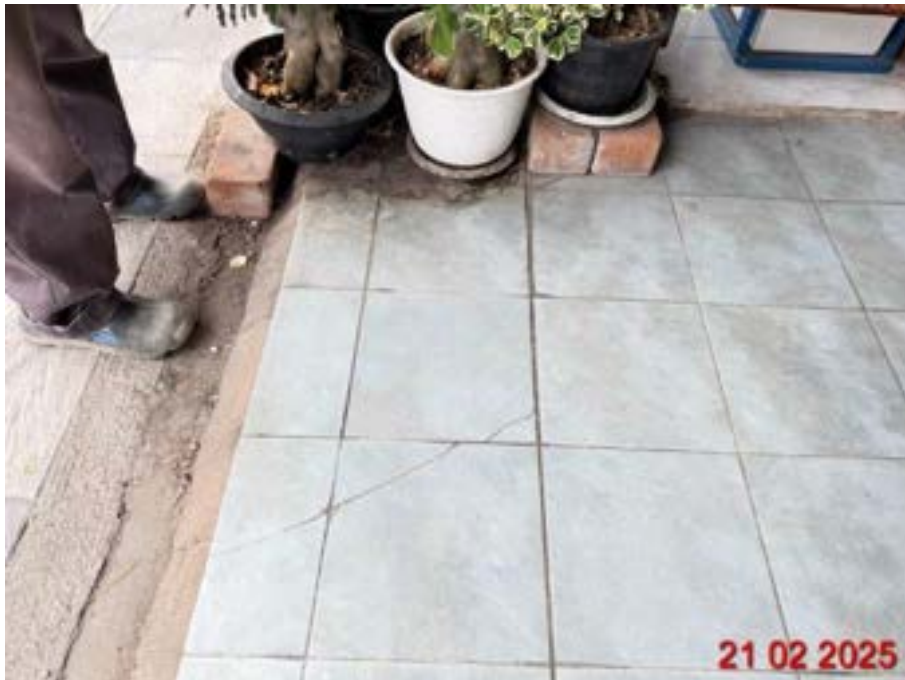
รูปที่ 229-230

รอยแตกร้าวพื้นด้านหน้า

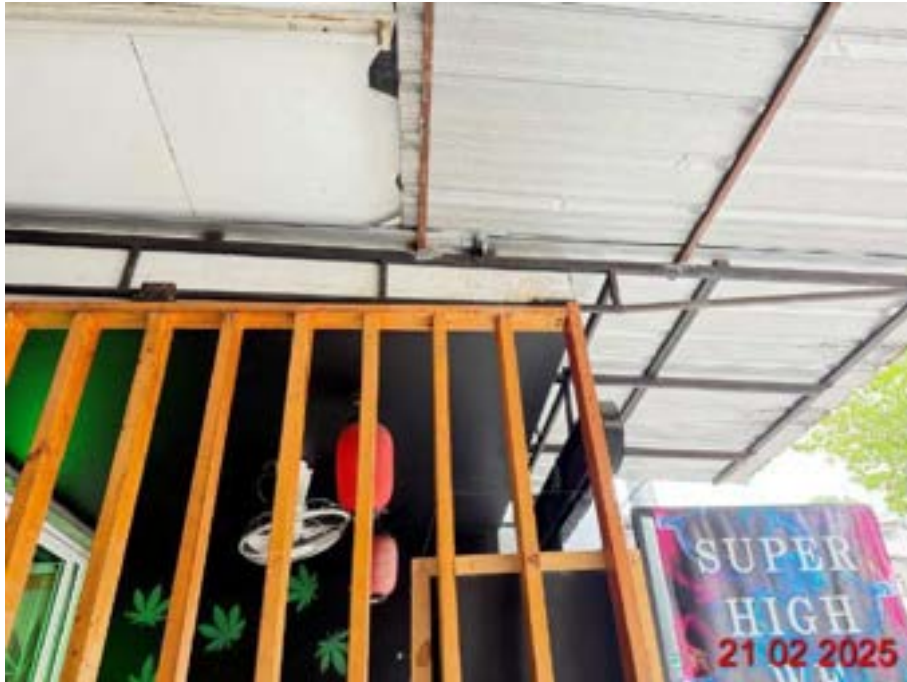
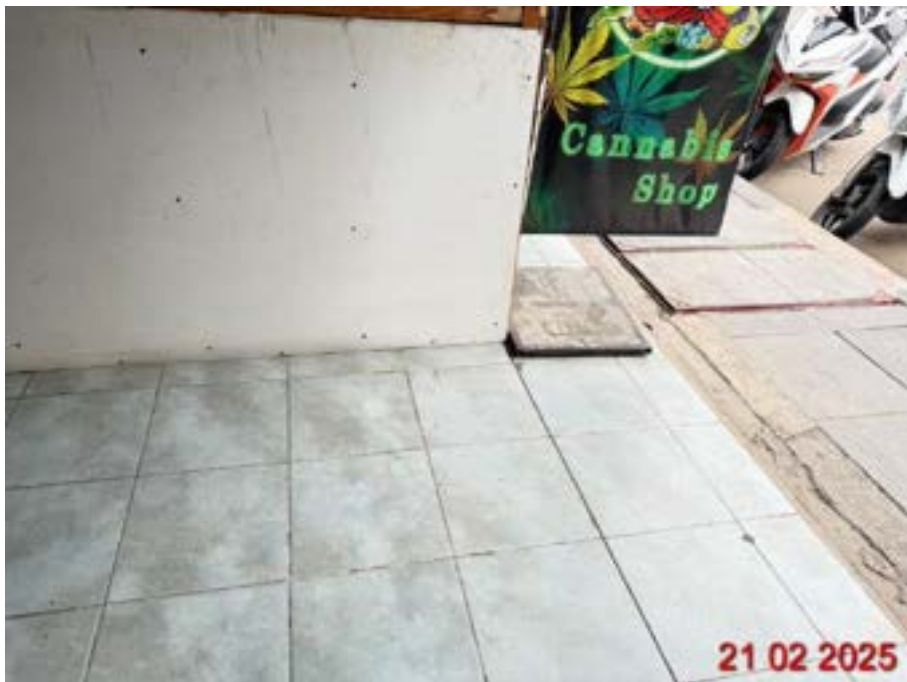
รูปที่ 231-232

สภาพภายนอกด้านหน้า

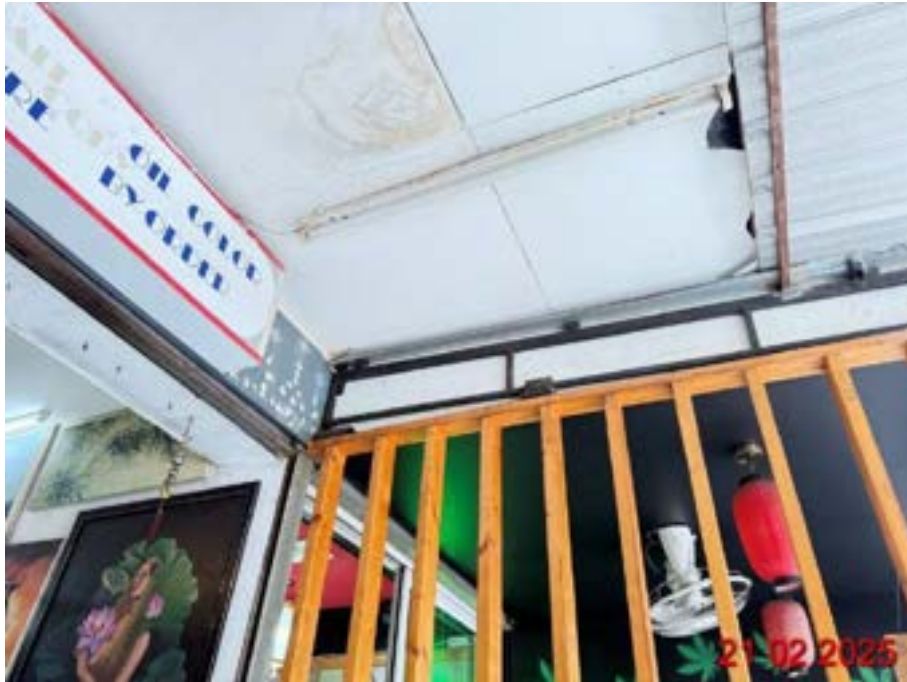
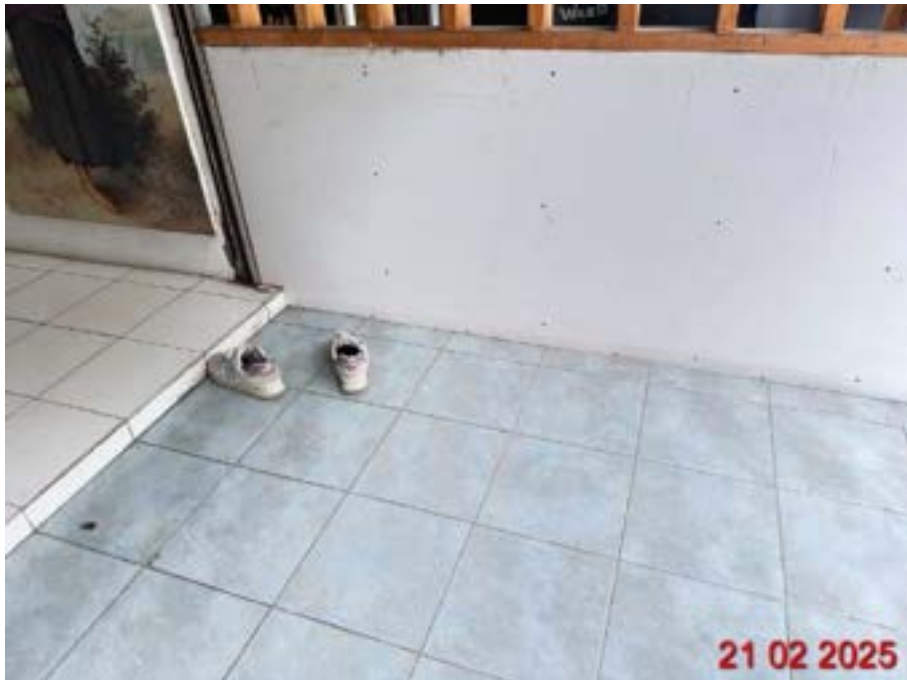
รูปที่ 233-234

สภาพภายนอกด้านหน้า

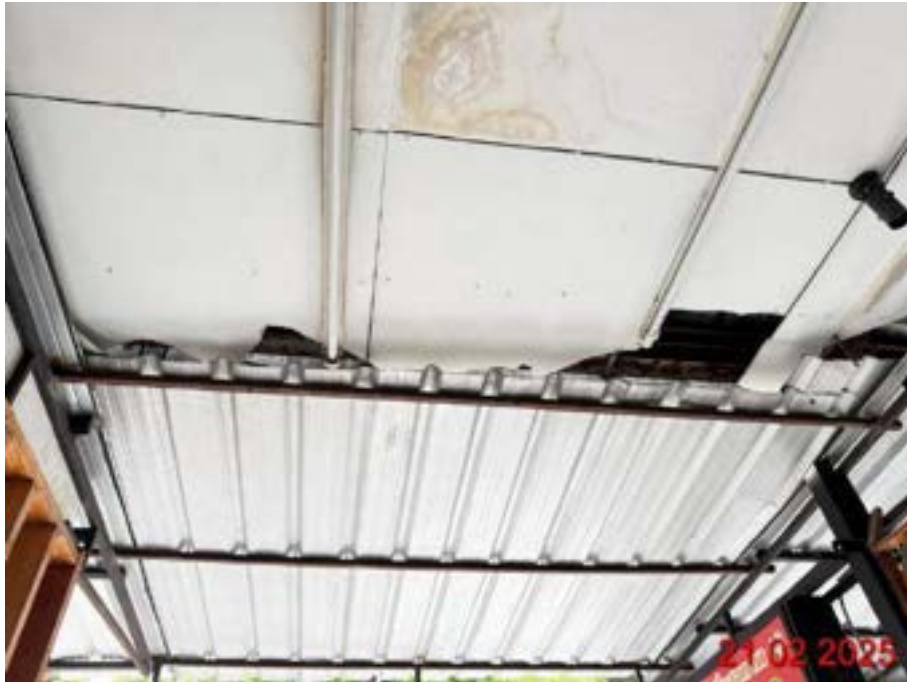
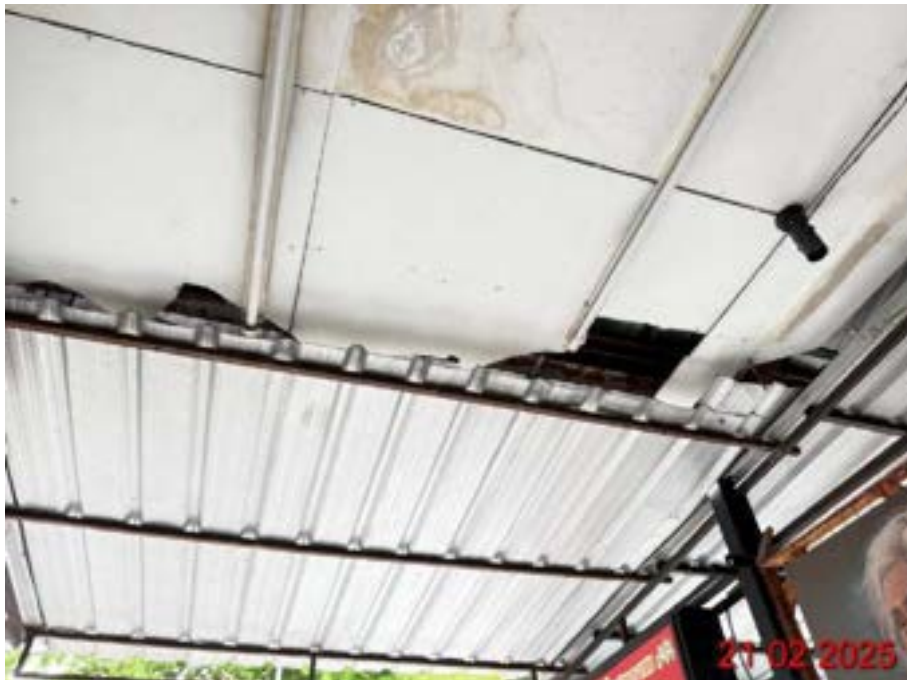
รูปที่ 235-236

รอยแตกเพดานด้านหน้า

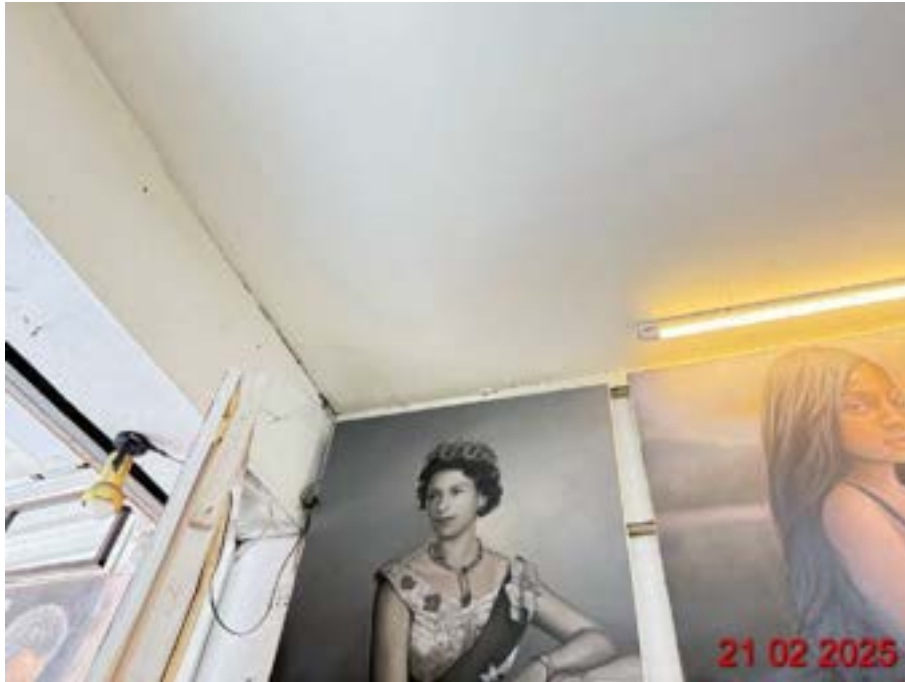
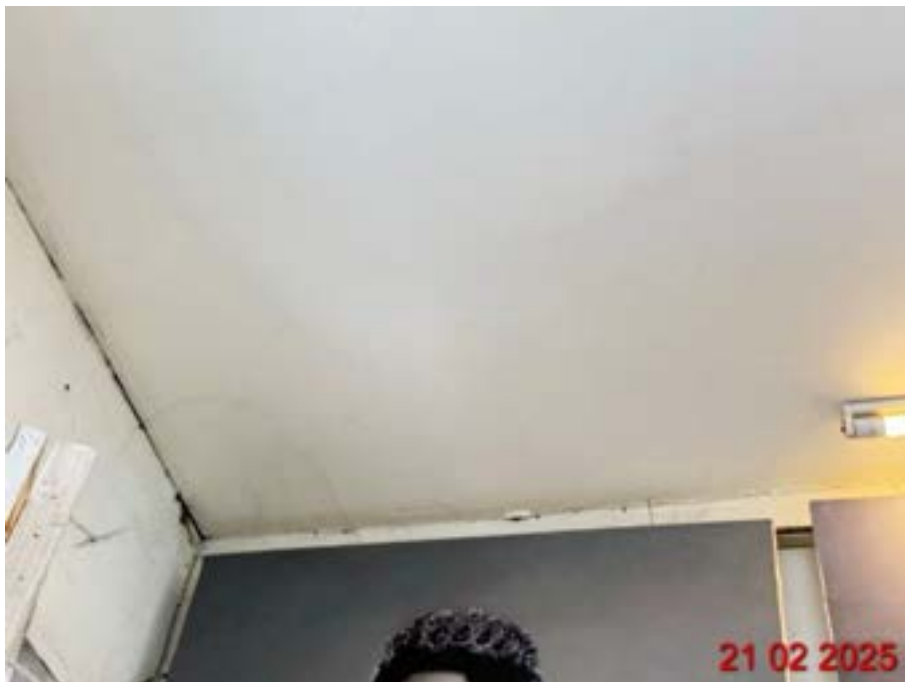
รูปที่ 237-238

สภาพภายใน

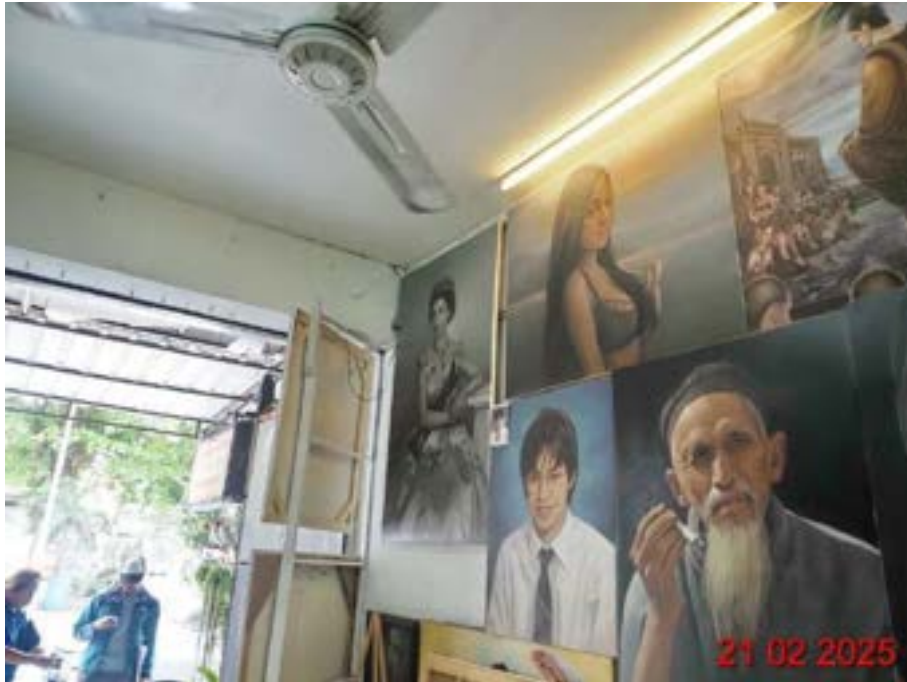
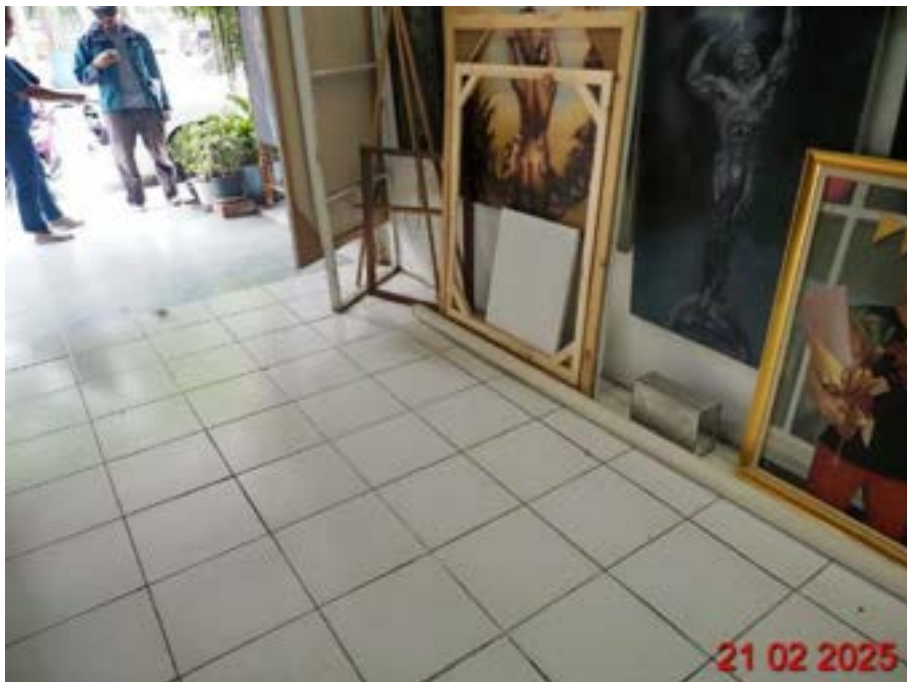
รูปที่ 239-240

สภาพภายใน

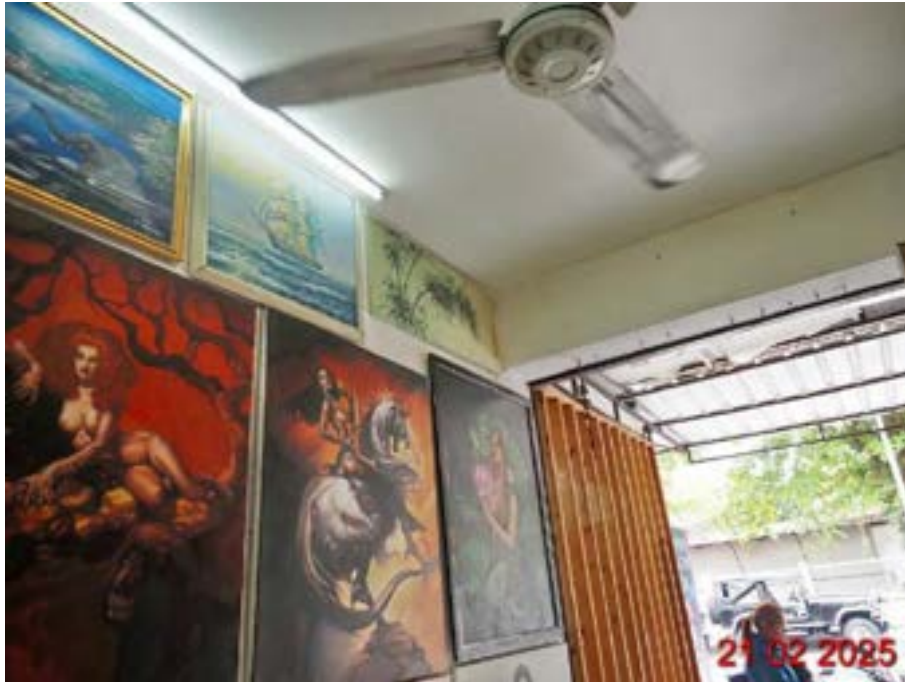
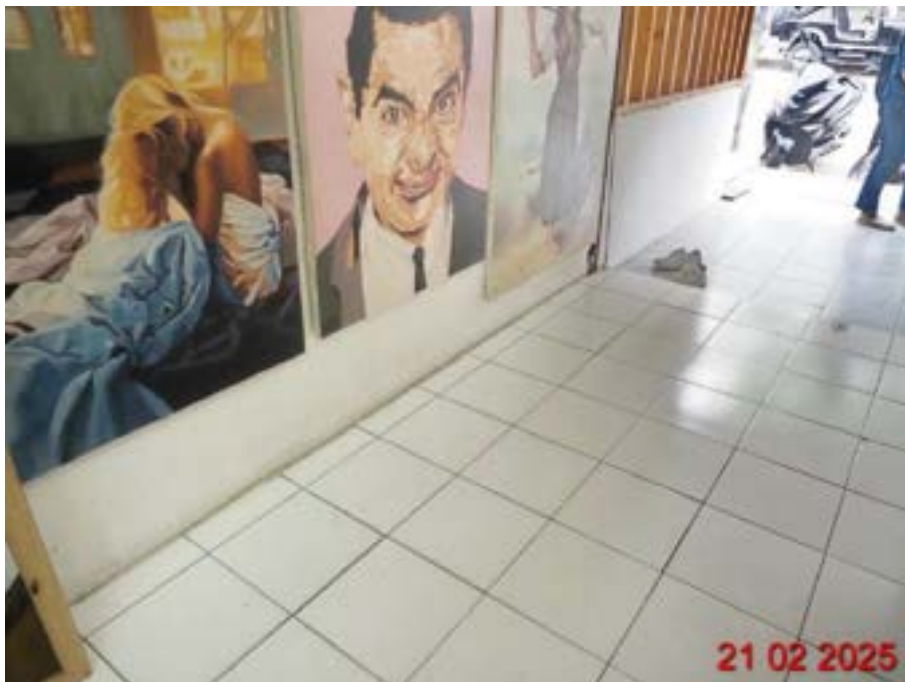
รูปที่ 241-242

สภาพภายใน

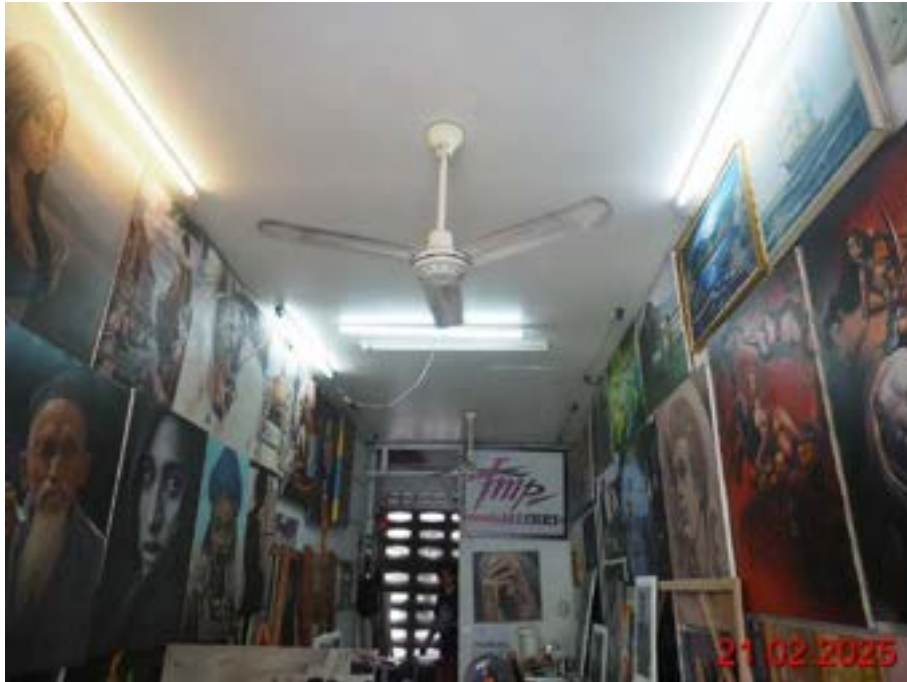
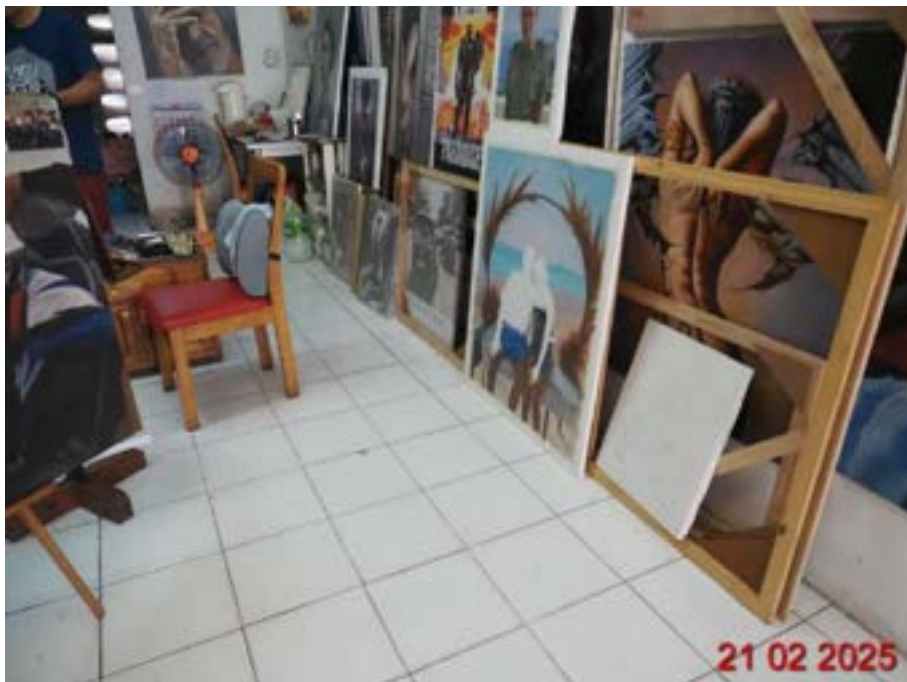
รูปที่ 243-244

สภาพภายใน

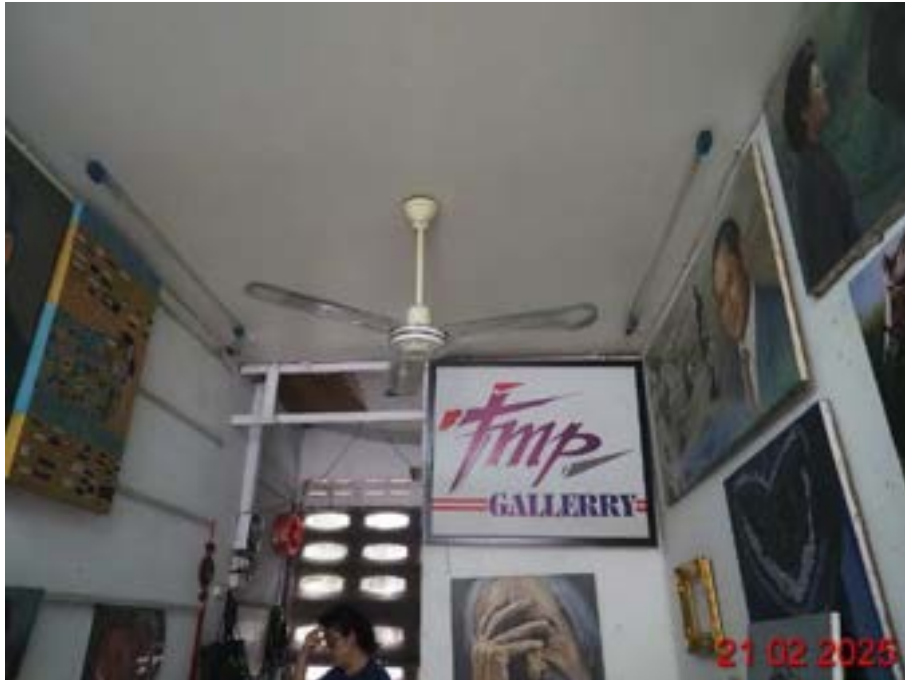
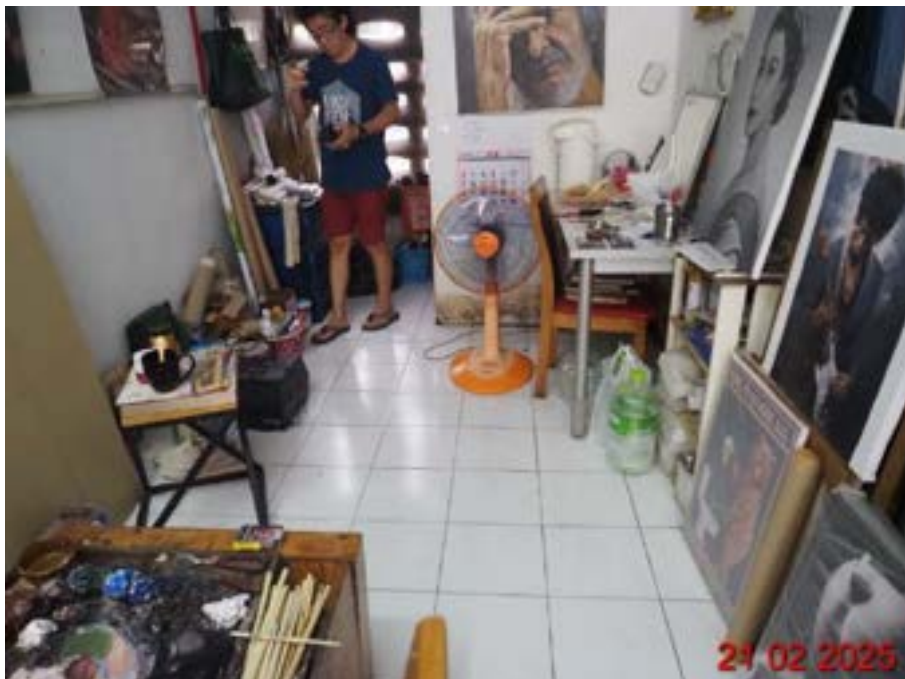
รูปที่ 245-246

สภาพภายใน

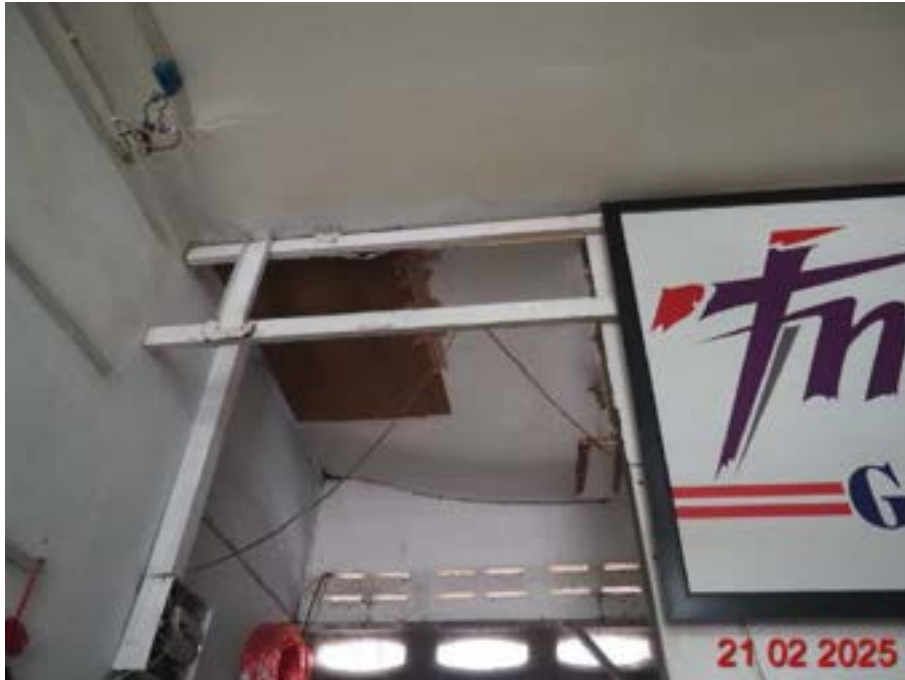
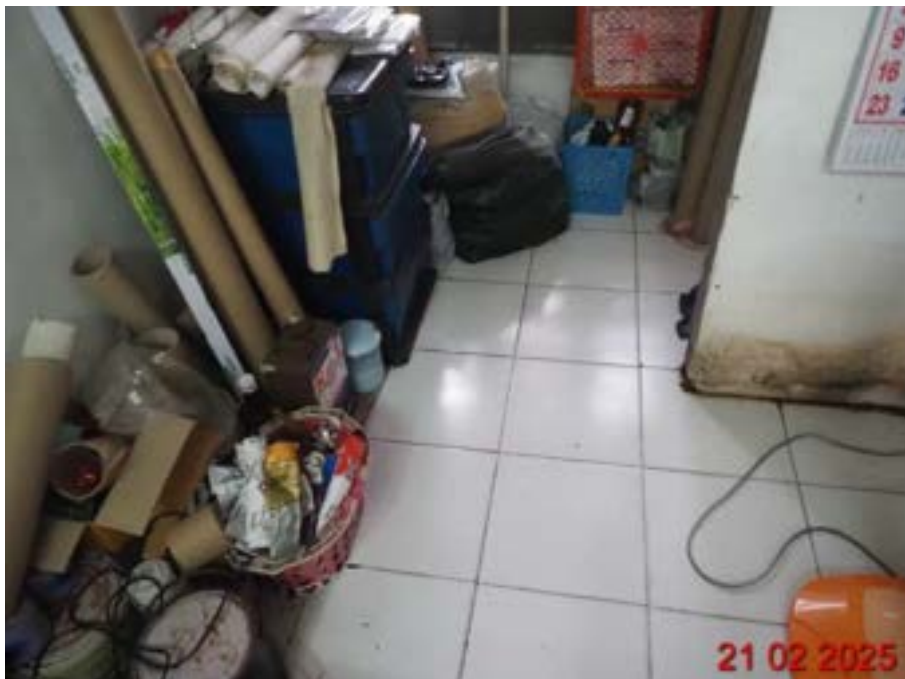
รูปที่ 247-248

สภาพภายใน

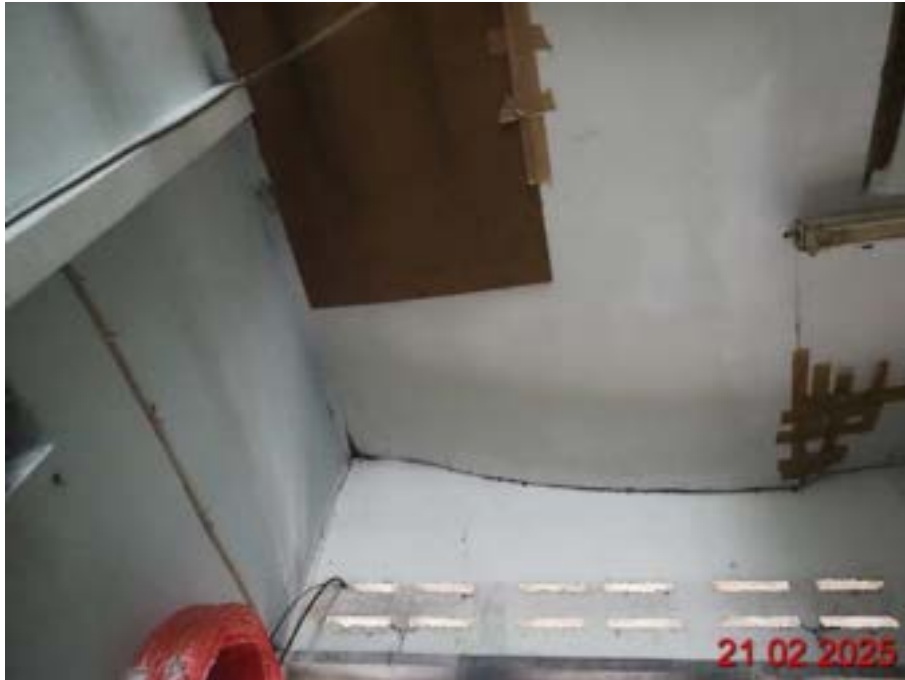
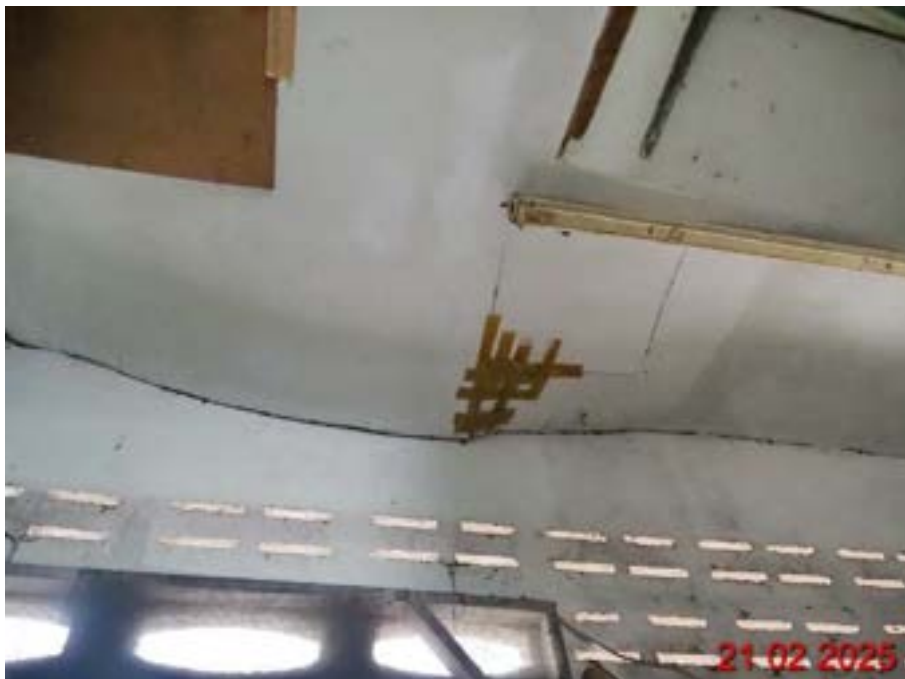
รูปที่ 249-250

ฝ้าตกภายในด้านหน้า บริเวณหน้าห้องน้ำ

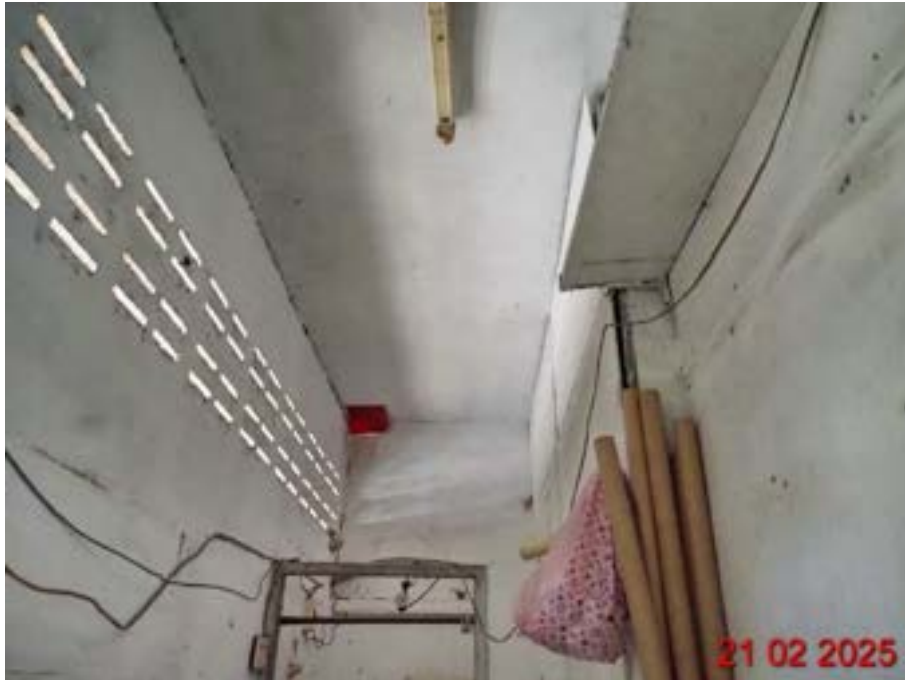
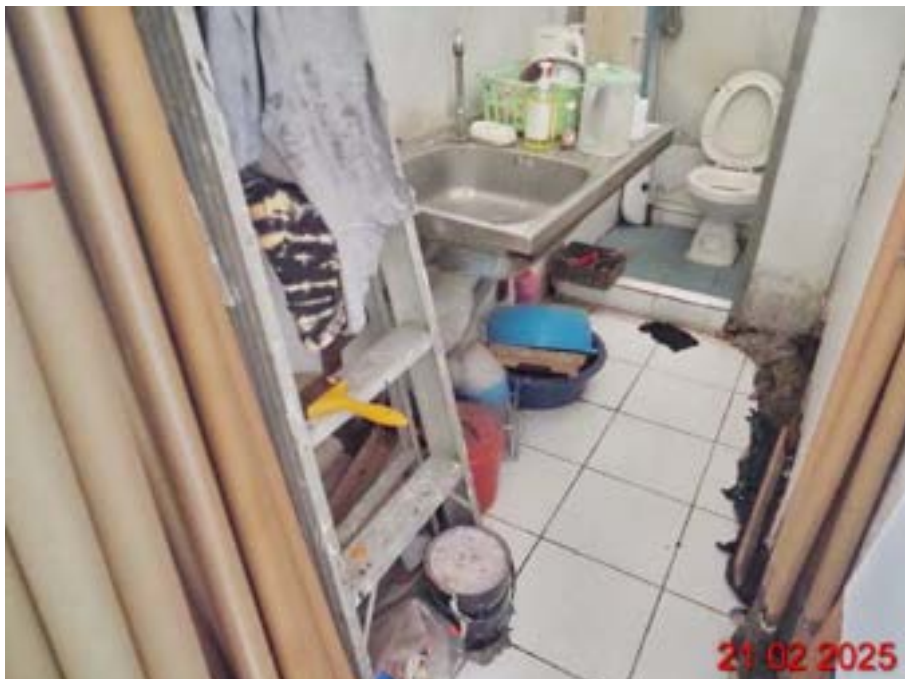
รูปที่ 251-252

สภาพภายในด้านหลัง

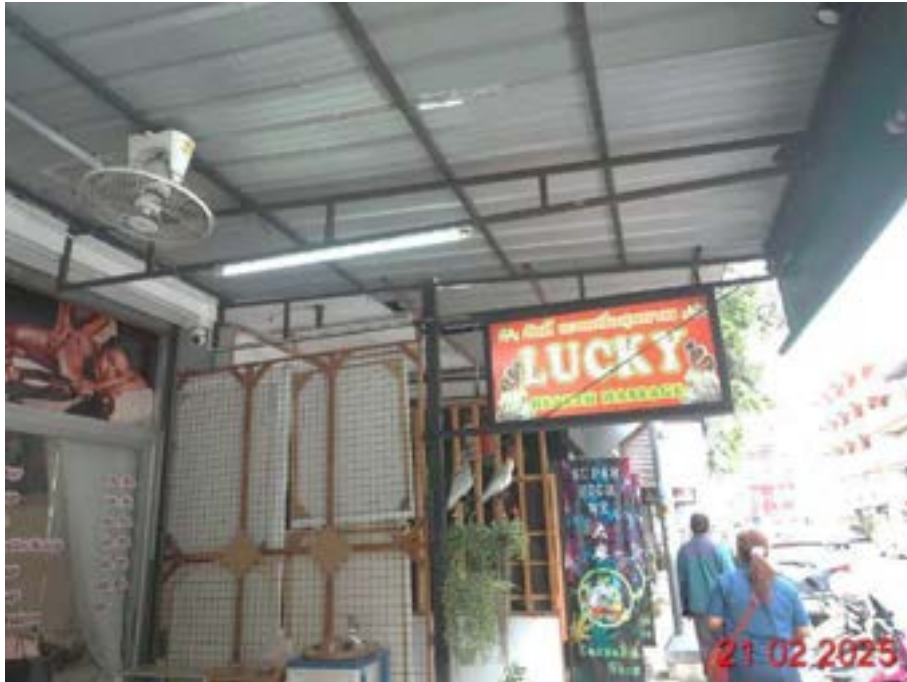
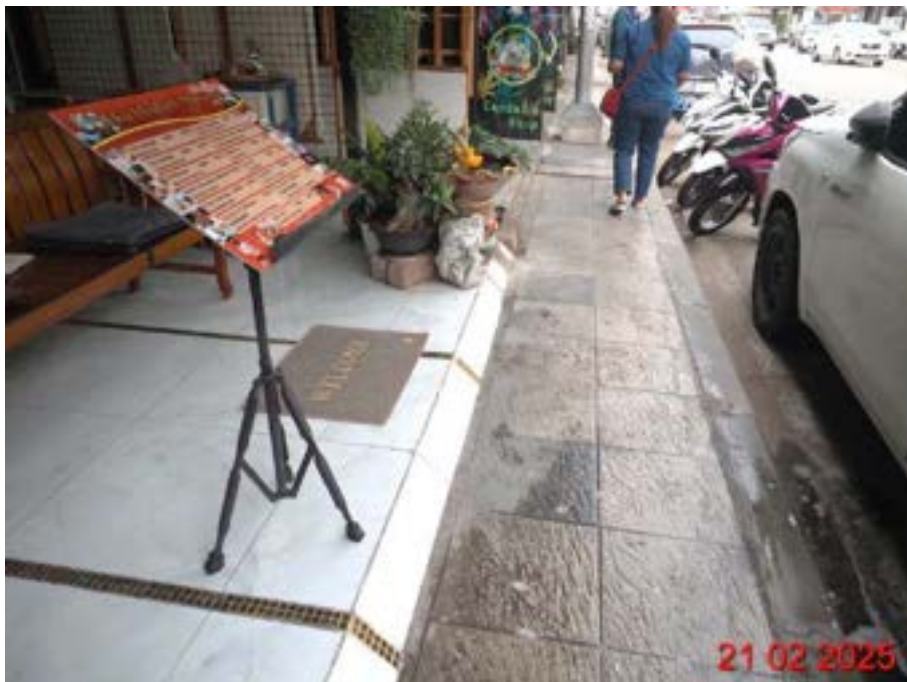
รูปที่ 257-258

สภาพภายนอกด้านหน้า

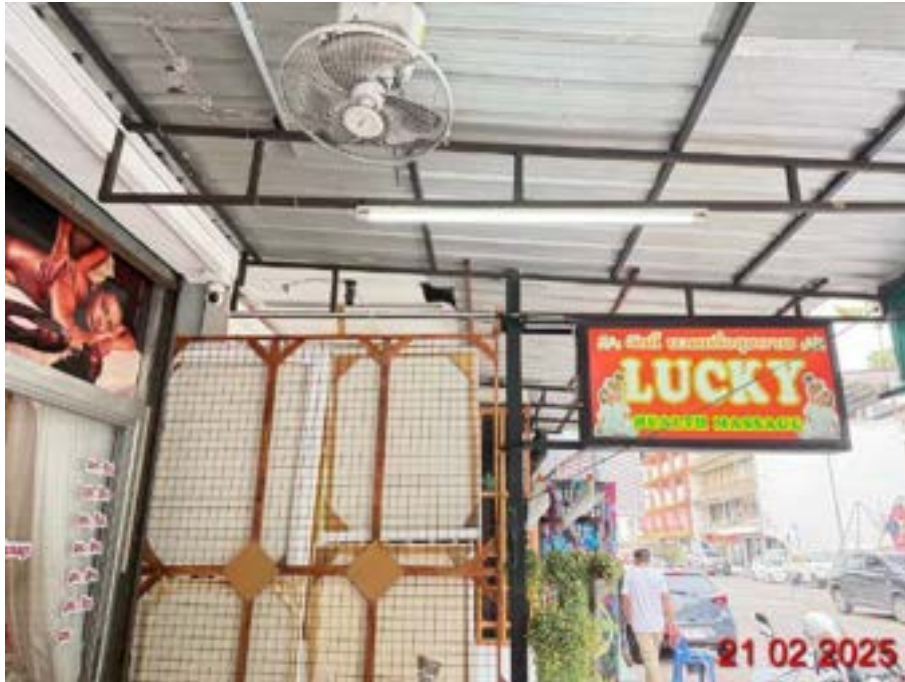
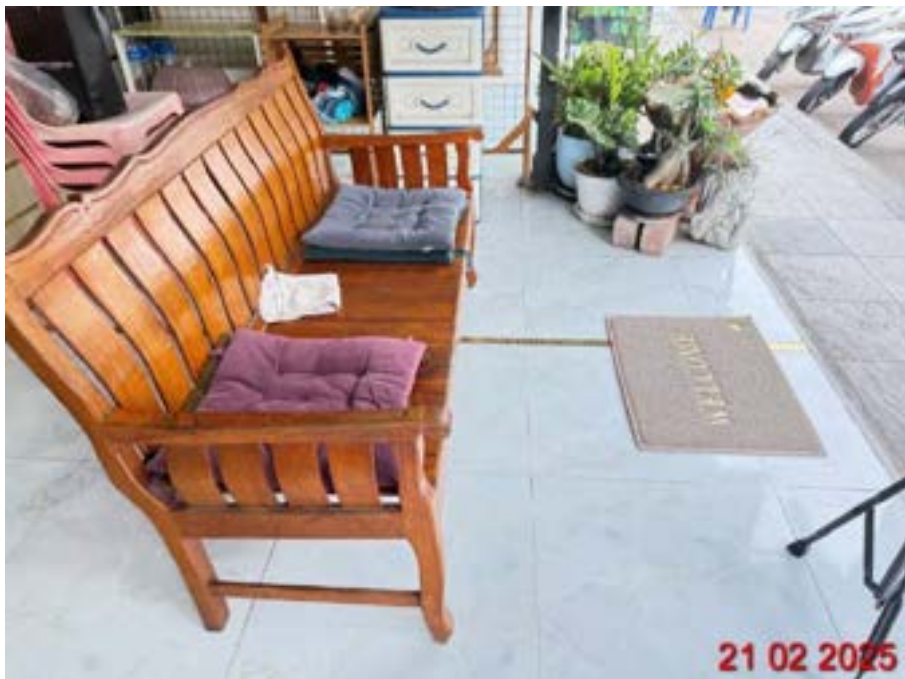
รูปที่ 259-260

สภาพภายนอกด้านหน้า

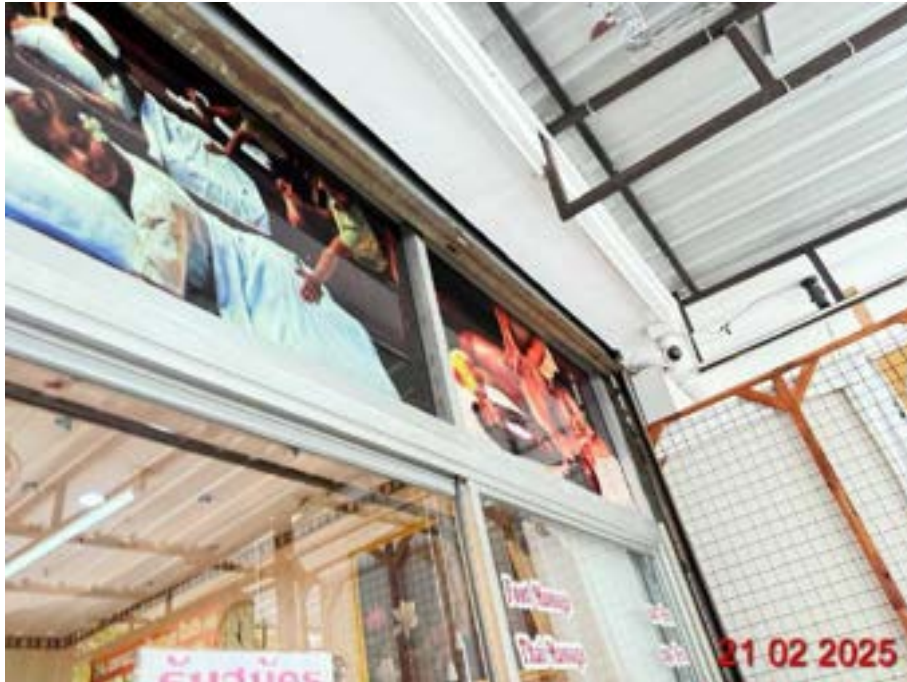
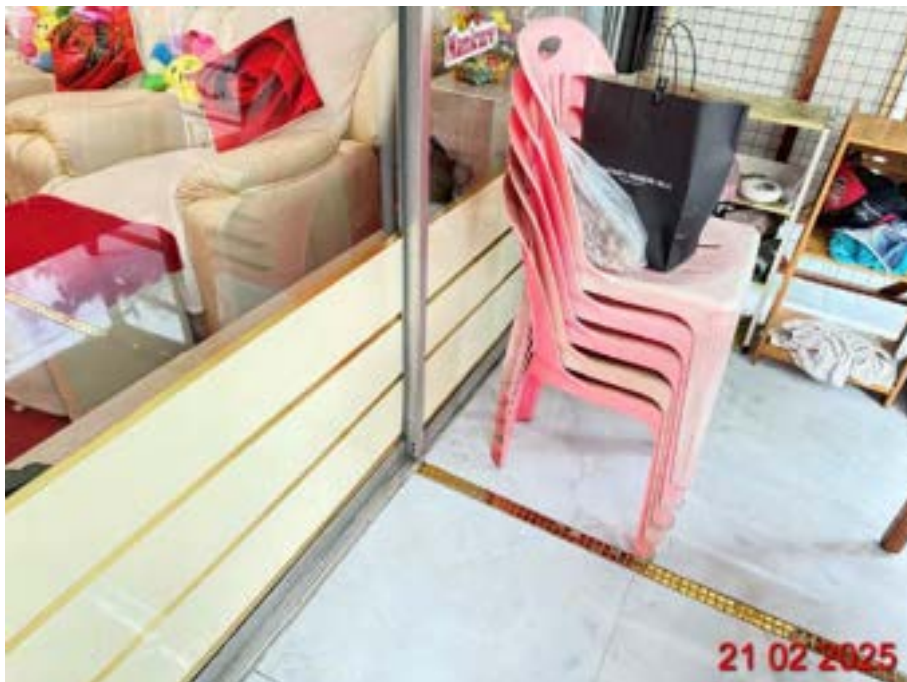
รูปที่ 261-262

สภาพภายนอกด้านหน้า

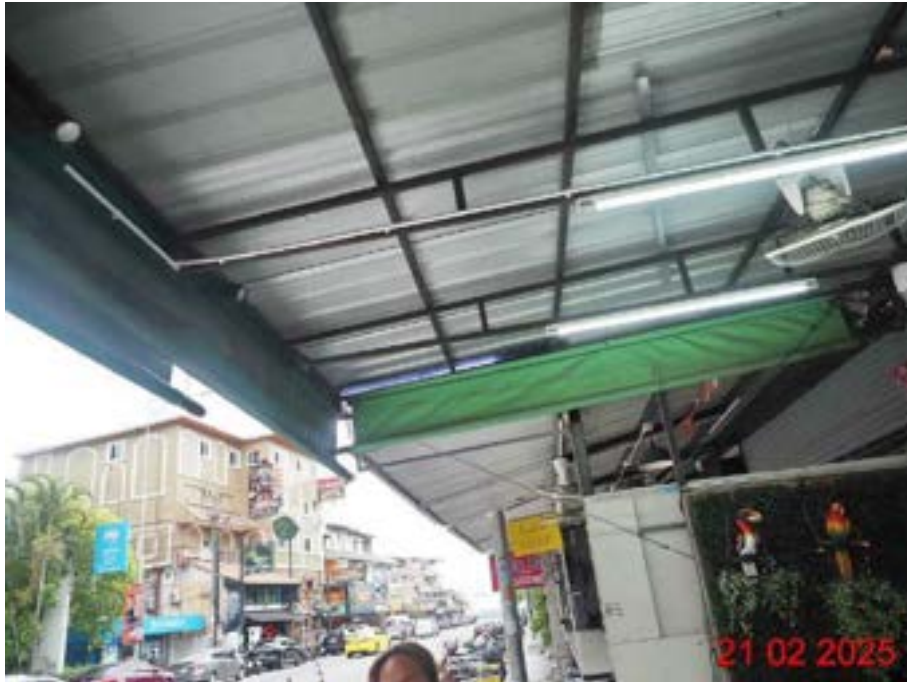
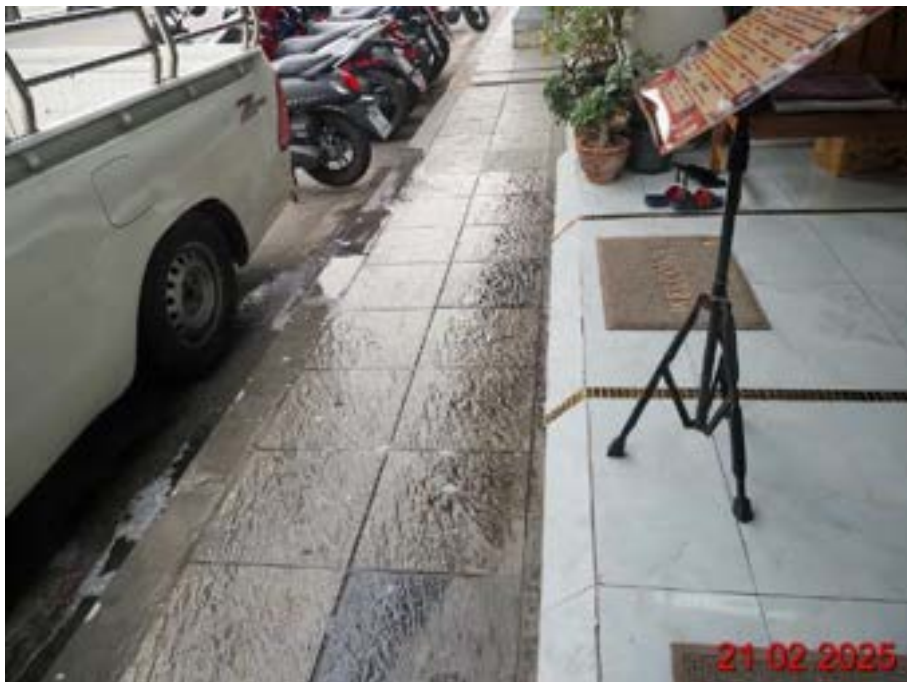
รูปที่ 263-264

สภาพภายนอกด้านหน้า

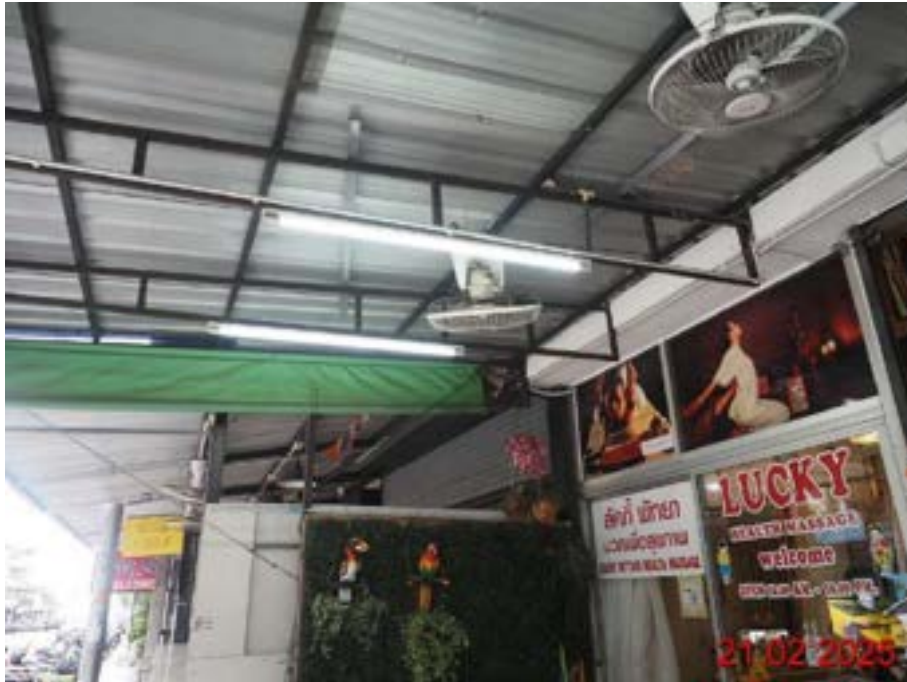
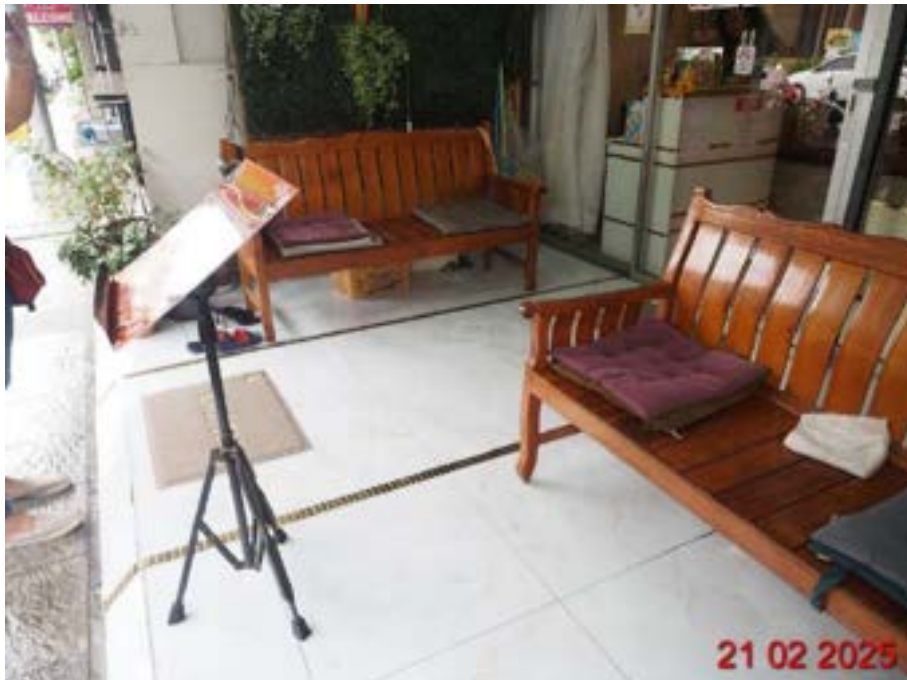
รูปที่ 265-266

สภาพภายนอกด้านหน้า
