เอกสารประกอบการปฏิบัติตามมาตรการป้องกันและแก้ไขผลกระทบสิ่งแวดล้อม

บริเวณหน่วยงานก่อสร้างมีทรัพย์สินที่อยู่โดยรอบเป็นของบุคคลภายนอก (Third Party) ซึ่งระหว่างการสำรวจพบว่าบางส่วนของทรัพย์สินเหล่านี้มีความเสียหายที่มีอยู่เดิม (Existing Damage) ก่อนที่ทางโครงการจะเริ่มงานเสาเข็มเจาะ (เริ่มงานจริงเมื่อวันที่ 15 กุมภาพันธ์ 2568)

โครงการก่อสร้างอาคารโรงแรม Atmind Central Pattaya Hotel

ตั้งอยู่ที่ถนนพทยากลาง ตำบลหนองปรือ อำเภอบางละมุง จังหวัดชลบุรี

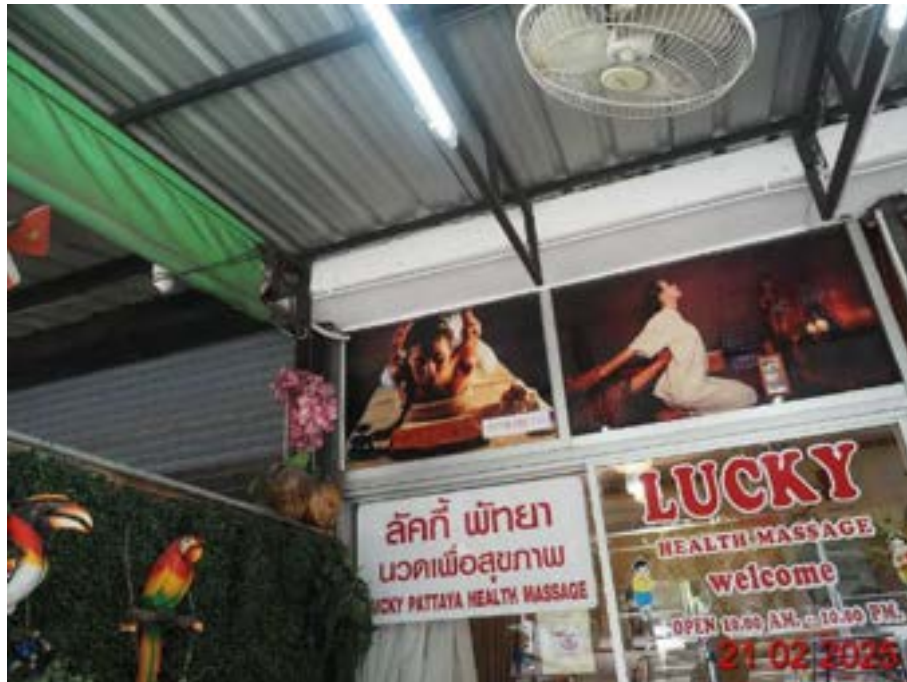
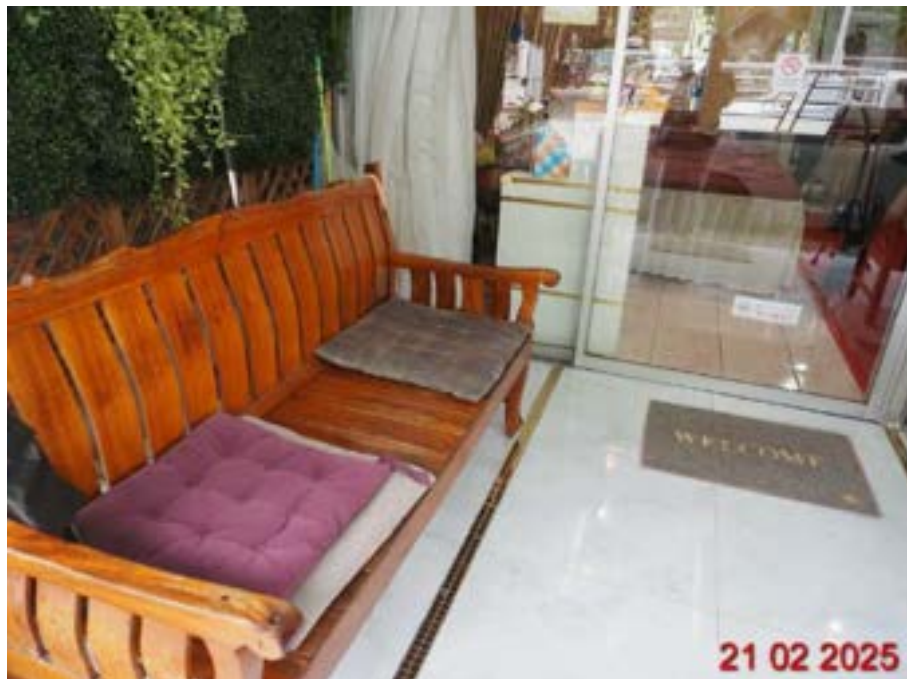
รูปที่ 267-268

สภาพภายนอกด้านหน้า

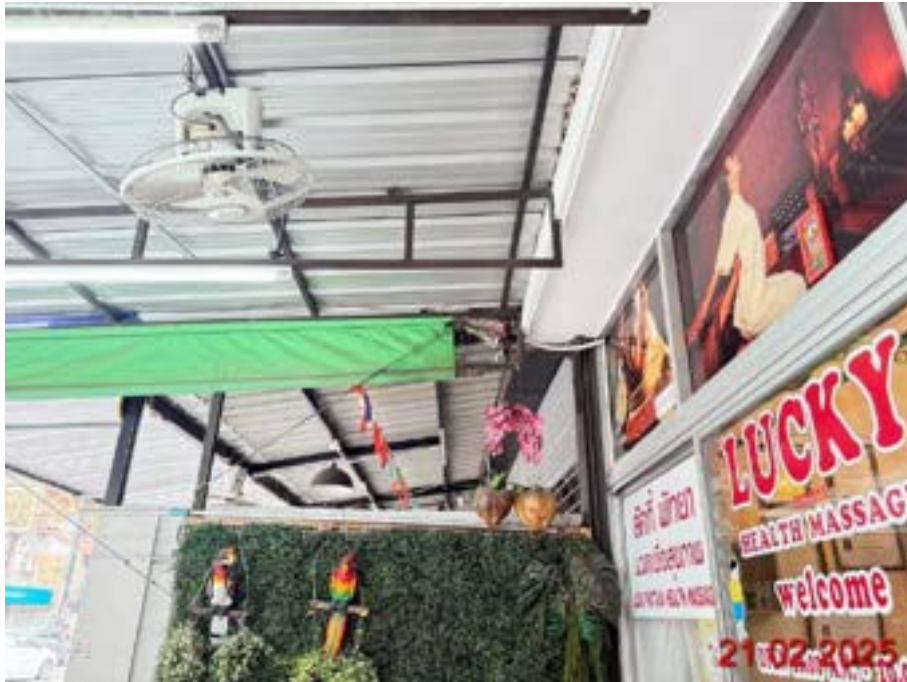
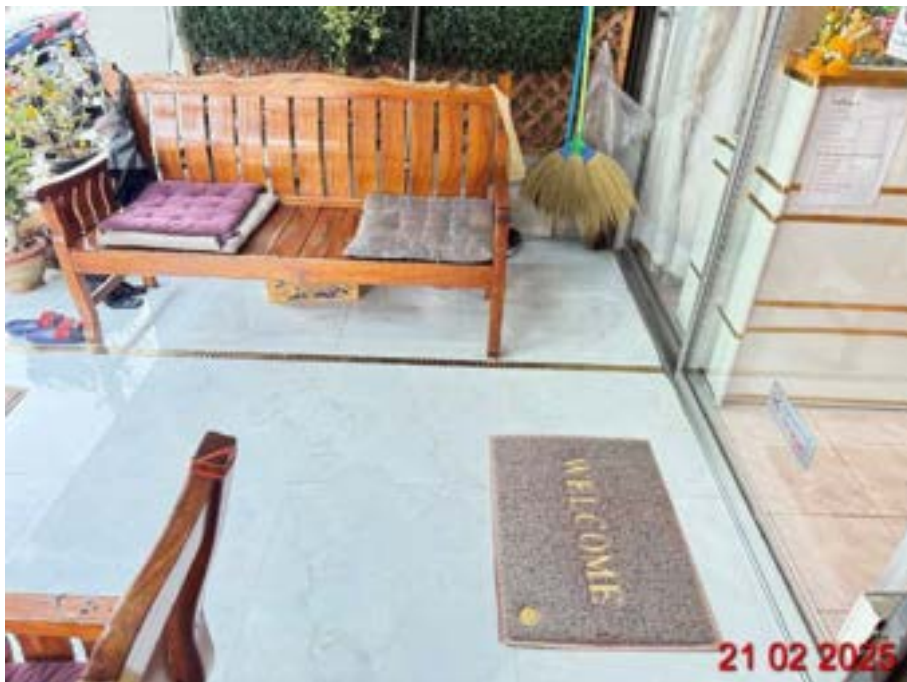
รูปที่ 269-270

สภาพภายนอกด้านหน้า

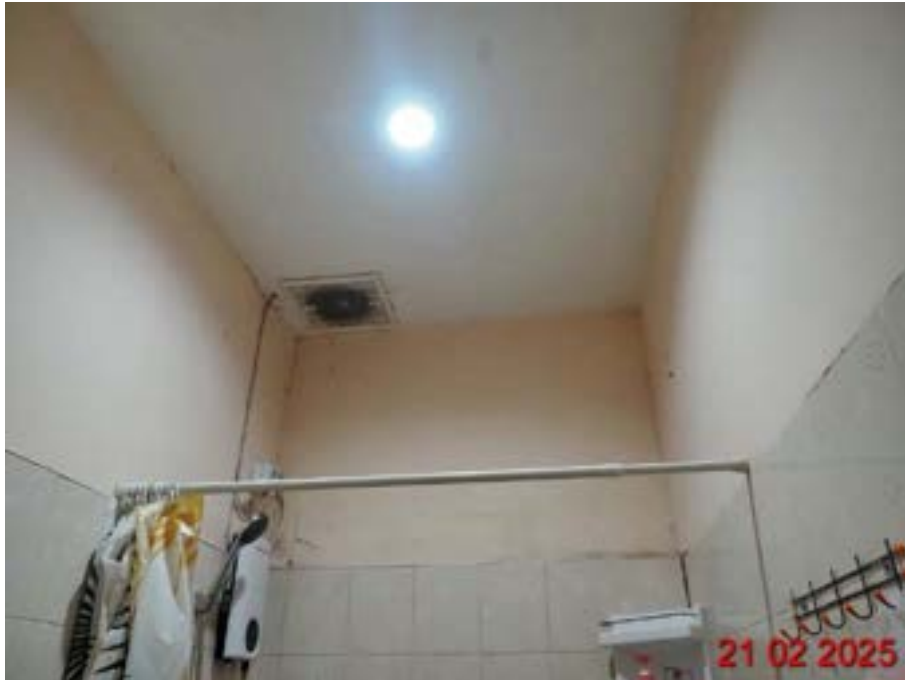
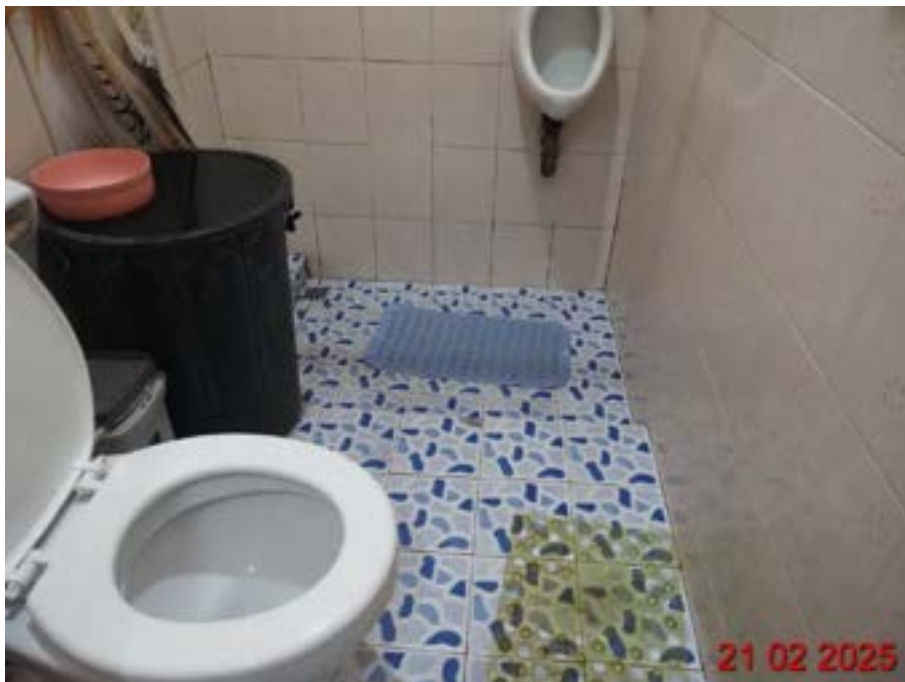
รูปที่ 297-298  
สภาพภายในห้องน้ำ

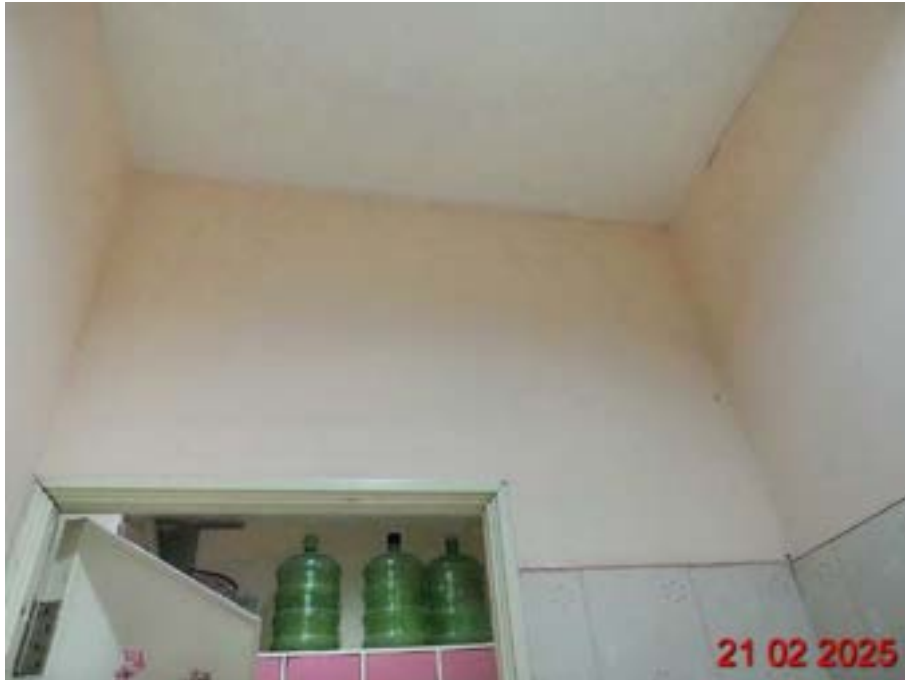
รูปที่ 299-300  
สภาพภายในห้องน้ำ

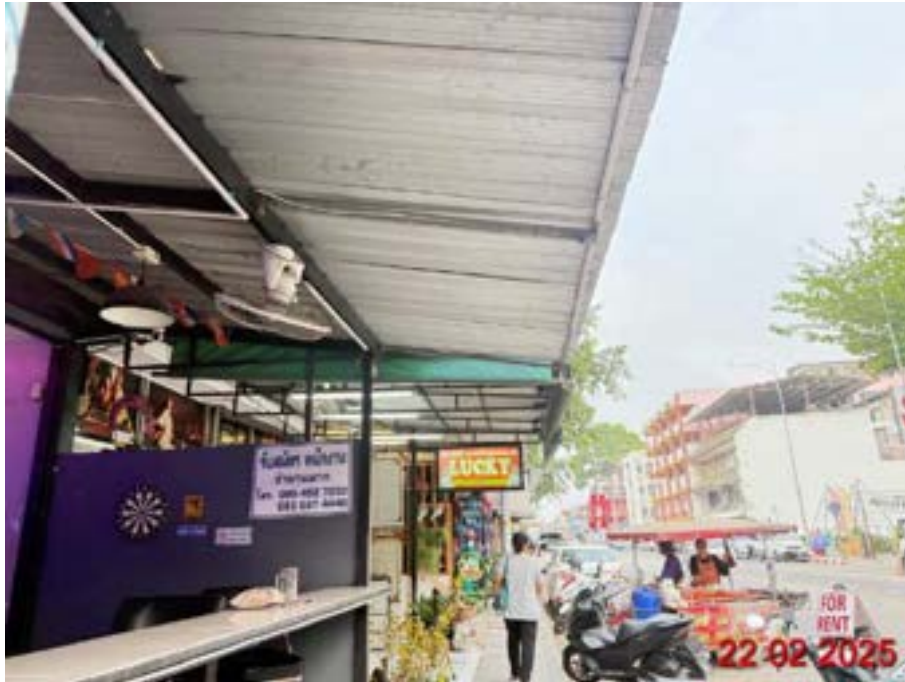
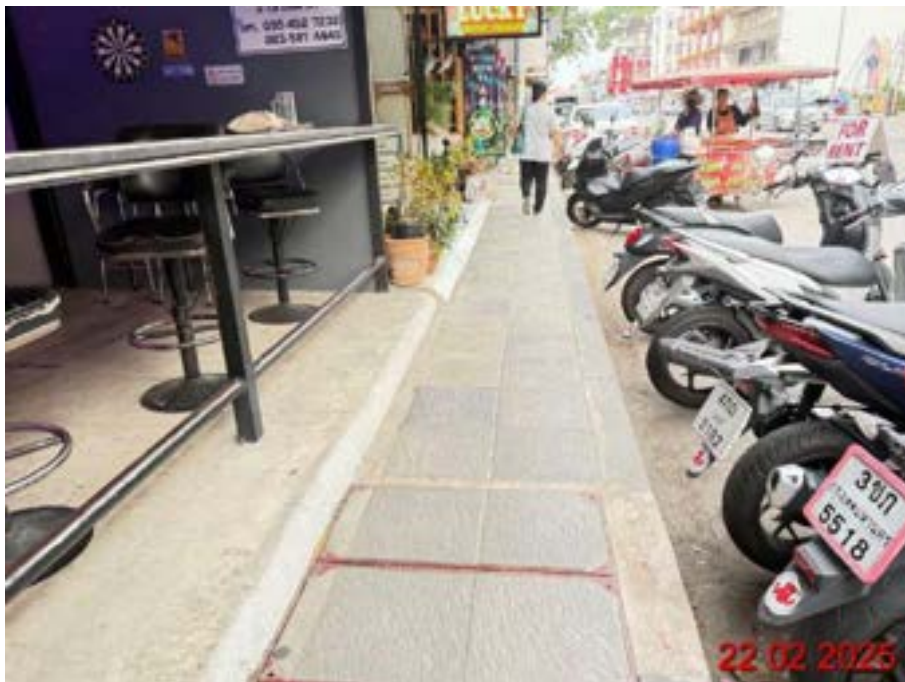
รูปที่ 303-304

สภาพภายนอกด้านหน้า

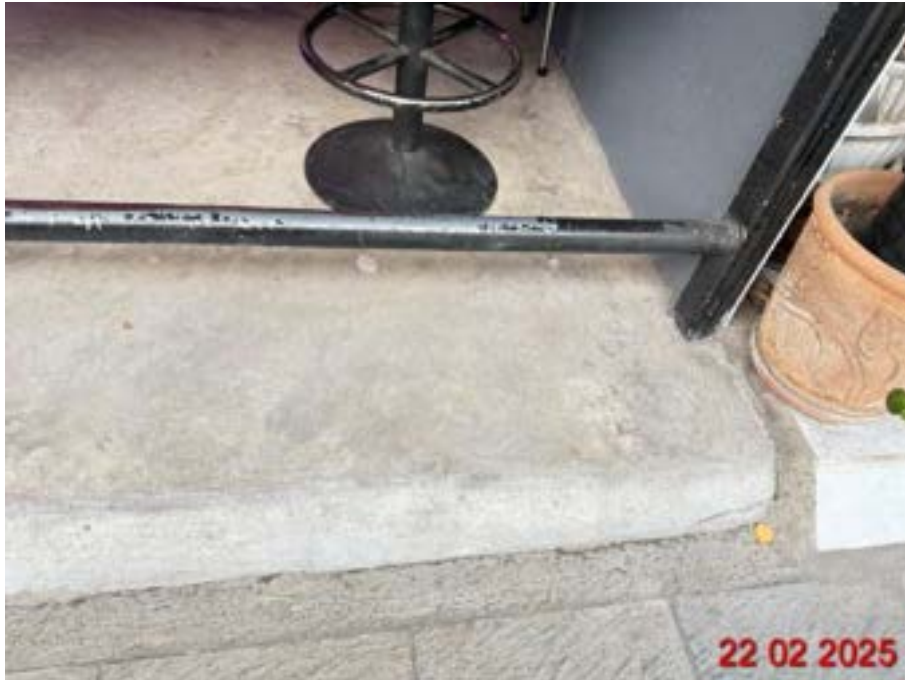
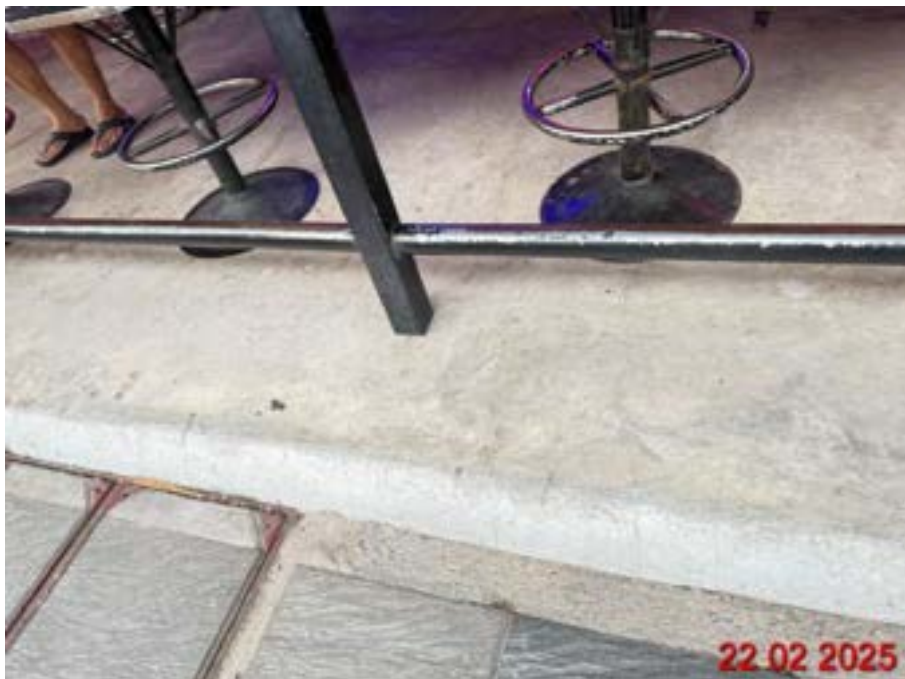
รูปที่ 305-306  
รอยแตกร้าวพื้น

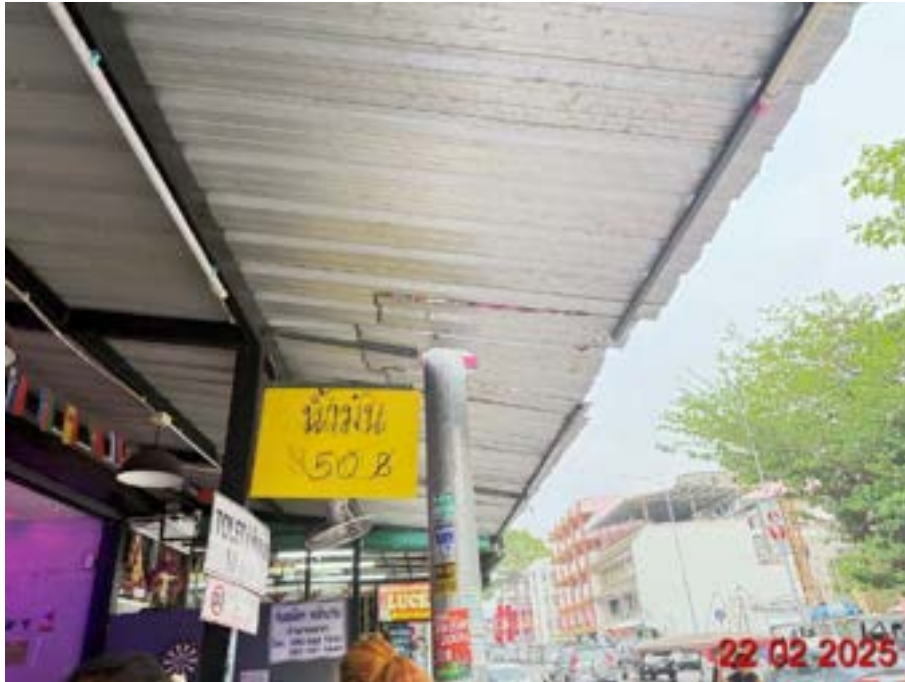
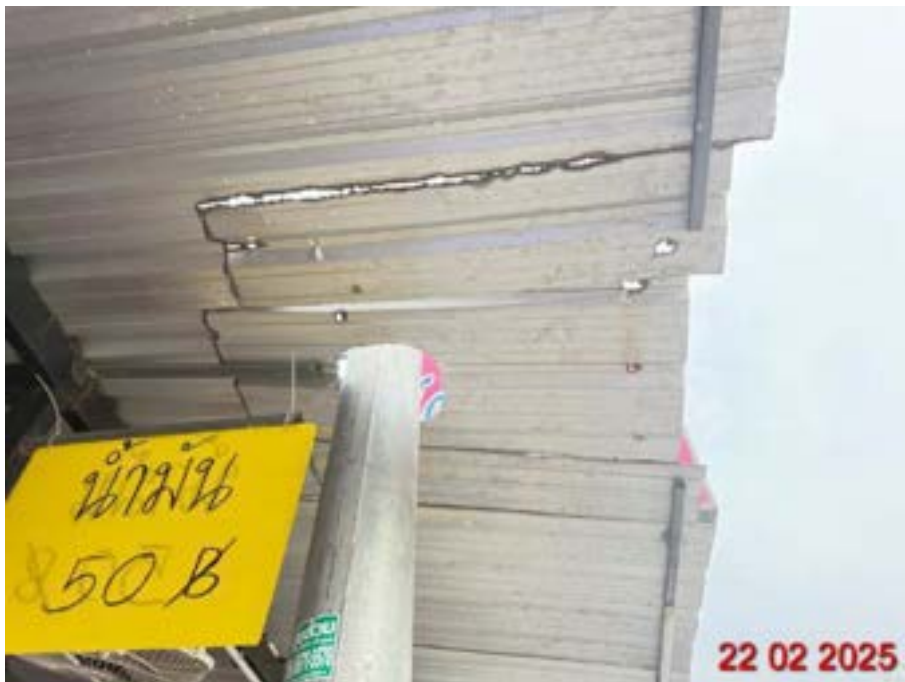
รูปที่ 309-310

รอยแตกหลังคา

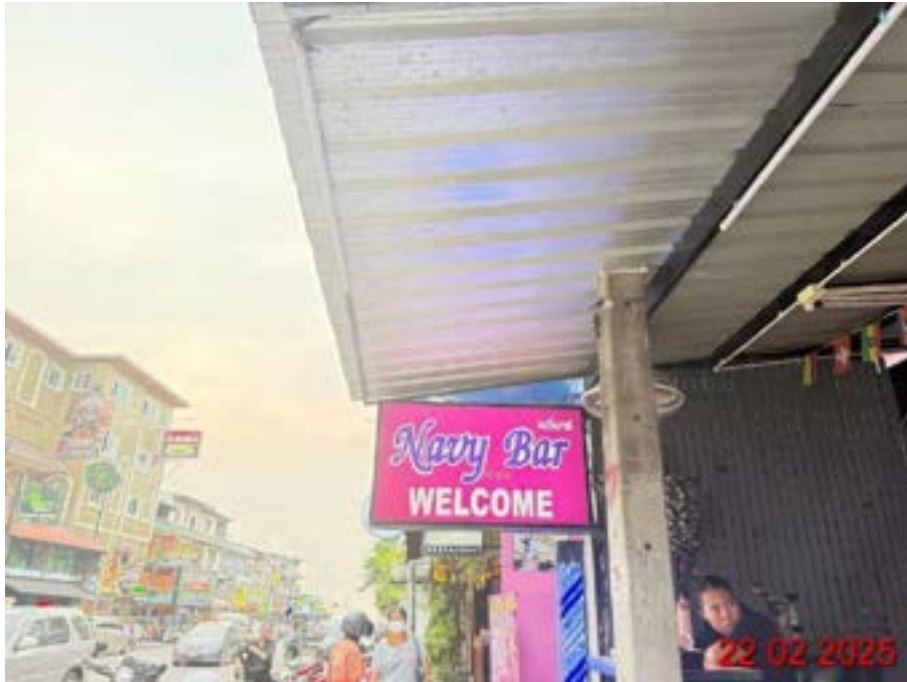
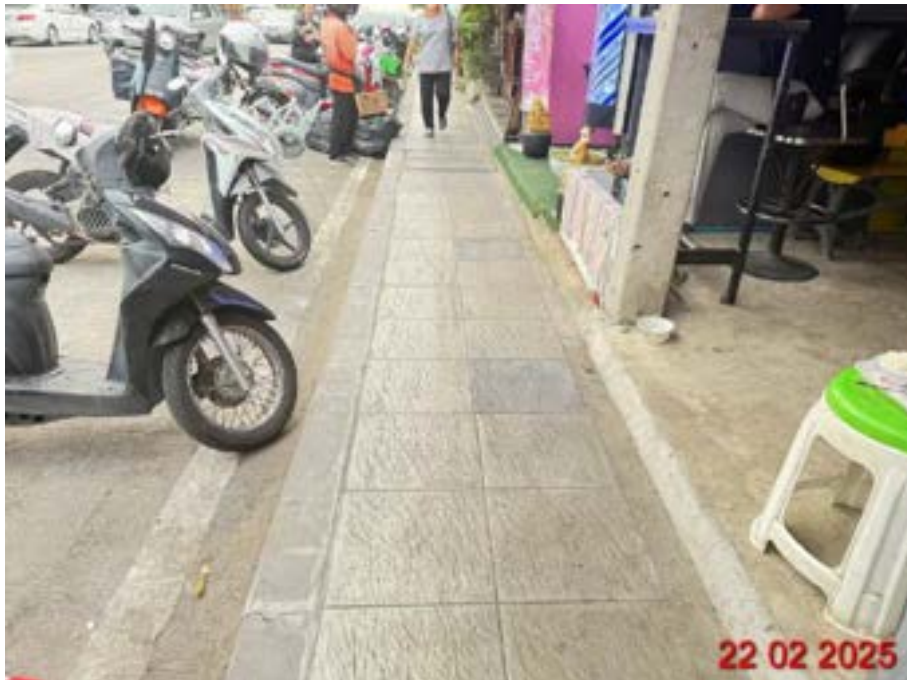
รูปที่ 311-312

สภาพภายนอกด้านหน้า

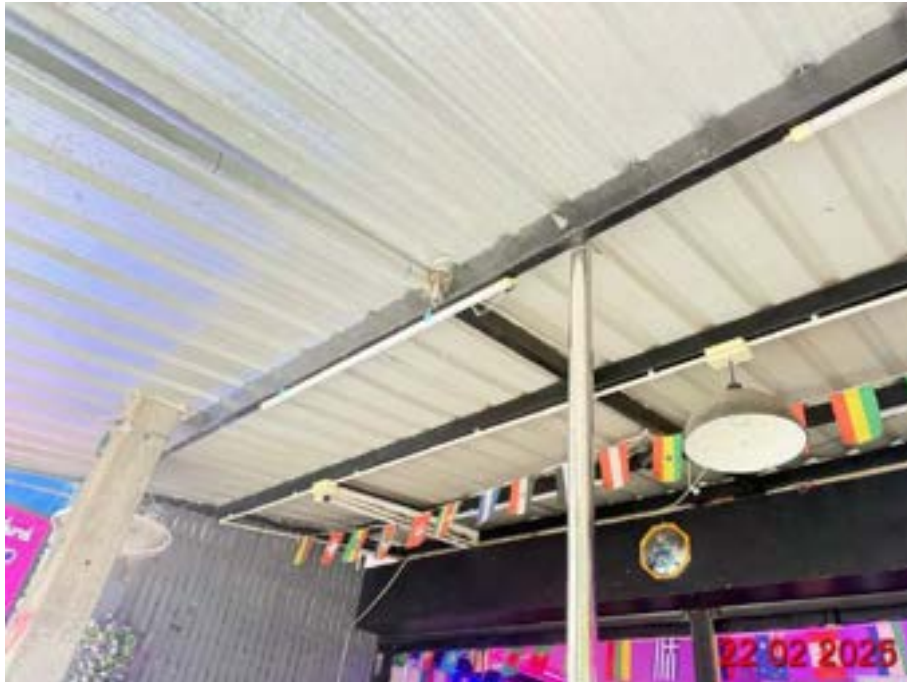
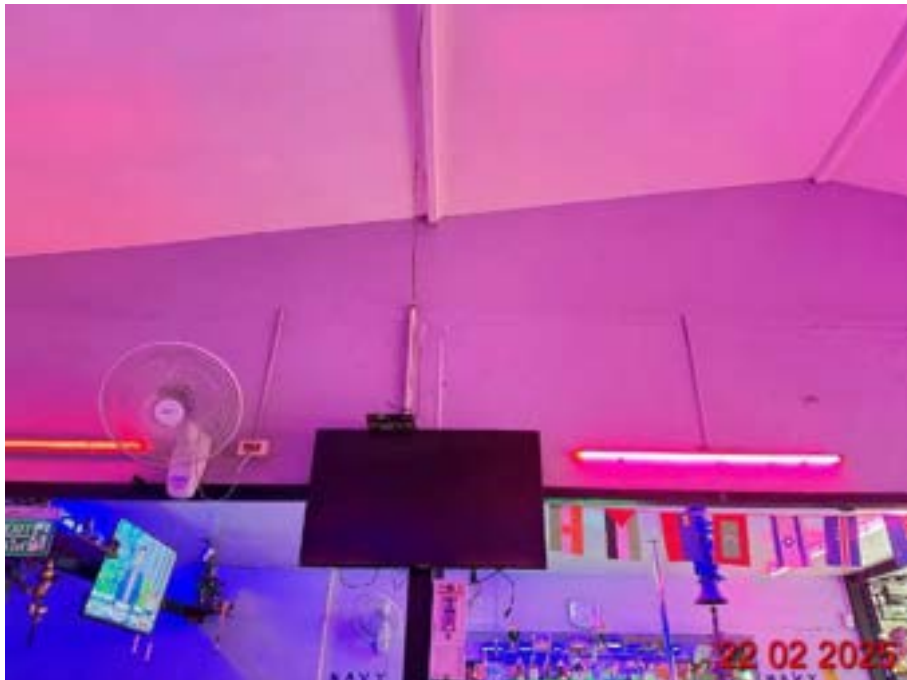
รูปที่ 313-314

สภาพภายนอกด้านหน้า

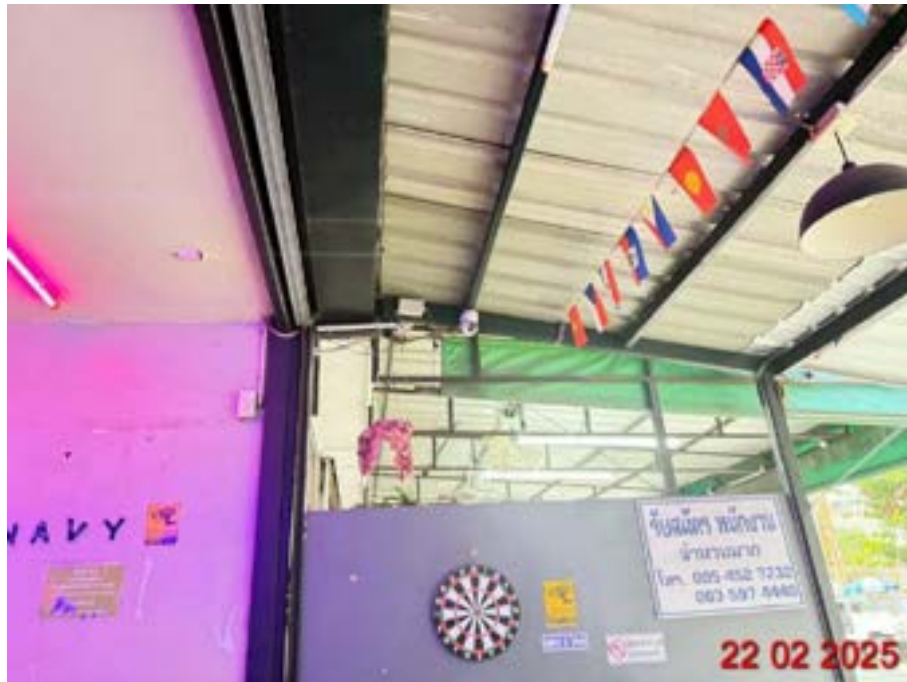
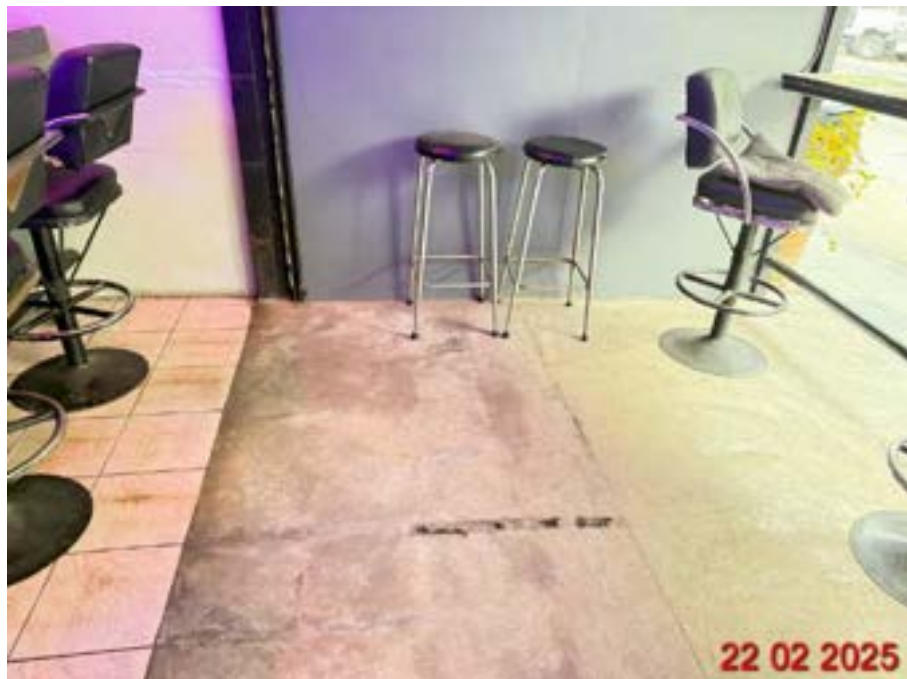
รูปที่ 315-316

สภาพภายนอกด้านหน้า

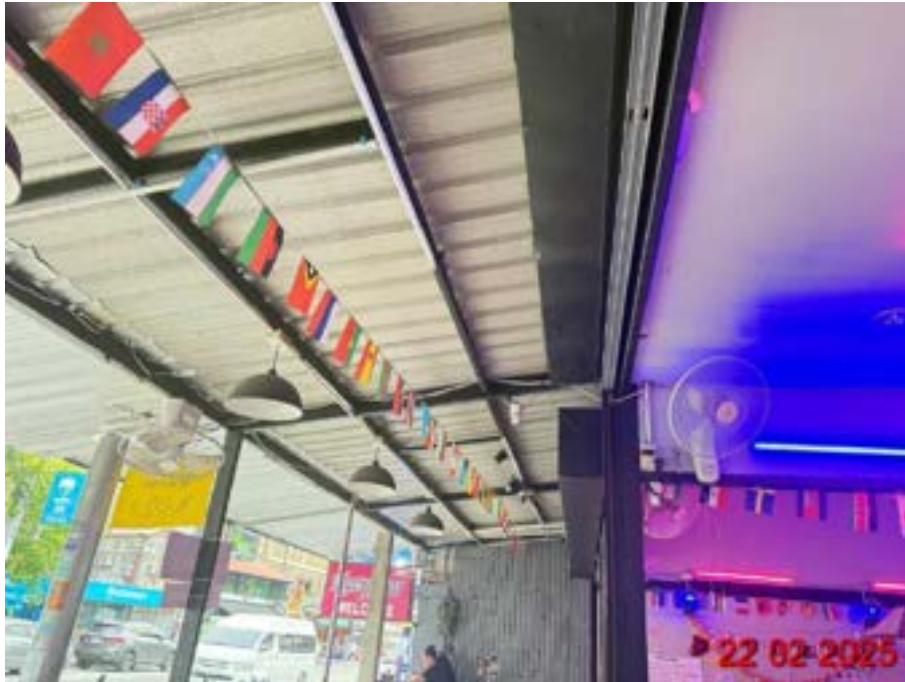
รูปที่ 317-318

สภาพภายนอกด้านหน้า

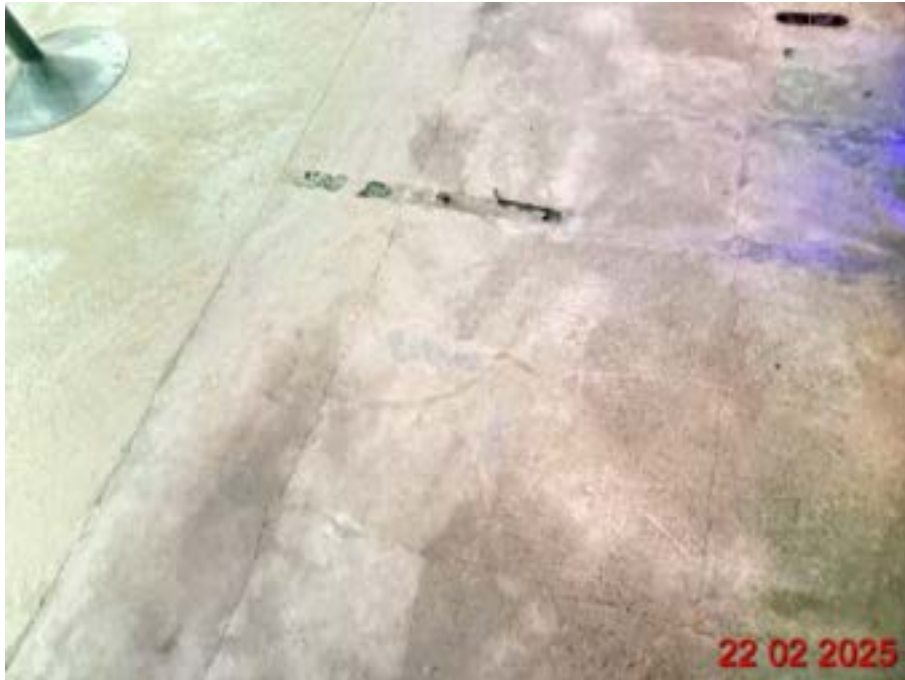
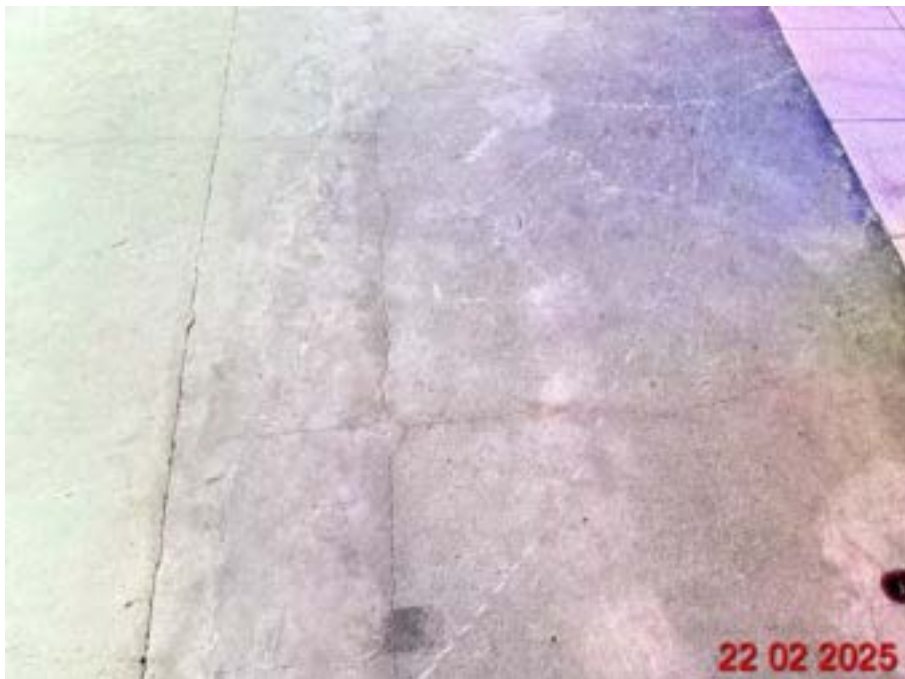
รูปที่ 319-320

รอยแตกร้าวภายนอกด้านหน้า

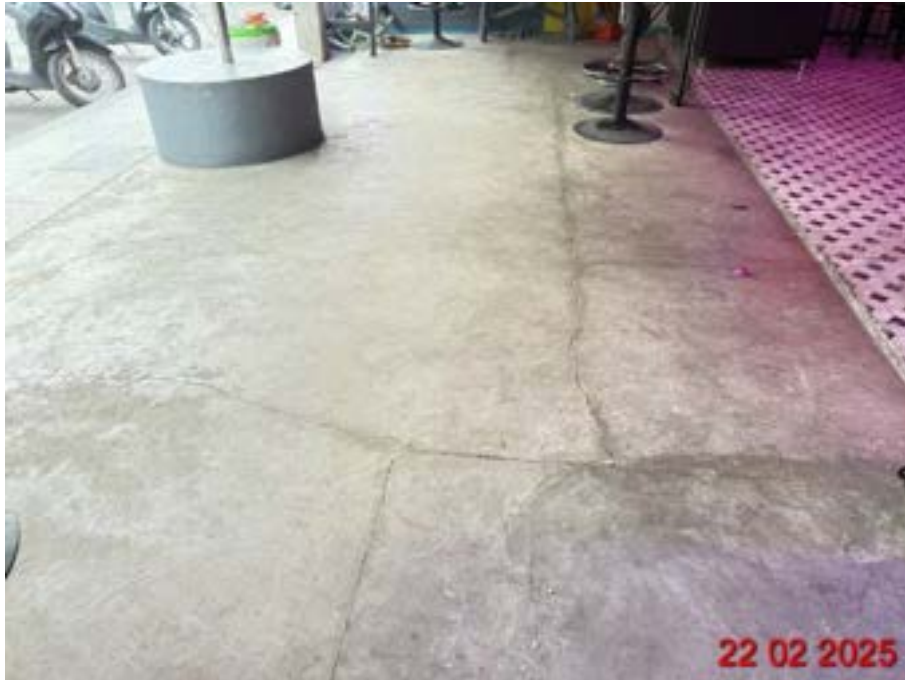
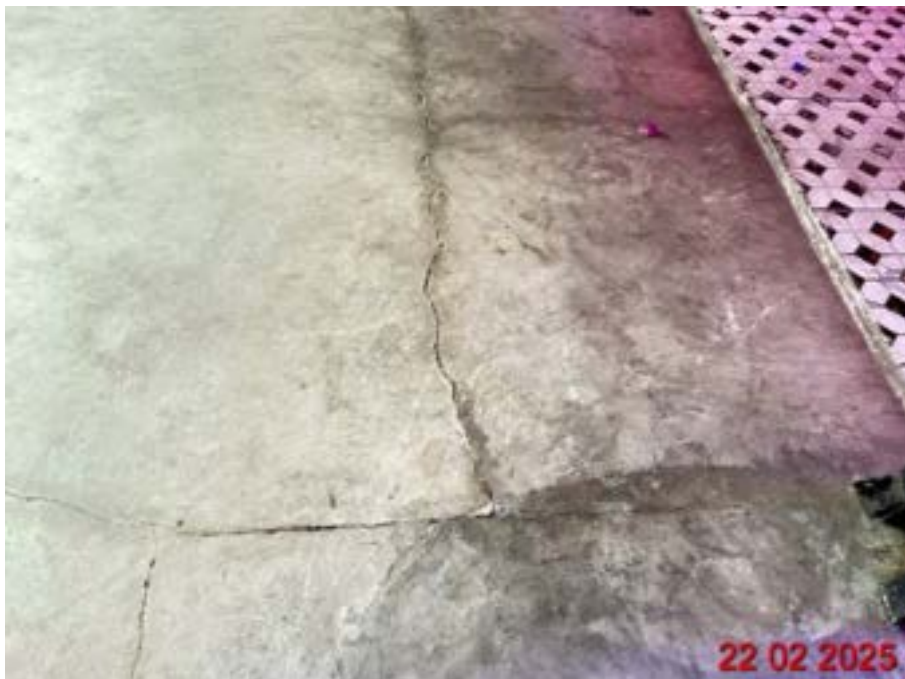
รูปที่ 321-322

รอยแตกร้าวภายนอกด้านหน้า

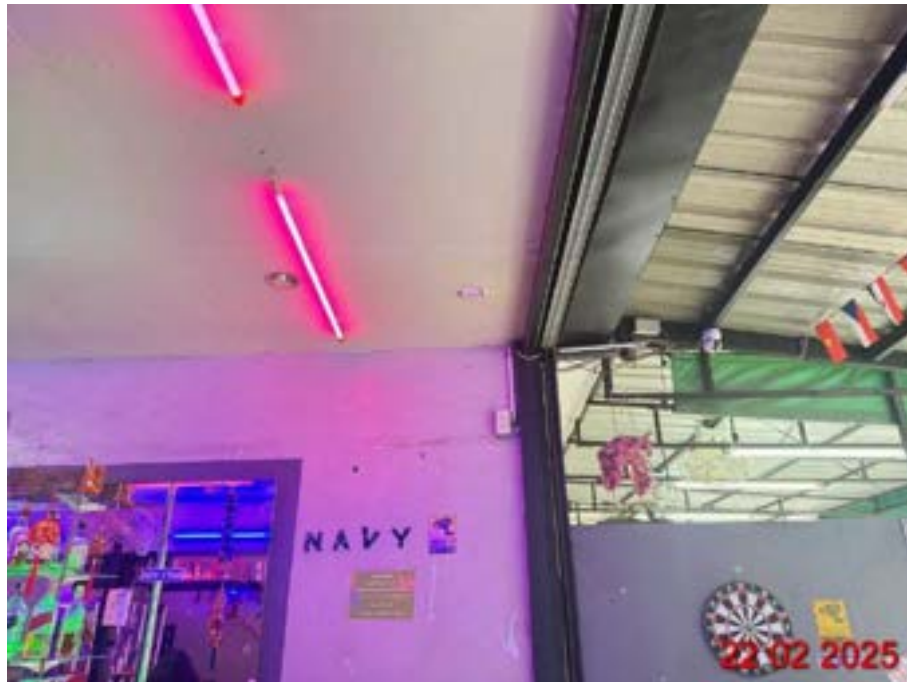
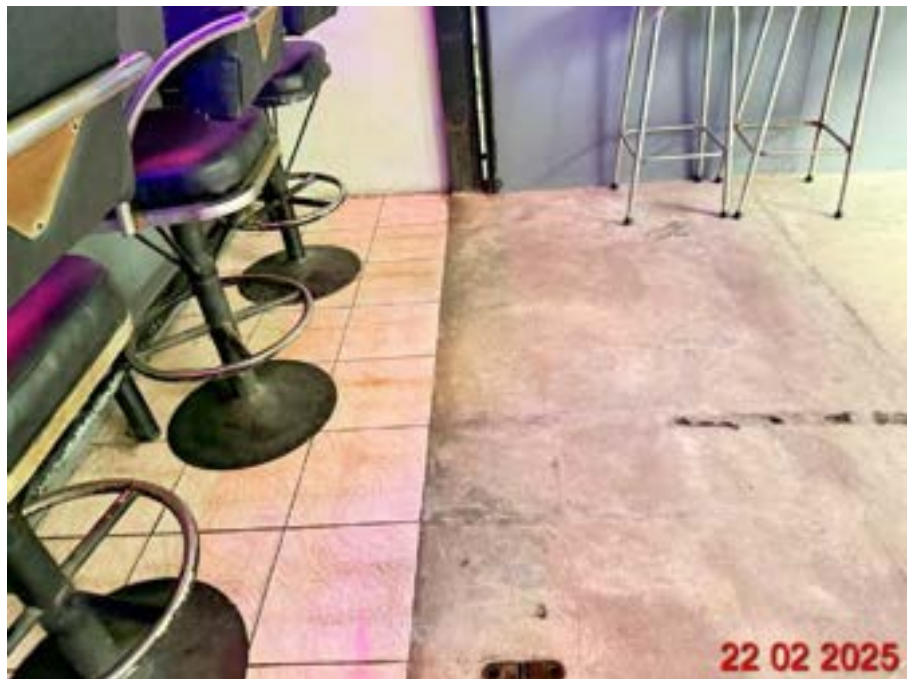
รูปที่ 325-326

สภาพภายใน

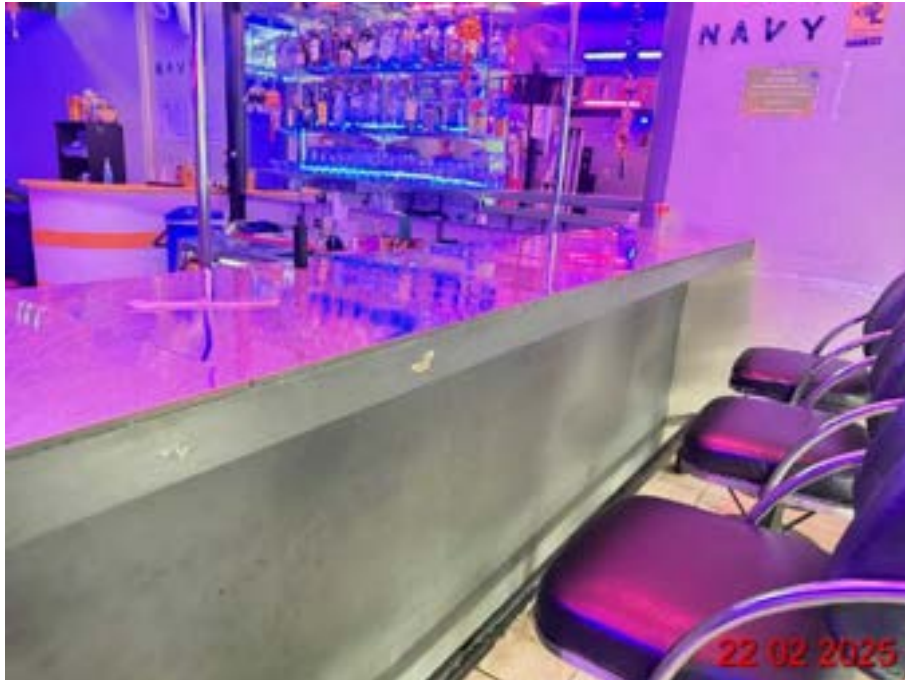
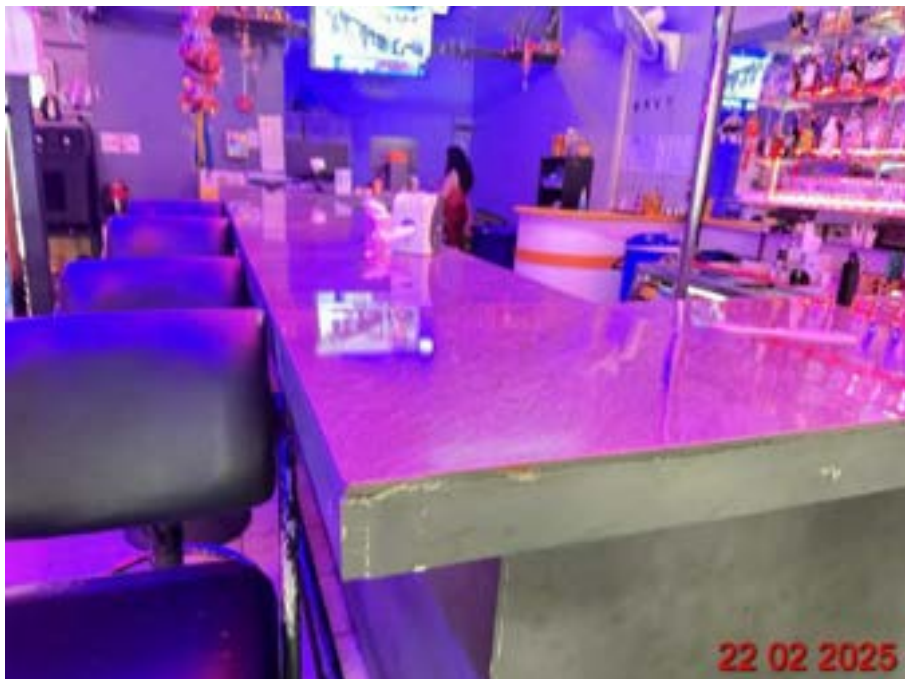
รูปที่ 327-328

สภาพภายใน

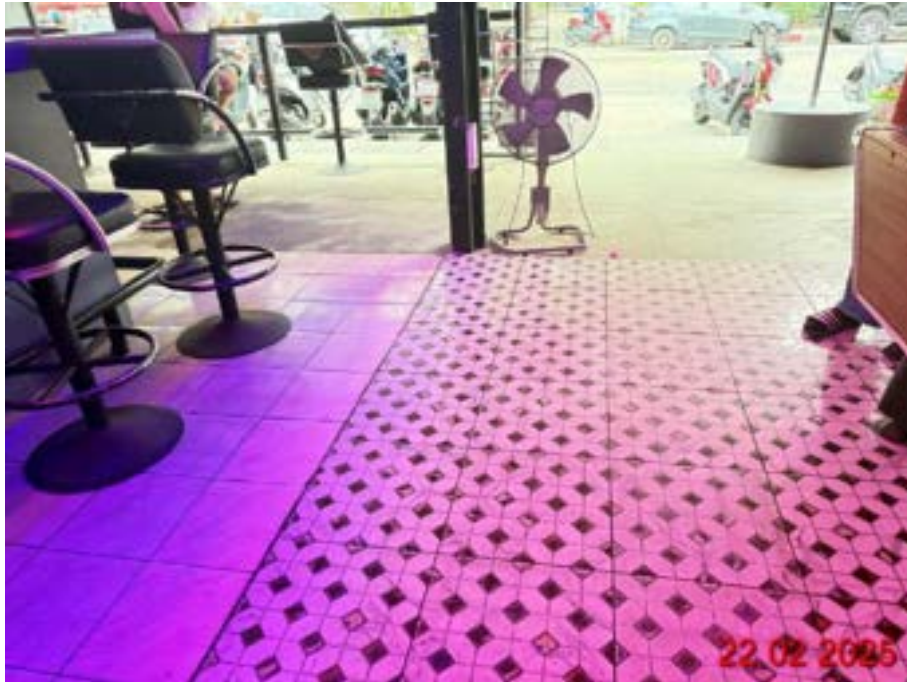
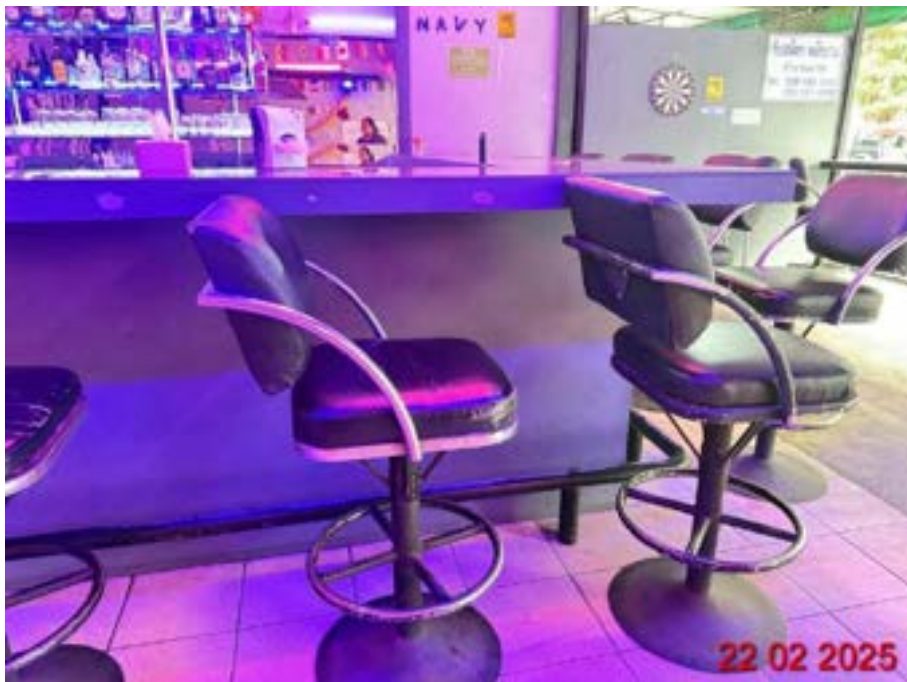
รูปที่ 329-330

สภาพภายใน

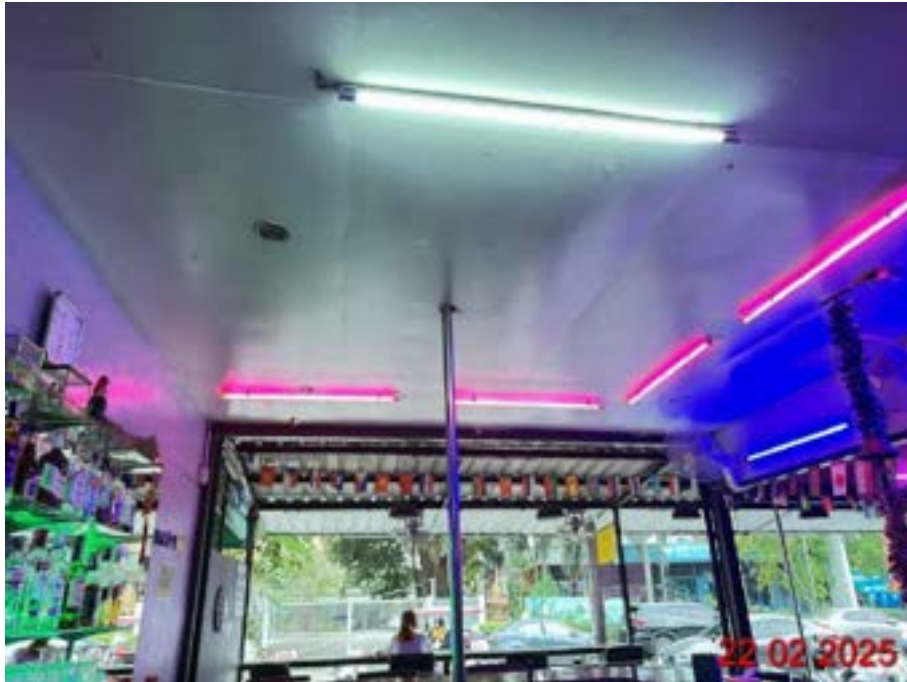
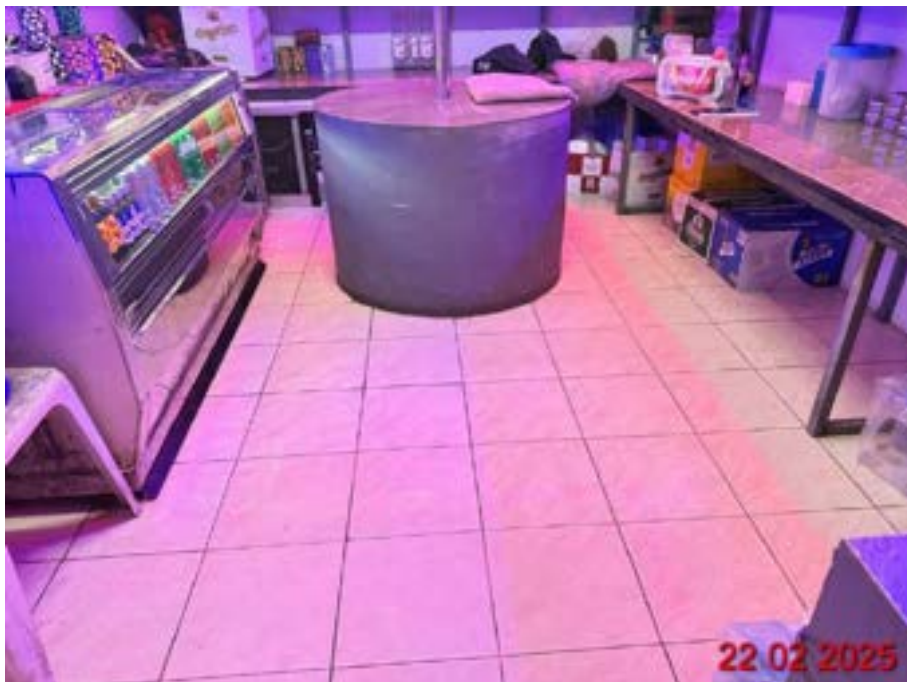
รูปที่ 331-332

สภาพภายใน

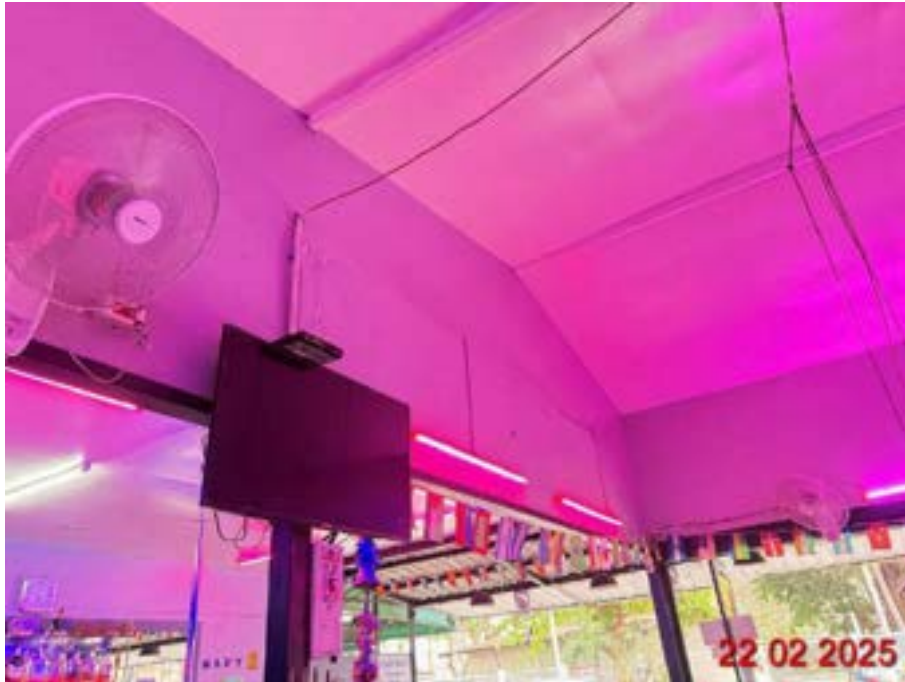
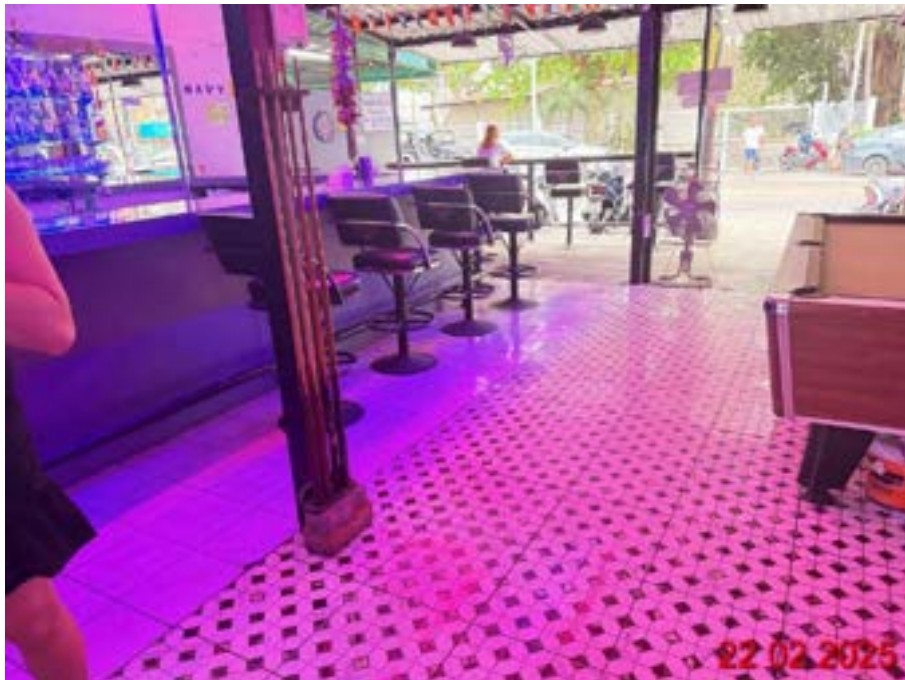
รูปที่ 333-334

สภาพภายใน

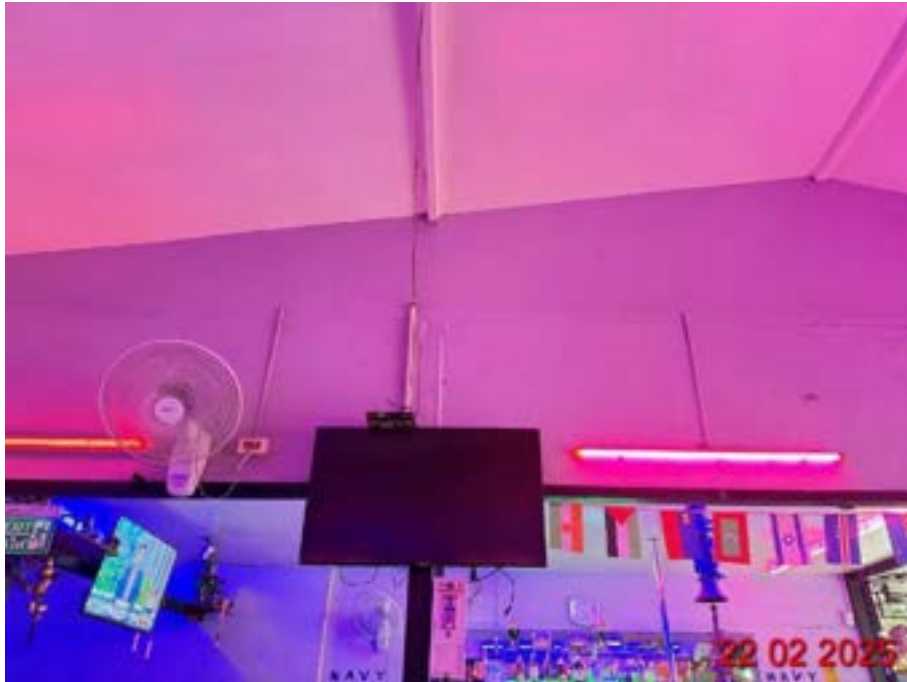
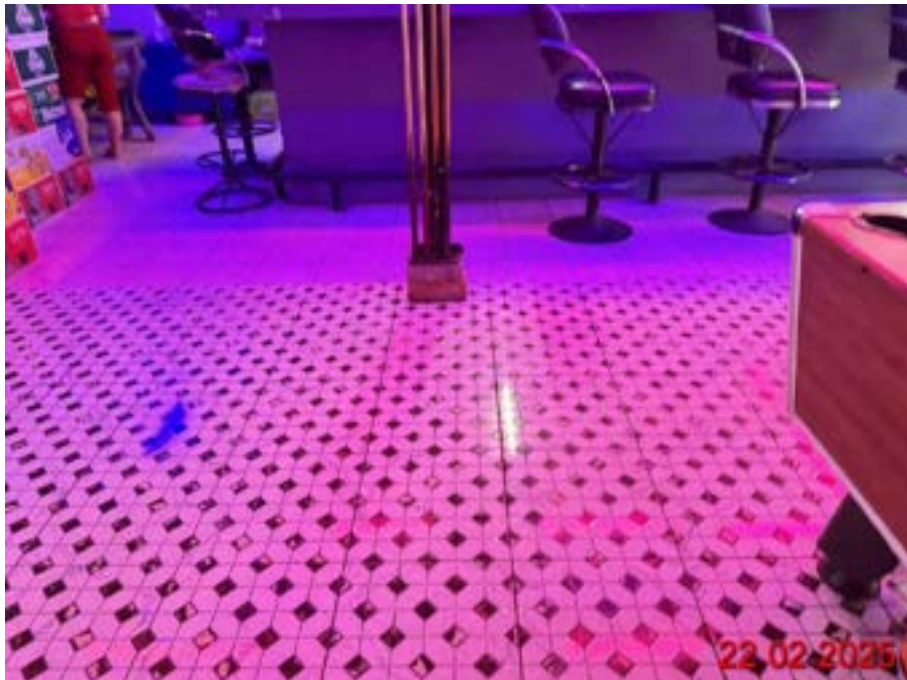
รูปที่ 335-336

สภาพภายใน
