เอกสารประกอบการปฏิบัติตามมาตรการป้องกันและแก้ไขผลกระทบสิ่งแวดล้อม

บริเวณหน่วยงานก่อสร้างมีทรัพย์สินที่อยู่โดยรอบเป็นของบุคคลภายนอก (Third Party) ซึ่งระหว่างการสำรวจพบว่าบางส่วนของทรัพย์สินเหล่านี้มีความเสียหายที่มีอยู่เดิม (Existing Damage) ก่อนที่ทางโครงการจะเริ่มงานเสาเข็มเจาะ (เริ่มงานจริงเมื่อวันที่ 15 กุมภาพันธ์ 2568)

โครงการก่อสร้างอาคารโรงแรม Atmind Central Pattaya Hotel

ตั้งอยู่ที่ถนนพทยากลาง ตำบลหนองปรือ อำเภอบางละมุง จังหวัดชลบุรี

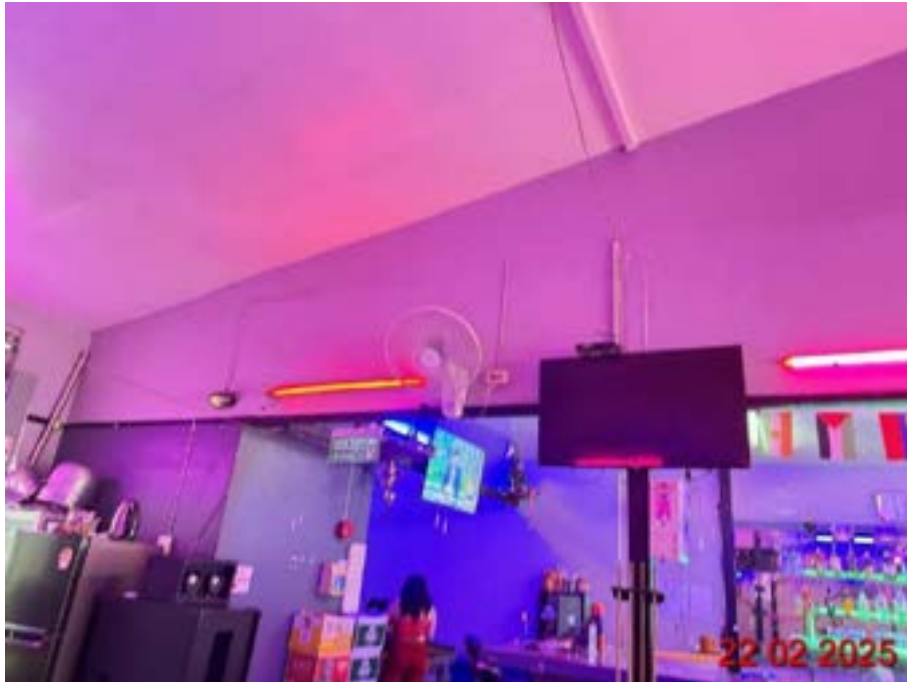
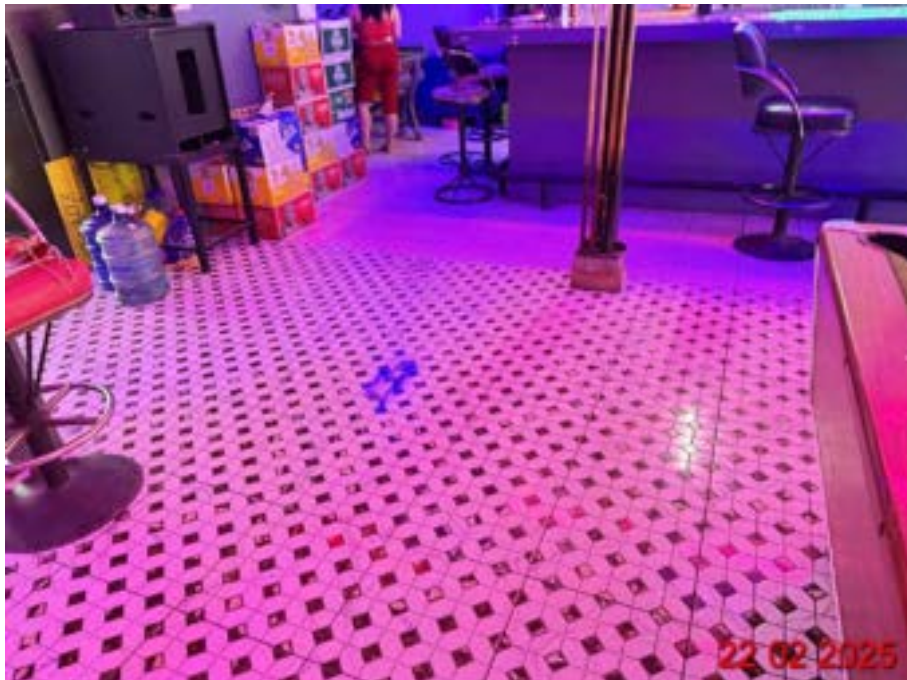
รูปที่ 337-338

สภาพภายใน

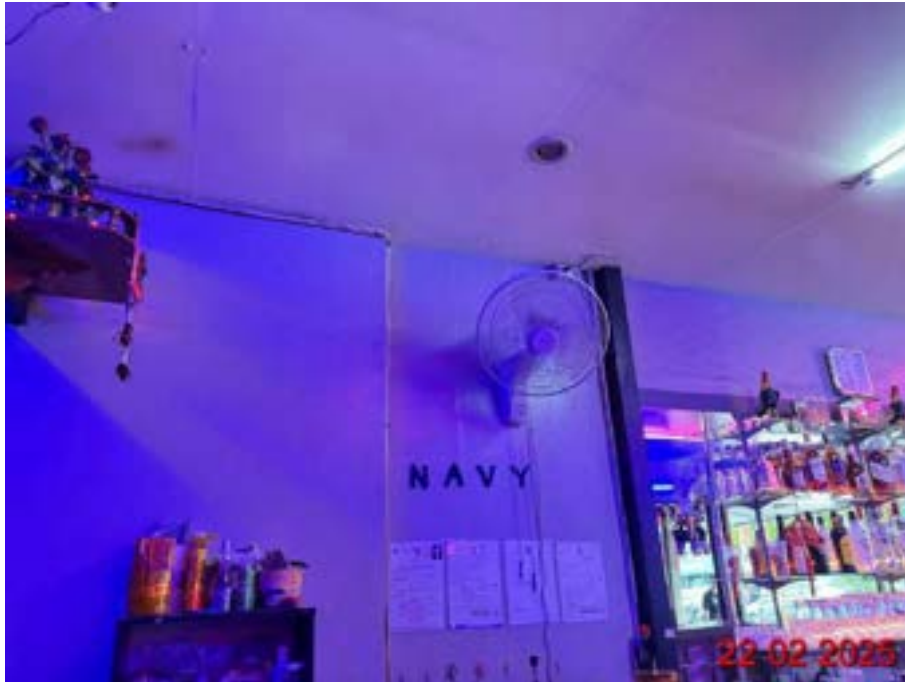
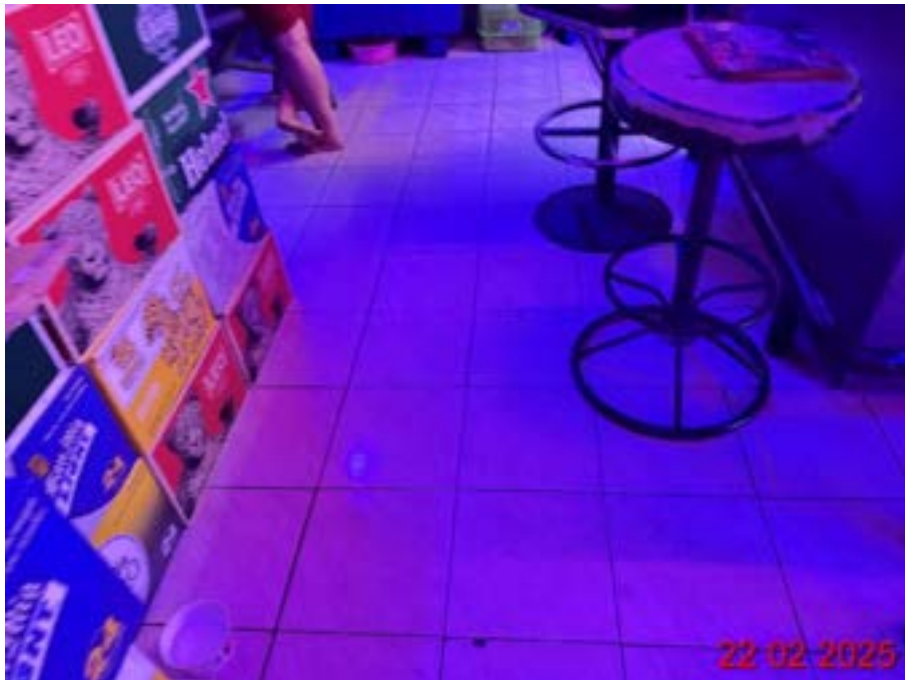
รูปที่ 339-340

สภาพภายใน

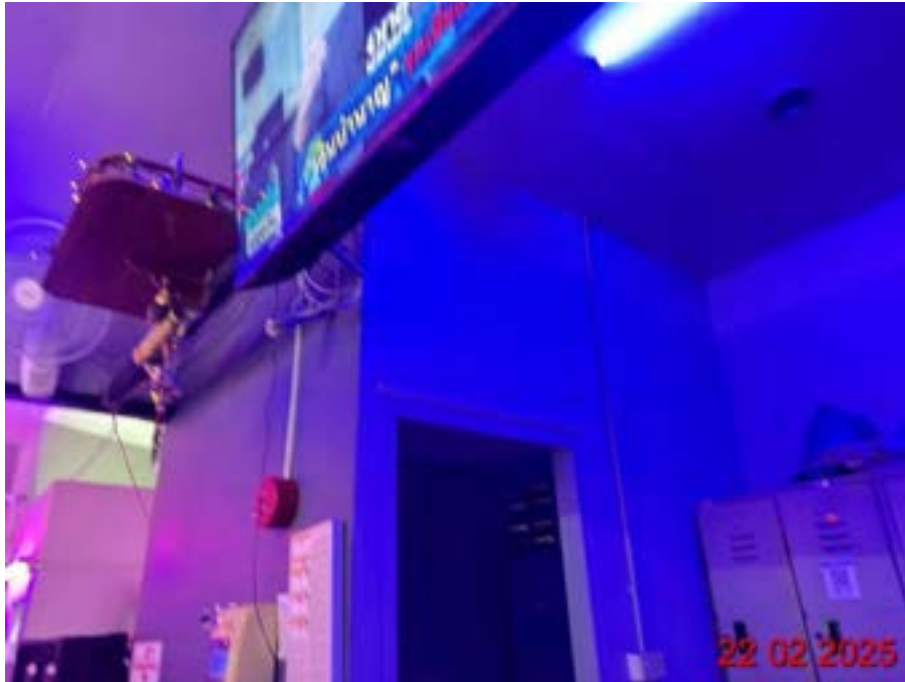
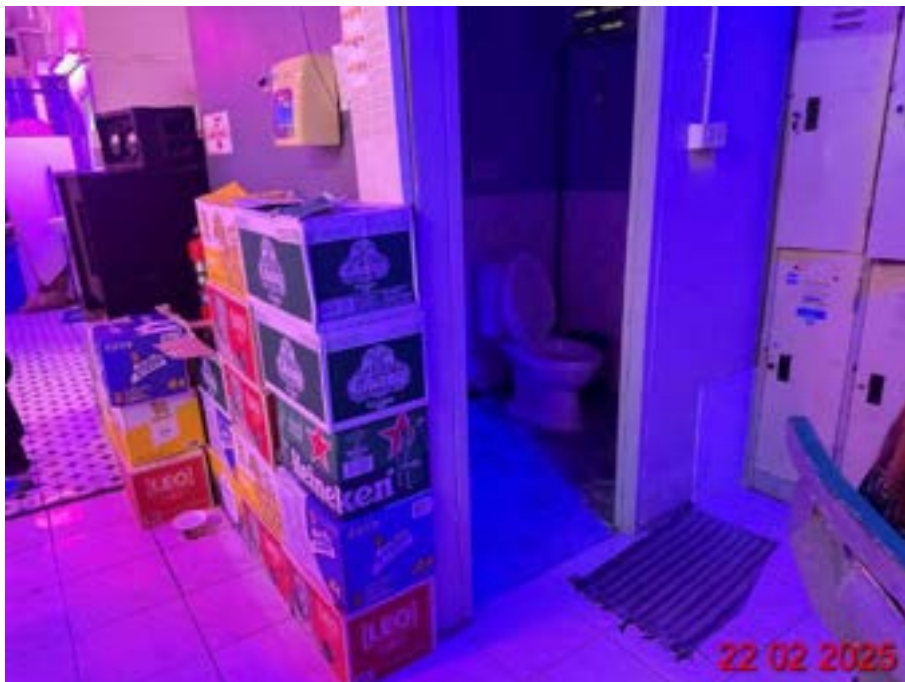
รูปที่ 341-342

สภาพภายใน

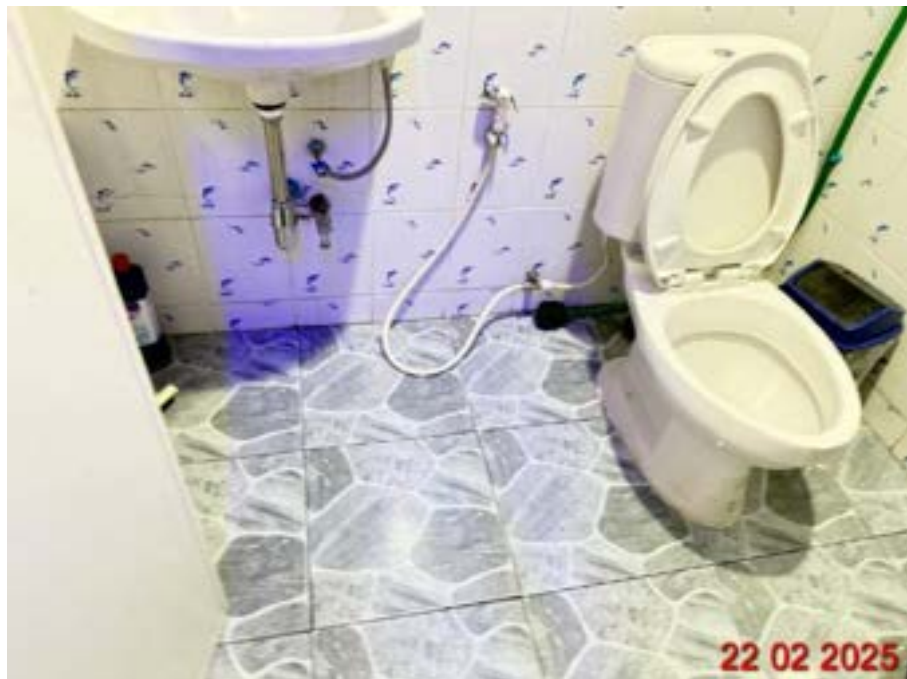
รูปที่ 343-344  
สภาพภายในห้องน้ำ

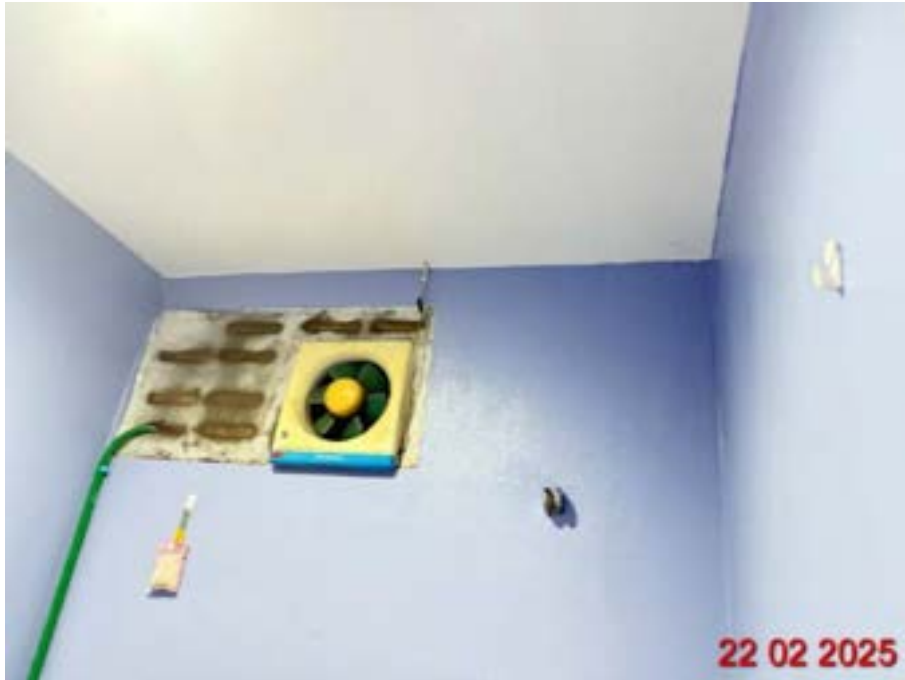
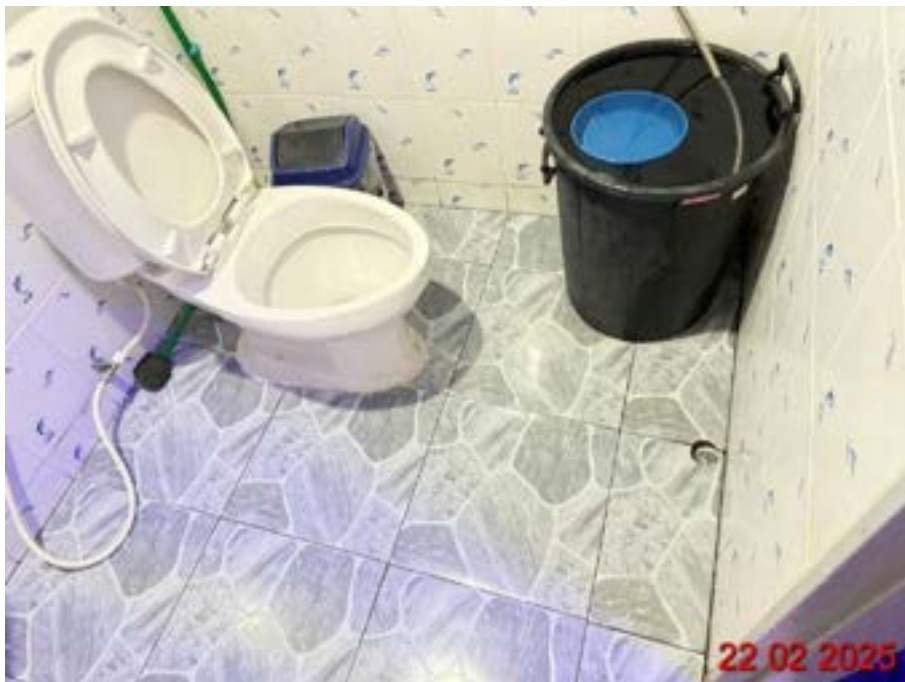
รูปที่ 345-346  
สภาพภายในห้องน้ำ

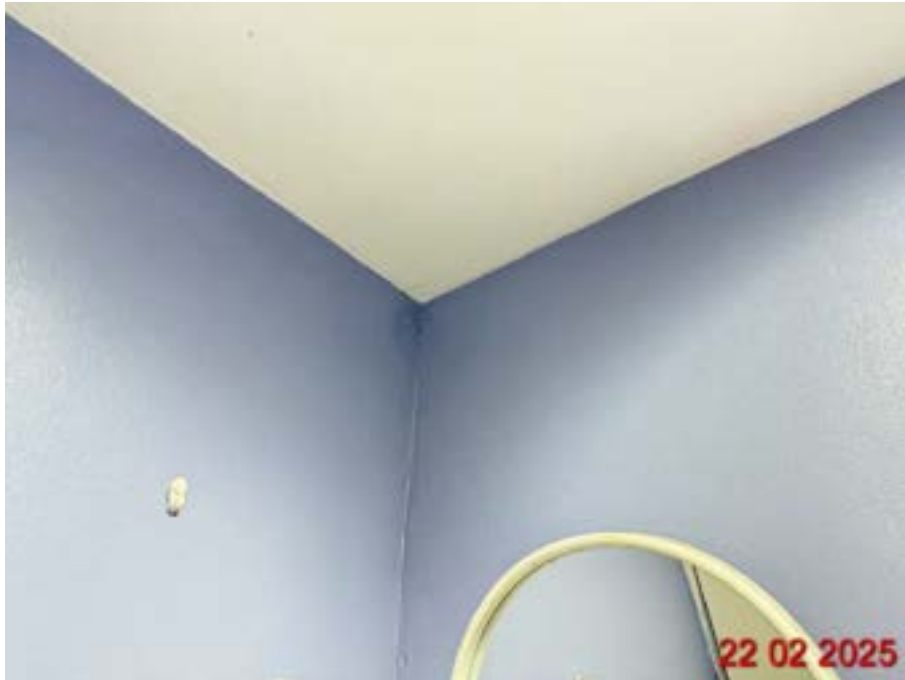
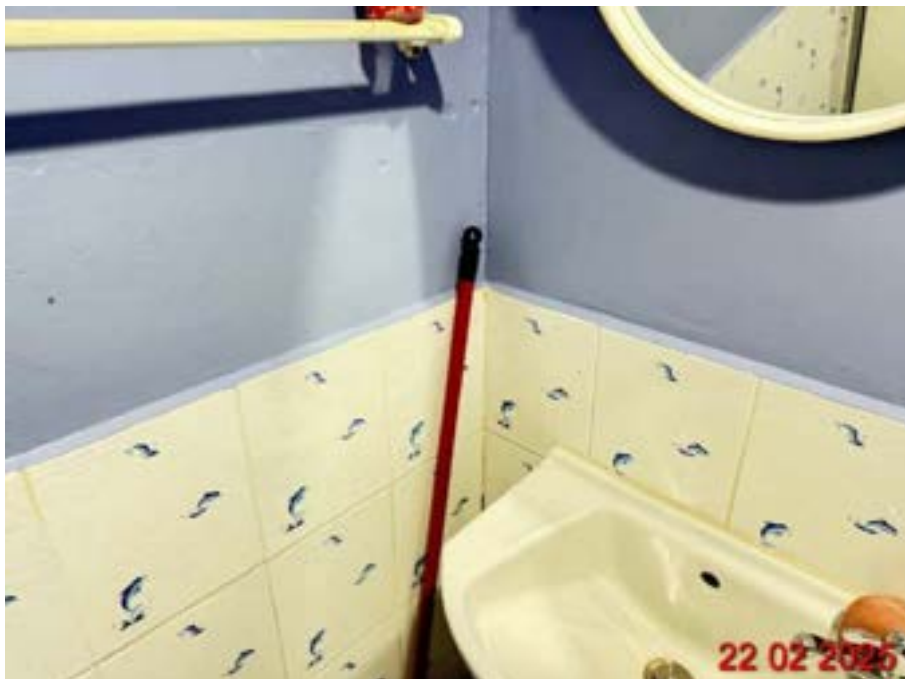
รูปที่ 347-348  
สภาพภายในห้องน้ำ

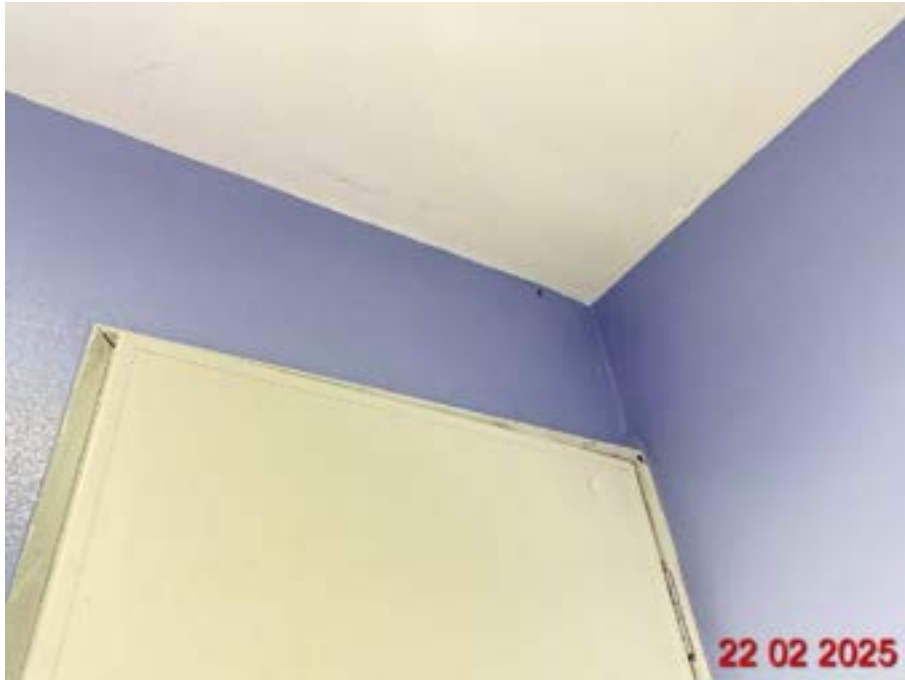
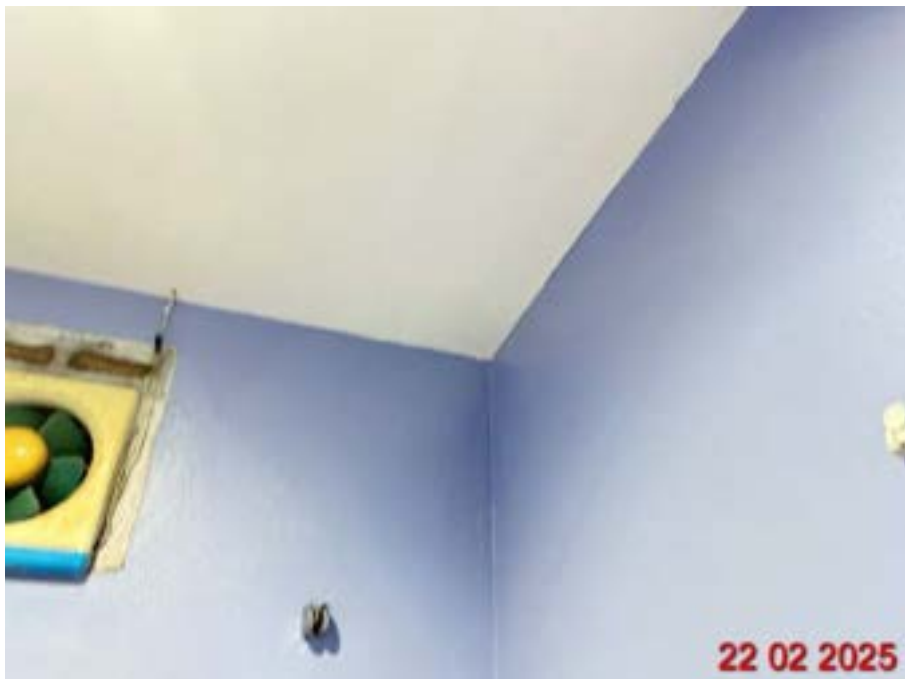
รูปที่ 349-350  
สภาพภายในห้องน้ำ

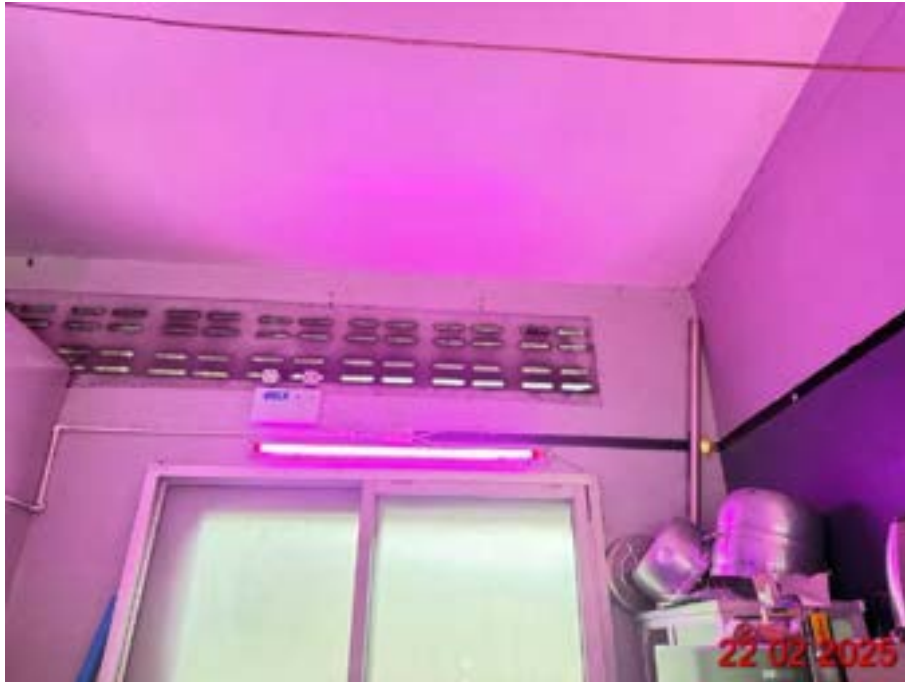
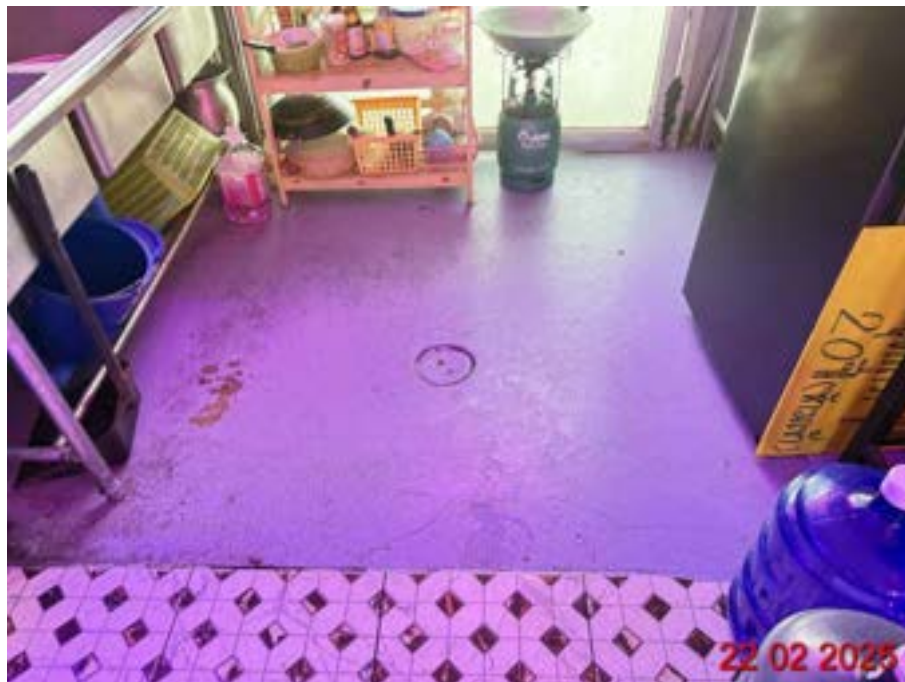
รูปที่ 351-352  
รอยแตกร้าวพื้นภายใน

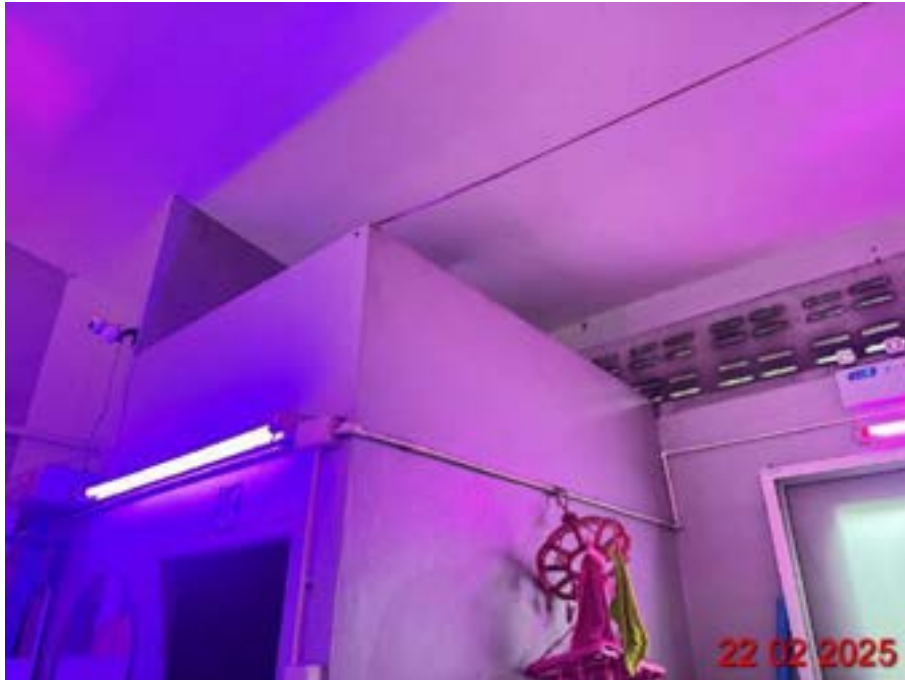
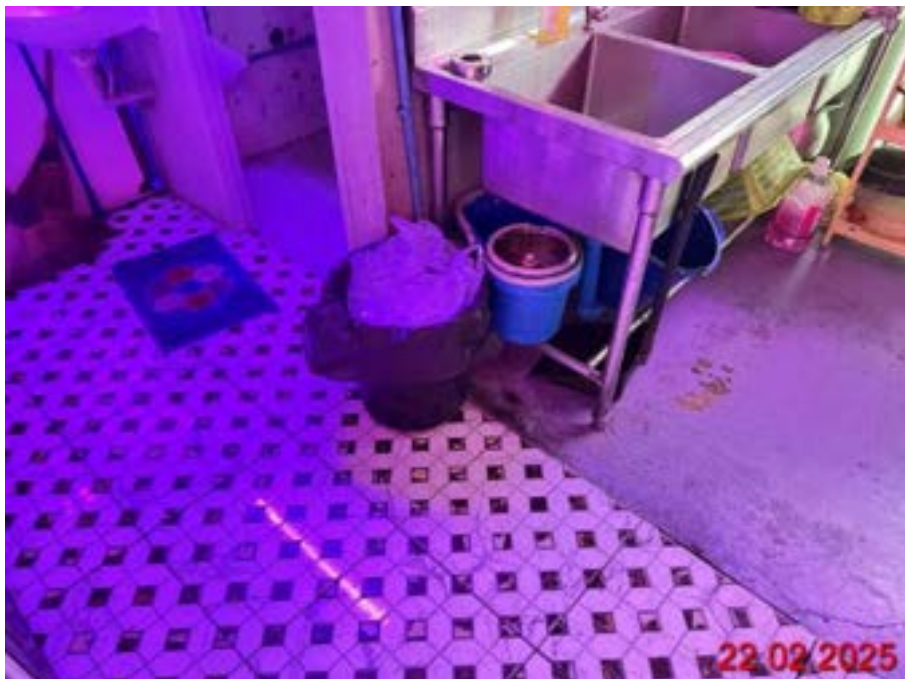
รูปที่ 353-354

สภาพภายใน

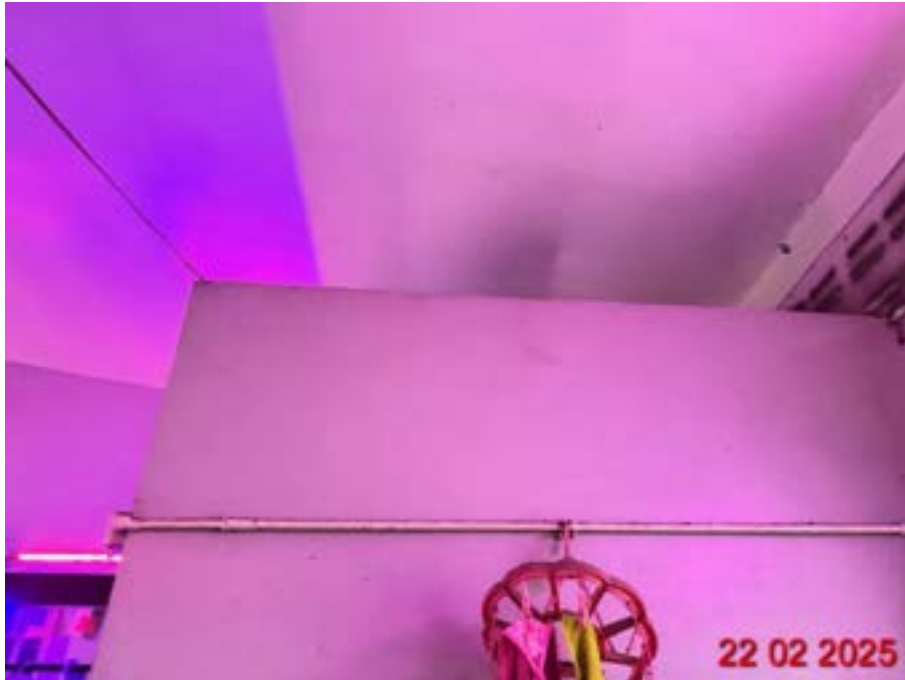
รูปที่ 355-356

สภาพภายใน

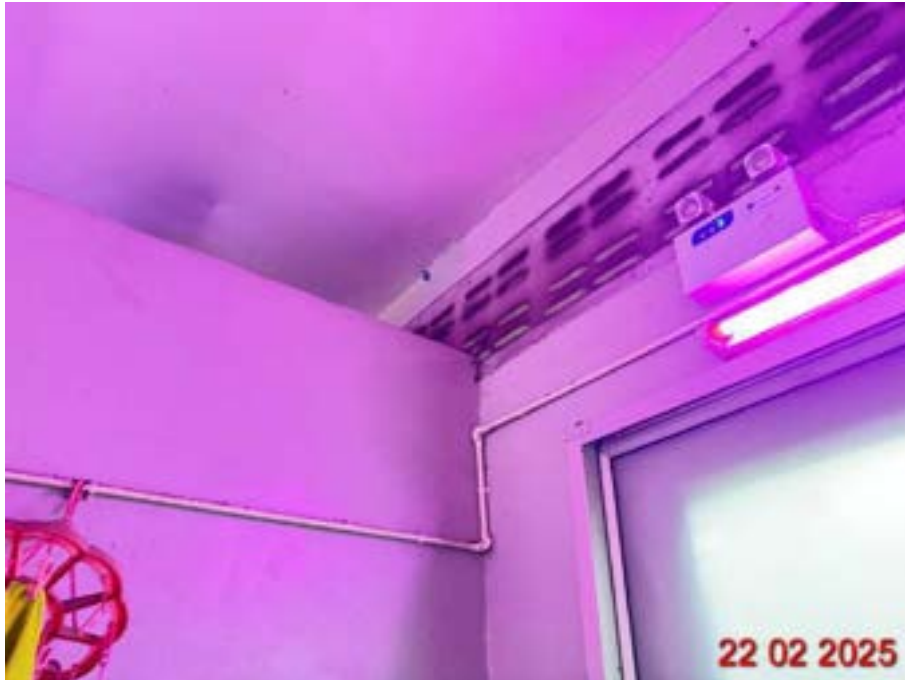
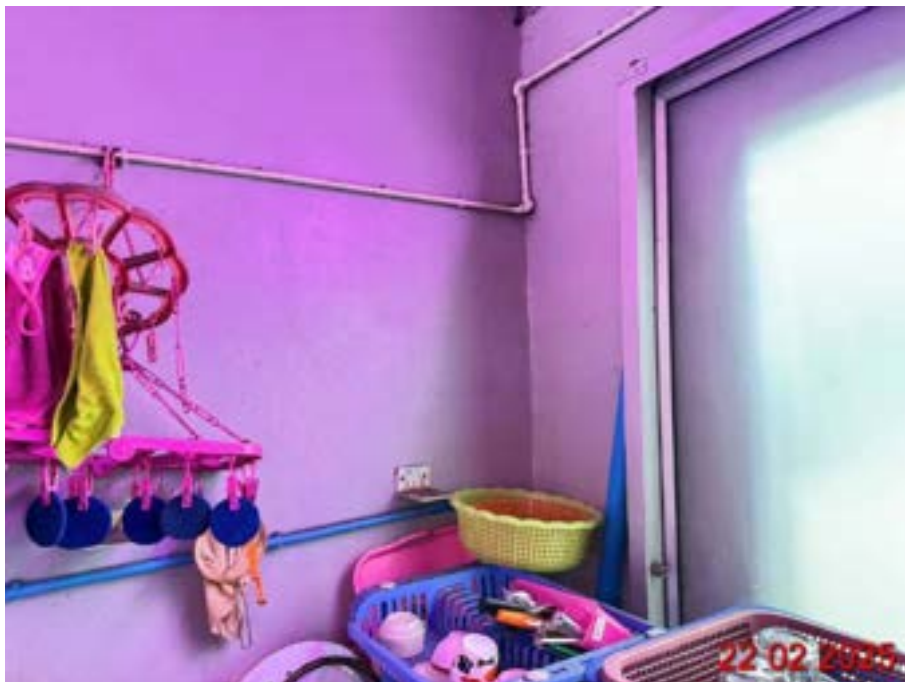
รูปที่ 357-358

สภาพภายใน

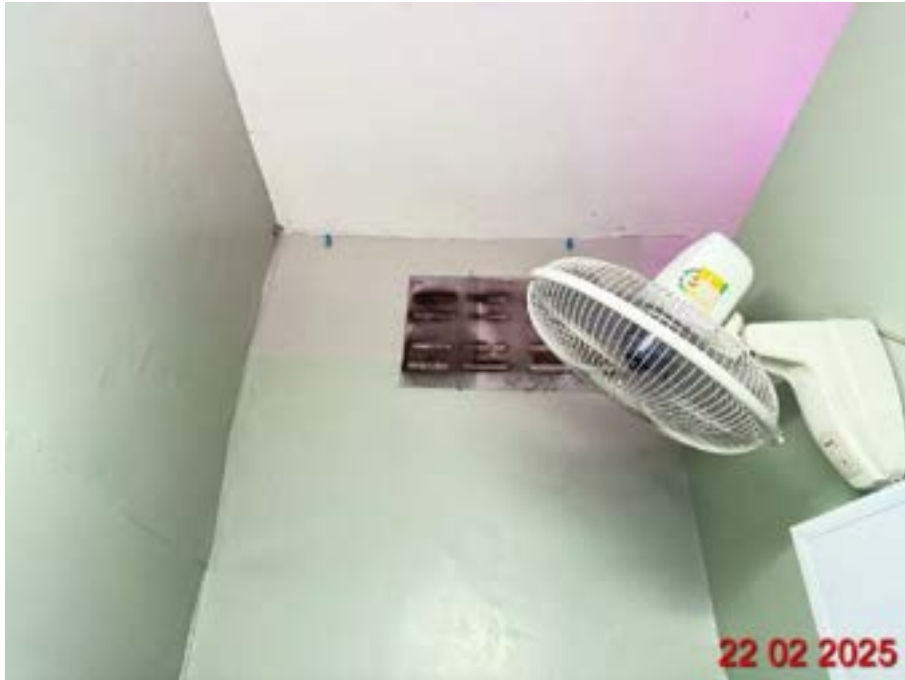
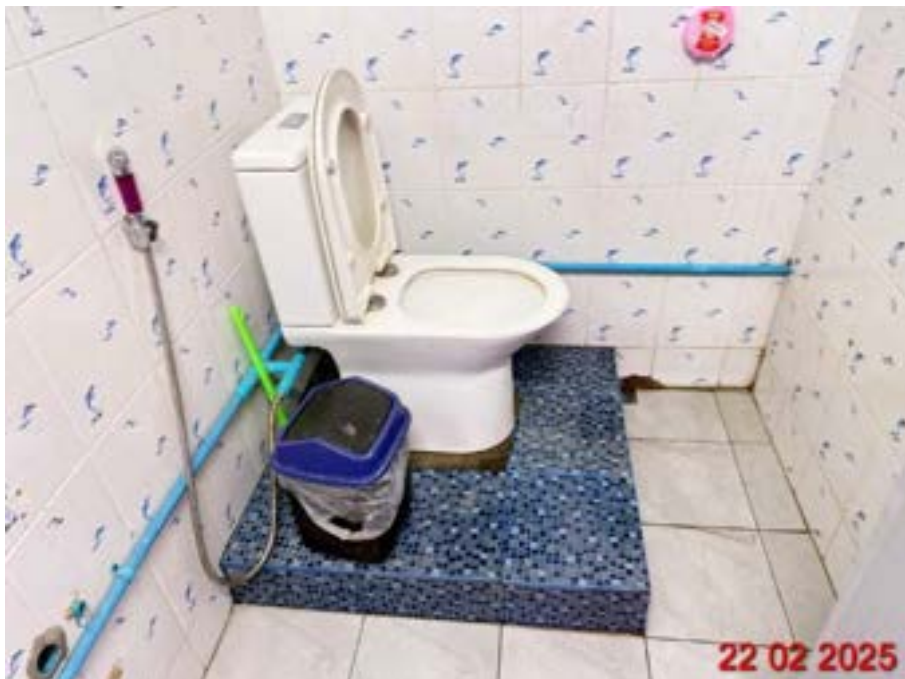
รูปที่ 359-360  
สภาพภายในห้องน้ำ

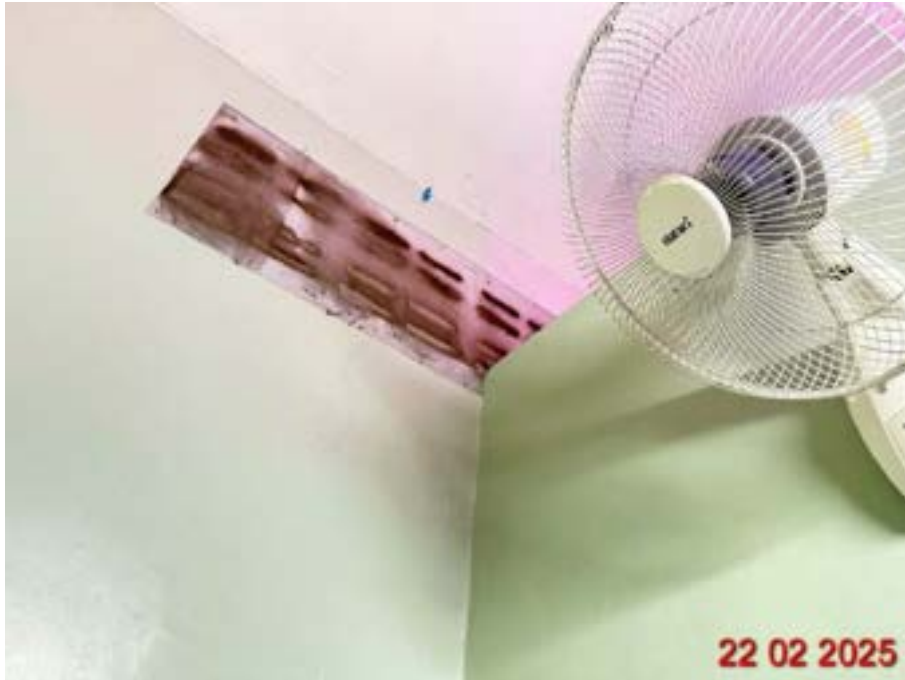
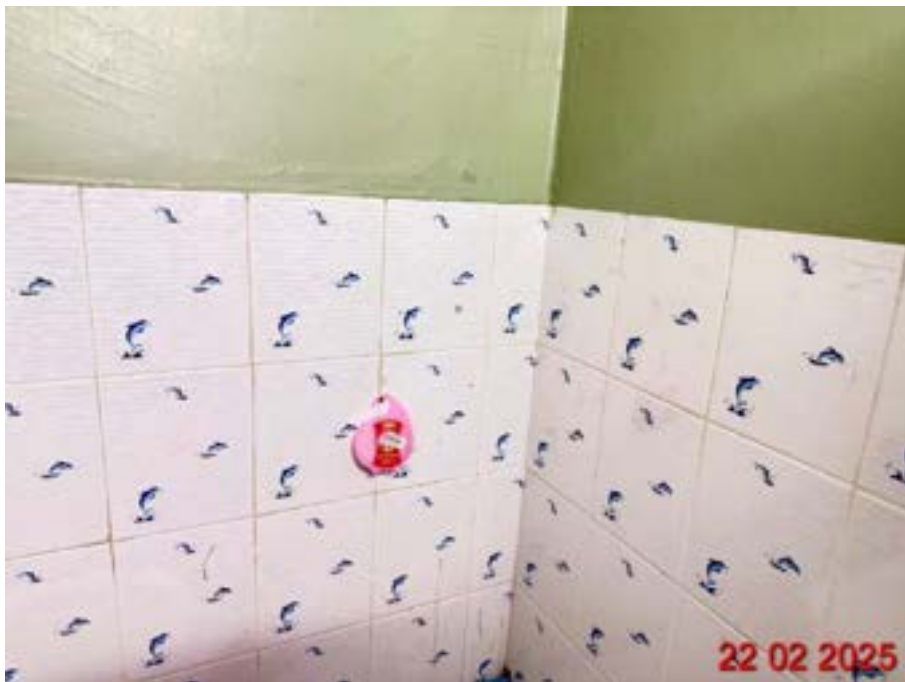
รูปที่ 361-362  
สภาพภายในห้องน้ำ

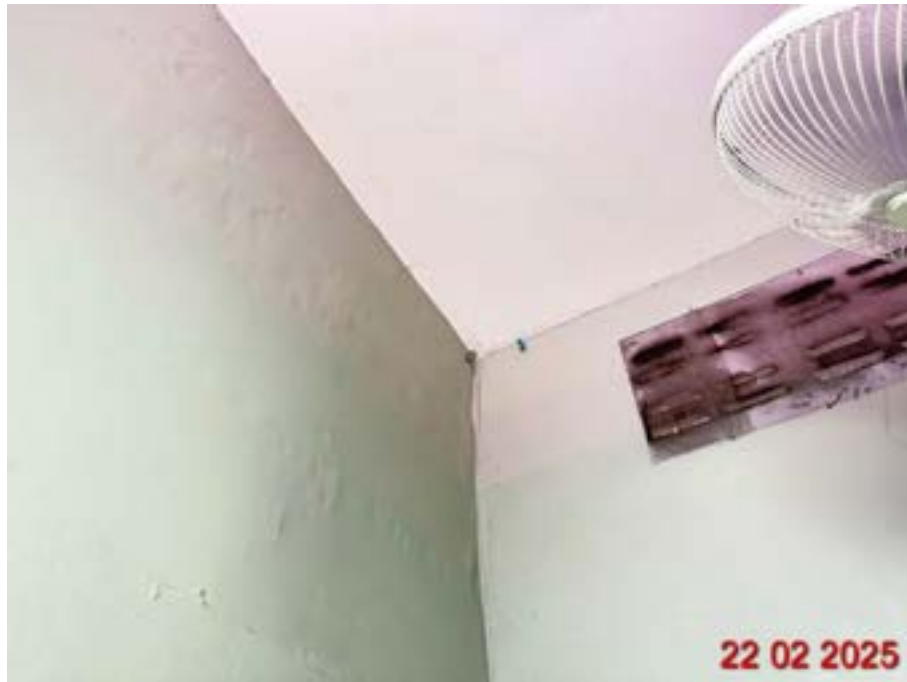
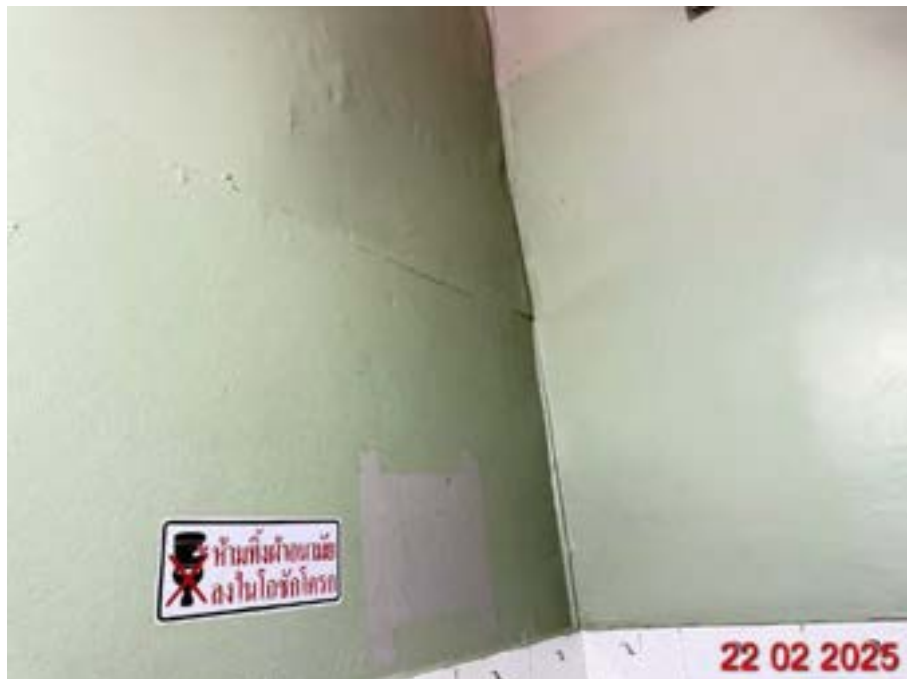
รูปที่ 363-364  
สภาพภายในห้องน้ำ

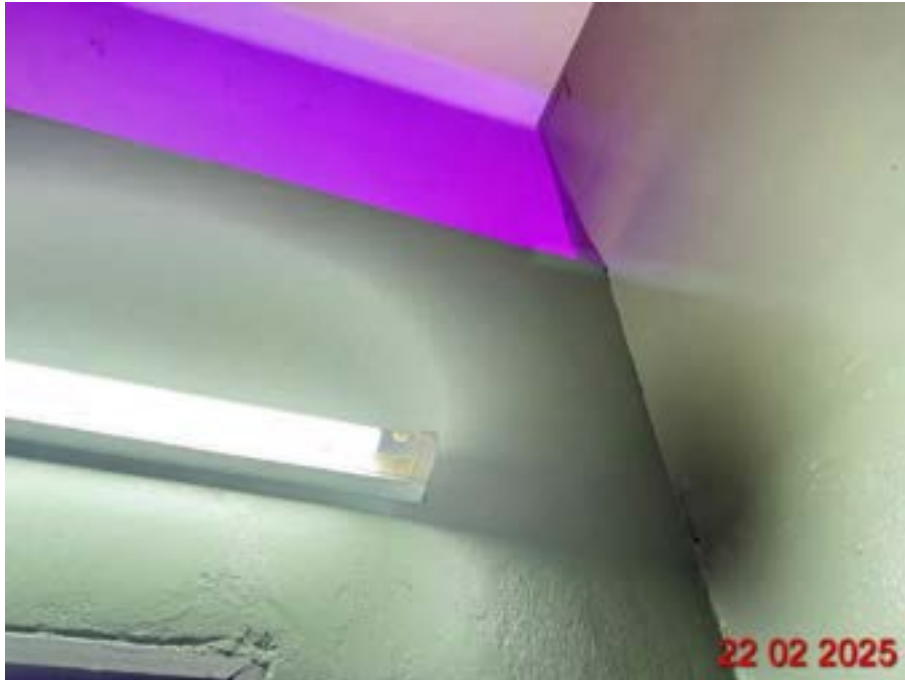
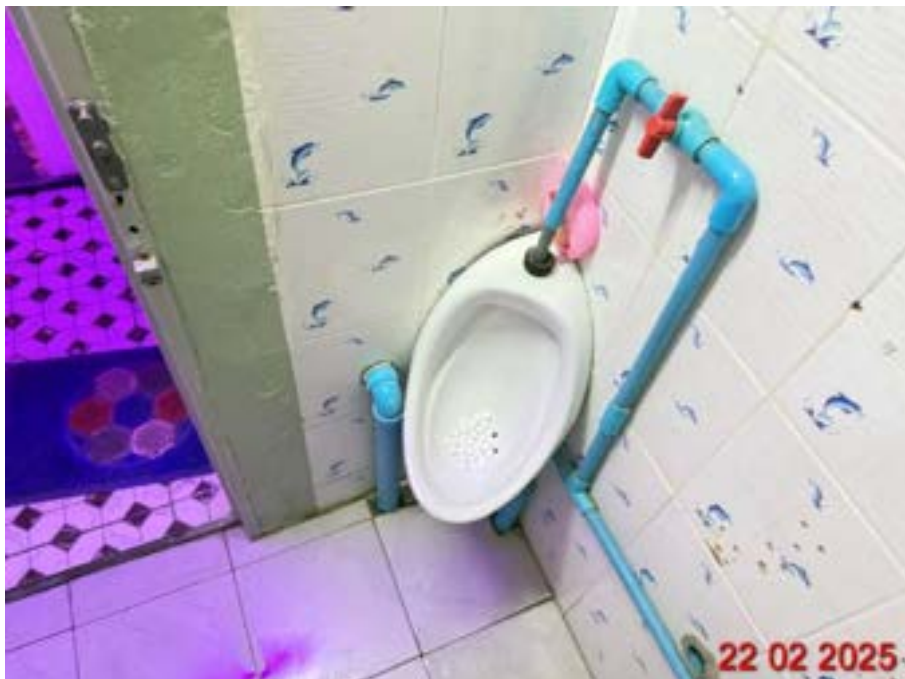
รูปที่ 365-366  
สภาพภายในห้องน้ำ

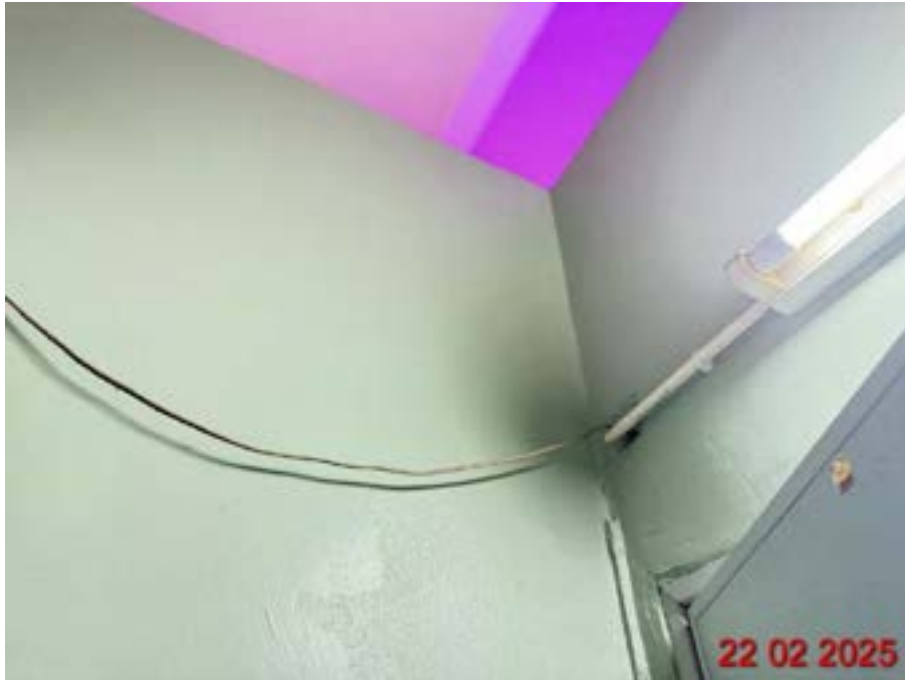
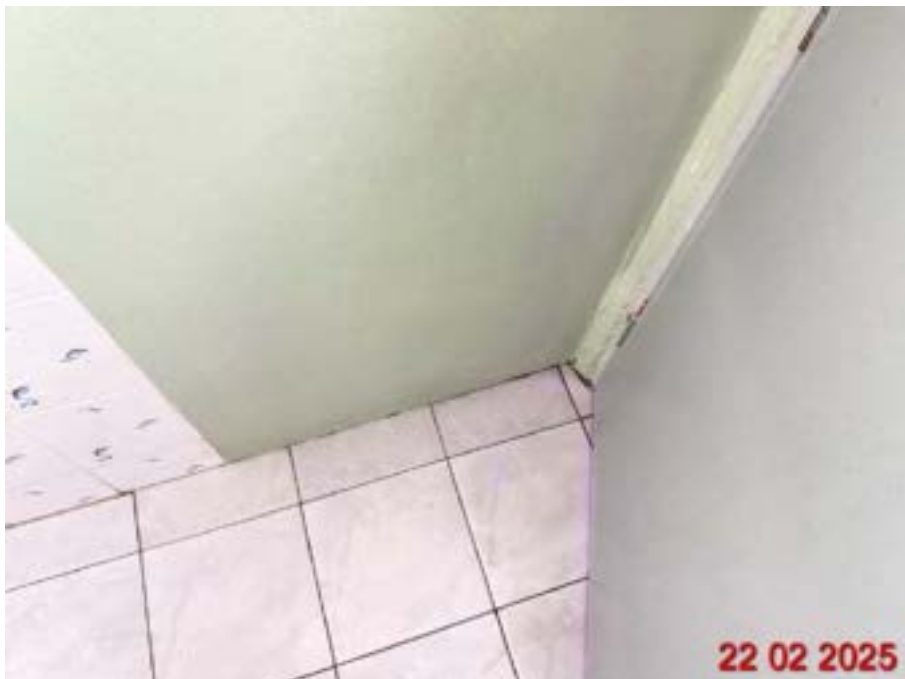
รูปที่ 367-368  
สภาพภายในห้องน้ำ

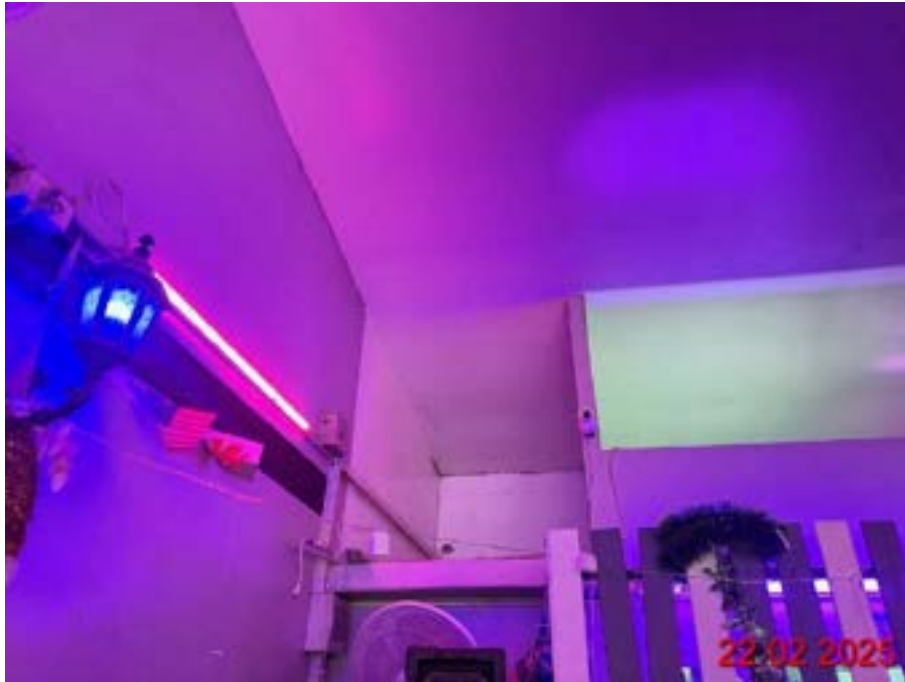
รูปที่ 369-370

สภาพภายใน

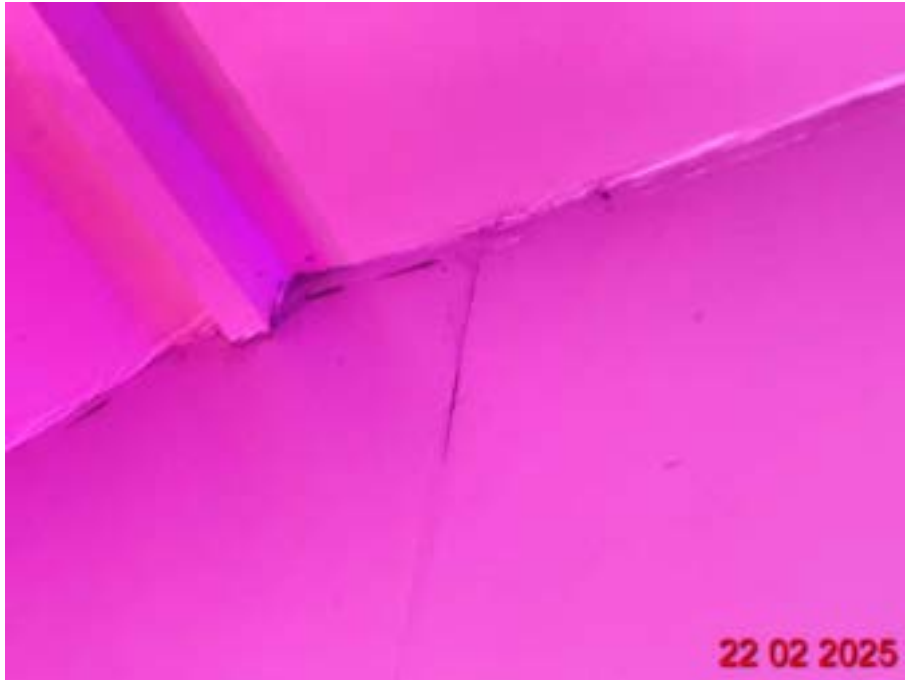
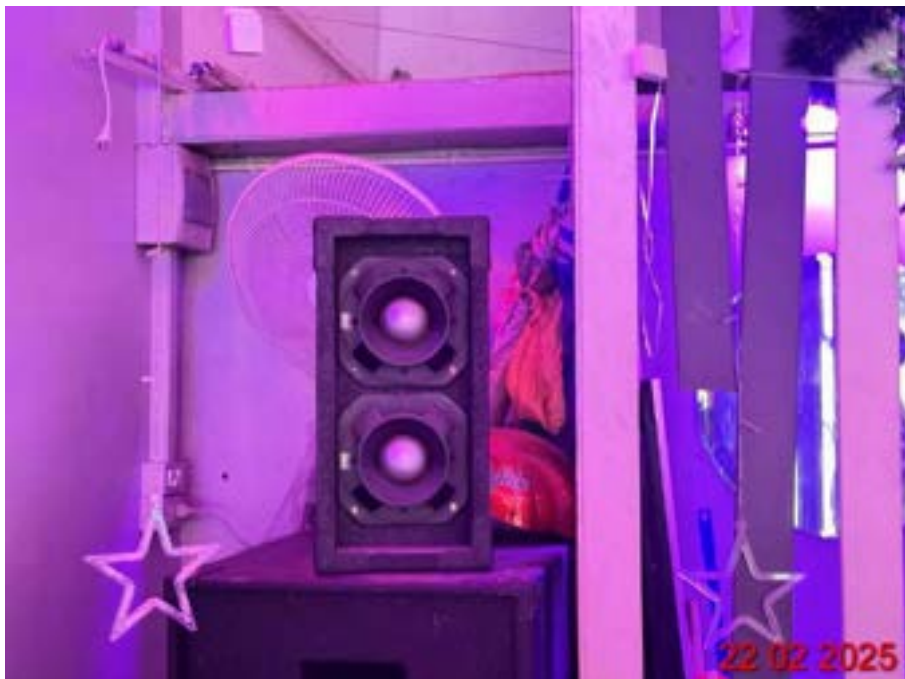
รูปที่ 371-372

สภาพภายใน

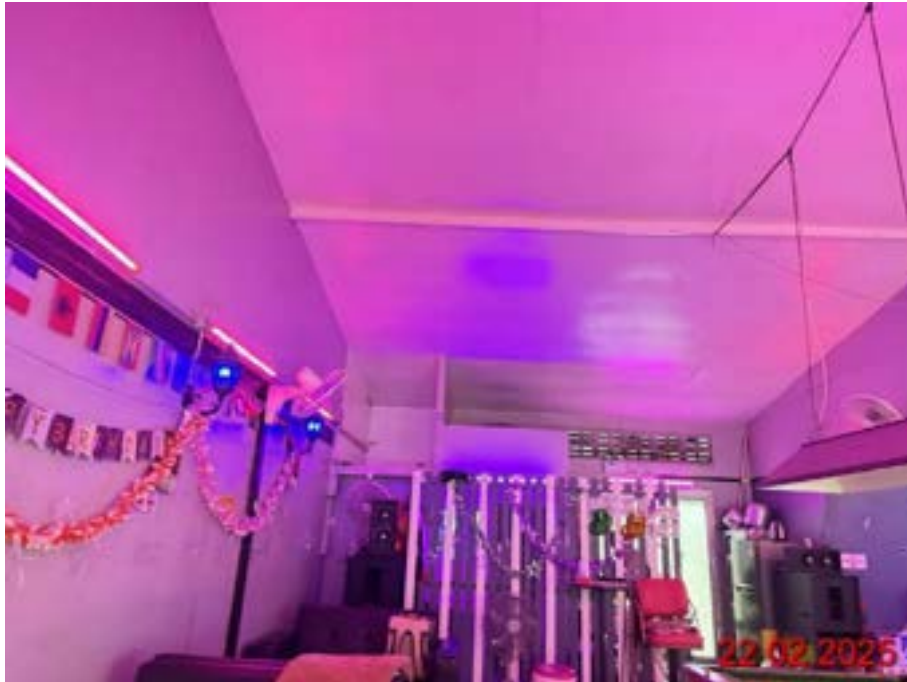
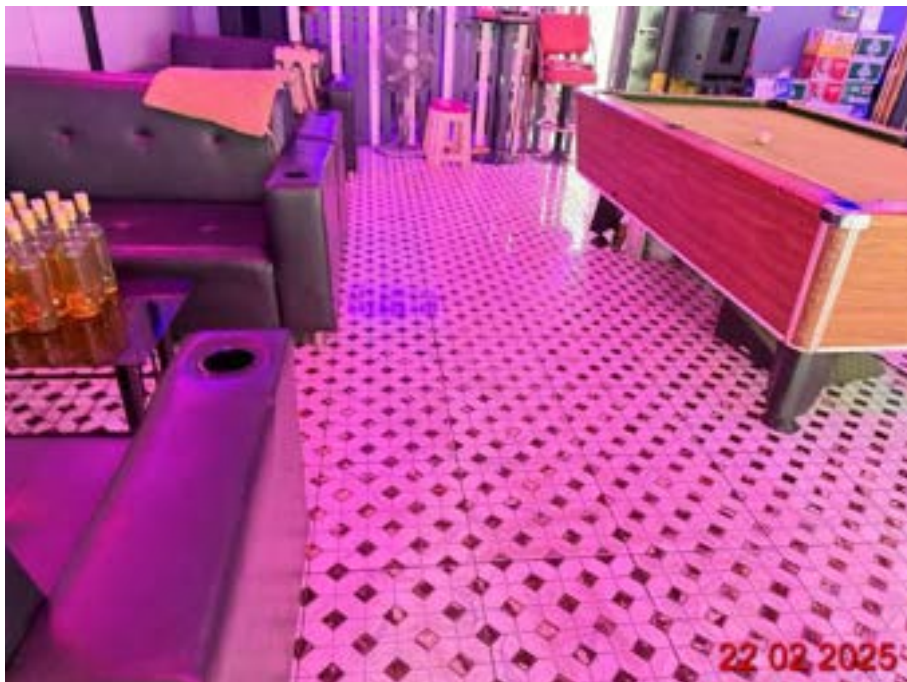
รูปที่ 373-374

สภาพภายใน

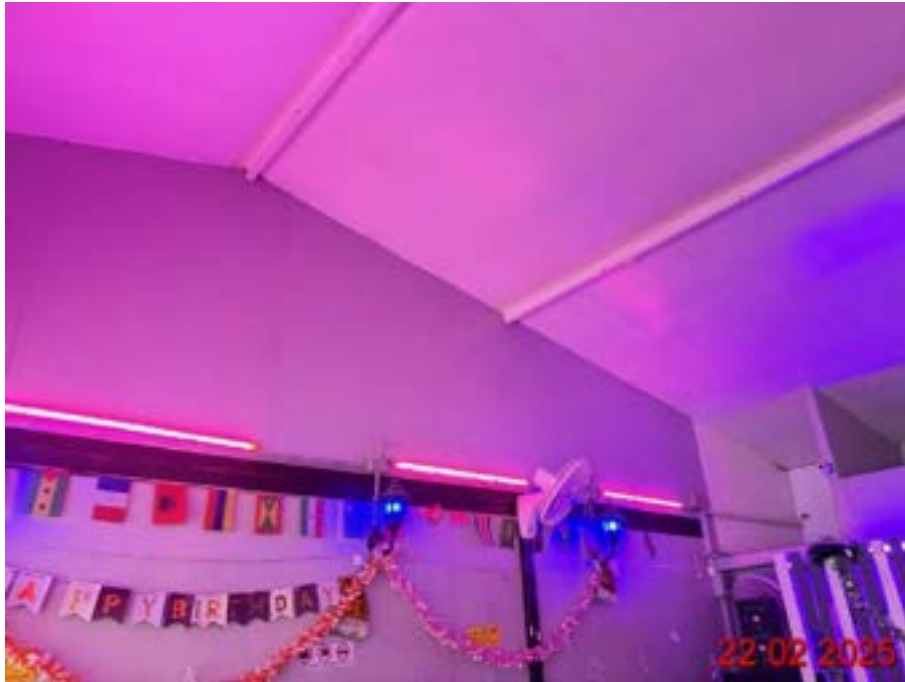
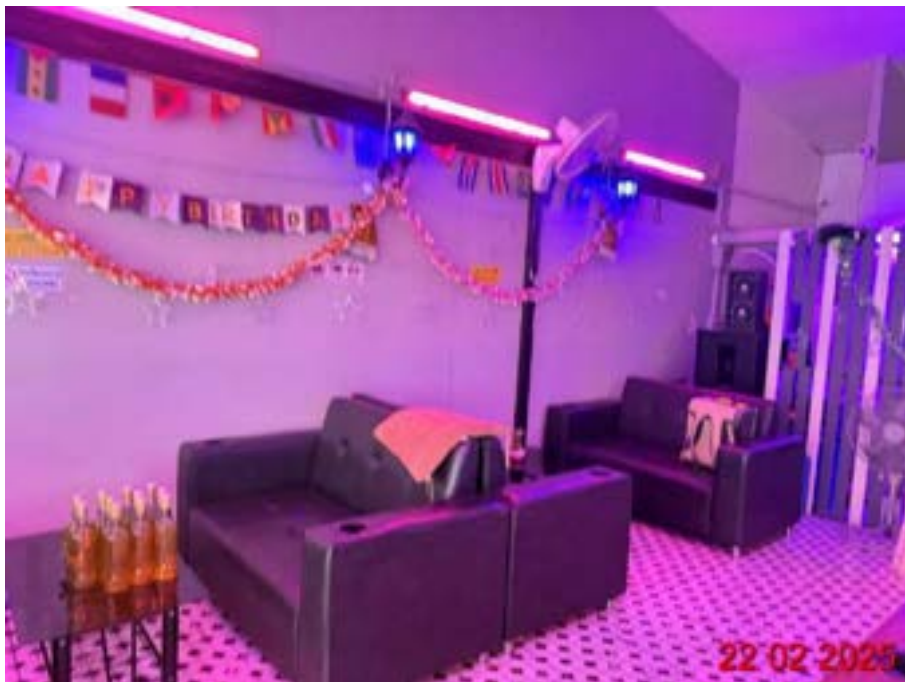
รูปที่ 375-376

สภาพภายใน
