เอกสารประกอบการปฏิบัติตามมาตรการป้องกันและแก้ไขผลกระทบสิ่งแวดล้อม

บริเวณหน่วยงานก่อสร้างมีทรัพย์สินที่อยู่โดยรอบเป็นของบุคคลภายนอก (Third Party) ซึ่งระหว่างการสำรวจพบว่าบางส่วนของทรัพย์สินเหล่านี้มีความเสียหายที่มีอยู่เดิม (Existing Damage) ก่อนที่ทางโครงการจะเริ่มงานเสาเข็มเจาะ (เริ่มงานจริงเมื่อวันที่ 15 กุมภาพันธ์ 2568)

โครงการก่อสร้างอาคารโรงแรม Atmind Central Pattaya Hotel

ตั้งอยู่ที่ถนนพทยากลาง ตำบลหนองปรือ อำเภอบางละมุง จังหวัดชลบุรี

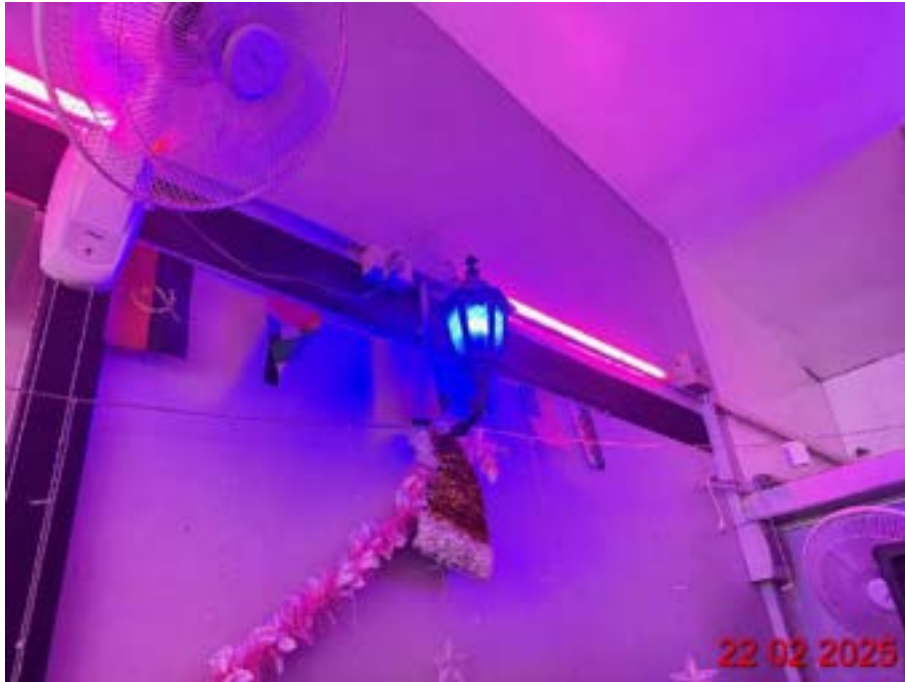
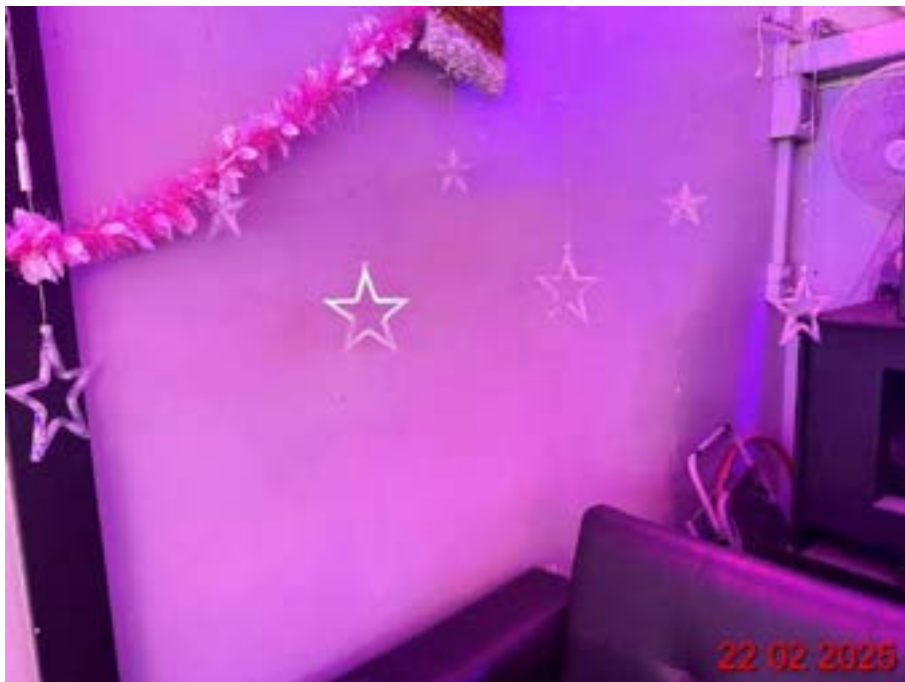
รูปที่ 377-378

สภาพภายใน

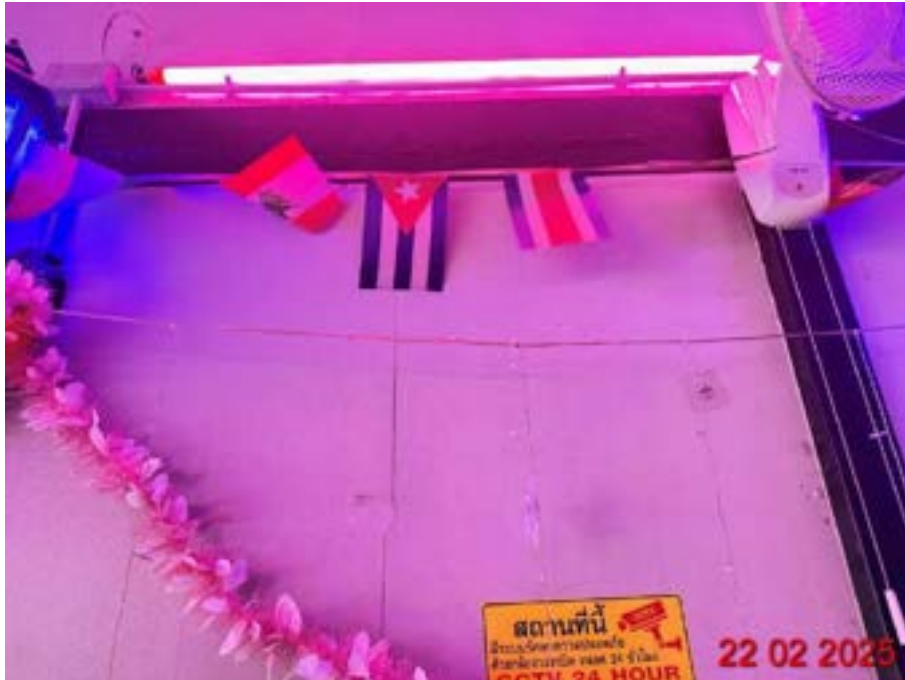
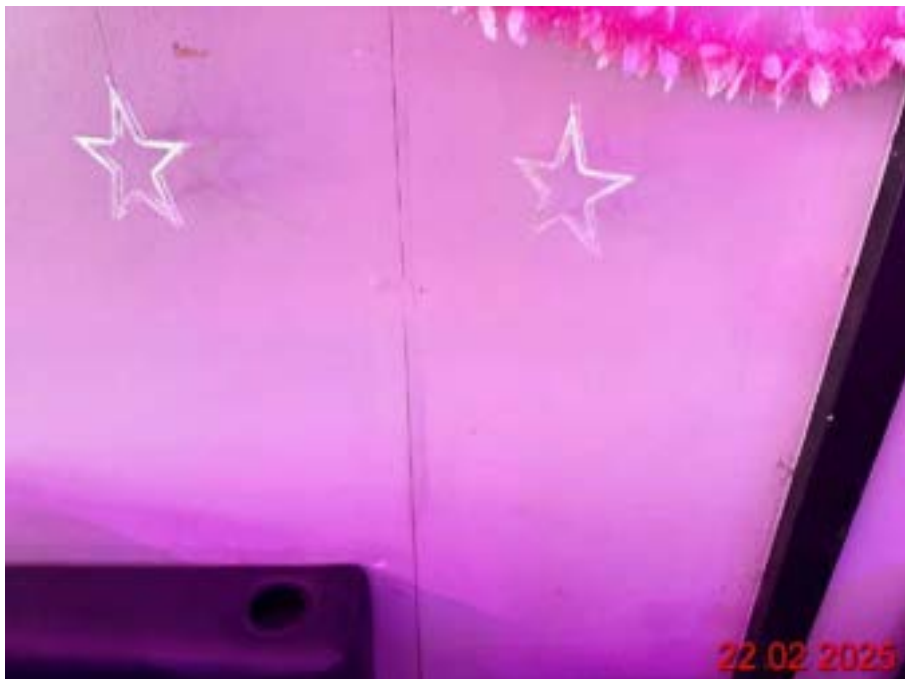
รูปที่ 379-380

สภาพภายใน

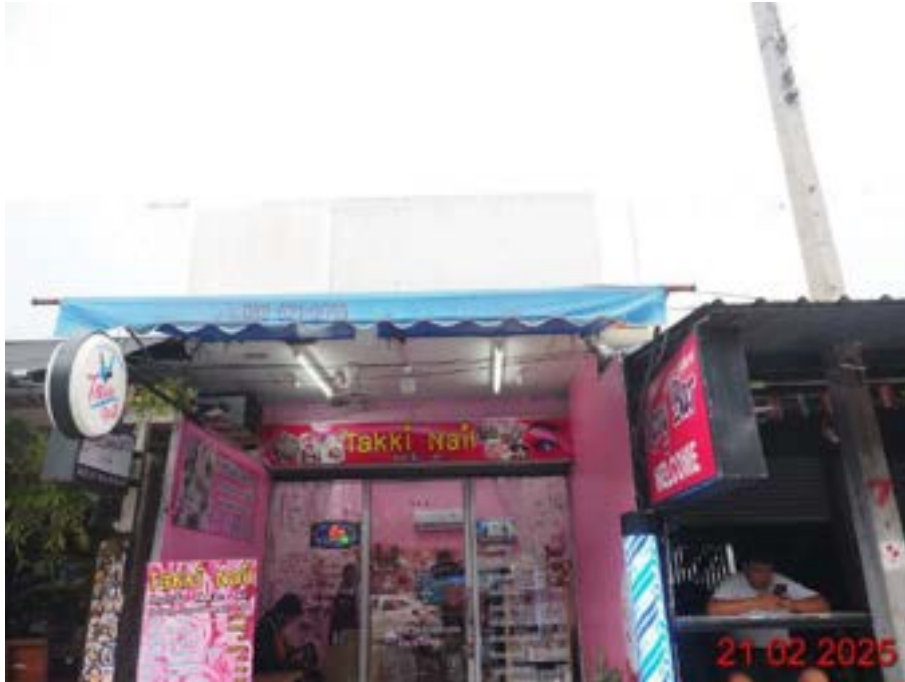
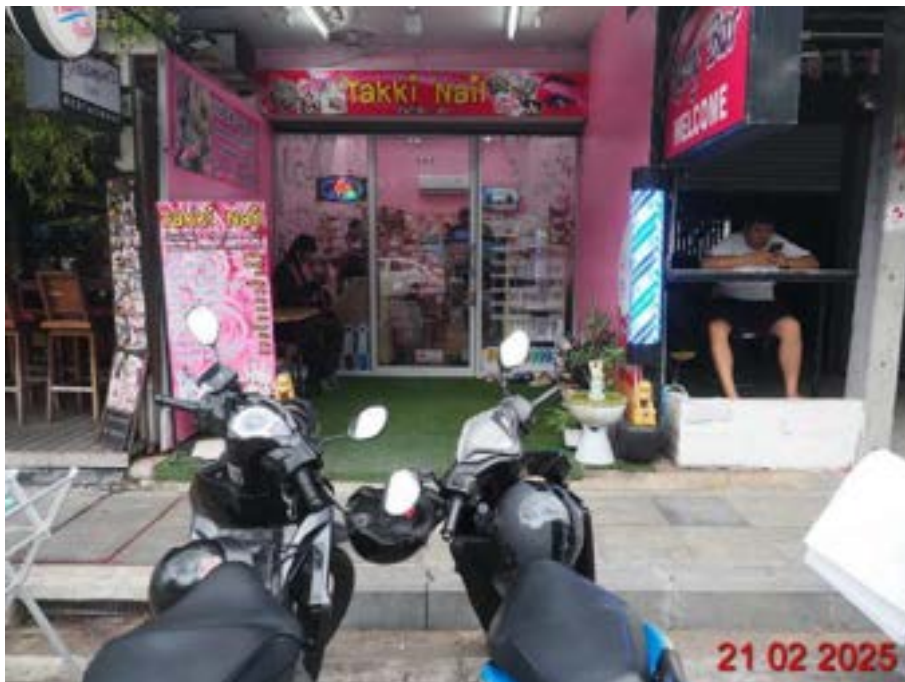
รูปที่ 381-382

*Takki Nail*

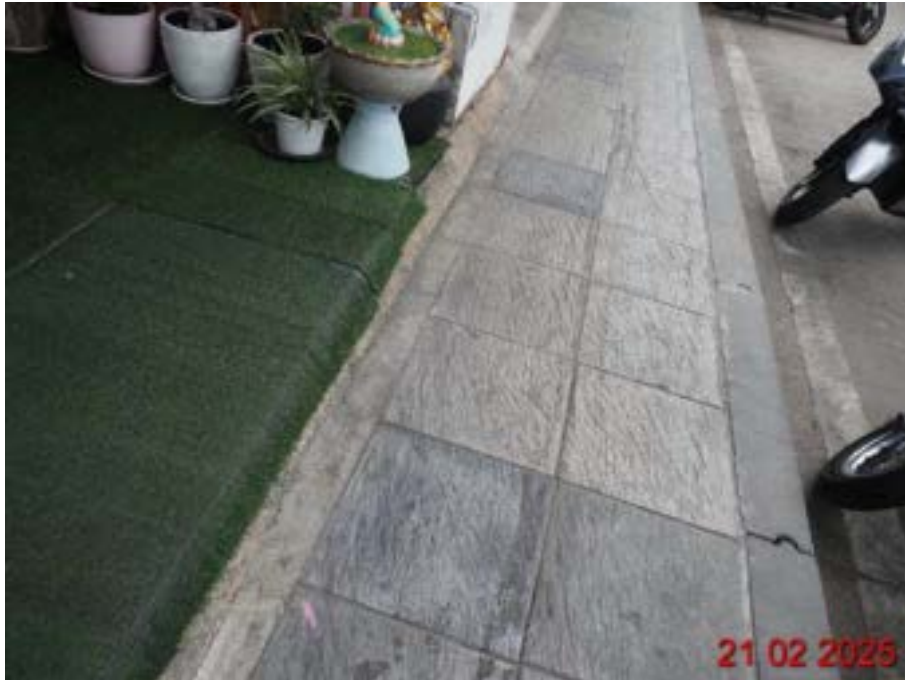
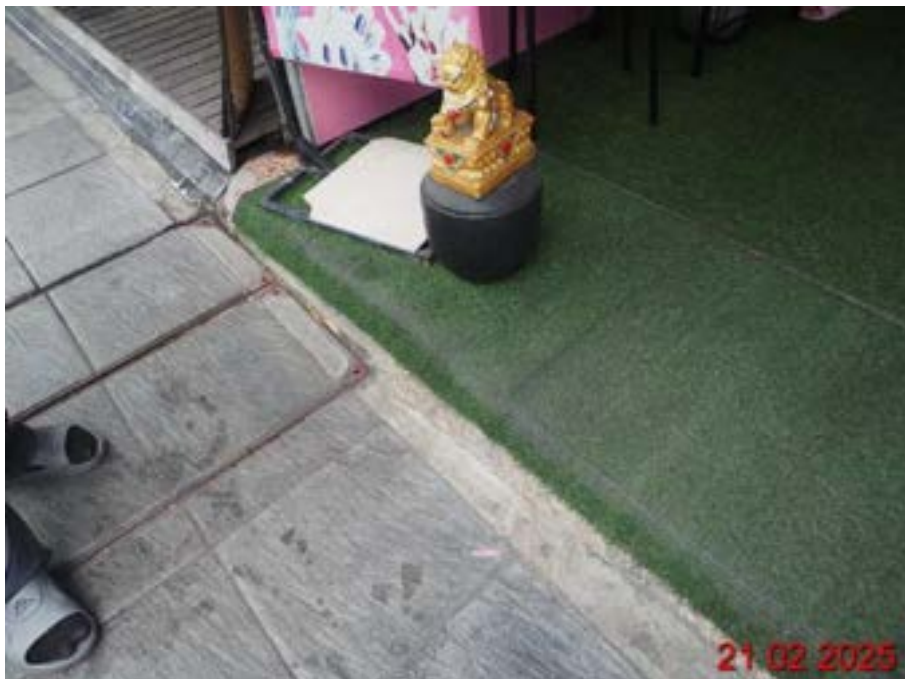
รูปที่ 383-384

สภาพภายนอกด้านหน้า

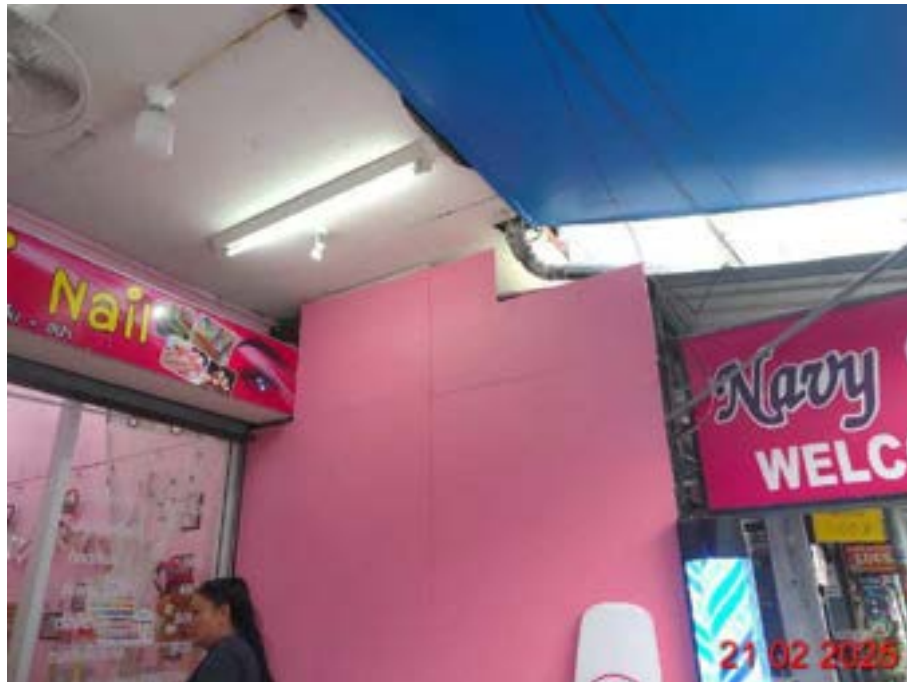
รูปที่ 385-386

สภาพภายนอกด้านหน้า

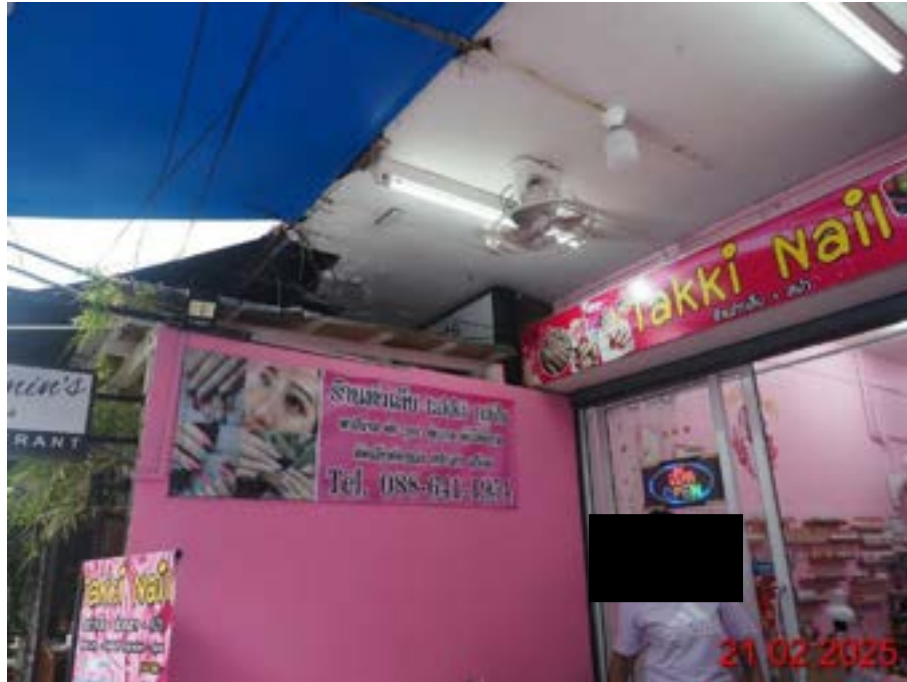
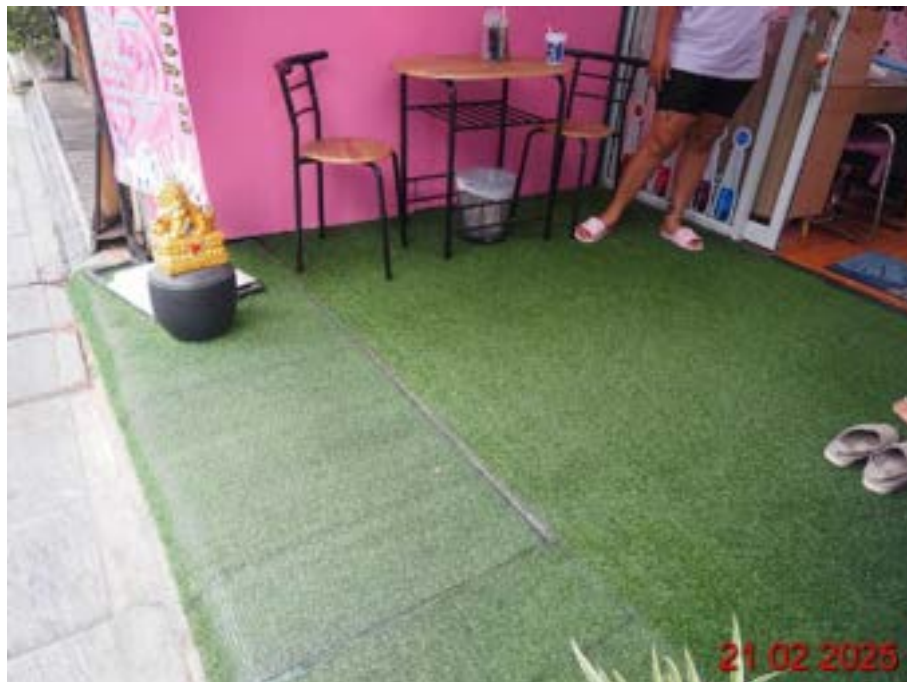
รูปที่ 387-388

สภาพภายนอกด้านหน้า

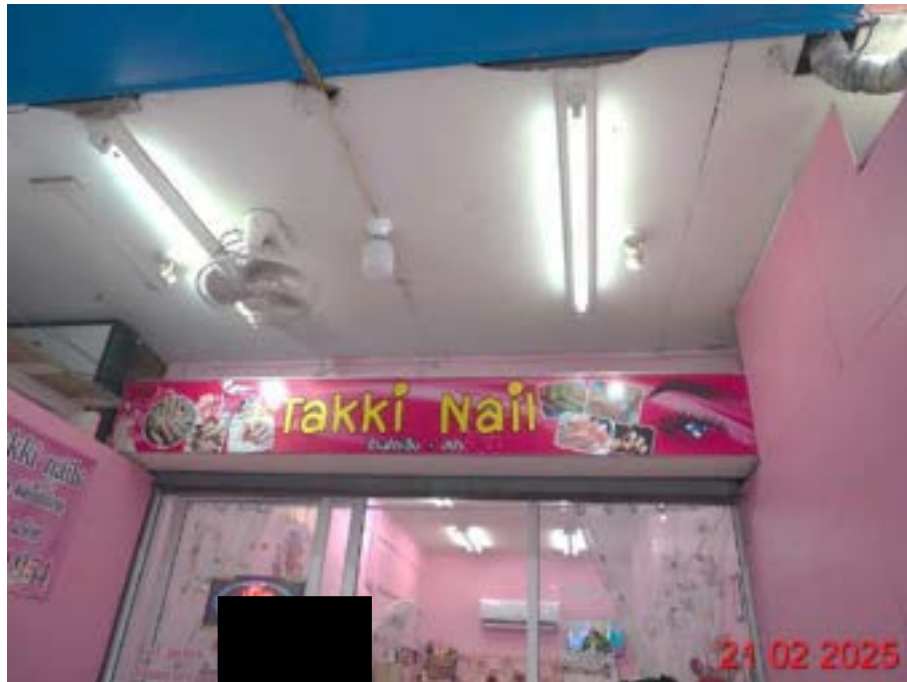
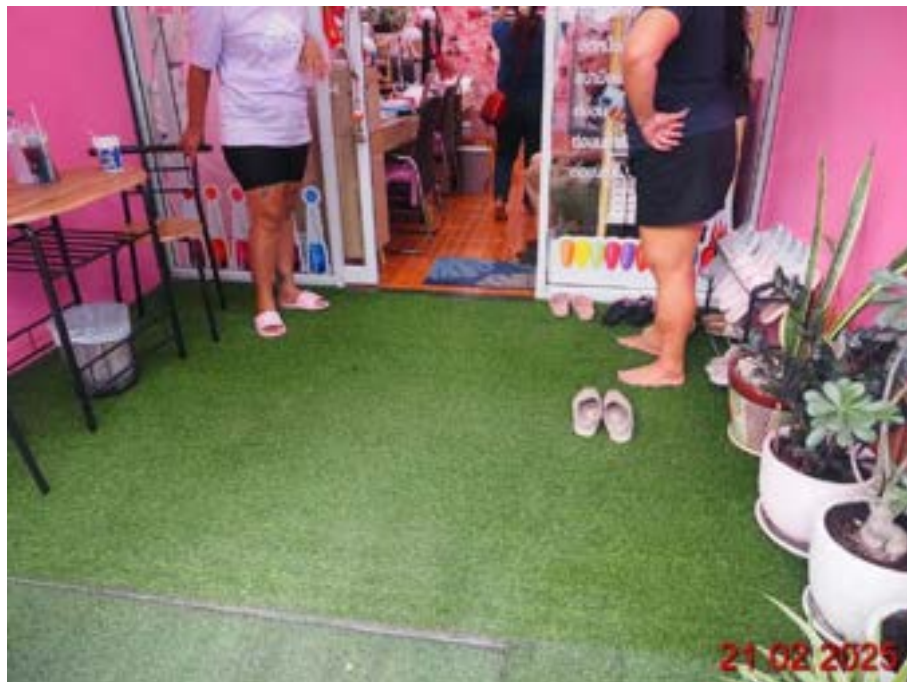
รูปที่ 389-390

สภาพภายนอกด้านหน้า

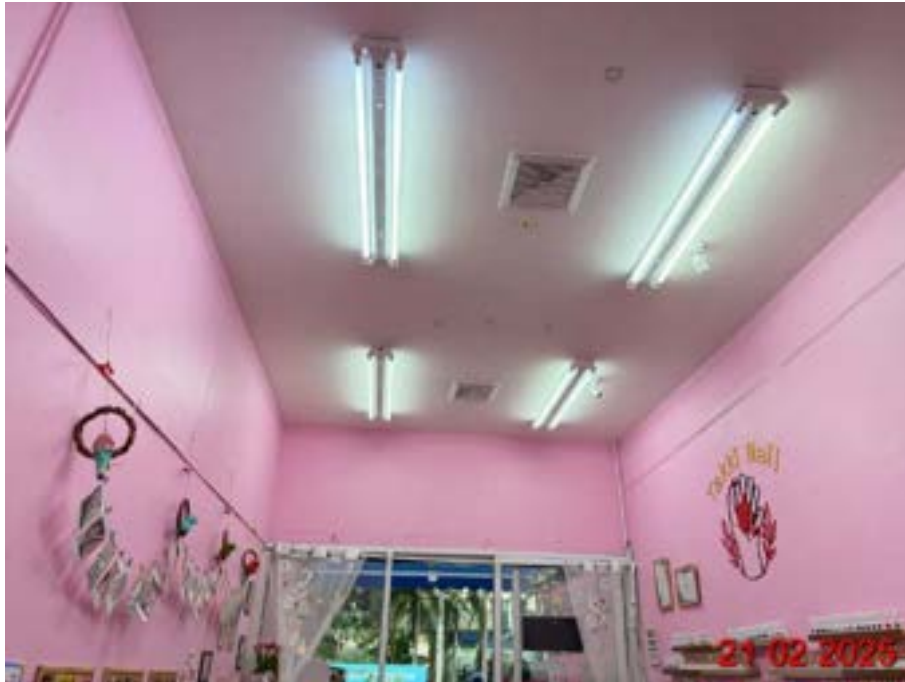
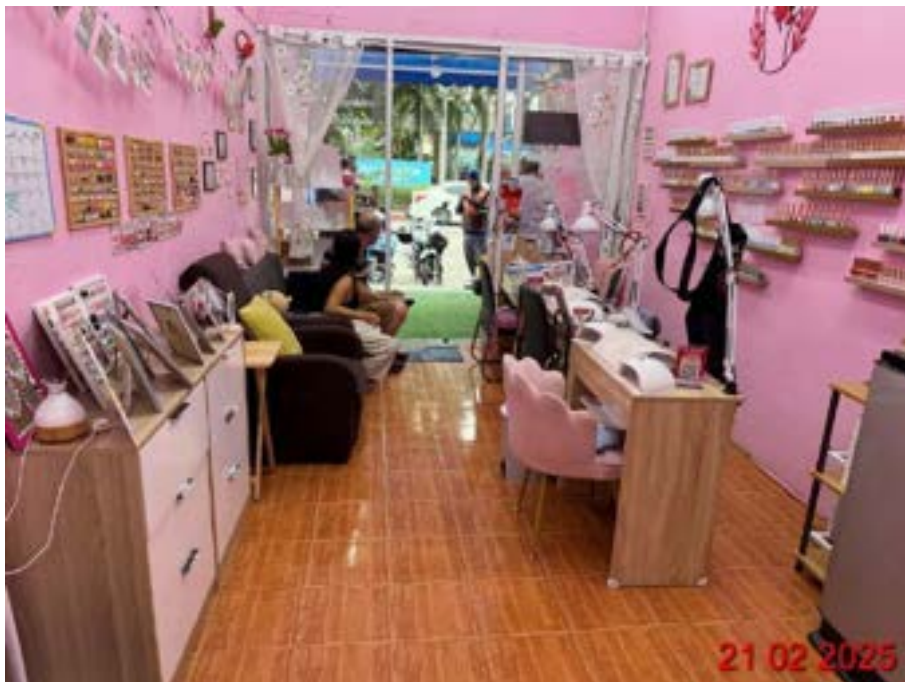
รูปที่ 391-392

สภาพภายใน

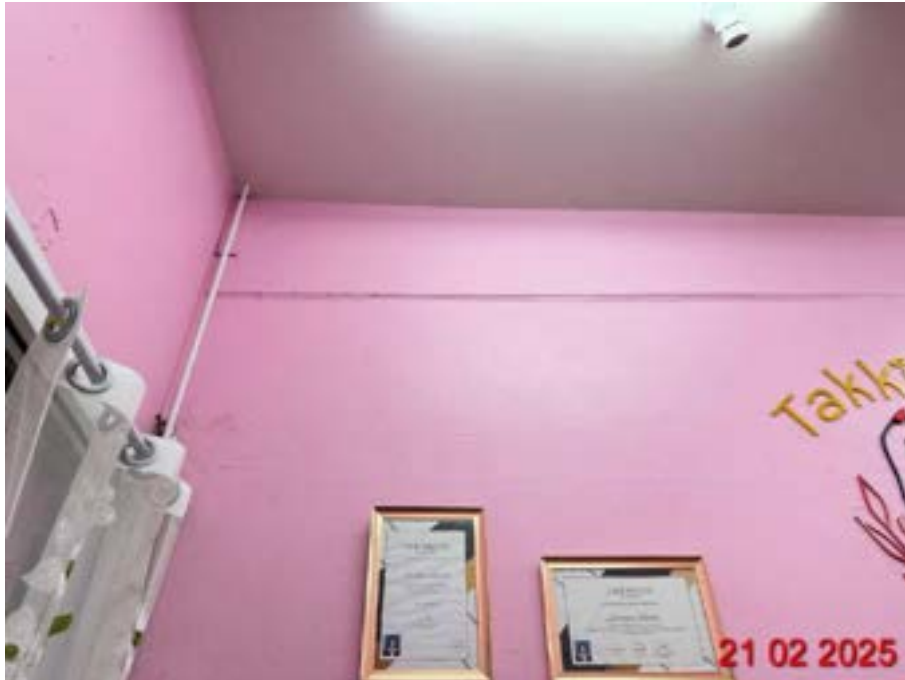
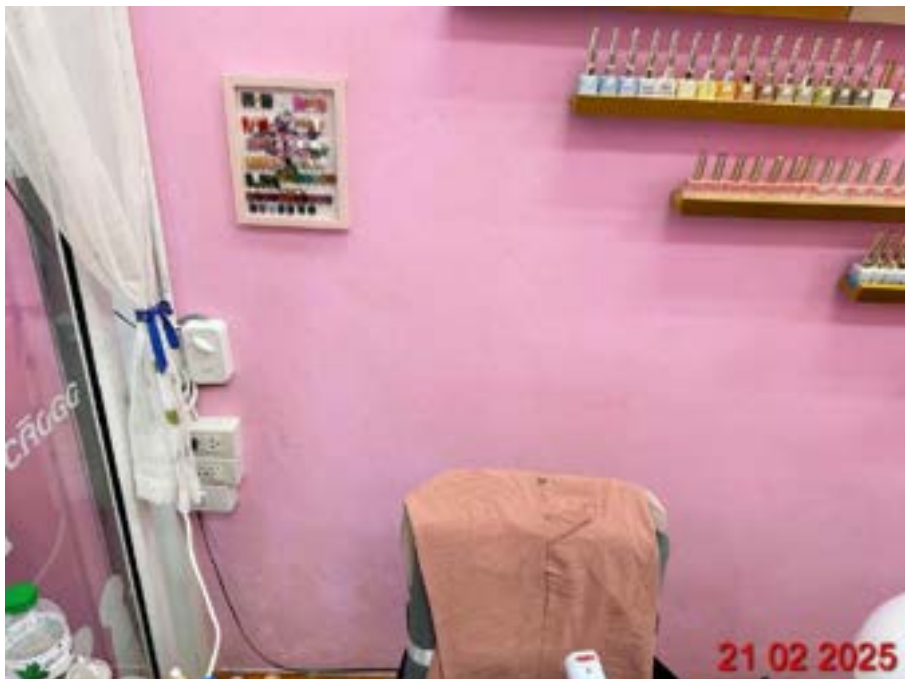
รูปที่ 393-394

สภาพภายใน

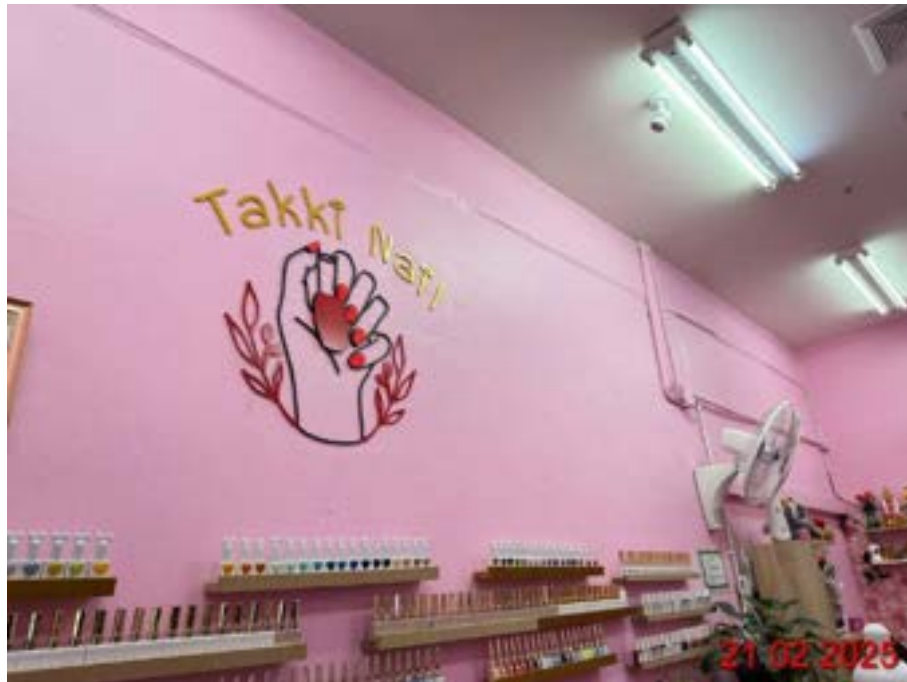
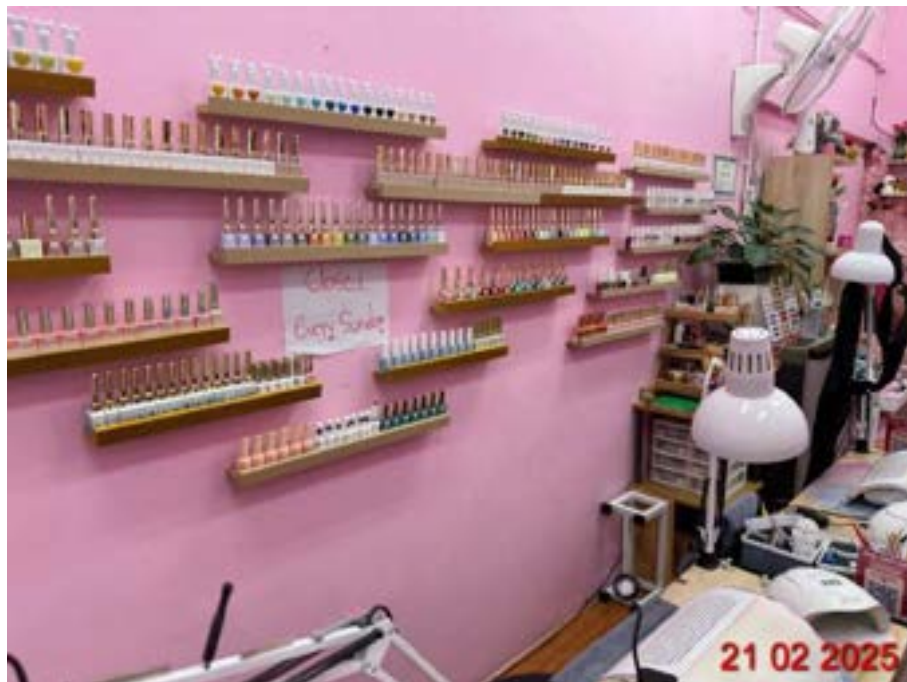
รูปที่ 395-396

สภาพภายใน

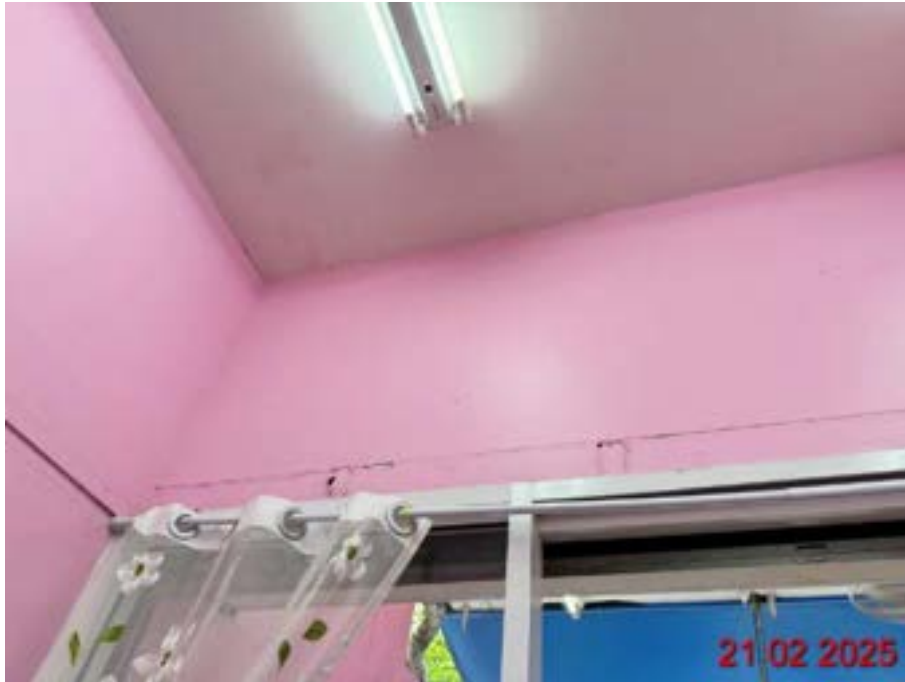
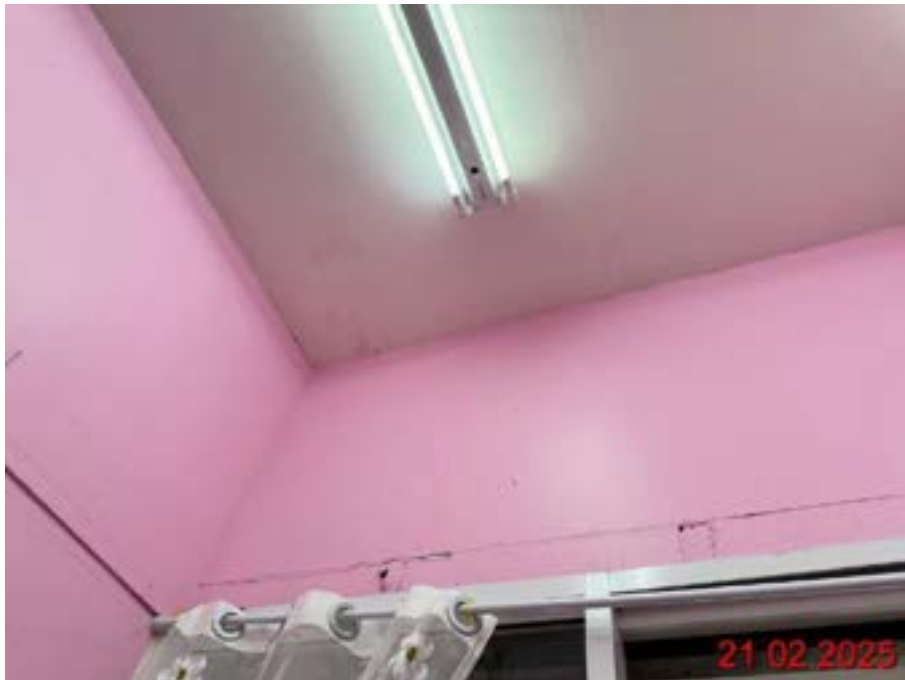
รูปที่ 397-398

สภาพภายใน

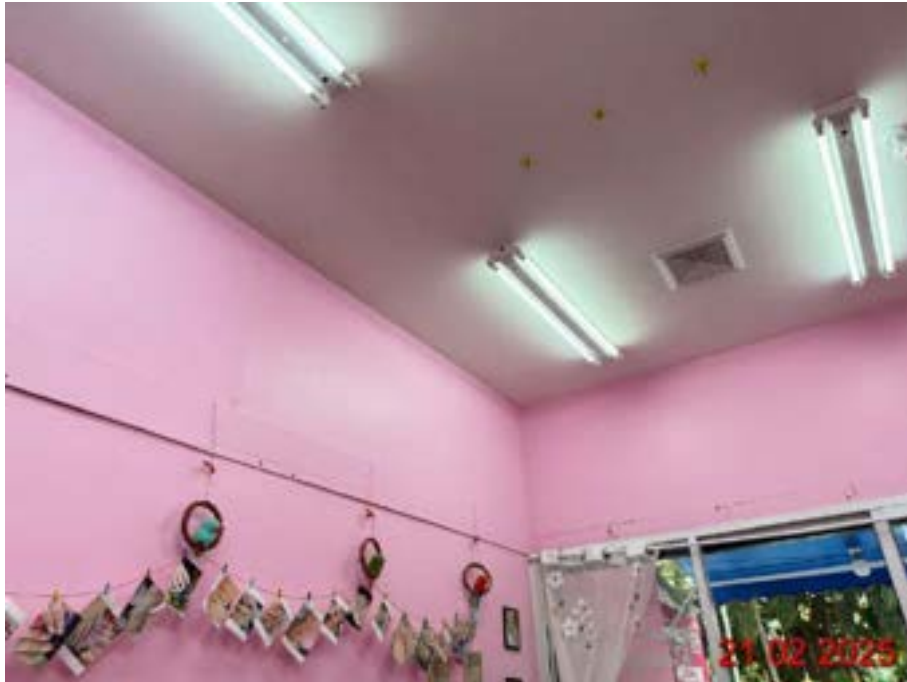
รูปที่ 399-400

สภาพภายใน

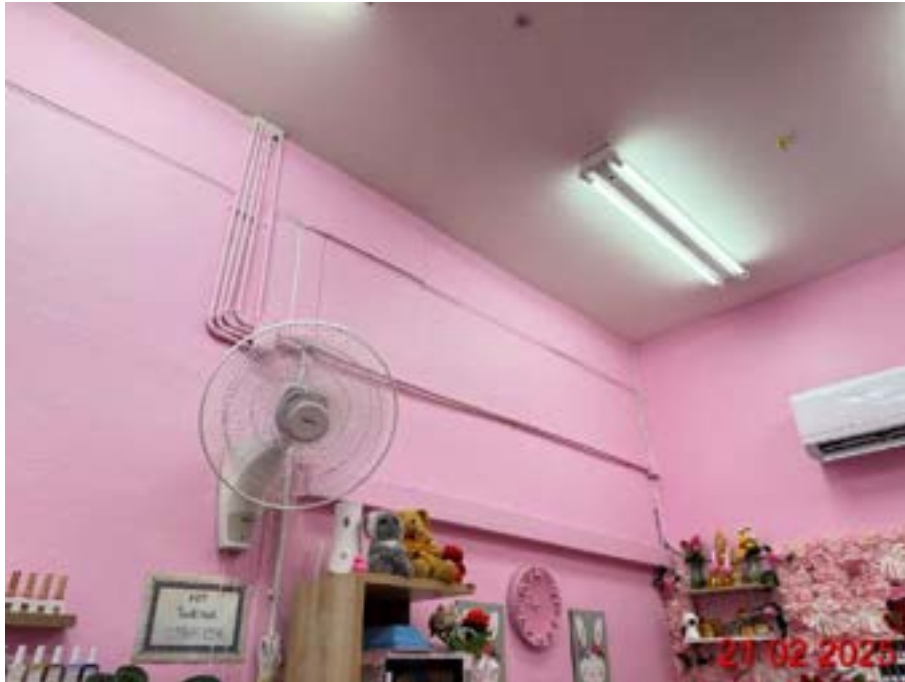
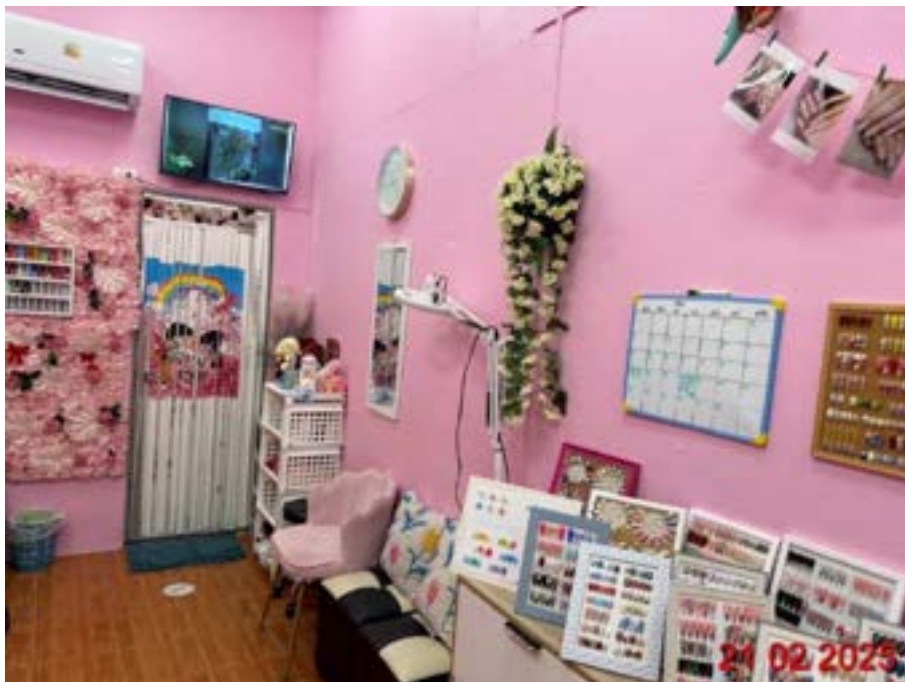
รูปที่ 401-402

สภาพภายใน

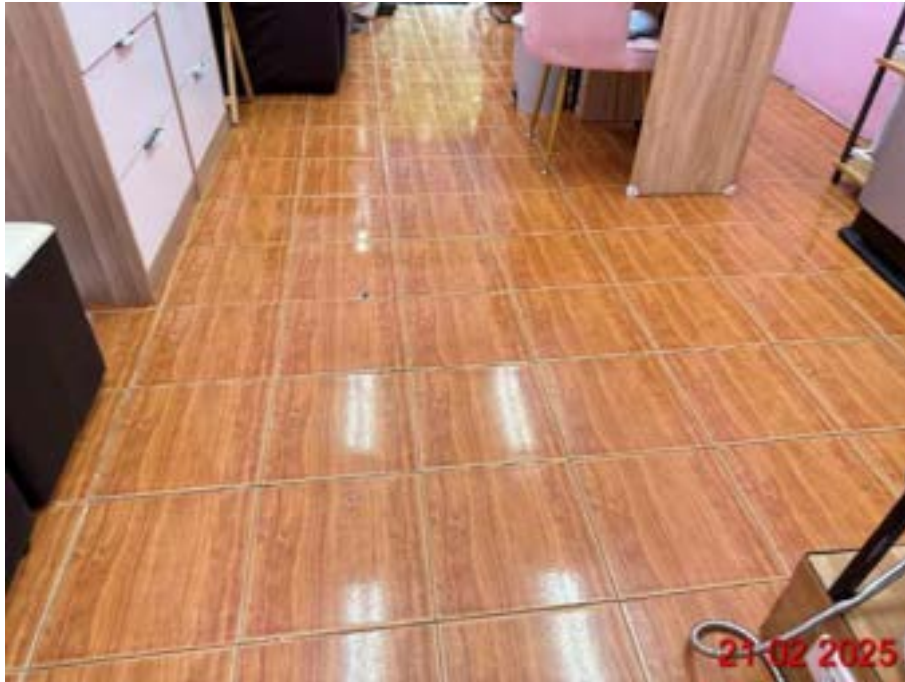
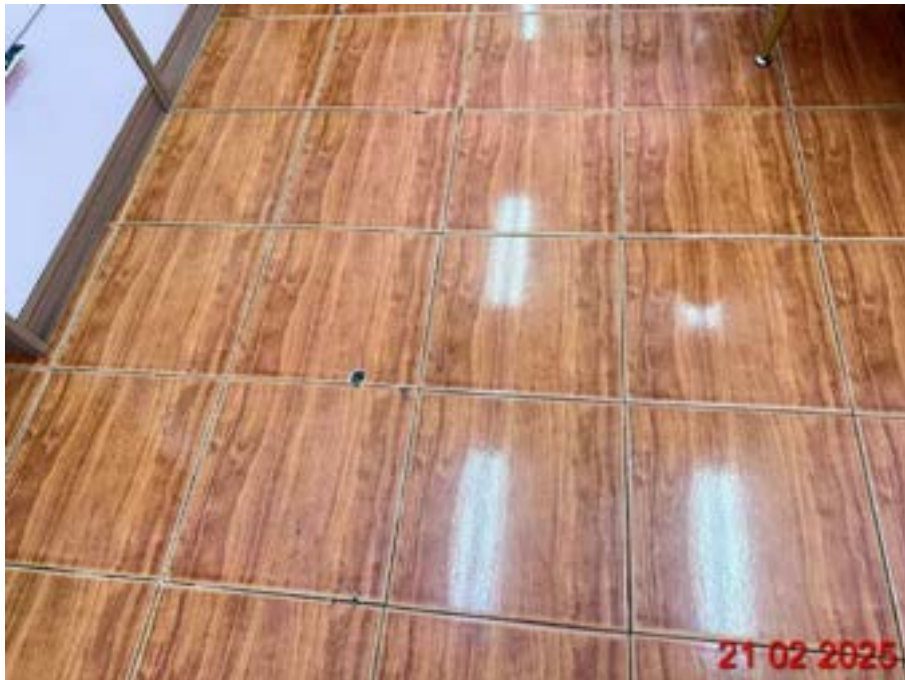
รูปที่ 403-404  
สภาพพื้นภายใน

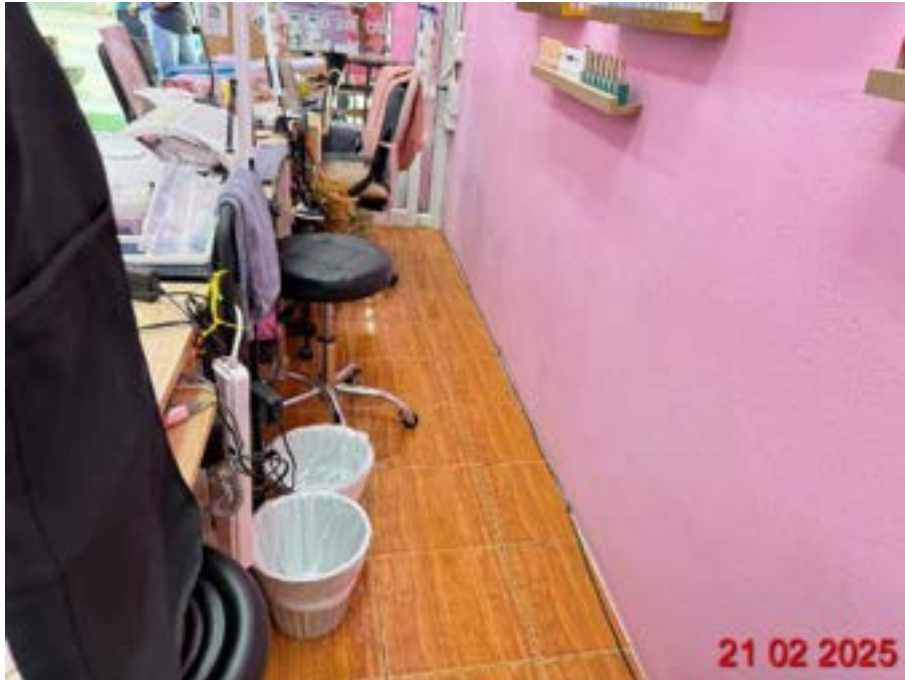
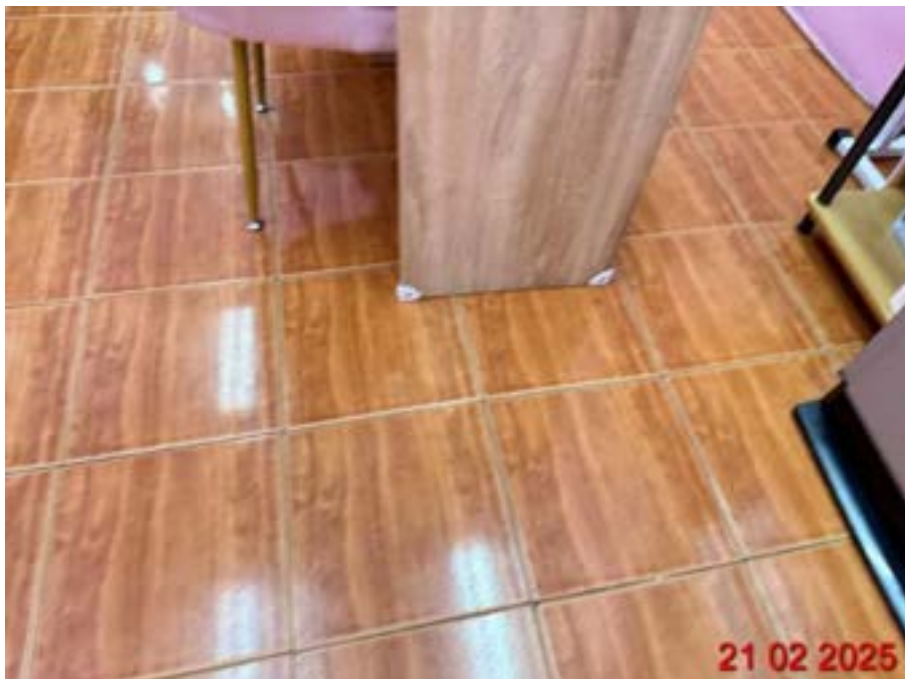
รูปที่ 405-406  
สภาพพื้นภายใน

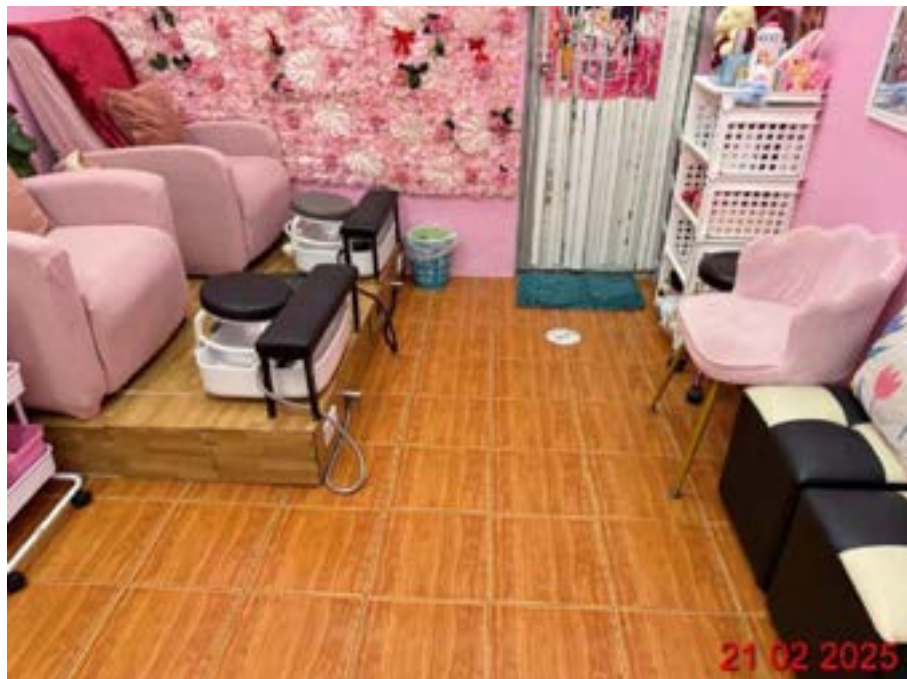
รูปที่ 407-408

สภาพภายใน

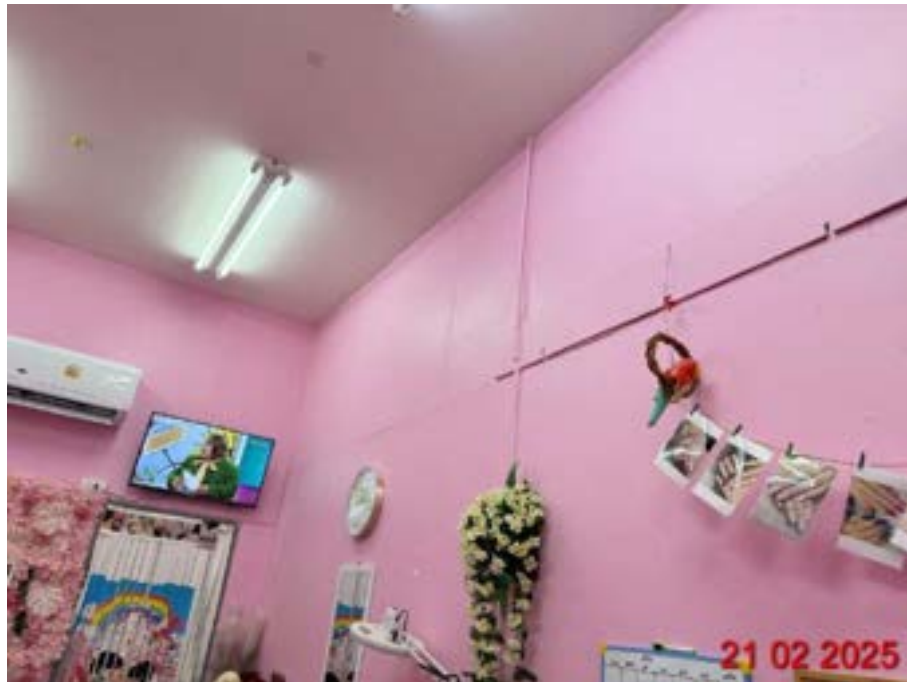
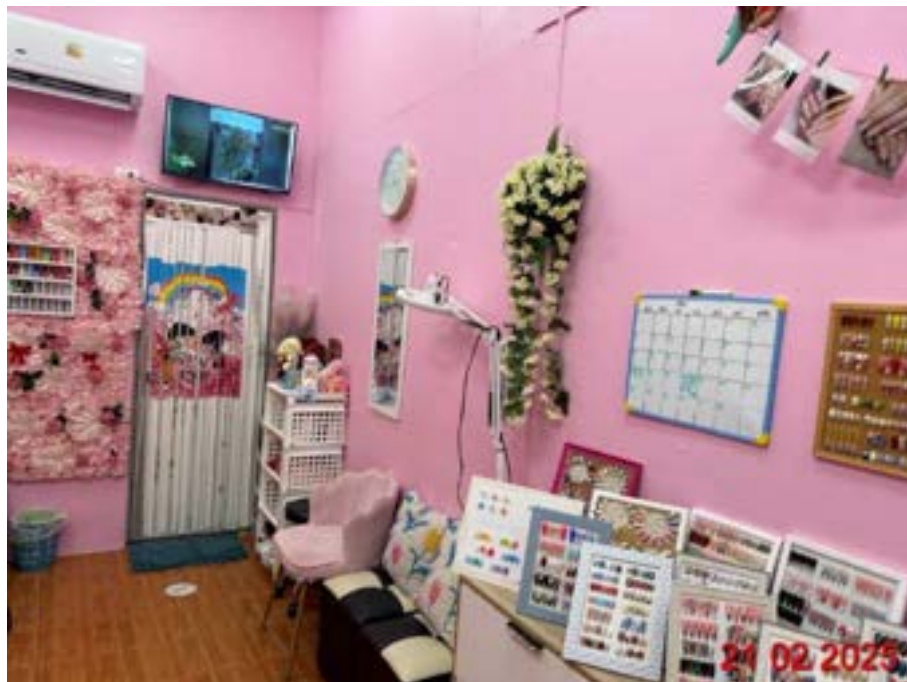
รูปที่ 409-410

สภาพภายใน

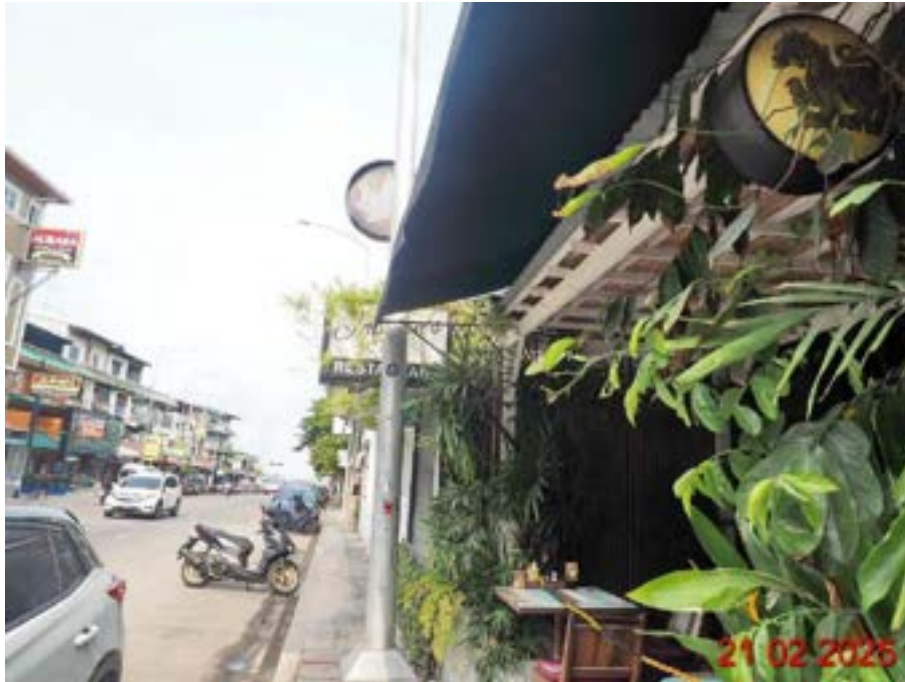
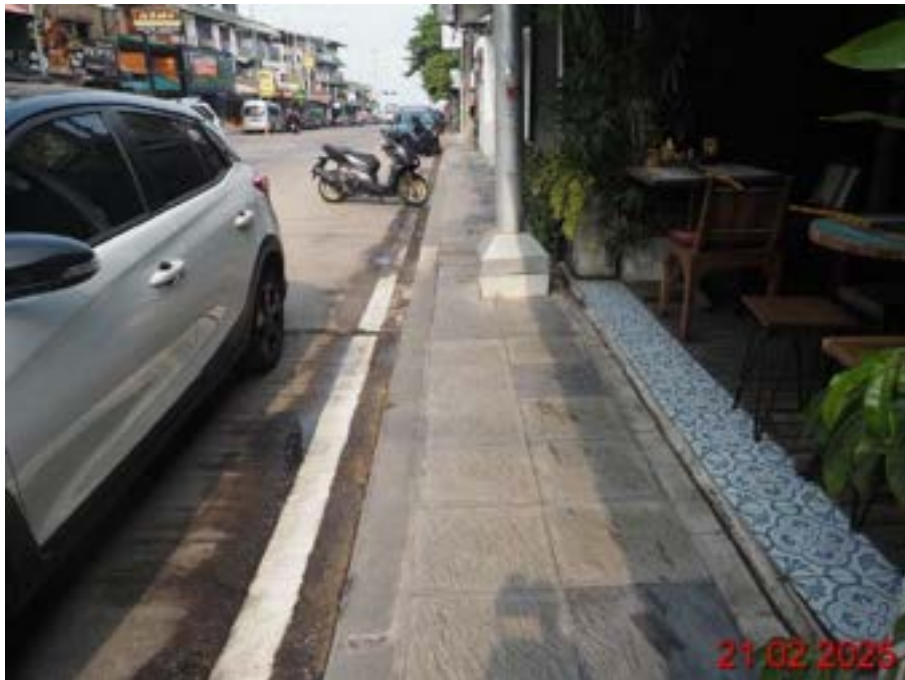
รูปที่ 415-416

สภาพภายนอกด้านหน้า

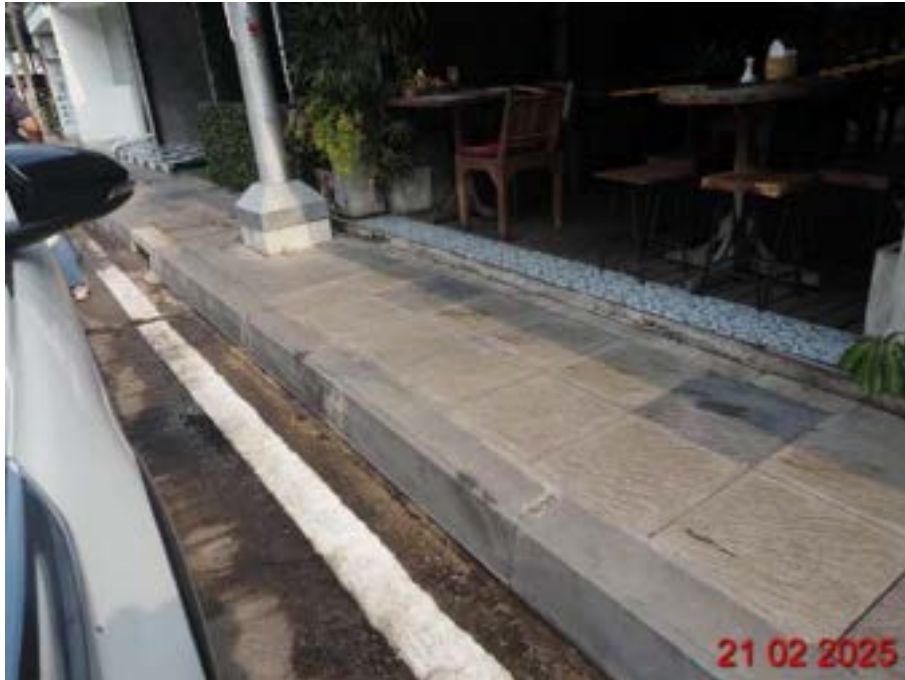
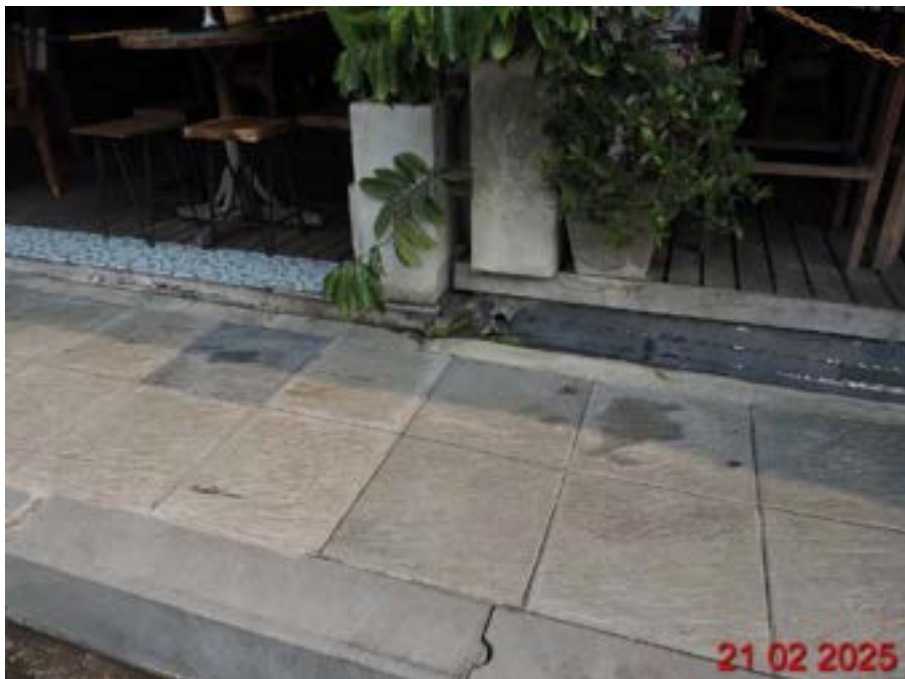
รูปที่ 417-418

สภาพภายนอกด้านหน้า

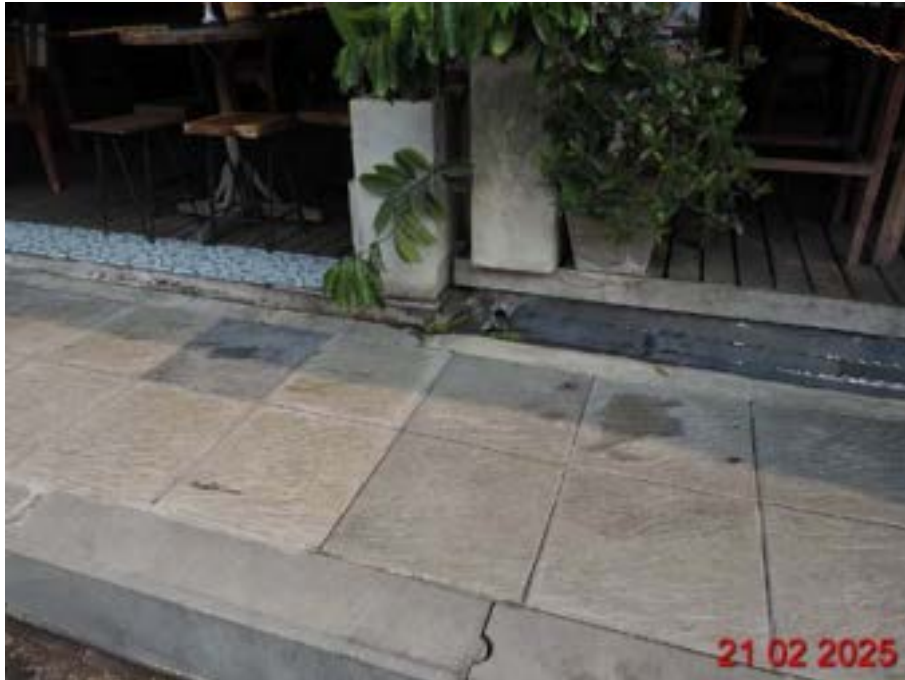
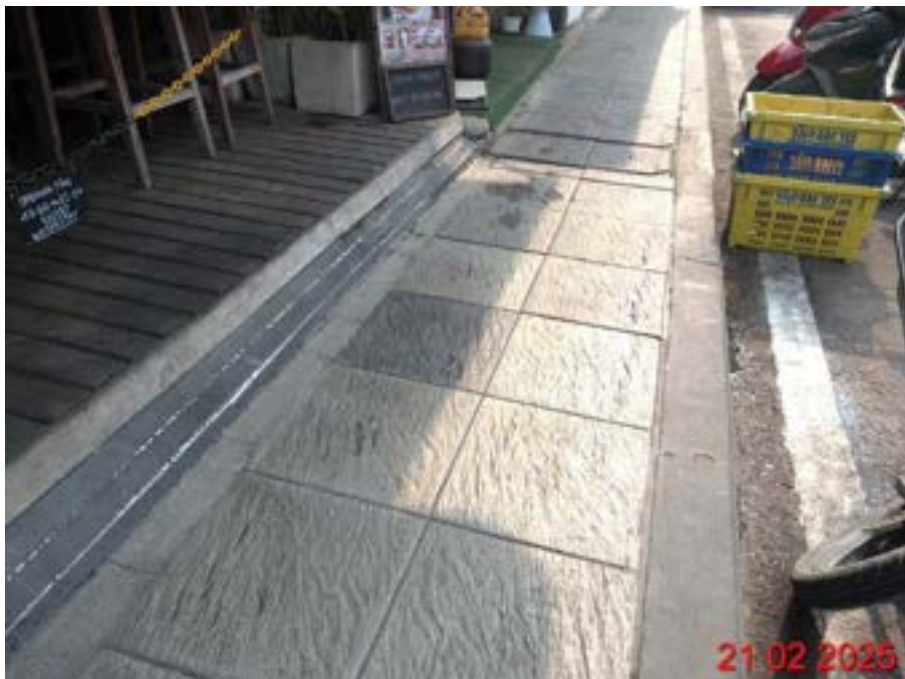
รูปที่ 419-420

สภาพภายนอกด้านหน้า
