เอกสารประกอบการปฏิบัติตามมาตรการป้องกันและแก้ไขผลกระทบสิ่งแวดล้อม

บริเวณหน่วยงานก่อสร้างมีทรัพย์สินที่อยู่โดยรอบเป็นของบุคคลภายนอก (Third Party) ซึ่งระหว่างการสำรวจพบว่าบางส่วนของทรัพย์สินเหล่านี้มีความเสียหายที่มีอยู่เดิม (Existing Damage) ก่อนที่ทางโครงการจะเริ่มงานเสาเข็มเจาะ (เริ่มงานจริงเมื่อวันที่ 15 กุมภาพันธ์ 2568)

โครงการก่อสร้างอาคารโรงแรม Atmind Central Pattaya Hotel

ตั้งอยู่ที่ถนนพทยากลาง ตำบลหนองปรือ อำเภอบางละมุง จังหวัดชลบุรี

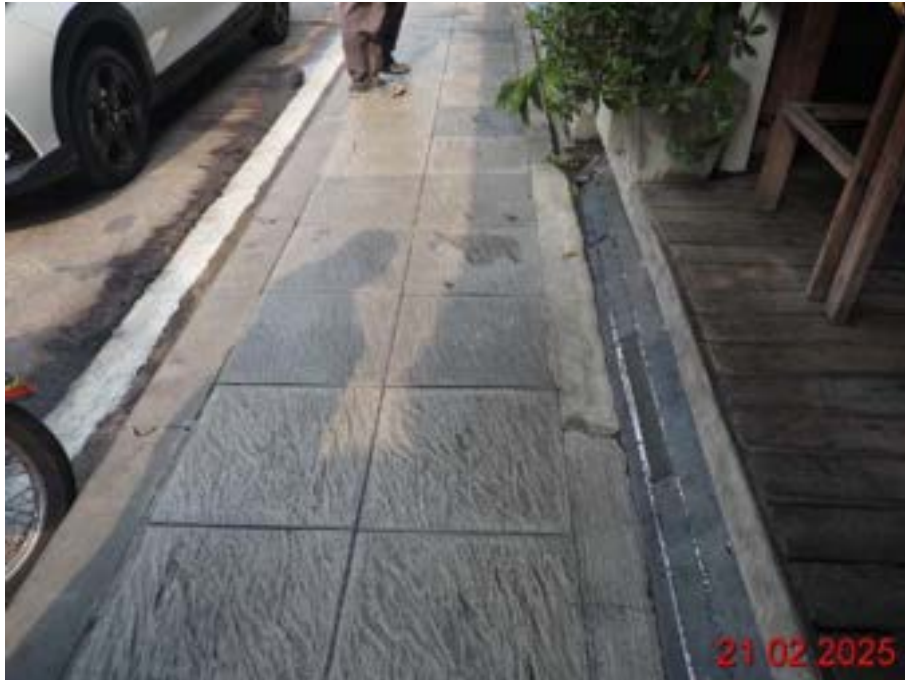
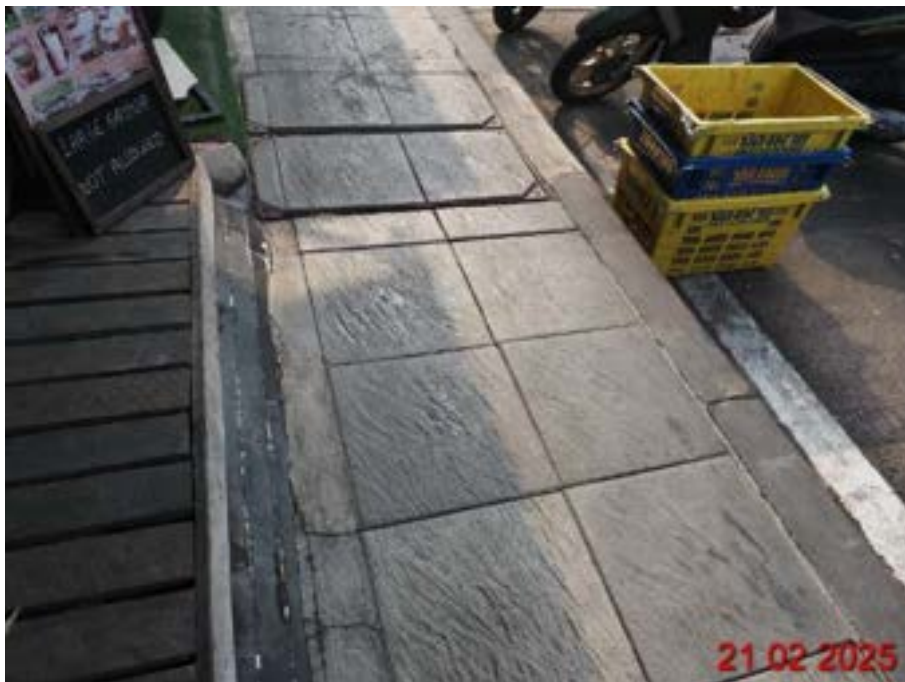
รูปที่ 421-422

สภาพภายนอกด้านหน้า

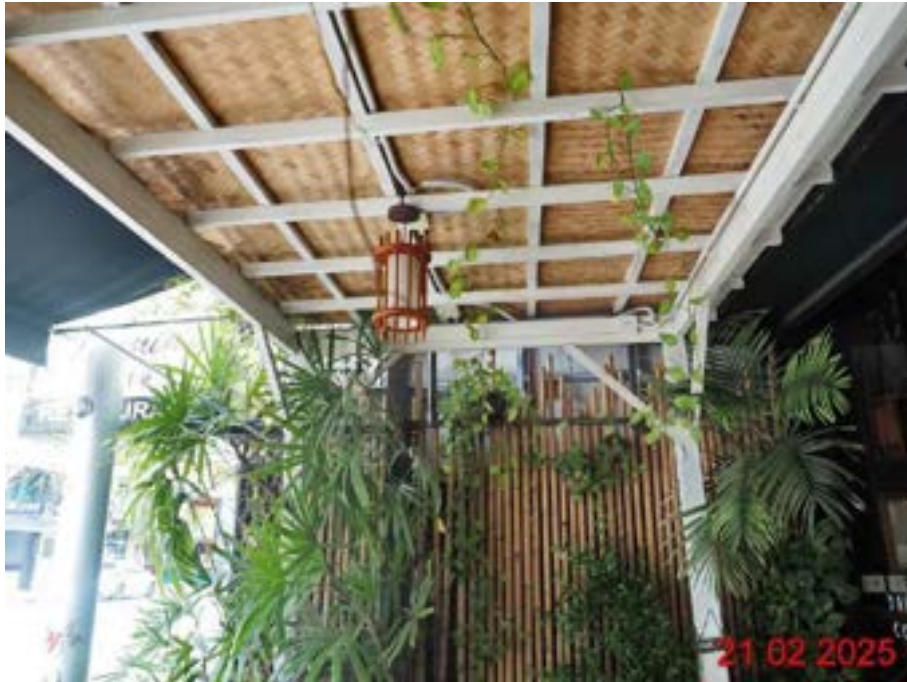
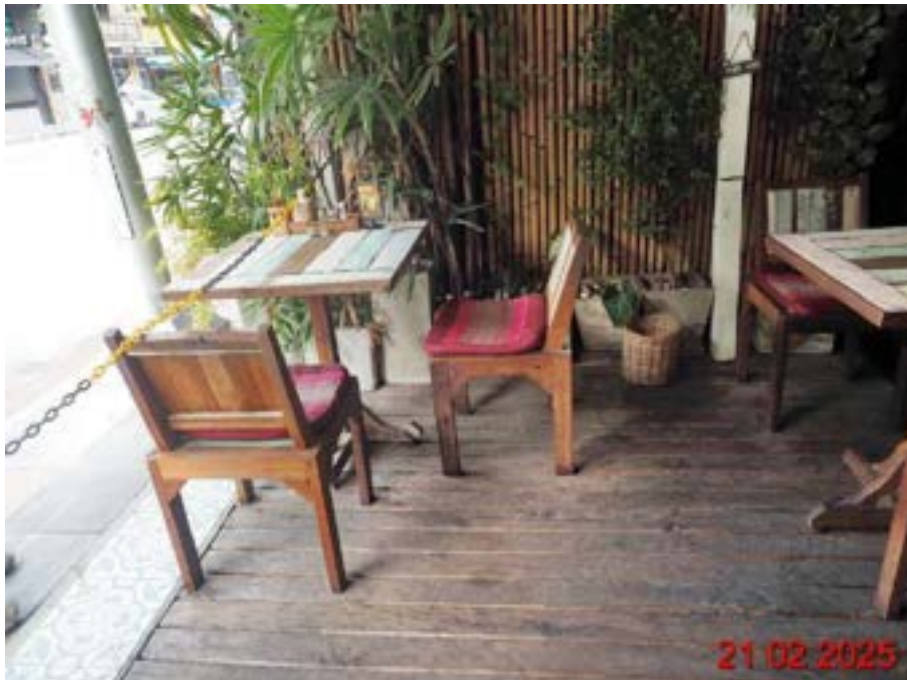
รูปที่ 423-424

สภาพภายนอกด้านหน้า

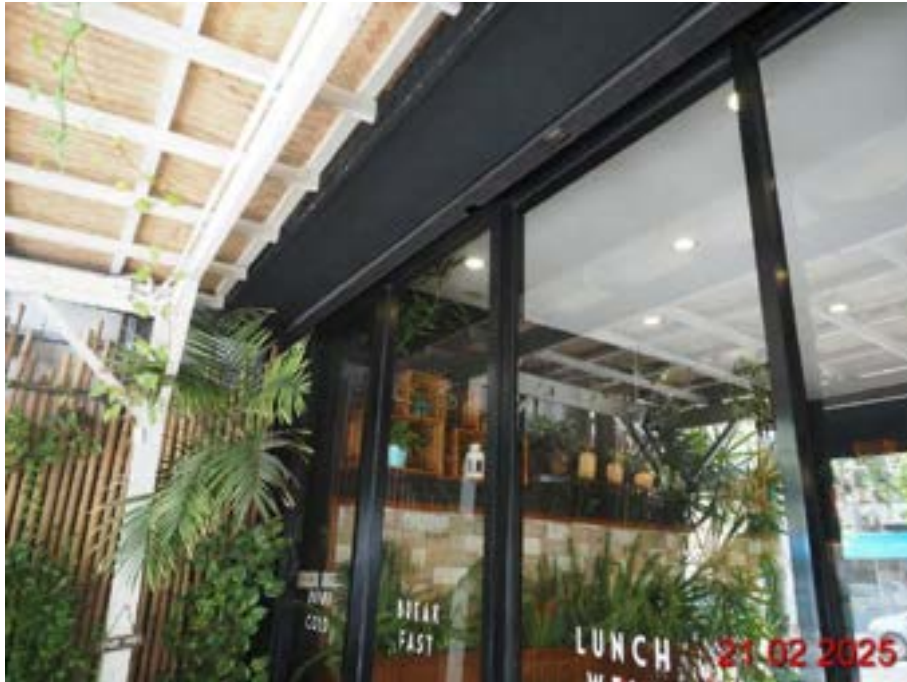
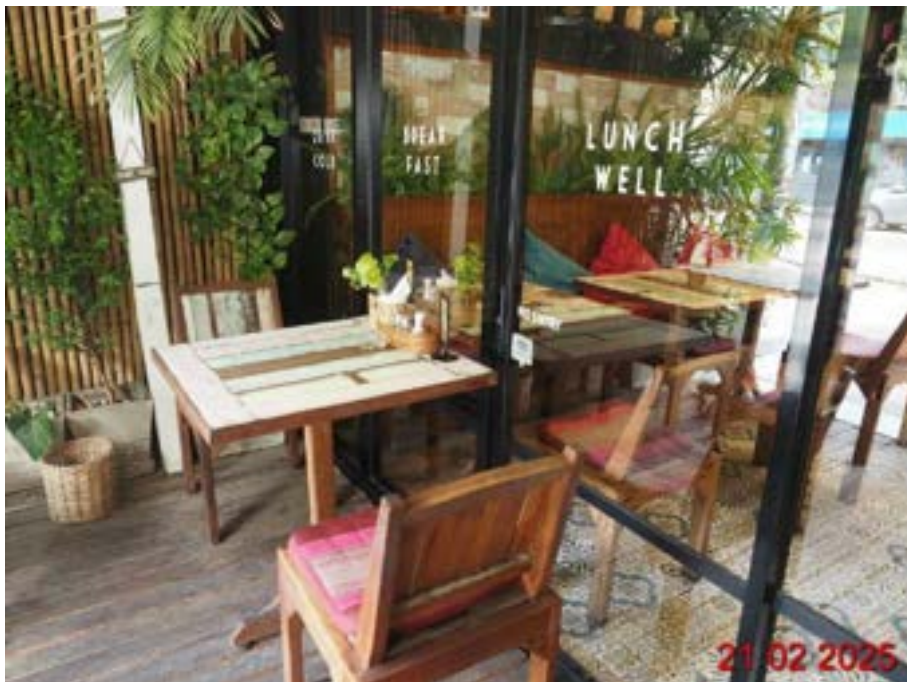
รูปที่ 425-426

สภาพภายนอกด้านหน้า

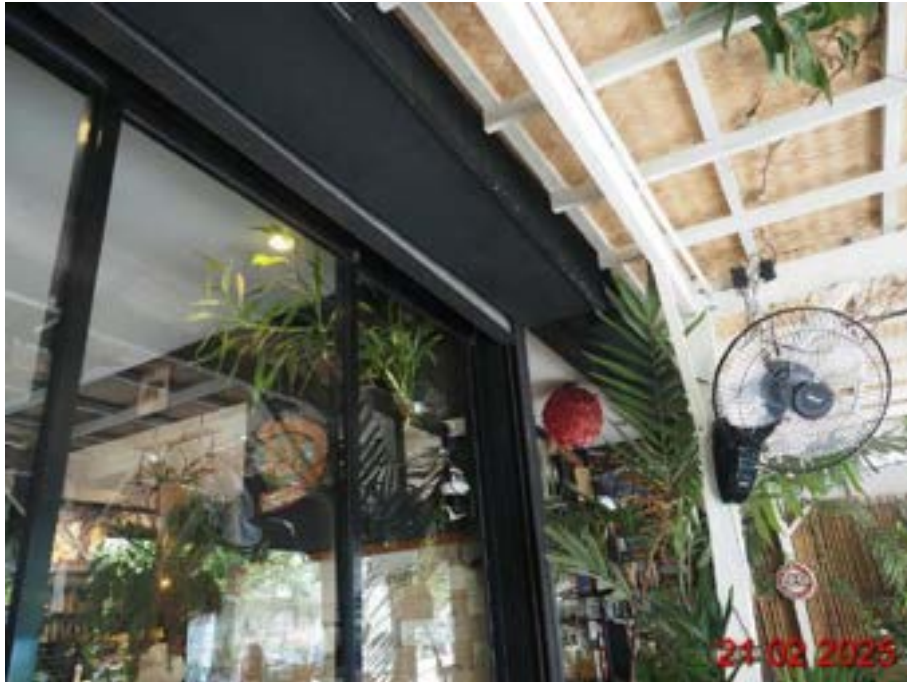
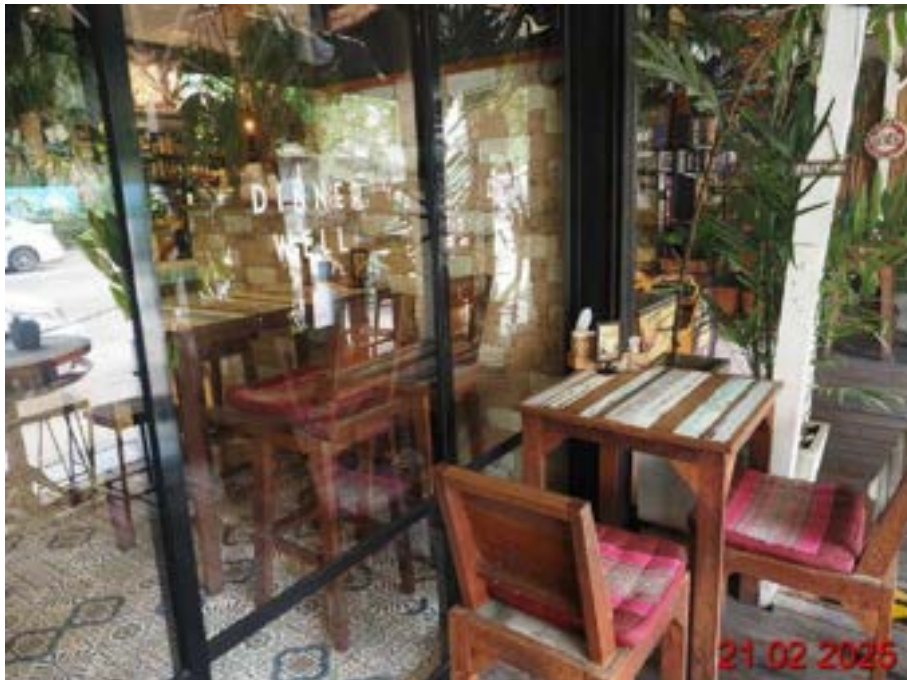
รูปที่ 427-428

สภาพภายนอกด้านหน้า

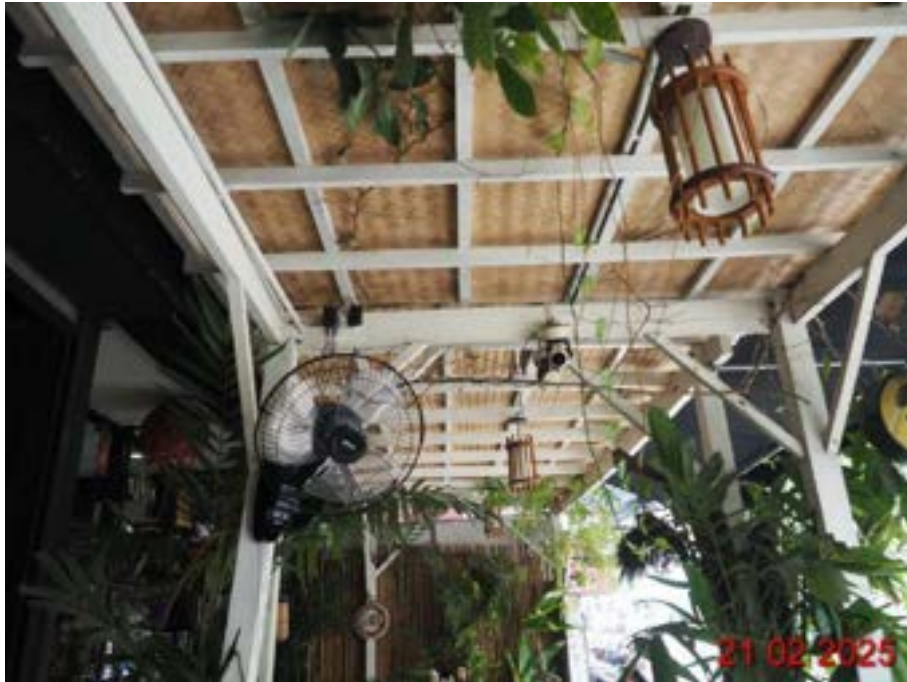
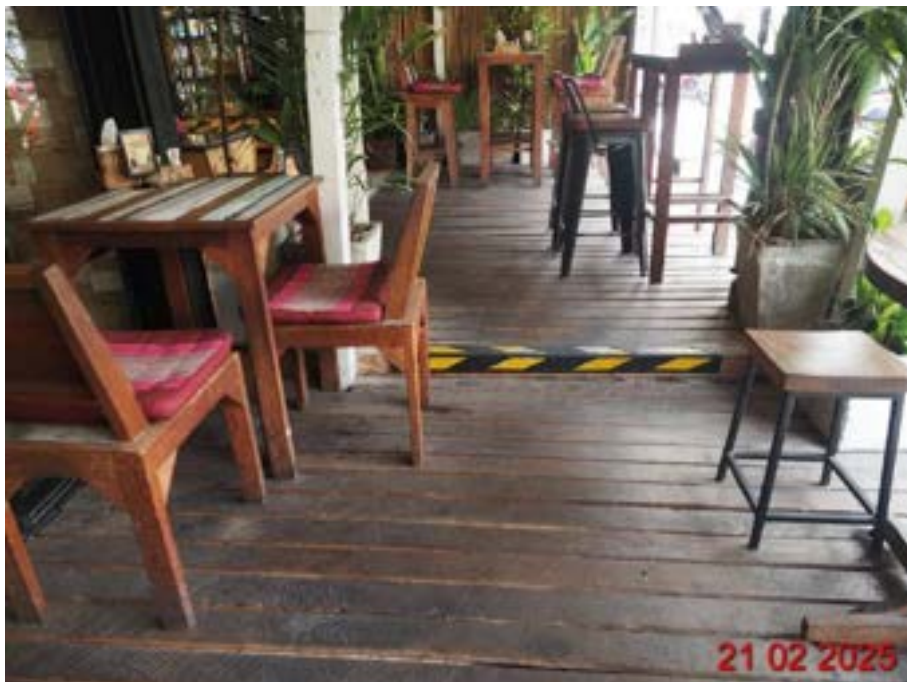
รูปที่ 429-430

สภาพภายนอกด้านหน้า

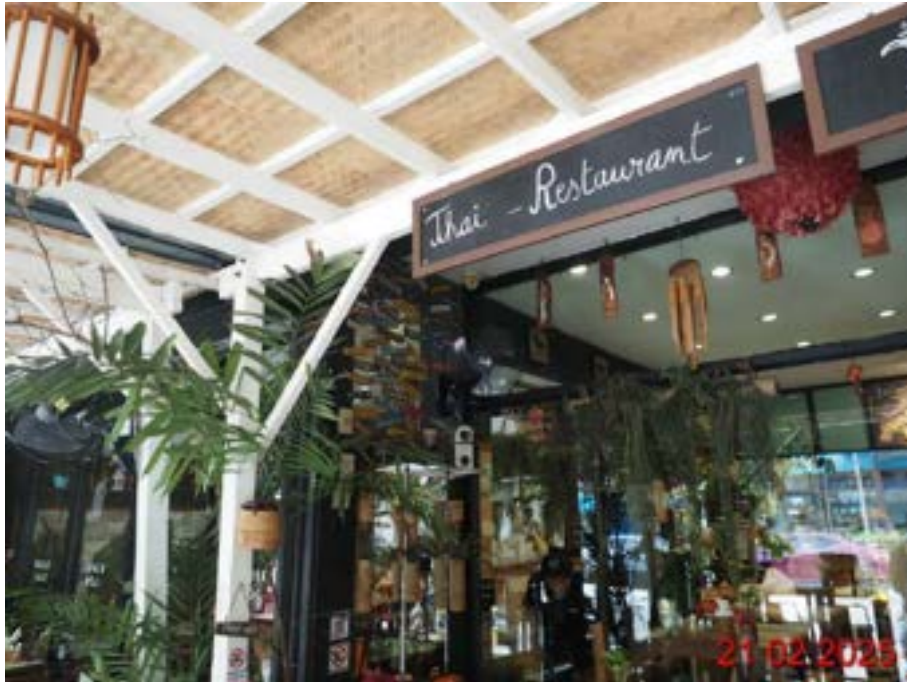
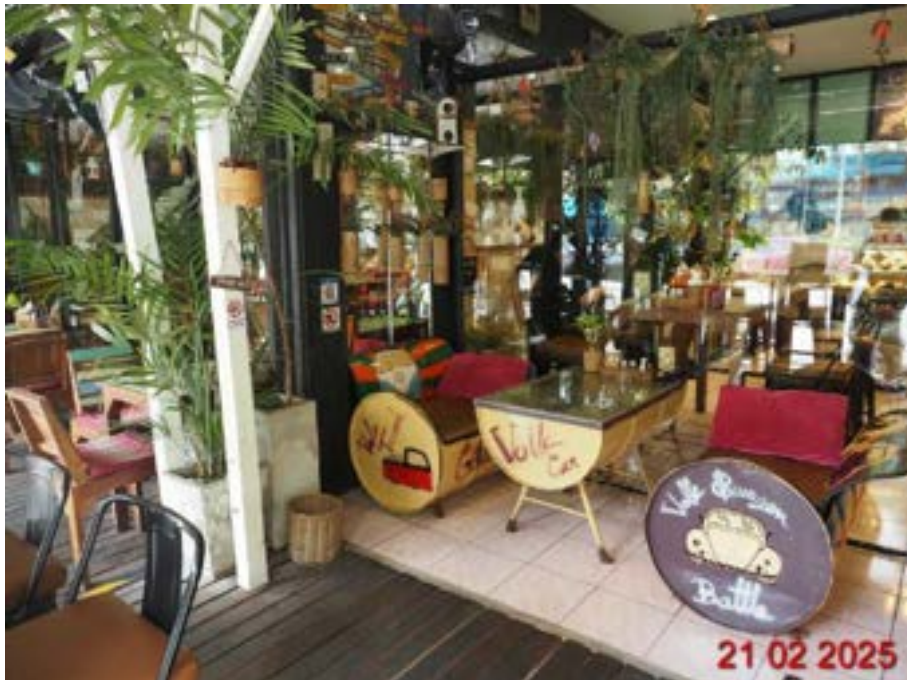
รูปที่ 431-432

สภาพภายนอกด้านหน้า

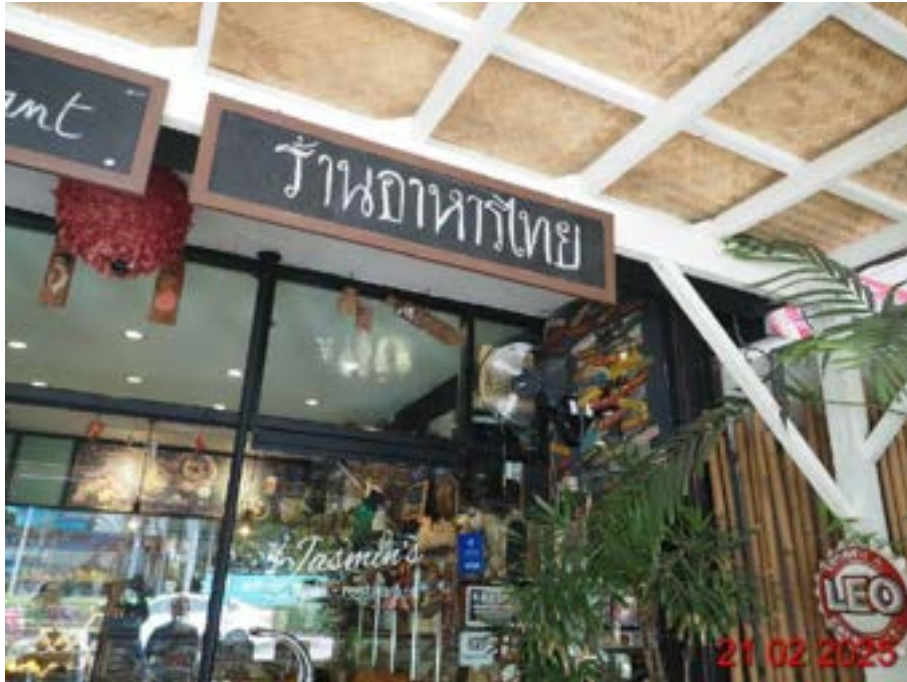
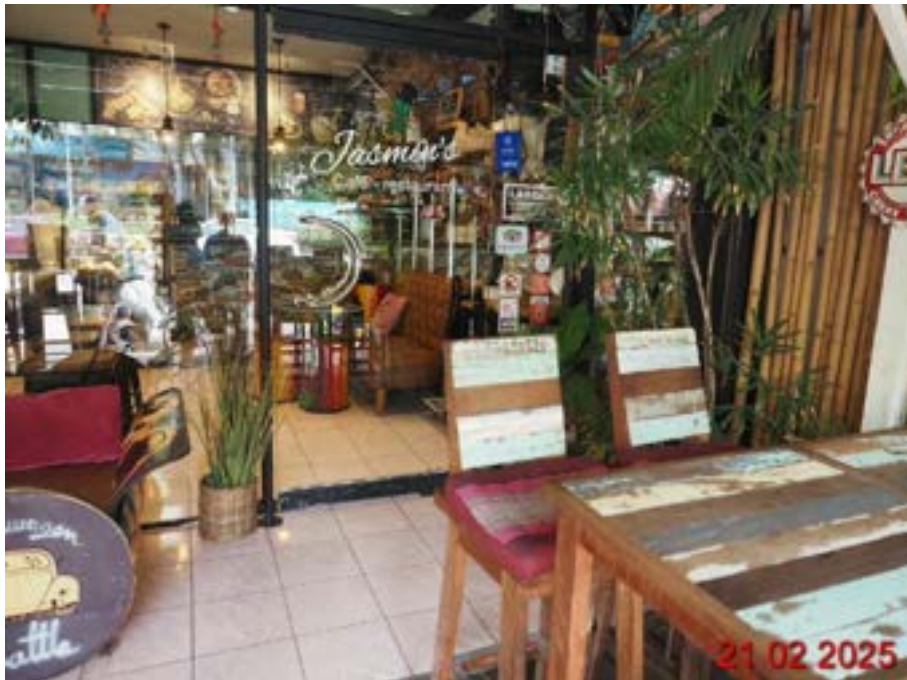
รูปที่ 433-434

สภาพภายนอกด้านหน้า

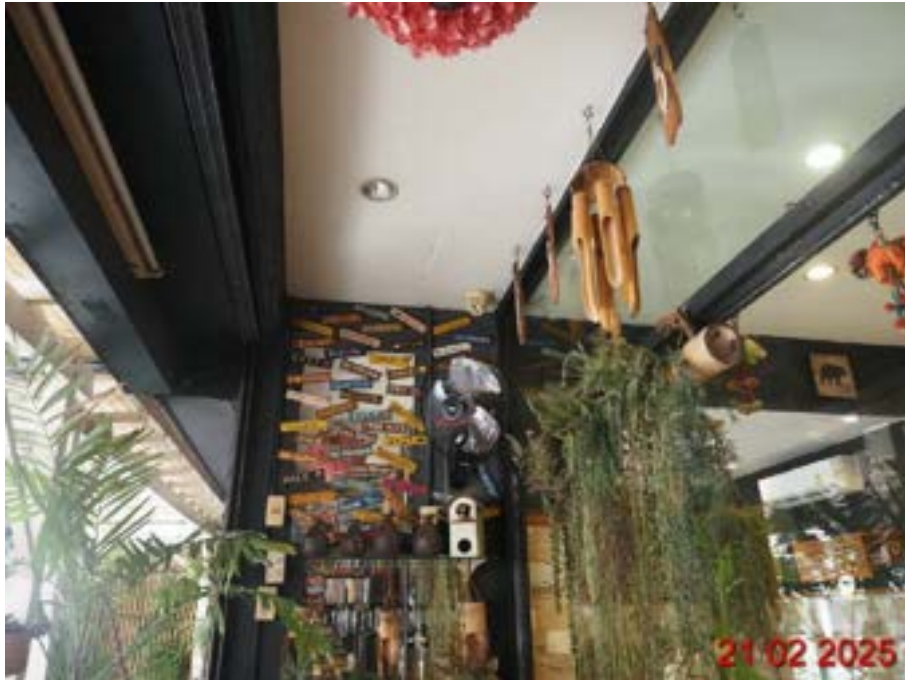
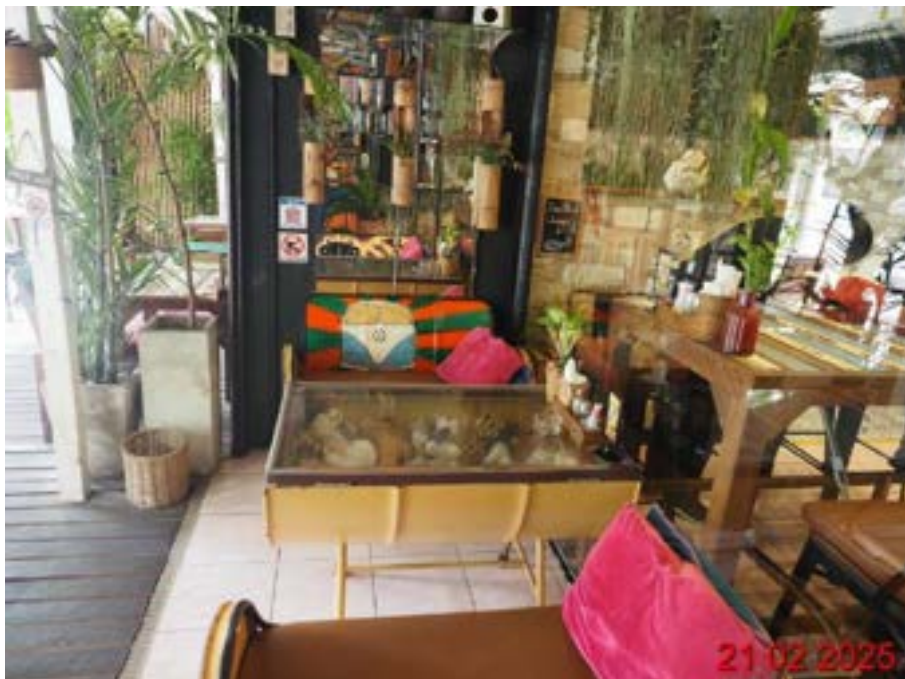
รูปที่ 435-436

สภาพภายนอกด้านหน้า

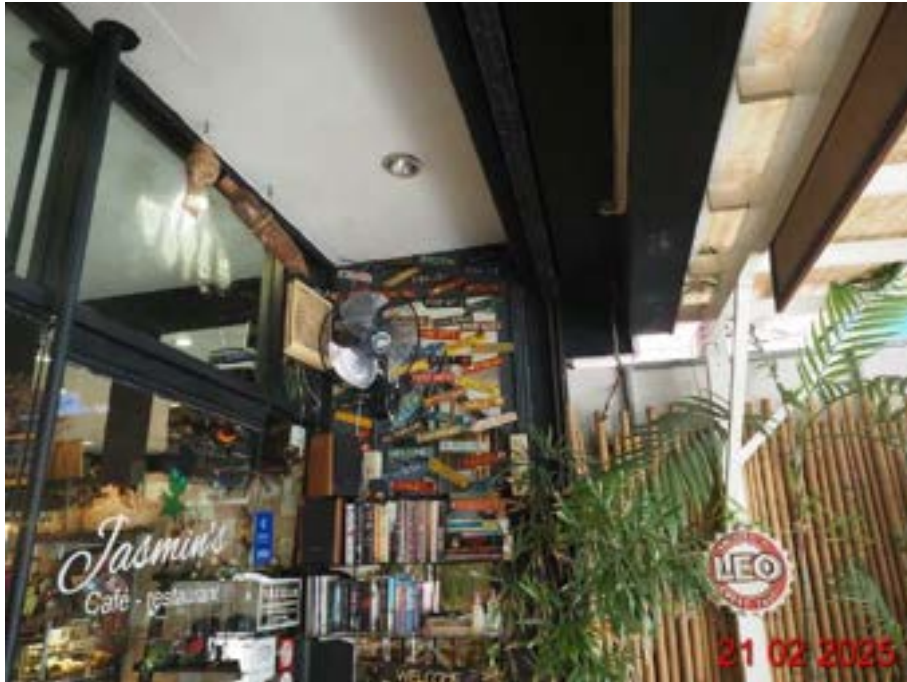
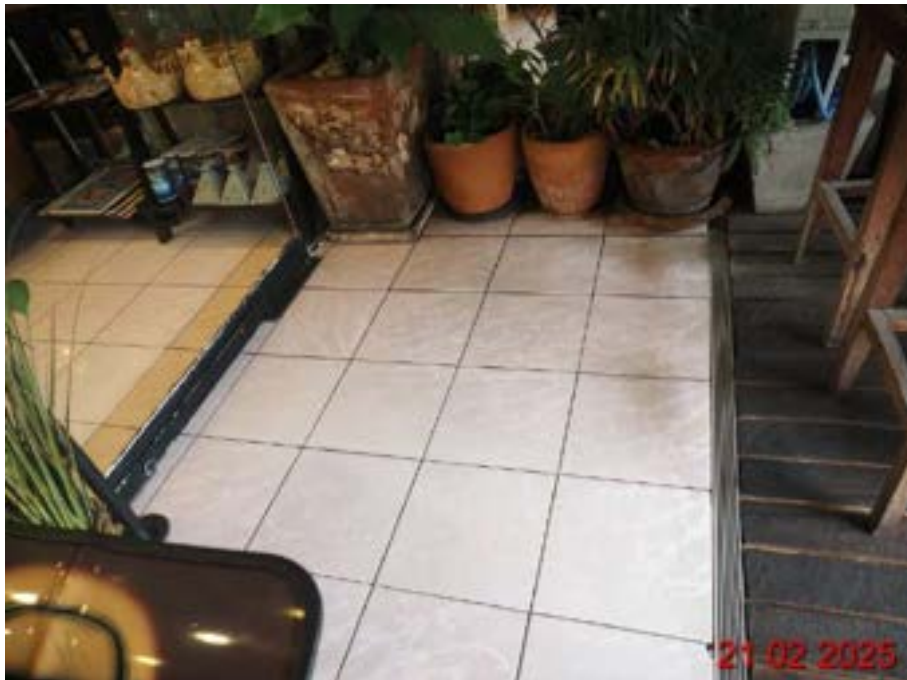
รูปที่ 437-438

สภาพภายนอกด้านหน้า

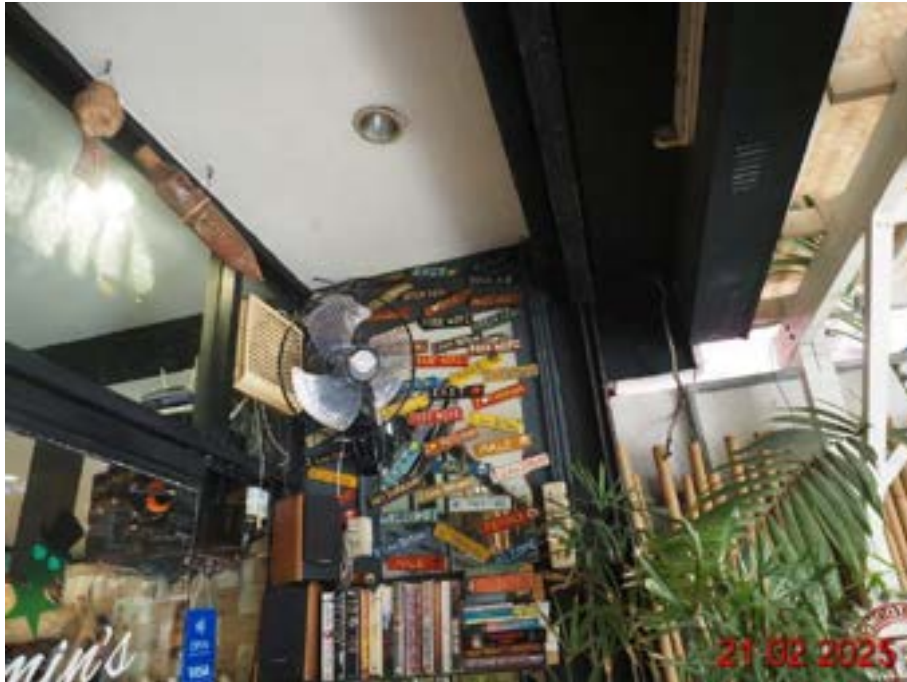
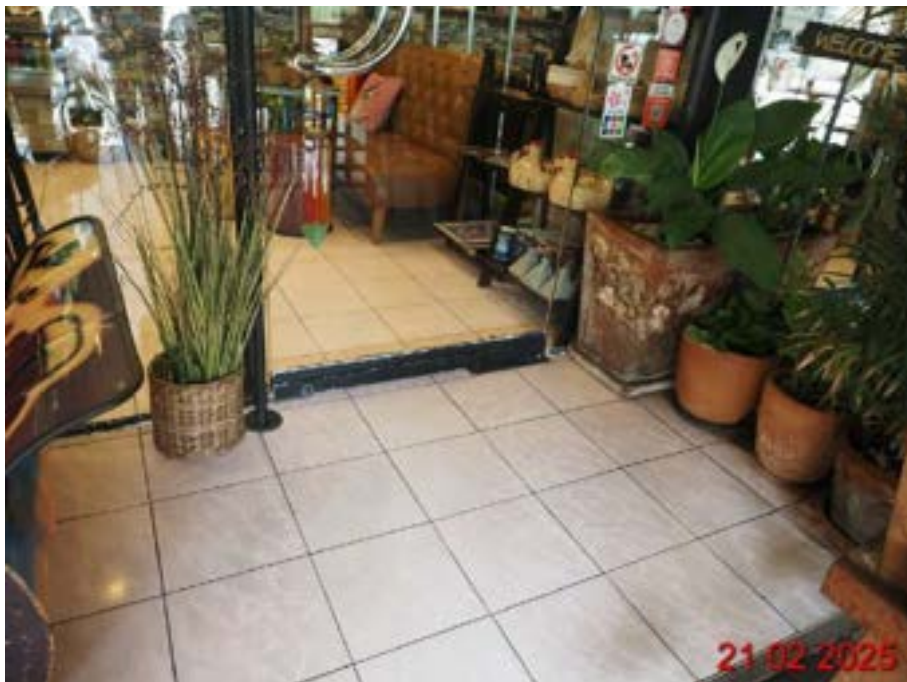
รูปที่ 439-440

สภาพภายนอกด้านหน้า

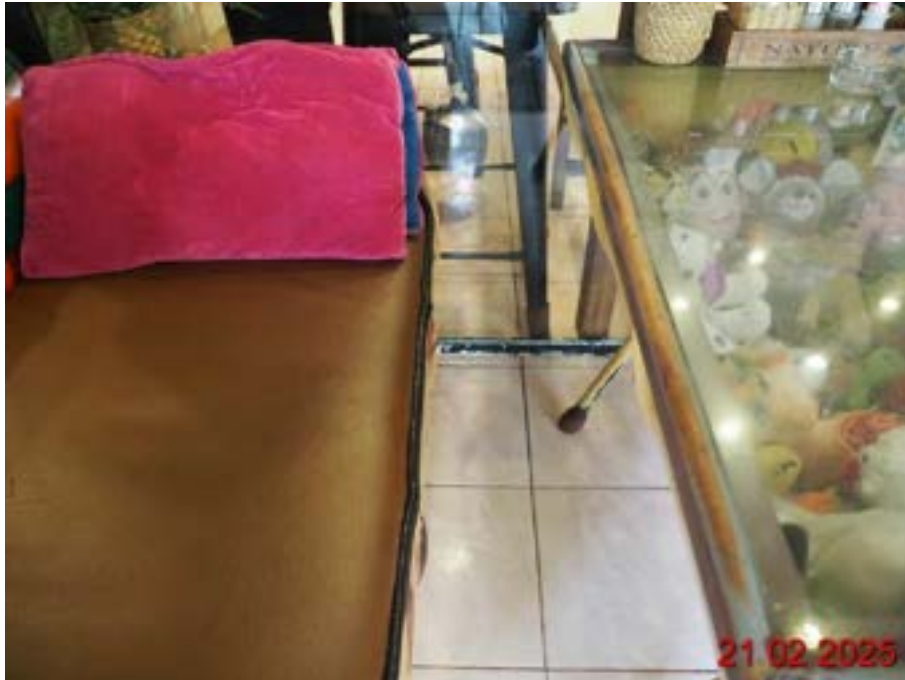
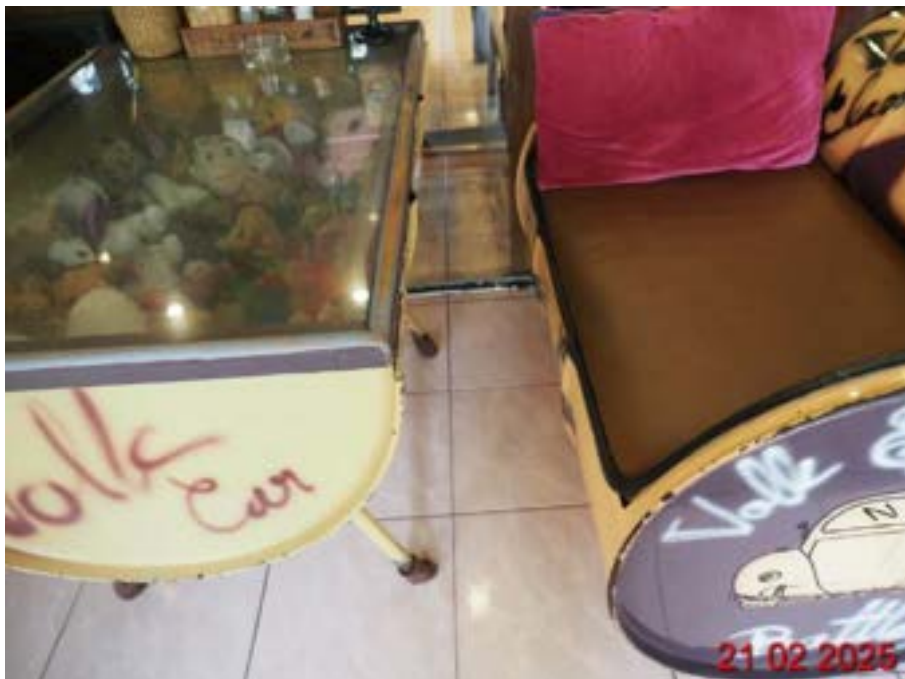
รูปที่ 441-442

สภาพภายนอกด้านหน้า

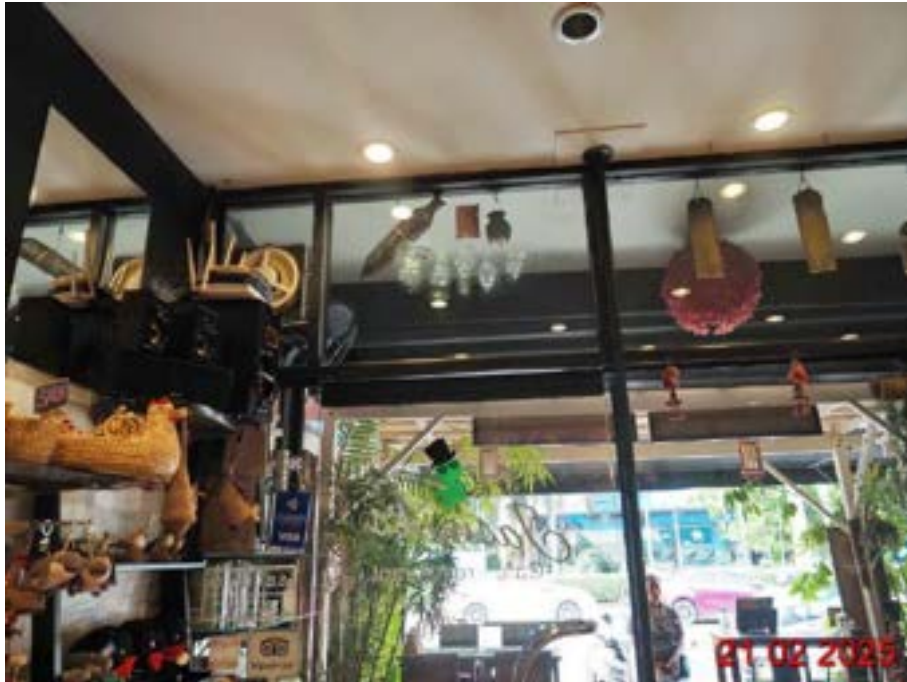
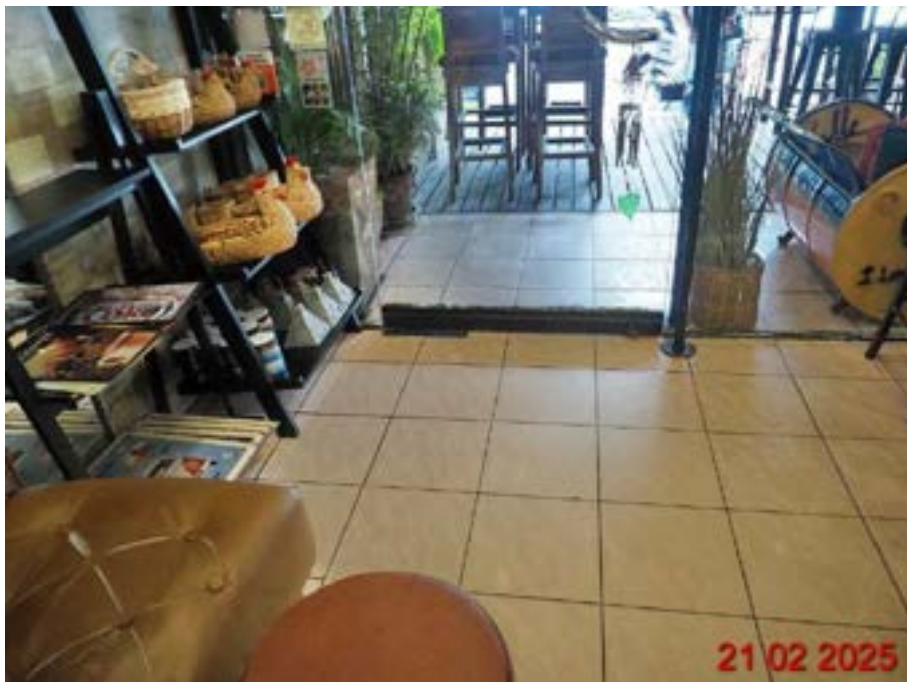
รูปที่ 443-444

สภาพภายใน

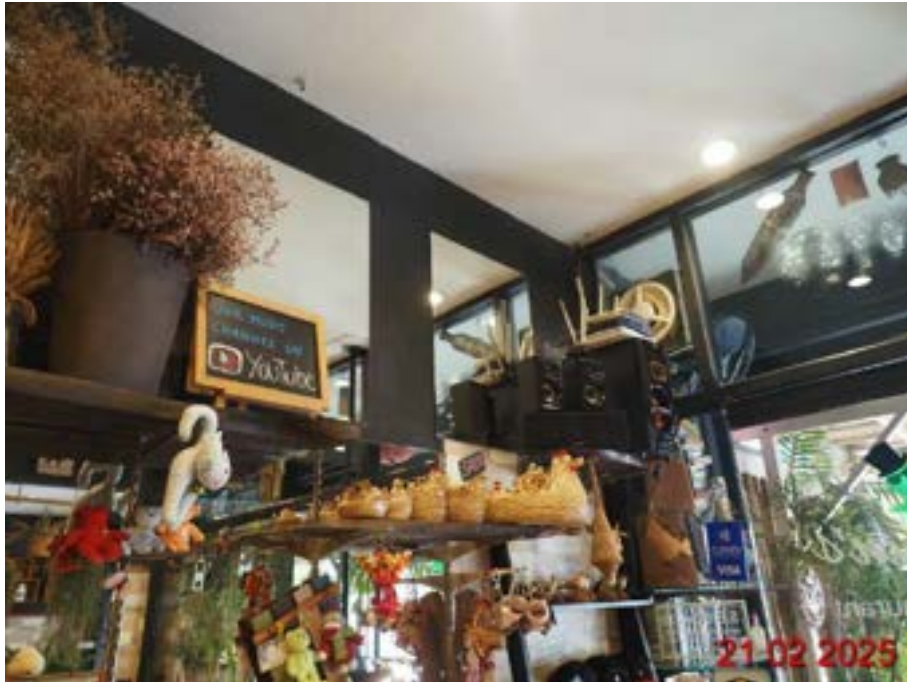
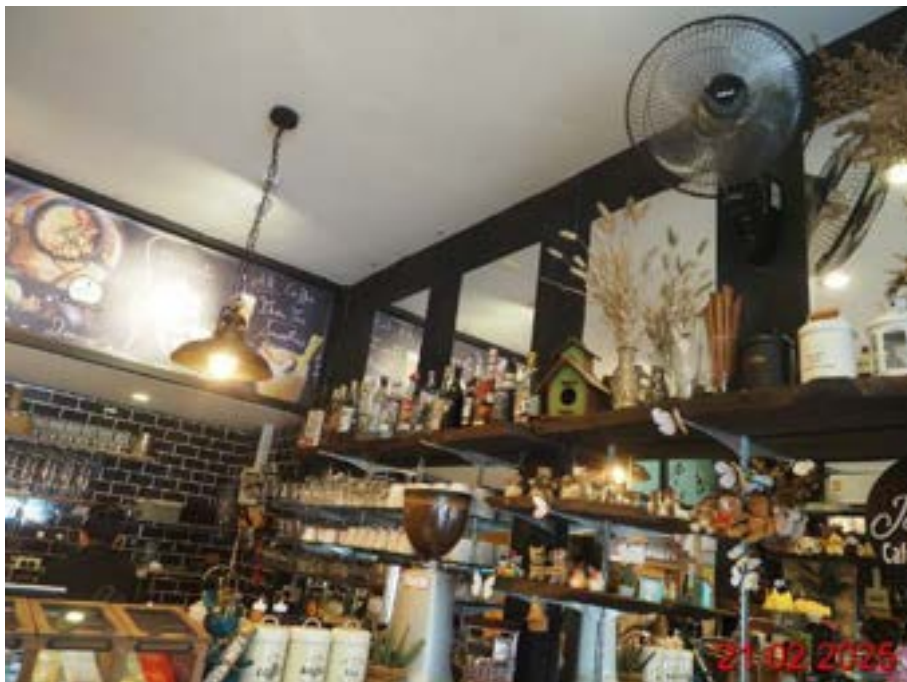
รูปที่ 445-446

สภาพภายใน

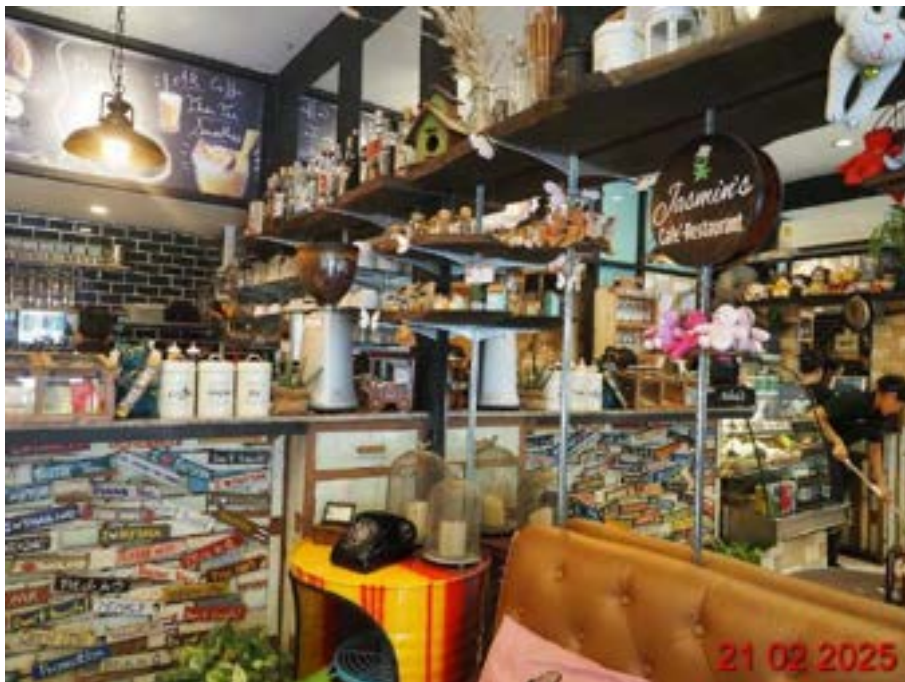
รูปที่ 447-448

สภาพภายใน

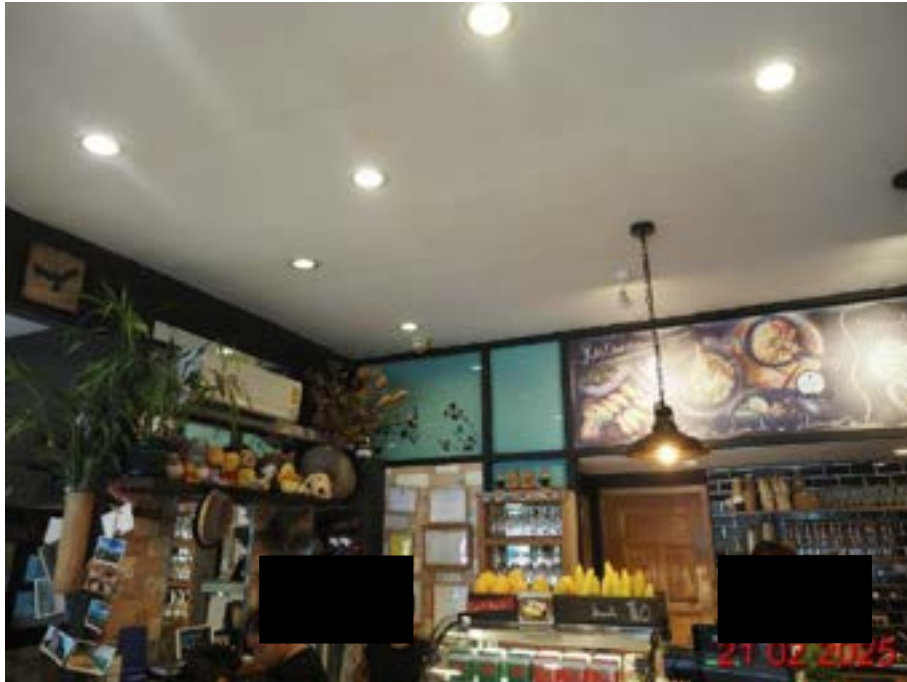
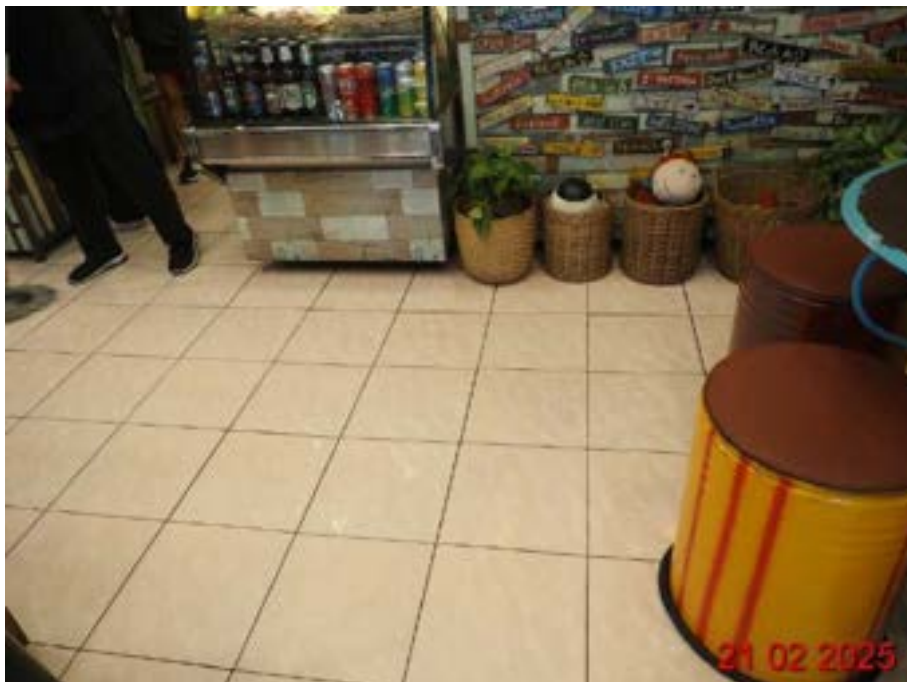
รูปที่ 449-450

สภาพภายใน

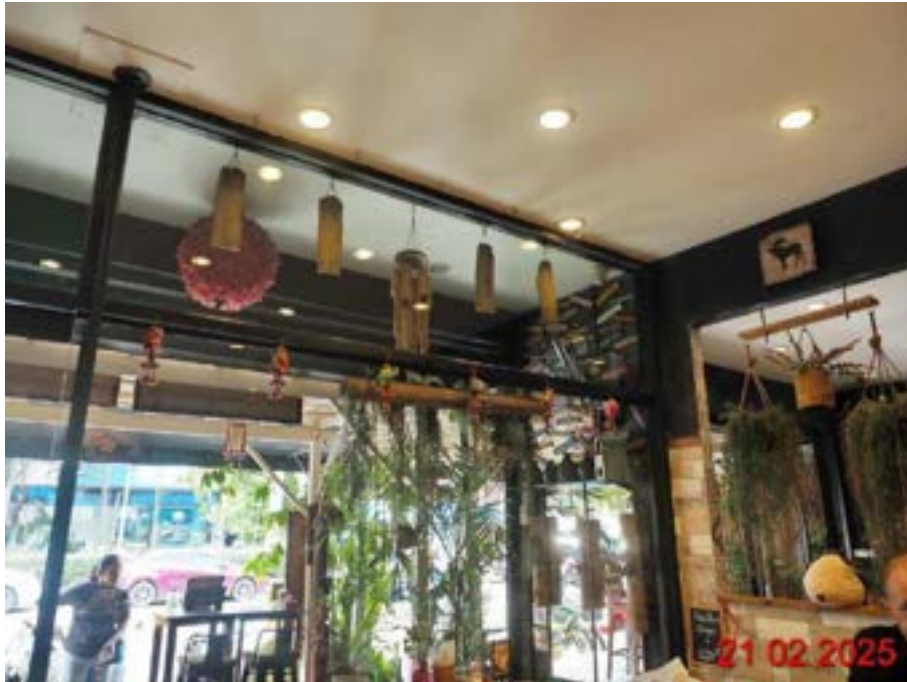
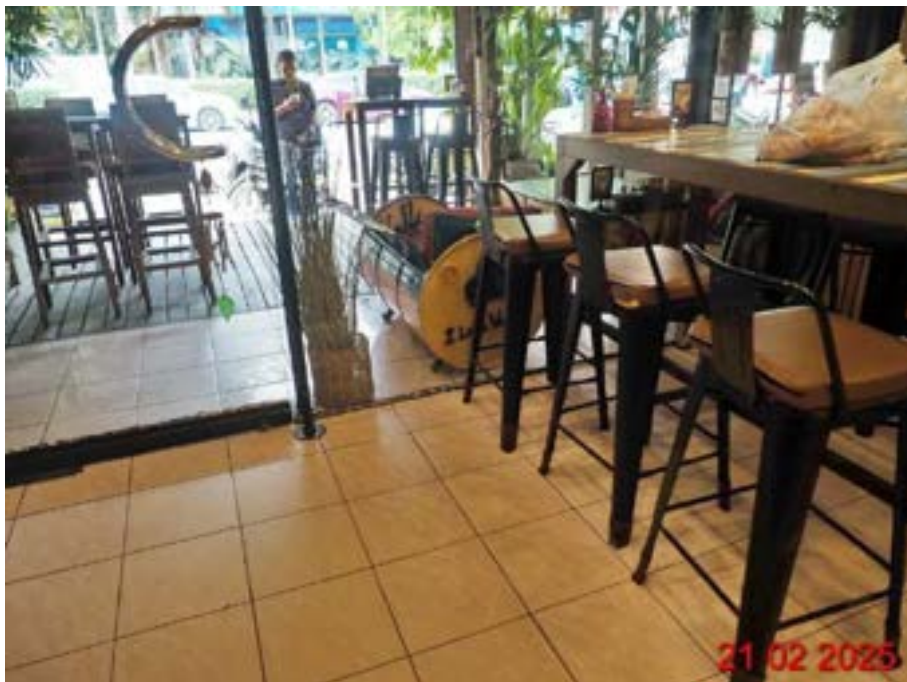
รูปที่ 451-452

สภาพภายใน

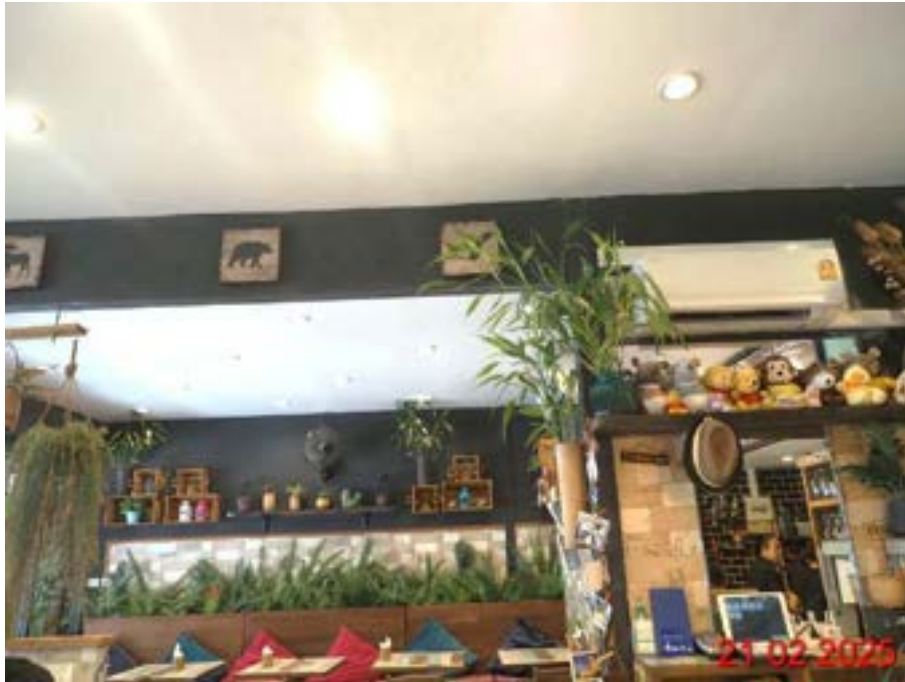
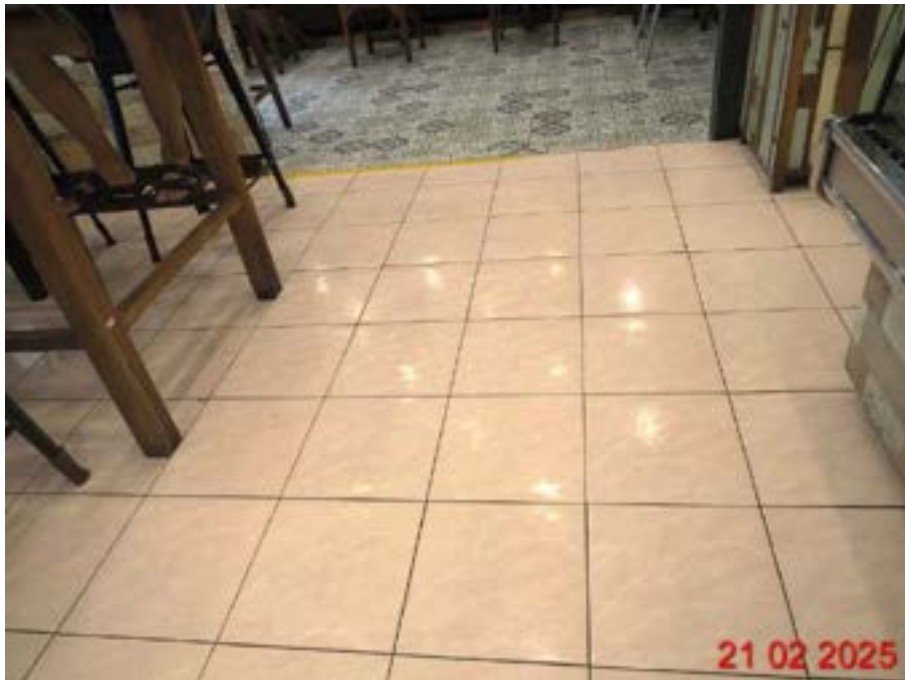
รูปที่ 453-454

สภาพภายใน

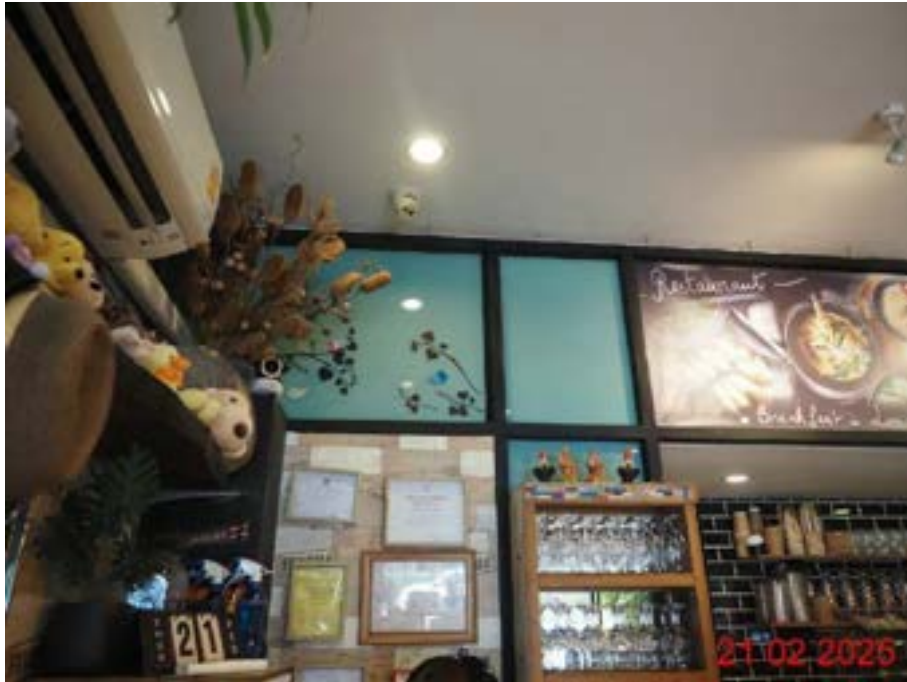
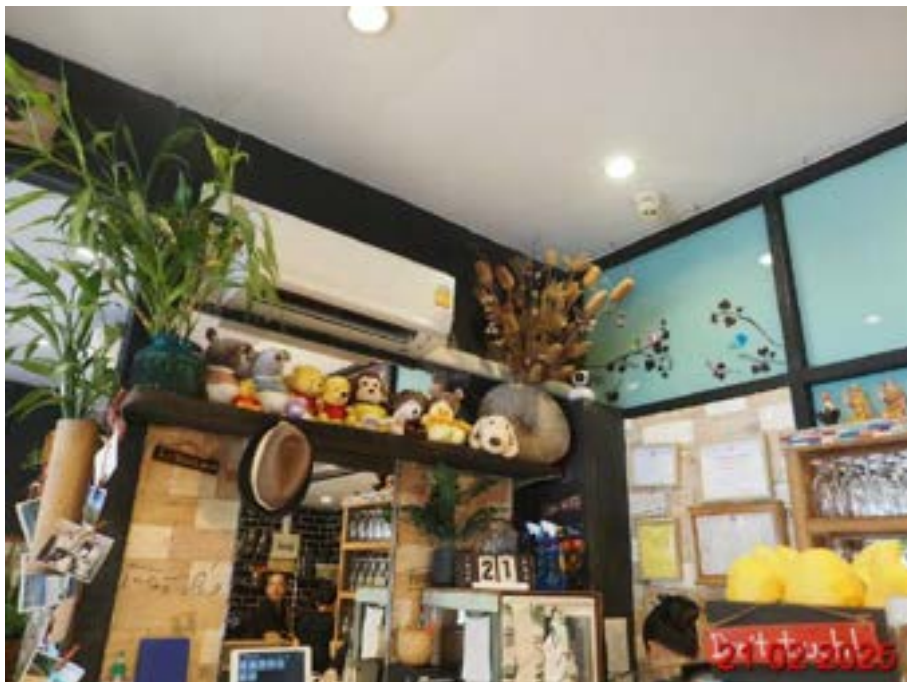
รูปที่ 455-456

สภาพภายใน

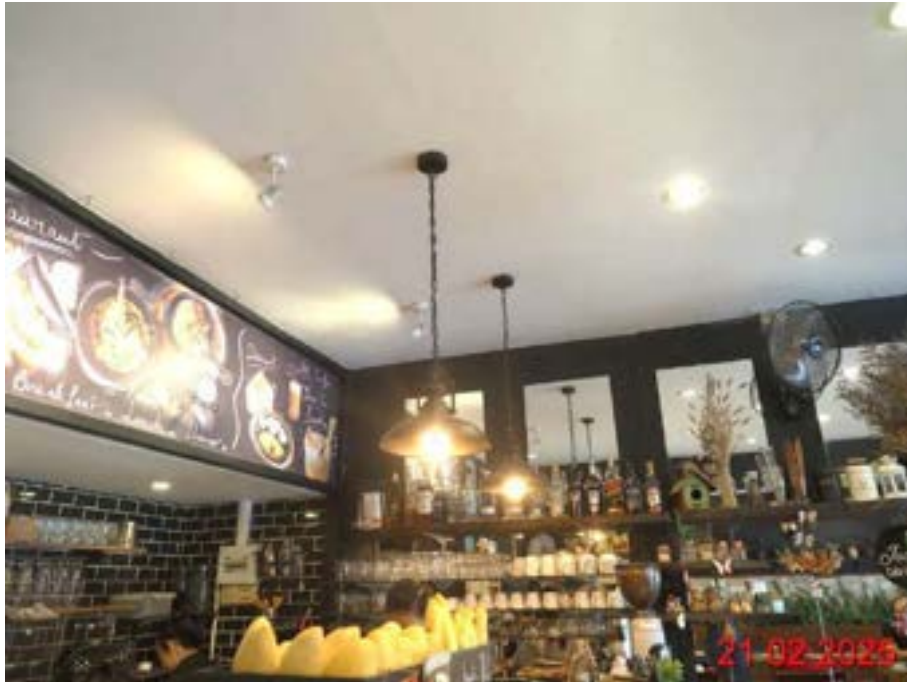
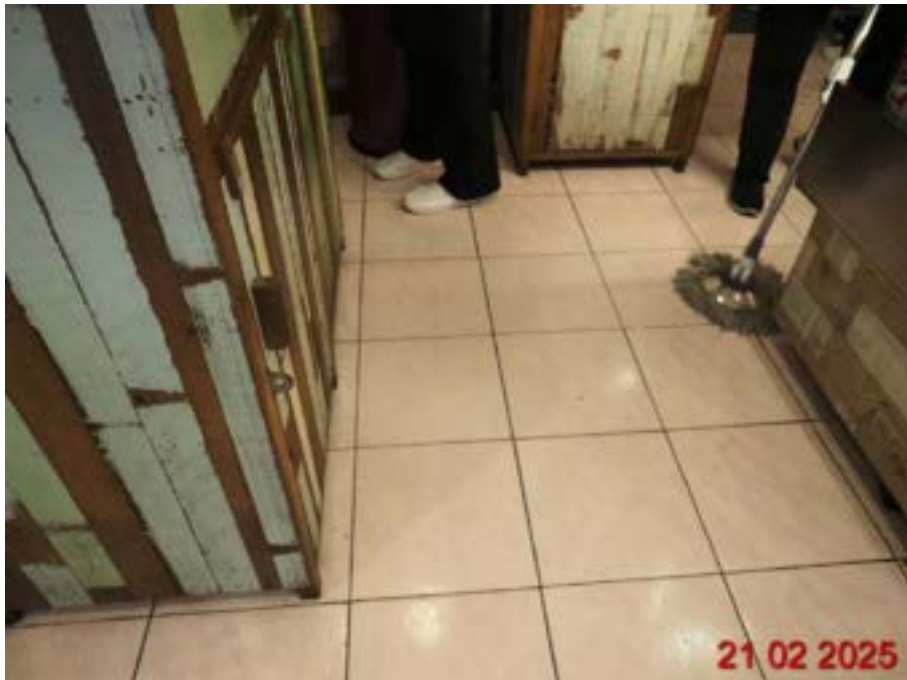
รูปที่ 457-458

สภาพภายใน
