เอกสารประกอบการปฏิบัติตามมาตรการป้องกันและแก้ไขผลกระทบสิ่งแวดล้อม

บริเวณหน่วยงานก่อสร้างมีทรัพย์สินที่อยู่โดยรอบเป็นของบุคคลภายนอก (Third Party) ซึ่งระหว่างการสำรวจพบว่าบางส่วนของทรัพย์สินเหล่านี้มีความเสียหายที่มีอยู่เดิม (Existing Damage) ก่อนที่ทางโครงการจะเริ่มงานเสาเข็มเจาะ (เริ่มงานจริงเมื่อวันที่ 15 กุมภาพันธ์ 2568)

โครงการก่อสร้างอาคารโรงแรม Atmind Central Pattaya Hotel

ตั้งอยู่ที่ถนนพทยากลาง ตำบลหนองปรือ อำเภอบางละมุง จังหวัดชลบุรี

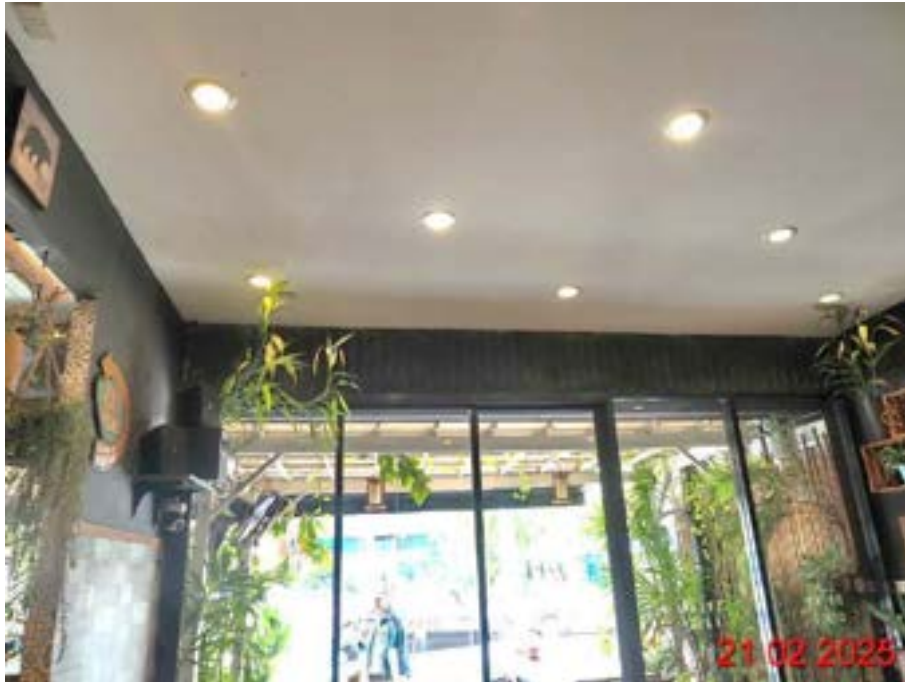
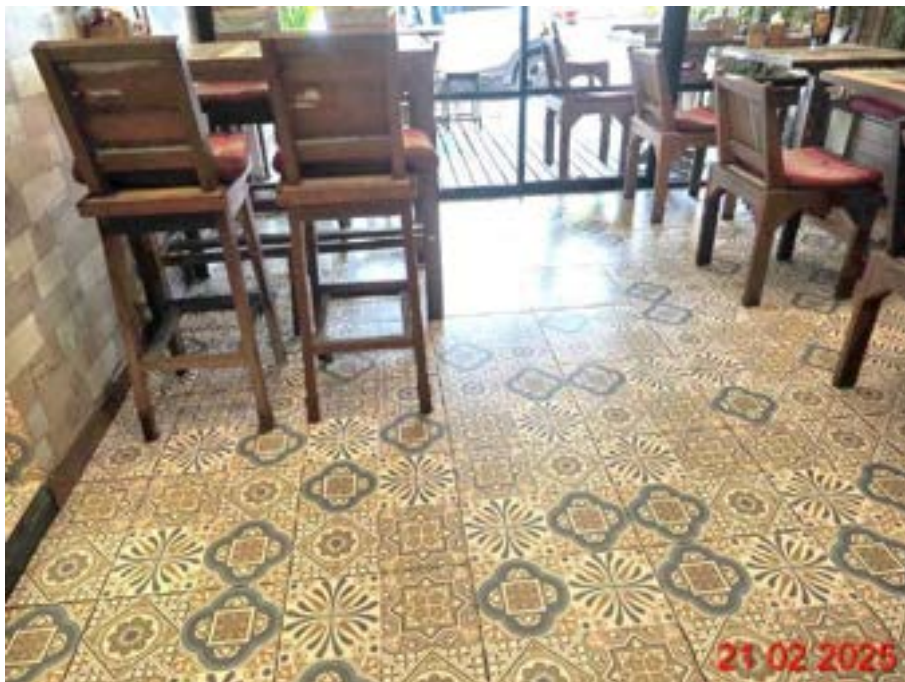
รูปที่ 459-460

สภาพภายใน

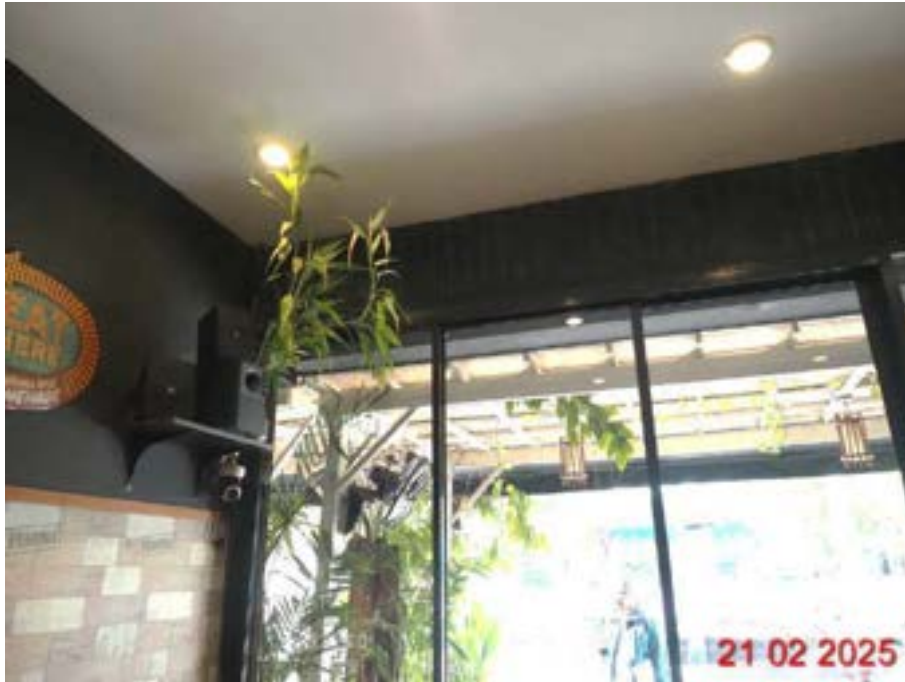
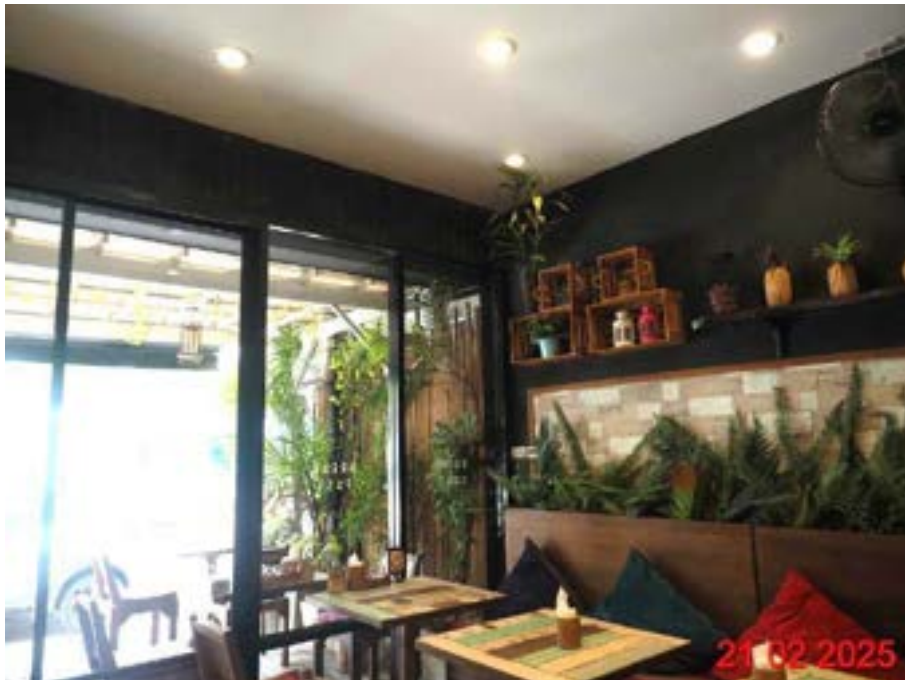
รูปที่ 461-462

สภาพภายใน

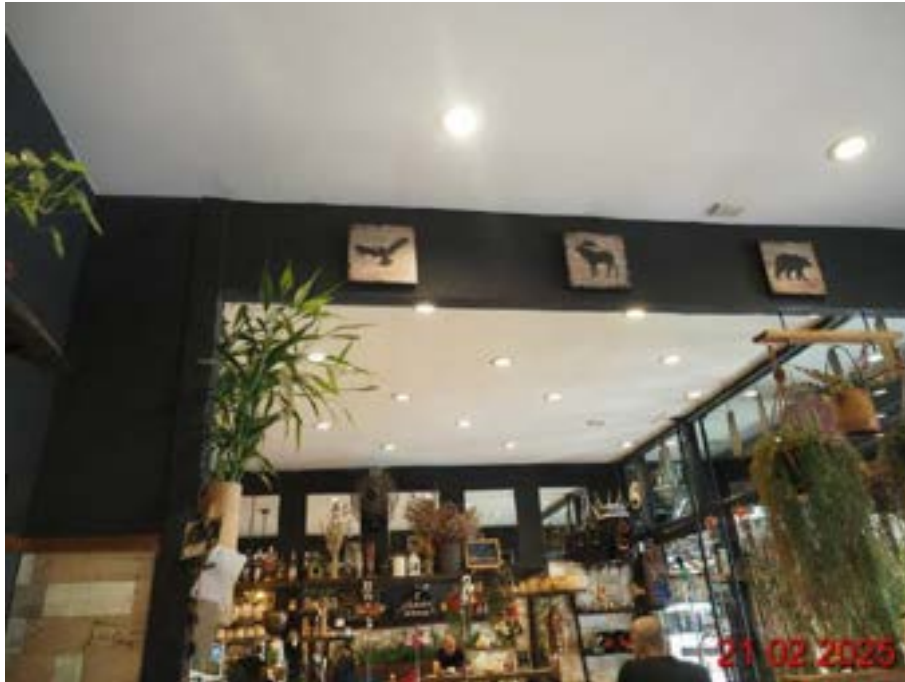
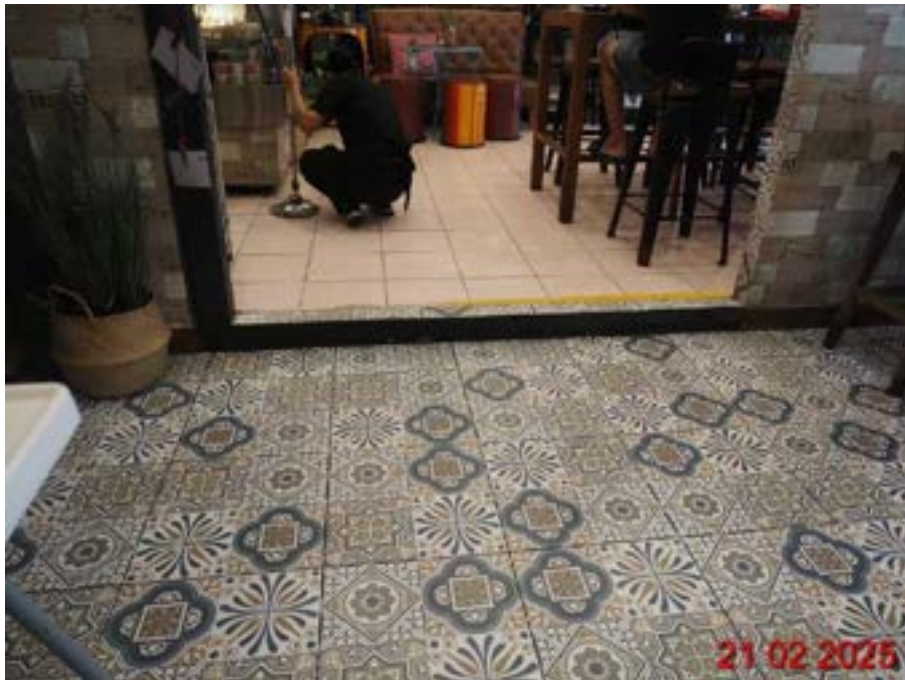
รูปที่ 463-464

สภาพภายใน

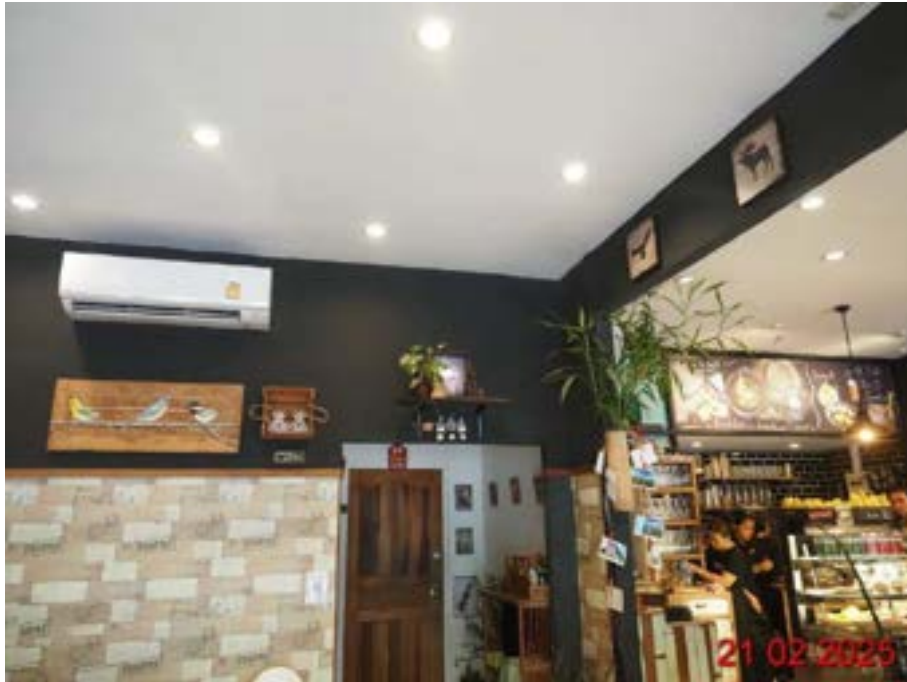
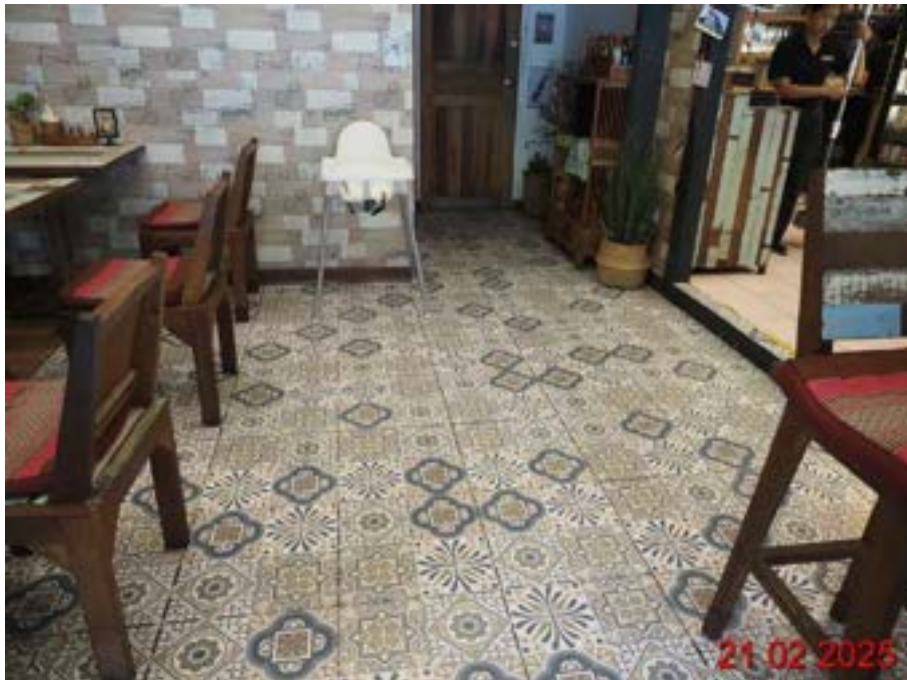
รูปที่ 465-466

สภาพภายใน

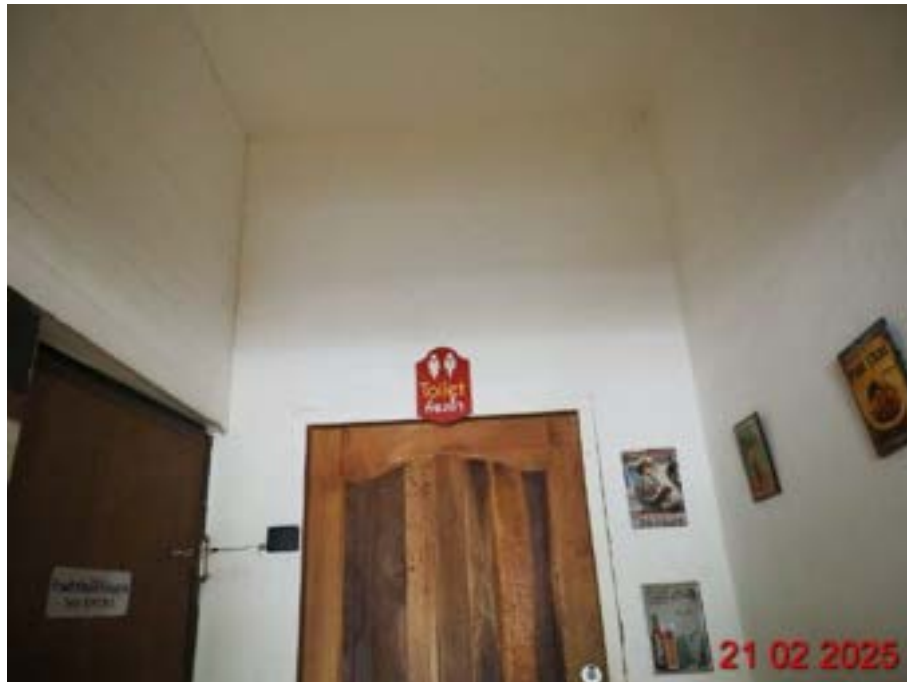
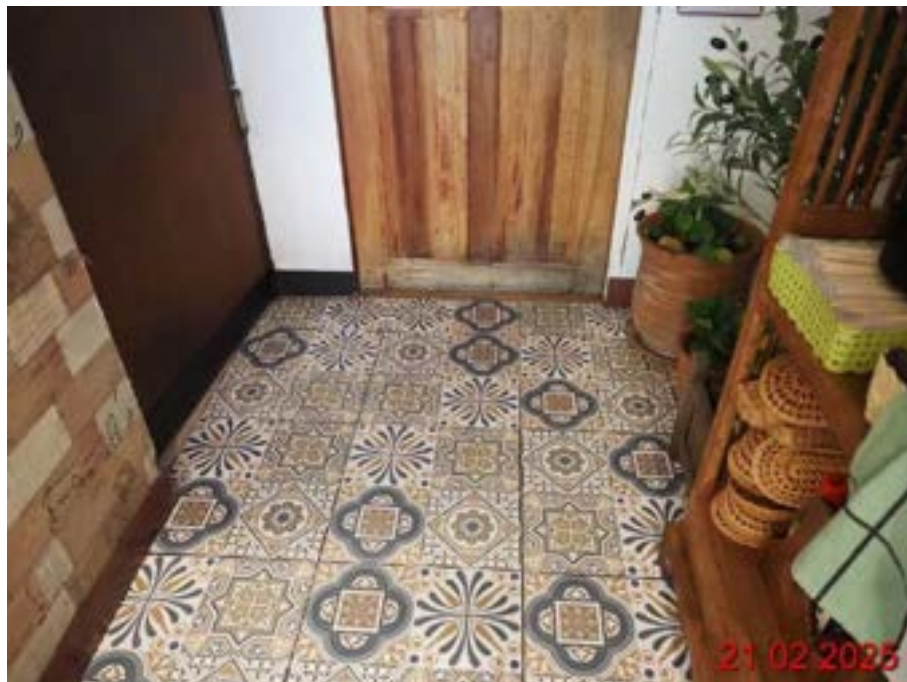
รูปที่ 467-468

สภาพภายใน

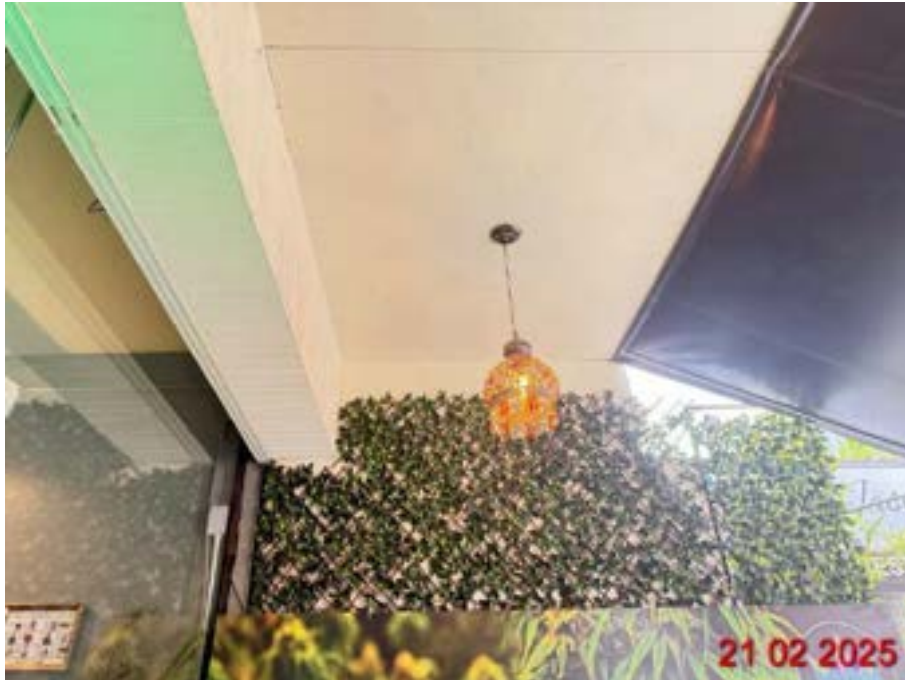
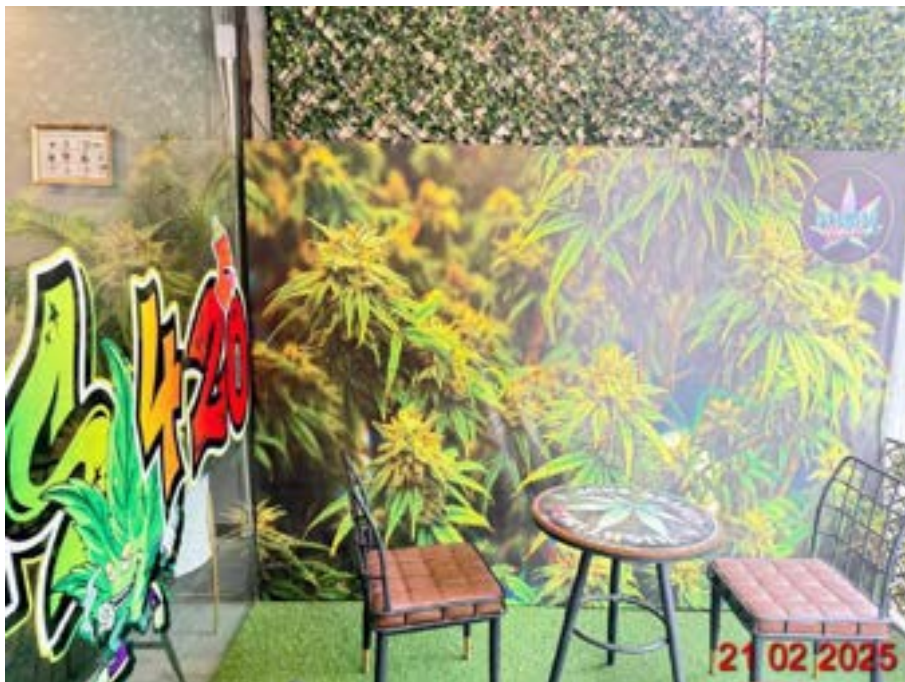
รูปที่ 471-472

สภาพภายนอกด้านหน้า

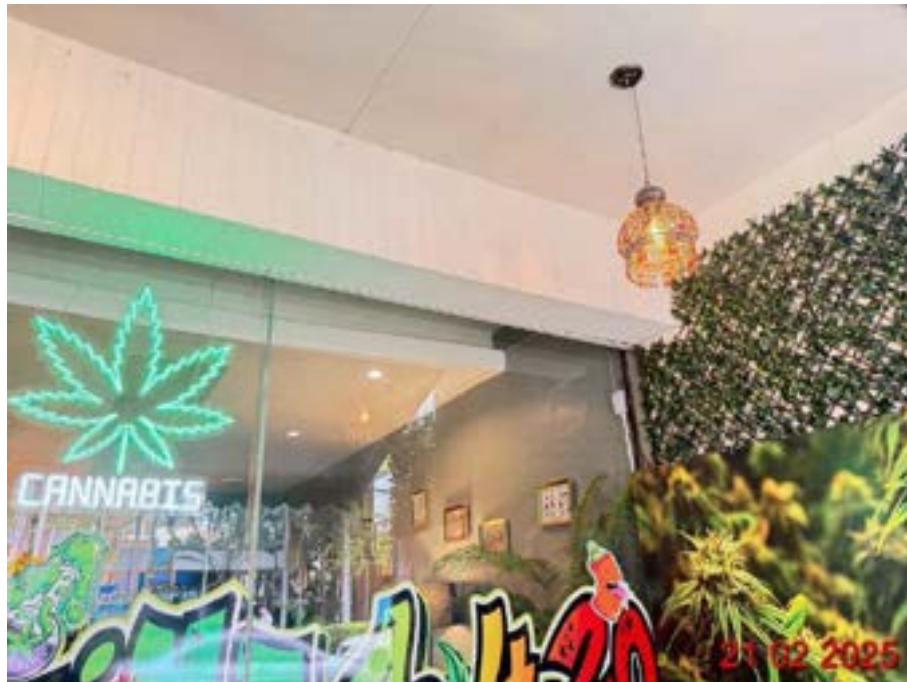
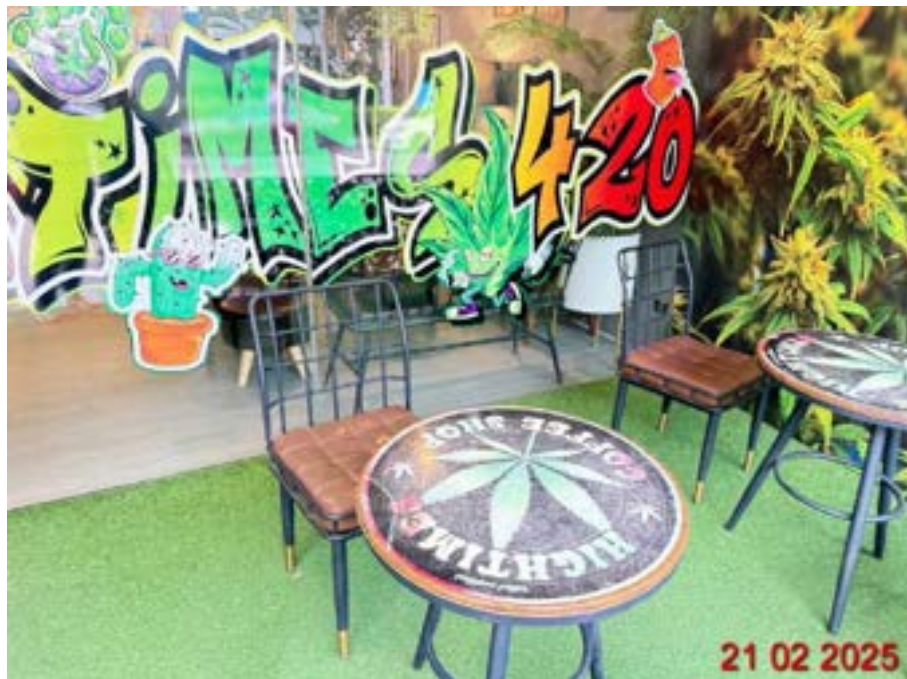
รูปที่ 473-474

สภาพภายนอกด้านหน้า

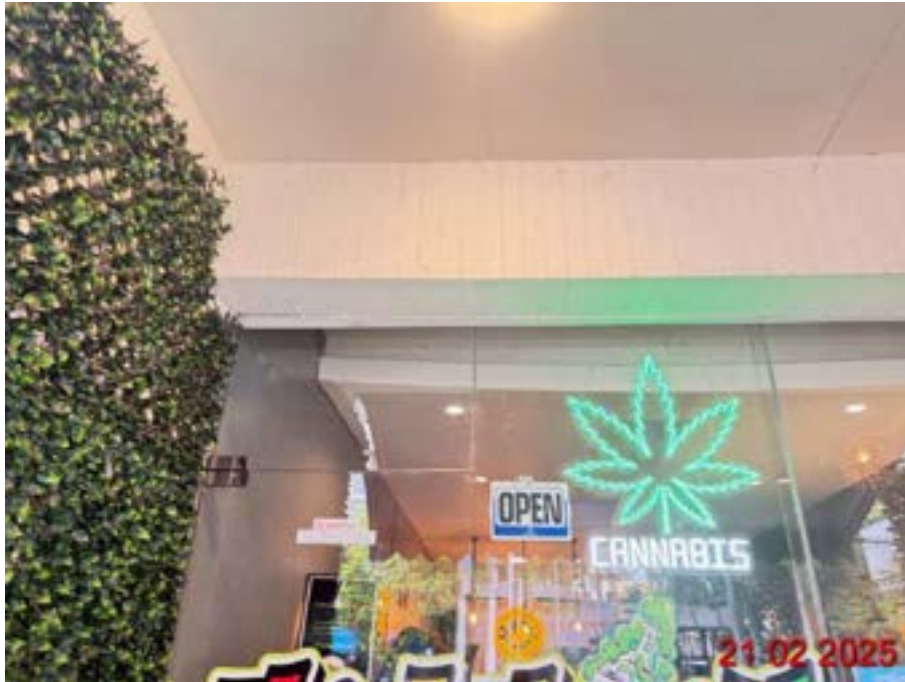
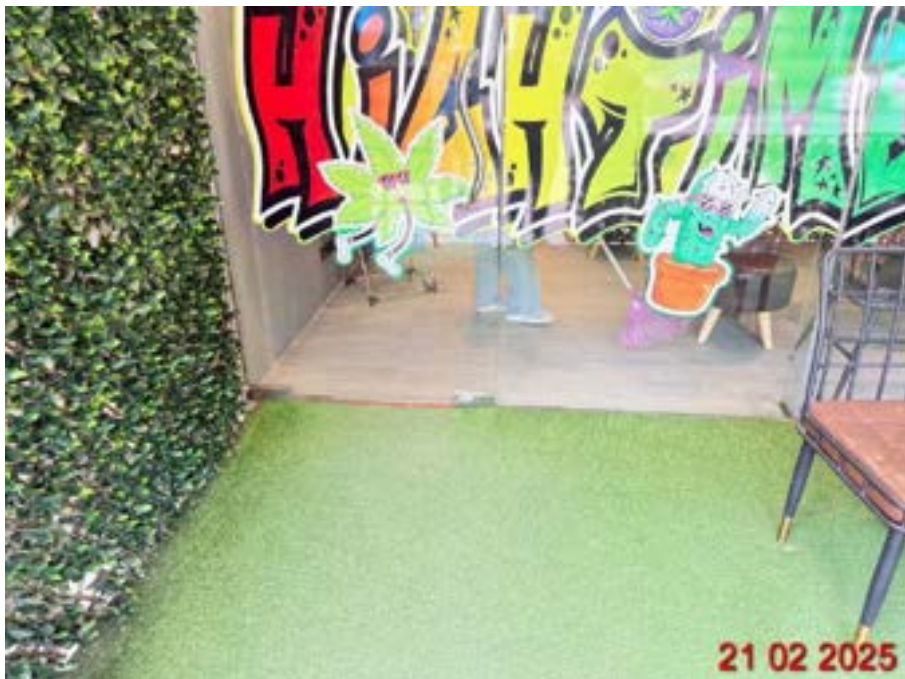
รูปที่ 475-476

สภาพภายนอกด้านหน้า

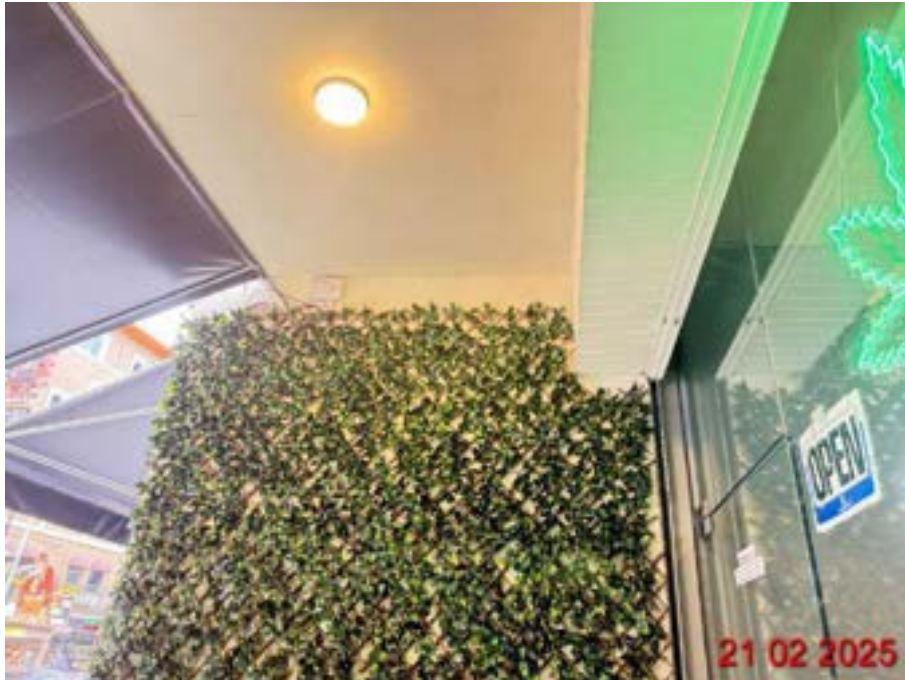
รูปที่ 477-478

สภาพภายนอกด้านหน้า

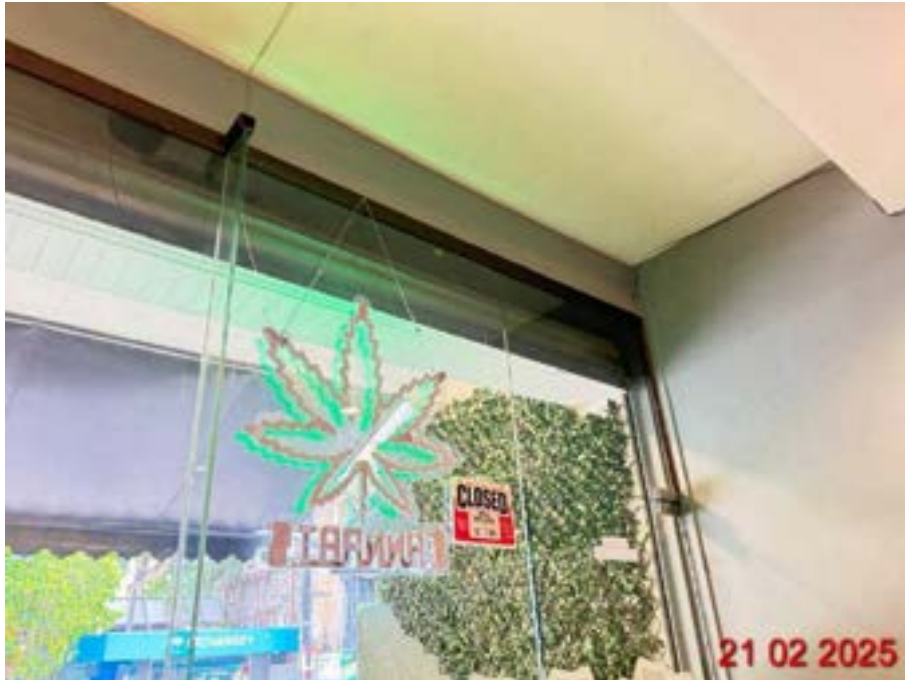
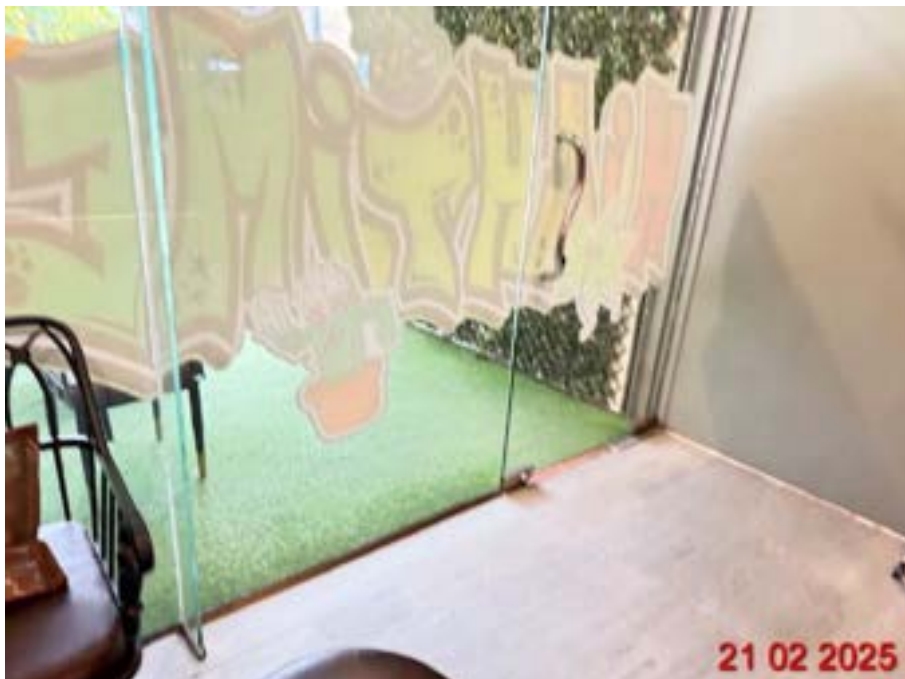
รูปที่ 479-480

สภาพภายใน

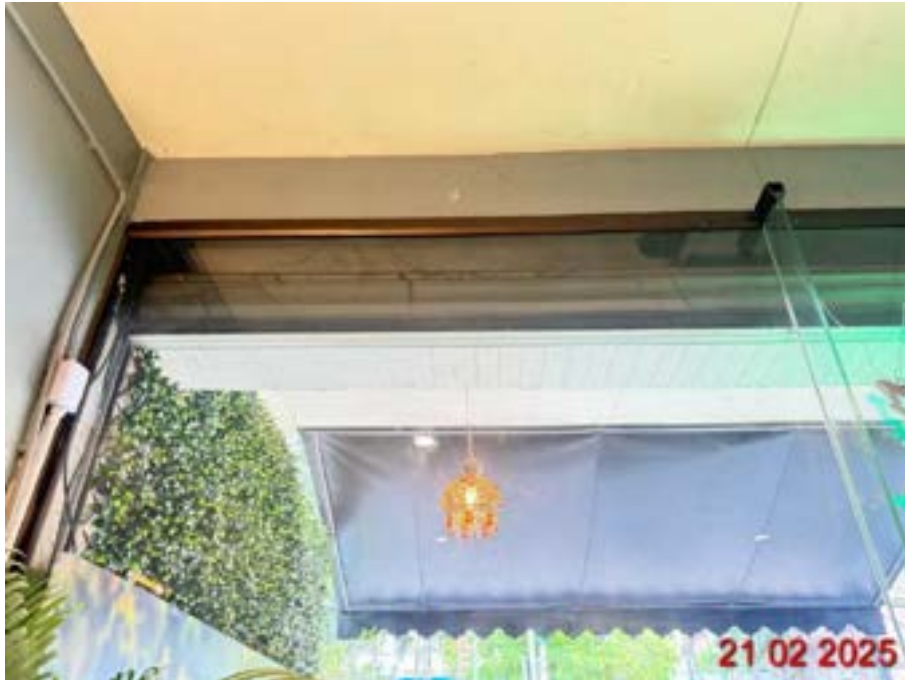
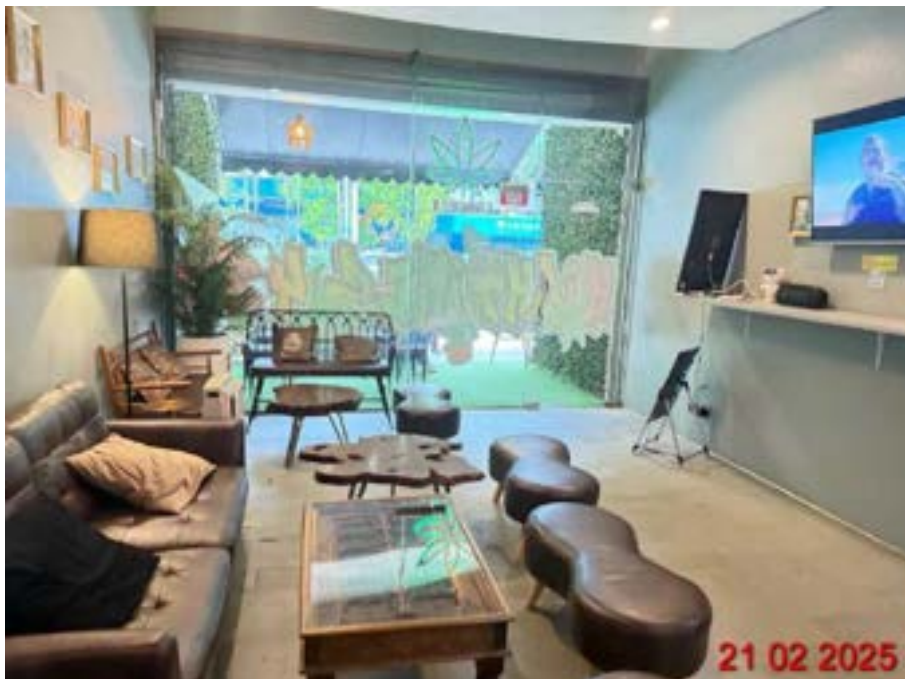
รูปที่ 481-482

สภาพภายใน

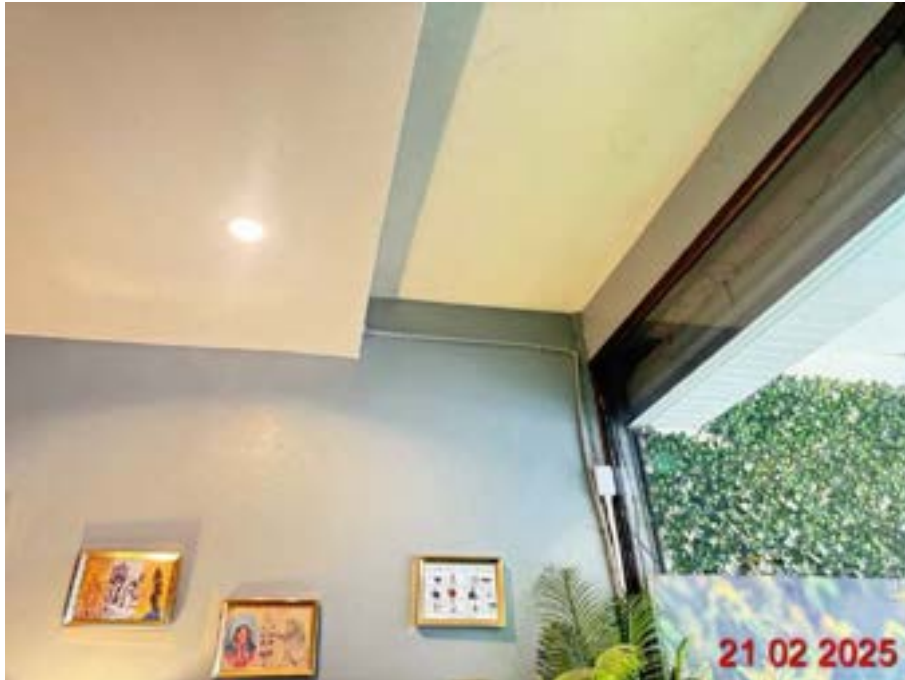
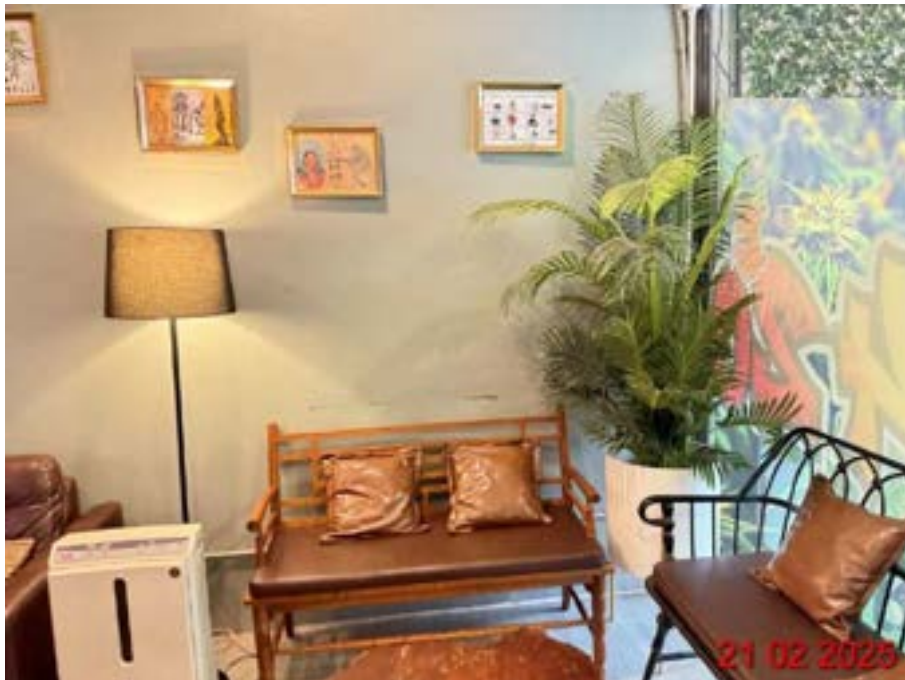
รูปที่ 483-484

สภาพภายใน

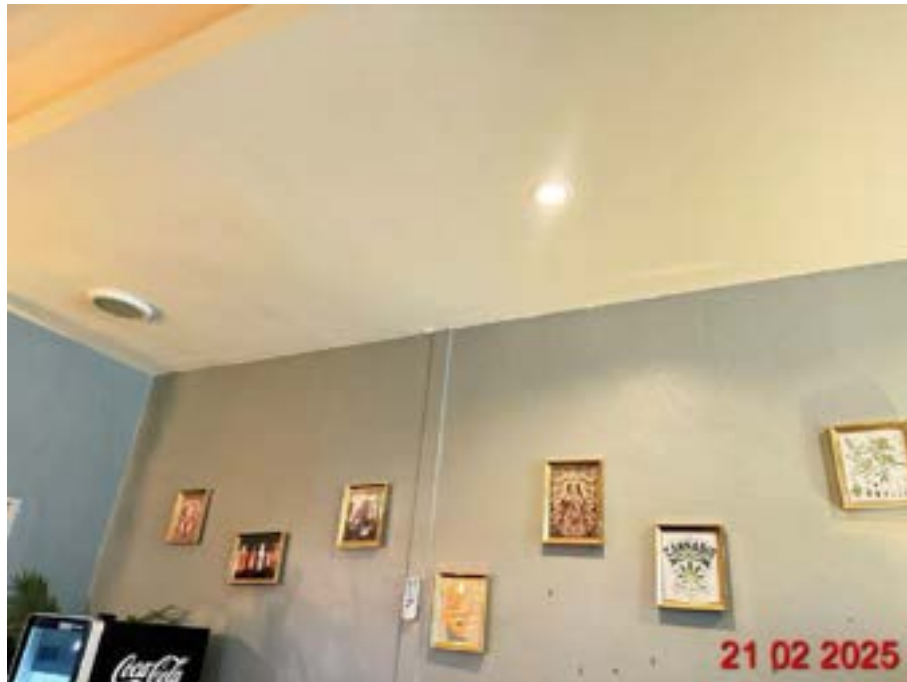
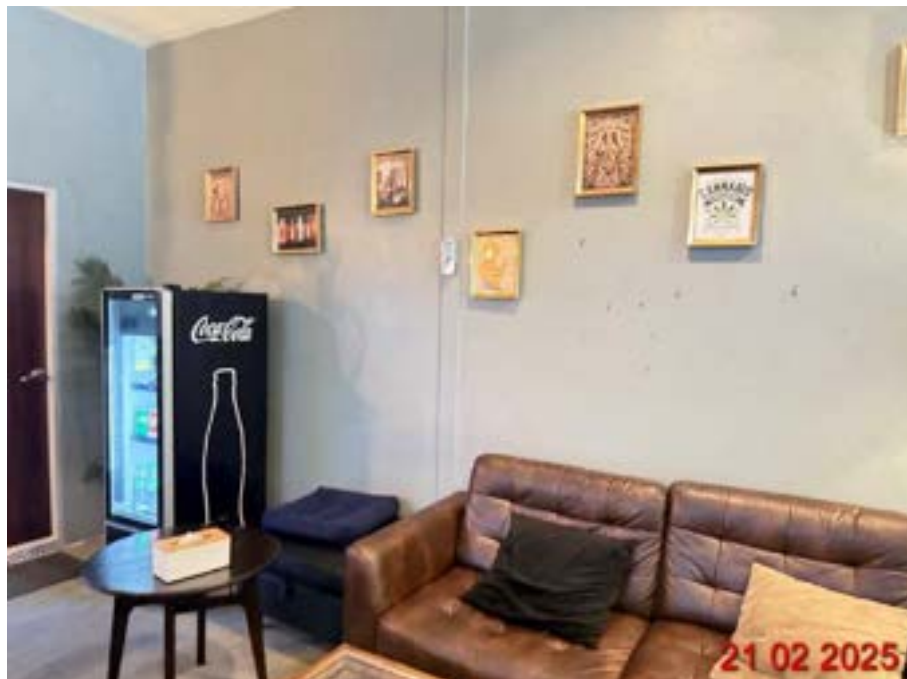
รูปที่ 485-486

สภาพภายใน

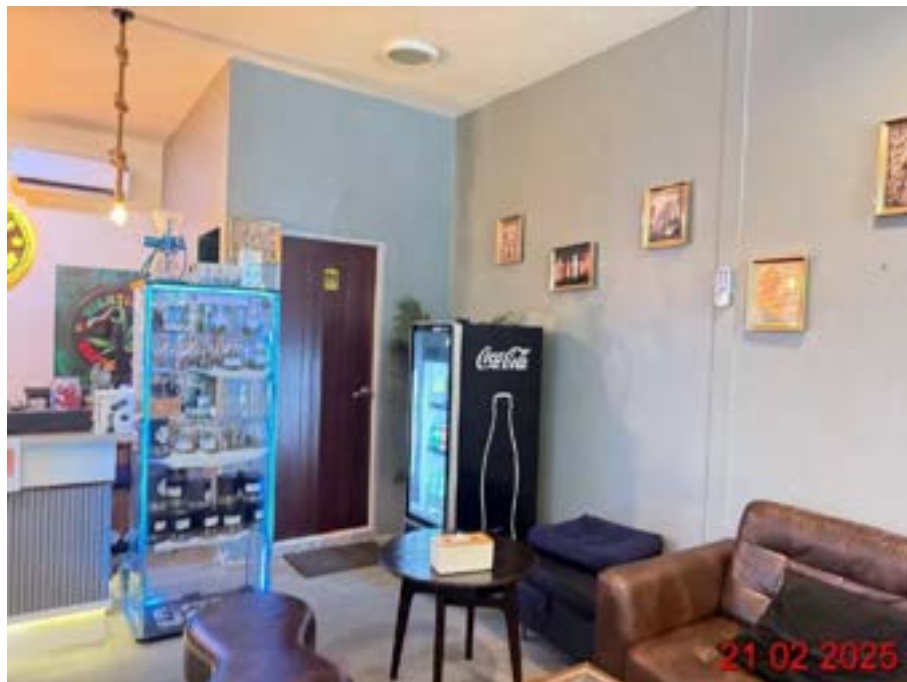
รูปที่ 487-488

สภาพภายใน

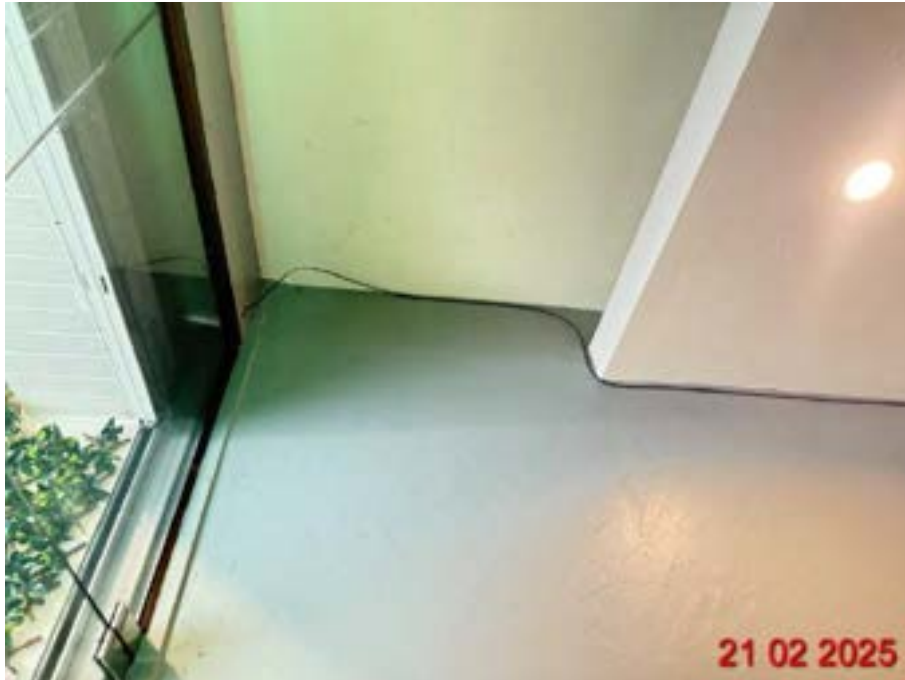
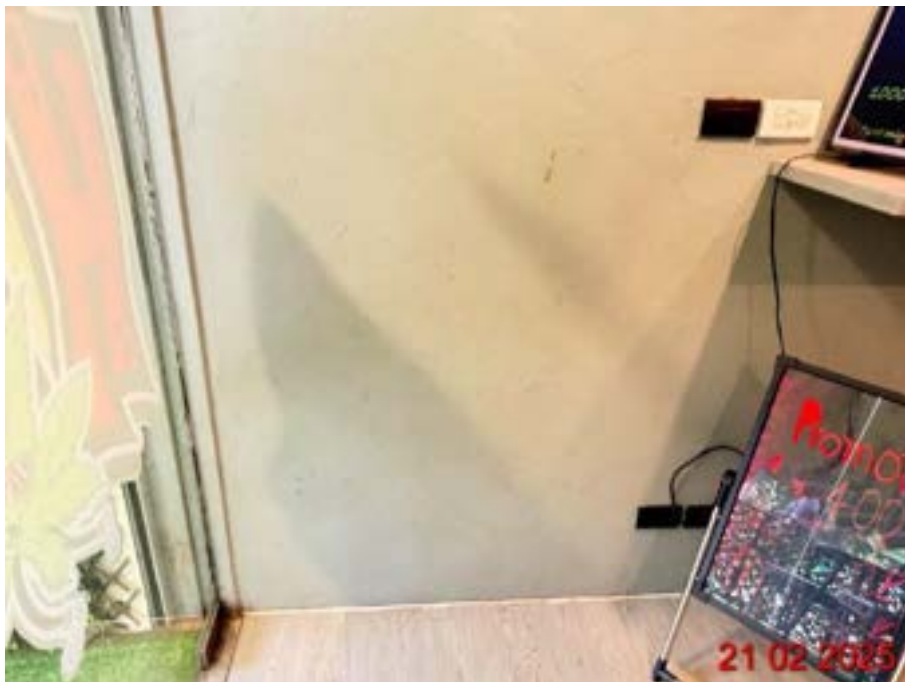
รูปที่ 489-490

สภาพภายใน

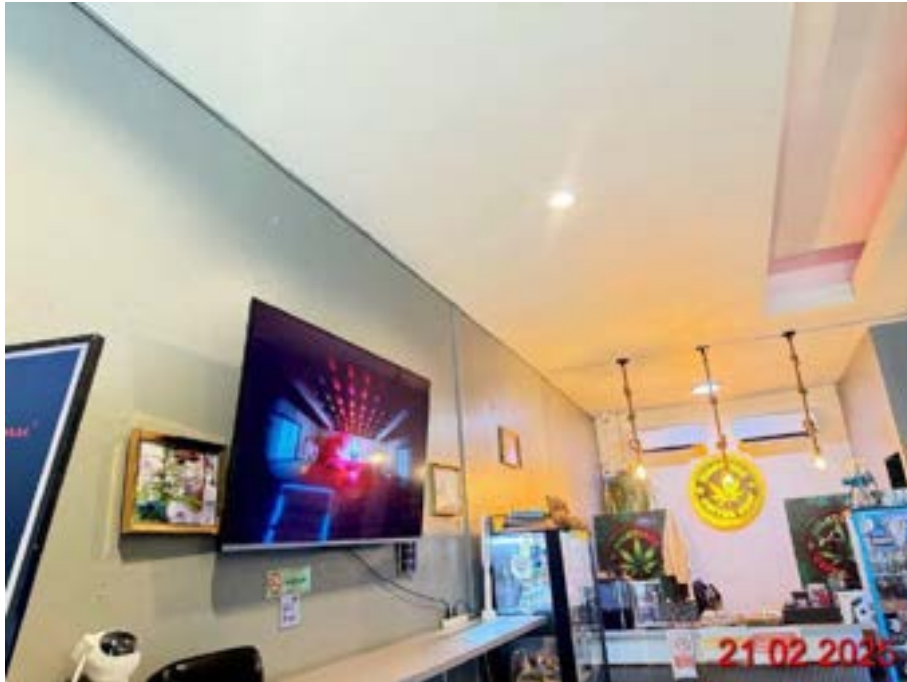
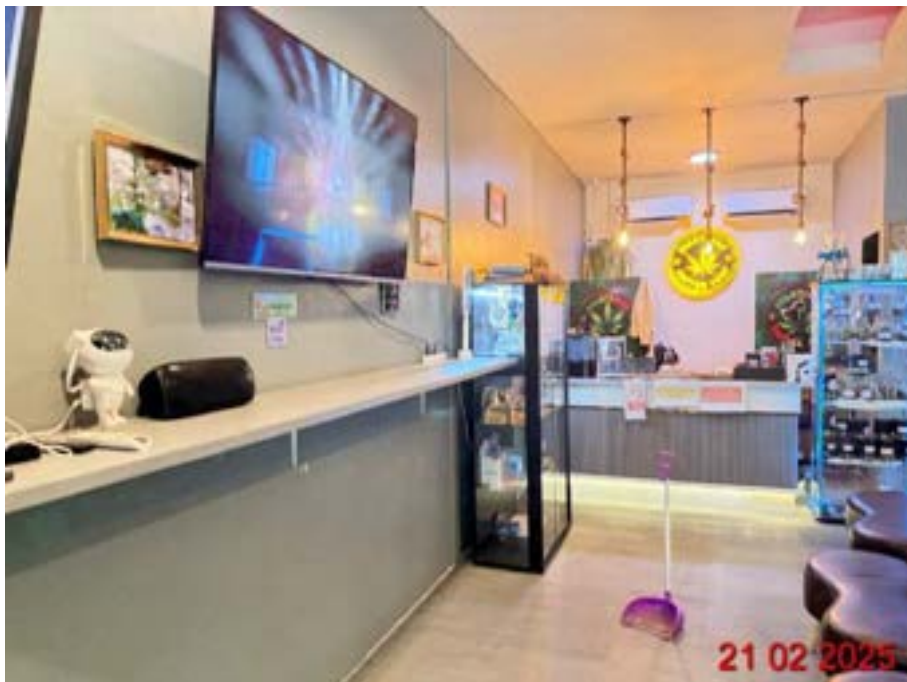
รูปที่ 491-492

สภาพภายใน

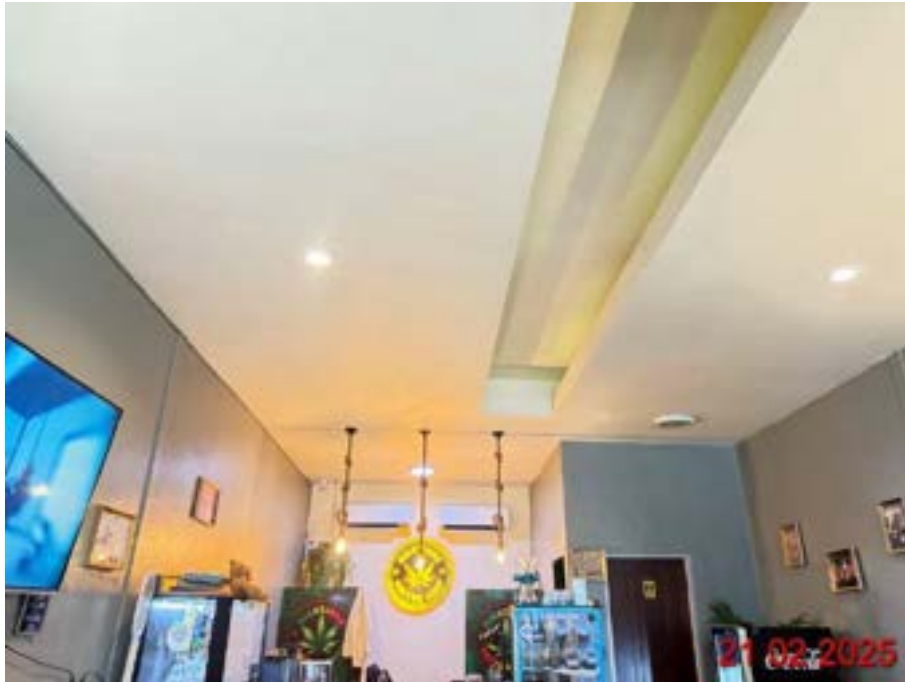
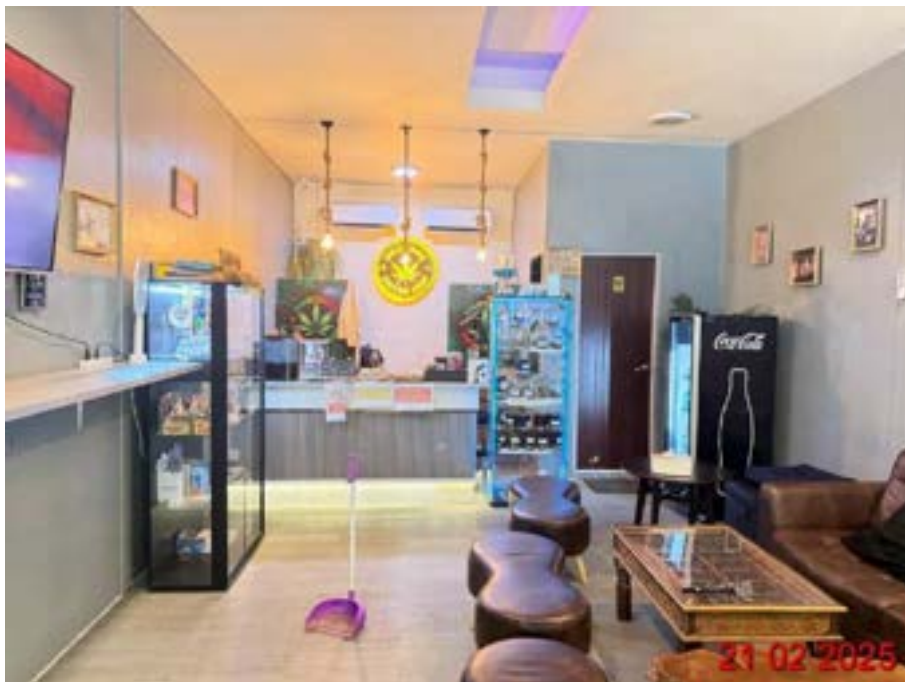
รูปที่ 493-494

สภาพภายใน

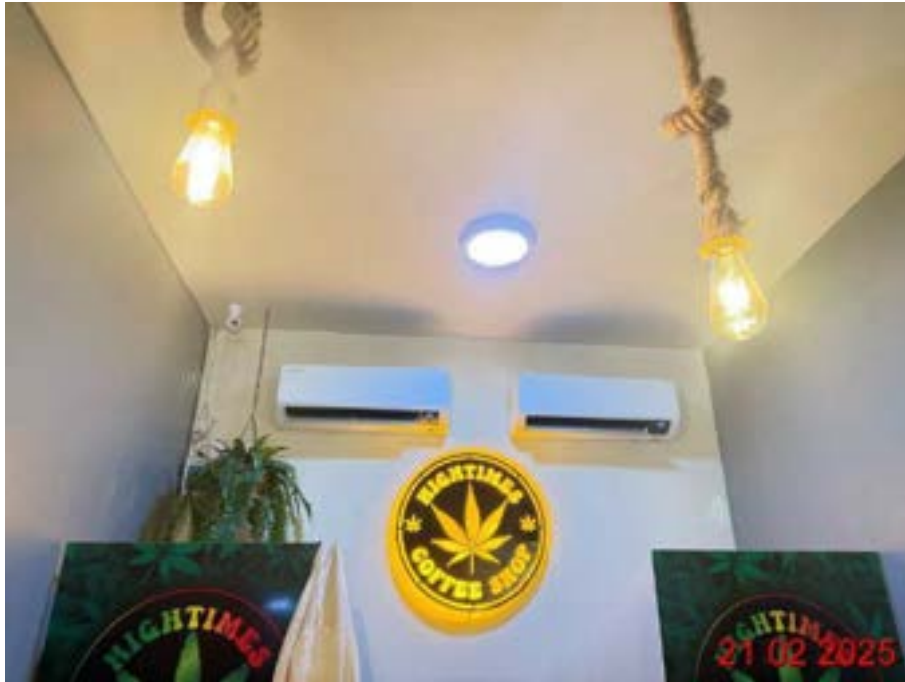
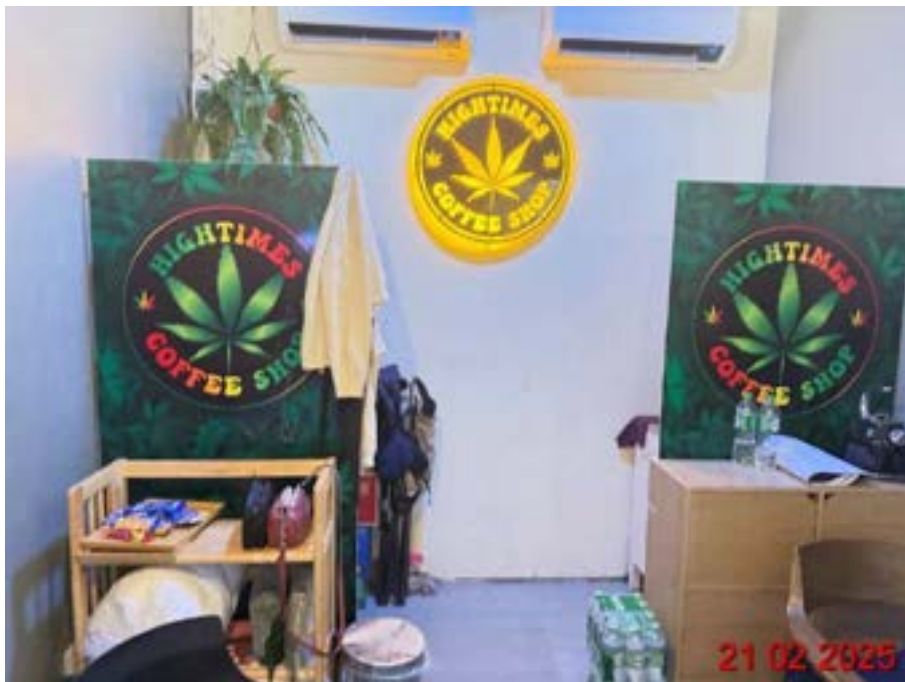
รูปที่ 495-496

สภาพภายใน

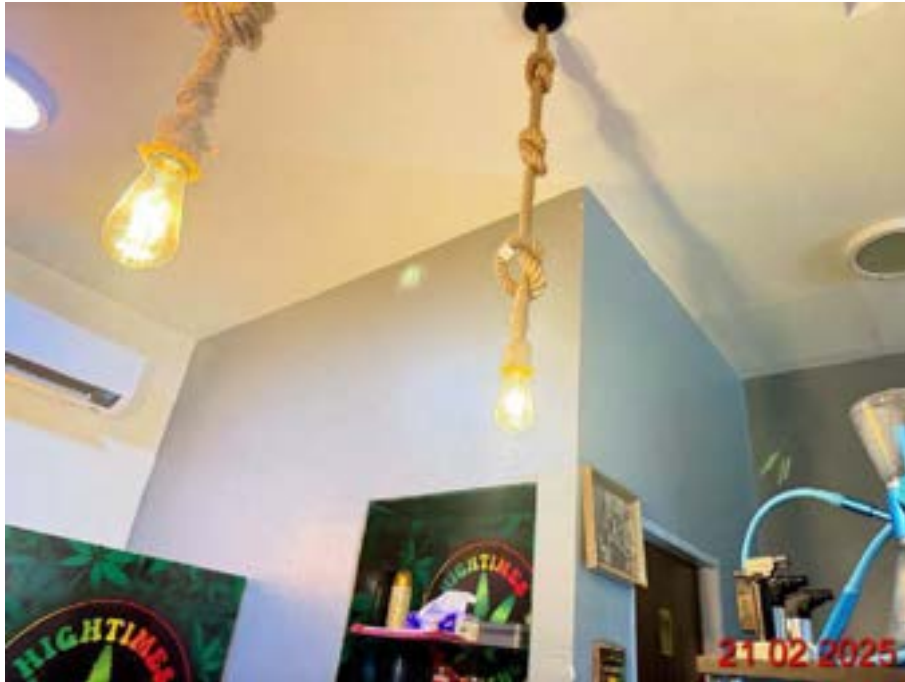
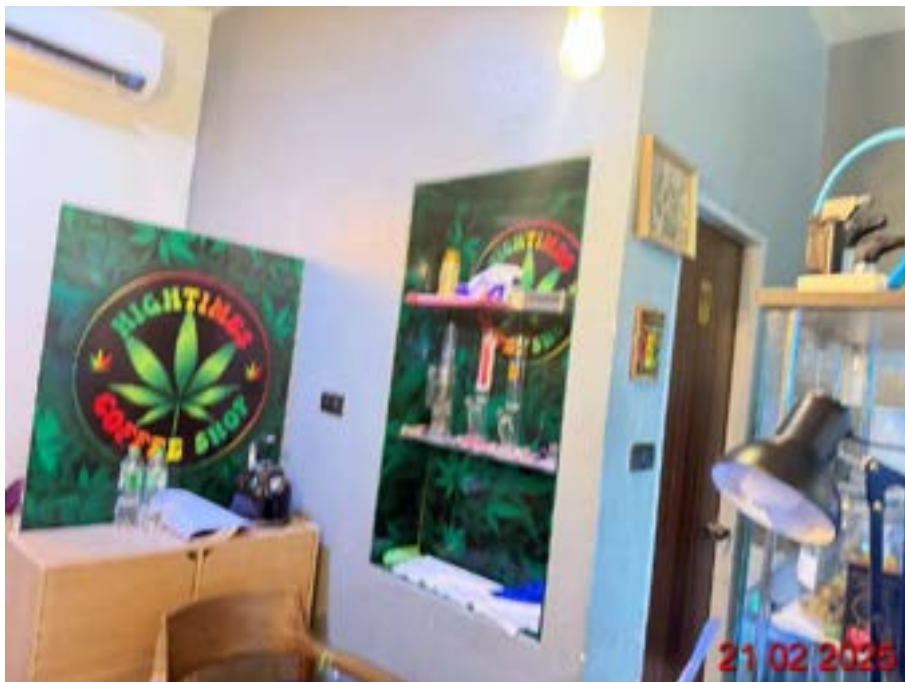
รูปที่ 497-498

สภาพภายใน
