เอกสารประกอบการปฏิบัติตามมาตรการป้องกันและแก้ไขผลกระทบสิ่งแวดล้อม

บริเวณหน่วยงานก่อสร้างมีทรัพย์สินที่อยู่โดยรอบเป็นของบุคคลภายนอก (Third Party) ซึ่งระหว่างการสำรวจพบว่าบางส่วนของทรัพย์สินเหล่านี้มีความเสียหายที่มีอยู่เดิม (Existing Damage) ก่อนที่ทางโครงการจะเริ่มงานเสาเข็มเจาะ (เริ่มงานจริงเมื่อวันที่ 15 กุมภาพันธ์ 2568)

โครงการก่อสร้างอาคารโรงแรม Atmind Central Pattaya Hotel

ตั้งอยู่ที่ถนนพทยากลาง ตำบลหนองปรือ อำเภอบางละมุง จังหวัดชลบุรี

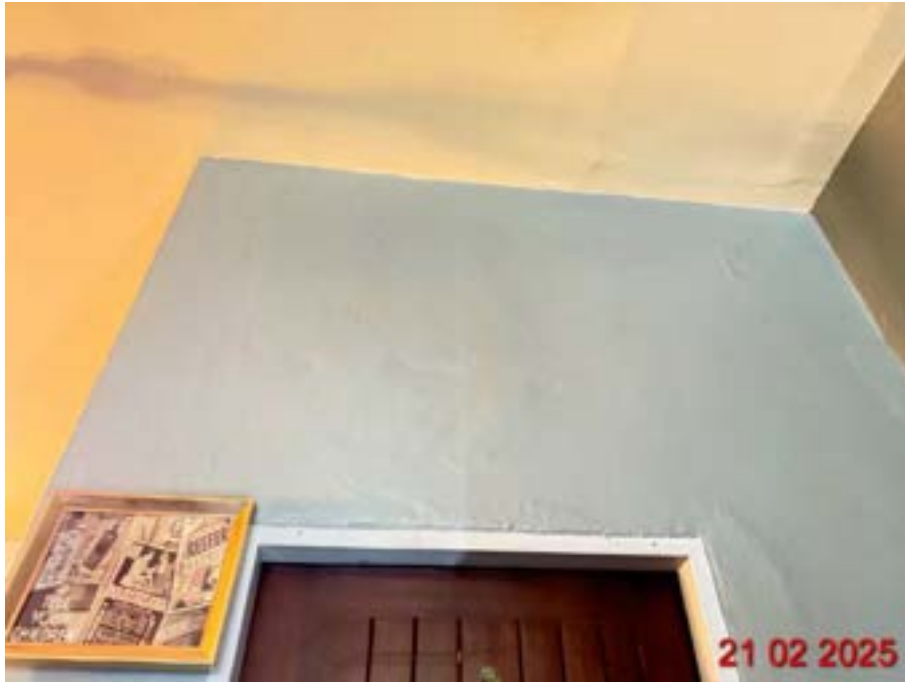
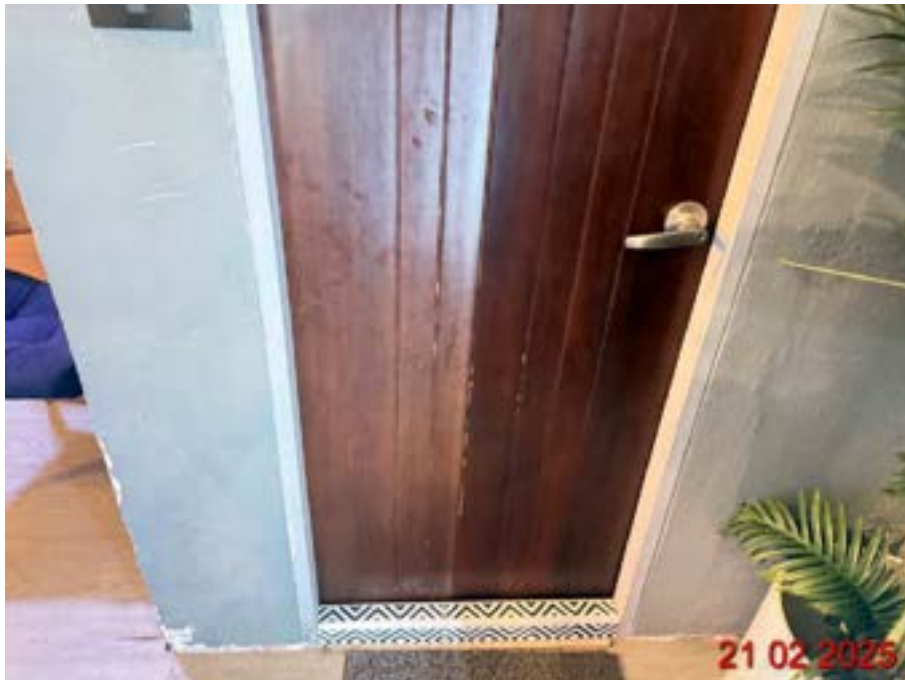
รูปที่ 499-500

สภาพภายใน

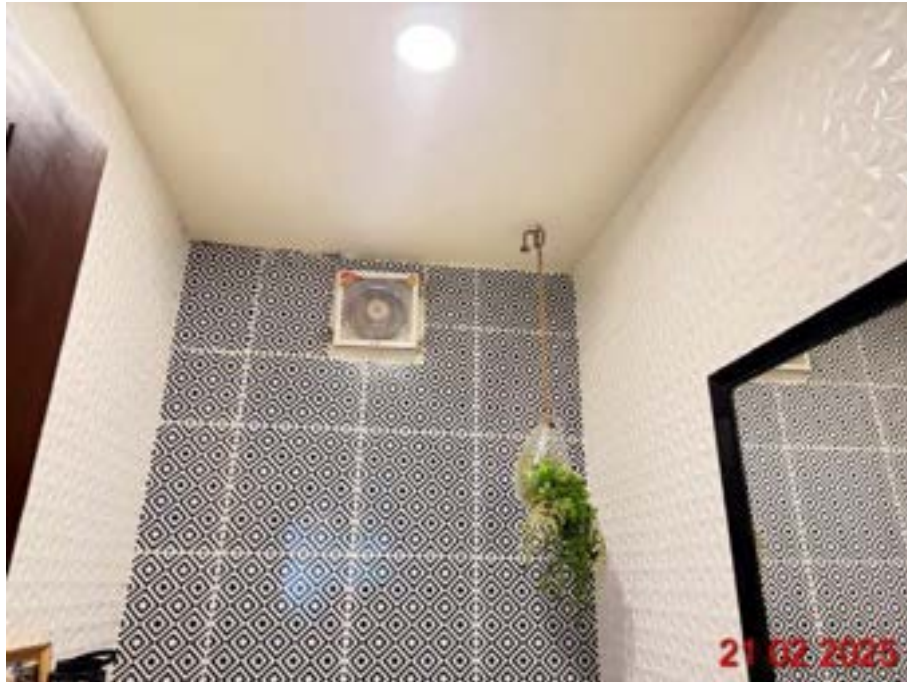
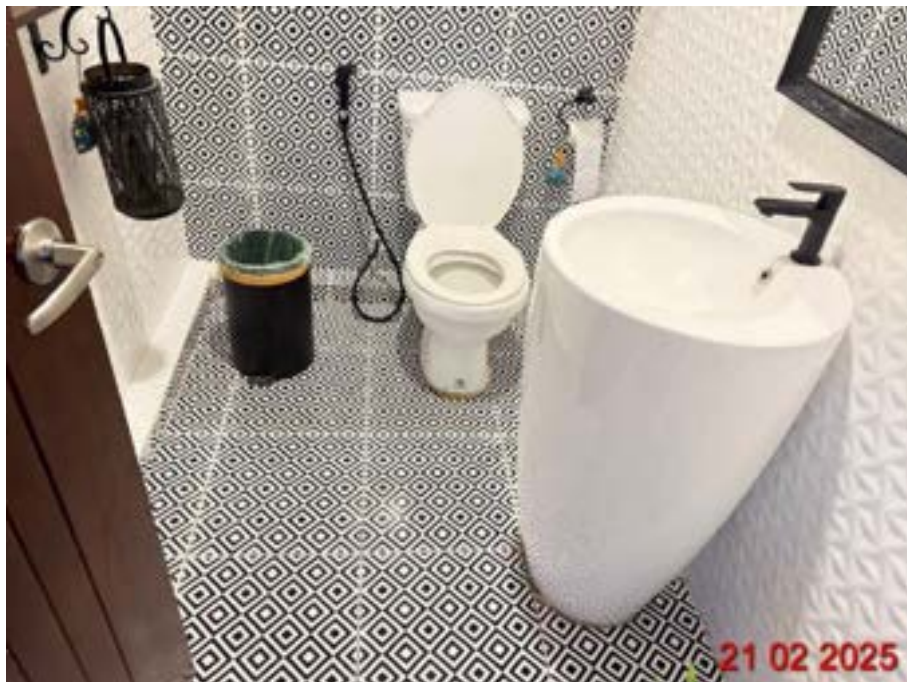
รูปที่ 501-502  
สภาพภายในห้องน้ำ

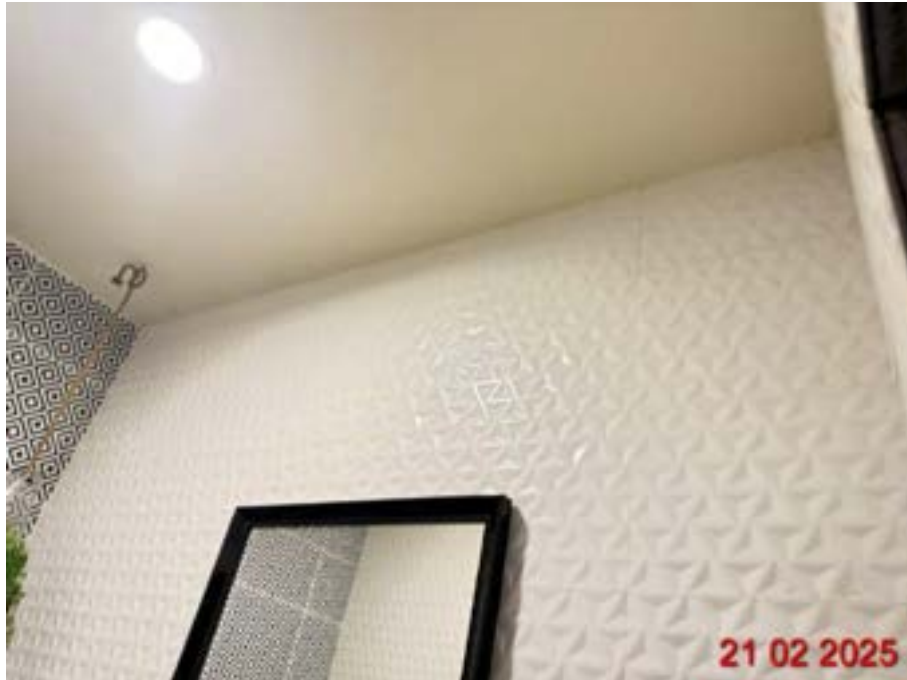
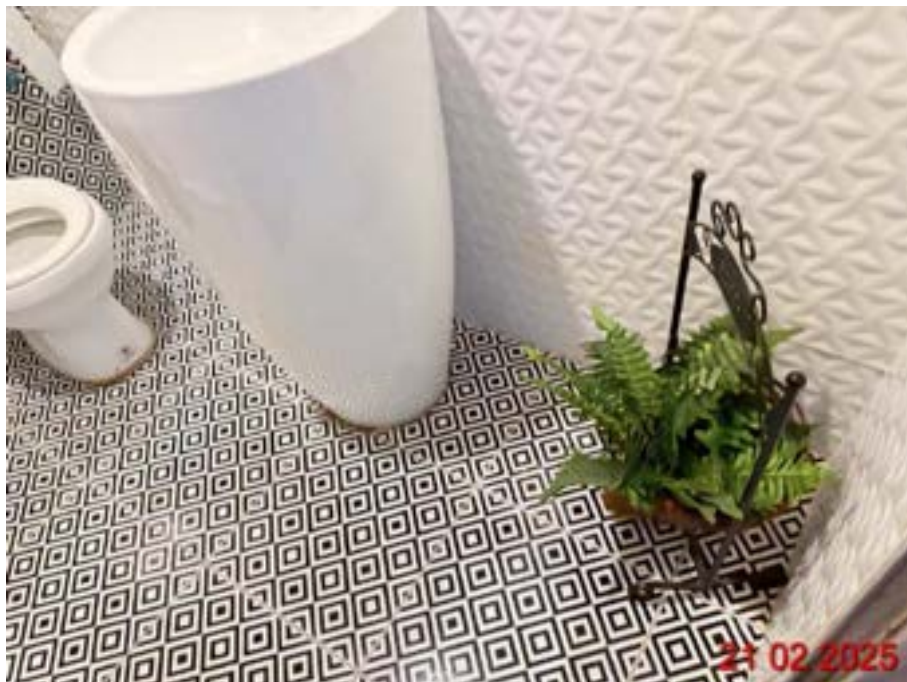
รูปที่ 503-504  
สภาพภายในห้องน้ำ

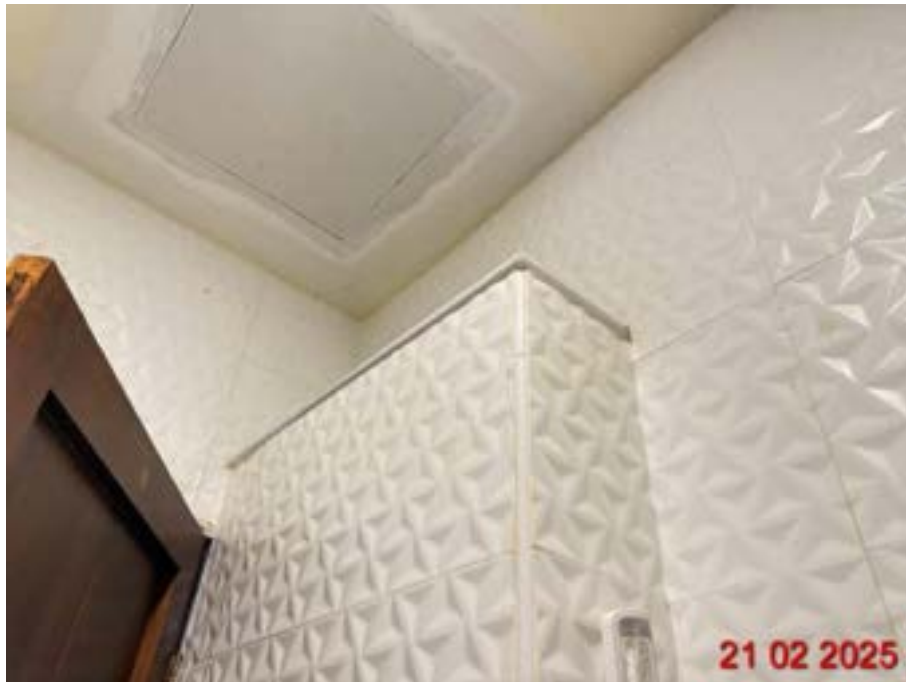
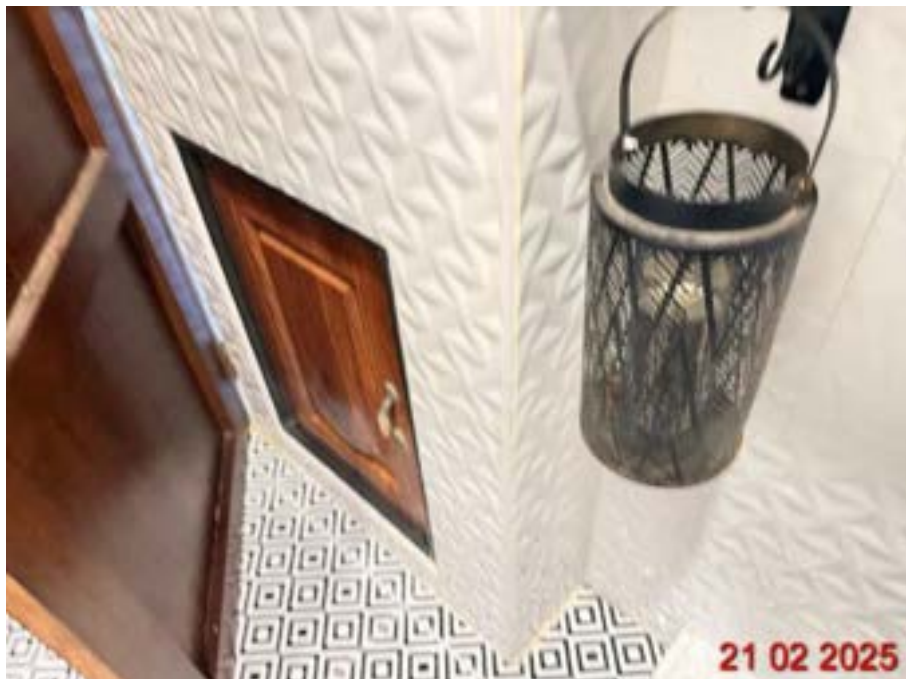
รูปที่ 505-506  
สภาพภายในห้องน้ำ

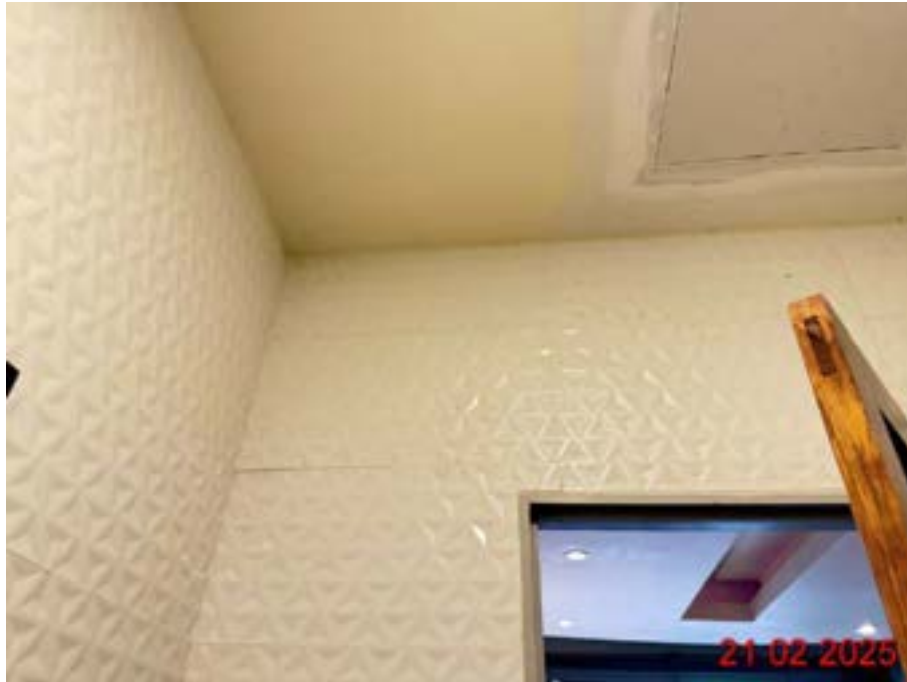
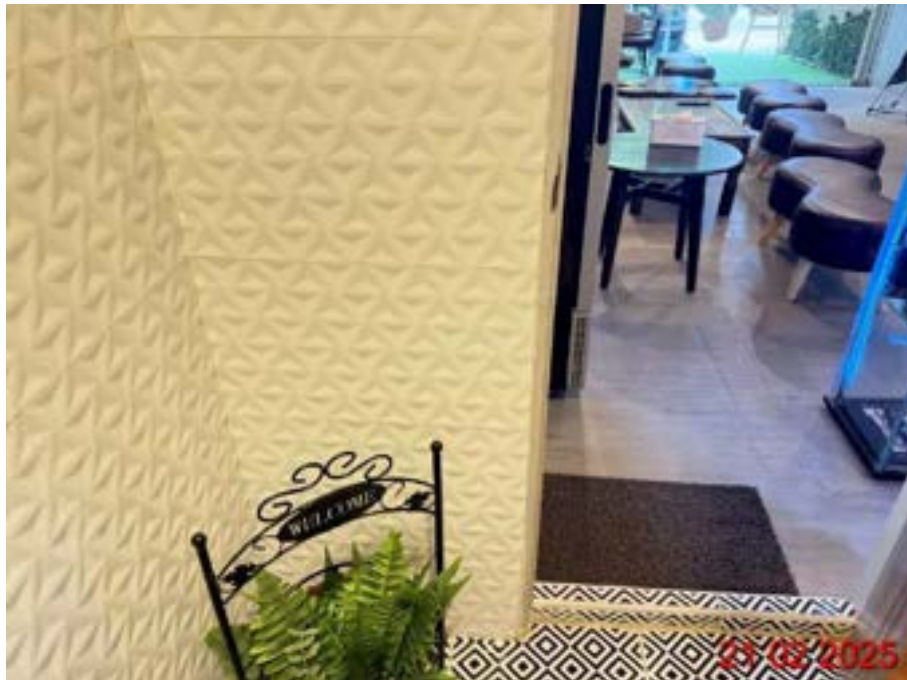
รูปที่ 507-508  
สภาพภายในห้องน้ำ

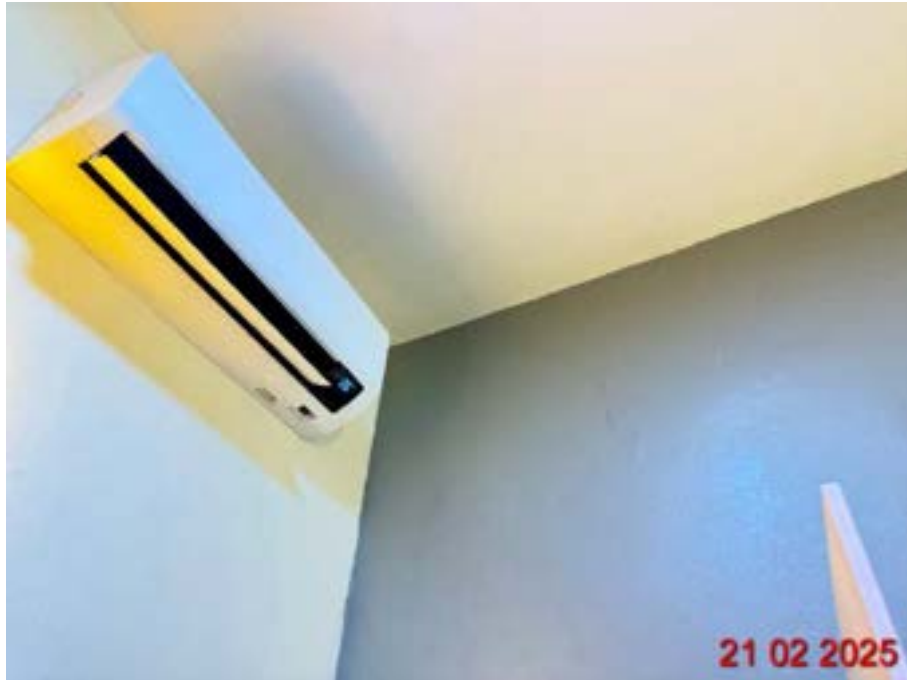
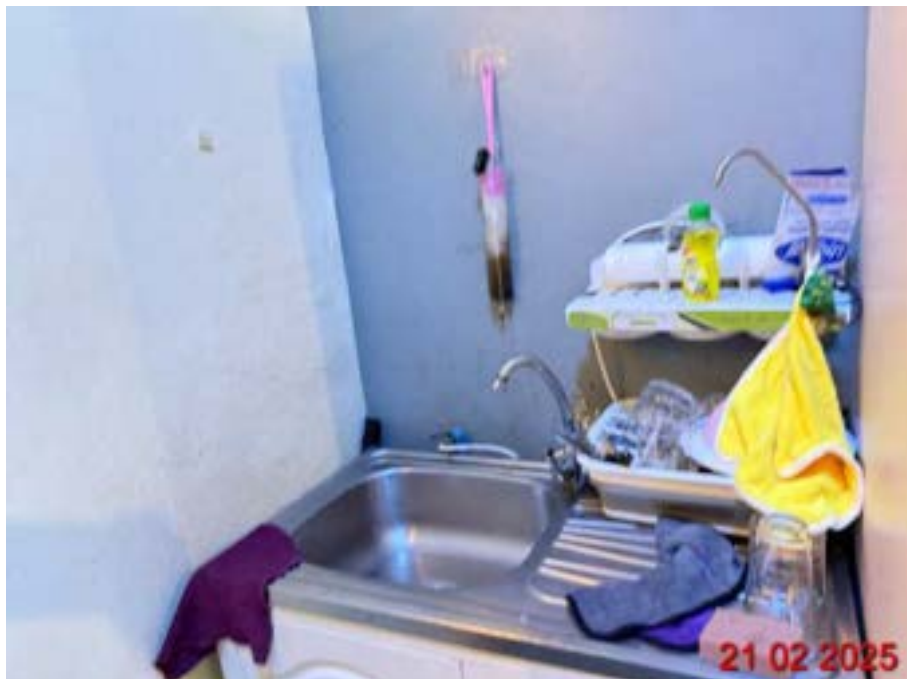
รูปที่ 509-510

สภาพภายใน

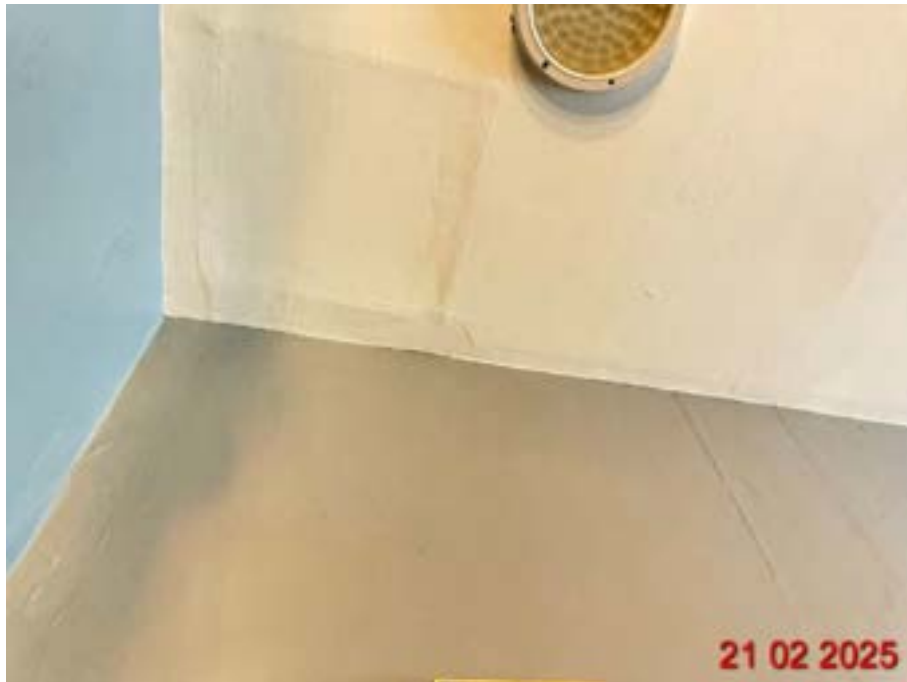
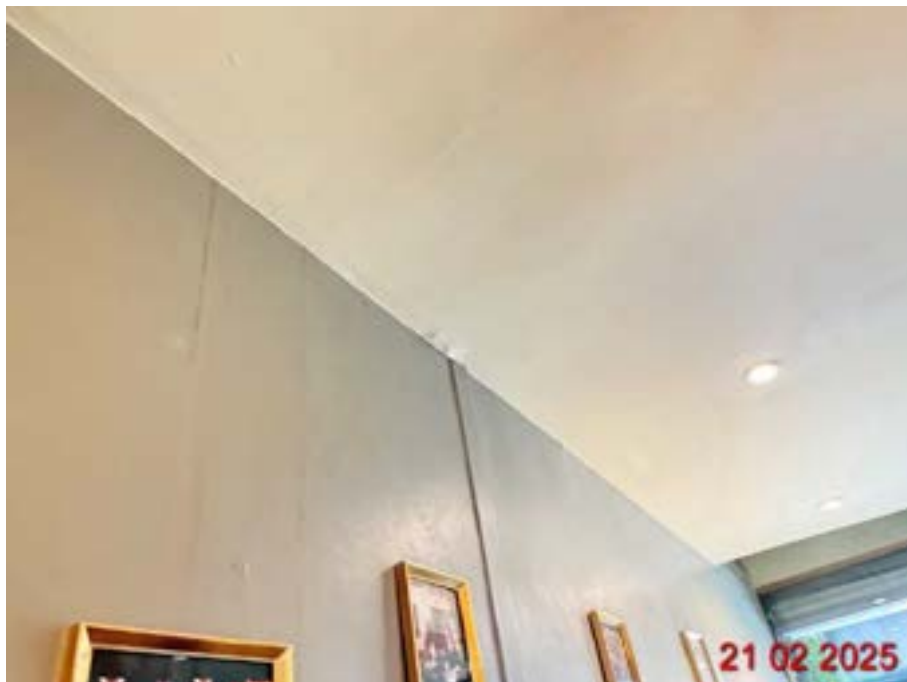
รูปที่ 511-512

สภาพภายใน

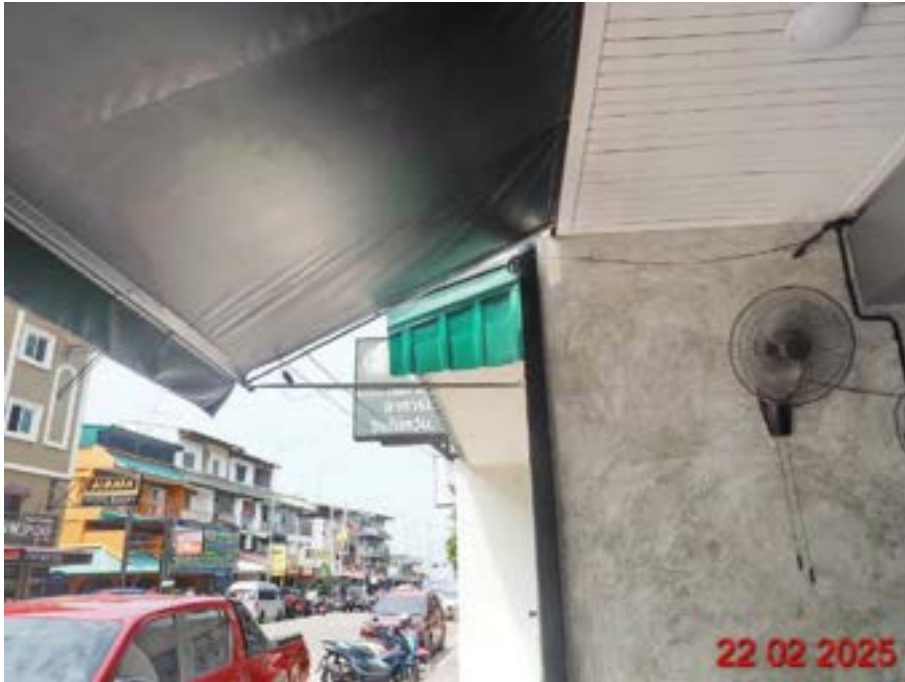
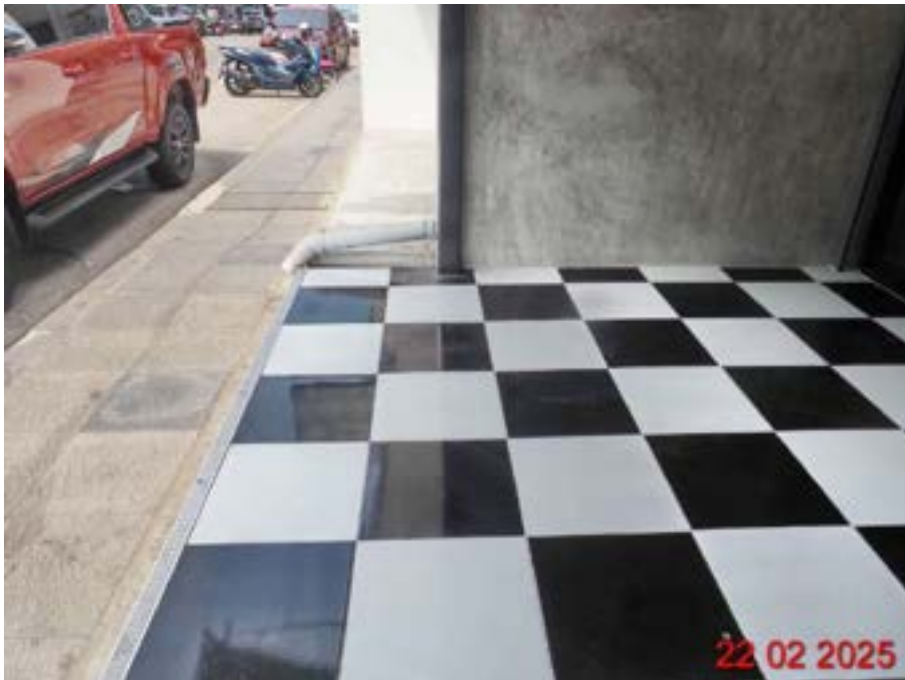
รูปที่ 513-514

สภาพภายนอกด้านหน้า

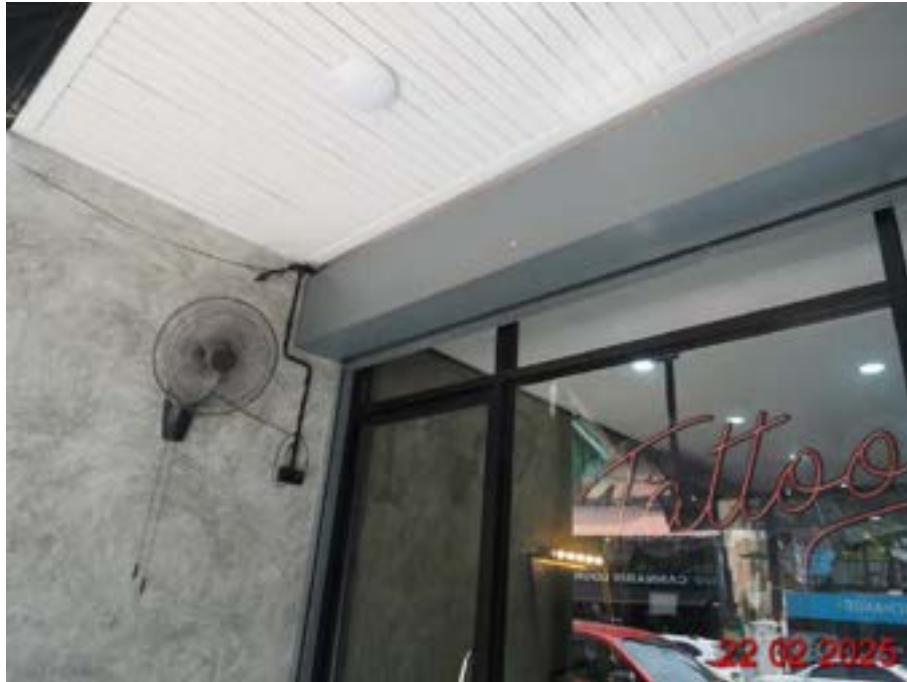
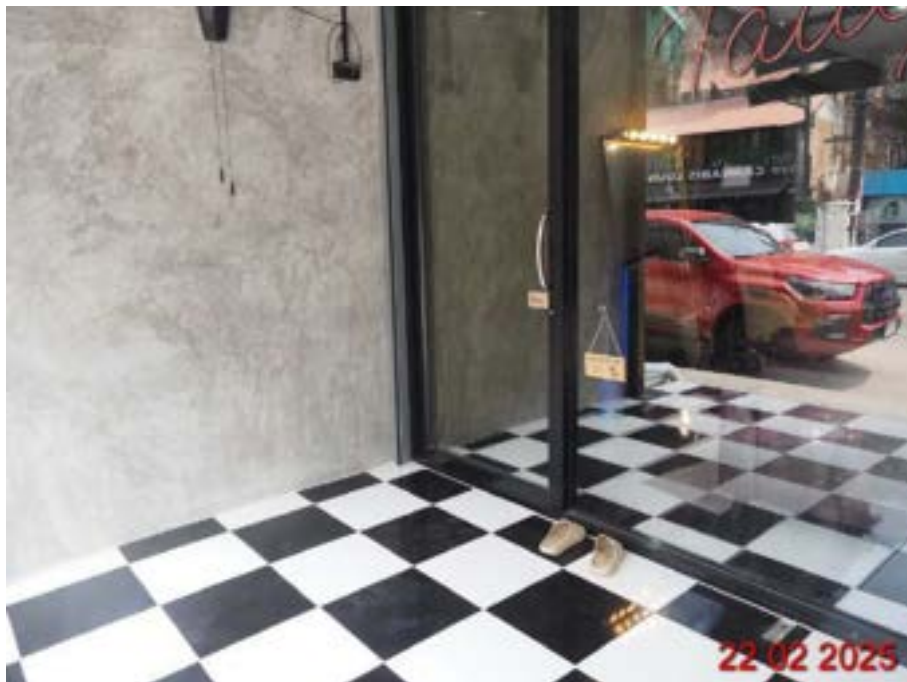
รูปที่ 515-516

สภาพภายนอกด้านหน้า

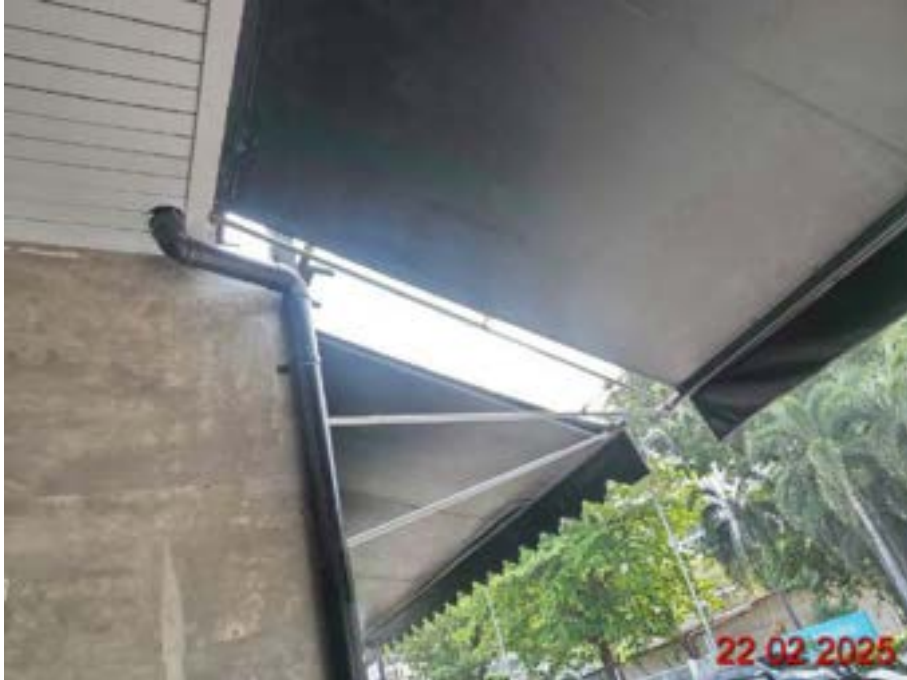
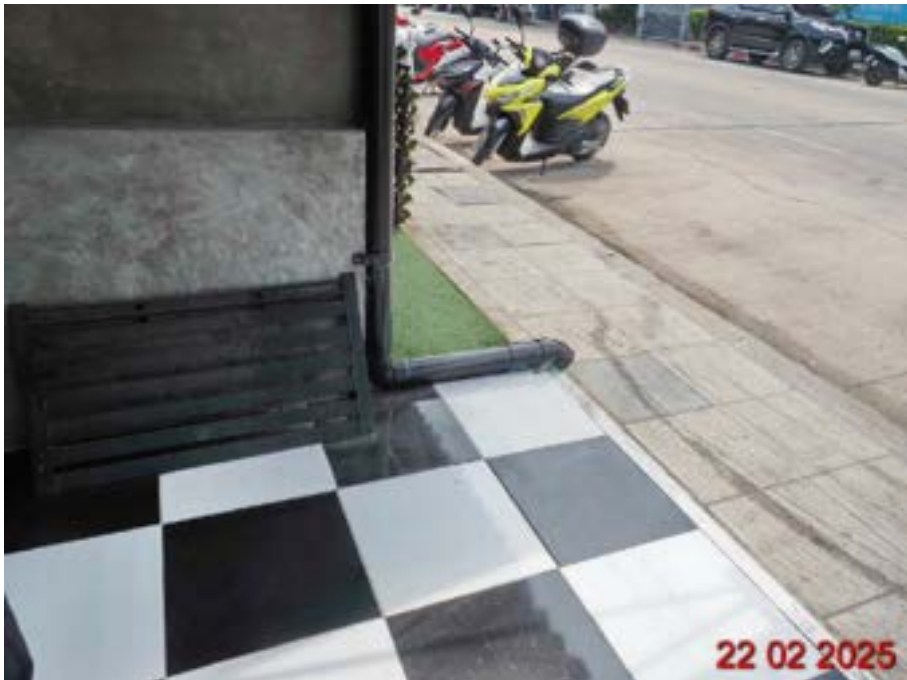
รูปที่ 517-518

สภาพภายนอกด้านหน้า

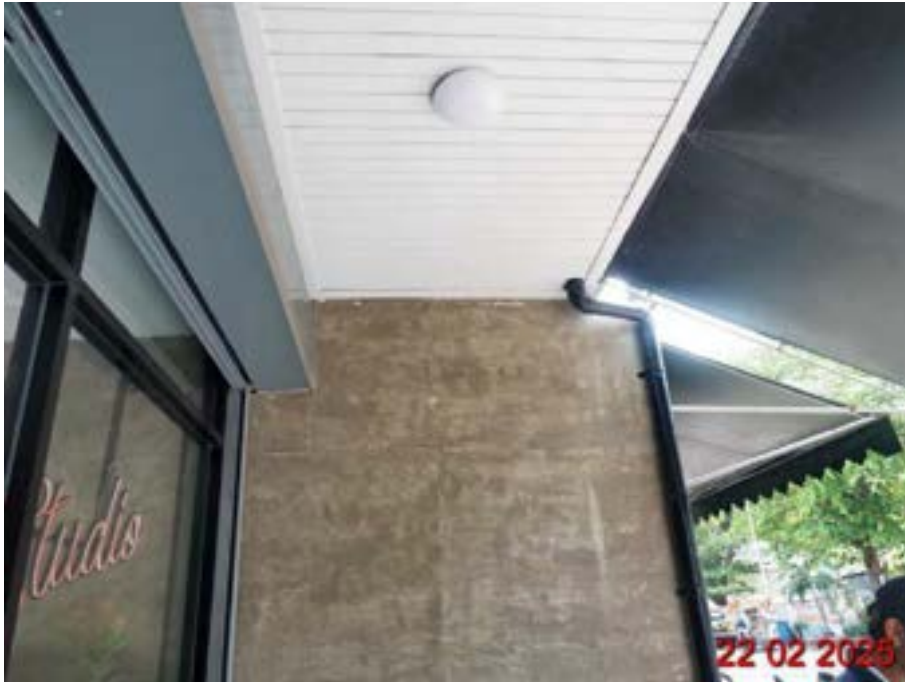
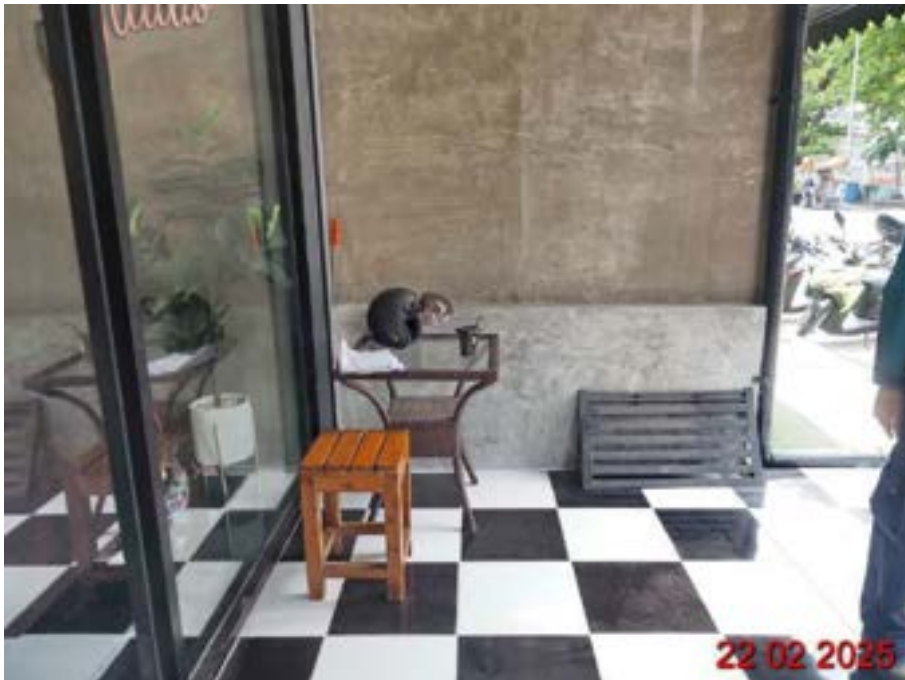
รูปที่ 519-520

สภาพภายนอกด้านหน้า

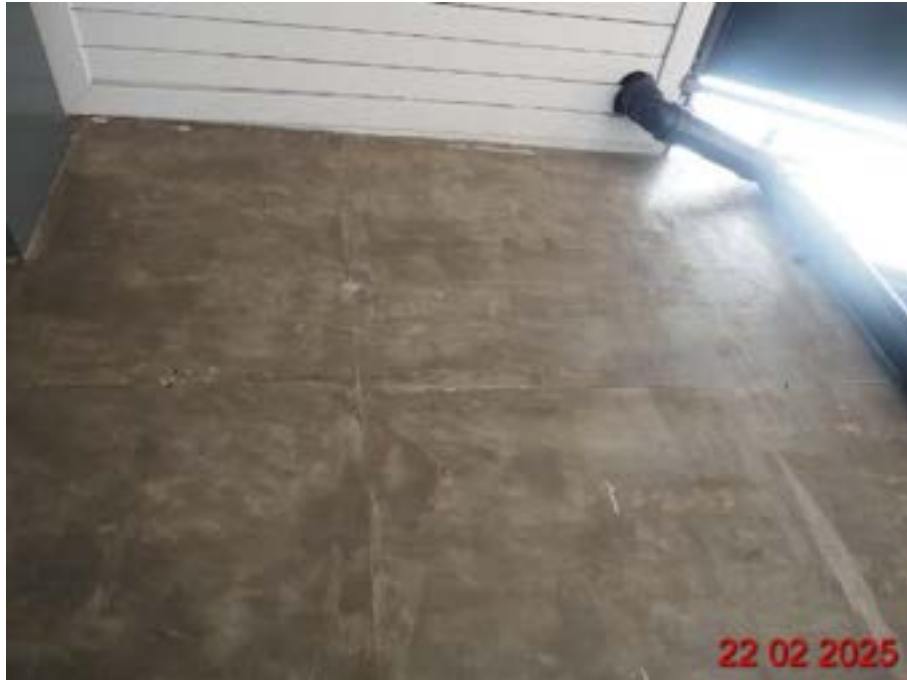
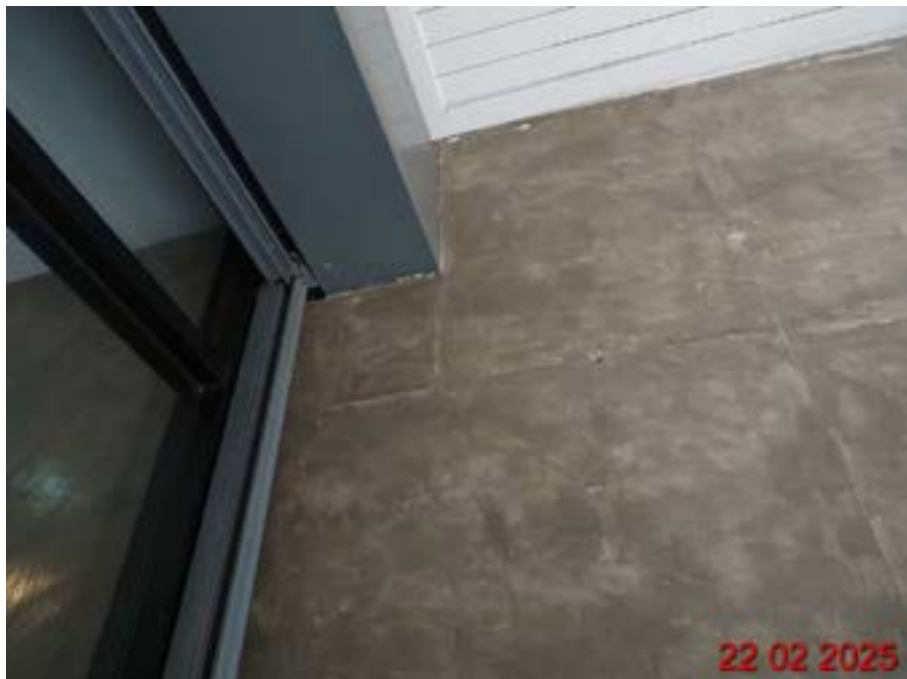
รูปที่ 521-522

สภาพภายนอกด้านหน้า

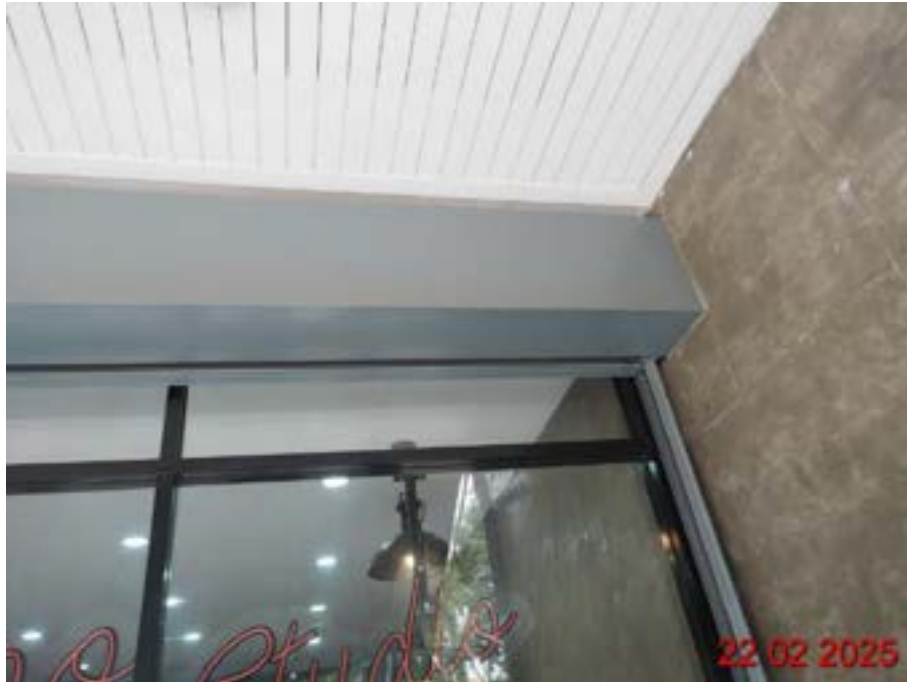
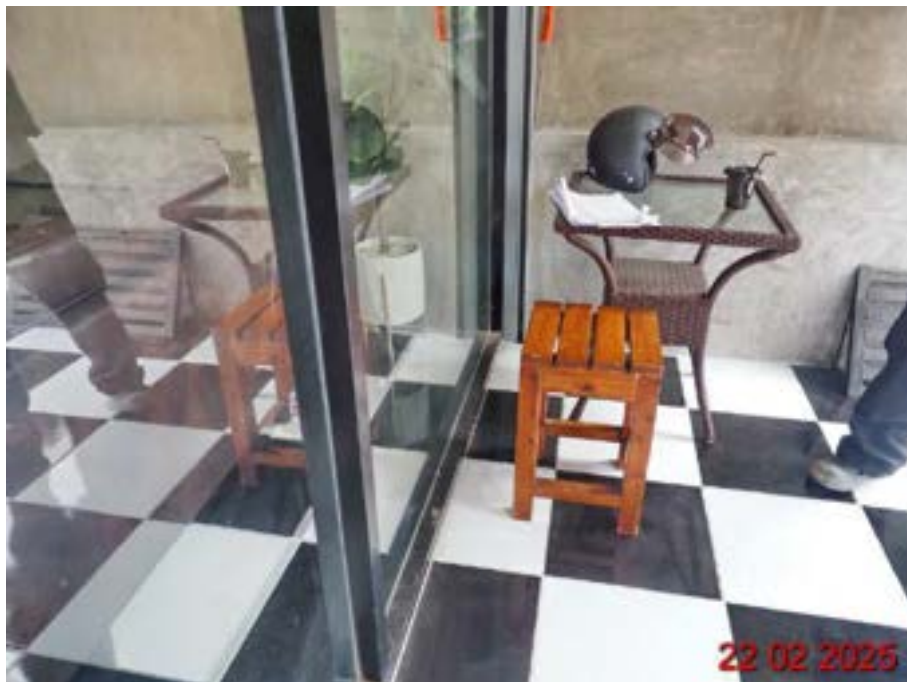
รูปที่ 523-524

สภาพภายนอกด้านหน้า

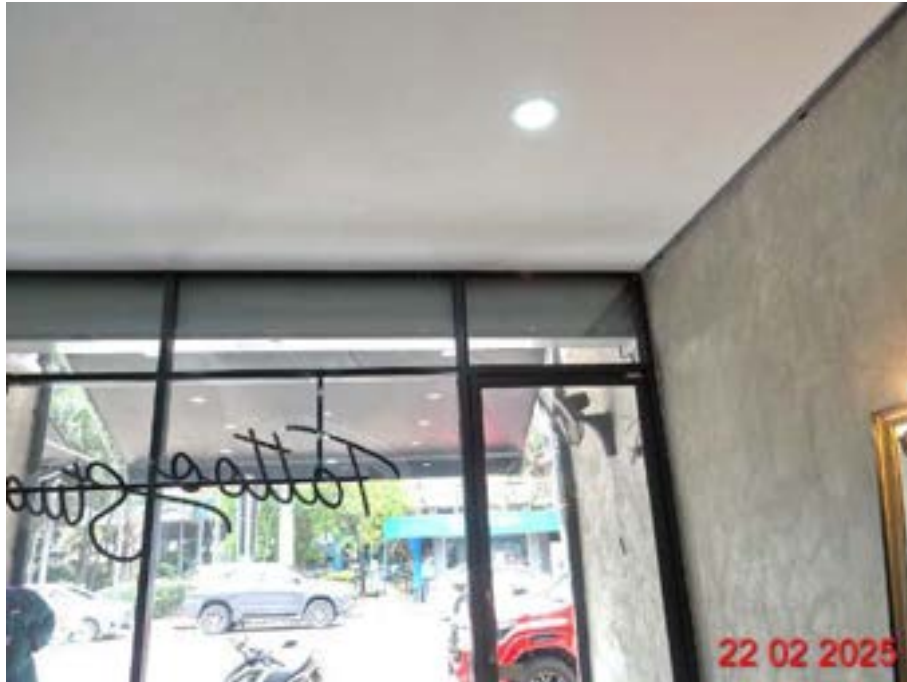
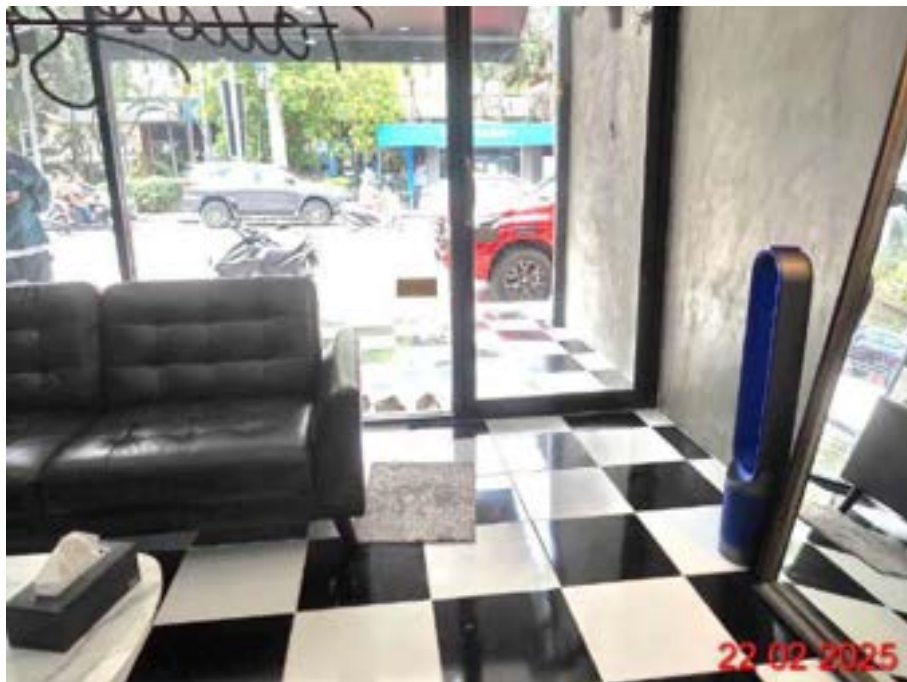
รูปที่ 525-526

สภาพภายใน

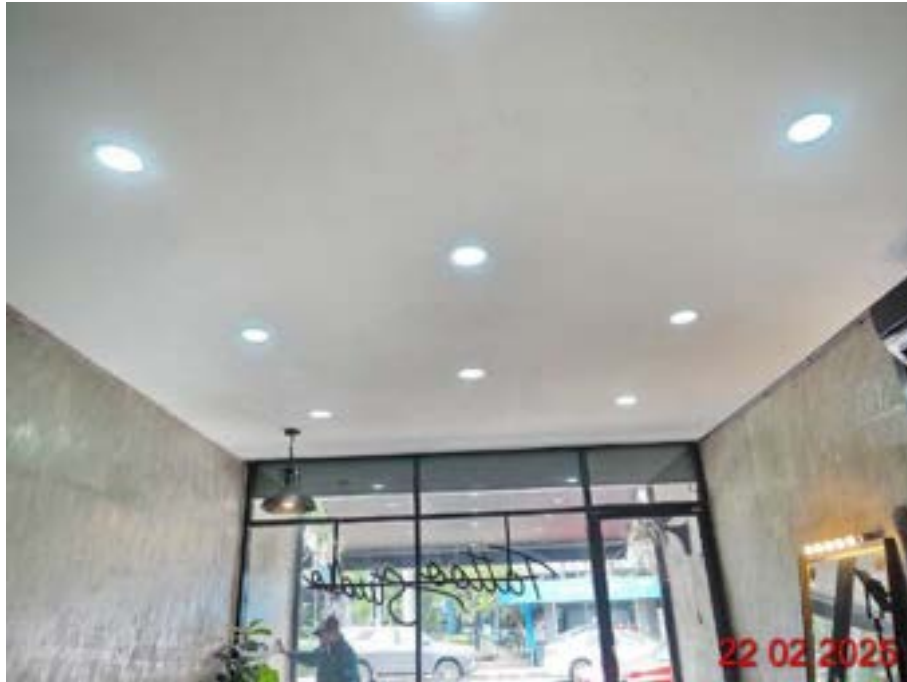
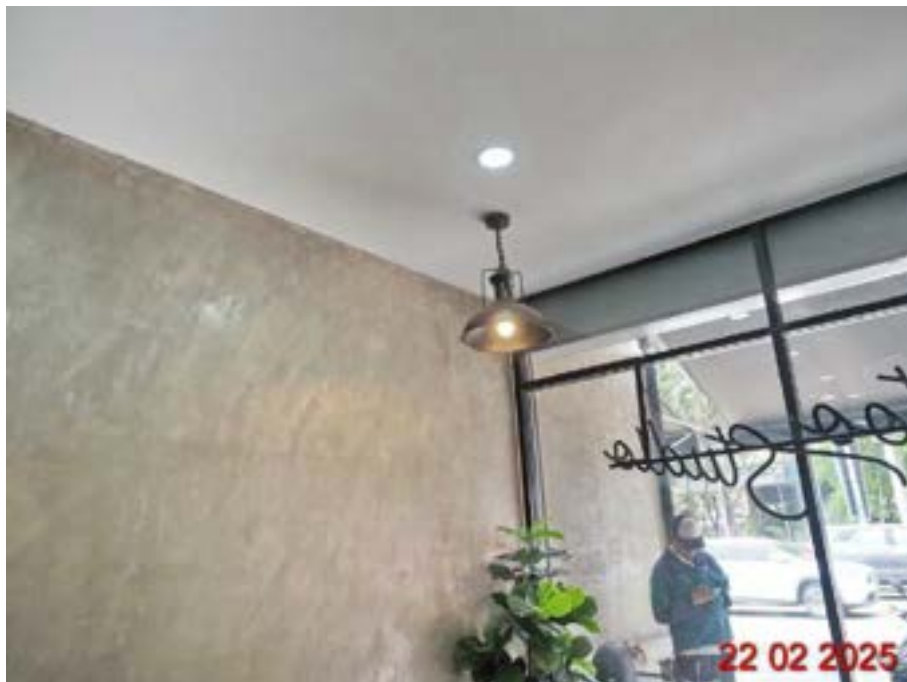
รูปที่ 527-528

สภาพภายใน

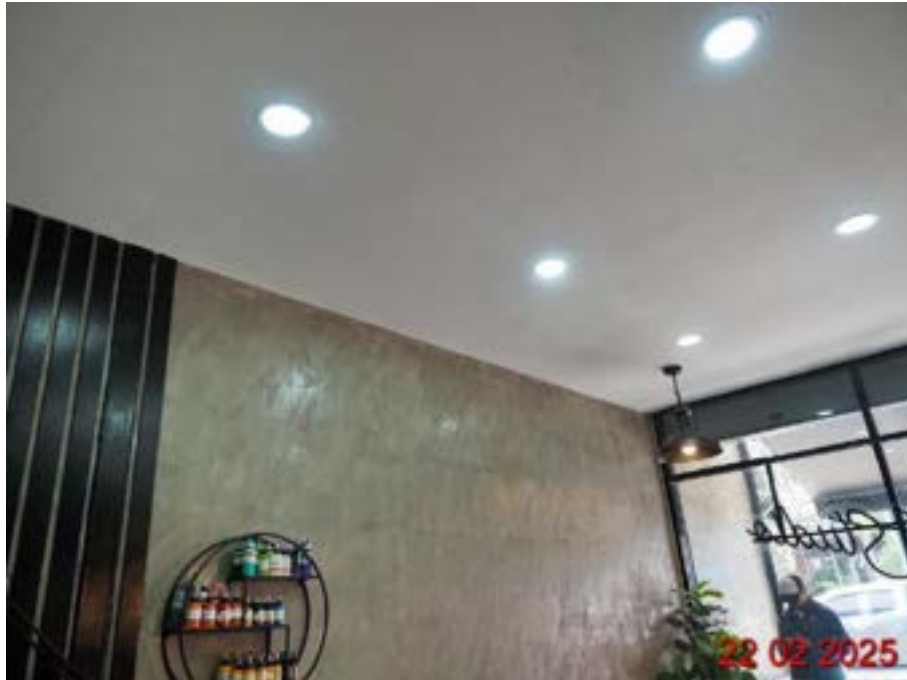
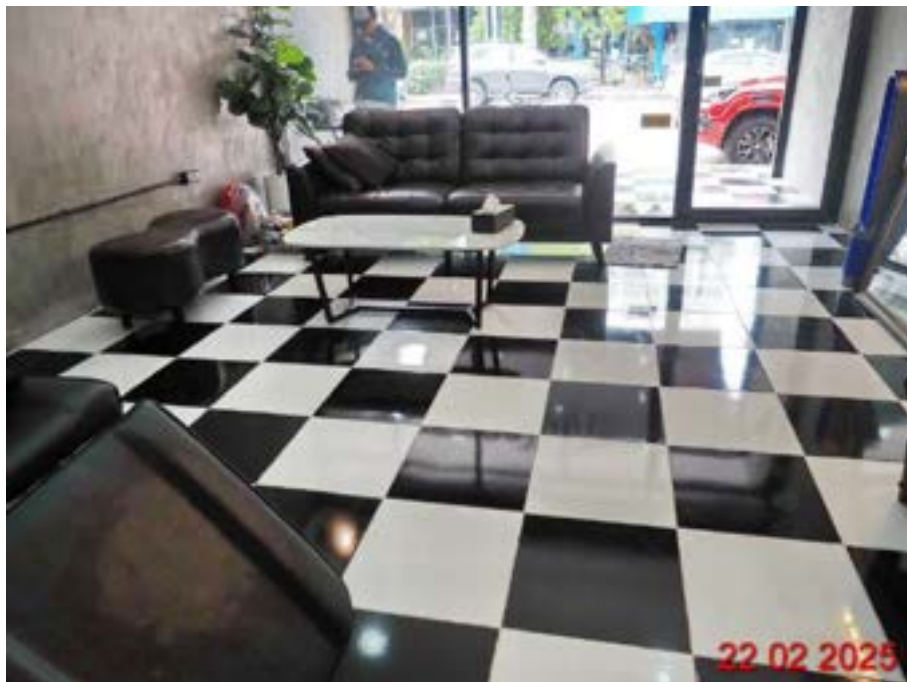
รูปที่ 529-530

สภาพภายใน

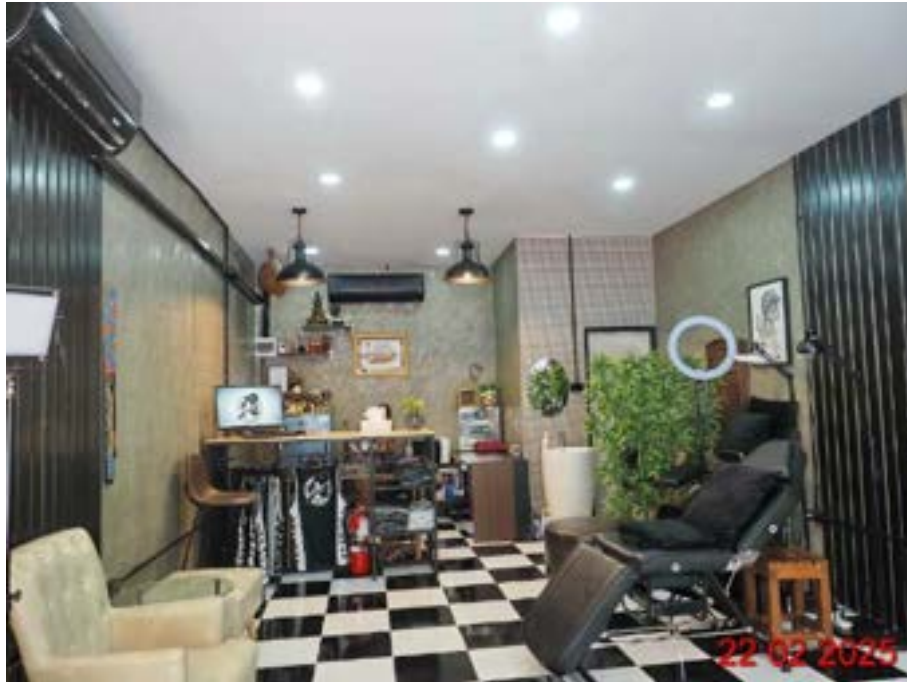
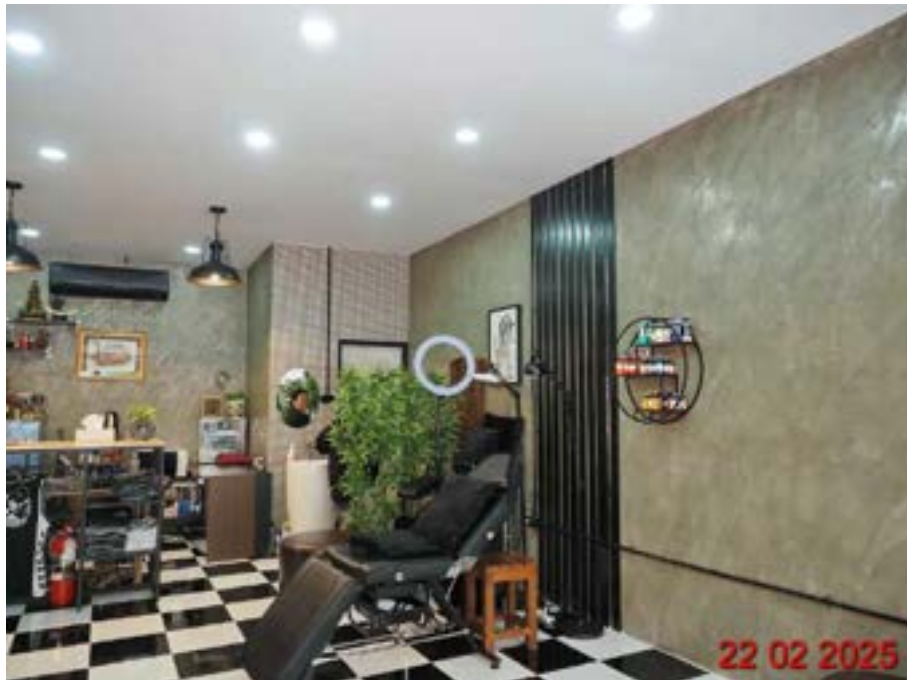
รูปที่ 531-532

สภาพภายใน

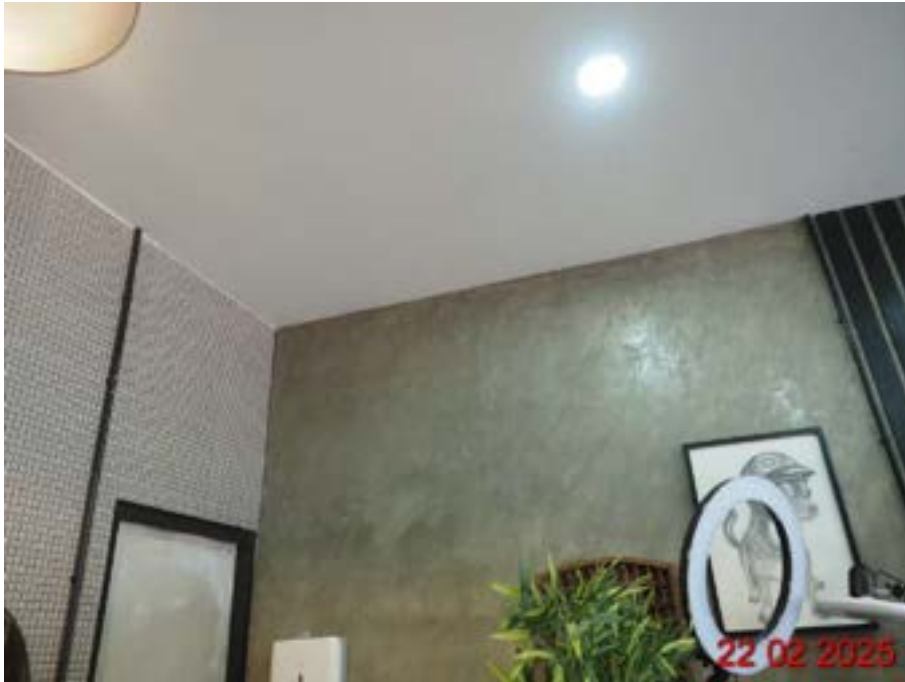
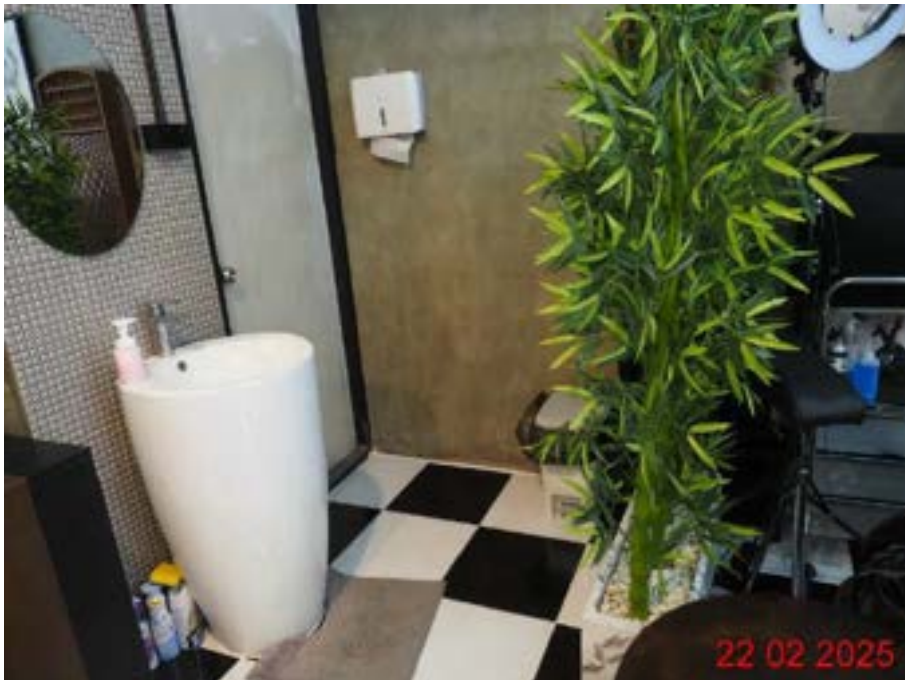
รูปที่ 533-534

สภาพภายใน
