เอกสารประกอบการปฏิบัติตามมาตรการป้องกันและแก้ไขผลกระทบสิ่งแวดล้อม

บริเวณหน่วยงานก่อสร้างมีทรัพย์สินที่อยู่โดยรอบเป็นของบุคคลภายนอก (Third Party) ซึ่งระหว่างการสำรวจพบว่าบางส่วนของทรัพย์สินเหล่านี้มีความเสียหายที่มีอยู่เดิม (Existing Damage) ก่อนที่ทางโครงการจะเริ่มงานเสาเข็มเจาะ (เริ่มงานจริงเมื่อวันที่ 15 กุมภาพันธ์ 2568)

โครงการก่อสร้างอาคารโรงแรม Atmind Central Pattaya Hotel

ตั้งอยู่ที่ถนนพทยากลาง ตำบลหนองปรือ อำเภอบางละมุง จังหวัดชลบุรี

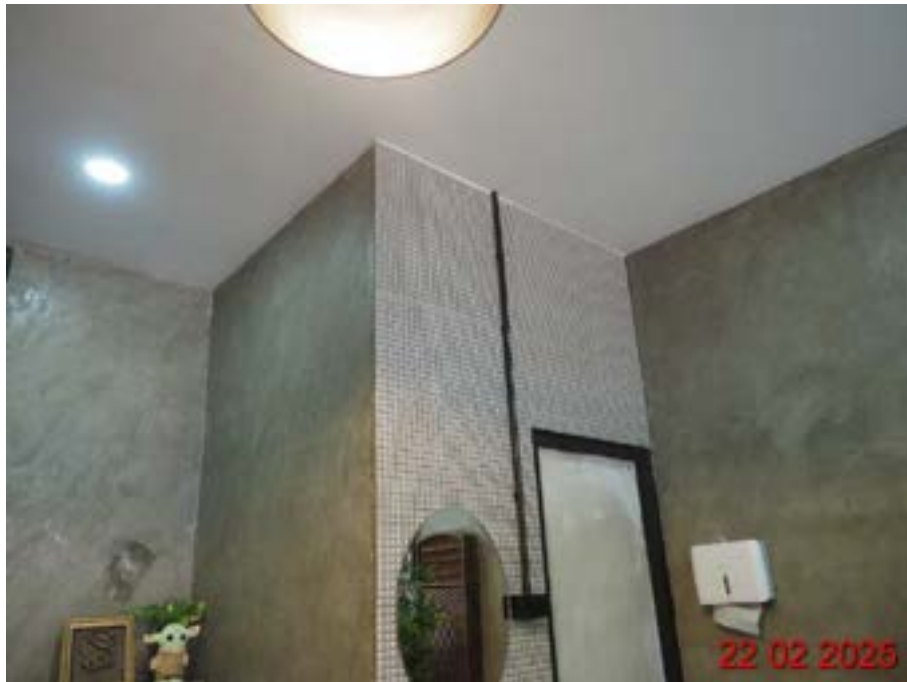
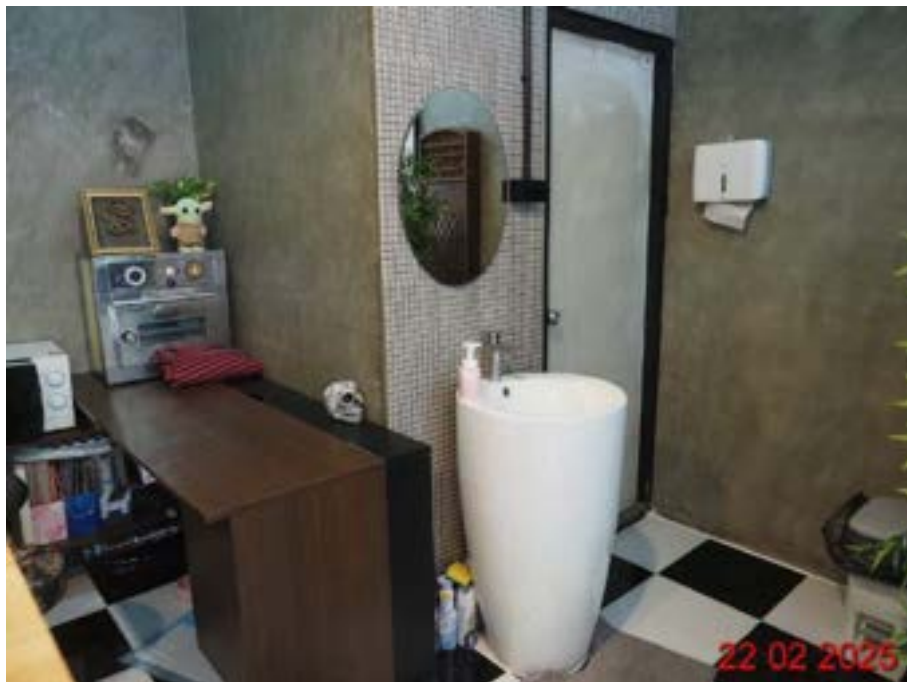
รูปที่ 535-536

สภาพภายใน

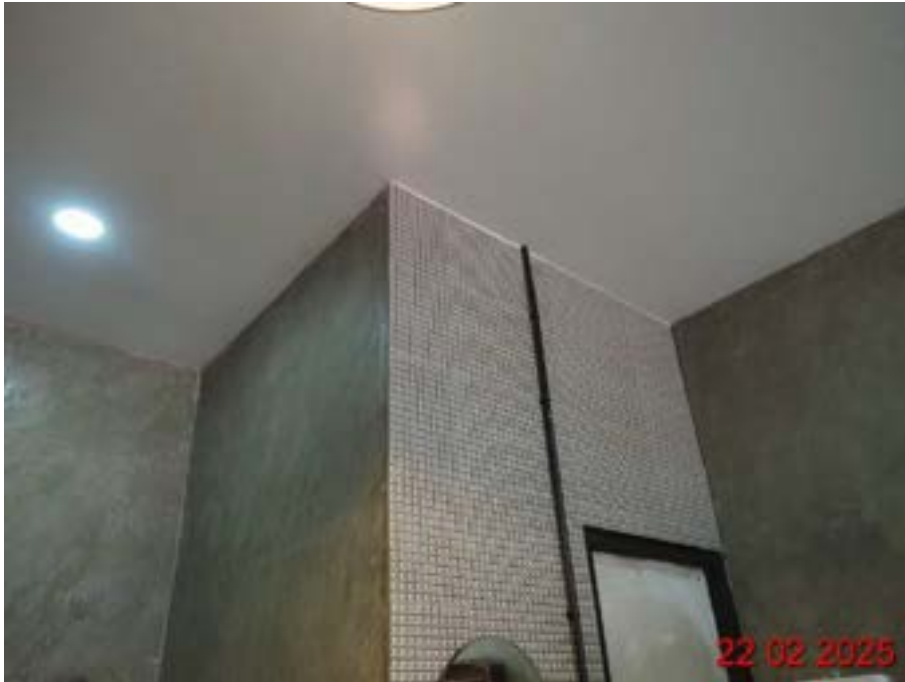
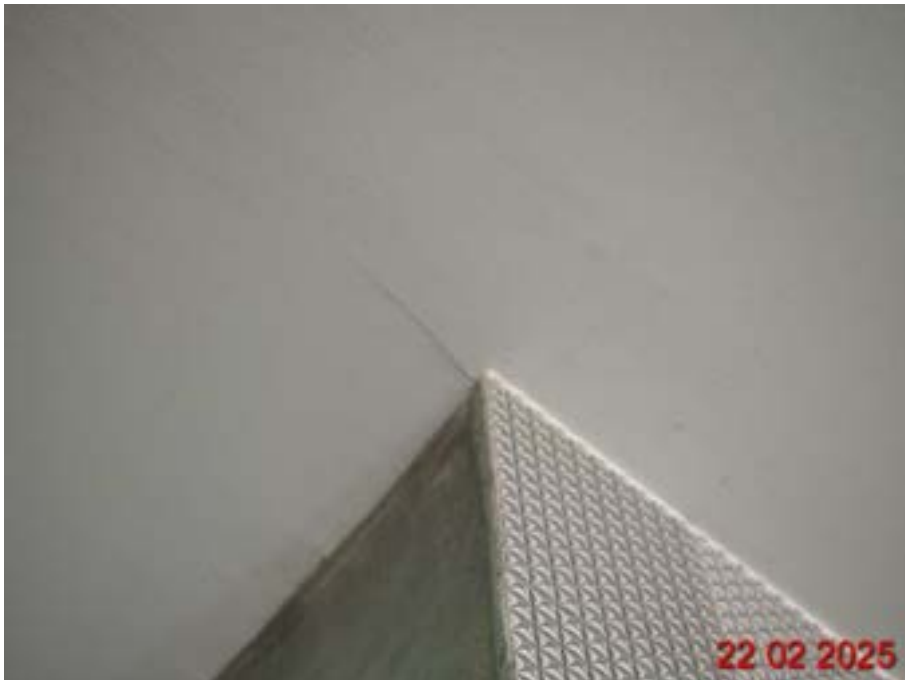
รูปที่ 537-538

รอยแตกร้าวเพดาน

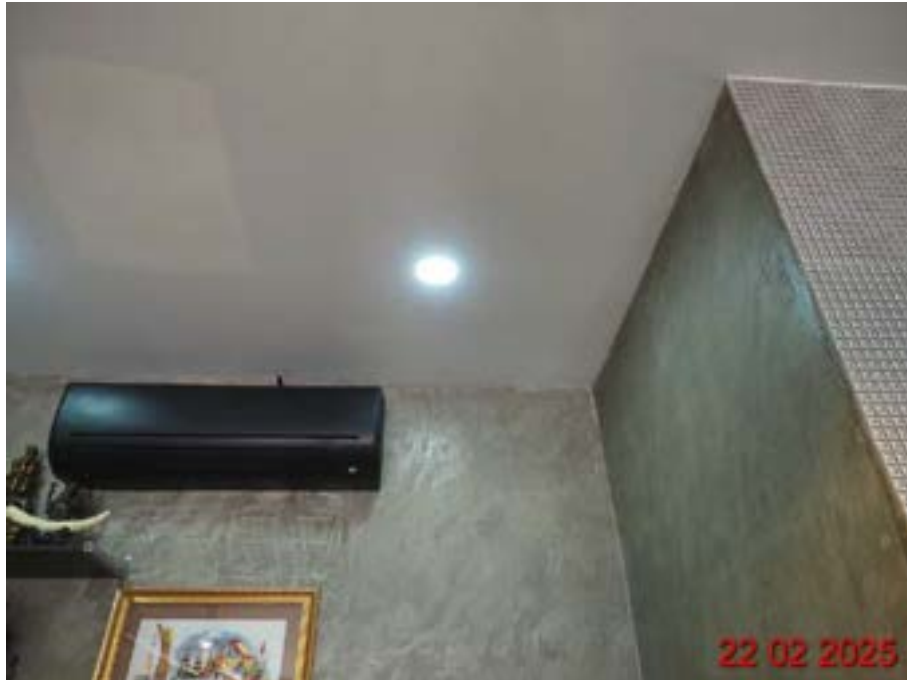
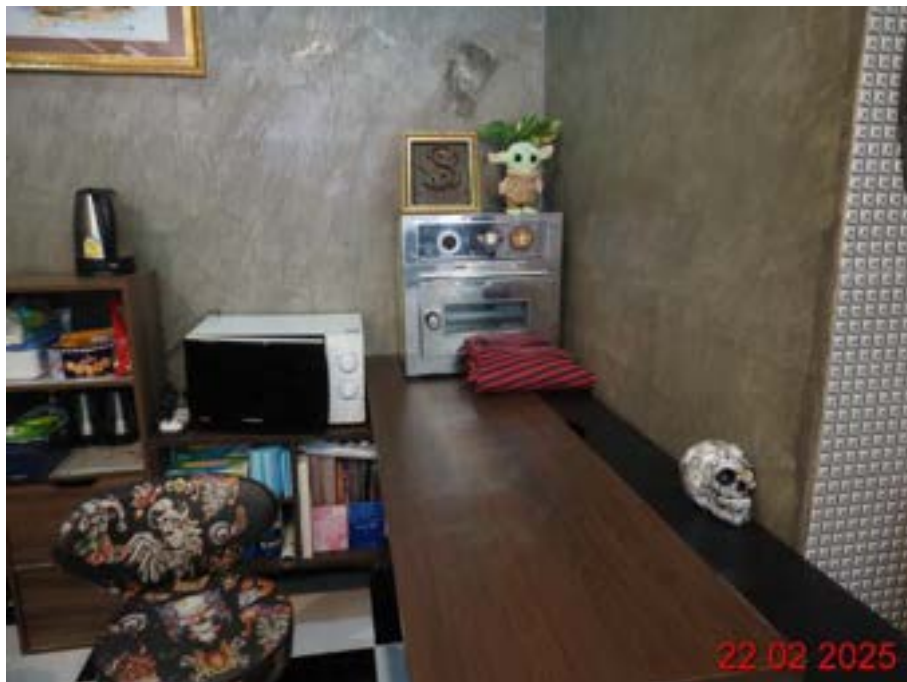
รูปที่ 539-540

สภาพภายใน

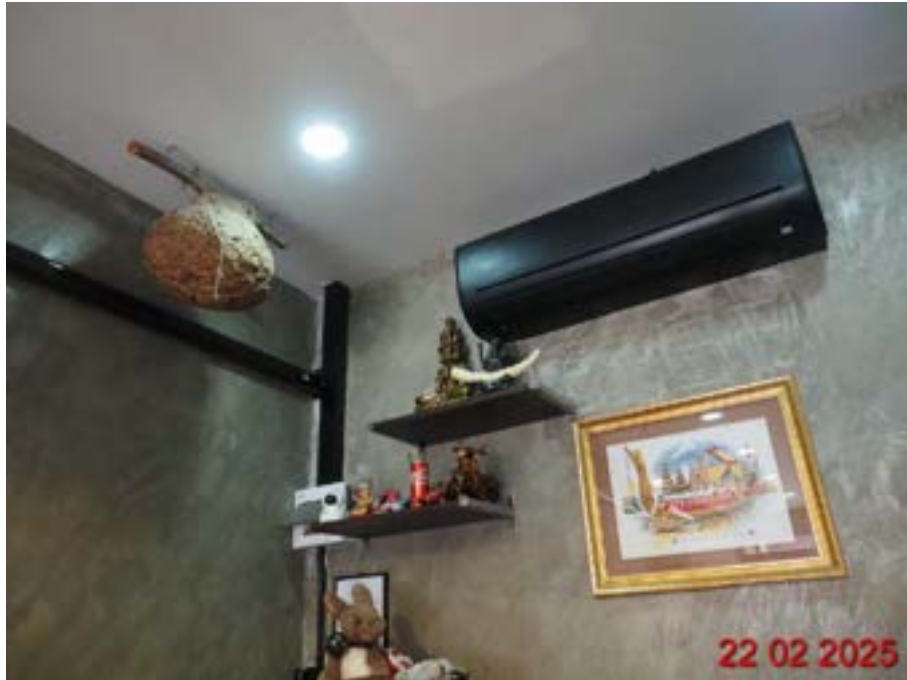
รูปที่ 541-542

สภาพภายใน

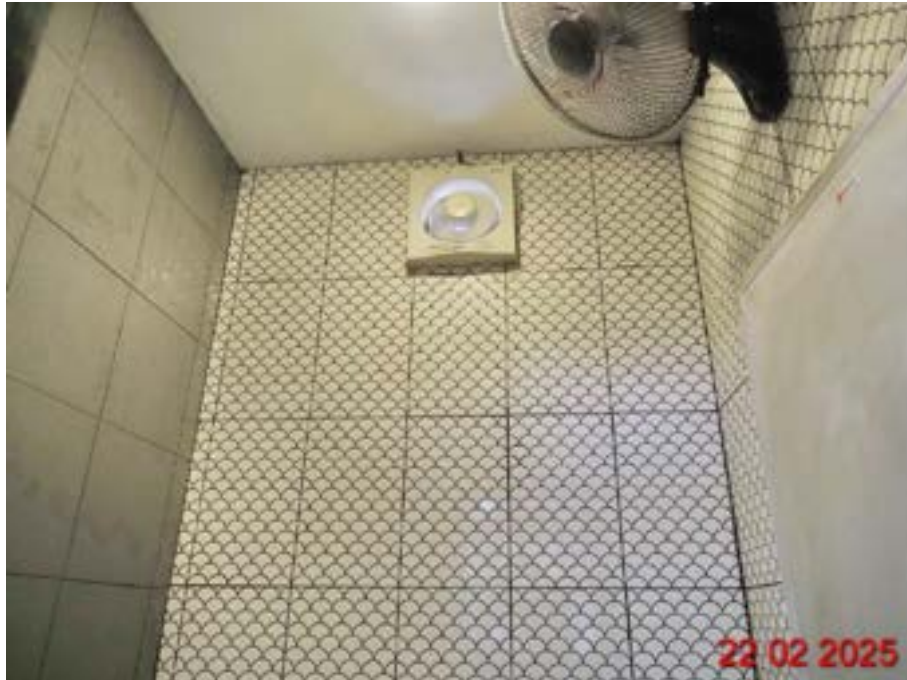
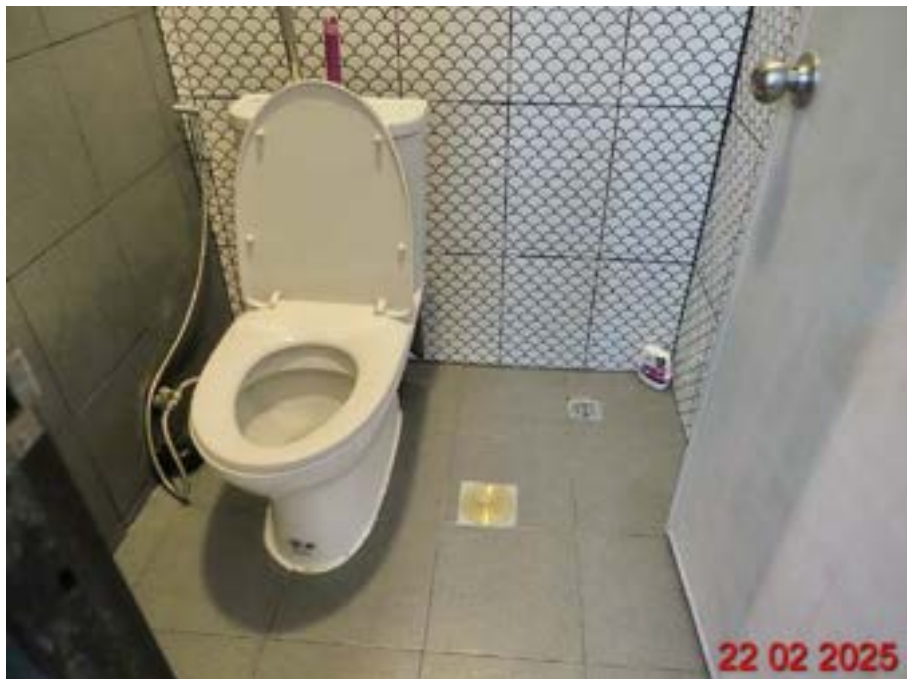
รูปที่ 543-544  
สภาพภายในห้องน้ำ

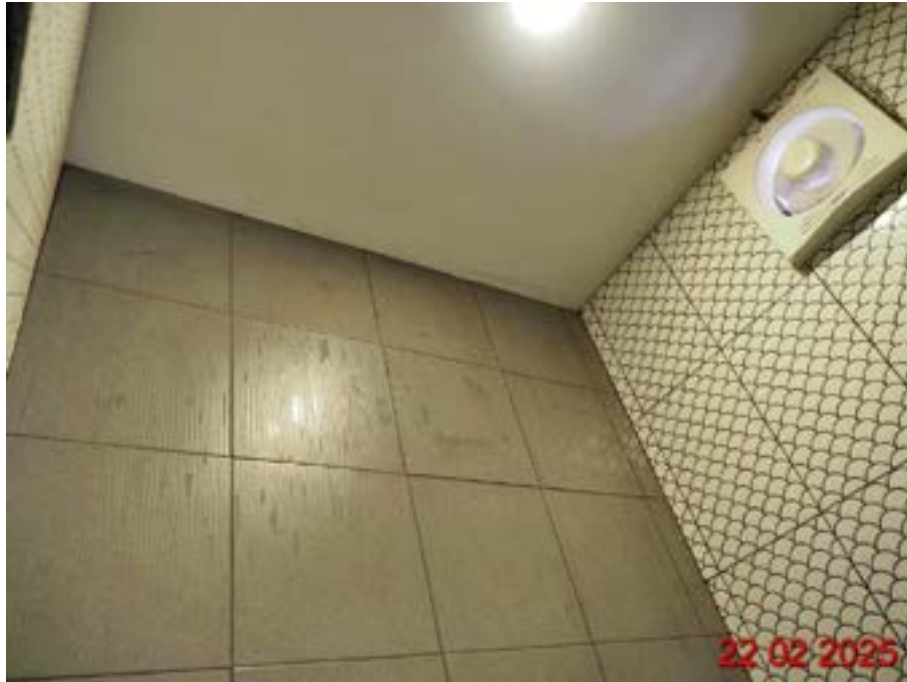
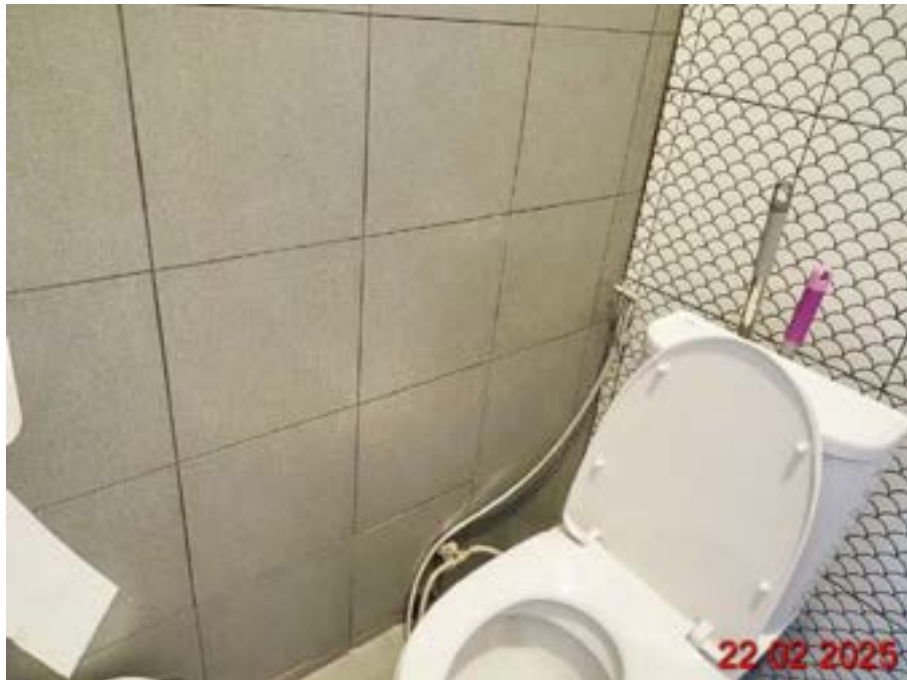
รูปที่ 545-546  
สภาพภายในห้องน้ำ

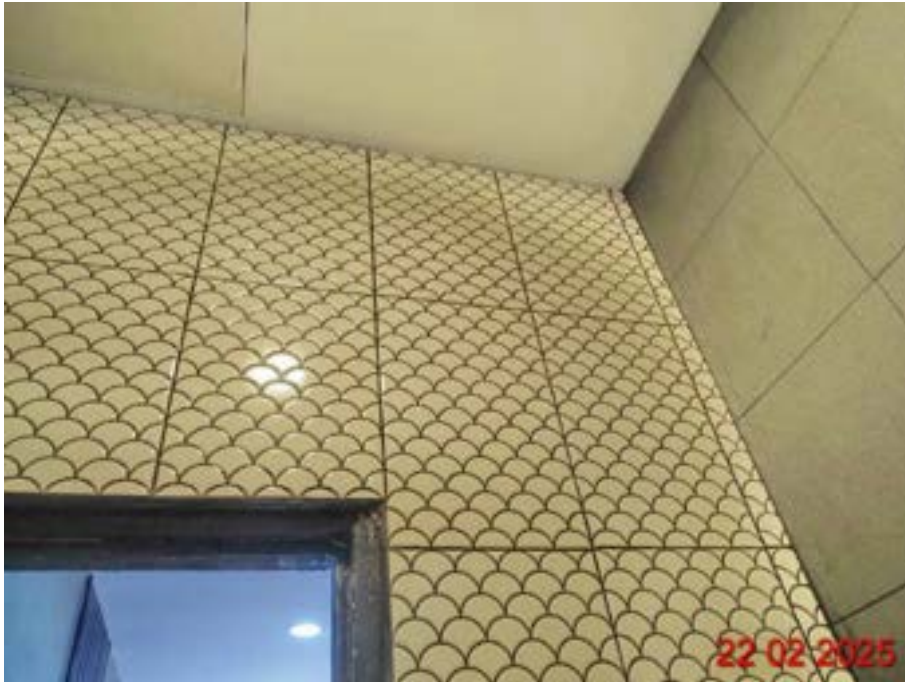
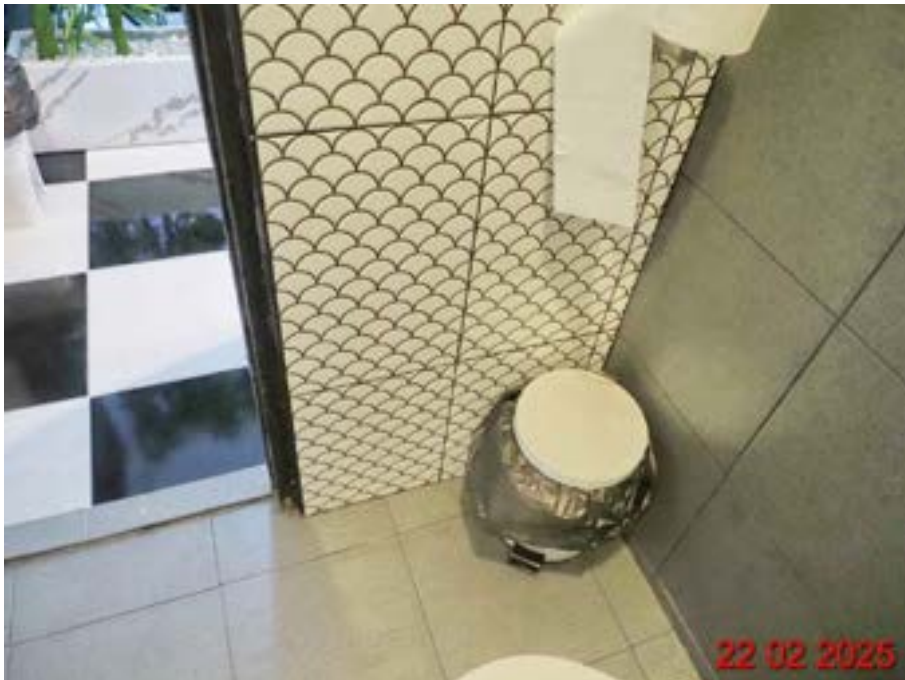
รูปที่ 547-548  
สภาพภายในห้องน้ำ

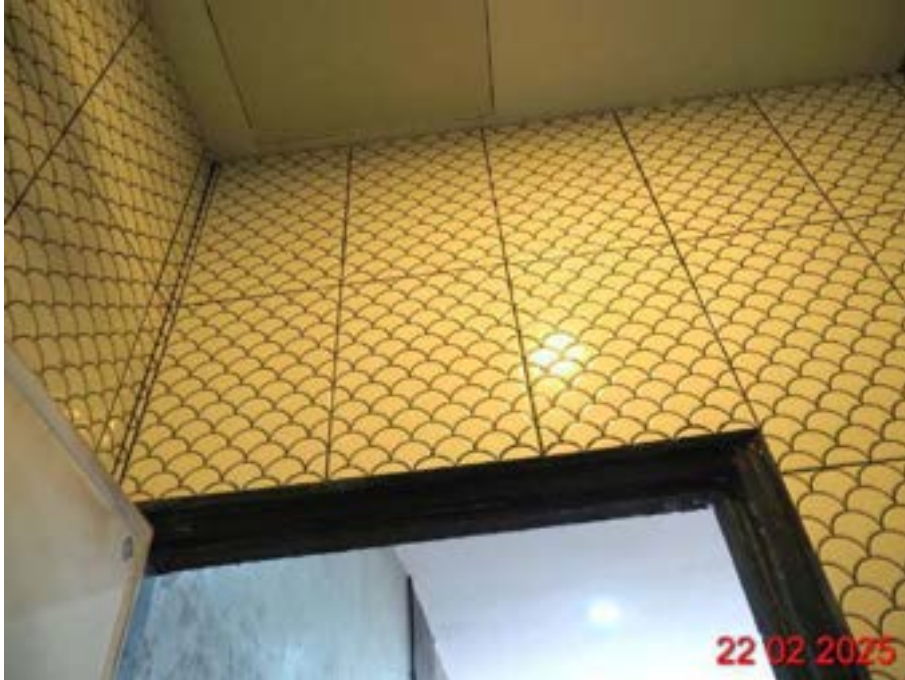
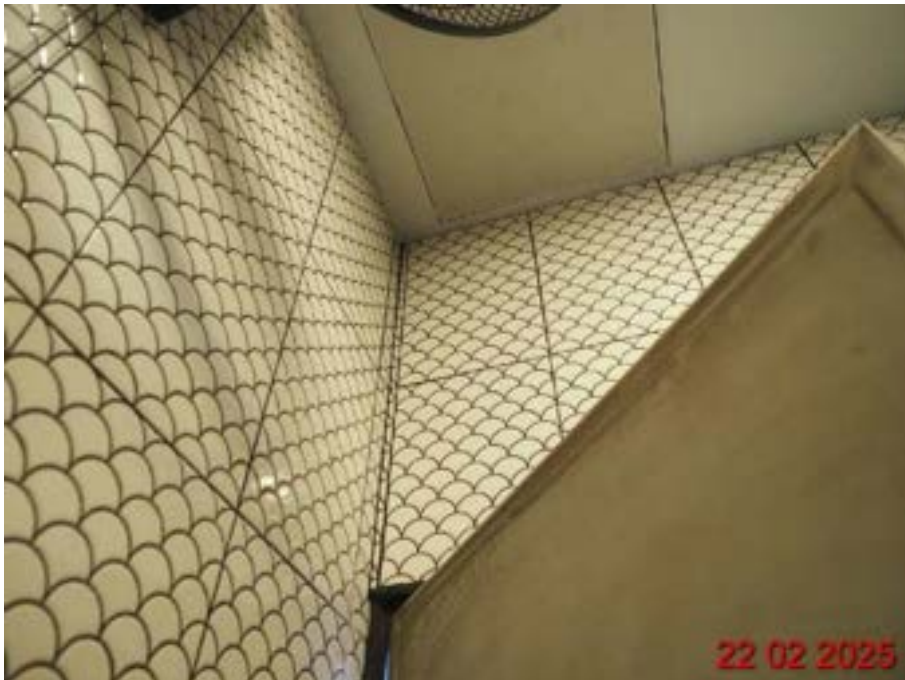
รูปที่ 549-550  
สภาพภายในห้องน้ำ

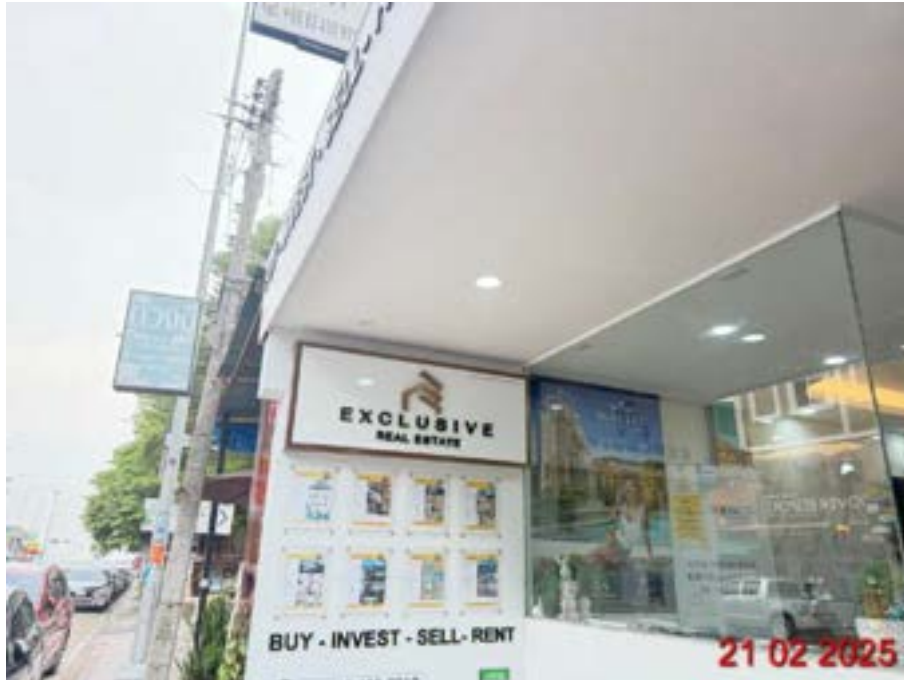
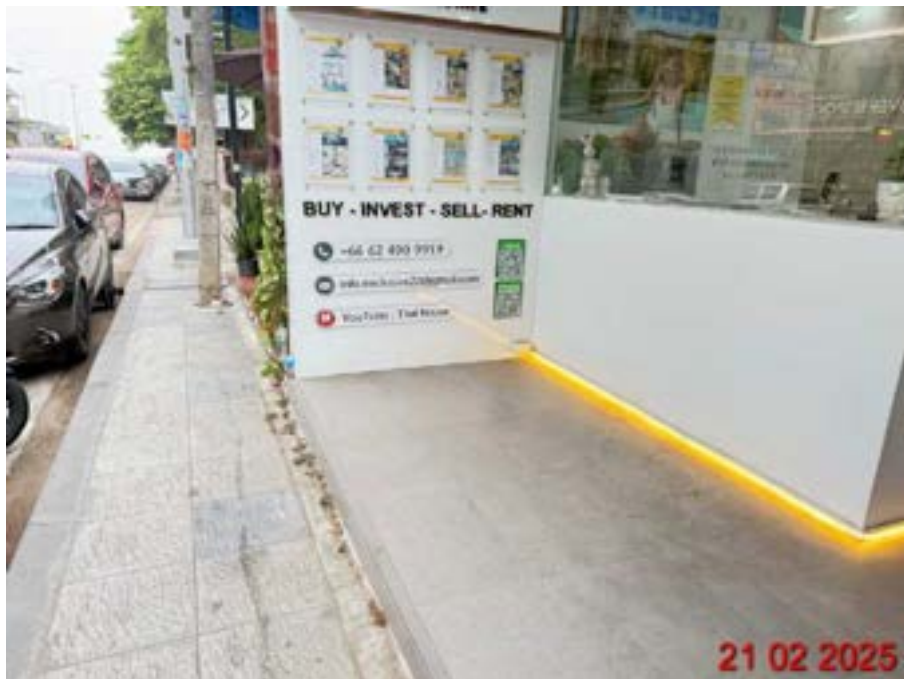
รูปที่ 555-556

สภาพภายนอกด้านหน้า

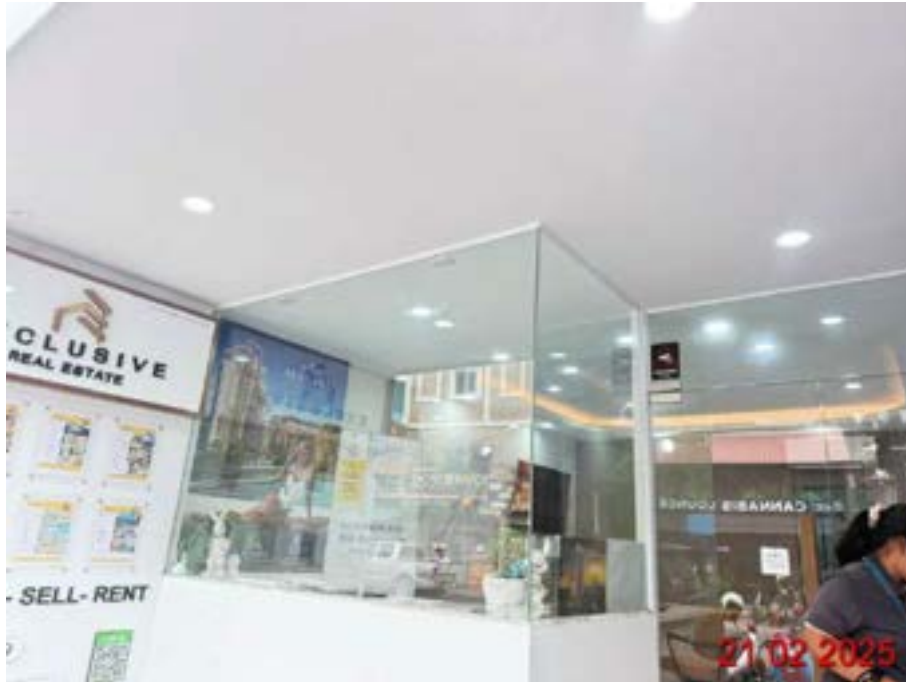
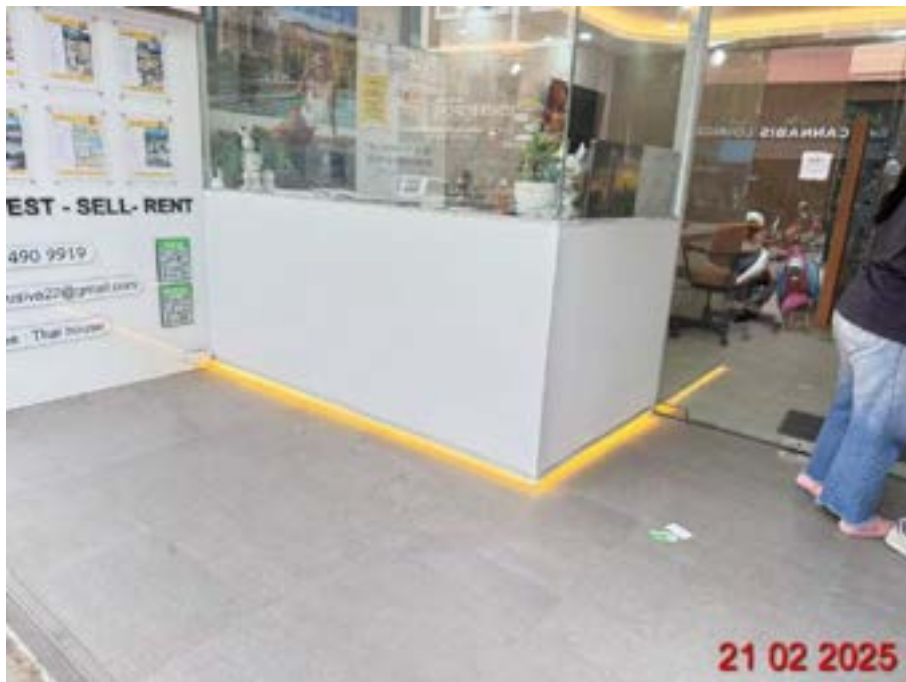
รูปที่ 557-558

สภาพภายนอกด้านหน้า

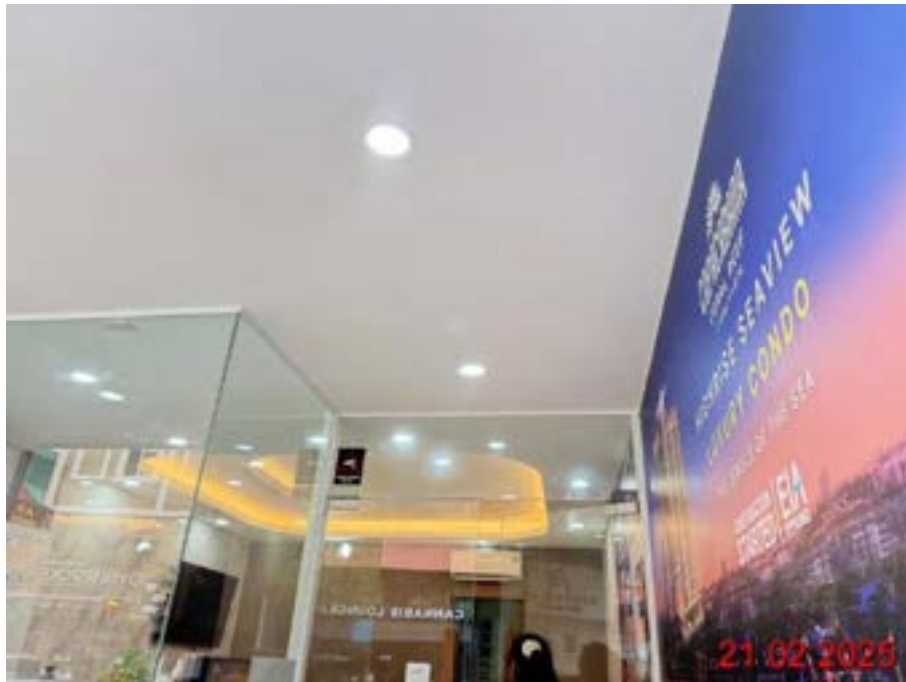
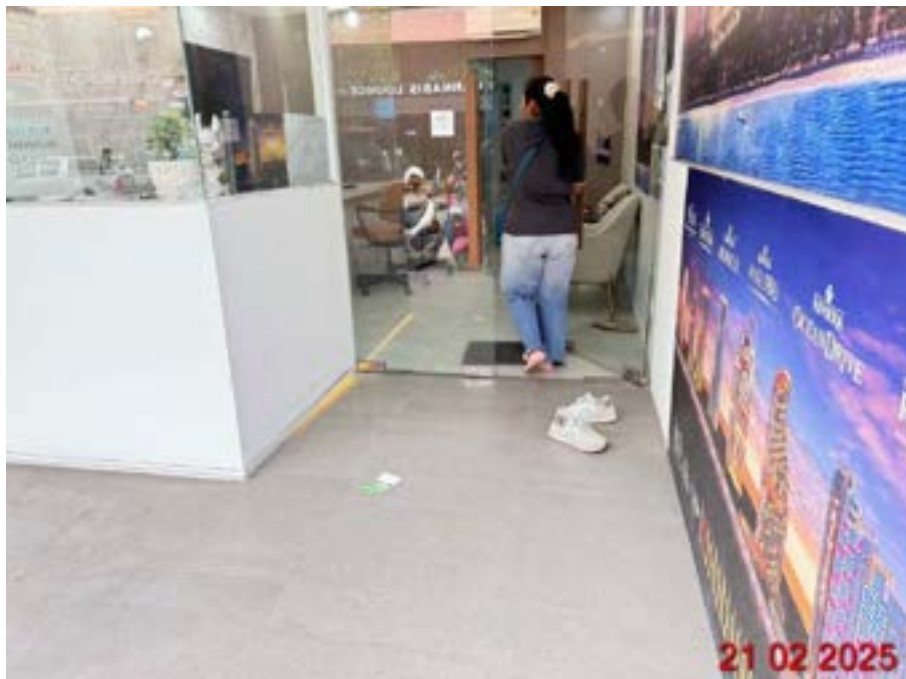
รูปที่ 559-560

สภาพภายนอกด้านหน้า

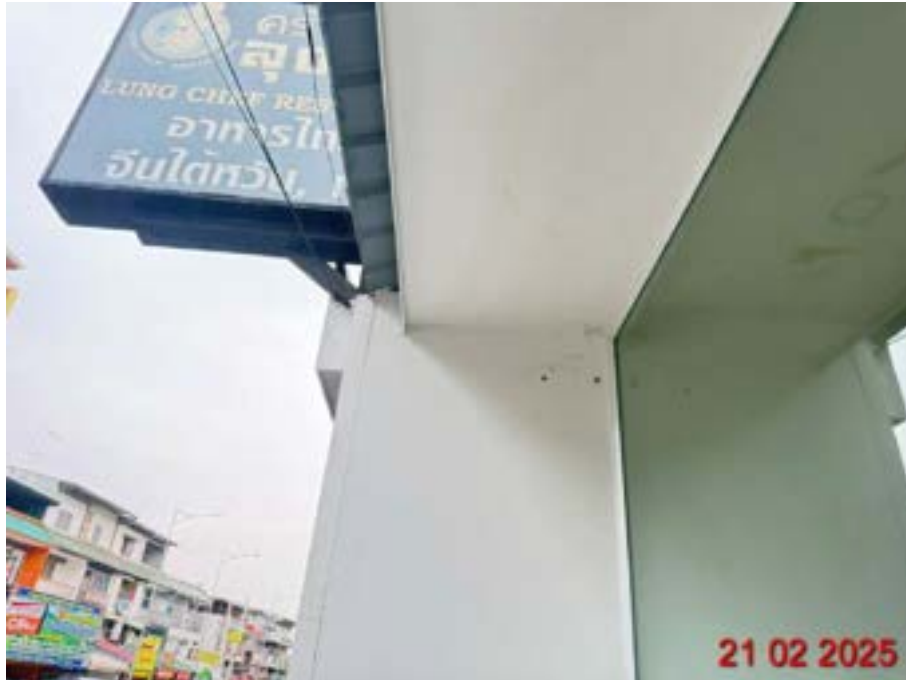
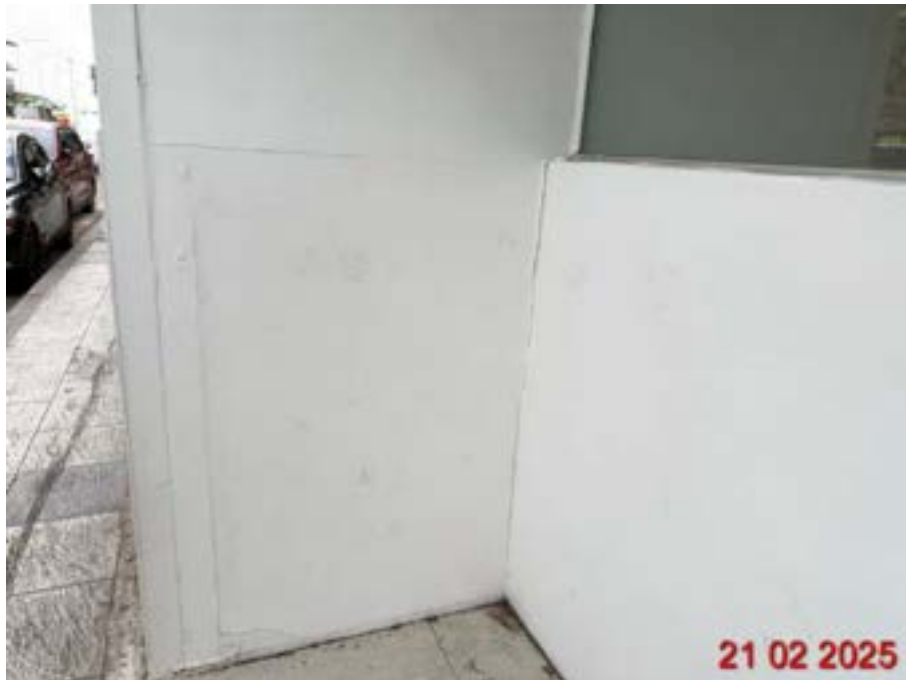
รูปที่ 561-562

รอยแตกร้าวผนังด้านหน้า

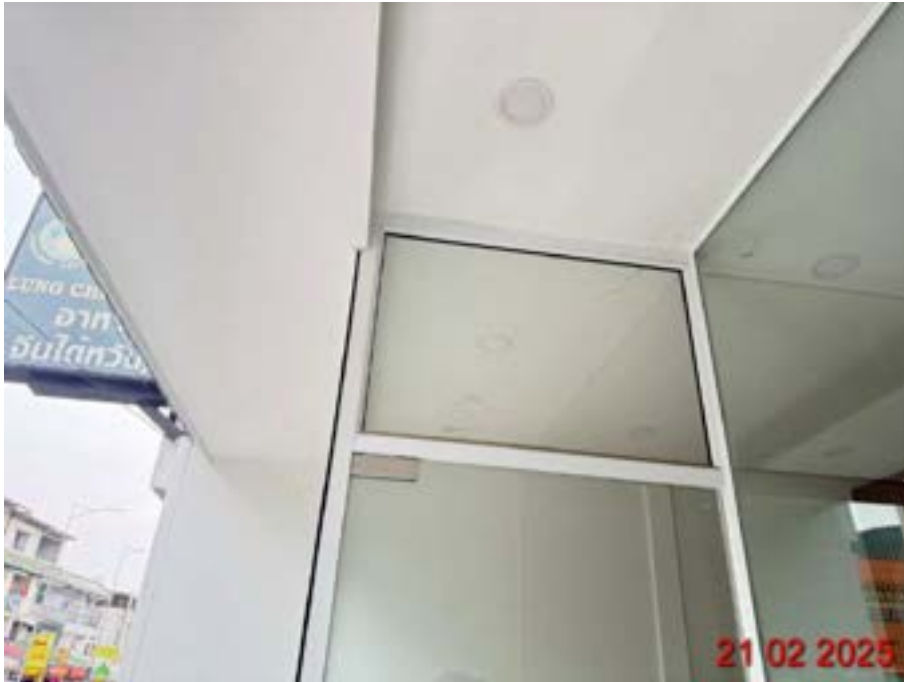
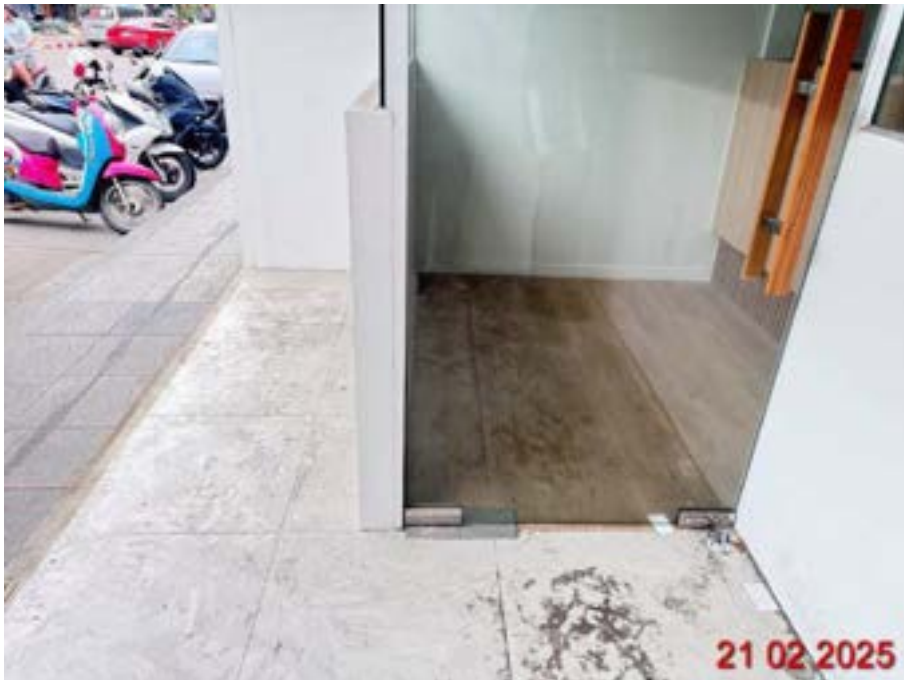
รูปที่ 563-564

สภาพภายนอกด้านหน้า

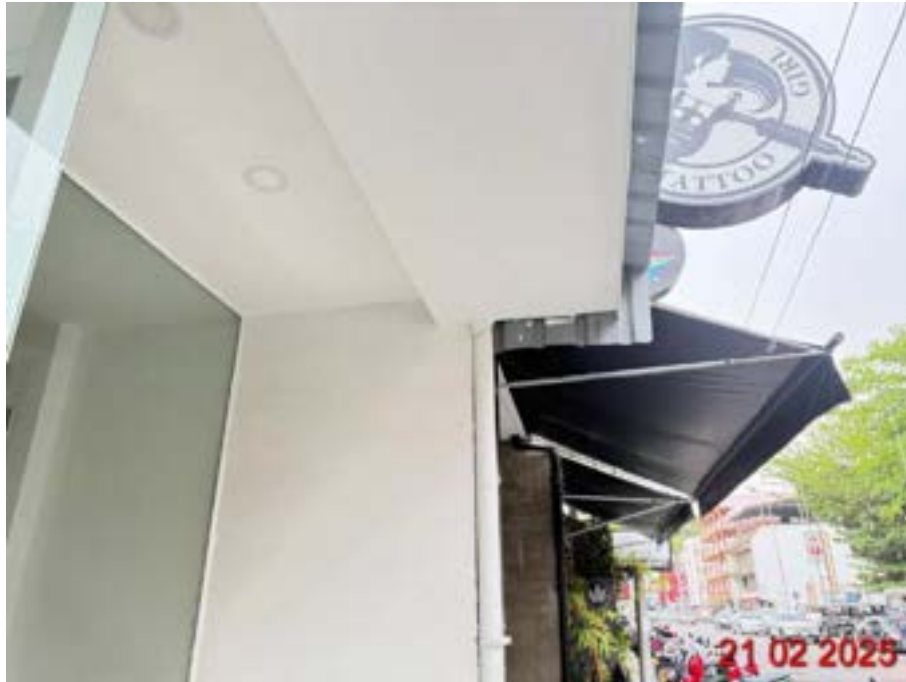
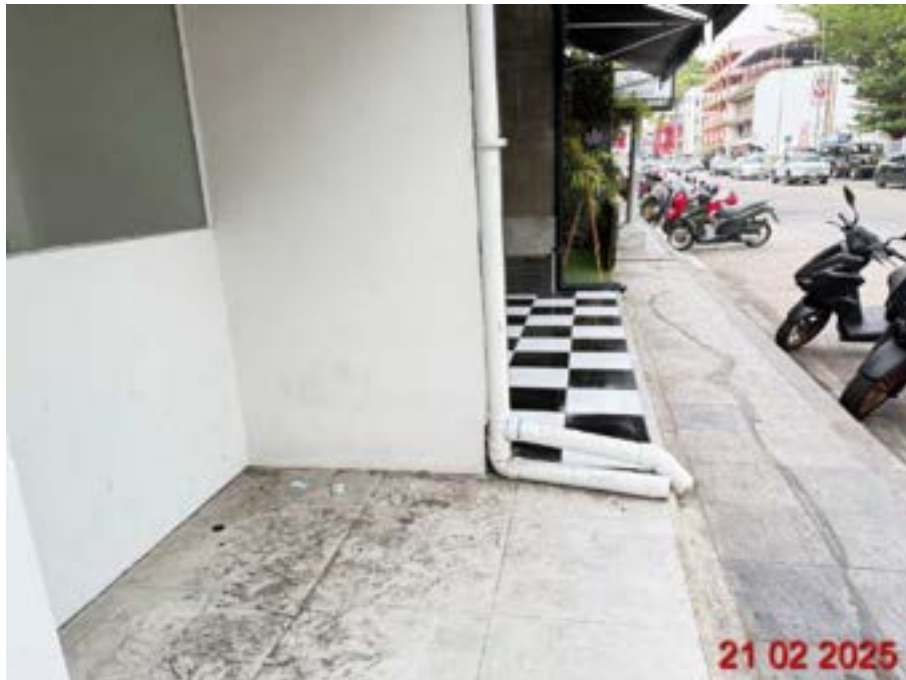
รูปที่ 565-566

สภาพภายนอกด้านหน้า

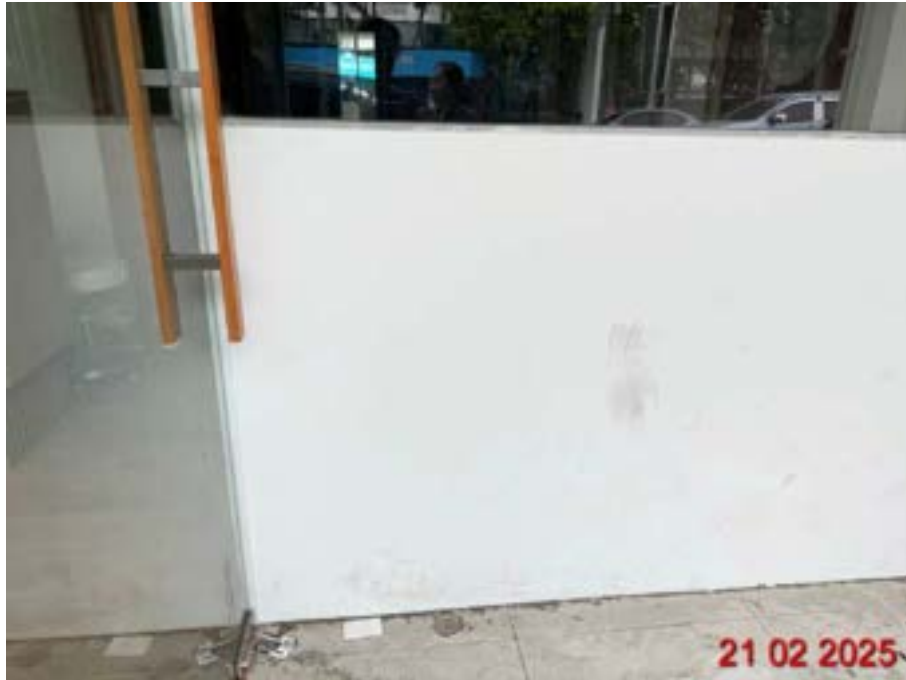
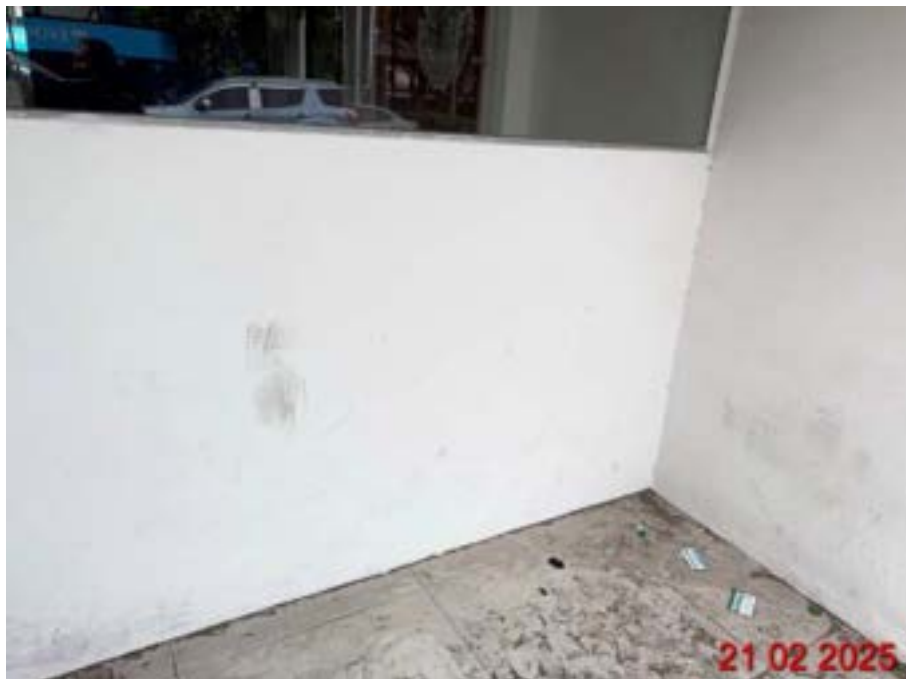
รูปที่ 567-568

สภาพภายนอกด้านหน้า

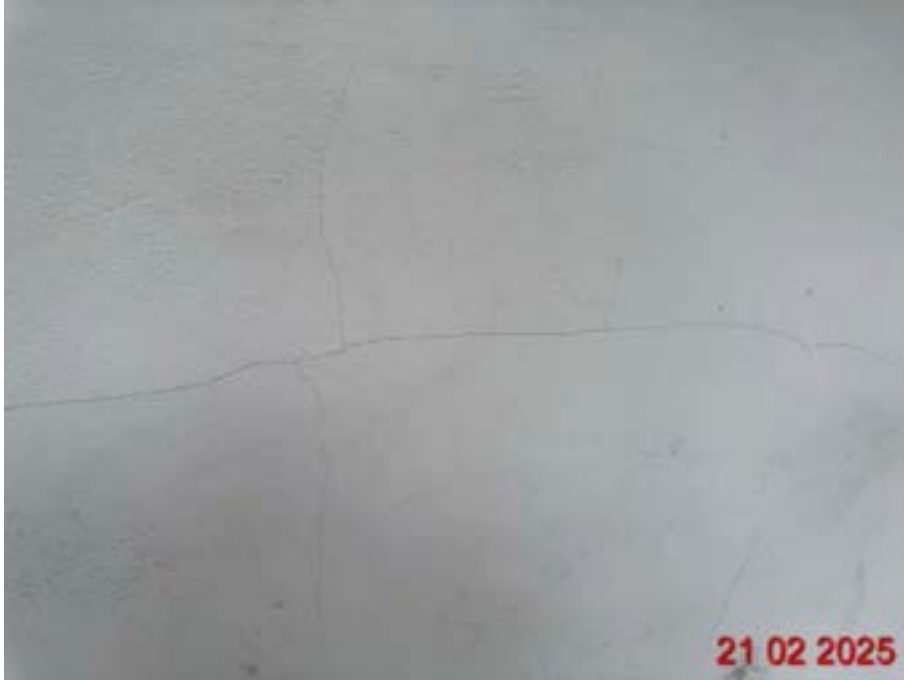
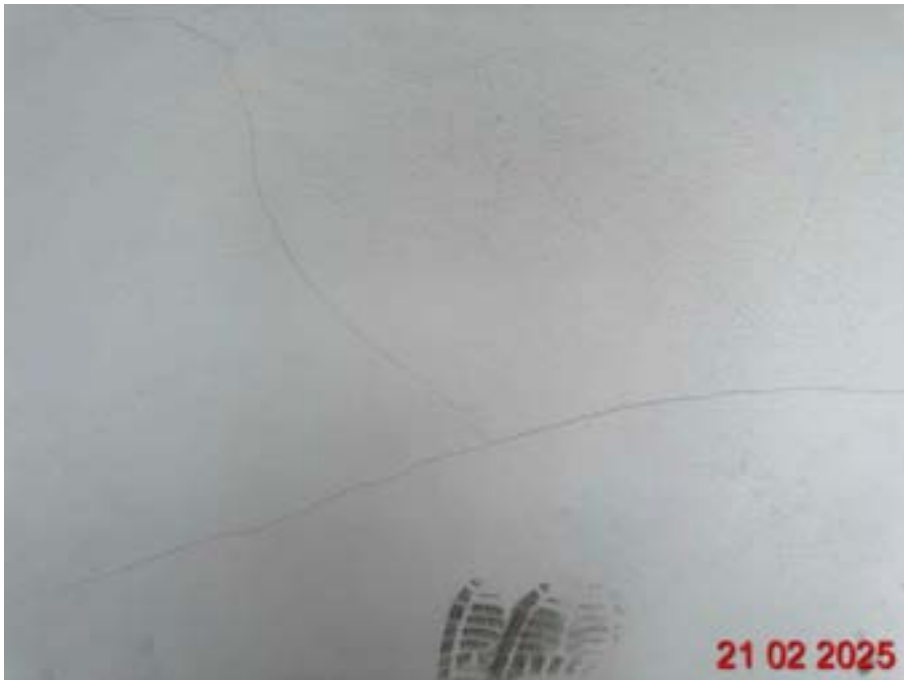
รูปที่ 569-570

รอยแตกร้าวผนังภายนอกด้านหน้า

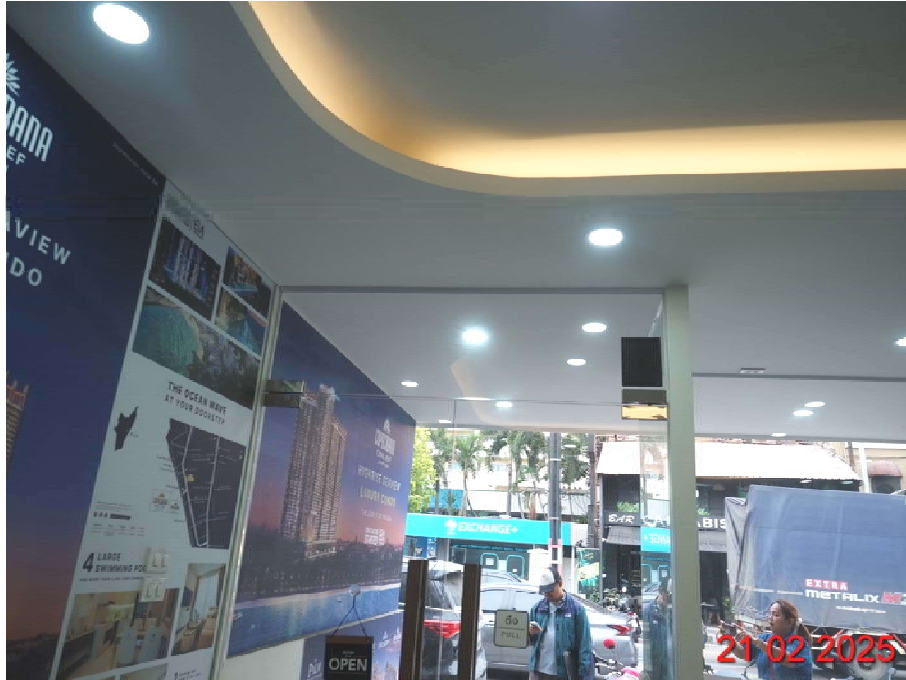
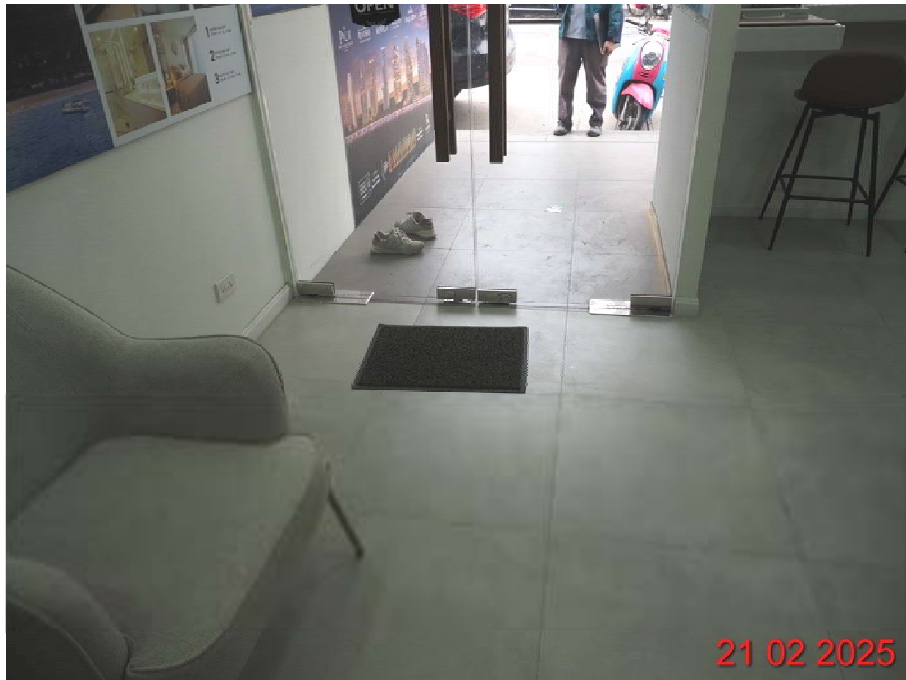
รูปที่ 571-572

สภาพภายใน

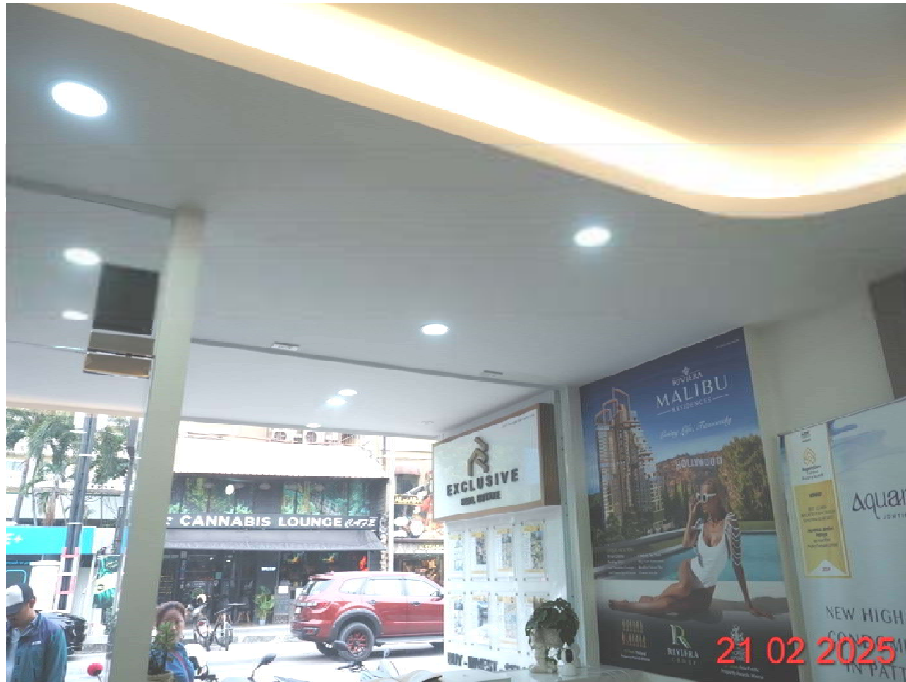
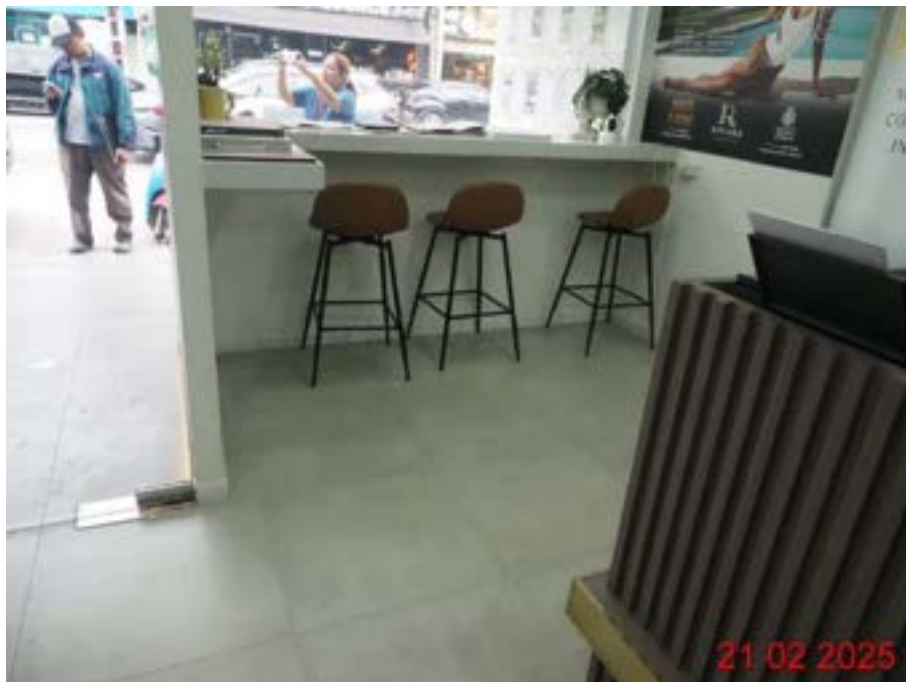
รูปที่ 573-574

สภาพภายใน

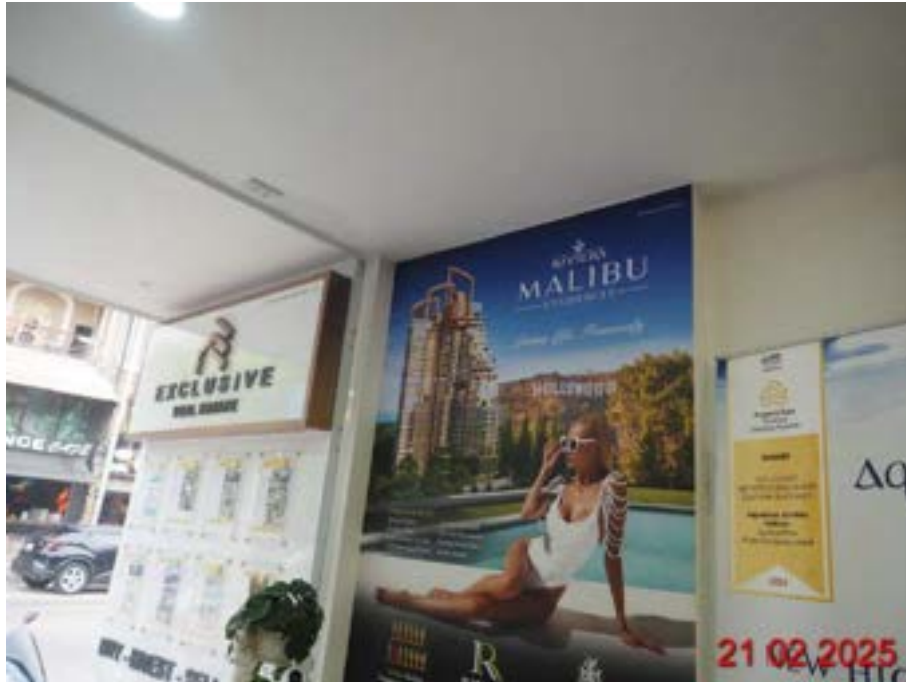
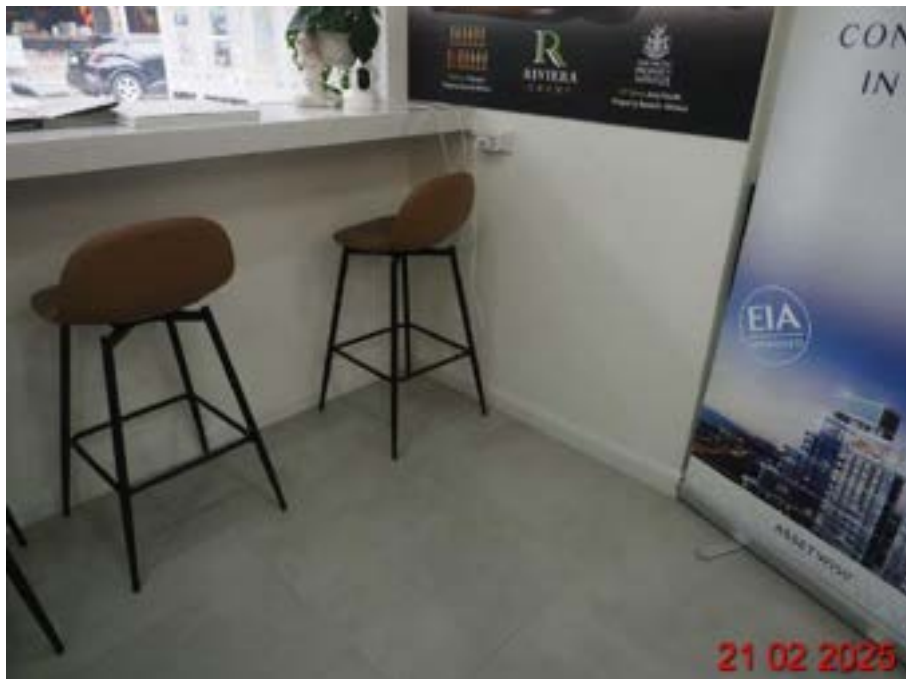
รูปที่ 575-576

สภาพภายใน
