เอกสารประกอบการปฏิบัติตามมาตรการป้องกันและแก้ไขผลกระทบสิ่งแวดล้อม

บริเวณหน่วยงานก่อสร้างมีทรัพย์สินที่อยู่โดยรอบเป็นของบุคคลภายนอก (Third Party) ซึ่งระหว่างการสำรวจพบว่าบางส่วนของทรัพย์สินเหล่านี้มีความเสียหายที่มีอยู่เดิม (Existing Damage) ก่อนที่ทางโครงการจะเริ่มงานเสาเข็มเจาะ (เริ่มงานจริงเมื่อวันที่ 15 กุมภาพันธ์ 2568)

โครงการก่อสร้างอาคารโรงแรม Atmind Central Pattaya Hotel

ตั้งอยู่ที่ถนนพทยากลาง ตำบลหนองปรือ อำเภอบางละมุง จังหวัดชลบุรี

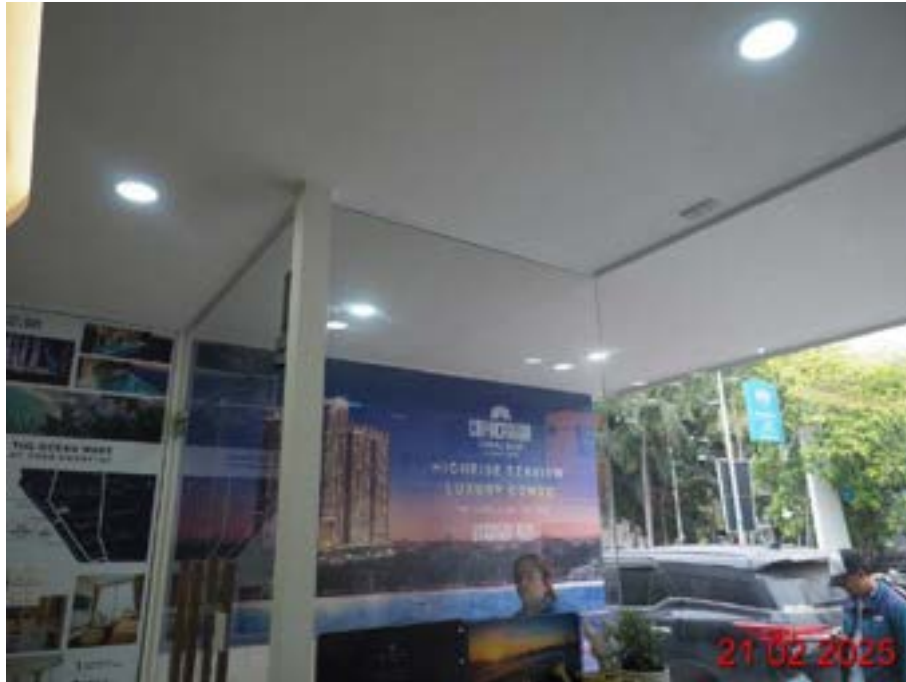
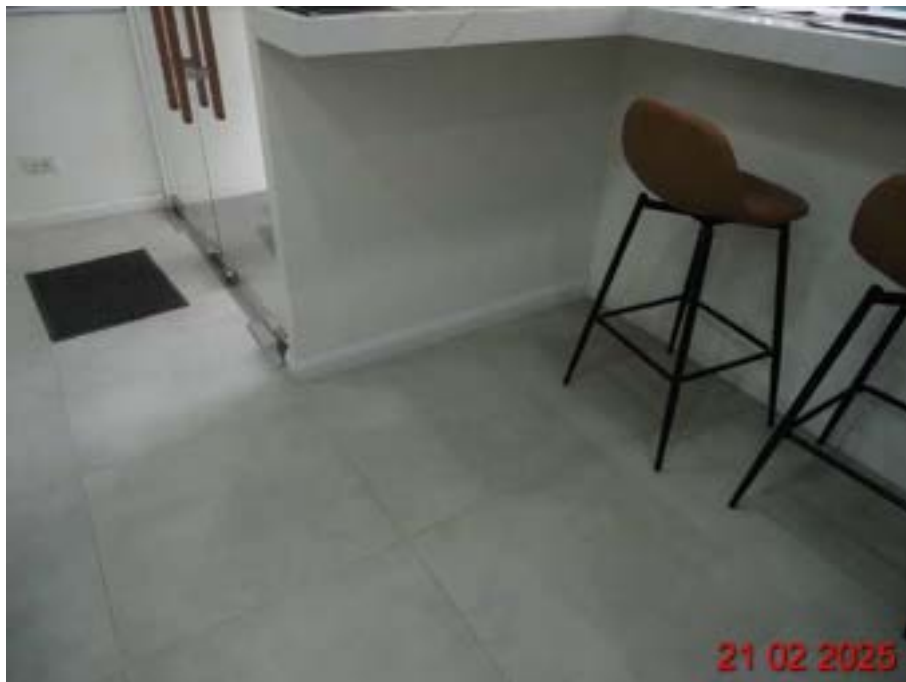
รูปที่ 577-578

สภาพภายในห้องโถง

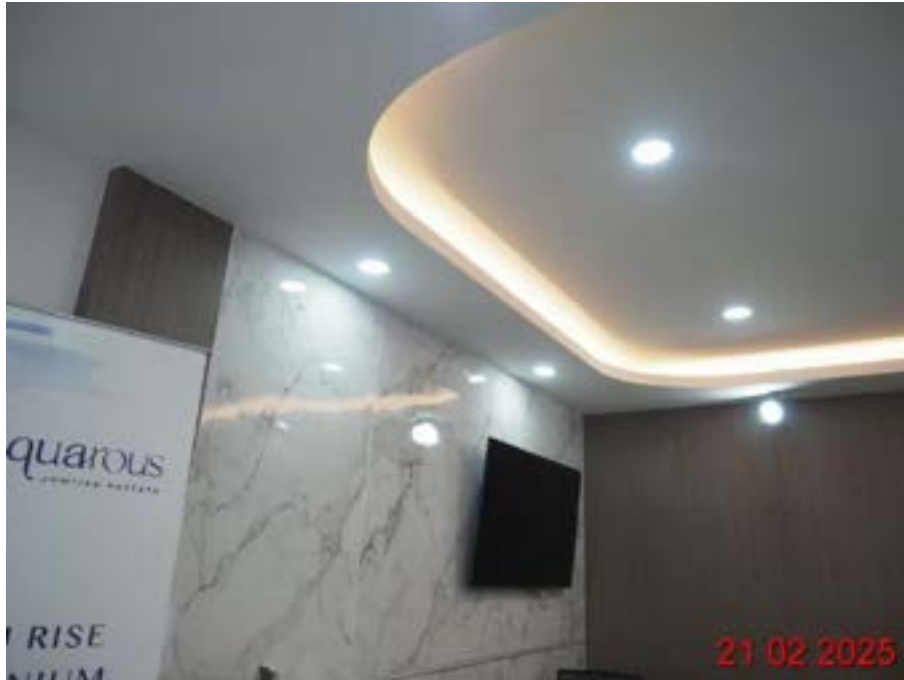
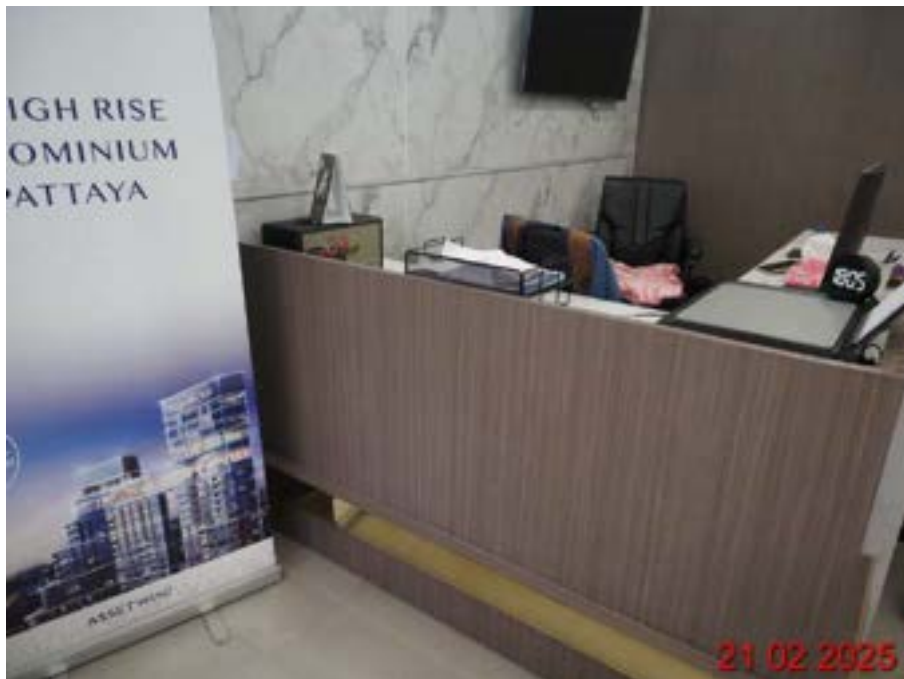
รูปที่ 579-580

สภาพภายใน

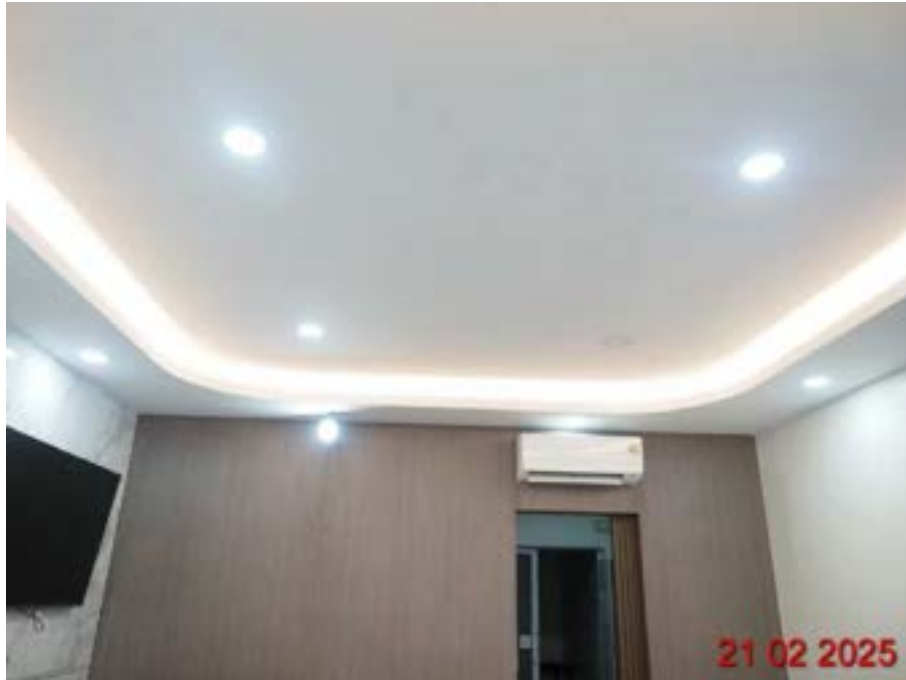
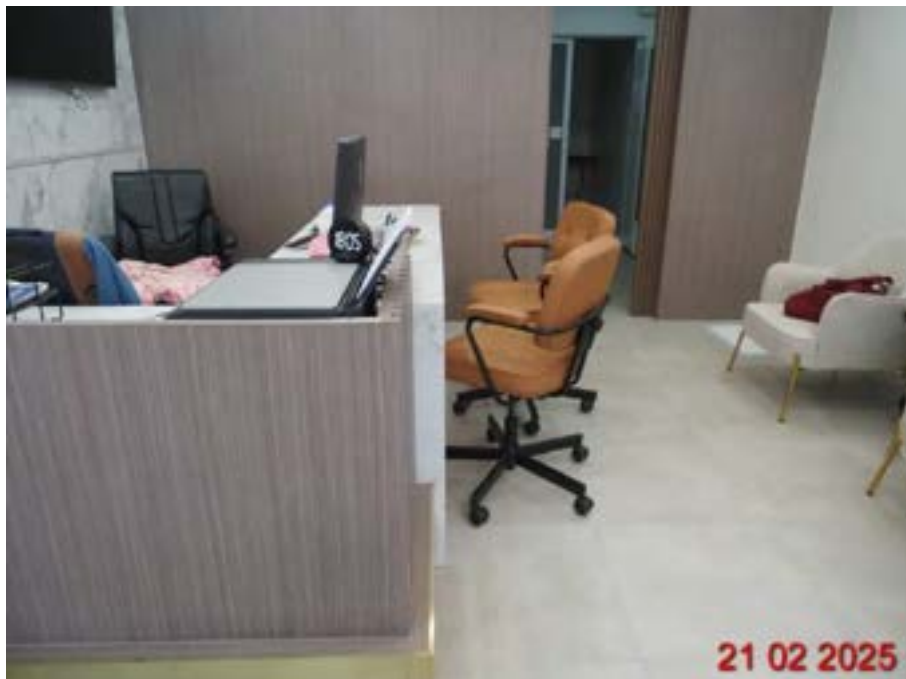
รูปที่ 581-582

สภาพภายใน

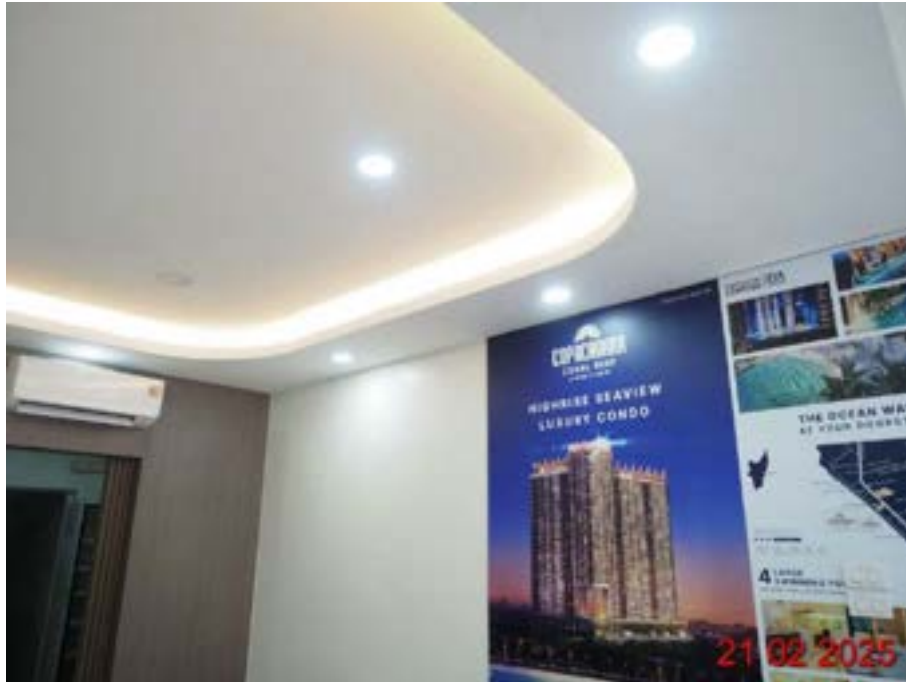
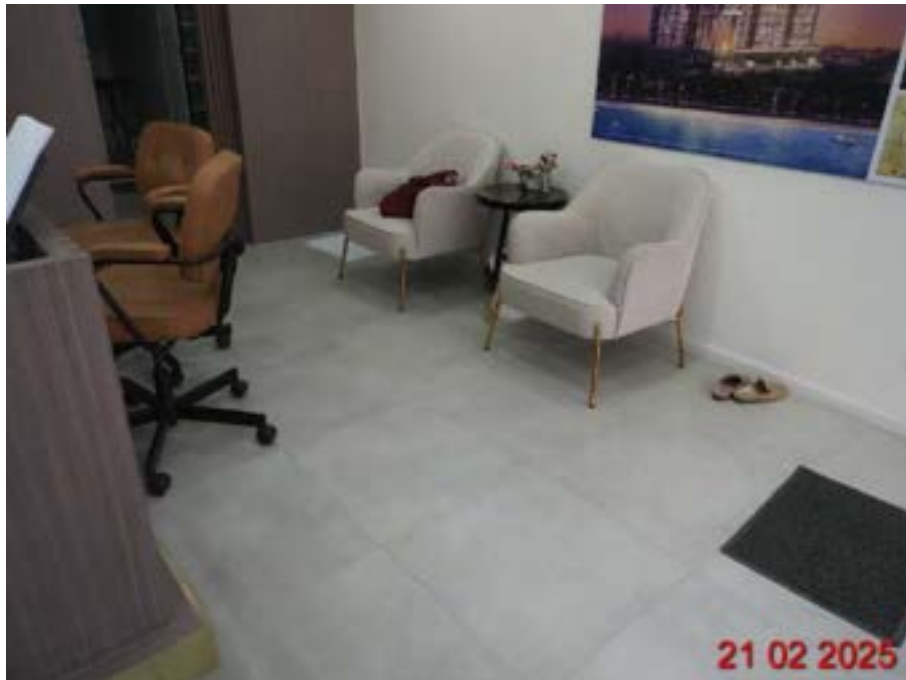
รูปที่ 583-584

สภาพภายใน

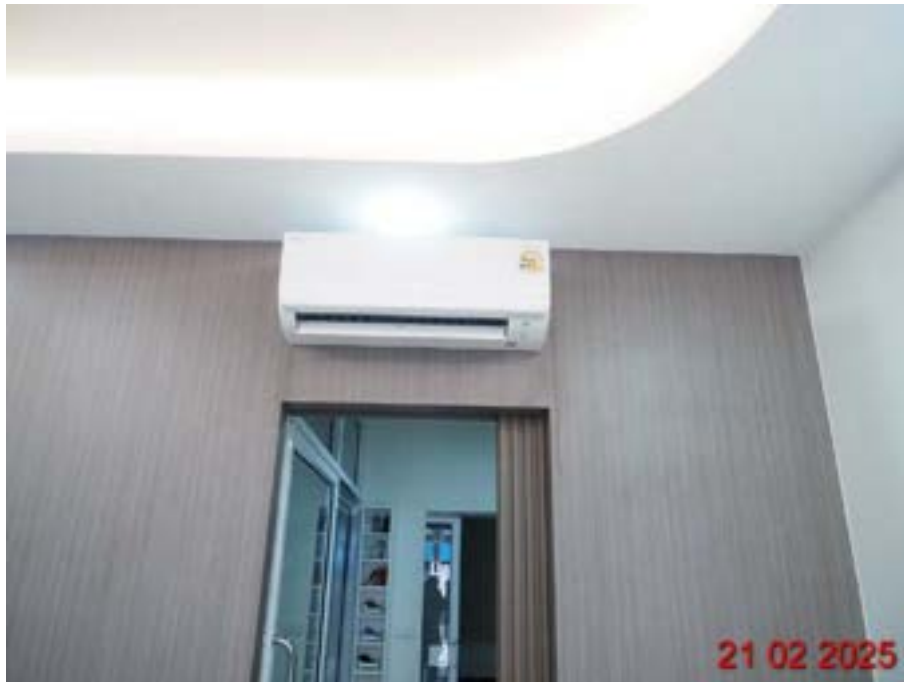
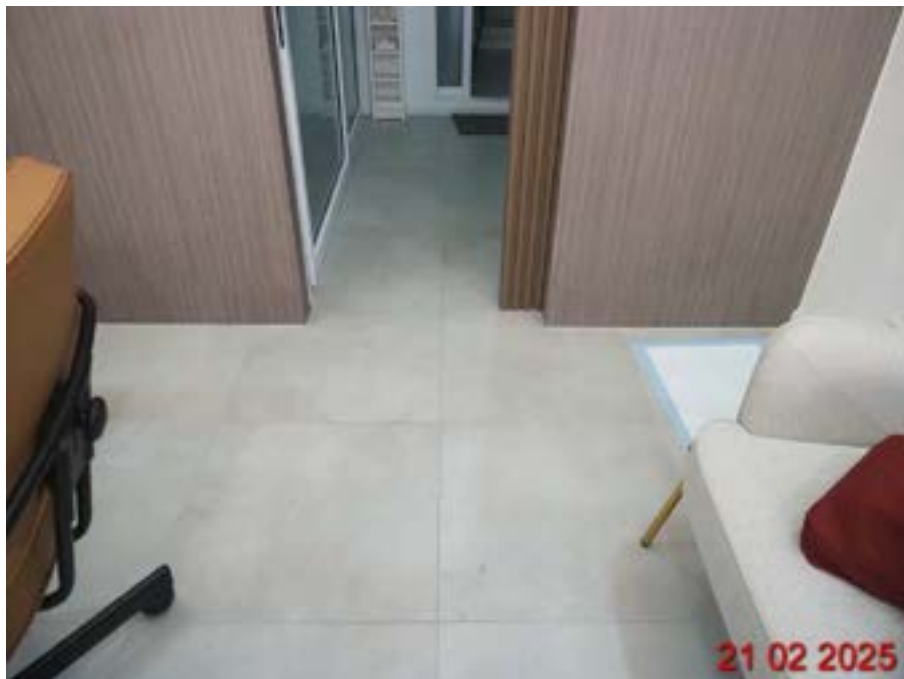
รูปที่ 585-586

สภาพภายใน

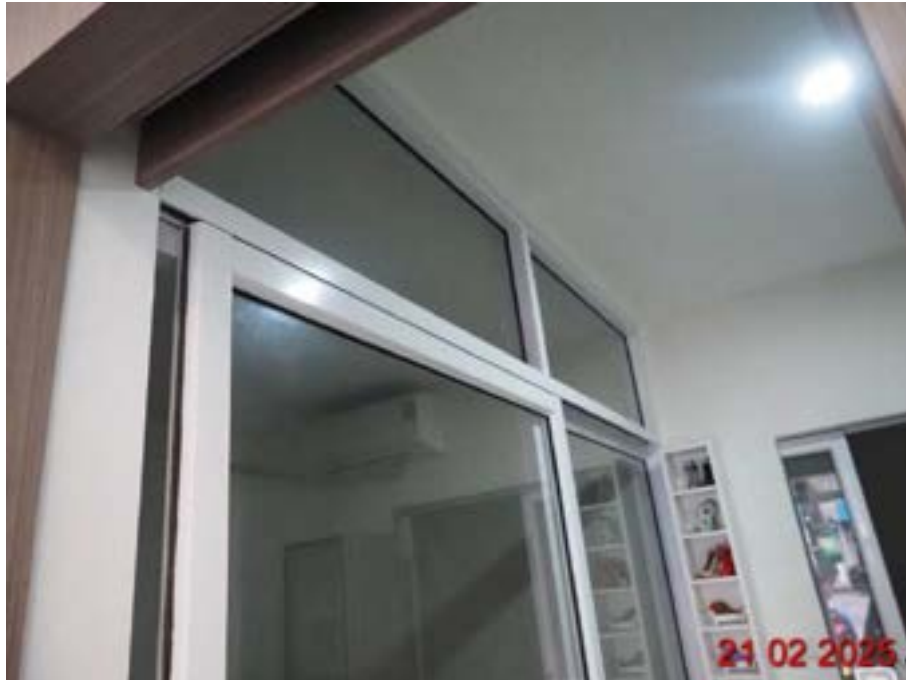
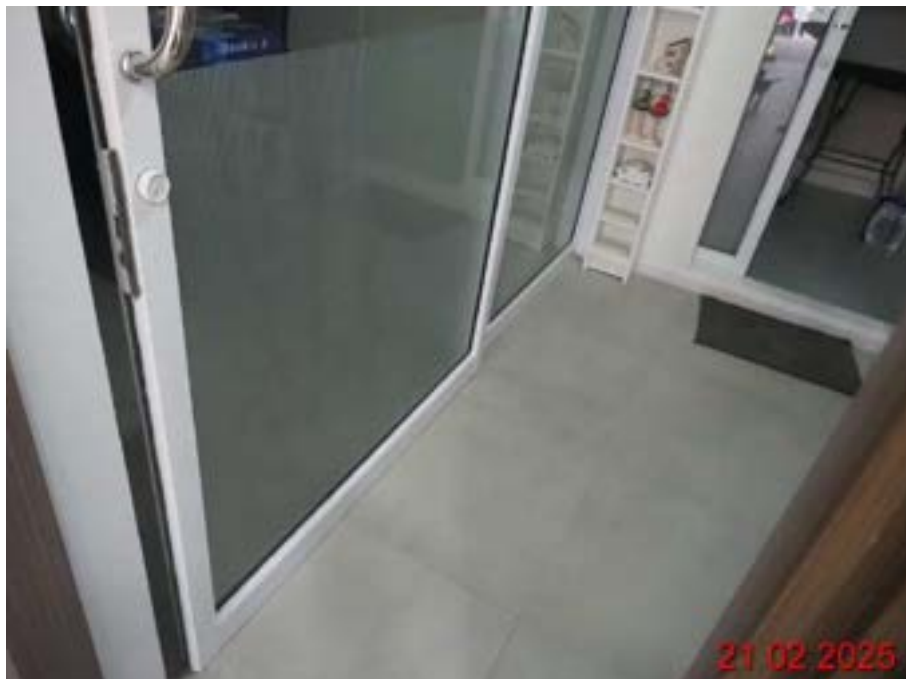
รูปที่ 587-588

ด้านหน้าห้อง

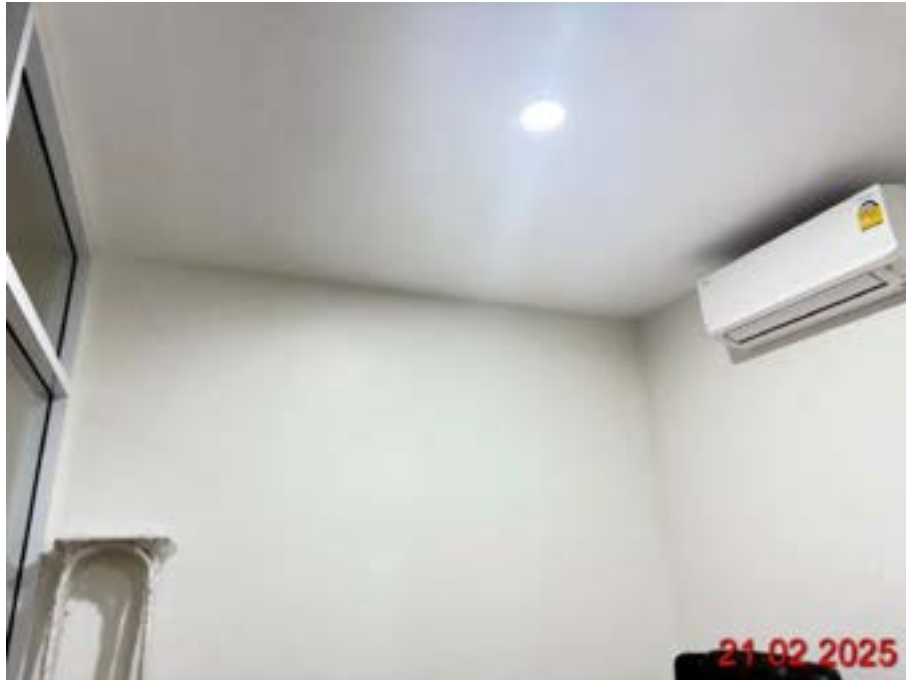
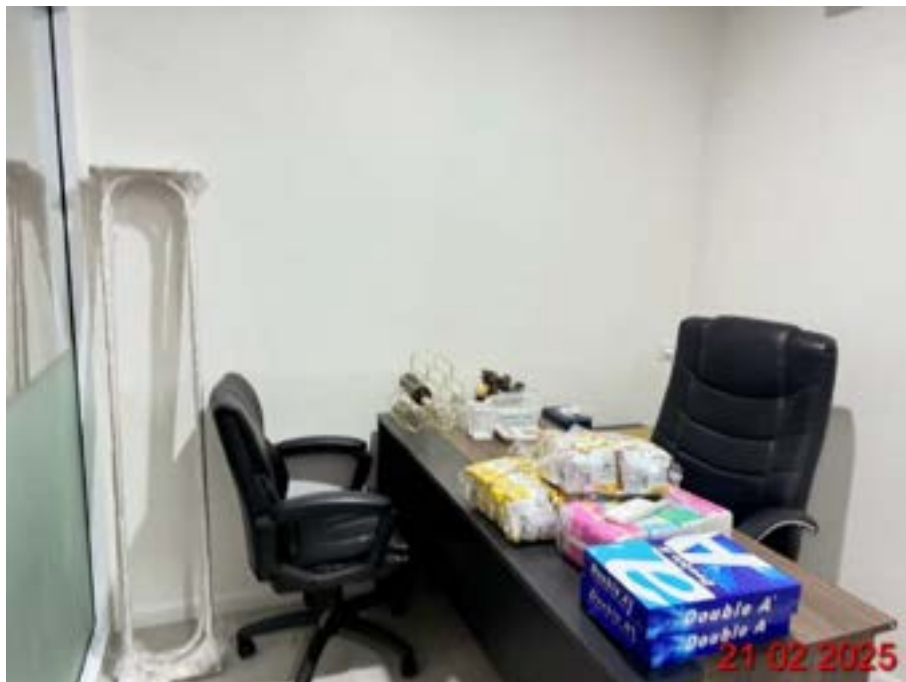
รูปที่ 589-590  
สภาพภายในห้อง

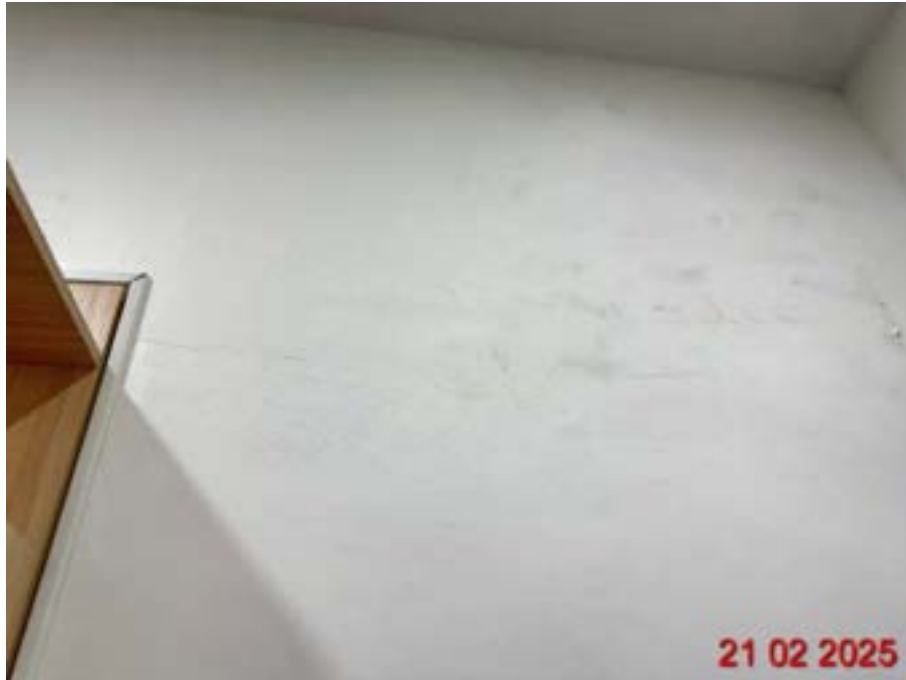
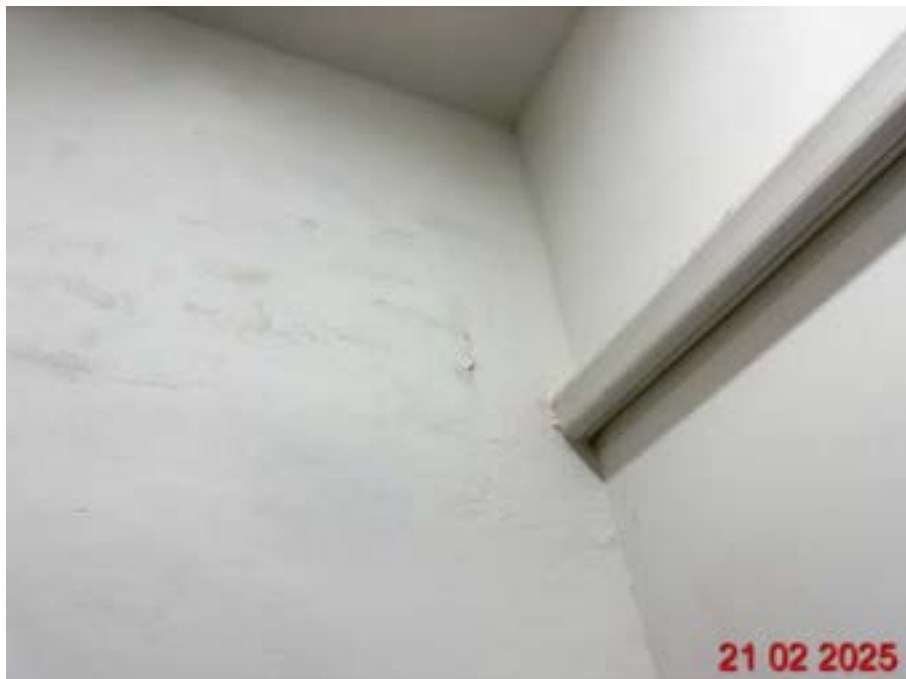
รูปที่ 609-610

รอยคราบน้ำ

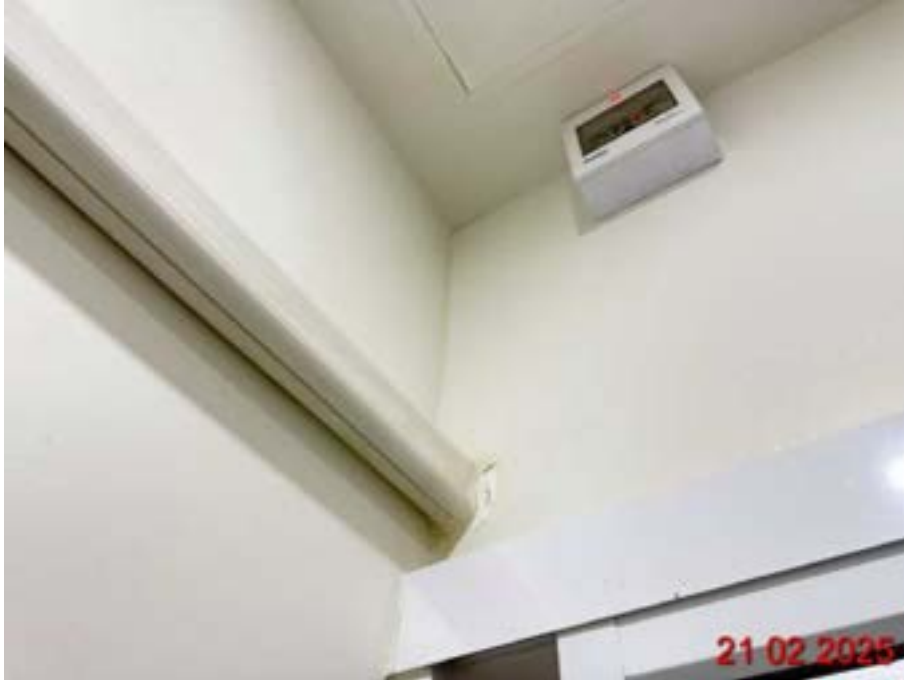
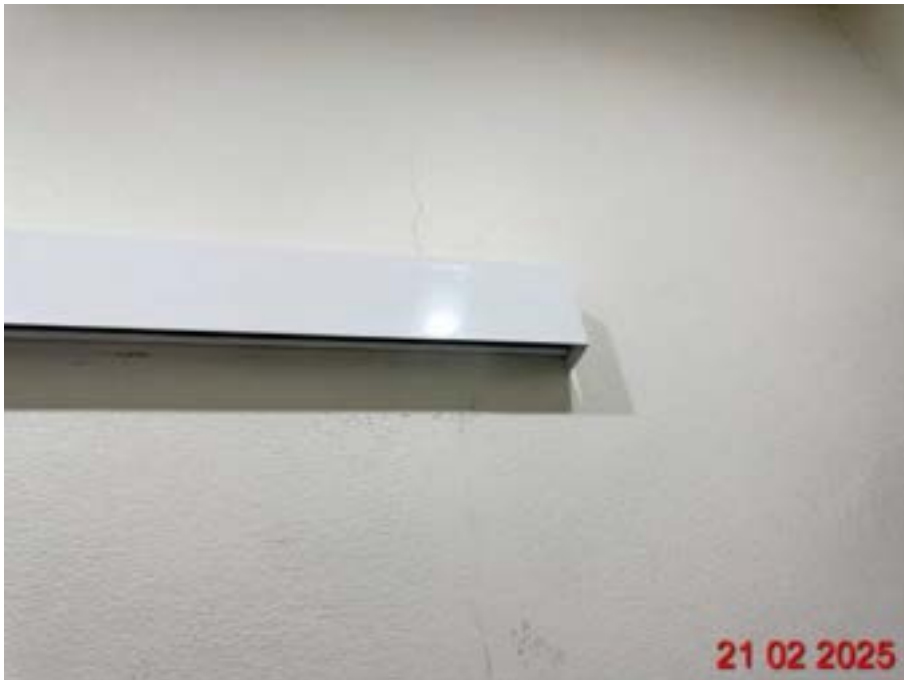
รูปที่ 619-620  
รอยแตกร้าวหน้าห้องน้ำ

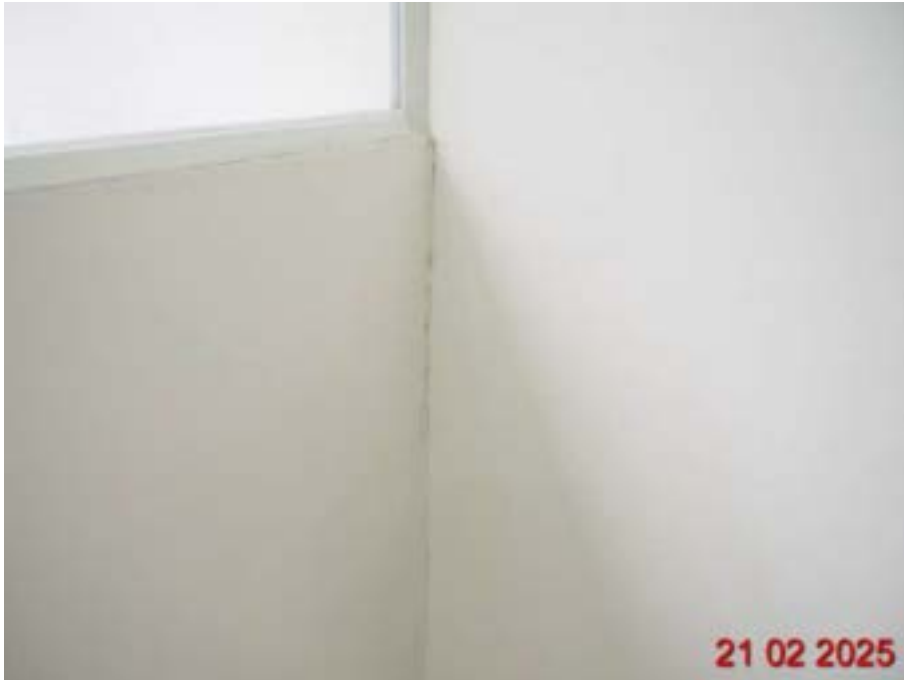
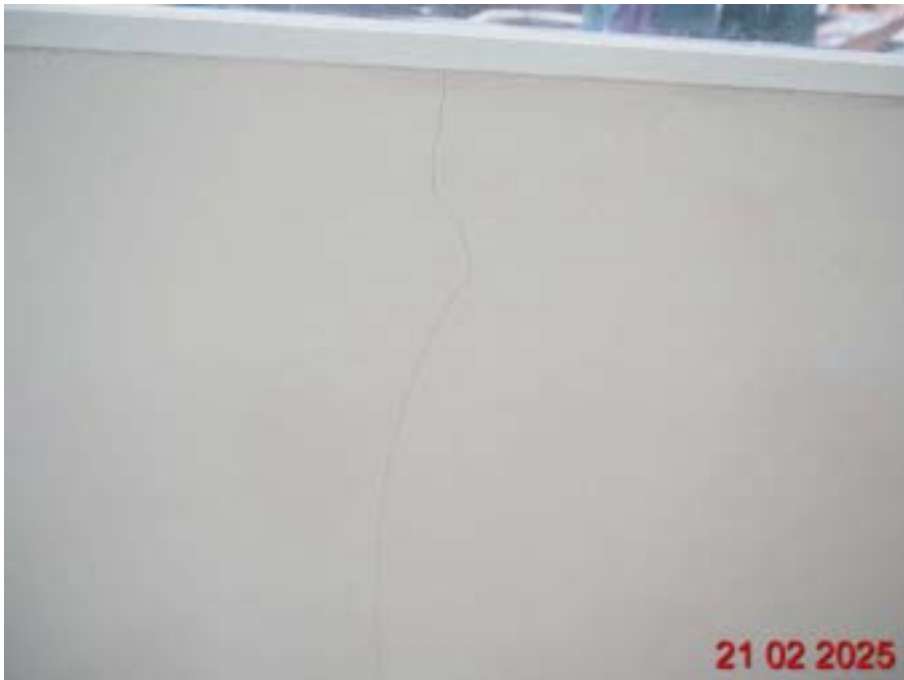
รูปที่ 625-626

รอยแตกร้าวผนังบริเวณทางเข้า

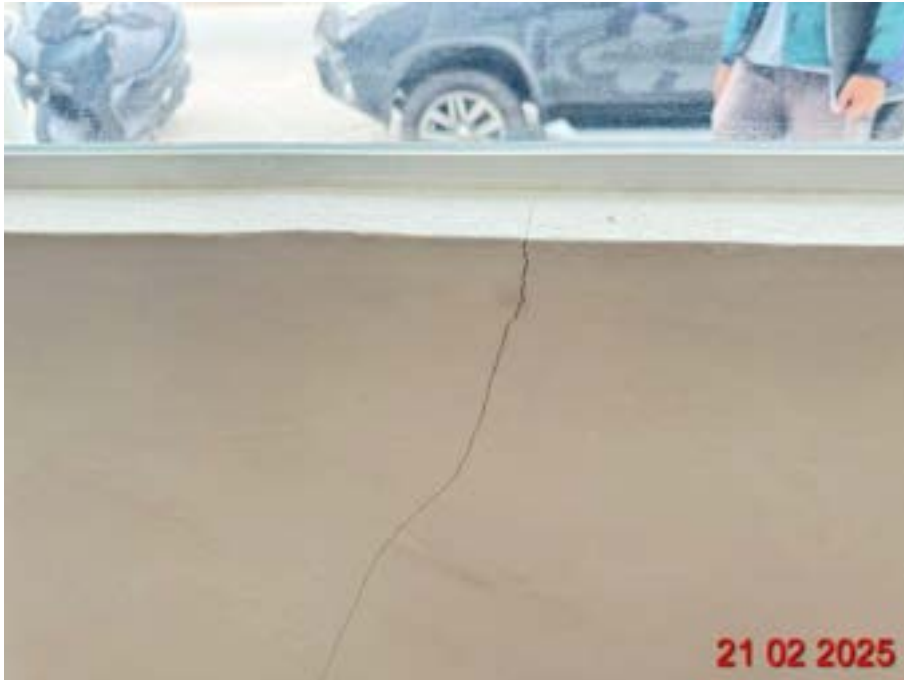
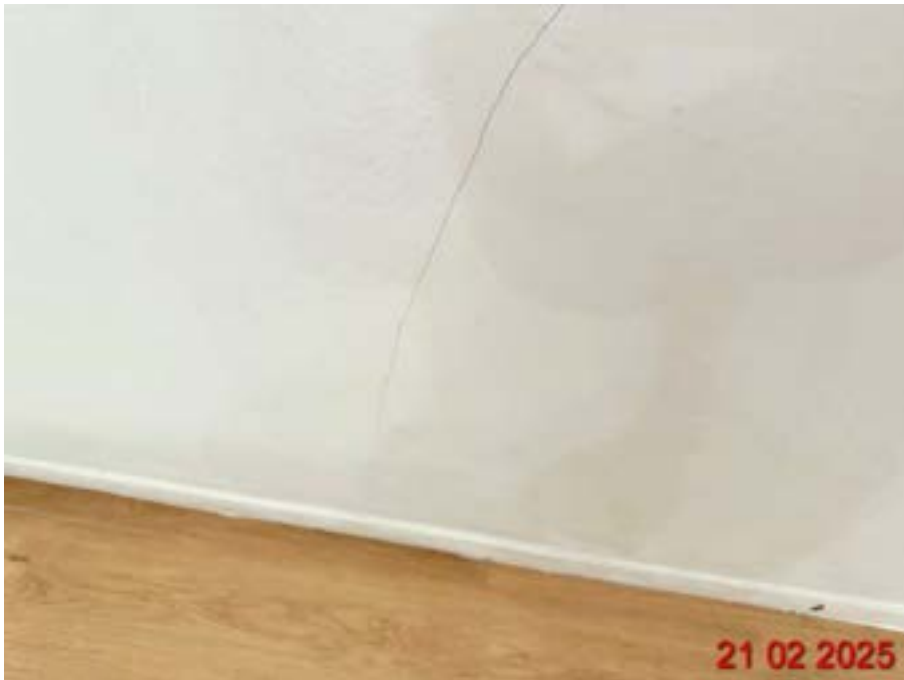
รูปที่ 629-630

รอยแตกร้าวผนังบริเวณทางเข้า

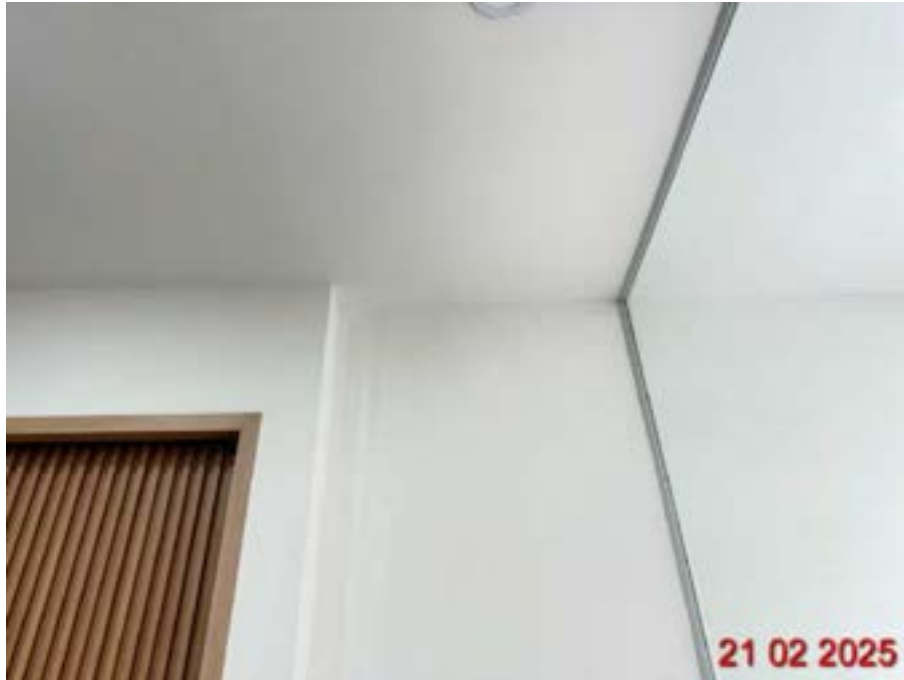
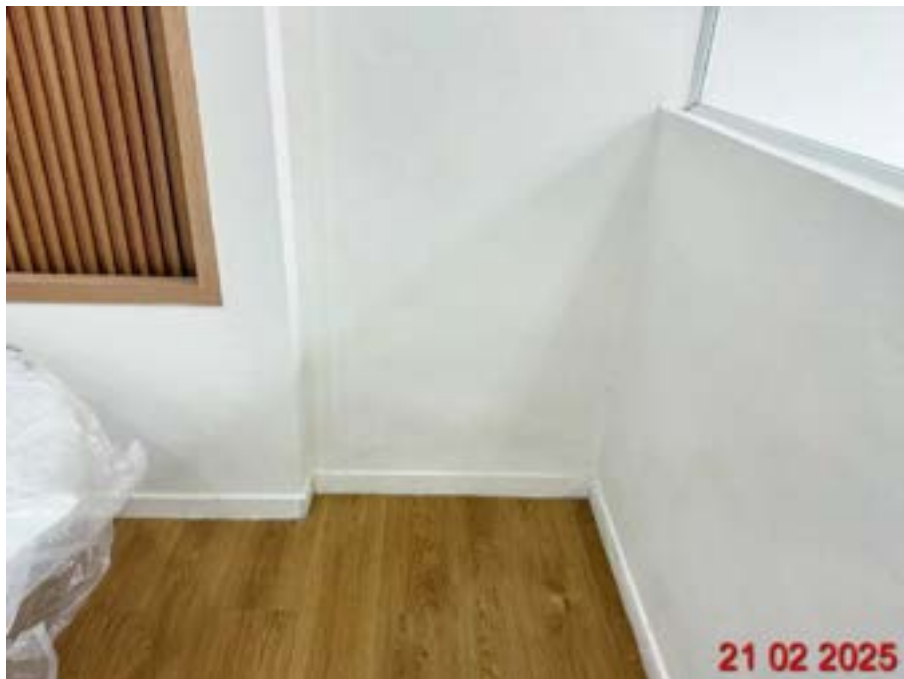
รูปที่ 631-632

สภาพภายใน

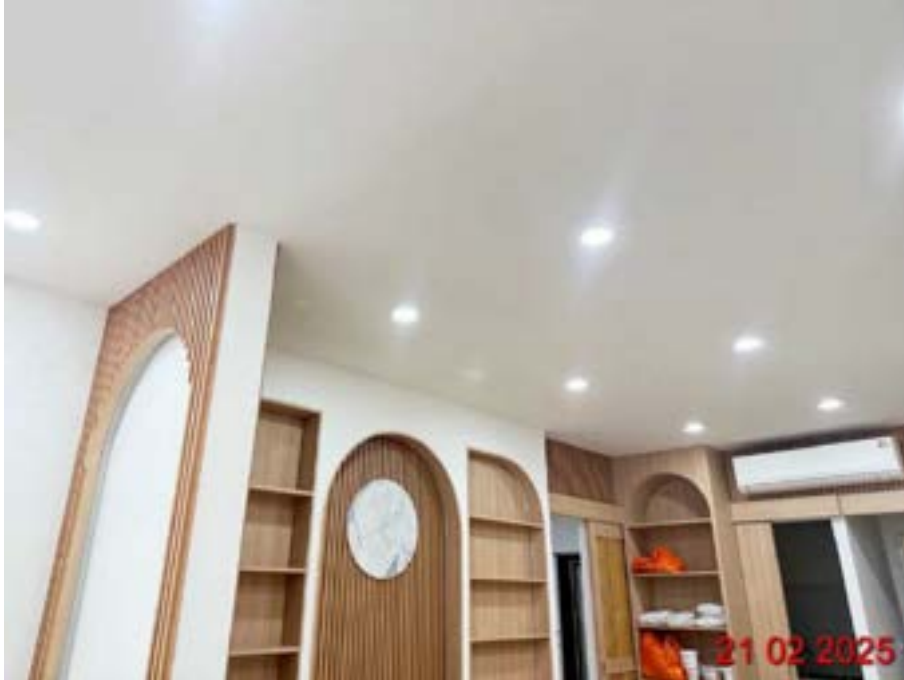
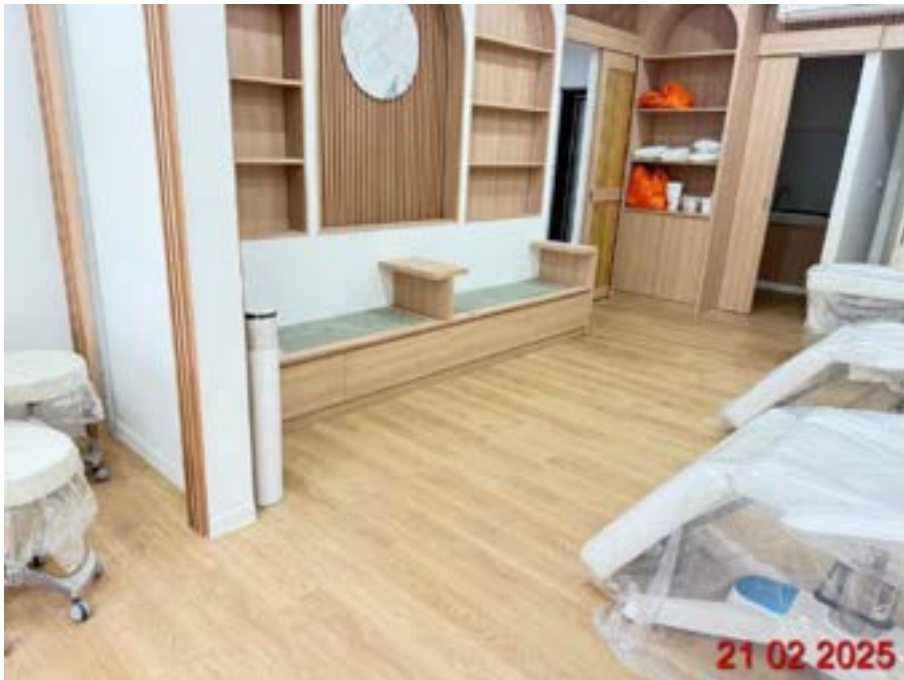
รูปที่ 633-634

สภาพภายใน

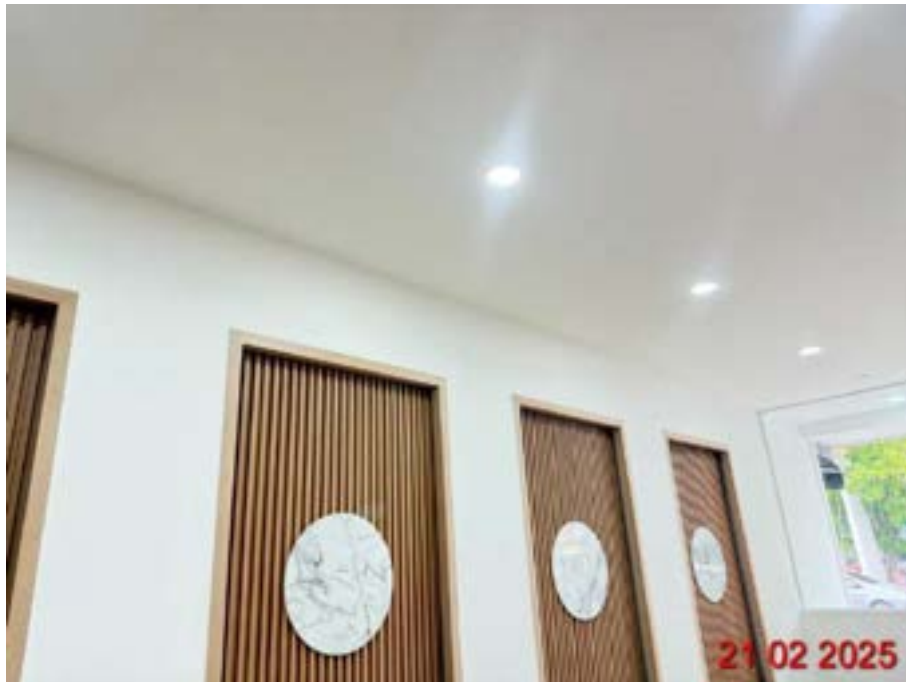
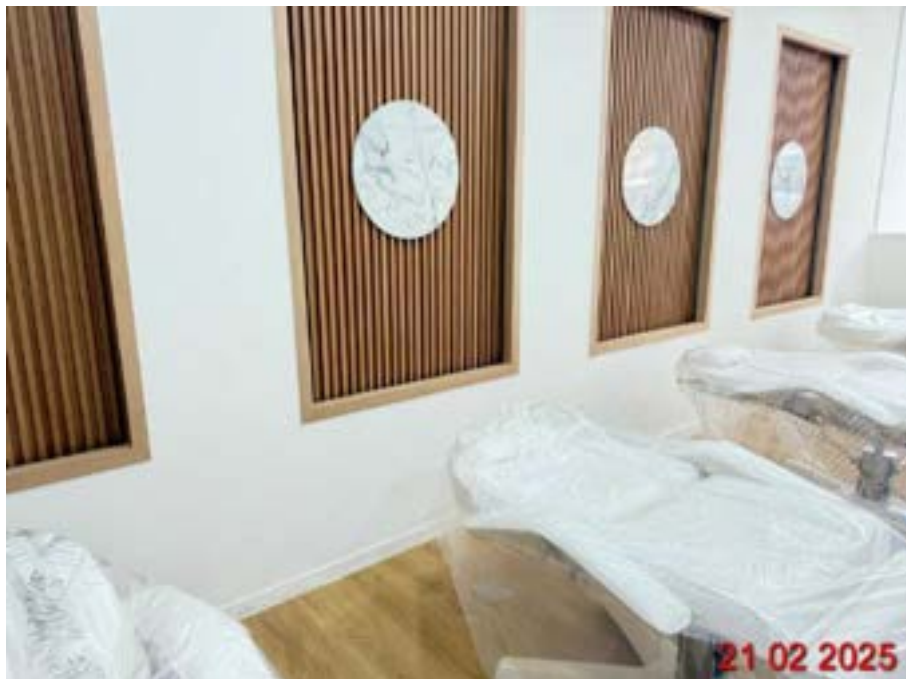
รูปที่ 635-636

สภาพภายใน

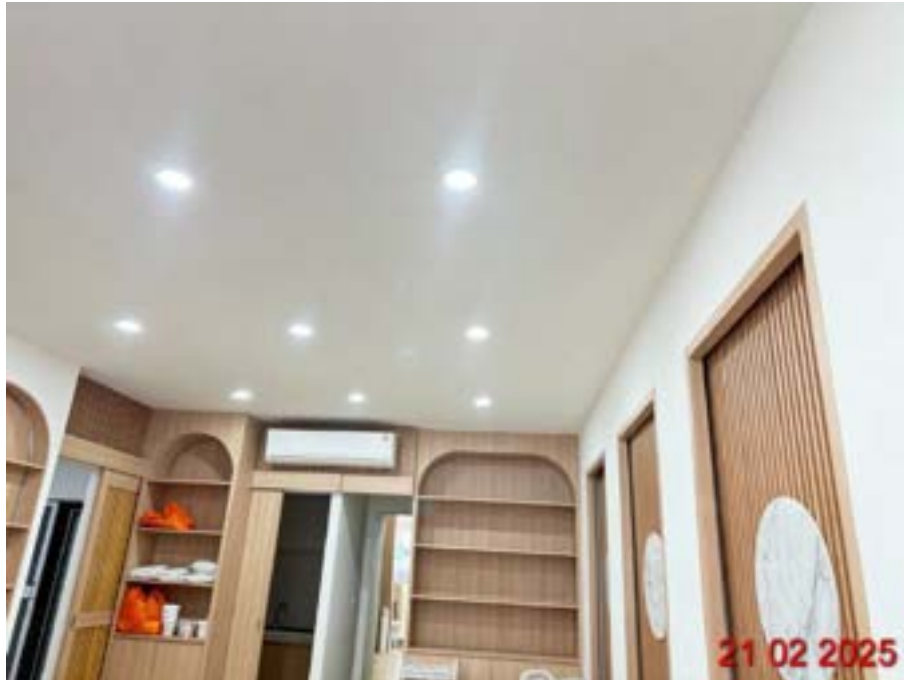
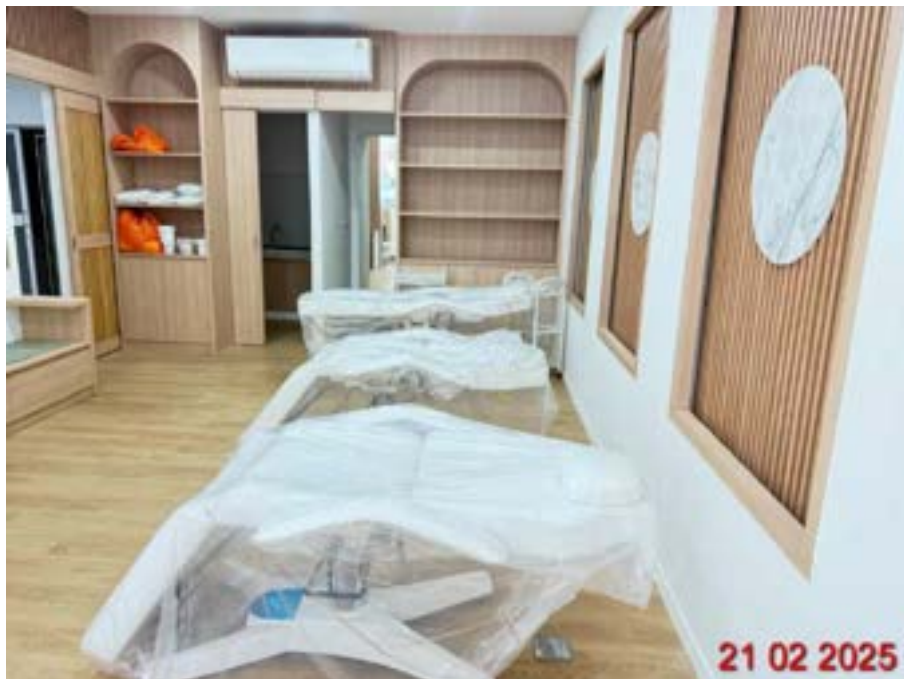
รูปที่ 637-638

สภาพภายใน

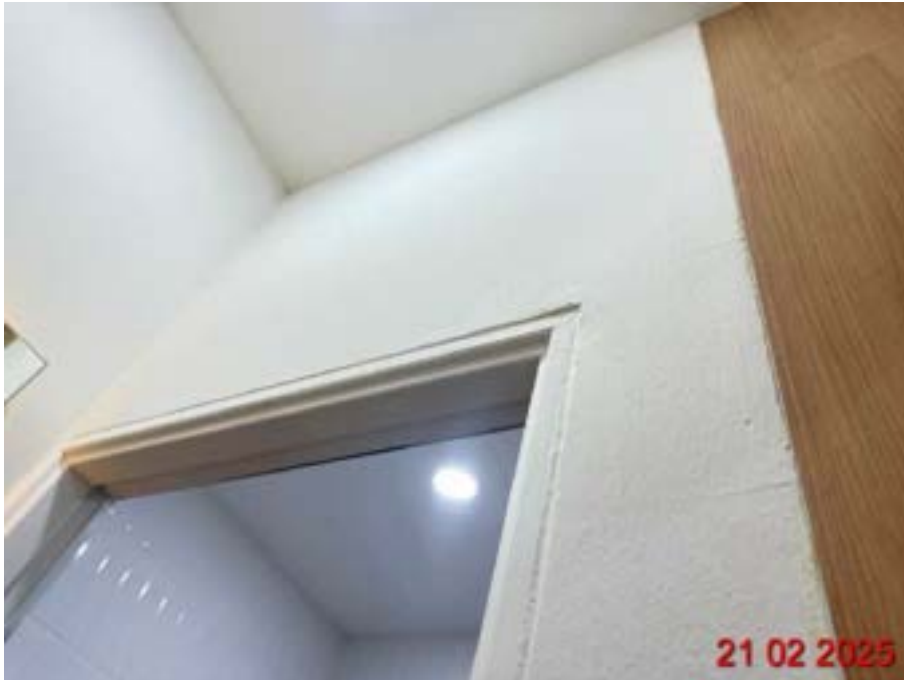
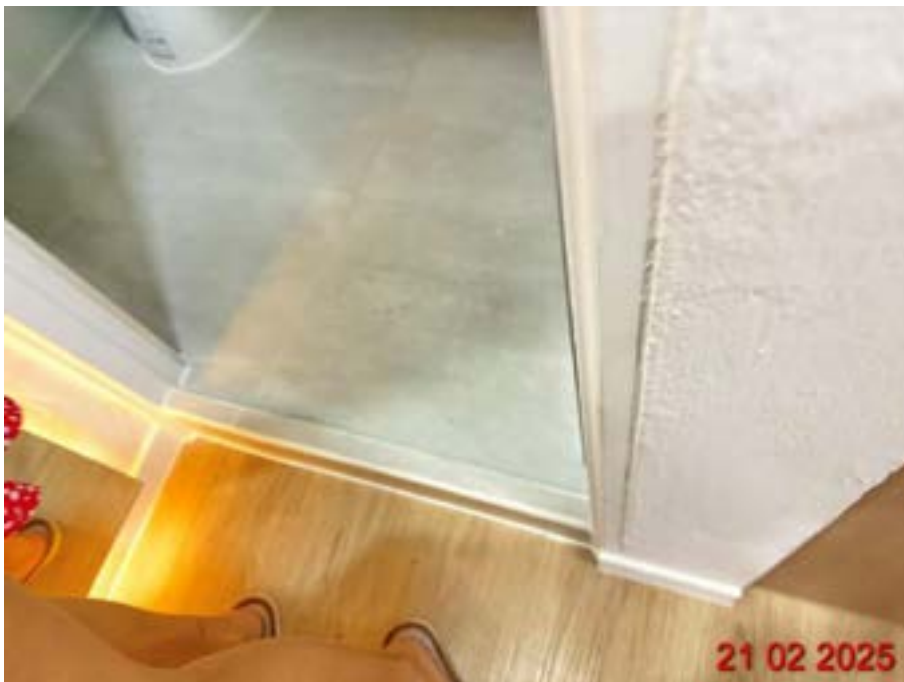
รูปที่ 639-640

รอยแตกร้าวผนังบริเวณหน้าห้อง

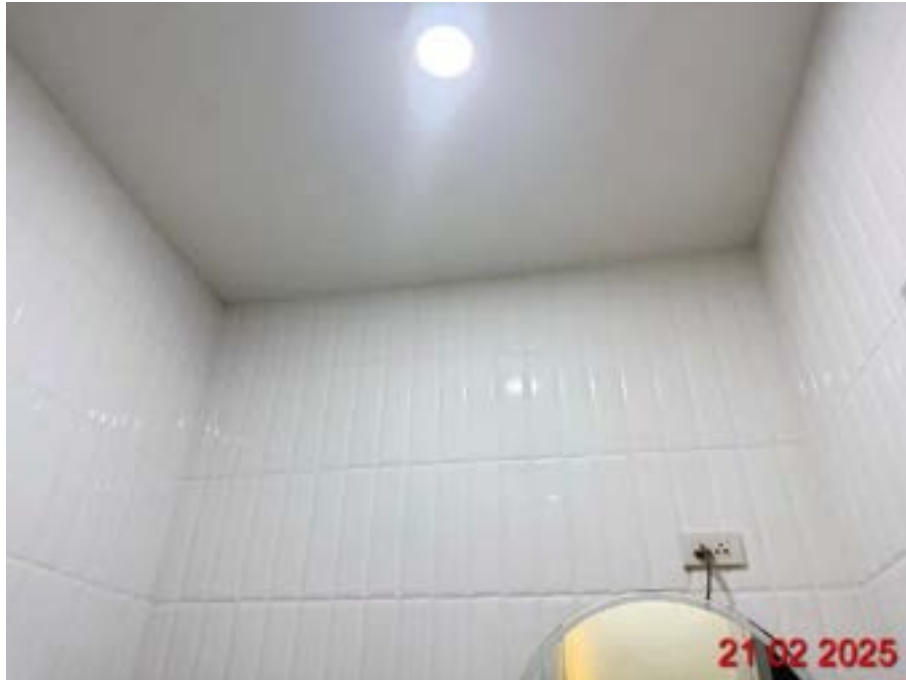
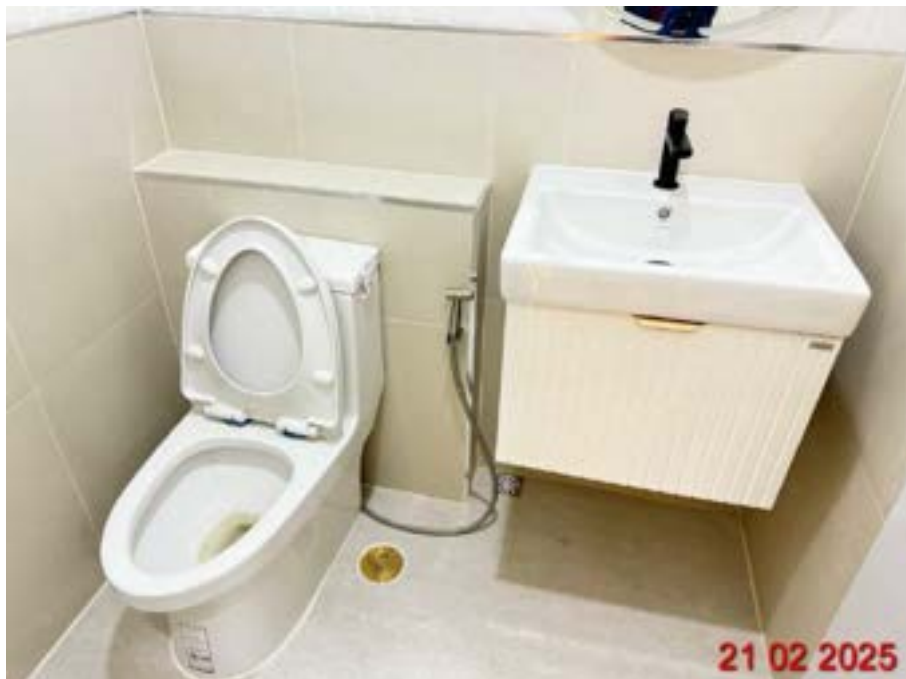
รูปที่ 641-642  
สภาพภายในห้องน้ำ

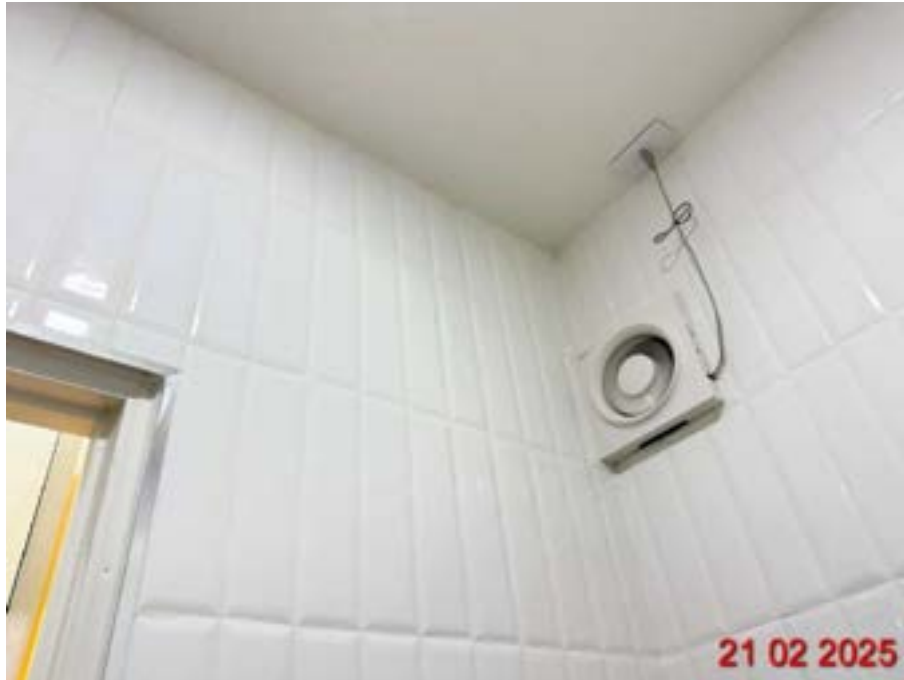
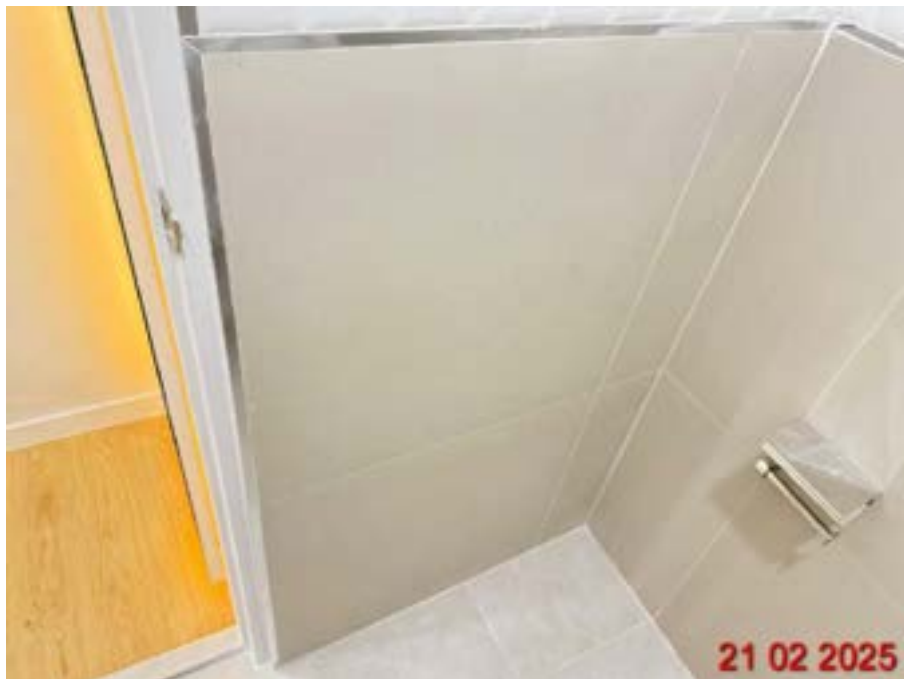
รูปที่ 643-644  
สภาพภายในห้องน้ำ
