เอกสารประกอบการปฏิบัติตามมาตรการป้องกันและแก้ไขผลกระทบสิ่งแวดล้อม

บริเวณหน่วยงานก่อสร้างมีทรัพย์สินที่อยู่โดยรอบเป็นของบุคคลภายนอก (Third Party) ซึ่งระหว่างการสำรวจพบว่าบางส่วนของทรัพย์สินเหล่านี้มีความเสียหายที่มีอยู่เดิม (Existing Damage) ก่อนที่ทางโครงการจะเริ่มงานเสาเข็มเจาะ (เริ่มงานจริงเมื่อวันที่ 15 กุมภาพันธ์ 2568)

โครงการก่อสร้างอาคารโรงแรม Atmind Central Pattaya Hotel

ตั้งอยู่ที่ถนนพทยากลาง ตำบลหนองปรือ อำเภอบางละมุง จังหวัดชลบุรี

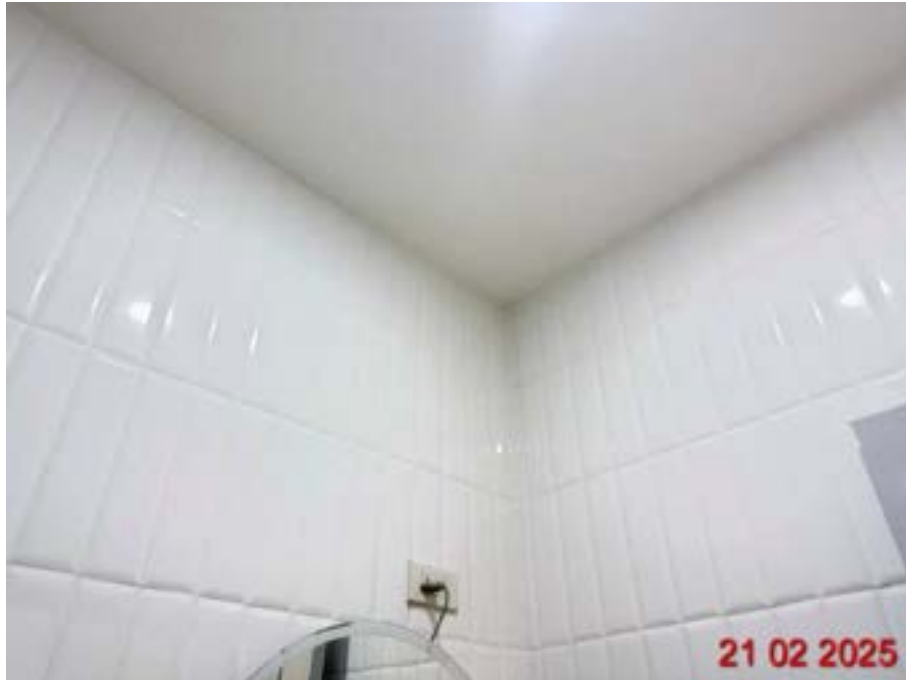
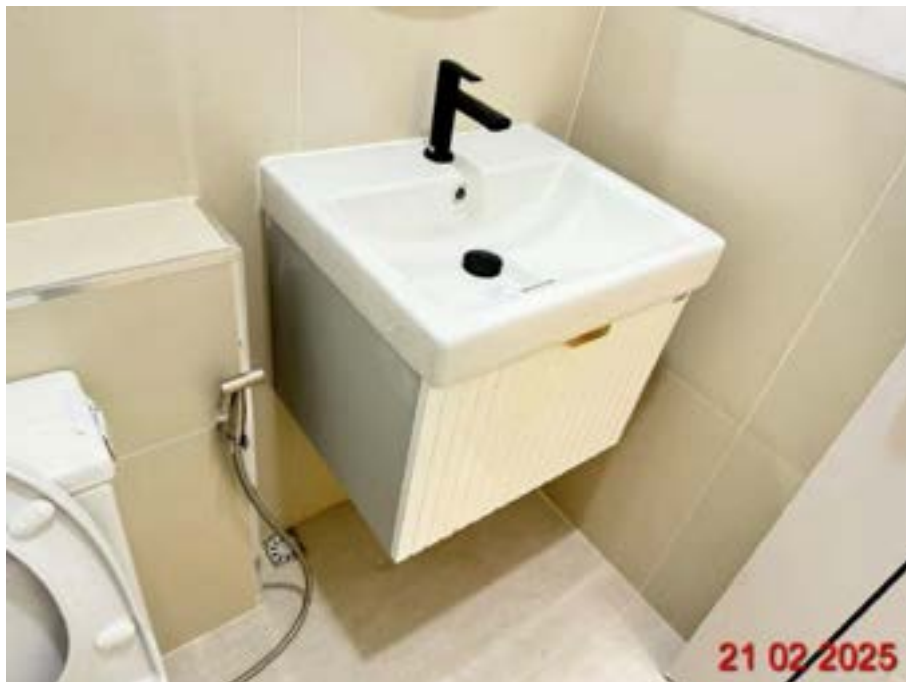
รูปที่ 645-646  
สภาพภายในห้องน้ำ

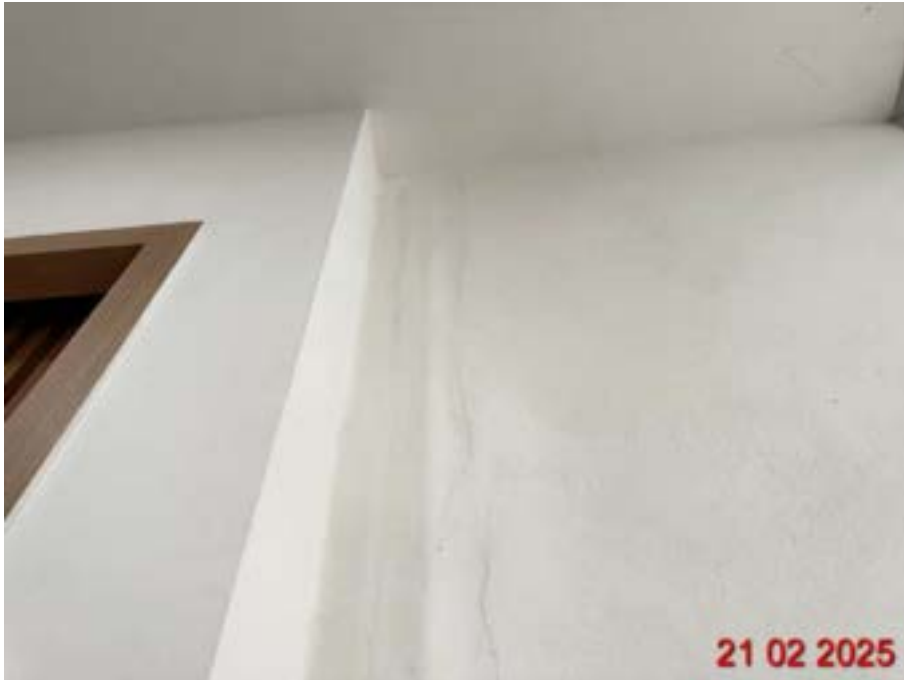
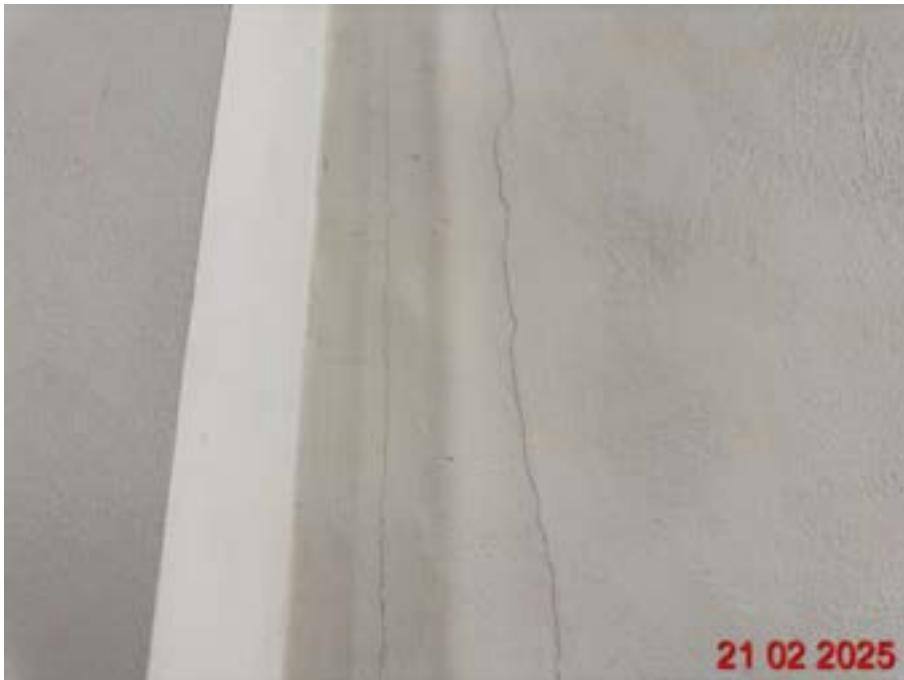
รูปที่ 653-654

รอยแตกร้าวผนังภายในครัว

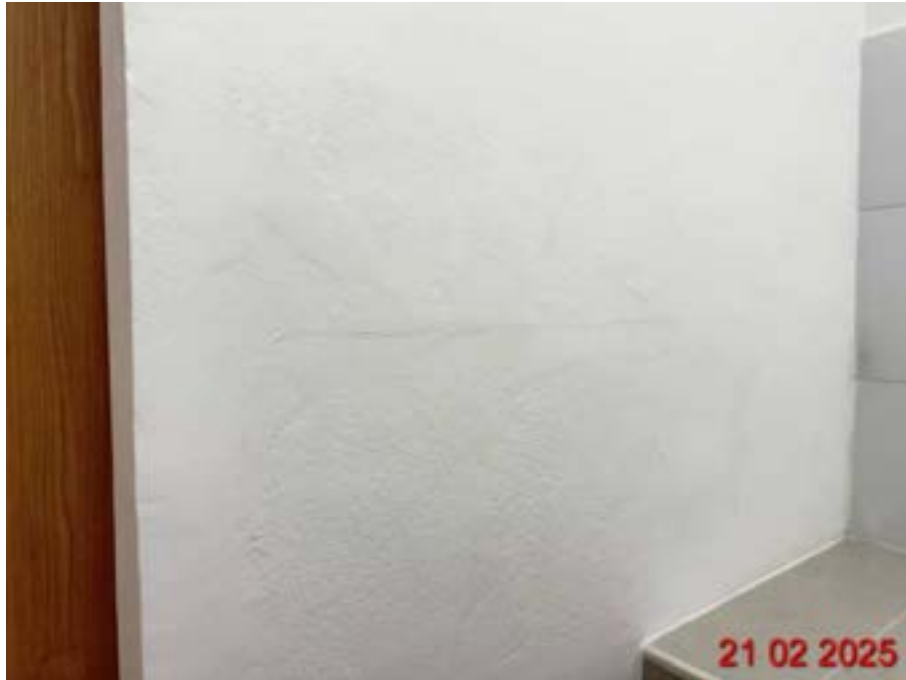
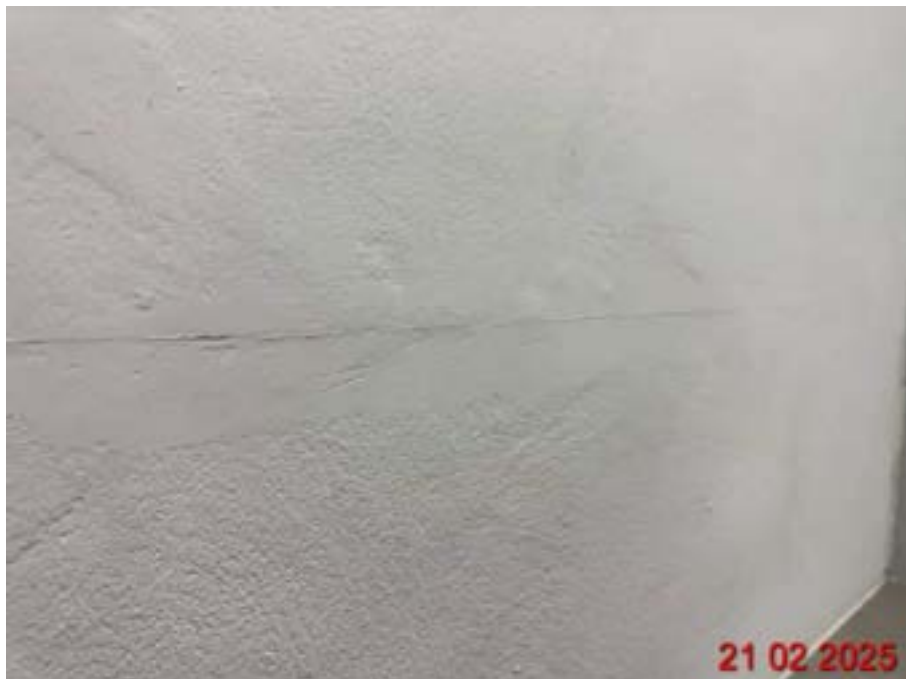
รูปที่ 657-658

สภาพภายในห้องครัว

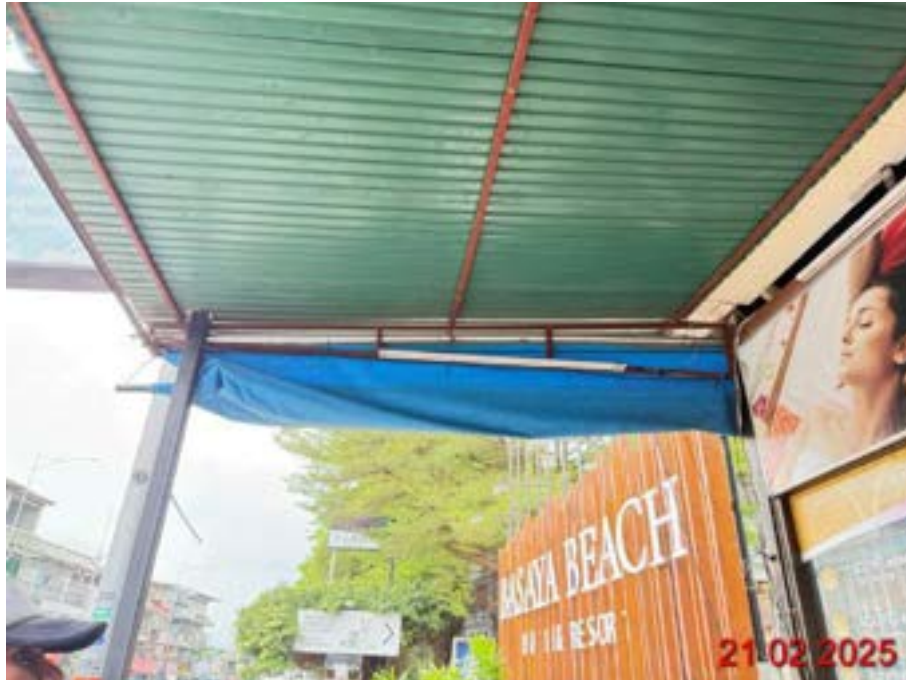
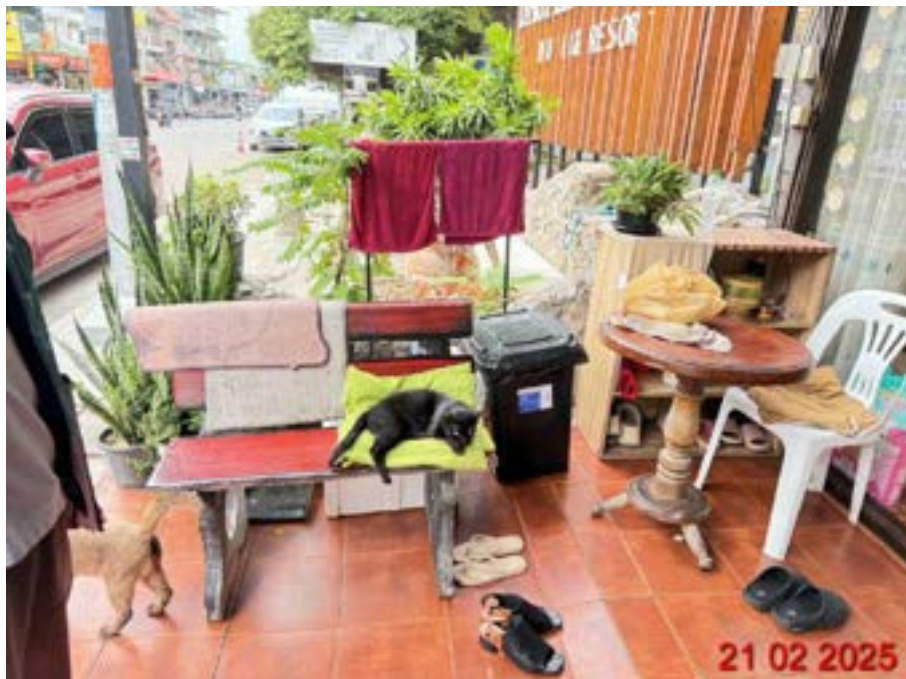
รูปที่ 661-662

สภาพภายนอกด้านหน้า

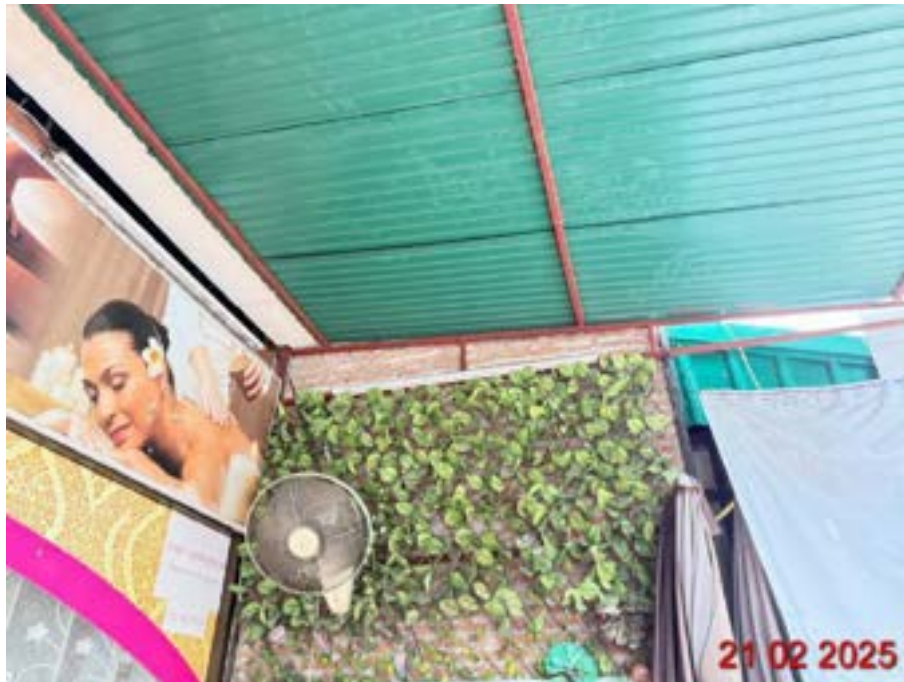
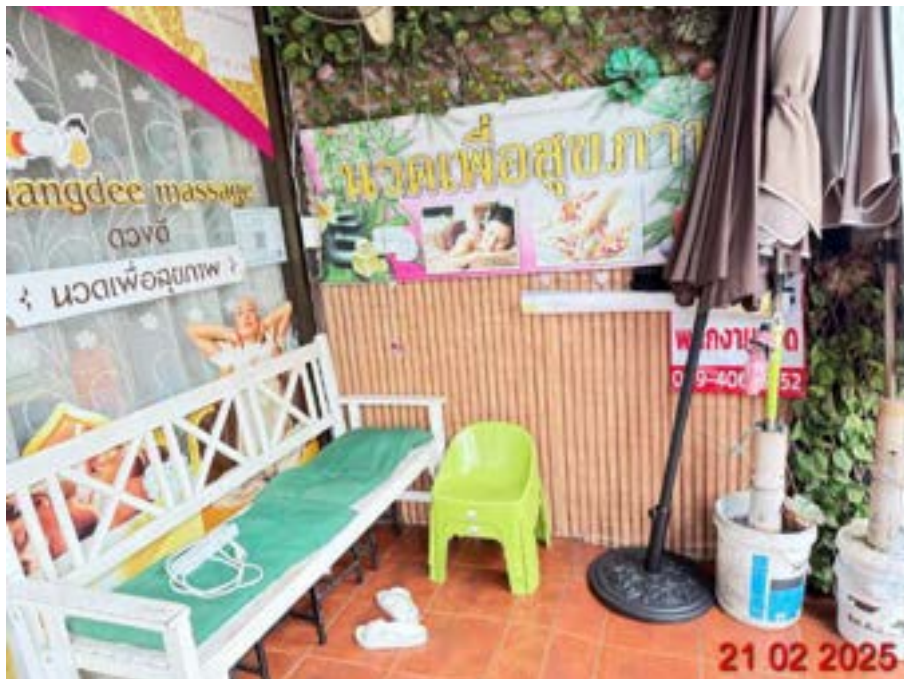
รูปที่ 663-664

สภาพภายนอกด้านหน้า

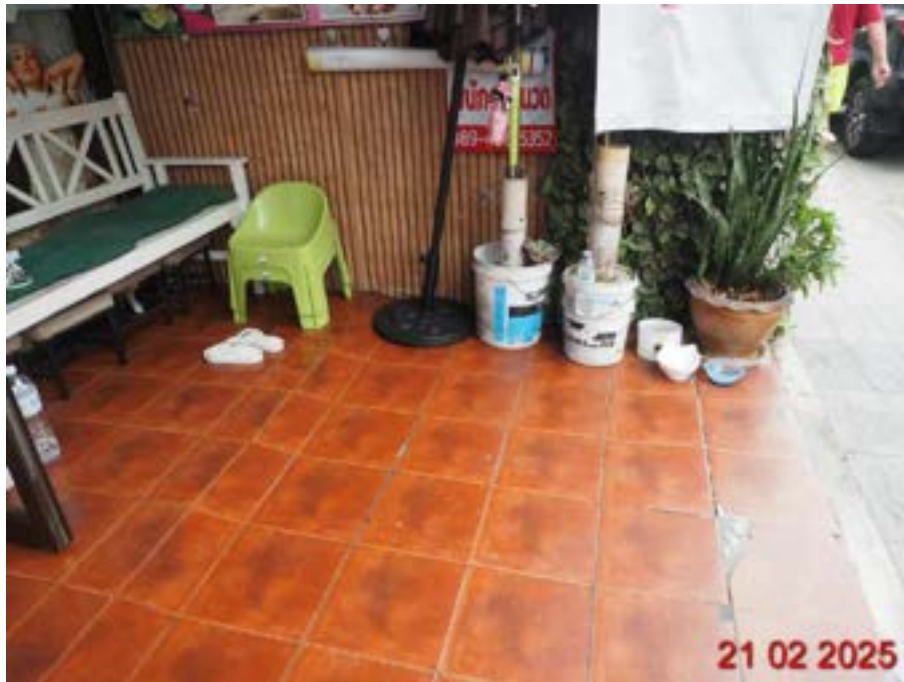
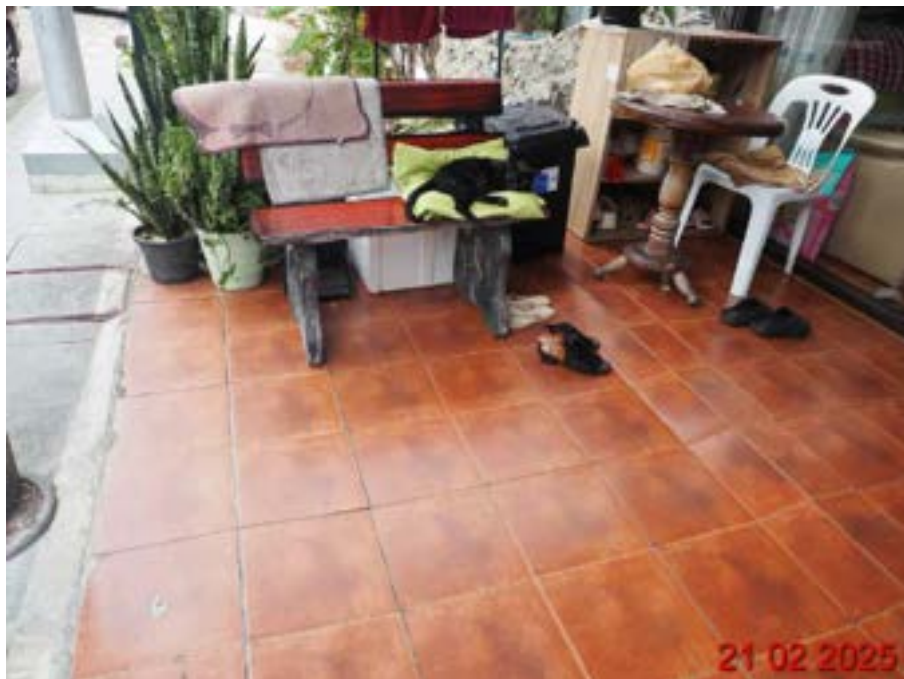
รูปที่ 665-666

พื้นด้านหน้า

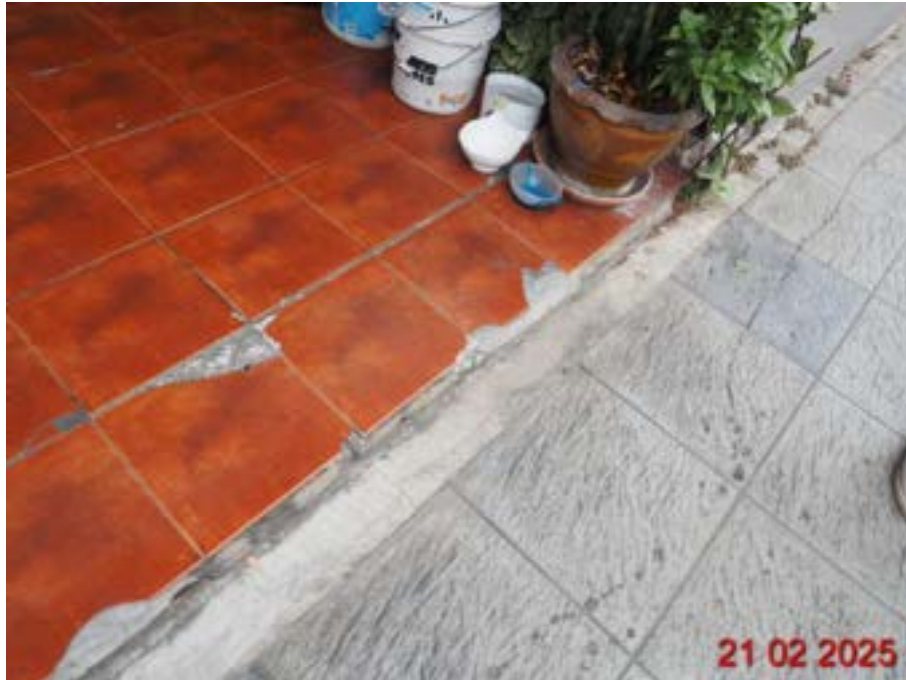
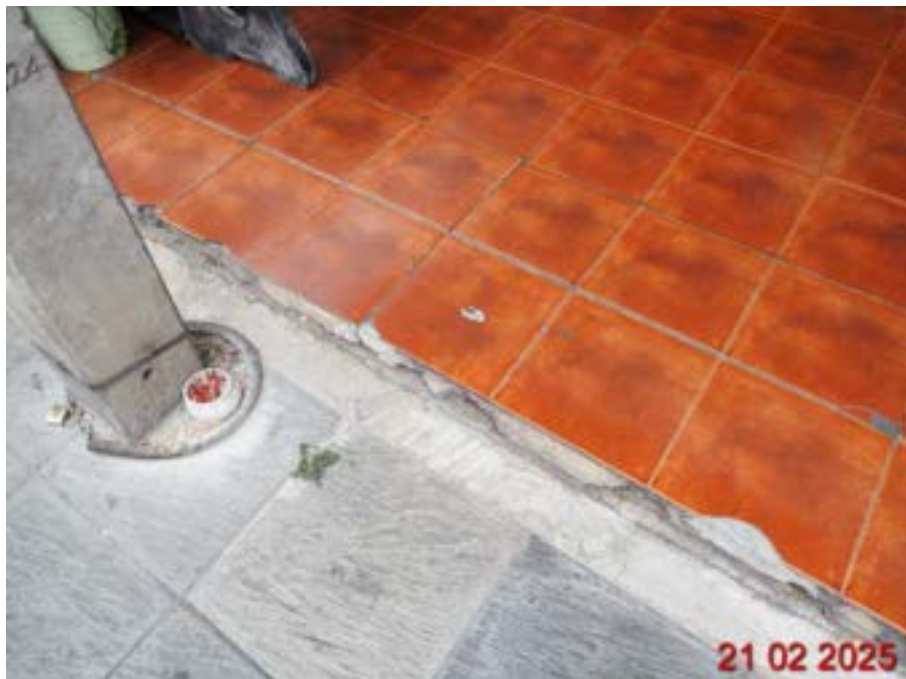
รูปที่ 667-668

พื้นด้านหน้า

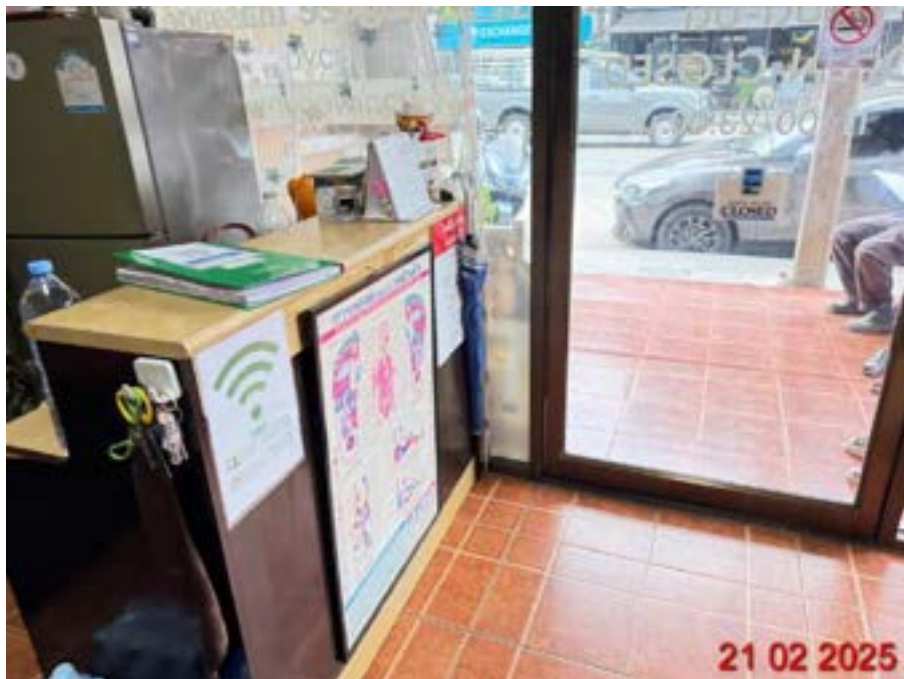
รูปที่ 669-670

สภาพภายใน

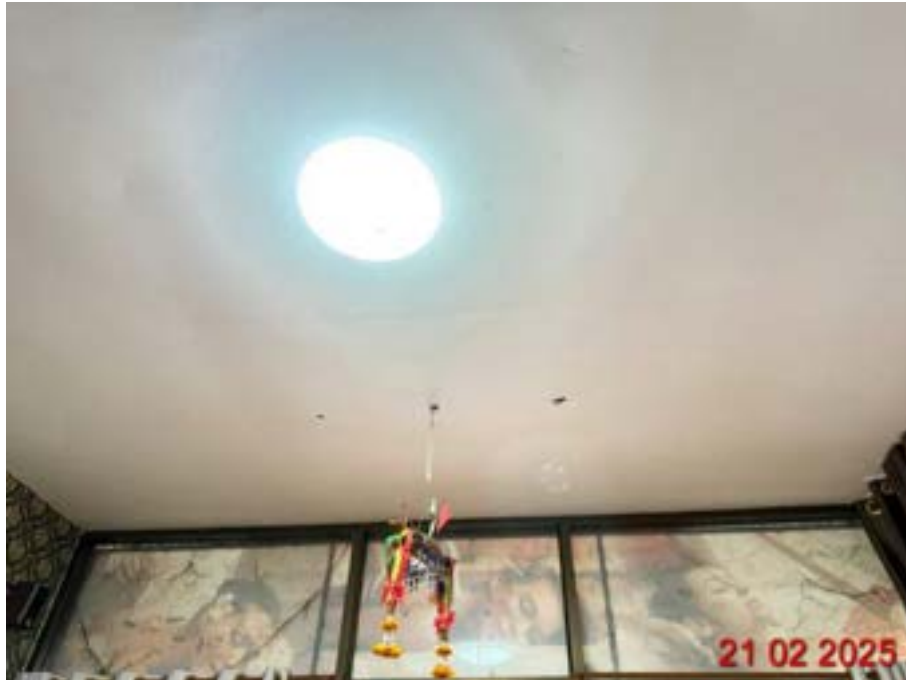
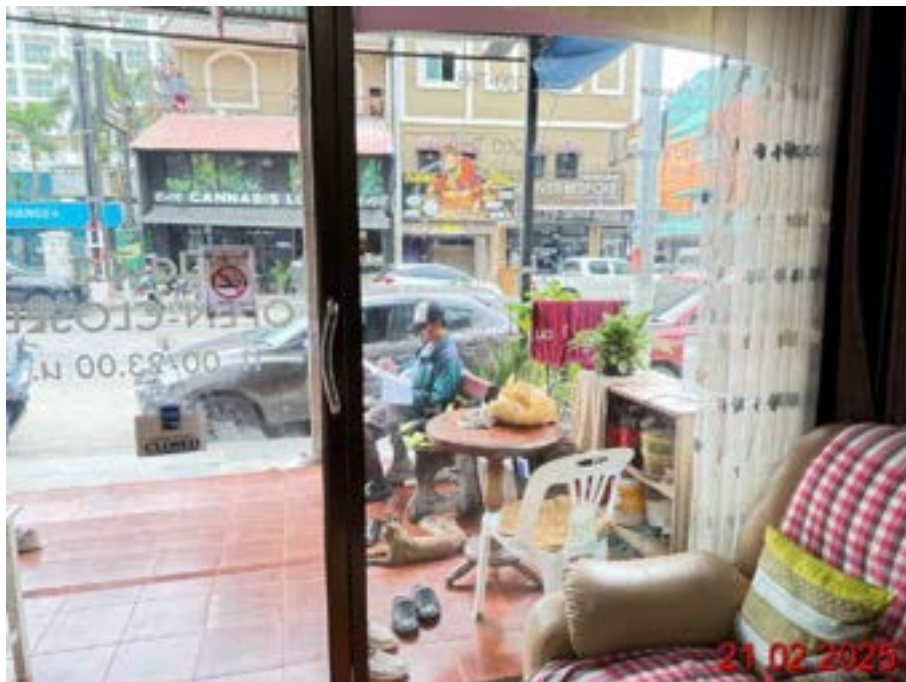
รูปที่ 671-672

สภาพภายใน

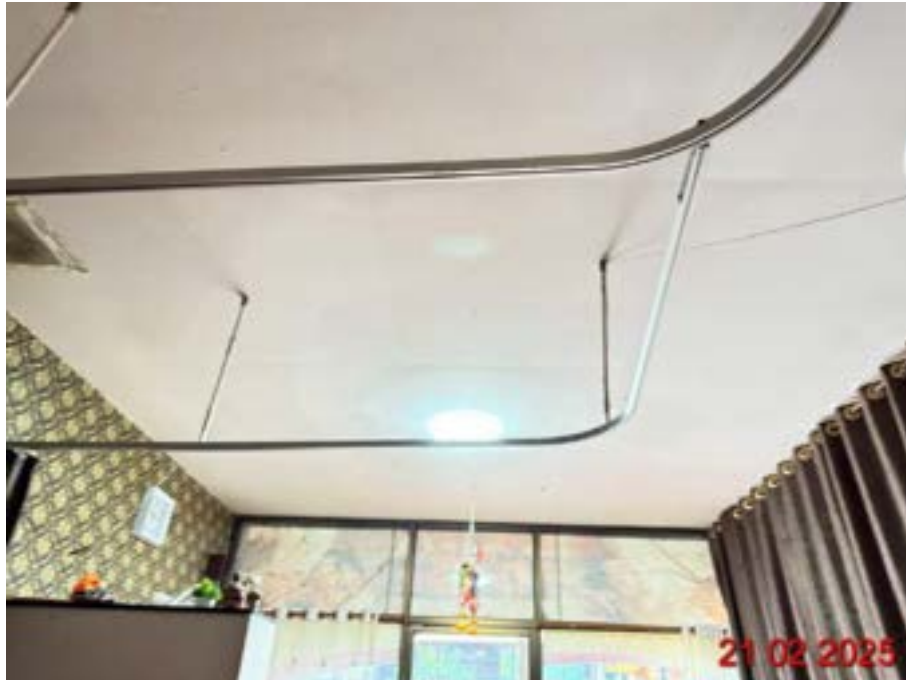
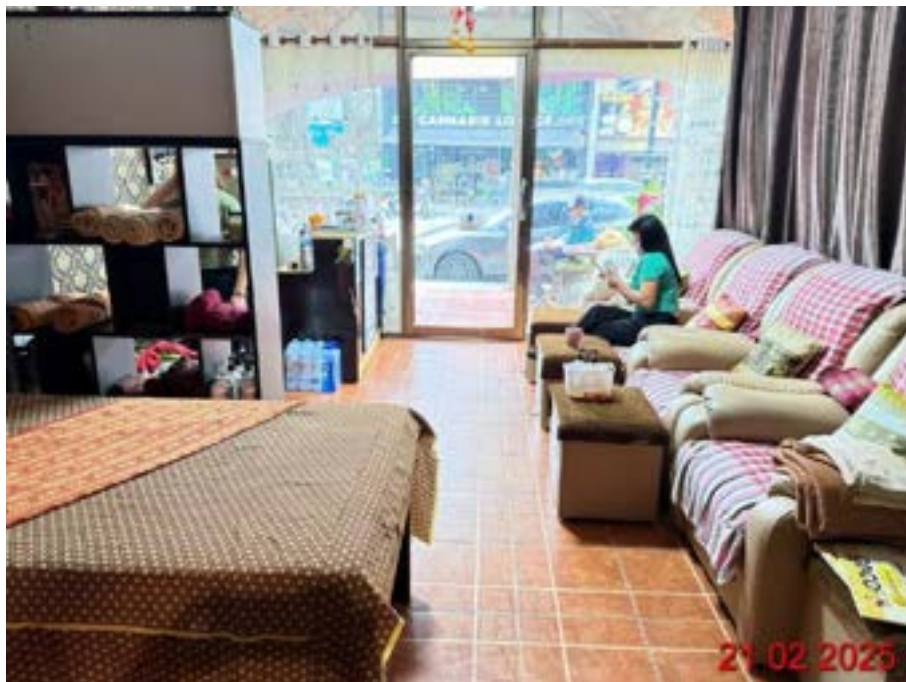
รูปที่ 673-674

สภาพภายใน

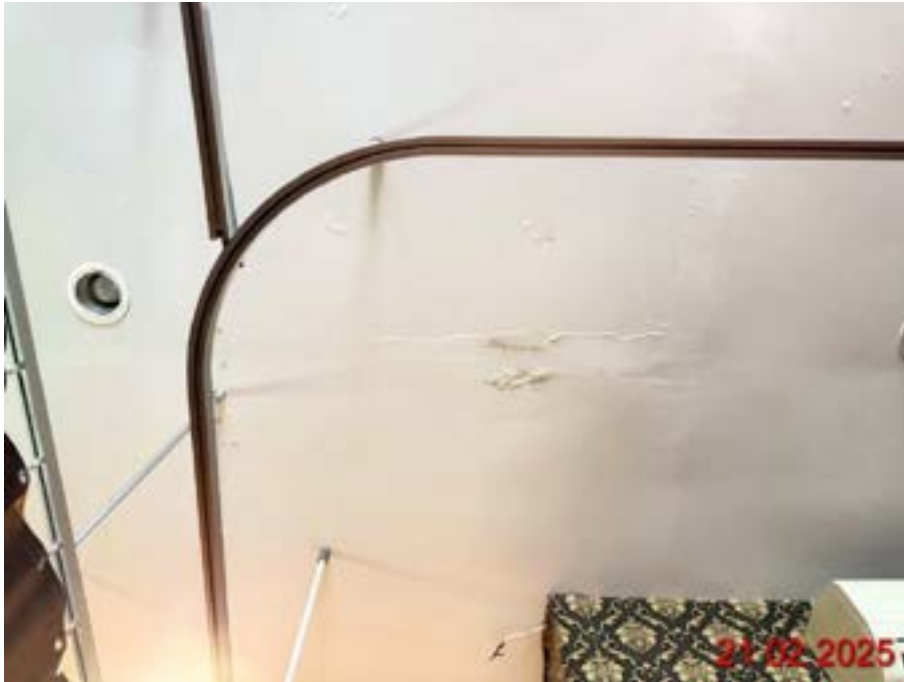
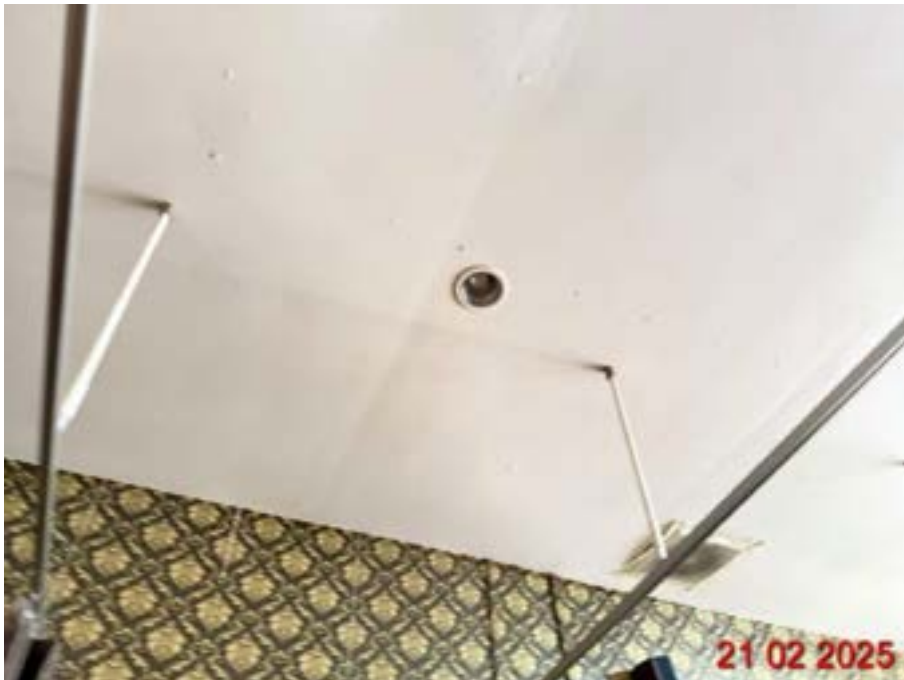
รูปที่ 675-676  
รอยคราบน้ำเพดานภายใน

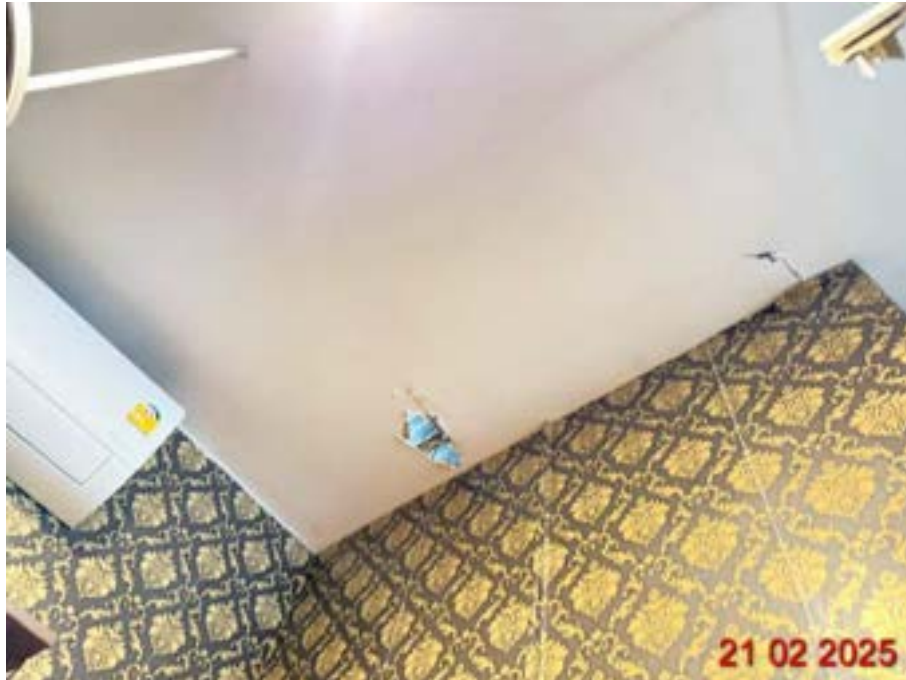
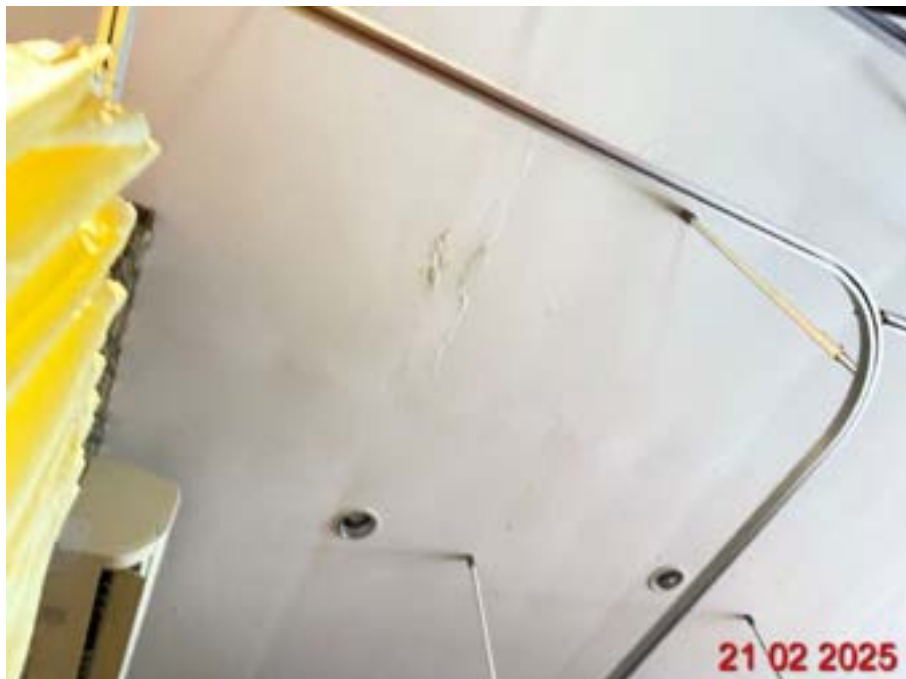
รูปที่ 677-678

เพดานแตกร้าว

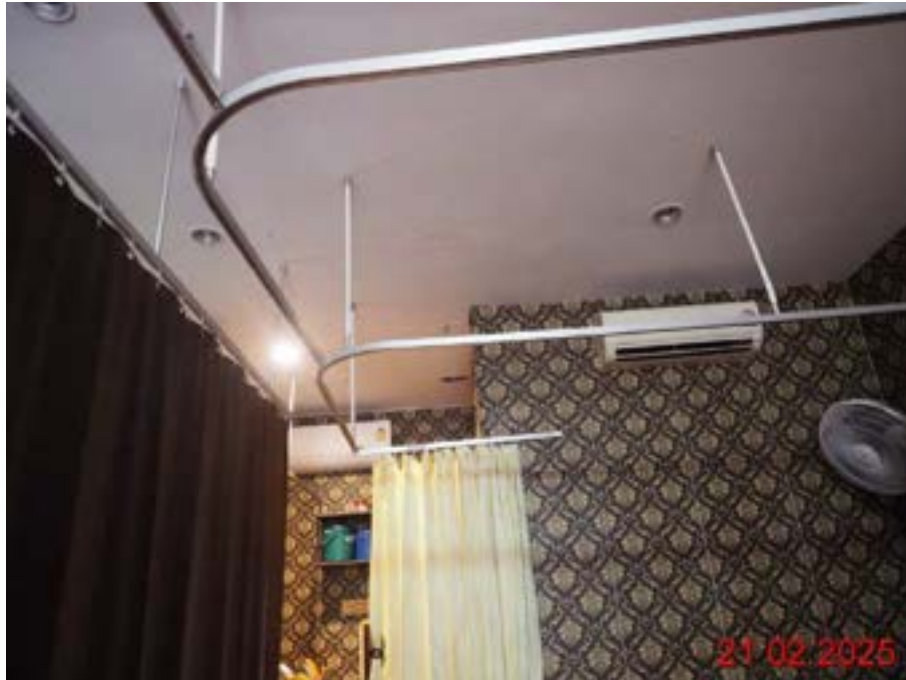
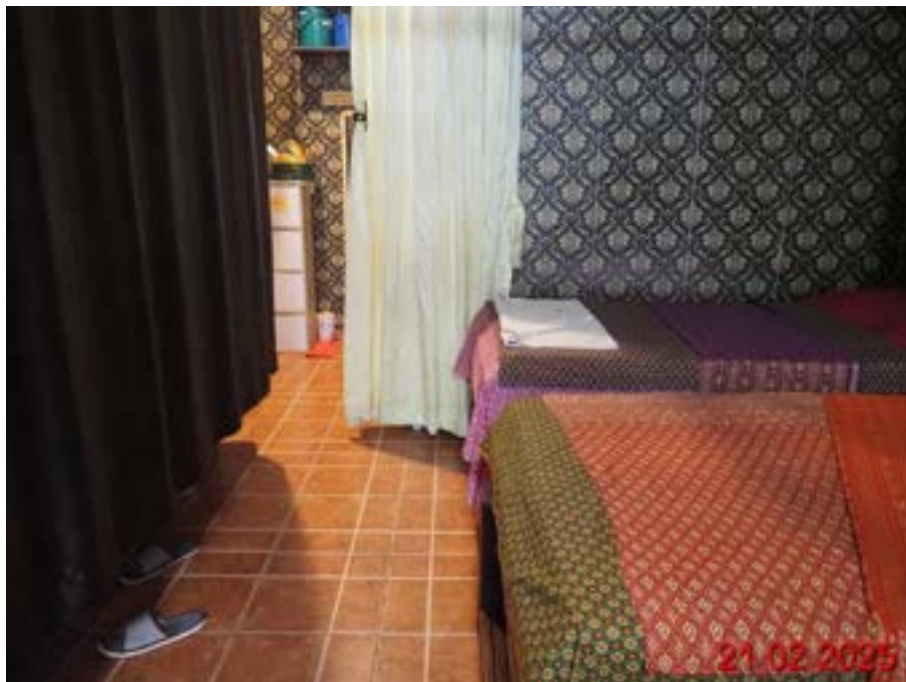
รูปที่ 679-680

สภาพภายใน

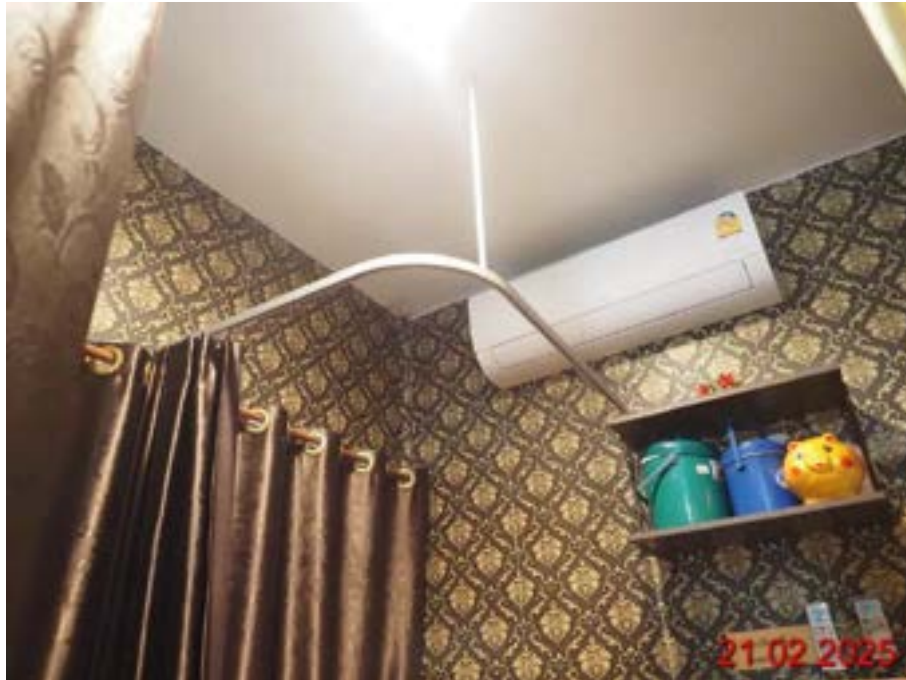
รูปที่ 681-682

สภาพภายใน

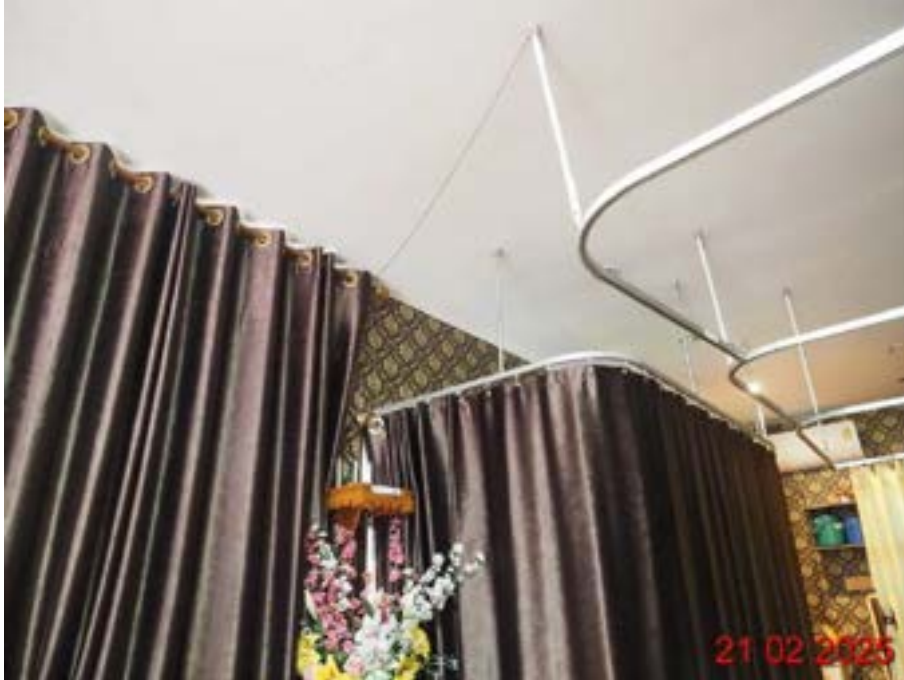
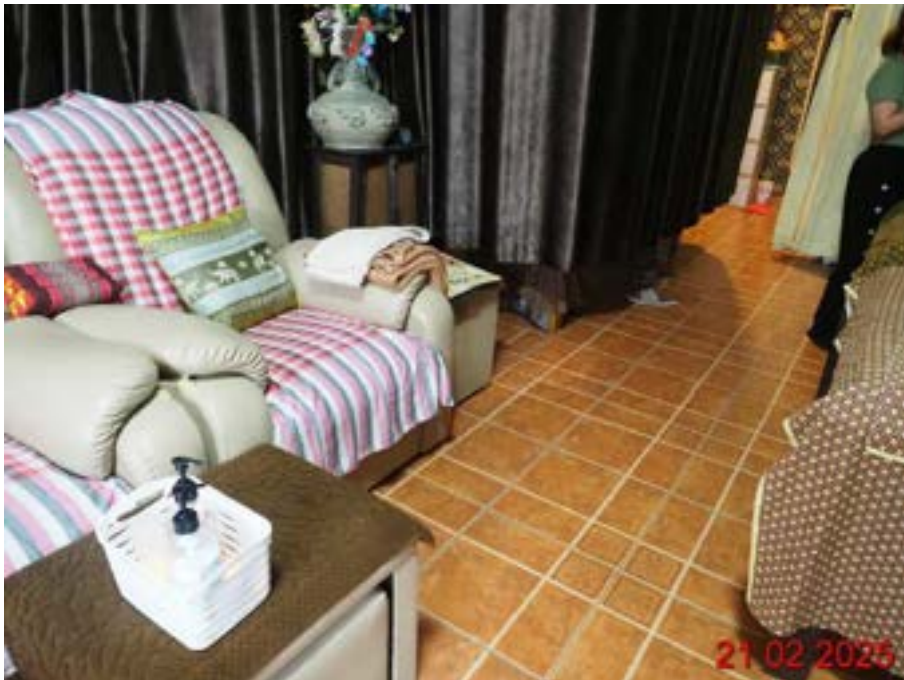
รูปที่ 683-684

สภาพภายใน

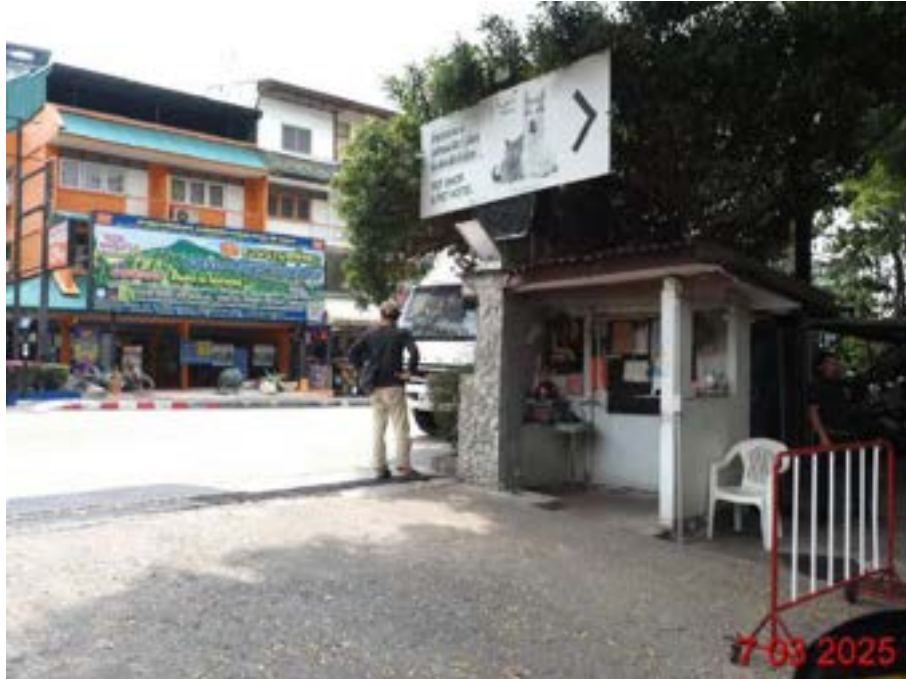
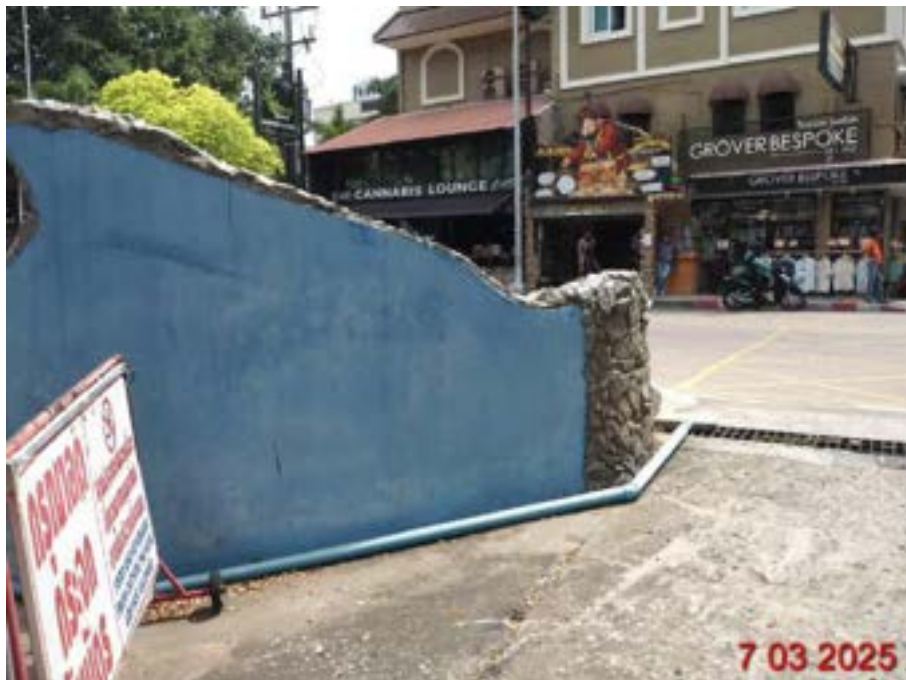
รูปที่ 1153-1154

ถนนทางเข้า

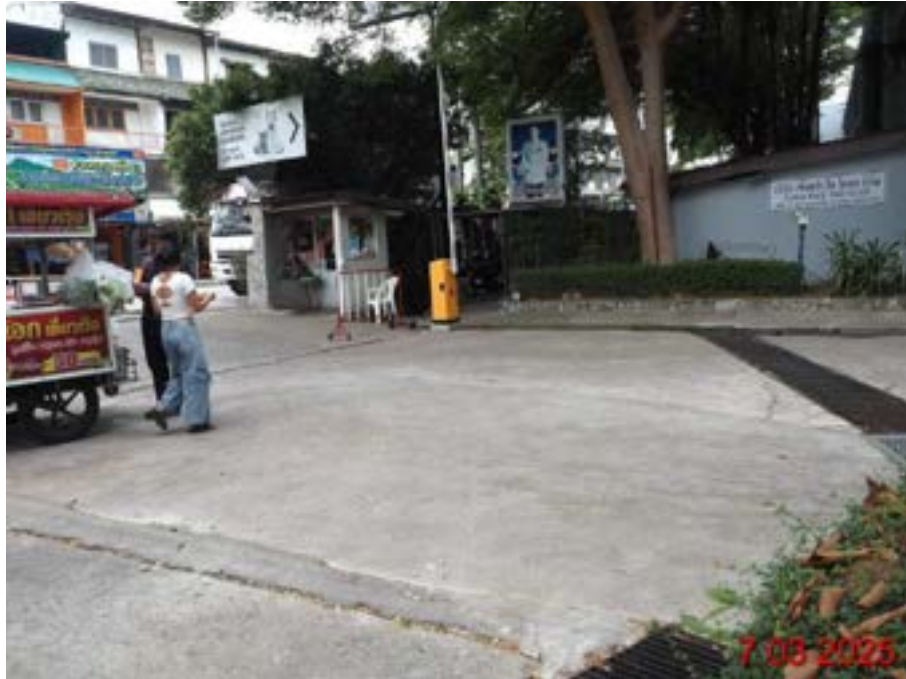
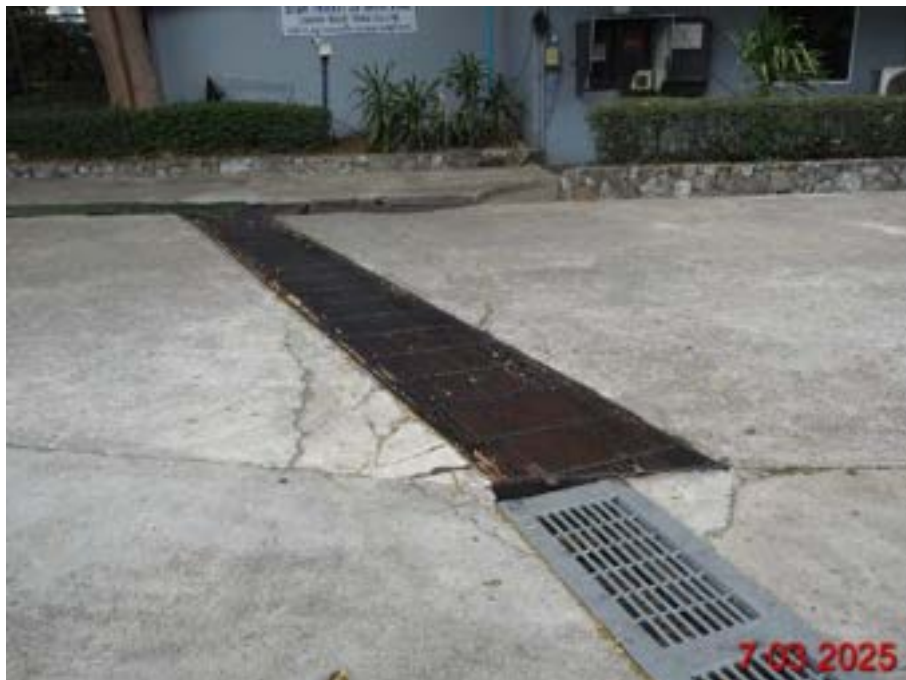
รูปที่ 1155-1156

ถนนทางเข้า

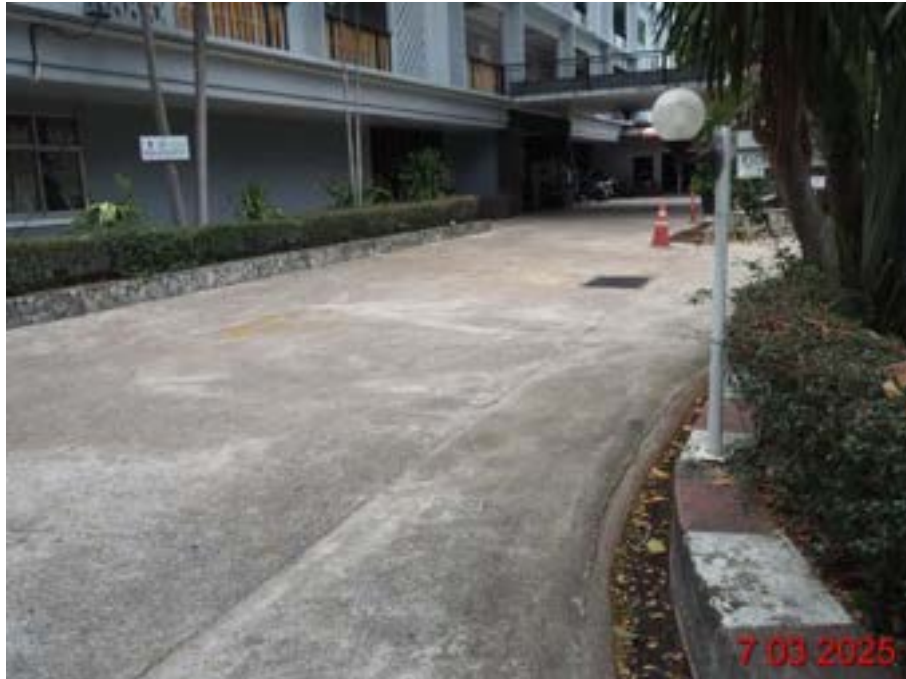
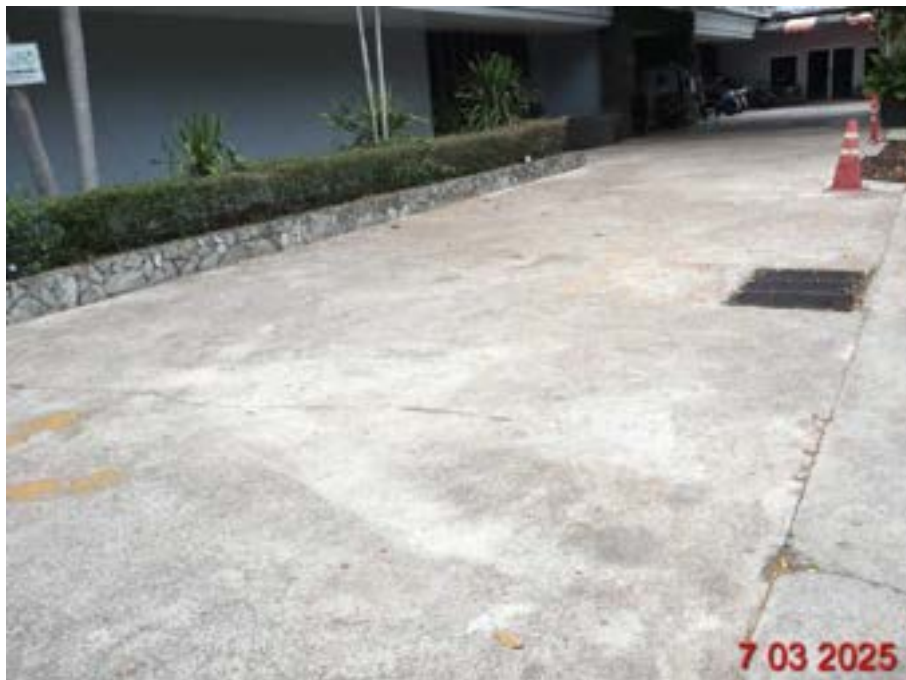
รูปที่ 1157-1158

ถนนทางเข้า

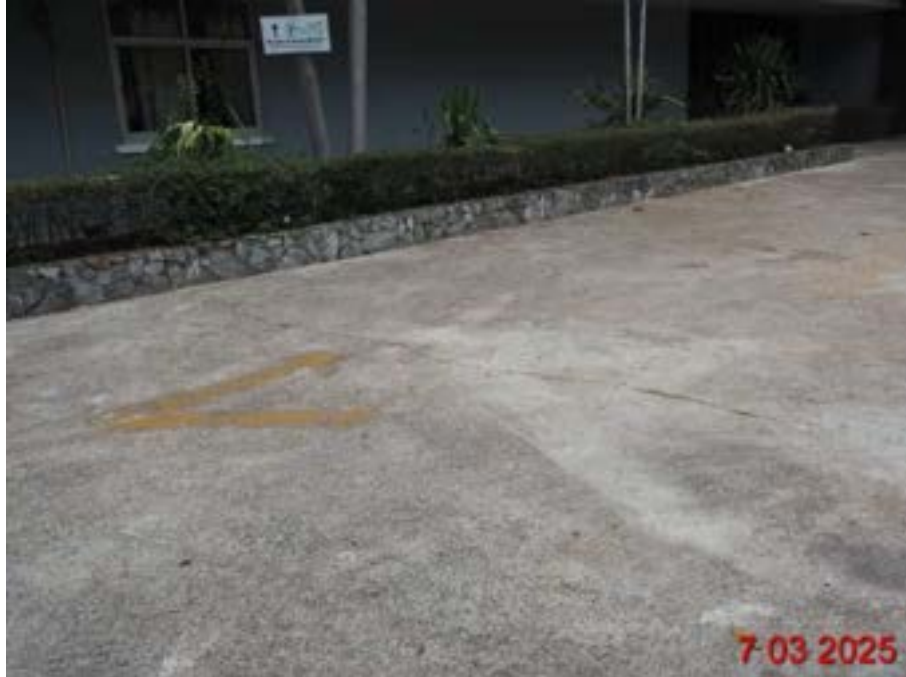
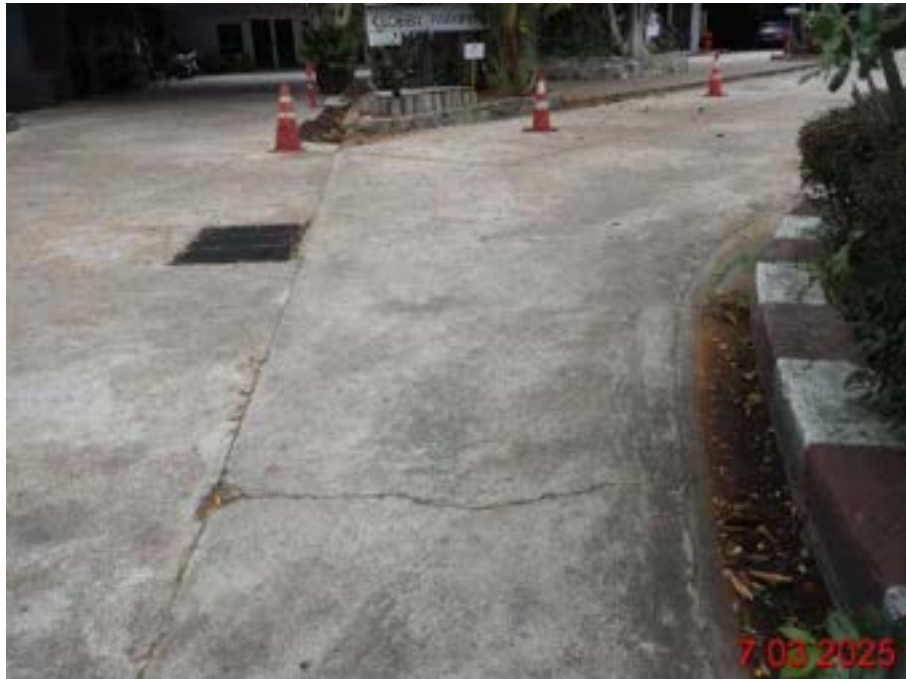
รูปที่ 1159-1160

รอยแตกร้าวพื้น
