เอกสารประกอบการปฏิบัติตามมาตรการป้องกันและแก้ไขผลกระทบสิ่งแวดล้อม

บริเวณหน่วยงานก่อสร้างมีทรัพย์สินที่อยู่โดยรอบเป็นของบุคคลภายนอก (Third Party) ซึ่งระหว่างการสำรวจพบว่าบางส่วนของทรัพย์สินเหล่านี้มีความเสียหายที่มีอยู่เดิม (Existing Damage) ก่อนที่ทางโครงการจะเริ่มงานเสาเข็มเจาะ (เริ่มงานจริงเมื่อวันที่ 15 กุมภาพันธ์ 2568)

โครงการก่อสร้างอาคารโรงแรม Atmind Central Pattaya Hotel

ตั้งอยู่ที่ถนนพทยากลาง ตำบลหนองปรือ อำเภอบางละมุง จังหวัดชลบุรี

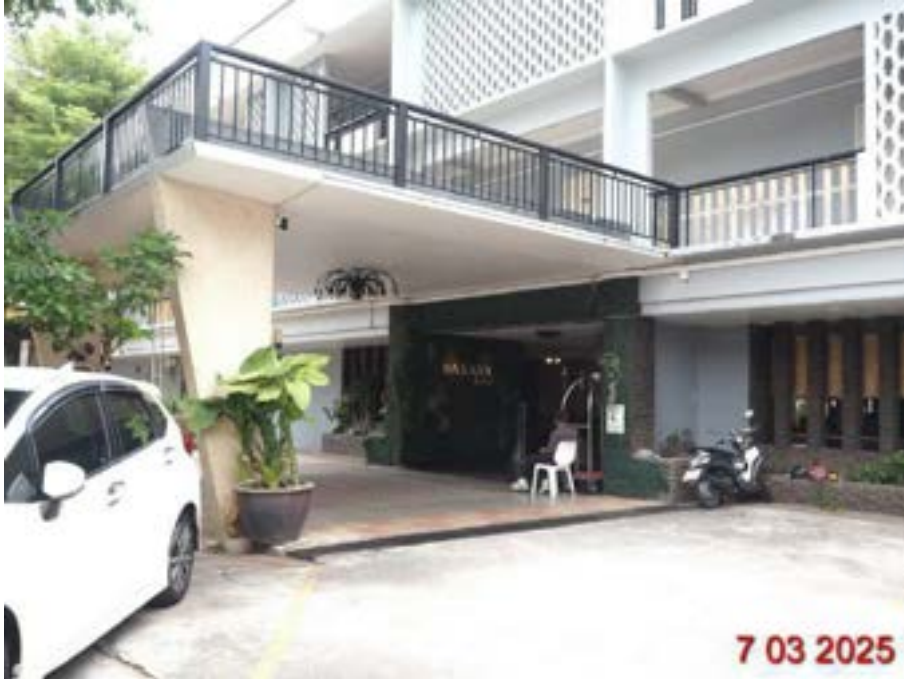
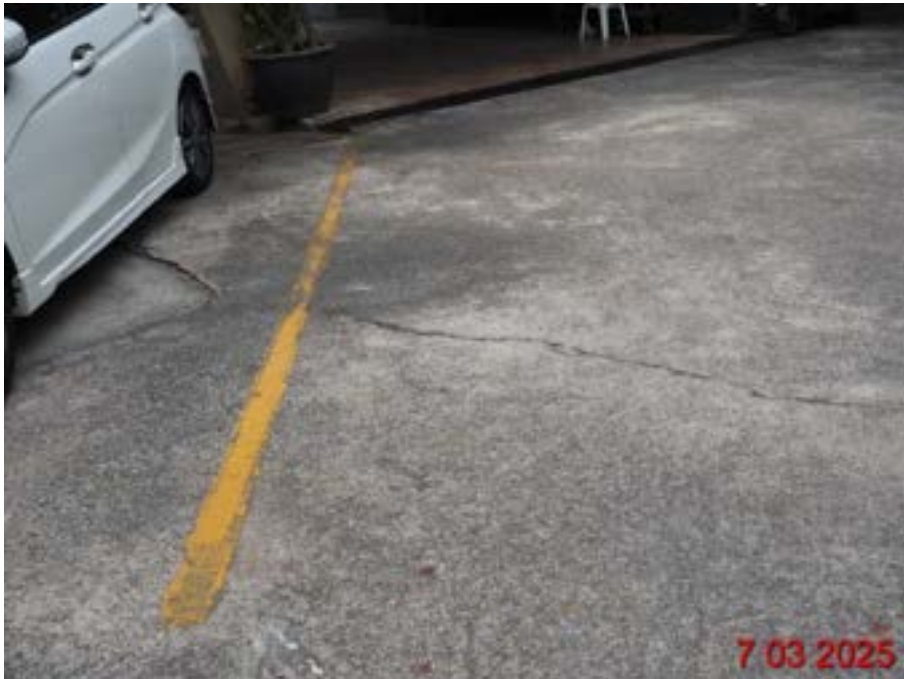
รูปที่ 1161-1162

รอยแตกร้าวพื้น

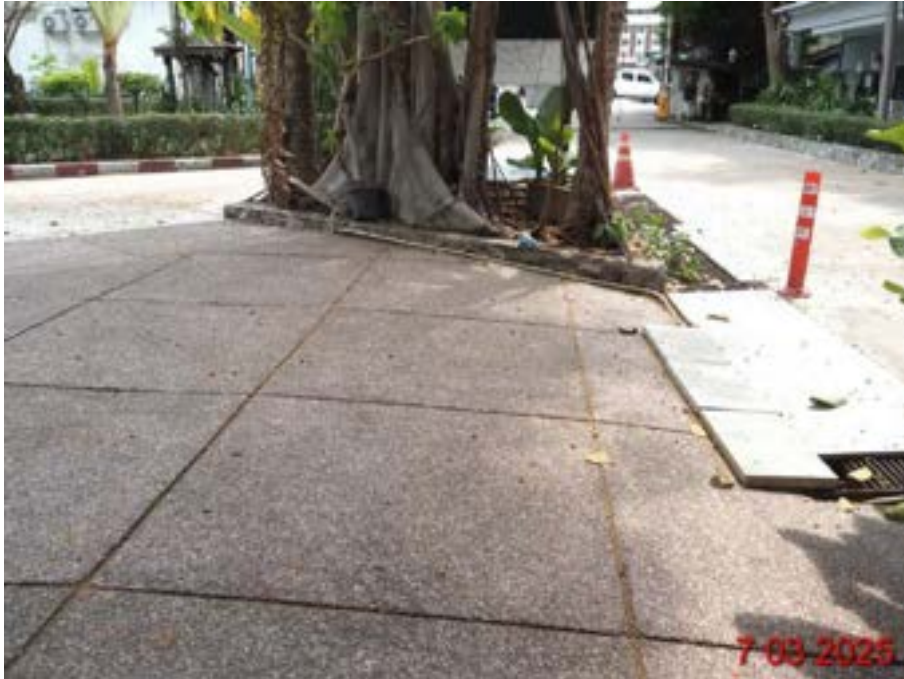
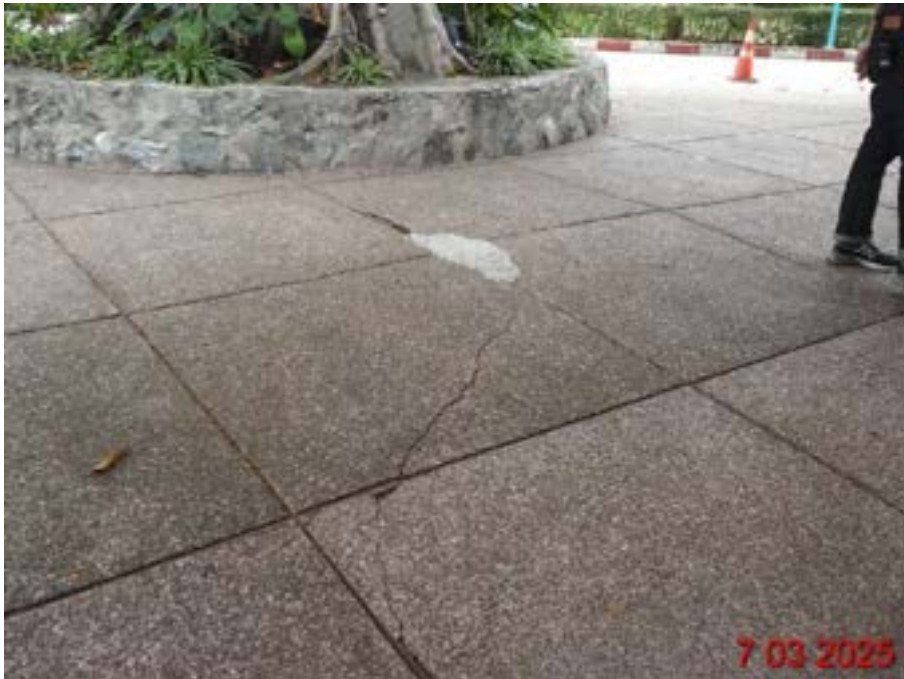
รูปที่ 1163-1164

รอยแตกร้าวพื้น

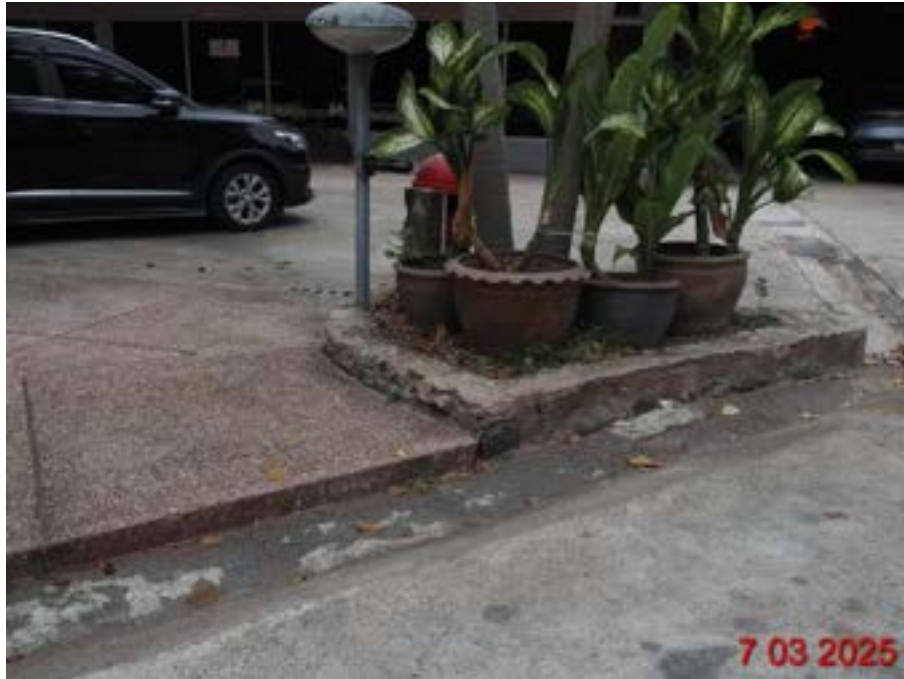
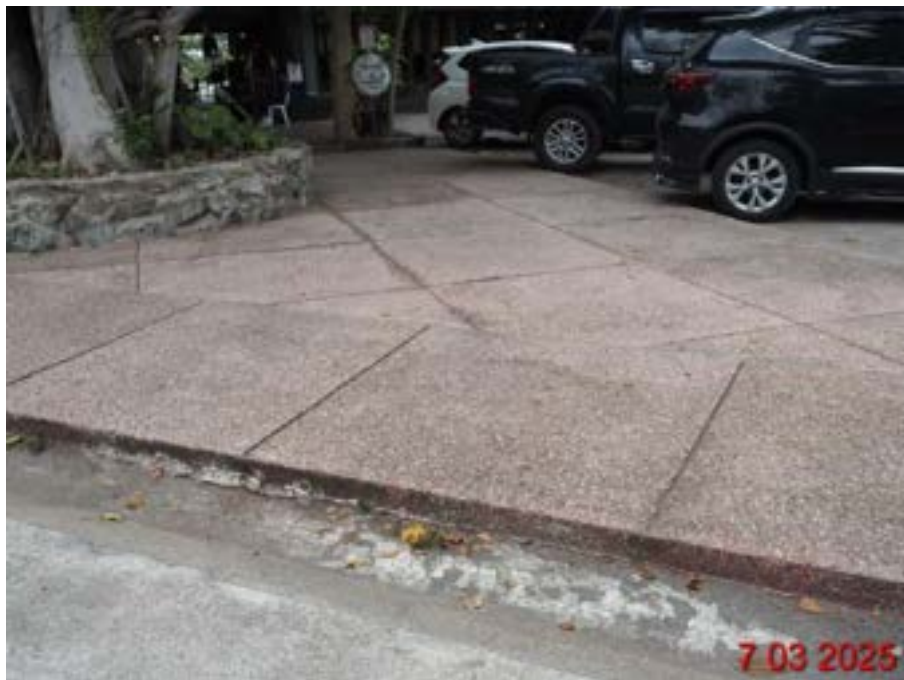
รูปที่ 1165-1166

ลานจอดรถ

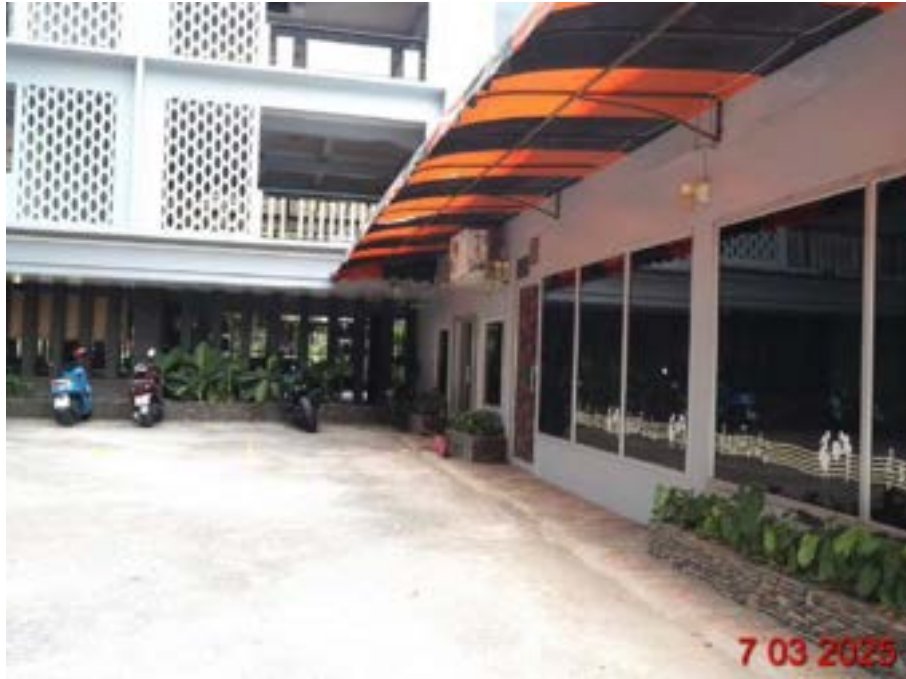
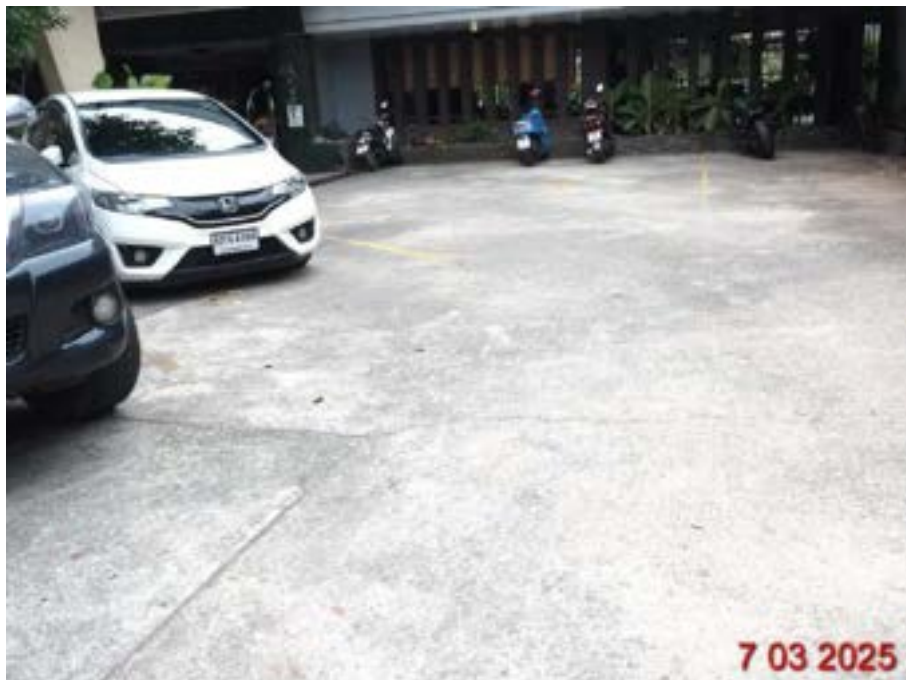
รูปที่ 1167-1168

ลานจอดรถ

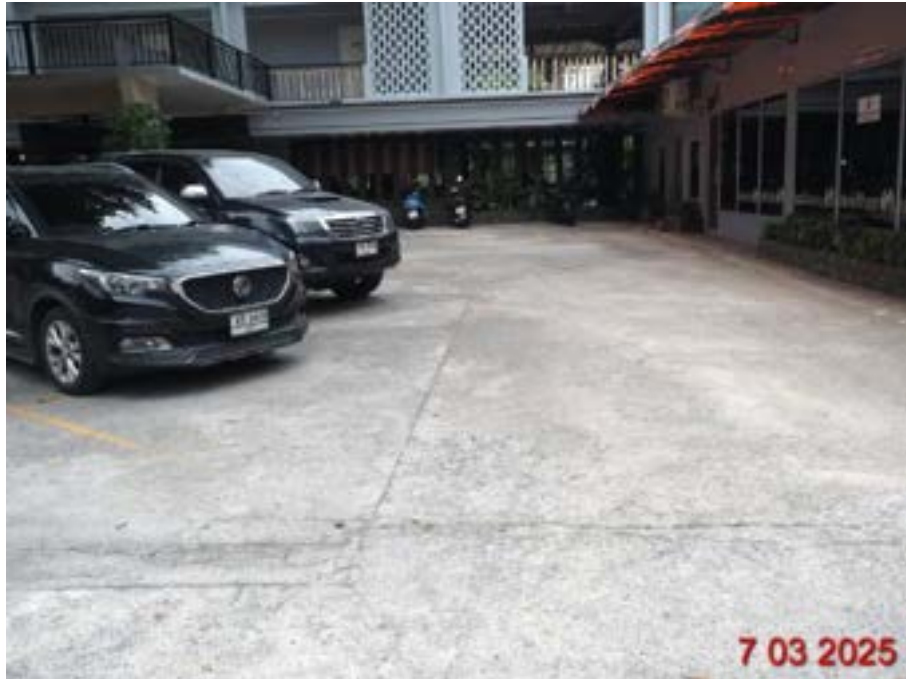
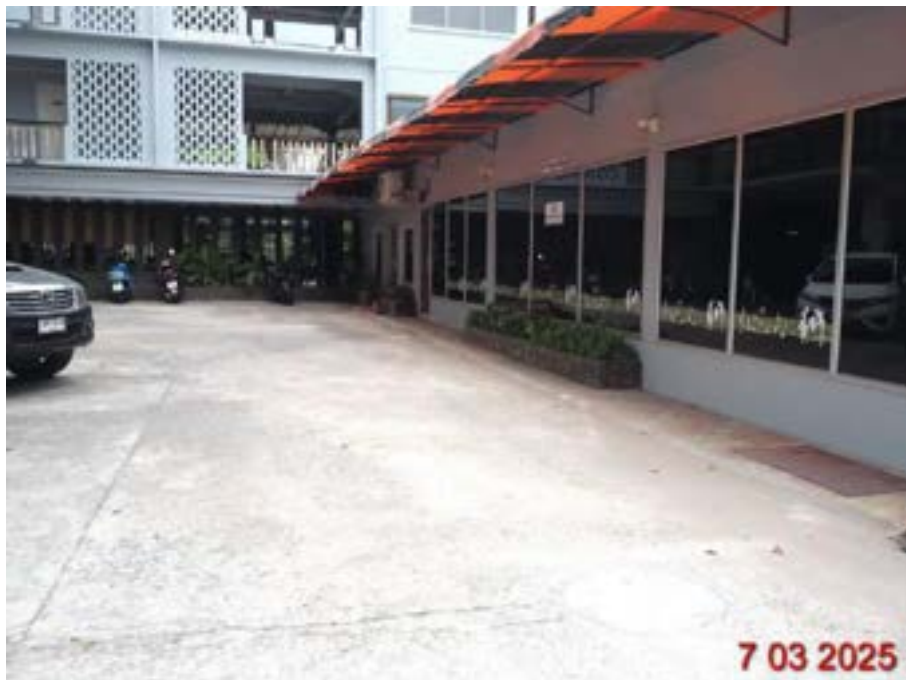
รูปที่ 1169-1170

ลานจอดรถ

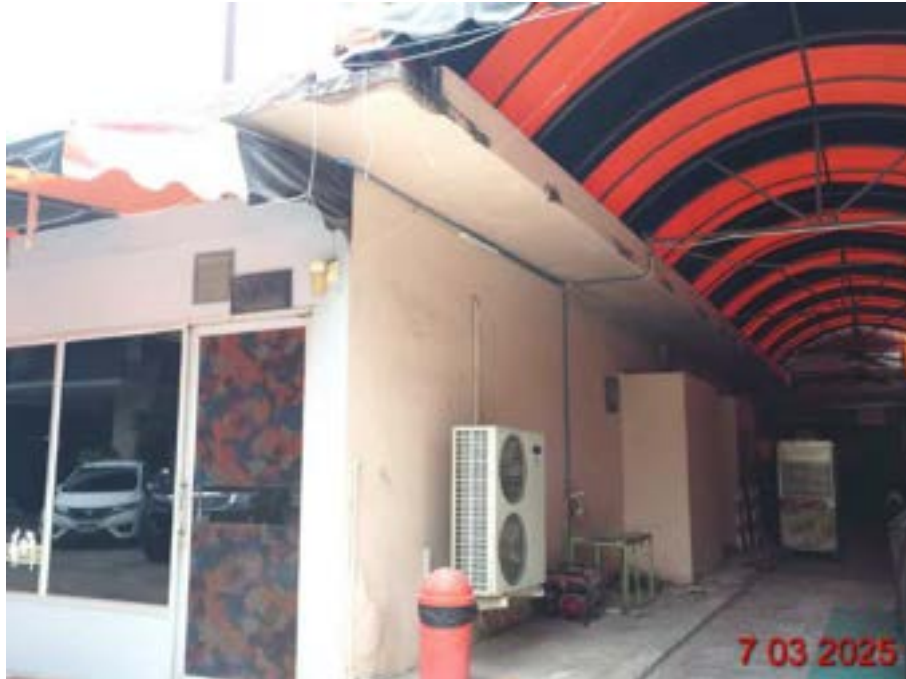
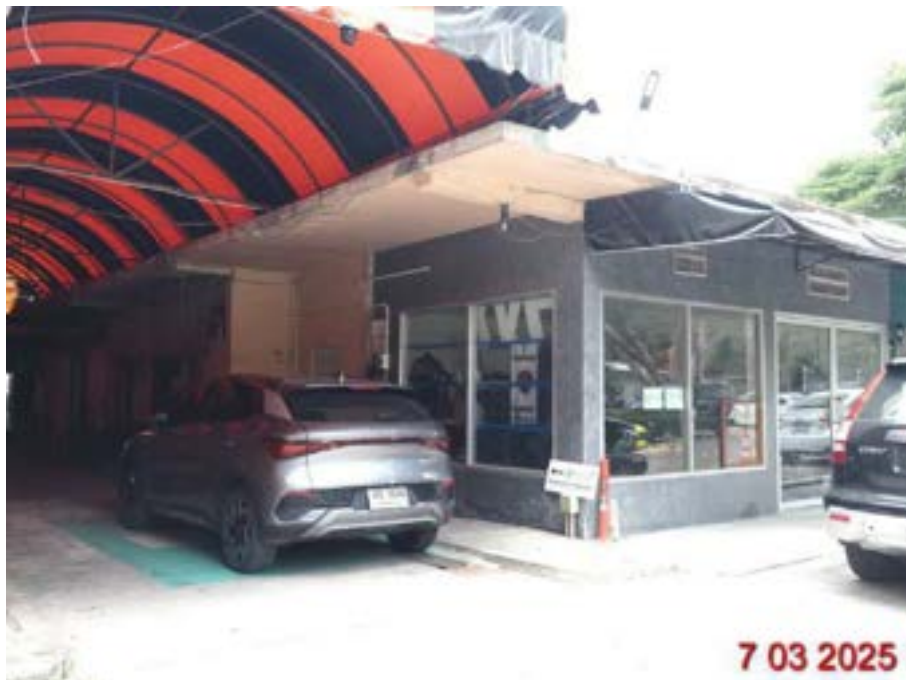
รูปที่ 1171-1172

ลานจอดรถ

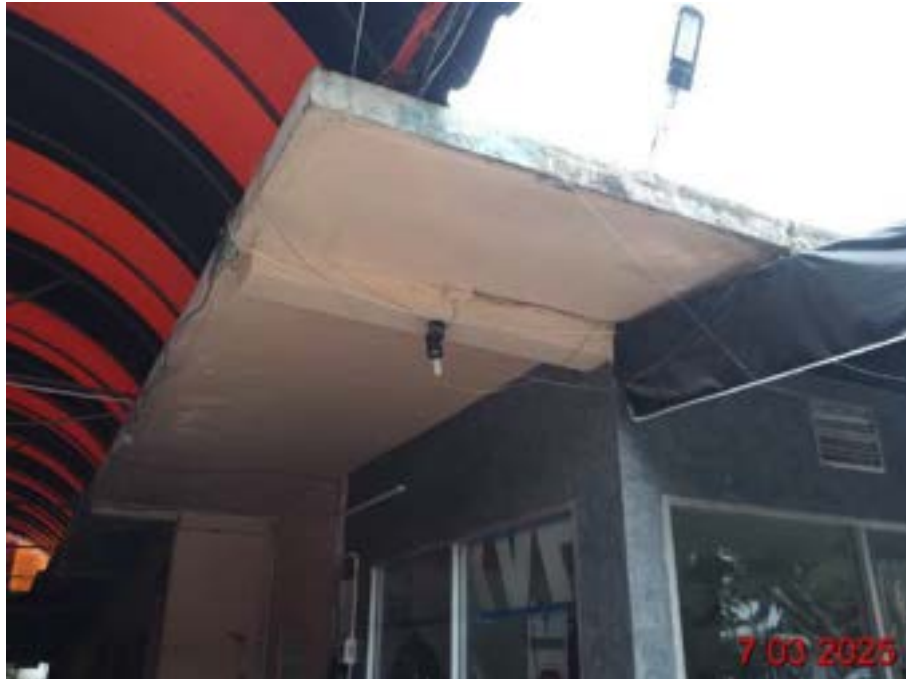
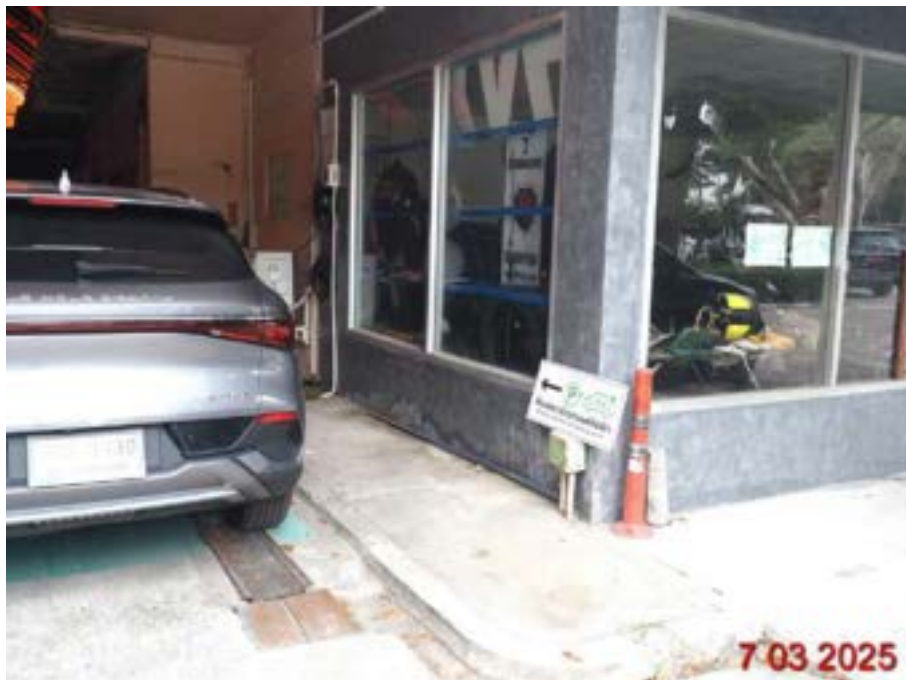
รูปที่ 1173-1174

สภาพภายนอกอาคาร

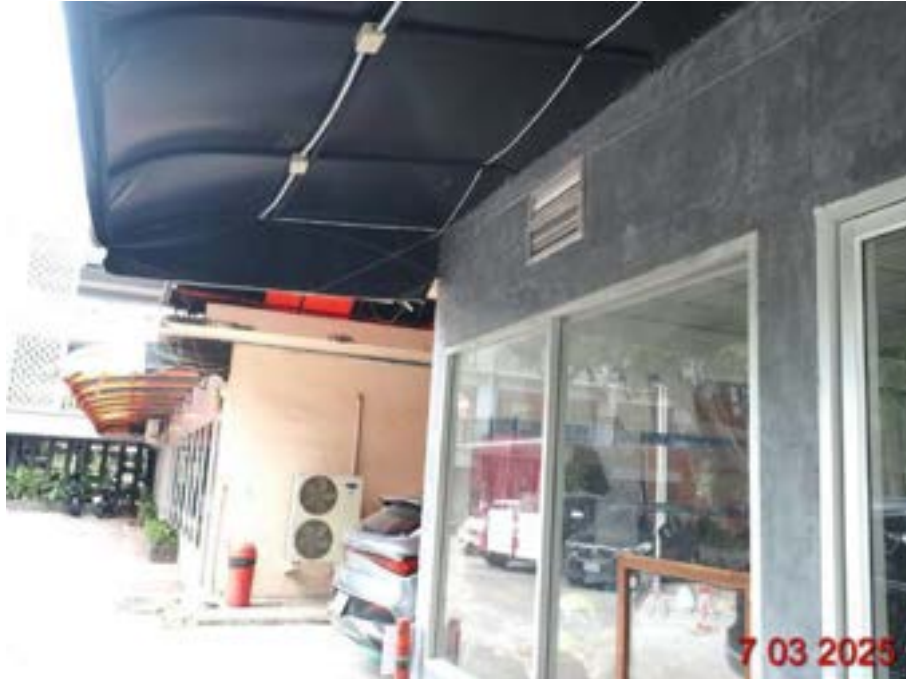
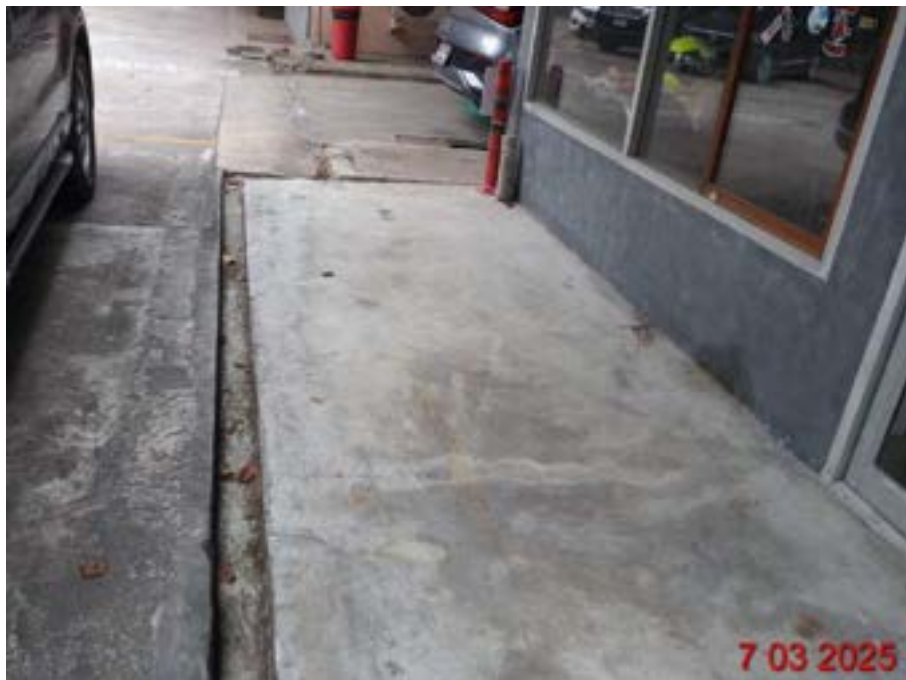
รูปที่ 1175-1176

สภาพภายนอกอาคาร

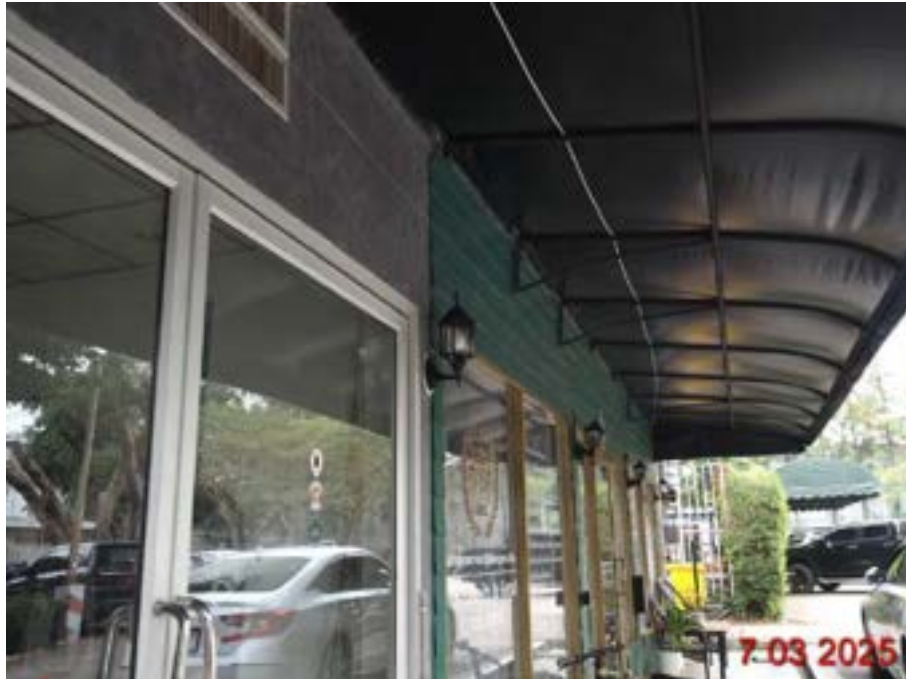
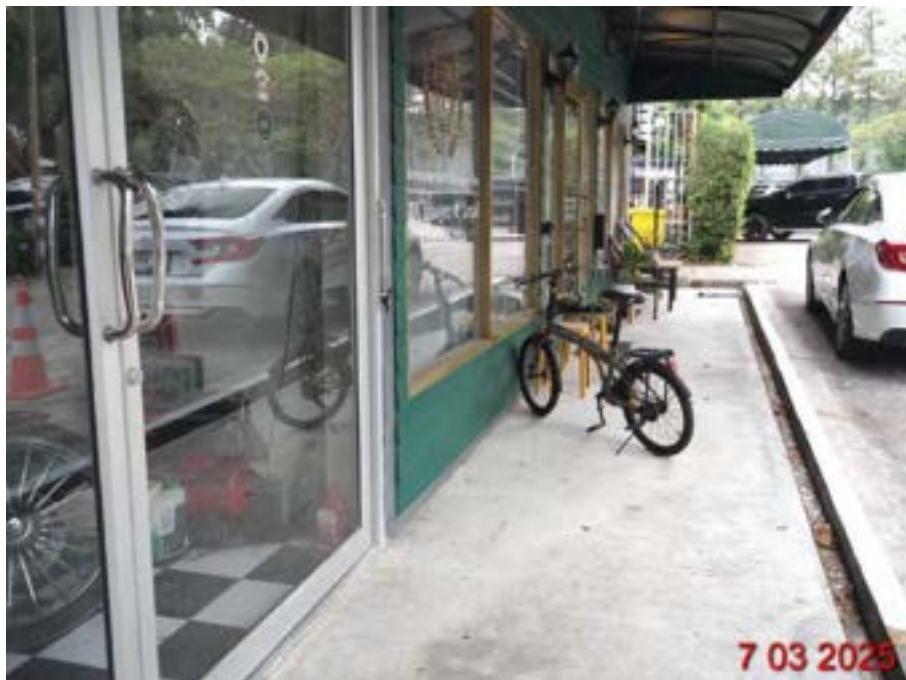
รูปที่ 1177-1178

สภาพภายนอกอาคาร

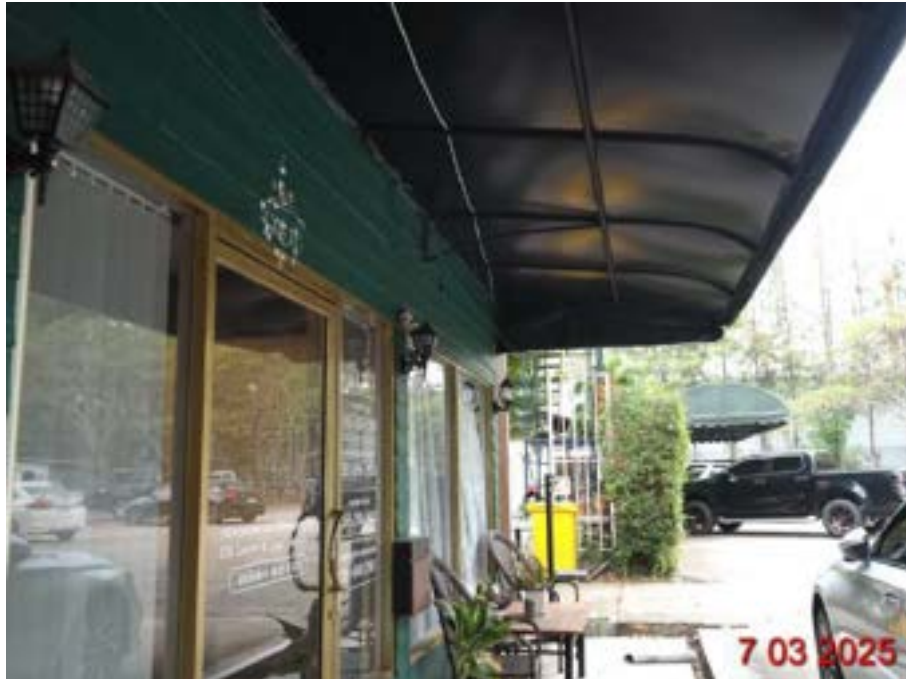
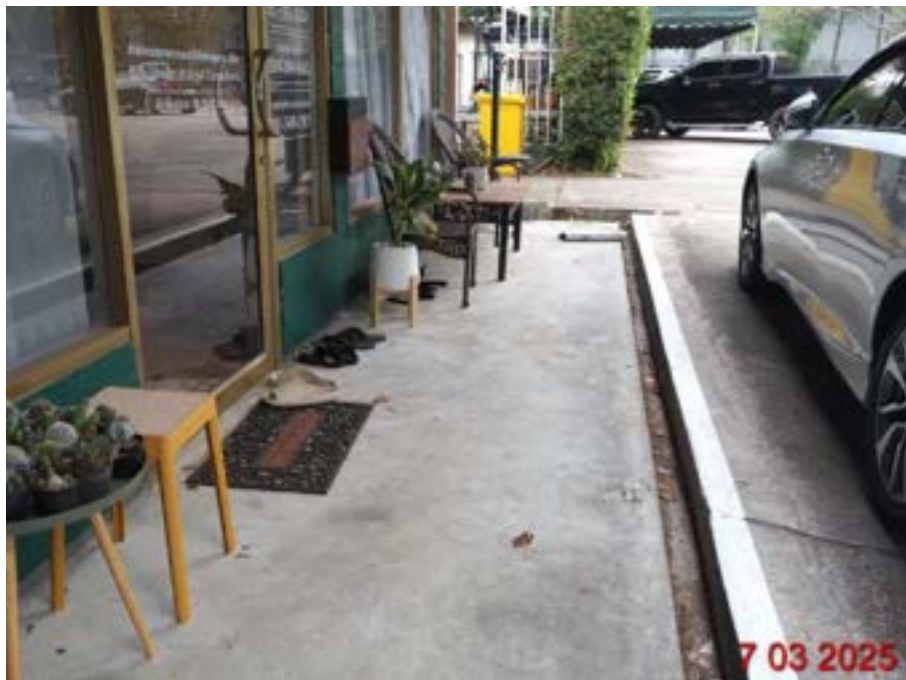
รูปที่ 1179-1180

สภาพภายนอกอาคาร

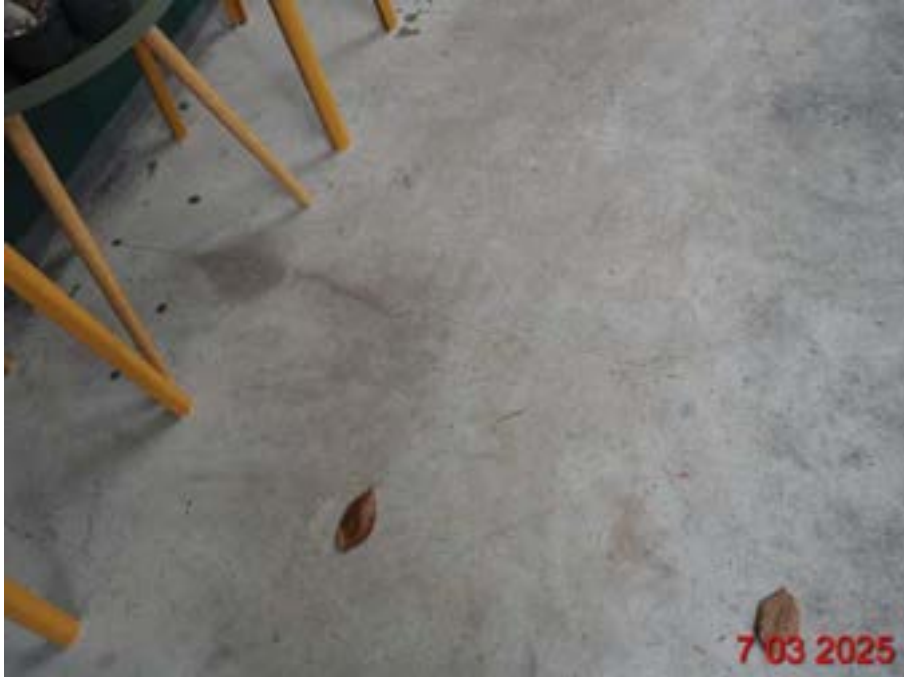
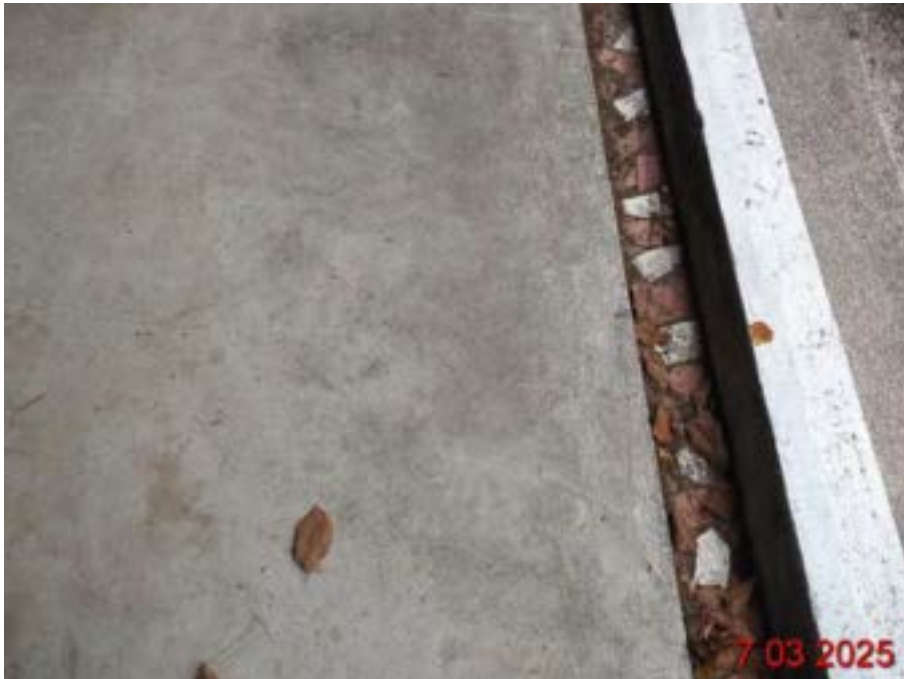
รูปที่ 1181-1182

รอยแตกร้าวพื้นด้านหน้าอาคาร

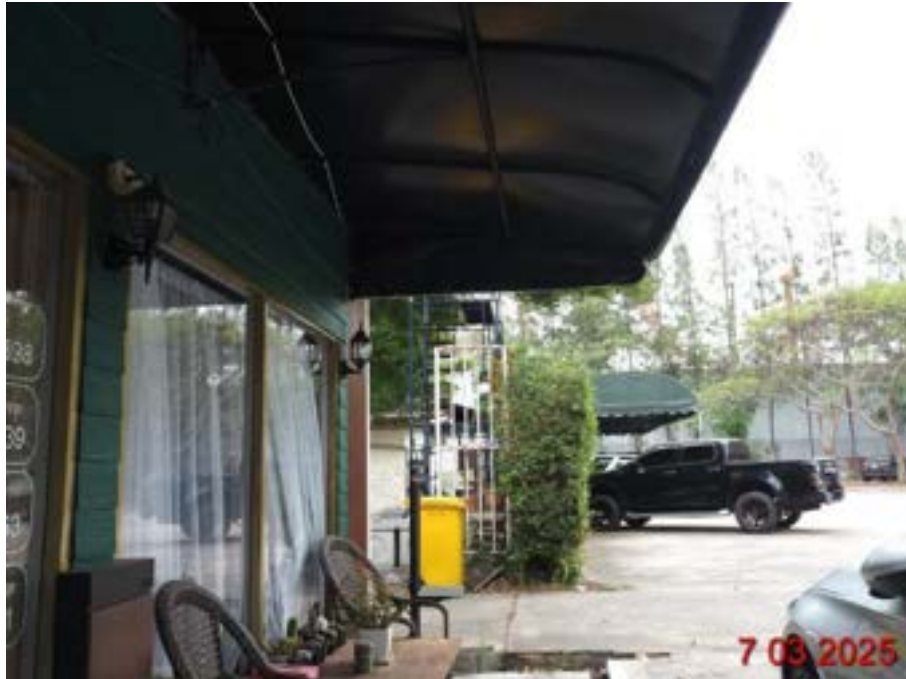
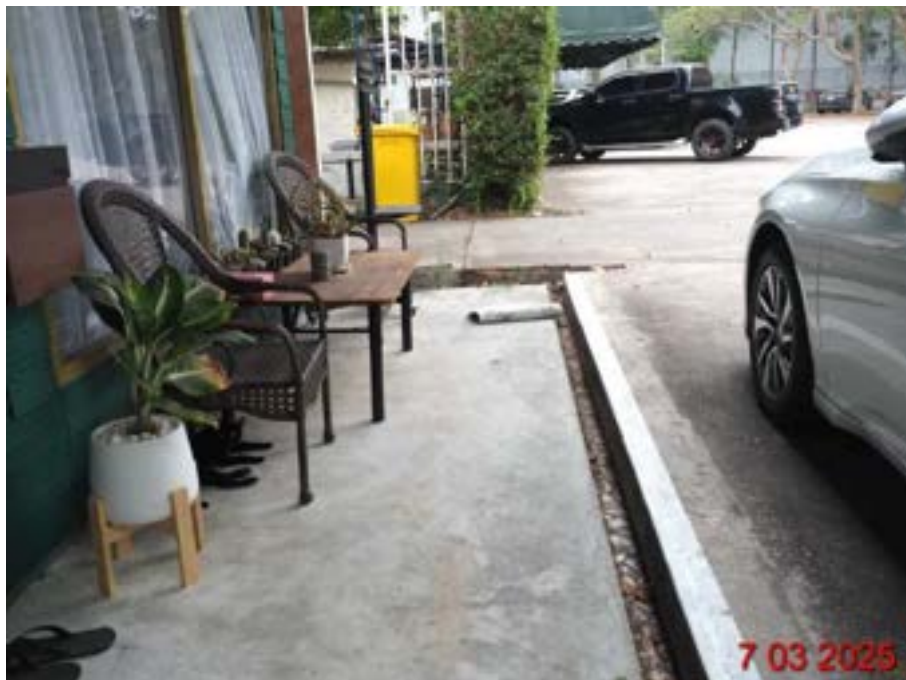
รูปที่ 1183-1184

สภาพภายนอกอาคาร

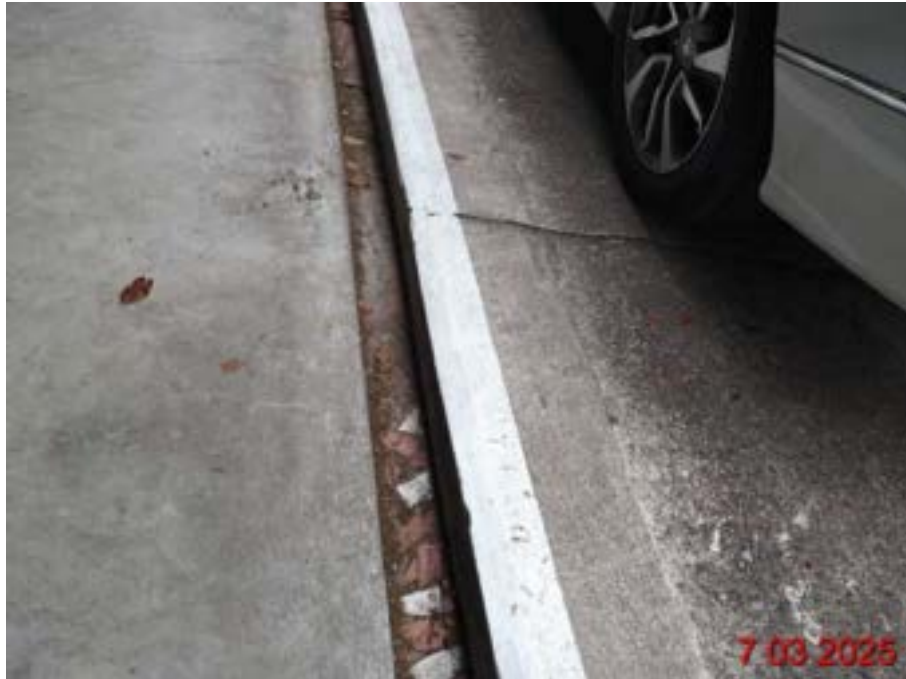
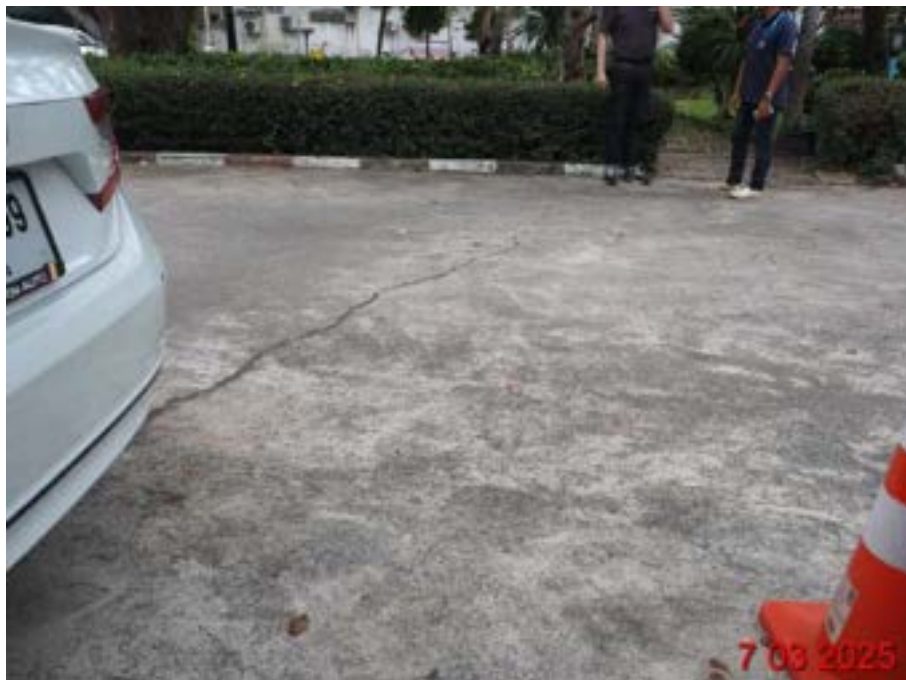
รูปที่ 1185-1186

รอยแตกร้าวพื้น

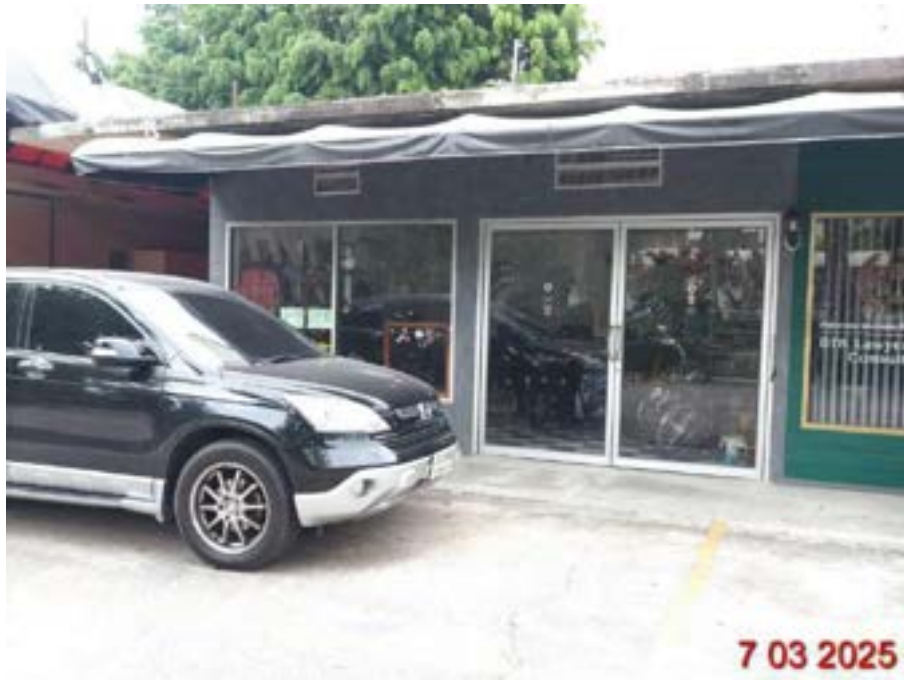
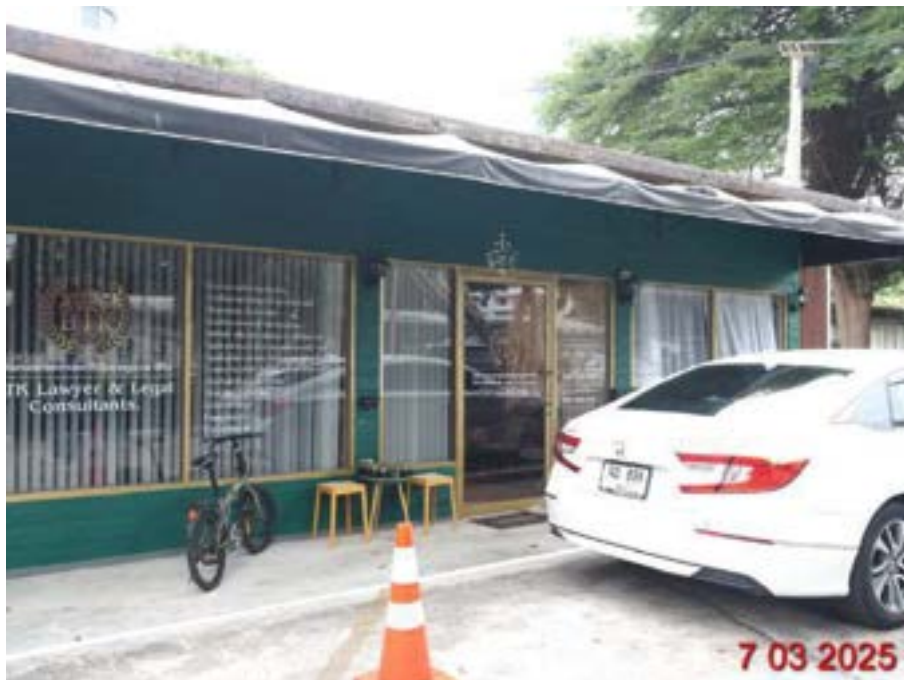
รูปที่ 1187-1188

สภาพภายนอกอาคาร

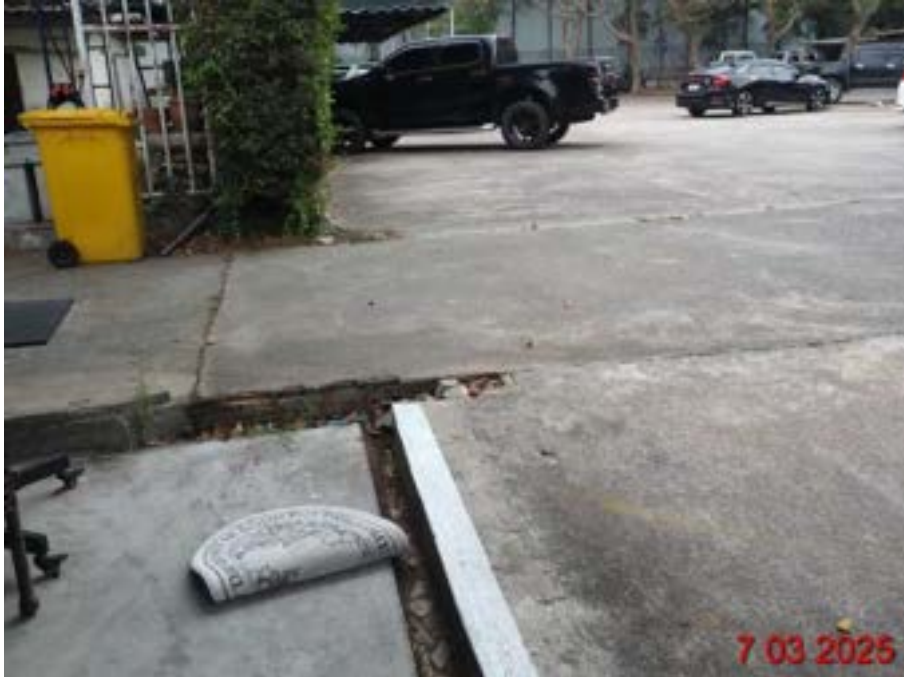
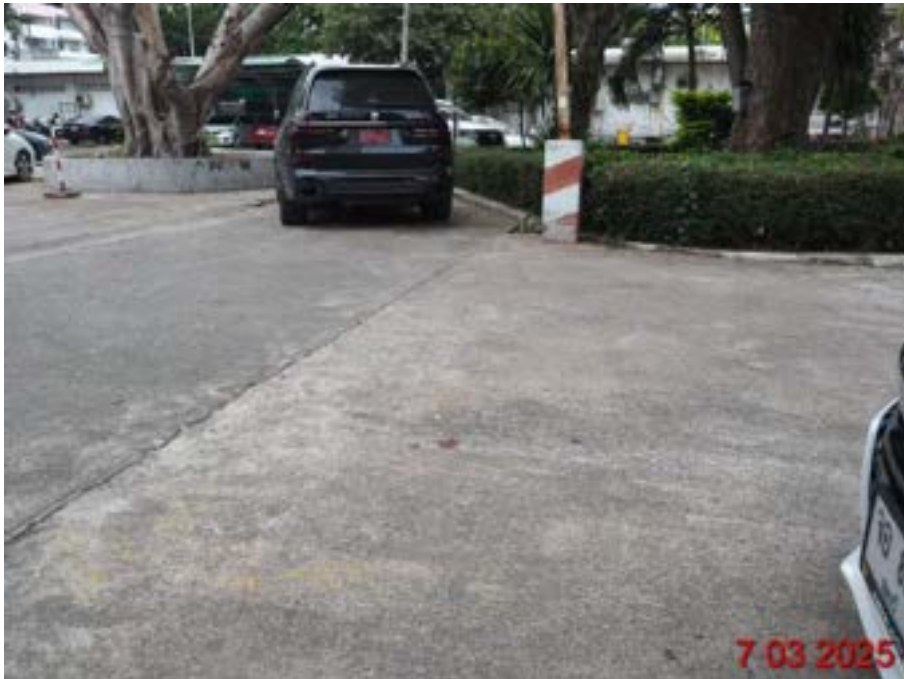
รูปที่ 1189-1190

ลานจอดรถ

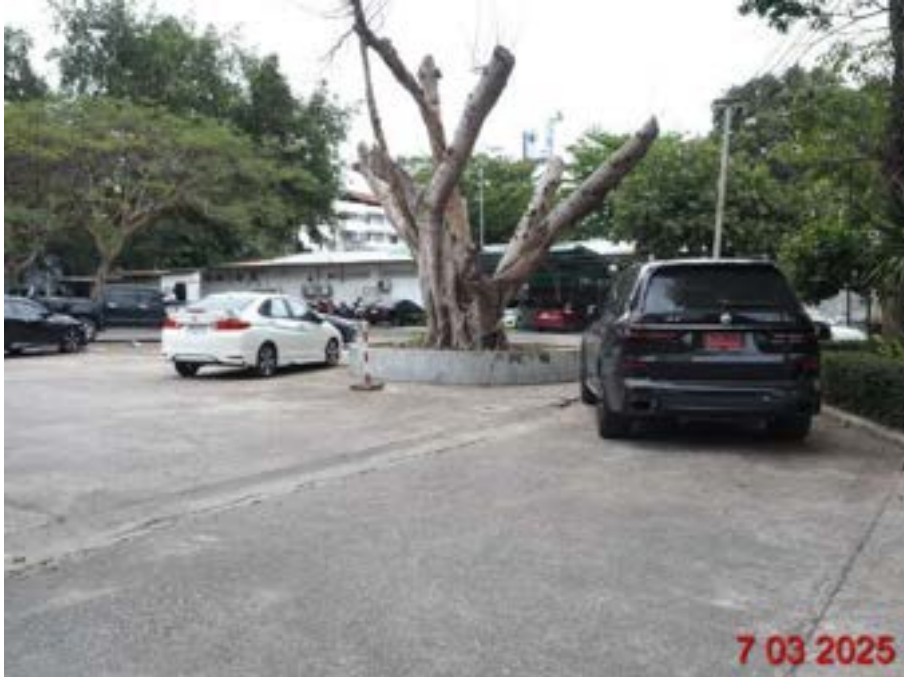
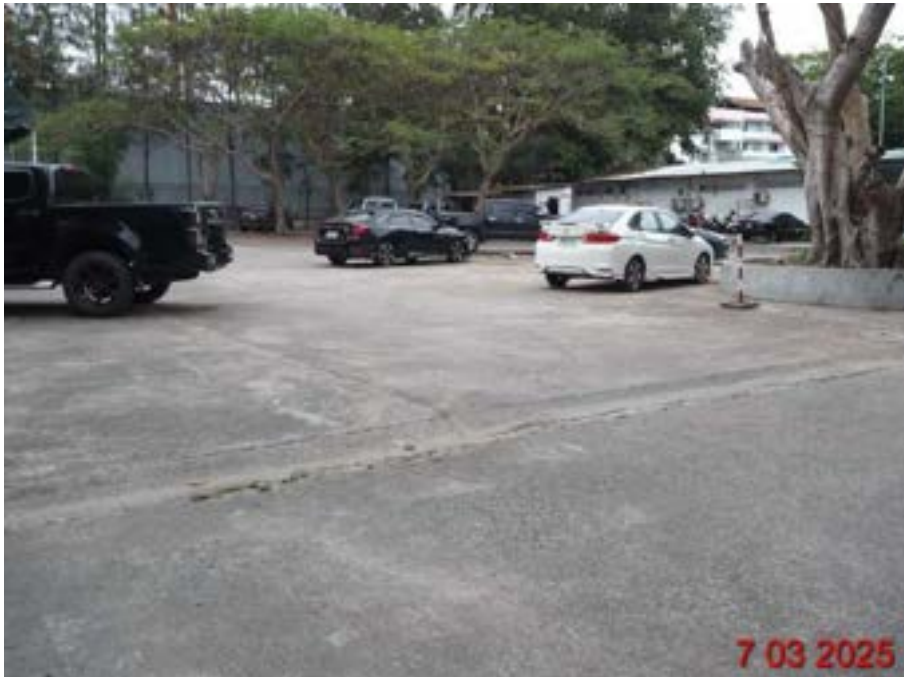
รูปที่ 1191-1192

ลานจอดรถ

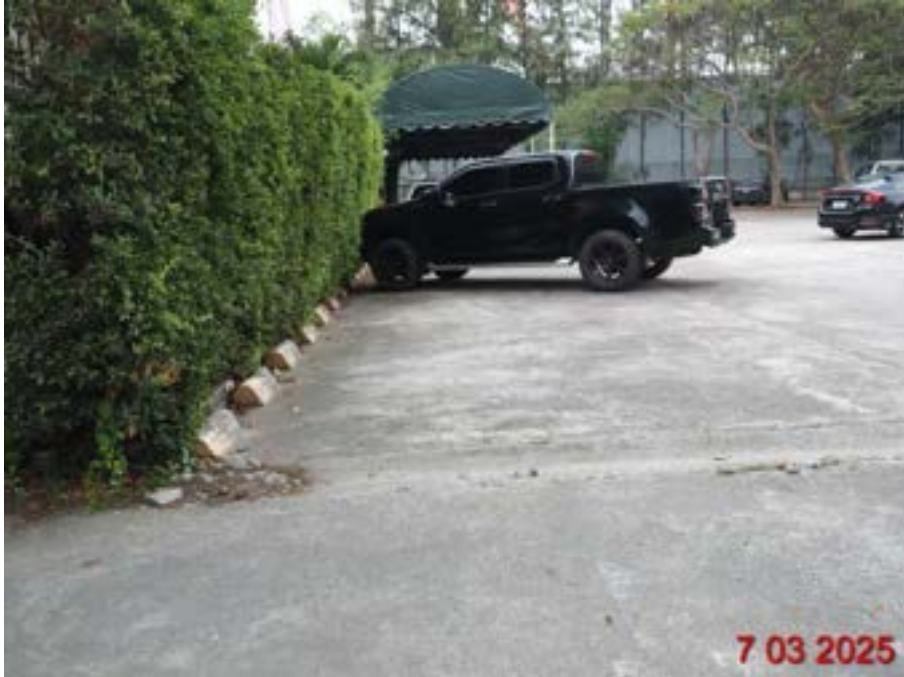
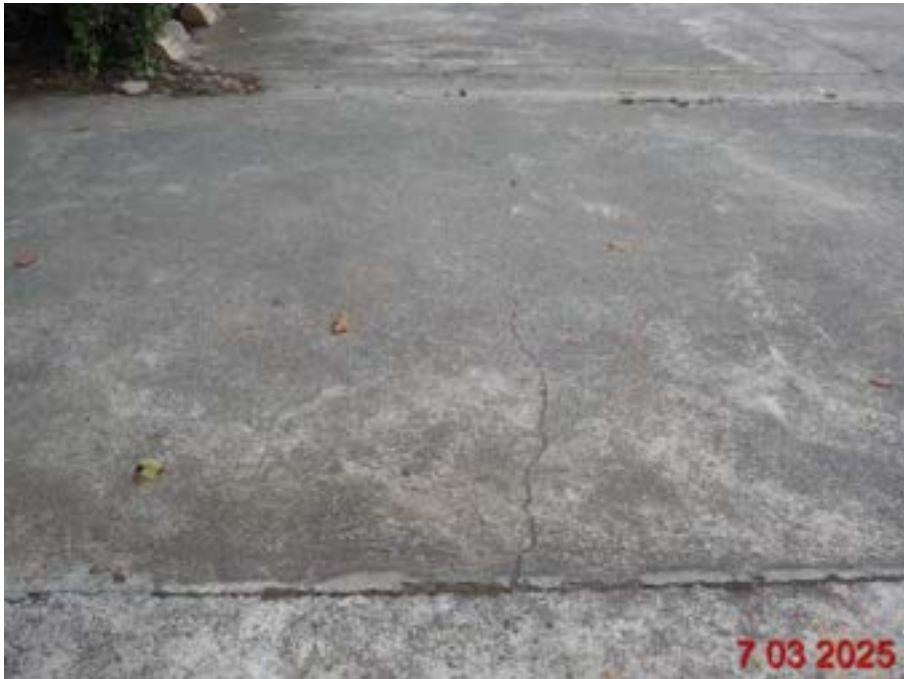
รูปที่ 1193-1194

รอยแตกร้าวพื้น

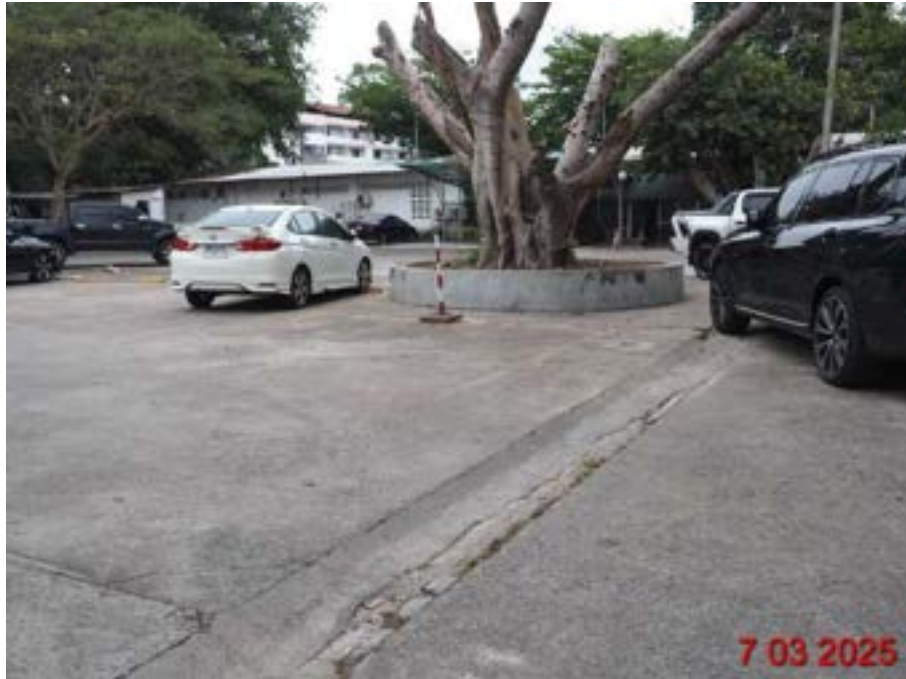
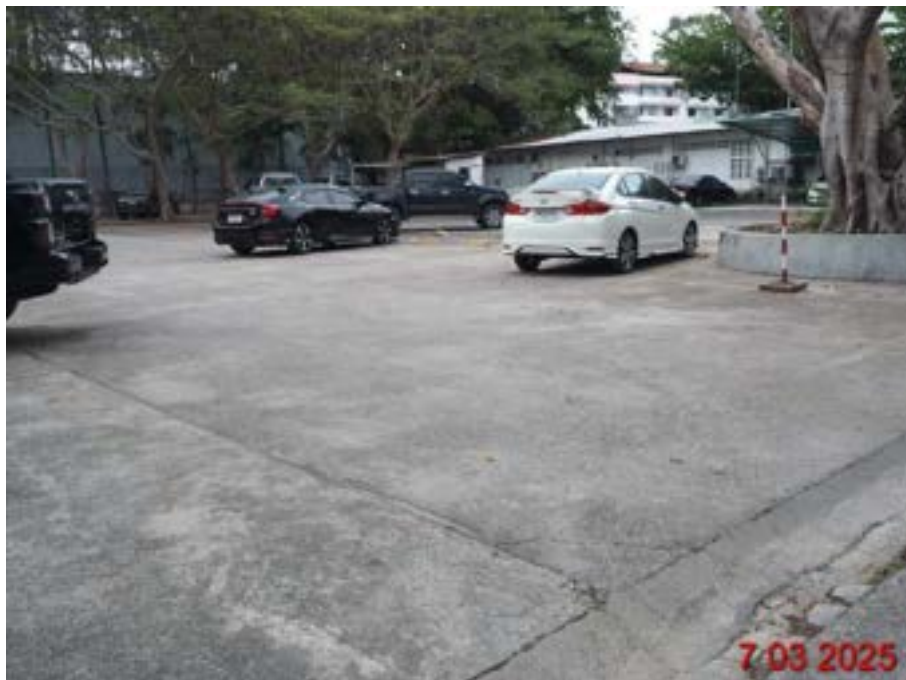
รูปที่ 1195-1196

ลานจอดรถ
