เอกสารประกอบการปฏิบัติตามมาตรการป้องกันและแก้ไขผลกระทบสิ่งแวดล้อม

บริเวณหน่วยงานก่อสร้างมีทรัพย์สินที่อยู่โดยรอบเป็นของบุคคลภายนอก (Third Party) ซึ่งระหว่างการสำรวจพบว่าบางส่วนของทรัพย์สินเหล่านี้มีความเสียหายที่มีอยู่เดิม (Existing Damage) ก่อนที่ทางโครงการจะเริ่มงานเสาเข็มเจาะ (เริ่มงานจริงเมื่อวันที่ 15 กุมภาพันธ์ 2568)

โครงการก่อสร้างอาคารโรงแรม Atmind Central Pattaya Hotel

ตั้งอยู่ที่ถนนพทยากลาง ตำบลหนองปรือ อำเภอบางละมุง จังหวัดชลบุรี

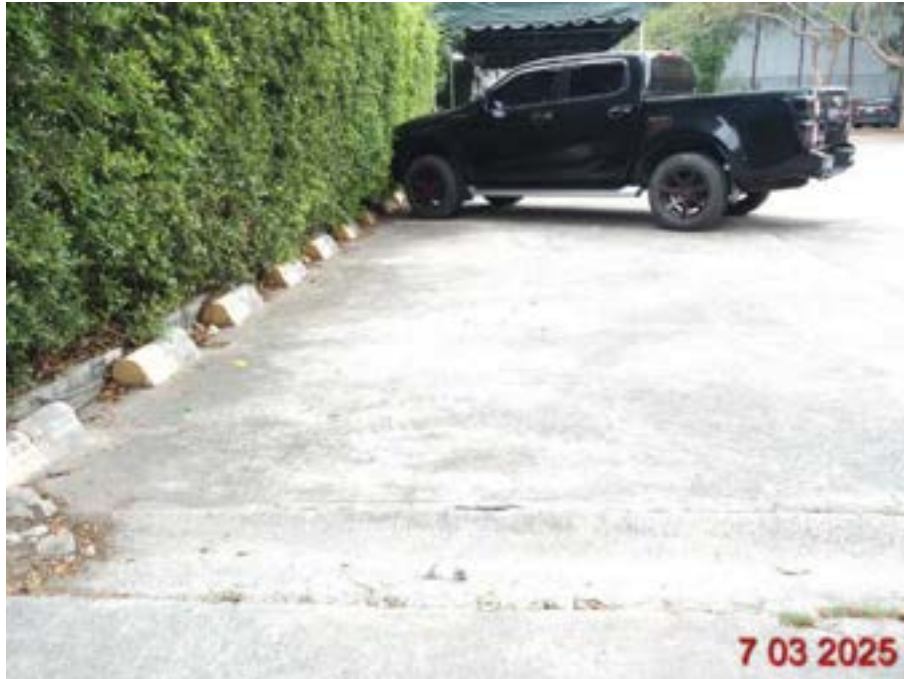
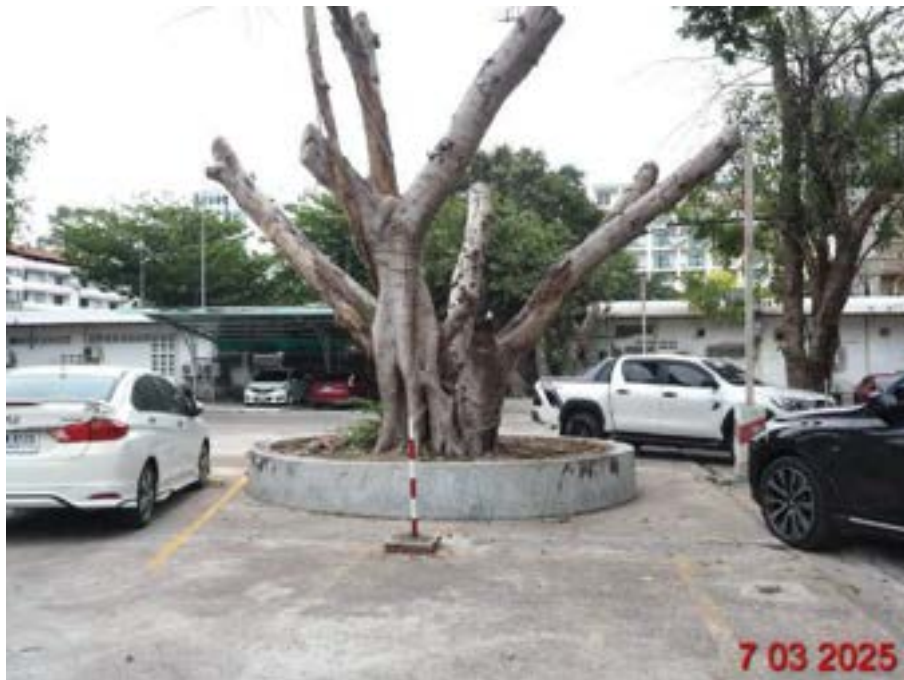
รูปที่ 1197-1198

รอยแตกร้าวพื้น

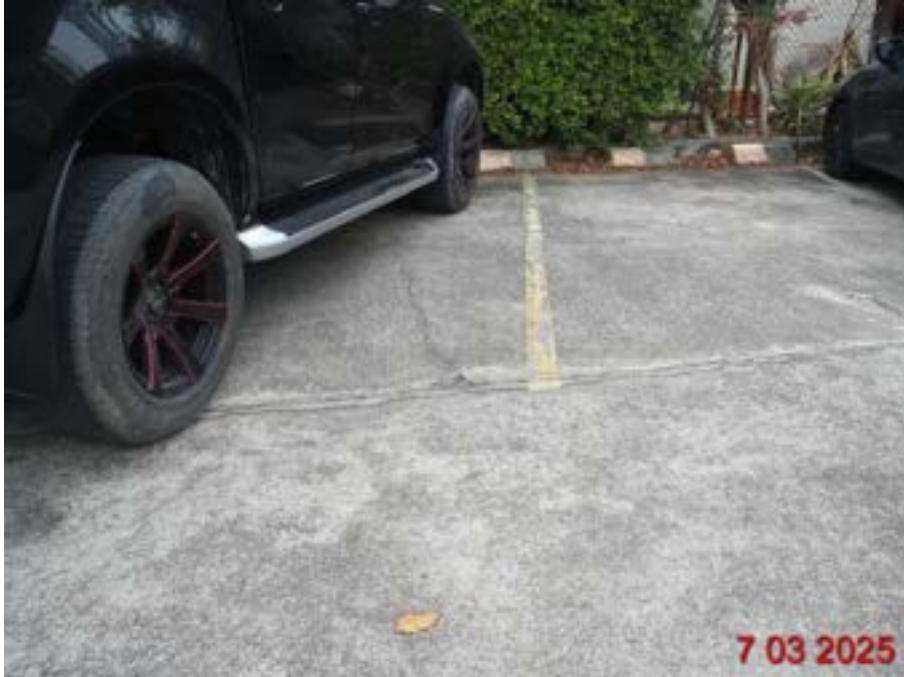
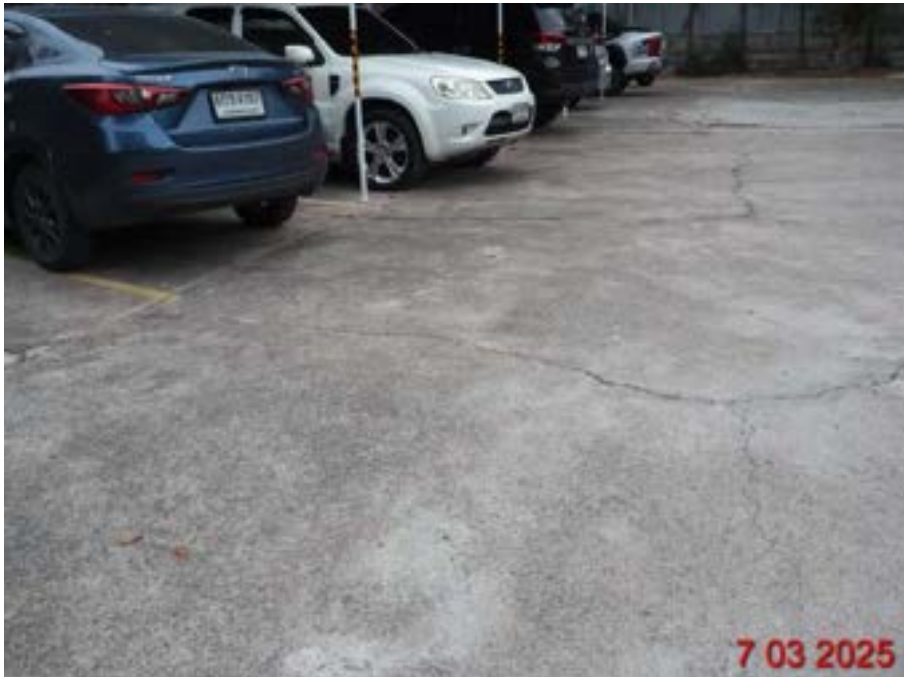
รูปที่ 1199-1200

รอยแตกร้าวพื้น

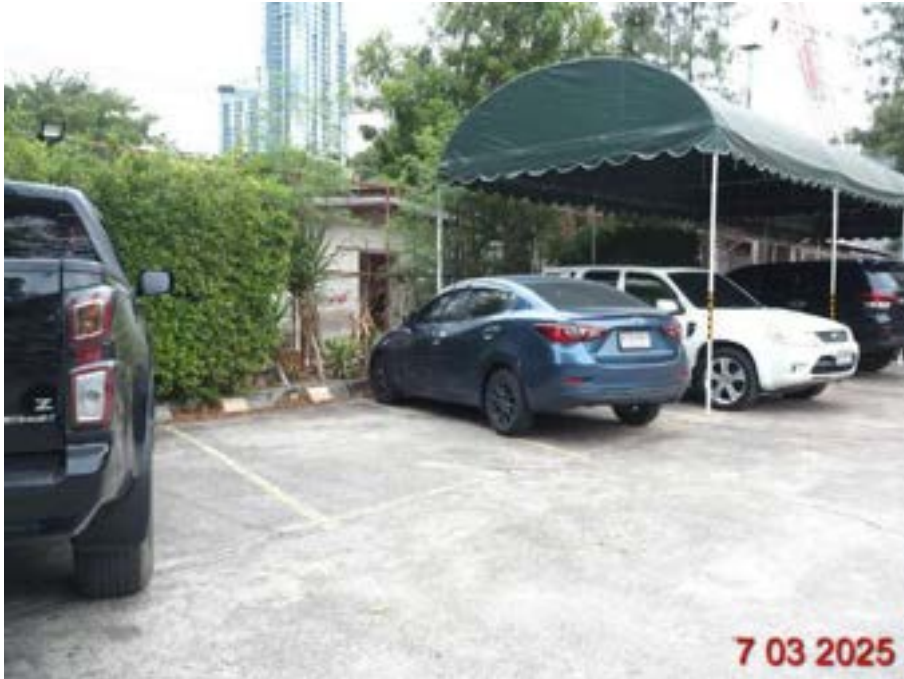
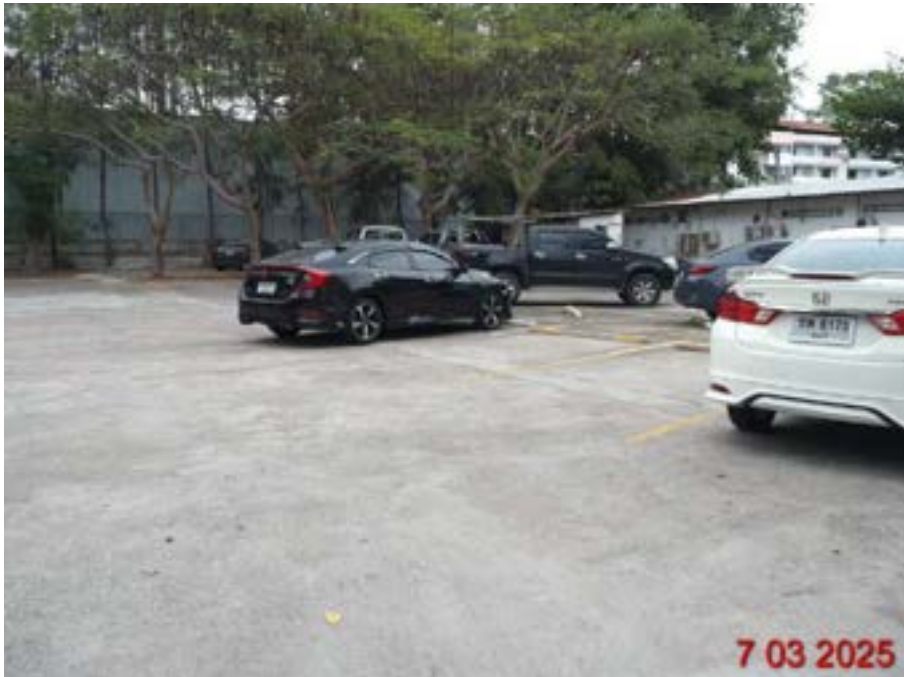
รูปที่ 1201-1202

ลานจอดรถ

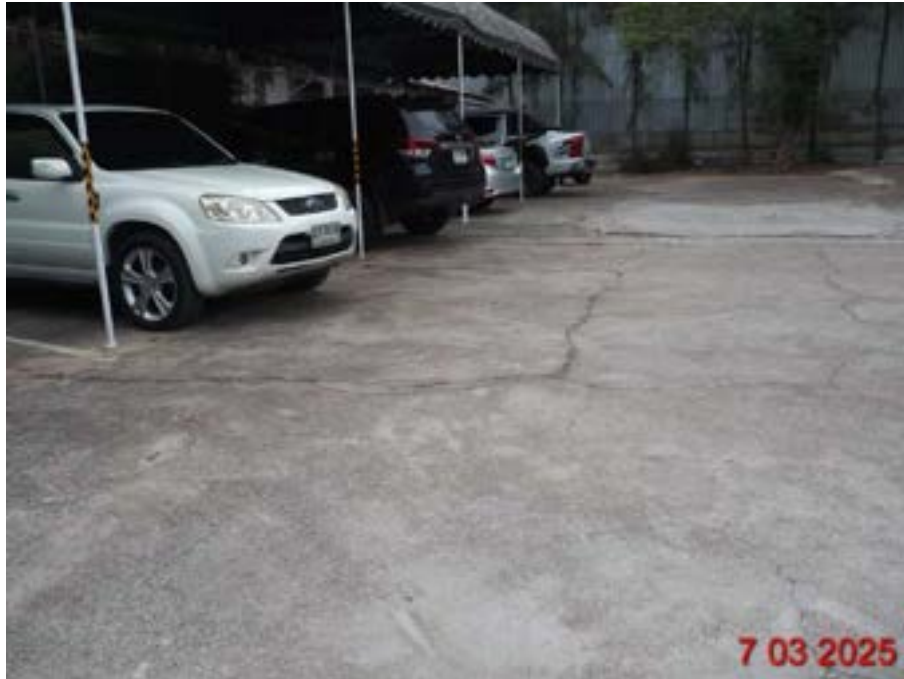
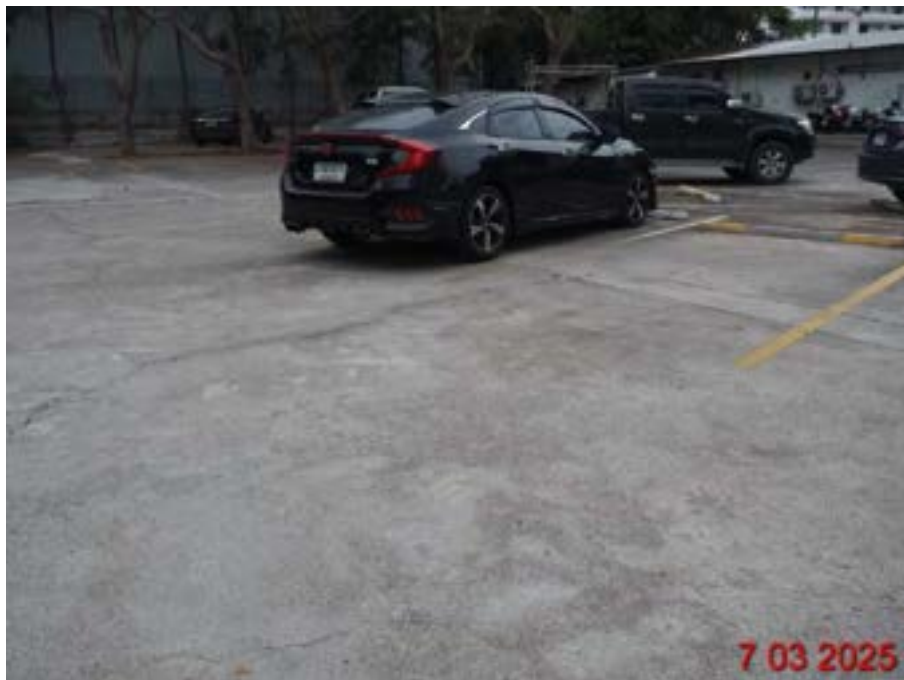
รูปที่ 1203-1204

รอยแตกร้าวพื้น

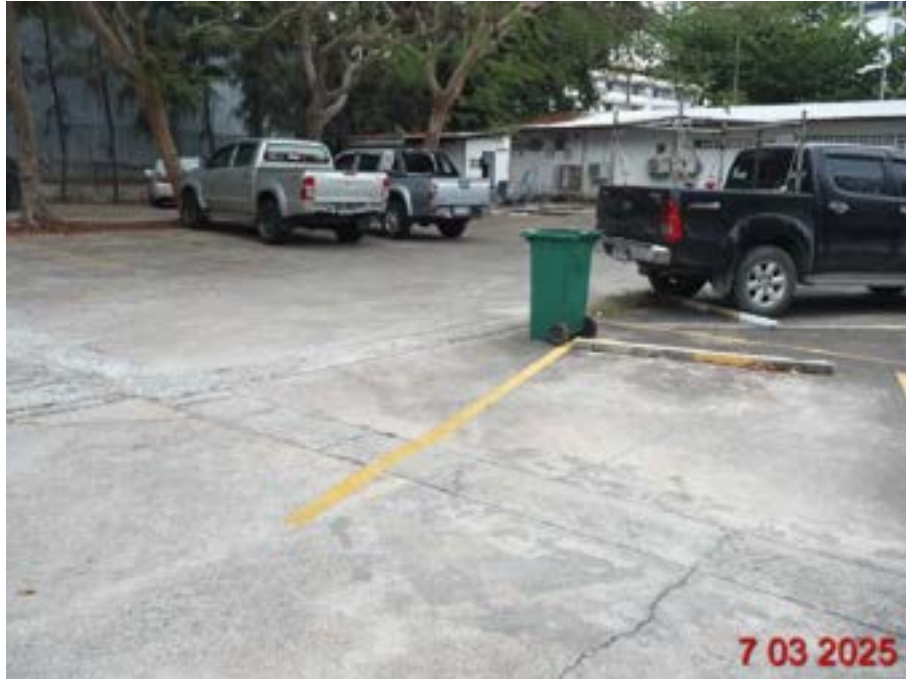
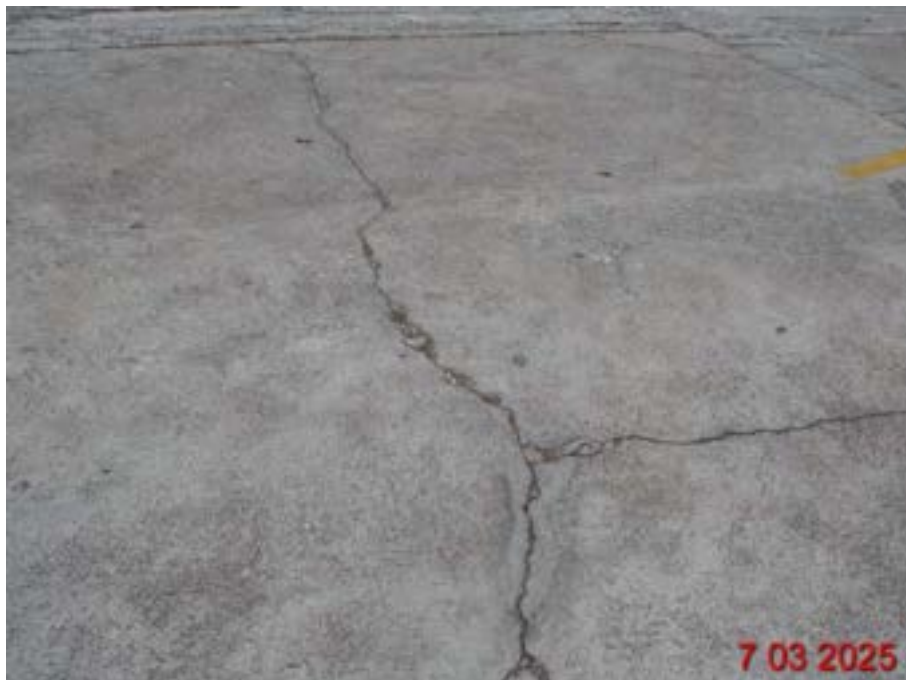
รูปที่ 1205-1206

รอยแตกร้าวพื้น

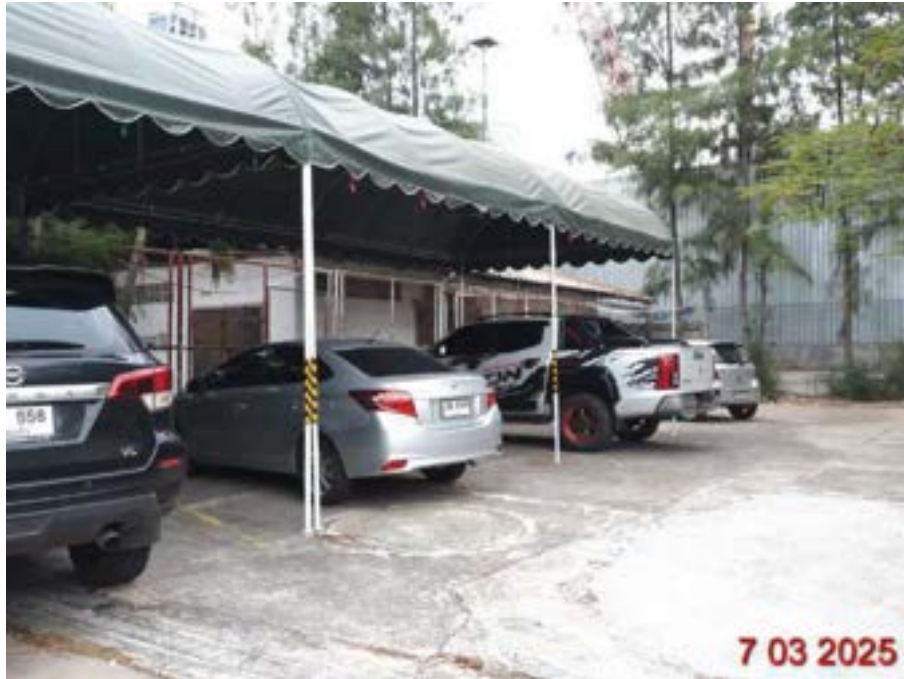
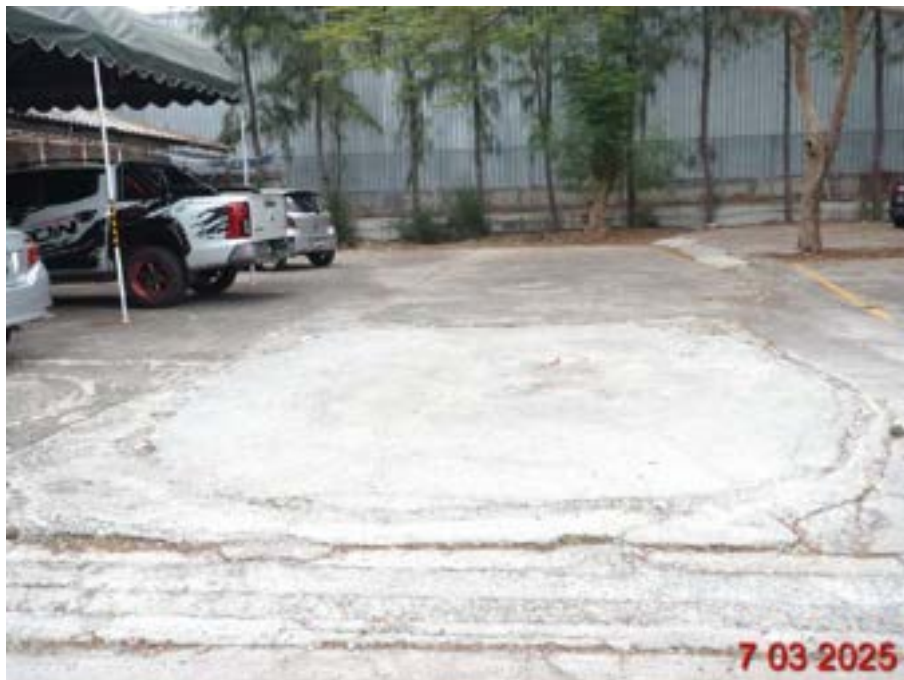
รูปที่ 1207-1208

ลานจอดรถ

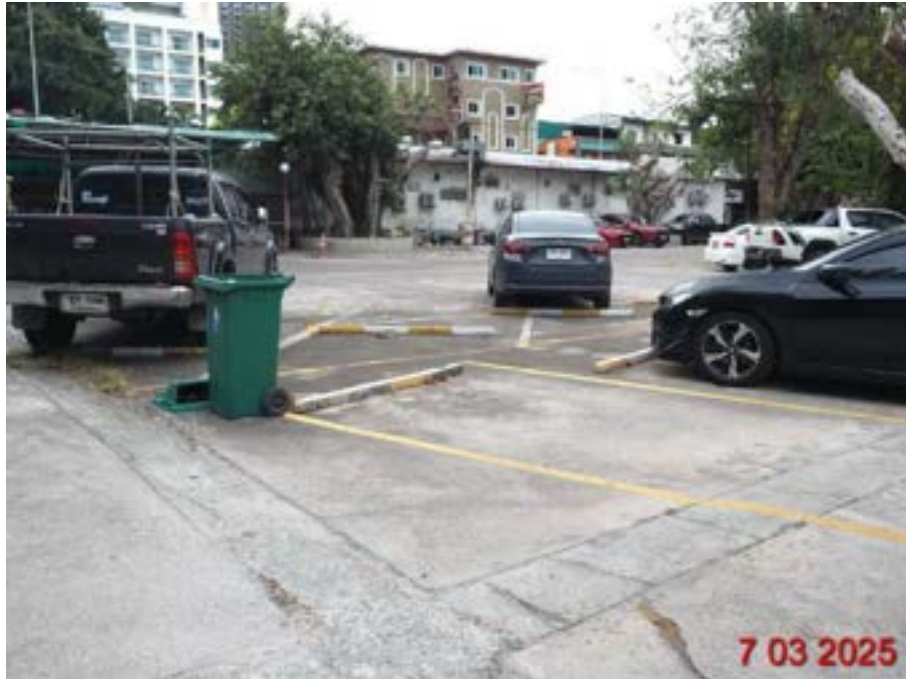
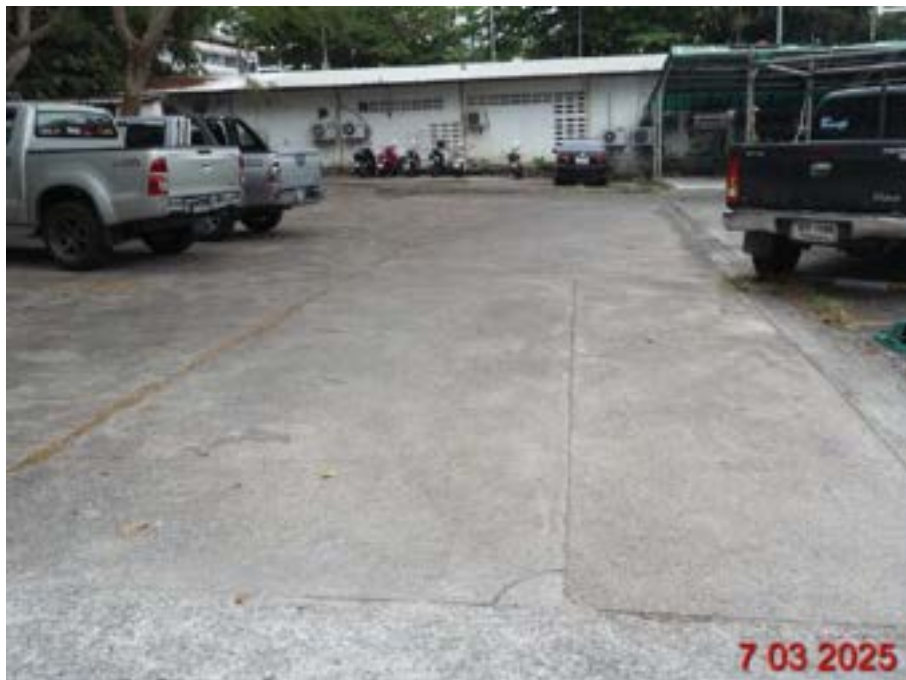
รูปที่ 1209-1210

ลานจอดรถ

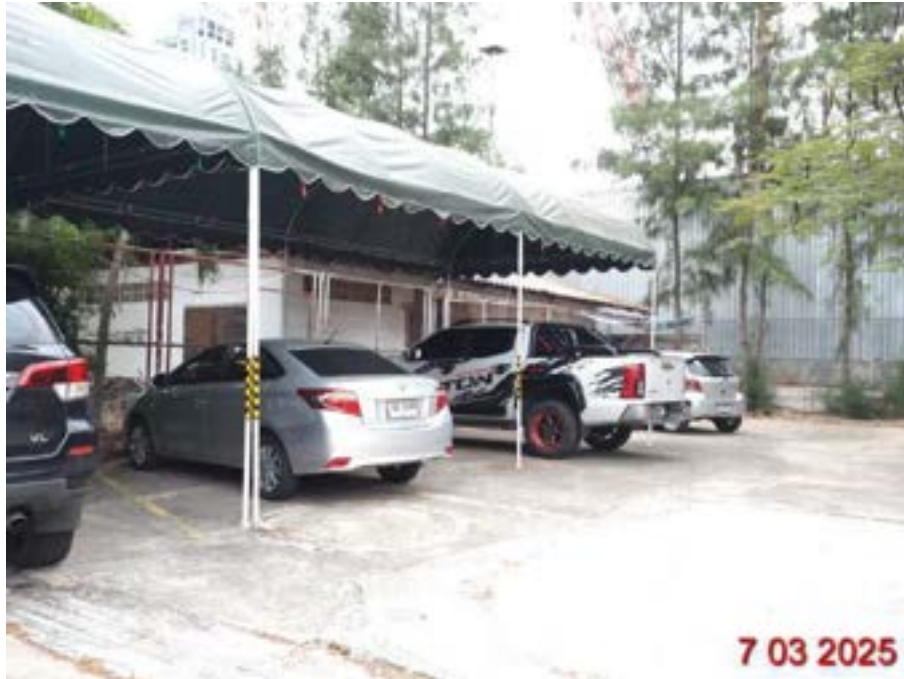
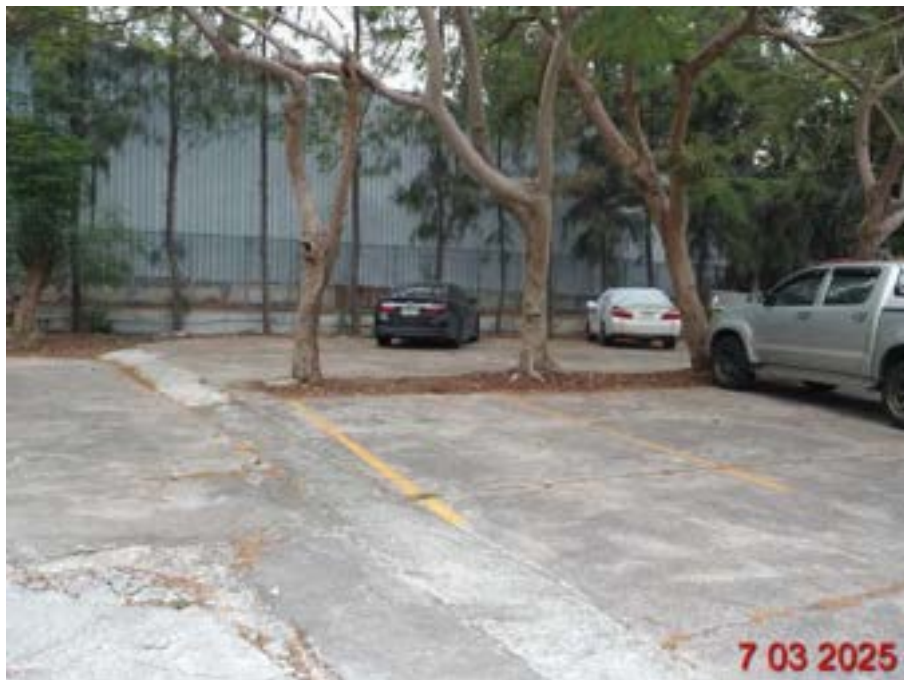
รูปที่ 1211-1212

ลานจอดรถ

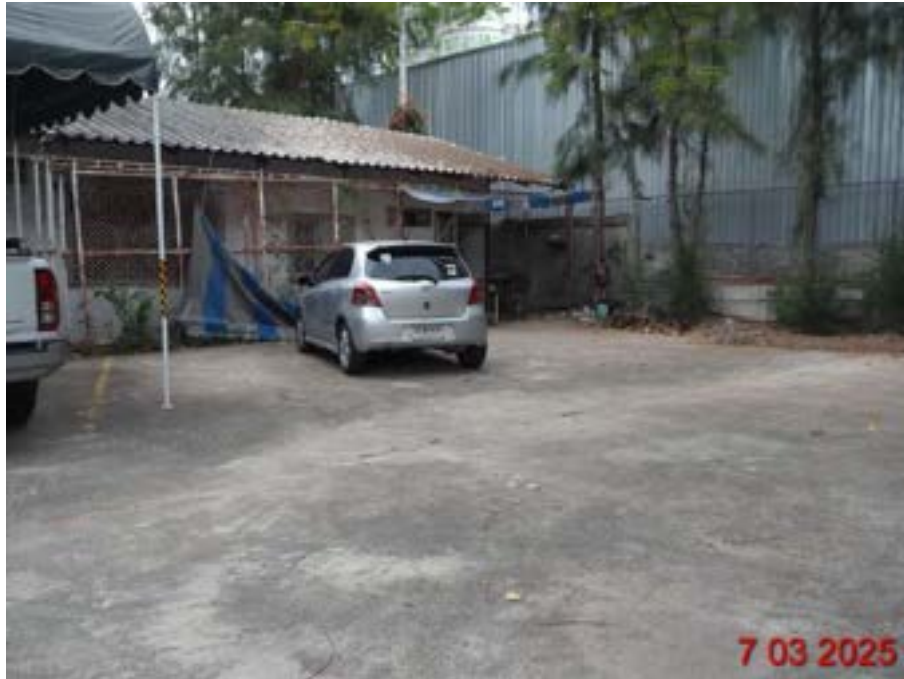
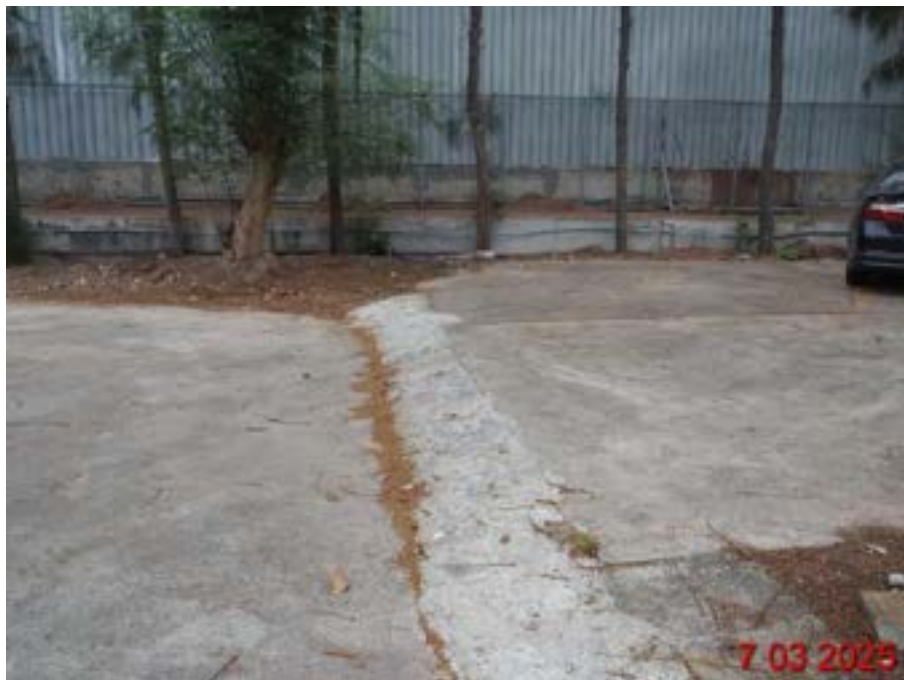
รูปที่ 1213-1214

ลานจอดรถ

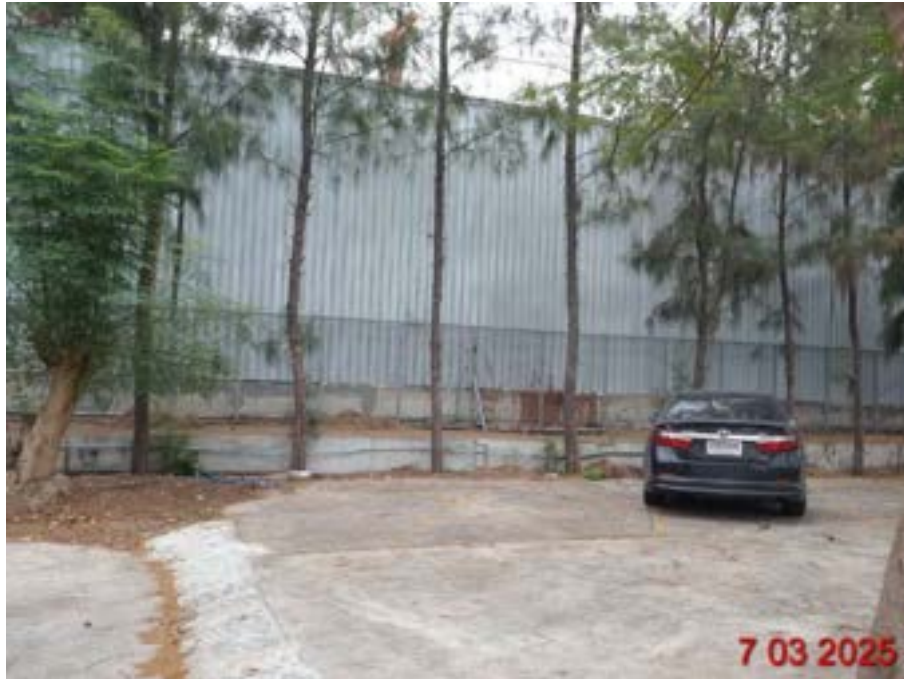
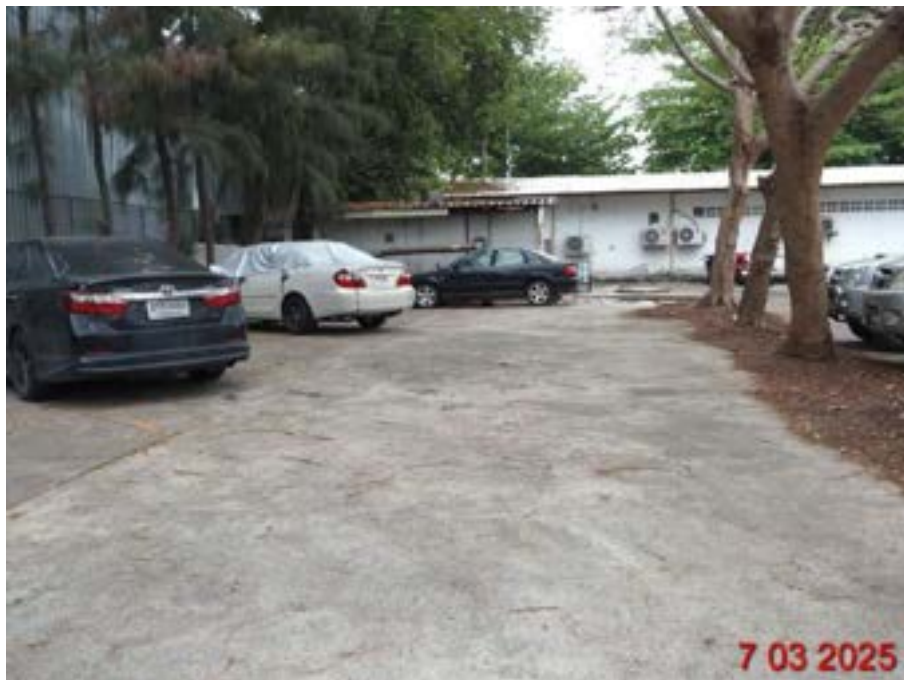
รูปที่ 1215-1216

ลานจอดรถ

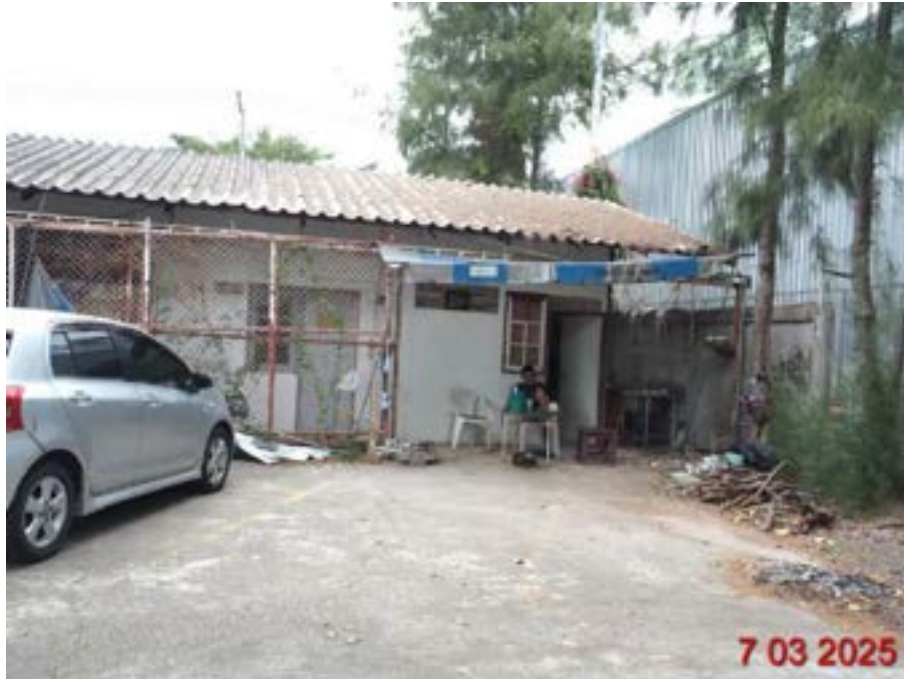
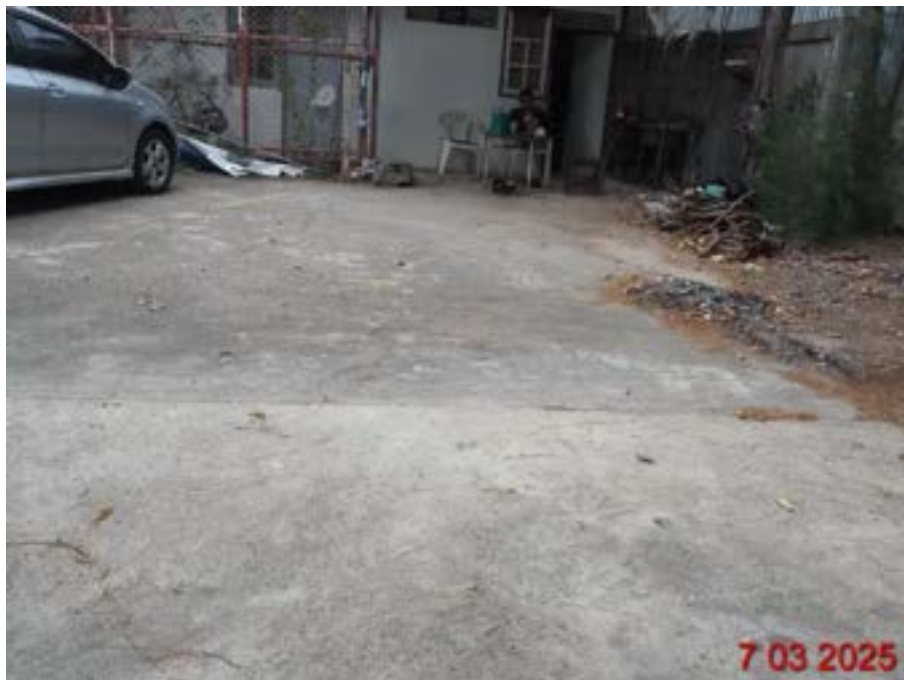
รูปที่ 1217-1218

ลานจอดรถ

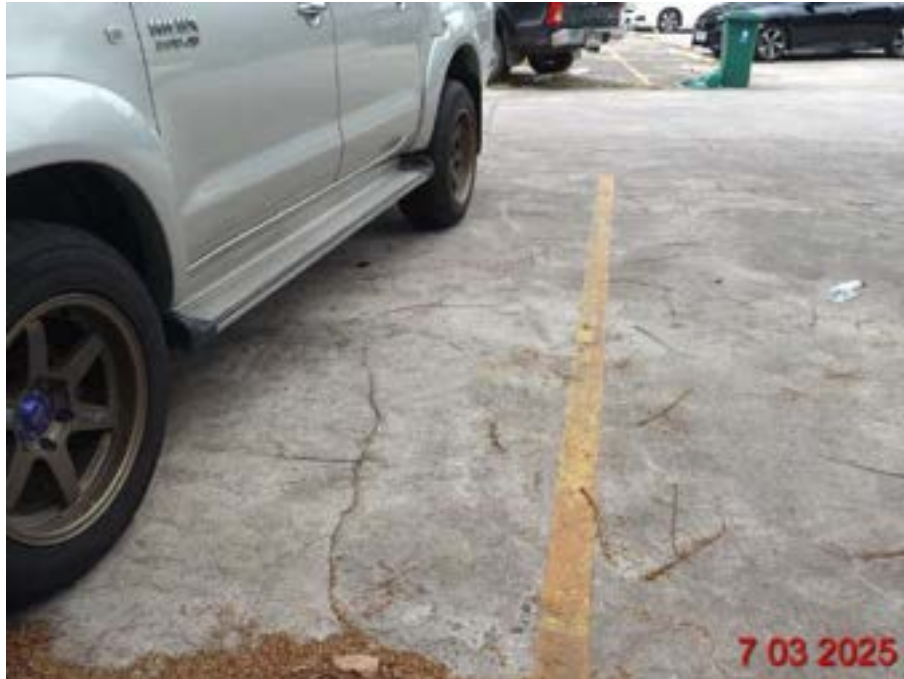
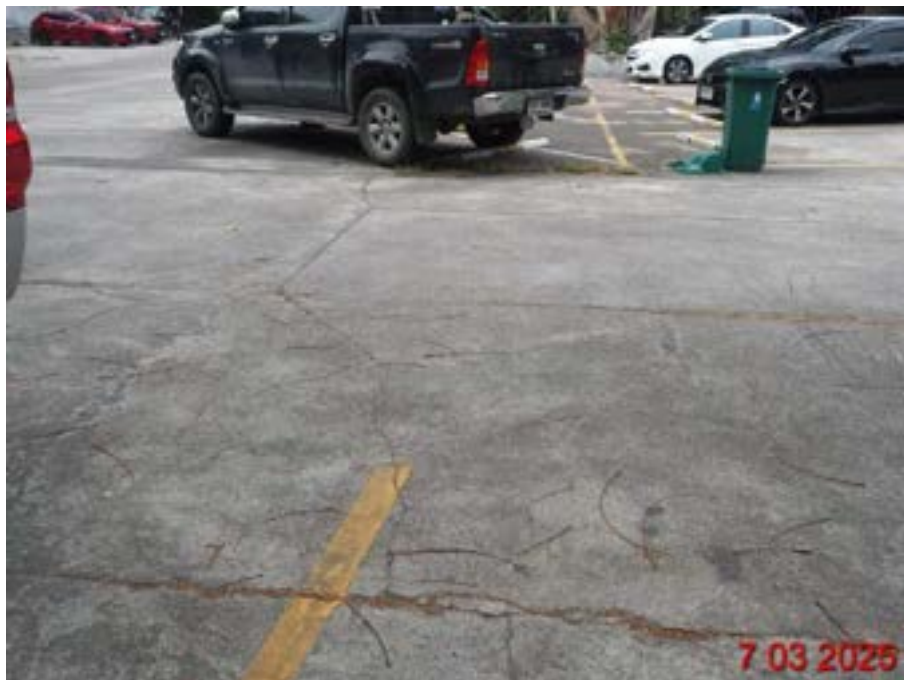
รูปที่ 1231-1232

รอยแตกร้าว

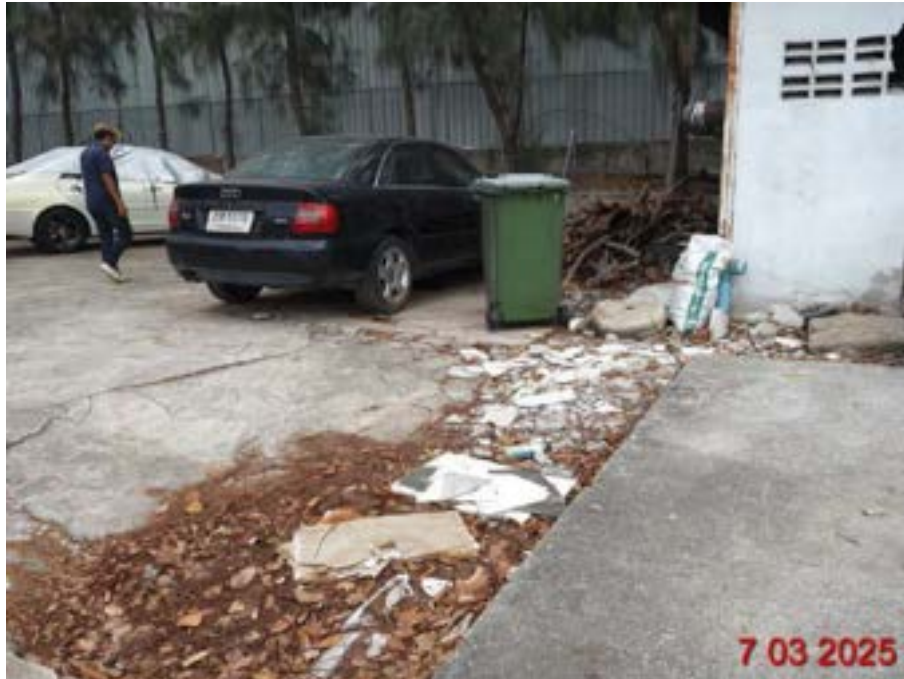
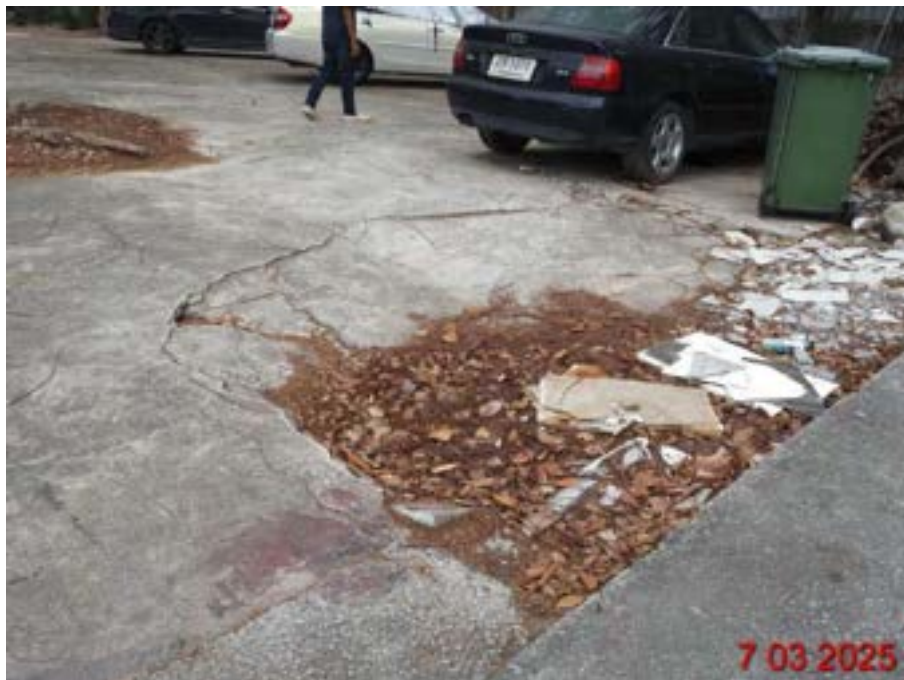
รูปที่ 1241-1242

รอยแตกร้าวและทรุดตัว

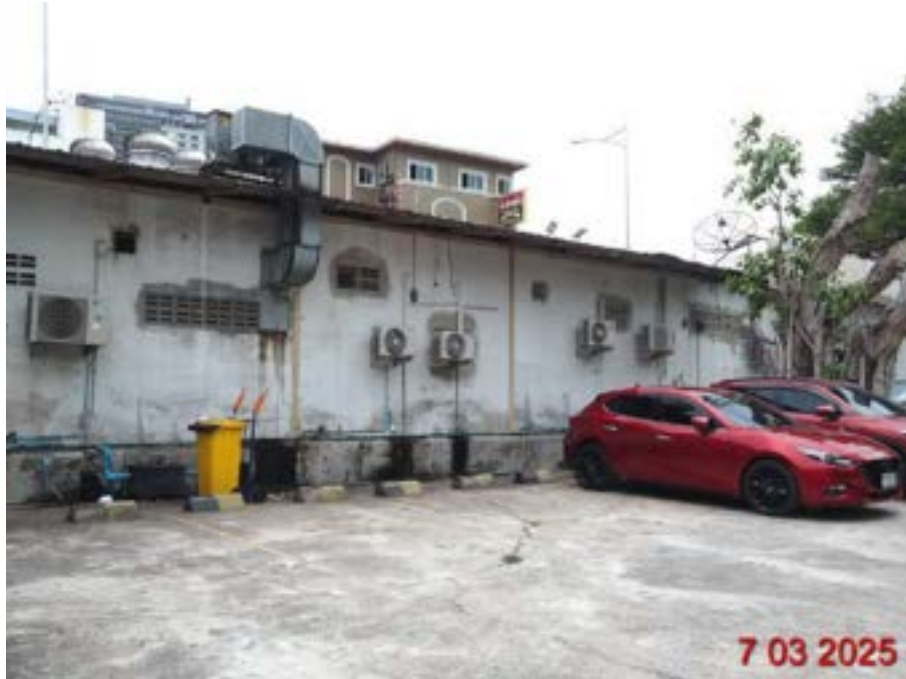
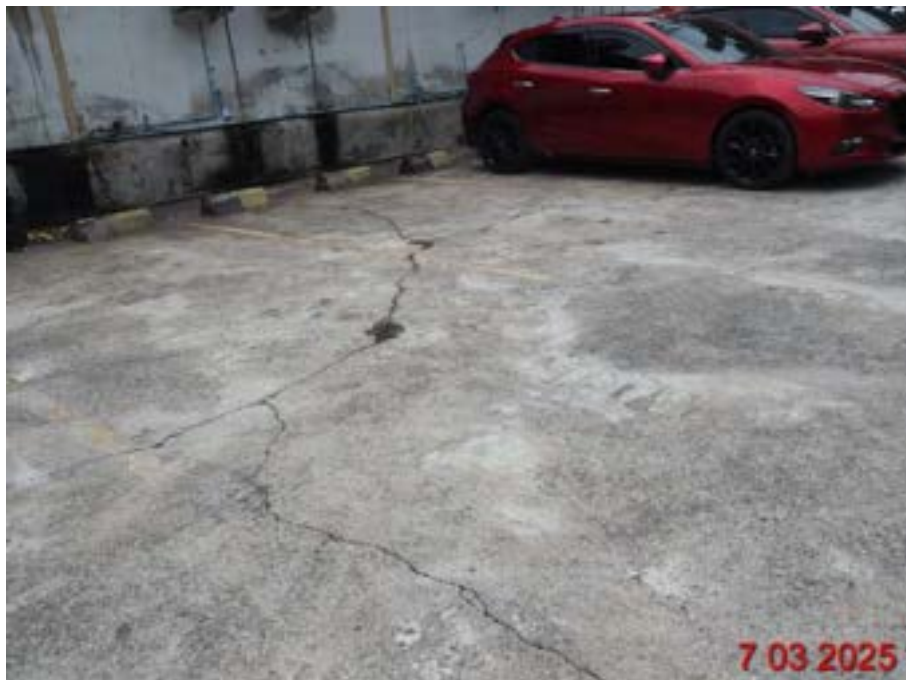
รูปที่ 1259-1260

รอยแตกร้าวพื้น

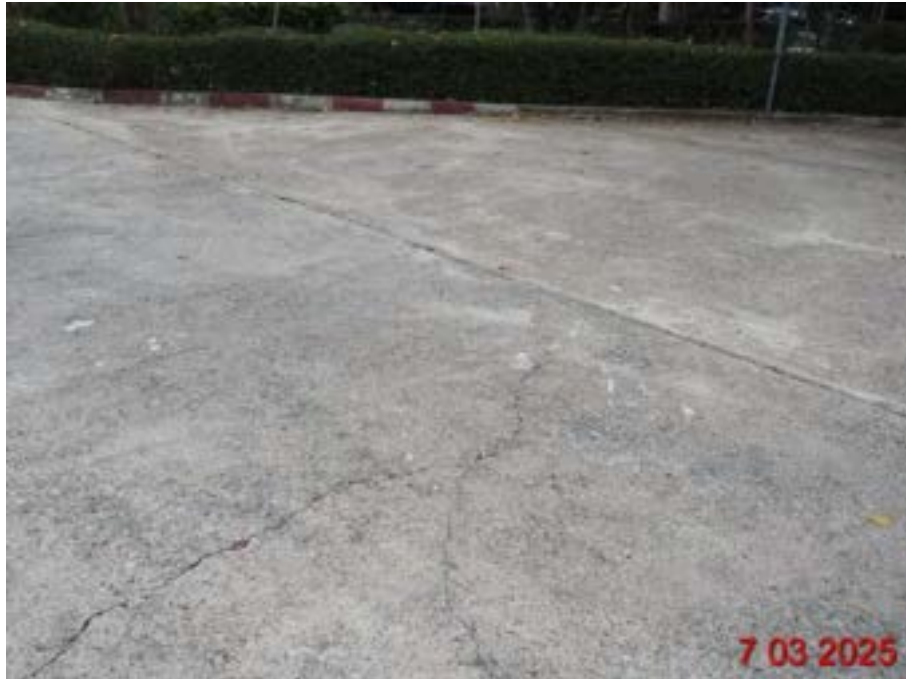
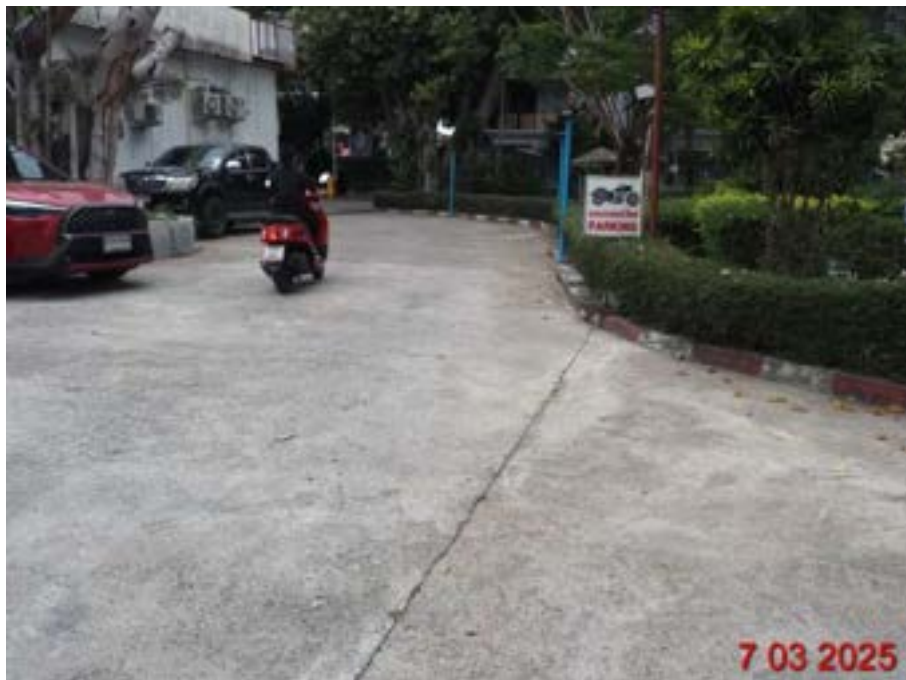
รูปที่ 1261-1262

รอยแตกร้าวพื้น

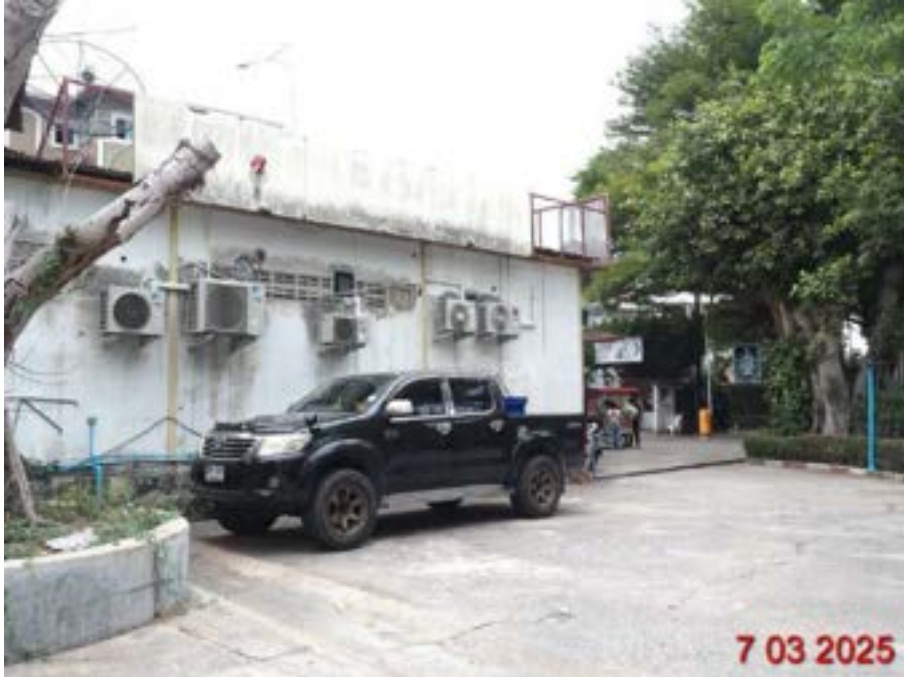
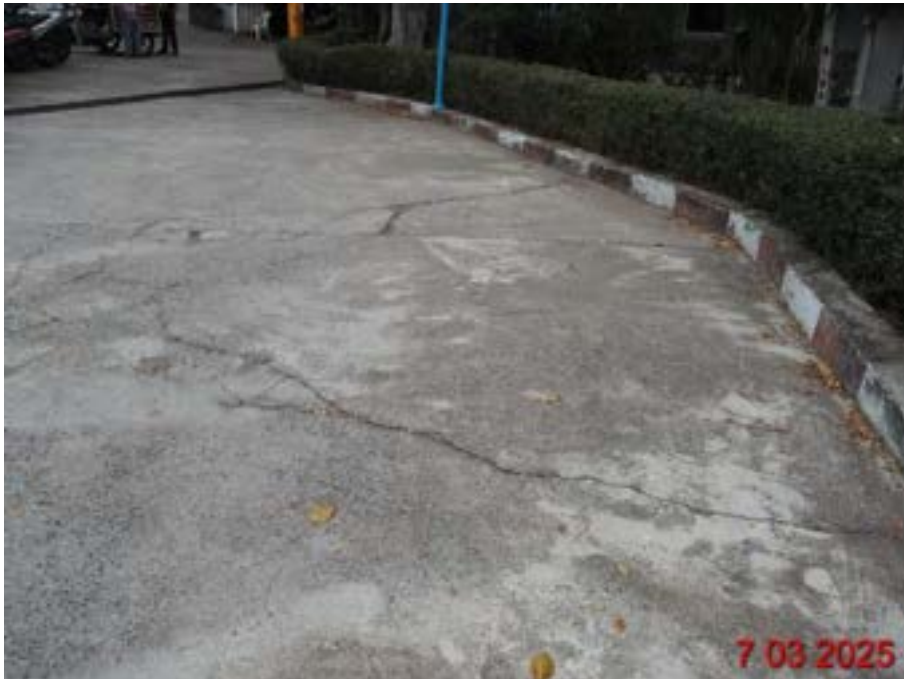
รูปที่ 1263-1264

รอยแตกร้าวพื้น

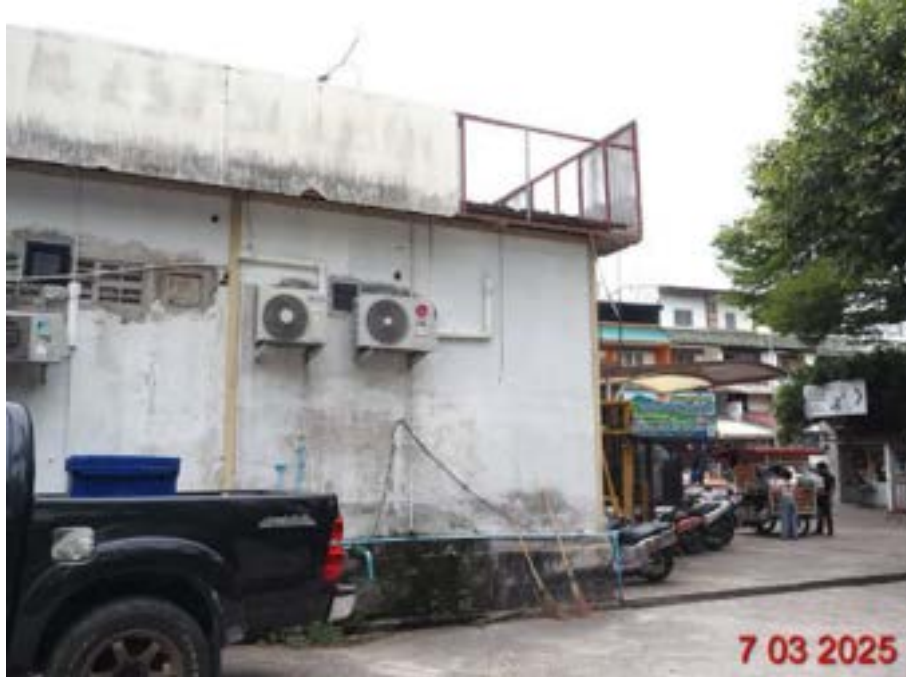
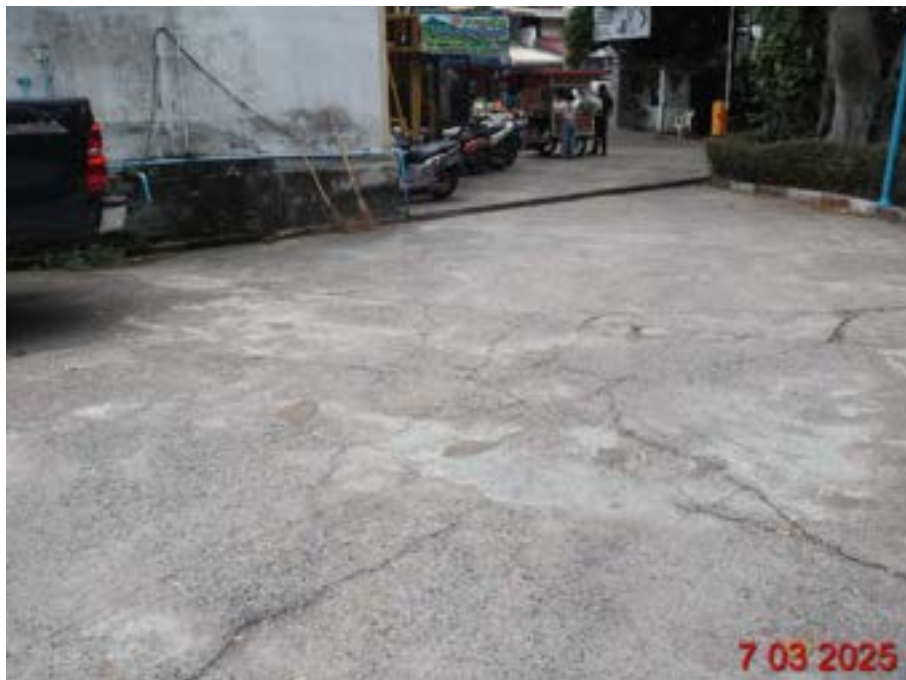
รูปที่ 1265-1266

รอยแตกร้าวพื้น

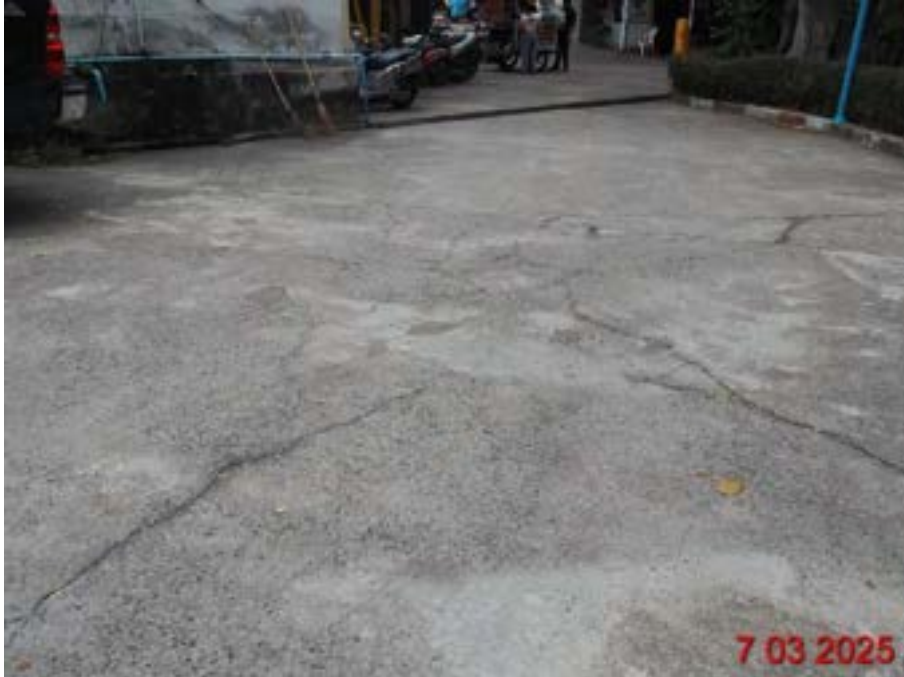
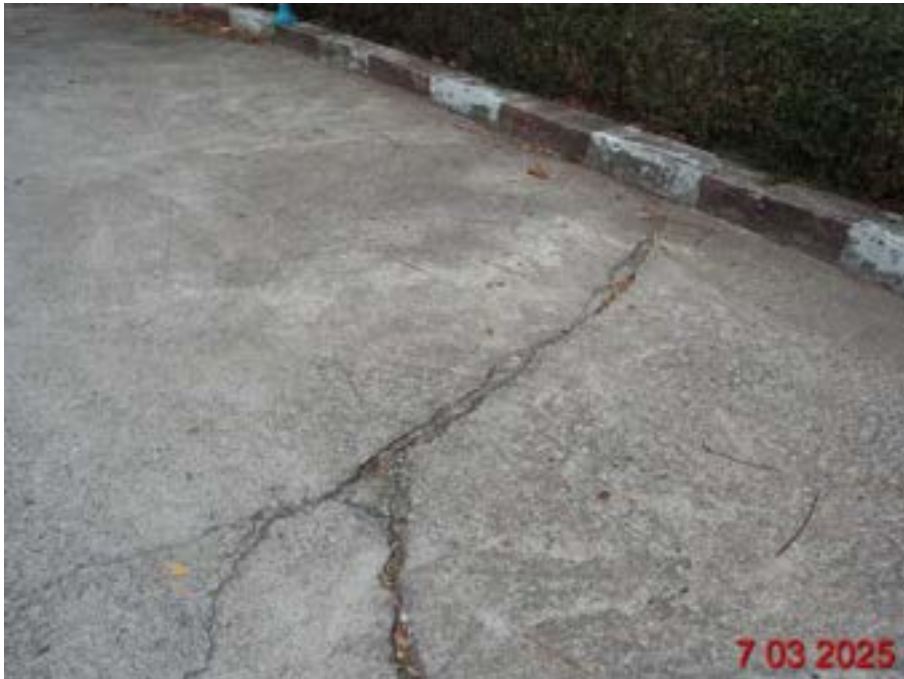
รูปที่ 1267-1268

รอยแตกร้าวพื้น
