เอกสารประกอบการปฏิบัติตามมาตรการป้องกันและแก้ไขผลกระทบสิ่งแวดล้อม

บริเวณหน่วยงานก่อสร้างมีทรัพย์สินที่อยู่โดยรอบเป็นของบุคคลภายนอก (Third Party) ซึ่งระหว่างการสำรวจพบว่าบางส่วนของทรัพย์สินเหล่านี้มีความเสียหายที่มีอยู่เดิม (Existing Damage) ก่อนที่ทางโครงการจะเริ่มงานเสาเข็มเจาะ (เริ่มงานจริงเมื่อวันที่ 15 กุมภาพันธ์ 2568)

โครงการก่อสร้างอาคารโรงแรม Atmind Central Pattaya Hotel

ตั้งอยู่ที่ถนนพทยากลาง ตำบลหนองปรือ อำเภอบางละมุง จังหวัดชลบุรี

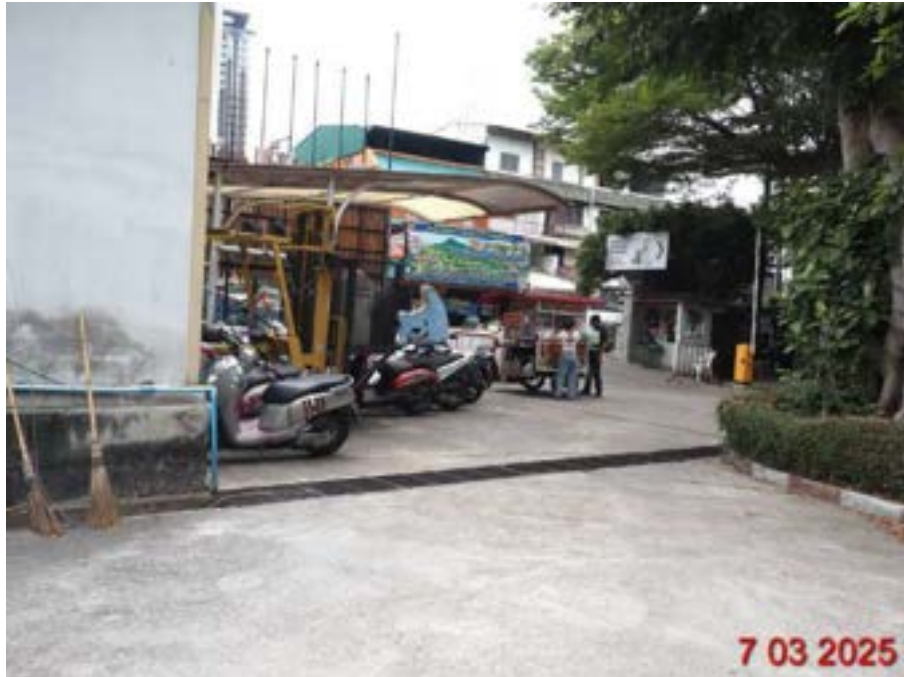
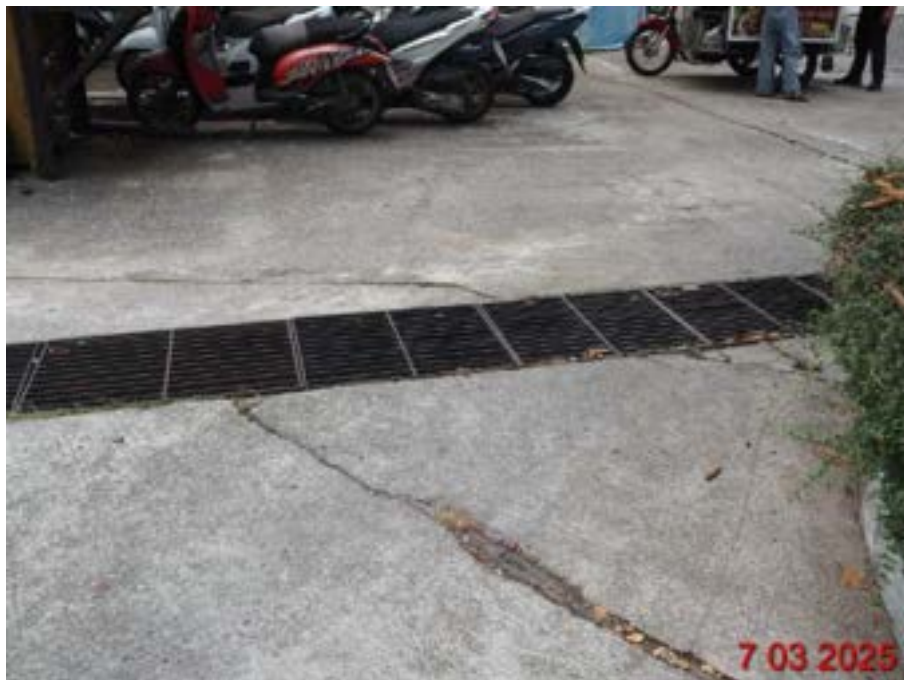
รูปที่ 1269-1270

ลานจอดรถ

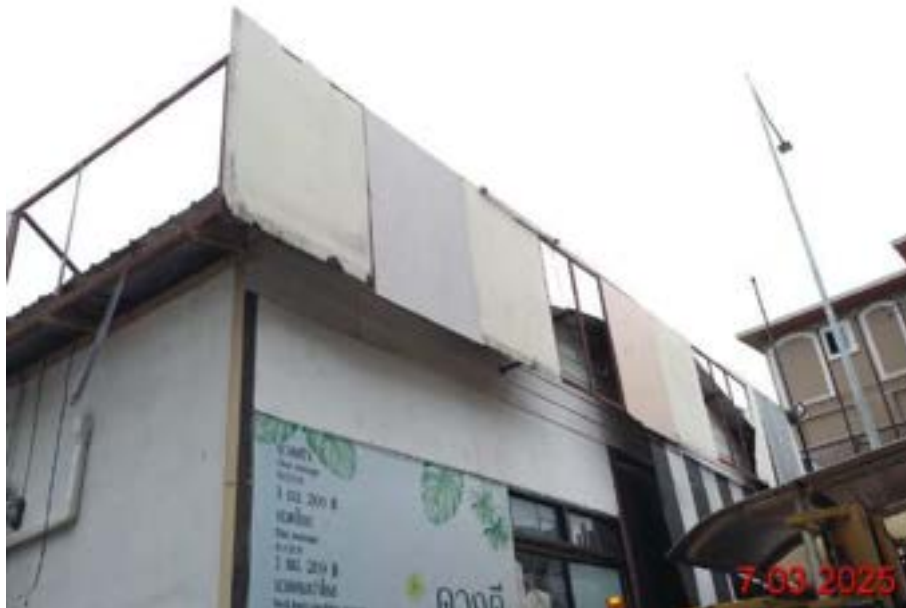
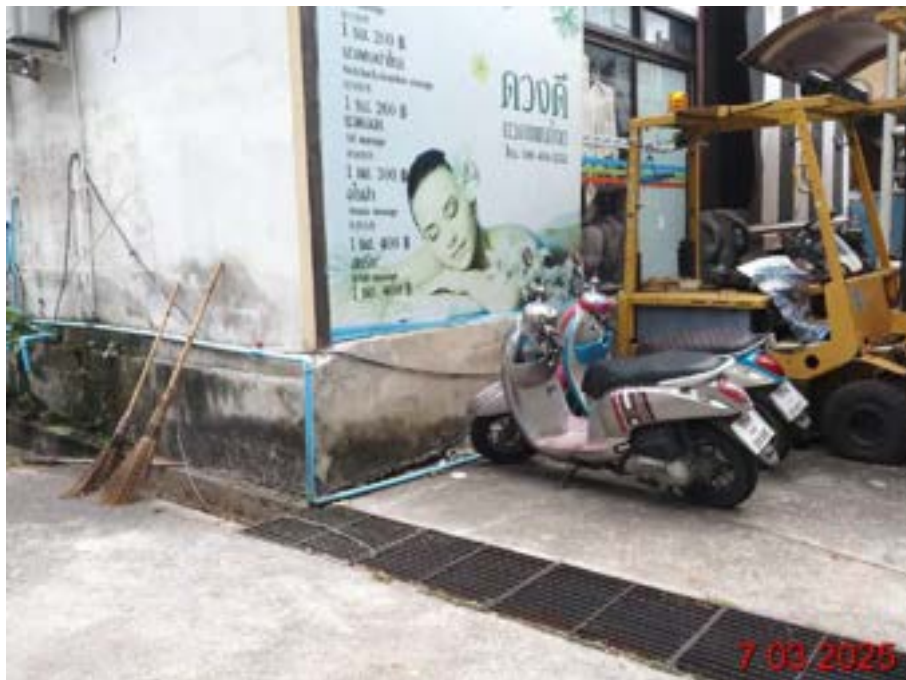
รูปที่ 1271-1272

ลานจอดรถ

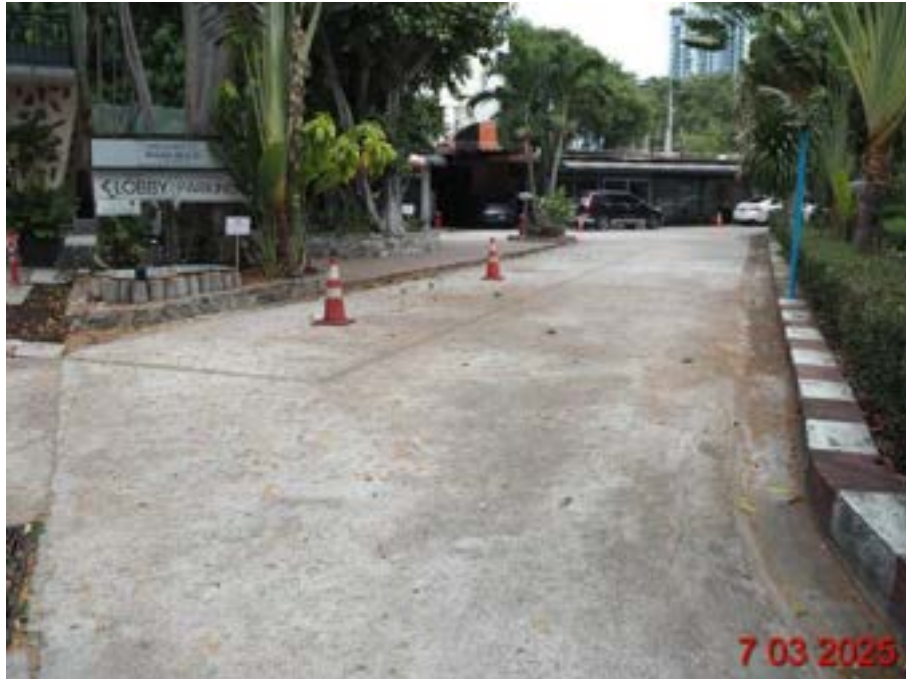
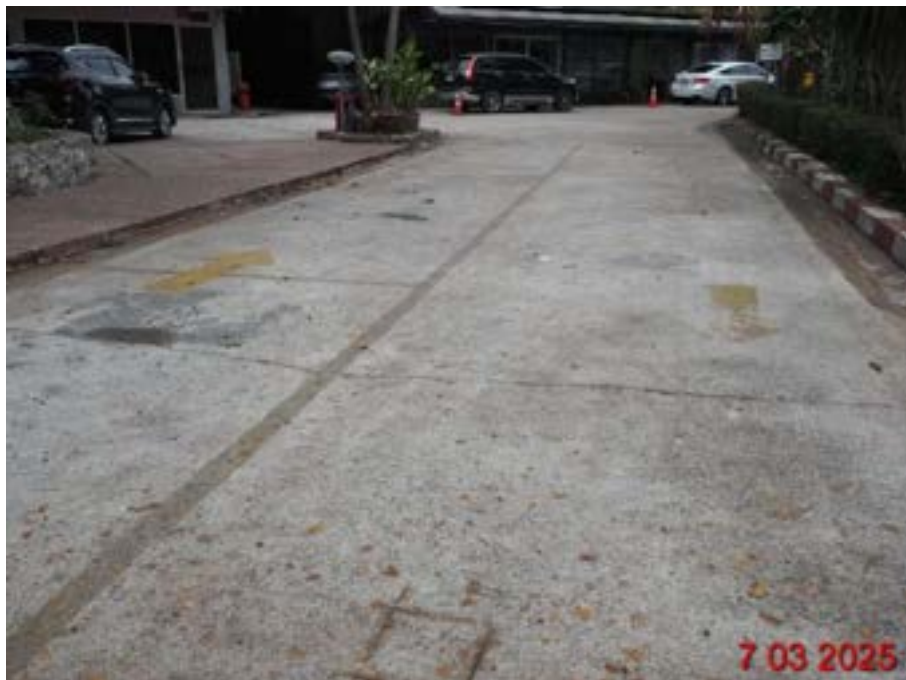
รูปที่ 1273-1274

ลานจอดรถ

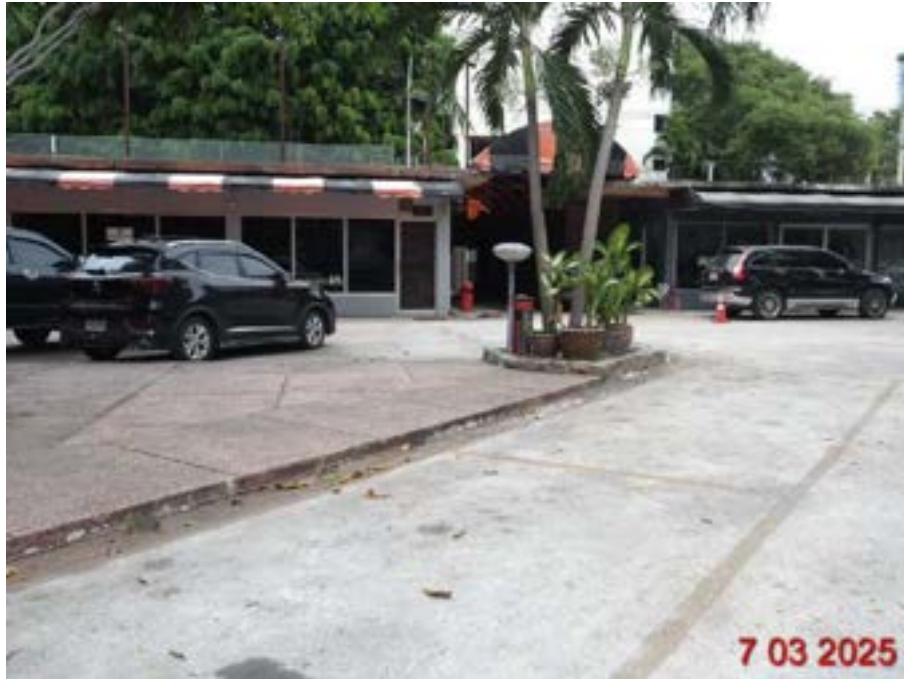
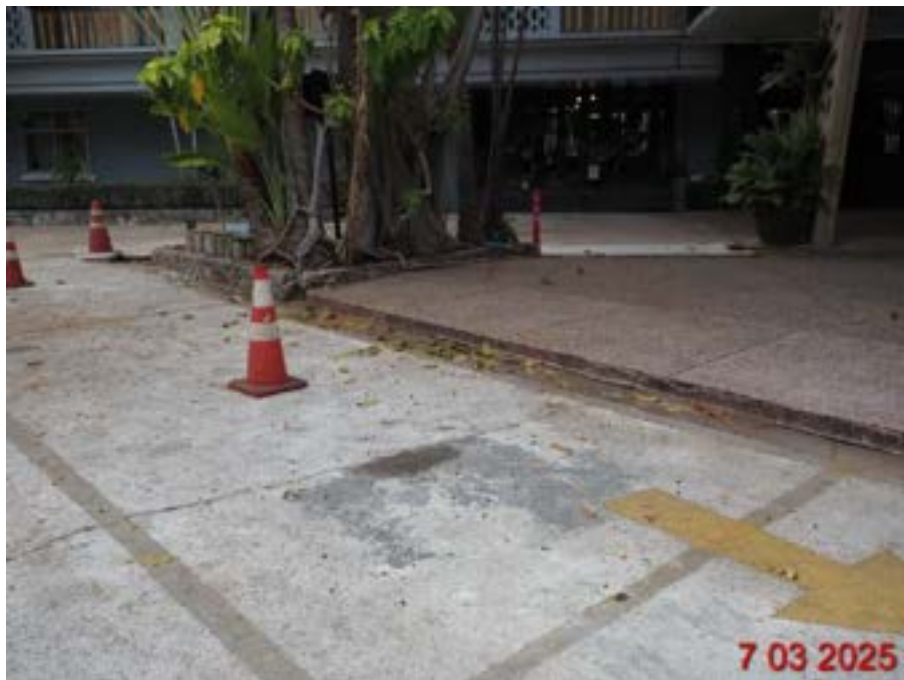
รูปที่ 1275-1276

ลานจอดรถ

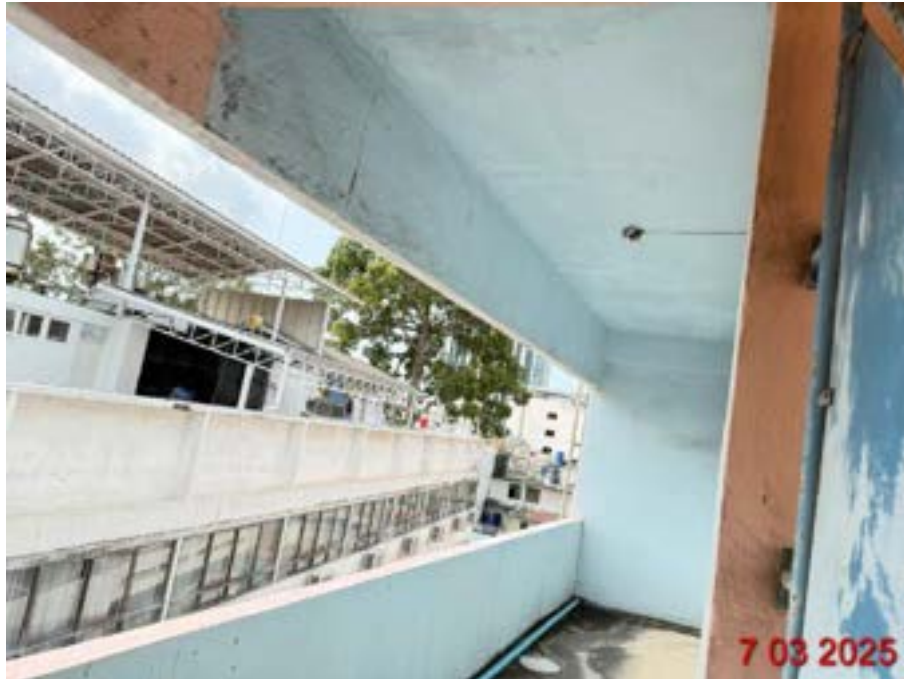
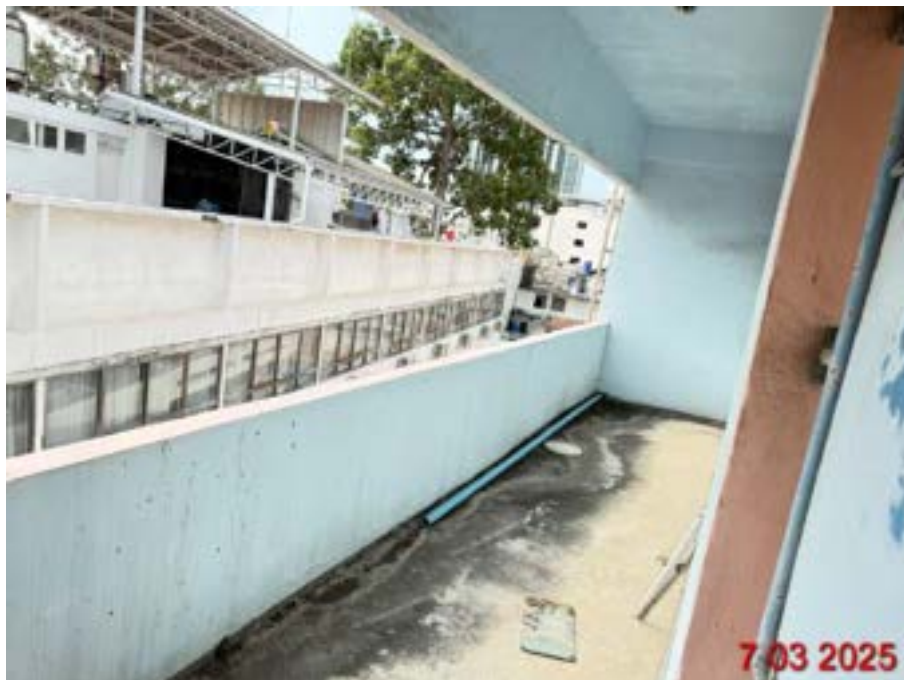
รูปที่ 1329-1330

ระเบียงด้านหน้า ชั้น 4
