## ผลการปฏิบัติตามมาตรการป้องกันและแก้ไขผลกระทบสิ่งแวดล้อม

จากการดำเนินการติดตามตรวจสอบการปฏิบัติตามมาตรการป้องกันและแก้ไขผลกระทบสิ่งแวดล้อม (ระยะดำเนินการ) โครงการทำเหมืองแร่และน้ำปาสัก ของบริษัท ธนวัชรต้นมงคลขนส่ง จำกัด เมื่อวันที่ 18 ธันวาคม 2568 เพื่อรวบรวมข้อมูลรายละเอียดที่เกี่ยวข้องกับกิจกรรมต่างๆ และสำรวจสภาพพื้นที่โครงการ การตรวจสอบเอกสารการสัมภาษณ์ผู้ปฏิบัติงานเกี่ยวกับการดำเนินงาน และการดำเนินการแก้ไขปัญหาหรืออุปสรรคที่เกิดขึ้น พร้อมทั้งทำการถ่ายภาพเพื่อใช้ประกอบในการจัดทำรายงานผลการปฏิบัติตามมาตรการฯ ตามที่เสนอไว้ในรายงานการประเมินผลกระทบสิ่งแวดล้อม โครงการทำเหมืองแร่และน้ำปาสัก ของบริษัท ธนวัชรต้นมงคลขนส่ง จำกัด ตามหนังสือ สผ. ที่ ทส 1009.4/16448 ลงวันที่ 26 กันยายน 2565) ทั้งนี้ ทางโครงการมอบหมายให้บริษัท เบสท์ เอ็นไวรอนเม้นท์ คอนซัลแทนท์ จำกัด เป็นผู้ดำเนินการตรวจสอบและเก็บรวบรวมข้อมูลการปฏิบัติตามมาตรการฯ โดยมีรายละเอียดขั้นตอนการดำเนินงาน ดังนี้

ตารางที่ 2.2-1 ผลการปฏิบัติตามมาตรการป้องกันและแก้ไขผลกระทบสิ่งแวดล้อม (ระยะดำเนินการ) โครงการทำเทียบเรือแม่น้ำป่าสัก ของบริษัท ธนวัชรต้นมงคลขนส่ง จำกัด  
ระหว่างเดือนกรกฎาคม-ธันวาคม 2568

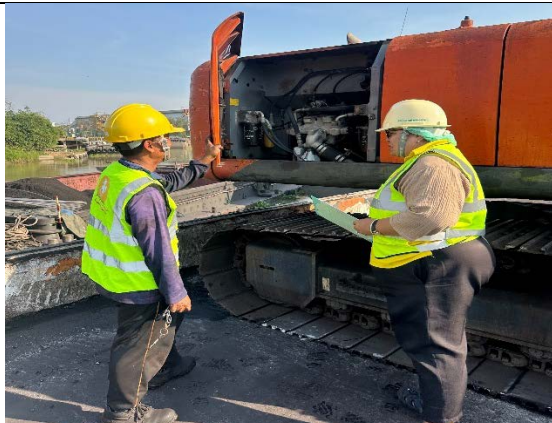
การตรวจสอบสภาพเครื่องจักร เครื่องยนต์ (บริษัท ธนวัชรดินมงคลขนส่ง จำกัด)

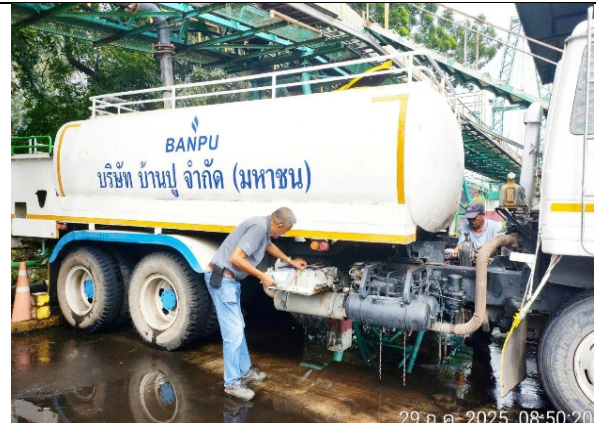
การตรวจสอบสภาพรถบรรทุกน้ำ ขนาด 12,000 ลิตร (บริษัท บ้านปู จำกัด (มหาชน))

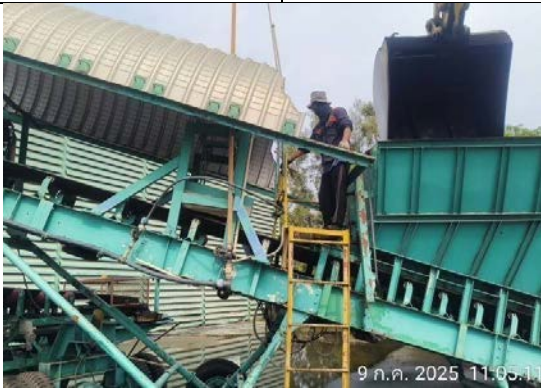
| <p>การตรวจสอบสายพาน</p> | |

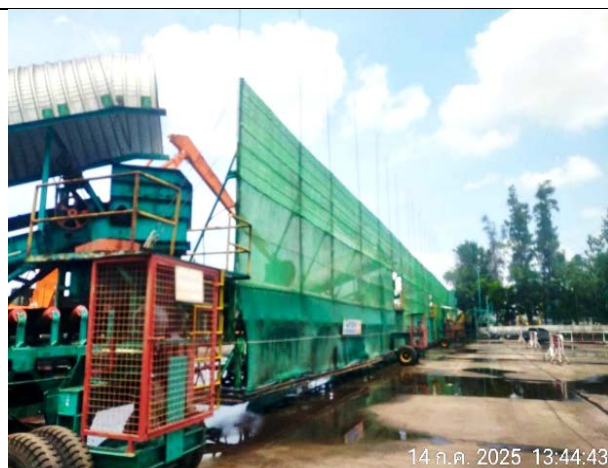
สแลนบนสายพาน Belt Conveyor 2 (BC2)

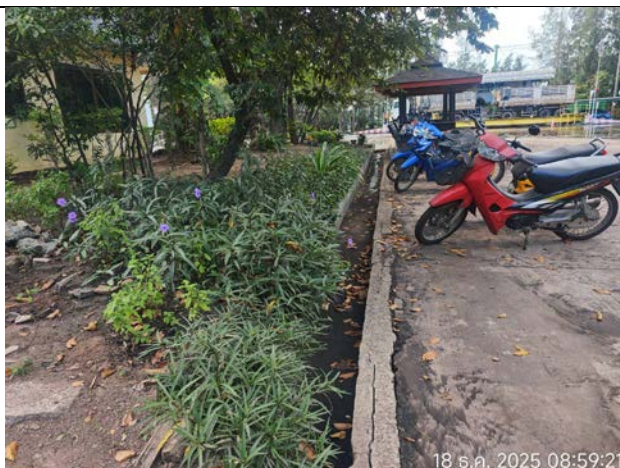
รางระบายน้ำบริเวณสำนักงาน  
บริษัท ธนวัชรต้นมงคลขนส่ง จำกัด

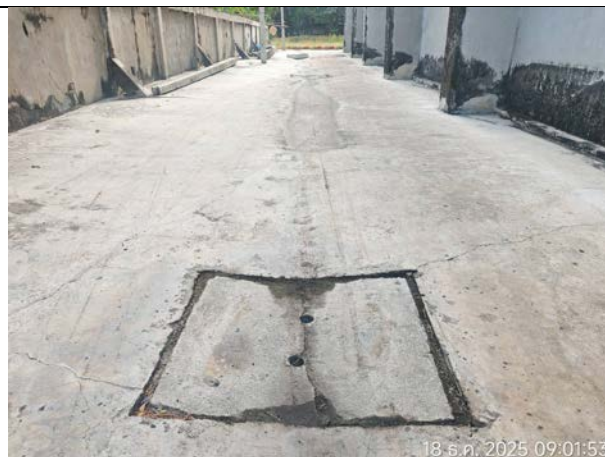
รางระบายน้ำด้านหลังอาคารคลังสินค้า

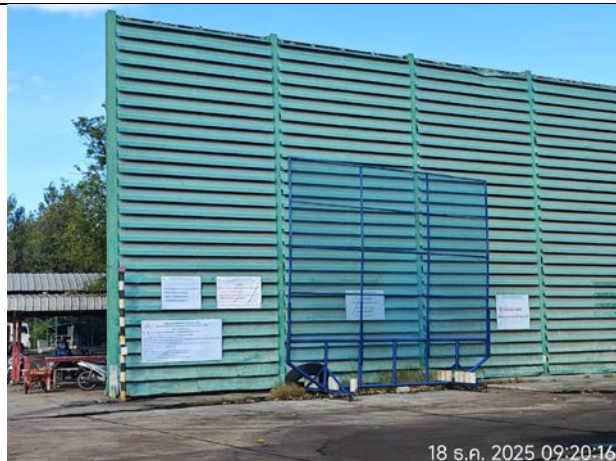
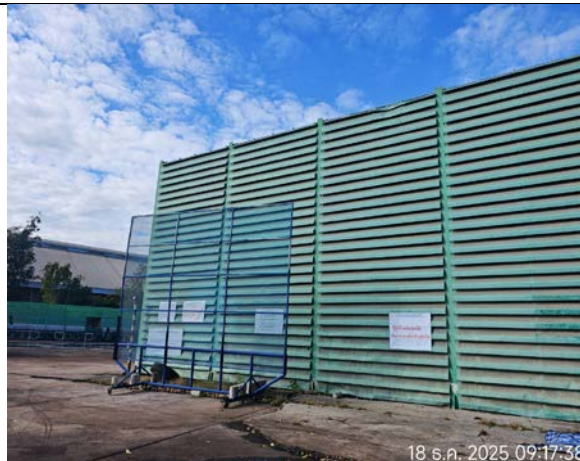
รูปที่ 2.1-17 กำแพงกันลมบริเวณหน้าท่าเทียบเรือ

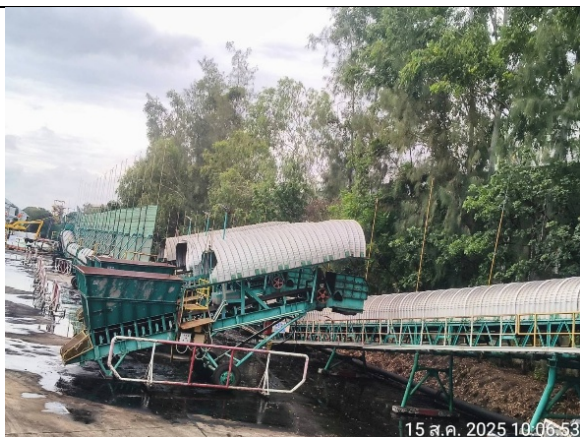
บริเวณด้านข้างแนวสายพาน Belt Conveyor 1 (BC1)

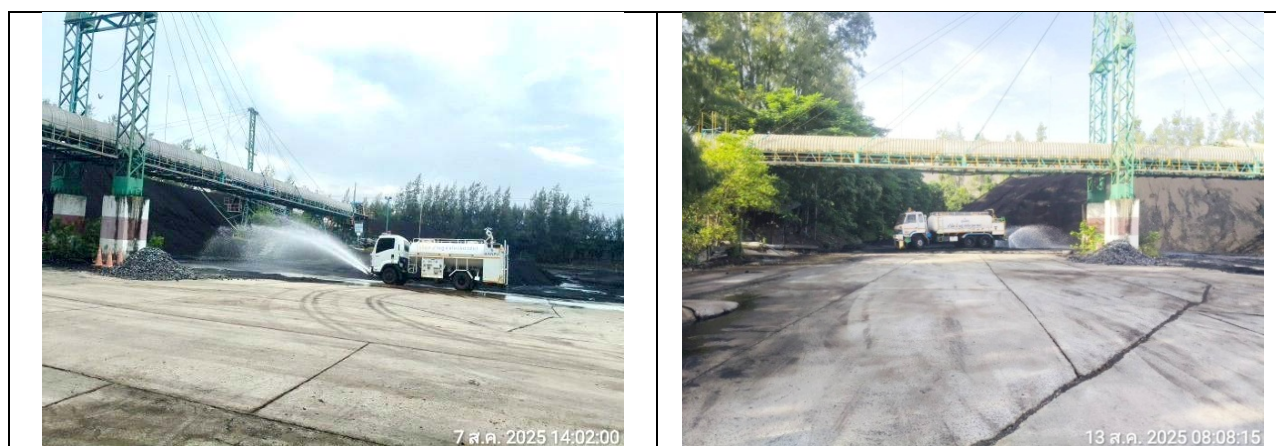
รูปที่ 2.1-19 รถบรรทุกน้ำฉีดพรมน้ำบริเวณโดยรอบพื้นที่กองถ่านหิน

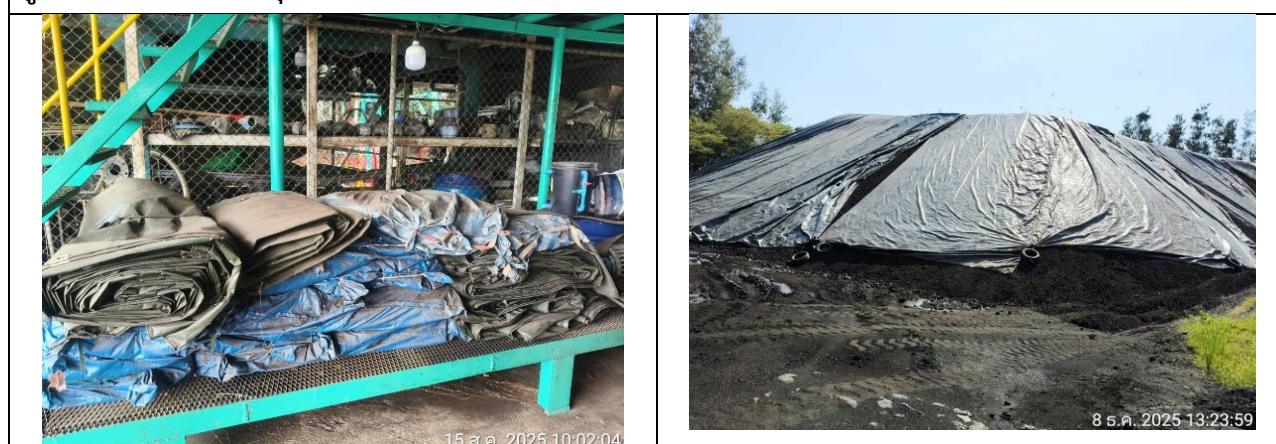
การจัดเตรียมผ้าใบสำหรับปิดคลุมกองถ่านหิน

การปิดคลุมกองถ่านหิน

รูปที่ 2.1-20 การปิดคลุมกองถ่านหินด้วยผ้าใบ

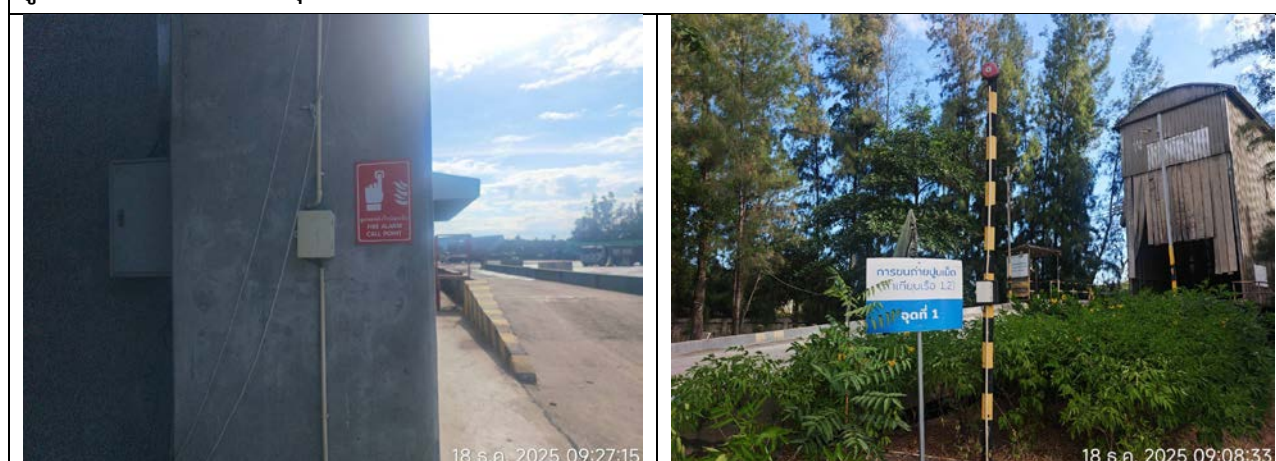
อุปกรณ์ส่งเสียงสัญญาณแจ้งเหตุเพลิงไหม้  
สำนักงานเครื่องซัง บริษัท ธนวัชรดนมงคลขนส่ง จำกัด

อุปกรณ์ส่งเสียงสัญญาณแจ้งเหตุเพลิงไหม้  
บริเวณท่าเทียบเรือ

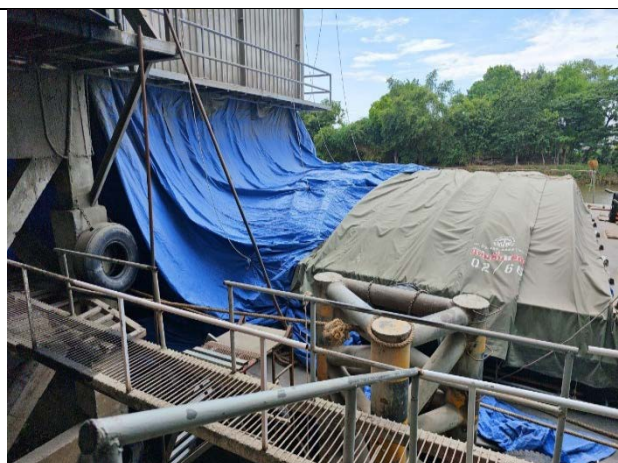
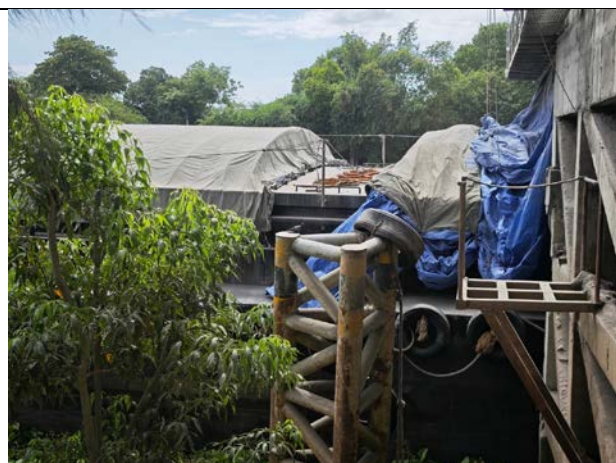
รูปที่ 2.1-22 ผ้าใบคลุมโกรกลงสินค้าขณะขนถ่ายปูนเม็ดลงเรือลำเลียง

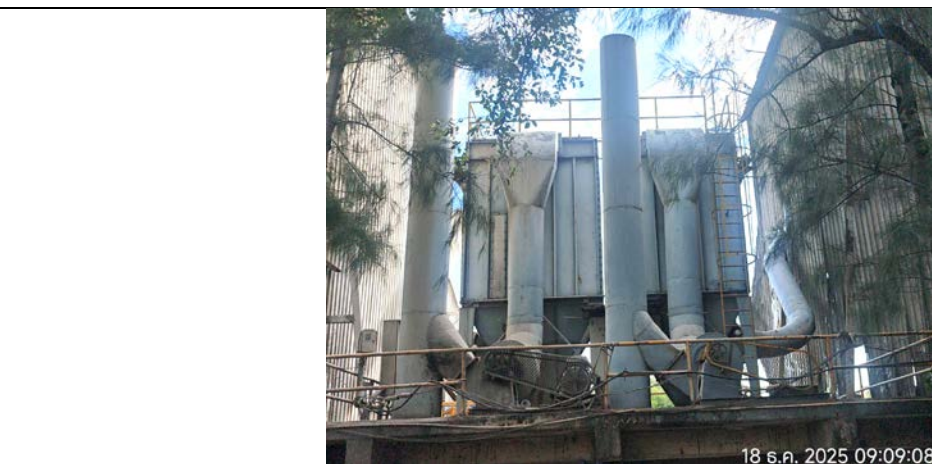
รูปที่ 2.1-24 เครื่องดักฝุ่น (Bag Filter) บริเวณโกรกลงสินค้า

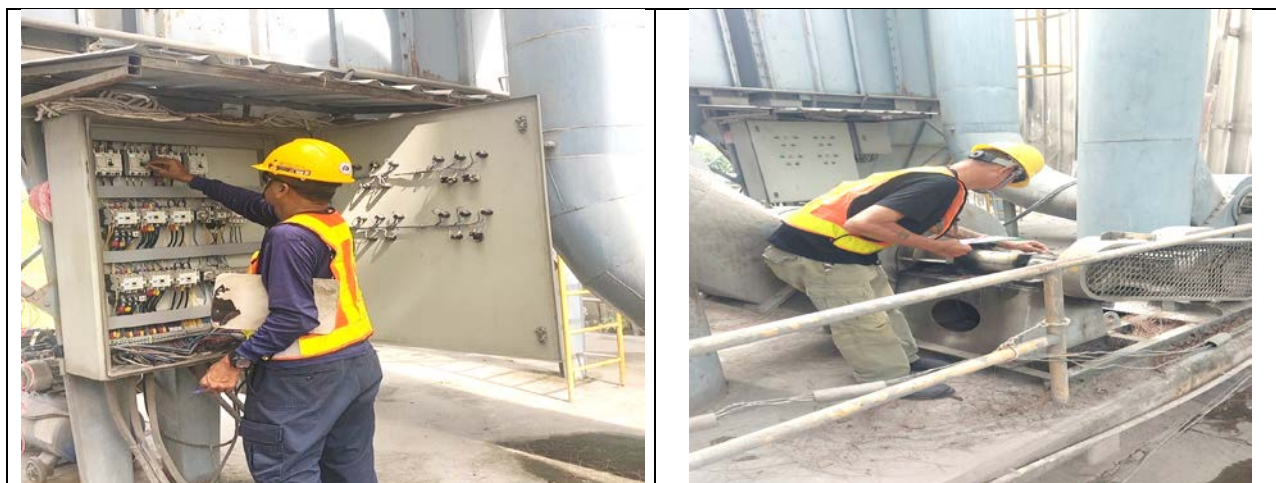
รูปที่ 2.1-25 เจ้าหน้าที่ตรวจสอบ บำรุงรักษาโกรกและ Bag Filter

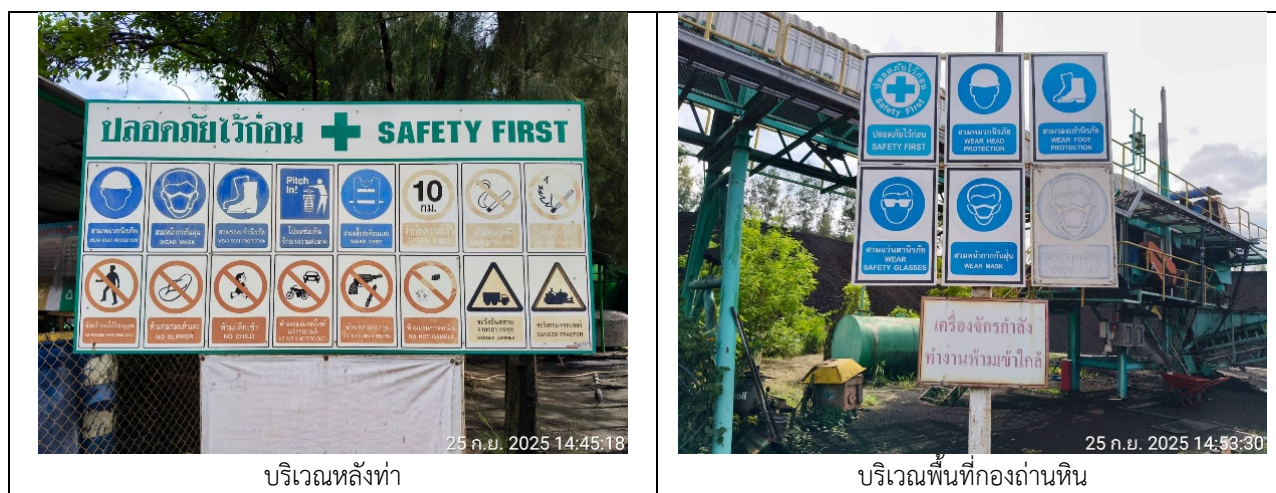
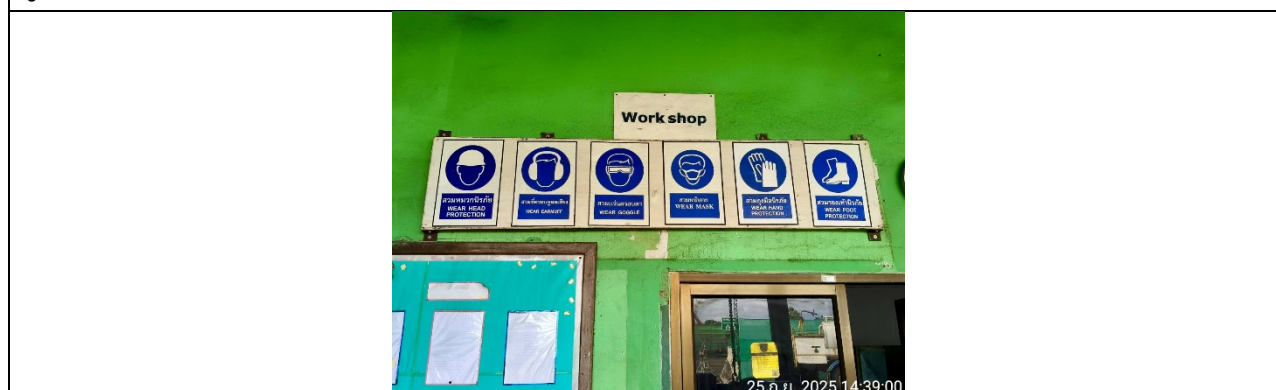
รูปที่ 2.1-27 ป้ายเตือนอันตรายต่างๆ ภายในพื้นที่โครงการ (ต่อ)

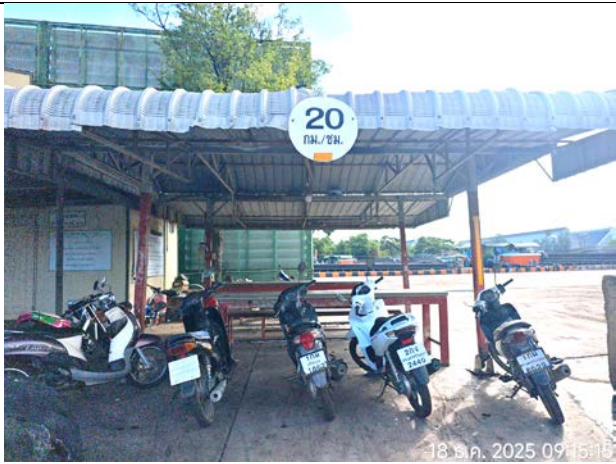
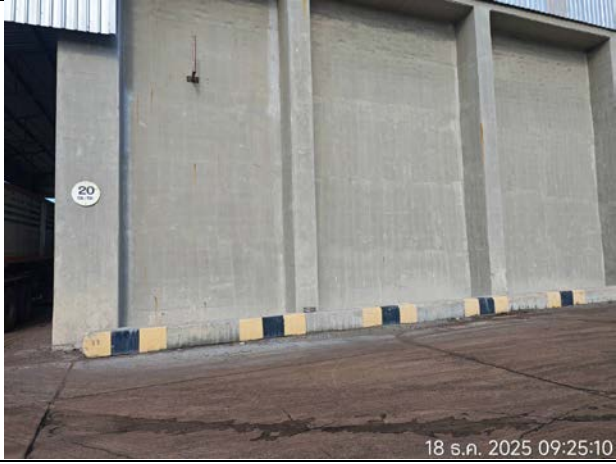
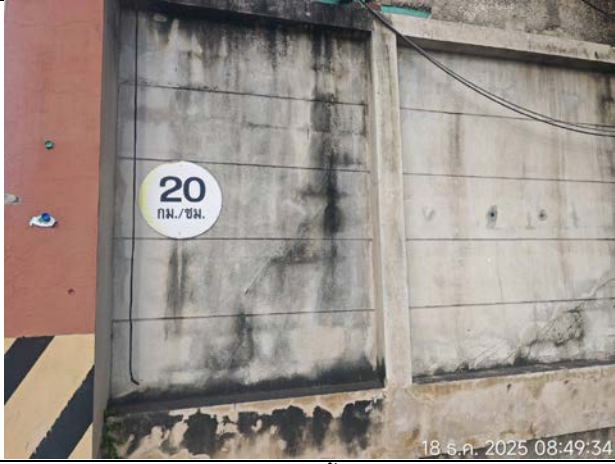
| <p>รูปที่ 2.1-30 ป้ายจำกัดความเร็วของรถบรรทุกสินค้าภายในพื้นที่โครงการ</p> | |

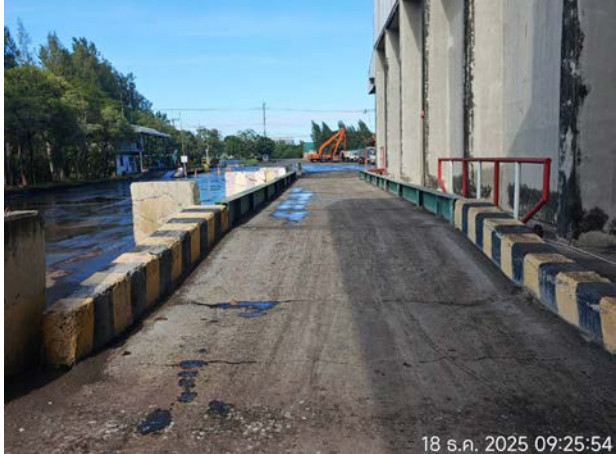
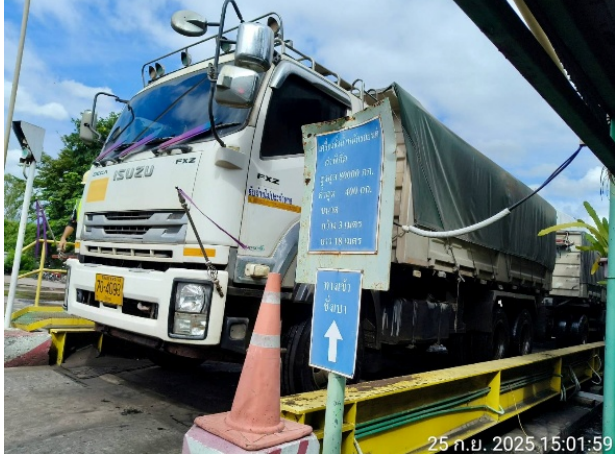
| <p>รูปที่ 2.1-31 เครื่องชั่งน้ำหนักรถบรรทุกสินค้า</p> | |

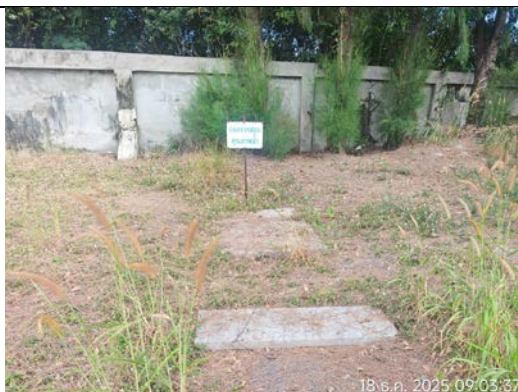
รูปที่ 2.1-32 บ่อตรวจสอบคุณภาพน้ำ (บ่อพักน้ำก่อนระบายน้ำออกนอกโครงการ)

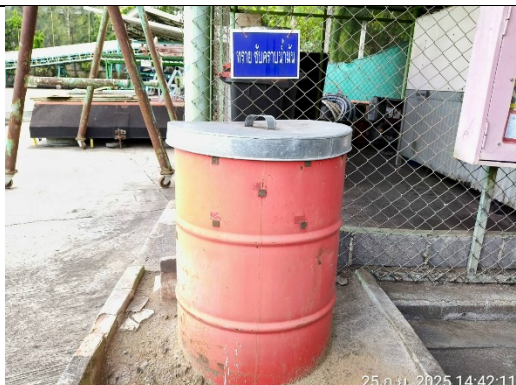
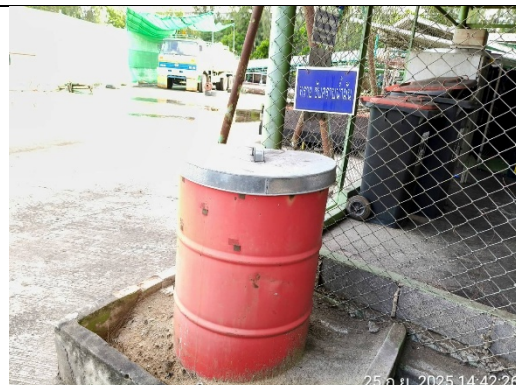
รูปที่ 2.1-33 ถังทรายดูดซับน้ำมัน

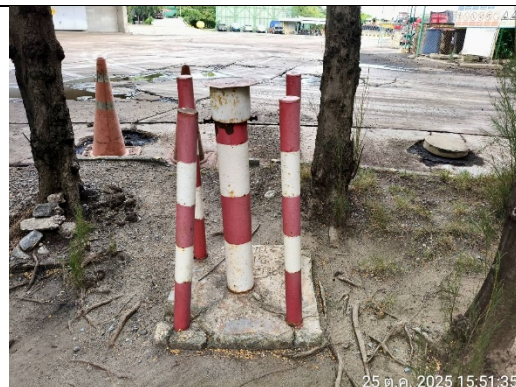
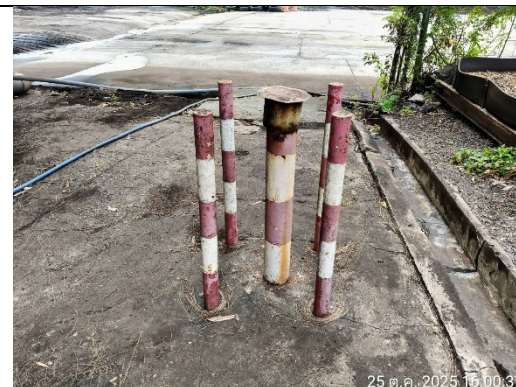
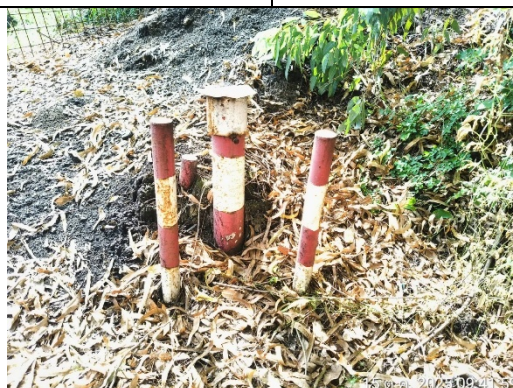
รูปที่ 2.1-34 บ่อสังเกตการณ์

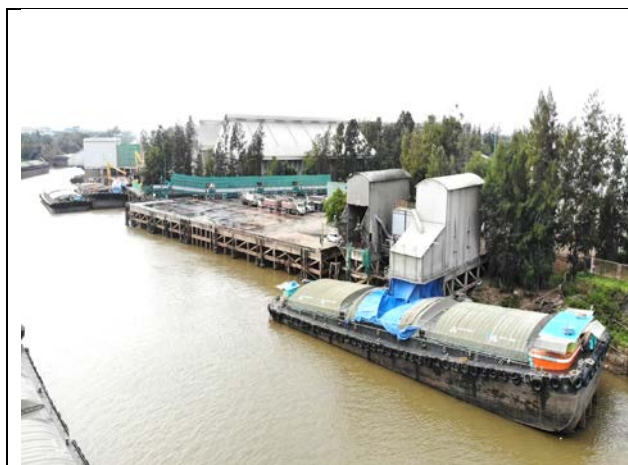
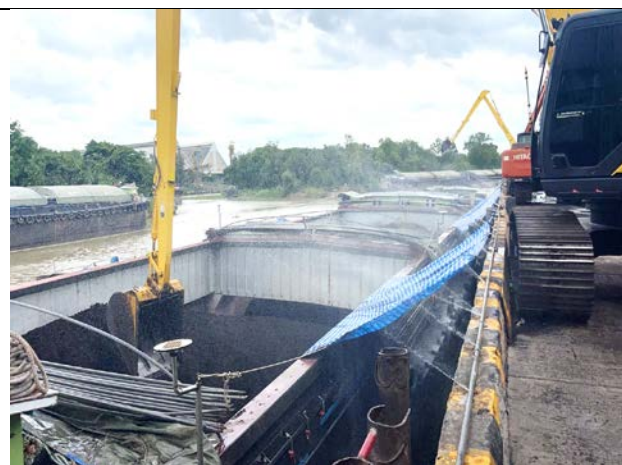
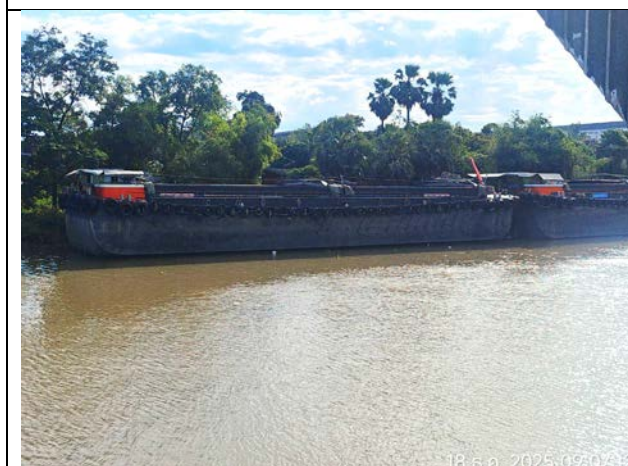
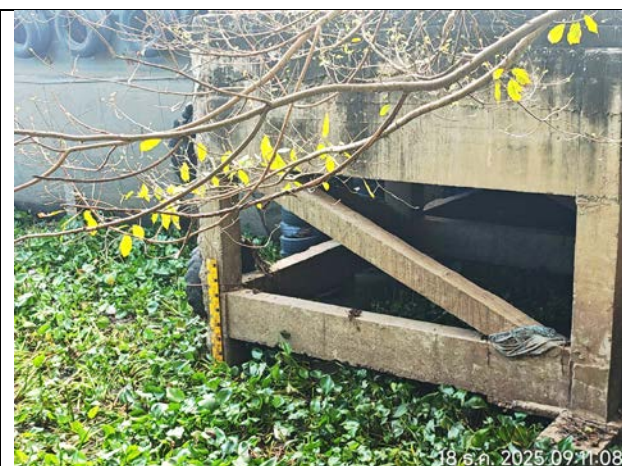
รูปที่ 2.1-35 การจอดบริเวณหน้าท่าเทียบเรือและฝั่งตรงข้ามท่าเทียบเรือโดยไม่มีการจอดซ้อนลำ และการติดตั้งแผ่นวัดระดับน้ำ (Staff Gauge) เพื่อตรวจสอบระดับน้ำ

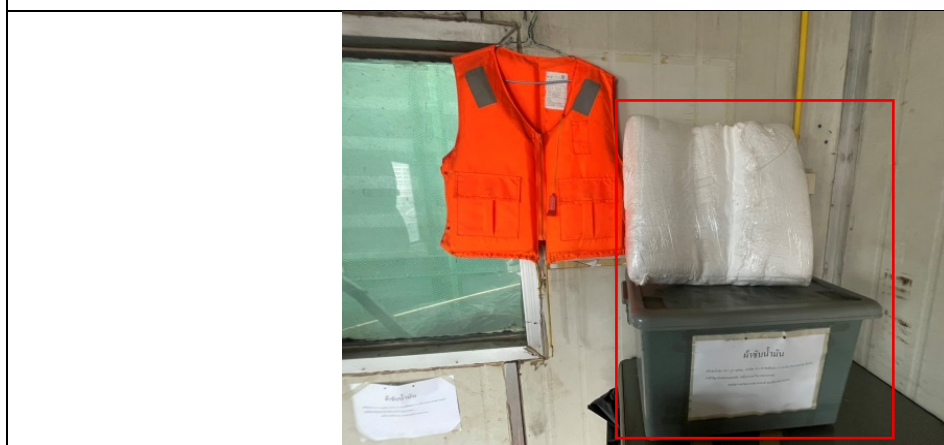
รูปที่ 2.1-36 วัสดุดูดซับคราบน้ำมันชนิดแผ่น

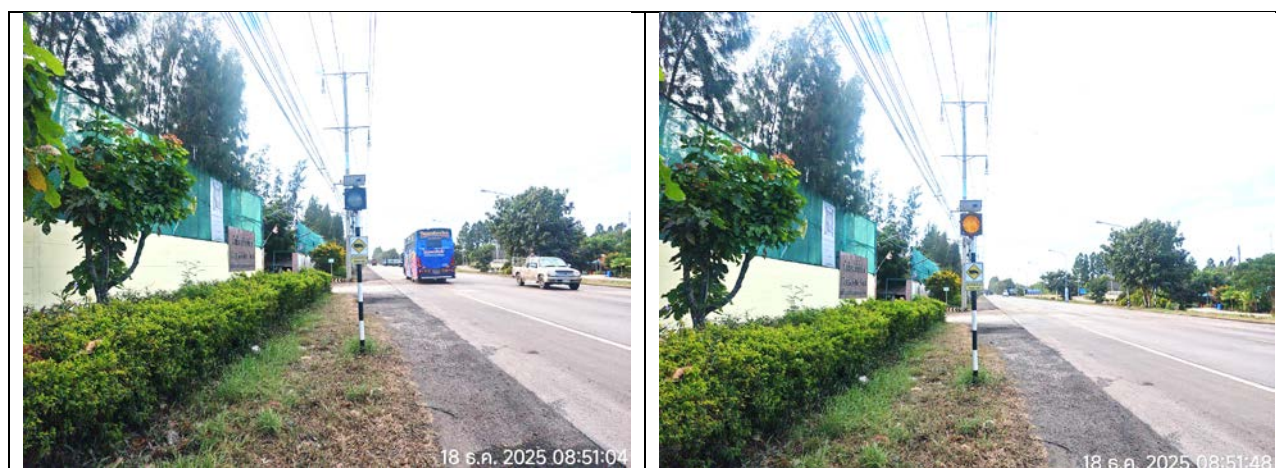
รูปที่ 2.1-37 สัญญาณไฟกระพริบบริเวณทางเข้า-ออกพื้นที่โครงการ

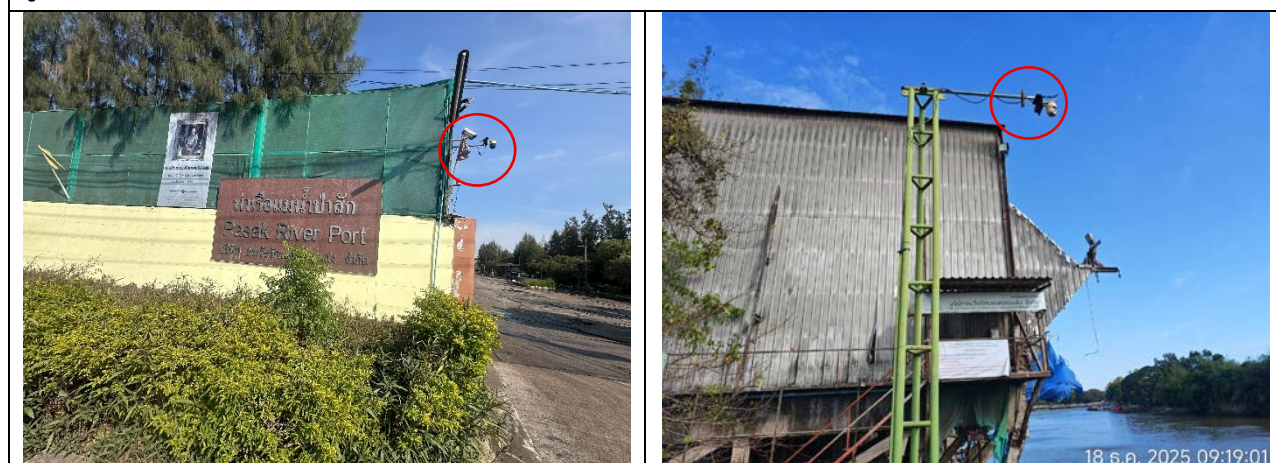
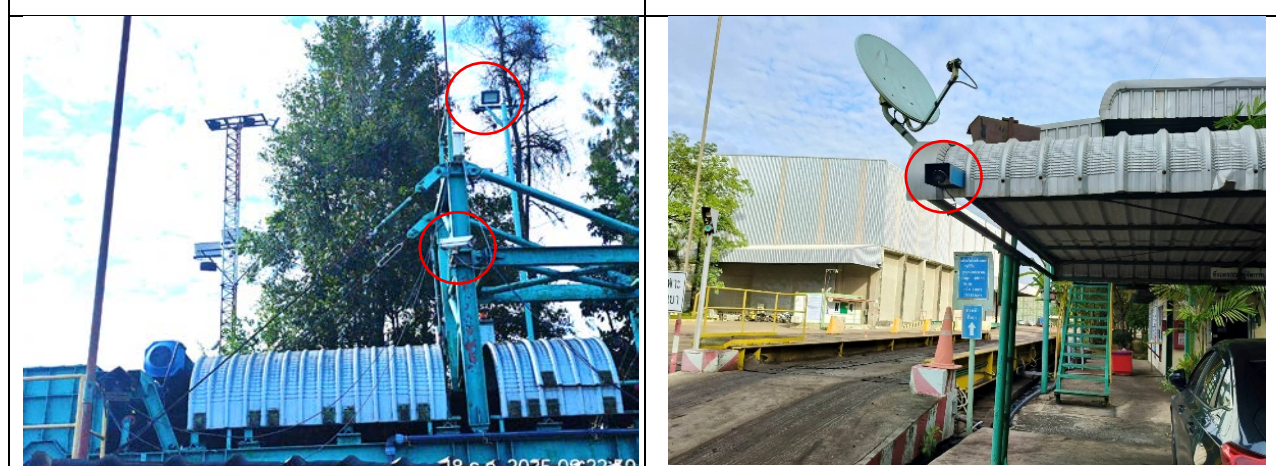
รูปที่ 2.1-38 กล้อง CCTV

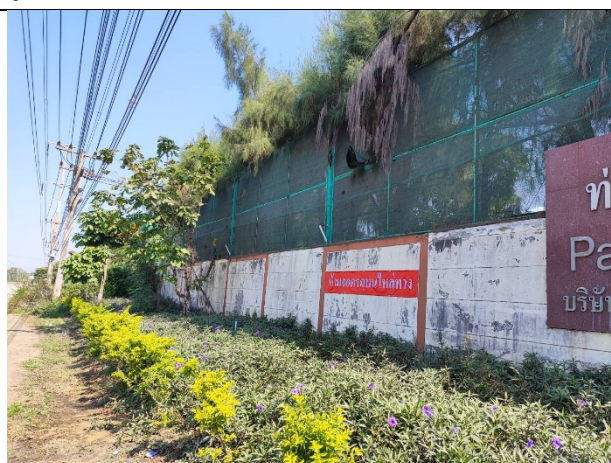
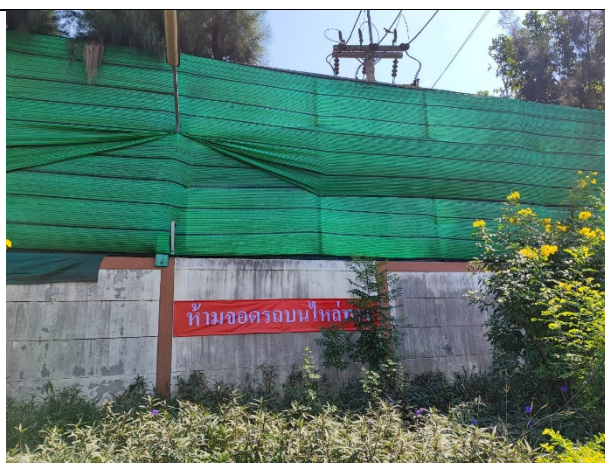
### รูปที่ 2.1-39 ป้ายห้ามจอดรถบนไหล่ทาง

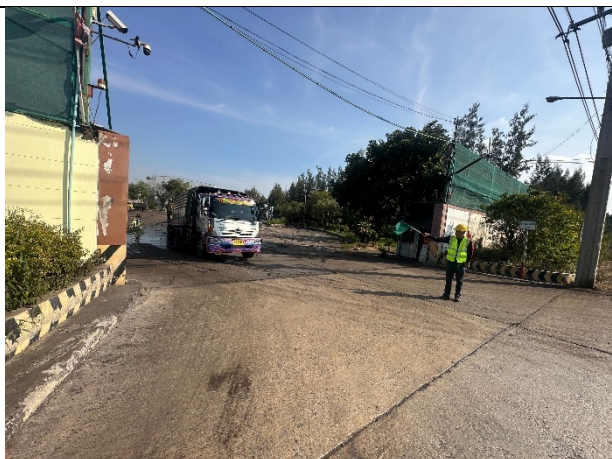
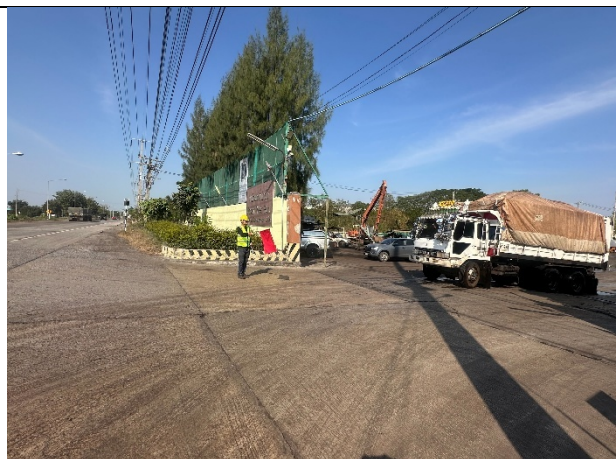
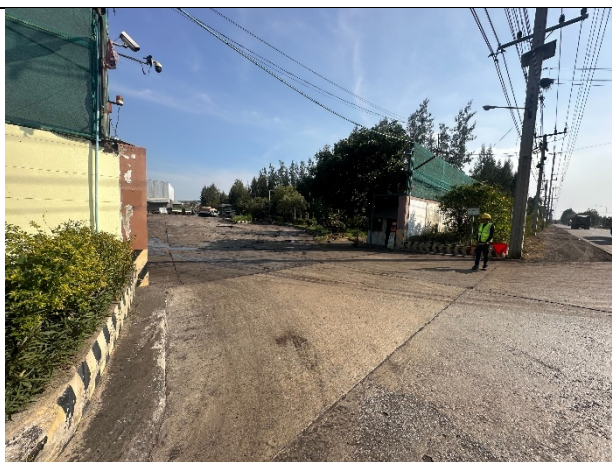
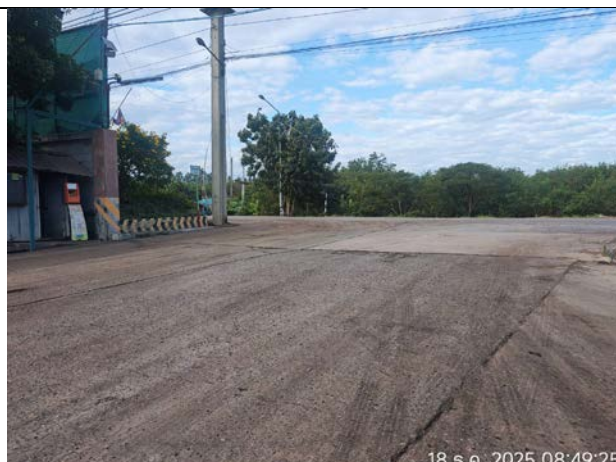
รูปที่ 2.1-40 เจ้าหน้าที่รักษาความปลอดภัยดูแลและควบคุมการเข้า-ออกของยานพาหนะบริเวณด้านหน้าพื้นที่โครงการและตรวจสอบสภาพทางสาธารณะที่เชื่อมกับทางเข้า-ออกพื้นที่โครงการ

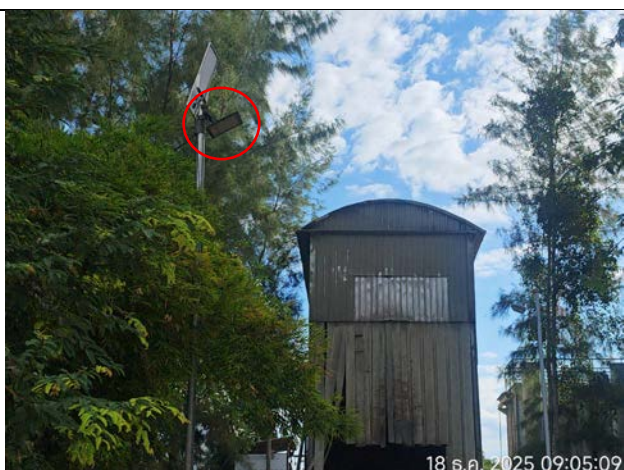
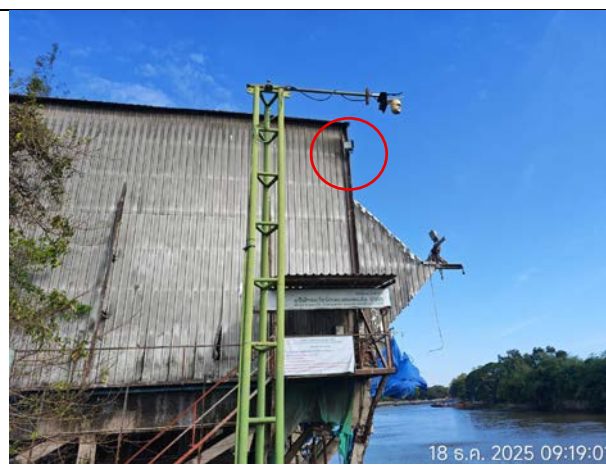
รูปที่ 2.1-41 โคมไฟส่องสว่างในปัจจุบัน

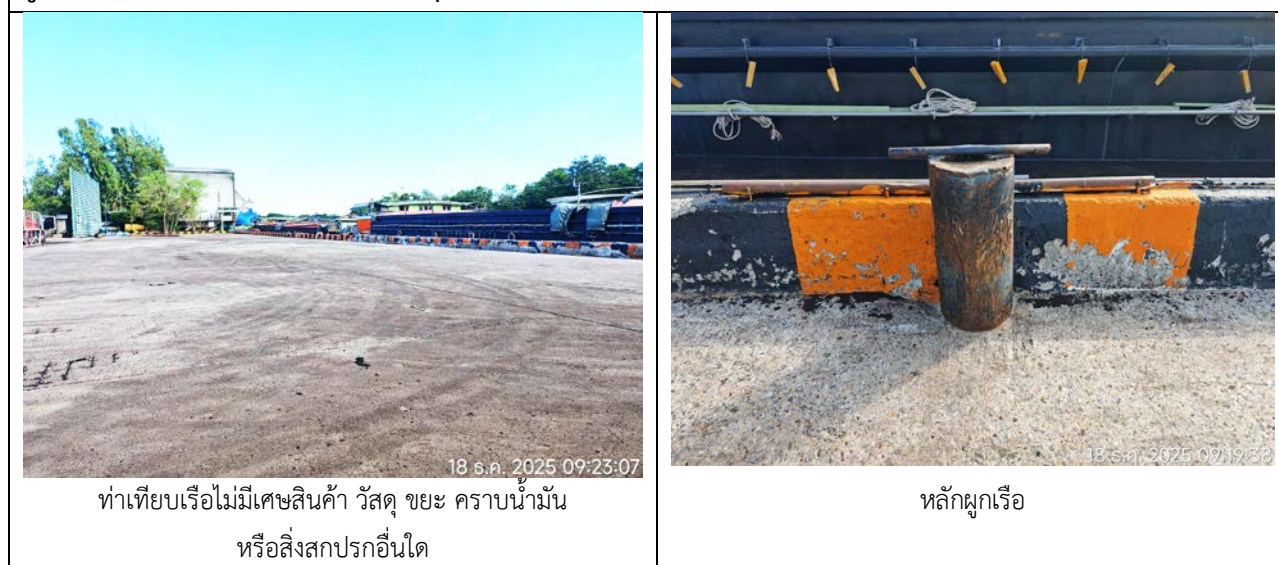
รูปที่ 2.1-42 ตรวจสอบท่าเทียบเรือ หลักผูกเรือ และเสากันกระแทกบริเวณท่าเรือให้อยู่ในสภาพดี

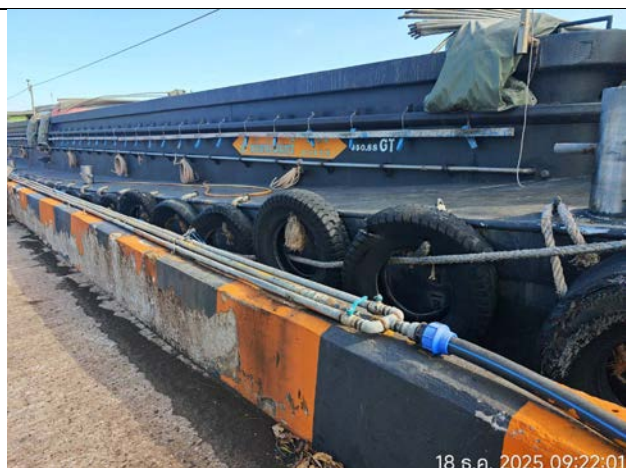
การตรวจสอบระบบสปริงน้ำ (ไม่แตกหัก/ชำรุด)

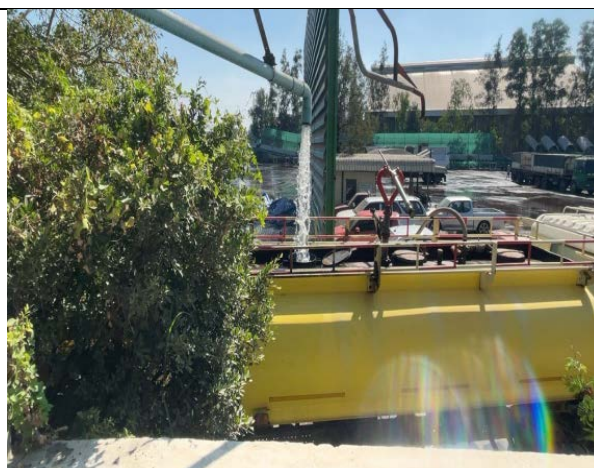
การตรวจสอบระบบท่อน้ำ (ไม่แตกหัก/ชำรุด)

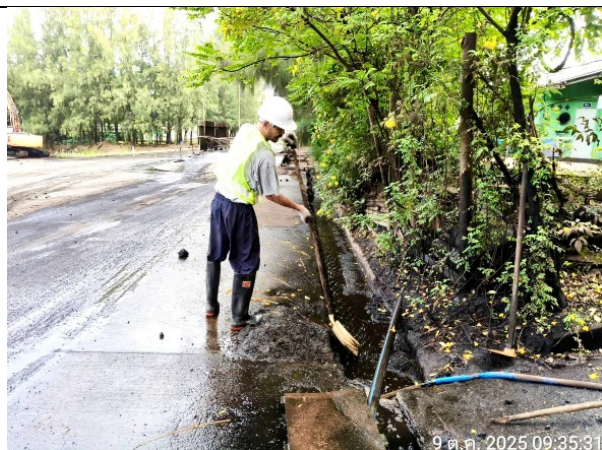
การตรวจสอบ/ดูแลความสะอาดรางระบายน้ำ  
(ฝั่งสำนักงานบริษัท บ้านปู จำกัด (มหาชน))

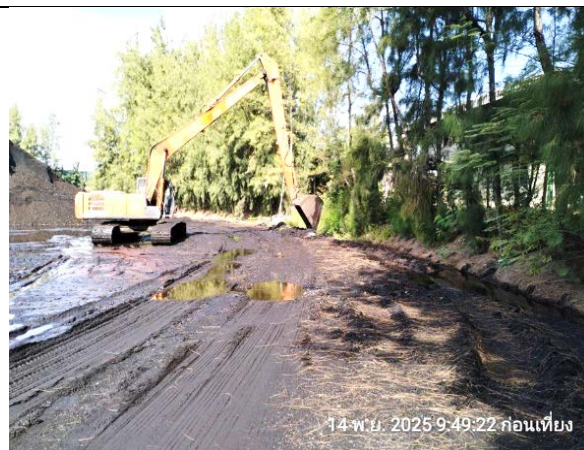
การขุดลอกรางระบายน้ำบริเวณพื้นที่กองถ่านหิน

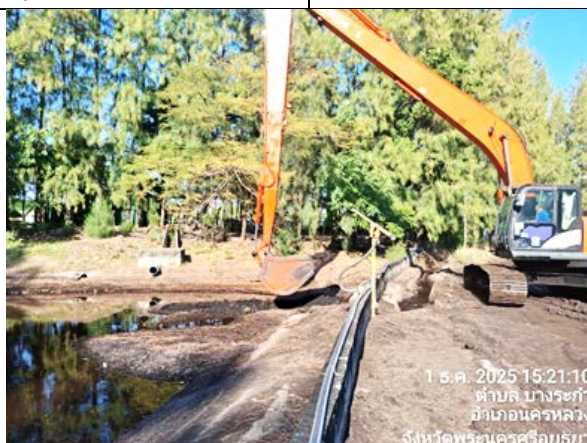
การขุดลอกบ่อดักตะกอน
