## บทที่ 2

### ผลการปฏิบัติตามมาตรการป้องกันและแก้ไขผลกระทบสิ่งแวดล้อม

โครงการ ดี คอนโด อ่อนนุช - พระรามเก้า 1 ตั้งอยู่เลขที่ 678 ถนนเฉลิมพระเกียรติ ร.9 แขวงประเวศ เขตประเวศ กรุงเทพมหานคร ดำเนินการโดย บริษัท แอสสิริ จำกัด (มหาชน) (ปัจจุบันได้โอนอาคารให้แก่นิติบุคคลแล้ว) โดยโครงการดังกล่าวได้ออกแบบให้มีลักษณะเป็นอาคารอยู่อาศัยรวม (อาคารชุด) ซึ่งประกอบด้วยอาคารชุดจำนวน 2 อาคาร (แยกเป็นอาคาร A และอาคาร B) และอาคารคลับเฮ้าส์ 1 อาคาร มีห้องชุดพักอาศัยทั้งหมด 498 ห้อง โดยอาคาร A มีจำนวนห้องชุดพักอาศัย 149 ห้อง มีพื้นที่ใช้ประโยชน์อาคาร 9,681.91 ตารางเมตร และอาคาร B มีจำนวนห้องชุดพักอาศัย 249 ห้อง มีพื้นที่ใช้ประโยชน์อาคาร 9,681.91 ตารางเมตร ระดับความสูงของอาคารเท่ากับ 22.95 เมตร จึงเข้าข่ายที่จะต้องจัดทำรายงานฯ ตามกฎหมาย โดยรายงานการวิเคราะห์ผลกระทบสิ่งแวดล้อมของโครงการ รวมไปถึงได้มีการนำเสนอรายงานฯ เข้าสู่กระบวนการพิจารณาของสำนักงานนโยบายและแผนทรัพยากรธรรมชาติและสิ่งแวดล้อม (สผ.) เป็นที่เรียบร้อยแล้ว โดยผลการพิจารณารายงานของคณะกรรมการผู้ชำนาญการ มีมติเห็นชอบรายงานการประเมินผลกระทบสิ่งแวดล้อม (EIA) ตามหนังสือเห็นชอบเลขที่ ทส 1009.5/12298 ลงวันที่ 4 พฤศจิกายน พ.ศ. 2557 ทั้งนี้ ตามหนังสือฉบับดังกล่าวได้กำหนดให้ทางโครงการปฏิบัติตามมาตรการอย่างเคร่งครัด และจัดทำรายงานผลการปฏิบัติตามมาตรการ

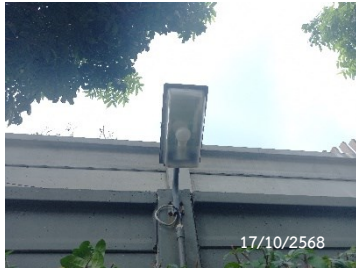
ไฟฟ้าส่องสว่างรอบโครงการ

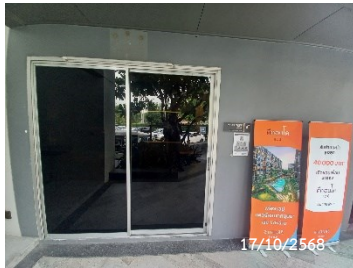
สำนักงานนิติบุคคลอาคารชุด

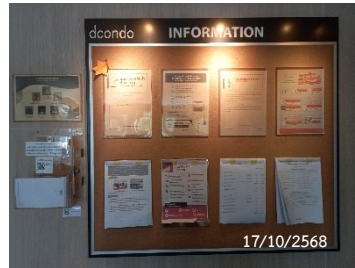
บอร์ดประชาสัมพันธ์

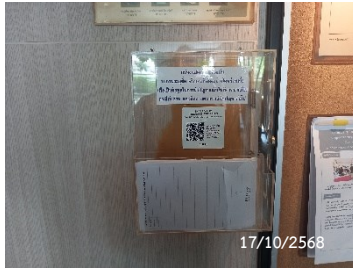
ช่องทางรับความคิดเห็น  
และข้อร้องเรียน

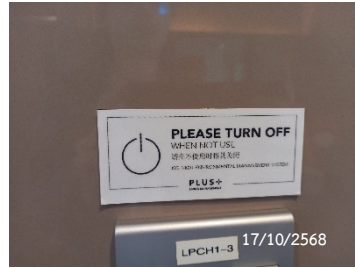
ป้ายรณรงค์การประหยัดพลังงาน
