**รายงานผลการปฏิบัติตามเงื่อนไขของมาตรการป้องกัน
และแก้ไขผลกระทบสิ่งแวดล้อมและมาตรการติดตามตรวจสอบ
คุณภาพสิ่งแวดล้อม**

โรงแรมพาราไดซ์ รีสอร์ท ภูเก็ต

ช่วงเดือนกรกฎาคม – ธันวาคม 2568

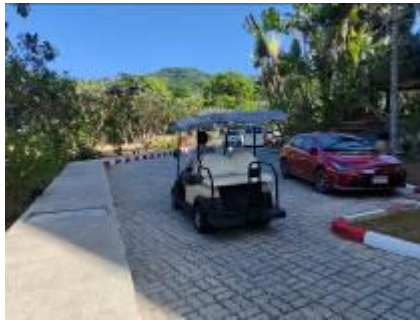
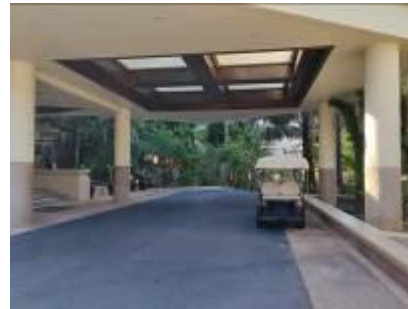
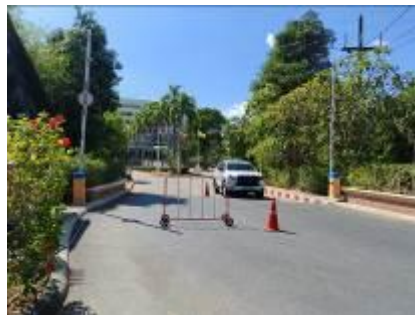
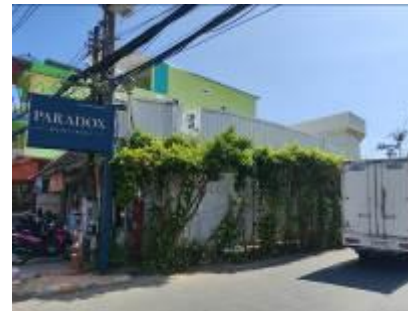
ภาพที่ 2 ระบบสัญญาณจราจร

การดูแลการเข้า-ออกโครงการและป้ายบอกทาง

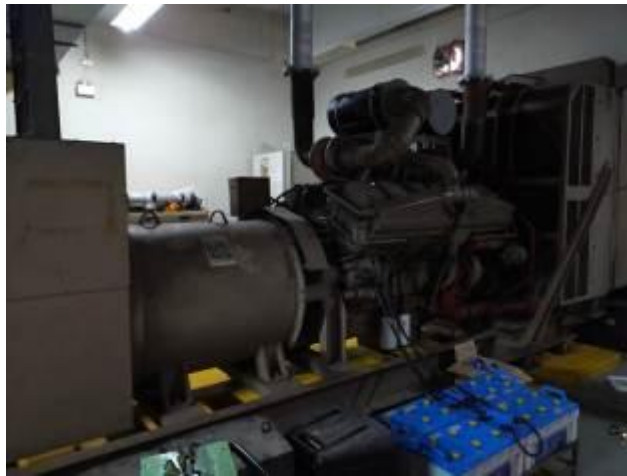
ภาพที่ 3 การประหยัดพลังงาน/อุปกรณ์ไฟฟ้า

ระบบ Generator

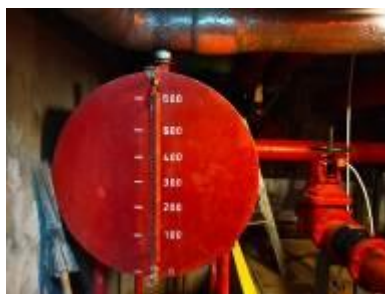
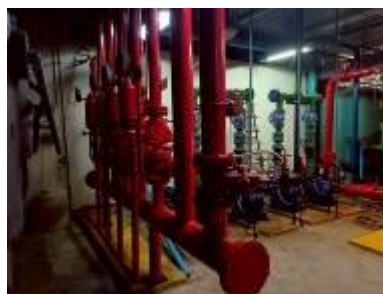
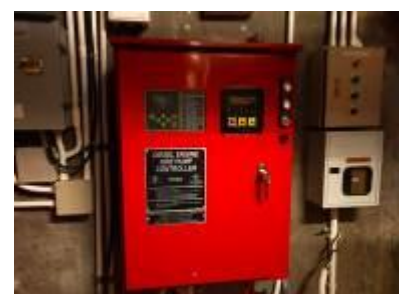
ระบบ Engine ใช้น้ำมันเดินปั๊มฉีดน้ำดับเพลิงกรณีไฟฟ้าดับ

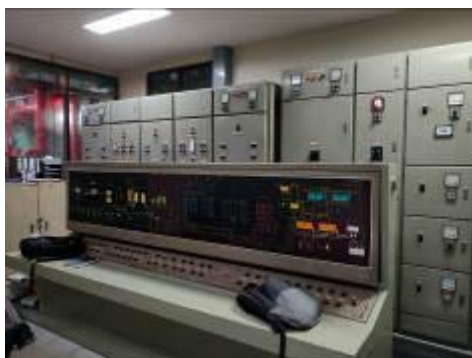
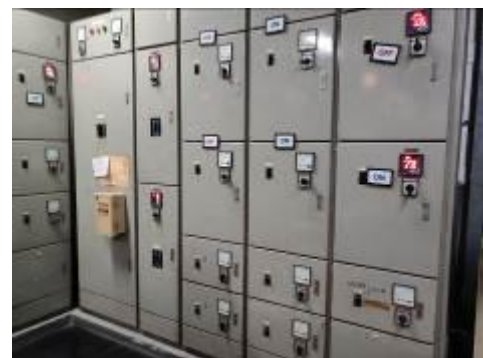
ตู้ควบคุมระบบไฟฟ้า (Power Monitoring) ที่ตู้ MDB

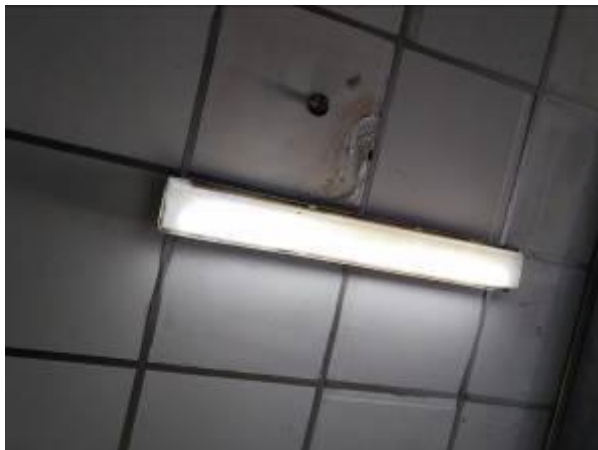
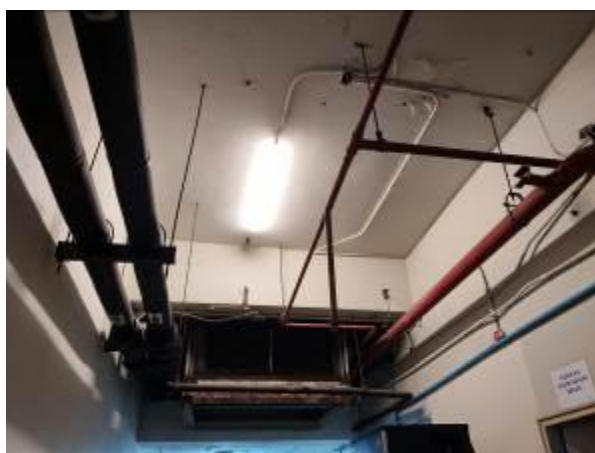
ภาพที่ 3 การประหยัดพลังงาน/อุปกรณ์ไฟฟ้า (ต่อ)

โคมไฟติดแผ่นอลูมิเนียมสะท้อนแสง

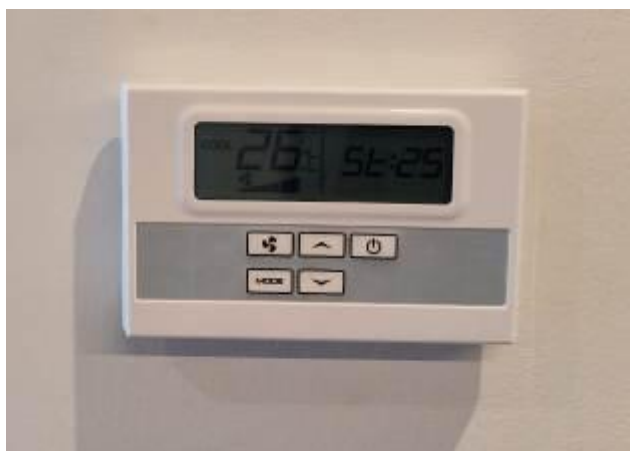
ชุดควบคุมอุณหภูมิห้องปรับอากาศ

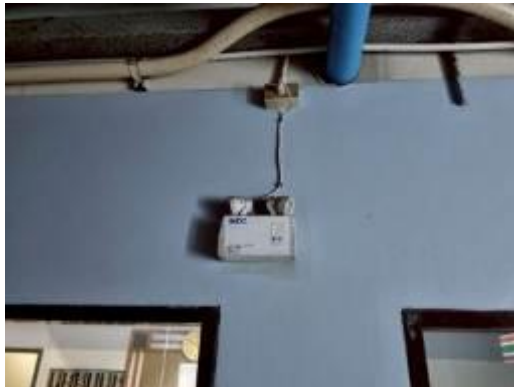
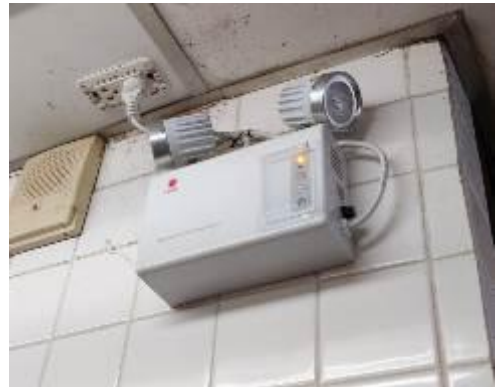
ภาพที่ 4 ระบบความปลอดภัย

ระบบไฟฉุกเฉิน

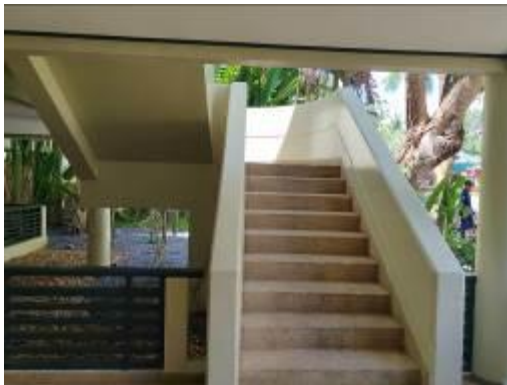
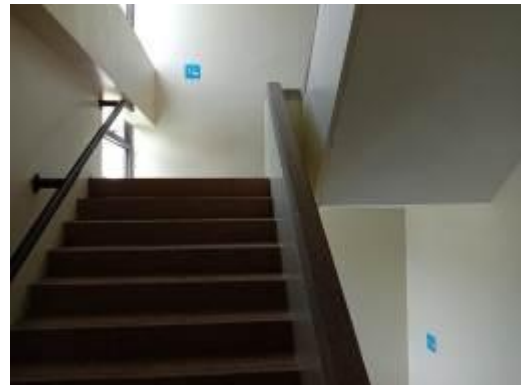
บันไดหนีไฟ

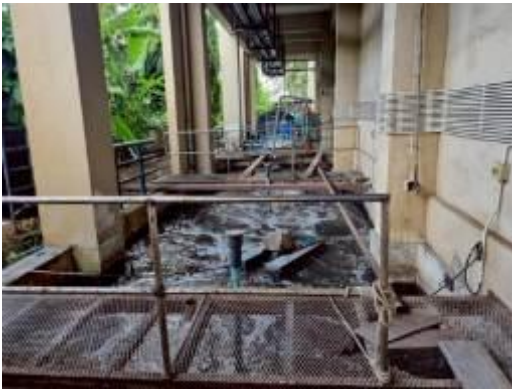
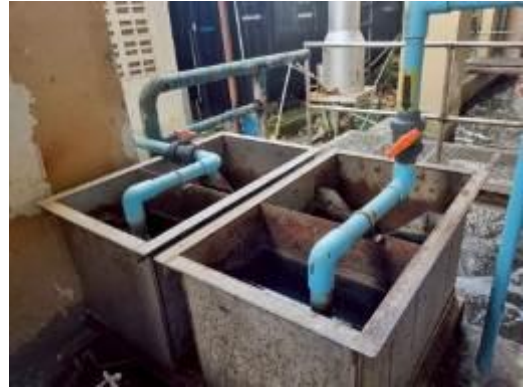
ระบบบำบัดน้ำทิ้งส่วนกลาง

เงื่อนไขของมาตรการป้องกันและแก้ไขผลกระทบสิ่งแวดล้อม	วิธีการปฏิบัติตามเงื่อนไข	ปัญหา อุปสรรคและการแก้ไข	เอกสารอ้างอิง
<p>3.5 การจัดการน้ำเสียและสิ่งปฏิกูล</p> <p>3.5.1 ปริมาณน้ำเสียของโครงการเมื่อเปิดดำเนินการจะมีปริมาณสูงสุด 327 ลบ.ม./วัน โดยโครงการมีการจัดการน้ำเสียแบ่งเป็น 2 ส่วนคือ</p> <p>(1) น้ำเสียจากอาคาร Royal Wing และ Cabana ประมาณ 196 ลบ.ม./วัน จะทำการบำบัดด้วยระบบบำบัดน้ำเสียกลางแบบ Activated Sludge น้ำทิ้งที่ออกจากระบบมีค่า BOD ไม่เกิน 20 มก./ล. และ SS ไม่เกิน 10 มก./ล. การดูแลและบำรุงรักษา ระบบ ซึ่งค่าระบบทำงานไม่ได้ตามที่ออกแบบ อาจก่อให้เกิดผลกระทบต่อสิ่งแวดล้อม</p> <p>(2) น้ำเสียจากกลุ่มอาคารบังกะโลเดิมนั้นมีการบำบัดด้วยระบบบ่อเกรอะ-บ่อซึม ซึ่งก่อให้เกิดปัญหาการปนเปื้อนของเชื้อ Fecal Coliform ในบ่อน้ำใช้ของโครงการและในโครงการส่วนขยายทางโครงการจะยกเลิกการใช้บ่อเกรอะ-บ่อซึมทั้งหมดแล้วเปลี่ยนมาใช้ถังเกรอะสำเร็จรูปแทน รวมทั้งบังกะโลส่วนขยายที่สร้างใหม่ด้วย เพื่อบำบัดน้ำเสียขั้นต้น</p>	<p>- น้ำทิ้งจากอาคาร Royal Wing และ Cabano จะถูกปั๊มเข้าสู่ระบบบำบัดกลาง ส่วนน้ำทิ้งจากกลุ่มบังกะโลได้ใช้ระบบถังเกรอะสำเร็จรูปและน้ำที่ผ่านถังเกรอะจะถูกปั๊มเข้าสู่ระบบบำบัดน้ำทิ้งส่วนกลาง ซึ่งจัดสร้างเป็นแบบระบบ Activated Sludge เพื่อบำบัดน้ำทิ้งก่อนปล่อยออกหรือนำกลับไปใช้ให้มีค่าอยู่ในมาตรฐาน โดยปริมาณน้ำทิ้งรวม ที่เข้าระบบบำบัดมีปริมาณ ~ 270 ลบ.ม./วัน ซึ่งปริมาณน้ำเสียยังคงอยู่ในเกณฑ์ที่ระบบยังสามารถบำบัดได้อย่างมีประสิทธิภาพ</p>	-	<p>ภาพที่ 6</p> <p>ตารางที่ 4.2</p> <p>ภาคผนวก ฉ</p>

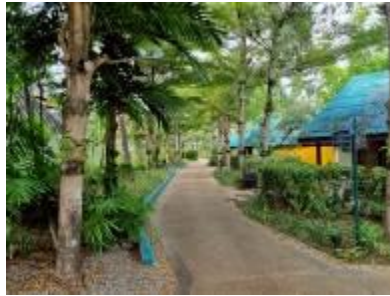
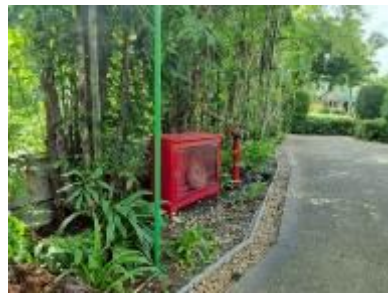
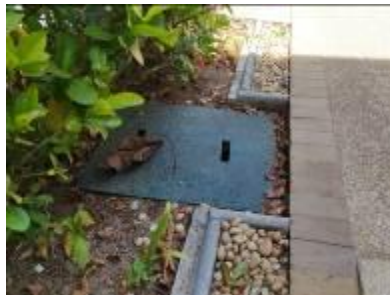
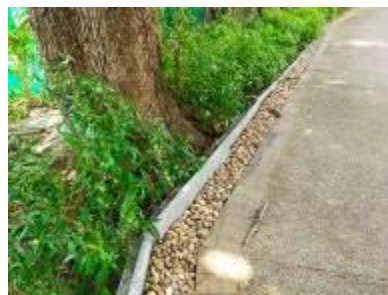
รางระบายน้ำฝน

เงื่อนไขของมาตรการป้องกันและแก้ไขผลกระทบสิ่งแวดล้อม	วิธีการปฏิบัติตามเงื่อนไข	ปัญหา อุปสรรคและการแก้ไข	เอกสารอ้างอิง
<p>3.6 การระบายน้ำและป้องกันน้ำท่วม</p> <p>3.6.1 การดำเนินโครงการที่ผ่านมาเป็นผลให้ลำรางที่อยู่ในพื้นที่โครงการตื้นเขิน และอาจก่อให้เกิดผลกระทบต่อการไหลของน้ำ</p> <p>(1) จัดสร้างบ่อดักระบายน้ำขนาดเท่ากับแนวลำรางสาธารณะที่ได้มีการกันแนวเขตไว้ขนาดกว้าง 2.5 ม. ลึก 2.0 ม. พร้อมช่วงเปิดทุก 10 ม. ตลอดแนวเขตที่ดิน ตามแบบที่ทางโครงการได้ประสานกับทางเทศบาลตำบลละหาน</p> <p>3.6.2 การพัฒนาโครงการในส่วนขายนี้อาจทำให้อัตราการไหลนองสูงสุดเปลี่ยนแปลงจาก 0.98 ลบ.ม./วินาที เป็น 1.02 ลบ.ม./วินาที ดังนั้นโครงการจะต้องจัดให้มีมาตรการควบคุมอัตราการระบายน้ำออกจากพื้นที่โครงการไม่ให้เพิ่มขึ้นจากก่อนพัฒนาพื้นที่โครงการ</p> <p>(1) ในการควบคุมอัตราการระบายน้ำออกนั้นทางโครงการได้มีการแบ่งพื้นที่รับน้ำออกเป็น 2 ส่วน คือ พื้นที่ A-1 และ A-2 ดังรูปที่ 1 ซึ่งในแต่ละพื้นที่มีวิธีการระบายน้ำดังนี้</p>	<p>- โครงการได้จัดระบบระบายน้ำฝนและน้ำเสียแยกจากกัน โดยระบบระบายน้ำฝน จะผ่านรางระบายไหลรวมบ่อสูบที่กระจายตามพื้นที่และติดตั้งปั๊มและลูกลอยสูบน้ำฝนออกสู่รางระบายสาธารณะ และมีการตรวจสอบระบบปั๊มและบ่อดักน้ำฝนอย่างสม่ำเสมอ นอกจากนี้บ่อต่าง ๆ และบ่อบัวหน่วงน้ำภายในโครงการได้ดำเนินการตามแบบที่ได้ออกแบบไว้</p>	<p>ยังคงดำเนินการเป็นปกติ</p>	<p>ภาพที่ 7</p>

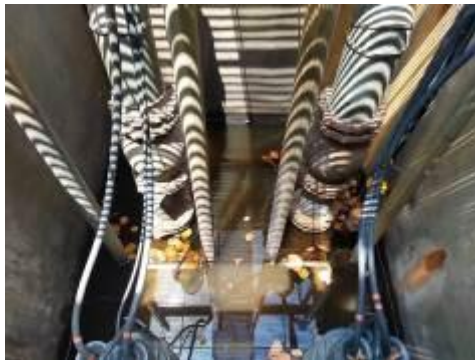
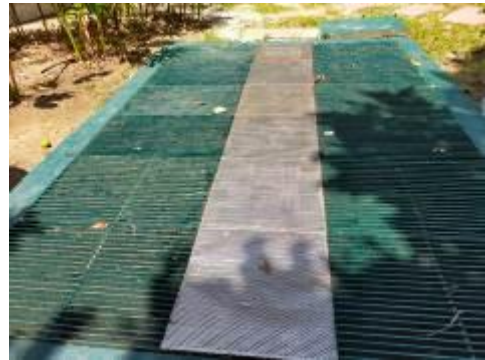
บ่อรวบรวมและสูบน้ำฝน (A-1)

เงื่อนไขของมาตรการป้องกันและแก้ไขผลกระทบสิ่งแวดล้อม	วิธีการปฏิบัติตามเงื่อนไข	ปัญหา อุปสรรคและการแก้ไข	เอกสารอ้างอิง
<p>พื้นที่ A-1 จะใช้วิธีการสูบน้ำออกและระบายลงสู่ระบบระบายน้ำสาย 1 ในอัตรา 0.23 ลบ.ม./วินาที ซึ่งไม่เกินอัตราการระบายก่อนพัฒนา (0.23 ลบ.ม./วินาที)</p> <p>พื้นที่ A-2 โครงการได้มีการออกแบบให้บ่อรับทำหน้าที่เป็นบ่อหน่วงน้ำช่วงฤดูฝน โดยมีการพร่องน้ำเพื่อให้สามารถรับน้ำได้ 1,140 ลบ.ม. เพื่อเก็บน้ำไว้ในพื้นที่โครงการ ในขณะเดียวกันก็มีการควบคุมการระบายน้ำออกด้วยบ่อควบคุมอัตราการไหลและท่อระบายน้ำขนาด □ 600 มม. Slope 1:200 โดยมีอัตราการระบายสูงสุด 0.43 ลบ.ม./วินาที เข้าสู่ระบบระบายน้ำสาย 2</p> <p>3.6.3 ถ้ามีการอุดตันของท่อระบายน้ำหรือเครื่องสูบน้ำชำรุด อาจก่อให้เกิดปัญหาน้ำท่วมในพื้นที่โครงการ</p> <p>(1) ตรวจสอบเช็คเครื่องสูบน้ำอย่างน้อยปีละ 2 ครั้ง หากพบว่าเครื่องสูบน้ำชำรุดหรือเสียหายจะต้องรีบแก้ไขทันที</p> <p>(2) ทำความสะอาดรางระบายน้ำและบ่อพักในพื้นที่โครงการรวมทั้งบ่อดักขยะบริเวณด้านหน้าโครงการเป็นประจำทุก 3 เดือนและในช่วงก่อนเข้าฤดูฝน</p>	<p>- การระบายน้ำในพื้นที่ A1 จะมีบ่อรับน้ำฝนและมีการสูบน้ำฝนจากบ่อออกนอกพื้นที่ ผ่านรางระบายน้ำทิ้งของเทศบาล</p> <p>- ทางโครงการได้จัดบ่อหน่วงน้ำ (A-2) ไว้ในโครงการ</p> <p>- โครงการได้มีการตรวจสอบบ่อสูบลและระบบรวบรวมน้ำฝน ตลอดจนรางระบายเป็นปกติ และจะดำเนินการทำความสะอาด เมื่อตรวจพบการสะสมของตะกอนดินมากจนส่งผลให้เกิดการอุดตัน</p>	-	<p>ภาพที่ 7</p> <p>ภาพที่ 7</p>

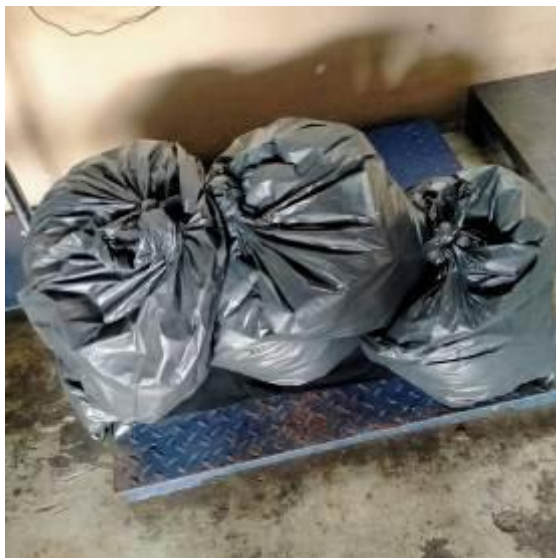
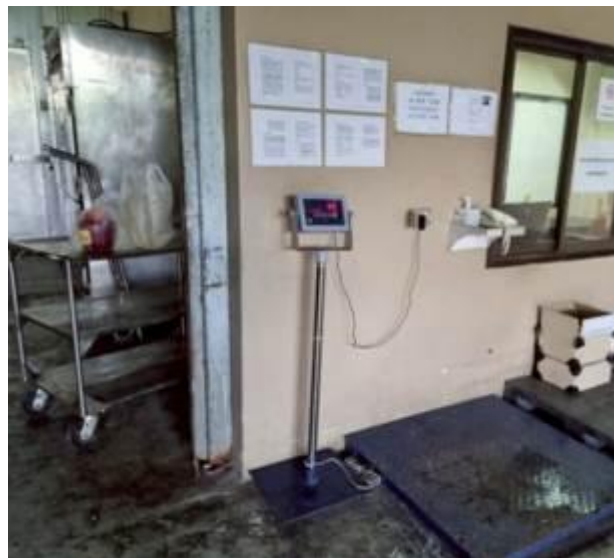
การชั่งน้ำหนักขยะที่บรรจุในถุงขยะ

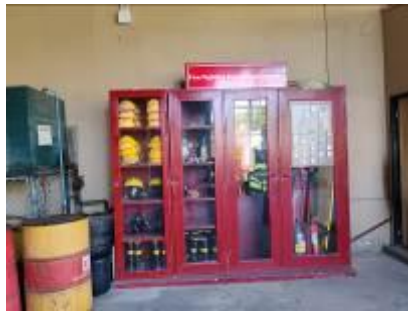
ชุดอุปกรณ์ใช้กรณีเกิดอัคคีภัย

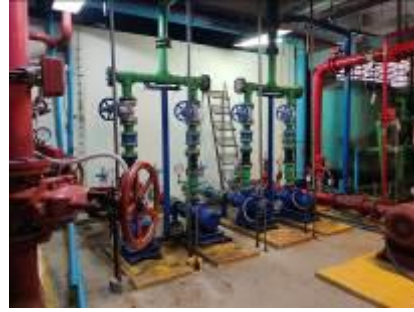
ระบบปั้มน้ำดับเพลิง

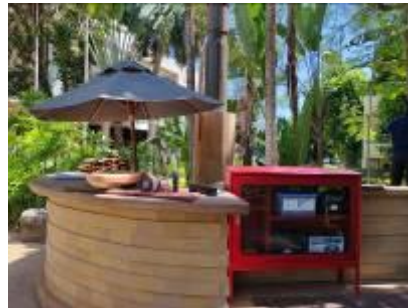
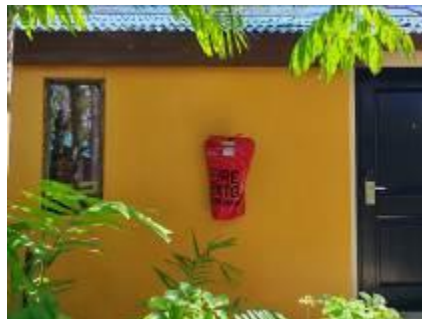
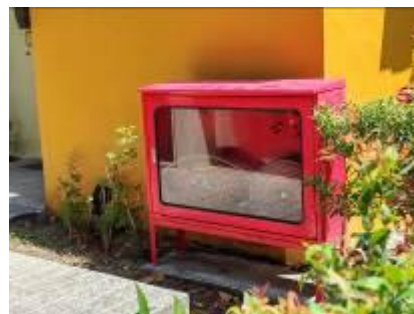
ระบบดับเพลิงนอกอาคาร

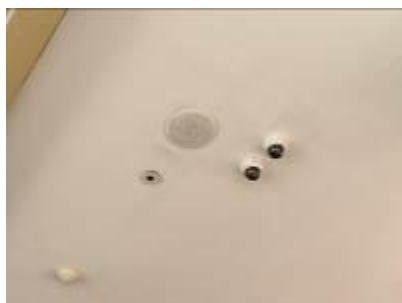
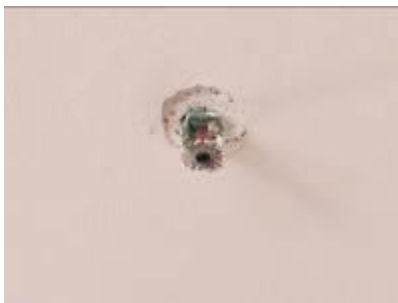
ระบบดับเพลิงส่วนสำนักงาน

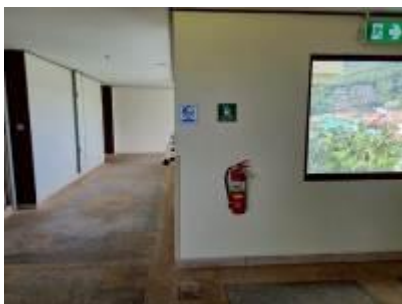
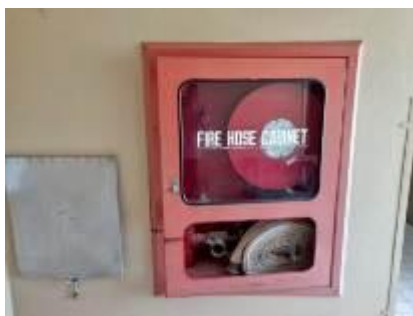
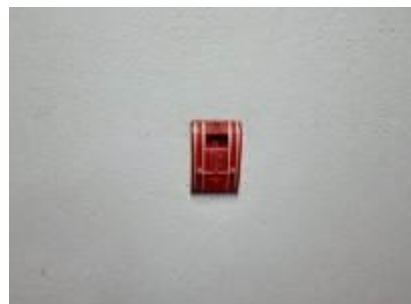
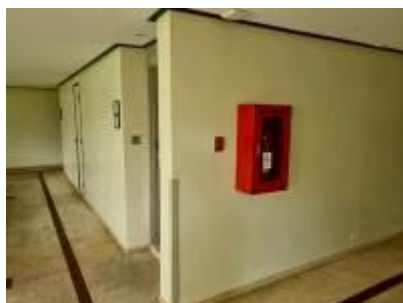
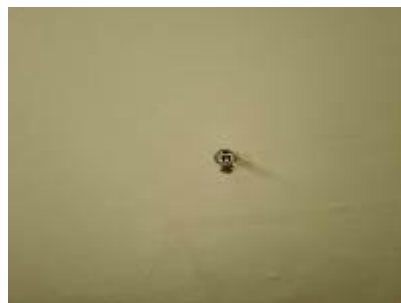
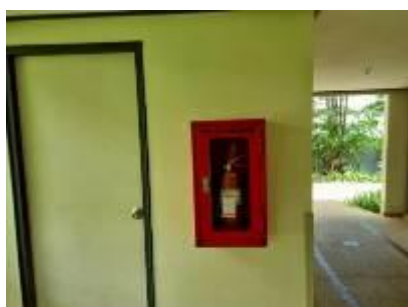
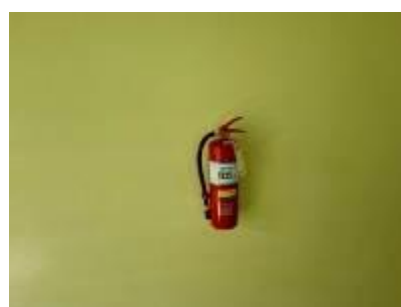
ถังดับเพลิงและระบบดับเพลิงในส่วนอาคารพัก

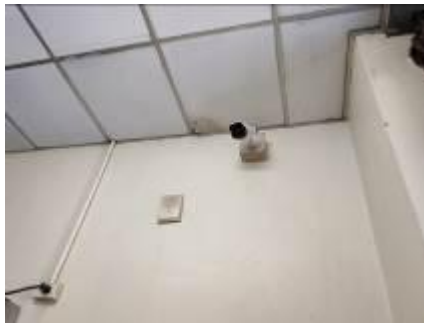
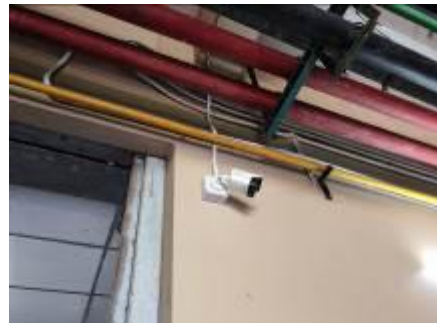
กล้องวงจรปิดในตัวอาคาร

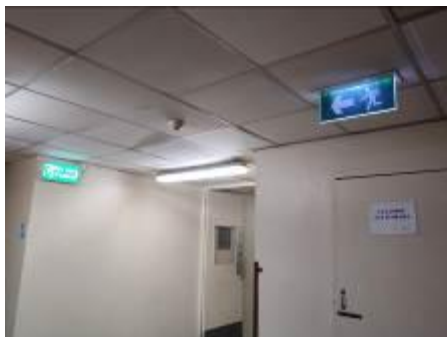
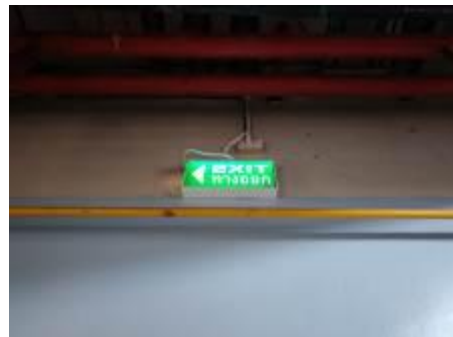
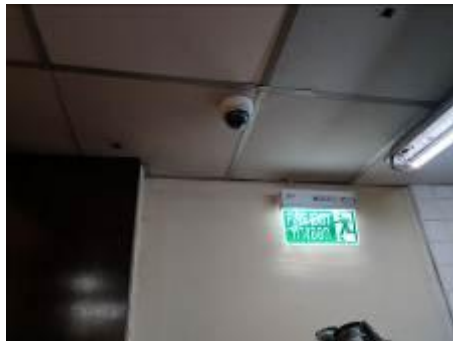
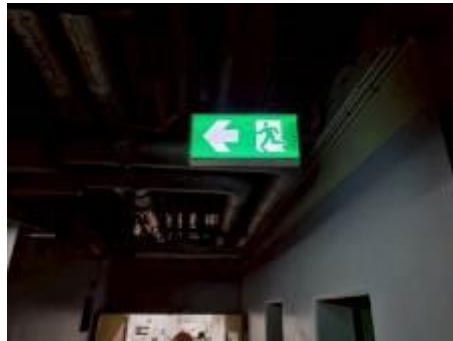
ป้ายแสดงทางหนีไฟ

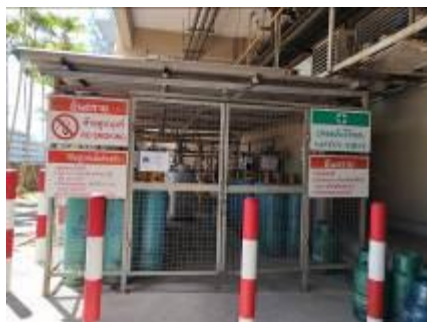
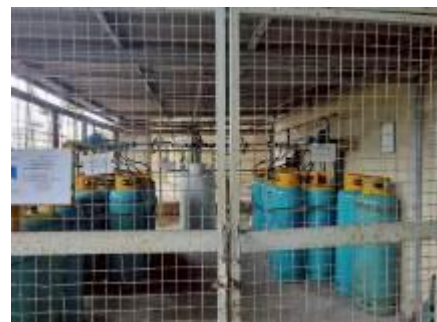
จุดเก็บก๊าซและน้ำมัน

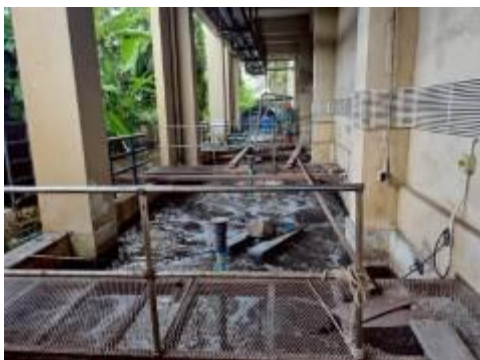
ระบบบำบัดน้ำเสีย

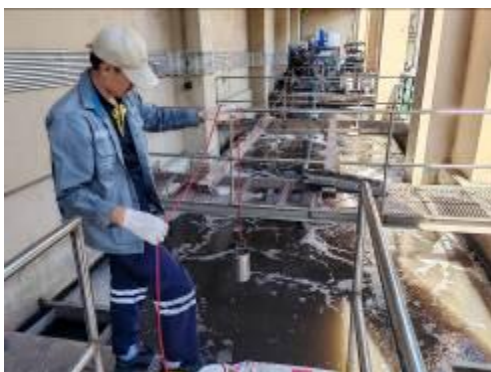
การเก็บตัวอย่างน้ำทิ้งหลังบำบัด

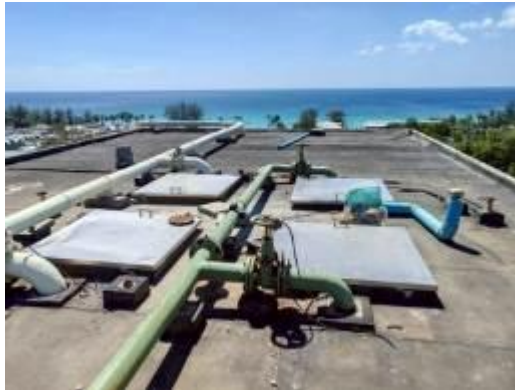
หอถังสูงและการเก็บตัวอย่างน้ำ

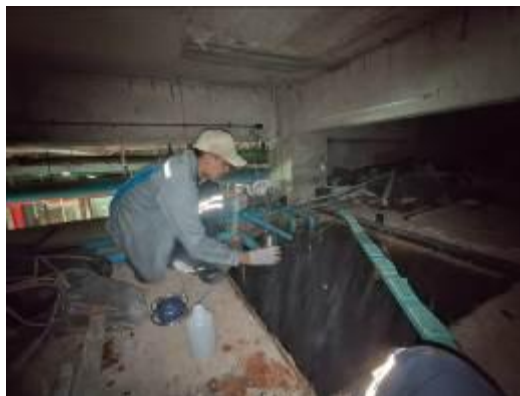
ถังสำรองน้ำใต้ดินและการเก็บตัวอย่างน้ำ

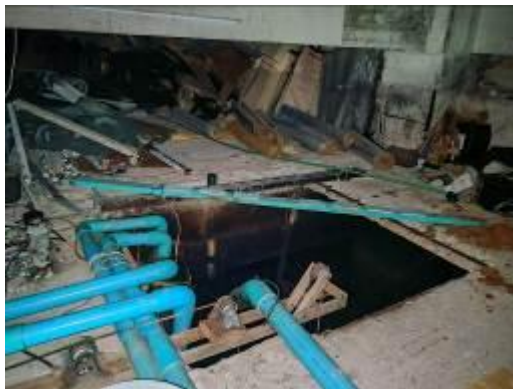
ถังพักน้ำใช้และการเก็บตัวอย่างน้ำ
