รายงานผลการปฏิบัติตามมาตรการป้องกันและแก้ไขผลกระทบสิ่งแวดล้อม
และมาตรการติดตามตรวจสอบคุณภาพสิ่งแวดล้อม

โรงแรมแอทอีส ภูเก็ต ป่าตอง AtEase Phuket Patong

ระยะดำเนินการ ประจำปี 2568 (เดือนมกราคม-ธันวาคม)

กุมภาพันธ์ 2569

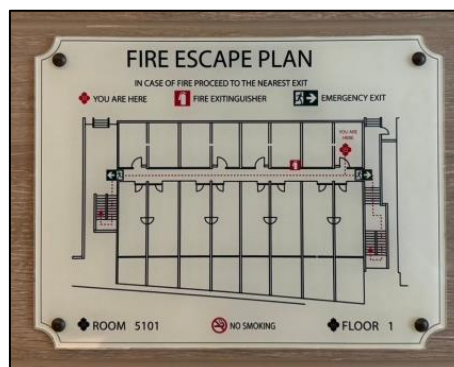
รูปที่ 3-2 ผังเส้นทางหนีไฟภายในห้องพัก

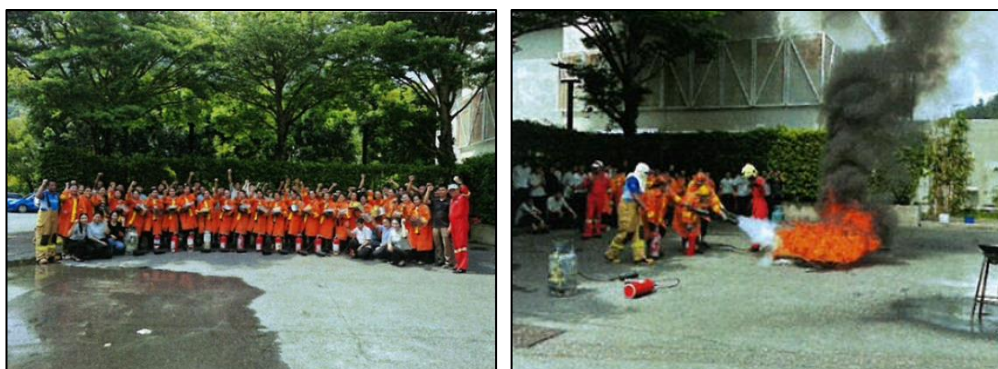
รูปที่ 3-3 ฝึกซ้อมดับเพลิงและอพยพหนีไฟ ประจำปี 2568

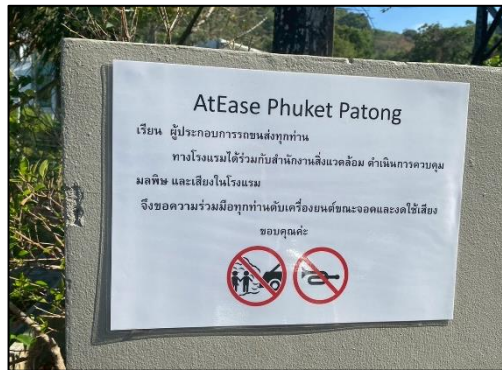
รูปที่ 3-4 ป้ายห้ามติดเครื่องยนต์ และงดใช้เสียงบริเวณที่จอดรถ

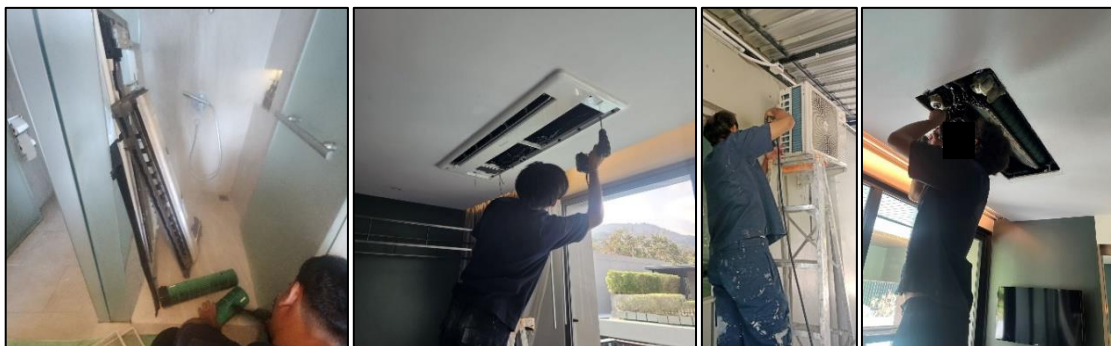
รูปที่ 3-8 เจ้าหน้าที่ทำความสะอาดเครื่องปรับอากาศภายในโรงแรม

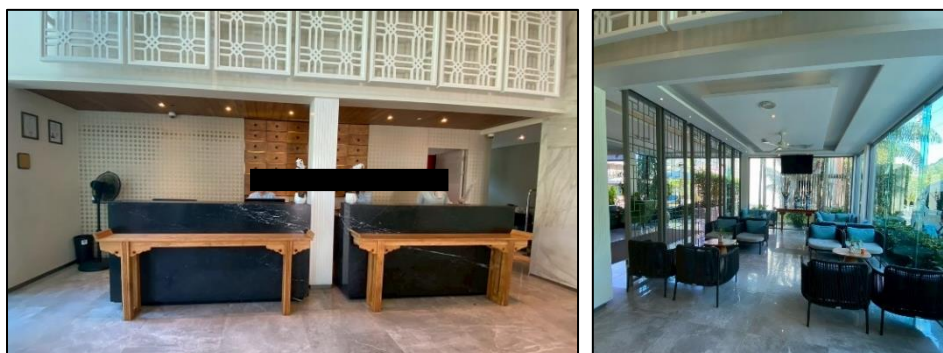
รูปที่ 3-9 จัดให้มีเจ้าหน้าที่ประจำ บริเวณส่วนต้อนรับของโรงแรม

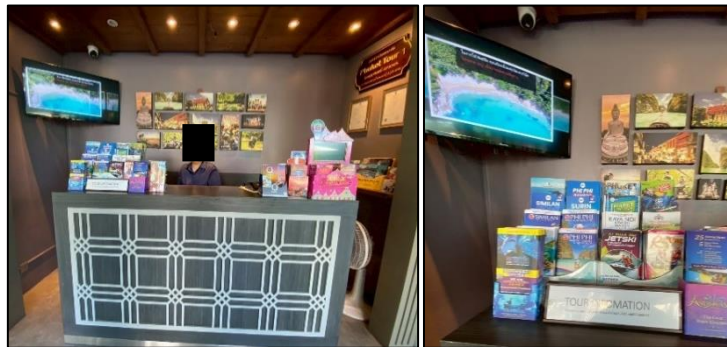
รูปที่ 3-13 จัดให้มีแบบประชาสัมพันธ์การท่องเที่ยวเชิงอนุรักษ์ภายในจังหวัดภูเก็ต

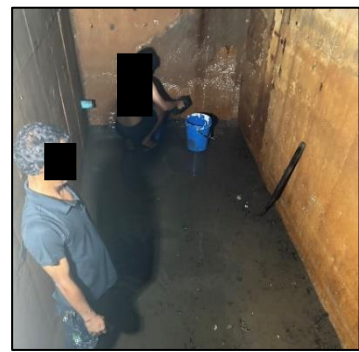
รูปที่ 3-15 เจ้าหน้าที่ตรวจสอบ และทำความสะอาดบ่อเก็บน้ำใต้ดิน

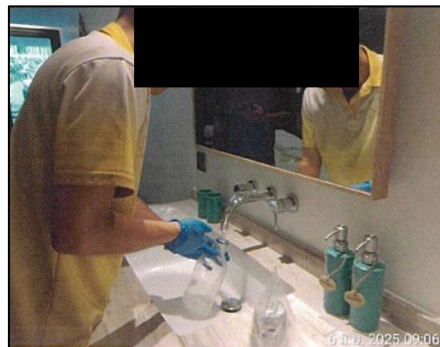
รูปที่ 3-16 เจ้าหน้าที่เก็บตัวอย่างน้ำ สำหรับวิเคราะห์คุณภาพน้ำใช้

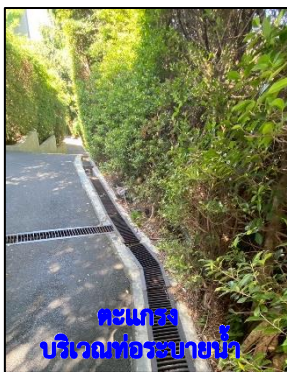
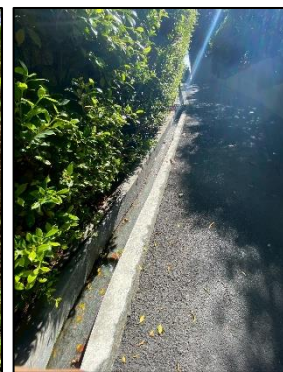
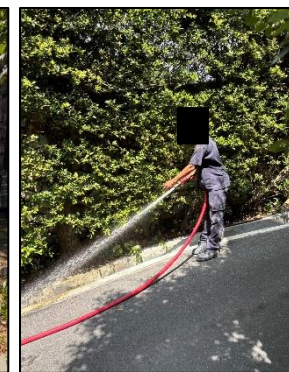
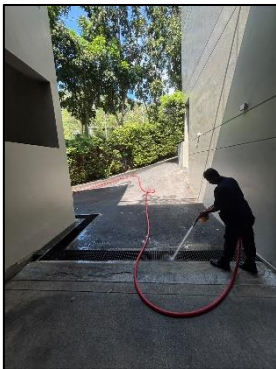
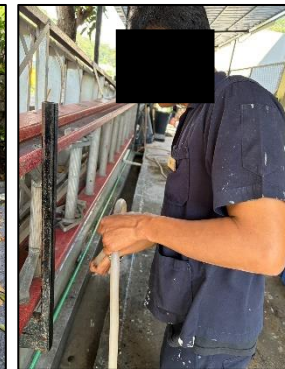
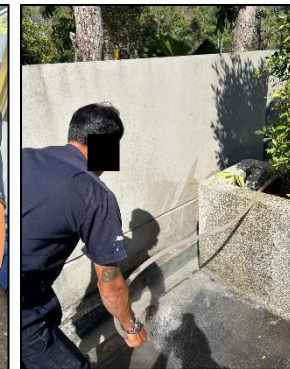
รูปที่ 3-20 เจ้าหน้าที่ทำความสะอาดท่อระบายน้ำและรางระบายน้ำในโรงแรม

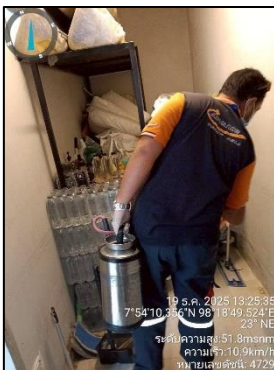
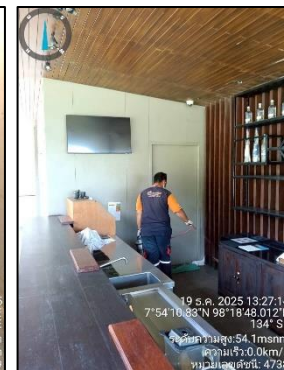
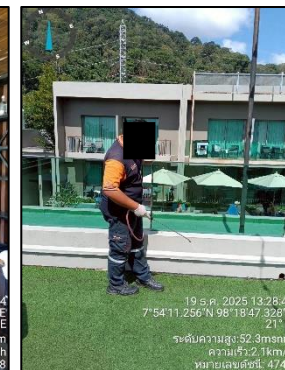
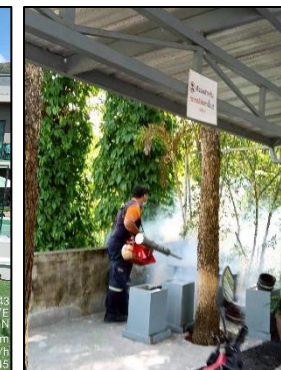
รูปที่ 3-21 เจ้าหน้าที่ฉีดพ่นและกำจัดแมลง

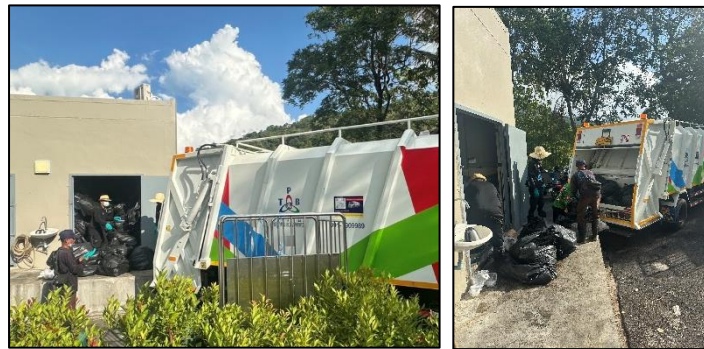
รูปที่ 3-24 เจ้าหน้าที่รวบรวมมูลฝอยและเก็บขนมูลฝอย

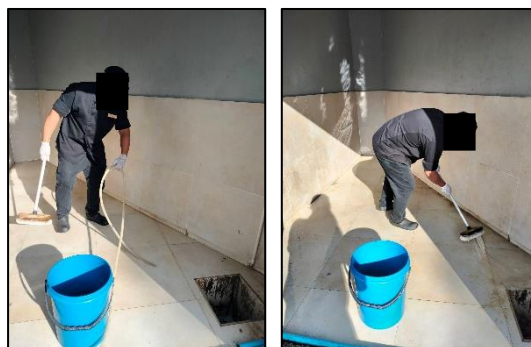
รูปที่ 3-25 เจ้าหน้าที่ทำความสะอาดห้องพักมูลฝอย

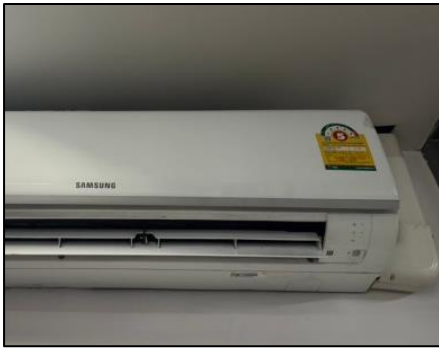
รูปที่ 3-31 เครื่องใช้ไฟฟ้ามีฉลากประหยัดเบอร์ 5

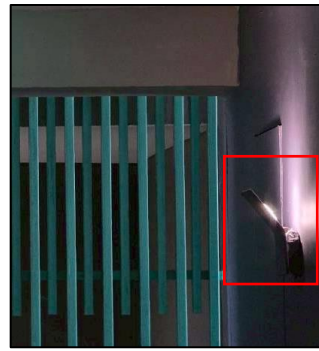
รูปที่ 3-32 ใช้หลอดไฟชนิดประหยัดไฟฟ้า

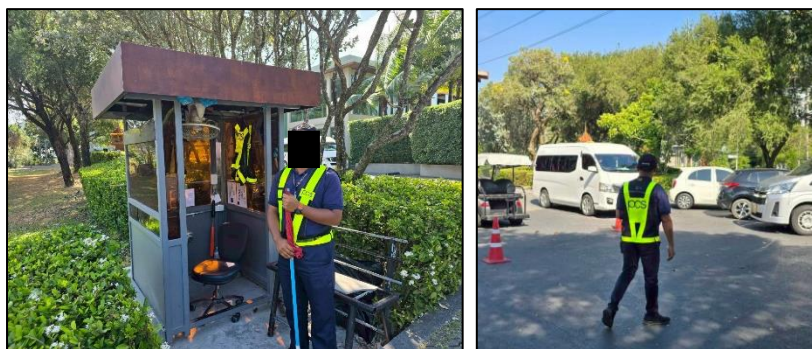
รูปที่ 3-37 จัดให้มีเจ้าหน้าที่รักษาความปลอดภัยประจำบริเวณทางเข้า-ออกโรงแรม และภายในโรงแรม

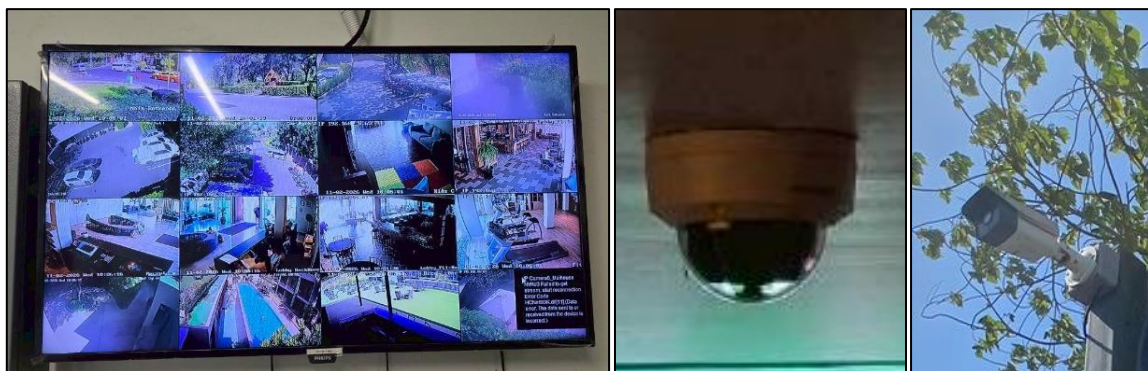
รูปที่ 3-41 จัดให้มีกล้องวงจรปิด (CCTV) เพื่อเฝ้าระวังความปลอดภัย ครอบคลุมทั่วพื้นที่โรงแรม

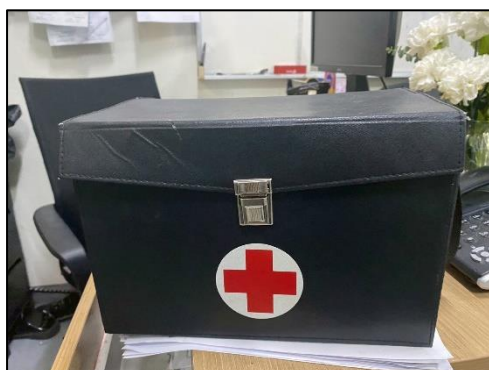
รูปที่ 3-45 จัดให้มีกล่องปฐมพยาบาลเบื้องต้น

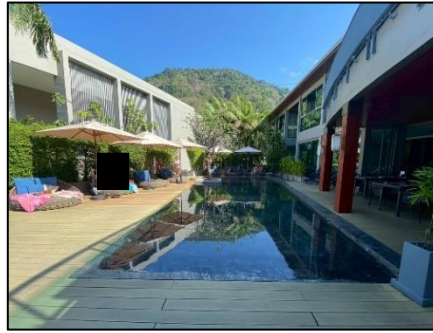
รูปที่ 3-47 บริเวณสระว่ายน้ำของโรงแรม มีโครงสร้างสระว่ายน้ำแข็งแรง มีรางระบายน้ำล้น และมีที่ว่างสำหรับใช้เป็นทางเดินรอบสระว่ายน้ำ

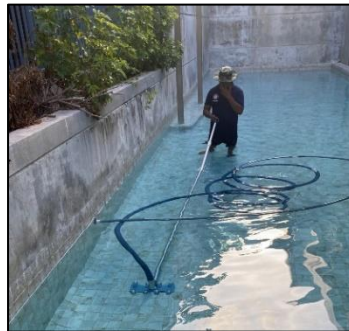
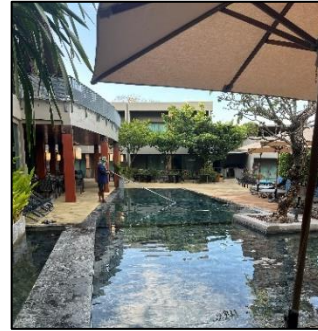
รูปที่ 3-48 เจ้าหน้าที่ทำความสะอาดสระว่ายน้ำ

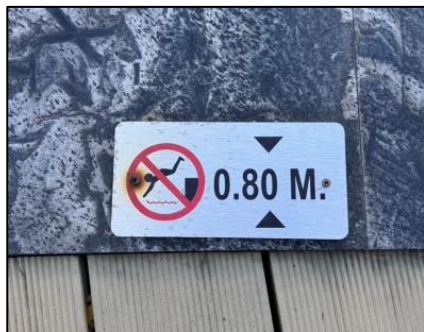
รูปที่ 3-49 ป้ายแสดงความลึกสระว่ายน้ำ

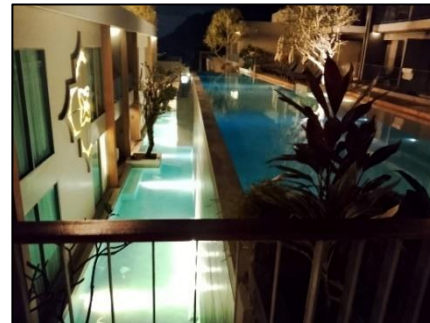
รูปที่ 3-50 จัดให้มีแสงสว่างเพียงพอ บริเวณสระว่ายน้ำในเวลากลางคืน

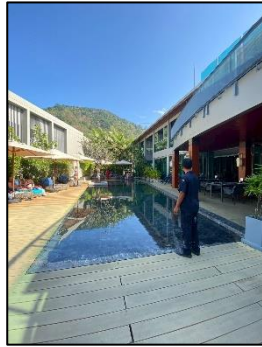
รูปที่ 3-52 เจ้าหน้าที่ประจำสระว่ายน้ำ

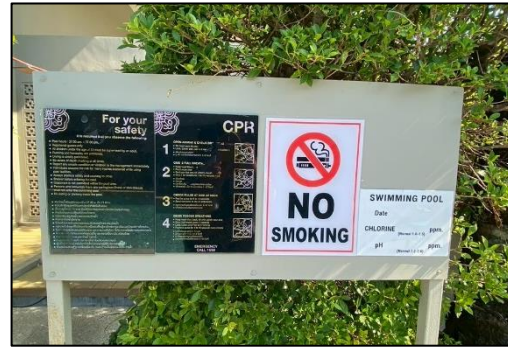
รูปที่ 3-53 ป้ายแสดงข้อปฏิบัติสำหรับผู้ใช้สระว่ายน้ำ
เป็นภาษาไทยและภาษาอังกฤษ

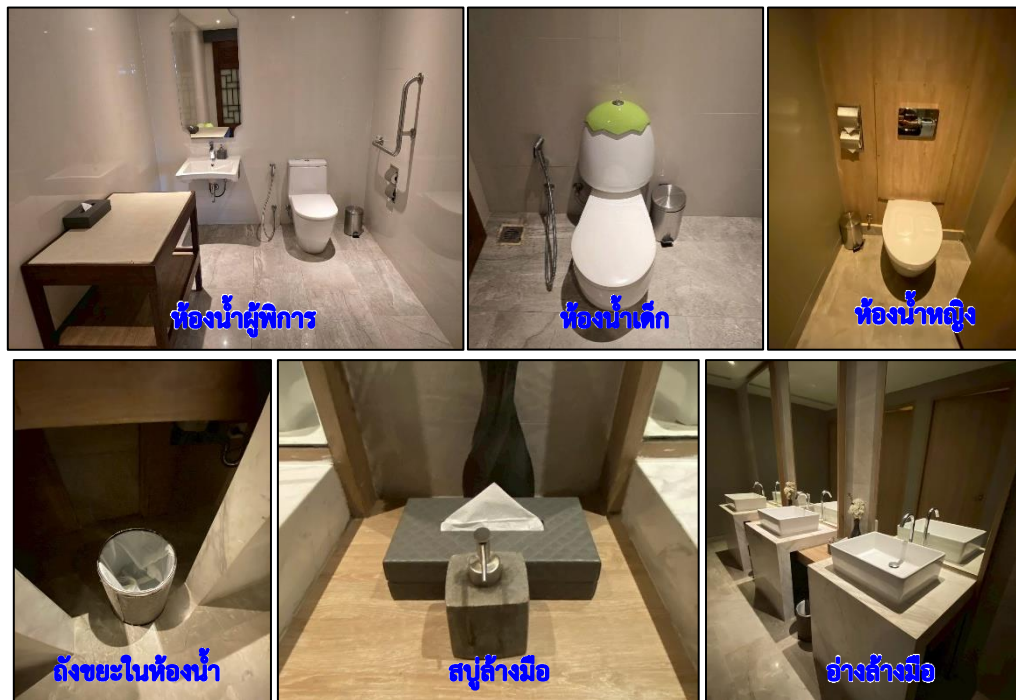
รูปที่ 3-56 จัดให้มีห้องน้ำแยกระหว่างห้องน้ำชาย ห้องน้ำหญิง และห้องน้ำผู้พิการภายในโรงแรม
 และจัดให้มีวัสดุอุปกรณ์ตามความจำเป็น และมีแม่บ้านดูแลรักษาความสะอาดอย่างสม่ำเสมอ

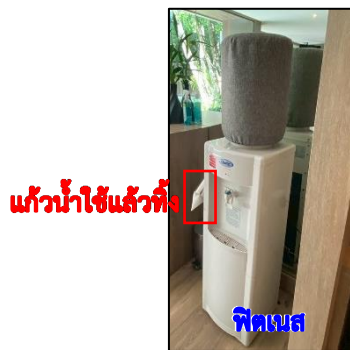
รูปที่ 3-59 น้ำดื่มภายในโรงแรม

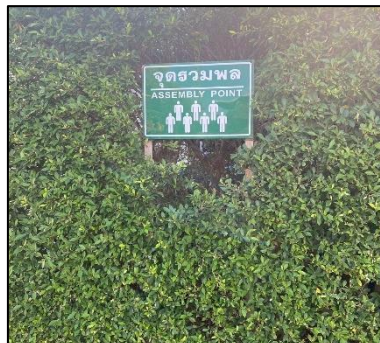
รูปที่ 3-62 จุดรวมพลของโรงแรม

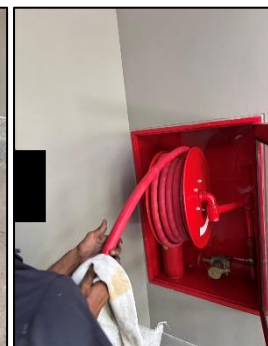
รูปที่ 3-63 เจ้าหน้าที่ดูแลและตรวจสอบระบบป้องกันอัคคีภัย

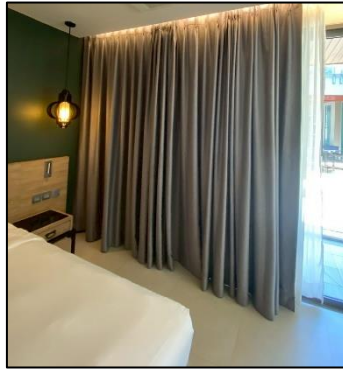
รูปที่ 3-64 ผ้าม่านภายในห้องพักของโรงแรม
