ผลการดำเนินการตามมาตรการป้องกันและแก้ไขผลกระทบสิ่งแวดล้อม

โครงการโรงแรมบันยันทรี กระบี่ (ทับแขก) ตั้งอยู่เลขที่ 279 หมู่ที่ 3 ตำบลหนองทะเล อำเภอเมืองกระบี่ จังหวัดกระบี่ ปัจจุบันเปิดดำเนินการภายใต้ชื่อโรงแรมบันยันทรี กระบี่ โดยบริษัท อันตามัน รีสอร์ท แอสเสท จำกัด โครงการเป็นโครงการประกอบกิจการประเภทโรงแรม ประกอบด้วยอาคารทั้งสิ้น จำนวน 25 อาคาร มีห้องพักรวม ทั้งสิ้น 72 ห้องพัก (81 ห้องนอน) แบ่งเป็นอาคารห้องพัก 13 อาคาร และอาคารส่วนบริการ 12 อาคาร ตั้งอยู่บน ขนาดที่ดิน 26-0-90.1 ไร่ หรือ 41,960.40 ตารางเมตรทั้งนี้ โครงการเข้าข่ายที่จะต้องศึกษาและจัดทำรายงานการวิเคราะห์ผลกระทบสิ่งแวดล้อม ซึ่งโครงการได้ดำเนินการจัดทำรายงานฯ ส่งให้ สผ. พิจารณาจนได้รับความเห็นชอบ แล้วตาม หนังสือที่ ทส 1009.5/5261 ลงวันที่ 1 พฤษภาคม 2560 โดย หนังสือเห็นชอบได้กำหนดมาตรการป้องกัน และแก้ไขผลกระทบสิ่งแวดล้อมและมาตรการติดตามตรวจสอบผลกระทบสิ่งแวดล้อม เพื่อเป็นแนวทางให้โครงการปฏิบัติรวมไปถึงเสนอรายงานผลการปฏิบัติตามมาตรการฯ ต่อหน่วยงานอนุญาต และหน่วยงานที่เกี่ยวข้อง รวมทั้ง สำนักงานนโยบายและแผนทรัพยากรธรรมชาติและสิ่งแวดล้อม (สผ.) ทุก 6 เดือนนั้น

ตารางที่ 2-1 สรุปผลการปฏิบัติตามมาตรการป้องกันและแก้ไขผลกระทบสิ่งแวดล้อม(ระยะดำเนินการ) โครงการโรงแรมบันยันทรี กระบี่ (ทับแขก)

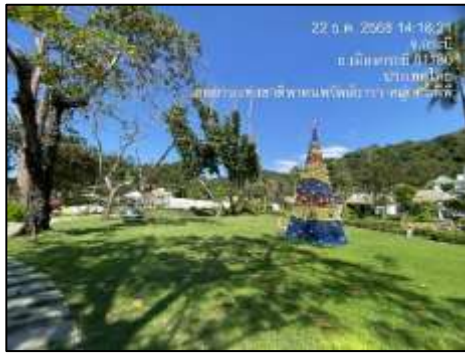
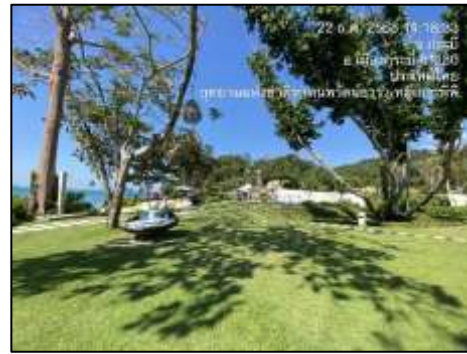
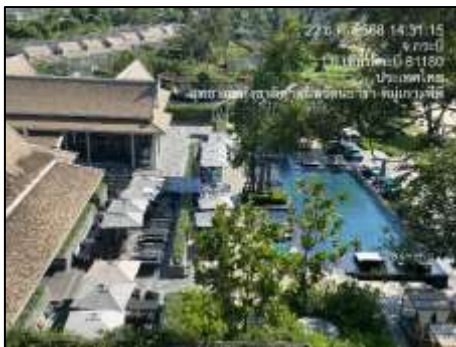
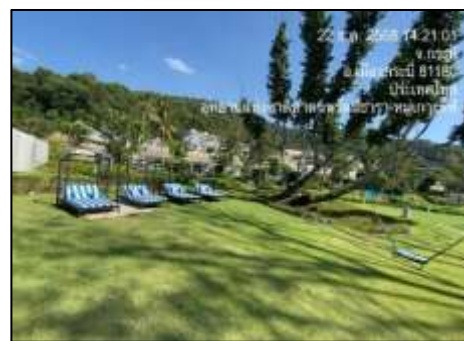
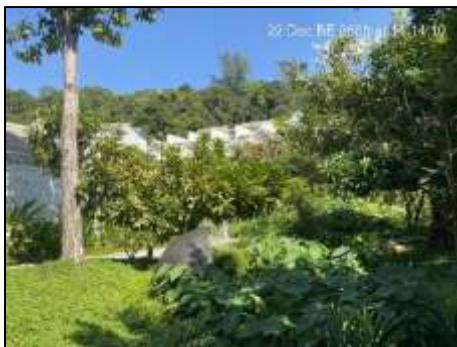
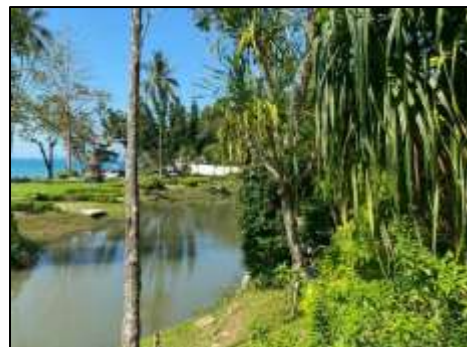
5. โครงการได้จัดให้มีพื้นที่สีเขียวคิดเป็นพื้นที่ทั้งหมด 24,322.0 ตร.ม (ร้อยละ 57.96 ของพื้นที่โครงการ)	✓ โครงการจัดให้มีพื้นที่สีเขียวโดยการปลูกหญ้าไม้พุ่ม และ ไม้ยืนต้นปกคลุมดินในพื้นที่โครงการ และจัดให้มี เจ้าหน้าที่ดูแลพื้นที่สีเขียวให้มีความสมบูรณ์อยู่เสมอ	ปฏิบัติตามมาตรการ	ภาพที่ 2-1 พื้นที่สีเขียว ภายในโครงการ

ภาพที่ 2-1 พื้นที่สีเขียวภายในโครงการ

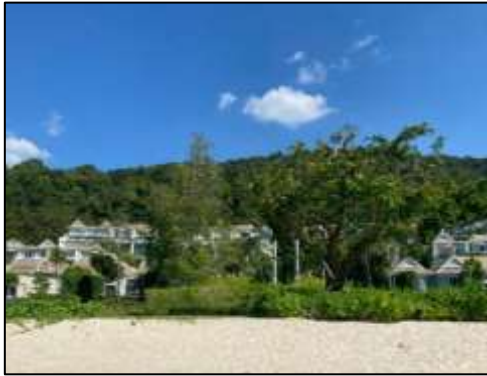
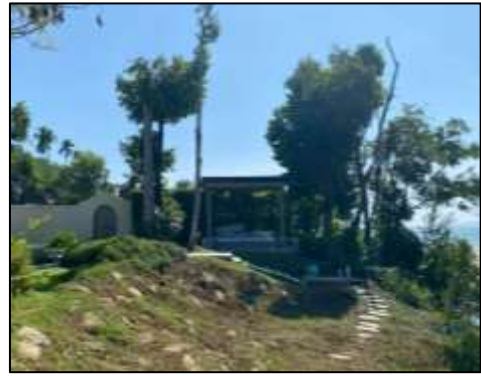
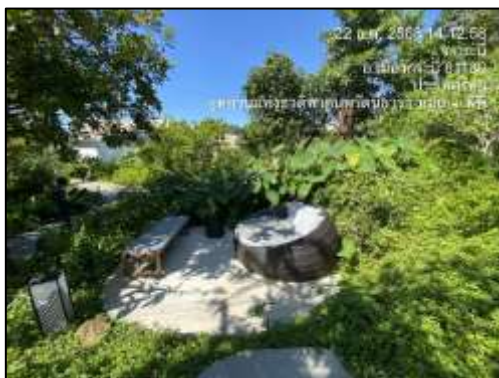
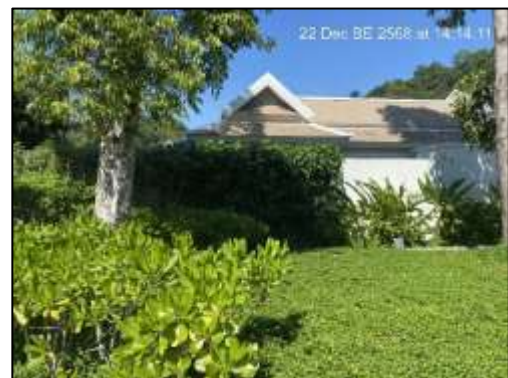
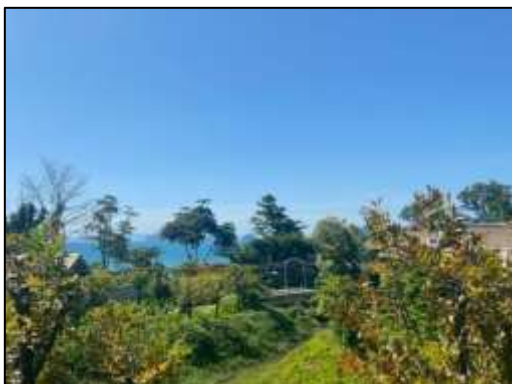
ภาพที่ 2-1 (ต่อ) พื้นที่สีเขียวภายในโครงการ

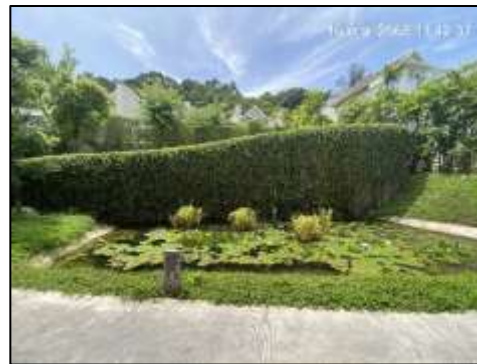
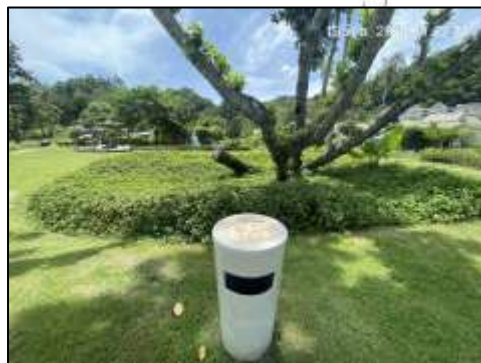
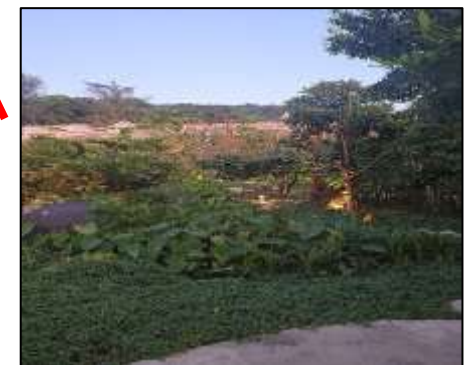
วางระบายน้ำ

ภาพที่ 2-1 ระบายน้ำฝนของโครงการ

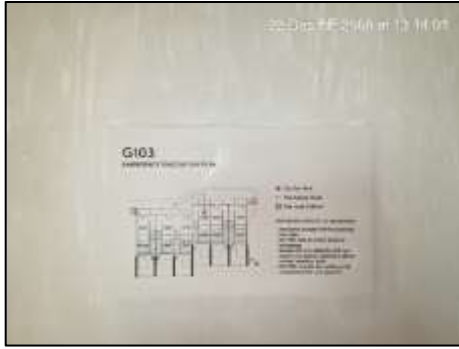
แผนผังการหนีไฟ

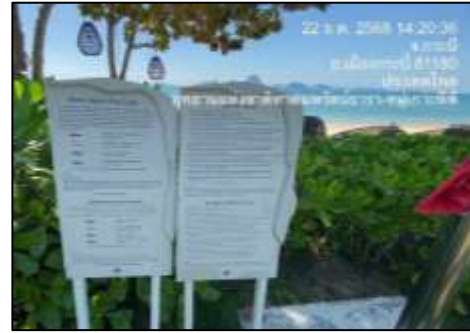
ป้ายบอกให้หนีภัยขึ้นที่สูง

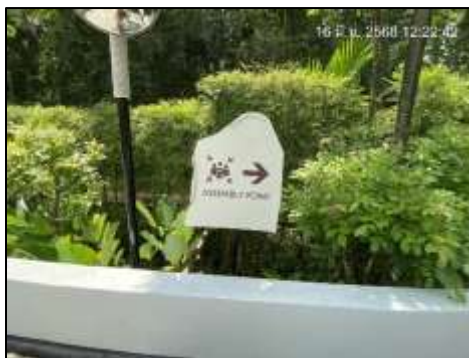
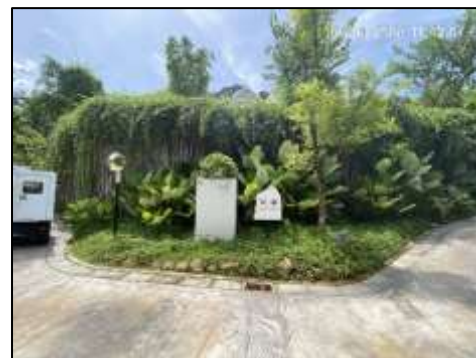
ป้ายบอกทางไปยังจุดรวมพล

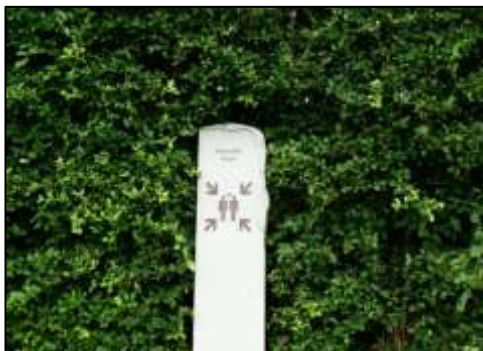
จุดรวมพล

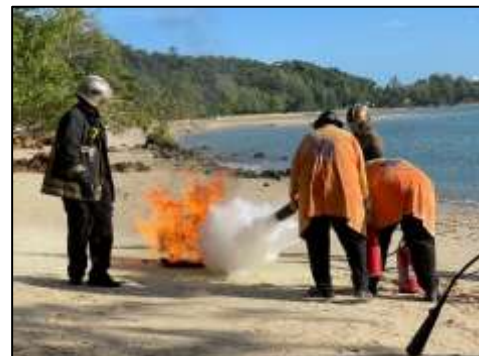
การซ้อมดับเพลิง (ประจำปี 2568)

ภาพที่ 2-3 ป้ายบอกเส้นทางหนีภัย จุดรวมพล และซ้อมดับเพลิงประจำปี

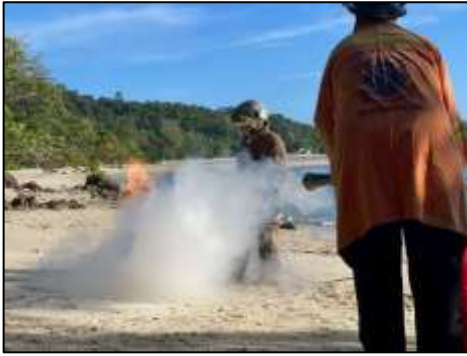
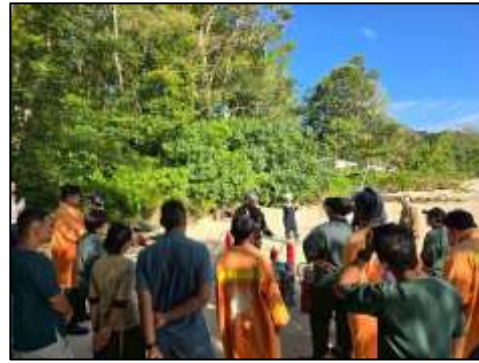
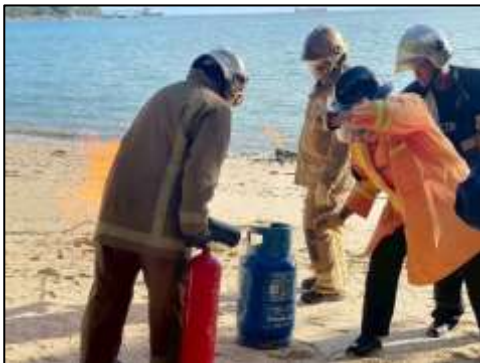
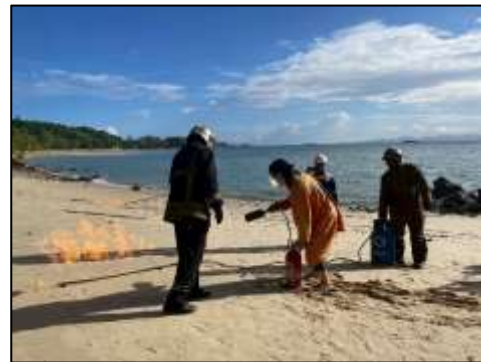
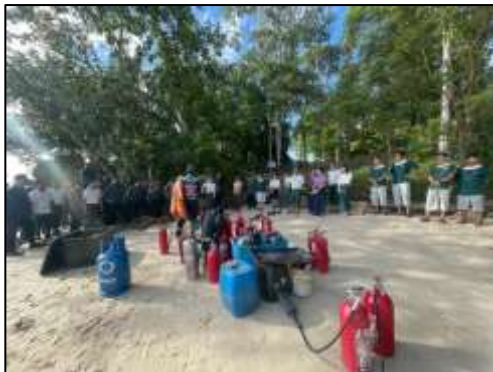
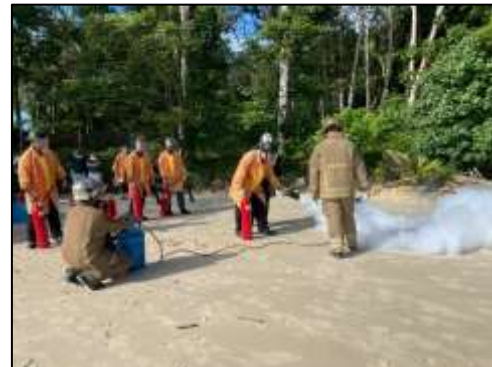
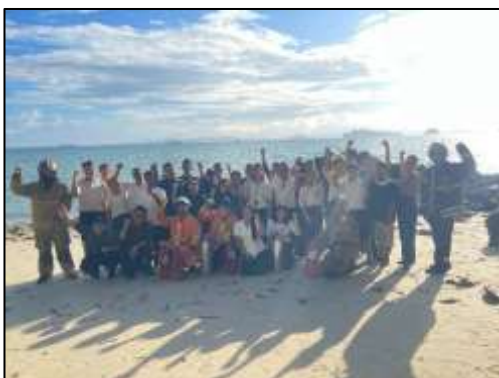
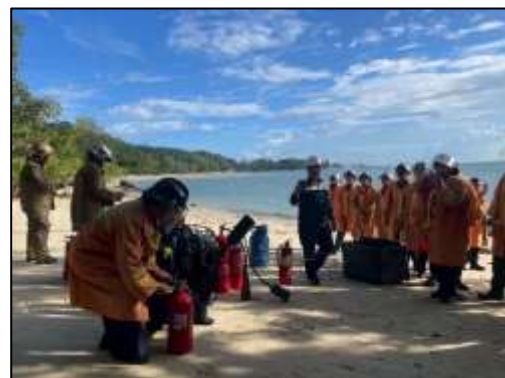
การซ้อมดับเพลิง (ประจำปี 2568)

ภาพที่ 2-3 (ต่อ) ป้ายบอกเส้นทางหนีภัย จุดรวมพล และซ้อมดับเพลิงประจำปี

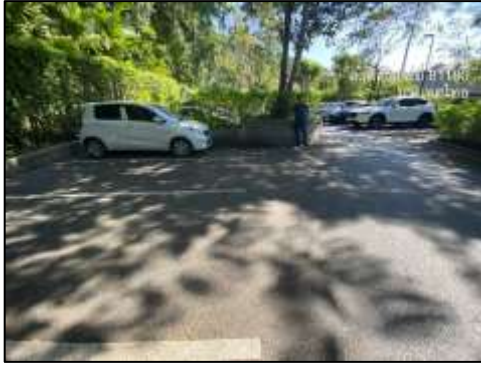
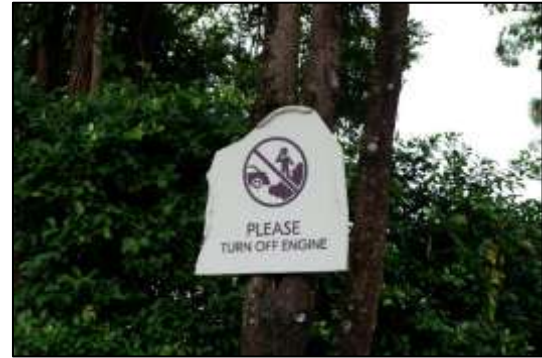
ภาพที่ 2-4 ป้ายจอดรถกรุณาดับเครื่องยนต์

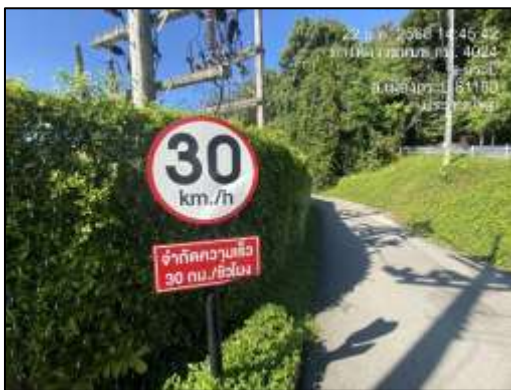
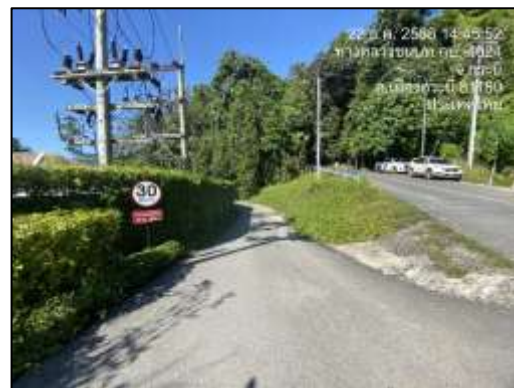
ป้ายจำกัดความเร็ว ไม่เกิน 30 กม./ชม. บริเวณถนนทางเข้าโครงการ

ภาพที่ 2-5 ป้ายจำกัดความเร็ว

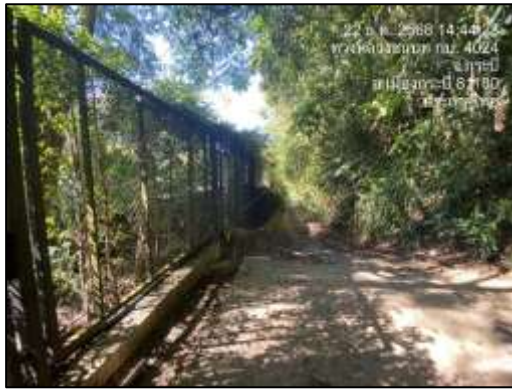
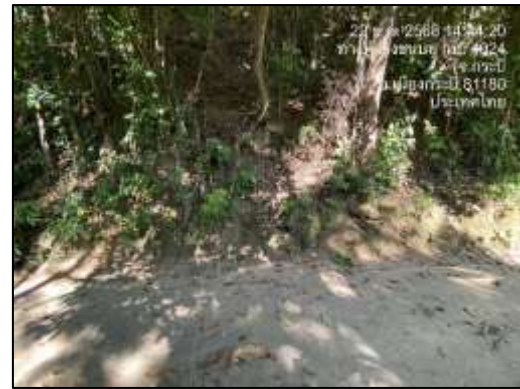
ภาพที่ 2-7 ลักษณะรั้วต้นไม้ตามแนวเขตที่ดิน

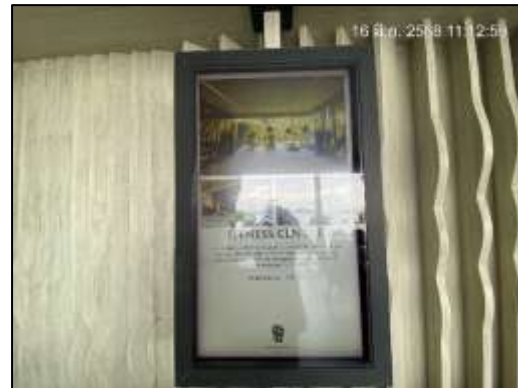
ภาพที่ 2-8 ประชาสัมพันธ์แหล่งท่องเที่ยวใกล้กับโครงการ

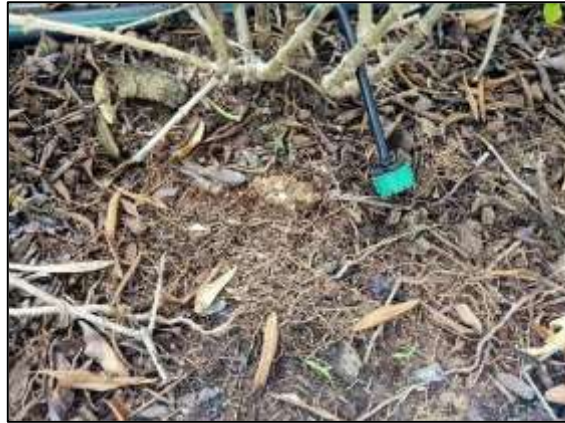
ระบบน้ำหยดที่ใช้น้ำทิ้งที่ผ่านการบำบัดมารดน้ำต้นไม้

ภาพที่ 2-9 ระบบบำบัดน้ำเสียของโครงการ

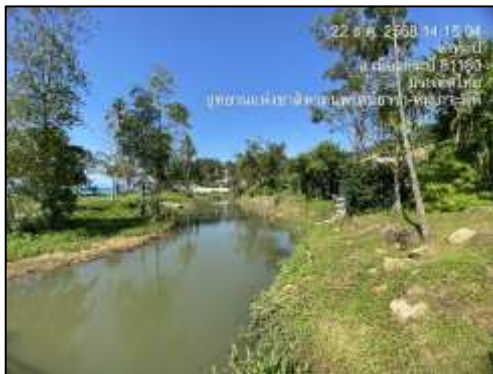
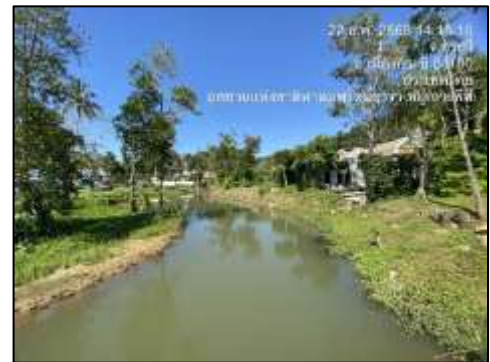
บริเวณห้วยทับแขกที่ไหลผ่านโครงการ

ภาพที่ 2-10 ห้วยทับแขกที่ไหลผ่านในโครงการ

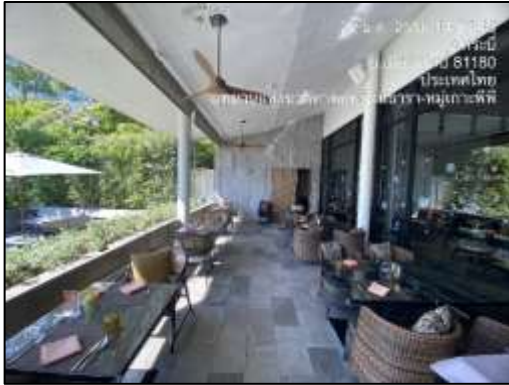
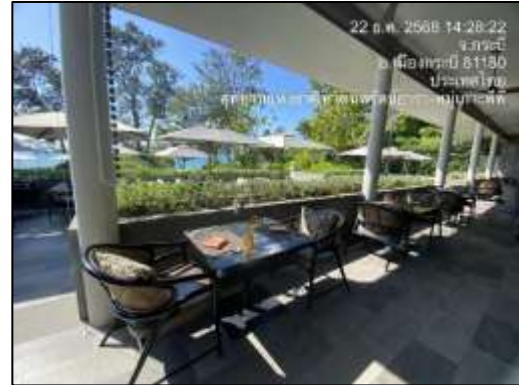
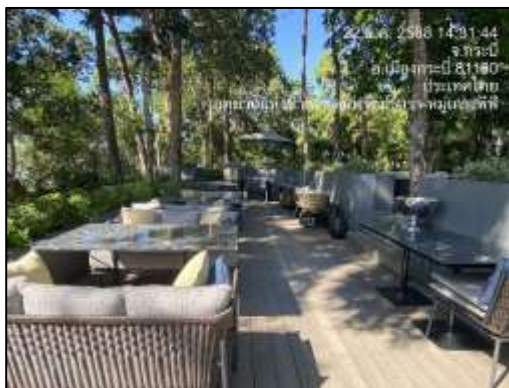
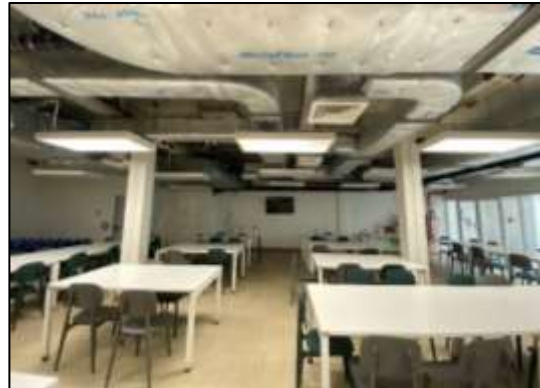
ภาพที่ 2-25 การจัดการร้านอาหารภายในโครงการ

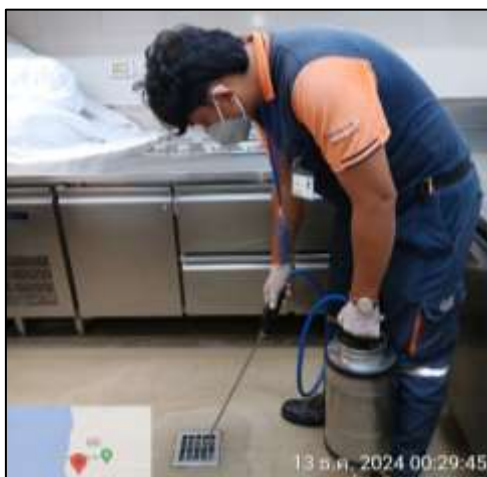
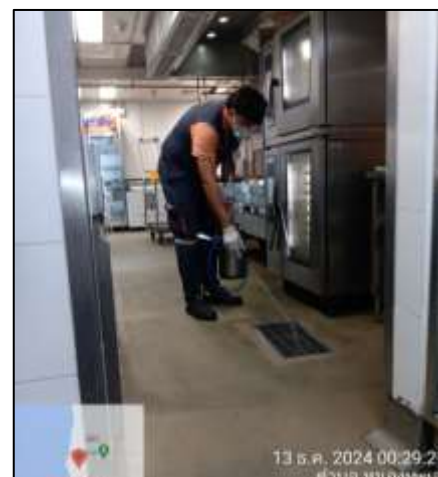
ภาพที่ 2-26 เจ้าหน้าที่ฉีดพ่นกำจัดยุง (ประจำปี 2567)

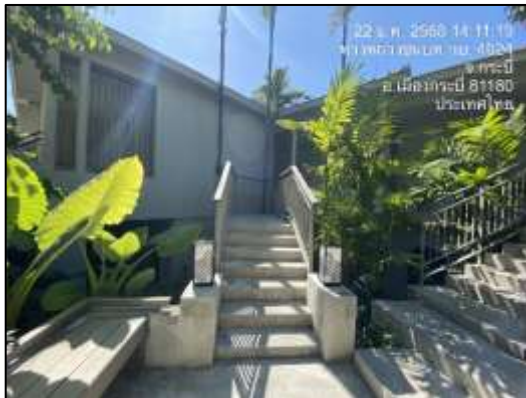
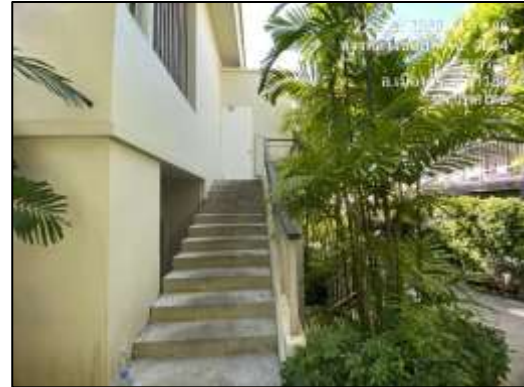
ภาพที่ 2-27 ระเบียงและราวกันตก

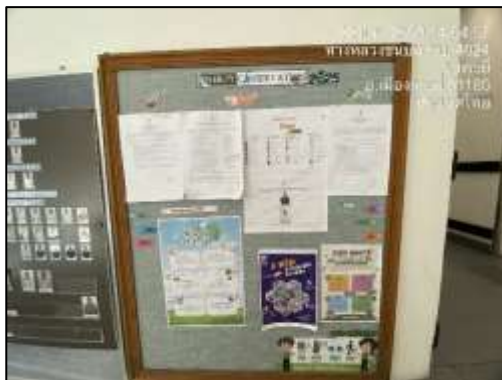
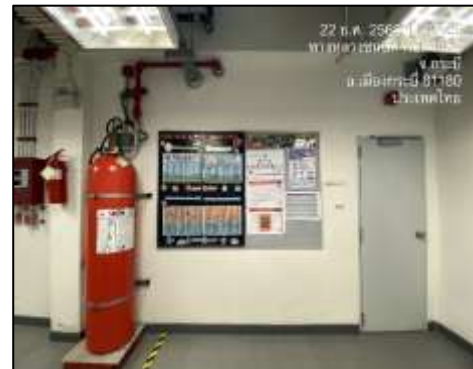
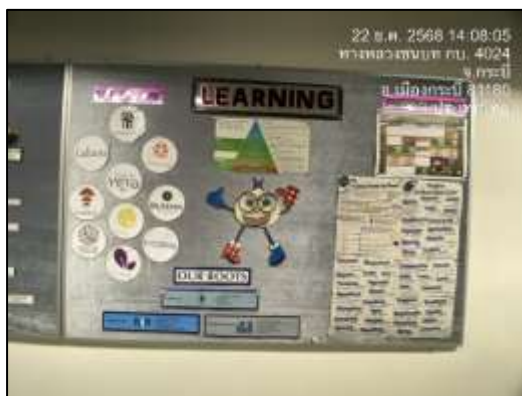
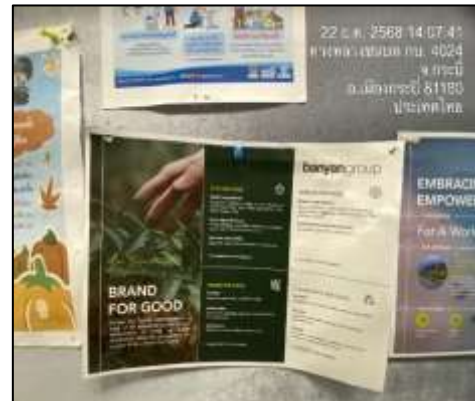
ภาพที่ 2-28 การรณรงค์และประชาสัมพันธ์ต่าง ๆ

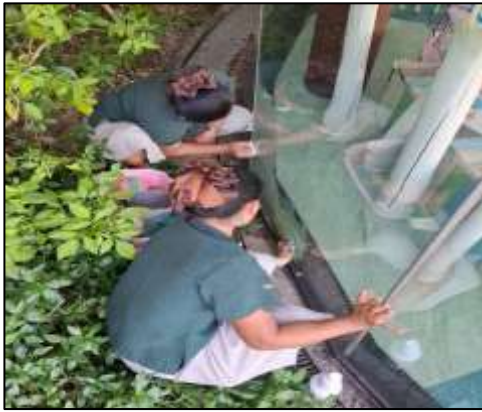
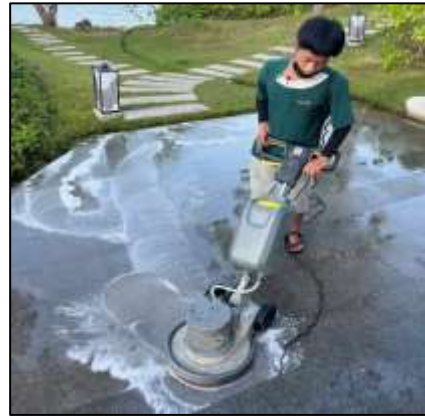
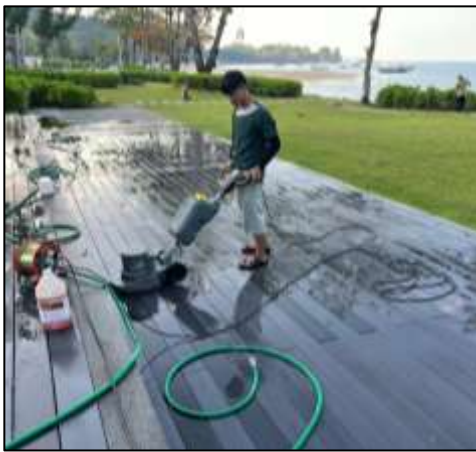
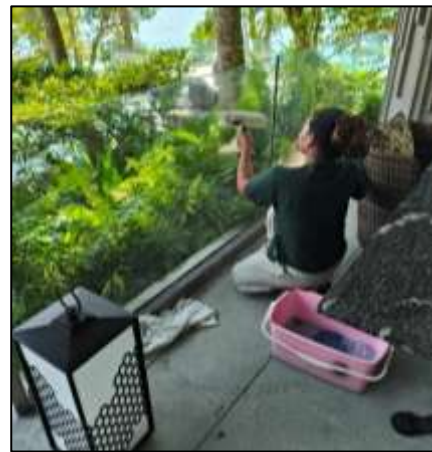
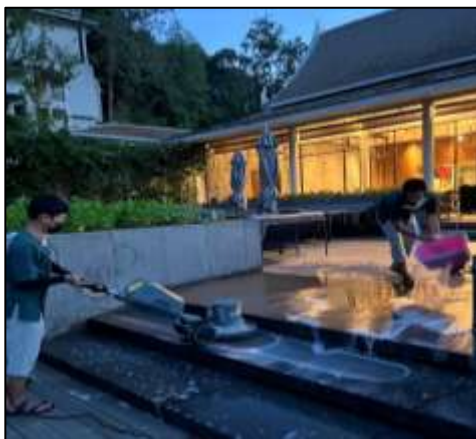
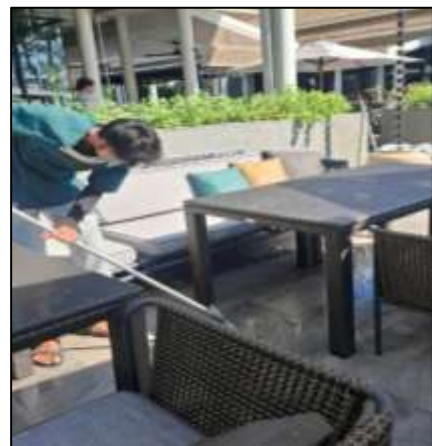
ภาพที่ 2-29 การทำความสะอาดพื้นที่โครงการ

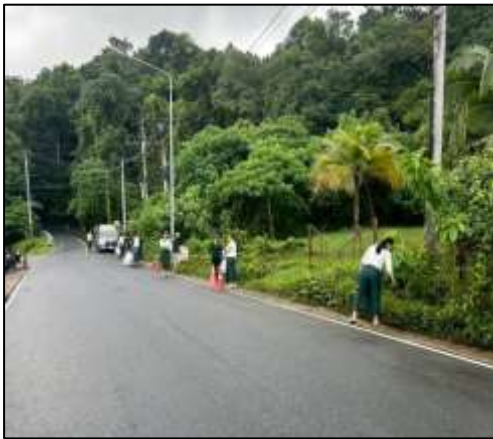
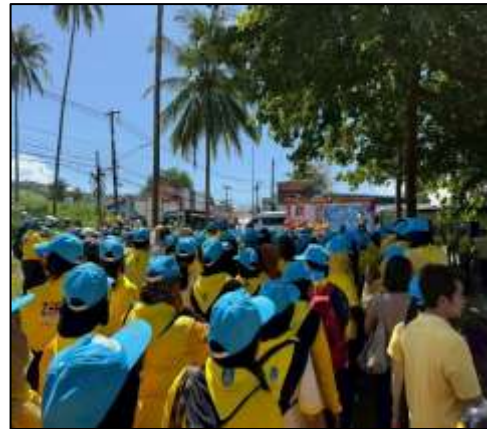
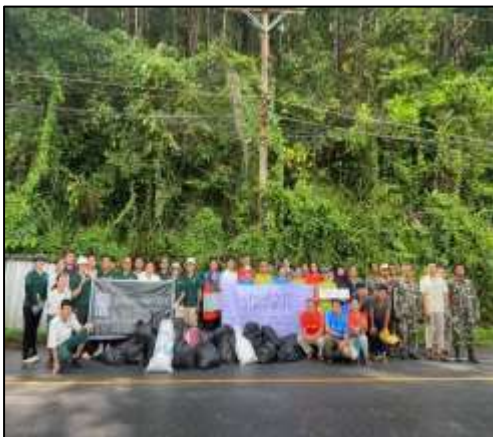
ภาพที่ 2-30 กิจกรรมเพื่อสังคม
