ผลการตรวจการปฏิบัติตามมาตรการป้องกันและแก้ไข

ผลกระทบสิ่งแวดล้อมและมาตรการติดตามตรวจสอบ

**ตารางที่ 2.2-1 ผลการตรวจสอบการปฏิบัติตามมาตรการป้องกันและแก้ไขผลกระทบสิ่งแวดล้อม (ระยะดำเนินการ) โครงการ ไทย บั้ว ทาวเวอร์ ส่วนขยาย (เปลี่ยนแปลงรายละเอียดโครงการ และเปลี่ยนแปลงการใช้ประโยชน์อาคาร)**

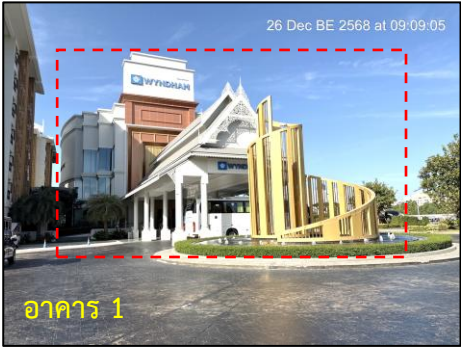
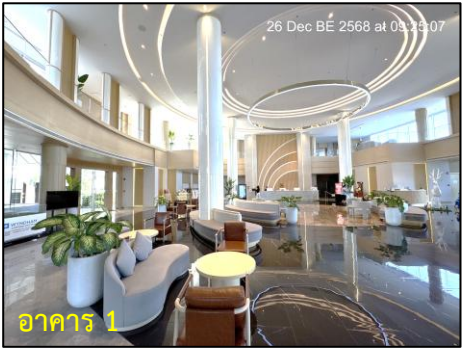
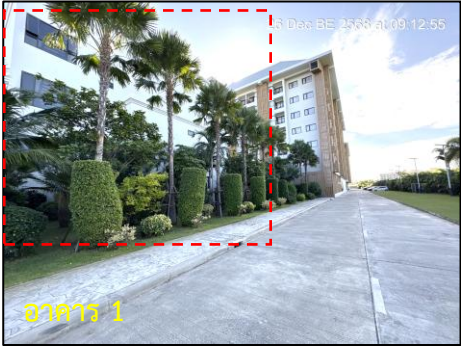
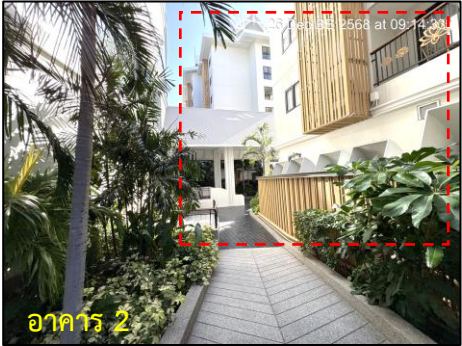
รูปที่ 1-13	สภาพปัจจุบันโครงการ
ที่มา : บริษัท เนเชอรัล โอเปอเรชั่น จำกัด, ธันวาคม 2568

อาคารชุดเพื่อการพาณิชย์ใช้ประโยชน์เป็นโรงแรม (อาคาร 1 และอาคาร 2)

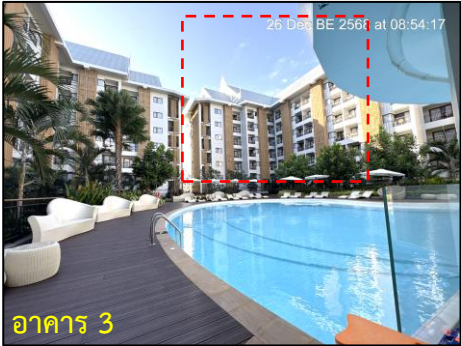
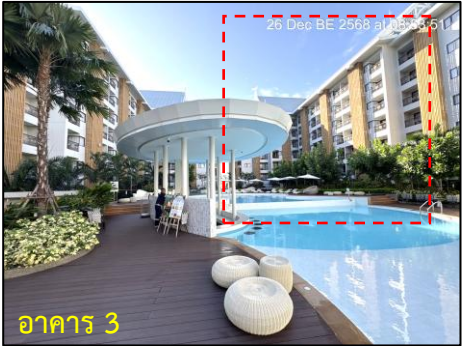
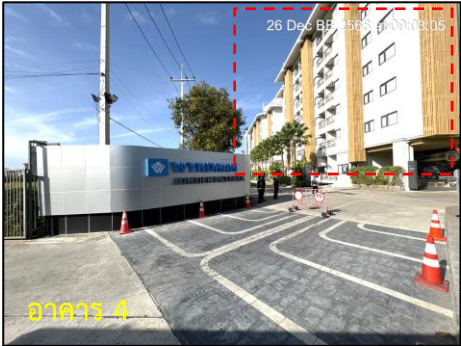
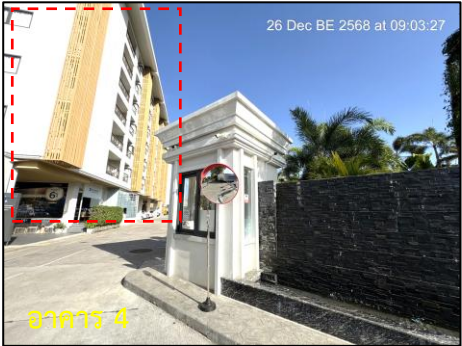
อาคารชุดพักอาศัย (อาคาร 3 และอาคาร 4)

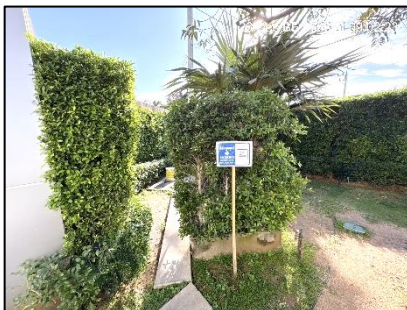
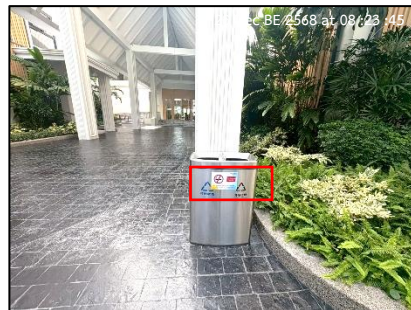
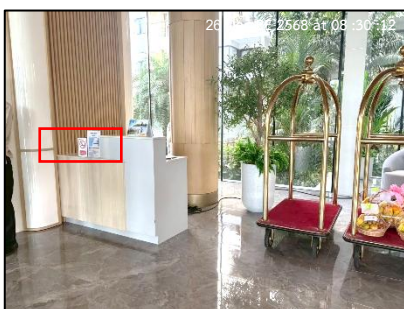
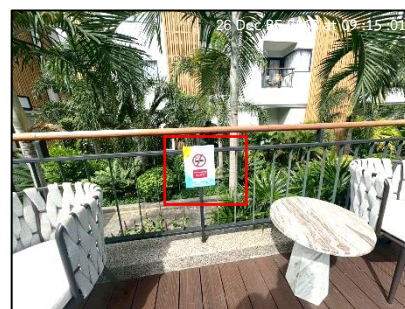
ป้ายห้ามสูบบุหรี่ตามสถานที่ต่าง ๆ ภายในโครงการ

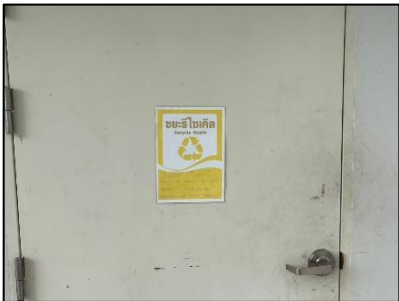
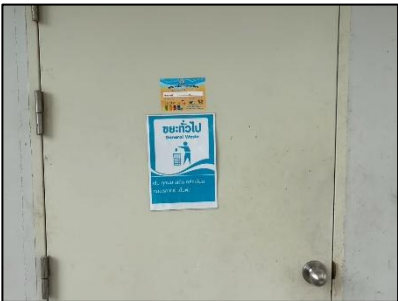
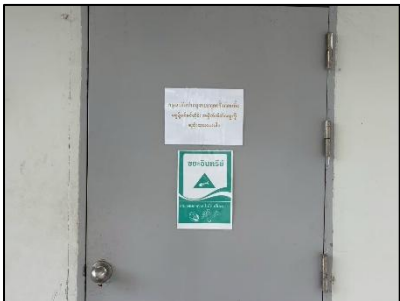
รูปที่ 2-11	ถังรองรับมูลฝอย ห้องพักมูลฝอยรวม และพื้นที่จอดรถเก็บขนมูลฝอย
ที่มา : บริษัท เนเซอร์ล โอเพอเรชั่น จำกัด, ธันวาคม 2568

การติดป้ายแสดงประเภทของห้องพักขยะแต่ละประเภท

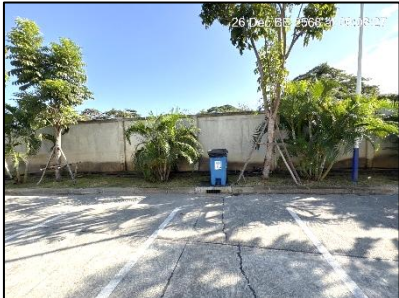
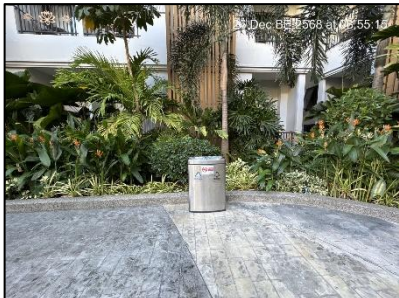
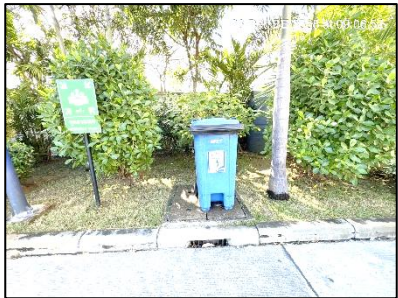
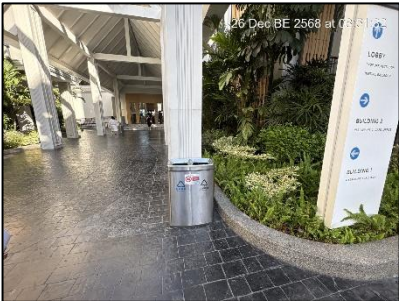
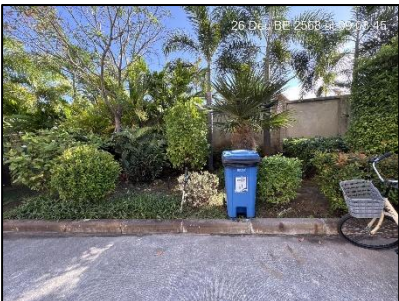
ถังรองรับมูลฝอยประเภทต่าง ๆ ที่จัดไว้รองรับมูลฝอยภายในบริเวณพื้นที่โครงการ

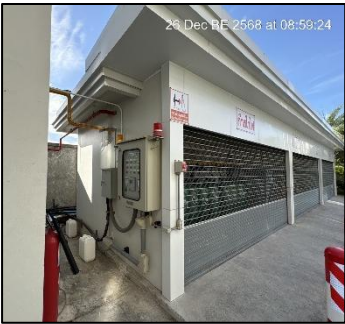
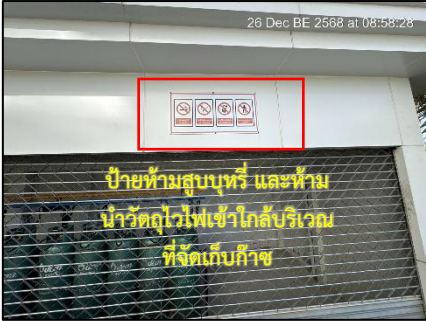
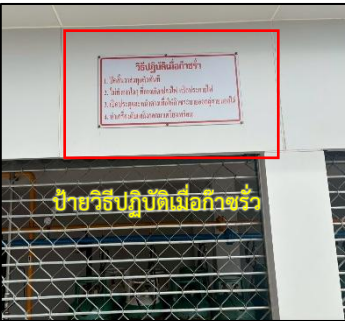
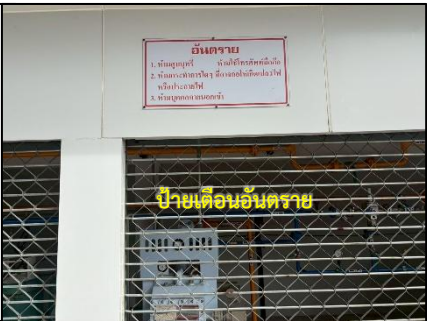
รูปที่ 2-13	ระบบระบายอากาศ ท่อดูดควัน และห้องเก็บแก๊สหุงต้มของโครงการ
-------------	-----------------------------------------------------------

ห้องเก็บถังแก๊สหุงต้มของโครงการ ที่อยู่เป็นสัดส่วนและมีความปลอดภัย พร้อมป้ายเตือนอันตรายต่าง ๆ

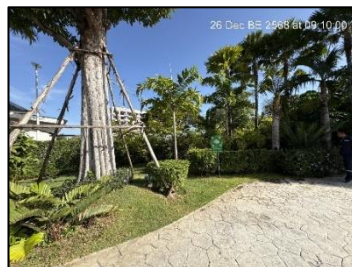
โครงการจัดให้มีจุดรวมพลเพื่อรองรับคนอพยพหนีไฟภายในโครงการ

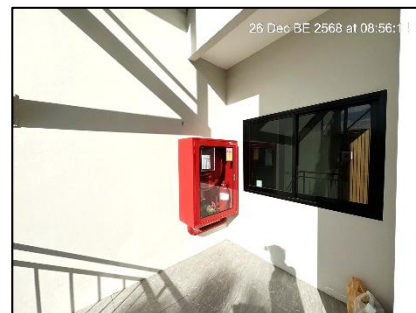
ระบบแจ้งเหตุเพลิงไหม้ และระบบดับเพลิงต่าง ๆ

รูปที่ 2-14	จตุรมวลพล ป้ายบอกทางหนีไฟ และระบบป้องกันอัคคีภัย
ที่มา : บริษัท เนเชอรัล โอเปอเรชั่น จำกัด, ธันวาคม 2568
