รายงานผลการปฏิบัติตามมาตรการป้องกันและแก้ไขผลกระทบสิ่งแวดล้อมและ
มาตรการติดตามตรวจสอบคุณภาพสิ่งแวดล้อม (ระยะดำเนินการ)

โครงการอัสสกาญจน์เพลส โครงการรามคำแหง-วงแหวน
ระหว่างเดือน กรกฎาคม-ธันวาคม 2568

ชื่อโครงการ โครงการอัสสกาญจน์เพลส โครงการรามคำแหง-วงแหวน

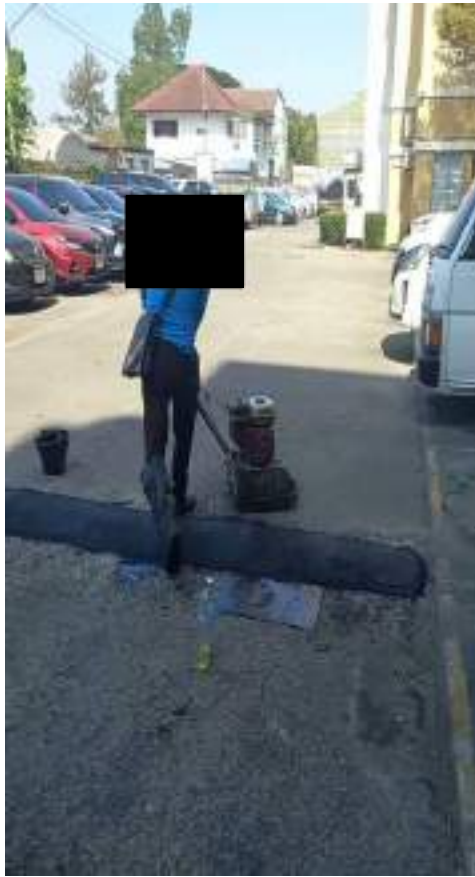
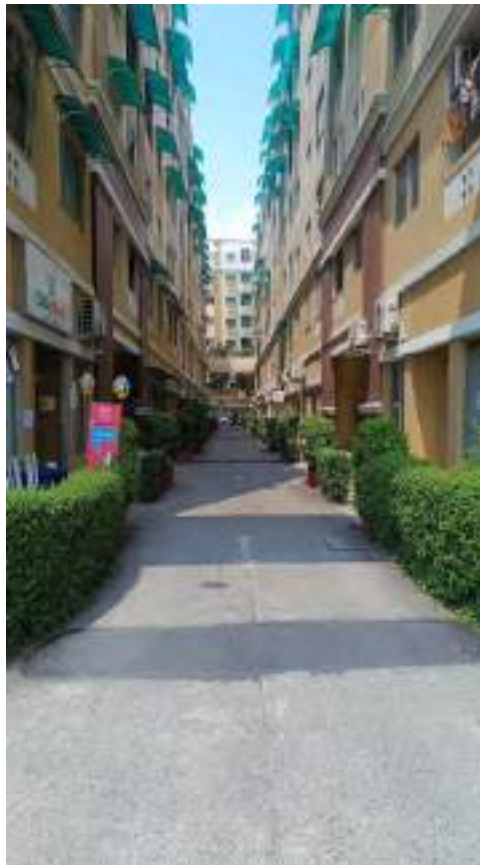
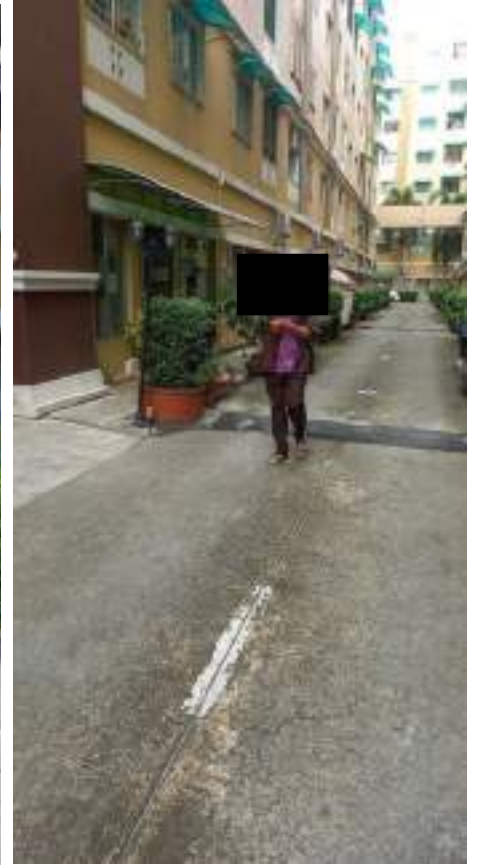
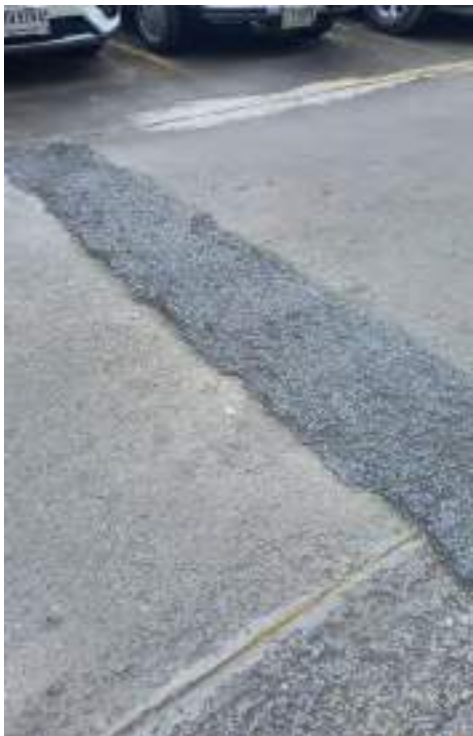
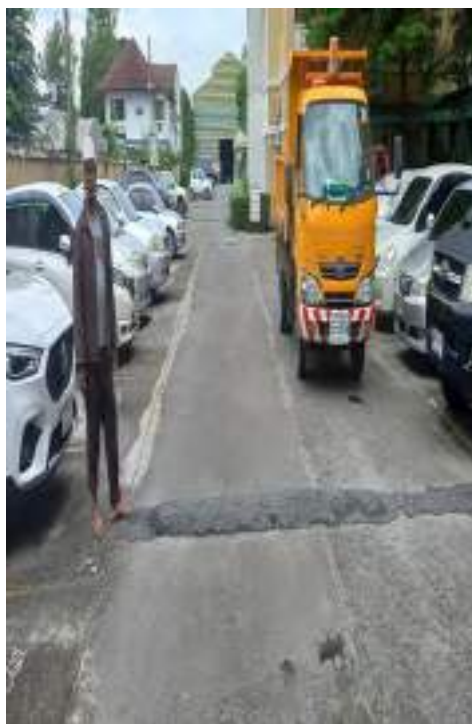
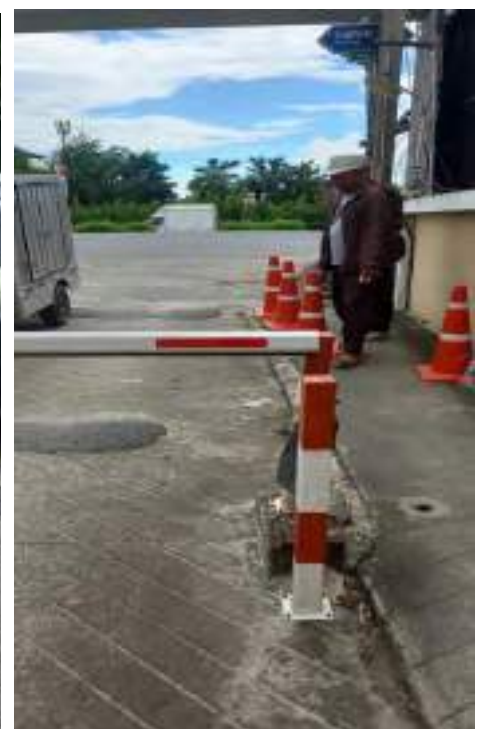
รูปที่ 2 สันนุนลดความเร็ว

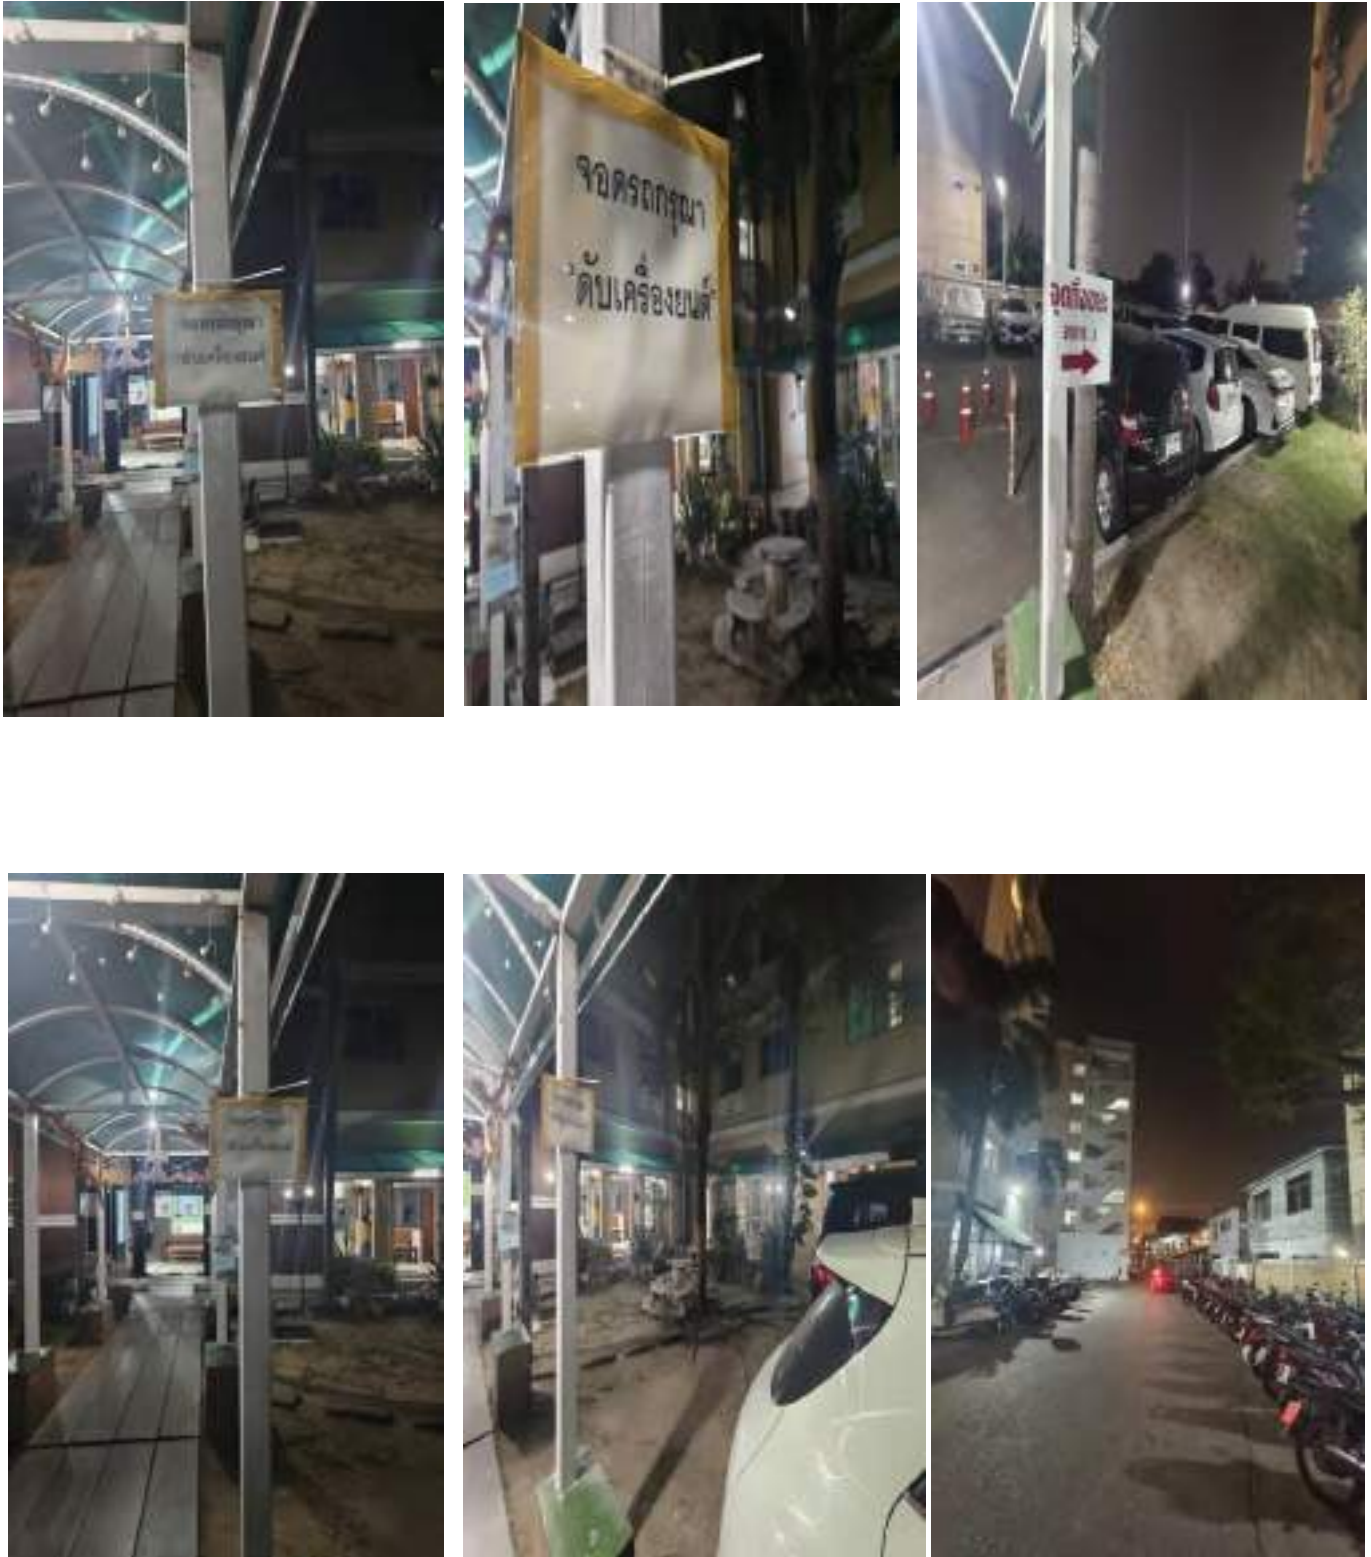
รูปที่ 4 บ้ายเตือนห้ามติดเครื่องยนต์

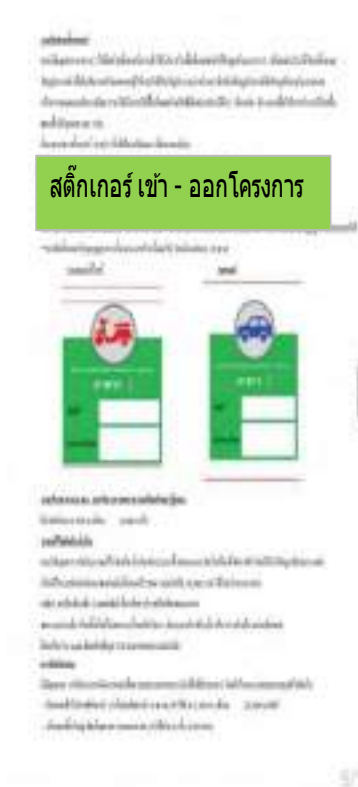
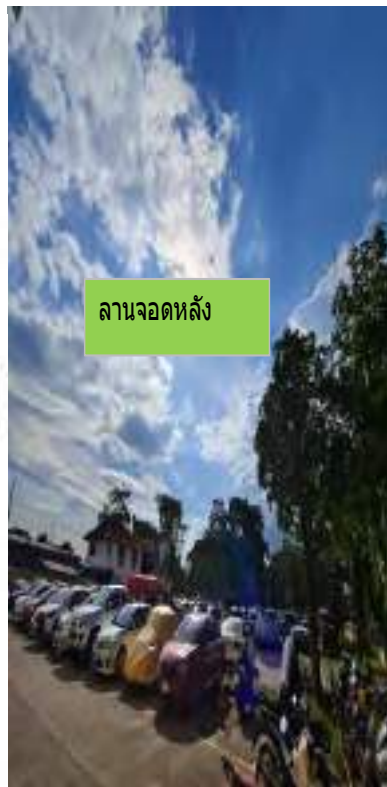
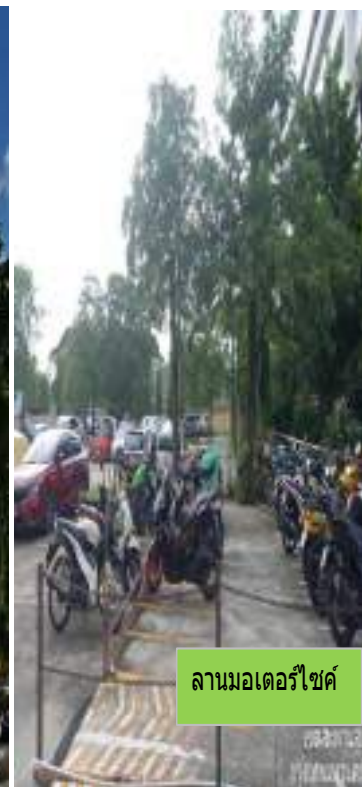
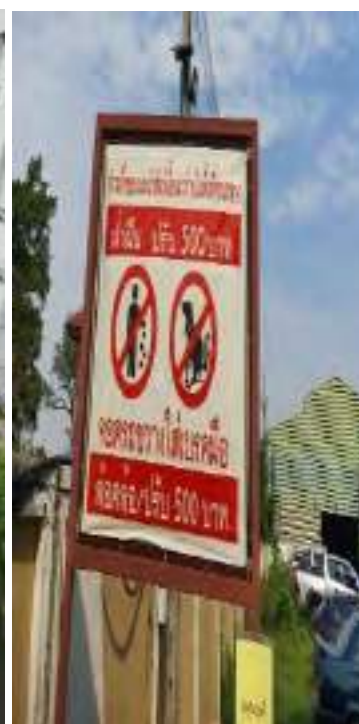
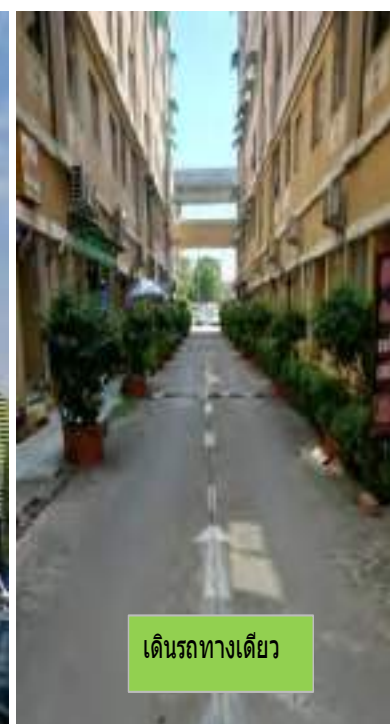
รูปที่ 5 ระบบจราจรภายในโครงการ

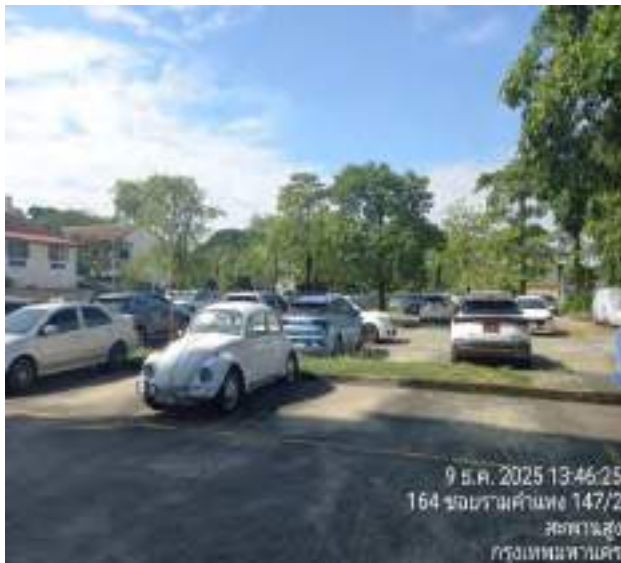
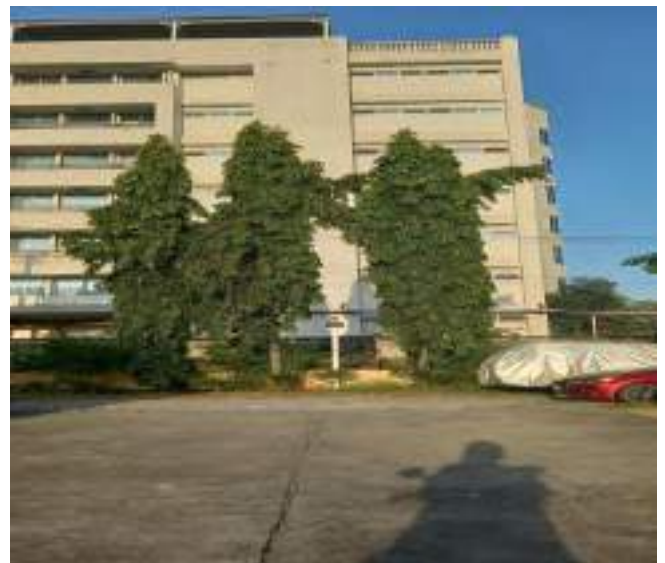
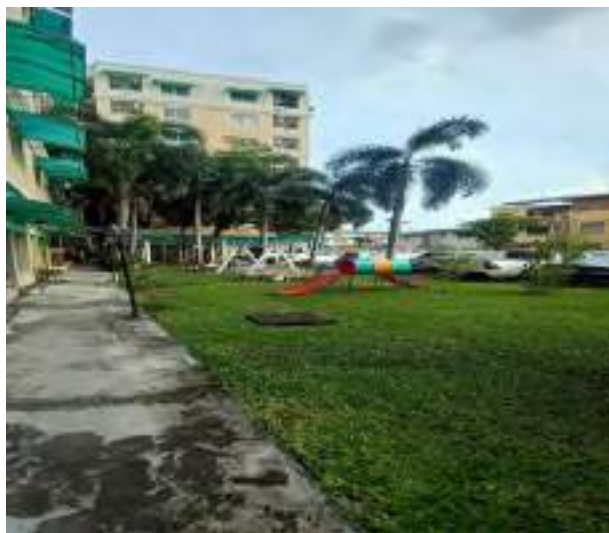
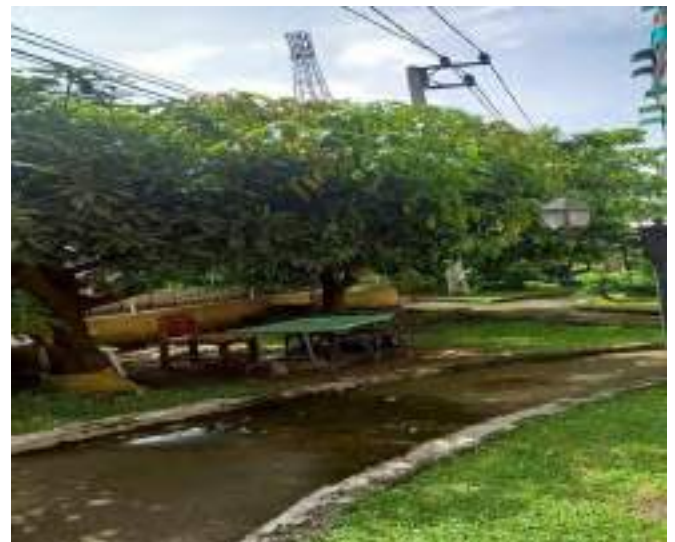
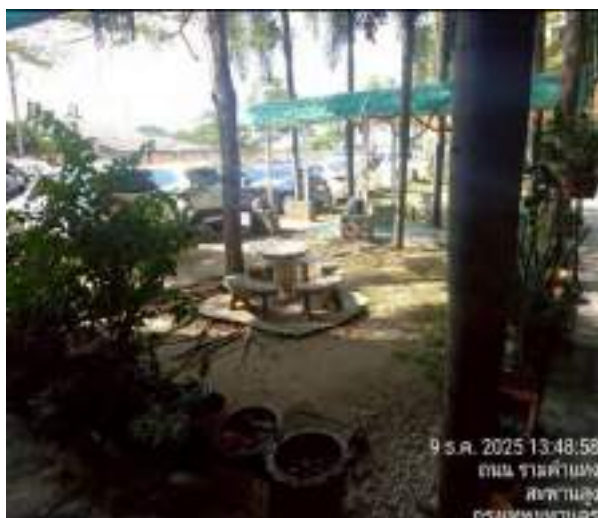
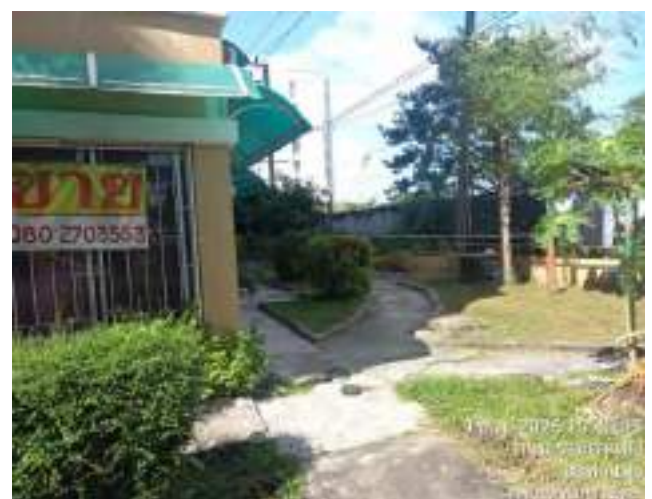
รูปที่ 6 พื้นที่สีเขียว

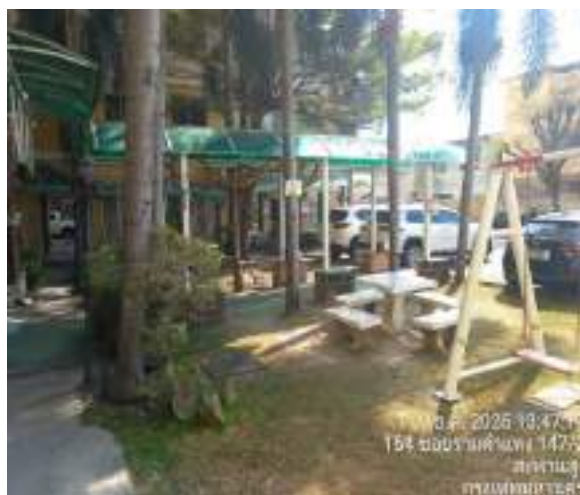
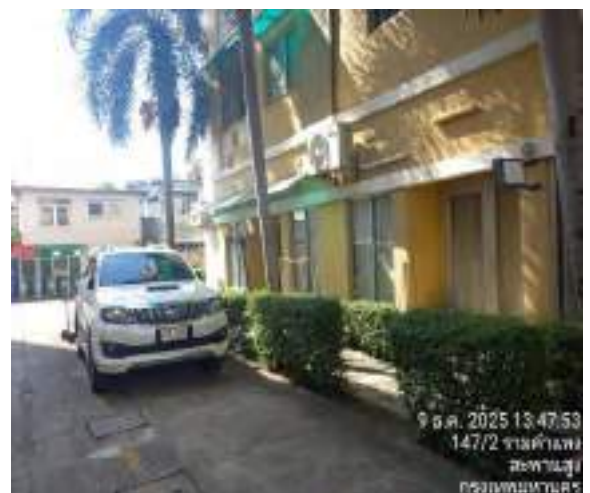
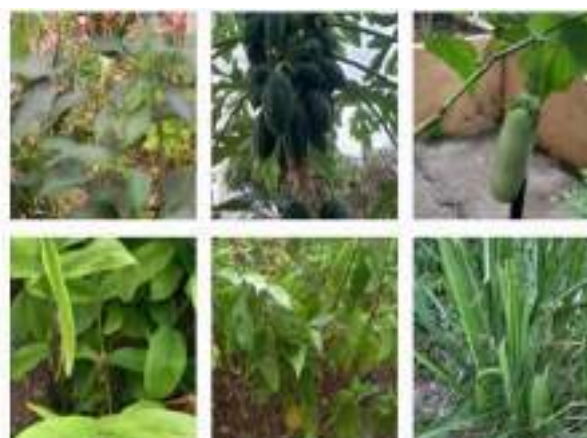
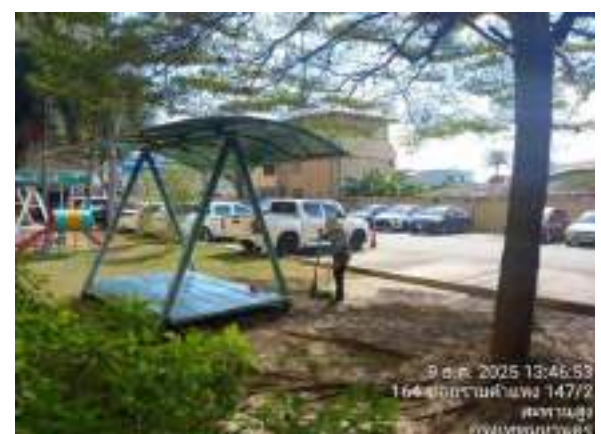
รูปที่ 6 พื้นที่สีเขียว

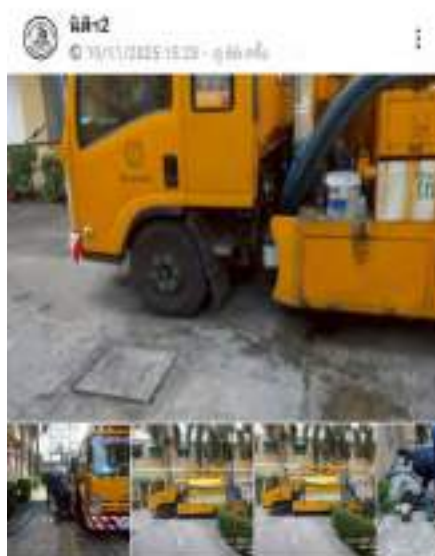
งานระบบบำบัด ปล่อยน้ำ เดือน พย.68
สำหรับการดูแลปัญหาและน้ำที่ระบาย
คณบดีคณบดีสภาอุตสาหกรรมบ้านเลขที่ 14
14 พย.68

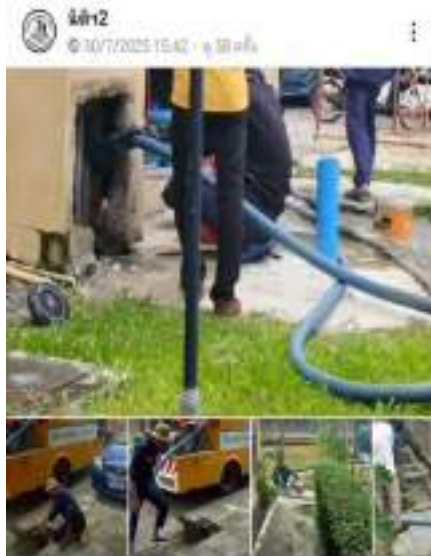
งานระบบบำบัดน้ำจากน้ำเสีย
กค.68
คณบดีคณบดีสภาอุตสาหกรรมบ้านเลขที่ 14
30 กค.68

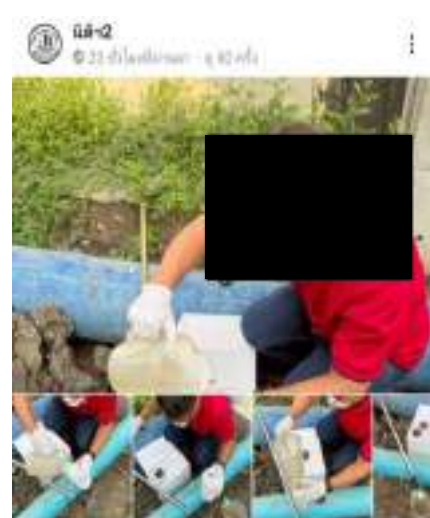
งานระบบบำบัดน้ำ
รอบประจักษ์ กค. 68-คค. 68 (6 เดือน)
ตรวจสอบค่าน้ำเสียก่อนปล่อยออกโครงการ
ค่าการตรวจเช็คเป็นไปตามมาตรฐานที่มีหน่วยงานกำหนด
(เอกสารแนบ ผลการตรวจ)
คณบดีคณบดีสภาอุตสาหกรรมบ้านเลขที่ 14

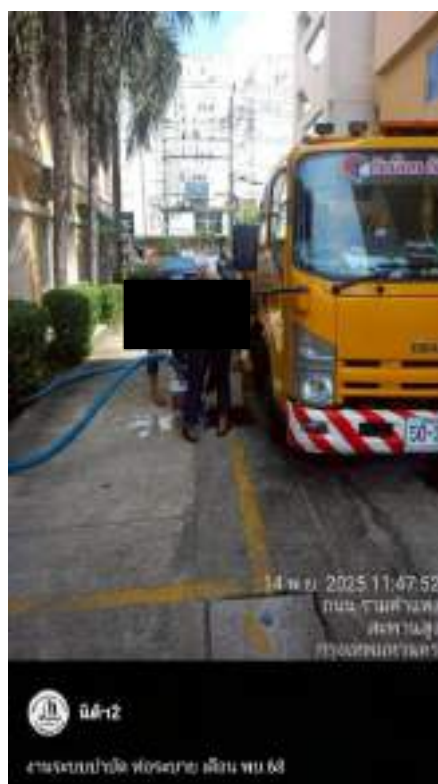
รูปที่ 7 ระบบบำบัด/ปั๊มเติมอากาศ

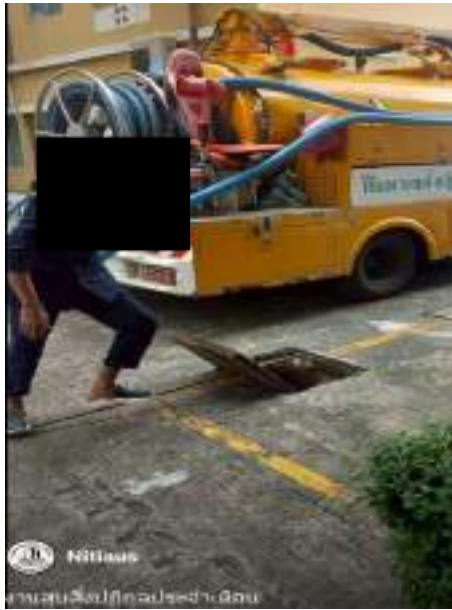
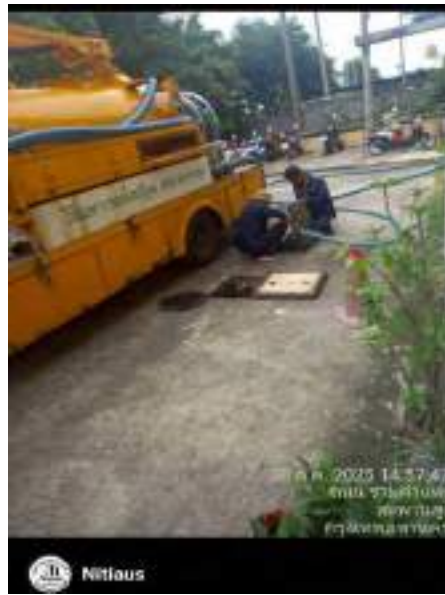
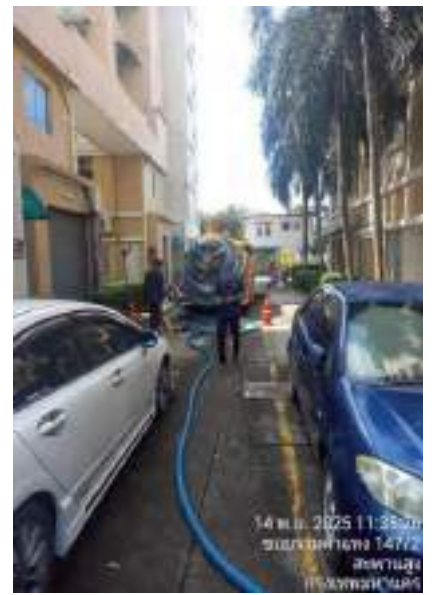
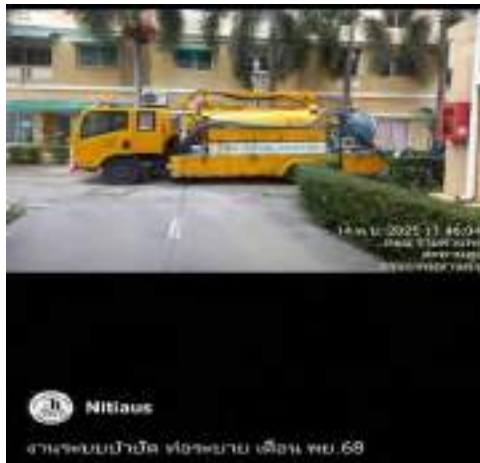
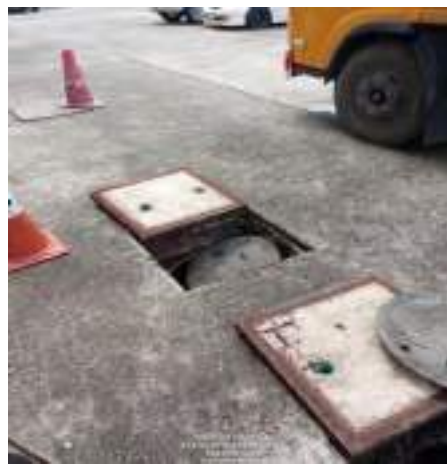
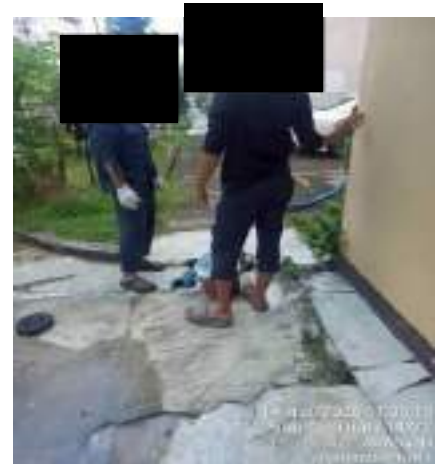
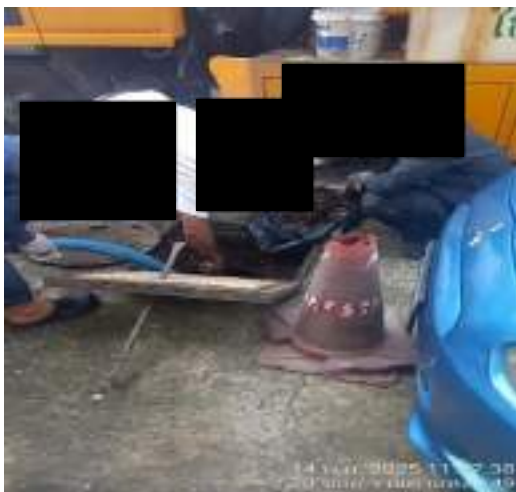
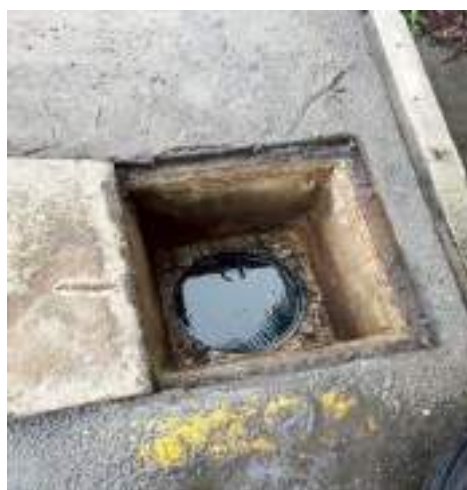
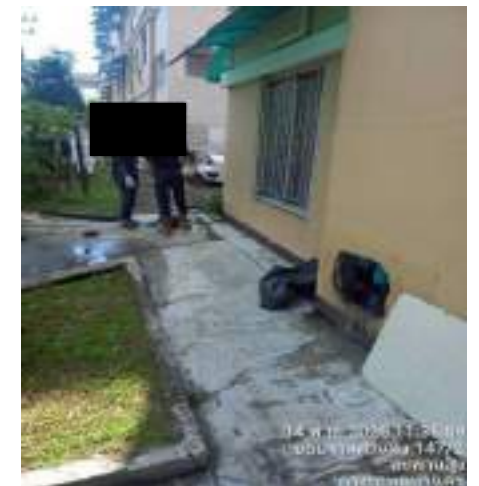
รูปที่ 7 ระบบบำบัด/ปั๊มเติมอากาศ

รูปที่ 9 การสูบน้ำจากระบบบำบัดน้ำเสียสำเร็จรูป

รูปที่ 10 บ่อดักไขมัน

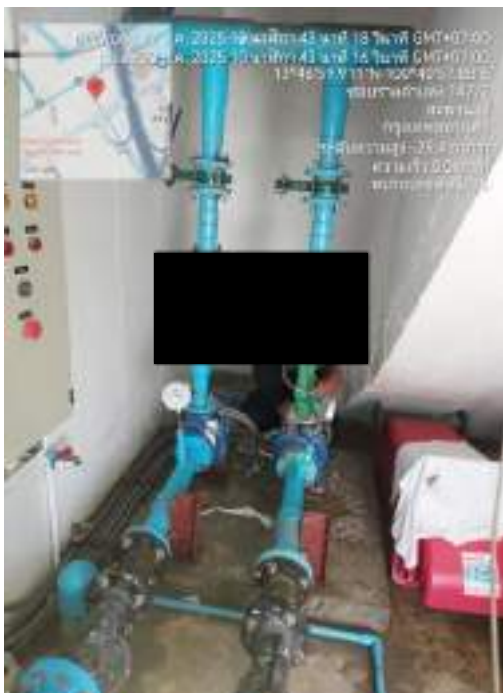
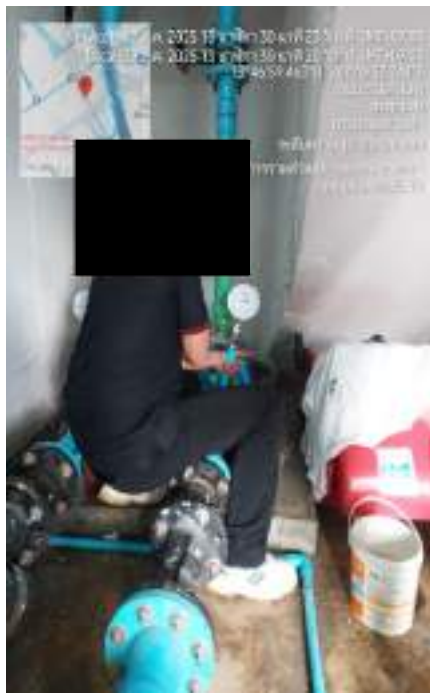
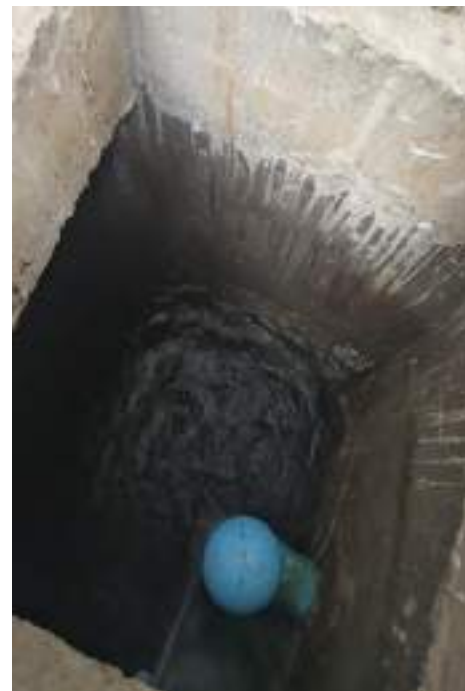
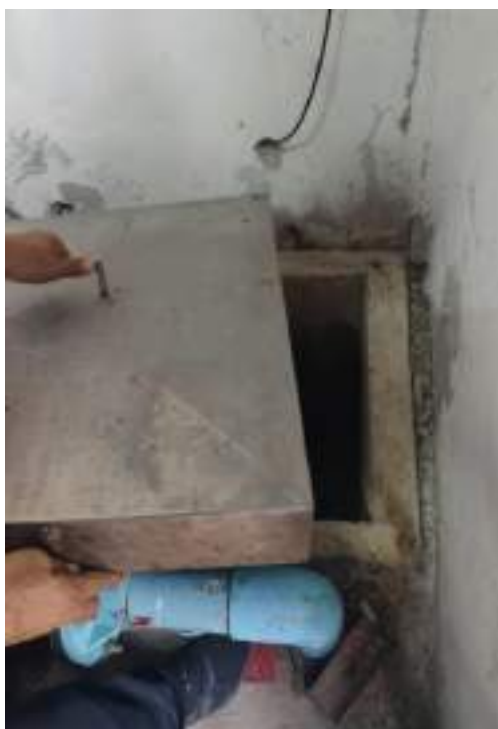
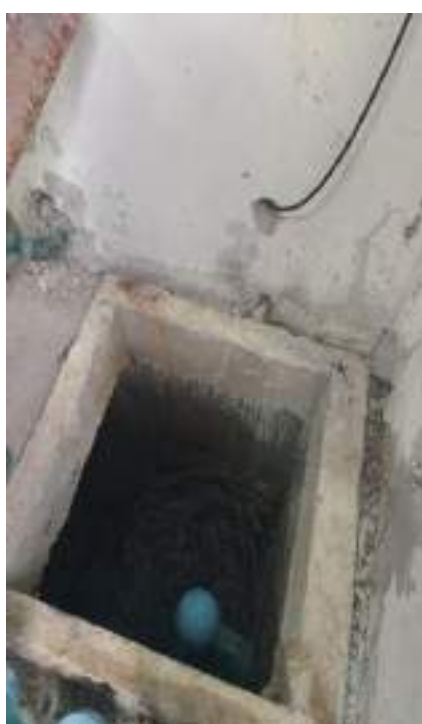
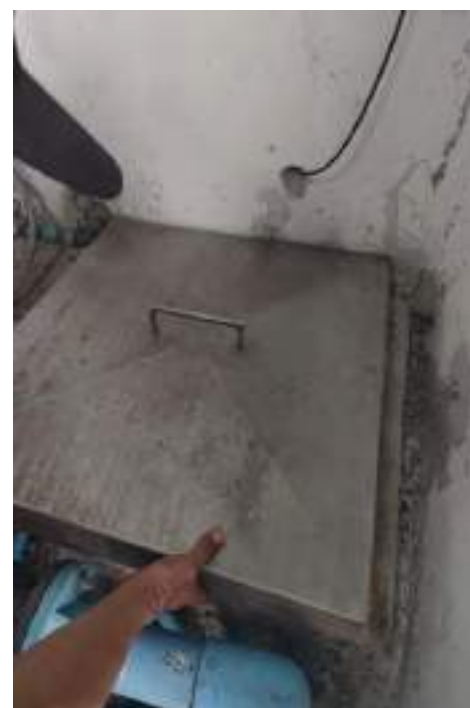
รูปที่ 11 ถังเก็บน้ำใต้ดินและถังเก็บน้ำชั้นหลังคา/ตรวจเช็คแก้ไข

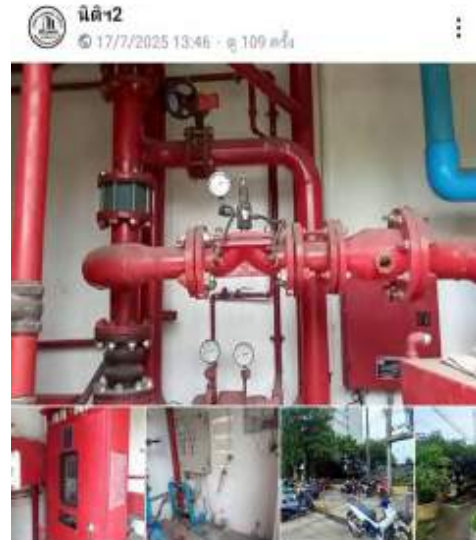
งานซ่อมบำรุง
นิติทำการเปลี่ยนแบตเตอรี่ปั๊มดับเพลิง
4800 บาท
(แบตเตอรี่เสื่อมสภาพ ใช้งาน4ปีแล้ว)
#นิติบุคคลอาคาร2
10 พย 68

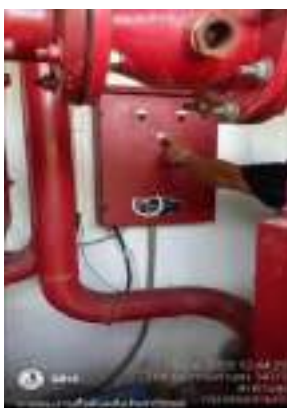
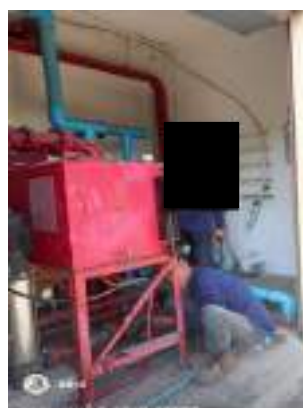
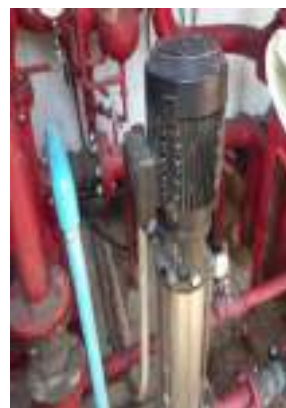
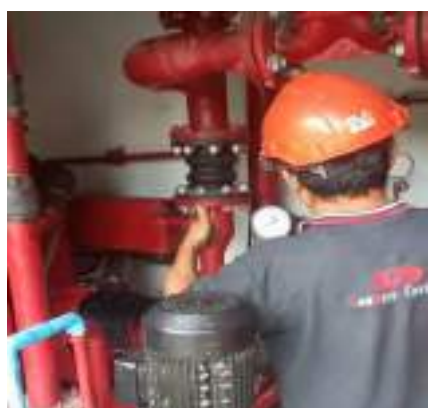
งานตรวจเช็คประจำสัปดาห์
#ปั๊มน้ำขึ้นเบตตาดฟ้า
แก้ไขแล้ว ใช้งานได้เป็นปกติ
#ท่อเส้นส่งน้ำ ถึงบน ปกติ
#ถังแคปซูล
เปลี่ยนถังใหม่ ทำการเปิดใช้งานปกติ
#ชุดอลูมิเนียมไฟ
ปกติ
#ถังสำรองน้ำ5000ลิตรสภาพใช้งานแล้ว2ถัง ---พิจารณา
ซื้อใหม่

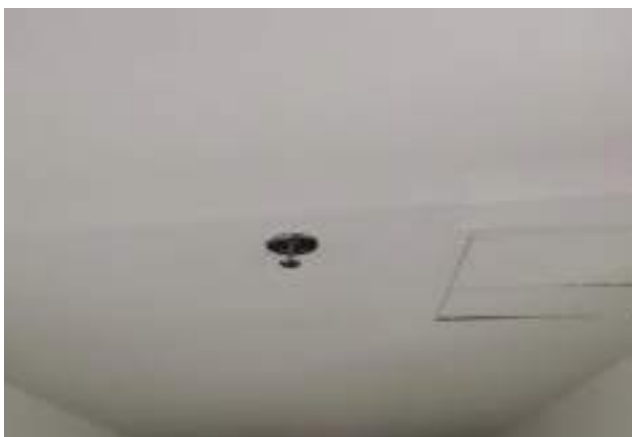
สปริงเกอร์ดับเพลิง

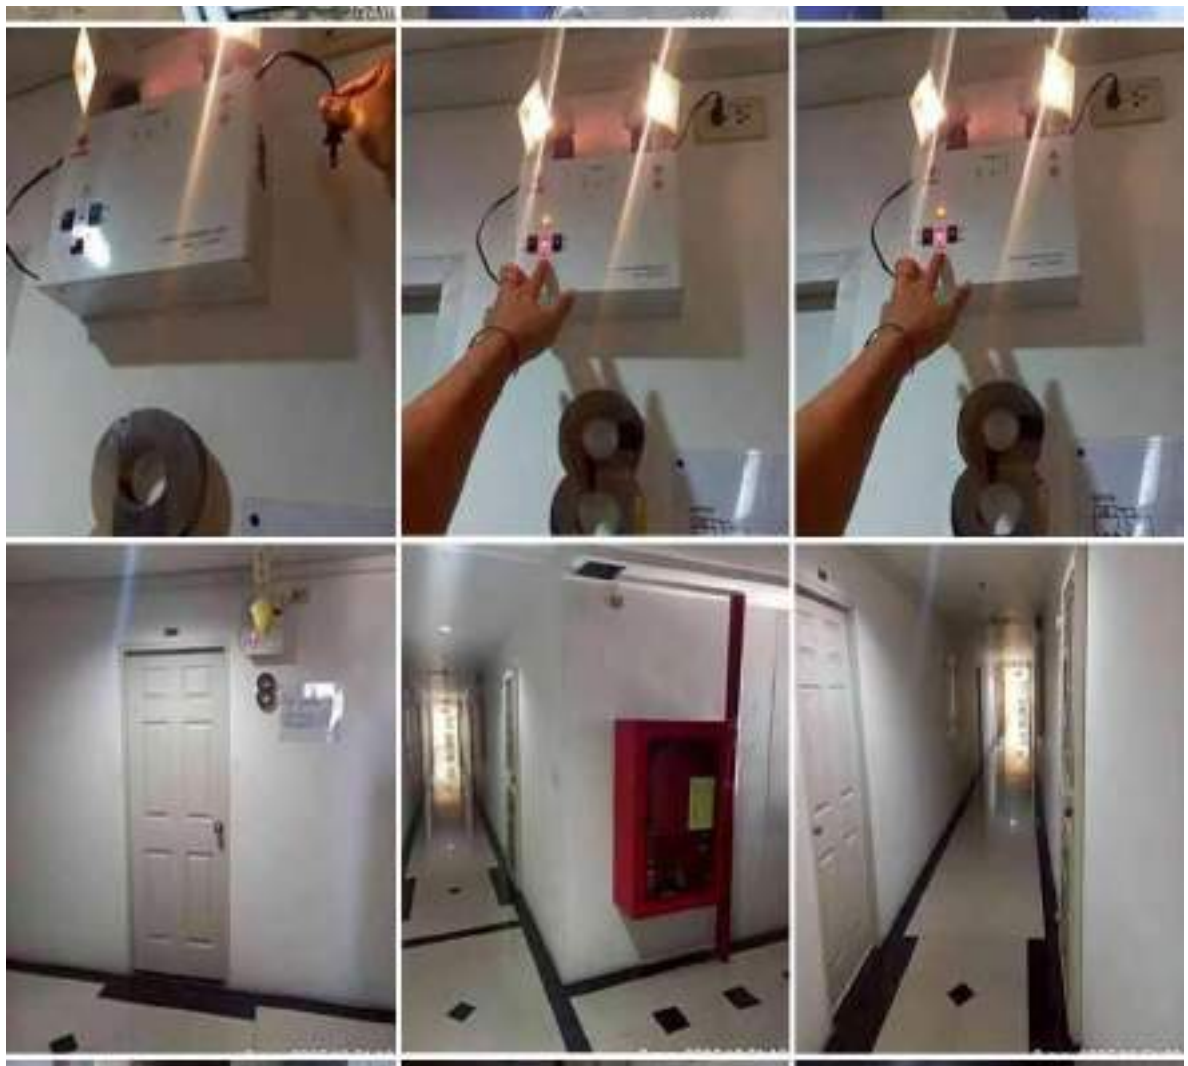
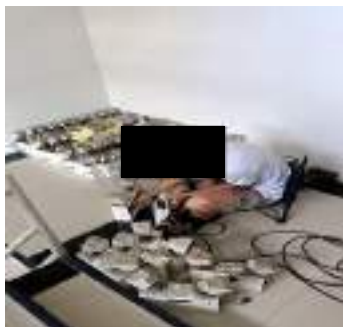
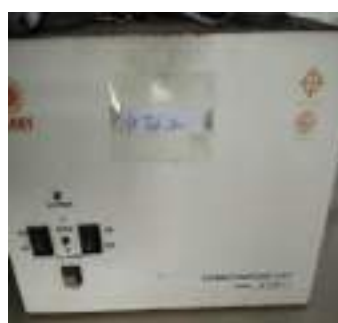
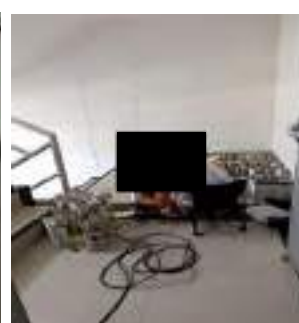
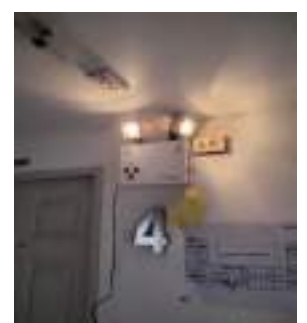
รูปที่ 20 ระบบเตือนและป้องกันอัคคีภัยภายในอาคาร
ตรวจเช็คไฟฉุกเฉินแก้ไข

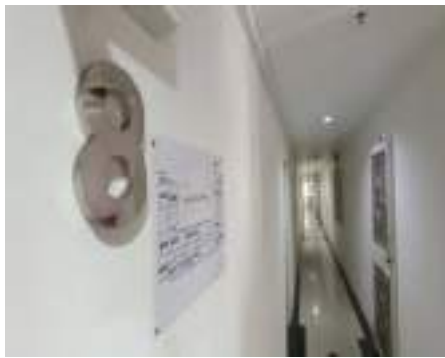
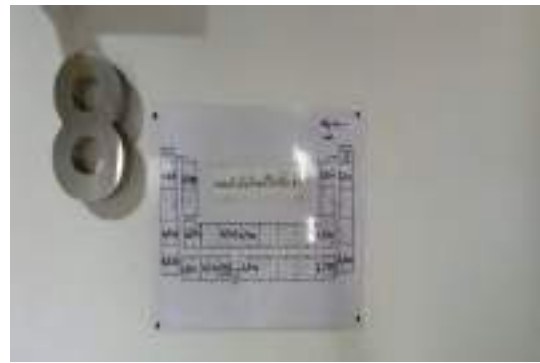
รูปที่ 20 ระบบเตือนและป้องกันอัคคีภัยภายในอาคาร

ตรวจเช็คไฟฉุกเฉิน/ตรวจเช็คแก้ไข

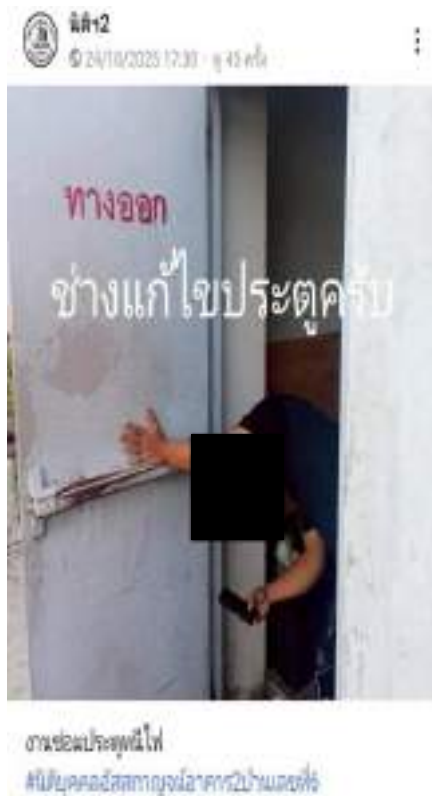
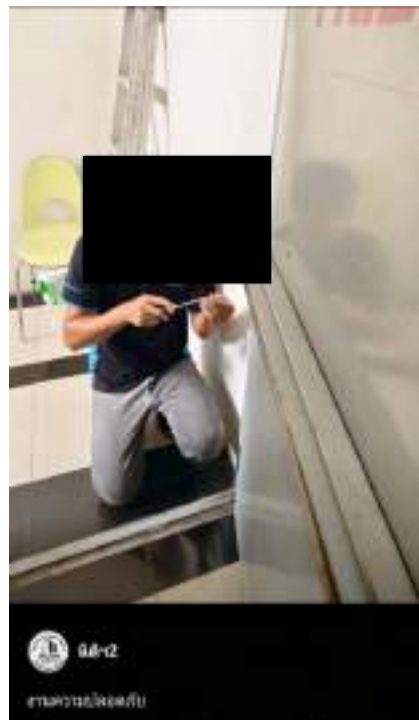
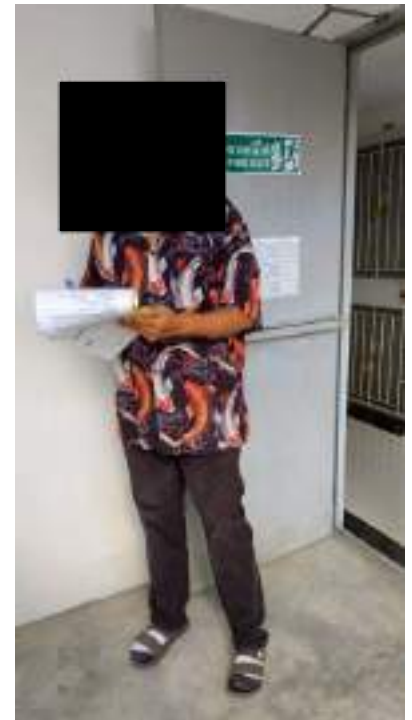
รูปแบบไดหนีไฟหลักในตัวอาคาร
การตรวจเช็คและปรับปรุงซ่อมแซม

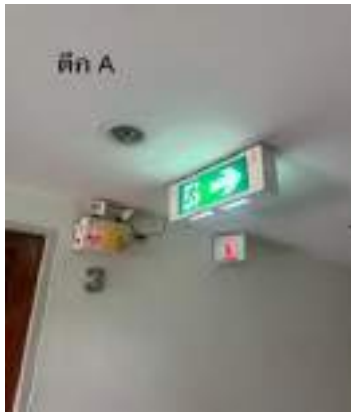
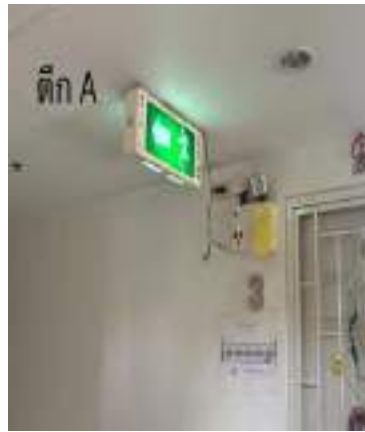
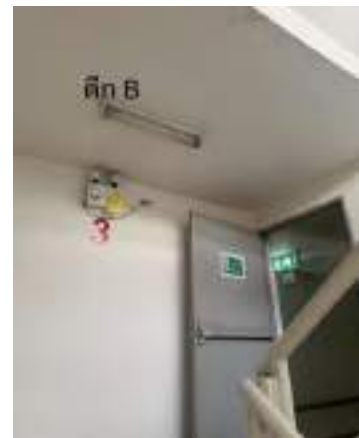
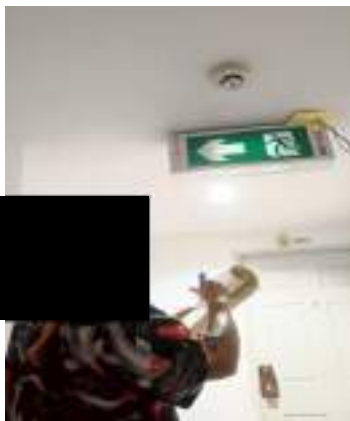
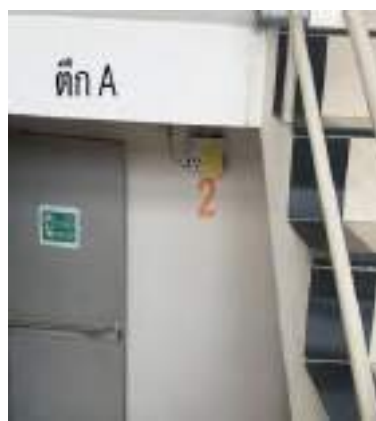
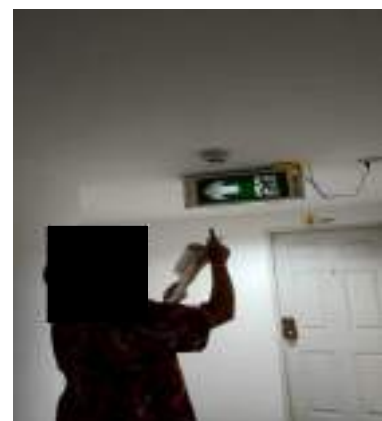
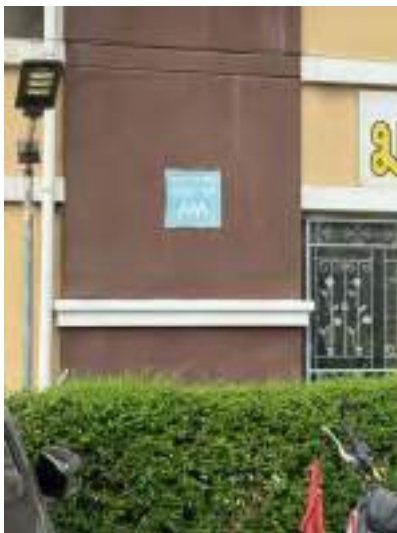
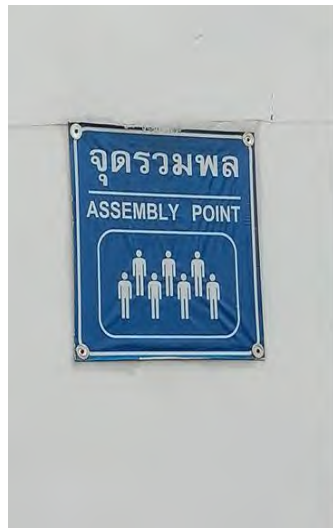
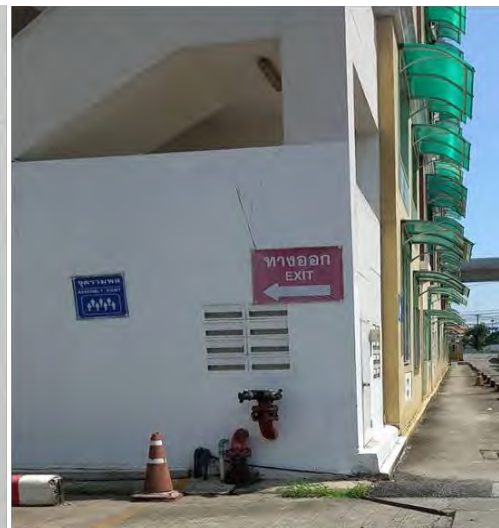
รูปบันไดหนีไฟหลักในตัวอาคาร
การตรวจเช็คและปรับปรุงซ่อมแซม

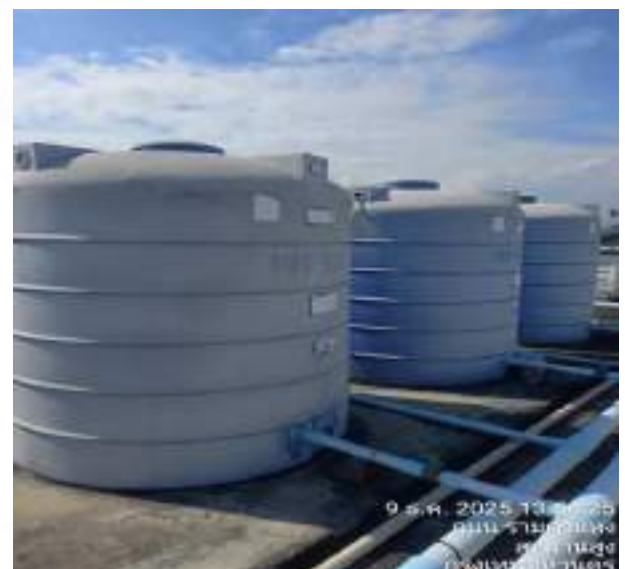
รูปที่ 28-29 เส้นท่อปะปา และใบตรวจเช็ค

งานซ่อมแซมท่อประปา
ท่อประปาเมน 4 (ท่อประปาเมน 4/100)
ส่งต่อ งานบ่อโม่ เพื่อเชื่อมท่อเมนประปาเมน 4
แก้ไขระบบท่อประปา
ดำเนินการเชื่อมท่อประปาเมน 4/100 เป็นระยะที่ 6
19 พย. 68

งานตรวจสอบและซ่อมแซมท่อประปาเมน 4
เพื่อเชื่อมท่อเมนประปาเมน 4/100
ดำเนินการเชื่อมท่อประปาเมน 4/100 เป็นระยะที่ 6
26 พย. 68

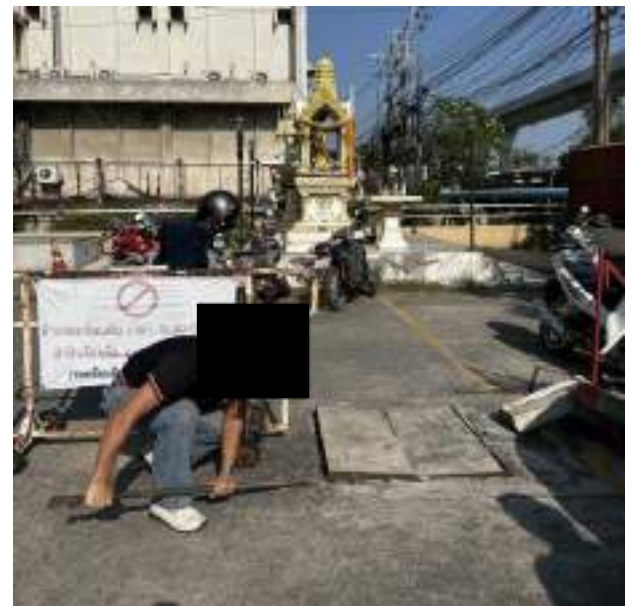
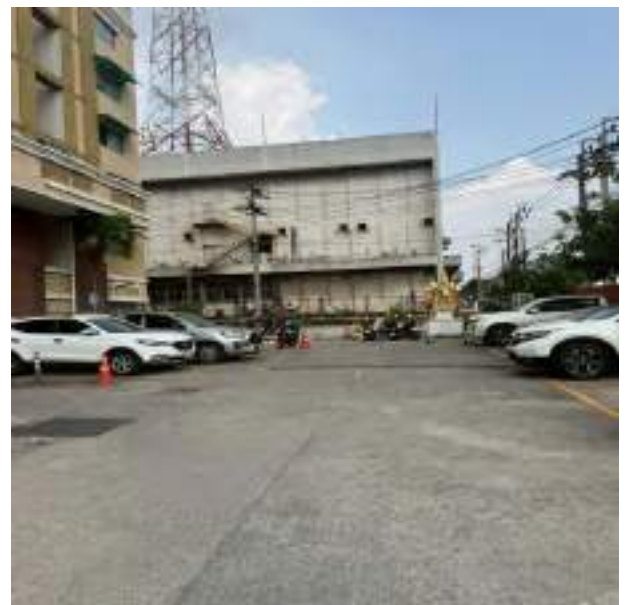
รูปที่ 30 ตรวจเช็คบ่อพักน้ำและใบตรวจเช็ค
