รายงานผลการปฏิบัติตามมาตรการป้องกันและแก้ไขผลกระทบสิ่งแวดล้อมและ
มาตรการติดตามตรวจสอบคุณภาพสิ่งแวดล้อม (ระยะดำเนินการ)

โครงการอัสสกาญจน์เพลส โครงการรามคำแหง-วงแหวน
ระหว่างเดือน กรกฎาคม-ธันวาคม 2568

ชื่อโครงการ โครงการอัสสกาญจน์เพลส โครงการรามคำแหง-วงแหวน

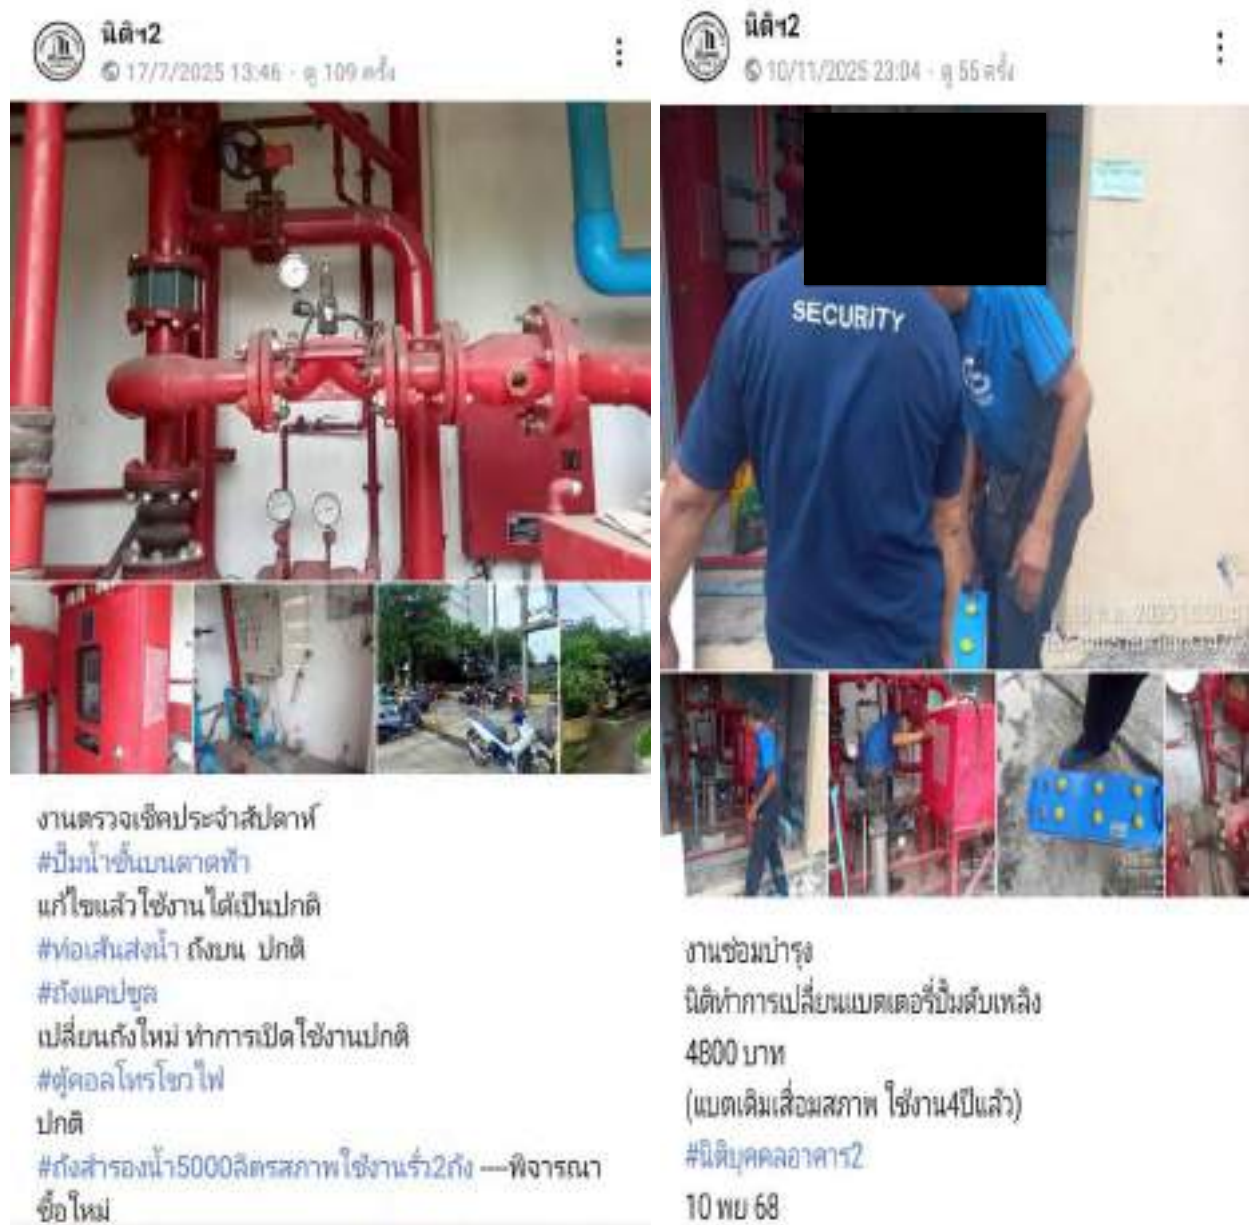
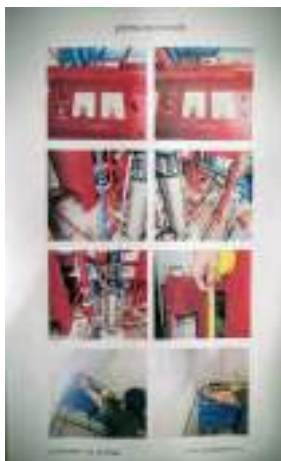
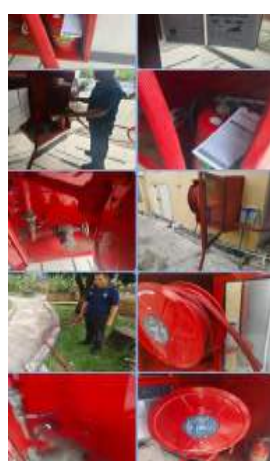
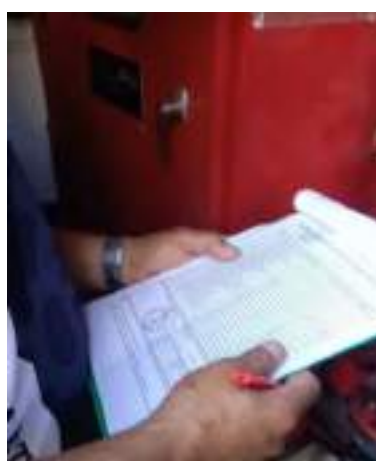
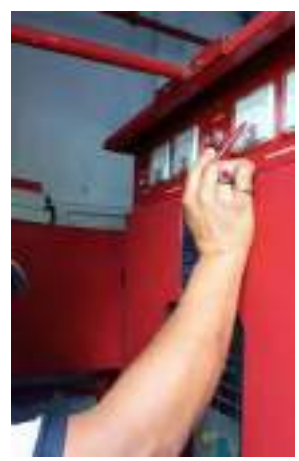
รูปที่ 31 ตรวจเช็คอุปกรณ์ป้องกัน, เตือนอัคคีภัย และใบตรวจเช็ค

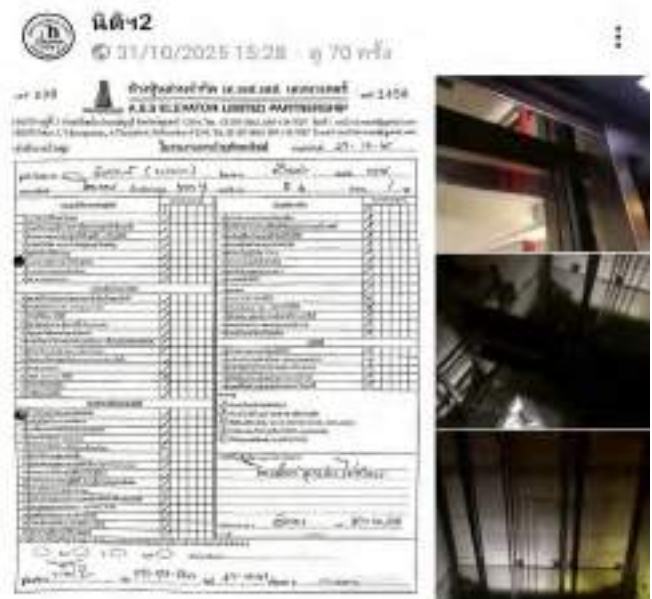
งานตรวจเช็ดลิฟท์ประจำเดือน ตุลาคม 2568
สภาพการใช้งาน ปกติ
#นิติบุคคลอัสสกายงูเอตาร2บ้านเลขที่6
27 ตค 68

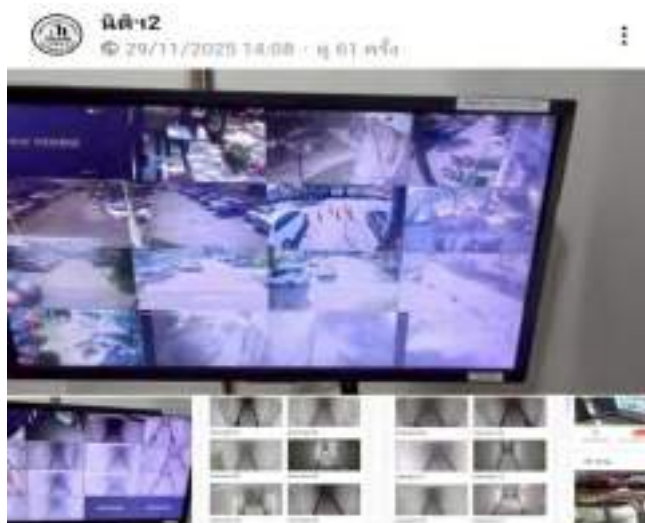
งานตรวจเช็คกล้องวงจรปิด ประจำเดือน พย.68
พบผิดปกติ1ตัว กล้อง16 ลานจอดรถหลังติดตู้ต่อเรือ
#นิติบุคคลอัสสกาญจน์เพลสอาคาร2บ้านเลขที่6
29 / 11 / 68

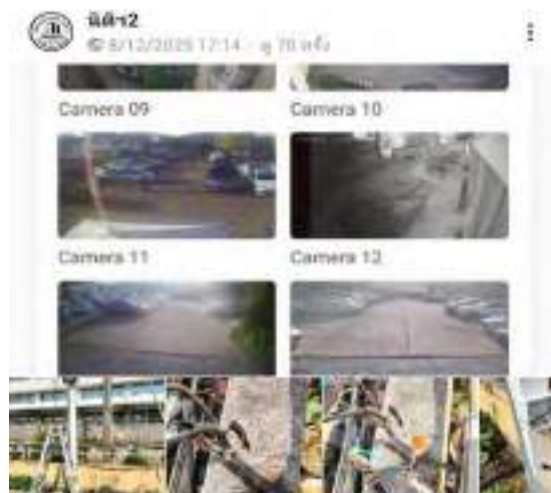
งานตรวจเช็คกล้องวงจรปิด ประจำเดือน พย.68
พบผิดปกติ1ตัว กล้อง16 ลานจอดรถหลังติดตู้ต่อเรือ
#นิติอาคาร2
29 / 11 / 68
งานก่อสร้างจรง งานไฟรอบอาคาร
ตู้เรือจอดรถดับไฟ1ตัว
-งานเปลี่ยนหลอดไฟเปลี่ยนไปทั้งหมด 18 หลอดครบ
มีชั่วโมงเสียอีกจำนวน 9 ชั่วโมง
-งานกล้องดับแก๊สท่อไฟใหม่วางบล็อกละดับ
สาเหตุเกิดจากมดกัดสายไฟครบ
-ติดตั้งกล้องวงจรปิดเพิ่ม สองไปทางถังขยะ
-เปลี่ยนเบล็อคให้พื้นทางเดินแตกชำรุด

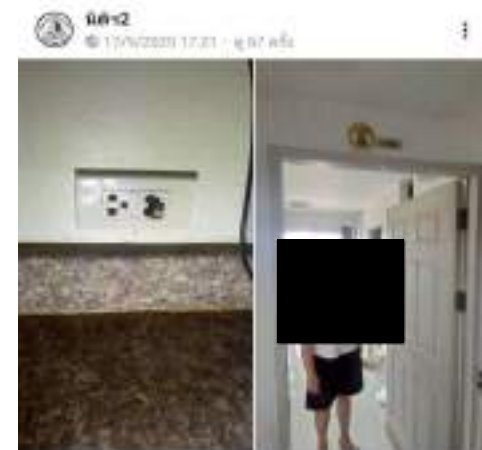
6/96
อุปกรณ์ชำรุดไฟฟ้า
เบรคสายไฟใหญ่ชำรุด
ฉีกท่อน้ำข้างบ้านใหม่ไม่มีอุปกรณ์
สนธิบุคคลอัสสกาญณ์เพลสบ้านเลขที่ 6

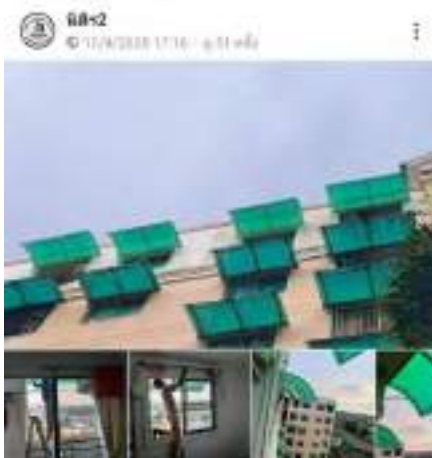
งานปรับปรุงภายในอาคาร
ทำการซ่อมแซมภายในอาคาร ตามมติที่ประชุม
วันที่ 24 สก. 68
สนธิบุคคลอัสสกาญณ์เพลสบ้านเลขที่ 6
28 สก. 68

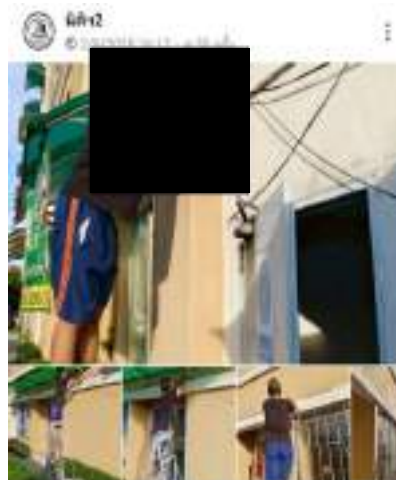
งานซ่อมแซมอาคาร
ซ่อมแซมอาคาร 100 สก. 68
สนธิบุคคลอัสสกาญณ์เพลสบ้านเลขที่ 6

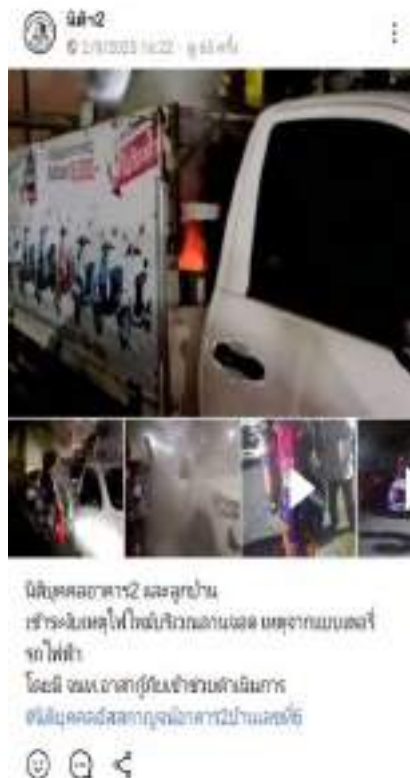
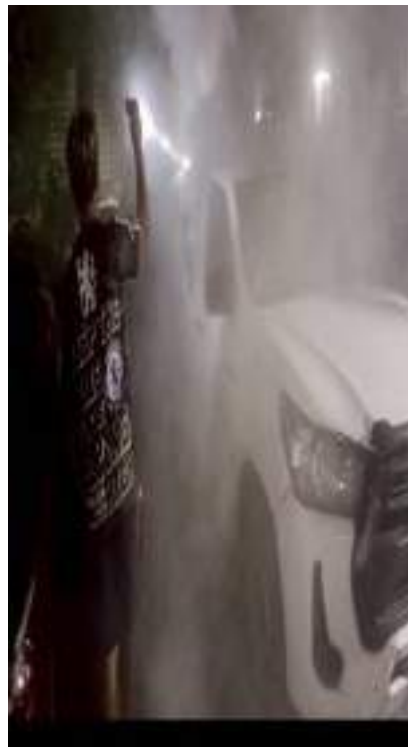
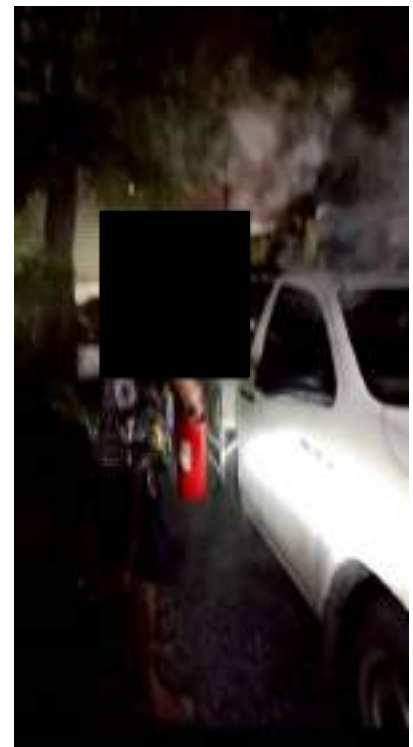
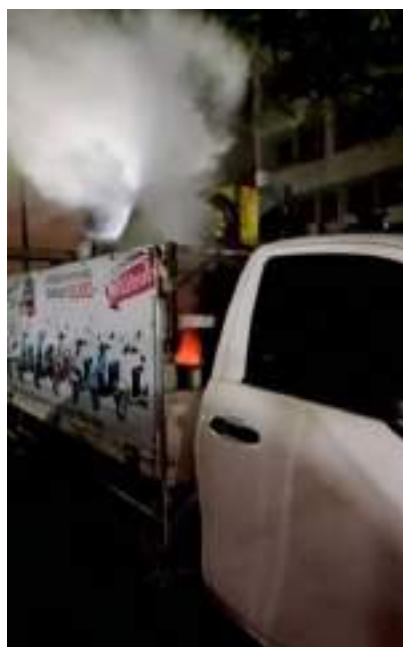
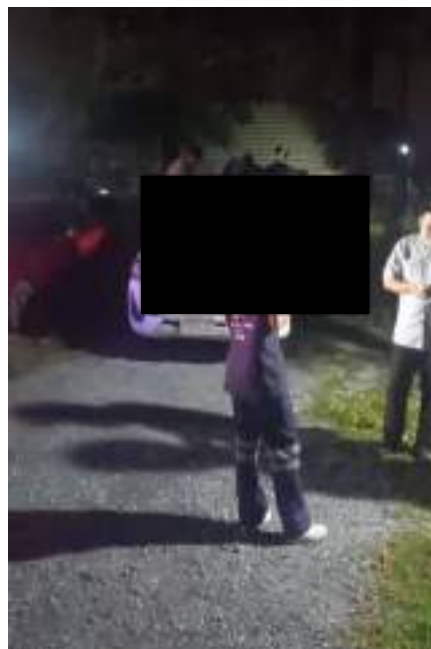
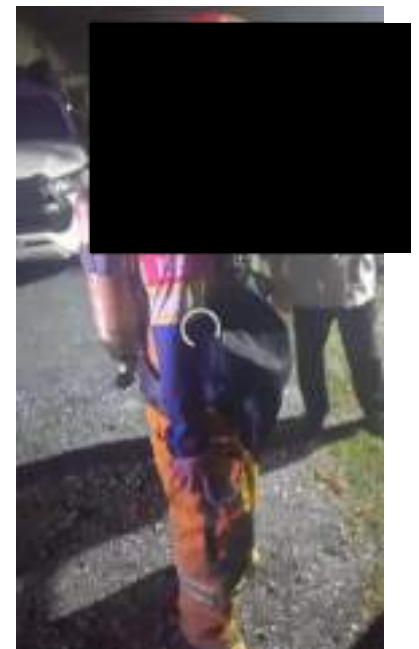
งานระงับเหตุเพลิงไหม้ แบบเตอวีรที่ลานจอด เข้าระงับเหตุตามขั้นตอนที่ได้อบรม
