รายงานผลการปฏิบัติตามมาตรการป้องกันและแก้ไขผลกระทบสิ่งแวดล้อม
และมาตรการติดตามตรวจสอบผลกระทบสิ่งแวดล้อม
โครงการอาคารชุด ดี แอดเดรส สยาม-ราชเทวี
(The Address Siam-Ratchathewi) (ระยะดำเนินการ)
ของนิติบุคคลอาคารชุด ดี แอดเดรส สยาม-ราชเทวี
ตั้งอยู่ถนนเพชรบุรี แขวงถนนเพชรบุรี เขตราชเทวี กรุงเทพมหานคร

ระหว่างเดือนกรกฎาคม – ธันวาคม 2568

รายงานผลการปฏิบัติตามมาตรการป้องกันและแก้ไขผลกระทบสิ่งแวดล้อม
และมาตรการติดตามตรวจสอบผลกระทบสิ่งแวดล้อม
โครงการอาคารชุด ดิ แอดเดรส สยาม-ราชเทวี (The Address Siam-Ratchathewi)

เลขที่ EIA 14259
- สถานที่ตั้ง ถนนเพชรบุรี แขวงถนนเพชรบุรี เขตราชเทวี กรุงเทพมหานคร
- ชื่อเจ้าของโครงการ นิติบุคคลอาคารชุด ดิ แอดเดรส สยาม-ราชเทวี
- สถานที่ติดต่อ เลขที่ 500 ถนนเพชรบุรี แขวงถนนเพชรบุรี เขตราชเทวี กรุงเทพมหานคร 10400
โทรศัพท์ : 087-694-2545 โทรสาร -
e-mail : theaddress.sr@gmail.com
- จัดทำโดย บริษัท เอ็นไวรอนเมนต์ รีเสิร์ช แอนด์ เทคโนโลยี จำกัด
- โครงการได้รับความเห็นชอบในรายงานการวิเคราะห์ผลกระทบสิ่งแวดล้อม เมื่อ
วันที่ 13 กุมภาพันธ์ 2563
- โครงการได้นำเสนอรายงานผลการปฏิบัติตามมาตรการฯ ครึ่งสุดท้าย เมื่อ
วันที่ 29 มกราคม 2568
- รายละเอียดโครงการ แสดงดังรายละเอียดโครงการในบทที่ 2

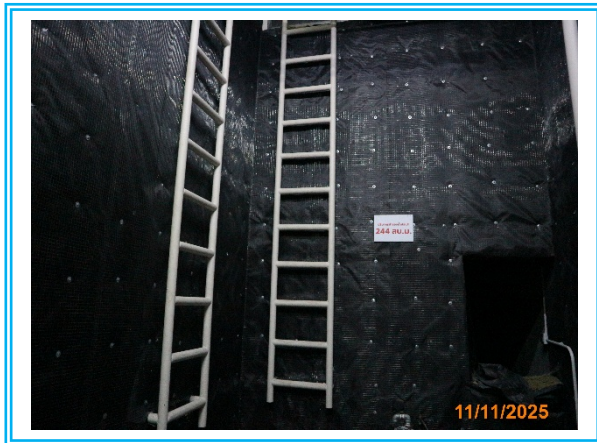
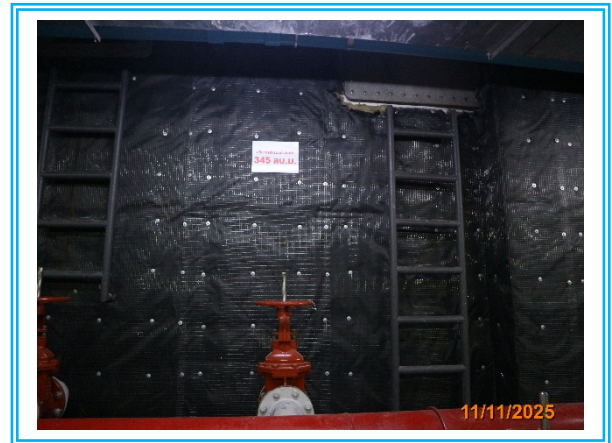
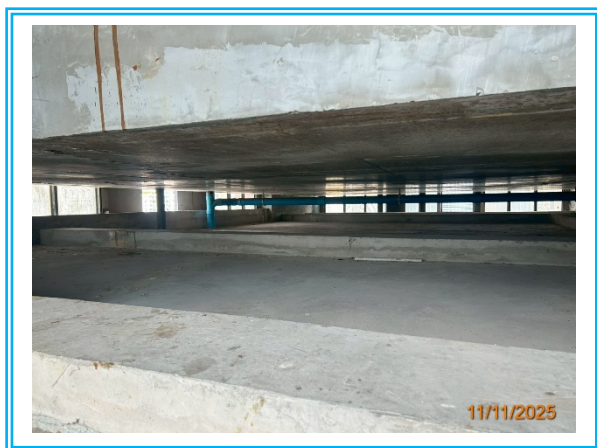
รูปที่ 3-13 ถังสำรองน้ำใช้ของโครงการ และการตรวจสอบรอยแตกร้าวของถังสำรองน้ำใช้ภายในโครงการ

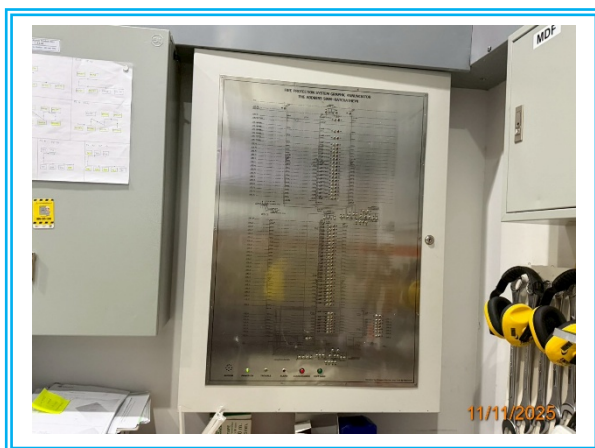
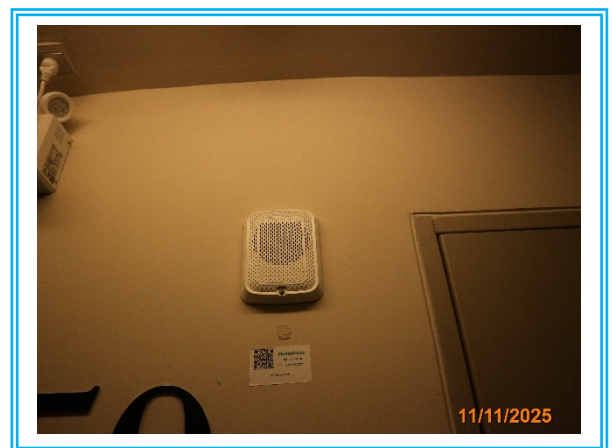
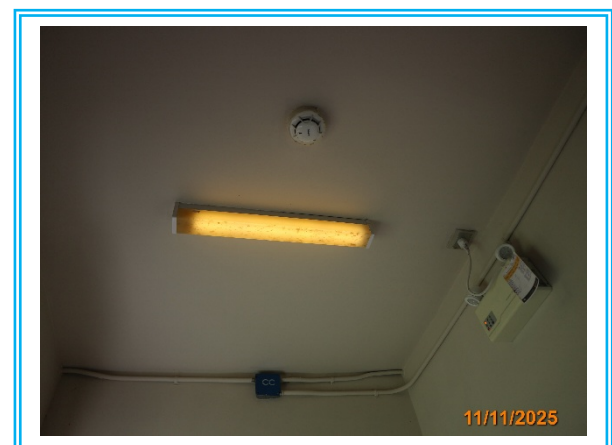
รูปที่ 3-59 ระบบแจ้งเหตุเพลิงไหม้ และระบบป้องกันอัคคีภัยของโครงการ

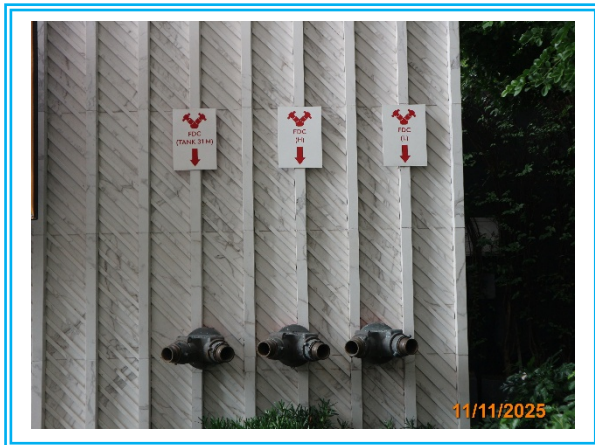
รูปที่ 3-60 หัวรับน้ำดับเพลิง

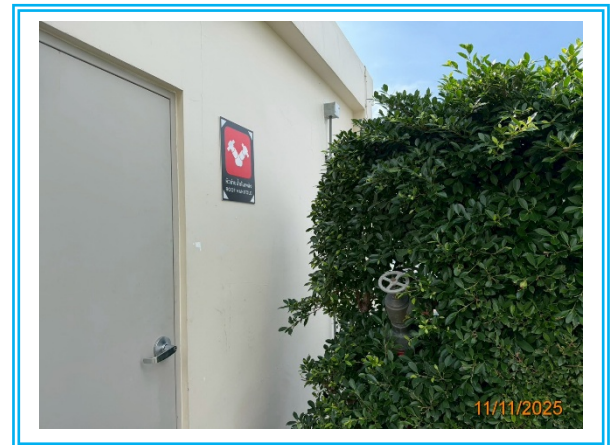
รูปที่ 3-61 หัวจ่ายน้ำดับเพลิง

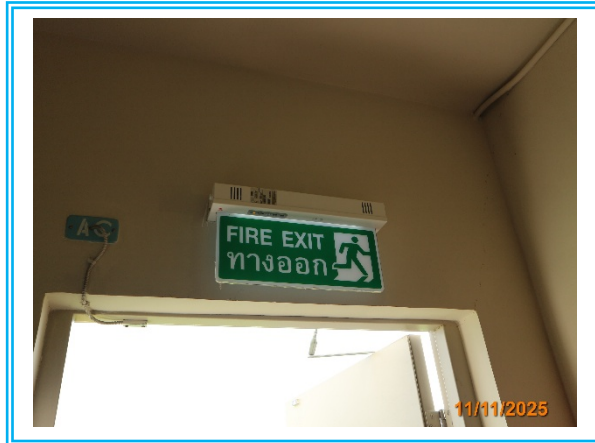
รูปที่ 3-62 ประตุนิไฟของอาคาร

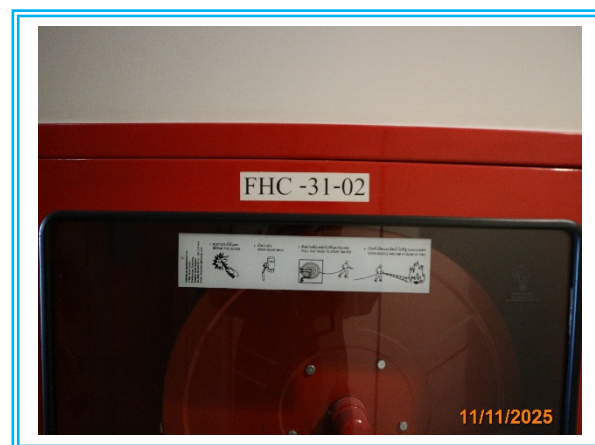
รูปที่ 3-64 บ้ายแนะนำการใช้สายส่งน้ำดับเพลิง

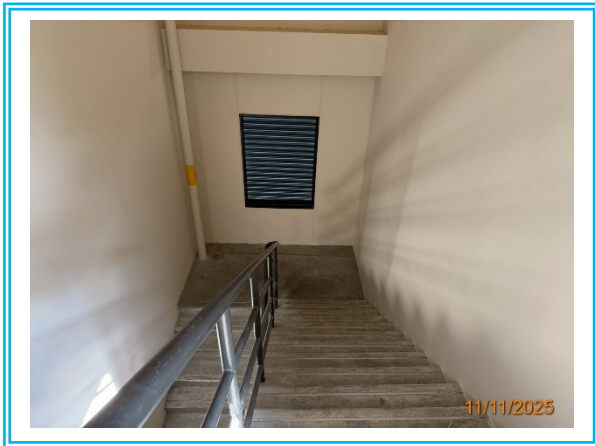
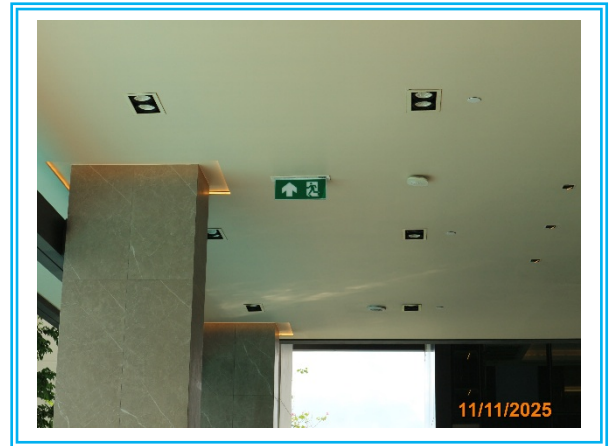
รูปที่ 3-66 บันไดหนีไฟ และป้ายทางออกหนีไฟ

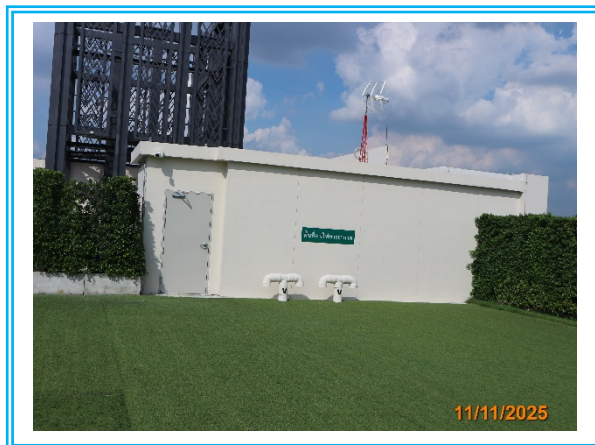
รูปที่ 3-67 พื้นที่หนีไฟทางอากาศ

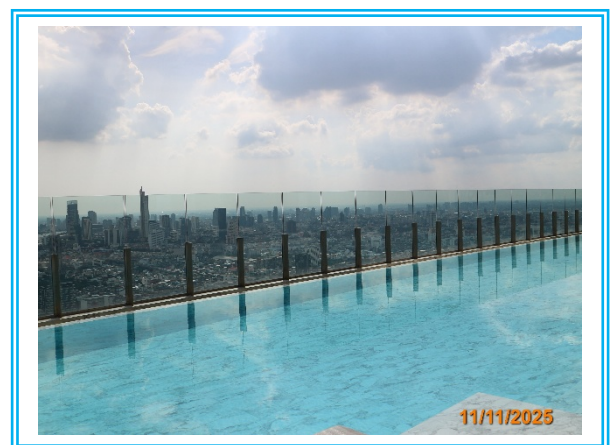
รูปที่ 3-68 ผนังกระจกนิรภัยบริเวณสระว่ายน้ำ

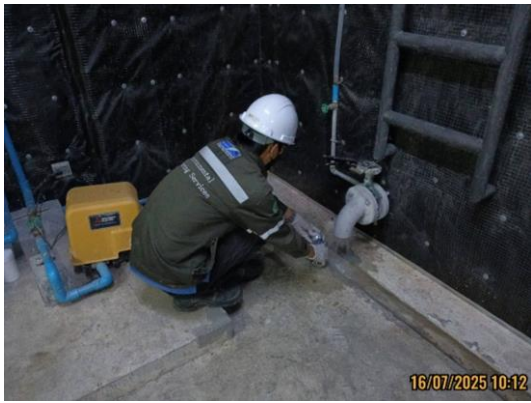
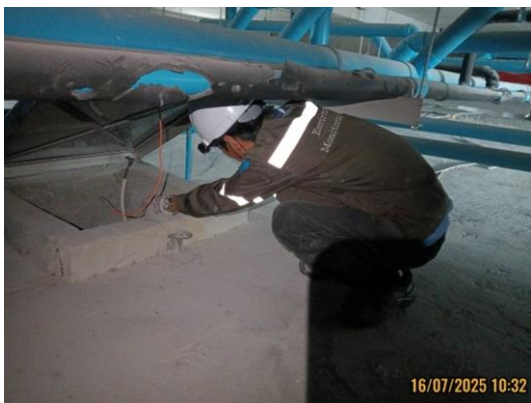
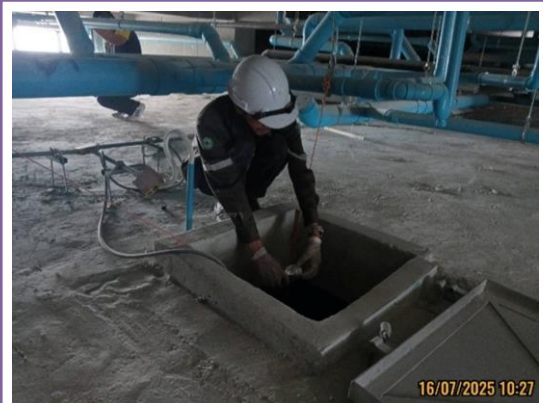
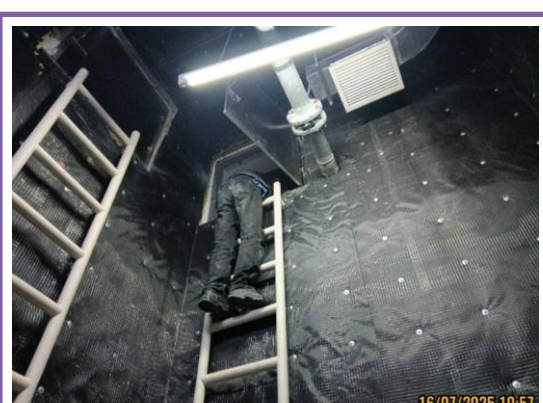
รูปที่ 4.2-22 แสดงการเก็บตัวอย่างเพื่อตรวจวิเคราะห์คุณภาพน้ำใช้จากถังเก็บน้ำสำรอง
ในเดือนกรกฎาคม 2568

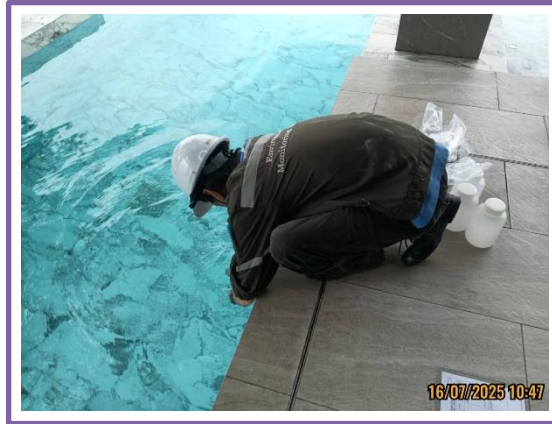
รูปที่ 4.2-23 แสดงการเก็บตัวอย่างเพื่อตรวจวิเคราะห์คุณภาพน้ำในสระว่ายน้ำ
บริเวณสระว่ายน้ำบริเวณส่วนลึก
ในเดือนกรกฎาคม 2568

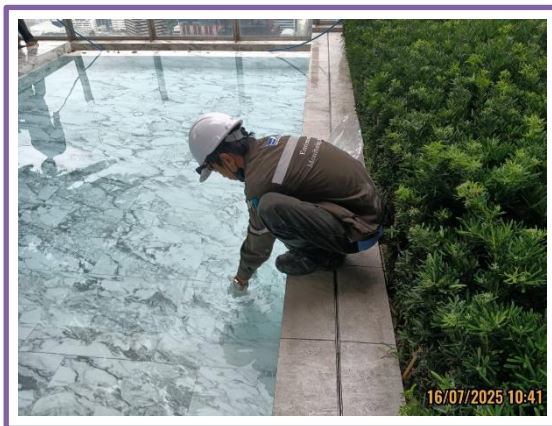
รูปที่ 4.2-24 แสดงการเก็บตัวอย่างเพื่อตรวจวิเคราะห์คุณภาพน้ำในสระว่ายน้ำ
บริเวณสระว่ายน้ำบริเวณส่วนตื้น
ในเดือนกรกฎาคม 2568

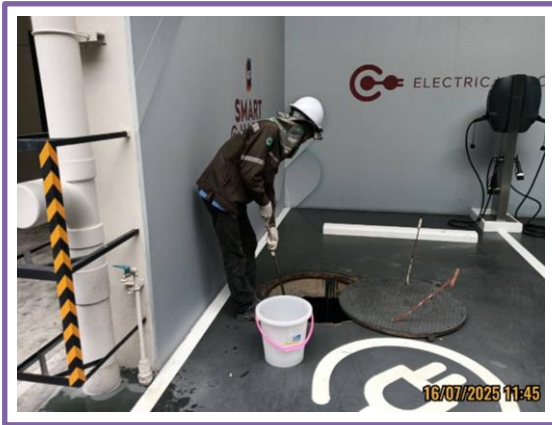
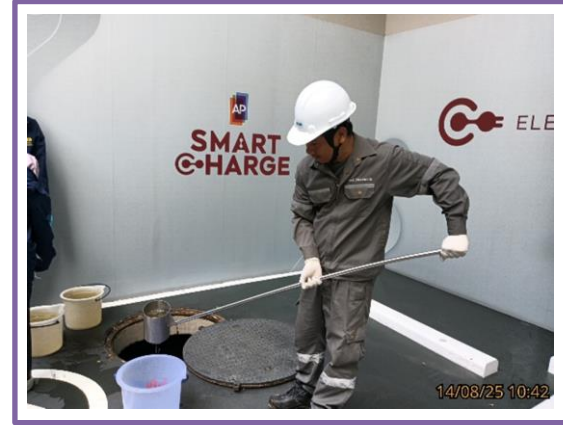
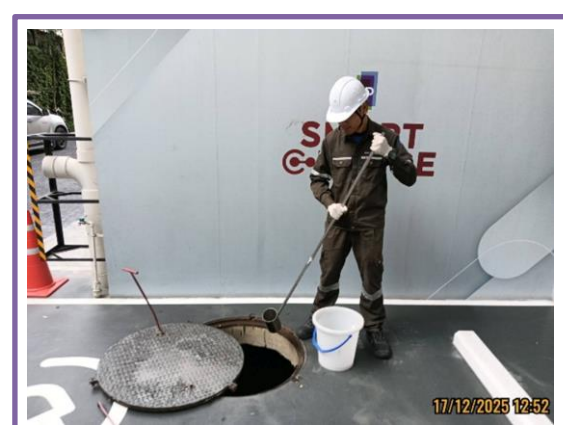
รูปที่ 4.2-25 แสดงการเก็บตัวอย่างเพื่อตรวจวิเคราะห์คุณภาพน้ำทิ้ง
บริเวณบ่อพักน้ำใส
ระหว่างเดือนกรกฎาคม – ธันวาคม 2568
