## บทที่ 2

### ผลการปฏิบัติตามมาตรการป้องกันและแก้ไขผลกระทบสิ่งแวดล้อม

## ตารางที่ 2-1 สรุปผลการปฏิบัติตามมาตรการป้องกันและแก้ไขผลกระทบสิ่งแวดล้อม

### โครงการโรงแรมเซ็นทาราแกรนด์มิดเวสต์รีสอร์ท พัทยา ระหว่างเดือนกรกฎาคม-ธันวาคม พ.ศ. 2568

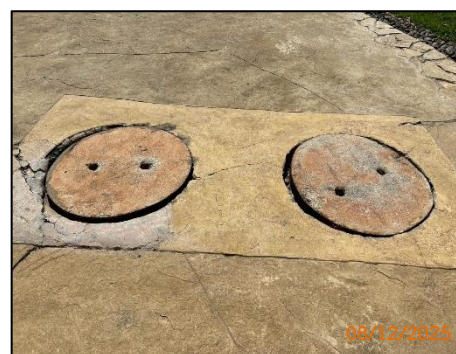
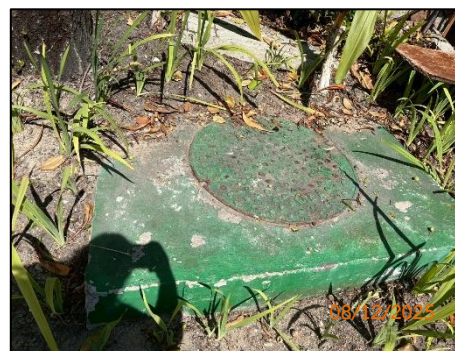
รูปที่ 2-7 บ่อบำบัดน้ำเสียเบื้องต้นบริเวณต่างๆ ของโรงแรม

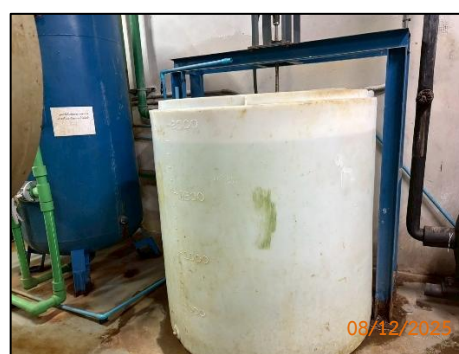
รูปที่ 2-9 ระบบน้ำบาดาล

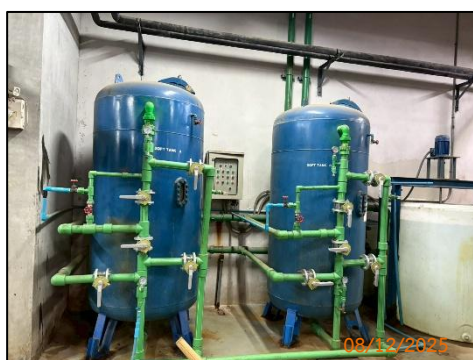
รูปที่ 2-10 ระบบน้ำประปา

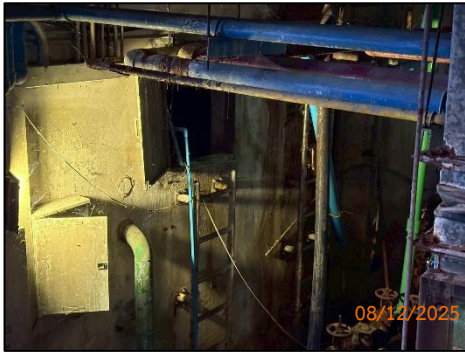
อาคาร A5

### รูปที่ 2-11 อาคารบ่อน้ำใต้ดิน

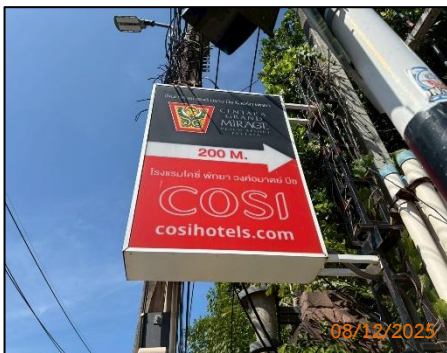
รูปที่ 2-12 ป้ายชื่อโครงการในระยะ 200 เมตร  
ซอยนาเกลือ 16/2

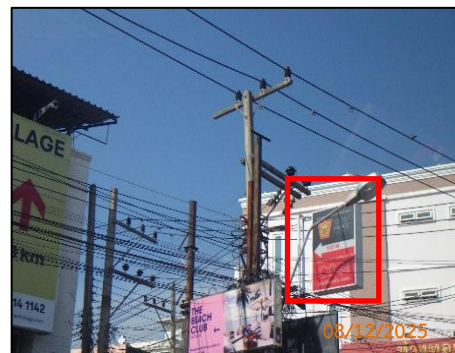
รูปที่ 2-13 ป้ายชื่อโครงการในระยะ 50 เมตร  
ซอยนาเกลือ 18

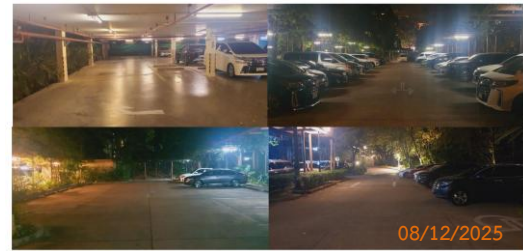
รูปที่ 2-17 ไฟส่องสว่างบริเวณลานจอดรถ

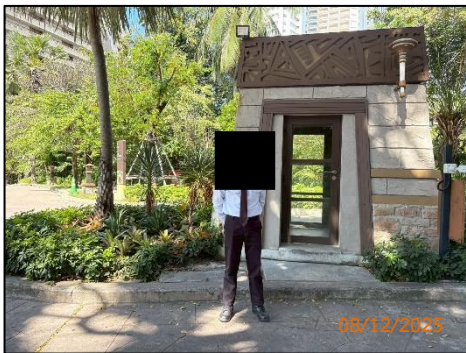
รูปที่ 2-18 เจ้าหน้าที่รักษาความปลอดภัย  
บริเวณทางเข้า-ออกโครงการ (1)

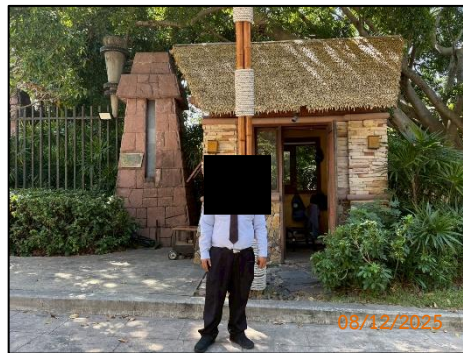
รูปที่ 2-19 เจ้าหน้าที่รักษาความปลอดภัย  
บริเวณทางเข้า-ออกโครงการ (2)

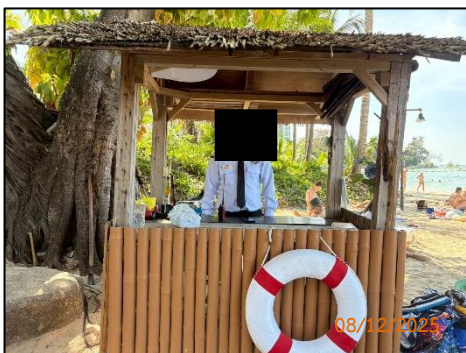
รูปที่ 2-20 เจ้าหน้าที่รักษาความปลอดภัย  
บริเวณทางเข้า-ออกโครงการ (3)

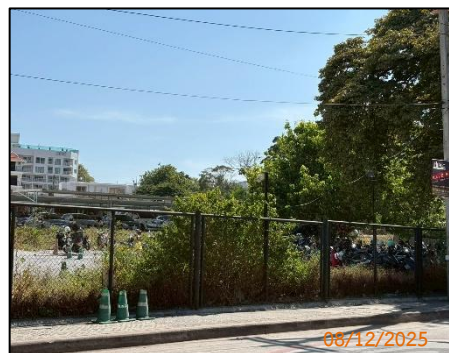
รูปที่ 2-21 ลานจอดรถพนักงาน  
บริเวณซอยนาเกลือ 16/2

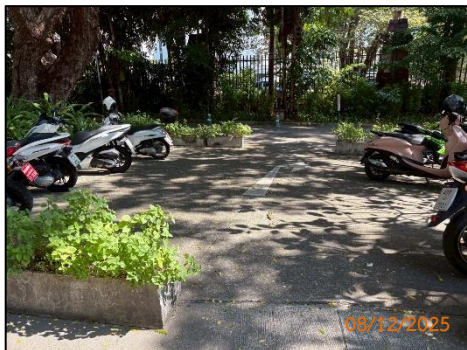
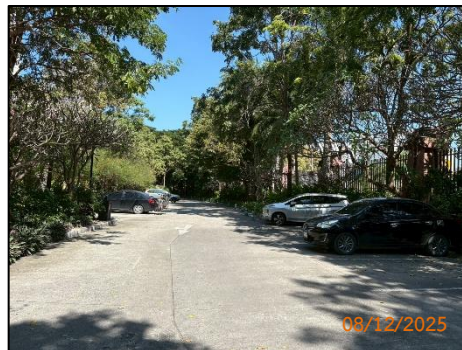
รูปที่ 2-22 ลานจอดรถพนักงานชั่วคราวภายในพื้นที่โครงการ

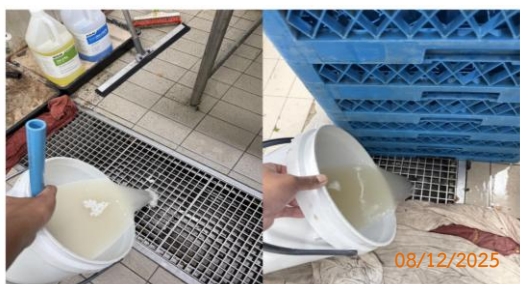
รูปที่ 2-25 การดูแลทำความสะอาดบ่อดักไขมัน

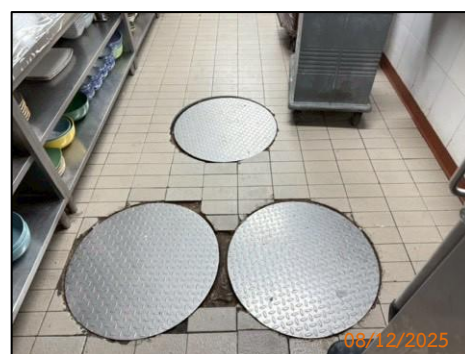
รูปที่ 2-26 บ่อดักไขมัน

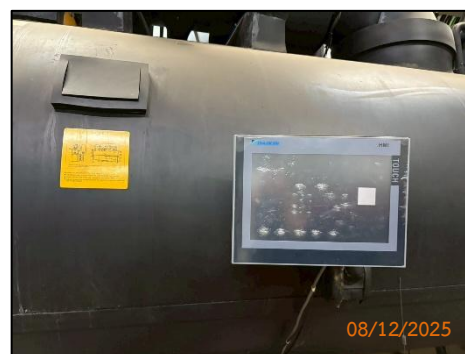
รูปที่ 2-28 ระบบทำความเย็น

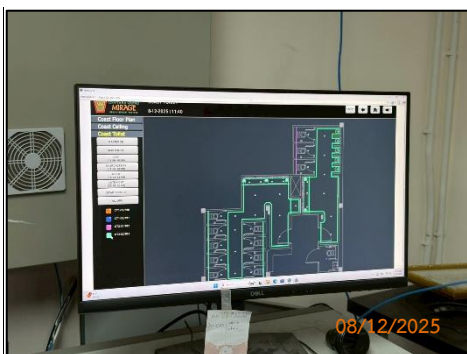
รูปที่ 2-29 อุปกรณ์เปิด-ปิดระบบแสงสว่างอัตโนมัติ

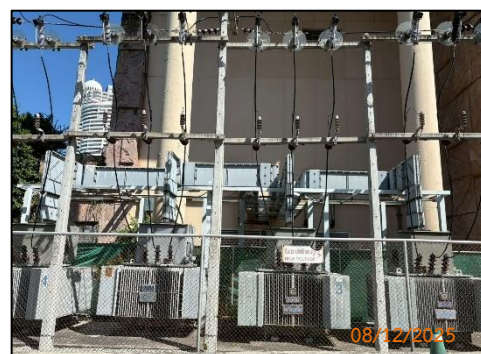
รูปที่ 2-30 หม้อแปลงไฟฟ้า

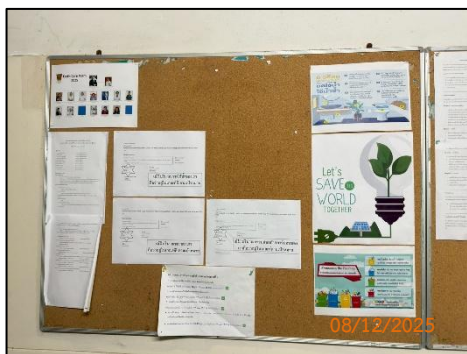
รูปที่ 2-31 สถิติการใช้พลังงาน

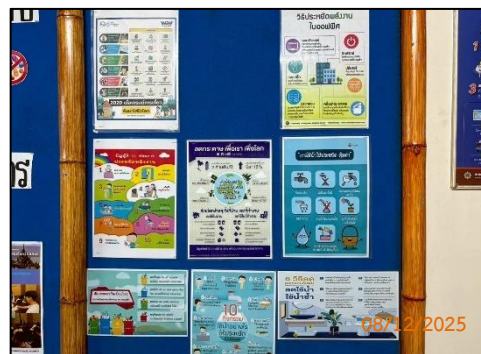
รูปที่ 2-32 การรณรงค์ประหยัดพลังงาน

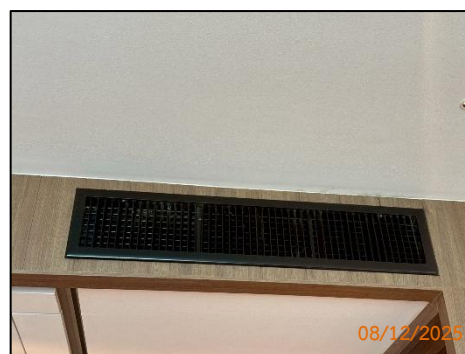
รูปที่ 2-34 ระบบระบายอากาศในห้องพัก

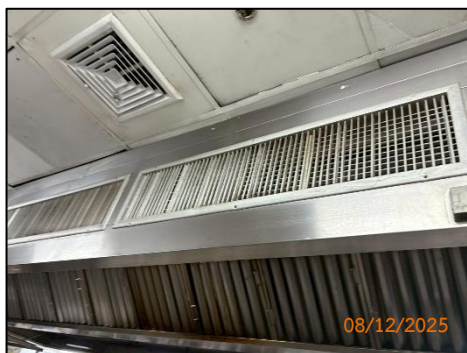
รูปที่ 2-35 ระบบระบายอากาศในอาคาร

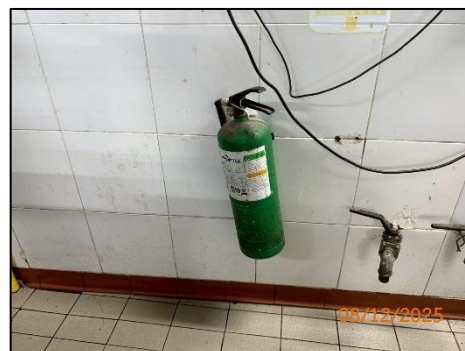
รูปที่ 2-40 ถังดับเพลิง

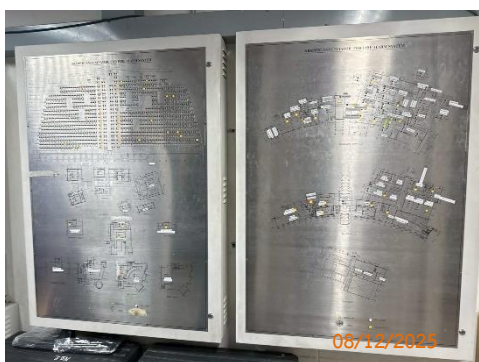
รูปที่ 2-41 ระบบแจ้งเตือนเหตุเพลิงไหม้

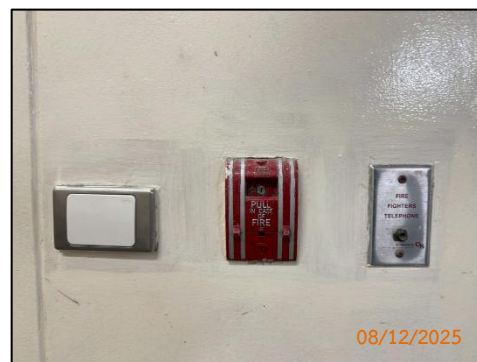
รูปที่ 2-42 สัญญาณแจ้งเหตุไฟไหม้

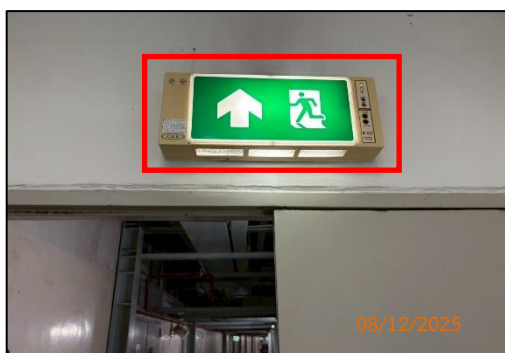
รูปที่ 2-43 ป้ายแสดงเส้นทางหนีไฟ

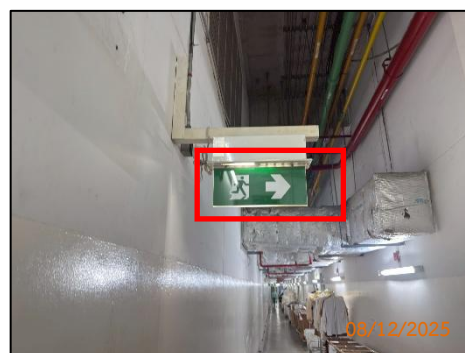
รูปที่ 2-44 สัญลักษณ์แสดงเส้นทางหนีไฟ

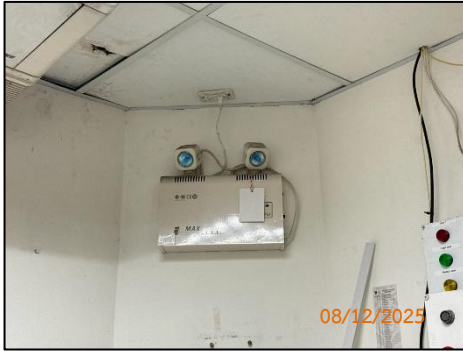
รูปที่ 2-45 ไฟฉุกเฉิน

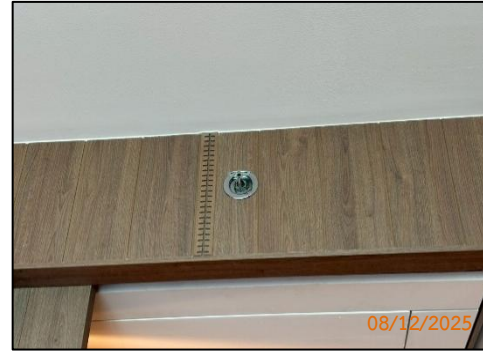
รูปที่ 2-46 หัวฉีดน้ำอัตโนมัติ

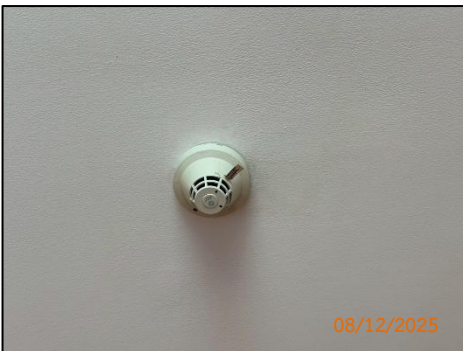
รูปที่ 2-47 อุปกรณ์ตรวจจับควัน

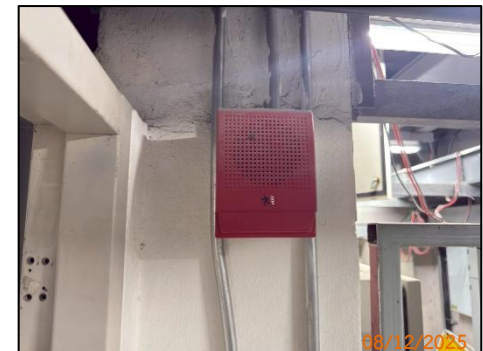
รูปที่ 2-48 ลำโพงประกาศเตือนเหตุฉุกเฉิน 4 ภาษา

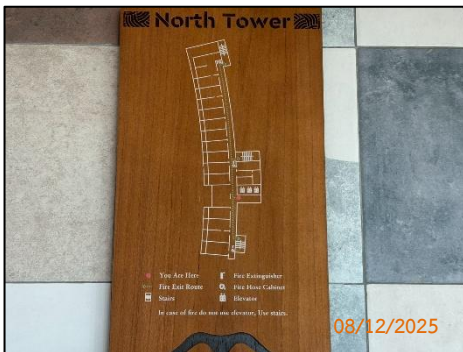
รูปที่ 2-49 แผนผังแสดงเส้นทางหนีไฟ  
และตำแหน่งอุปกรณ์ดับเพลิงหน้าลิฟต์

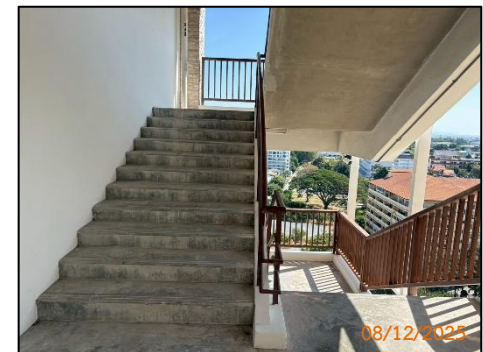
รูปที่ 2-50 บันไดหนีไฟ

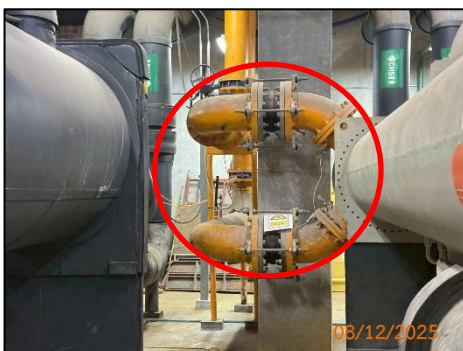
รูปที่ 2-51 ระบบ GAS DETECTOR CONTROL

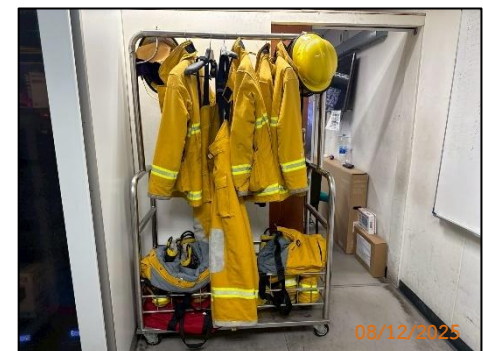
รูปที่ 2-52 ชุดกันไฟสำหรับทีมดับเพลิง

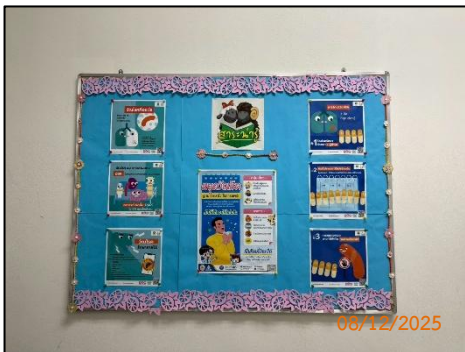
รูปที่ 2-55 บอร์ดประชาสัมพันธ์ความรู้ด้านสุขภาพ

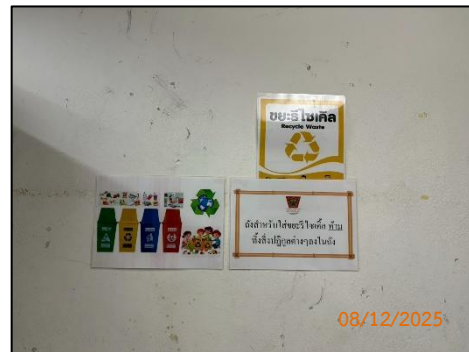
รูปที่ 2-56 ห้องพัสดุฝอยแห้งและขยะรีไซเคิล

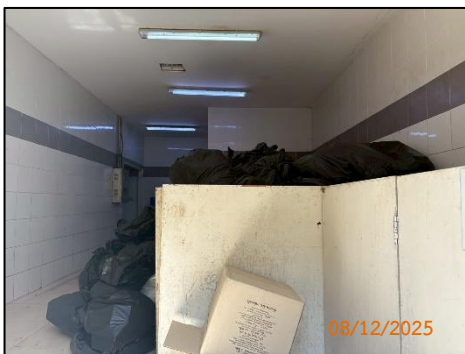
รูปที่ 2-57 ห้องพัสดุฝอยเปียก

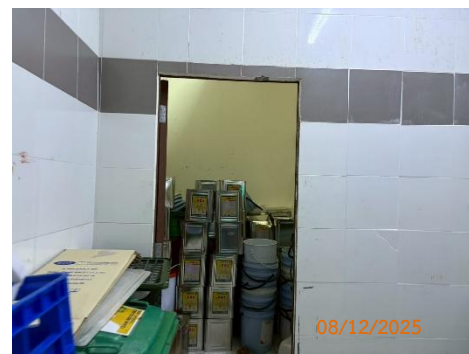
รูปที่ 2-58 ห้องเก็บขยะอันตราย

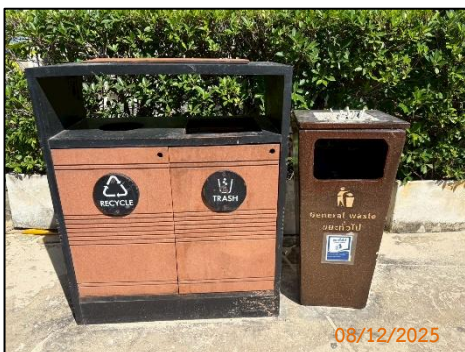
รูปที่ 2-59 ภาชนะรองรับมูลฝอยภายนอกอาคาร

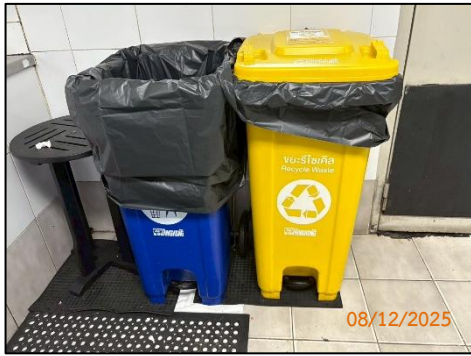
รูปที่ 2-61 ภาพของถังขยะในห้องน้ำสาธารณะภายในอาคาร

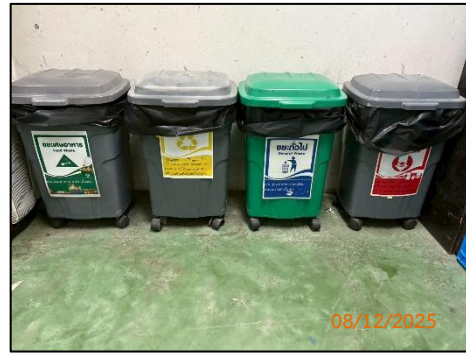
รูปที่ 2-62 ถังขยะแยกตามประเภทต่างๆ

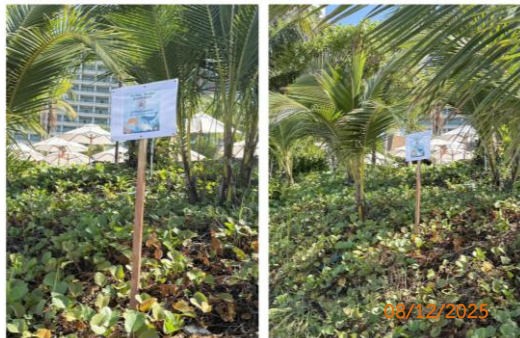
รูปที่ 2-63 ป้ายห้ามทิ้งขยะลงในทะเล

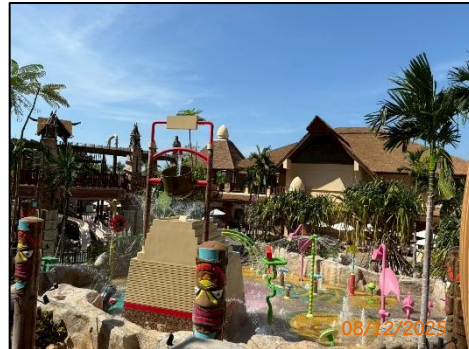
รูปที่ 2-64 บริเวณสวนน้ำ

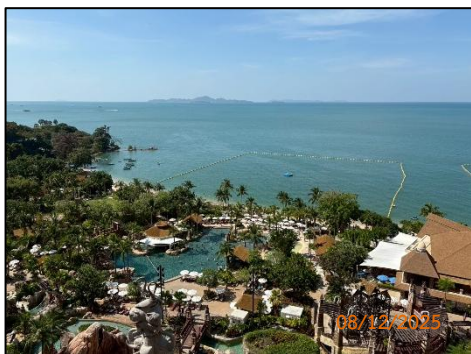
รูปที่ 2-65 บริเวณสระน้ำ และชายหาด

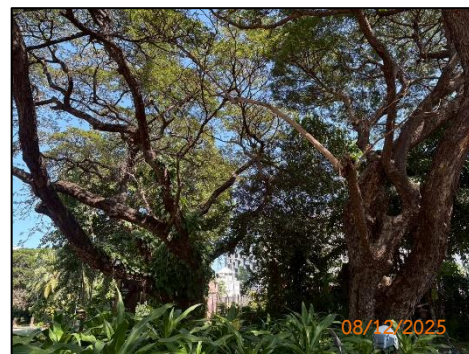
รูปที่ 2-66 การอนุรักษ์ต้นไม้ขนาดใหญ่ และพันธุ์ไม้เดิมบริเวณส่วนต่างๆ ของโครงการ

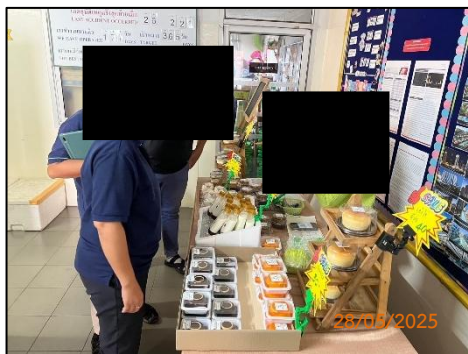
รูปที่ 2-67 กิจกรรมตลาดนัดเชรทารามีราชา เพื่อชุมชน เมื่อวันที่ 28 พฤษภาคม พ.ศ. 2568
