รายงานผลการปฏิบัติตามมาตรการป้องกันและแก้ไขผลกระทบสิ่งแวดล้อม

โครงการโรงแรม เดอะบাজার แบงค็อกค็อก (ระยะดำเนินการ)

ระหว่างเดือนกรกฎาคม – ธันวาคม 2568

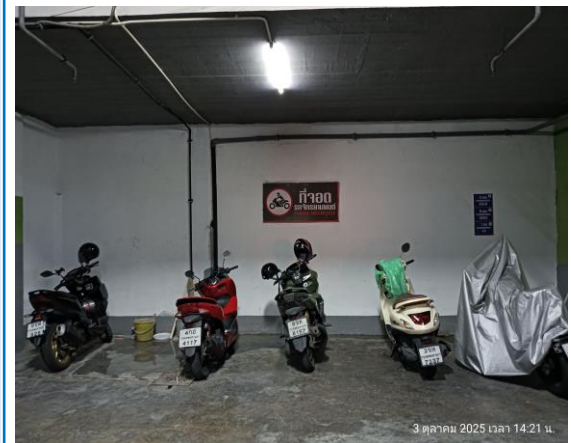
รูปที่ 3-36 พื้นที่จอดรถของโครงการ

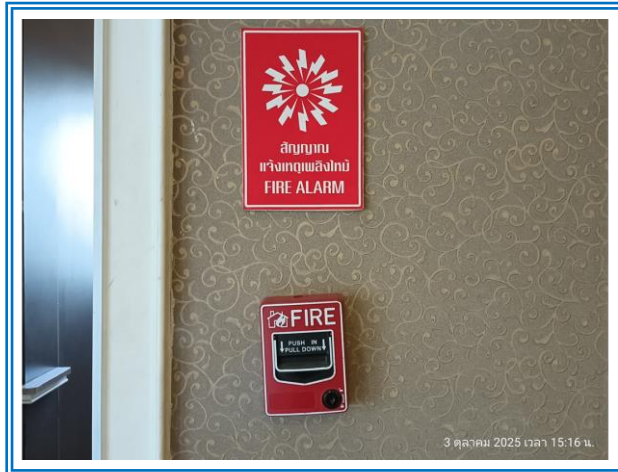
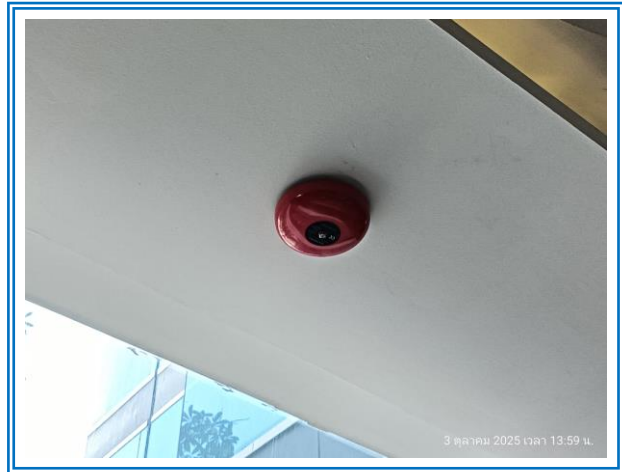
รูปที่ 3-38 อุปกรณ์แจ้งเหตุเตือนภัยและระบบควบคุมการแจ้งเหตุเตือนภัย

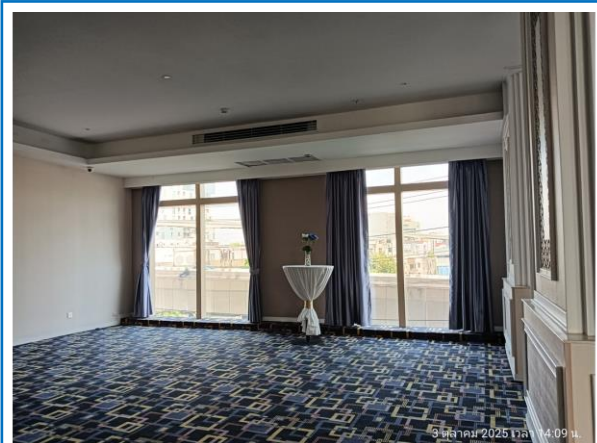
รูปที่ 3-43 ระบบระบายอากาศภายในอาคารและห้องพัก
