สรุปผลการปฏิบัติตามมาตรการลดผลกระทบและติดตามตรวจสอบสิ่งแวดล้อมของ โครงการโรงแรมเบส เวสเทิร์น พรีเมียร์ บางเทา บีช รีสอร์ท แอนด์ สปา ของบริษัท บางเทา บีช รีสอร์ท จำกัด ประจำเดือนกรกฎาคม – ธันวาคม 2568 โครงการสามารถปฏิบัติตามมาตรการลดผลกระทบที่ได้เสนอไว้ในรายงานการวิเคราะห์ผลกระทบสิ่งแวดล้อม ส่วนผลการติดตามตรวจสอบคุณภาพสิ่งแวดล้อมในด้านคุณภาพน้ำ มีรายละเอียดดังต่อไปนี้

โครงการโรงแรมเบส เวสเทิร์น พรีเมียร์ บางเทา บีช รีสอร์ท แอนด์ สปา ของบริษัท บางเทา บีช รีสอร์ท ตั้งอยู่ที่ หาดบางเทา ตำบลเชิงทะเล อำเภอถลาง จังหวัดภูเก็ต ได้ดำเนินการจัดทำรายงานผลการปฏิบัติตามมาตรการป้องกัน แก้ไข และลดผลกระทบและติดตามตรวจสอบคุณภาพสิ่งแวดล้อม ประจำปีเดือนกรกฎาคม – ธันวาคม 2568 ตามแนวทางการเสนอรายงานผลการปฏิบัติตามมาตรการป้องกัน แก้ไข และลดผลกระทบและติดตามตรวจสอบคุณภาพสิ่งแวดล้อม ประเภทโครงการที่พิกอาศัย บริการชุมชน และสถานที่พักตากอากาศตามหนังสือให้ความเห็นชอบเลขที่ วว 0804/7415 ลงวันที่ 10 กรกฎาคม 2545

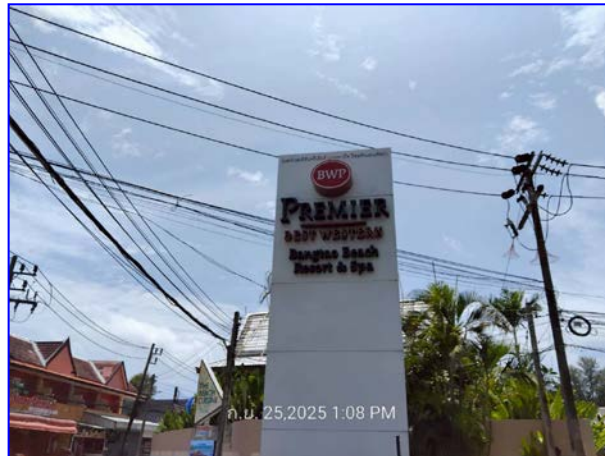
รูปที่ 2.1 ป้ายชื่อโครงการ

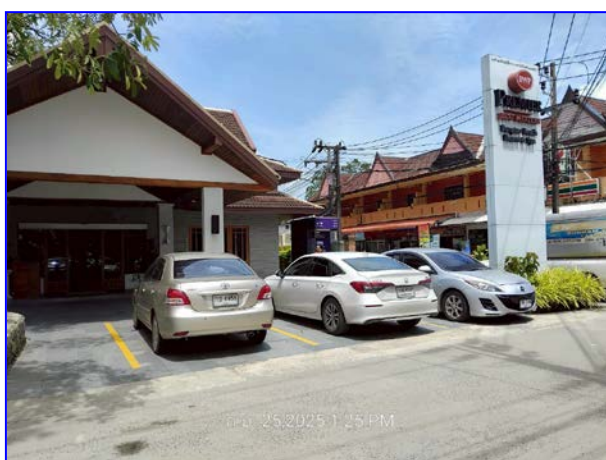
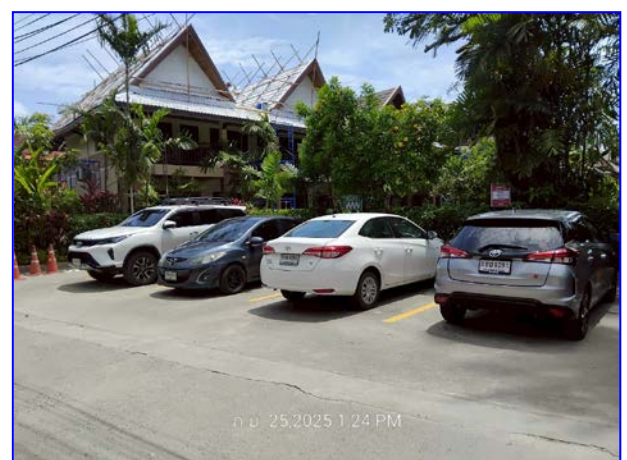
รูปที่ 2.3 ที่จอดรถ และที่จอดรถสำหรับคนพิการ

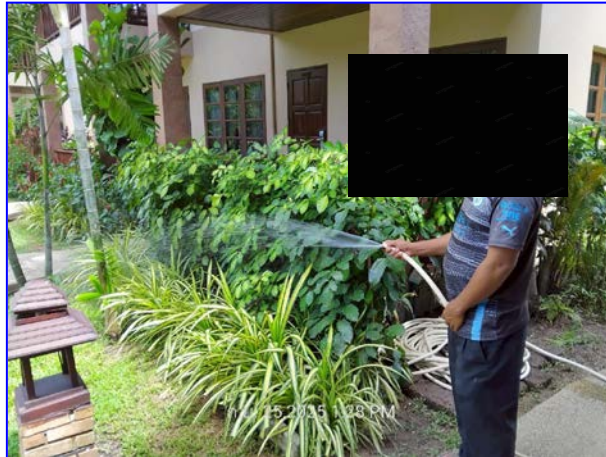
รูปที่ 2.4 คนสวน

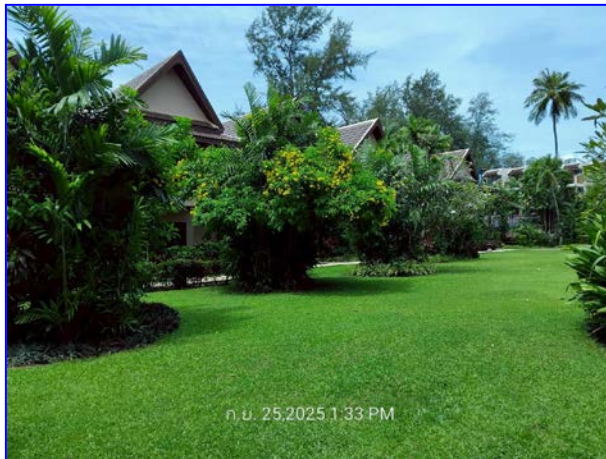
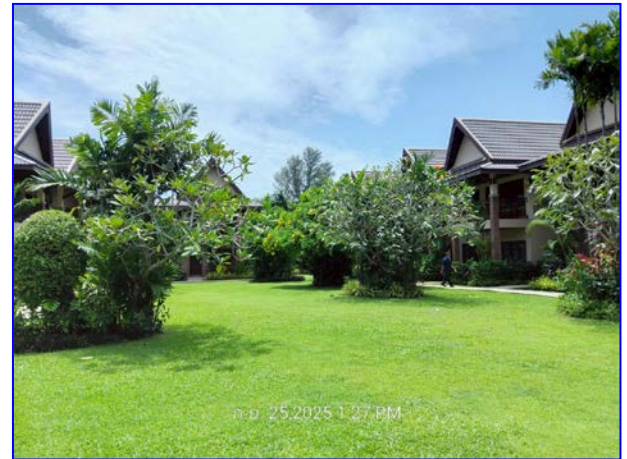
รูปที่ 2.5 พื้นที่สีเขียว

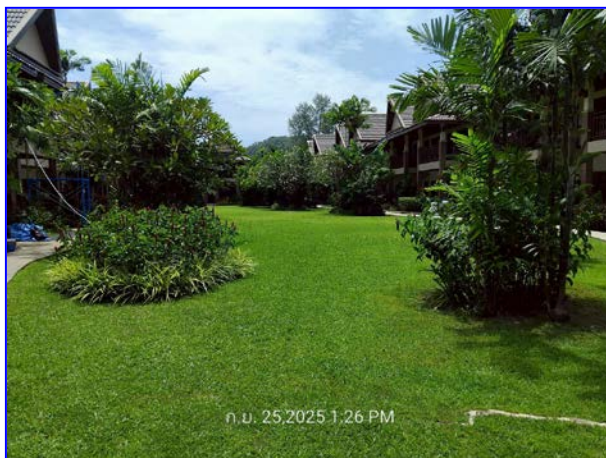
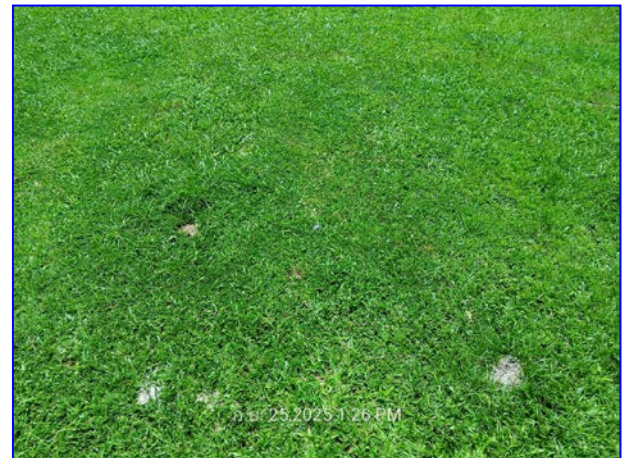
รูปที่ 2.6 หญ้าคลุมดิน

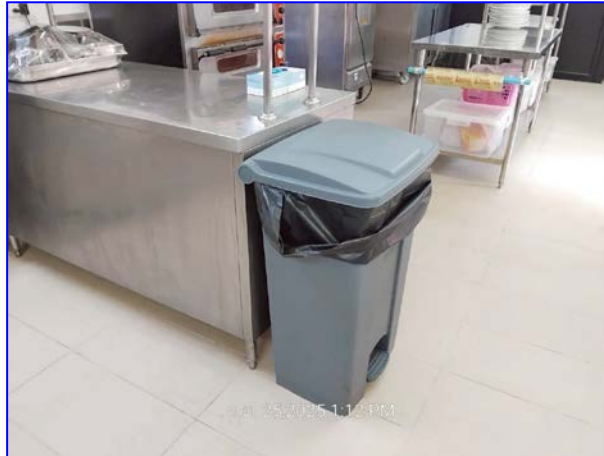
รูปที่ 2.7 ถึงขยะภายในห้องครัว

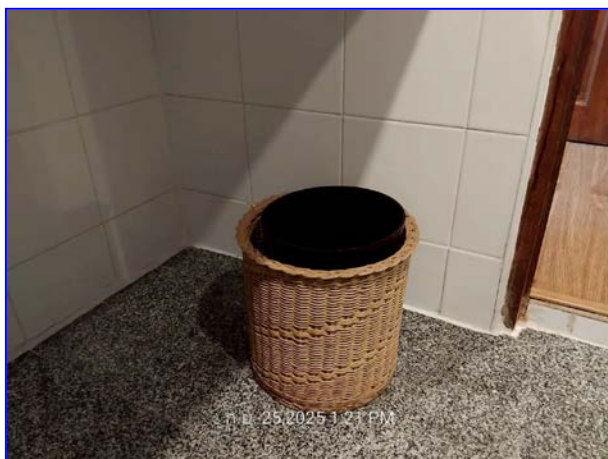
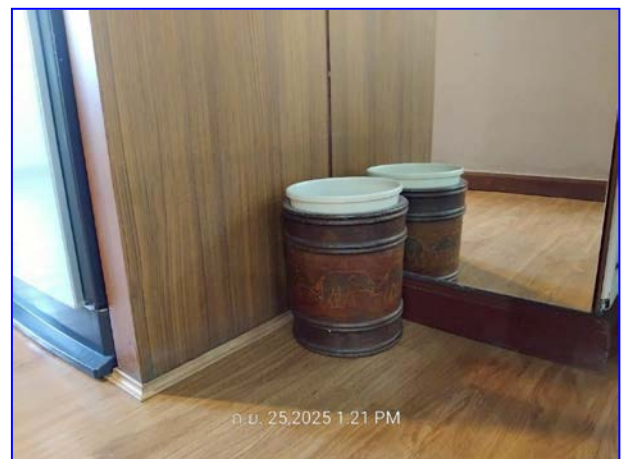
รูปที่ 2.9 ถึงขยะภายในห้องพัก

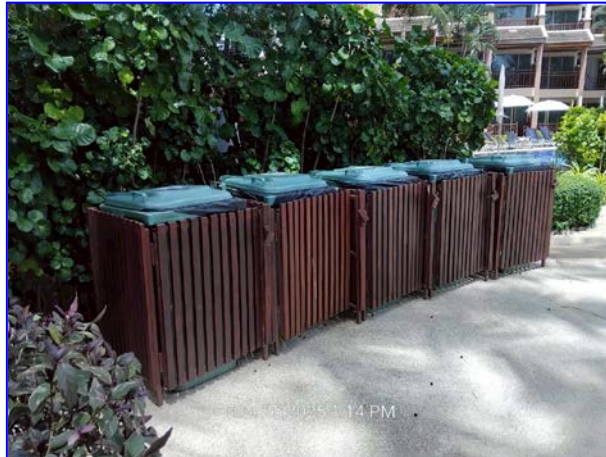
รูปที่ 2.10 ถึงขยะบริเวณพื้นที่ส่วนกลาง

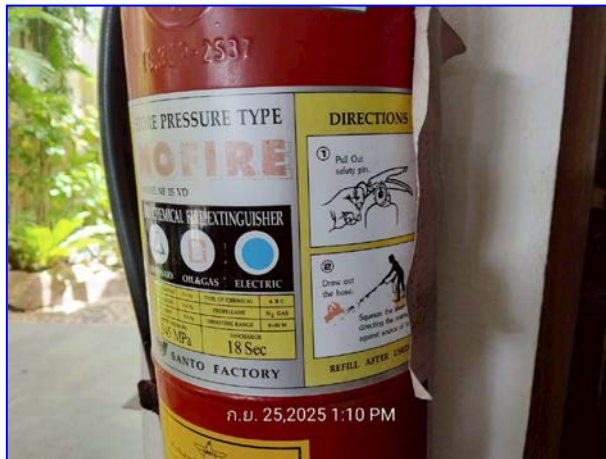
รูปที่ 2.11 ป้ายวิธีการใช้งานอุปกรณ์

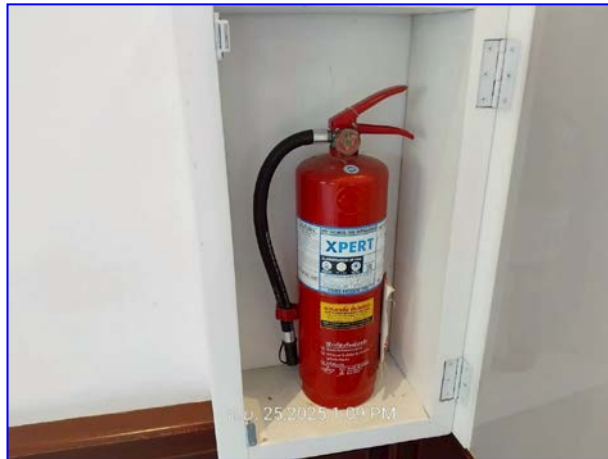
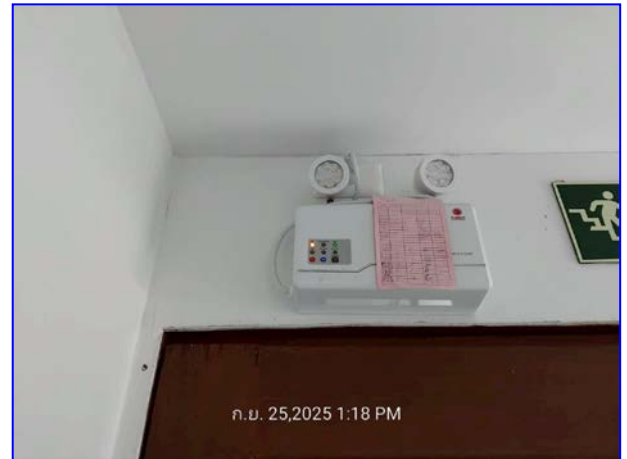
รูปที่ 2.13 ถังดับเพลิง และไฟฉุกเฉิน

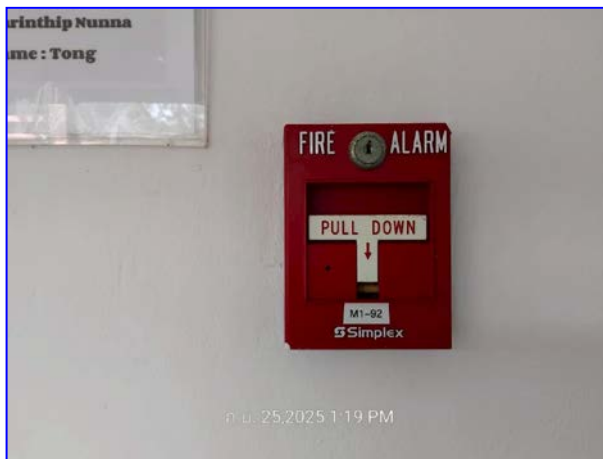
รูปที่ 2.14 Fire Alarm Bell และ Manual Station

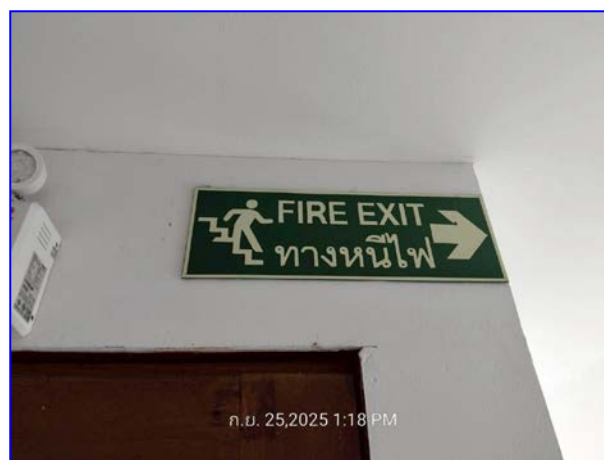
รูปที่ 2.15 ป้ายทางหนีไฟ

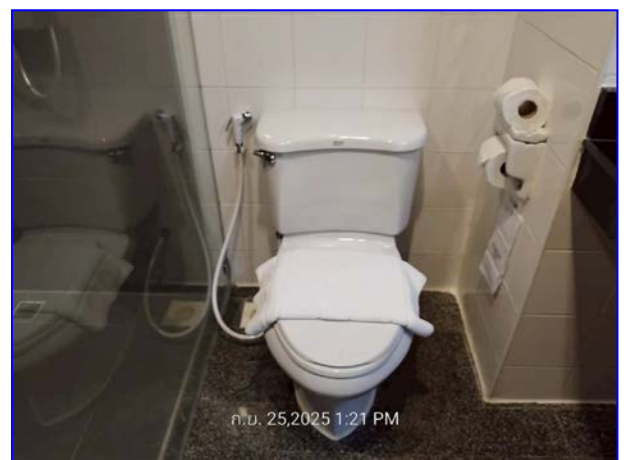
รูปที่ 2.18 สุขภัณฑ์ประหยัดน้ำ

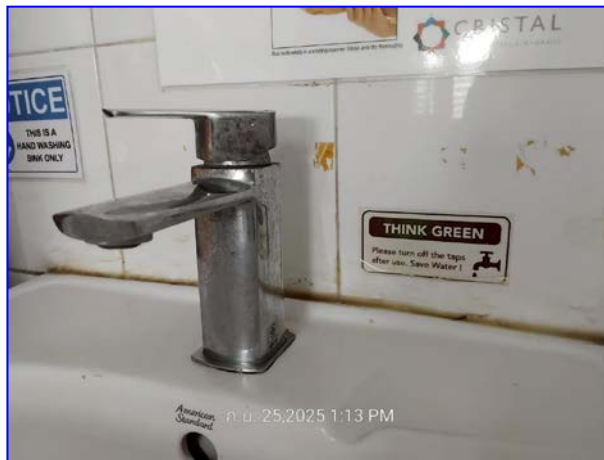
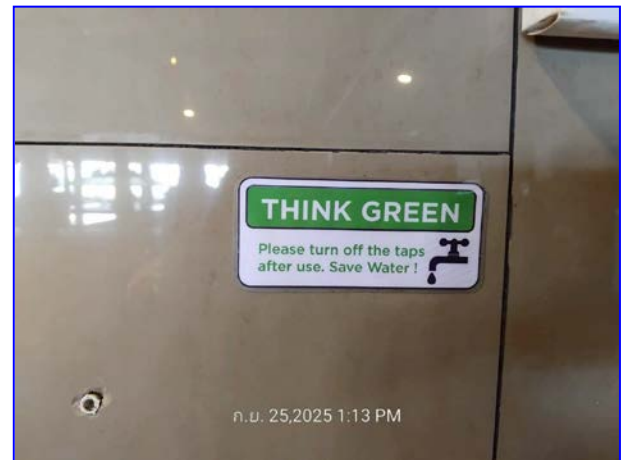
รูปที่ 2.19 ป้ายประหยัดน้ำภายในโครงการ

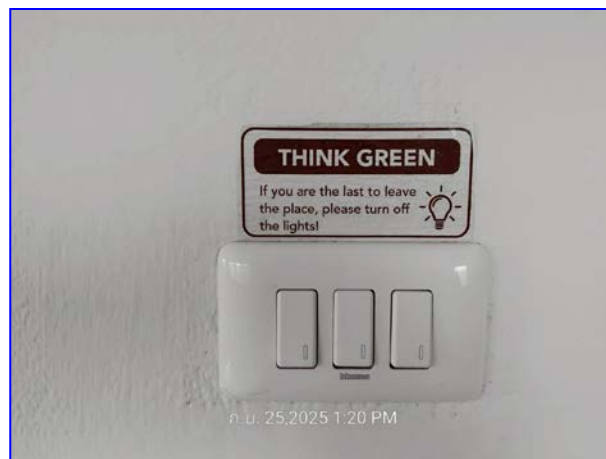
รูปที่ 2.20 ป้ายประหยัดพลังงาน

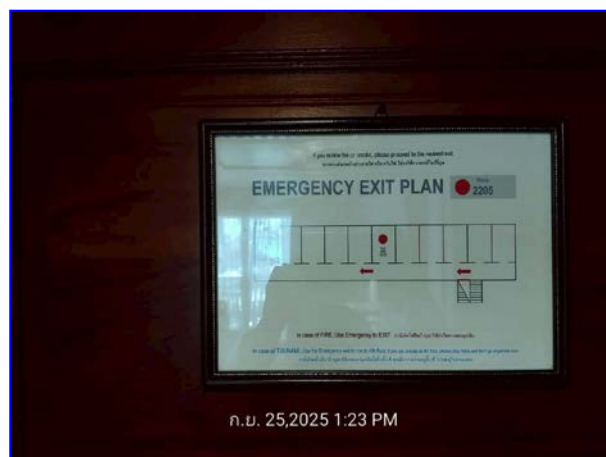
รูปที่ 2.21 ป้ายบอกตำแหน่งอุปกรณ์ดับเพลิงและเส้นทางหนีภัย

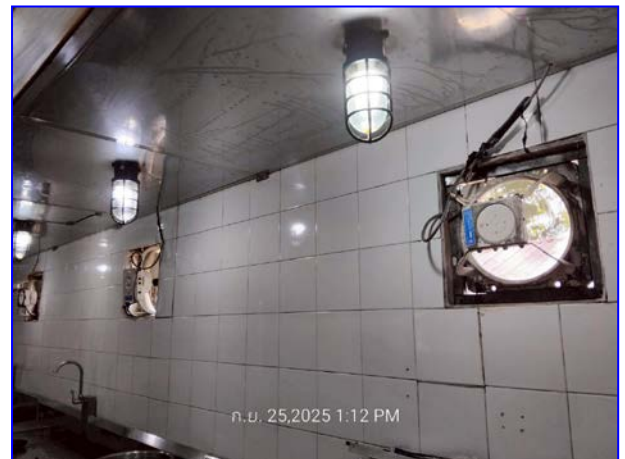
รูปที่ 2.22 ระบบระบายอากาศภายในห้องพักและห้องครัว

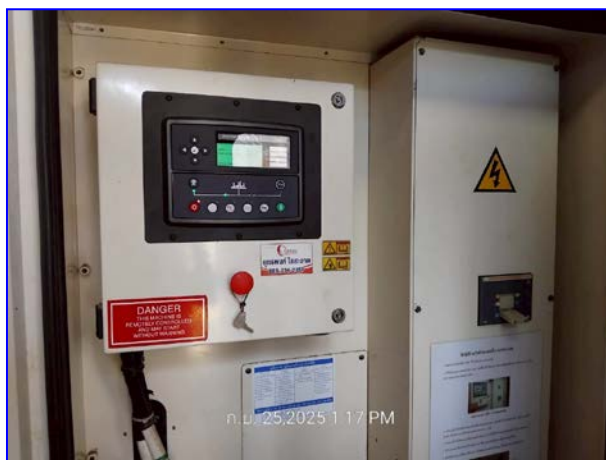
รูปที่ 2.24 เครื่องกำเนิดไฟฟ้าฉุกเฉิน

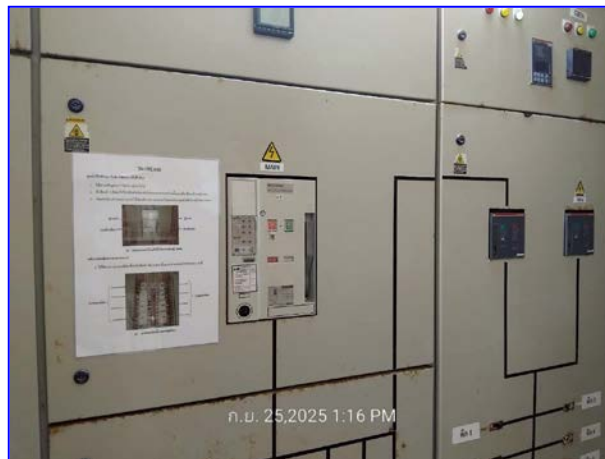
รูปที่ 2.25 ตู้ MDB
