## บทที่ 2

### ผลการปฏิบัติตามมาตรการป้องกันและแก้ไขผลกระทบสิ่งแวดล้อม และมาตรการติดตามตรวจสอบผลกระทบสิ่งแวดล้อม

ตารางที่ 2-1 มาตรการป้องกันและแก้ไขผลกระทบสิ่งแวดล้อมในระยะดำเนินการของโครงการ Kave Ava (เคฟ เอวา)

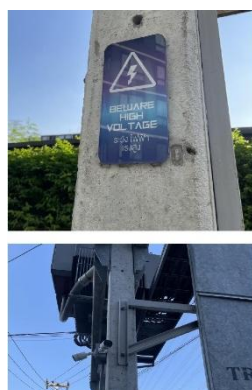
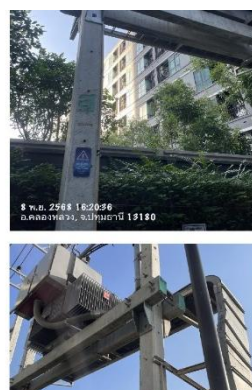
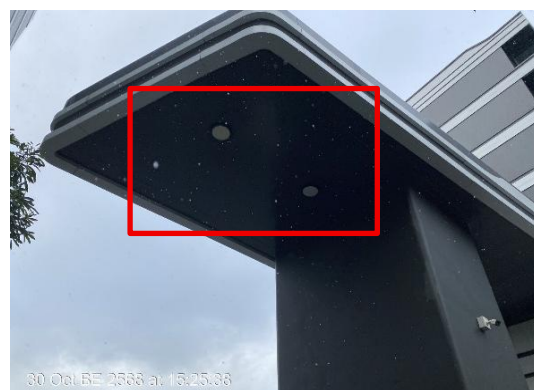
ภาพที่ 2-10 ระบบไฟฟ้า และการตรวจสอบระบบไฟฟ้าประจำวัน

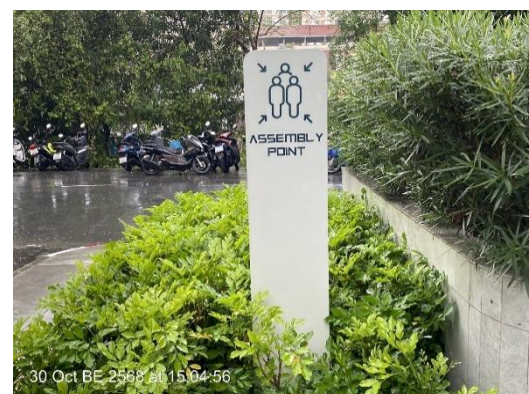
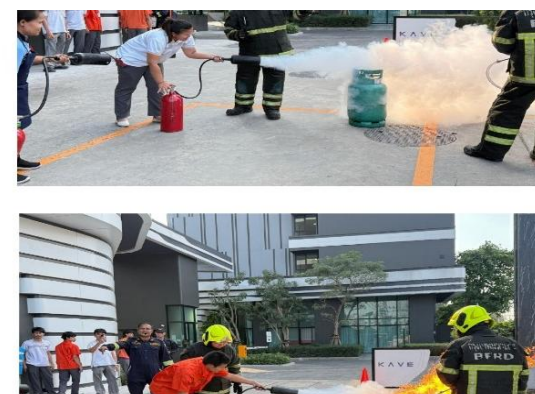
ภาพที่ 2-11 ระบบป้องกันและเตือนอัคคีภัย จุติรวมพล และการซ้อมดับเพลิง

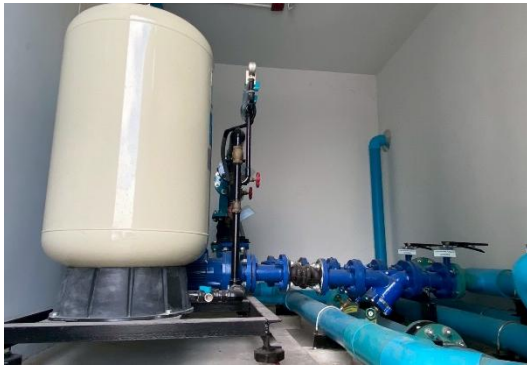
ภาพที่ 2-13 ระบบใช้น้ำ และการตรวจสอบประจำวัน

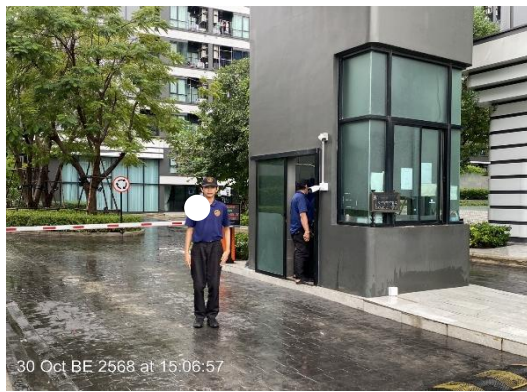
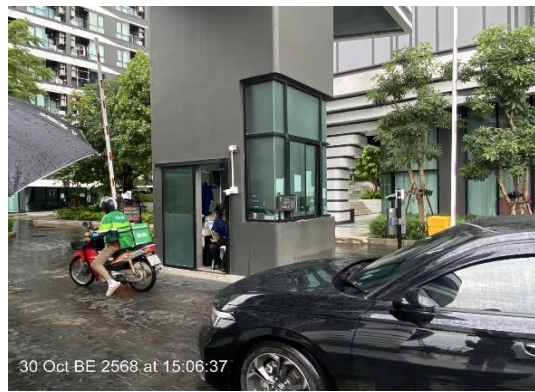
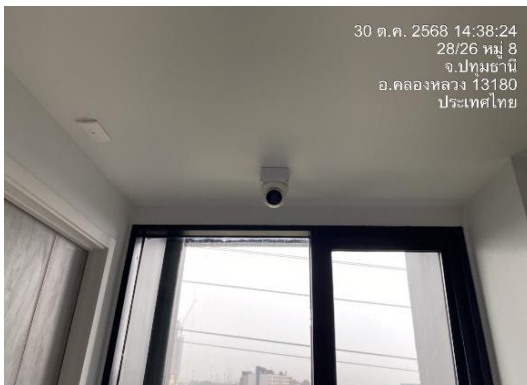
ภาพที่ 2-14 ระบบรักษาความปลอดภัย
