## บทที่ 2

#### 2.1 ผลการปฏิบัติตามมาตรการป้องกันและแก้ไขผลกระทบสิ่งแวดล้อม

##### ฉบับประจำเดือนกรกฎาคม – ธันวาคม พ.ศ.2568

โครงการ โรงแรม ภูเก็ต แมริออท รีสอร์ท แอนด์สปา หาดในยาง (ส่วนขยาย) ตั้งอยู่เลขที่ 92 หมู่ 3 บ้านสาคุ หาดในยาง ตำบลสาคุ อำเภอดง จังหวัดภูเก็ต 83110 ปัจจุบันเปิดดำเนินการภายใต้ชื่อโรงแรม ภูเก็ต แมริออท รีสอร์ท แอนด์สปา หาดในยางบีช โดย บริษัท ทีซีซี ลักซ์ซูรีโอเทลส์ และรีสอร์ท จำกัด ซึ่งเป็นโครงการเป็นโรงแรมประกอบด้วยอาคาร จำนวน 31 อาคารเป็นอาคารห้องพักโรงแรมจำนวน 11 อาคาร อาคารหอพักพนักงาน จำนวน 1 อาคาร อาคารส่วนบริการ จำนวน 8 อาคาร และอาคารบ้านพัก จำนวน 11 อาคาร มีจำนวนห้องพักทั้งสิ้น 183 ห้อง ตั้งอยู่บนเนื้อที่ขนาด 28 ไร่ 20.5 ตารางวา หรือคิดเป็น 44,882.0 ตารางเมตร ทั้งนี้โครงการเข้าข่ายที่จะต้องศึกษาและจัดทำรายงานการวิเคราะห์ผลกระทบสิ่งแวดล้อมซึ่งโครงการได้ดำเนินการจัดทำรายงานฯ ส่งให้ สผ.พิจารณาจนได้รับความเห็นชอบแล้ว ตามหนังสือที่ทส1009.5/10539 ลงวันที่ 26 กันยายน 2557 โดยหนังสือเห็นชอบได้กำหนดมาตรการป้องกันและแก้ไขผลกระทบสิ่งแวดล้อมและมาตรการติดตามตรวจสอบผลกระทบสิ่งแวดล้อม เพื่อเป็นแนวทางให้โครงการปฏิบัติรวมไปถึงเสนอรายงานผลการปฏิบัติตามมาตรการฯ ต่อหน่วยงานอนุญาต และหน่วยงานที่เกี่ยวข้อง รวมทั้งสำนักงานนโยบายและแผนทรัพยากรธรรมชาติและสิ่งแวดล้อม(สผ.) ทุก 6

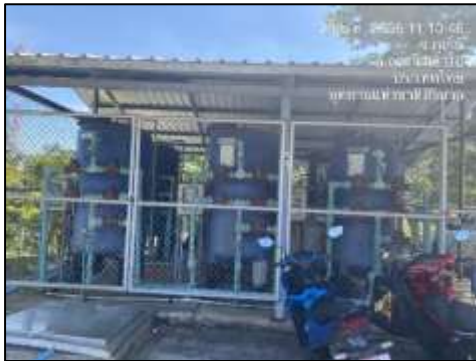
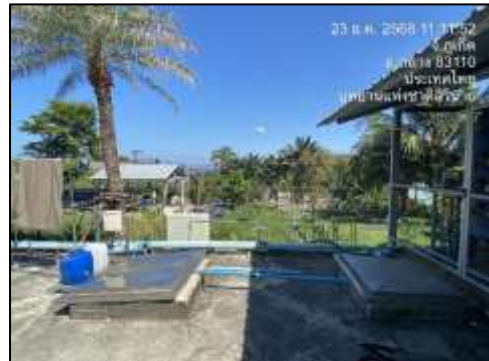
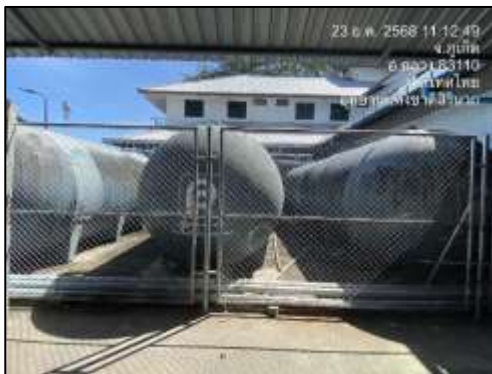
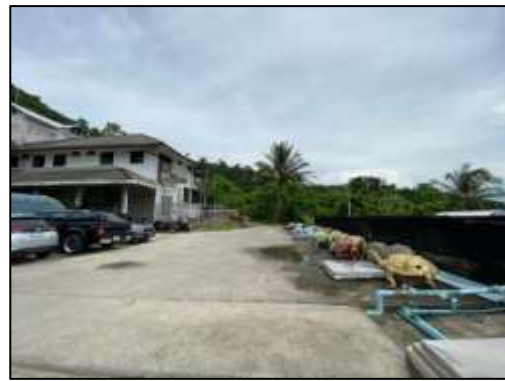
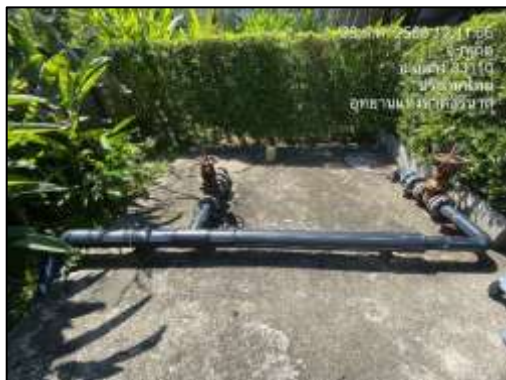
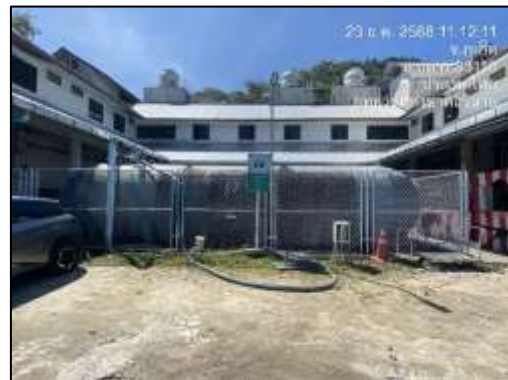
ภาพที่ 2.2-15 ถึงเก็บน้ำสำรองของโครงการ

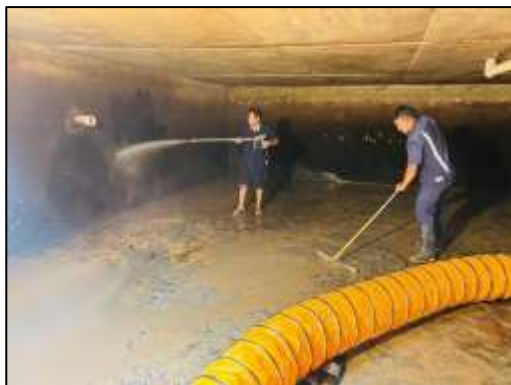
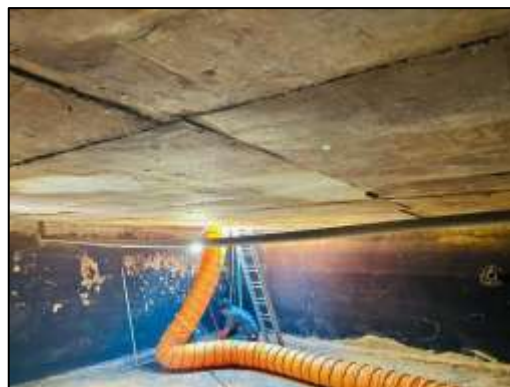
ภาพที่ 2.2-16 เจ้าหน้าที่ทำความสะอาดถังเก็บน้ำใช้

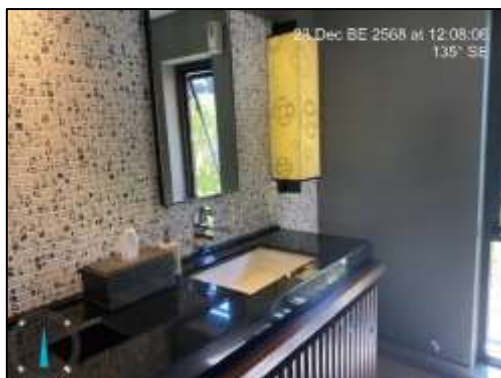
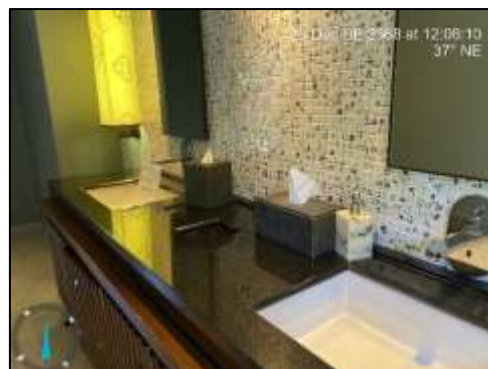
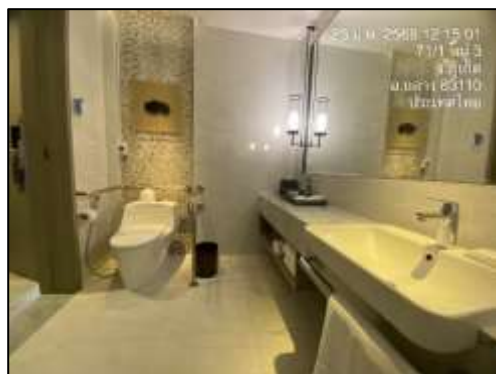
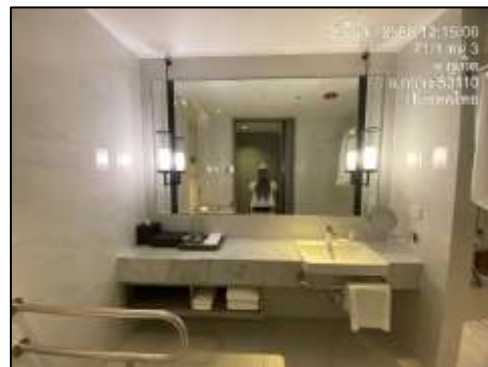
ภาพที่ 2.2-17 สุขภัณฑ์ประหยัdnน้ำ

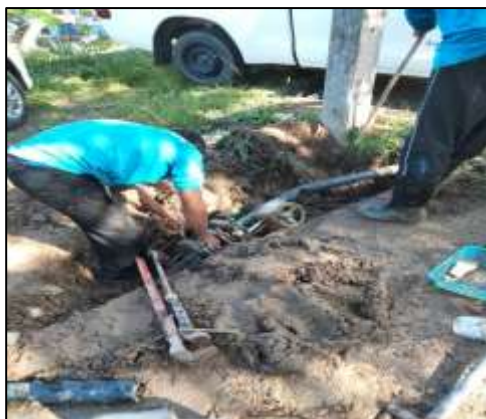
ภาพที่ 2.2-19 เจ้าหน้าที่ตรวจสอบวางระบายน้ำภายในโครงการ

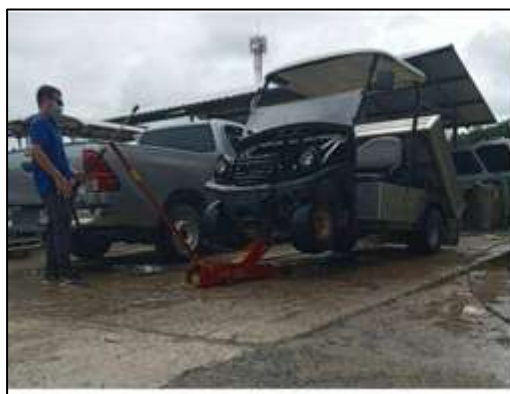
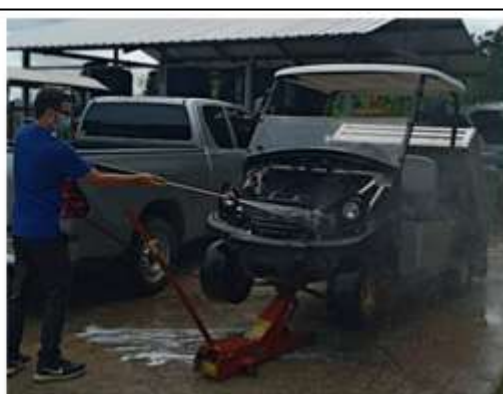
ภาพที่ 2.2-20 การนำน้ำที่ผ่านการรีไซเคิลมาใช้ประโยชน์

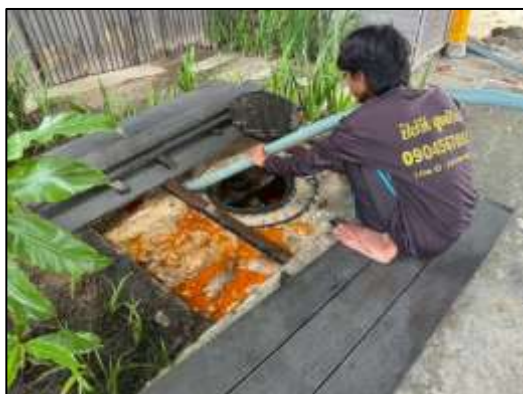
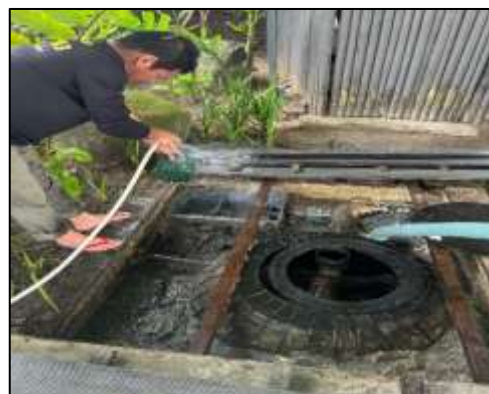
ภาพที่ 2.2-21 เจ้าหน้าที่ตรวจสอบระบบบำบัดน้ำเสีย

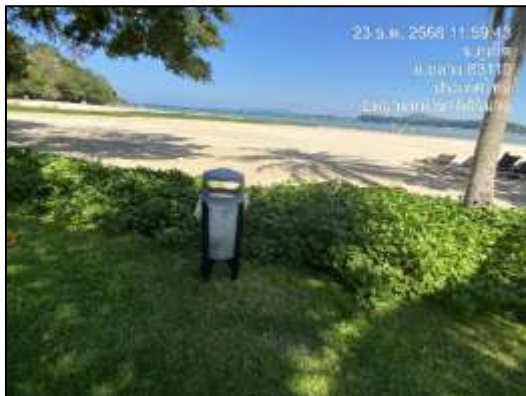
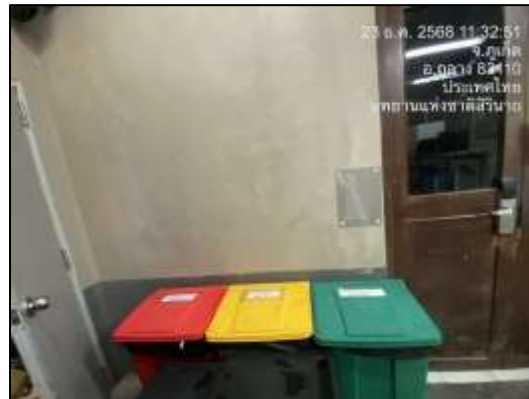
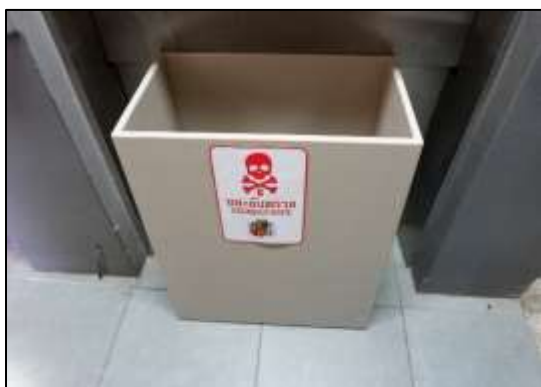
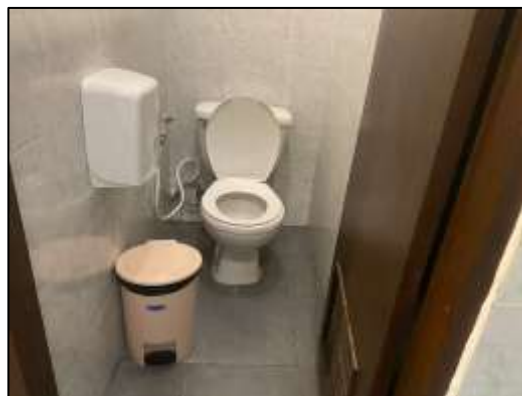
ภาพที่ 2.2-22 ถึงขยะภายในโครงการ

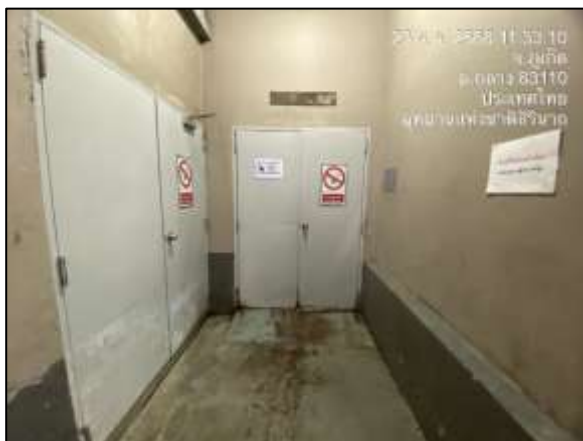
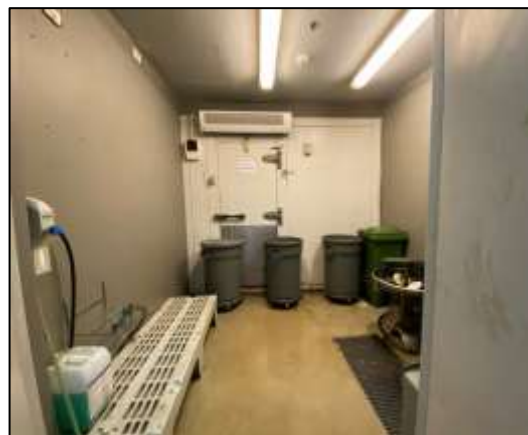
ภาพที่ 2.2-23 ห้องพักขยะรวมของโครงการ

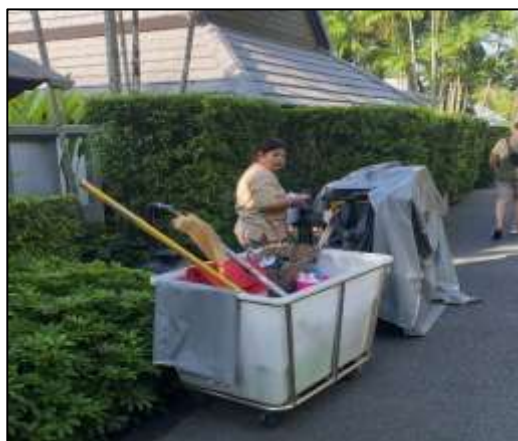
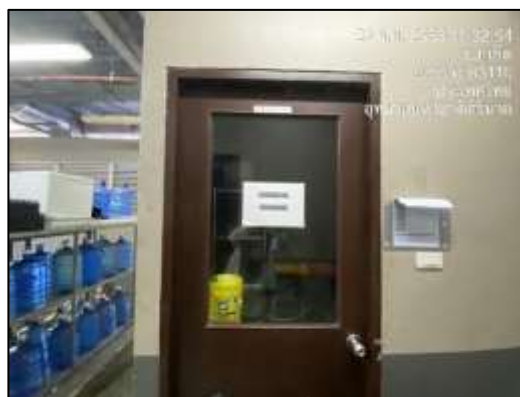
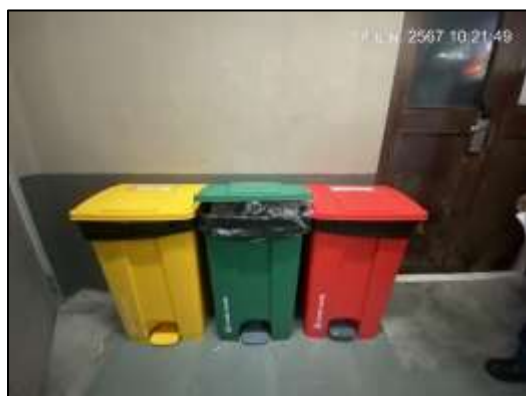
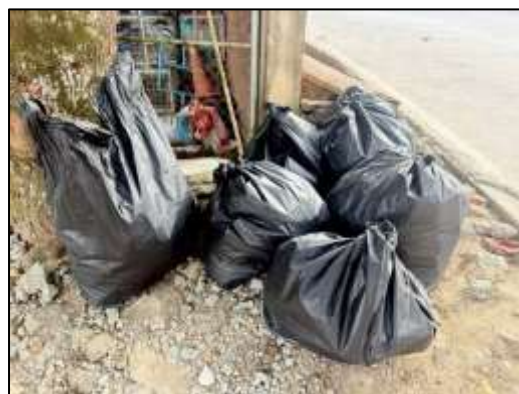
ภาพที่ 2.2-24 การจัดการขยะภายในโครงการ

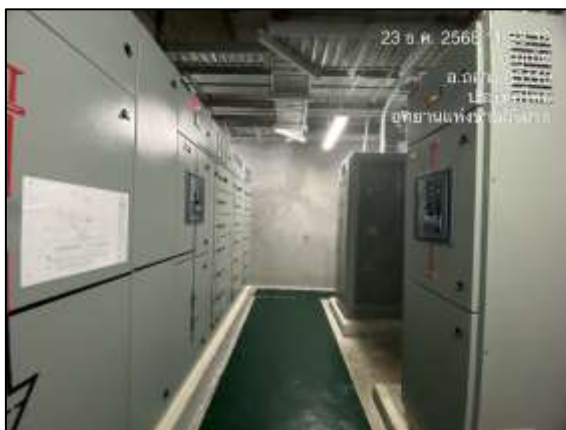
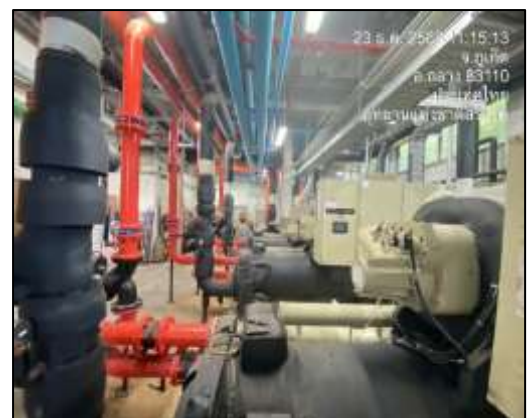
ภาพที่ 2.2-25 ระบบไฟฟ้า และการรณรงค์ประหยัดพลังงานของโครงการ

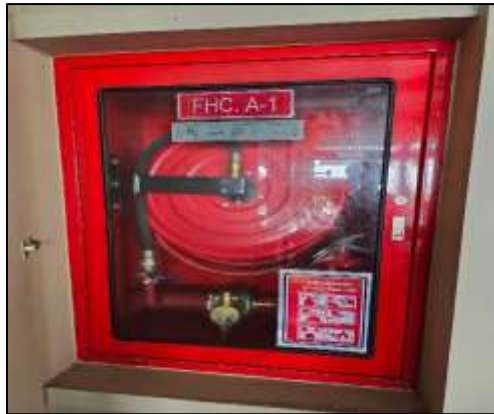
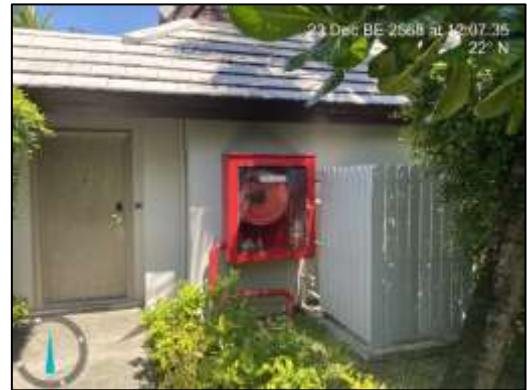
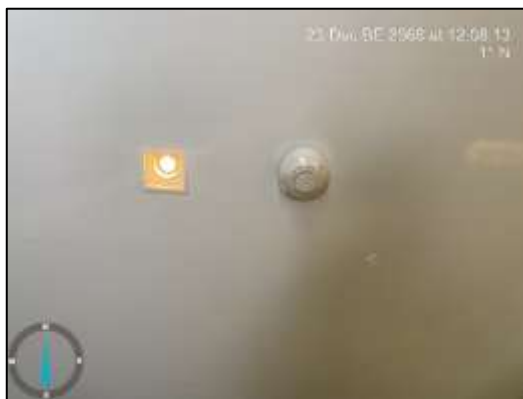
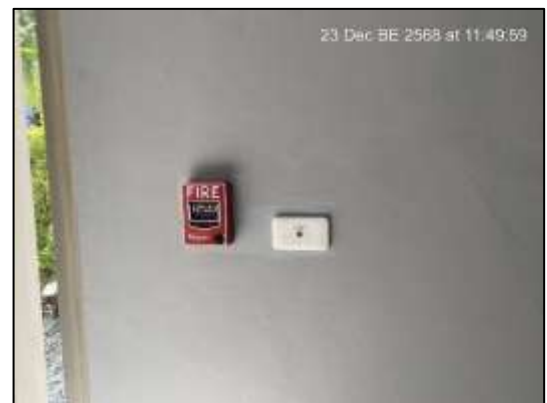
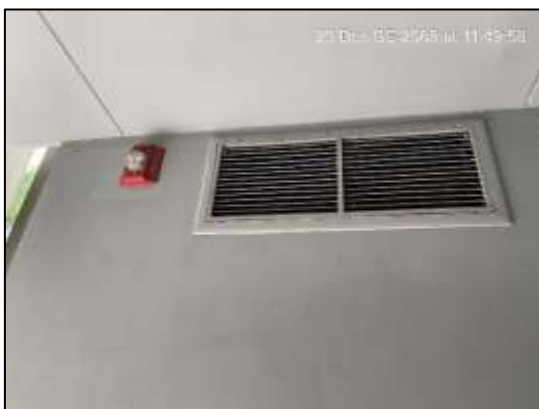
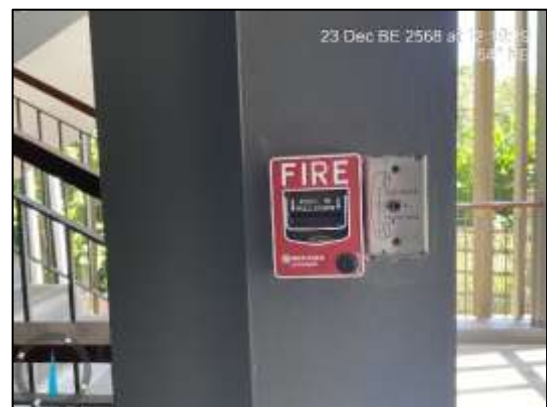
ภาพที่ 2.2-26 ระบบป้องกันและแจ้งเตือนอัคคีภัย

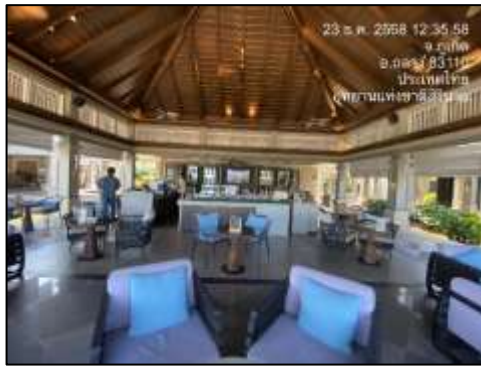
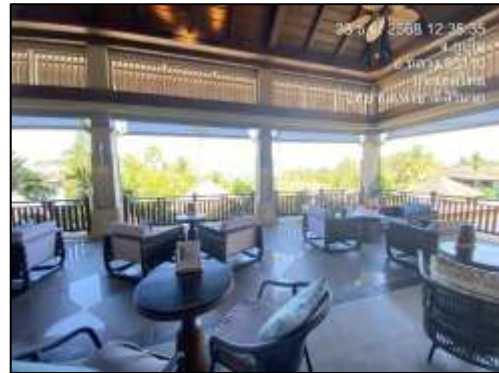
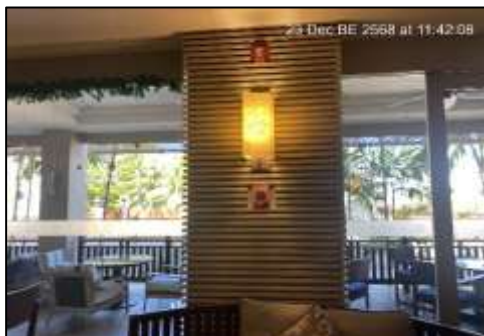
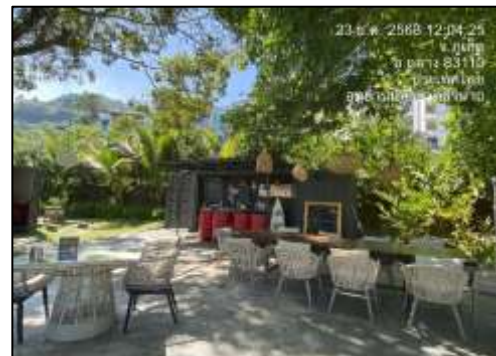
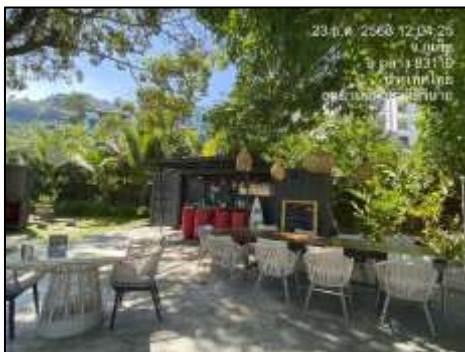
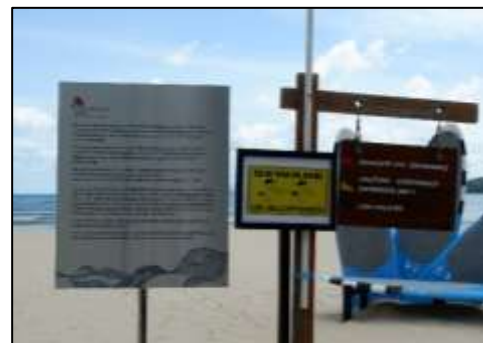
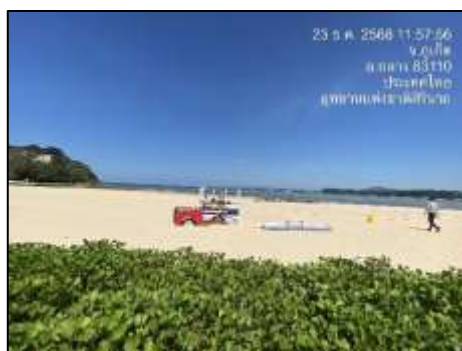
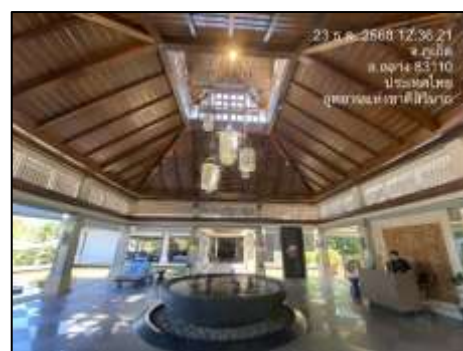
ภาพที่ 2.2-32 พื้นที่พักผ่อนภายในโครงการ

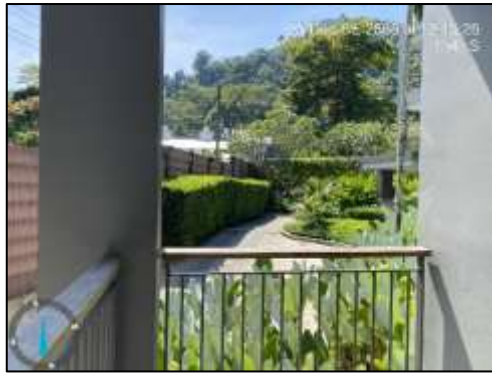
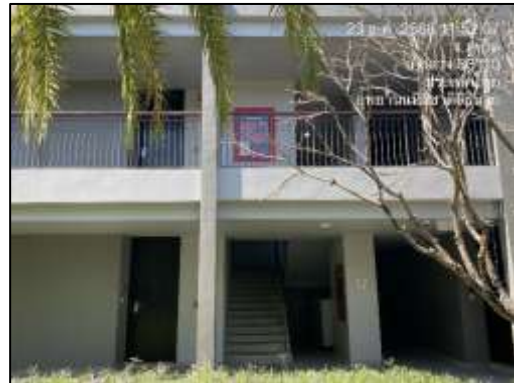
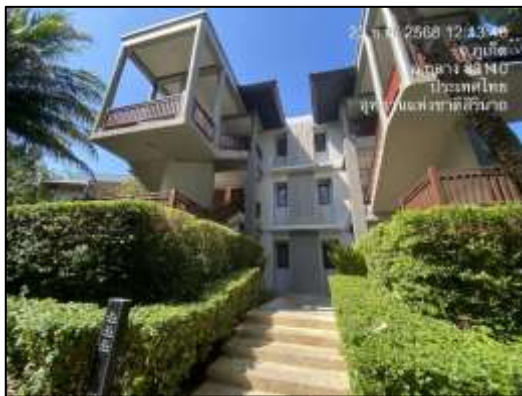
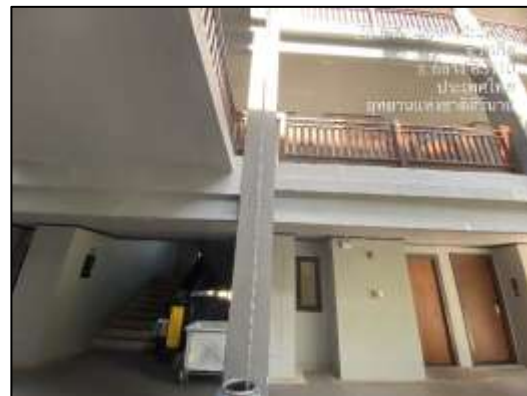
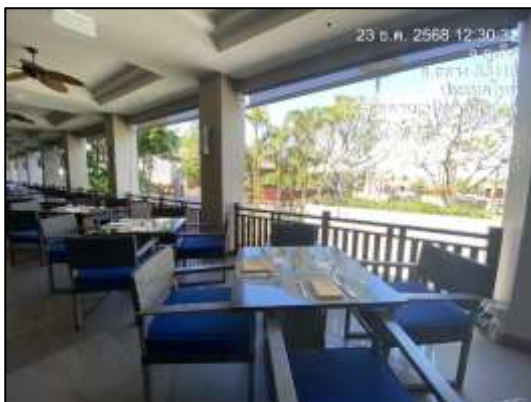
ภาพที่ 2.2-33 ระเบียงห้องพักที่มีความแข็งแรง

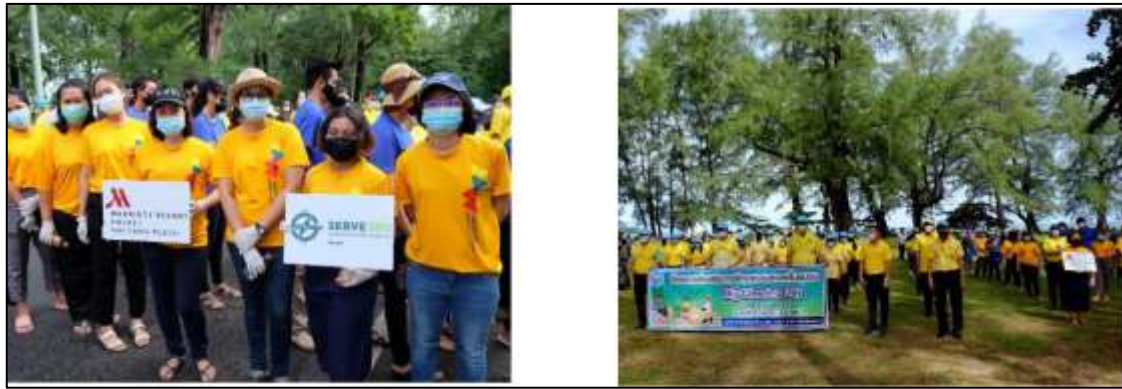
ภาพที่ 2.2-34 โครงการมีส่วนร่วมกับชุมชนโดยรอบ
