## บทที่ 2

# การปฏิบัติตามมาตรการป้องกันและแก้ไขผลกระทบสิ่งแวดล้อม

โครงการโรงแรม แมริออท หัวหิน (ส่วนขยาย) ของบริษัท ทีซีซี ลักซ์ซูรีโฮเทลส์ แอนด์ รีสอร์ท จำกัด ตั้งอยู่ที่ ถนนเพชรเกษม ตำบลหัวหิน อำเภอหัวหิน จังหวัดประจวบคีรีขันธ์ เป็นโรงแรมระดับ 5 ดาว ประกอบด้วยอาคารจำนวนทั้งหมด 16 อาคาร เป็นอาคาร คสล. สูง 1-6 ชั้น ซึ่งมีจำนวนห้องพักรวมทั้งสิ้น 322 ห้อง ที่จอดรถยนต์ 102 คัน และที่จอดรถจักรยานยนต์ 42 คัน ในด้านคุณภาพสิ่งแวดล้อมซึ่งโครงการได้จัดทำรายงานการประเมินผลกระทบ สิ่งแวดล้อม และได้ผ่านการพิจารณาเห็นชอบรายงานฯตามหนังสือจากสำนักงานนโยบายและแผน ทรัพยากรธรรมชาติและสิ่งแวดล้อม เลขที่ ทส. 1009.5/5035 ลงวันที่ 8 พฤษภาคม พ.ศ. 2557 โดยหนังสือเห็นชอบได้กำหนดมาตรการป้องกันและแก้ไขผลกระทบสิ่งแวดล้อม และมาตรการติดตามตรวจสอบผลกระทบสิ่งแวดล้อม เพื่อ เป็นแนวทางให้โครงการปฏิบัติ รวมไปถึงเสนอรายงานผลการปฏิบัติตามมาตรการฯ ต่อหน่วยงาน อนุญาต และ หน่วยงานที่เกี่ยวข้อง รวมทั้งสำนักงานนโยบายและแผนทรัพยากรธรรมชาติและสิ่งแวดล้อม (สผ.) ทุก 6 เดือน

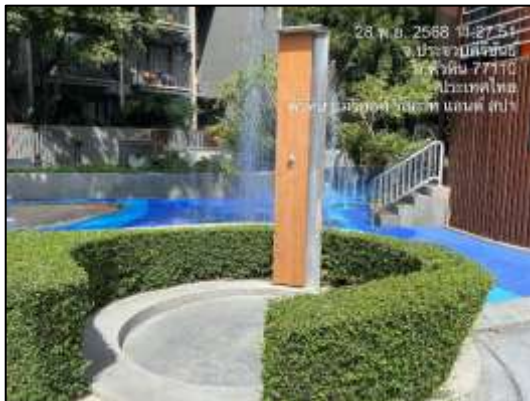
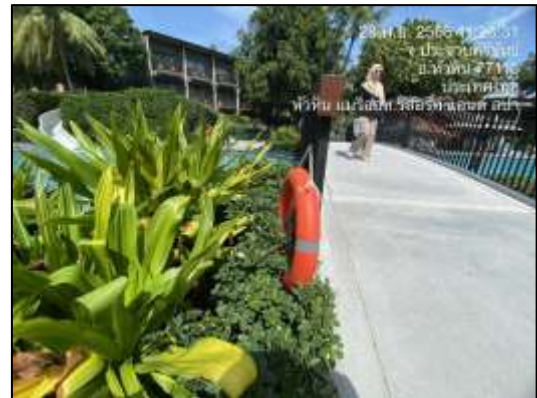
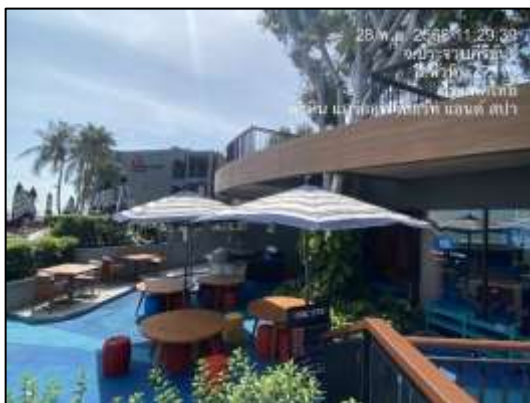
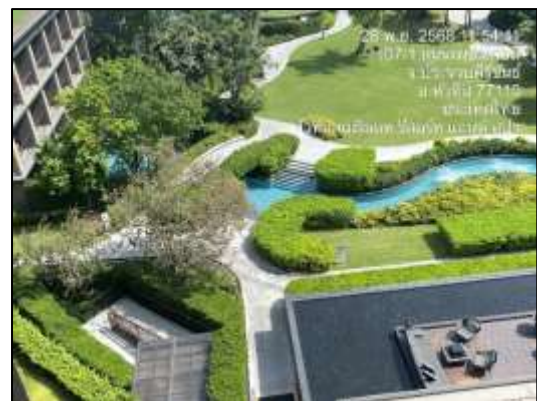
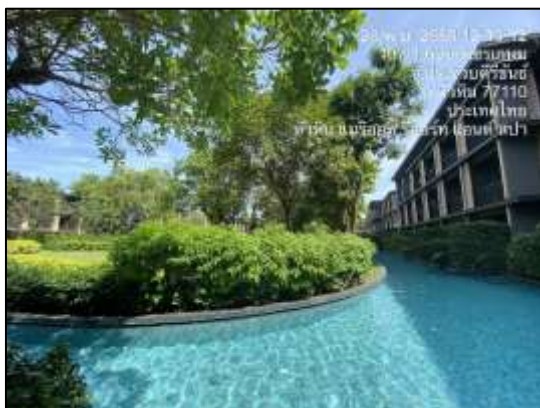
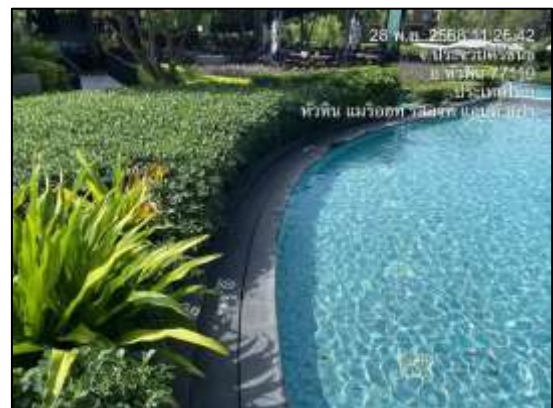
ภาพที่ 2.2-13 การบริหารจัดการสระว่ายน้ำ

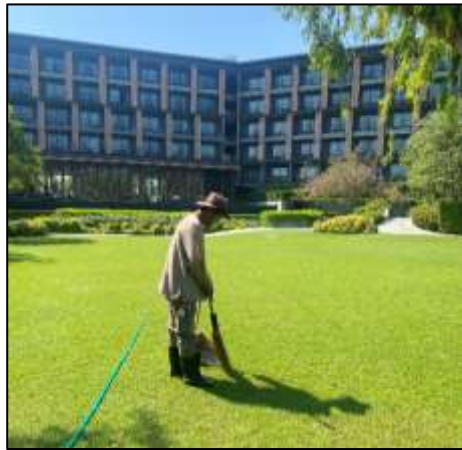
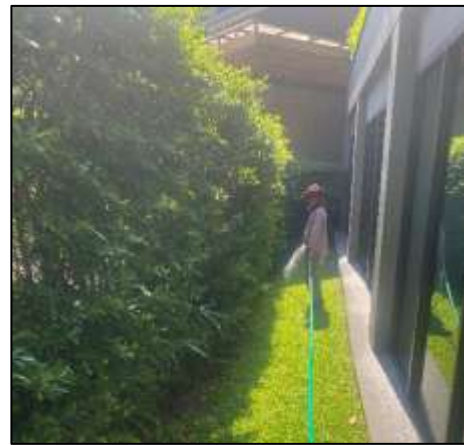
ภาพที่ 2.2-14 เจ้าหน้าที่ทำความสะอาดพื้นที่สีเขียว

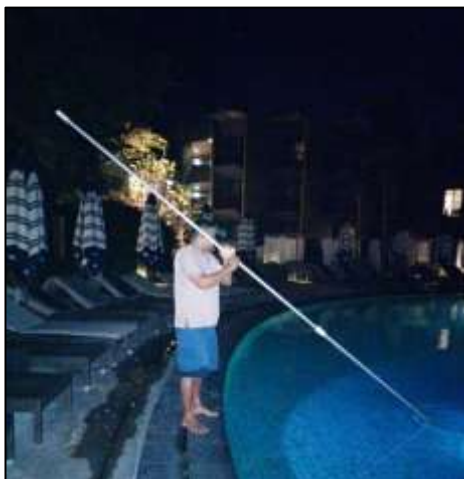
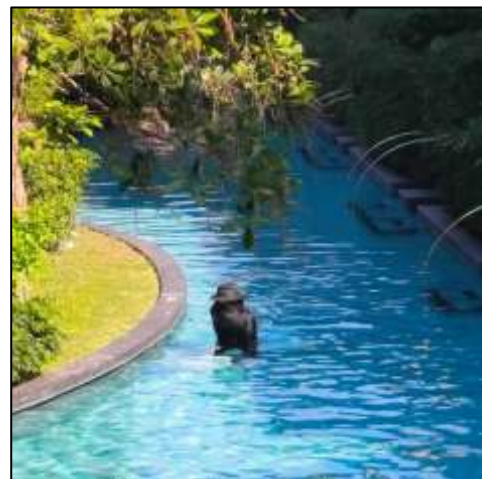
ภาพที่ 2.2-15 เจ้าหน้าที่ทำความสะอาดสระว่ายน้ำ

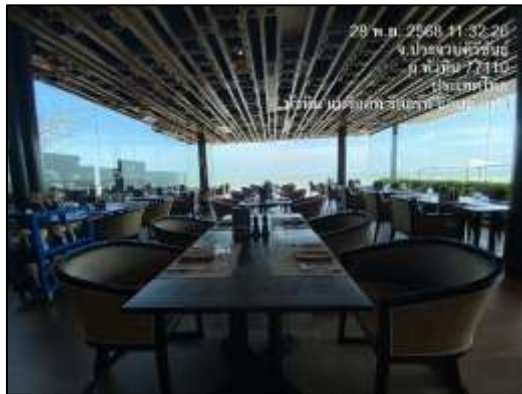
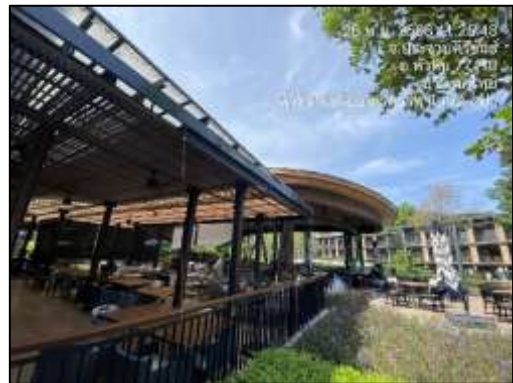
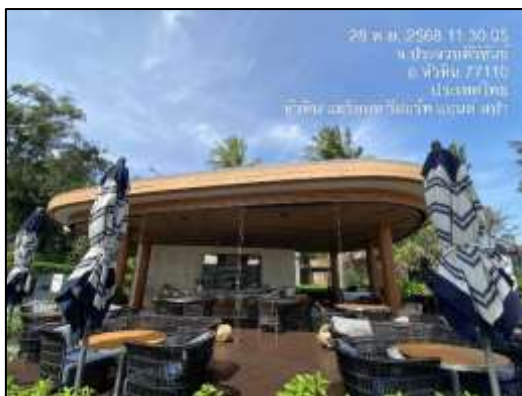
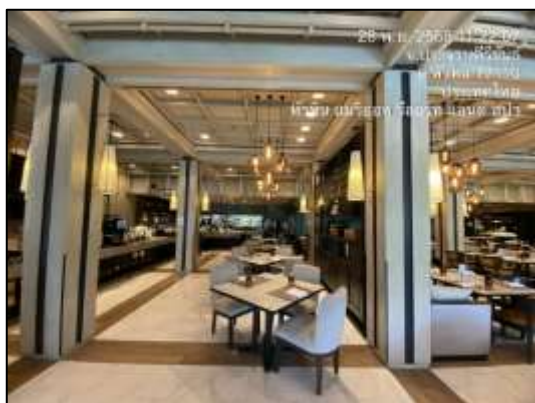
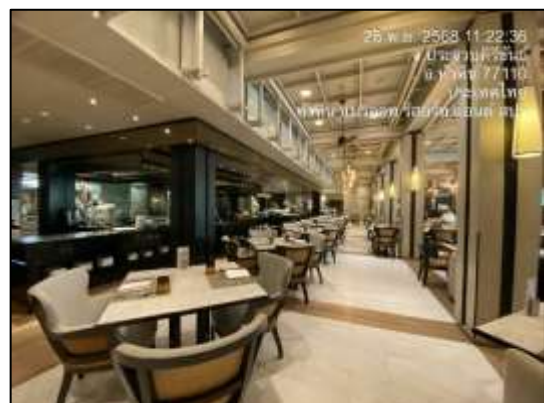
ภาพที่ 2.2-16 พื้นที่ส่วนกลางและร้านอาหารภายในโครงการ

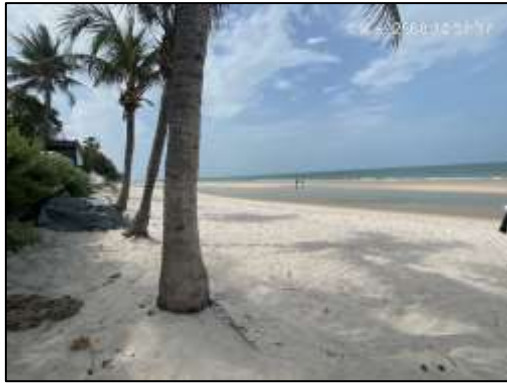
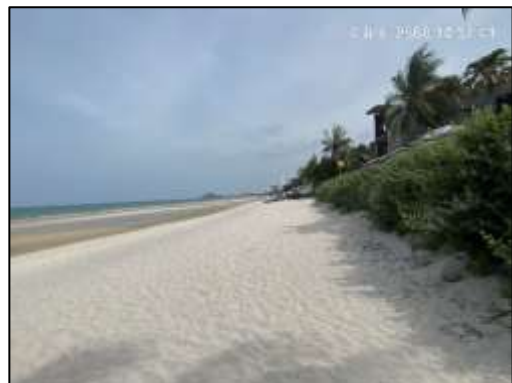
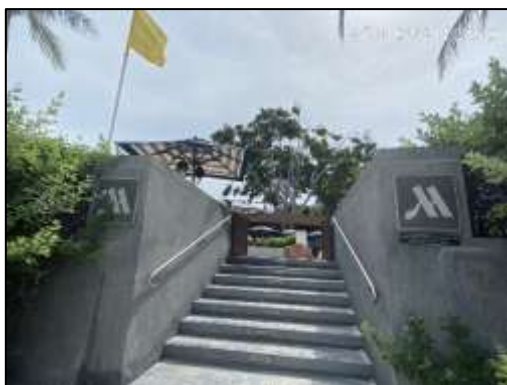
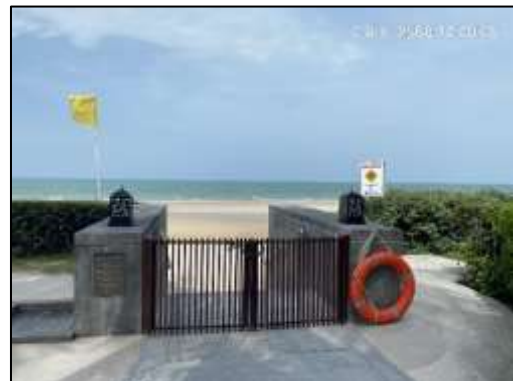
ภาพที่ 2.2-17 พื้นที่หน้าหาดและธงบอกความอันตรายของคลื่น

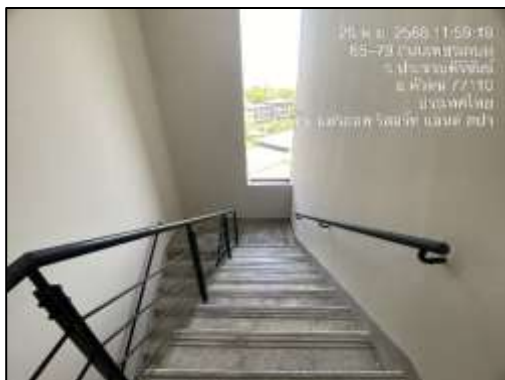
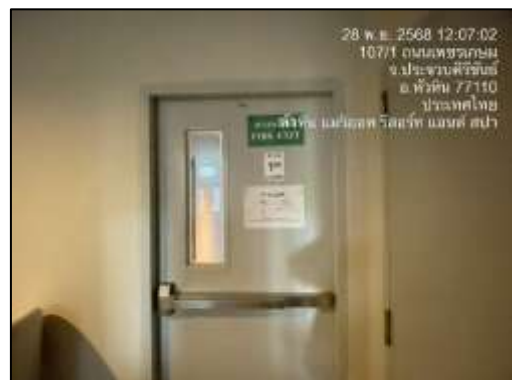
ภาพที่ 2.2-18 บันไดหนีไฟ

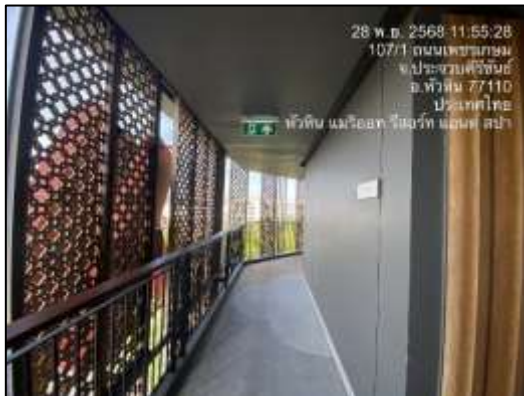
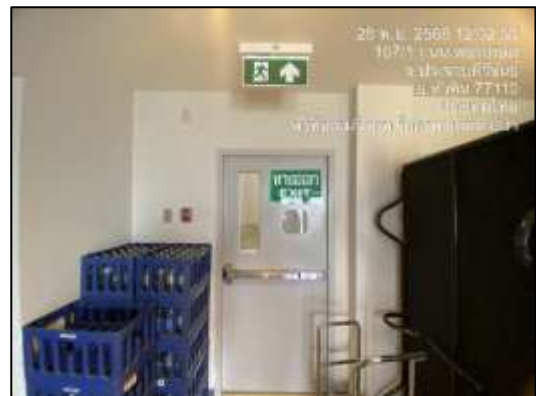
ภาพที่ 2.2-19 ป้ายบอกเส้นทางไปยังบันไดหนีไฟ

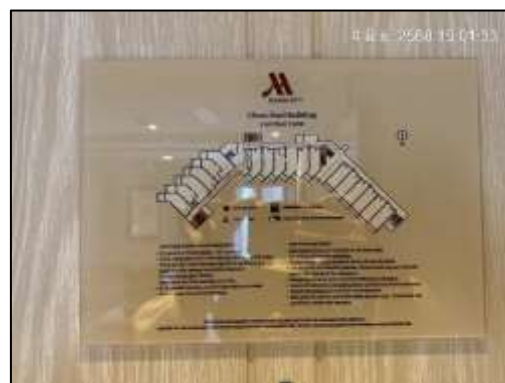
ภาพที่ 2.2-20 ป้ายบอกเส้นทางหนีไฟในห้องพัก

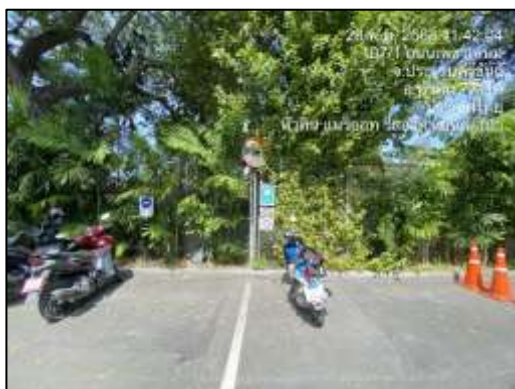
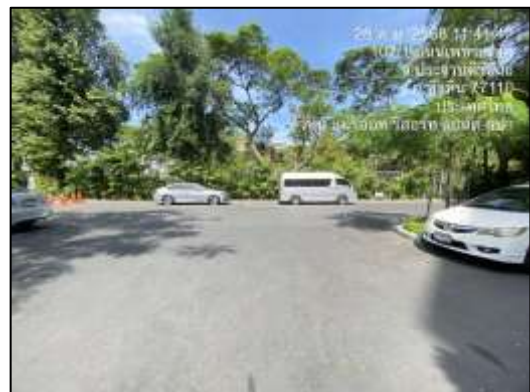
ภาพที่ 2.2-21 จุดรวมพล

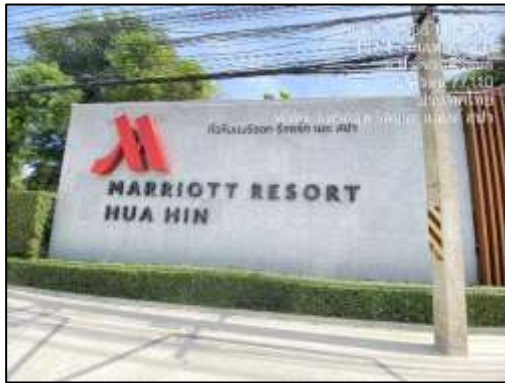
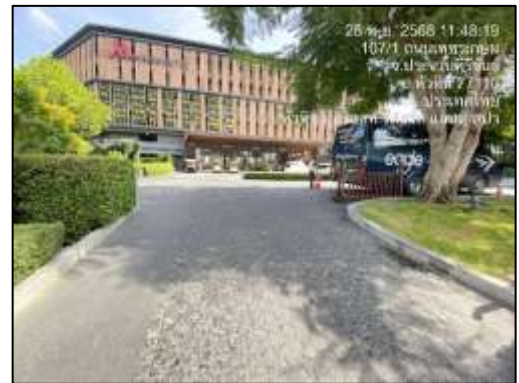
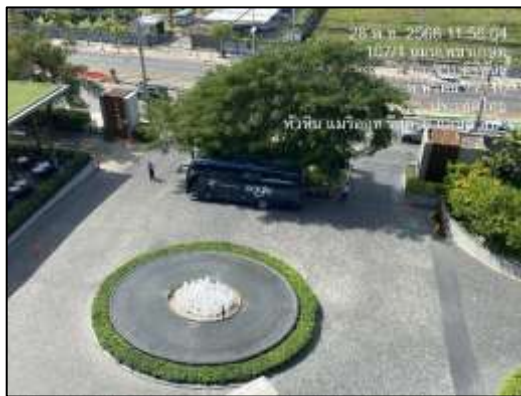
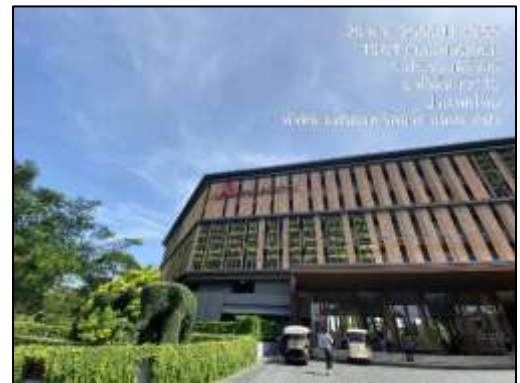
ภาพที่ 2.2-22 ป้ายหน้าโครงการและทางเข้า-ออกโครงการ

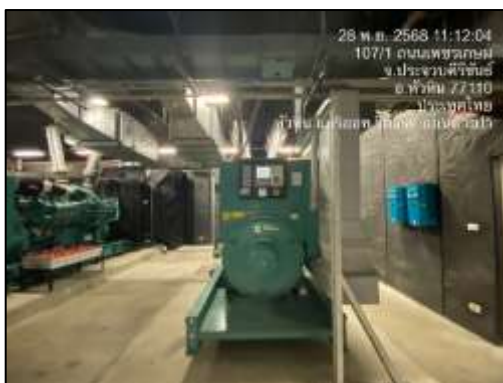
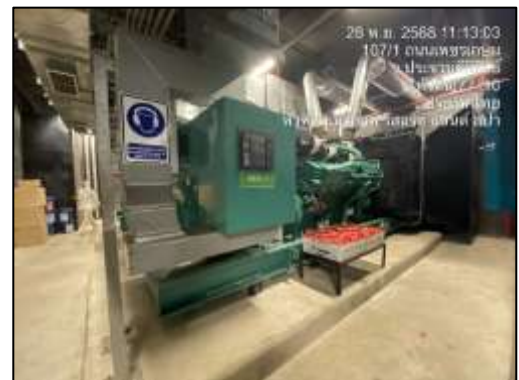
ภาพที่ 2.2-23 ห้องไฟฟ้าสำรอง (Generator room)

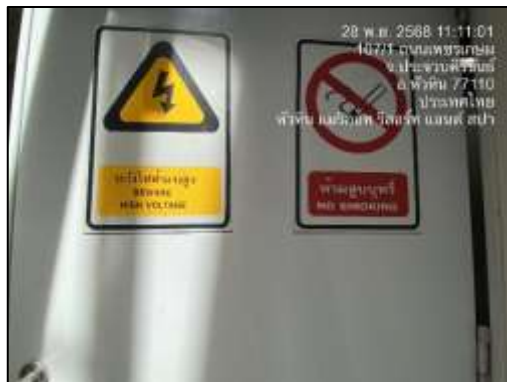
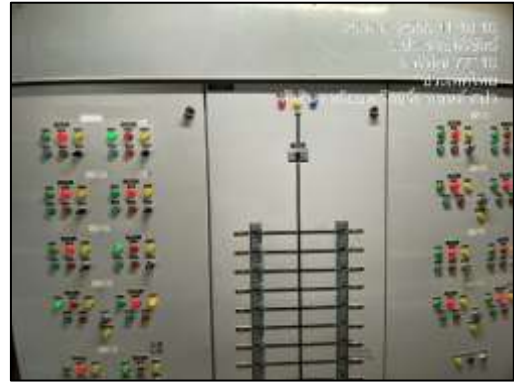
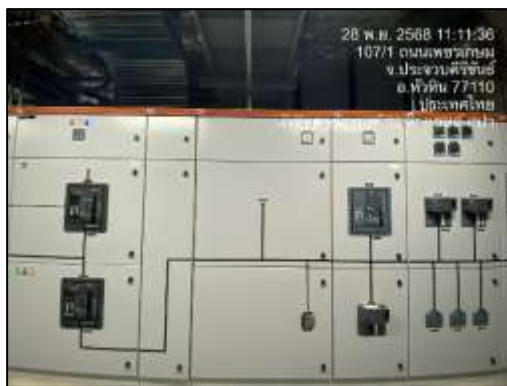
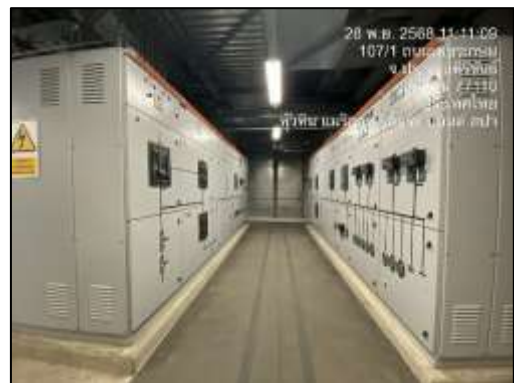
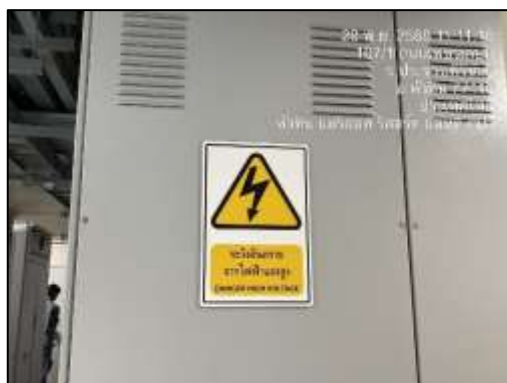
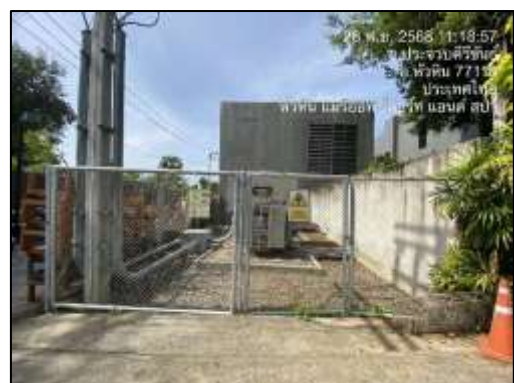
ภาพที่ 2.2-24 หม้อแปลงไฟฟ้าและห้องกำเนิดไฟฟ้า

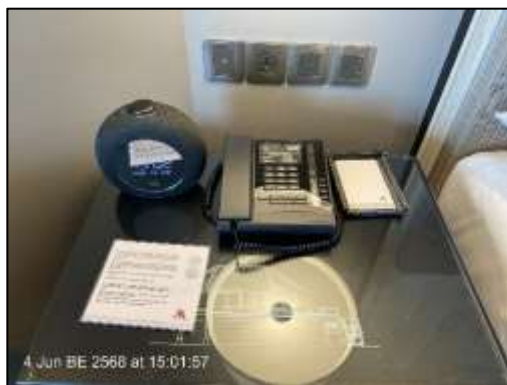
ภาพที่ 2.2-25 แสงส่องสว่างภายในห้องพัก

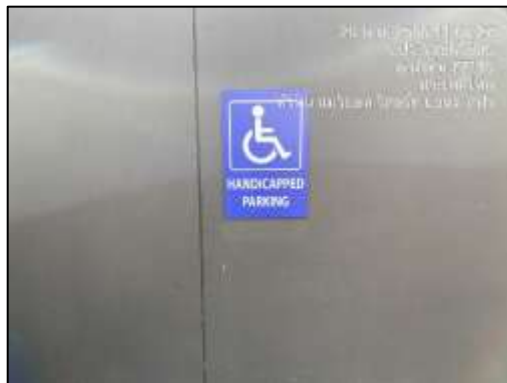
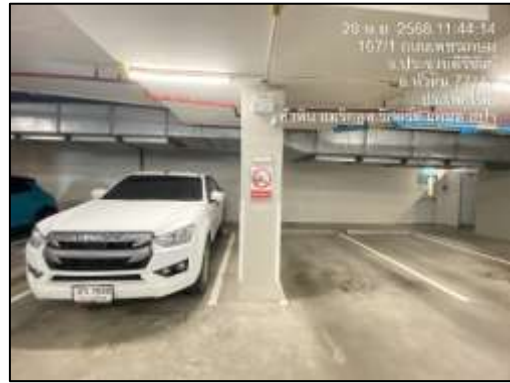
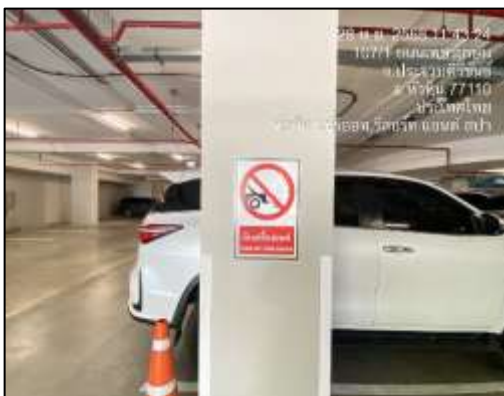
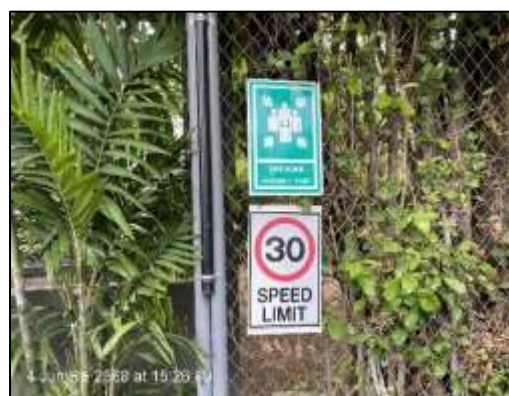
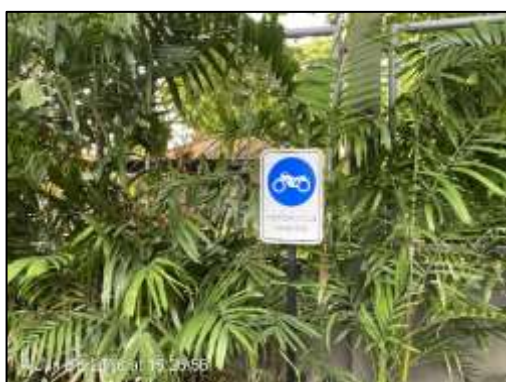
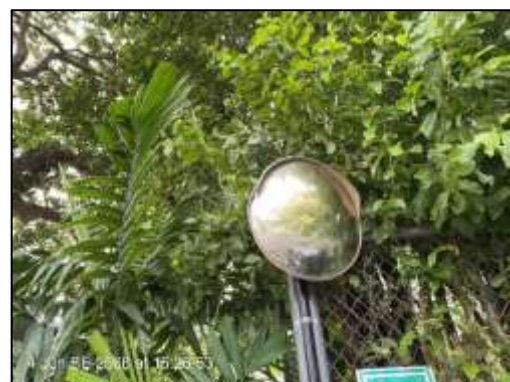
ภาพที่ 2.2-27 ป้ายสัญลักษณ์ต่าง ๆ บริเวณลานจอดรถ
