รายงานผลการปฏิบัติตามมาตรการป้องกัน
และแก้ไขผลกระทบสิ่งแวดล้อม
และมาตรการติดตามตรวจสอบผลกระทบสิ่งแวดล้อม

โครงการทำเหมืองแร่หินอ่อน ประทานบัตรที่ 30837/16513
ร่วมแผนผังโครงการทำเหมืองเดียวกันกับ
ประทานบัตรที่ 20836/16090

ห้างหุ้นส่วนจำกัด ศิลากำแพงเพชร

กรกฎาคม-ธันวาคม
2568

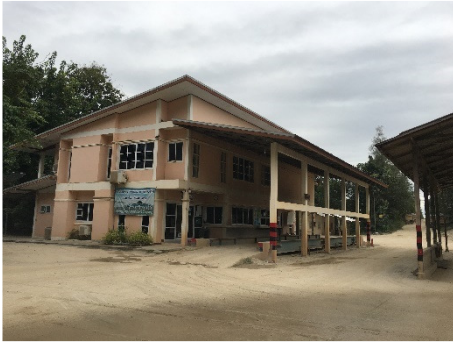
รูปที่ 2-1: จดรับเรื่องราวร้องทุกข์

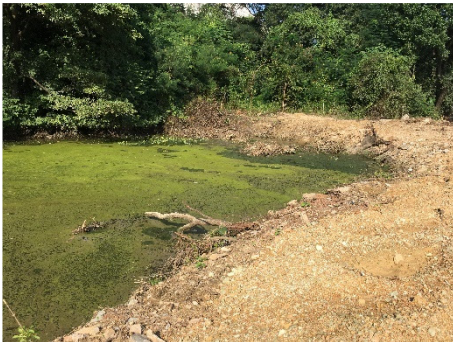
รูปที่ 2-3: บ่อดักตะกอน

บ่อดักตะกอนทางด้านทิศเหนือของโครงการ (บ1)

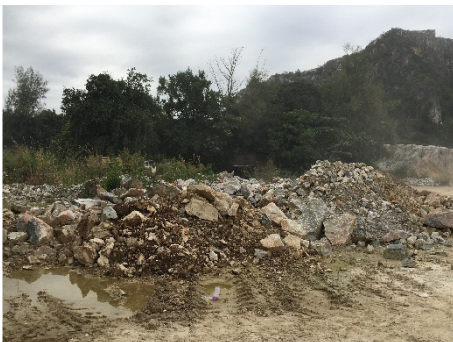
รูปที่ 2-4: พื้นที่ทิ้งดินหิน

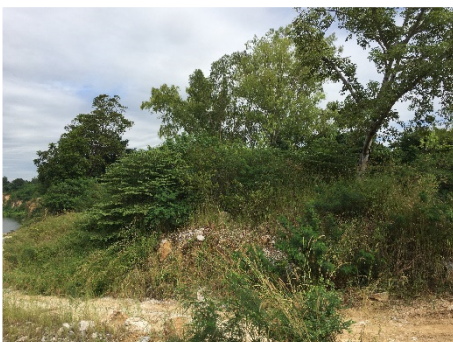
รูปที่ 2-6: พื้นที่เว้นไม่ทำเหมืองในระยะ 10 เมตร
จากแนวเขตพื้นที่โครงการ

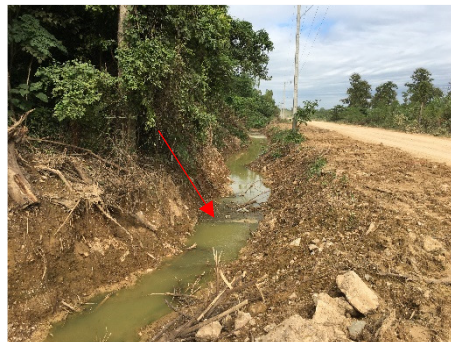
รูปที่ 2-9: ร่องระบายน้ำ

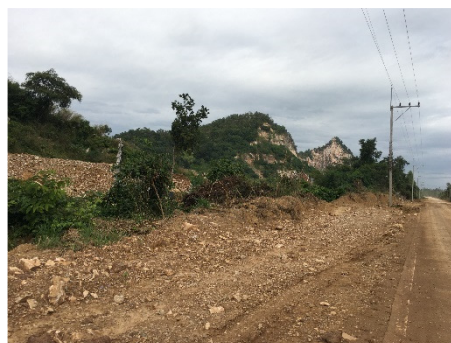
รูปที่ 2-11: การปลูกต้นไม้บนคั่นทำนบดิน

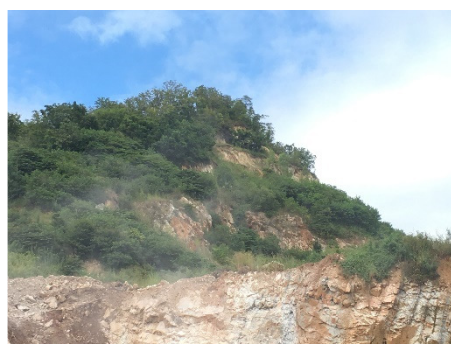
รูปที่ 2-13: พื้นที่ที่ไม่เกี่ยวข้องกับการทำเหมือง

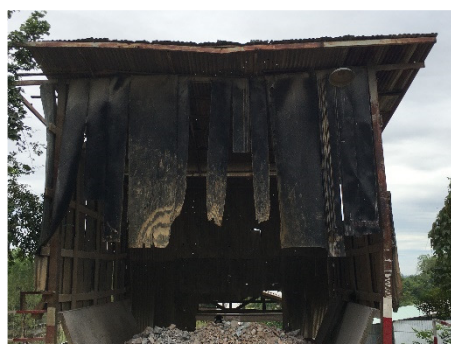
รูปที่ 2-15: การปิดคลุมยั้งรับหินใหญ่

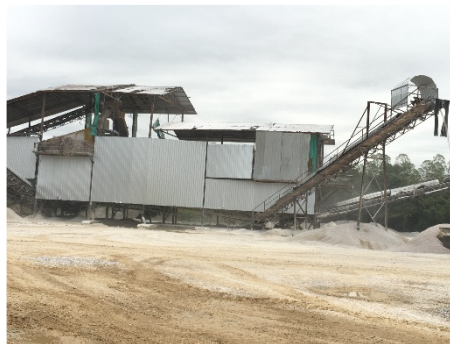
รูปที่ 2-17: อาคารปิดคลุมชุดตะแกรงร่อน

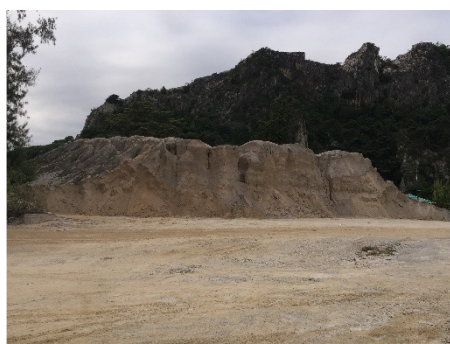
รูปที่ 2-21: ลานหินบดอัดแน่น

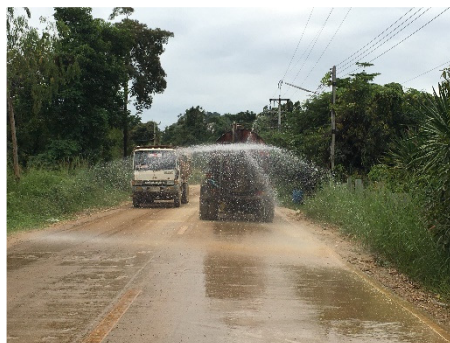
รูปที่ 2-23: การฉีดพรมน้ำบริเวณเส้นทางลำเลียงแร่

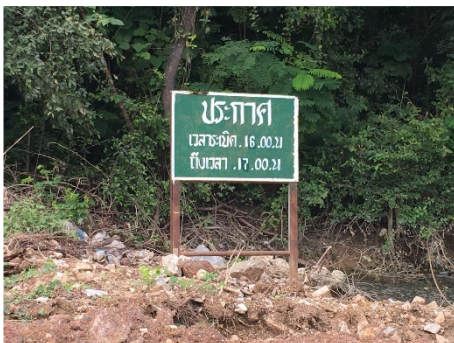
รูปที่ 2-26: ป้ายแสดงเวลาระเบิด

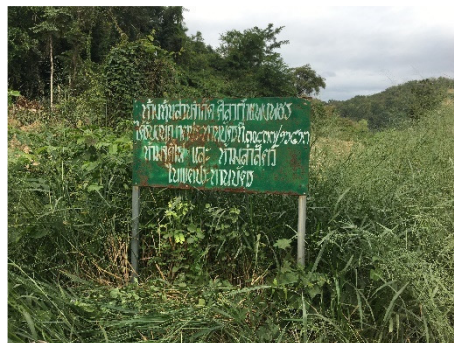
รูปที่ 2-27: ป้ายเตือนห้ามจุดไฟ และห้ามล่าสัตว์

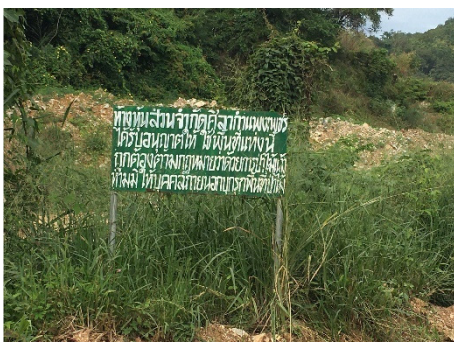
รูปที่ 2-28: ป้ายห้ามบุกรุกพื้นที่ป่า

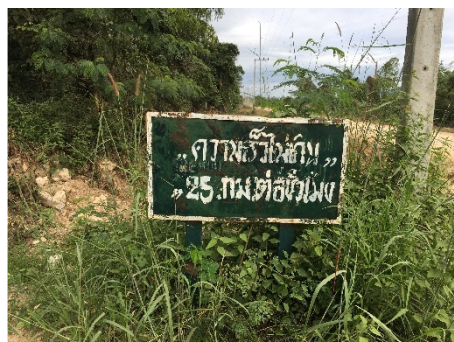
รูปที่ 2-29: ป้ายควบคุมความเร็วรถบรรทุก

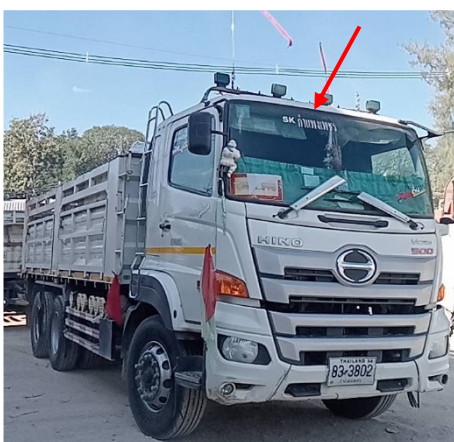
รูปที่ 2-30: การติดป้ายชื่อบริษัทไว้ด้านหน้ารถบรรทุก

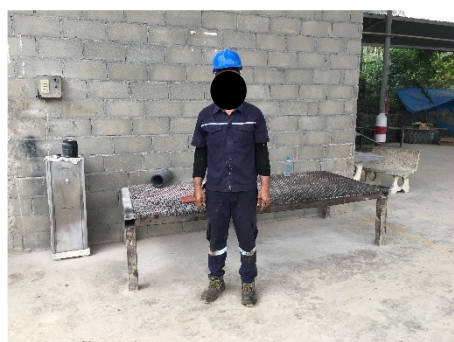
รูปที่ 2-31: การสวมใส่อุปกรณ์ป้องกันอันตราย
ส่วนบุคคล

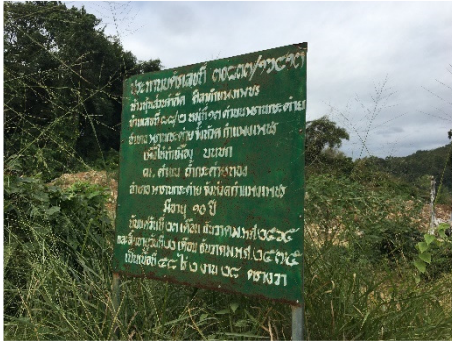
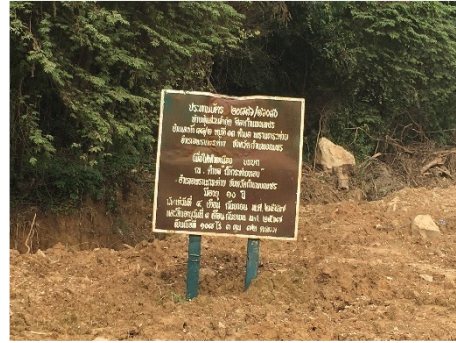
รูปที่ 2-32: ป้ายแสดงข้อมูลโครงการ

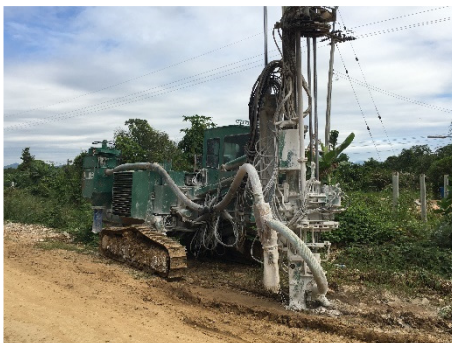
รูปที่ 2-33: รถเจาะรูระเบิด

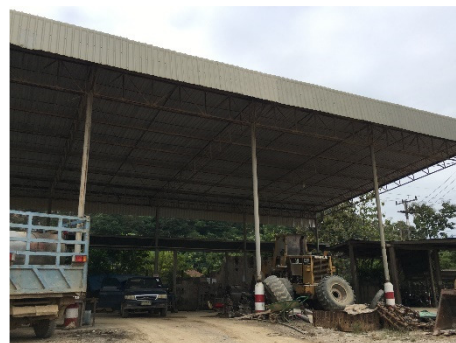
รูปที่ 2-34: โรงซ่อมบำรุง

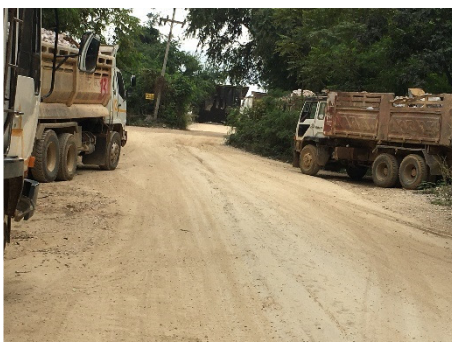
รูปที่ 2-35: สภาพเส้นทางลำเลียงแร่ช่วงพื้นที่โครงการ
ถึงโรงโม่หิน

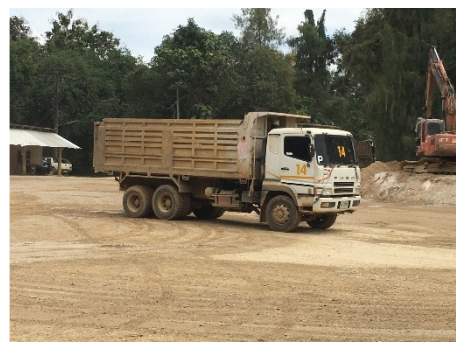
รูปที่ 2-36: สภาพรถบรรทุกแร่

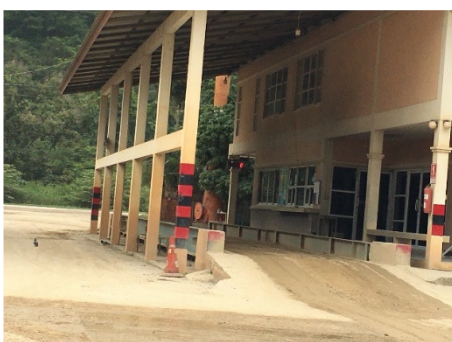
รูปที่ 2-37: จุดตรวจสอบน้ำหนักรถบรรทุก

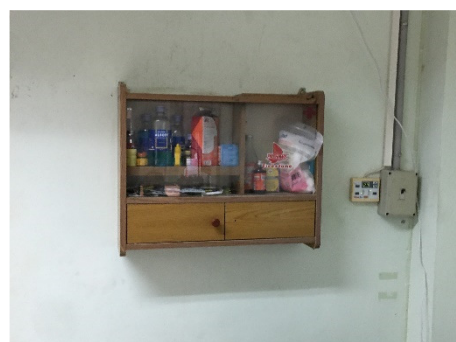
รูปที่ 2-38: อุปกรณ์ปฐมพยาบาลเบื้องต้น

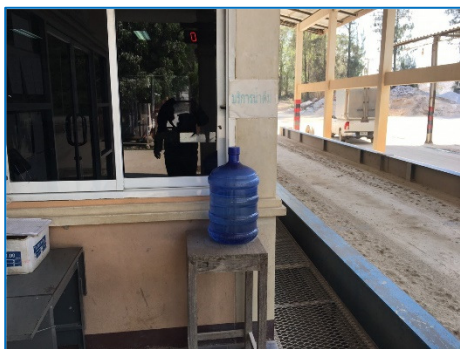
รูปที่ 2-39: น้ำดื่ม

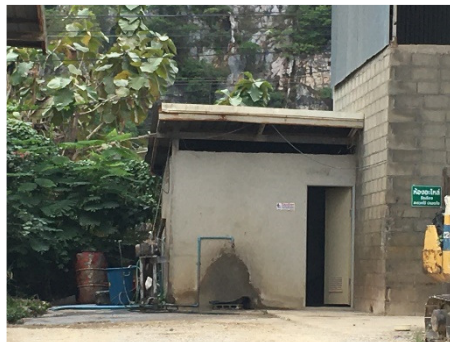
รูปที่ 2-40: ห้องน้ำ
