รายงานผลการปฏิบัติตามมาตรการป้องกัน  
และแก้ไขผลกระทบสิ่งแวดล้อม  
และมาตรการติดตามตรวจสอบผลกระทบสิ่งแวดล้อม

โครงการทำเหมืองแร่หินอุตสาหกรรมชนิดหินปูน  
เพื่ออุตสาหกรรมก่อสร้าง  
(ประทานบัตรที่ 15517/15603)

ห้างหุ้นส่วนจำกัด ผลิตภัณฑ์ศิลาศรีบุรี  
ตำบลนาหนองทุ่ม อำเภอชุมแพ  
จังหวัดขอนแก่น

กรกฎาคม-ธันวาคม  
2568

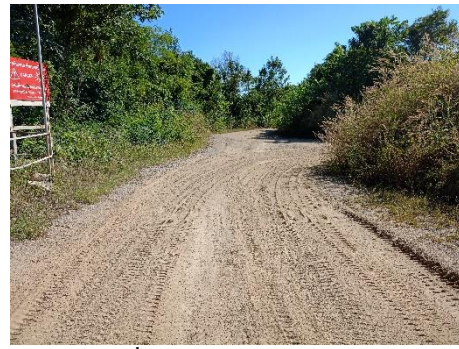
รูปที่ 2-2: เส้นทางขนส่งแร่

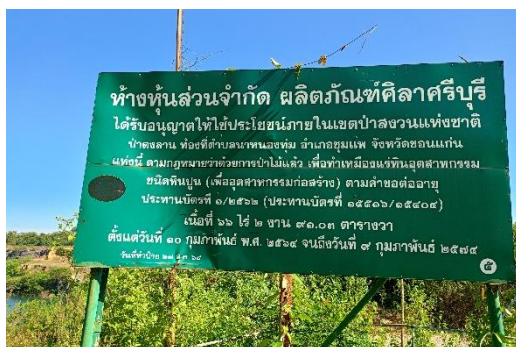
รูปที่ 2-7: ป้ายแสดงการได้รับอนุญาตให้  
ทำเหมืองในพื้นที่ป่า

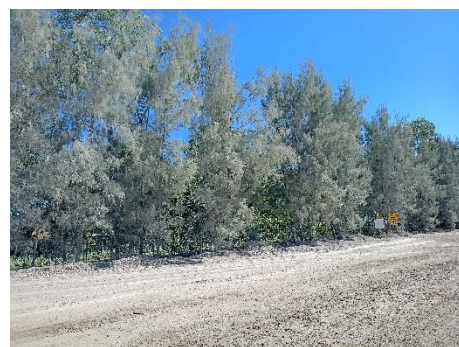
รูปที่ 2-8: การปลูกต้นไม้บริเวณโรงโม่หิน

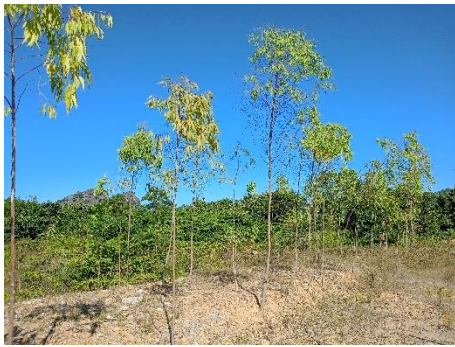
รูปที่ 2-9: การปลูกต้นไม้รอบ ๆ โครงการ

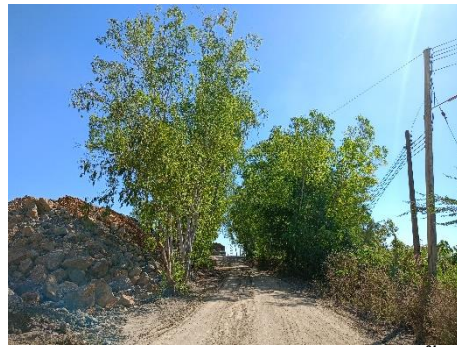
รูปที่ 2-10: การปลูกต้นไม้บริเวณทางขึ้นปากโม้แรก

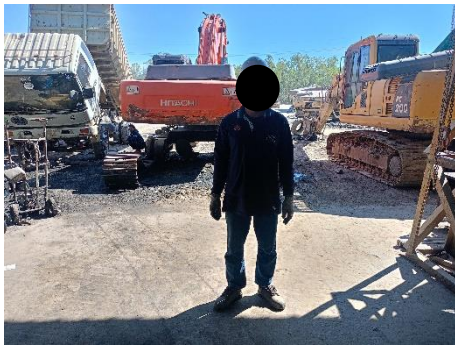
รูปที่ 2-11: การสวมใส่อุปกรณ์ป้องกันอันตรายส่วนบุคคล

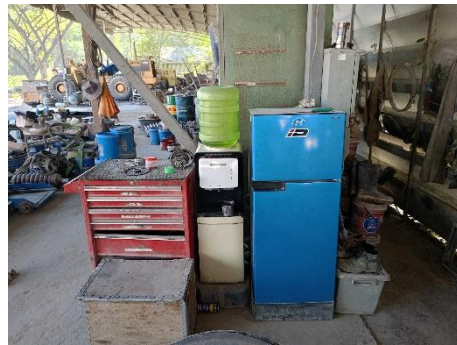
รูปที่ 2-12: น้ำดื่ม

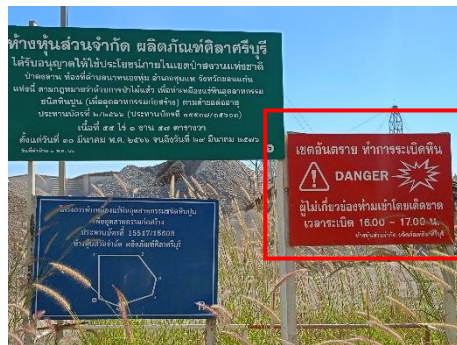
รูปที่ 2-14: ป้ายเตือนการระเบิด

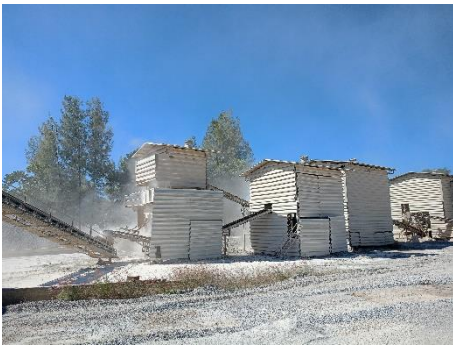
รูปที่ 2-19: การปิดคลุมอาคาร

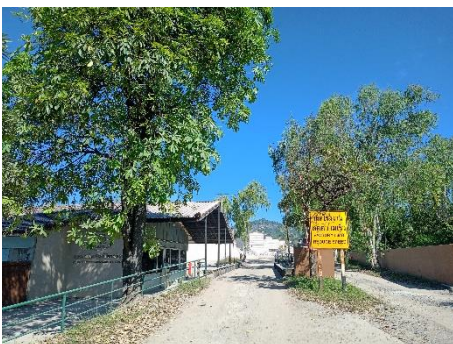
รูปที่ 2-23: การตรวจสอบน้ำหนักรถบรรทุก

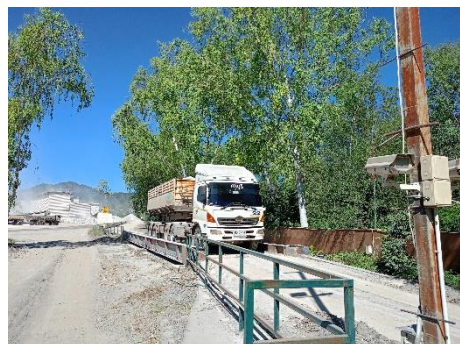
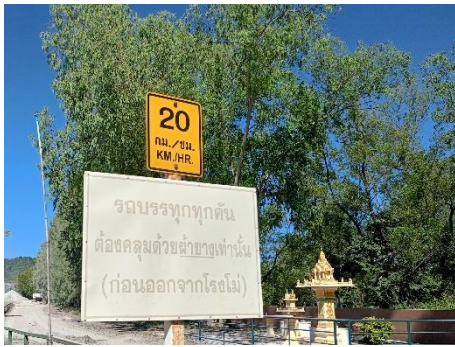
รูปที่ 2-24: ป้ายควบคุมความเร็วรถบรรทุกและสัญญาณไฟกระพริบบริเวณชุมชน

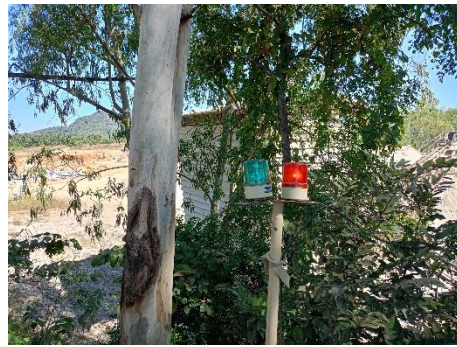
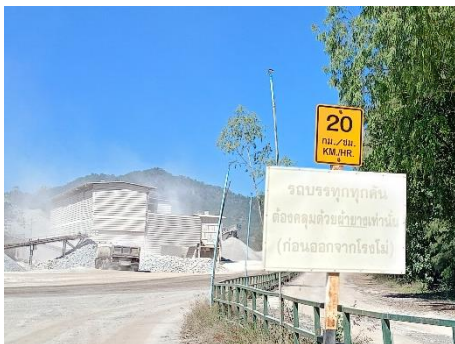
รูปที่ 2-25: ป้ายควบคุมความเร็วรถบรรทุก  
ภายในโครงการ

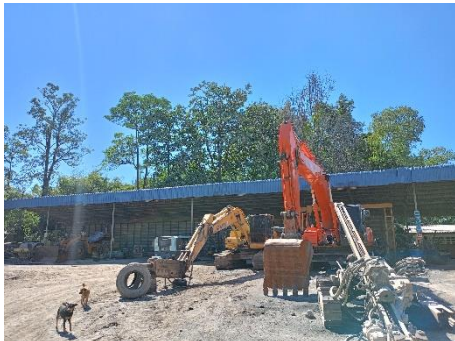
รูปที่ 2-27: โรงซ่อมบำรุง

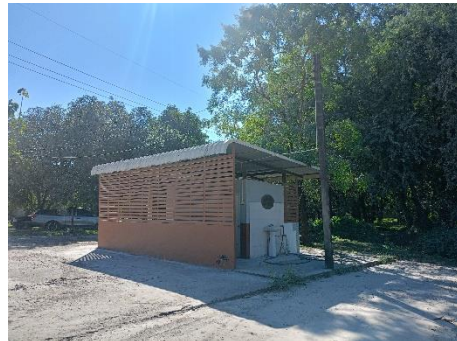
รูปที่ 2-28: ห้องน้ำ

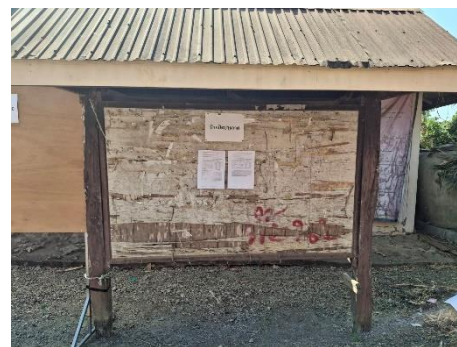
รูปที่ 2-30: การประชาสัมพันธ์ผลการตรวจวัด
