รายงานผลการปฏิบัติตามมาตรการป้องกันและแก้ไขผลกระทบสิ่งแวดล้อม และมาตรการ  
ติดตามตรวจสอบผลกระทบสิ่งแวดล้อม

โรงแรม เซ็นทารา อ่าวนางบีช รีสอร์ท แอนด์ สปา กระบี่  
(เชื่อกเดิม) โรงแรม เซ็นทารา อันดาบีช รีสอร์ท แอนด์ สปา กระบี่  
บริษัท อันดา บีช รีสอร์ท จำกัด  
ที่อยู่หมู่ที่ 2 ตำบลอ่าวนาง อำเภอเมือง จังหวัดกระบี่  
ประจำเดือนกรกฎาคม – ธันวาคม 2568

จัดทำโดย บริษัท เช้าเทิร์นไทยคอนซัลติ้ง จำกัด

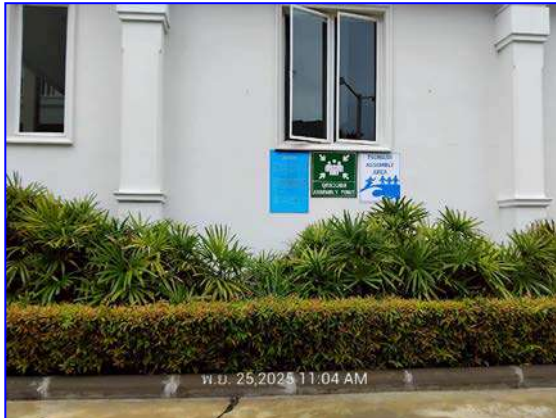
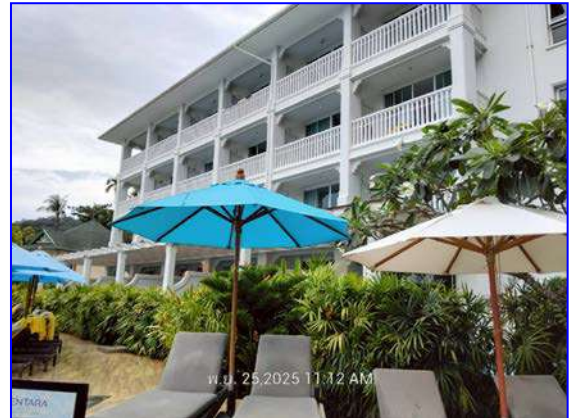
รูปที่ 2.1 พื้นที่สีเขียว

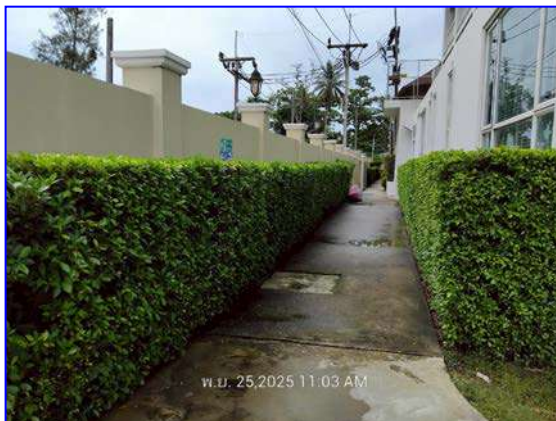
รูปที่ 2.2 พืชคลุมดินบริเวณรั้ว

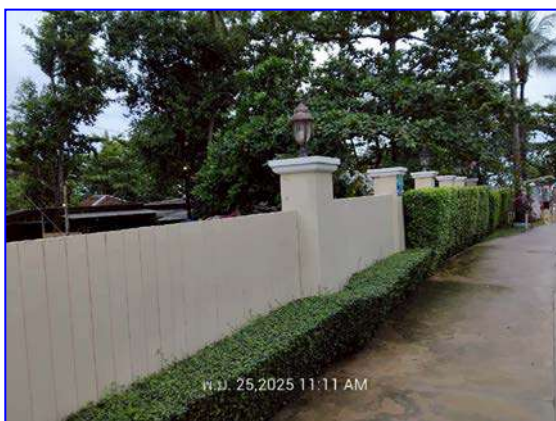
รูปที่ 2.3 รั้วรอบเขตที่ดิน

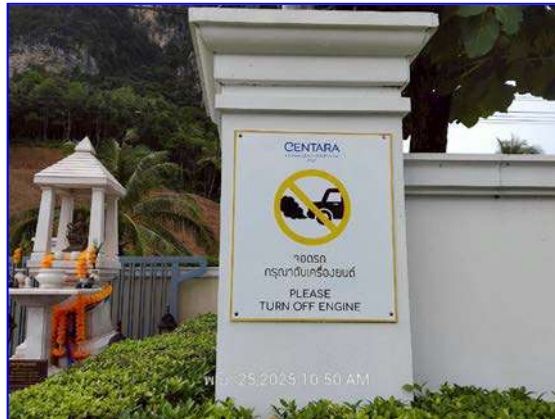
รูปที่ 2.4 ป้ายประชาสัมพันธ์ให้ดับเครื่องยนต์

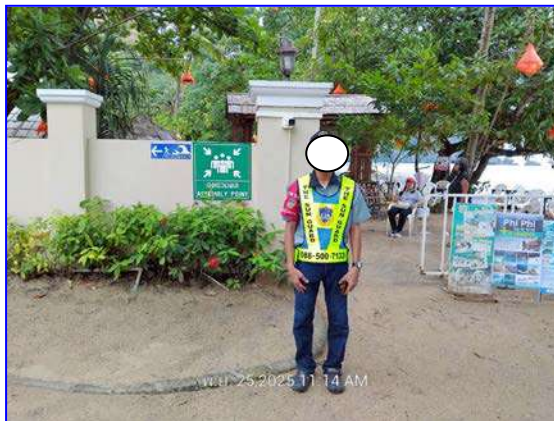
รูปที่ 2.5 เจ้าหน้าที่รักษาความปลอดภัย

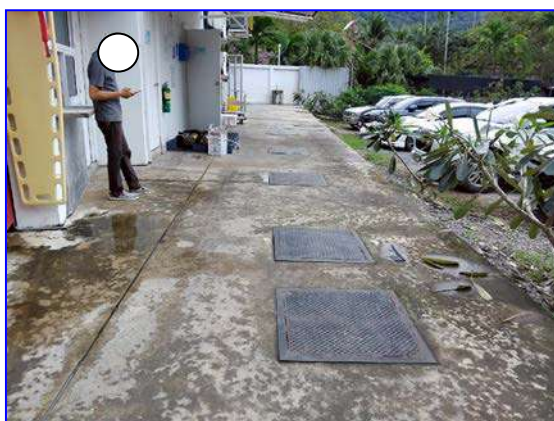
รูปที่ 2.6 ระบบบำบัดน้ำเสีย

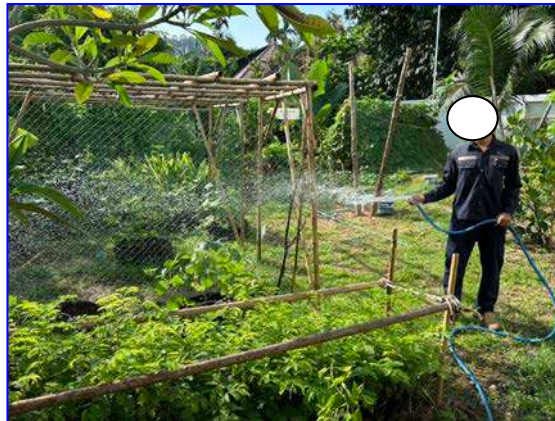
รูปที่ 2.7 คนสวนดูแลพื้นที่สีเขียว

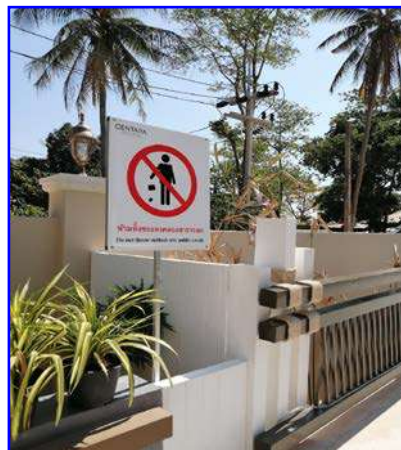
รูปที่ 2.8 ป้ายรณรงค์ห้ามทิ้งขยะ

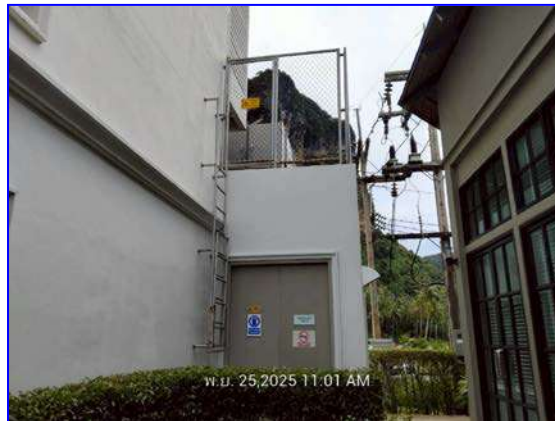
รูปที่ 2.10 หม้อแปลงไฟฟ้าขนาด 2,000 kVA

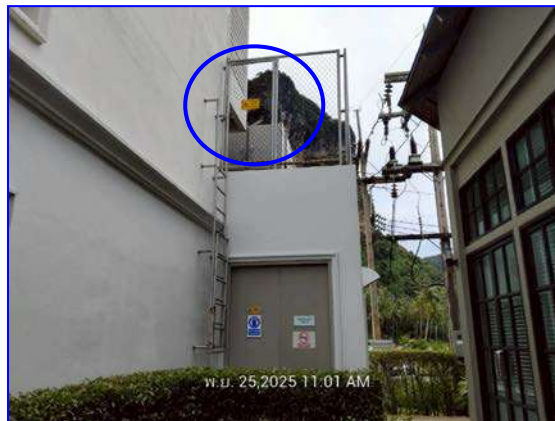
รูปที่ 2.11 ป้ายเตือนบริเวณหม้อแปลงไฟฟ้า

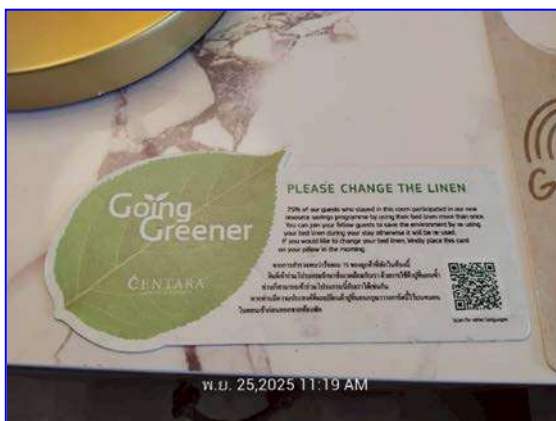
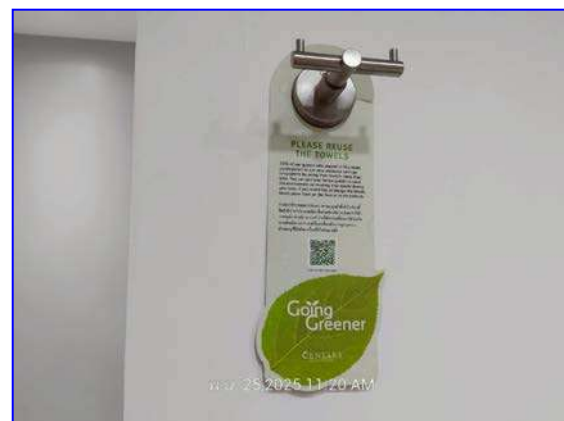
รูปที่ 2.12 ป้ายรณรงค์ประหยัดน้ำ
