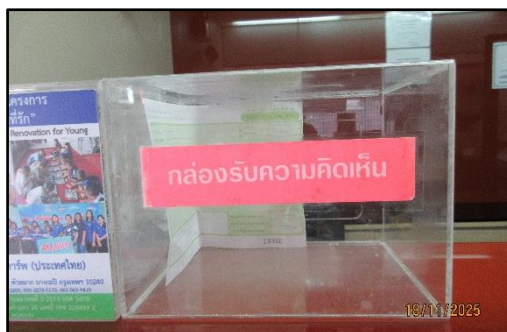
รูปที่ 1 กล่องรับเรื่องร้องเรียน และกล่องรับความคิดเห็น

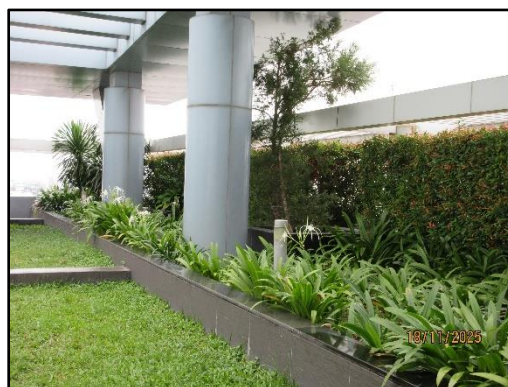
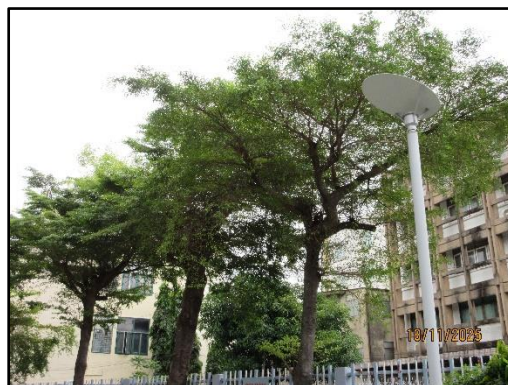
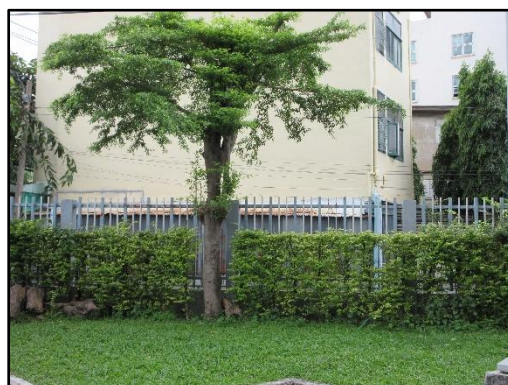
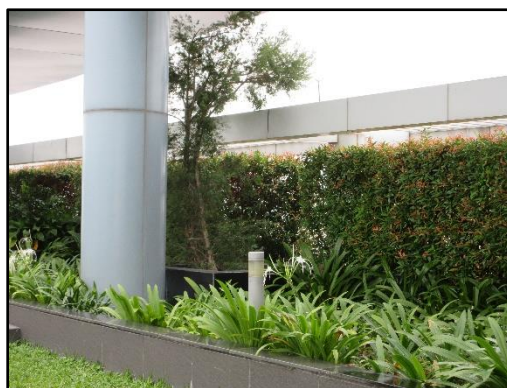
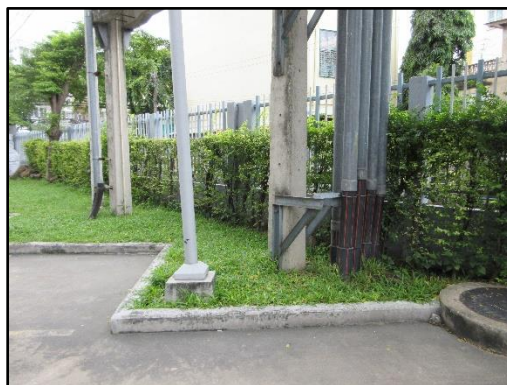
รูปที่ 2 พื้นที่สีเขียว

รูปที่ 2 (ต่อ) พื้นที่สีเขียว

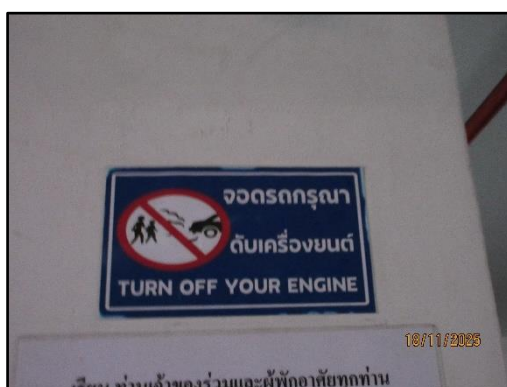
รูปที่ 3 ป้ายขอรถกรุณาดับเครื่องยนต์

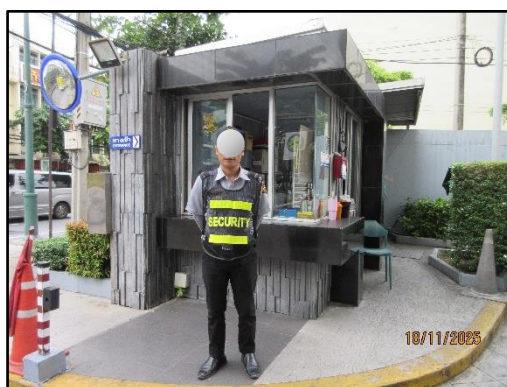
รูปที่ 4 เจ้าหน้าที่รักษาความปลอดภัย (รปภ.)

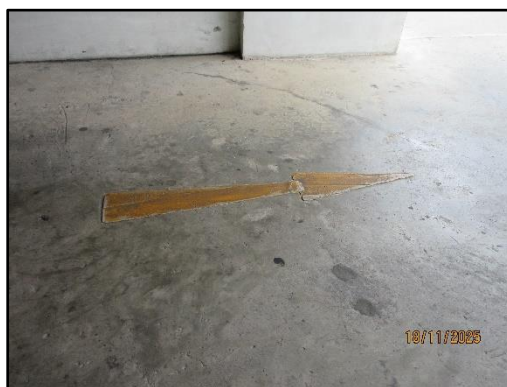
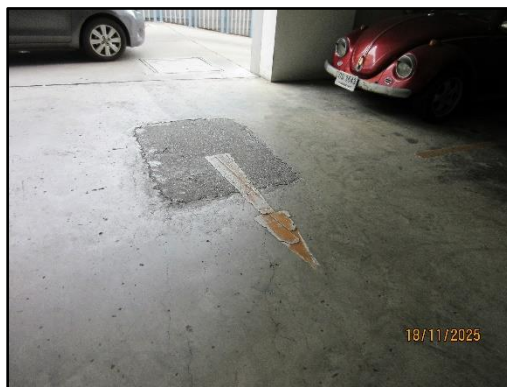
รูปที่ 6 สัญลักษณ์จราจรบนพื้นถนน

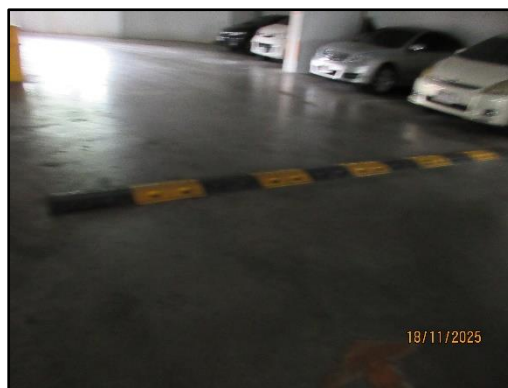
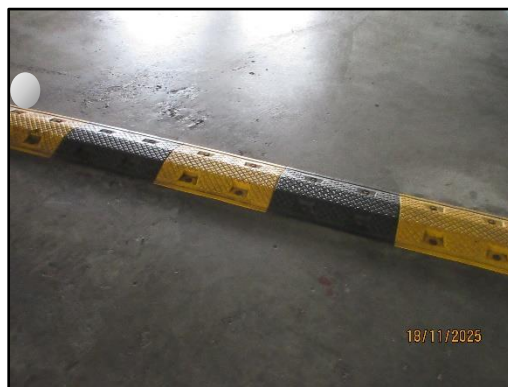
รูปที่ 7 สันนูนชะลอความเร็ว

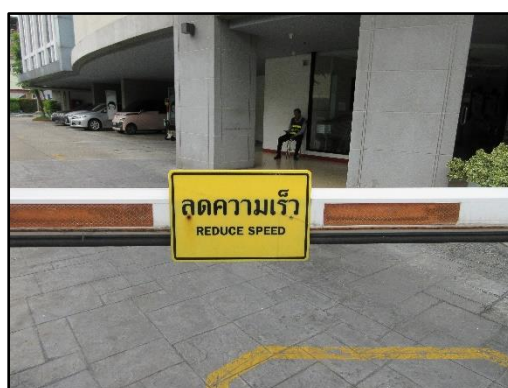
รูปที่ 8 ป้ายกรุณาลดความเร็ว

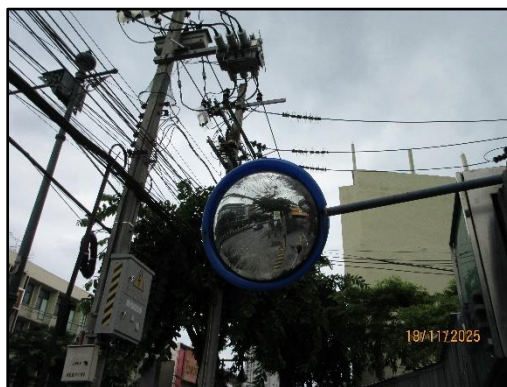
รูปที่ 9 กระจากโค้งนูน

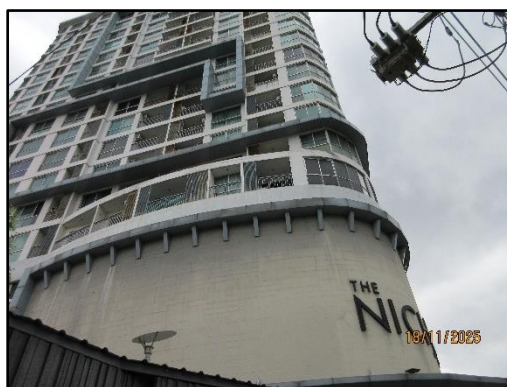
รูปที่ 10 ตัวอาคาร

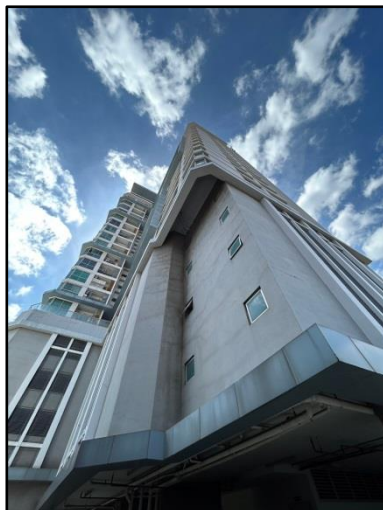
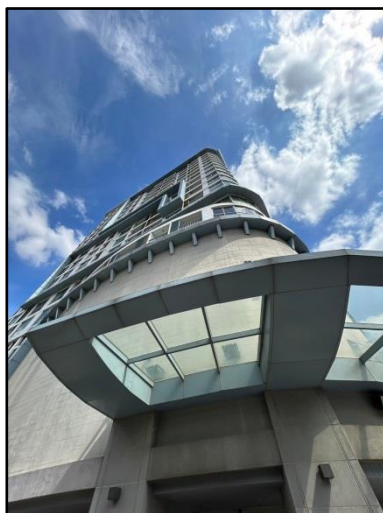
รูปที่ 10 (ต่อ) ตัวอาคาร

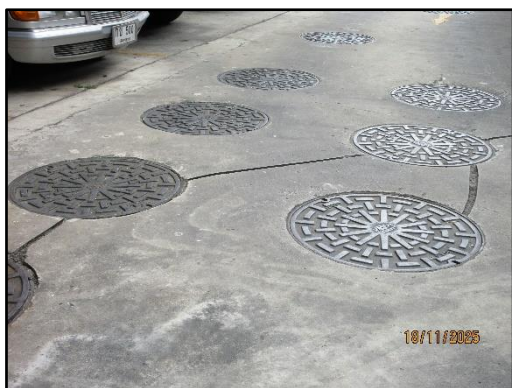
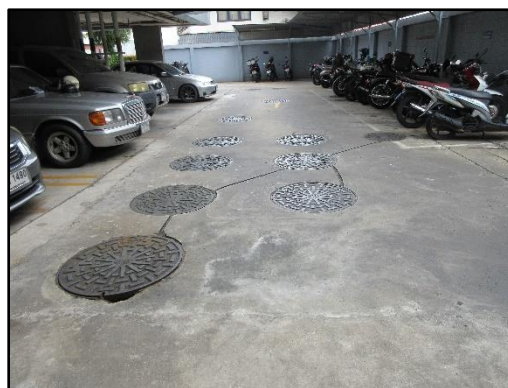
รูปที่ 11 ระบบบำบัดน้ำเสีย

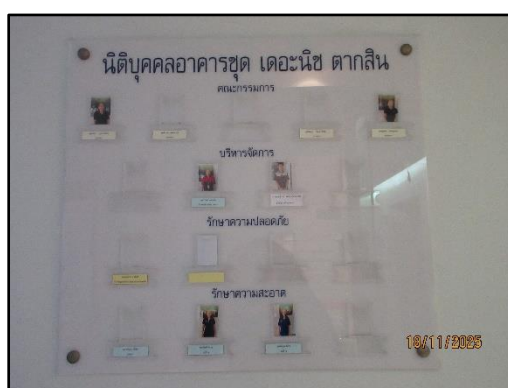
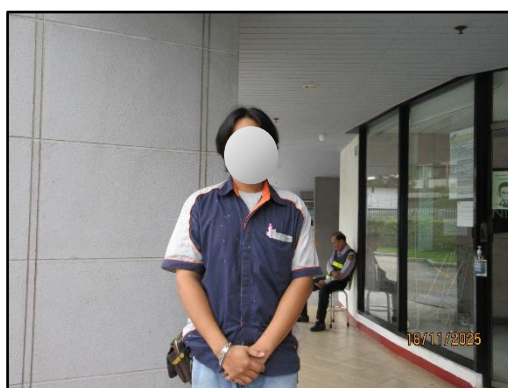
รูปที่ 12 เจ้าหน้าที่ฝ่ายช่างของโครงการ

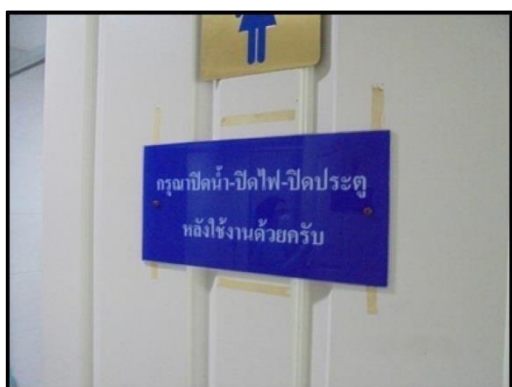
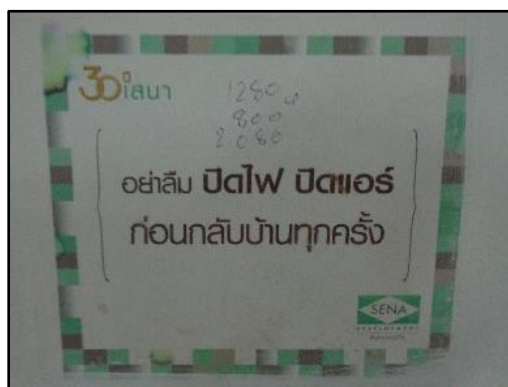
รูปที่ 13 ป้ายรณรงค์การประหยัดน้ำและไฟ

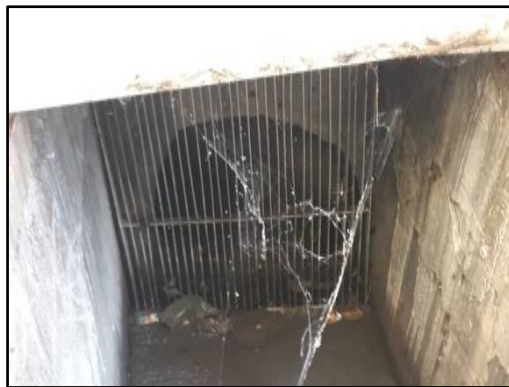
รูปที่ 14 ตะแกรงดักขยะที่บ่อพักน้ำ

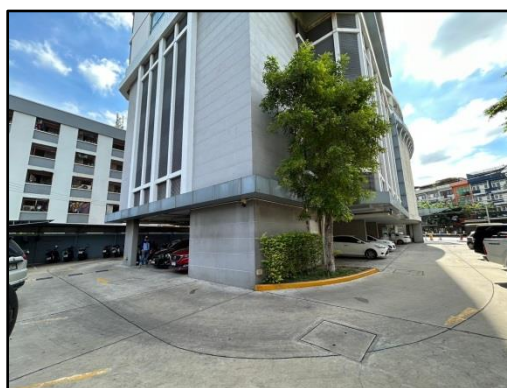
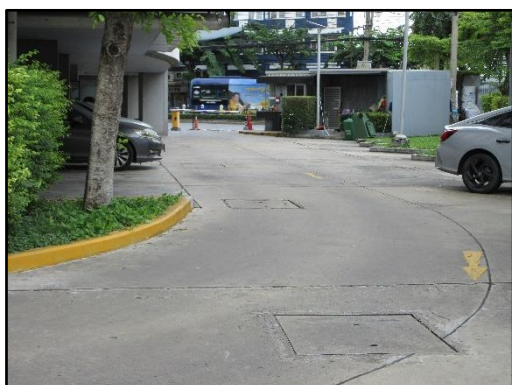
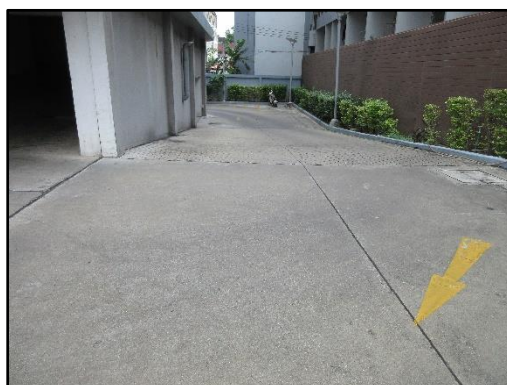
รูปที่ 15 ถนนภายในโครงการ

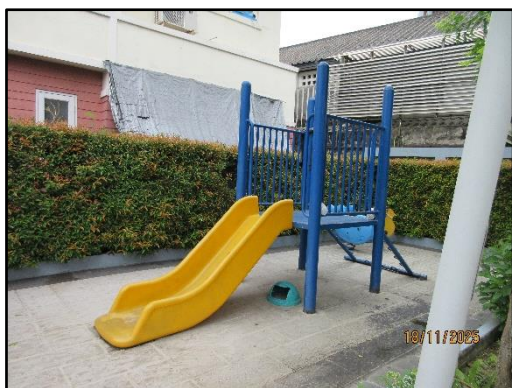
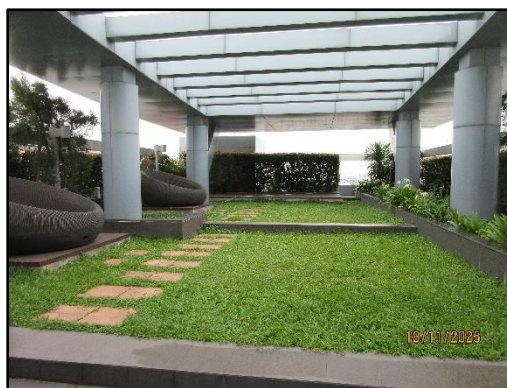
รูปที่ 16 พื้นที่ว่างของโครงการ

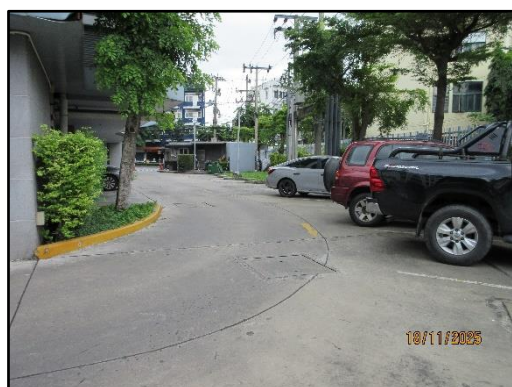
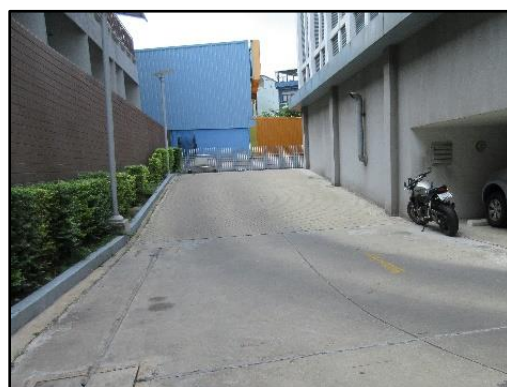
รูปที่ 17 ระยะถอยร่นจากแนวที่ดินถึงตัวอาคาร

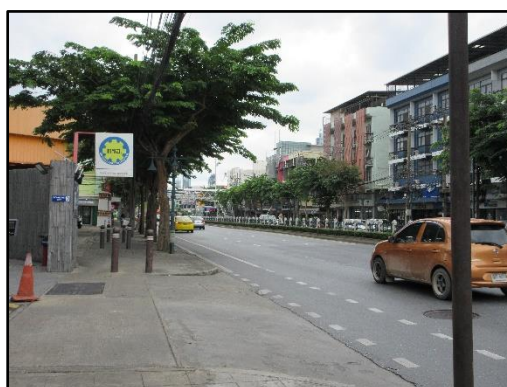
รูปที่ 18 ถนนอินทรพิทักษ์

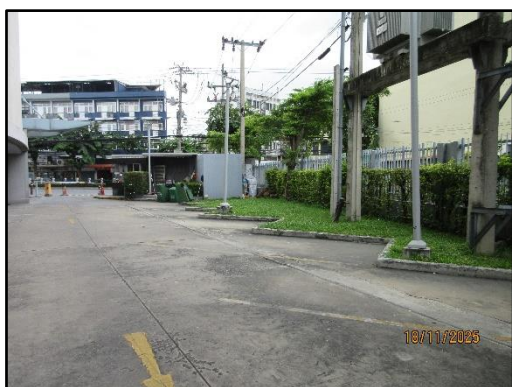
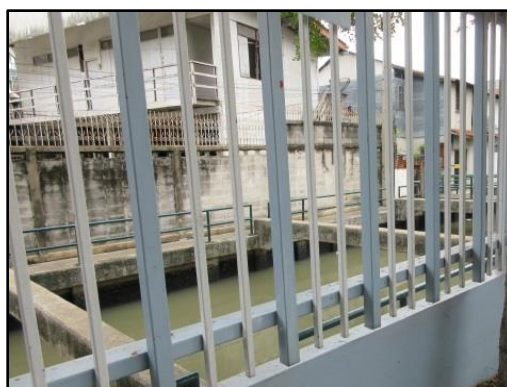
รูปที่ 19 ระยะถอยร่นจากแนวเขตที่ดินในด้านทิศตะวันตก ซึ่งติดกับคลองบางไผ่

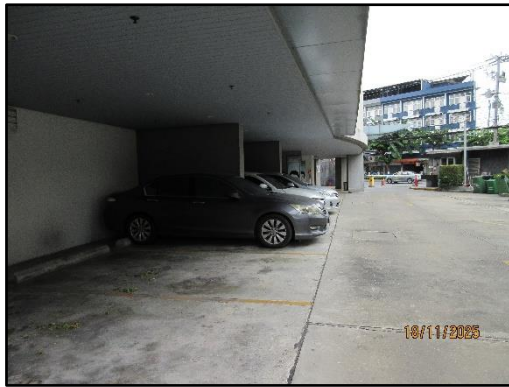
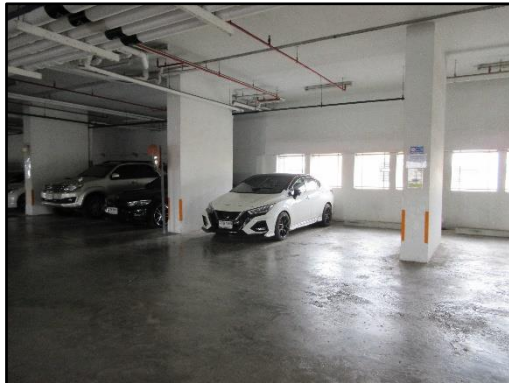
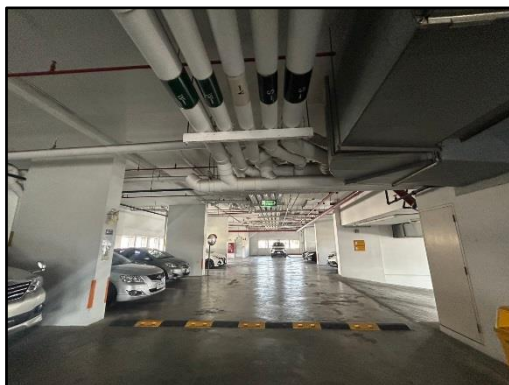
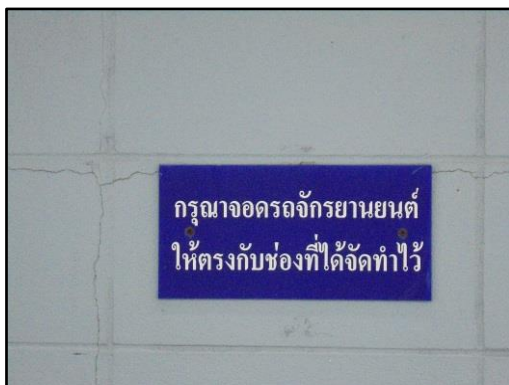
รูปที่ 20 พื้นที่จอดรถของโครงการ

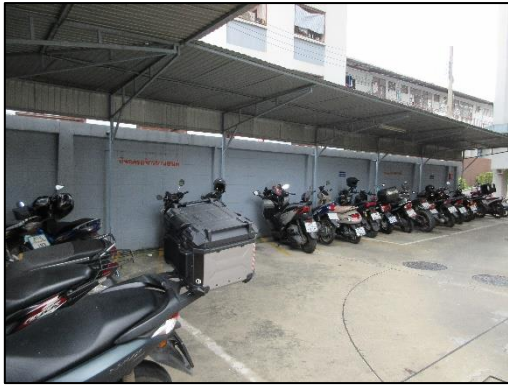
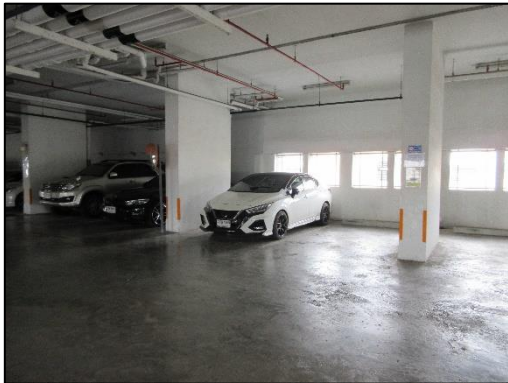
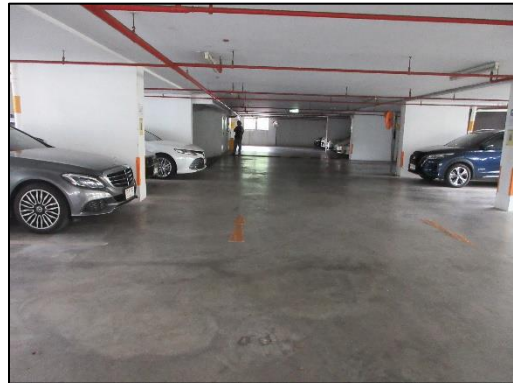
รูปที่ 20 (ต่อ) พื้นที่จอดรถของโครงการ

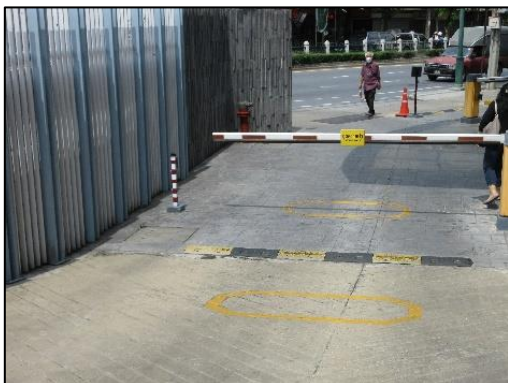
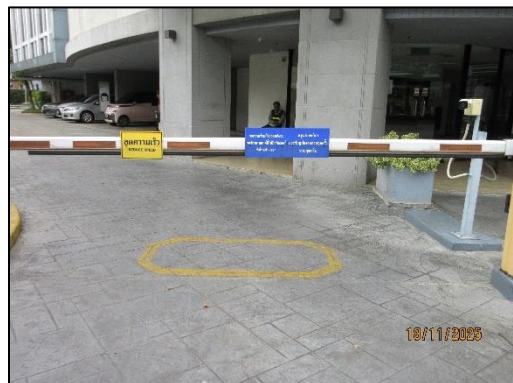
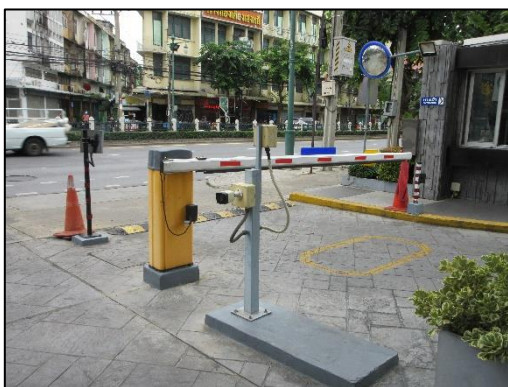
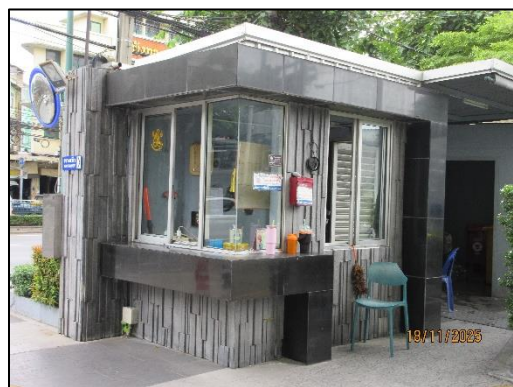
รูปที่ 21 ทางเข้า-ออกพื้นที่โครงการ และจุดรับบัตรผ่านเข้า-ออก

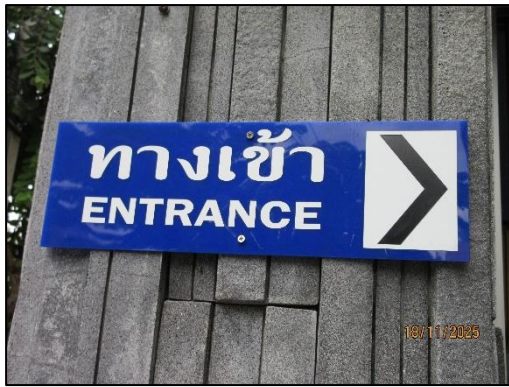
รูปที่ 22 ป้ายแสดงทางเข้า-ออก ในระยะที่สามารถมองเห็นได้ง่ายก่อนเข้าสู่พื้นที่โครงการ

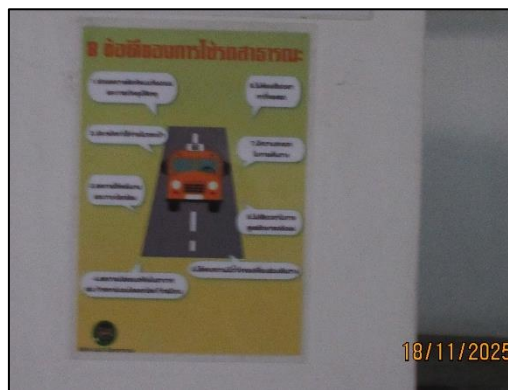
รูปที่ 23 ป้ายประชาสัมพันธ์ให้ผู้พักอาศัยใช้ระบบขนส่งมวลชน

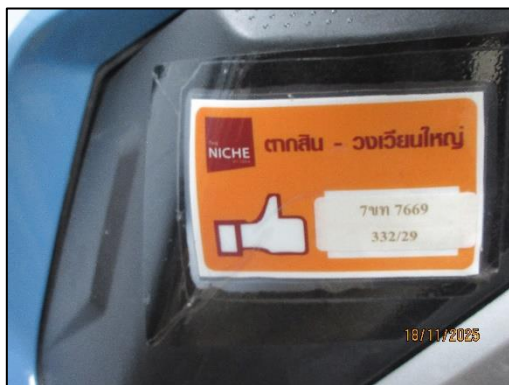
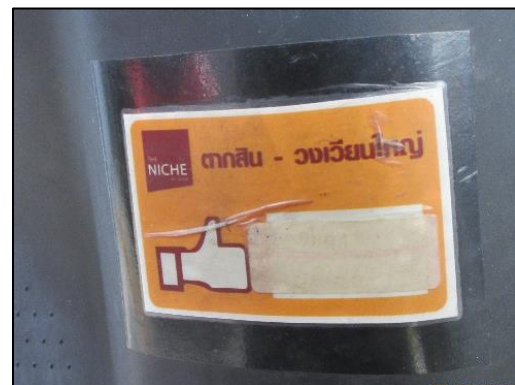
รูปที่ 24 ติดสติ๊กเกอร์นำรถ

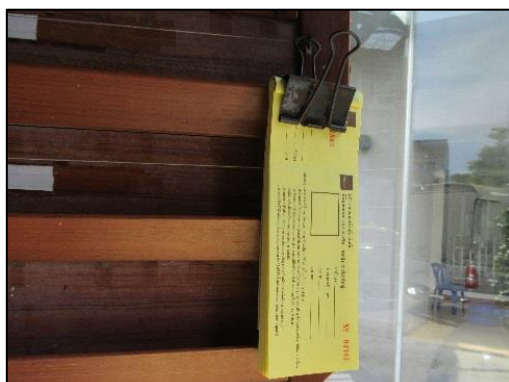
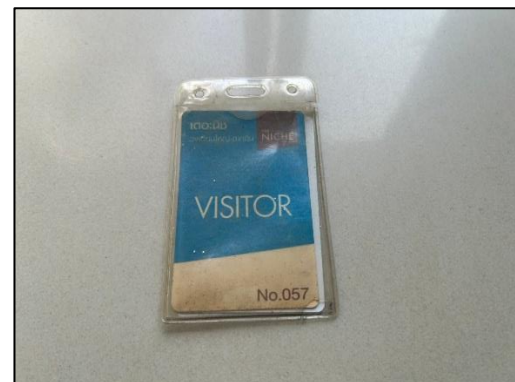
รูปที่ 25 บัตรจอดรถชั่วคราว

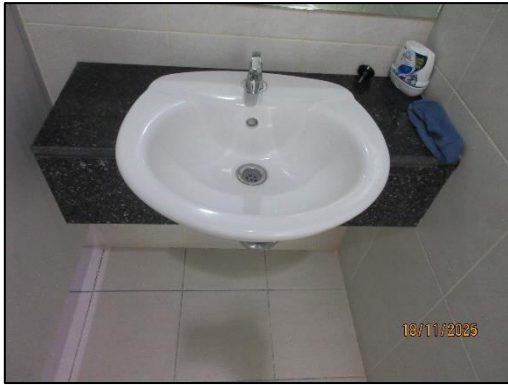
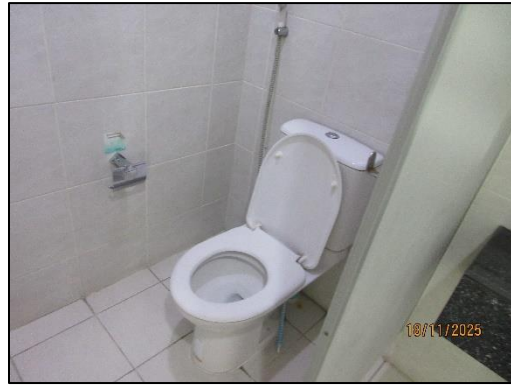
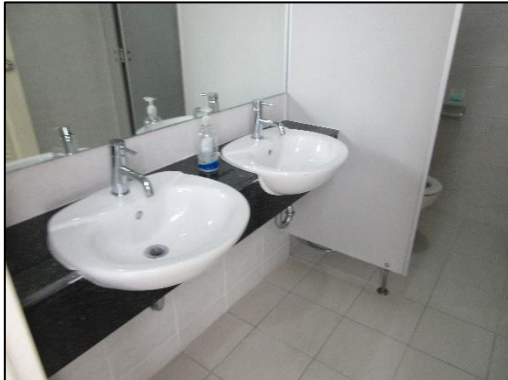
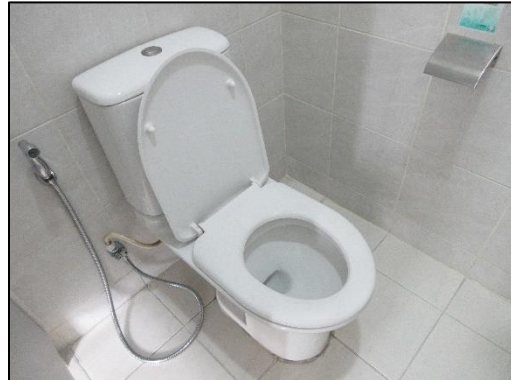
รูปที่ 26 เครื่องสุขภัณฑ์และอุปกรณ์แบบประหยัดน้ำ

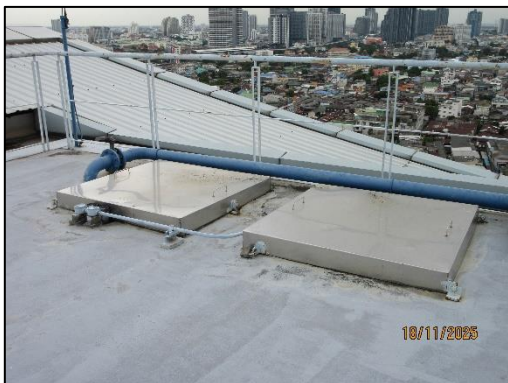
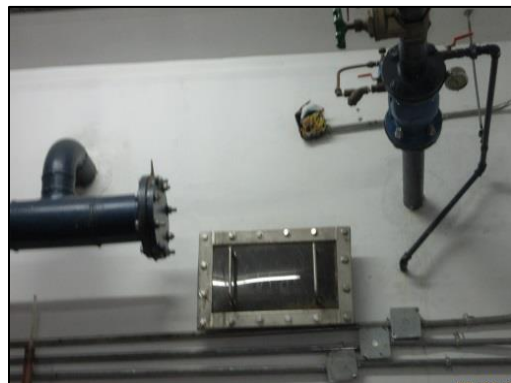
รูปที่ 27 ถังเก็บน้ำสำรอง

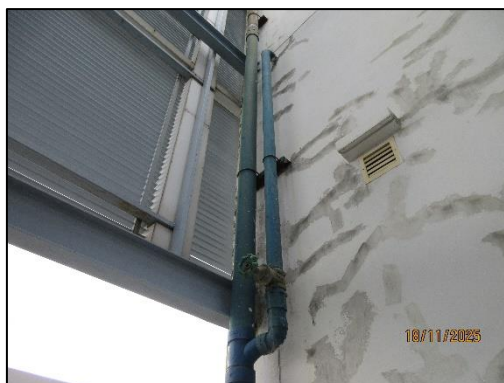
รูปที่ 28 ท่อน้ำประปา

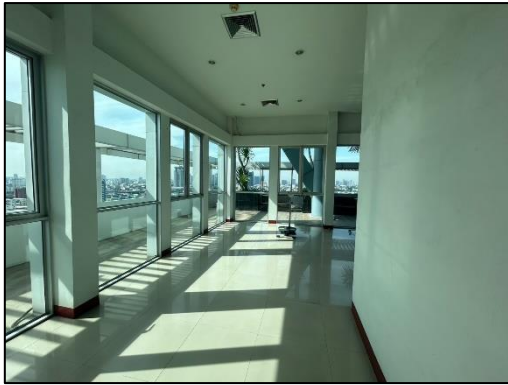
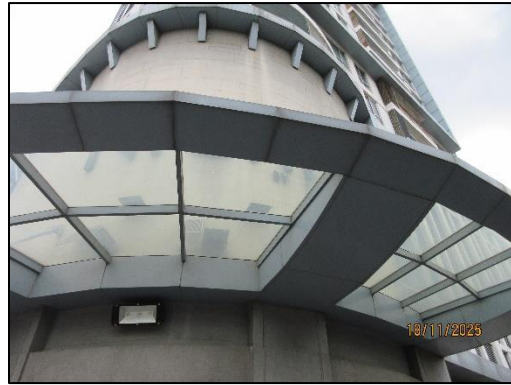
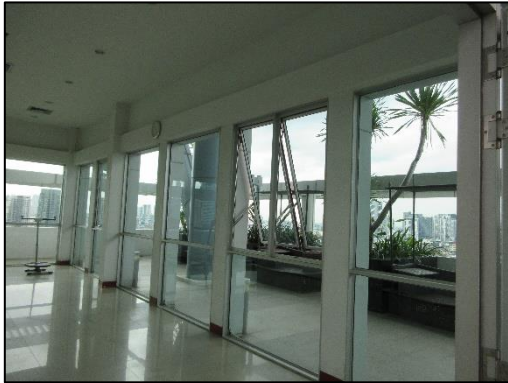
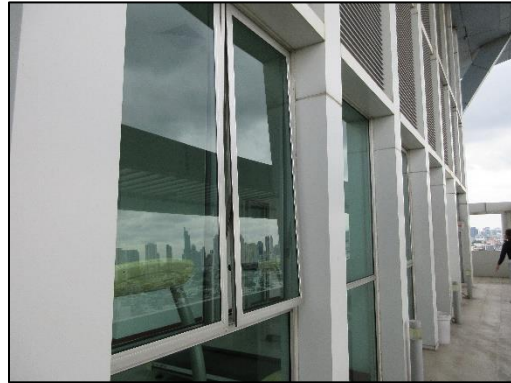
รูปที่ 30 กระจกดูดซับความร้อน

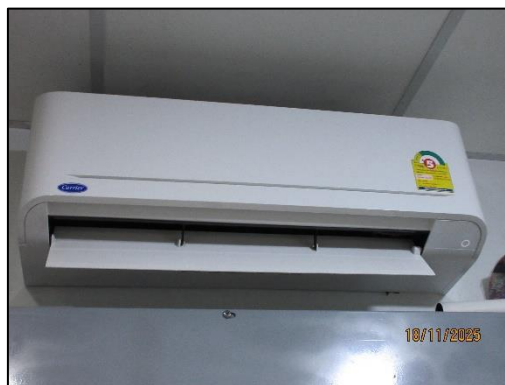
รูปที่ 31 เครื่องใช้ไฟฟ้าประหยัดพลังงาน

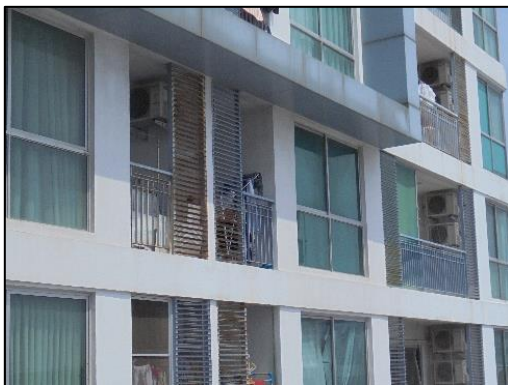
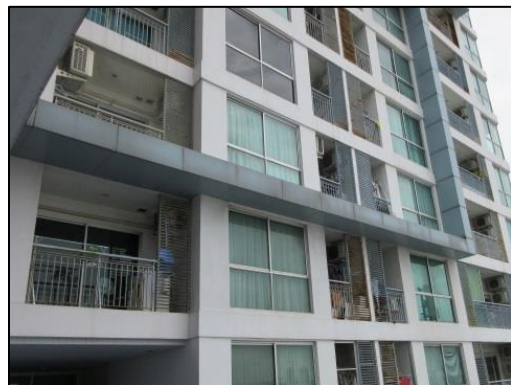
รูปที่ 32 บริเวณริมระเบียงห้องพัก

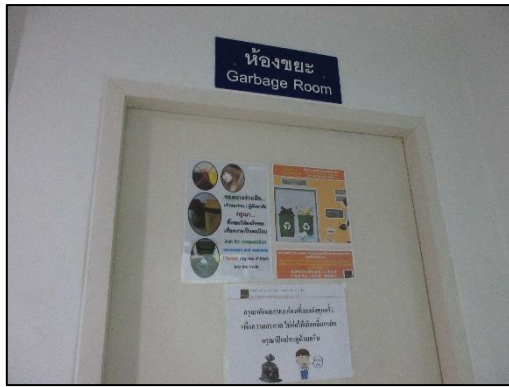
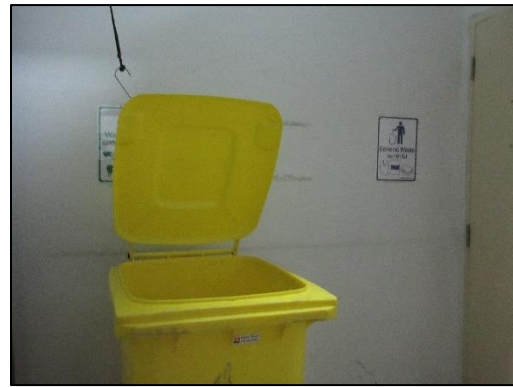
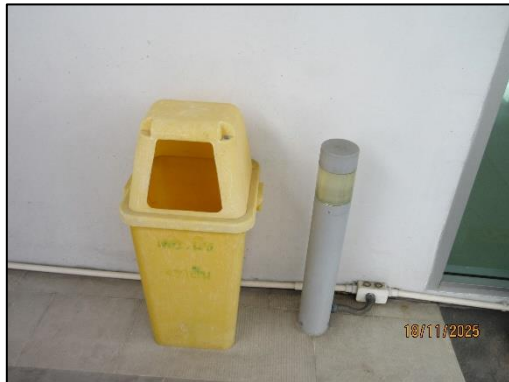
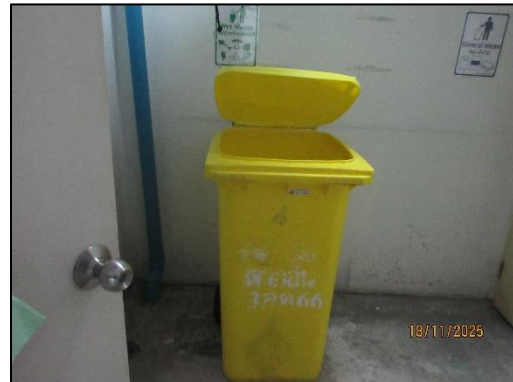
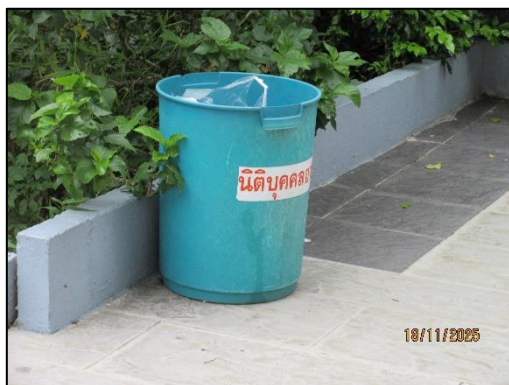
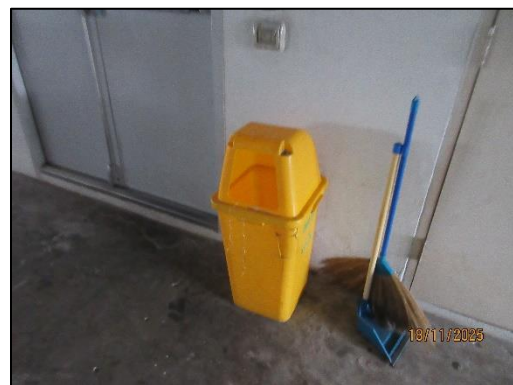
รูปที่ 33 ห้องขยะประจำชั้นและถังขยะพื้นที่ส่วนกลาง

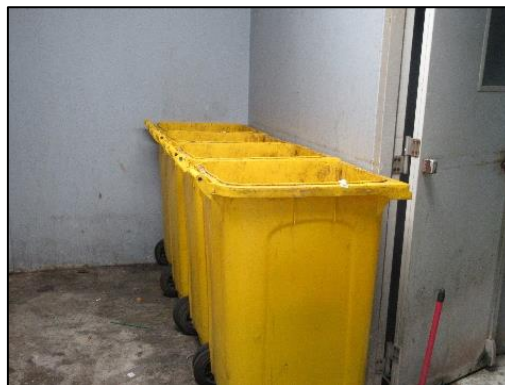
รูปที่ 34 ห้องพักมูลฝอยรวมบริเวณด้านล่างของอาคาร

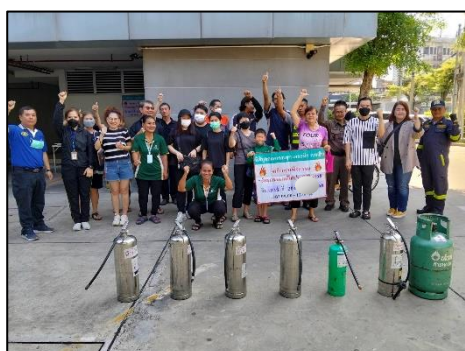
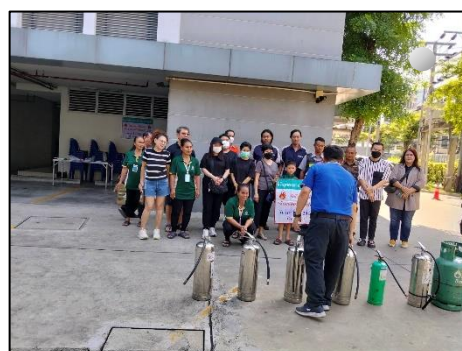
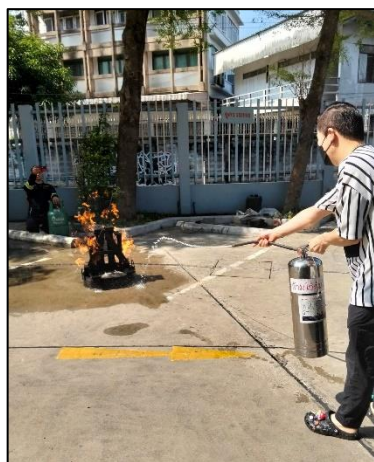
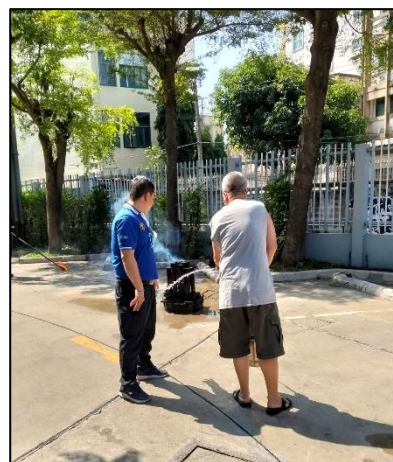
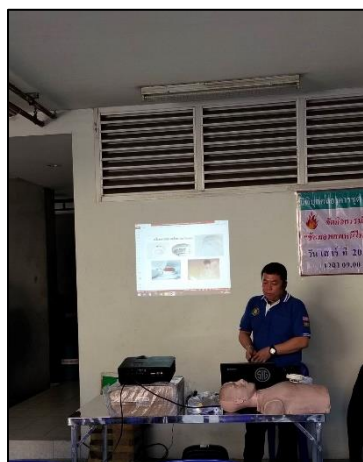
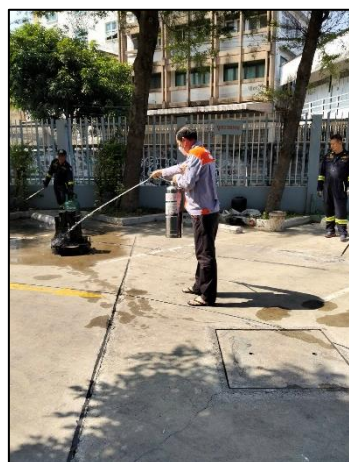
รูปที่ 42 การฝึกซ้อมดับเพลิงและฝึกซ้อมอพยพหนีไฟ

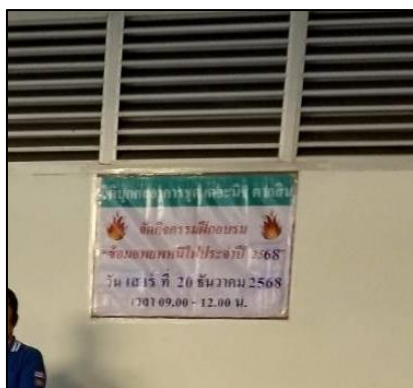
รูปที่ 43 ป้ายประชาสัมพันธ์จัดกิจกรรมฝึกอบรม ซ้อมอพยพหนีไฟ

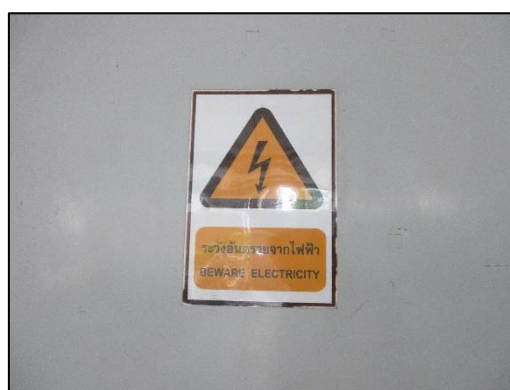
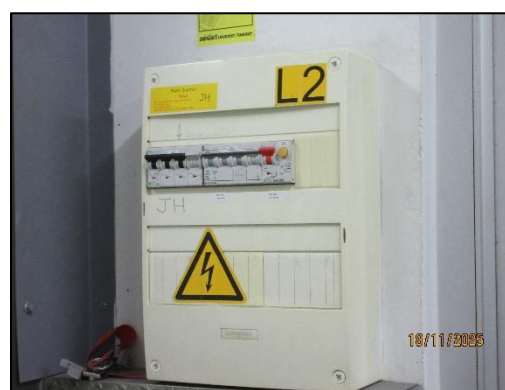
รูปที่ 44 ป้ายเตือนหรือสัญลักษณ์เตือนให้ระวังอันตรายจากไฟฟ้า

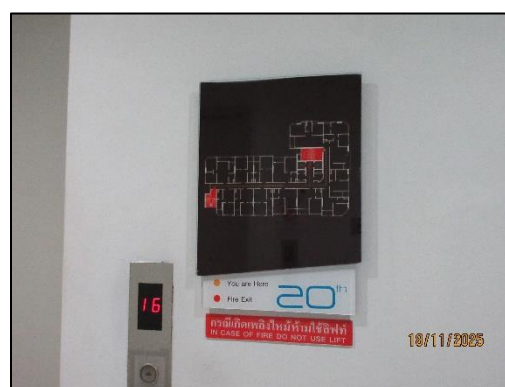
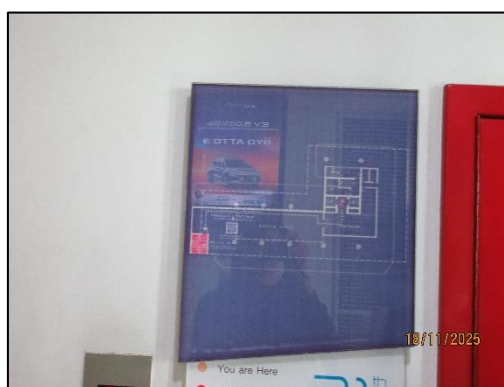
รูปที่ 45 แผนผังอาคารแสดงตำแหน่งทางหนีไฟ

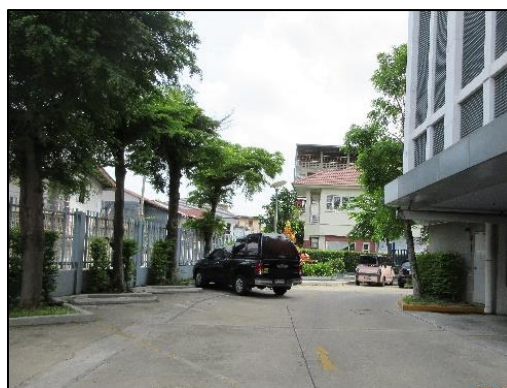
รูปที่ 46 จุดรวมพล

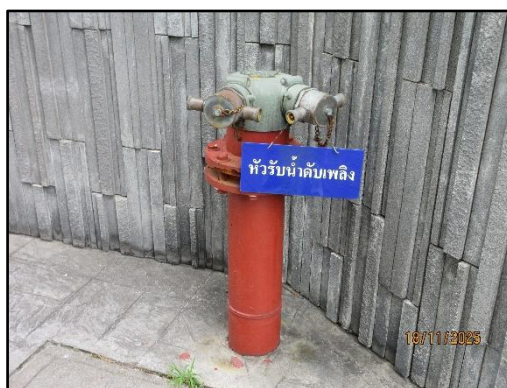
รูปที่ 47 หัวรับน้ำดับเพลิง

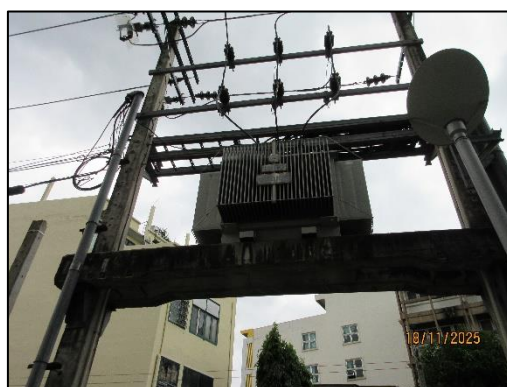
รูปที่ 48 หม้อแปลงไฟฟ้า

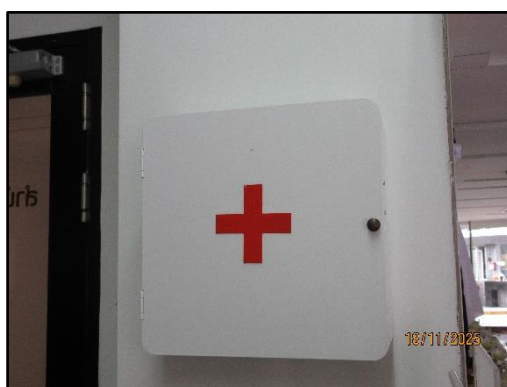
รูปที่ 49 ตู้ปฐมพยาบาล

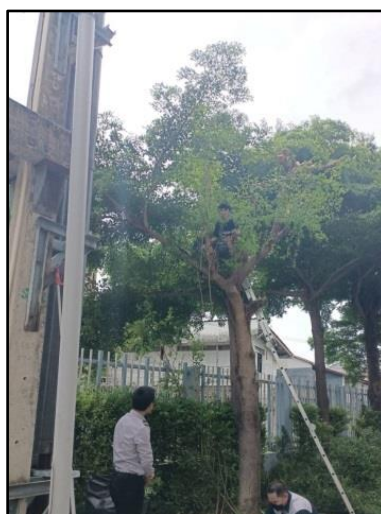
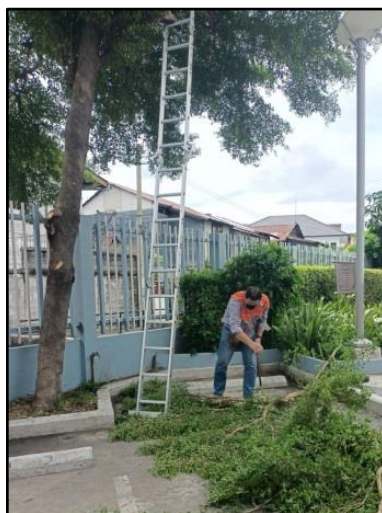
รูปที่ 51 คนสวนดูแลรักษา บำรุงพันธุ์ไม้ในพื้นที่จัดสวน
