สรุปผลการปฏิบัติตามมาตรการลดผลกระทบและติดตามตรวจสอบสิ่งแวดล้อมของโครงการโรงแรมกมลลา บีช โฮเทล ห้างหุ้นส่วนจำกัด โอเชียน รีสอร์ท ประจำเดือนกรกฎาคม – ธันวาคม 2568 พบว่าโครงการสามารถปฏิบัติตามมาตรการลดผลกระทบที่ได้เสนอไว้ในรายงานการวิเคราะห์ผลกระทบสิ่งแวดล้อม ส่วนผลการติดตามตรวจสอบคุณภาพสิ่งแวดล้อมในด้านคุณภาพน้ำ มีรายละเอียดดังต่อไปนี้

โครงการโรงแรมกมลลา บีช โฮเทล ตั้งอยู่ที่ ตำบลกมลลา อำเภอกะทู้ จังหวัดภูเก็ต ได้ดำเนินการจัดทำรายงานผลการปฏิบัติตามมาตรการป้องกัน แก้ไข และลดผลกระทบและติดตามตรวจสอบคุณภาพสิ่งแวดล้อม ประจำเดือนกรกฎาคม – ธันวาคม 2568 ตามแนวทางการเสนอรายงานผลการปฏิบัติตามมาตรการป้องกัน แก้ไข และลดผลกระทบและติดตามตรวจสอบคุณภาพสิ่งแวดล้อม ประเภทโครงการที่พักอาศัย บริการชุมชน และสถานที่พักตากอากาศตามหนังสือให้ความเห็นชอบเลขที่ วว 0804/10787 ลงวันที่ 25 กันยายน 2544

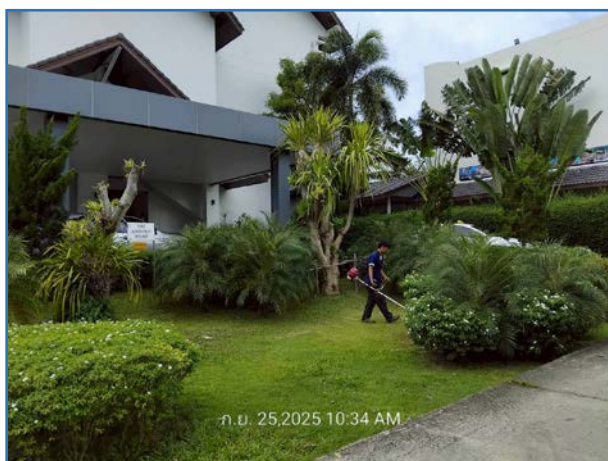
รูปที่ 2.2 คนสวน

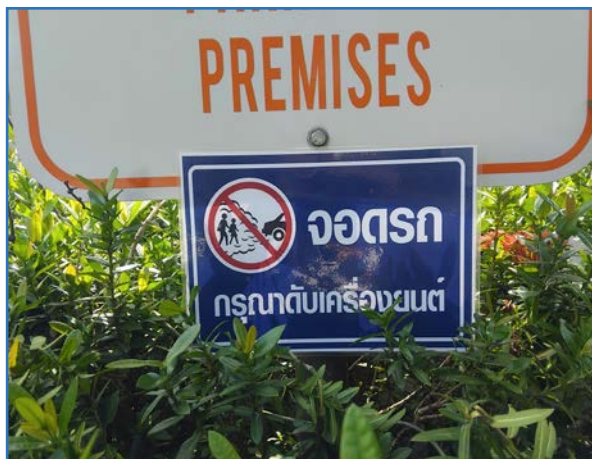
รูปที่ 2.3 ป้ายดับเครื่องยนต์

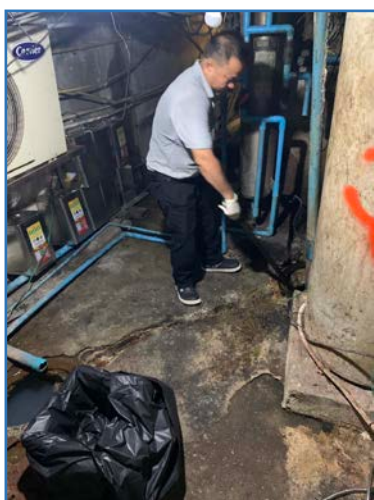
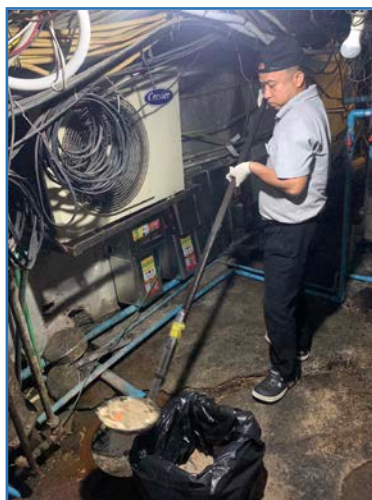
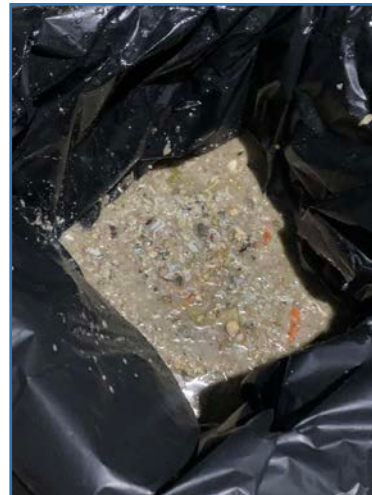
รูปที่ 2.4 ภาพตักไขมัน

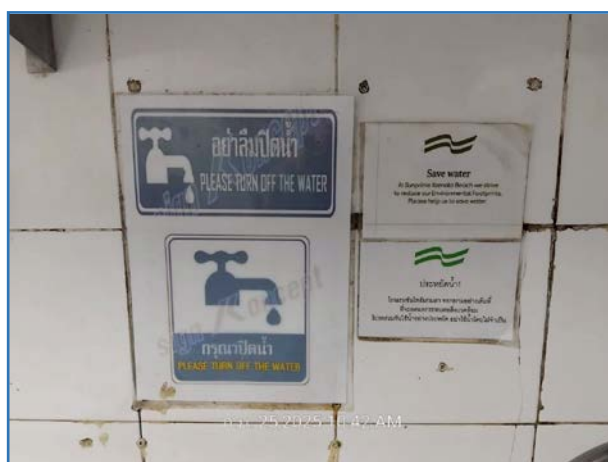
รูปที่ 2.5 ป้ายประหยัดน้ำ

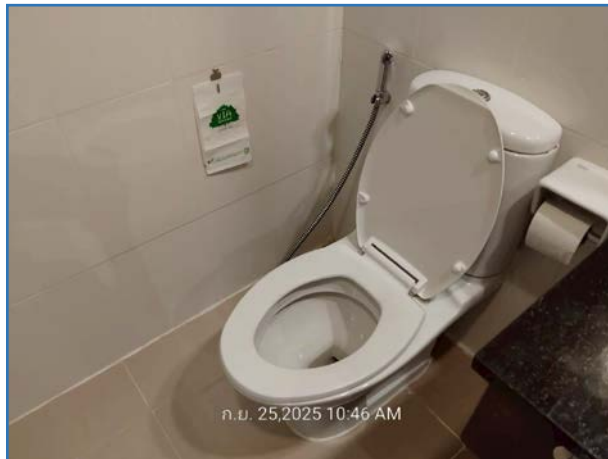
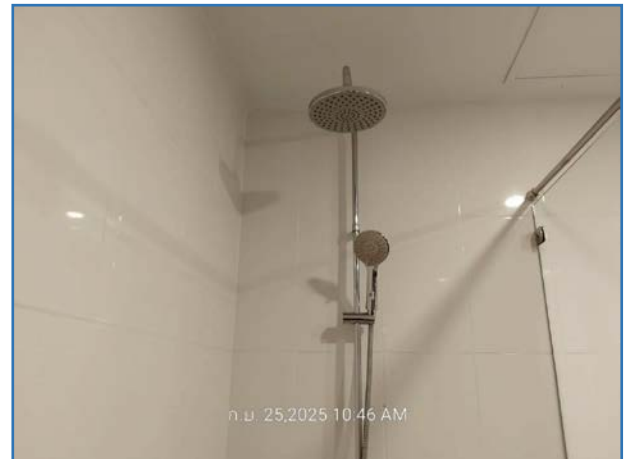
รูปที่ 2.6 สุขภัณฑ์ประหยัดน้ำ

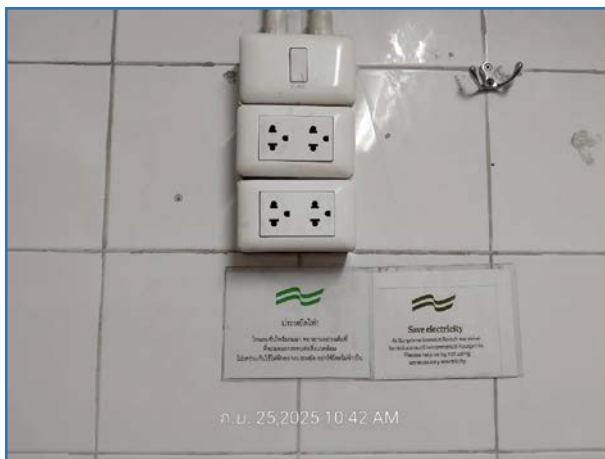
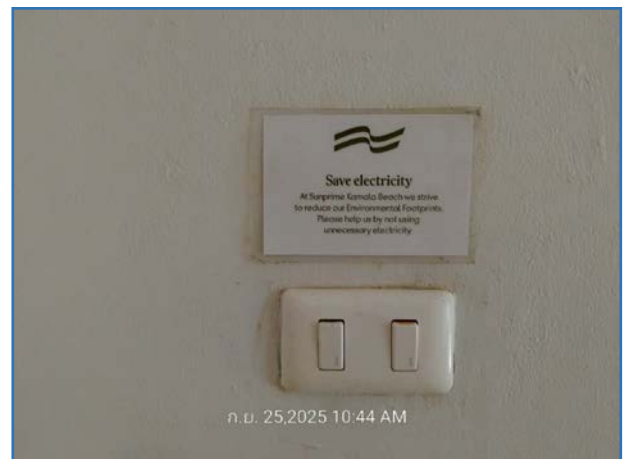
รูปที่ 2.7 ป้ายประหยัดไฟ

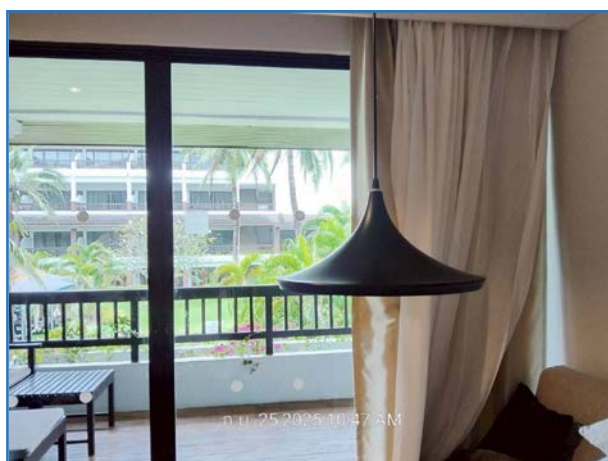
รูปที่ 2.8 อุปกรณ์ประหยัดไฟฟ้า

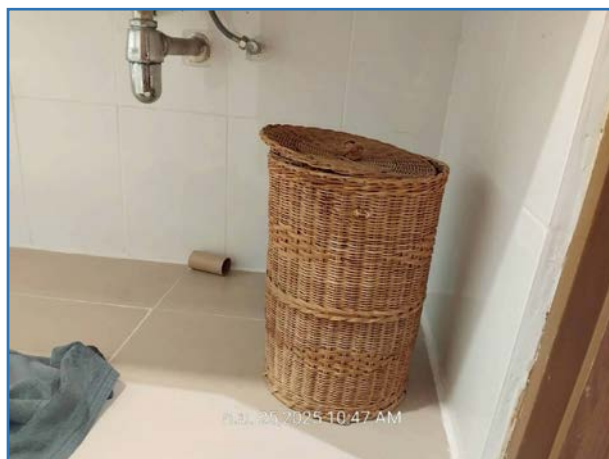
รูปที่ 2.9 ถังขยะห้องพักแขก

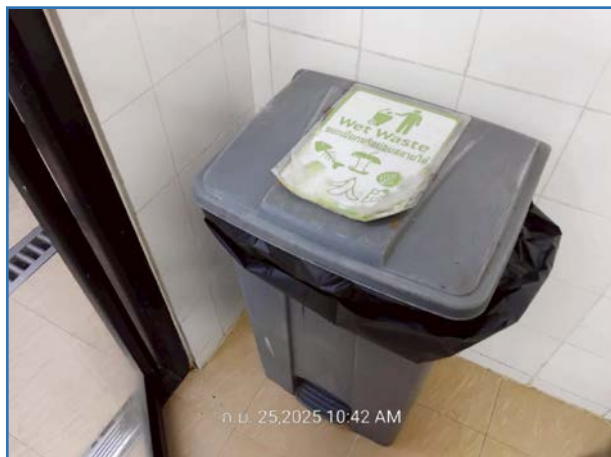
รูปที่ 2.12 ถังขยะในห้องครัว

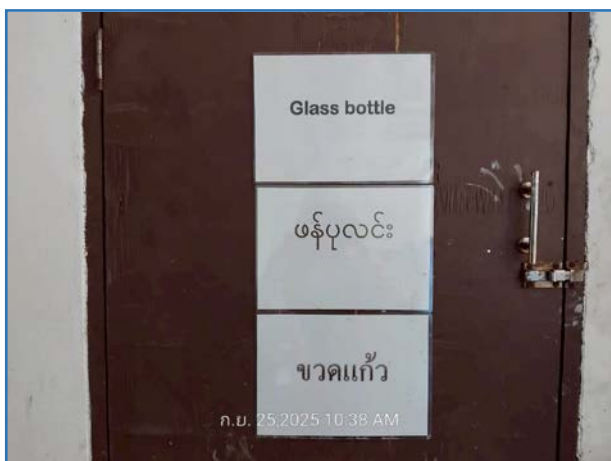
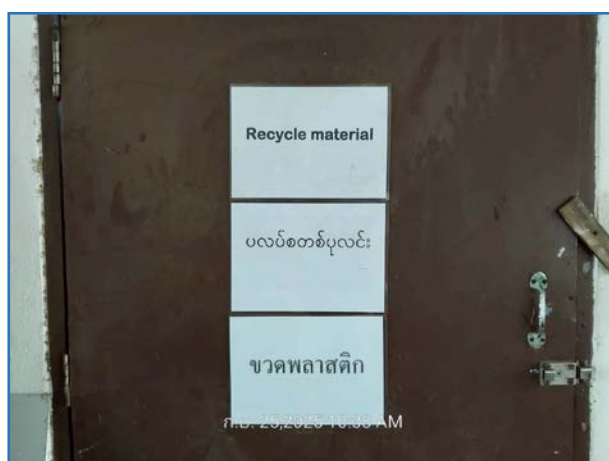
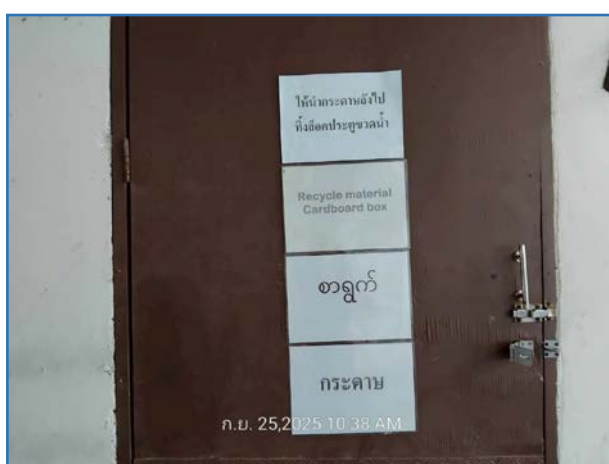
รูปที่ 2.13 ห้องพักขยะ

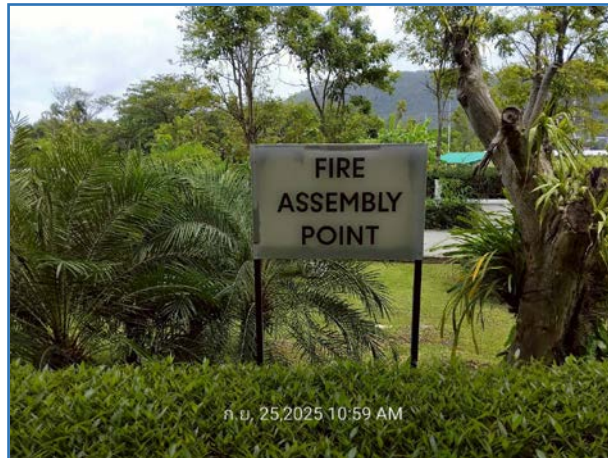
รูปที่ 2.14 จุดรวมพล

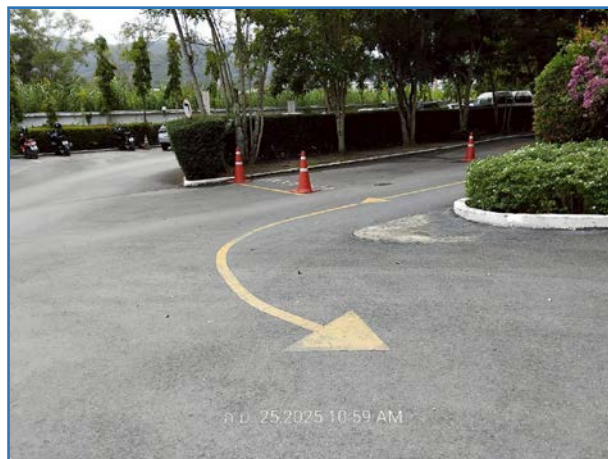
รูปที่ 2.15 ป้ายสัญญาณจราจร

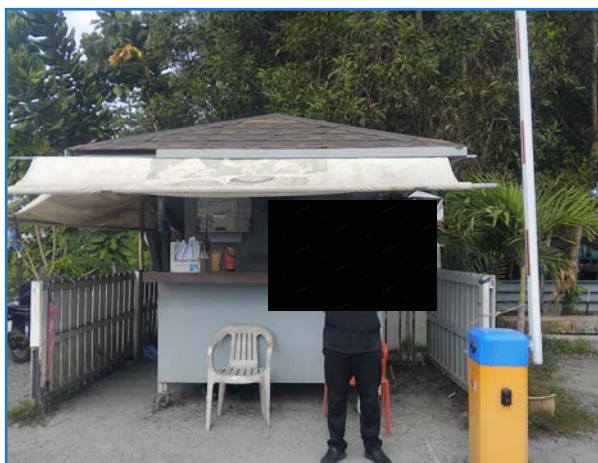
รูปที่ 2.17 ป้อมยาม และเจ้าหน้าที่รักษาความปลอดภัย

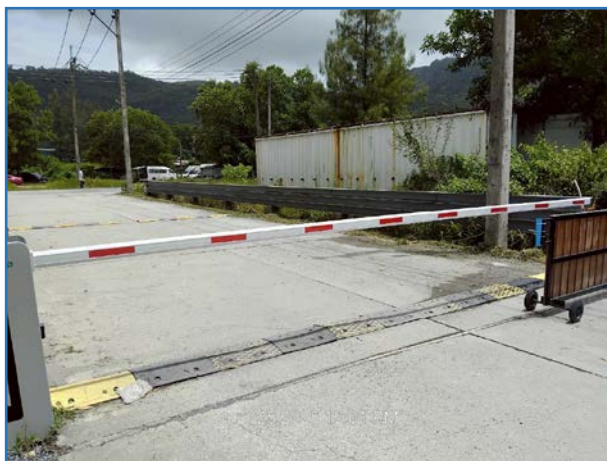
รูปที่ 2.18 ไม้กั้น

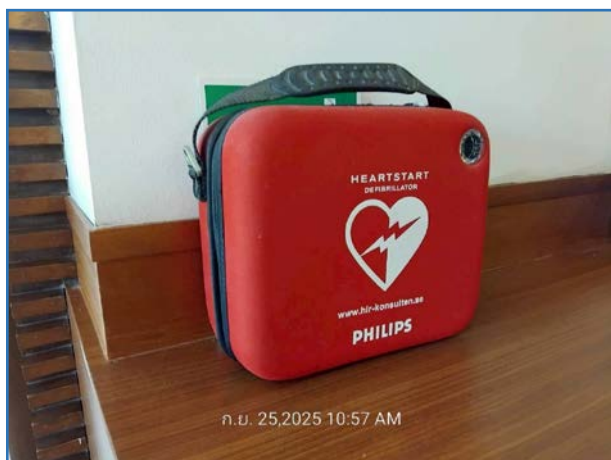
รูปที่ 2.19 กล่องปฐมพยาบาล และห้องพยาบาล

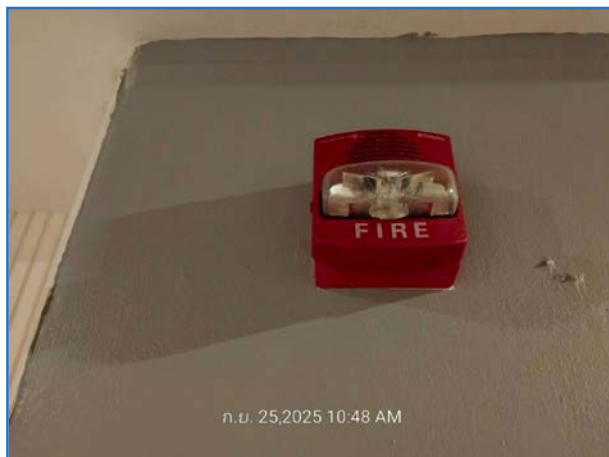
รูปที่ 2.20 Alarm Bell

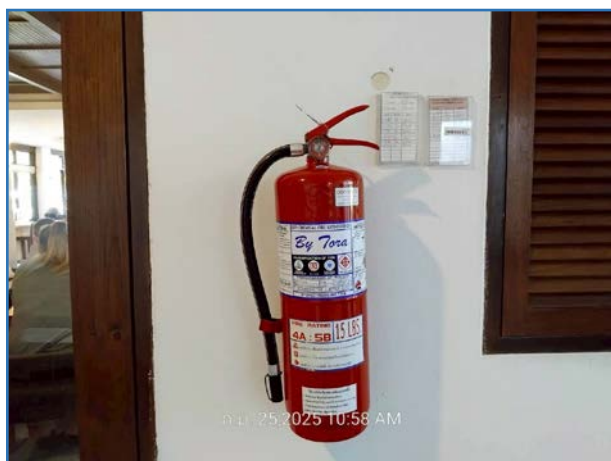
รูปที่ 2.21 ถังดับเพลิง

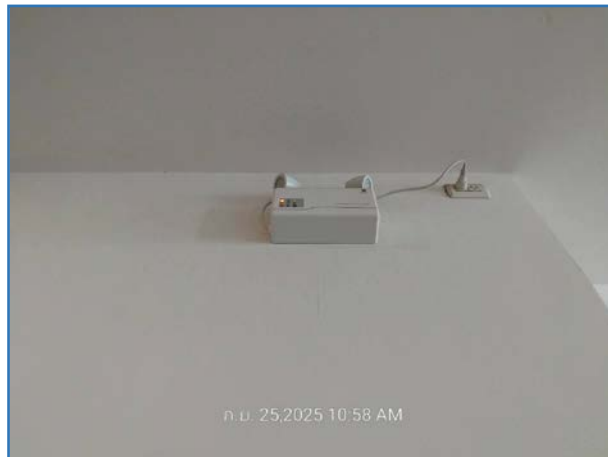
รูปที่ 2.23 ไฟฉุกเฉิน

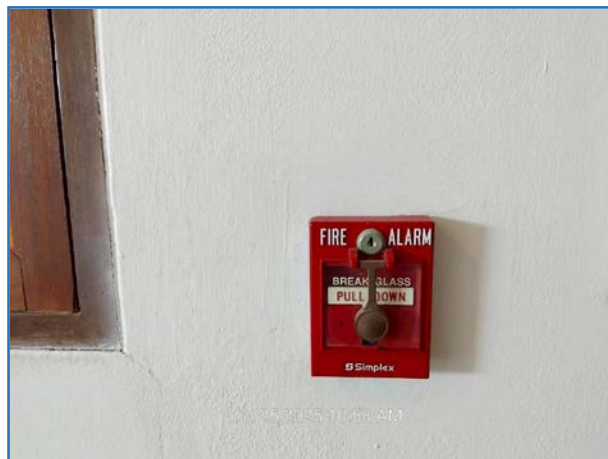
รูปที่ 2.24 Manual Station

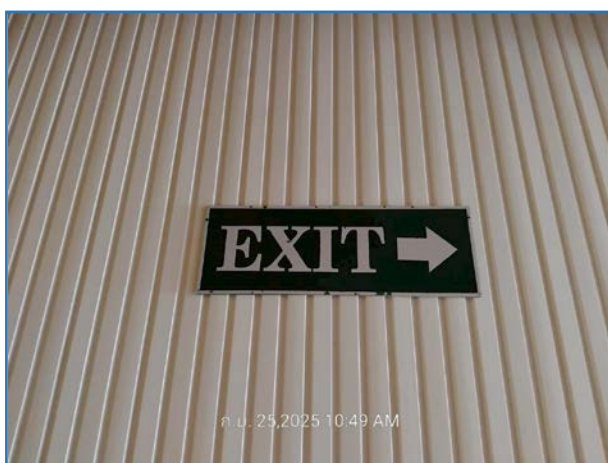
รูปที่ 2.25 ป้ายทางหนีไฟ

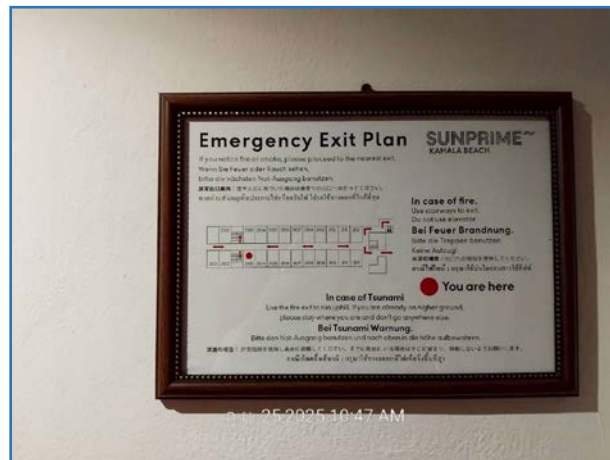
รูปที่ 2.26 ตำแหน่งอุปกรณ์ดับเพลิงในห้อง

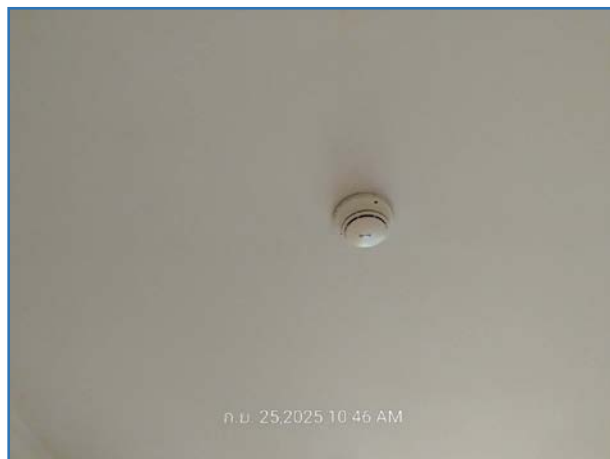
รูปที่ 2.27 Smoke detector

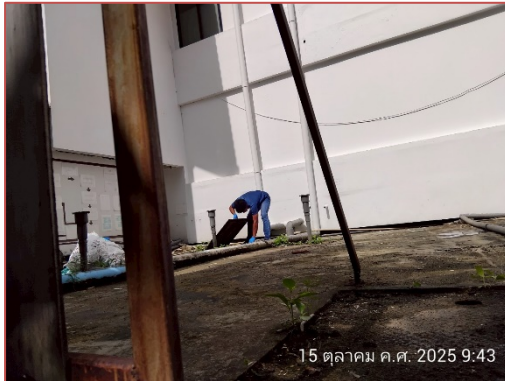
รูปที่ 3.1 แสดงการเก็บตัวอย่างน้ำก่อนการบำบัด (Influent)

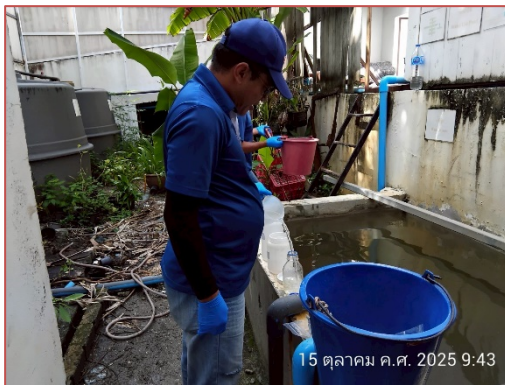
รูปที่ 3.2 แสดงการเก็บตัวอย่างน้ำหลังผ่านการบำบัด (Effluent)
