รายงานผลการปฏิบัติตามมาตรการป้องกัน  
และแก้ไขผลกระทบสิ่งแวดล้อม  
และมาตรการติดตามตรวจสอบผลกระทบสิ่งแวดล้อม

โครงการเหมืองแร่หินอุตสาหกรรมชนิดหินปูน  
เพื่ออุตสาหกรรมก่อสร้าง  
ประทานบัตรที่ 31446/16437

ห้างหุ้นส่วนจำกัด ภูเก็ตแผ่นดินขอนแก่น

กรกฎาคม-ธันวาคม  
2568

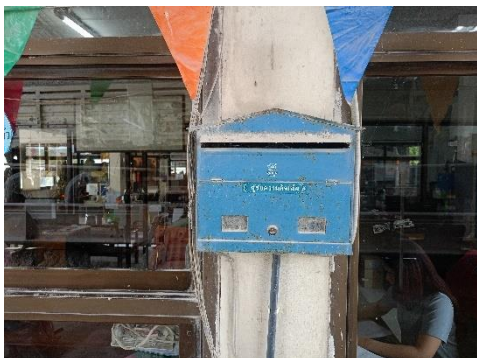
รูปที่ 2-1: จุดรับเรื่องราวร้องทุกข์

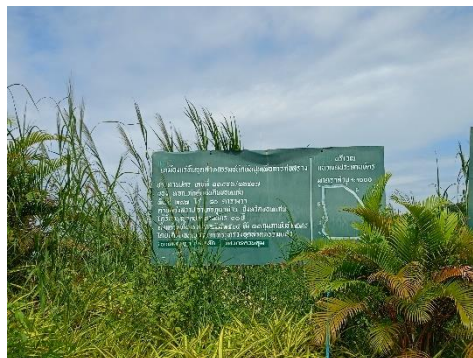
รูปที่ 2-2: ป้ายแสดงข้อมูลโครงการ

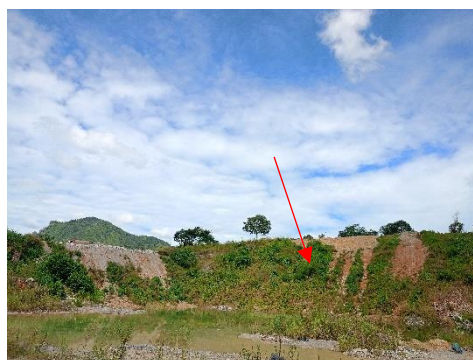
รูปที่ 2-4: การเว้นพื้นที่ไม่ทำเหมืองทางด้าน  
ทิศตะวันออก

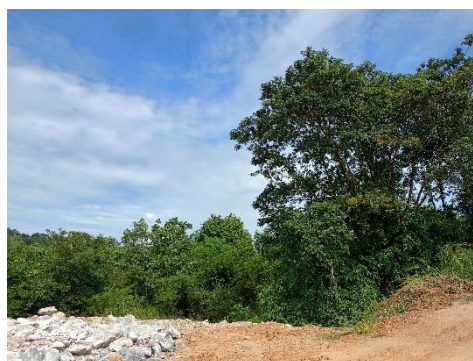
รูปที่ 2-6: ต้นไม้บริเวณพื้นที่ที่ไม่เกี่ยวข้อง  
กับการทำเหมือง

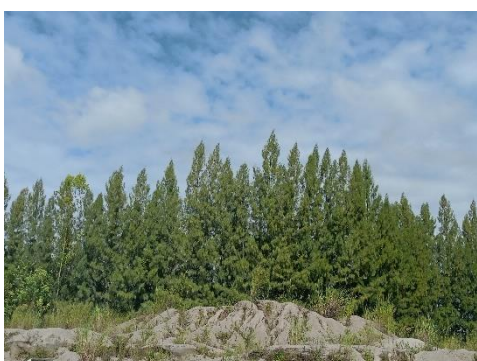
รูปที่ 2-7: ต้นไม้บริเวณโรงโม่หินของโครงการ

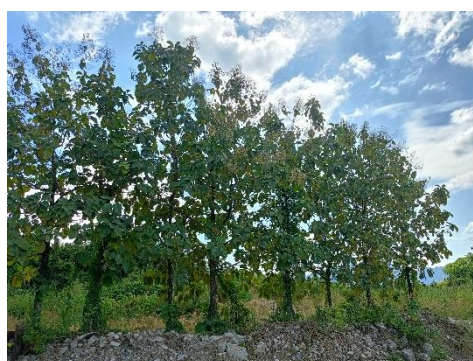
รูปที่ 2-8: การปลูกต้นไม้บนคันทำนบดิน

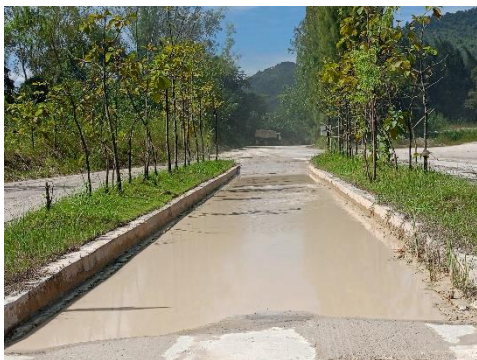
รูปที่ 2-14: ลานล้างล้อรถบรรทุก

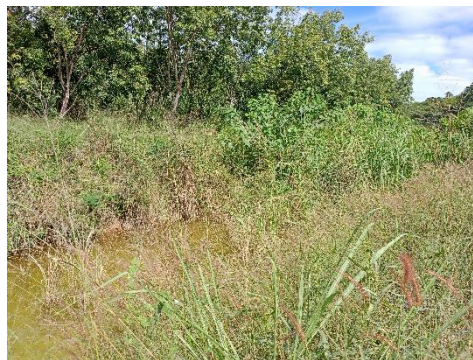
รูปที่ 2-15: ร่องระบายน้ำ

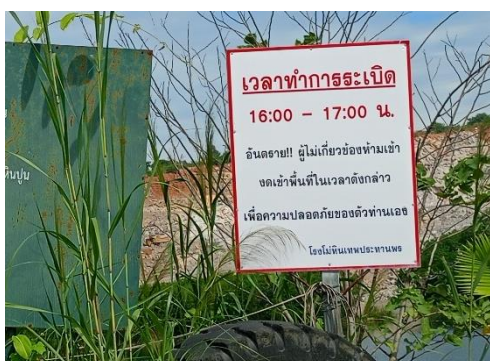
รูปที่ 2-16: ป้ายแสดงเวลาระเบิด

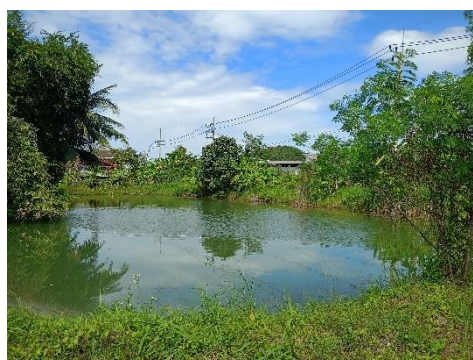
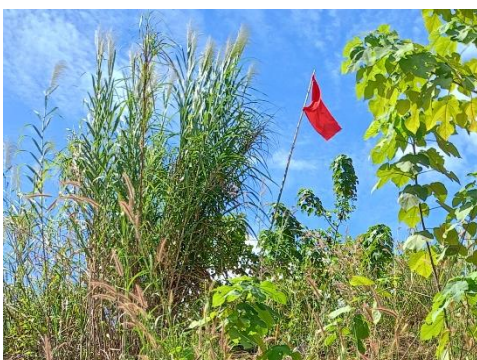
รูปที่ 2-18: สัญลักษณ์แสดงเขตพื้นที่การทำเหมือง

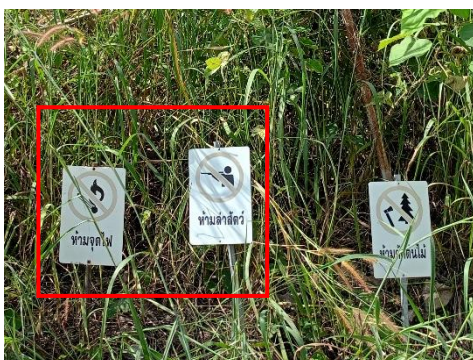
รูปที่ 2-19: ป้ายเตือนห้ามจุดไฟ และ  
ป้ายเตือนห้ามล่าสัตว์

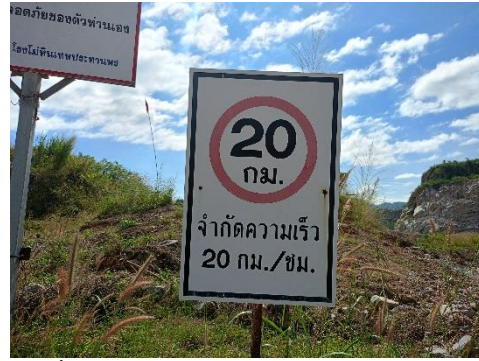
รูปที่ 2-21: ป้ายควบคุมความเร็วรถบรรทุก

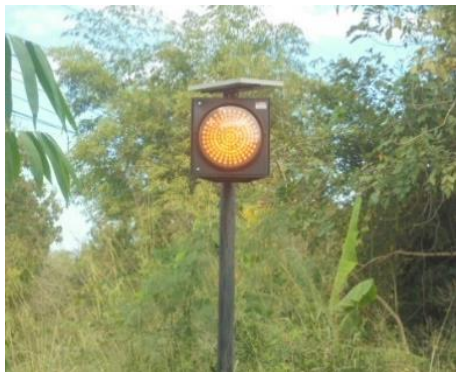
รูปที่ 2-22: สัญญาณไฟกระพริบเส้นทางขนส่งแร่

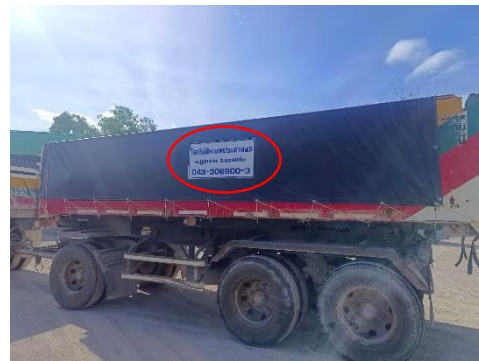
รูปที่ 2-23: การแสดงชื่อโครงการ  
ด้านข้างรถบรรทุก

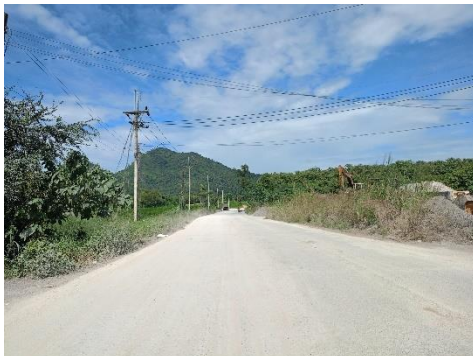
รูปที่ 2-24: เส้นทางสาธารณะจากโรงโม่หินจนถึง  
ทางหลวงหมายเลข 12

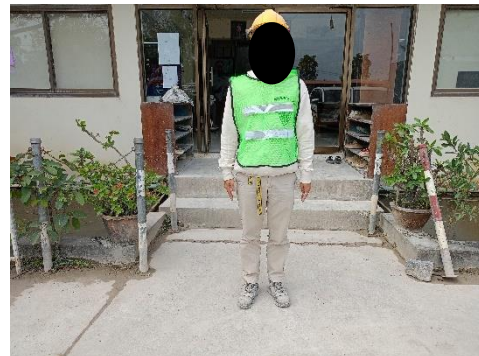
รูปที่ 2-25: การสวมอุปกรณ์ป้องกันอันตราย  
ส่วนบุคคล

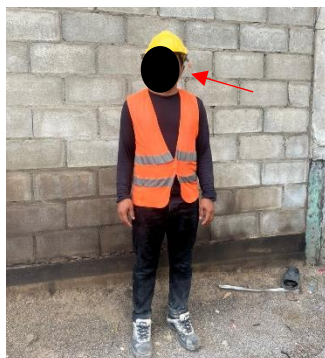
รูปที่ 2-26: การสวมเครื่องป้องกันหู (Ear Plug)

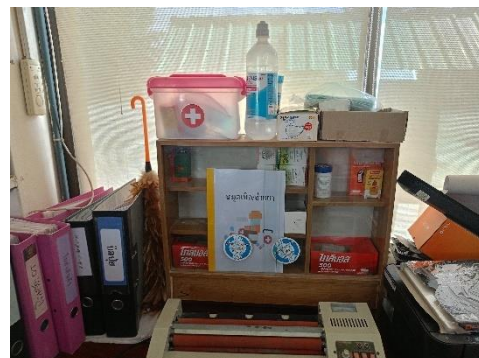
รูปที่ 2-27: อุปกรณ์ปฐมพยาบาลเบื้องต้น

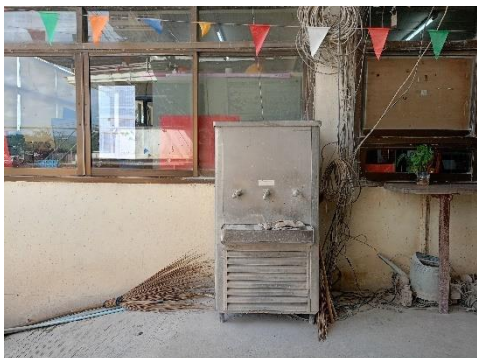
รูปที่ 2-28: น้ำดื่ม

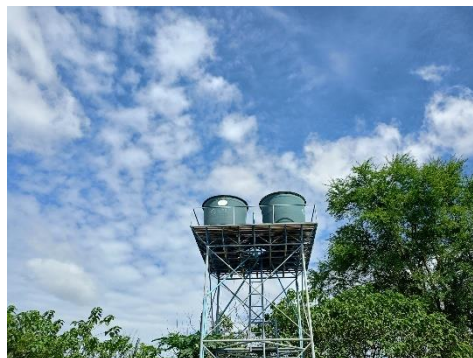
รูปที่ 2-29: น้ำใช้

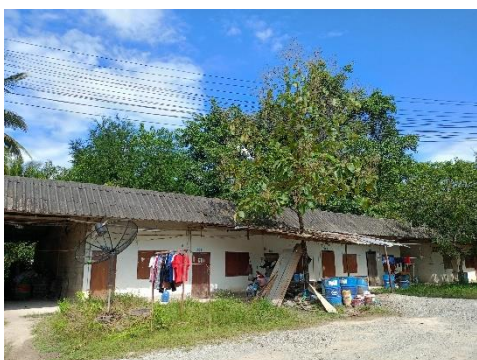
รูปที่ 2-30: ที่พักอาศัยสำหรับคนงาน

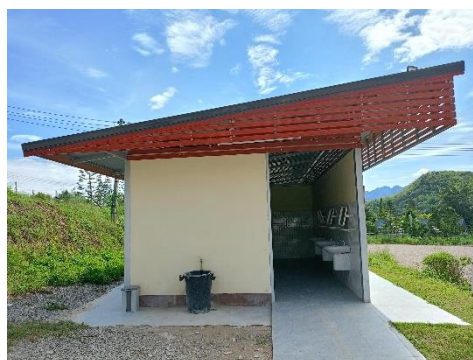
รูปที่ 2-31: ห้องสุขา

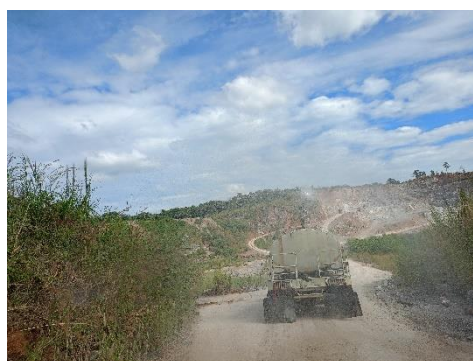
รูปที่ 2-33: การฉีดพรมน้ำบริเวณหน้าเหมือง

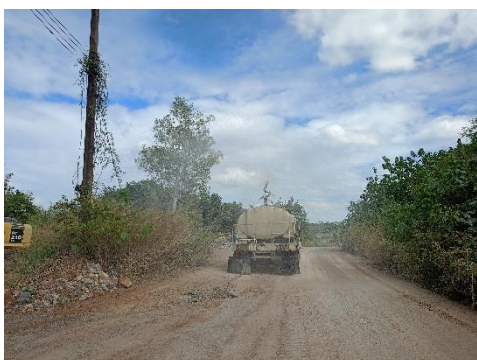
รูปที่ 2-34: การฉีดพรมน้ำบริเวณเส้นทางขนส่งแร่

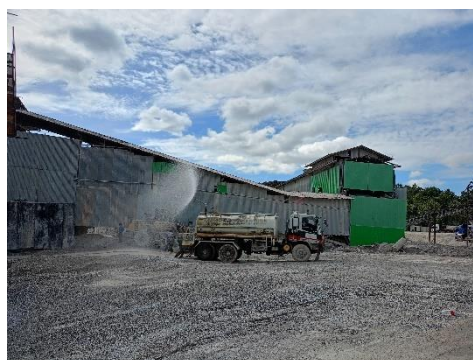
รูปที่ 2-35: การฉีดพรมน้ำบริเวณโรงโม่หิน

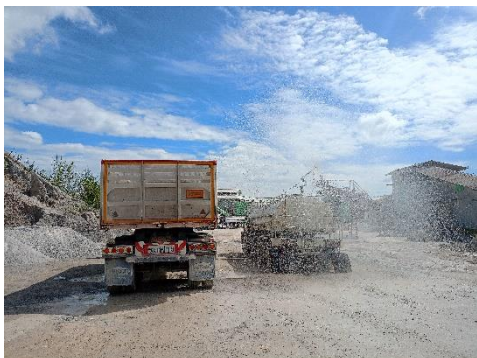
รูปที่ 2-36: การฉีดพรมน้ำบริเวณลานกองแร่

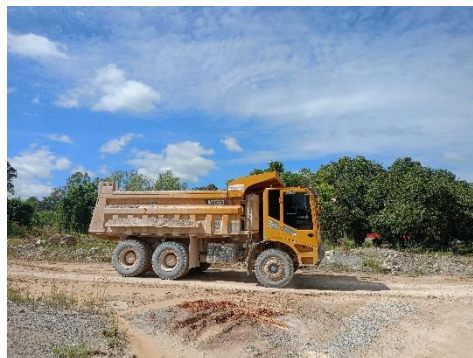
รูปที่ 2-37: สภาพรถบรรทุกทุกแร่

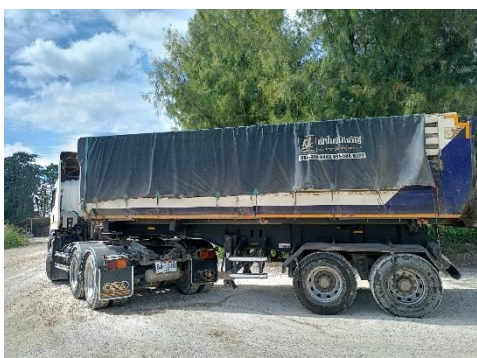
รูปที่ 2-38: การปิดคลุมรถบรรทุก

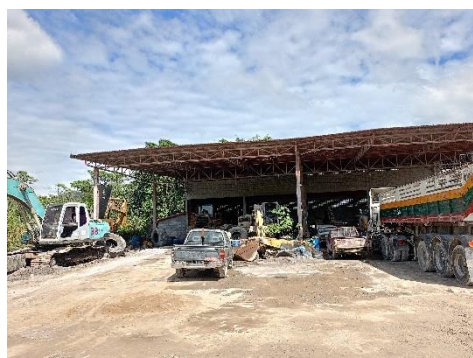
รูปที่ 2-39: โรงซ่อมบำรุง

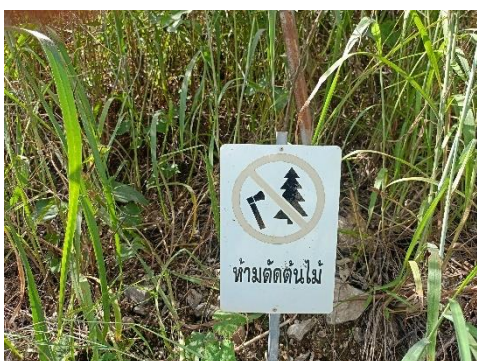
รูปที่ 2-40: ป้ายเตือนห้ามตัดต้นไม้

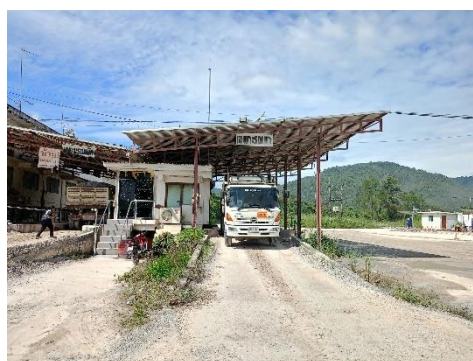
รูปที่ 2-41: จุดตรวจสอบน้ำหนักรถบรรทุก

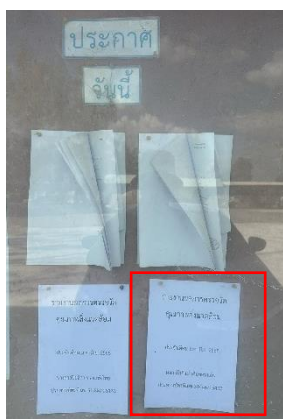
รูปที่ 2-42: การติดประกาศประชาสัมพันธ์ผลการ  
ตรวจวัดคุณภาพสิ่งแวดล้อม
