ผลการปฏิบัติตามมาตรการป้องกัน และ แก้ไขผลกระทบสิ่งแวดล้อม

ผลการตรวจสอบการปฏิบัติตามมาตรการป้องกัน และ แก้ไขผลกระทบสิ่งแวดล้อม ระยะ
ดำเนินการ โครงการ Inter Lux Residence (Sukhumvit 13) ของ อินเตอร์ ลักส์ เรซิเดนซ์ จำกัด จำกัด
ในระหว่างเดือน กรกฎาคม - ธันวาคม 2568 แสดงดังตารางที่ 2.2-1

ตารางที่ 2.2-1 ผลการปฏิบัติตามมาตรการป้องกันและแก้ไขผลกระทบสิ่งแวดล้อม ระยะดำเนินการ ประจำเดือน กรกฎาคม - ธันวาคม 2568
ของโครงการ Inter Lux Residence (Sukhumvit 13)

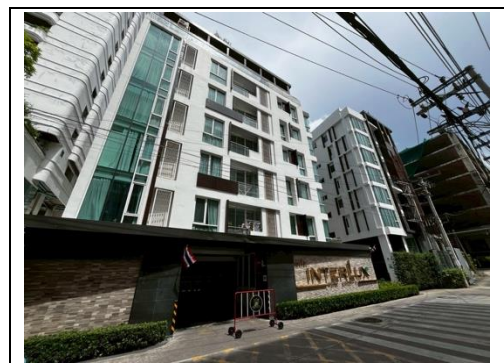
รูปที่ 2.3-10 การระบายอากาศและแสงแดดบริเวณข้างเคียง

บริเวณโดยรอบอาคาร

โครงสร้างอาคาร
