รายงานผลการปฏิบัติตามมาตรการป้องกันและแก้ไขผลกระทบสิ่งแวดล้อม
และมาตรการติดตามตรวจสอบผลกระทบสิ่งแวดล้อม

โครงการ โรงแรมโฮมา ภูเก็ต ทาวน์

ประจำเดือนกรกฎาคม – ธันวาคม 2568

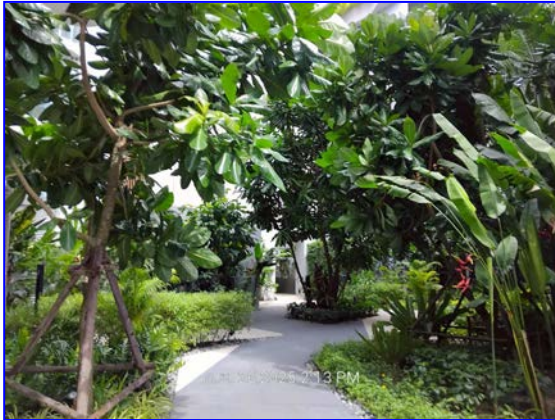
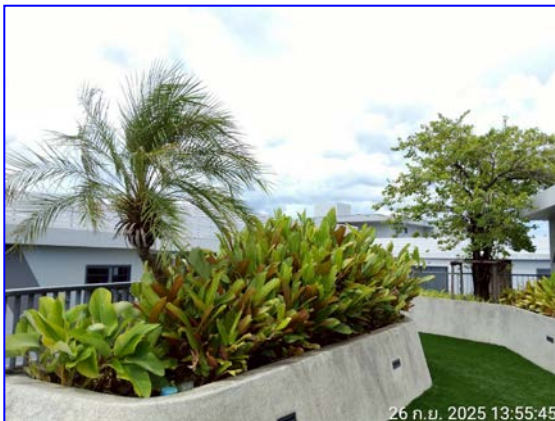
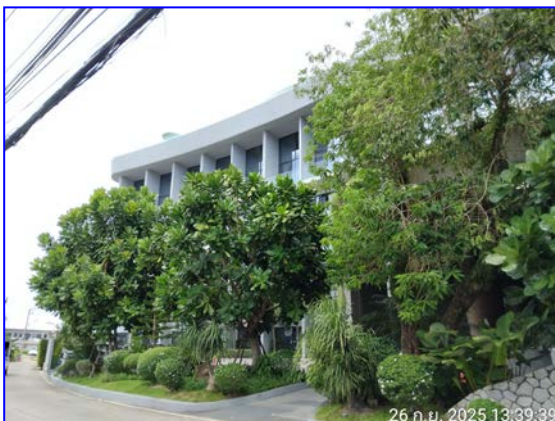
รูปที่ 2.1 พื้นที่สีเขียว

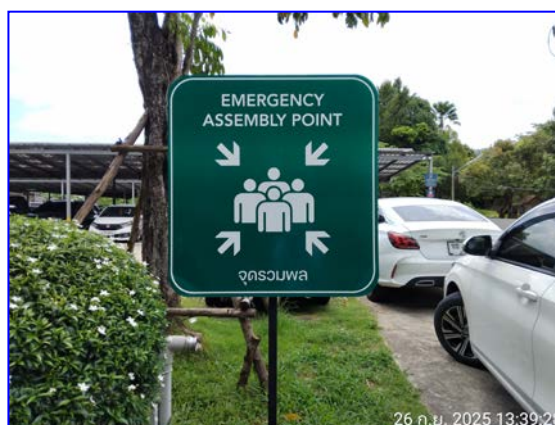
รูปที่ 2.3 จุดรวมพล

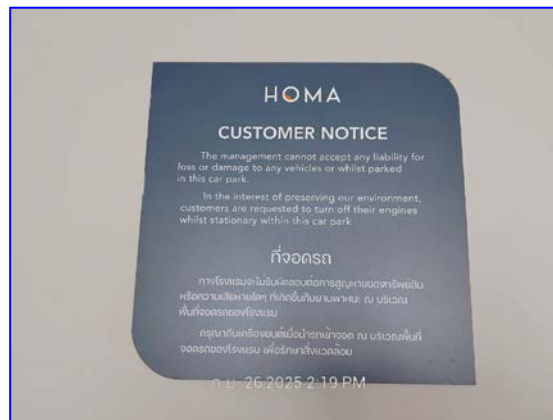
รูปที่ 2.4 ป้ายดับเครื่องยนต์

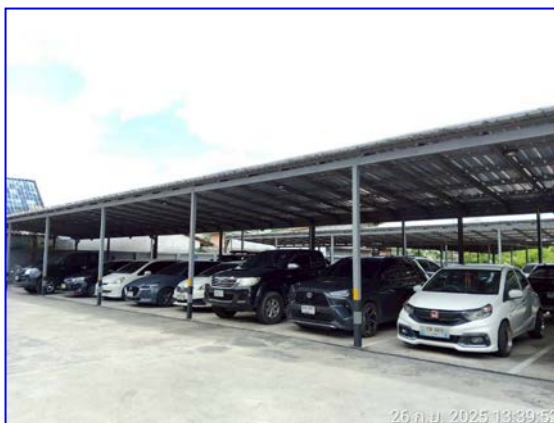
รูปที่ 2.5 ที่จอดรถยนต์และรถจักรยานยนต์

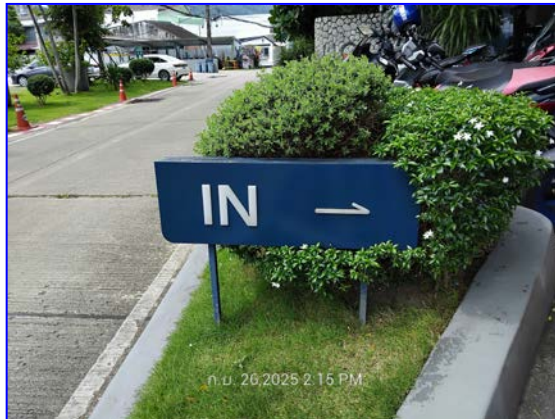
รูปที่ 2.6 ป้ายแสดงทางเข้า-ออก โครงการ

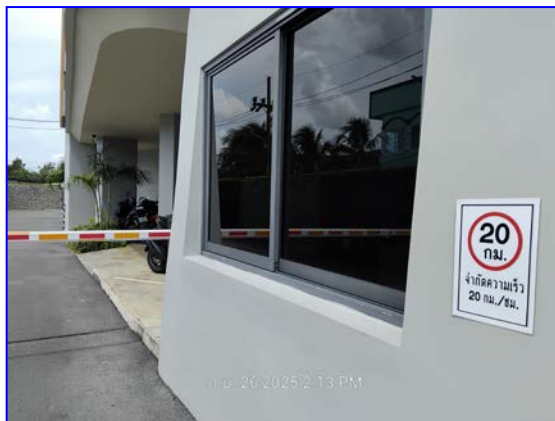
รูปที่ 2.7 ป้ายจำกัดความเร็วที่ 20 กม./ชม.

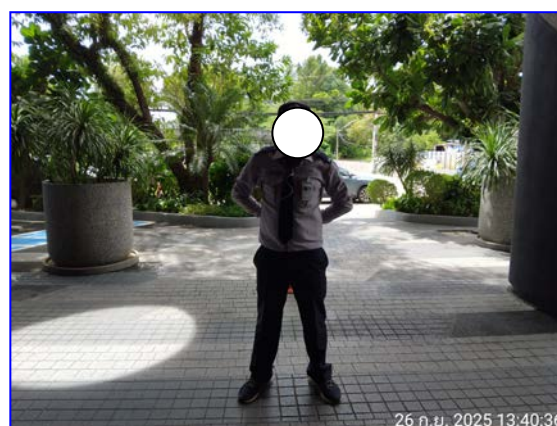
รูปที่ 2.8 เจ้าหน้าที่รักษาความปลอดภัย

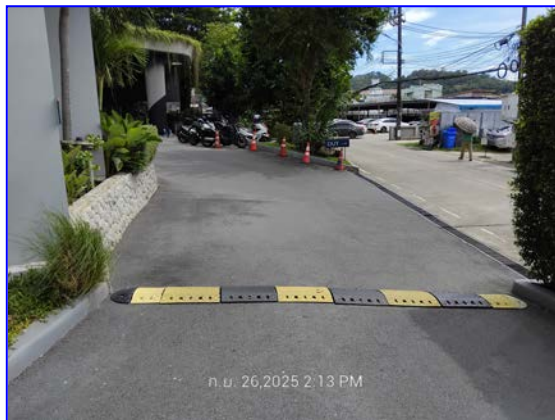
รูปที่ 2.9 สันนุนชะลอความเร็วรถ

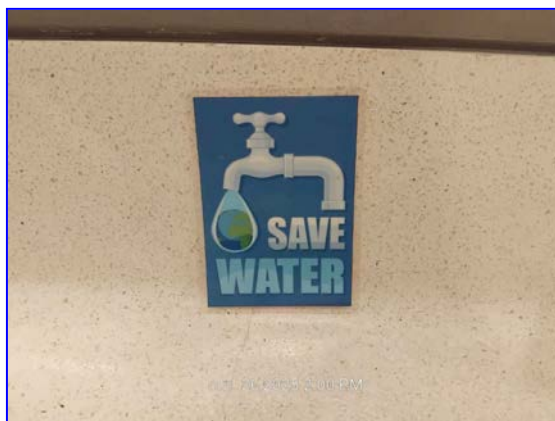
รูปที่ 2.10 ป้ายประชาสัมพันธ์ประหยัดน้ำ และประหยัดไฟ

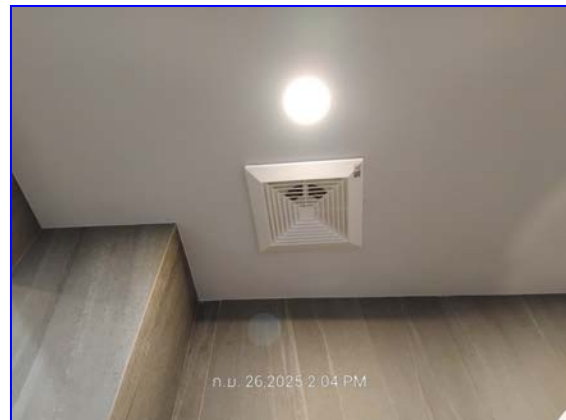
รูปที่ 2.12 อุปกรณ์ไฟฟ้าชนิดประหยัดพลังงาน

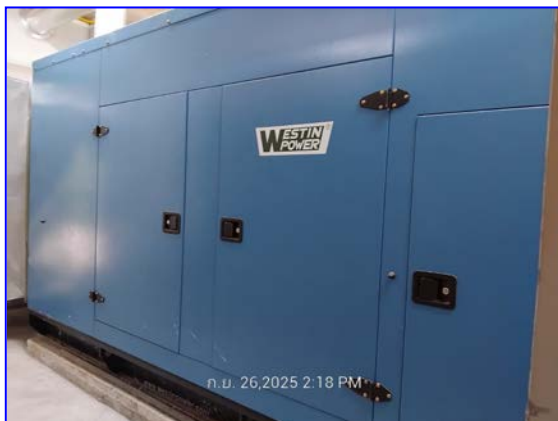
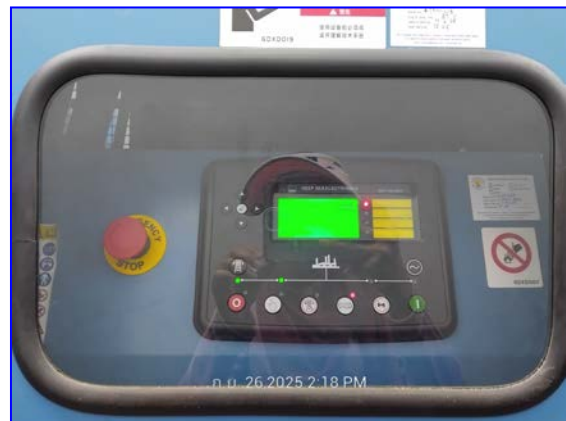
รูปที่ 2.13 เครื่องสำรองไฟฉุกเฉิน

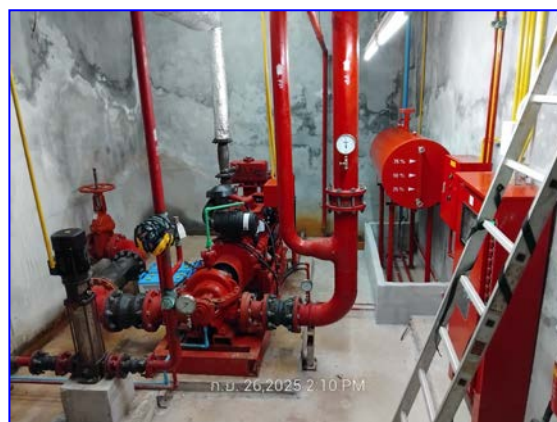
รูปที่ 2.14 ระบบท่อน้ำดับเพลิง และถังเก็บน้ำดับเพลิง

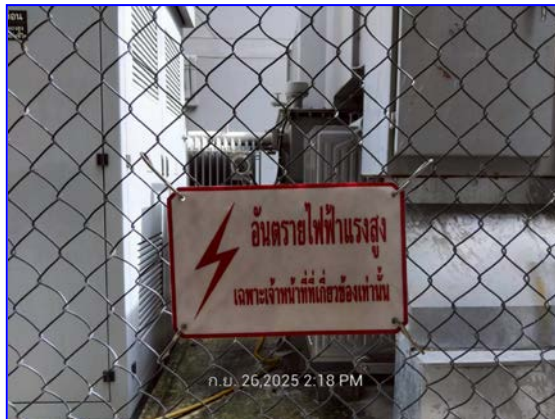
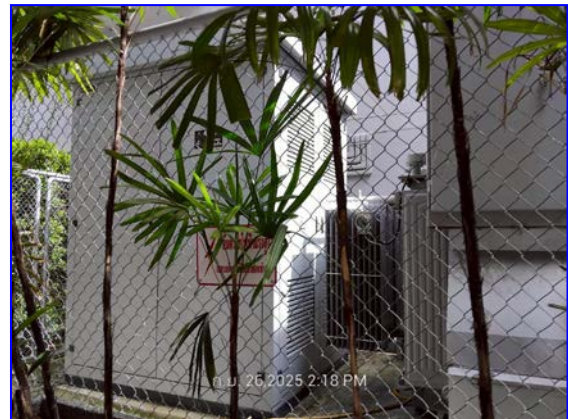
รูปที่ 2.15 หม้อแปลงไฟฟ้า

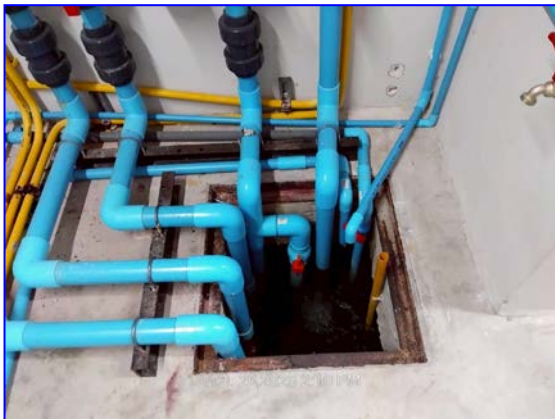
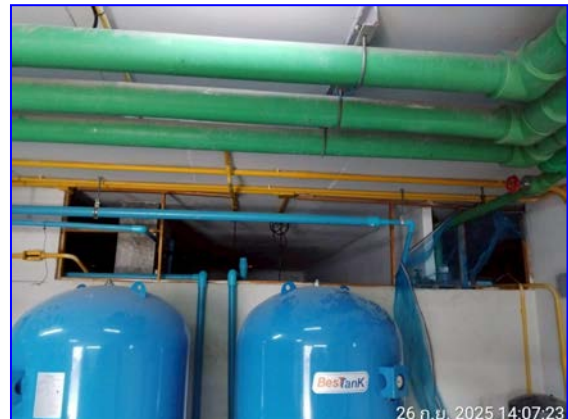
รูปที่ 2.16 ถังเก็บน้ำชั้นใต้ดิน และถังเก็บน้ำชั้นดาดฟ้า

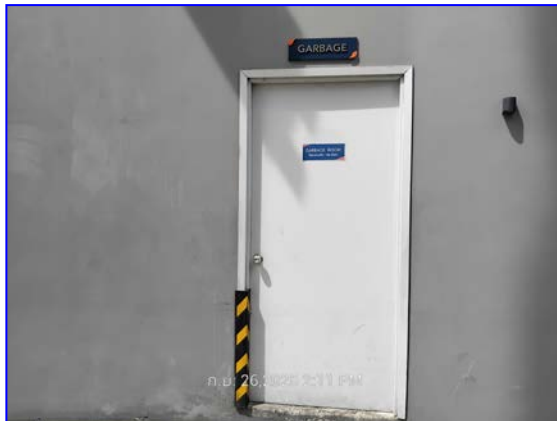
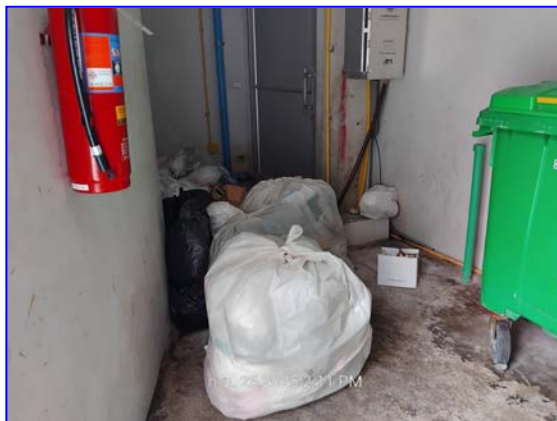
รูปที่ 2.18 ห้องพักขยะรวม

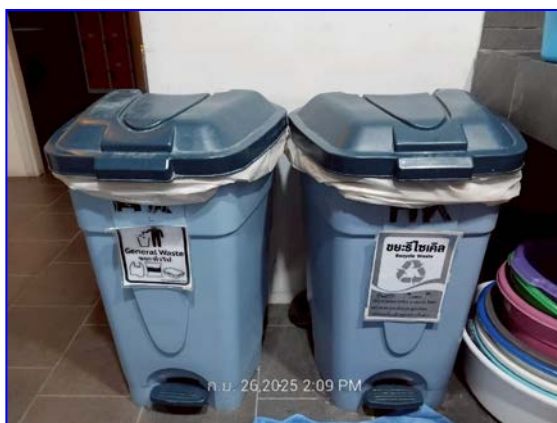
รูปที่ 2.19 ถังขยะแยกประเภทบริเวณพื้นที่โครงการ

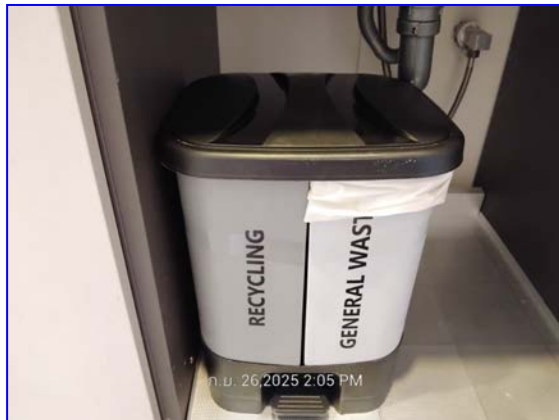
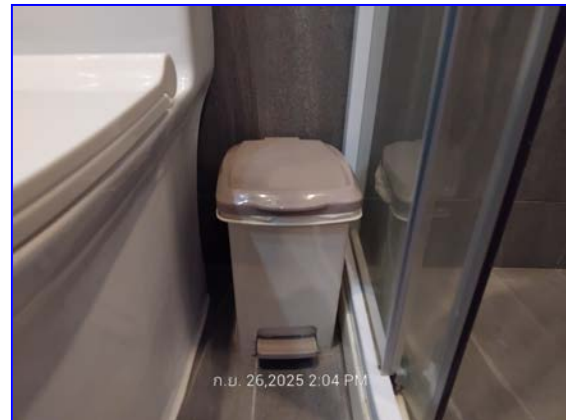
รูปที่ 2.20 ถังขยะภายในห้องพัก

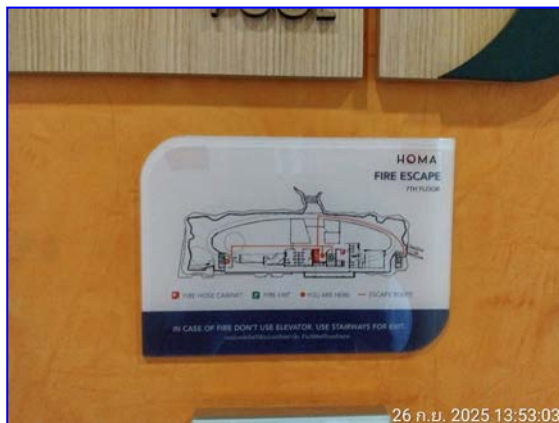
รูปที่ 2.21 ป้ายแสดงเส้นทางอพยพ หนีไฟ ในห้องพัก

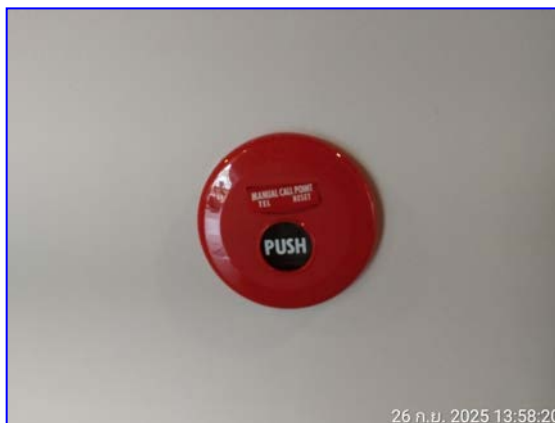
รูปที่ 2.24 อุปกรณ์แจ้งเหตุเพลิงไหม้

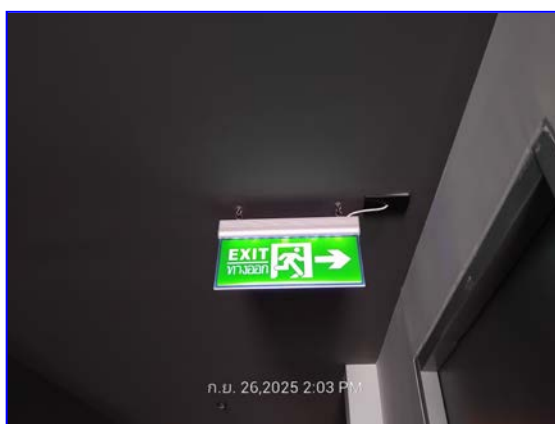
รูปที่ 2.25 ป้ายแสดงเส้นทางหนีไฟ และไฟสำรองฉุกเฉิน

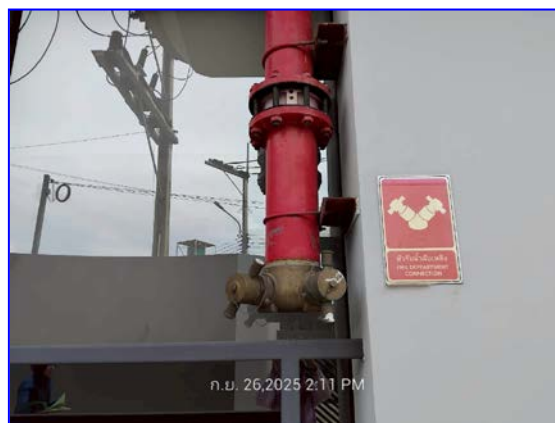
รูปที่ 2.27 หัวรับน้ำดับเพลิงภายนอกอาคาร

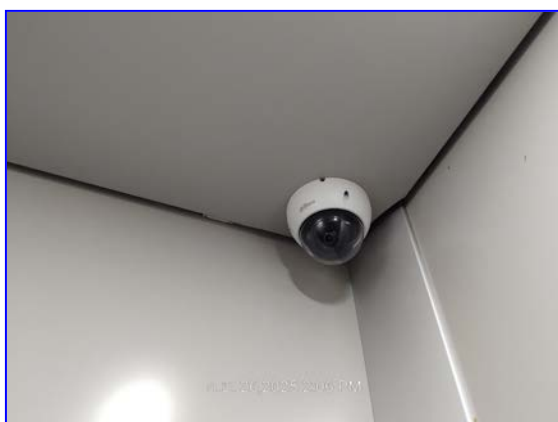
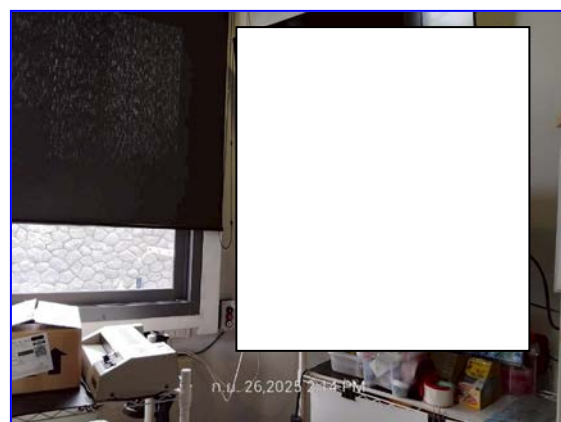
รูปที่ 2.28 ระบบโทรทัศน์วงจรปิด

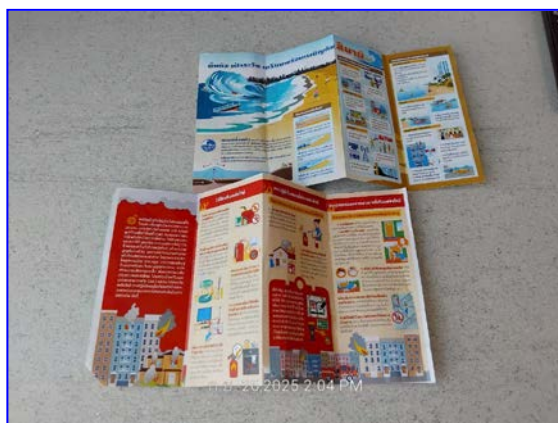
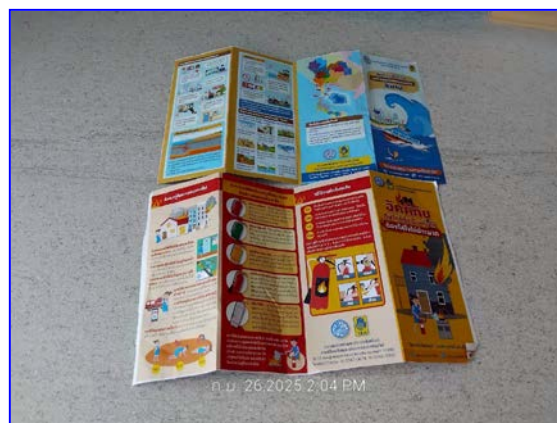
รูปที่ 2.30 คู่มือการปฏิบัติตัวเมื่อเกิดเหตุอัคคีภัย และสึนามิ

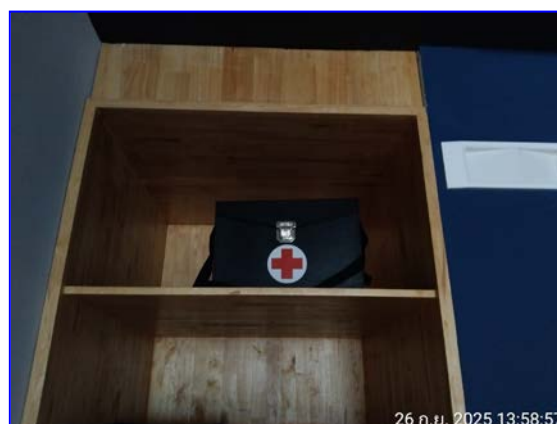
รูปที่ 2.31 อุปกรณ์ปฐมพยาบาลเบื้องต้น

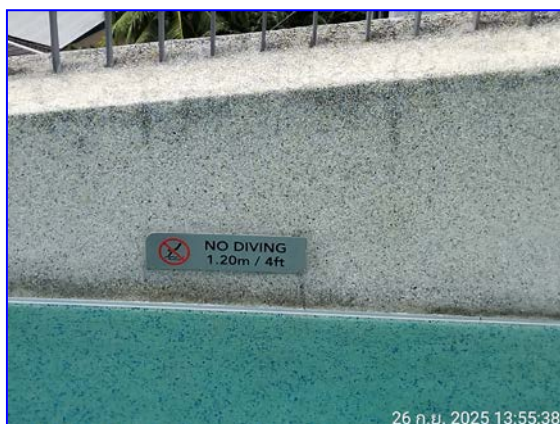
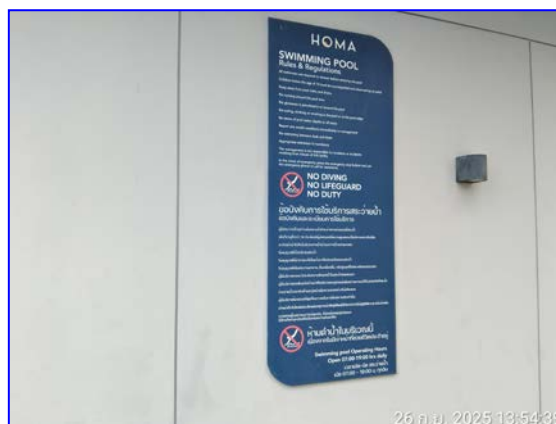
รูปที่ 2.32 ป้ายแสดงความปลอดภัยสระว่ายน้ำ และกฎระเบียบสระว่ายน้ำ

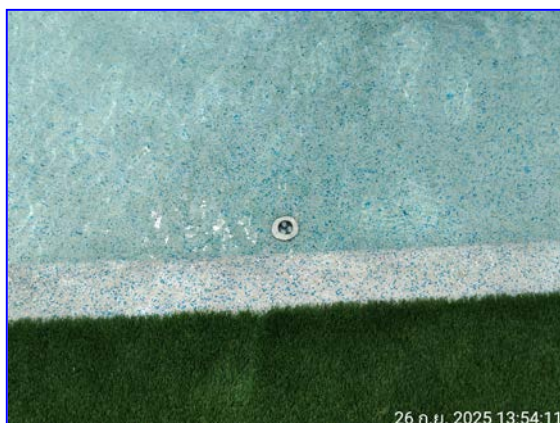
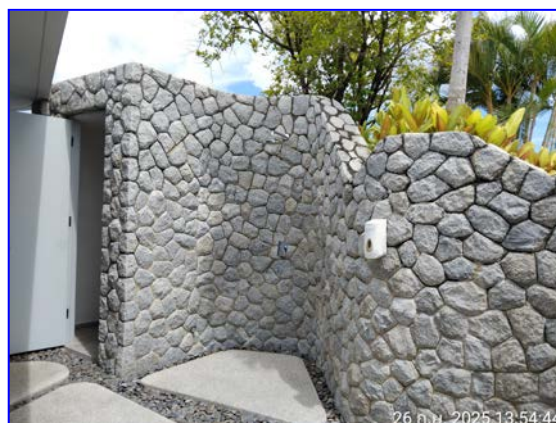
รูปที่ 2.33 แสงสว่าง และที่ล้างตัวบริเวณสระว่ายน้ำ

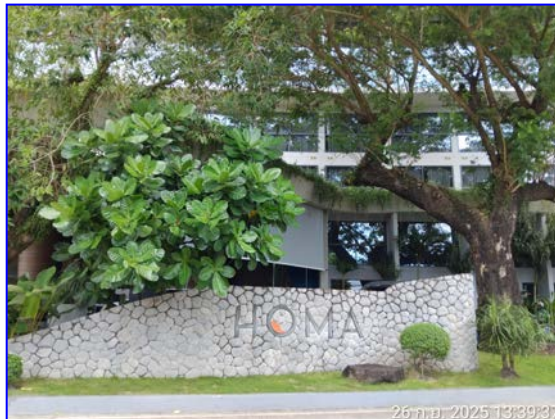
รูปที่ 2.35 ป้ายชื่อโครงการ

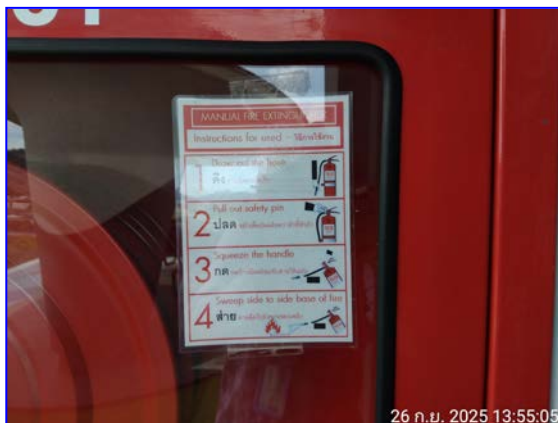
รูปที่ 2.36 ป้ายแสดงวิธีการใช้งานอุปกรณ์ดับเพลิง

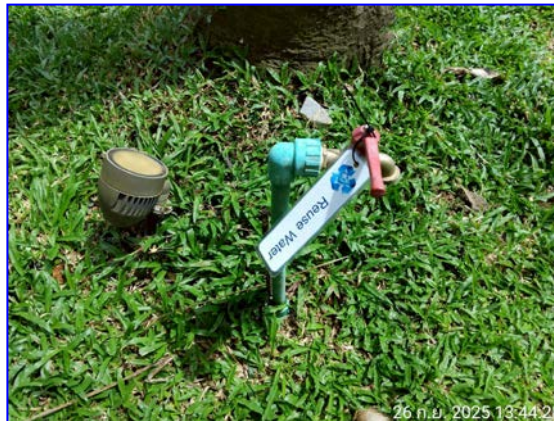
รูปที่ 2.38 ป้ายเตือนใช้น้ำผ่านการบำบัด

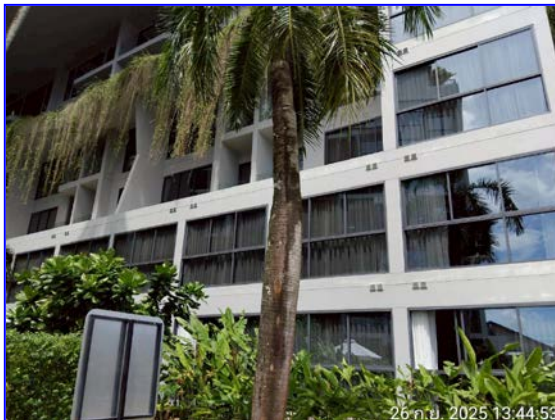
รูปที่ 2.39 รูปแบบอาคารที่สามารถระบายอากาศได้

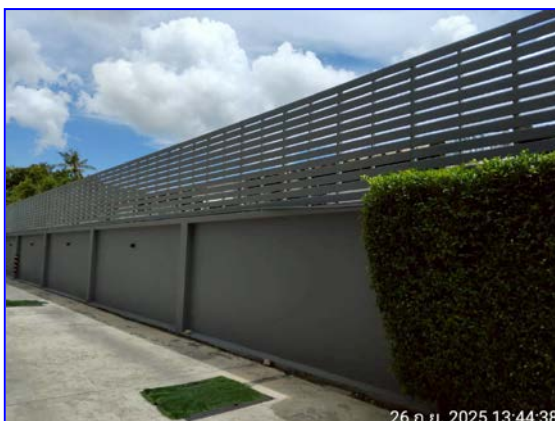
รูปที่ 2.40 แนวรั้วกันโรงแรม

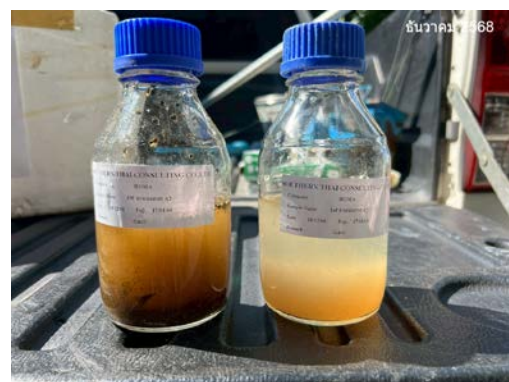
ภาพที่ 3.1-3.2 แสดงการเก็บตัวอย่างน้ำเข้าระบบบำบัด และน้ำผ่านการบำบัด (อาคาร A จุดที่ 2)

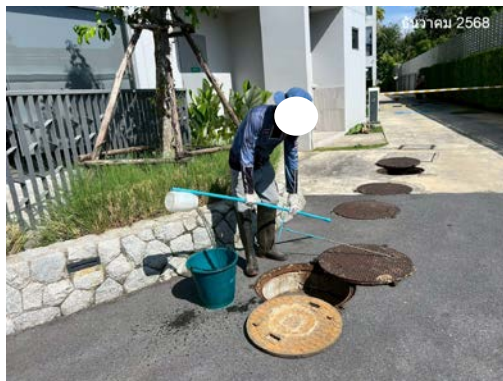
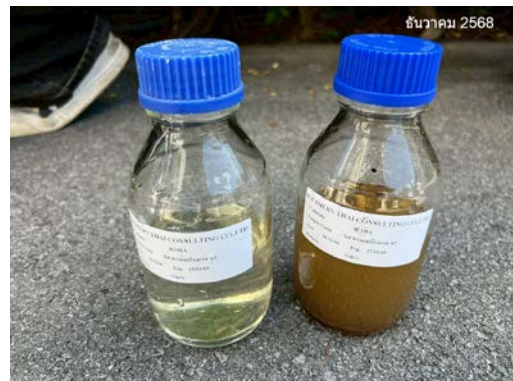
ภาพที่ 3.3-3.4 แสดงการเก็บตัวอย่างน้ำเข้าระบบบำบัด และน้ำผ่านการบำบัด (อาคาร A จุดที่ 3)

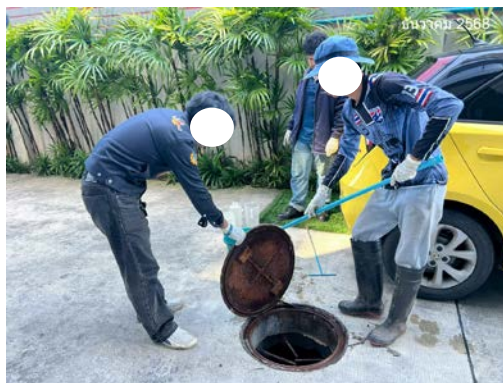
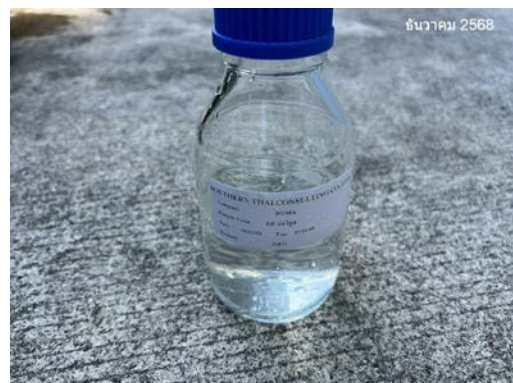
ภาพที่ 3.5-3.6 แสดงการเก็บตัวอย่างน้ำผ่านการบำบัด บ่อเก็บน้ำทิ้ง (Reuse)

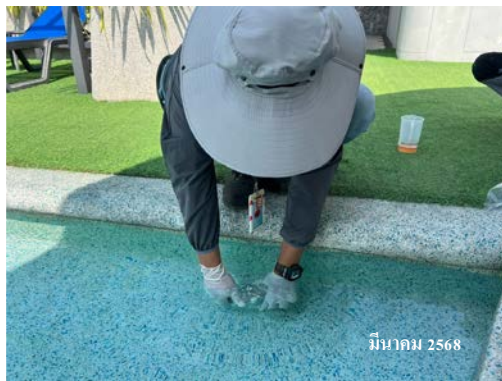
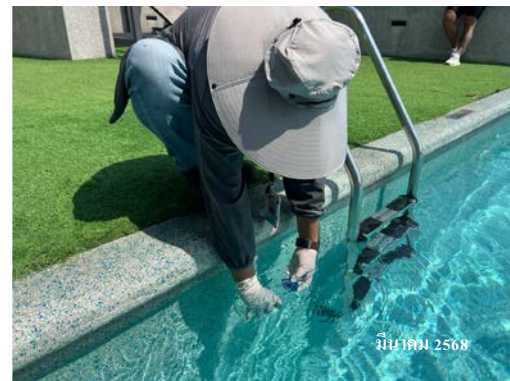
รูปที่ 3.7-3.8 แสดงการเก็บตัวอย่างน้ำสระว่ายน้ำ Main Pool (จุดลึกและจุดตื้น)
