5. ผลการดำเนินการตามมาตรการป้องกันและแก้ไขผลกระทบสิ่งแวดล้อม
ตารางที่ 3 เปรียบเทียบมาตรการป้องกันและแก้ไขผลกระทบสิ่งแวดล้อมที่กำหนดไว้ในรายงานการวิเคราะห์ผลกระทบสิ่งแวดล้อม
โครงการ อาคารชุด คิว คอนโด สุขุมวิท ระยะเปิดดำเนินการ

รายงานผลการปฏิบัติตามมาตรการป้องกันแก้ไขผลกระทบสิ่งแวดล้อม และมาตรการติดตามตรวจสอบคุณภาพสิ่งแวดล้อม
โครงการ อาคารชุด คิว คอนโด สุขุมวิท ตั้งอยู่ เลขที่ 1 ซอยสุขุมวิท6 แขวงคลองเตย เขตคลองเตย กรุงเทพมหานคร

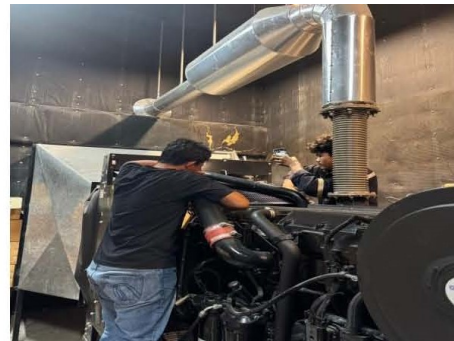
ภาพที่ 5-3 ห้องเครื่องไฟฟ้าสำรอง ดูแลตรวจสอบ และทดสอบให้อยู่ในสภาพดีพร้อมใช้งาน

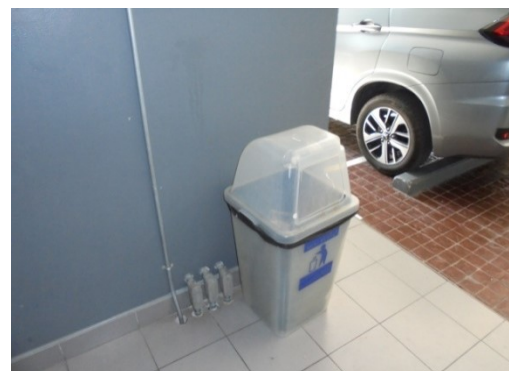
ภาพที่ 5-13 ห้องพักขยะประจำชั้นและถังรองรับมูลฝอยบริเวณทางเดิน

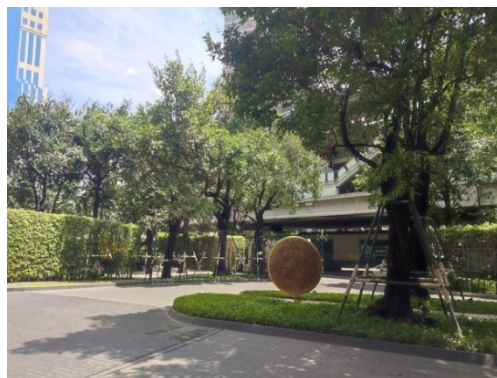
ภาพที่ 5-21 แนวรั้วด้านหน้าโครงการเป็นรั้วโปร่ง

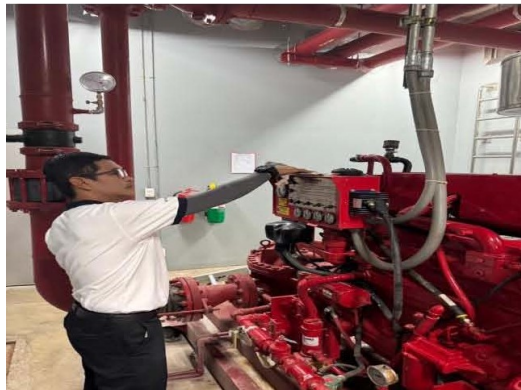
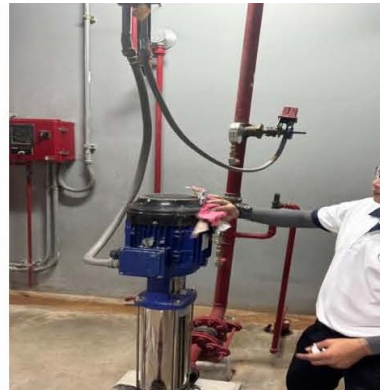
ภาพที่ 5-23 ห้องเครื่องปั้มน้ำดับเพลิง

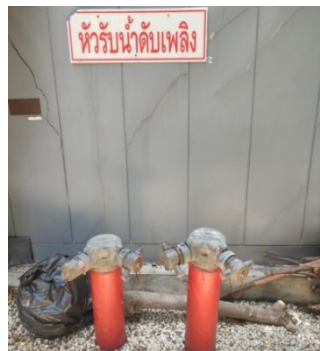
ภาพที่ 5-24 หัวรับน้ำดับเพลิงจากภายนอก

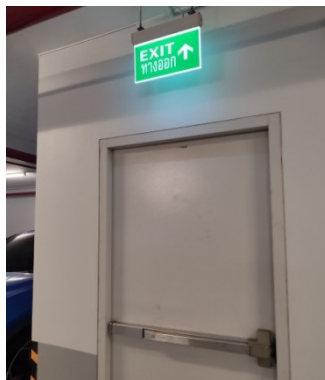
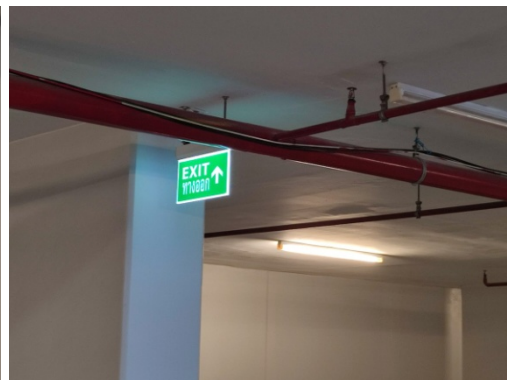
ภาพที่ 5-25 ประตูหนีไฟ และป้ายทางออกฉุกเฉิน

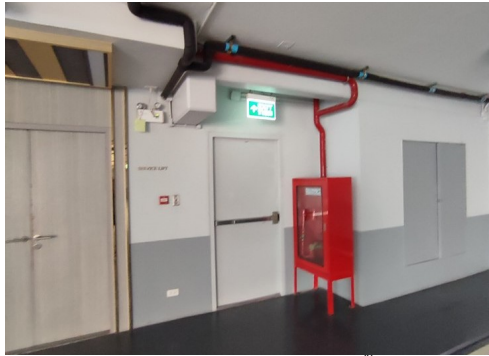
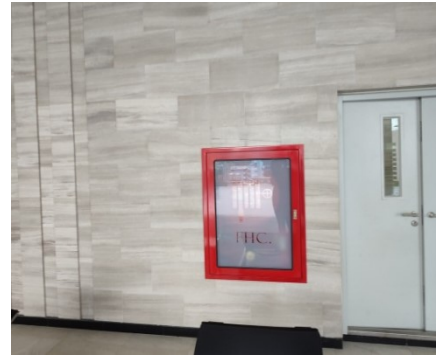
ตู้เก็บสายฉีดน้ำดับเพลิง และไฟฟ้าส่องสว่างฉุกเฉิน

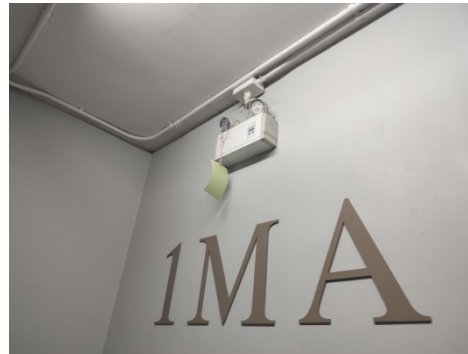
ระบบป้องกันอัคคีภัยและเตือนภัย ภายในห้องพักอาศัยและไฟฟ้าส่องสว่างฉุกเฉิน

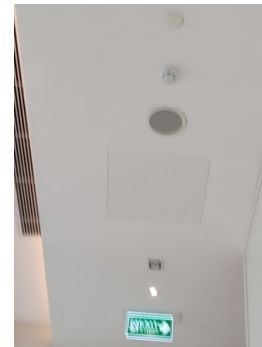
อุปกรณ์แจ้งเหตุเพลิงไหม้

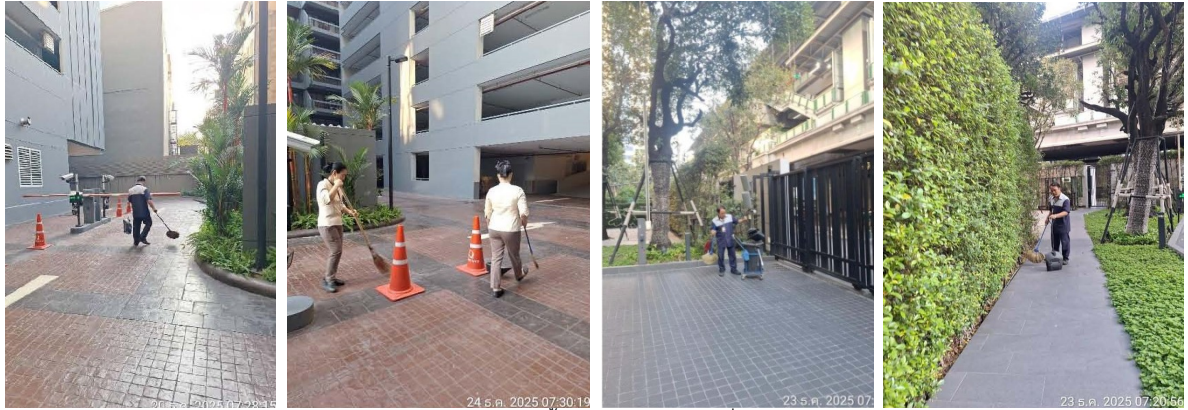
5-35 ล้างทำความสะอาดพื้นถนนและทางเดินเพื่อลดฝุ่นละออง

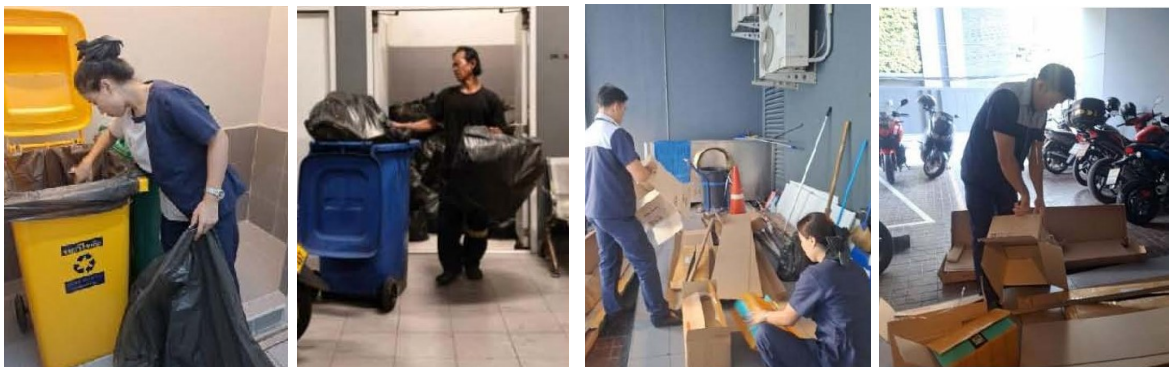
5-36 เก็บขนและคัดแยกมูลฝอย

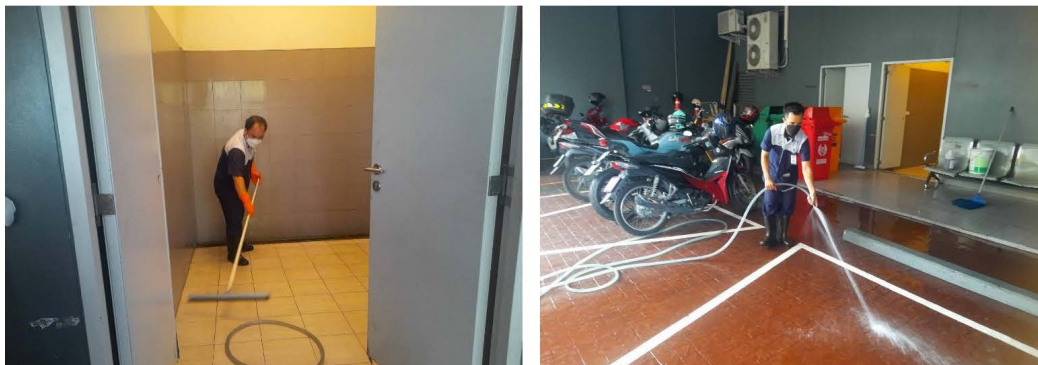
5-37 ล้างห้องพักมูลฝอยหลังจากที่มีการเก็บขนแล้ว

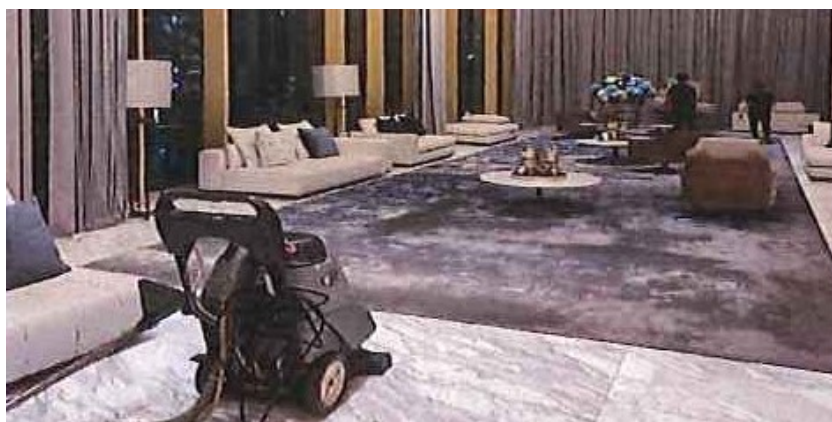
5-40 ทำความสะอาดฆ่าเชื้อเฟอร์นิเจอร์ทั้งหมด

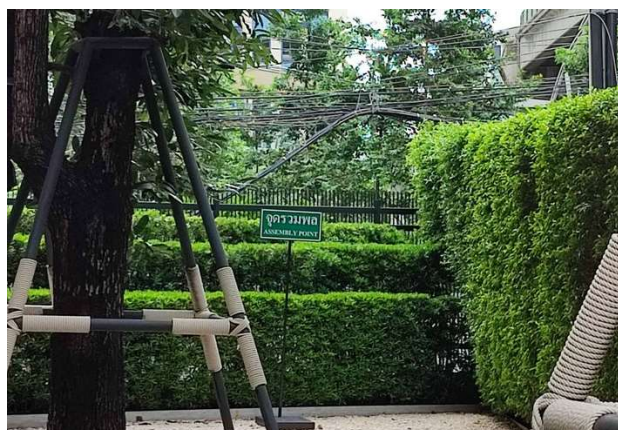
5-46 ป้ายจุดรวมพลของโครงการติดไว้ด้านหน้าโครงการ

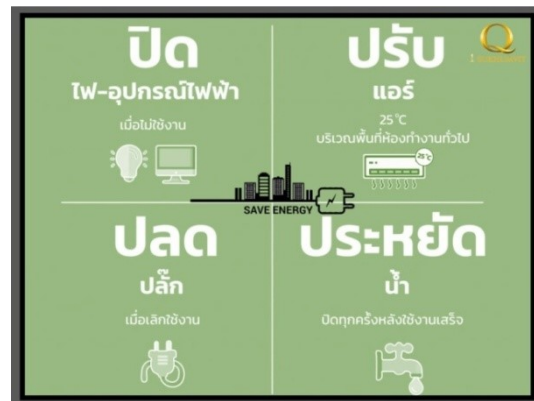
ภาพที่ 5-47 ติดป้ายรณรงค์ให้ประหยัดพลังงาน ติดไว้ที่บอร์ดประชาสัมพันธ์

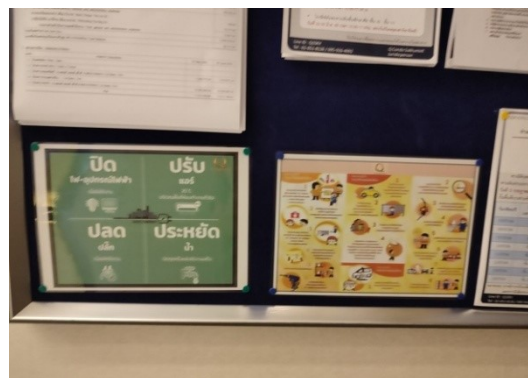
ภาพที่ 5-48 แจ้งและประชาสัมพันธ์ภายในอาคาร ที่บอร์ดประชาสัมพันธ์

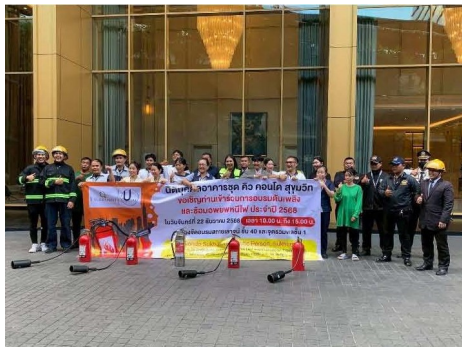
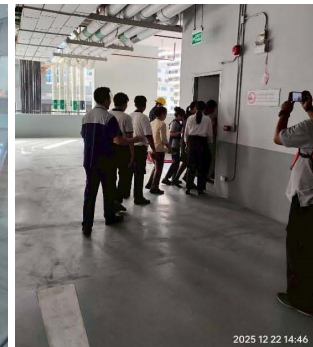
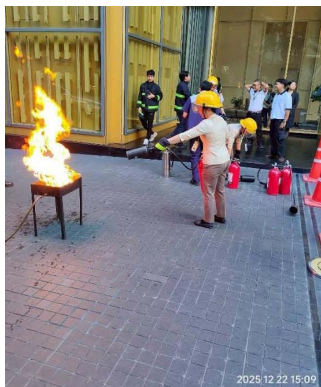
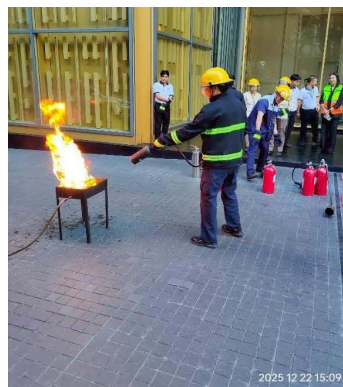
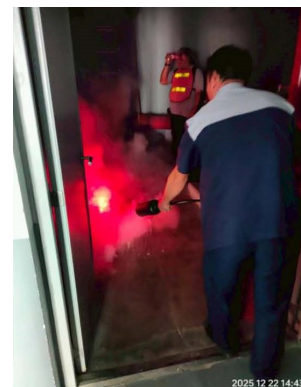
ภาพที่ 5-49 การซ้อมดับเพลิง ประจำปี 2568

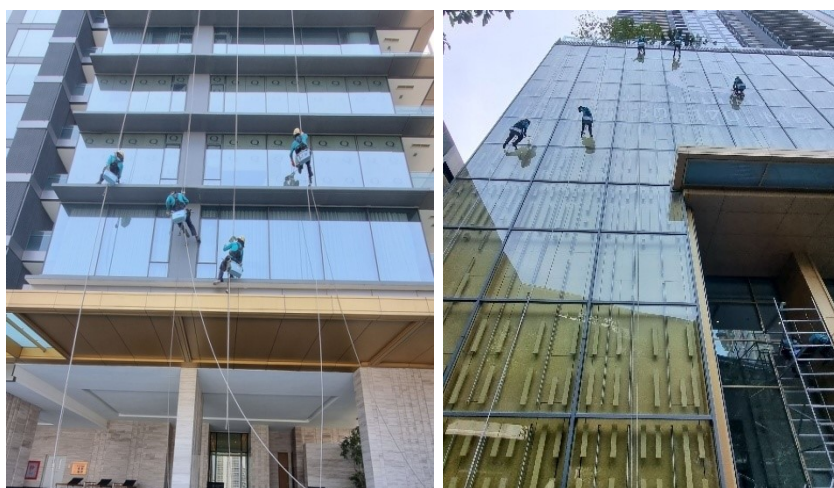
ภาพที่ 5-52 ทำความสะอาดกระจกอาคาร
