รายงานผลการปฏิบัติตามมาตรการป้องกันแก้ไขผลกระทบสิ่งแวดล้อม และ  
มาตรการติดตามตรวจสอบผลกระทบสิ่งแวดล้อม

ครั้งที่ 2/2568 (กรกฎาคม – ธันวาคม 2568)

โครงการ NOTTING HILL TIWANON-KAERAIE

นิติบุคคลอาคารชุด นอตติง ฮิลล์ ทิวานนท์

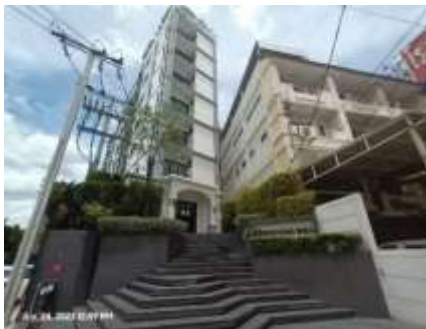
รูปภาพที่ 1 พื้นที่หน้าโครงการ

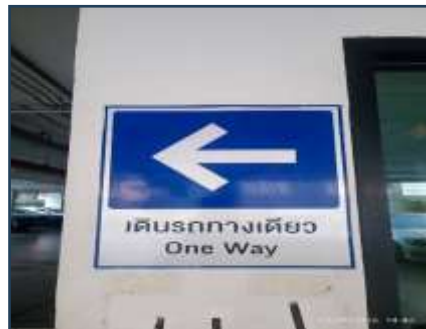
รูปภาพที่ 2 สัญญาณจราจรในโครงการ

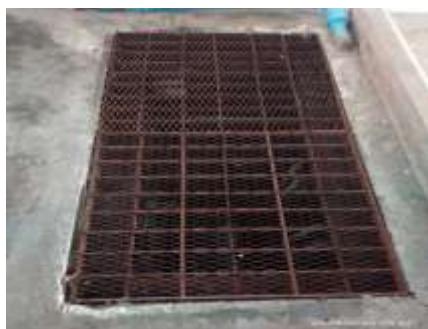
รูปภาพที่ 6.1 การบำบัดน้ำเสียในโครงการ

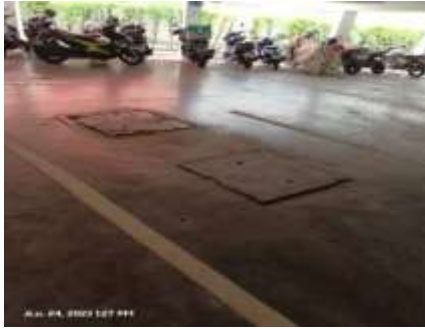
รูปภาพที่ 6.2 ระบบบำบัดน้ำเสีย ถังไฟเบอร์กลาส

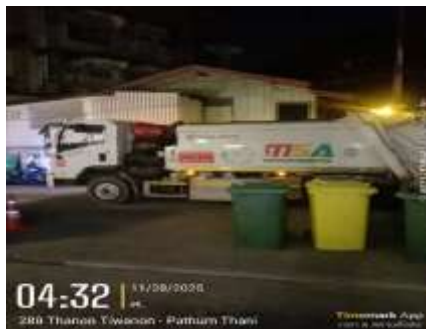
รูปภาพที่ 8 การกำจัดขยะมูลฝอย

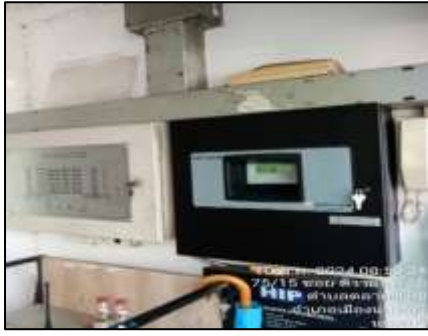
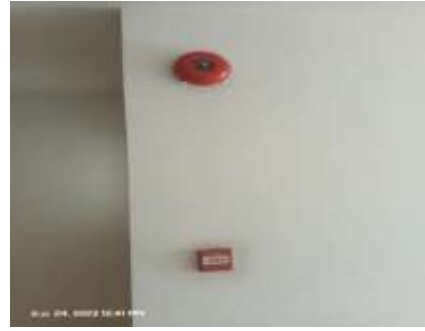
รูปภาพที่ 13 อุปกรณ์แจ้งเหตุเพลิงไหม้

รูปภาพที่ 13 อุปกรณ์แจ้งเหตุเพลิงไหม้ ตู้ FCP

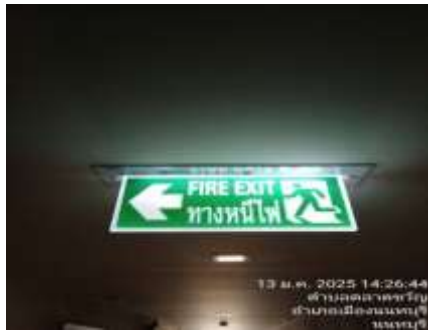
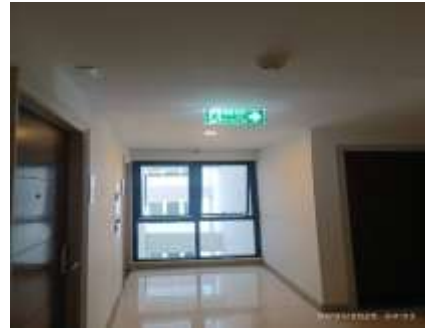
รูปภาพที่ 13.1 ป้ายทางหนีไฟ

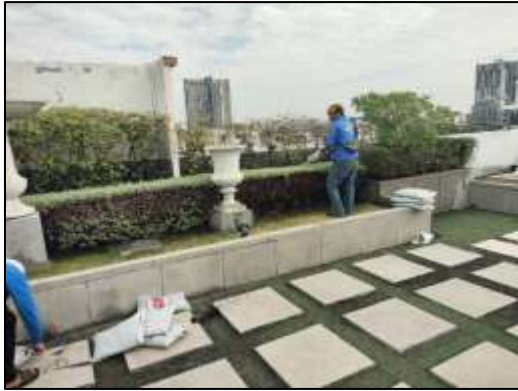
รูปภาพที่ 1 ดูแลพื้นที่สีเขียวรอบโครงการ

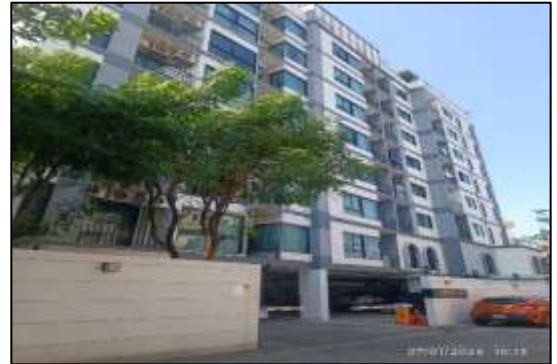
รูปภาพที่ 2 ตรวจสอบความมั่นคงและแข็งแรงของรั้วรอบโครงการ

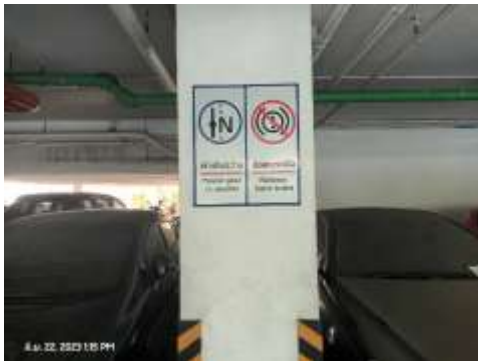
รูปภาพที่ 3 ตรวจสอบป้ายเตือนดับเครื่องยนต์

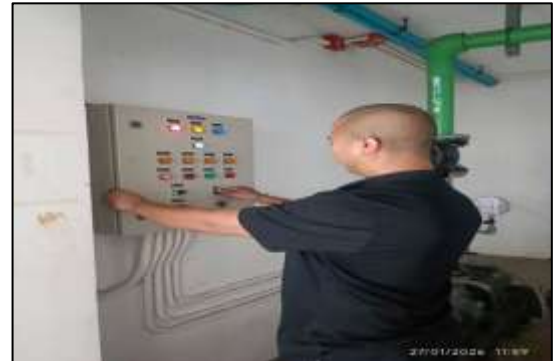
รูปภาพที่ 4 ตรวจสอบเครื่องสูบน้ำภายในโครงการ

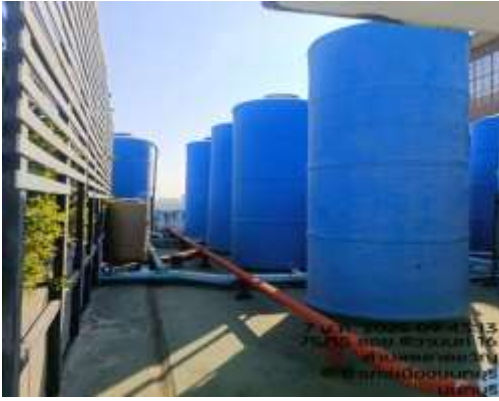
รูปภาพที่ 7 ตรวจสอบถังเก็บน้ำใช้ตาดฟ้า

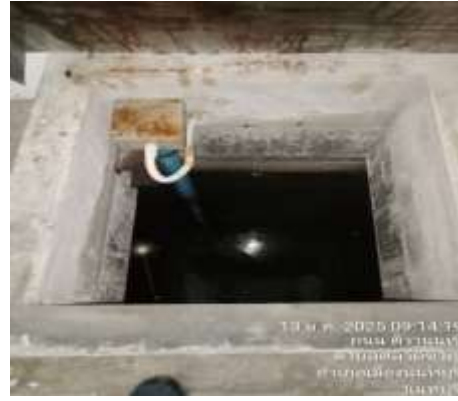
รูปภาพที่ 7 ตรวจสอบถังเก็บน้ำใช้ใต้ดิน

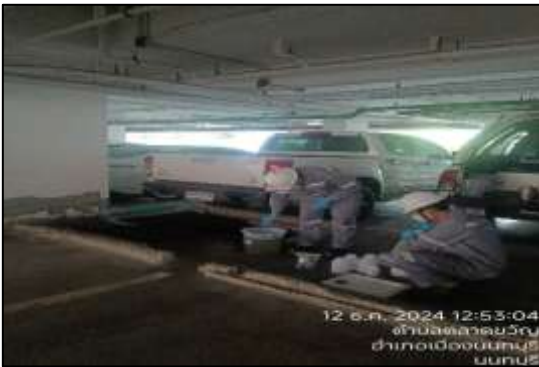
รูปภาพที่8 ตรวจสอบคุณภาพน้ำทิ้งหลังผ่านการบำบัด

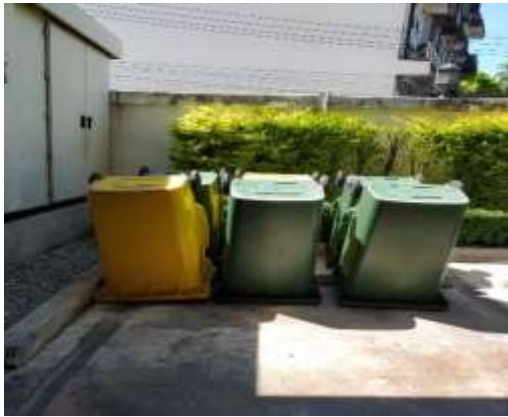
รูปภาพที่ 11 ตรวจสอบถังรองรับขยะมูลฝอยตามชั้น

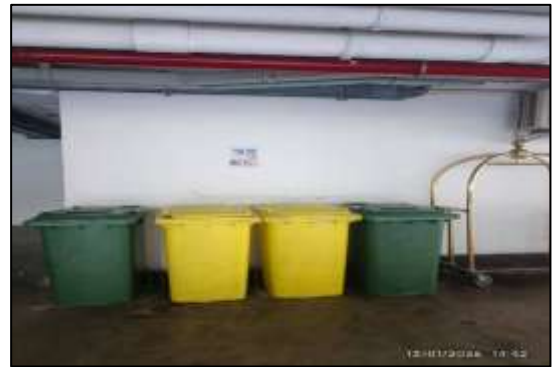
รูปภาพที่ 1.2 ตรวจสอบห้องพักขยะมูลฝอยประจำชั้น

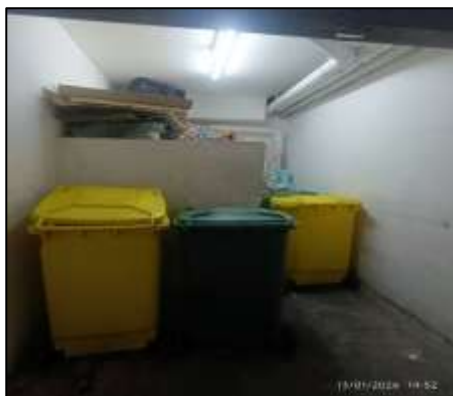
รูปภาพที่ 1.3 ตรวจสอบความสะอาดบริเวณ  
ห้องพักขยะมูลฝอย

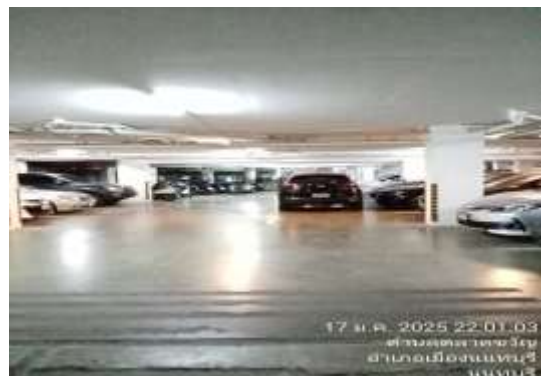
รูปภาพที่ 12 ตรวจสอบแสงสว่างลานจอดรถ

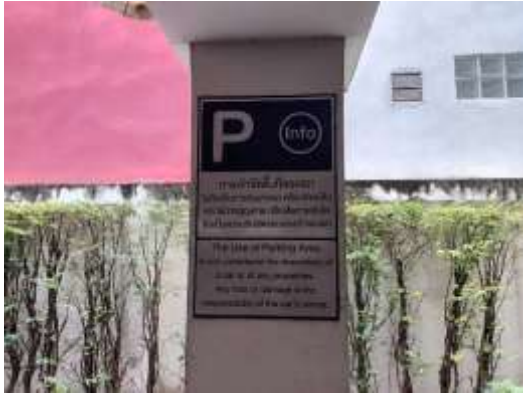
รูปภาพที่ 13 ตรวจสอบสภาพป้ายจราจร

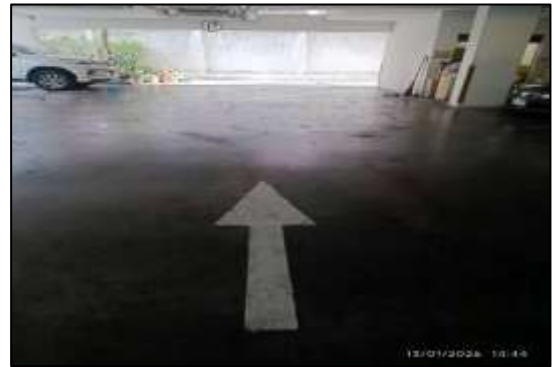
รูปภาพที่ 13 ตรวจสอบสภาพลูกศรแสดงทิศทางการเดินรถ

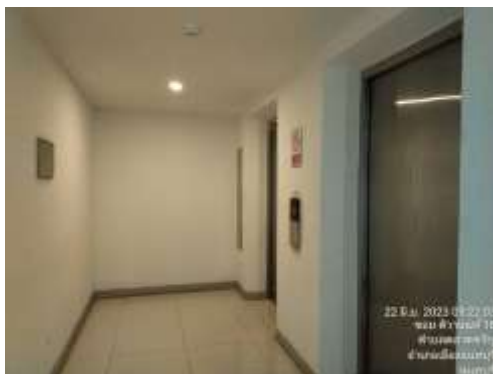
รูปภาพที่ 14 ตรวจสอบไฟฟ้าแสงสว่างส่วนกลาง

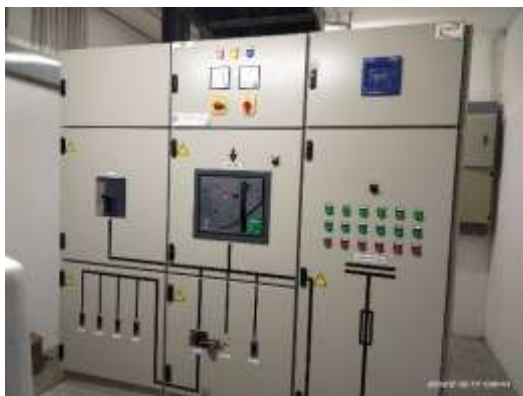
รูปภาพที่ 15 ตรวจสอบอุปกรณ์ไฟฟ้าส่วนกลาง

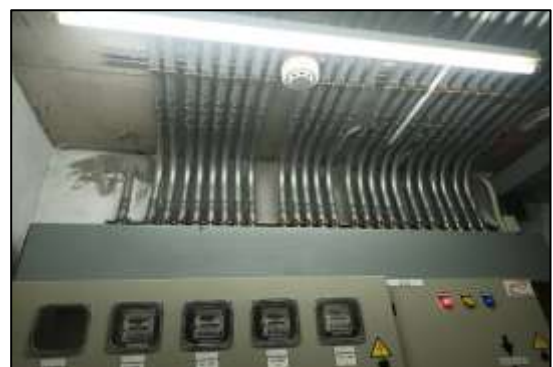
รูปภาพที่ 15 ตรวจสอบอุปกรณ์สายไฟส่วนกลาง

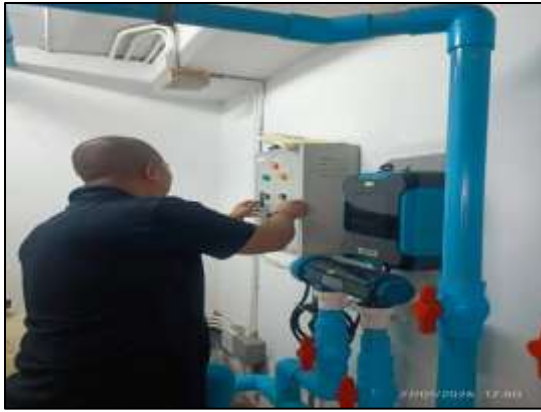
รูปภาพที่ 16 ตรวจสอบเช็คสรวายน้ำ

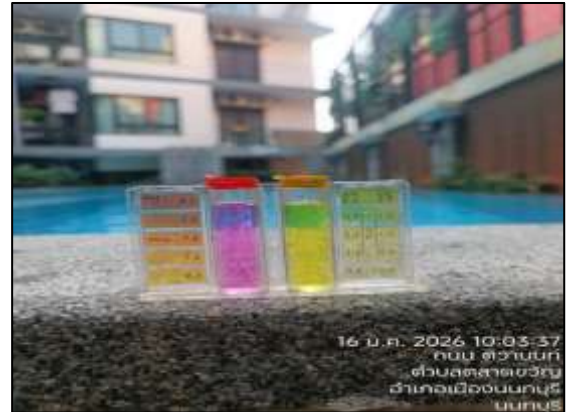
รูปภาพที่ 16 ตรวจสอบเช็คค่าคุณภาพน้ำ ความเป็นกรด-ด่าง

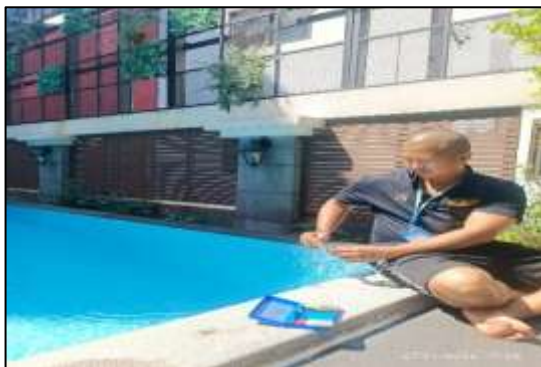
รูปภาพที่ 17 ตรวจสอบเช็คค่าคุณภาพน้ำ pH
