รายงานผลการปฏิบัติตามมาตรการป้องกันและแก้ไข  
ผลกระทบสิ่งแวดล้อมและมาตรการติดตามตรวจสอบคุณภาพสิ่งแวดล้อม

ระยะดำเนินการ ระหว่างเดือน กรกฎาคม - ธันวาคม พ.ศ. 2568

โครงการ ชูการ์ มารีนา รีสอร์ท อาร์ต กระรนบีช (ส่วนขยาย)  
ตั้งอยู่เลขที่ 542/1 ถนนปฎัก ตำบลกระรน อำเภอเมืองภูเก็ต จังหวัดภูเก็ต

เจ้าของโครงการ  
บริษัท มิ่งมะลิ กรุ๊ป จำกัด

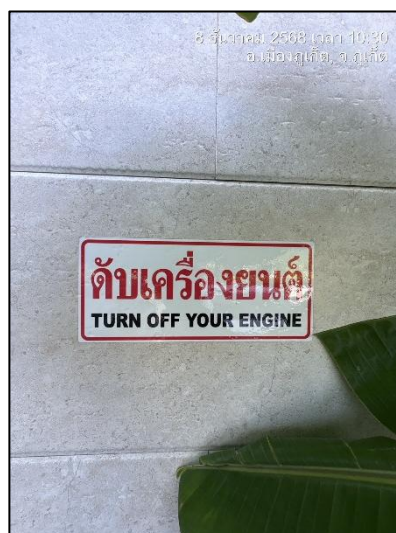
รูปภาพที่ 2.20 ป้ายดับเครื่องยนต์

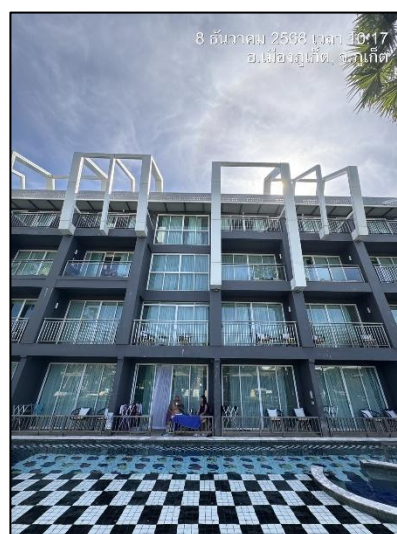
รูปภาพที่ 2.21 สระว่ายน้ำของโครงการ

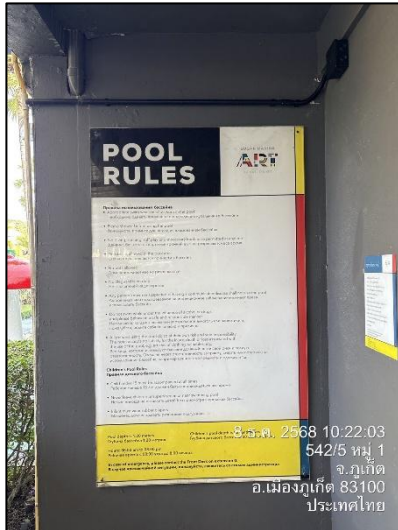
รูปภาพที่ 2.22 ป้ายแสดงกฎข้อปฏิบัติสำหรับผู้ใช้สระว่ายน้ำ

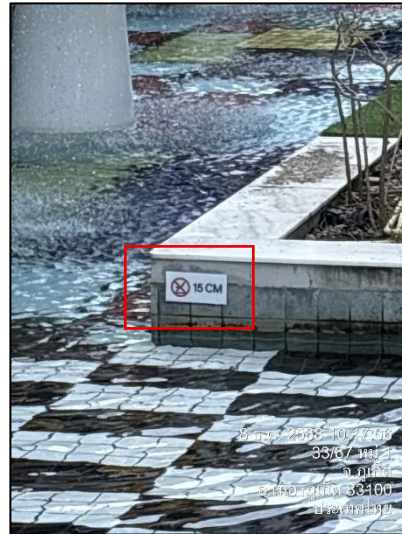
รูปภาพที่ 2.23 ป้ายบอกความลึก

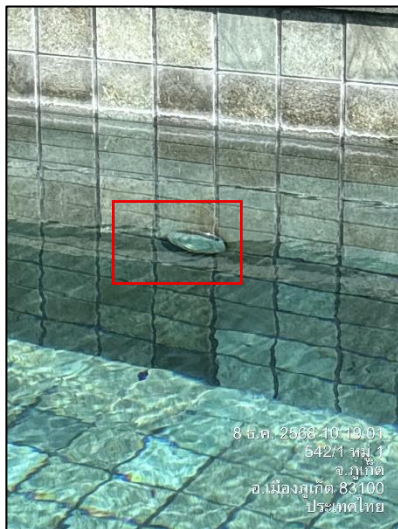
รูปภาพที่ 2.24 ระบบแสงสว่างสระว่ายน้ำ

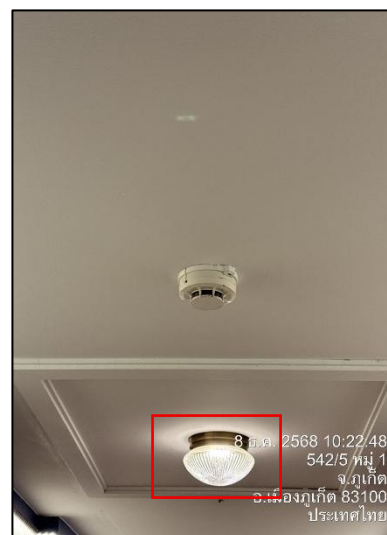
รูปภาพที่ 2.28 หลอดไฟ LED

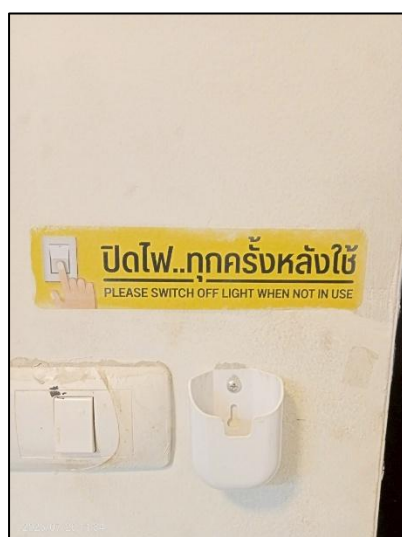
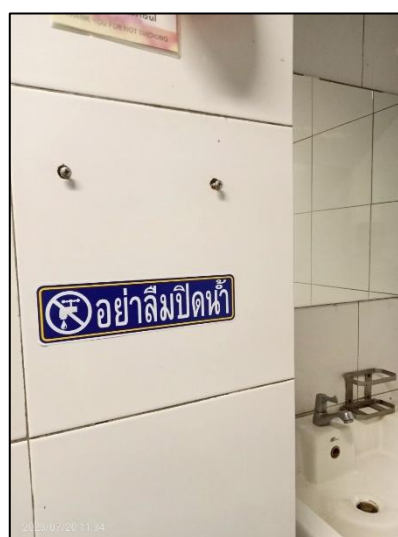
รูปภาพที่ 2.29 ป้ายรณรงค์ประหยัดน้ำ/ไฟ

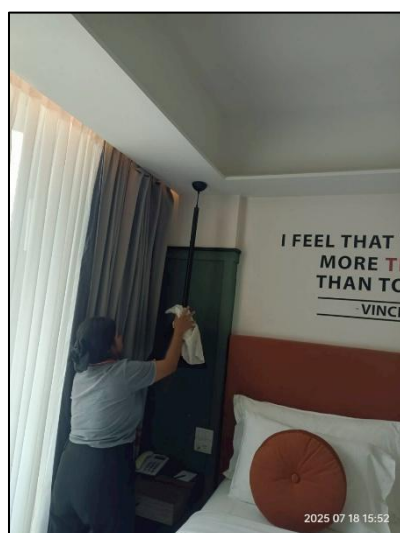
รูปภาพที่ 2.30 การทำความสะอาดหลอดไฟ

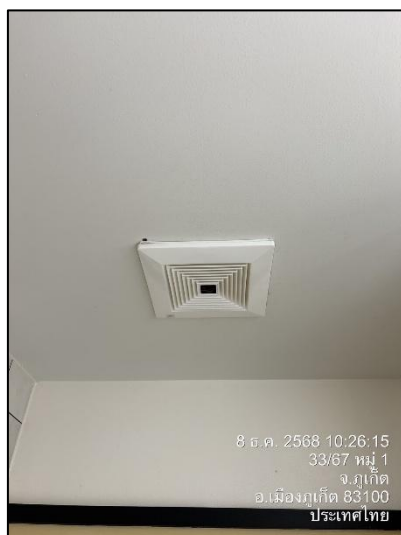
รูปภาพที่ 2.31 การระบายอากาศภายในโครงการ

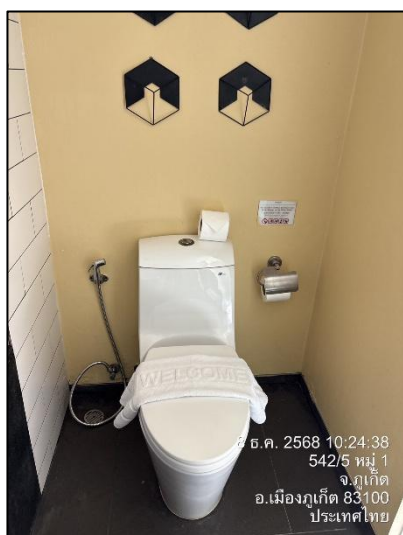
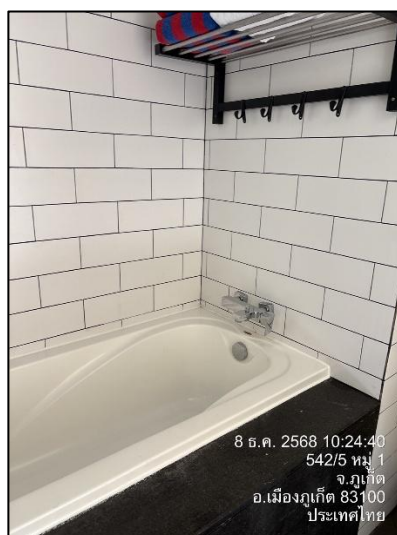
รูปภาพที่ 2.32 สุขภัณฑ์ประหยัdnน้ำ

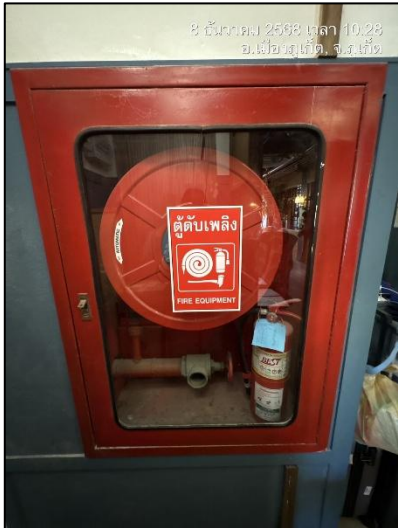
ตู้อุปกรณ์ดับเพลิง

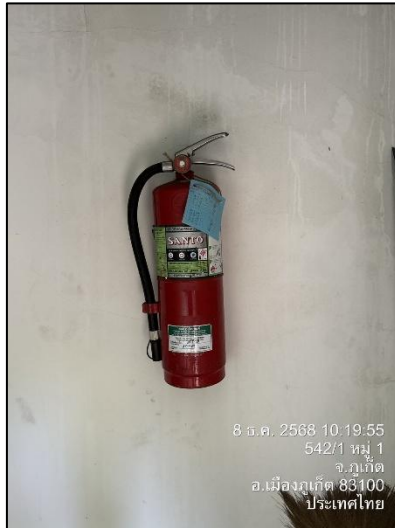
ถังดับเพลิง

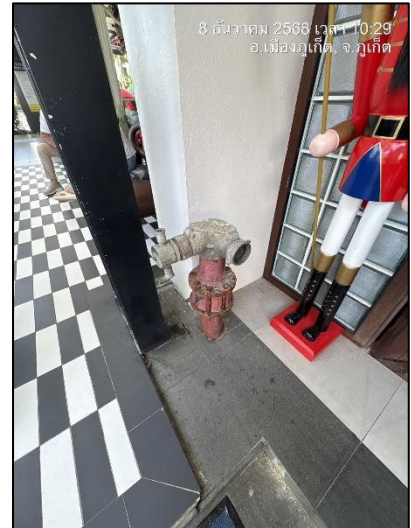
หัวรับน้ำดับเพลิง

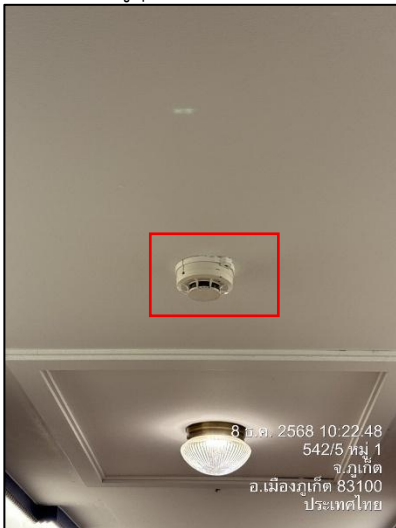
อุปกรณ์ตรวจจับความร้อน

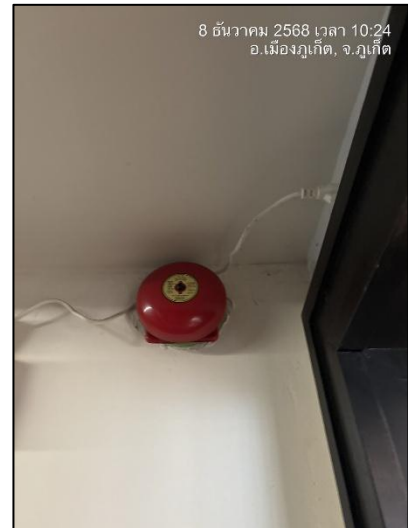
สัญญาณเตือนภัย

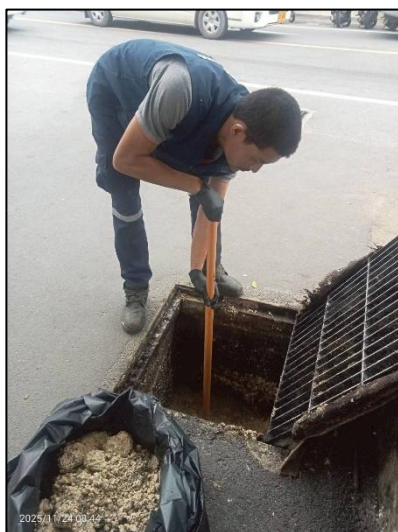
รูปภาพที่ 2.44 การตักไขมัน

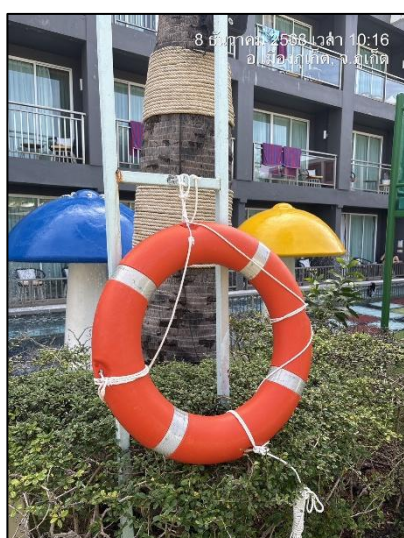
รูปภาพที่ 2.48 อุปกรณ์ช่วยชีวิต

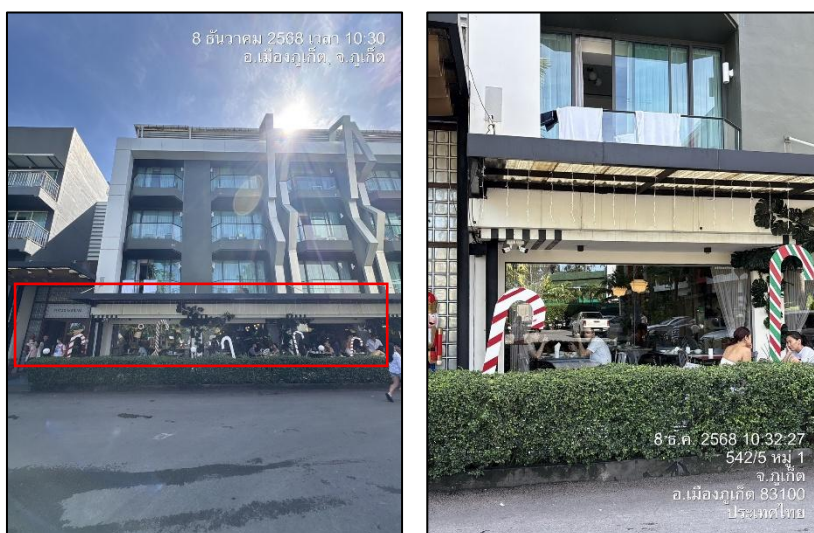
รูปภาพที่ 2.51 สถานที่รับประทานอาหาร
