รายงานผลการปฏิบัติตามมาตรการป้องกันและแก้ไขผลกระทบสิ่งแวดล้อม  
และมาตรการติดตามตรวจสอบผลกระทบสิ่งแวดล้อม

ระยะดำเนินการ (ช่วงเดือนกรกฎาคมถึงธันวาคม พ.ศ. 2568)

## โครงการโรงแรม แซนด์ดูนส์ เจ้าหลาว บีช รีสอร์ท หาดเจ้าหลาว ตำบลคลองขุด อำเภอท่าใหม่ จังหวัดจันทบุรี

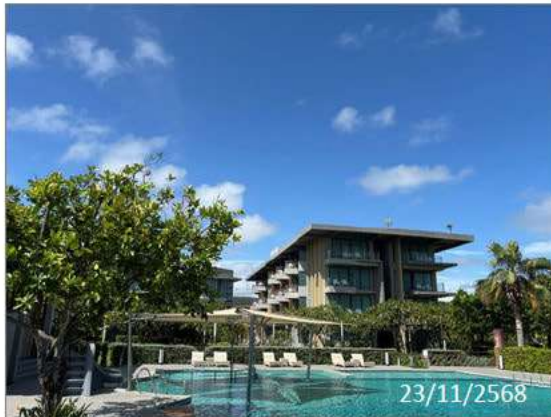
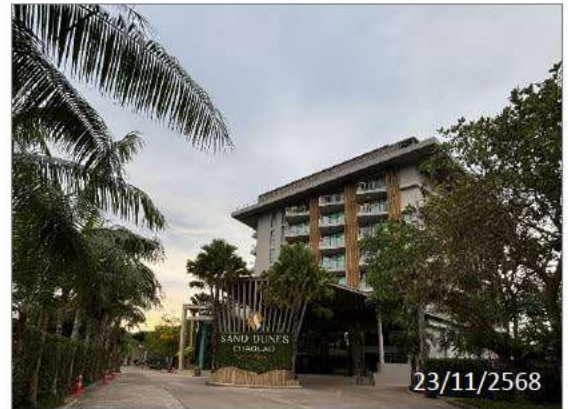
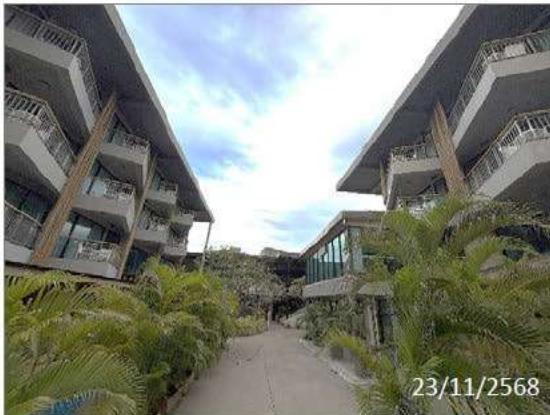
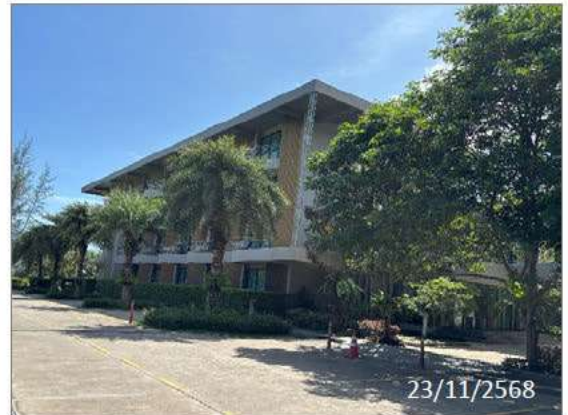
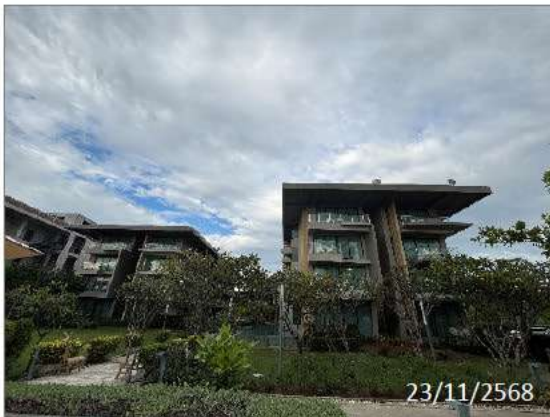
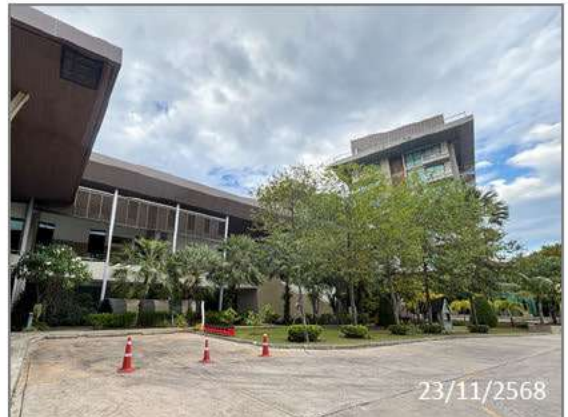
ภาพที่ 3-1 : อาคารภายในพื้นที่โครงการใช้สีหลักที่กลมกลืนกับสภาพแวดล้อม

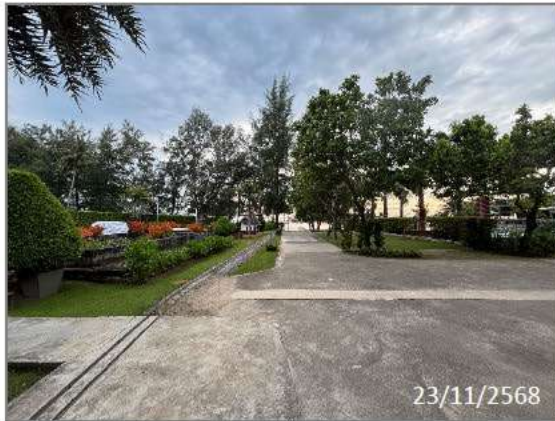
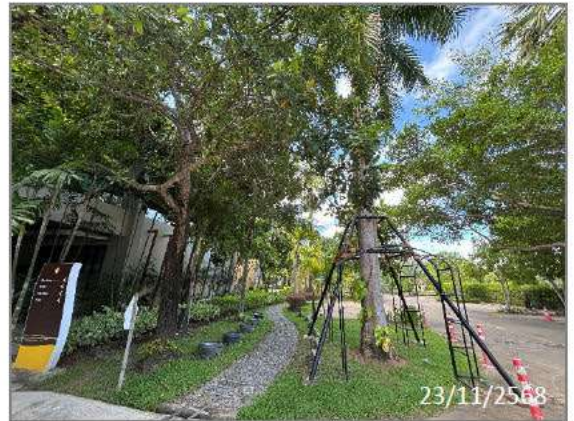
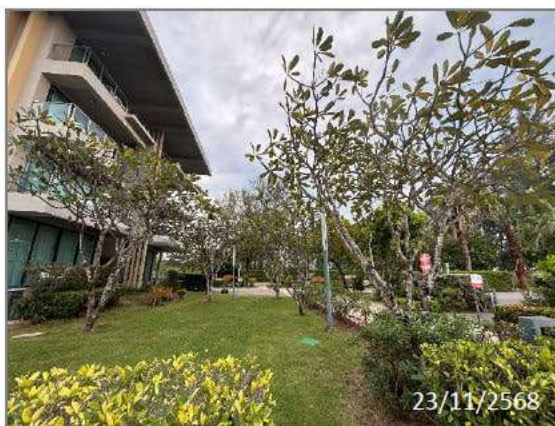
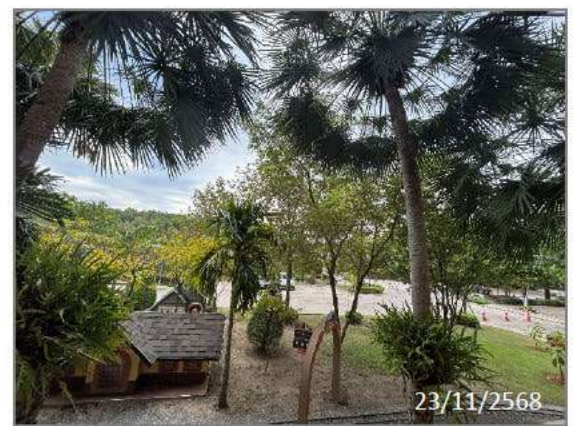
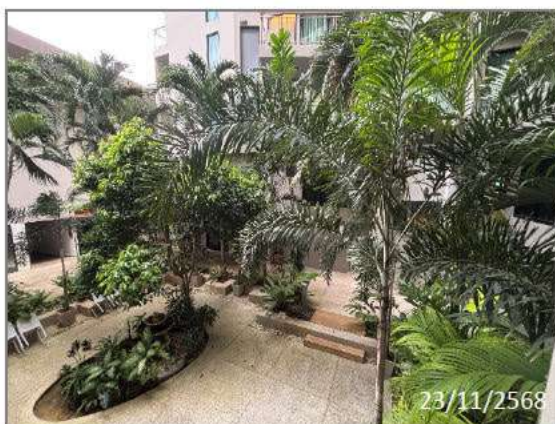
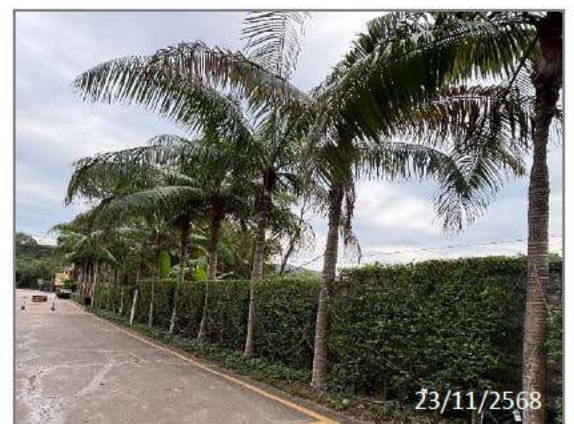
ภาพที่ 3-2 : พื้นที่สีเขียวภายในโครงการ ปลุกไม้ยืนต้น ไม้พุ่ม พืชคลุมดิน

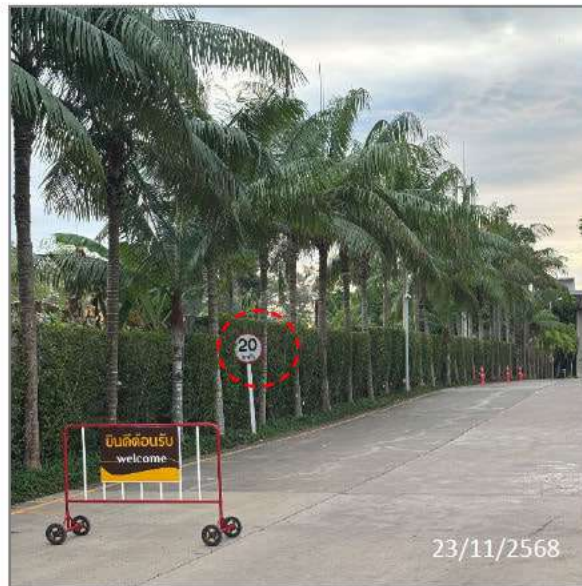
ภาพที่ 3-3 : ป้ายจำกัดความเร็วของรถไม่เกิน 20 กม./ชม. ในโครงการ

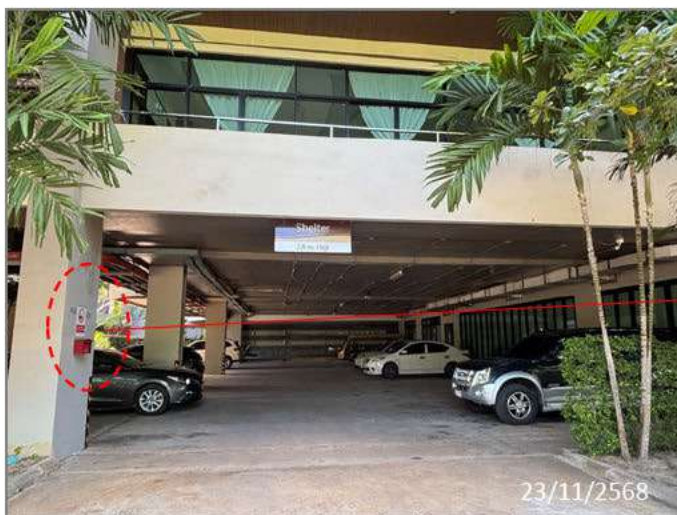
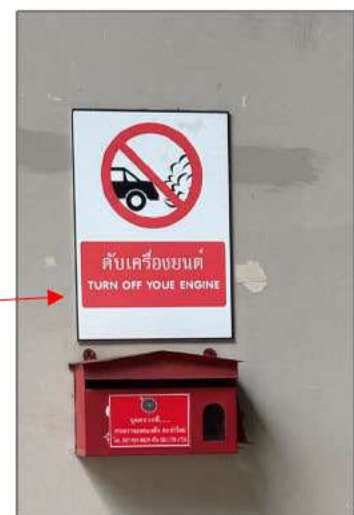
ภาพที่ 3-4 : ป้ายแจ้งผู้พักเข้ามาใช้บริการในโครงการ ให้ดับเครื่องยนต์ขณะจอดรถแล้ว

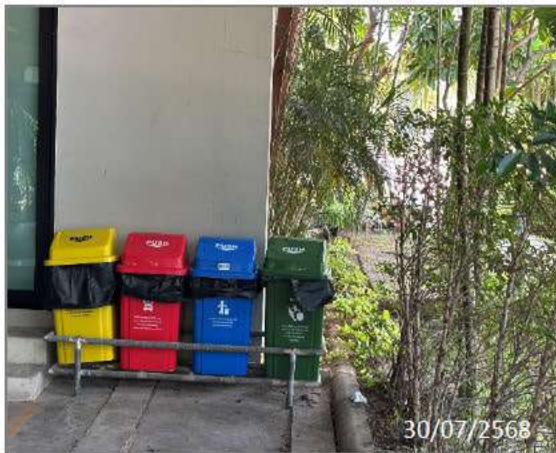
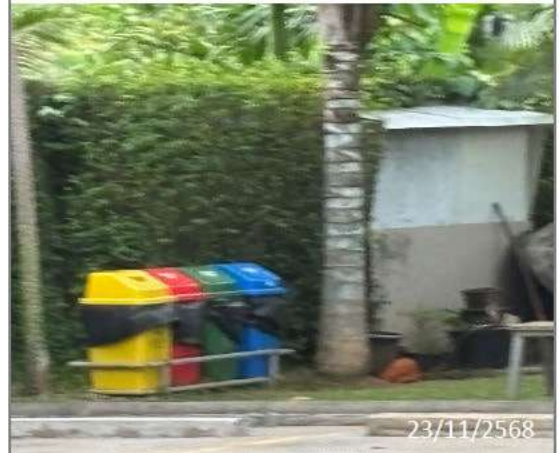
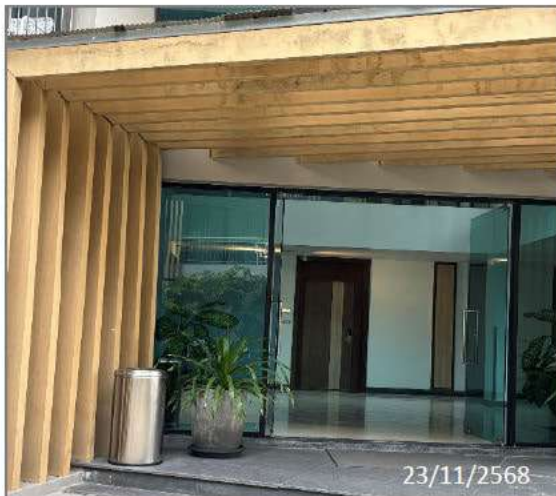
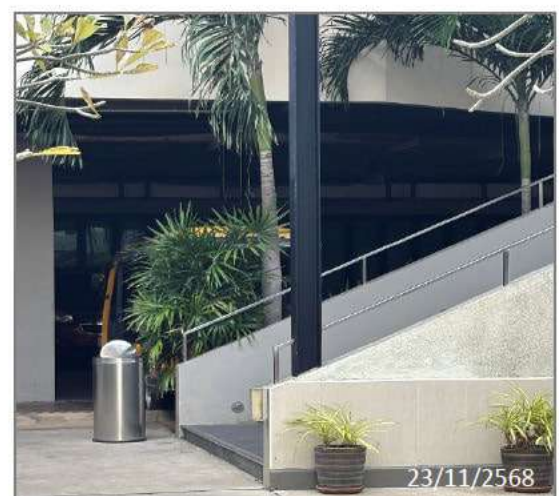
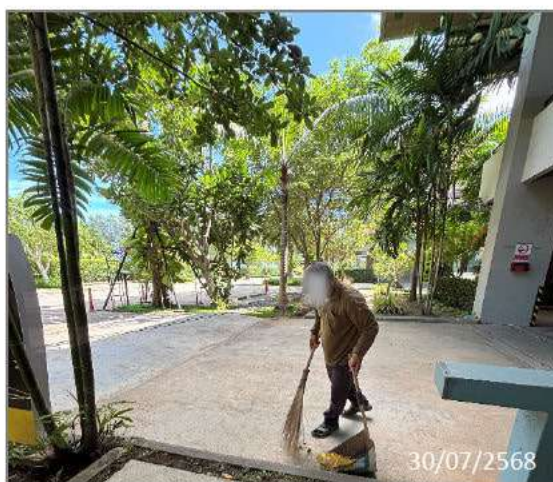
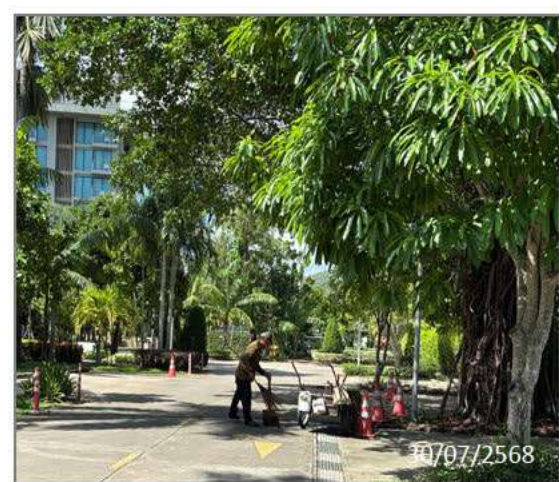
ภาพที่ 3-6 : โครงการได้จัดวางถังรองรับมูลฝอยตามจุดต่างๆ อย่างทั่วถึง และมีพนักงานเก็บกวาดขยะ เศษใบไม้ตามถนน และพื้นที่นอกอาคาร

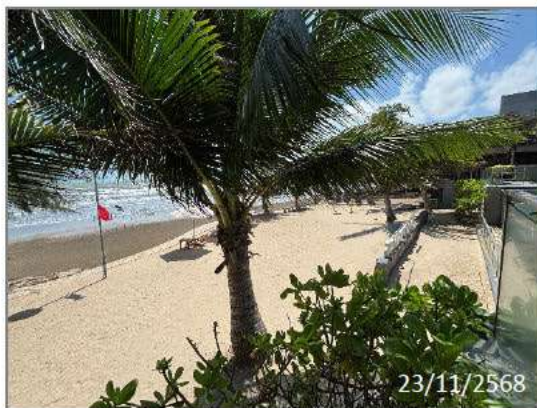
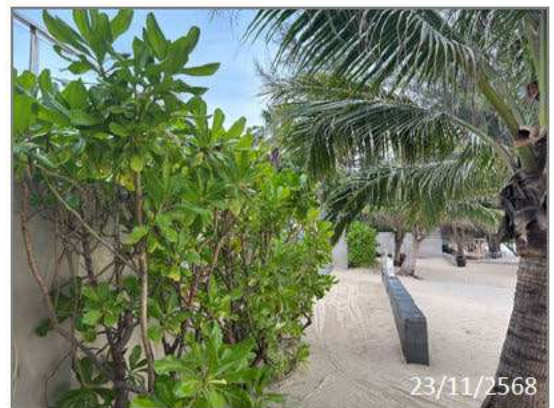
ภาพที่ 3-7 : บริเวณชายหาดเจ้าหลาวหน้าโครงการ ไม่มีสิ่งปลูกสร้างของโครงการ  
และยังมีการปลูกพืชกันกัดเซาะริมชายหาดหน้าโครงการ

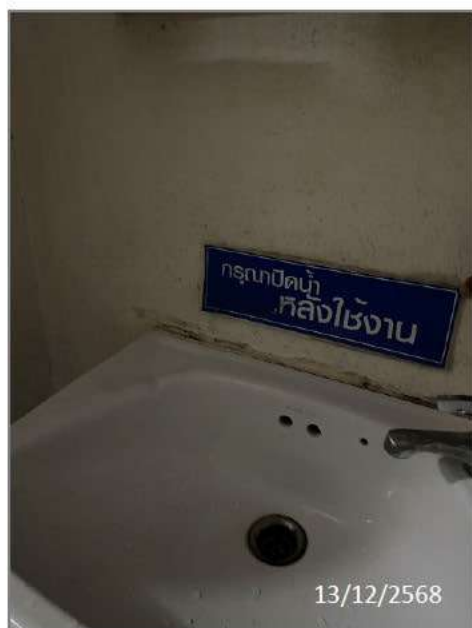
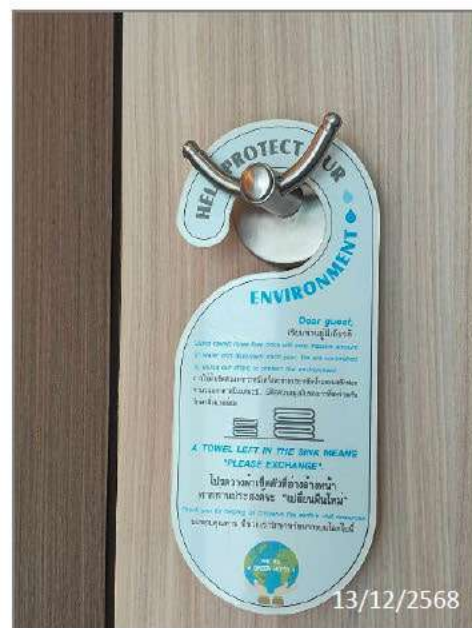
ภาพที่ 3-8 : ป้ายรณรงค์ให้ใช้น้ำอย่างประหยัด

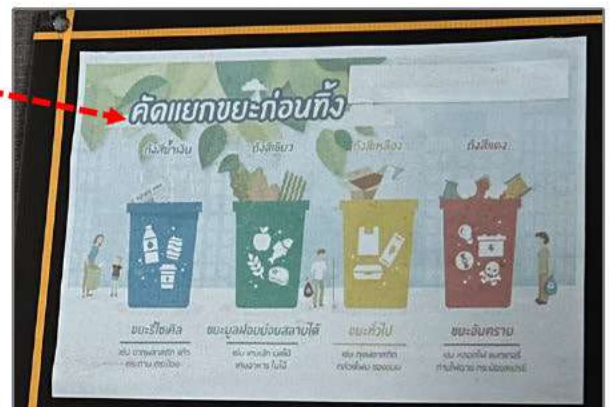
ภาพที่ 3-13 : ป้ายที่บอร์ดประชาสัมพันธ์ในโครงการเพื่อรณรงค์การจัดการมูลฝอย

ให้สอดคล้องกับเทคนิค 3R

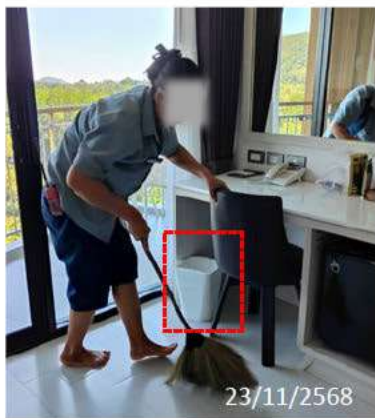
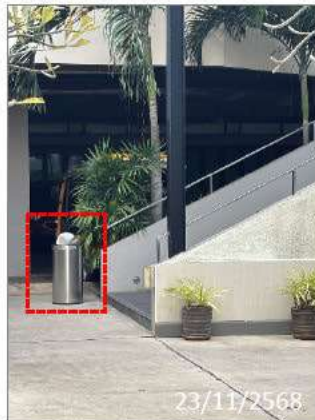
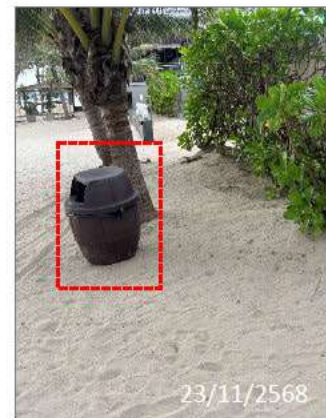
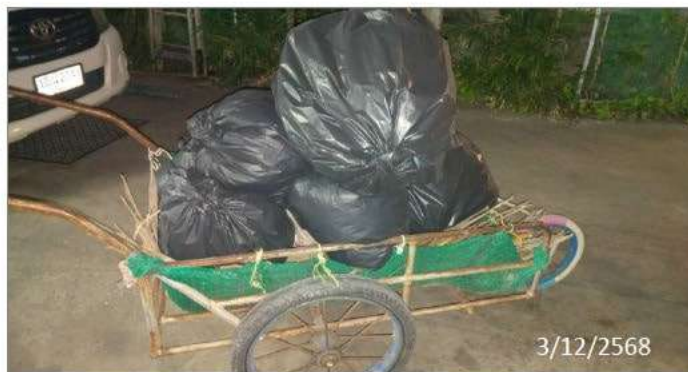
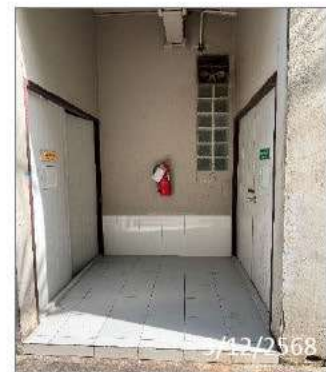
ภาพที่ 3-14 : ถังรองรับมูลฝอยภายในห้องพักและพื้นที่ส่วนบริการของโรงแรม และการเก็บรวบรวมมูลฝอยใส่ถุง เพื่อไปเก็บรวบรวมไว้ที่ห้องพักมูลฝอยรวม

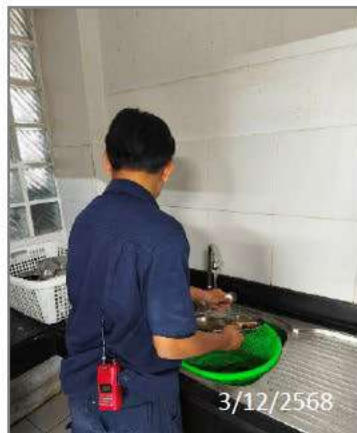
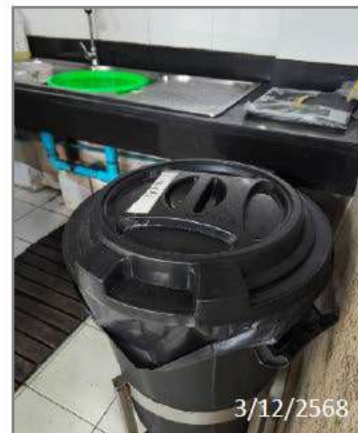
ภาพที่ 3-15 : การจัดวางภาชนะรองรับเศษอาหารจากห้องอาหารของโรงแรม และการจัดการมูลฝอย

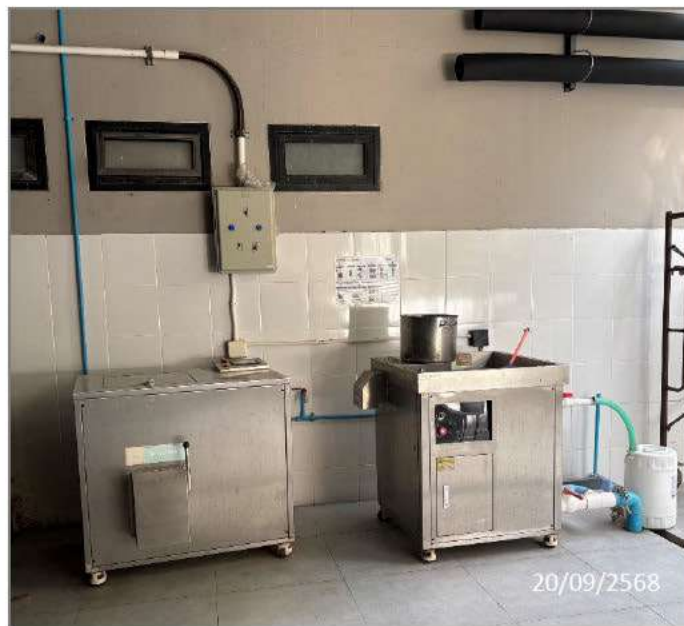
ภาพที่ 3-16 : โครงการมีการนำเศษอาหาร เศษผักผลไม้ มาเข้าเครื่องทำปุ๋ย

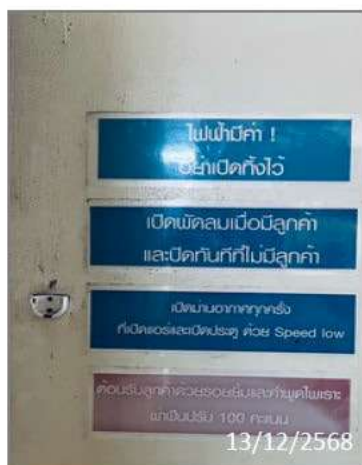
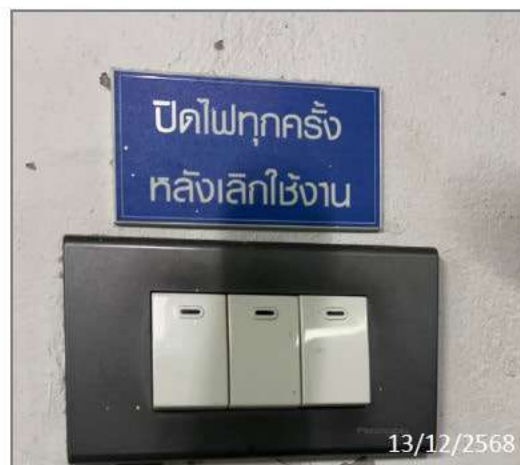
ภาพที่ 3-17 : การติดป้ายณรงค์ เช่น “ปิดไฟทุกครั้ง หลังเลิกใช้งาน”  
ตามจุดต่าง ๆ ที่มีการใช้ไฟฟ้า

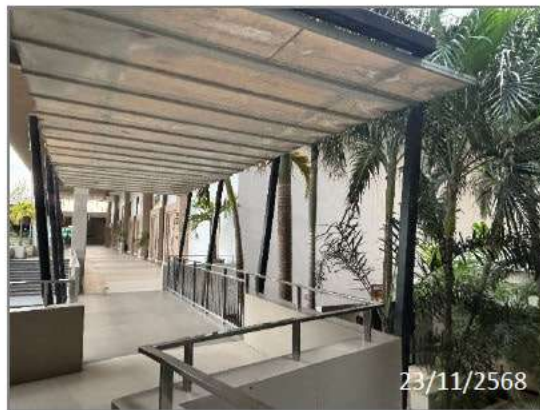
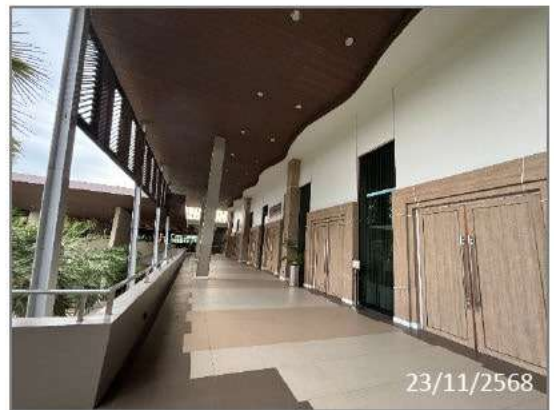
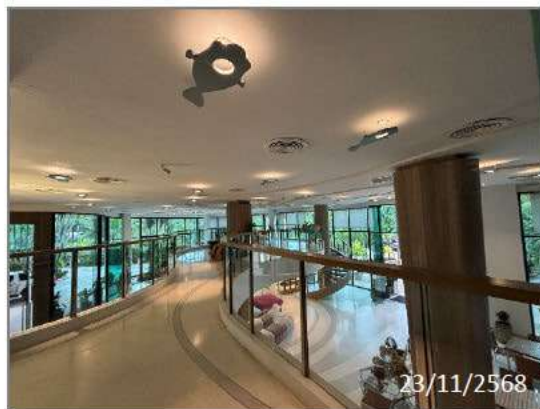
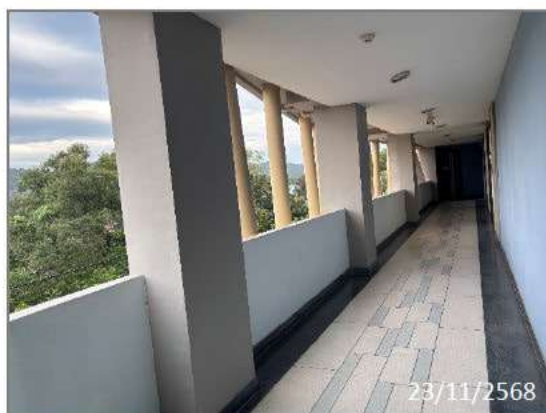
ภาพที่ 3-18 : ช่องเปิดระบายอากาศในอาคาร และการติดตั้งโคมไฟแสงสว่าง

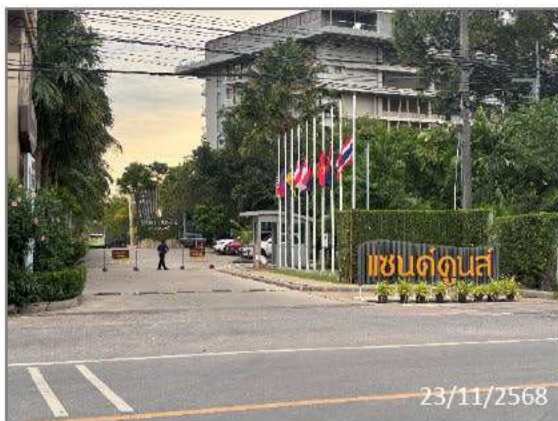
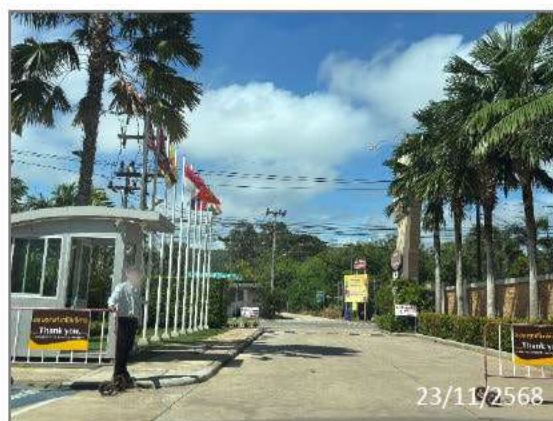
ถนน ทางเข้า-ออกหน้าโครงการ

ภาพที่ 3-19 : ถนน และป้ายสัญญาณจราจรเพื่อความปลอดภัยในโครงการ

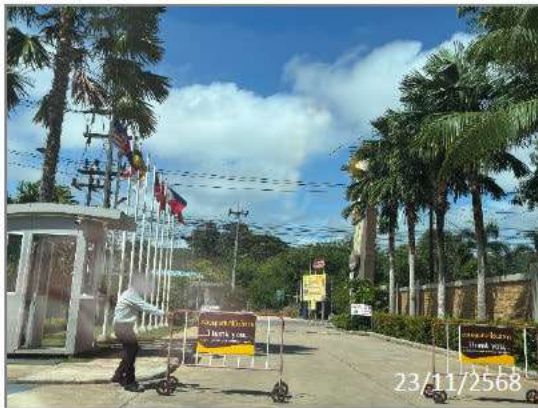
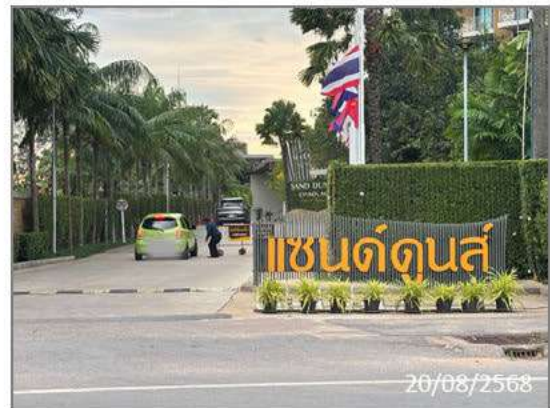
ภาพที่ 3-20 : เจ้าหน้าที่รักษาความปลอดภัย อำนวยความสะดวกให้รถที่เข้า-ออกโครงการ

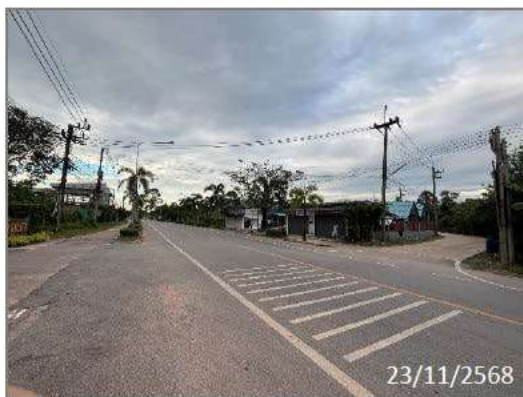
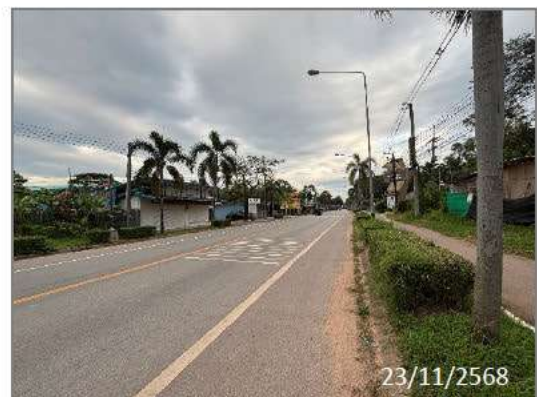
ภาพที่ 3-21 : รูปถ่ายทางเข้า-ออกโครงการ ซึ่งไม่มีรถจอดกีดขวางทางเข้าออก

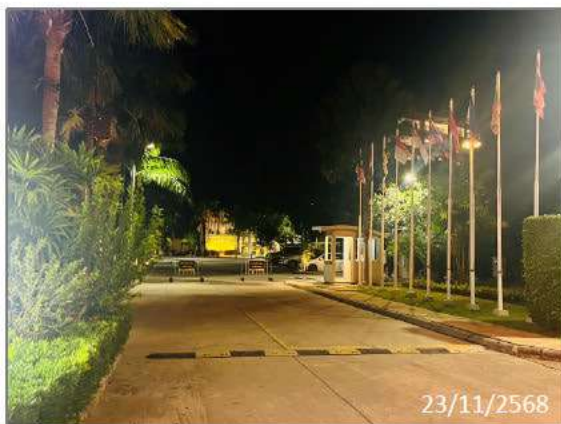
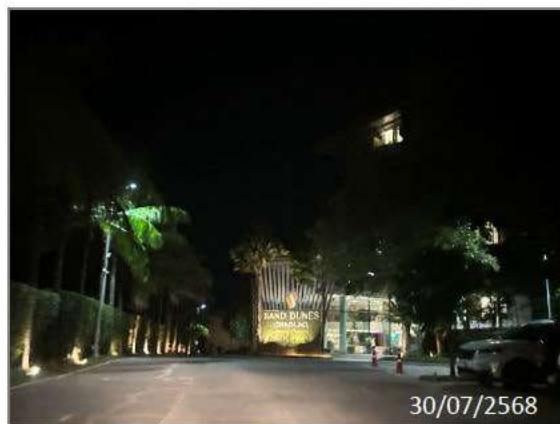
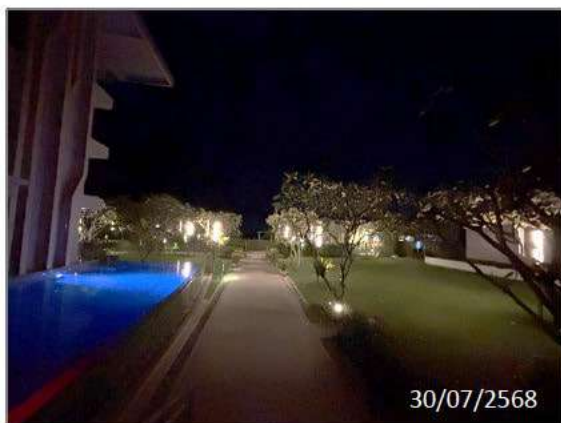
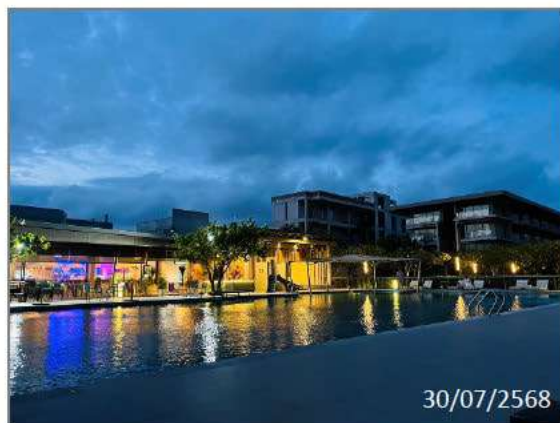
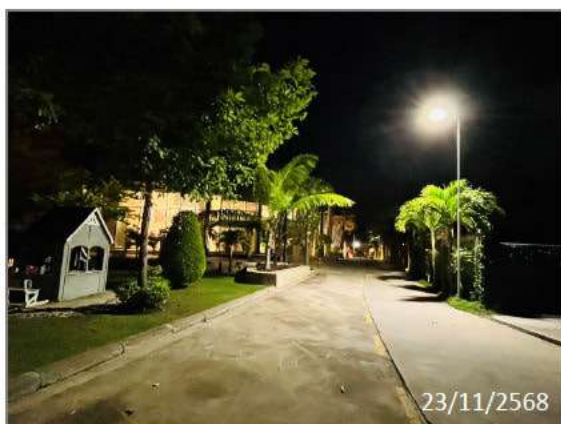
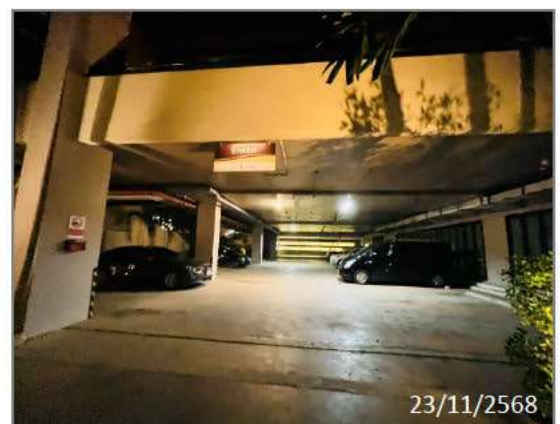
ภาพที่ 3-22 : ระบบไฟฟ้าส่องสว่างทางจราจร ตามถนน และจุดต่าง ๆ ภายในโครงการ  
ซึ่งทำให้มองเห็นได้ในเวลากลางคืน

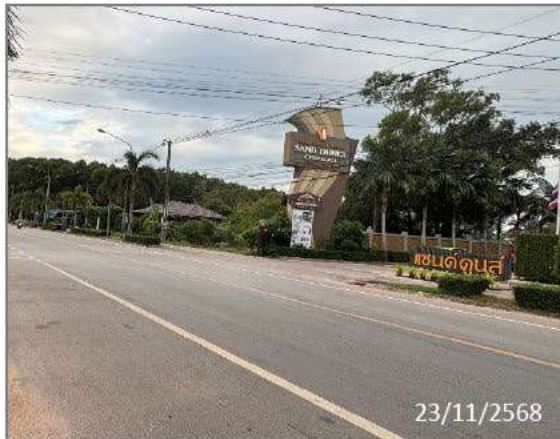
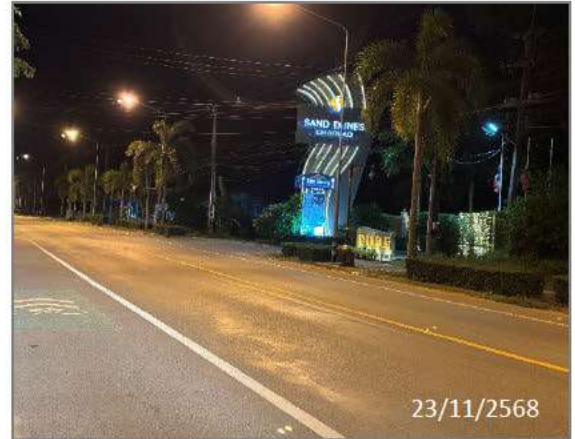
ภาพที่ 3-23 : ป้ายแสดงทางเข้า-ออกโครงการ ซึ่งมองเห็นได้ชัดเจนทั้งกลางวัน กลางคืน

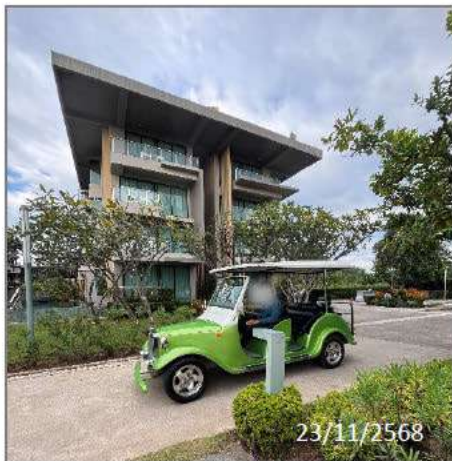
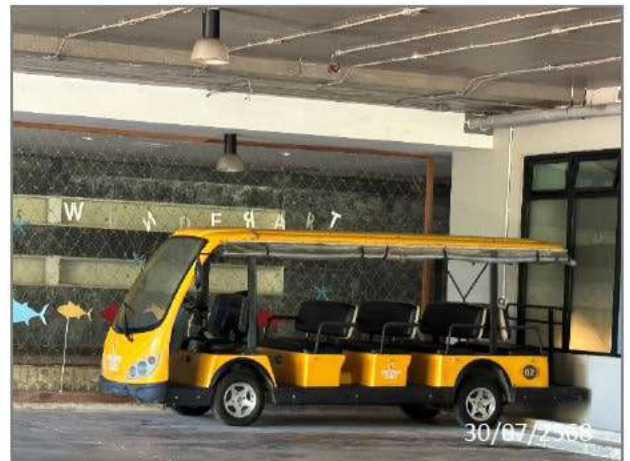
ภาพที่ 3-24 : รถบริการรับส่งจากลานจอดรถนอกโครงการ เพื่อรับส่งผู้ให้บริการไปยังโครงการ

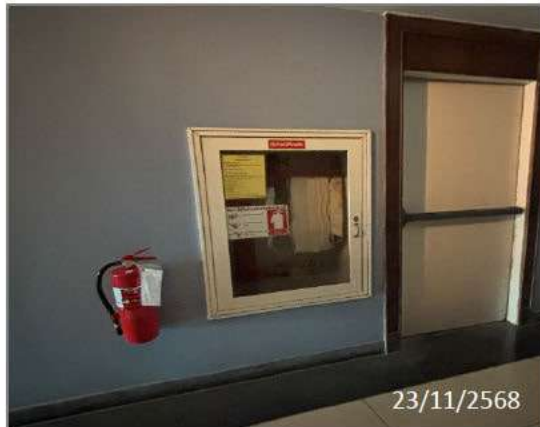
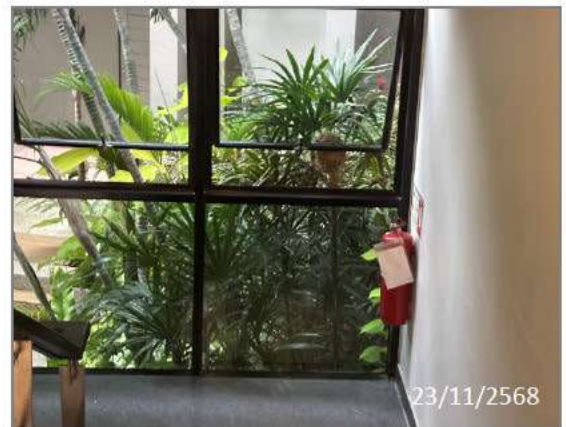
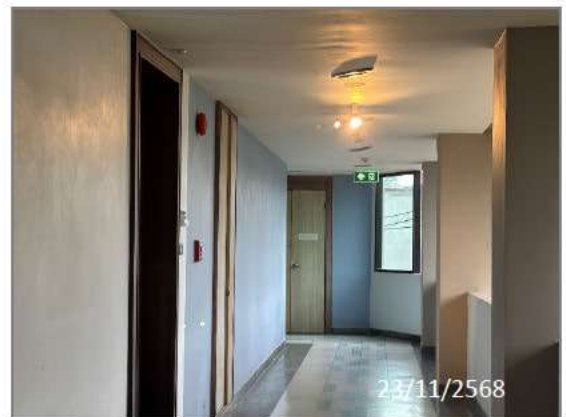
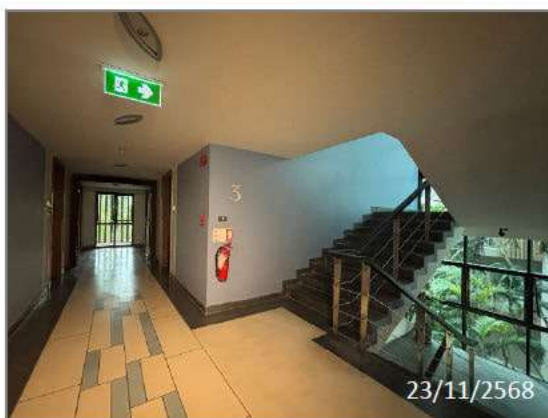
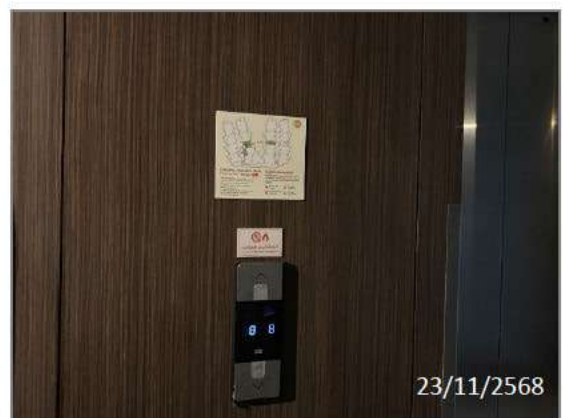
ภาพที่ 3-25 : ระบบสัญญาณแจ้งเหตุเพลิงไหม้ ระบบป้องกันและระงับอัคคีภัย  
ภายในอาคารของโครงการ

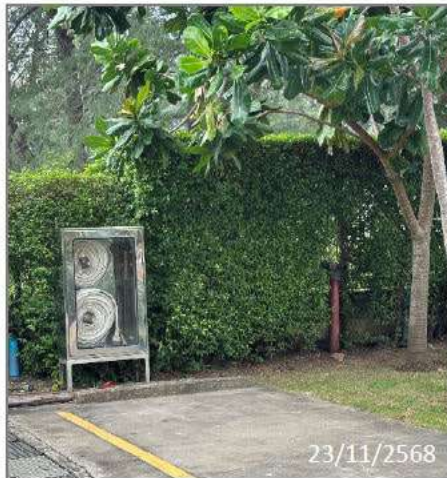
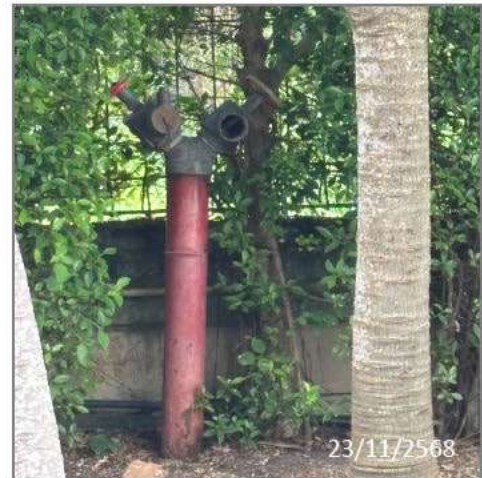
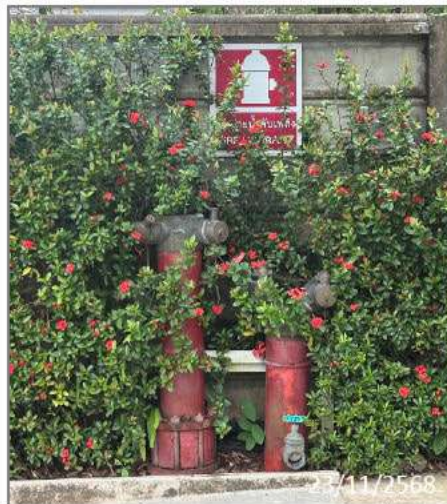
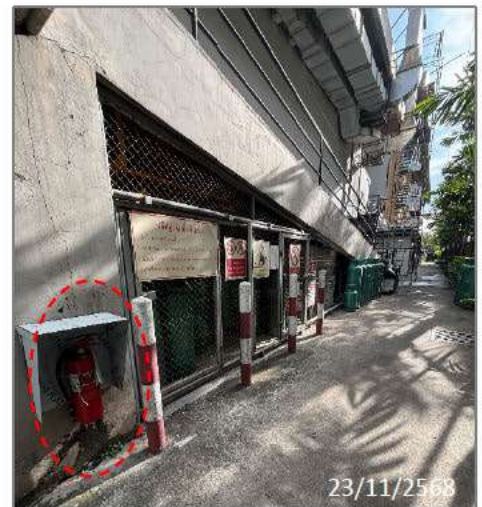
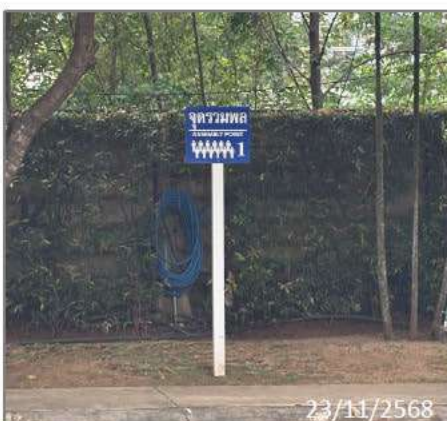
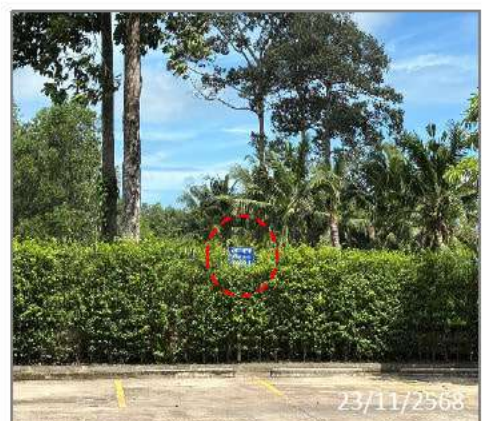
ภาพที่ 3-26 : ระบบดับเพลิงภายนอกอาคาร และจุดรวมพล

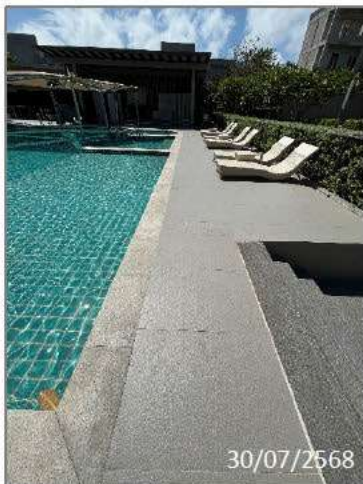
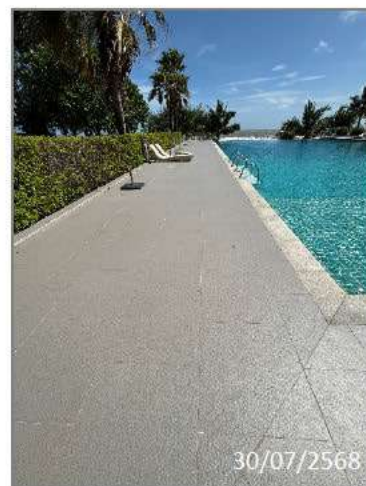
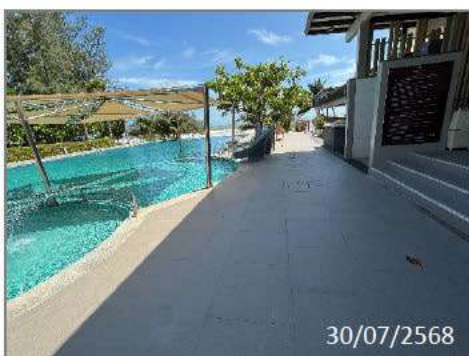
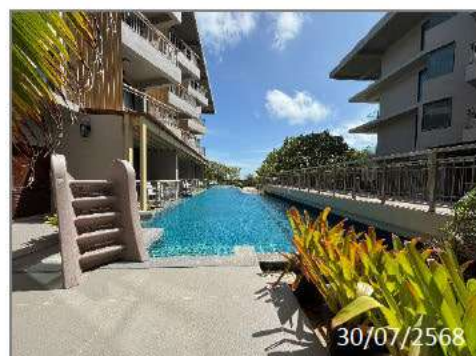
ภาพที่ 3-33 : แนวขอบเขตบริเวณสระว่ายน้ำของโครงการ สะอาด ไม่มีน้ำท่วมขังจนล้น

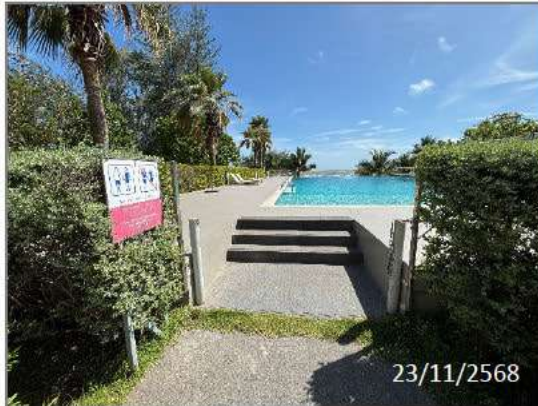
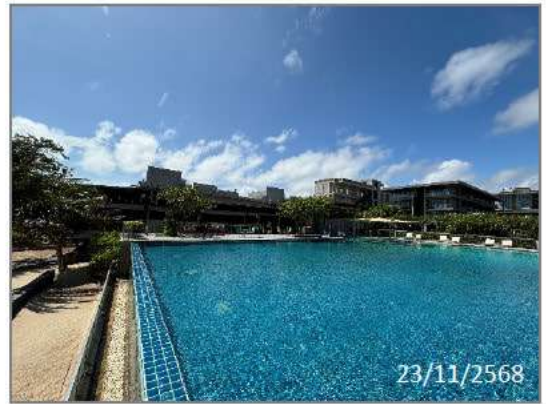
สระว่ายน้ำ Main ติดชายหาด

ภาพที่ 3-36 : แนวขอบเขตสระว่ายน้ำโครงการ และทางเข้าออก

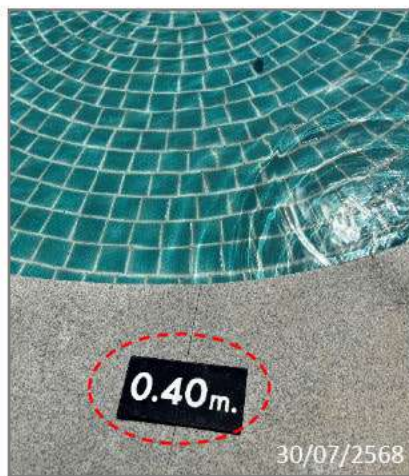
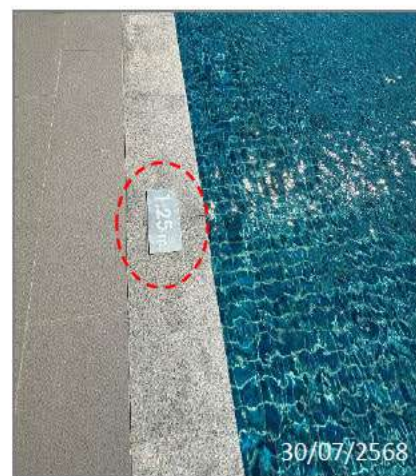
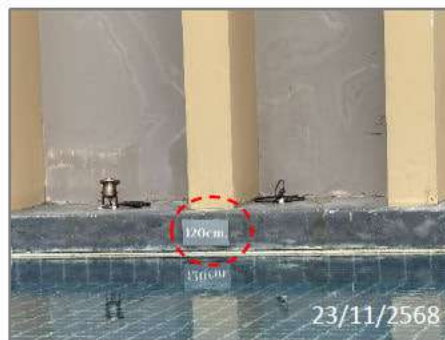
ภาพที่ 3-37 : ป้ายบอกระดับความลึกน้ำ บริเวณสระว่ายน้ำ
