รายงานผลการปฏิบัติตามมาตรการป้องกันและแก้ไข  
ผลกระทบสิ่งแวดล้อมและมาตรการติดตามตรวจสอบคุณภาพสิ่งแวดล้อม  
ระยะดำเนินการ ระหว่างเดือน กรกฎาคม - ธันวาคม พ.ศ. 2568

โครงการ แมนดาลา คอนโดมิเนียม

ตั้งอยู่เลขที่ 17 หมู่ 2 ซอยเชิงทะเล 14 ตำบลเชิงทะเล อำเภอถลาง จังหวัดภูเก็ต

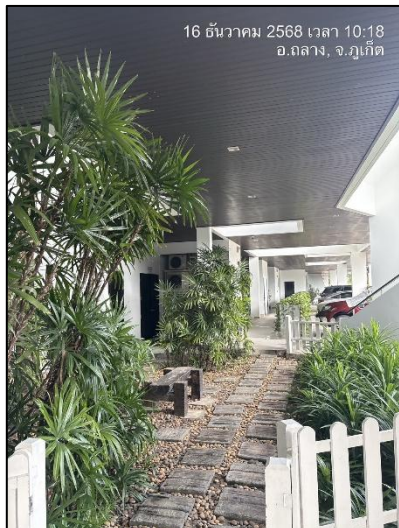
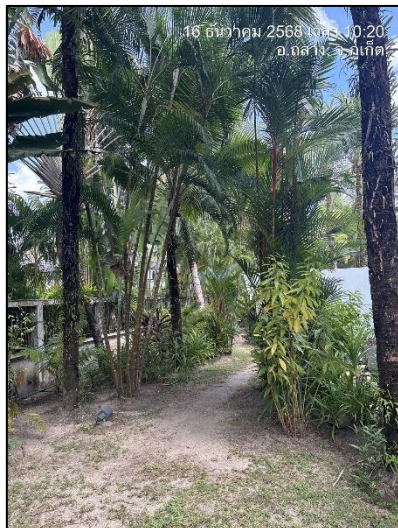
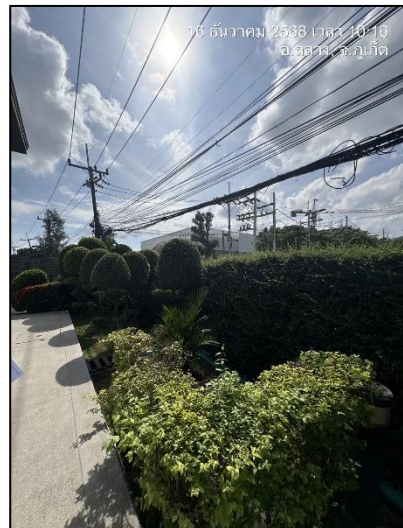
รูปภาพที่ 2.1 พื้นที่สีเขียวภายในโครงการ

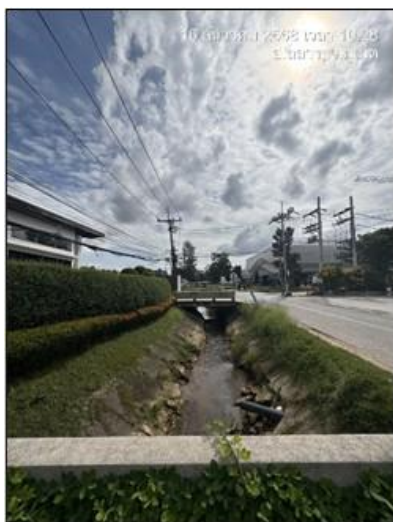
รูปภาพที่ 2.2 คลองสาธารณะประโยชน์ด้านหน้าโครงการ

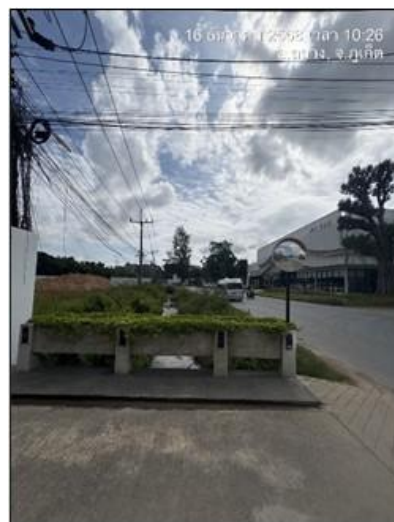
รูปภาพที่ 2.3 ไหล่ทางด้านหน้าโครงการ

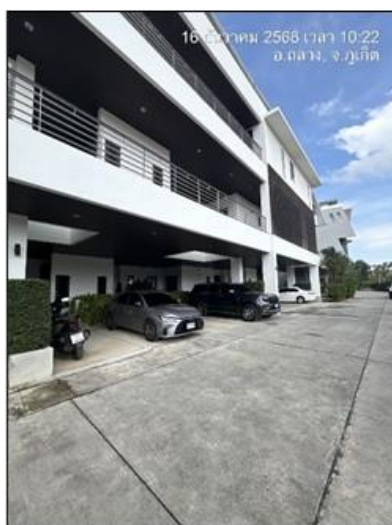
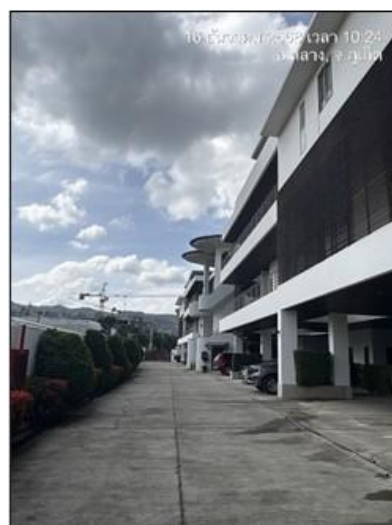
รูปภาพที่ 2.4 พื้นที่สำหรับจอดรถ

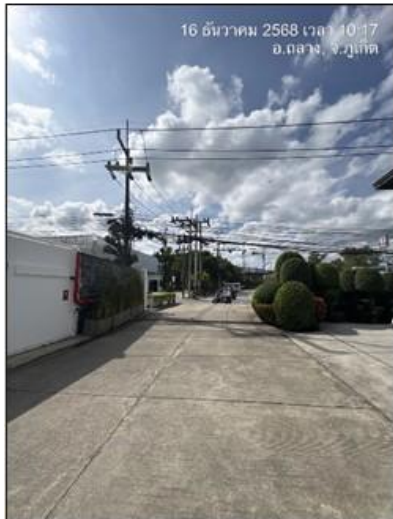
รูปภาพที่ 2.5 ทางเข้า-ออกโครงการ

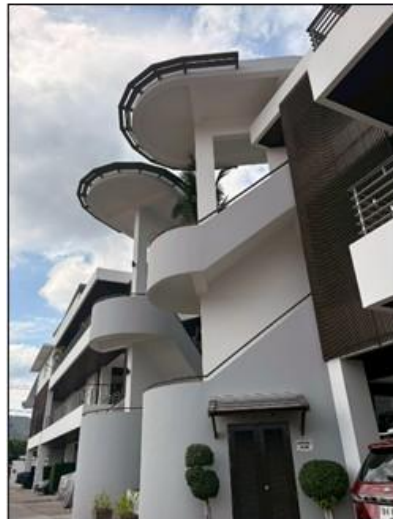
รูปภาพที่ 2.6 สีของหลังคาและตัวอาคาร

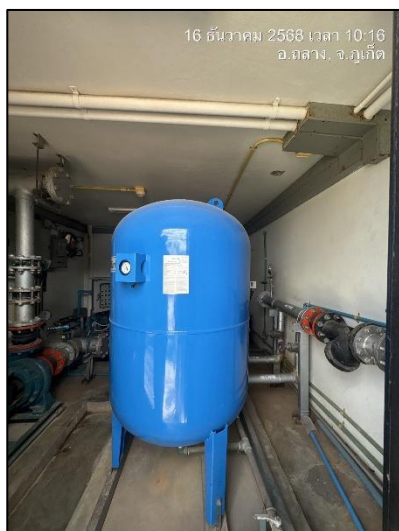
รูปภาพที่ 2.9 ระบบสูบน้ำใช้

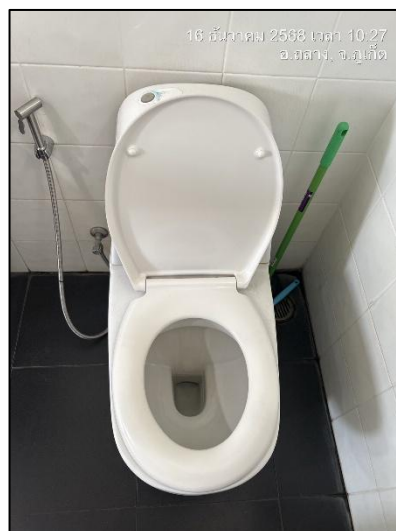
รูปภาพที่ 2.10 สุขภัณฑ์ประหยัน้ำ

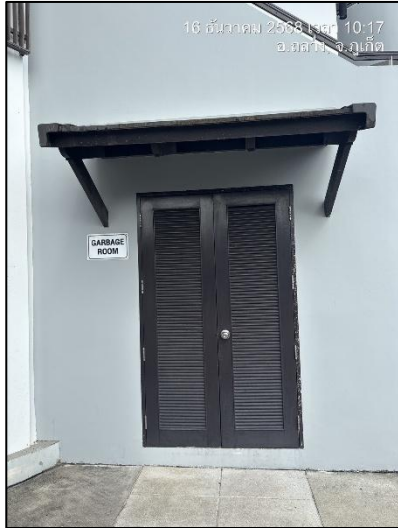
รูปภาพที่ 2.11 ห้องพักขยะรวม

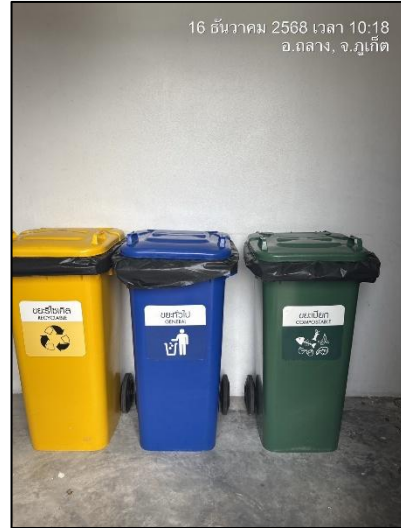
รูปภาพที่ 2.12 ถังขยะแบบแยกประเภท

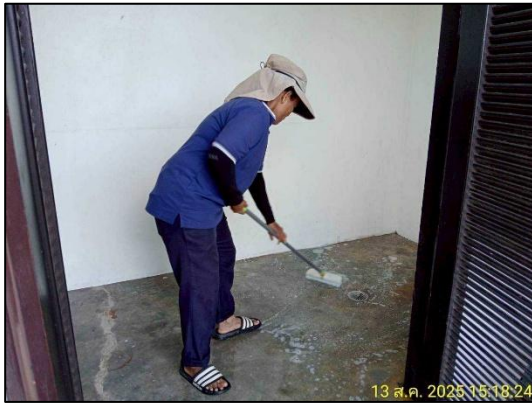
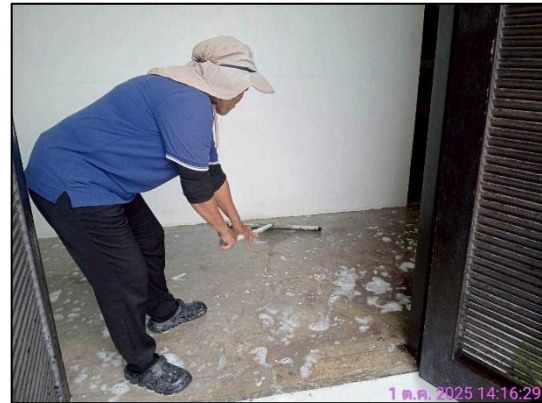
รูปภาพที่ 2.13 การล้างทำความสะอาดห้องพักขยะ

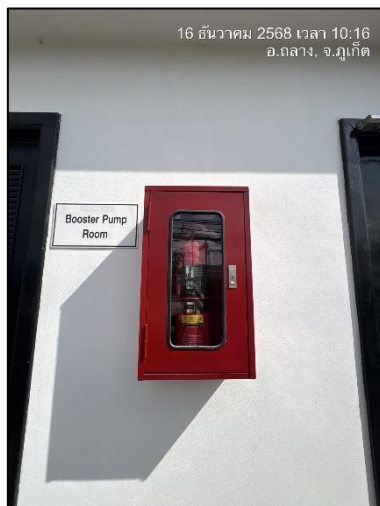
ถังดับเพลิง

รูปภาพที่ 2.14 อุปกรณ์ป้องกันและระงับอัคคีภัย

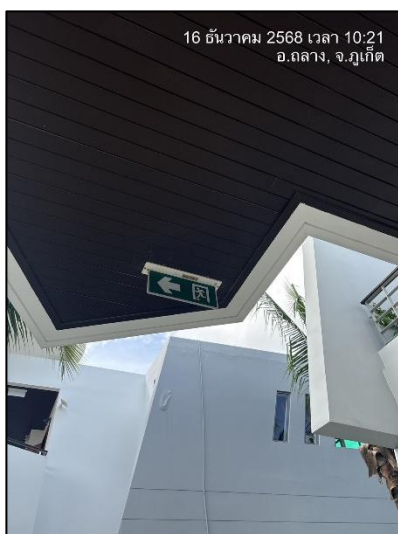
รูปภาพที่ 2.15 ป้ายทางออกฉุกเฉิน

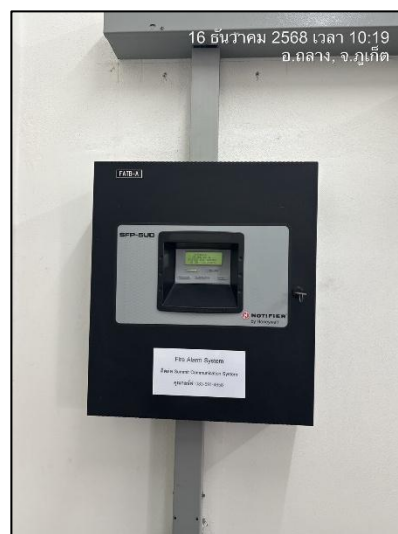
รูปภาพที่ 2.16 แผงควบคุมรวม

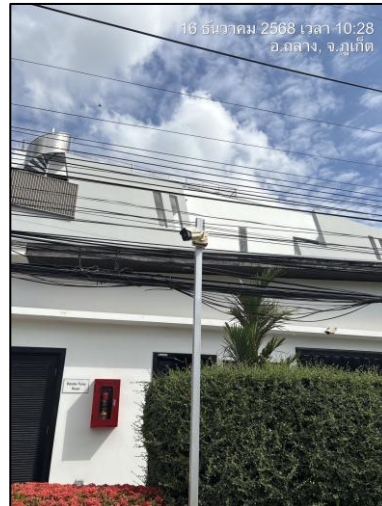
รูปภาพที่ 2.17 ระบบ CCTV

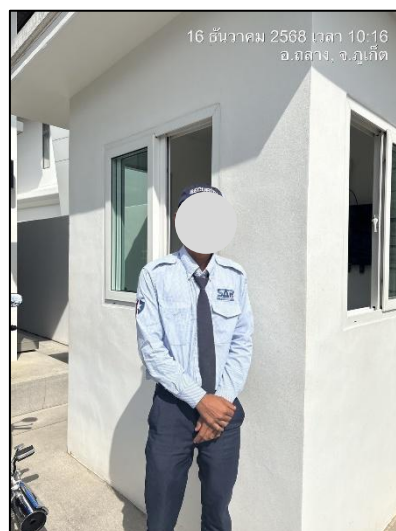
รูปภาพที่ 2.18 เจ้าหน้าที่รักษาความปลอดภัย

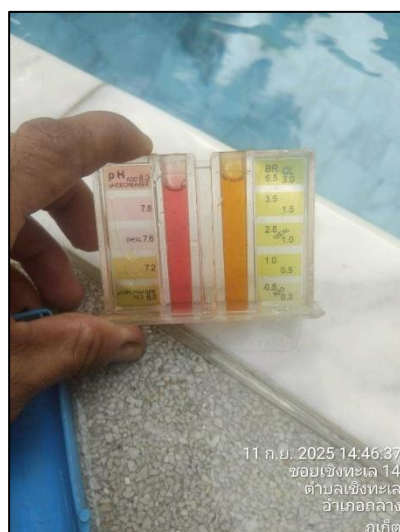
รูปภาพที่ 2.19 การดูแลระบบสระว่ายน้ำ

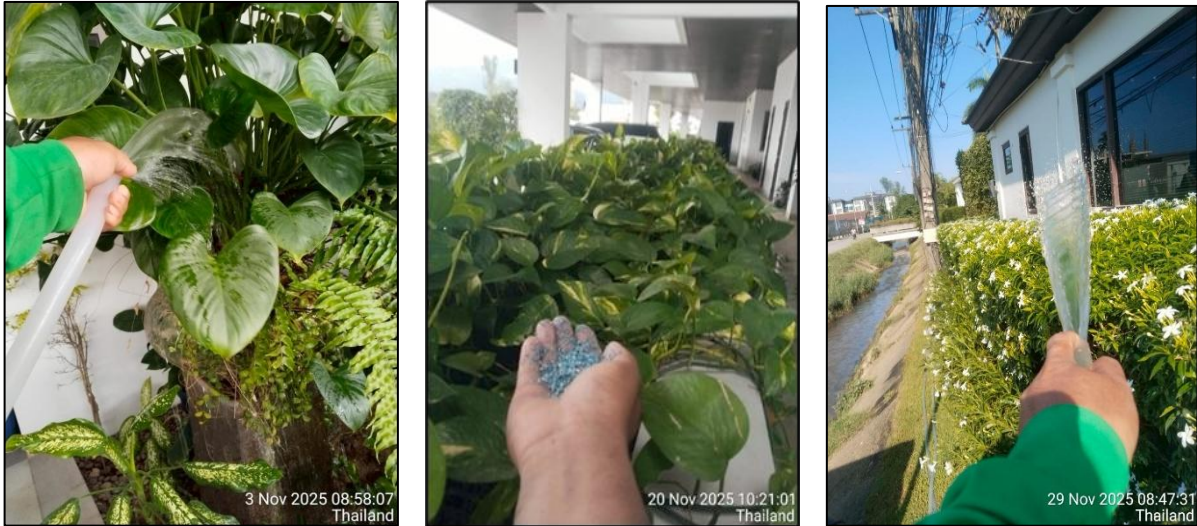
รูปภาพที่ 2.20 งานดูแลสวน

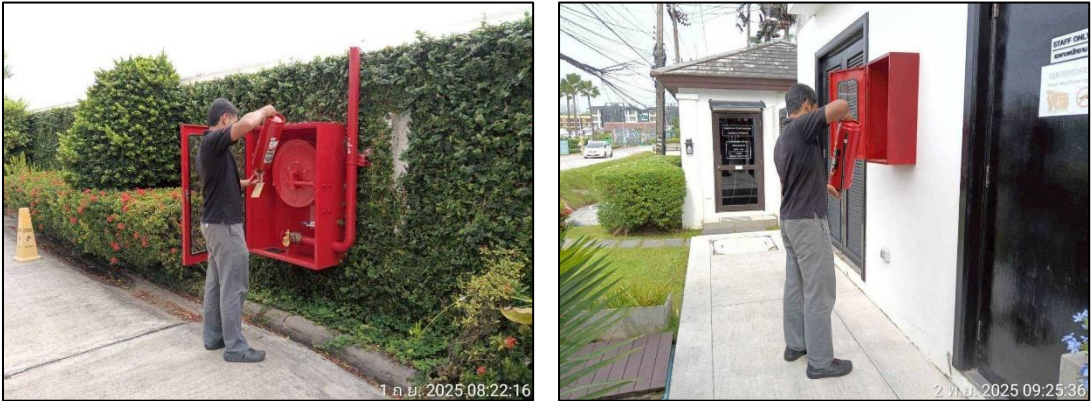
รูปภาพที่ 2.21 การตรวจสอบอุปกรณ์ป้องกันและระงับอัคคีภัย

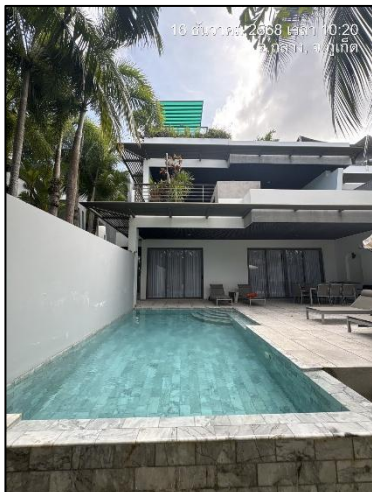
รูปภาพที่ 2.24 สระว่ายน้ำ

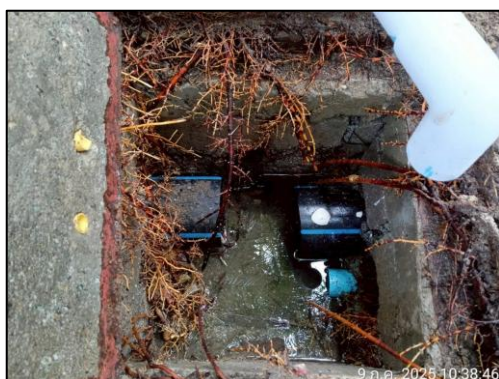
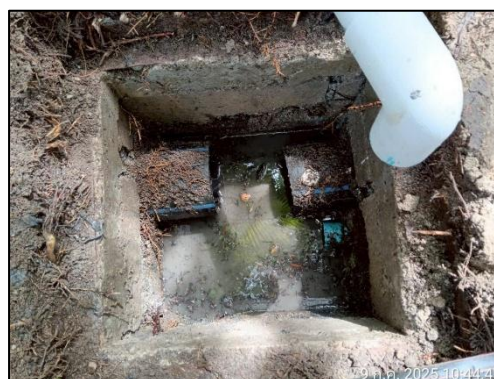
รูปภาพที่ 2.26 การขุดลอกตะกอน
