รายงานผลการปฏิบัติตามมาตรการป้องกันและแก้ไขผลกระทบสิ่งแวดล้อม
และมาตรการติดตามตรวจสอบผลกระทบสิ่งแวดล้อม
(ระยะก่อสร้างและระยะดำเนินการ)

ระหว่างเดือนกรกฎาคม - ธันวาคม พ.ศ. 2568

โครงการ RANGSIT RESIDENCE II (รังสิต เรสซิเดนซ์ 2)

ที่ตั้งโครงการ : ตั้งอยู่ที่ถนนพหลโยธิน ตำบลประชาธิปัตย์ อำเภอธัญบุรี จังหวัดปทุมธานี
ชื่อเจ้าของโครงการ : บริษัท รังสิตร่วมพัฒนา จำกัด
ที่อยู่เจ้าของโครงการ : เลขที่ 9 ซอยรังสิต-ปทุมธานี 7 ตำบลประชาธิปัตย์
อำเภอธัญบุรี จังหวัดปทุมธานี

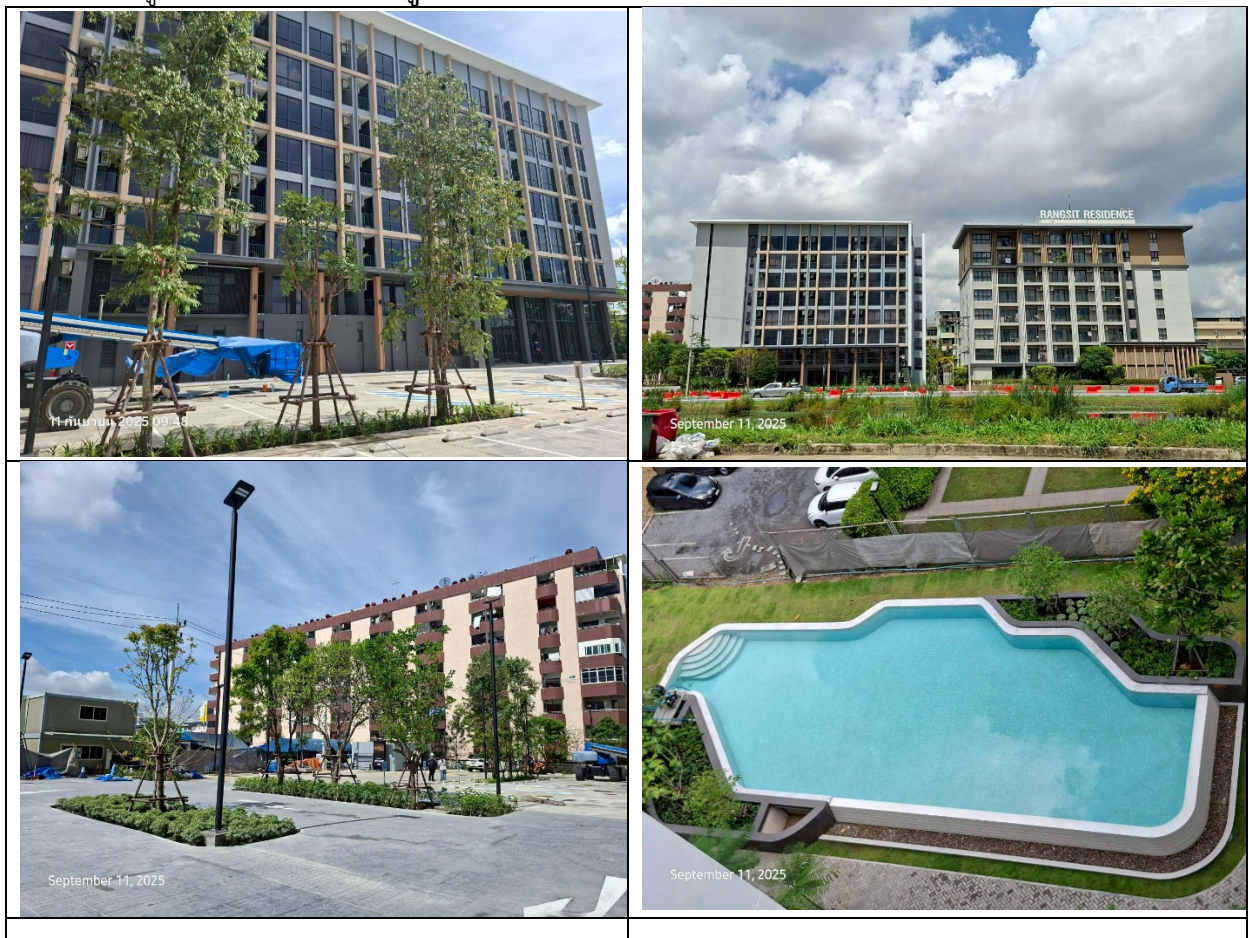
รูปที่ 1.4-1 สถานภาพของโครงการ (ณ วันที่ 11 กันยายน พ.ศ. 2568)

โครงการ Rangsit Residence II (รังสิต เรสซิเดนซ์ 2) เริ่มเข้าพื้นที่ก่อสร้างเมื่อเดือนพฤษภาคม พ.ศ. 2567 เพื่อทำการเตรียมพื้นที่โครงการ และการกวดเสาะเข็ม จากนั้นเริ่มงานฐานราก และขึ้นโครงสร้างอาคาร จากการสำรวจพื้นที่เมื่อวันที่ 11 กันยายน พ.ศ. 2568 พบว่า โครงการอยู่ระหว่างการดำเนินงานตกแต่งภายใน บริเวณชั้นที่ 5 จนถึงชั้นที่ 8 อาทิ งานทาสี งานฝ้าเพดาน งานปูกระเบื้อง และงานติดตั้งอุปกรณ์ประกอบต่างๆ สำหรับการใช้งานตามวัตถุประสงค์ ส่วนบริเวณภายนอกอาคาร พบว่า โครงการอยู่ระหว่างดำเนินงานพิมพ์ลายลงบนพื้นคอนกรีต โดยรายละเอียดบริเวณพื้นที่ก่อสร้างโครงการช่วงระยะก่อสร้างแสดงดังรูปที่ 1.4-1 และแผนการดำเนินงานของโครงการแสดงดังรูปที่ 1.4-2 พบว่า โครงการจะดำเนินงานก่อสร้างแล้วเสร็จภายในสิ้นเดือน กันยายน พ.ศ. 2568 และจากการสำรวจพื้นที่โครงการ เมื่อวันที่ 28 พฤศจิกายน 2568 พบว่า โครงการเปิดให้บริการแก่ผู้ให้บริการแล้ว แสดงดังรูปที่ 1.4-3

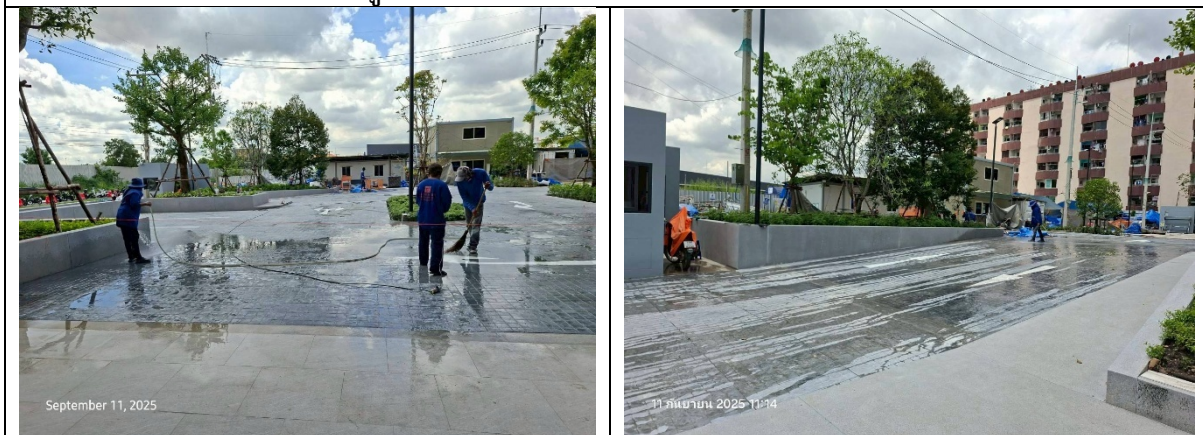
รูปที่ 2.2-3 การดูแลและรักษาบริเวณโครงการ

คนงานทำความสะอาดพื้นที่ทางเข้า-ออก โครงการ

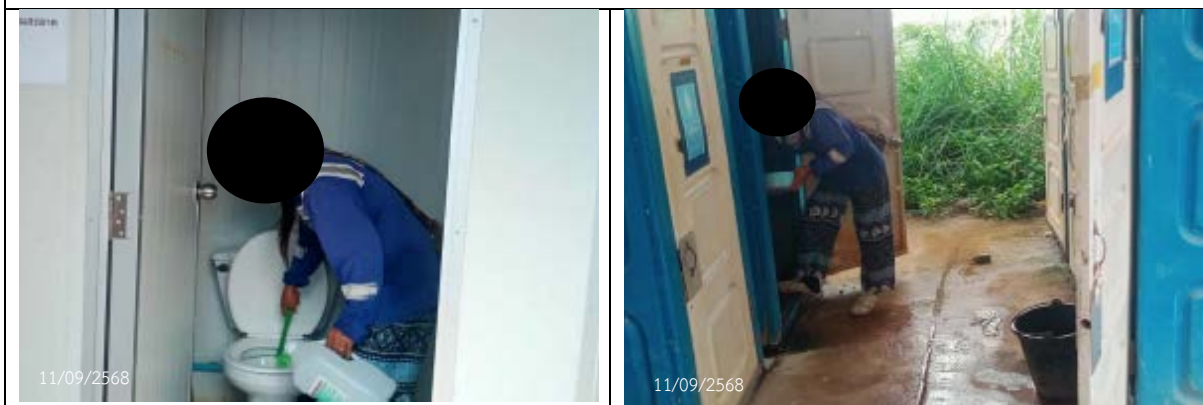
คนงานทำความสะอาดห้องน้ำ

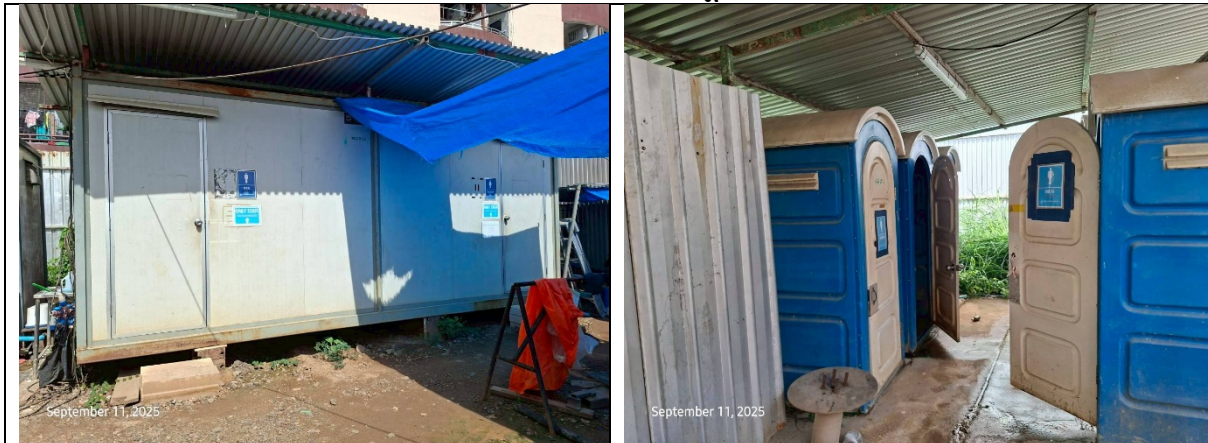
รูปที่ 2.2-5 ระบบบำบัดน้ำเสียของโครงการ (ต่อ)

ห้องน้ำคนงาน

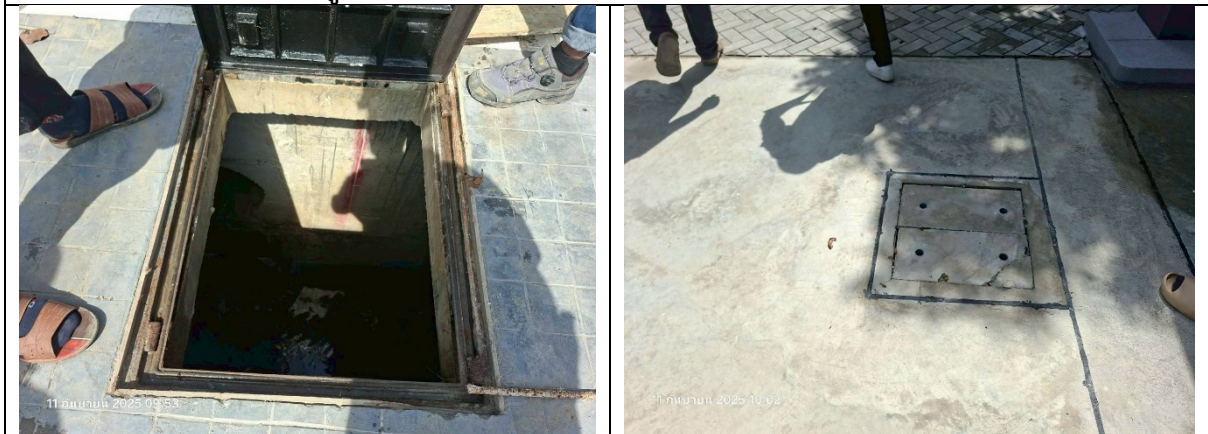
รูปที่ 2.2-6 ระบบระบายน้ำ

บ่อหน่วงน้ำ

ฝาท่อระบายน้ำ

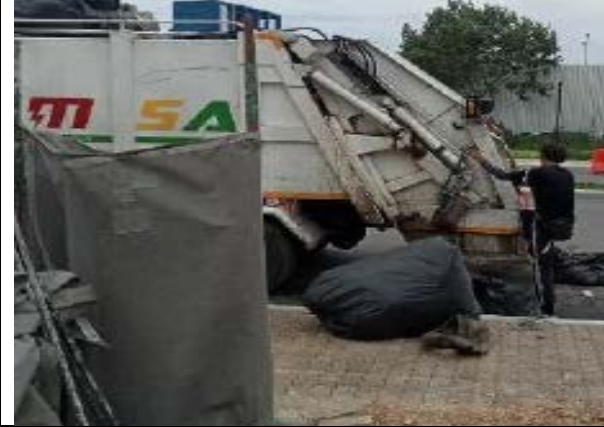
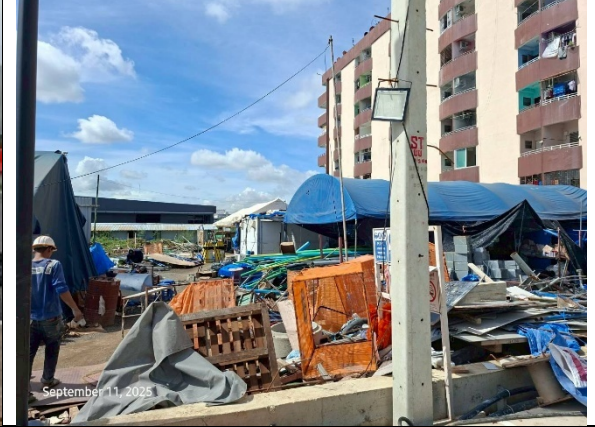
การจัดเก็บมูลฝอยโดยเทศบาลนครรังสิต รูปที่ 2.2-8 การจัดการมูลฝอย (ต่อ)	ไฟฟ้าภายในพื้นที่ก่อสร้าง รูปที่ 2.2-9 ระบบไฟฟ้า

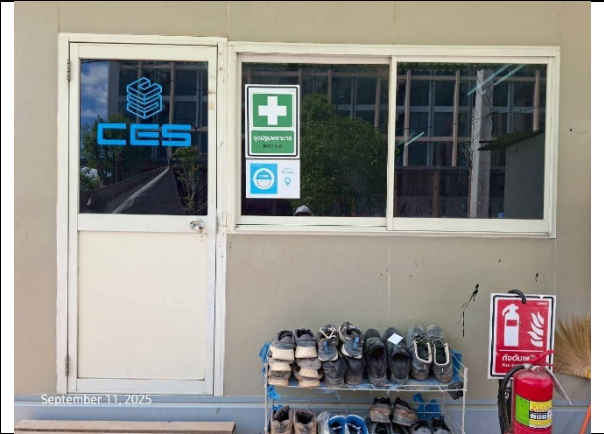
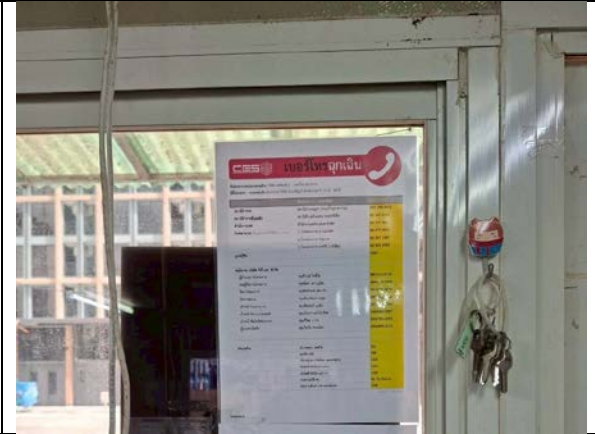
จุดปฐมพยาบาล	เบอร์โทรฉุกเฉิน

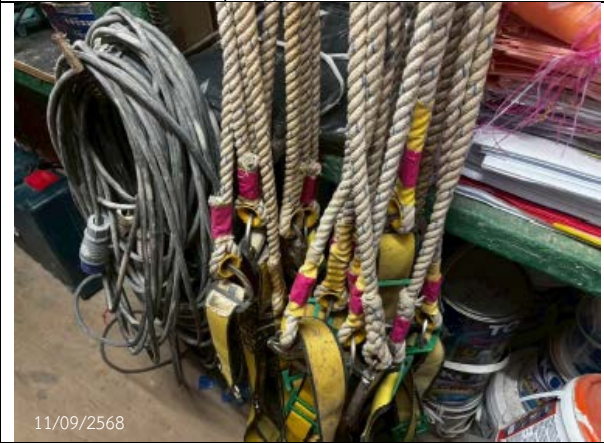
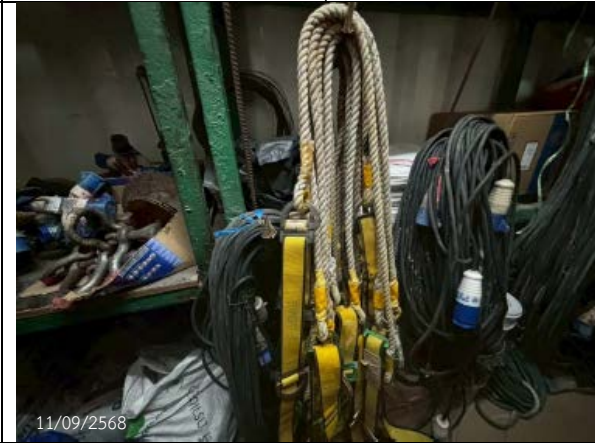
อุปกรณ์ป้องกันอันตรายส่วนบุคคล	
รูปที่ 2.2-10 อาชีวอนามัยและความปลอดภัย

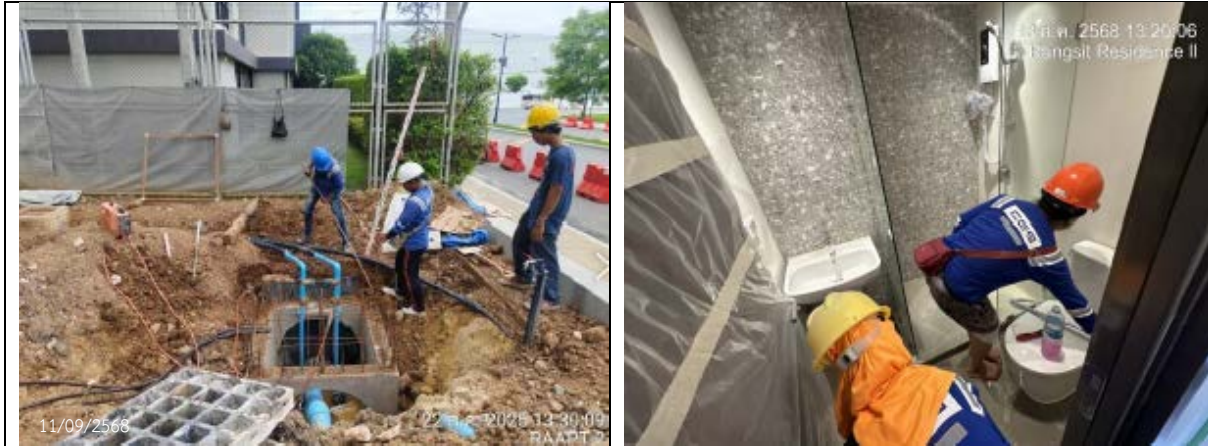
คนงานสวมอุปกรณ์ป้องกันอันตรายส่วนบุคคล

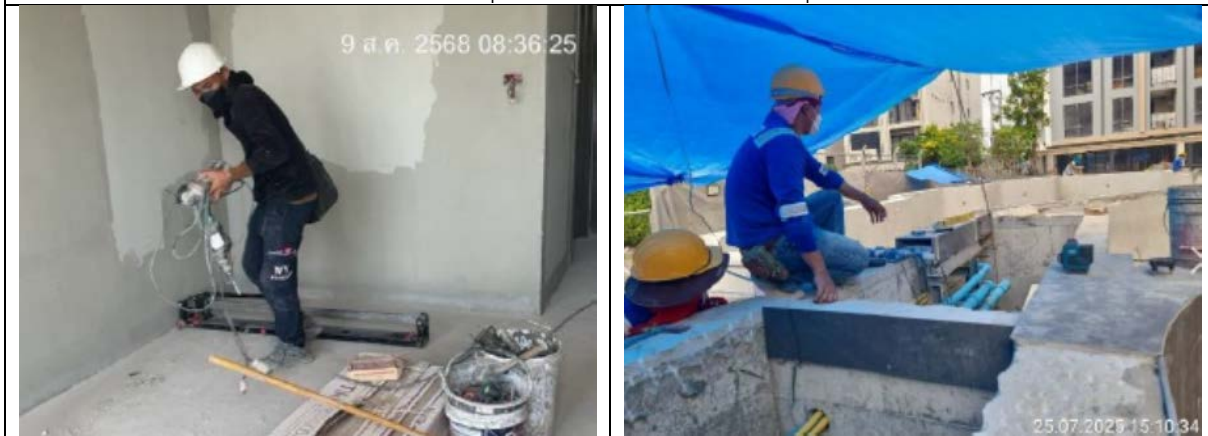
คนงานสวมหน้ากากป้องกันฝุ่นละออง

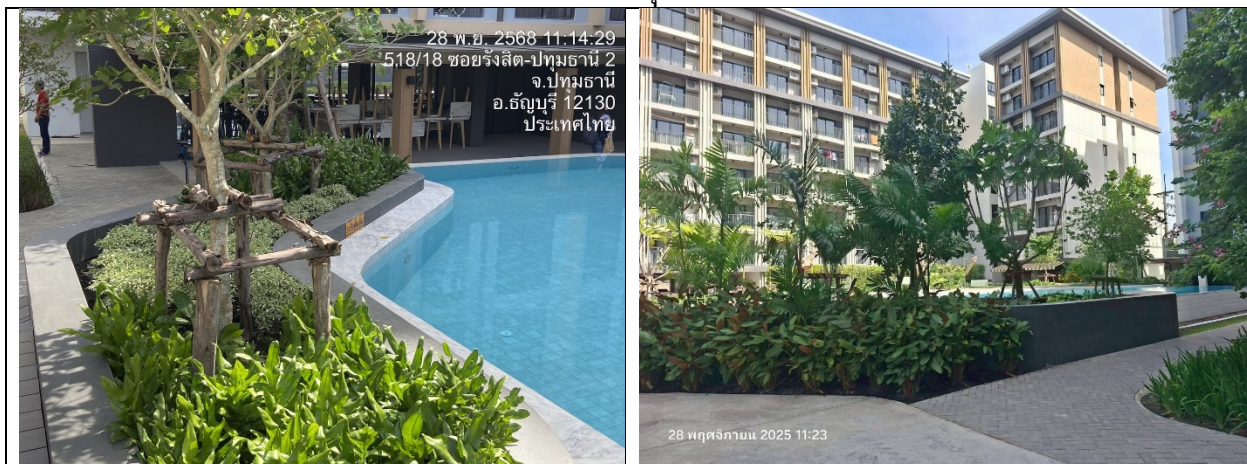
พื้นที่สีเขียวบริเวณสระว่ายน้ำ

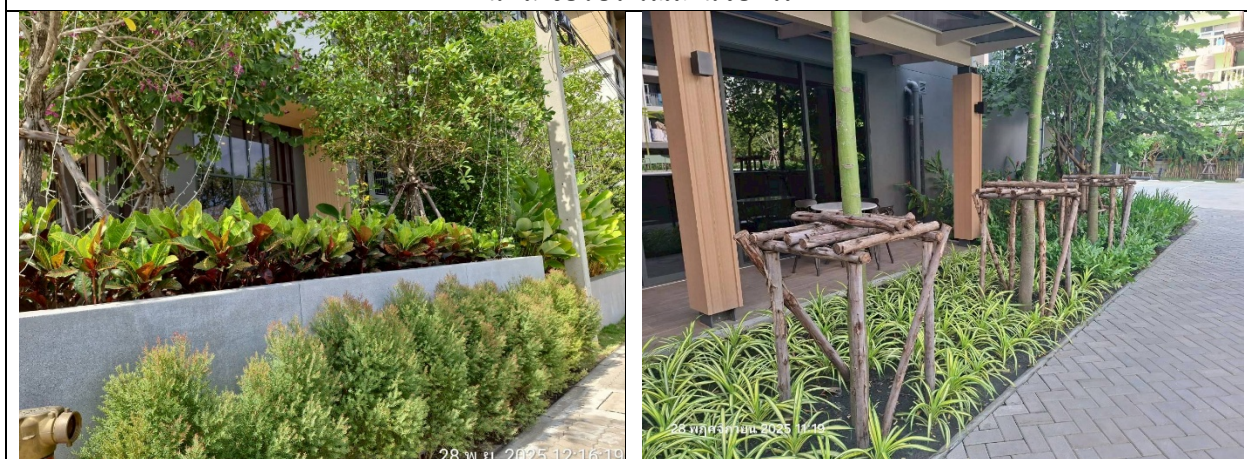
พื้นที่สีเขียวด้านหน้าโครงการ

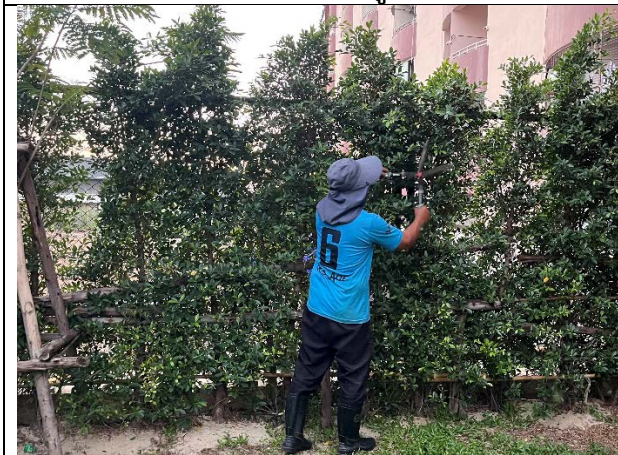
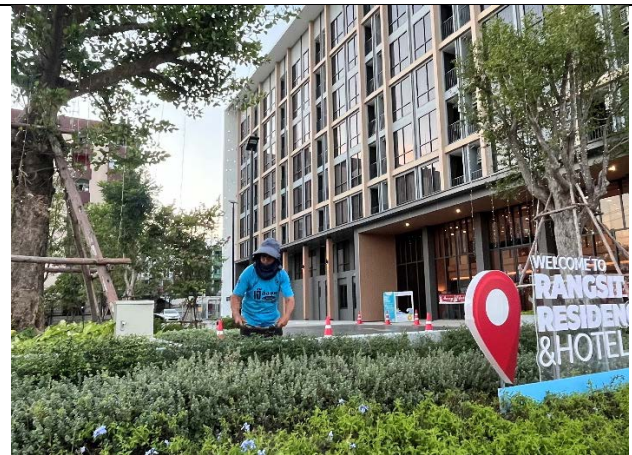
1.1 สภาพภูมิประเทศ (ต่อ)	2. จัดการดูแลต้นไม้โดยรอบโครงการ โดยจัดจ้างบริษัทเอกชนเข้ามาตัดแต่งกิ่งไม้เป็นประจำอย่างน้อยเดือนละ 1 ครั้ง หากบ้านข้างเคียงเห็นว่าต้นไม้ที่ปลูกสูงเกินไปหรือทัศนียภาพไม่สวยงาม ต้องการให้โครงการตัดแต่งกิ่งไม้ สามารถแจ้งไปยังโครงการได้ และโครงการจะรีบดำเนินการเข้าดูแลให้โดยทันที	✓ จากการทวนสอบรูปถ่ายจากโครงการ พบว่า โครงการจัดให้มีคนงานดูแล ตัดแต่งกิ่งไม้เป็นประจำอย่างน้อยเดือนละ 1 ครั้ง หากบ้านข้างเคียงเห็นว่าต้นไม้ที่ปลูกสูงเกินไปหรือทัศนียภาพไม่สวยงาม สามารถแจ้งได้ที่ล๊อบบี้โครงการได้ทันที	-	รูปที่ 2.4-16 การรับเรื่องร้องเรียน และประชาสัมพันธ์
	มาตรการดูแลพื้นที่สีเขียวในโครงการ 1. จัดให้มีเจ้าหน้าที่คอยดูแล ตัดแต่งทรงพุ่มของไม้ยืนต้นโดยเฉพาะบริเวณรอบสระว่ายน้ำไม่ให้ล้ำออกไปตัวสระ เพื่อลดการรบกวนของใบไม้ลงไปในสระว่ายน้ำ	✓ จากการทวนสอบรูปถ่ายจากโครงการ พบว่า โครงการจัดให้มีคนงานตัดแต่งทรงพุ่มของไม้ยืนต้นรอบสระว่ายน้ำไม่ให้ล้ำออกไปตัวสระ เพื่อลดการรบกวนของใบไม้ลงไปในสระว่ายน้ำ	-	รูปที่ 2.4-3 การดูแลรักษาพื้นที่สีเขียวภายในโครงการ

การตัดแต่งกิ่งไม้

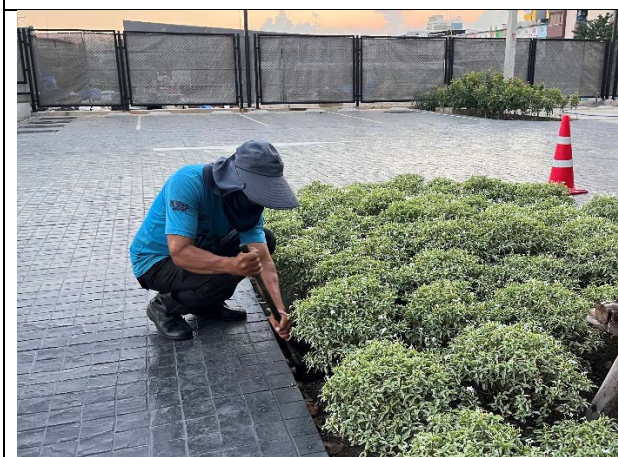
3. จัดให้มีเจ้าหน้าที่ดูแลบำรุงรักษาด้านไม้ที่อยู่ในโครงการและรอบสระว่ายน้ำ ดังนี้ การรดน้ำ : รดในตอนเช้าที่ยังไม่มีผู้มาใช้บริการสระว่ายน้ำอีกทั้งช่วงเช้าเป็นช่วงที่อากาศไม่ร้อนจนเกินไป ซึ่งเวลาที่เหมาะสม คือ 6.00-8.00 น.	✓ จากการทวนสอบรูปถ่ายจากโครงการ พบว่า โครงการจัดให้มีคนงานรดน้ำต้นไม้ในตอนเช้าที่ยังไม่มีผู้มาใช้บริการสระว่ายน้ำในช่วง 7.00 น. เป็นประจำทุกวัน รวมถึงจัดให้มีการใส่ปุ๋ยเพื่อบำรุงดูแลต้นไม้โดยรอบสระว่ายน้ำ	-	รูปที่ 2.4-3 การดูแลรักษาพื้นที่สีเขียวภายในโครงการ

การใส่ปุ๋ย พรวนดิน และถอนวัชพืช

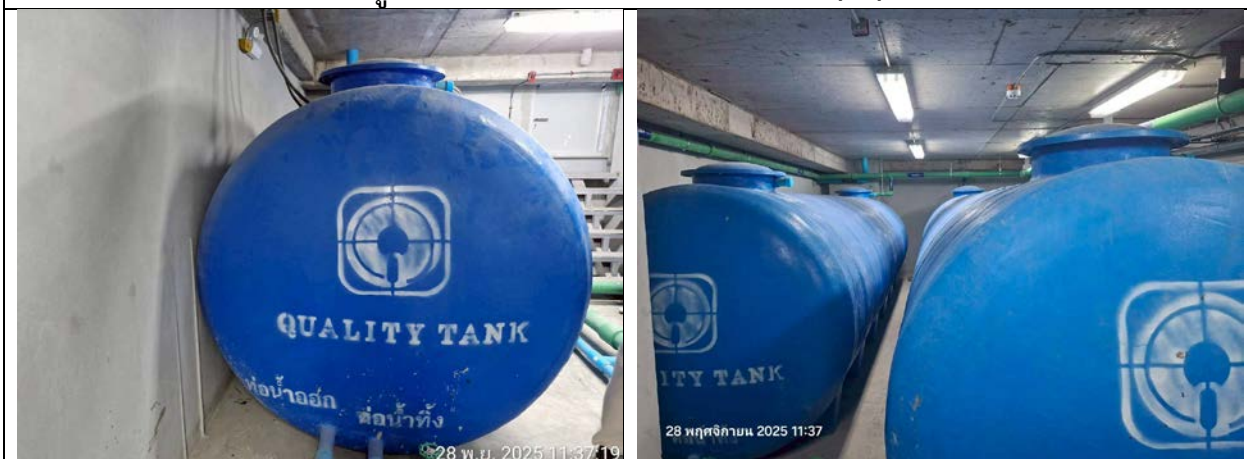
ถังสำรองน้ำใช้ชั้นคาตฟ้า

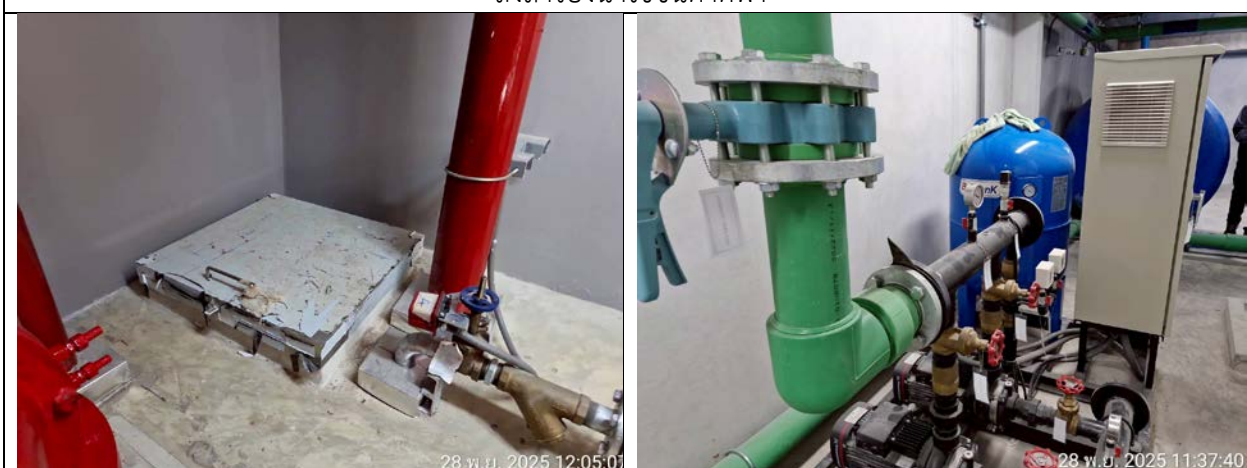
ถังเก็บน้ำชั้นใต้ดิน

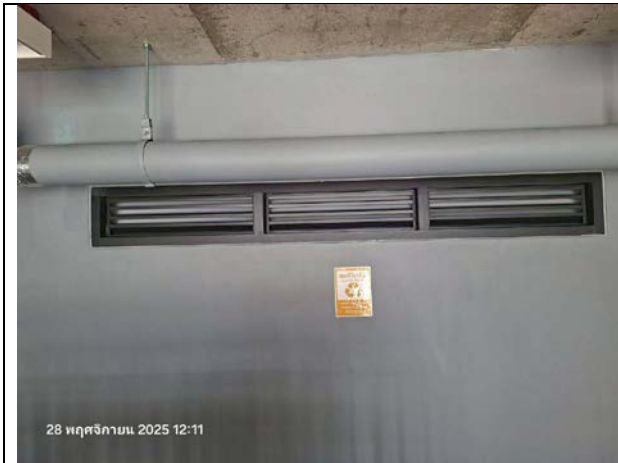
ห้องพักมูลฝอยรีไซเคิล และช่องระบายอากาศ

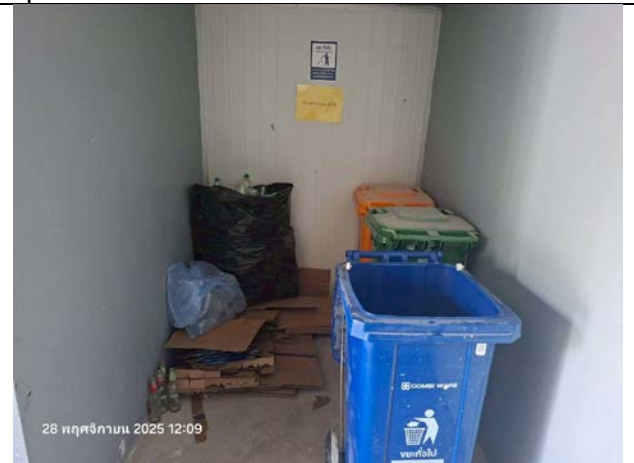
ถังรองรับมูลฝอยภายในห้องพักมูลฝอยรวม

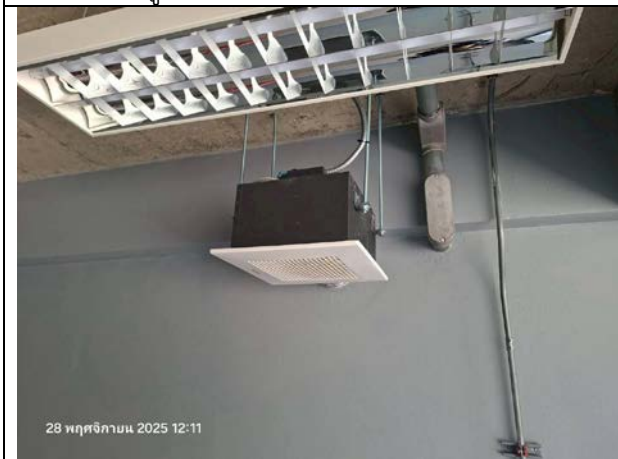
พัดลมระบายอากาศ

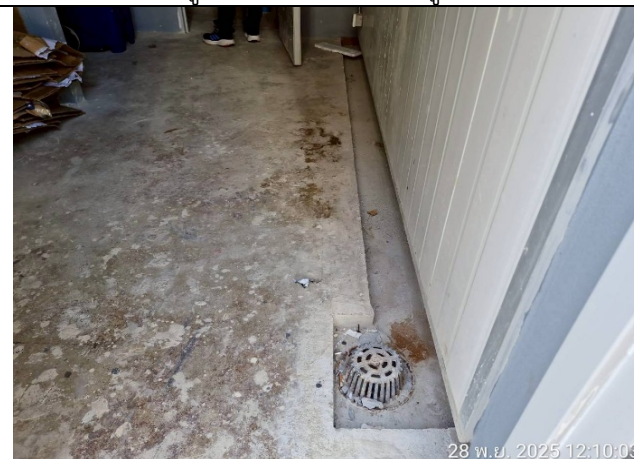
ท่อระบายน้ำมูลฝอยภายในห้องพักมูลฝอยรวม

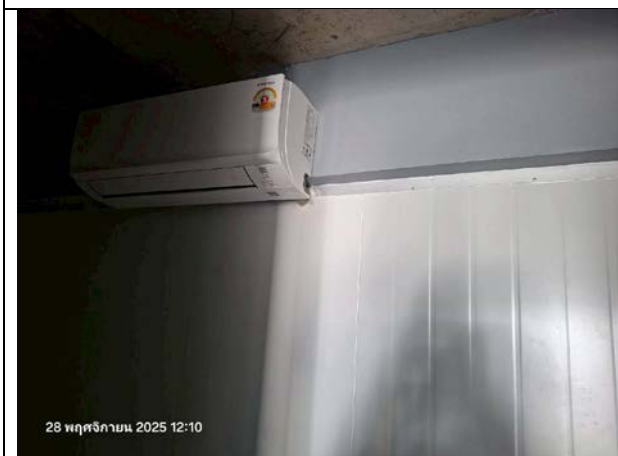
เครื่องปรับอากาศภายในห้องพักมูลฝอยรวม

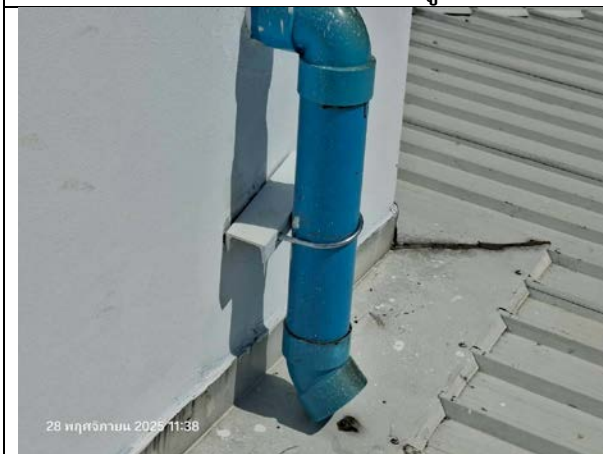
ท่อระบายน้ำชั้นดาดฟ้า

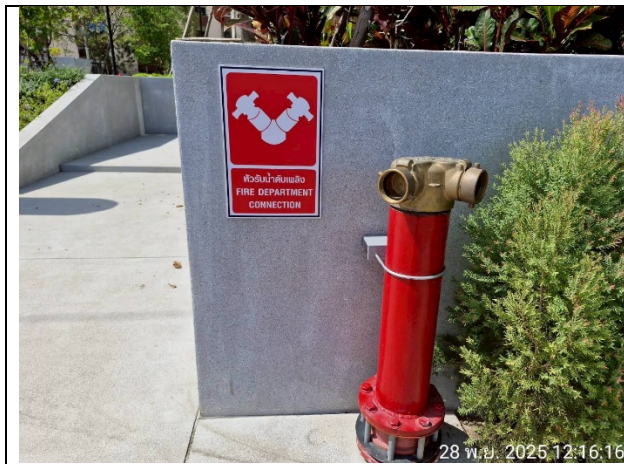
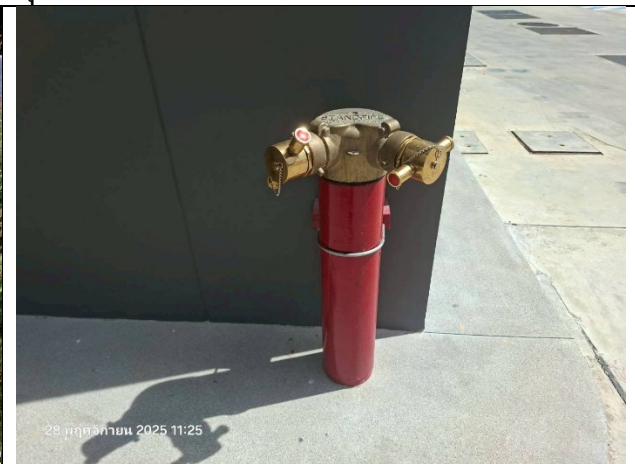
<p>หัวรับน้ำดับเพลิงบริเวณทางเข้า-ออก</p>	<p>หัวรับน้ำดับเพลิงภายในโครงการ</p>

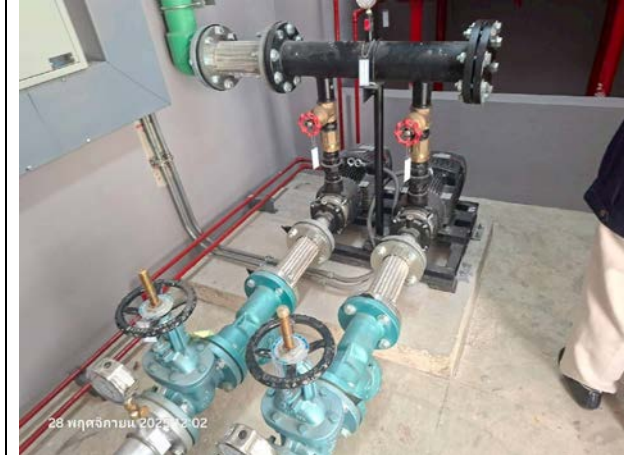
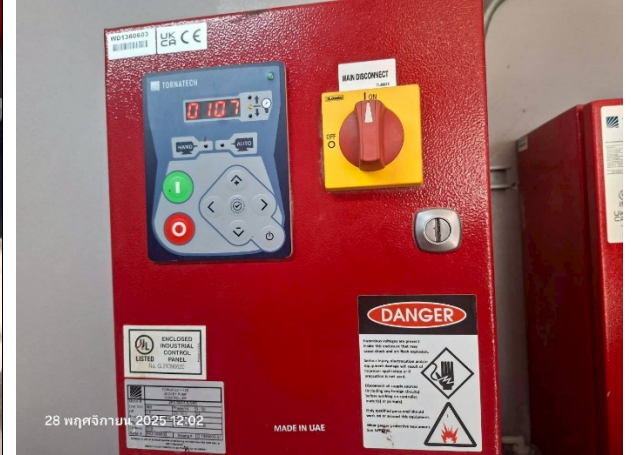
<p>Jockey Pump</p>	<p>ตู้ควบคุม Jockey Pump</p>

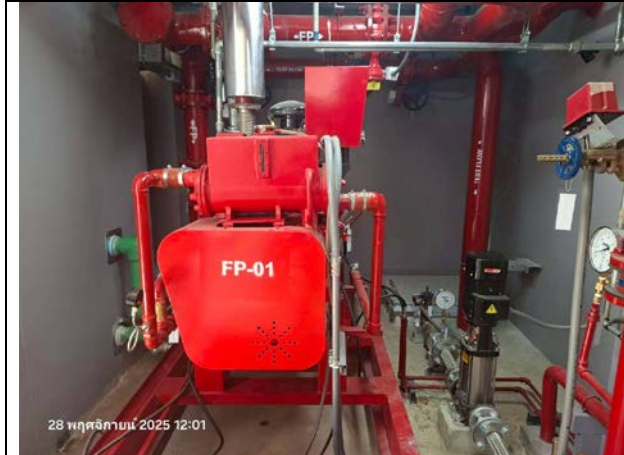
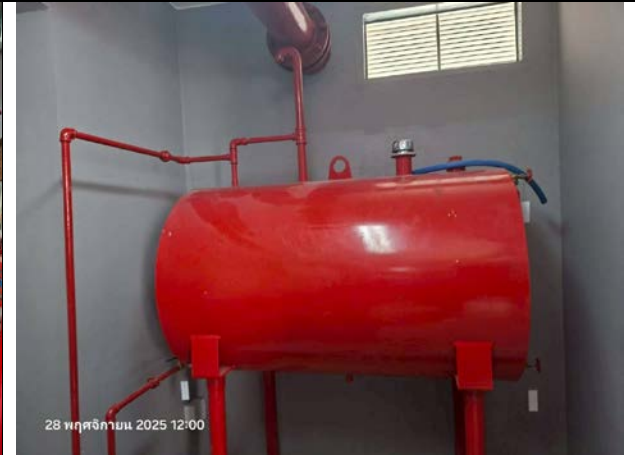
<p>Fire Pump</p>	<p>ถังเก็บน้ำมันดีเซล</p>
<p>รูปที่ 2.4-17 การอพยพ และป้องกันอัคคีภัย (ต่อ)</p>

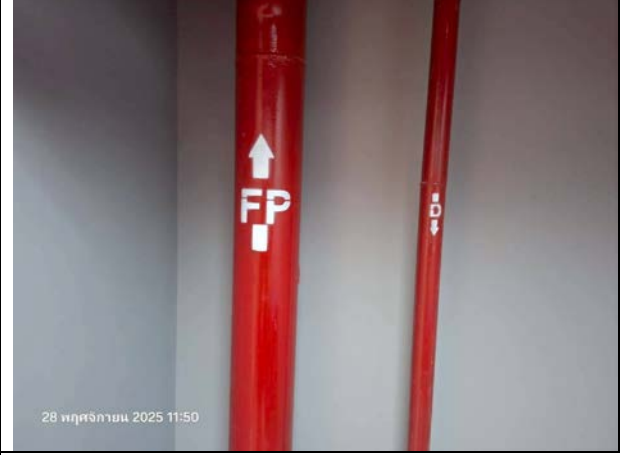
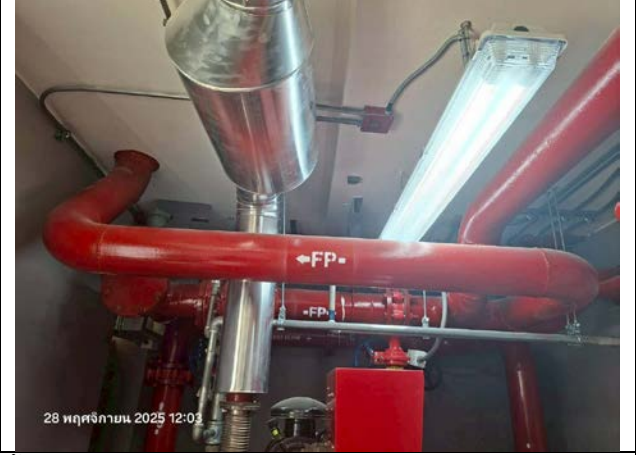
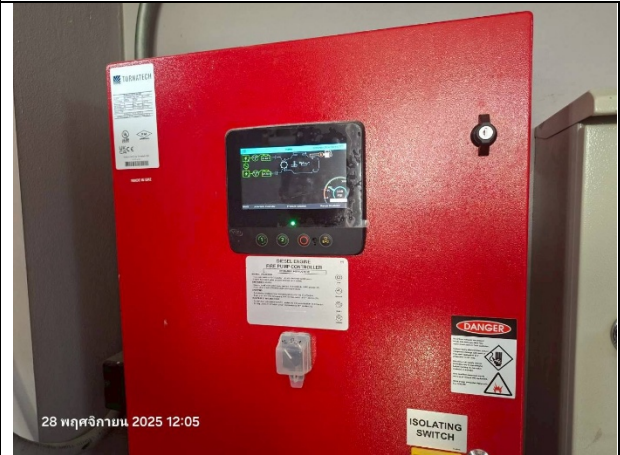
<p>28 พฤศจิกายน 2025 12:03</p>
ระบบจ่ายน้ำดับเพลิง

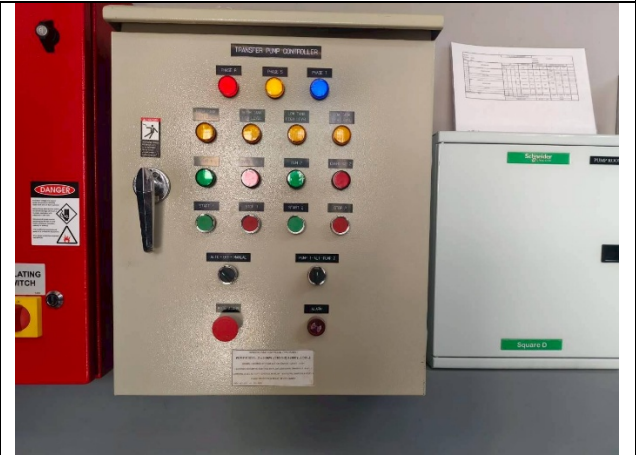
ตู้ควบคุมเครื่องสูบน้ำดับเพลิงดีเซล	Transfer Pump Controller

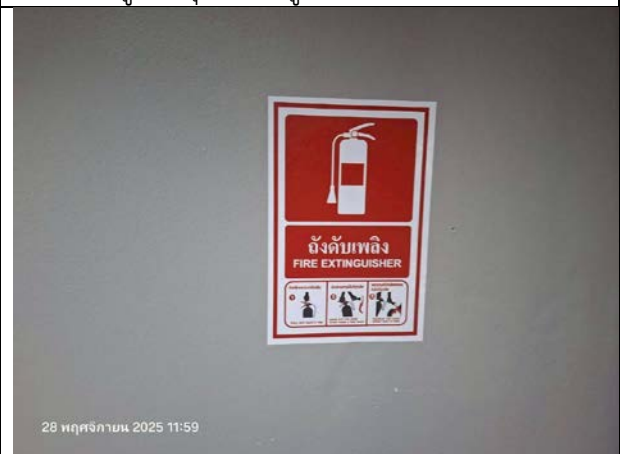
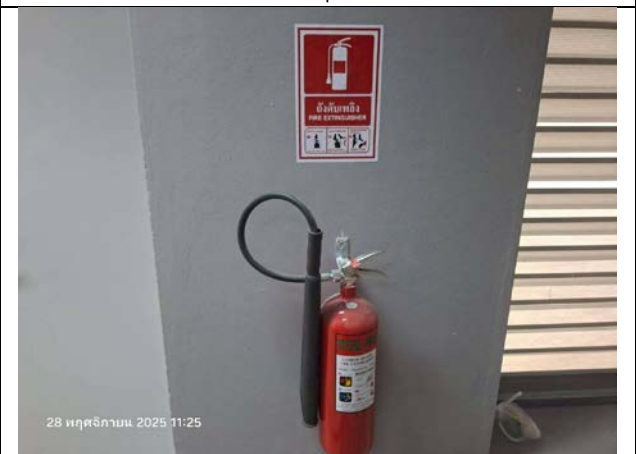
<p>28 พฤศจิกายน 2025 11:25</p>
ป้ายแสดงจุดติดตั้ง และวิธีใช้ถังดับเพลิง	ถังดับเพลิงเคมี
รูปที่ 2.4-17 การอพยพ และป้องกันอัคคีภัย (ต่อ)

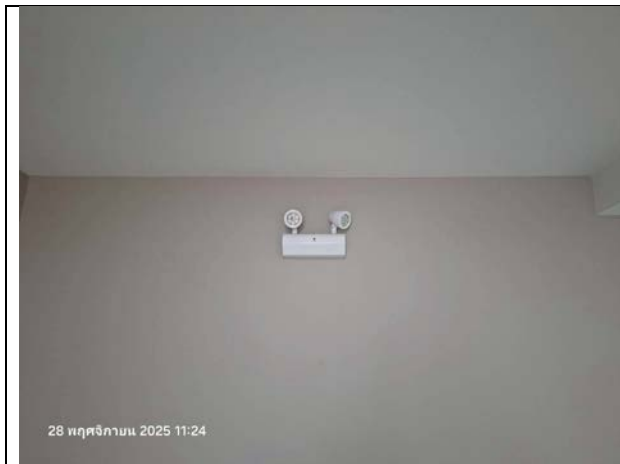
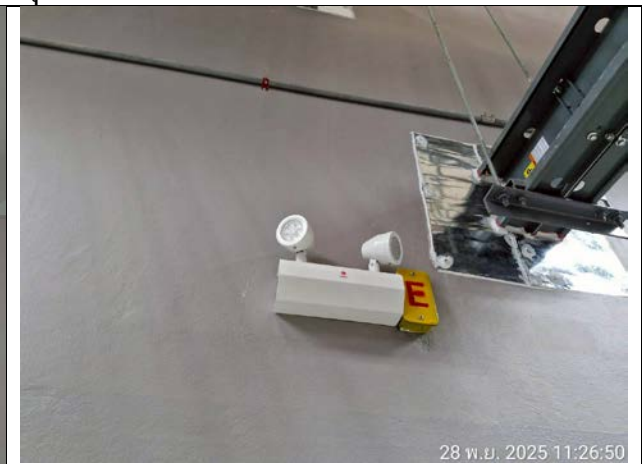
<p>28 พ.ย. 2025 11:26:50</p>
ไฟฉุกเฉิน

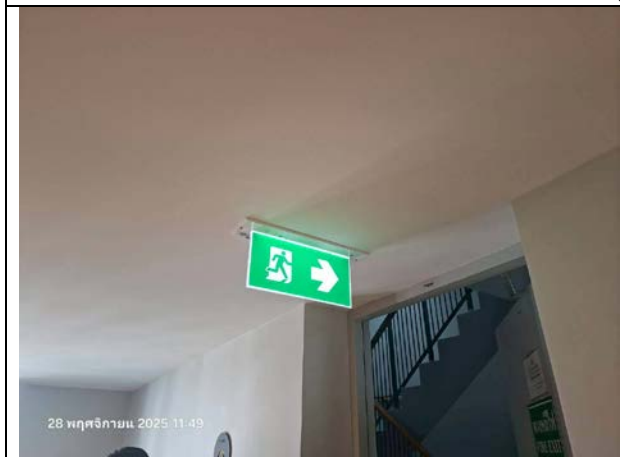
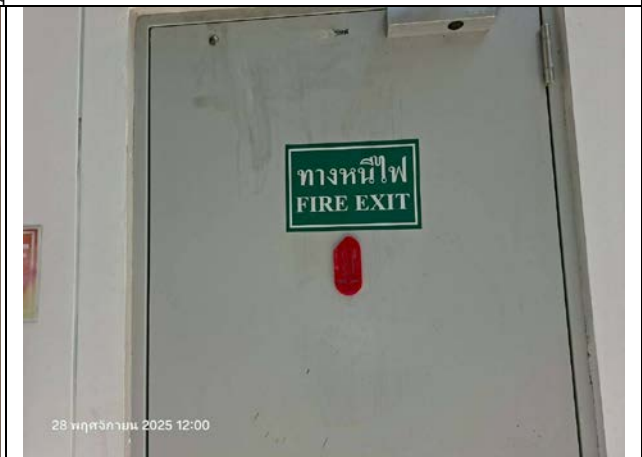
<p>28 พฤศจิกายน 2025 12:00</p>
ป้ายทางออกฉุกเฉิน	ทางหนีไฟ

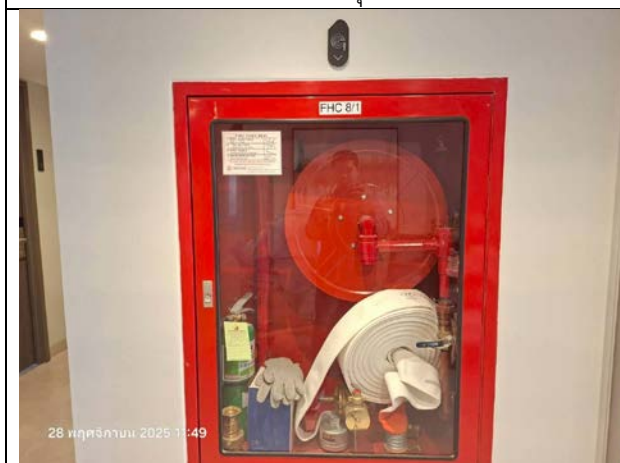
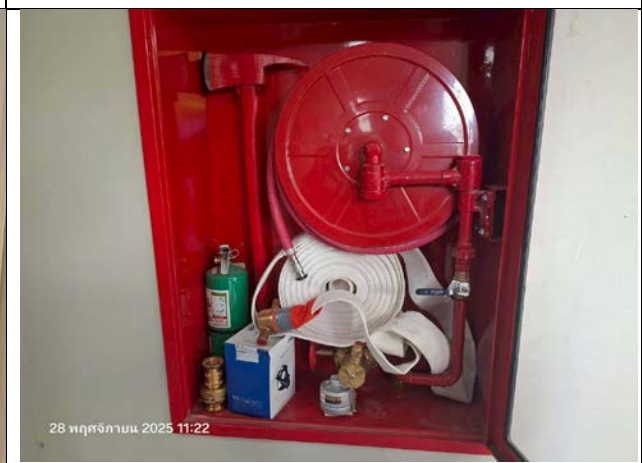
<p>28 พฤศจิกายน 2025 11:22</p>
ตู้สายฉีดน้ำดับเพลิง	
รูปที่ 2.4-17 การอพยพ และป้องกันอัคคีภัย (ต่อ)

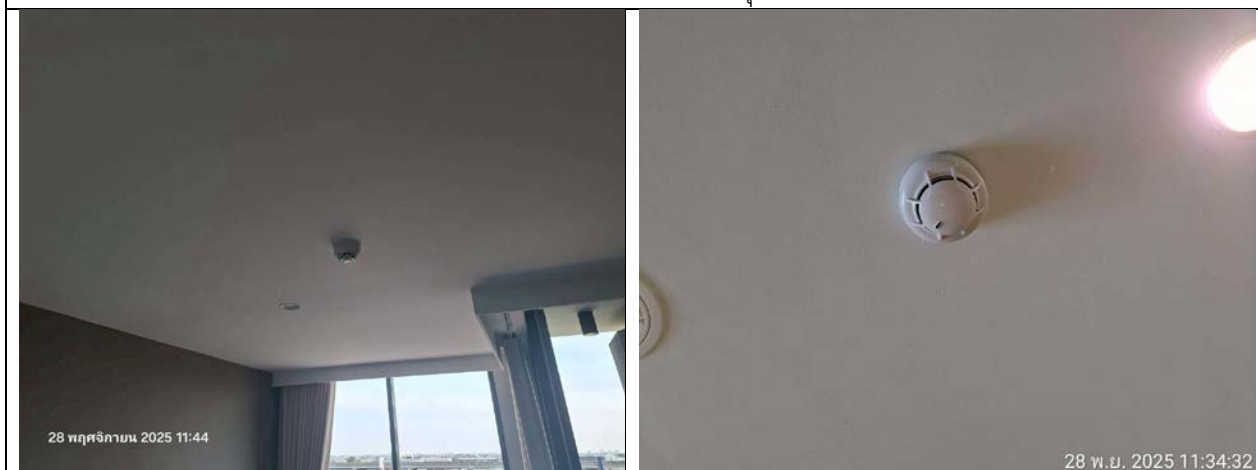
เครื่องตรวจจับควันภายในห้องพัก

เครื่องตรวจจับควันบริเวณทางเดิน

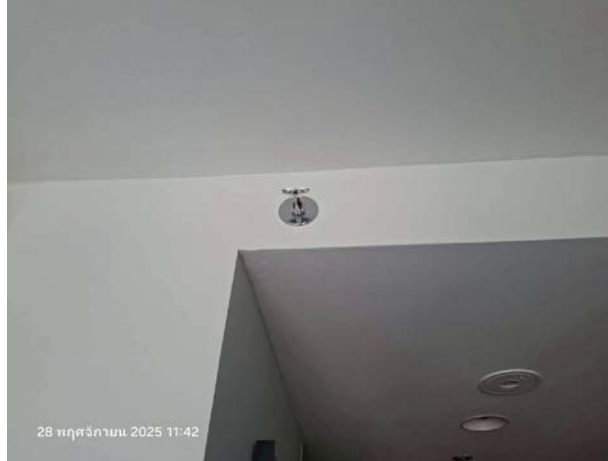
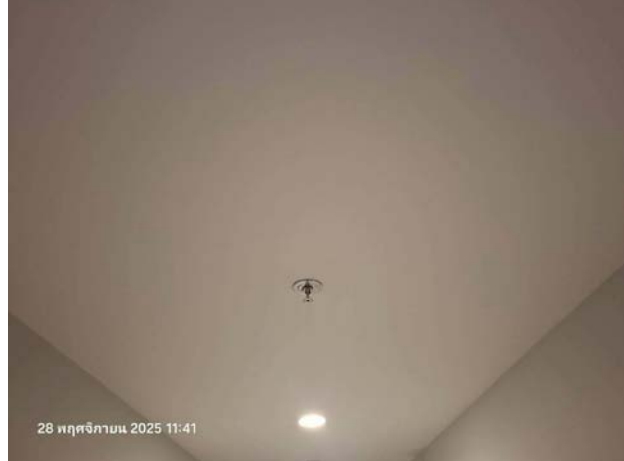
<p>28 พฤศจิกายน 2025 11:41</p>
หัวสปริงเกอร์ดับเพลิงภายในห้องพัก	หัวสปริงเกอร์ดับเพลิงบริเวณทางเดิน

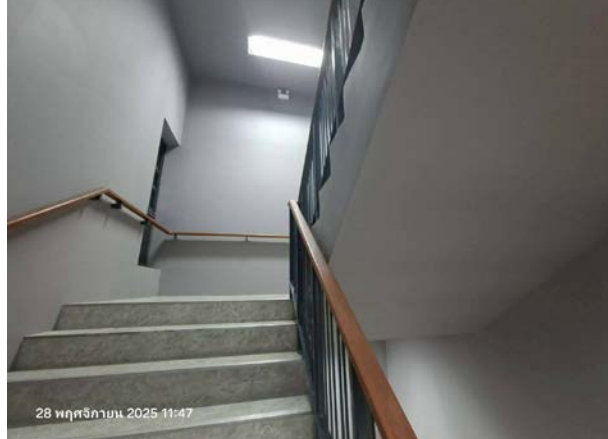
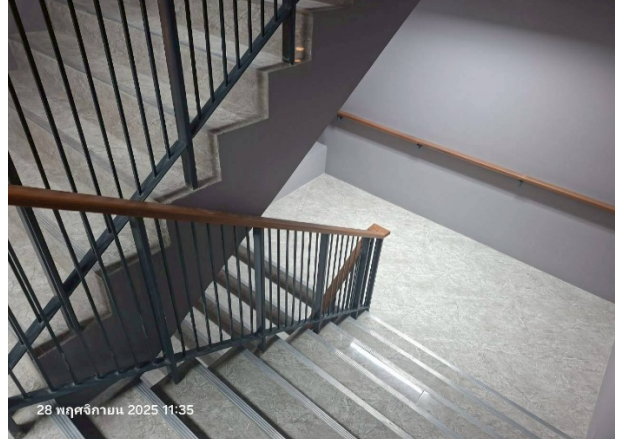
<p>28 พฤศจิกายน 2025 11:35</p>
บันไดหนีไฟ

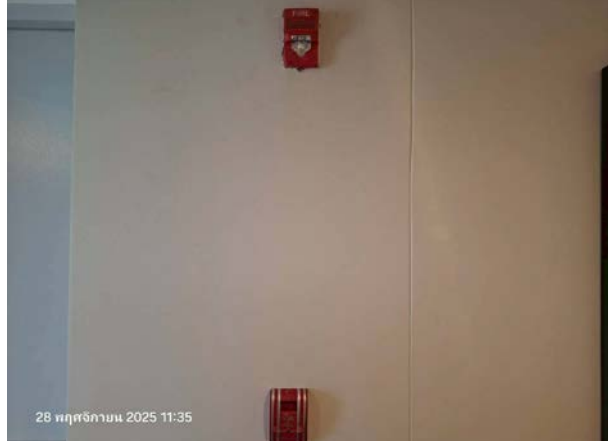
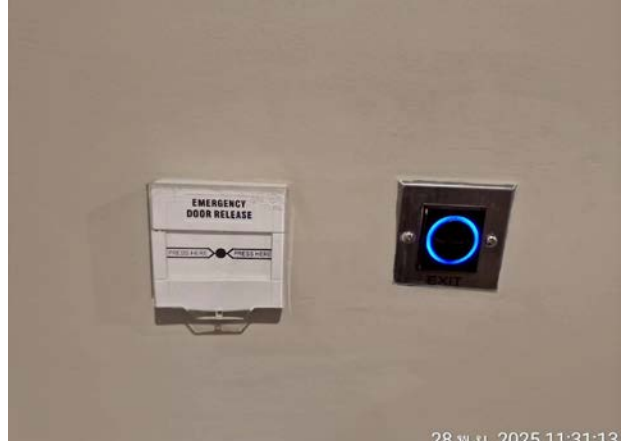
<p>28 พ.ย. 2025 11:31:13</p>
อุปกรณ์แจ้งเตือนสัญญาณไฟไหม้ด้วยเสียงและแสง	กล่องตัดไฟฉุกเฉิน
รูปที่ 2.4-17 การอพยพ และป้องกันอัคคีภัย (ต่อ)

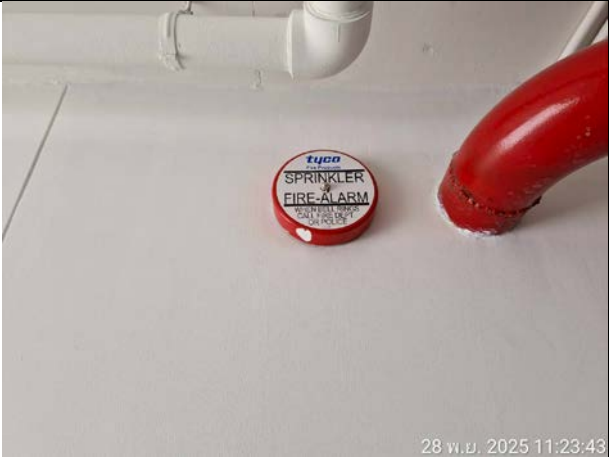
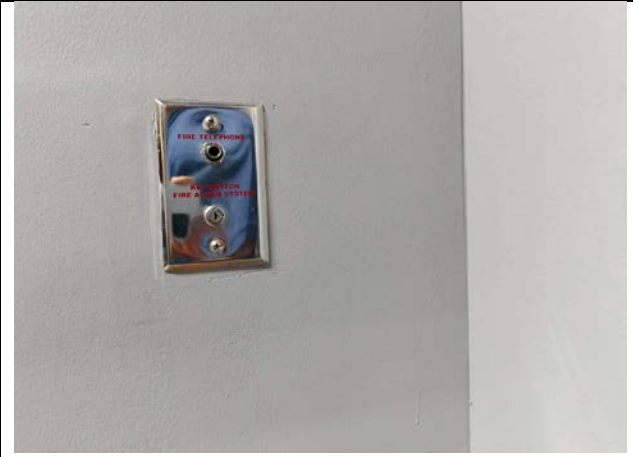
<p>ระฆังแจ้งเตือนภัยแบบใช้น้ำ</p>	<p>Fire Telephone</p>

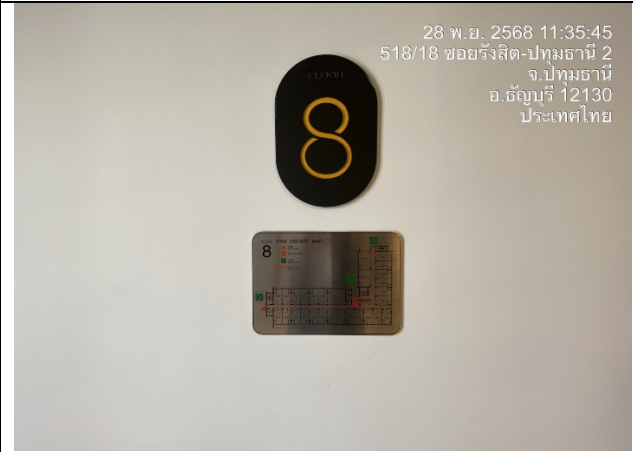
<p>28 พ.ย. 2568 11:35:45 518/18 ซอยรังสิต-ปทุมธานี 2 จ.ปทุมธานี อ.ธัญบุรี 12130 ประเทศไทย</p>
<p>ป้ายแสดงหมายเลขชั้น</p>	
<p>รูปที่ 2.4-17 การอพยพ และป้องกันอัคคีภัย (ต่อ)</p>

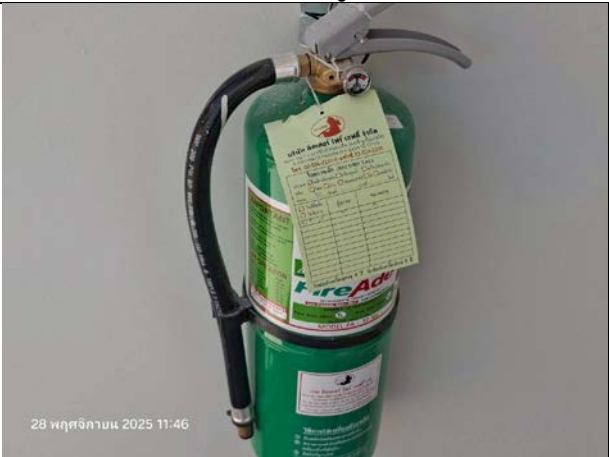
<p>28 พ.ย. 2568 11:23:18 198 ซอยรังสิต-ปทุมธานี 2 จ.ปทุมธานี อ.ธัญบุรี 12130 ประเทศไทย</p>
<p>การตรวจสอบถังดับเพลิงเคลื่อนที่</p>	<p>การตรวจสอบถังดับเพลิงในตู้สายฉีดน้ำดับเพลิง</p>
<p>รูปที่ 2.4-18 บันทึกการตรวจสอบ</p>

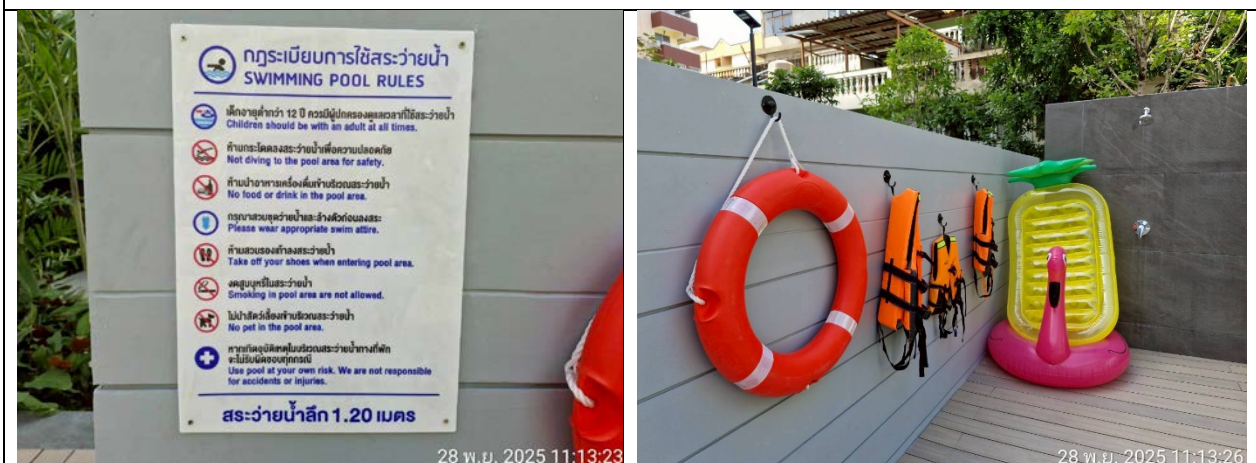
กฎระเบียบสระว่ายน้ำ

อุปกรณ์ช่วยชีวิต

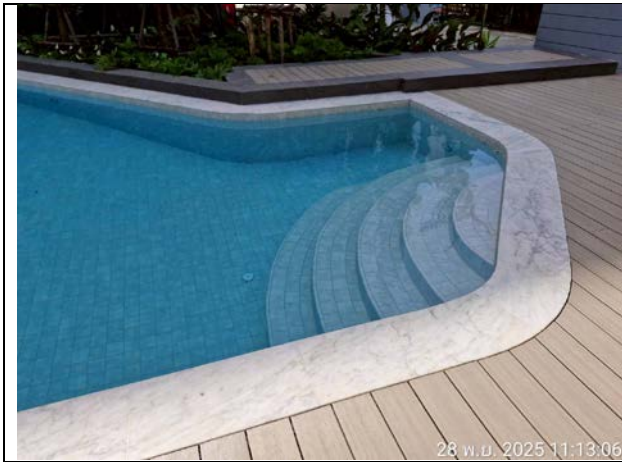
<p>28 พ.ย. 2568 11:14:05 518/18 ซอยรังสิต-ปทุมธานี 2 จ.ปทุมธานี อ.ธัญบุรี 12130 ประเทศไทย</p>
บันไดสระว่ายน้ำ

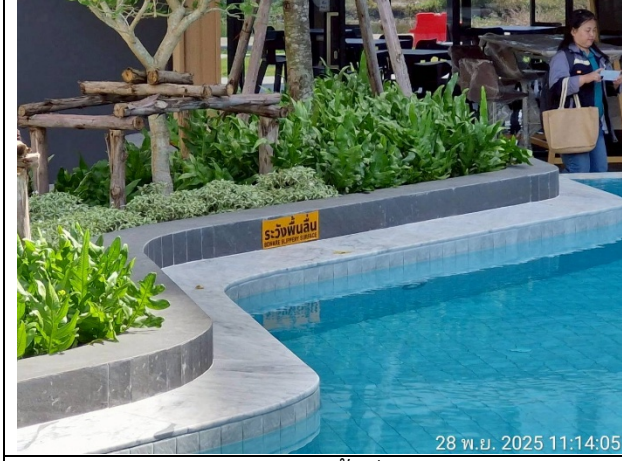
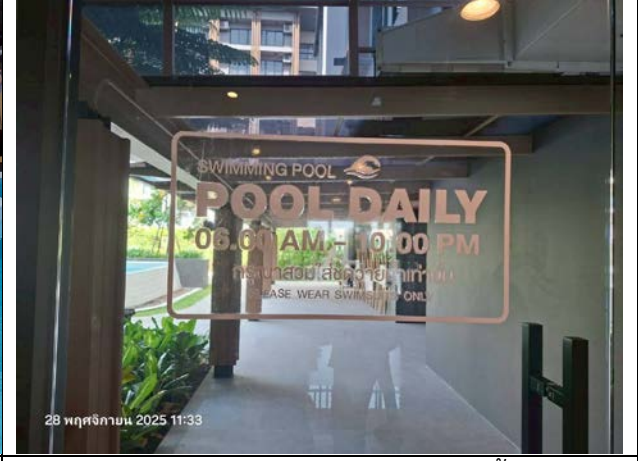
<p>28 พฤศจิกายน 2025 11:33</p>
ป้ายระวังพื้นลื่น	ป้ายแสดงเวลาเปิดใช้งานสระว่ายน้ำ

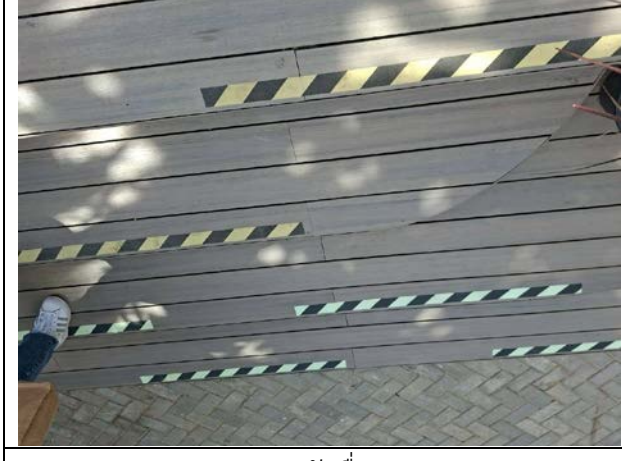
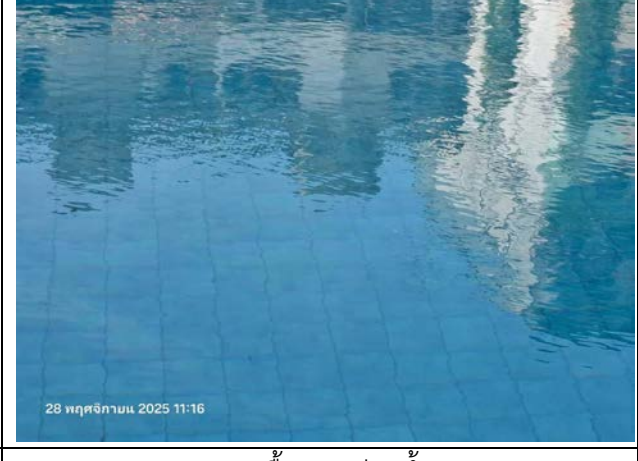
<p>28 พฤศจิกายน 2025 11:16</p>
แถบกันลื่น	กระเบื้องสระว่ายน้ำ
รูปที่ 2.4-22 บริเวณสระว่ายน้ำ (ต่อ)
