รายงานผลการปฏิบัติตามมาตรการป้องกันและแก้ไขผลกระทบสิ่งแวดล้อม
และมาตรการติดตามตรวจสอบผลกระทบสิ่งแวดล้อม
(ระยะก่อสร้างและระยะดำเนินการ)

ระหว่างเดือนกรกฎาคม - ธันวาคม พ.ศ. 2568

โครงการ RANGSIT RESIDENCE II (รังสิต เรสซิเดนซ์ 2)

ที่ตั้งโครงการ : ตั้งอยู่ที่ถนนพหลโยธิน ตำบลประชาธิปัตย์ อำเภอธัญบุรี จังหวัดปทุมธานี
ชื่อเจ้าของโครงการ : บริษัท รังสิตร่วมพัฒนา จำกัด
ที่อยู่เจ้าของโครงการ : เลขที่ 9 ซอยรังสิต-ปทุมธานี 7 ตำบลประชาธิปัตย์
อำเภอธัญบุรี จังหวัดปทุมธานี

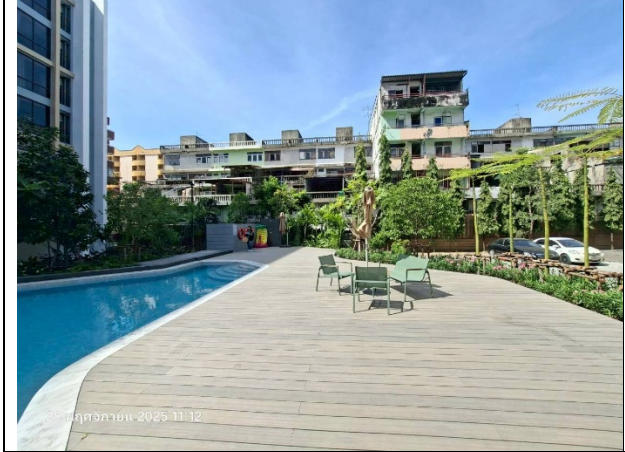
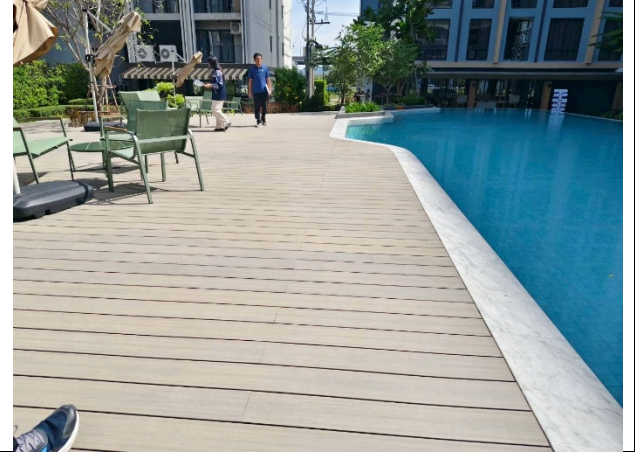
<p>ระเบียงสรวายน้ำ</p>

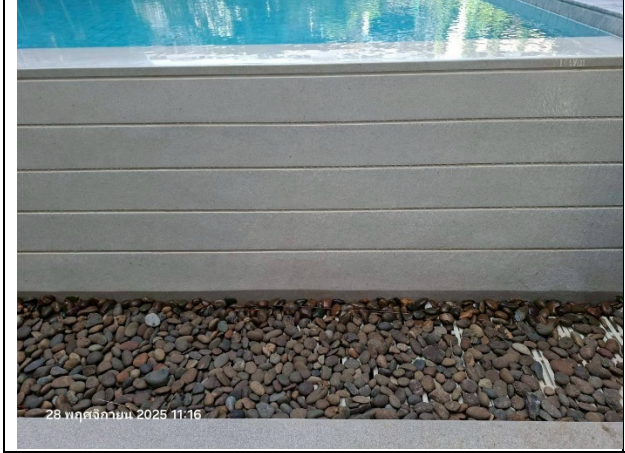
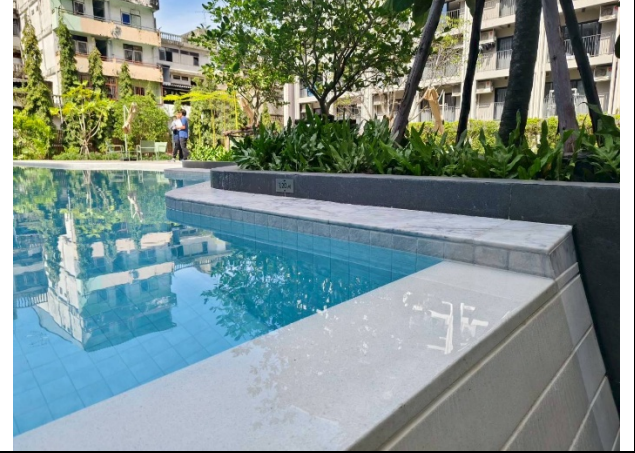
<p>Slope ระบายน้ำล้น และรางระบาย</p>	
<p>รูปที่ 2.4-22 บริเวณสรวายน้ำ (ต่อ)</p>

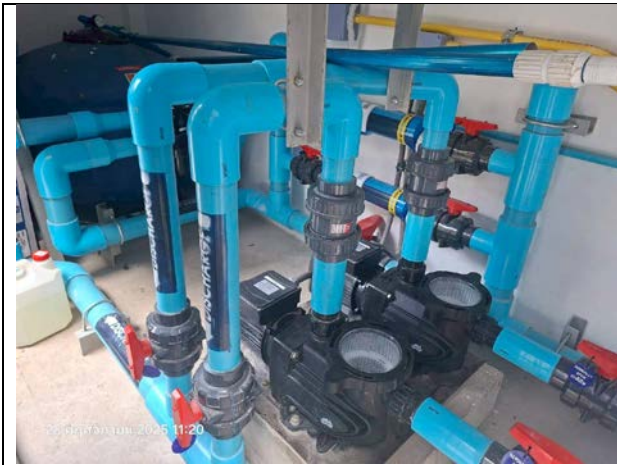
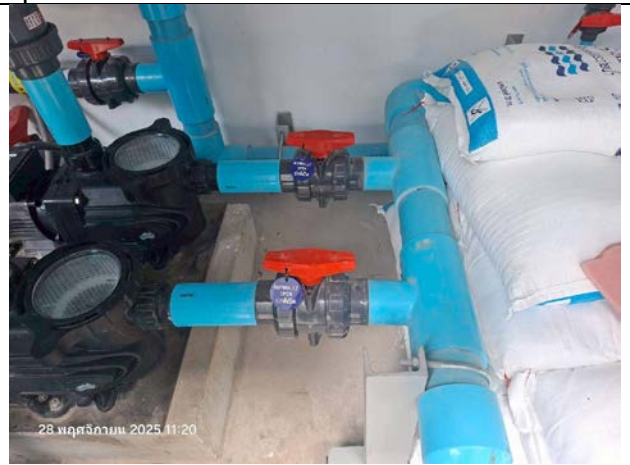
รูปที่ 2.4-23 ห้องควบคุมระบบสระว่ายน้ำ (ต่อ)

ระบบปั๊มสระว่ายน้ำ

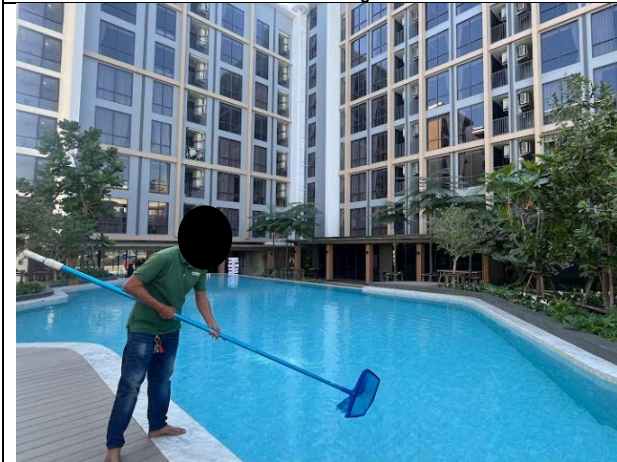
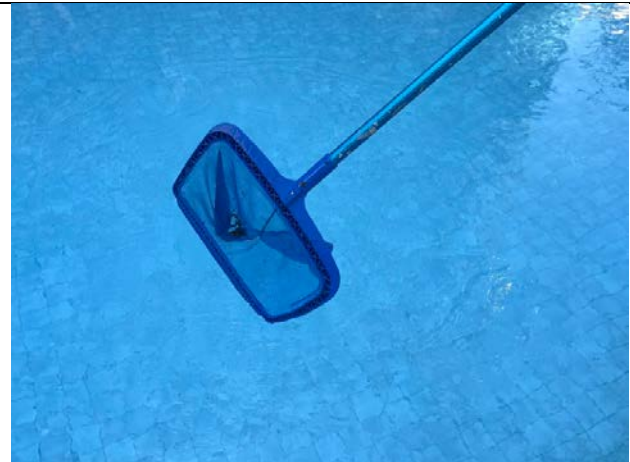
การตักเศษใบไม้ และฝุ่นละออง

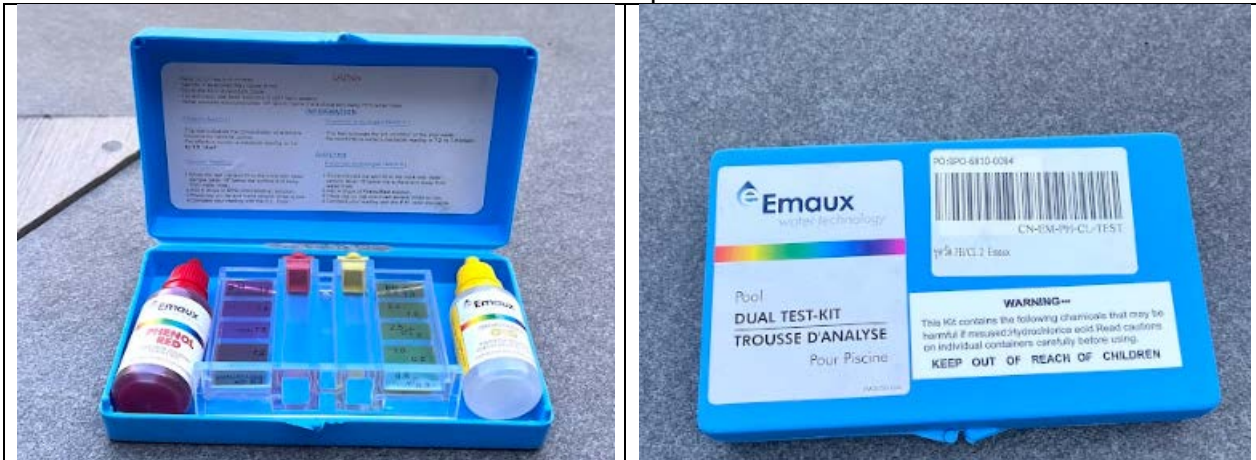
รูปที่ 2.4-25 การตรวจสอบคุณภาพสระว่ายน้ำ

อุปกรณ์ทดสอบคุณภาพสระว่ายน้ำ

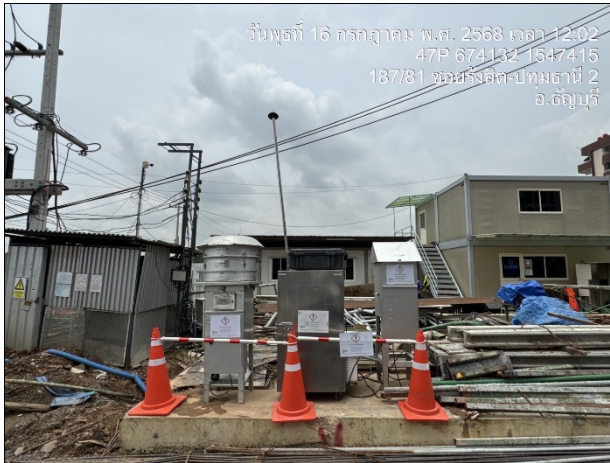
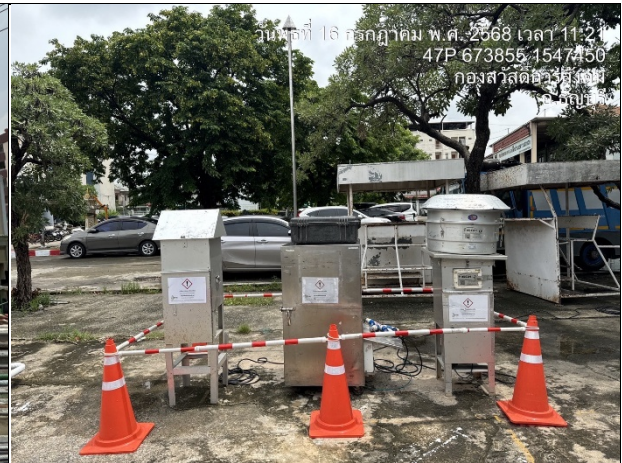
การตรวจวัดคุณภาพอากาศ เดือนกรกฎาคม

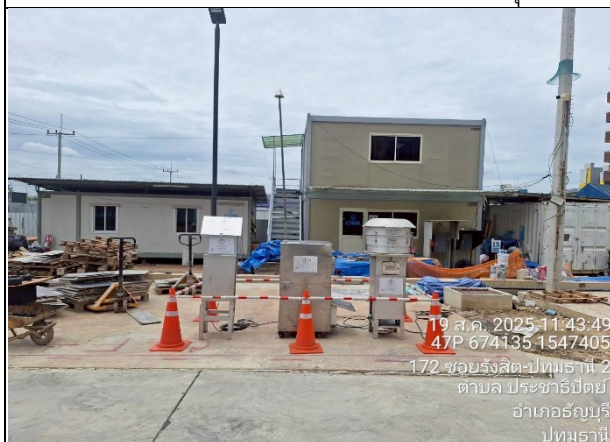
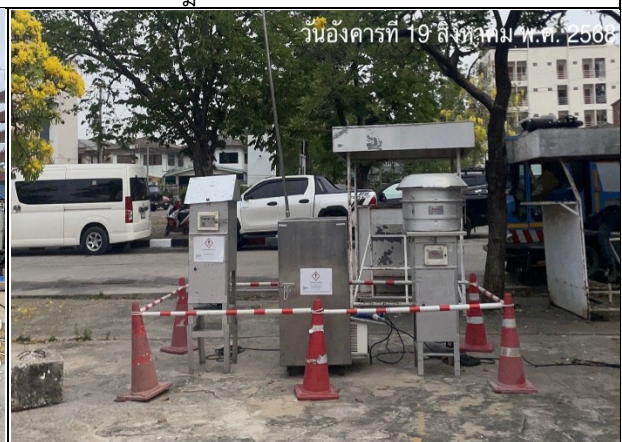
การตรวจวัดคุณภาพอากาศ เดือนสิงหาคม

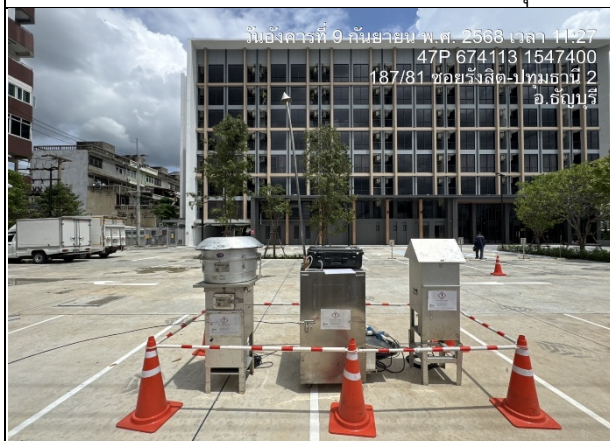
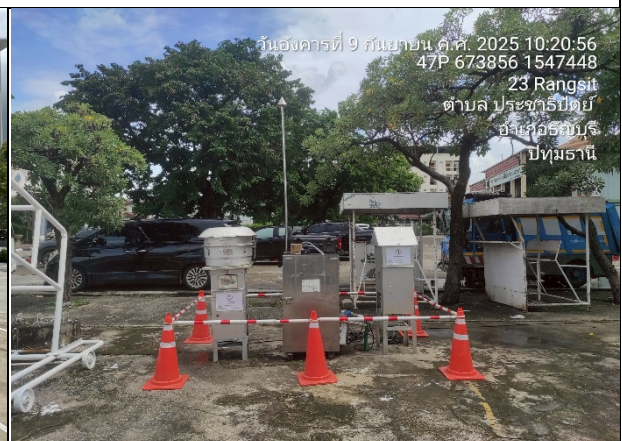
การตรวจวัดคุณภาพอากาศ เดือนกันยายน

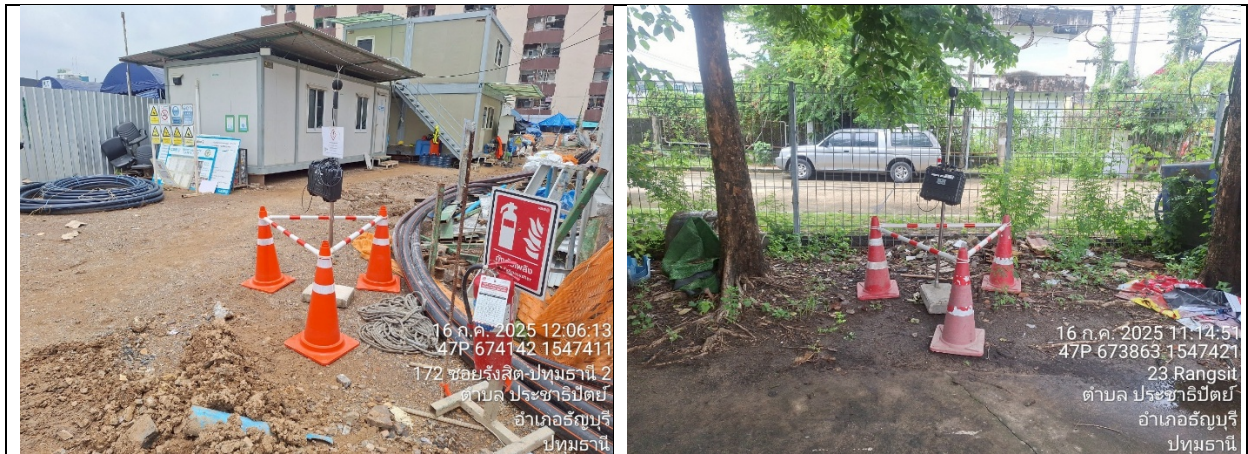
การตรวจวัดระดับเสียง เดือนกรกฎาคม

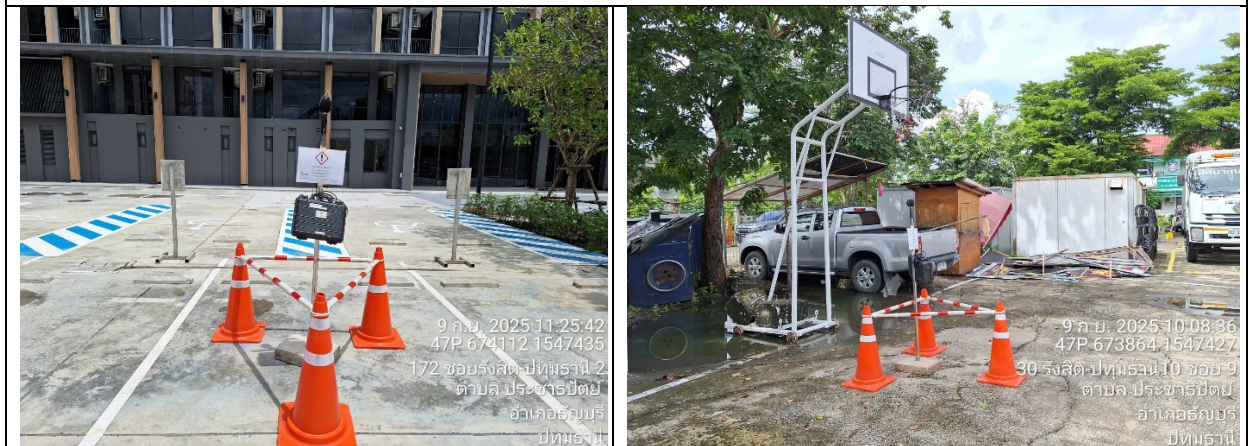
รูปที่ 3.1.5-2 การตรวจวัดระดับเสียง

(1) **ระดับเสียงเฉลี่ย 24 ชั่วโมง (L_{eq} 24 hr)** บริเวณพื้นที่ก่อสร้างโครงการ มีค่าอยู่ในช่วง 63.6 – 65.1 เดซิเบล (เอ) และบริเวณศูนย์บริการสาธารณสุข 2 (ชุมชนรัตนโกสินทร์) มีค่าอยู่ในช่วง 50.6 – 66.3 เดซิเบล (เอ) ซึ่งผลการตรวจวัดทั้ง 2 สถานี มีค่าอยู่ในเกณฑ์มาตรฐานทั้งหมด เมื่อเปรียบเทียบกับค่ามาตรฐานตามประกาศคณะกรรมการสิ่งแวดล้อมแห่งชาติ ฉบับที่ 15 พ.ศ. 2540 ซึ่งกำหนดให้ระดับเสียงเฉลี่ย 24 ชม. (L_{eq} 24 ชม.) มีค่าได้ไม่เกิน 70 เดซิเบล(เอ)

(2) **ระดับเสียงสูงสุด (L_{max})** บริเวณพื้นที่ก่อสร้างโครงการ มีค่าอยู่ในช่วง 96.6 – 107.4 เดซิเบล (เอ) และบริเวณศูนย์บริการสาธารณสุข 2 (ชุมชนรัตนโกสินทร์) มีค่าอยู่ในช่วง 83.3 – 90.3 เดซิเบล (เอ) ซึ่งผลการตรวจวัดทั้ง 2 สถานี มีค่าอยู่ในเกณฑ์มาตรฐานทั้งหมด เมื่อเปรียบเทียบกับค่ามาตรฐานตามประกาศคณะกรรมการสิ่งแวดล้อมแห่งชาติ ฉบับที่ 15 พ.ศ. 2540 ซึ่งกำหนดให้และระดับเสียงสูงสุด (L_{max}) มีค่าได้ไม่เกิน 115 เดซิเบล(เอ)

(3) **เสียงรบกวน** บริเวณพื้นที่ก่อสร้างโครงการ มีค่าอยู่ในช่วง 9.7 – 14.6 เดซิเบล (เอ) และบริเวณศูนย์บริการสาธารณสุข 2 (ชุมชนรัตนโกสินทร์) มีค่าอยู่ในช่วง 7.5 – 21.2 เดซิเบล (เอ) ซึ่งผลการตรวจวัดพบว่า บริเวณพื้นที่โครงการ มีค่ามากกว่าเกณฑ์มาตรฐานเดือนกรกฎาคม และเดือนสิงหาคม พ.ศ. 2568 และบริเวณศูนย์บริการสาธารณสุข 2 (ชุมชนรัตนโกสินทร์) มีค่ามากกว่าเกณฑ์มาตรฐานเดือนกันยายน พ.ศ. 2568 เมื่อเปรียบเทียบกับค่ามาตรฐานตามประกาศคณะกรรมการสิ่งแวดล้อมแห่งชาติ ฉบับที่ 29 (พ.ศ. 2550) เรื่อง ค่าระดับเสียงรบกวน ซึ่งกำหนดว่าหากระดับเสียงรบกวนมีค่ามากกว่า 10 เดซิเบล (เอ) ให้ถือว่าเป็นเสียงรบกวน

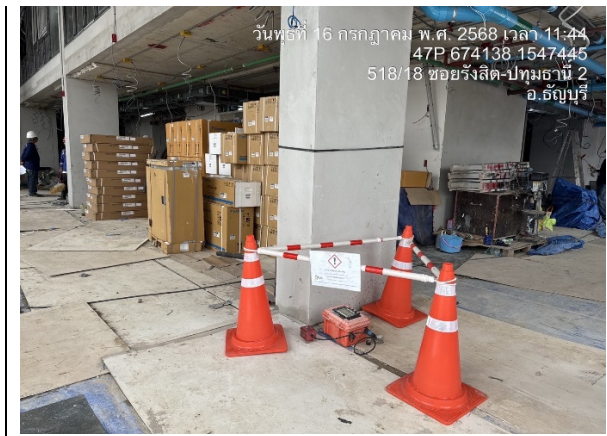
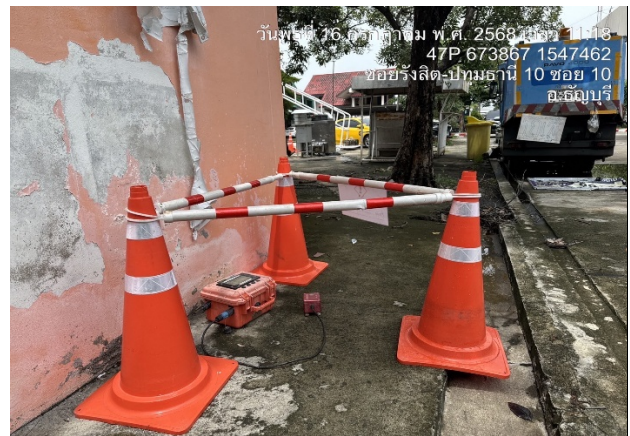
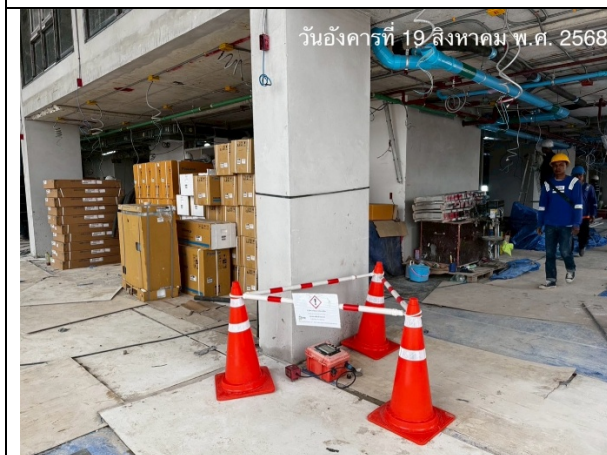
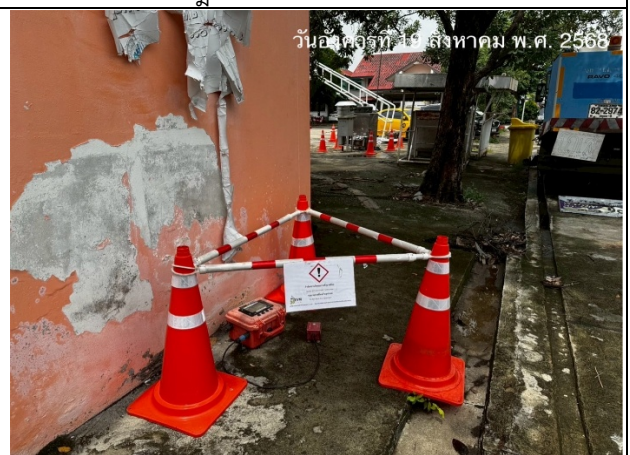
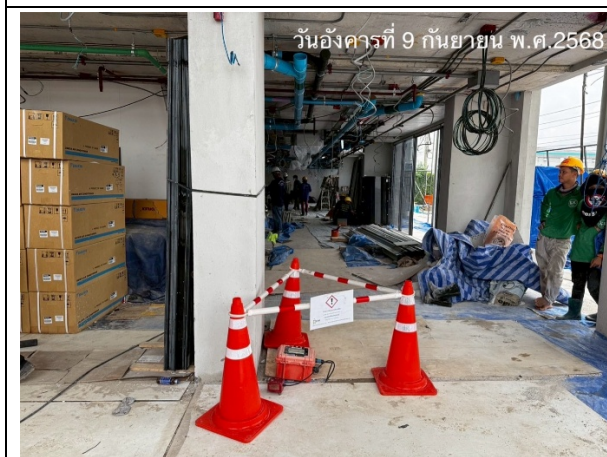
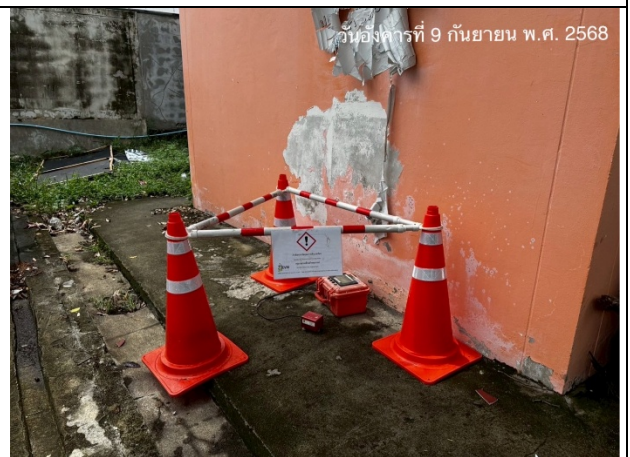
รูปที่ 3.1.6-2 การตรวจวัดความสั่นสะเทือน

ผลการตรวจวัดความสั่นสะเทือน บริเวณพื้นที่ก่อสร้างโครงการ ช่วงงานตักแต่งภายใน และงานเก็บกวาดพื้นที่โครงการ พบว่า ค่าความเร็วของความสั่นสะเทือนในแนวแกนนอน (แกน X และแกน Y) และแนวแกนตั้ง (แกน Z) มีค่าอยู่ในเกณฑ์มาตรฐานทั้งหมด เมื่อเปรียบเทียบกับมาตรฐานตามประกาศคณะกรรมการสิ่งแวดล้อมฉบับที่ 37 (พ.ศ. 2553) เรื่อง กำหนดมาตรฐานความสั่นสะเทือนเพื่อป้องกันผลกระทบต่ออาคาร กรณีเป็นอาคารประเภทที่ 2 แสดงดังตารางที่ 3.1.6-1 และตารางที่ 3.1.6-2

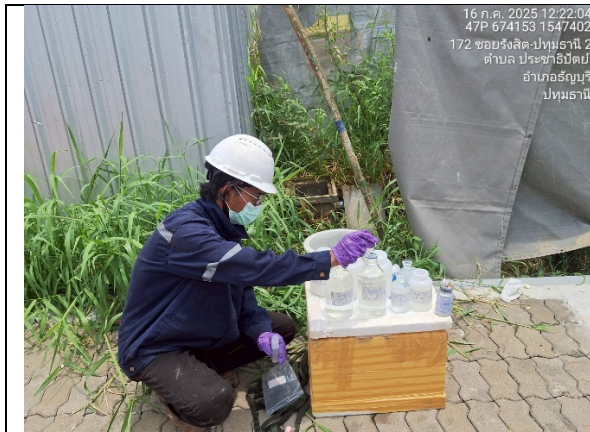
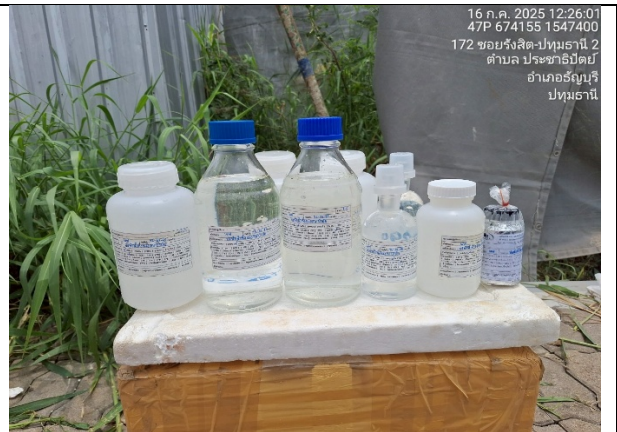
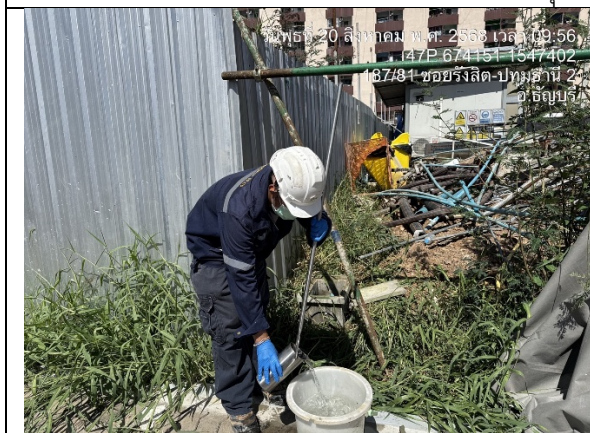
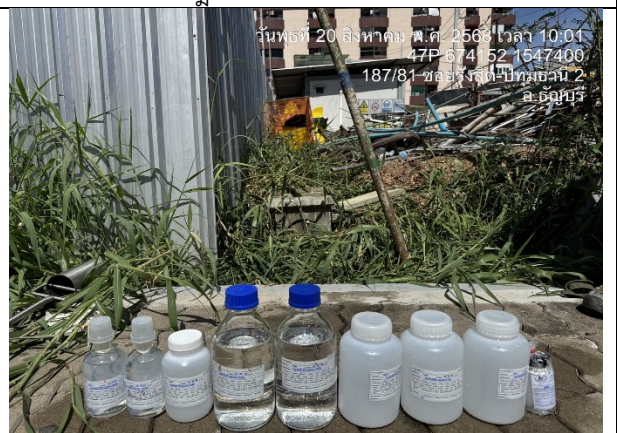
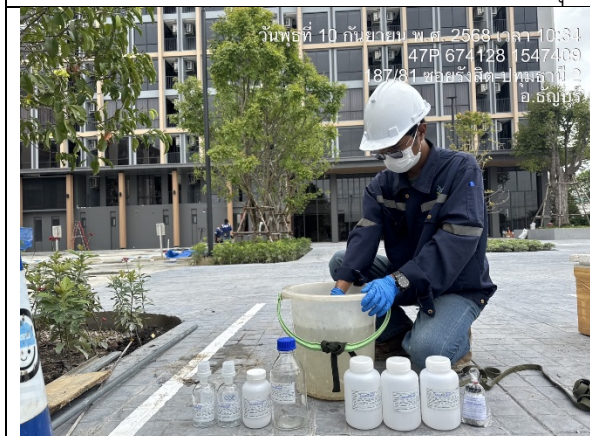
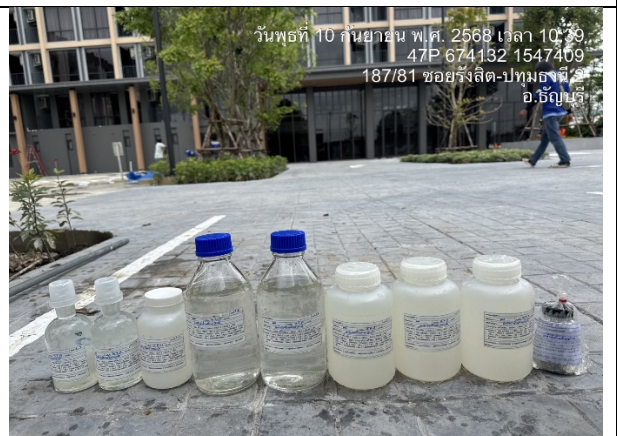
รูปที่ 3.1.8-2 การเก็บตัวอย่างคุณภาพน้ำทิ้ง

บริษัทที่ปรึกษาได้ทำการเก็บตัวอย่างน้ำทิ้ง ตั้งแต่เดือนกรกฎาคม-กันยายน 2568 โดยผลการตรวจวัดค่าความเป็นกรด-ด่าง (pH) ค่า BOD ปริมาณของแข็งแขวนลอยทั้งหมด (TSS) น้ำมันและไขมัน (Oil & Grease) แบคทีเรียกลุ่มโคลิฟอร์มทั้งหมด (Total Coliform Bacteria) ค่าของแข็งละลายน้ำทั้งหมด (TDS) ปริมาณไนโตรเจนอินทรีย์ทั้งหมด (TKN) และซัลไฟด์ (Sulfide) จุดตรวจวัดบริเวณบ่อบำบัดชั่วคราว ซึ่งทำการตรวจวัดโดยบริษัท อีวีเอ็ม แลบบอราทอรี จำกัด (ขึ้นทะเบียนห้องปฏิบัติการวิเคราะห์เอกชน เลขทะเบียน ว-330 ต่อกรมโรงงานอุตสาหกรรม) ดังตารางที่ 3.1.8-1 และรูปที่ 3.1.8-3 ถึงรูปที่ 3.1.8-10
