รายงานผลการปฏิบัติตามมาตรการป้องกันและแก้ไขผลกระทบสิ่งแวดล้อม  
และมาตรการติดตามตรวจสอบผลกระทบสิ่งแวดล้อม  
โครงการโรงแรม แฟร์มอนท์ ภูเก็ต (ระยะก่อสร้าง)  
ของบริษัท อาร์พี โฮเทล (ประเทศไทย) จำกัด  
ตั้งอยู่เลขที่ 100 หมู่ที่ 2 ถนนวิเศษ ตำบลราไวย์ อำเภอเมืองภูเก็ต จังหวัดภูเก็ต

ระหว่างเดือนเดือนกรกฎาคม – ธันวาคม 2568

รายงานผลการปฏิบัติตามมาตรการป้องกันและแก้ไขผลกระทบสิ่งแวดล้อม  
และมาตรการติดตามตรวจสอบผลกระทบสิ่งแวดล้อม

- ชื่อโครงการ                      โครงการโรงแรม แฟร์มอนท์ ภูเก็ต

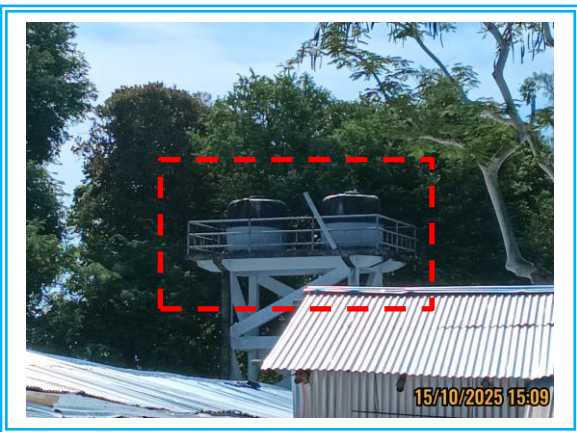
รูปที่ 3-43 ถังสำรองน้ำใช้ภายในพื้นที่ก่อสร้าง

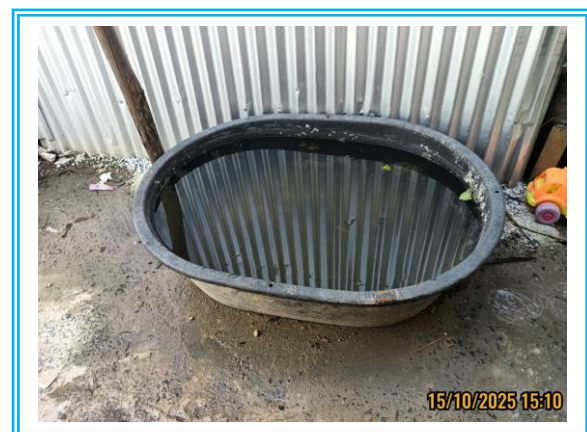
รูปที่ 3-44 ถังสำรองน้ำใช้ภายในบ้านพักคนงาน

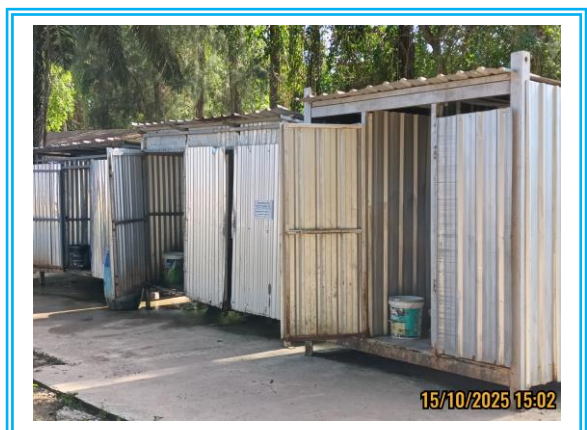
รูปที่ 3-46 ห้องน้ำบริเวณพื้นที่ก่อสร้าง

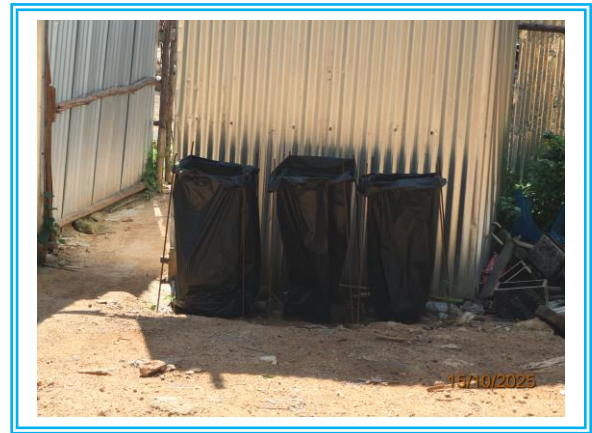
รูปที่ 3-48 ถังขยะบริเวณพื้นที่ก่อสร้าง

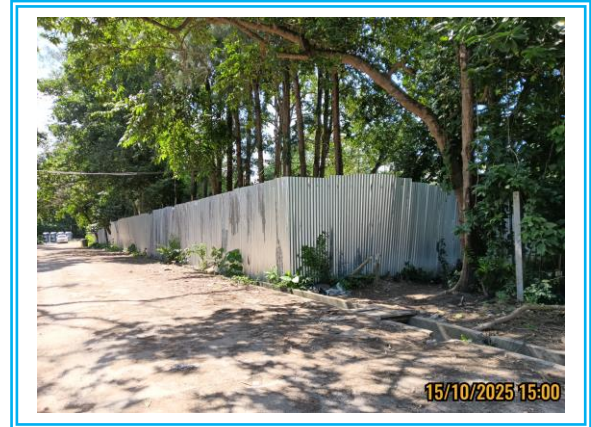
รูปที่ 3-66 ป้ายประชาสัมพันธ์บริเวณหน้าพื้นที่  
บ้านพักคนงาน
