รายงานผลการปฏิบัติตามมาตรการป้องกันและแก้ไขผลกระทบสิ่งแวดล้อม  
และมาตรการติดตามตรวจสอบผลกระทบสิ่งแวดล้อม

โครงการโรงแรม มัณฑาราวา รีสอร์ท แอนด์ สปา

ประจำเดือนกรกฎาคม - ธันวาคม 2568

จัดทำโดย บริษัท เช้าเทิร์นไทยคอนซัลติ้ง จำกัด

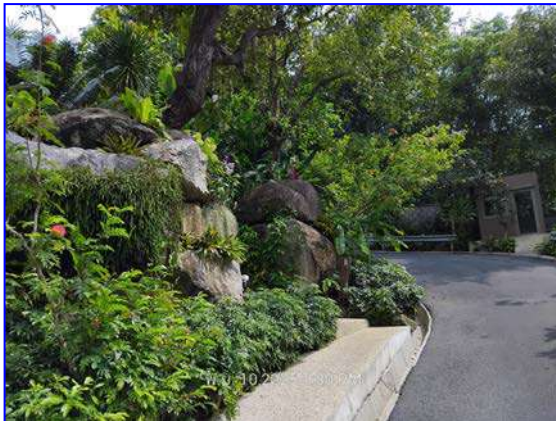
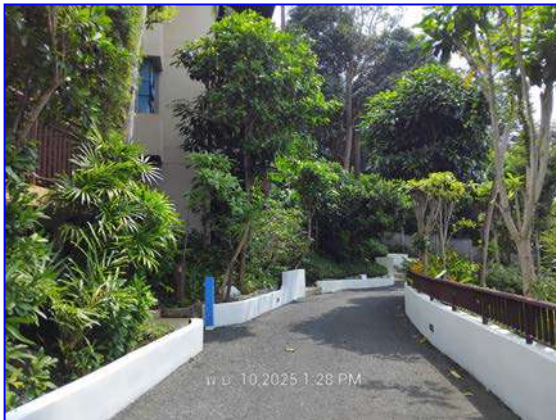
รูปที่ 2.1 พื้นที่สีเขียว

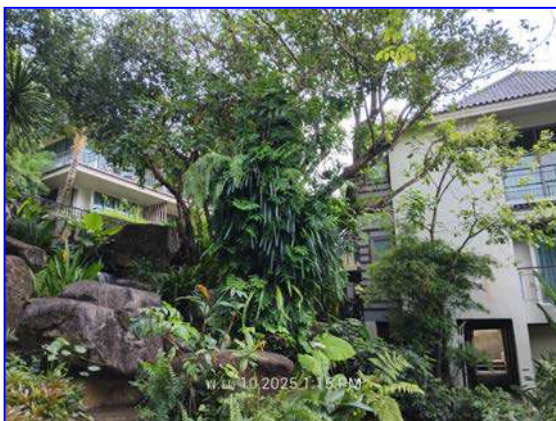
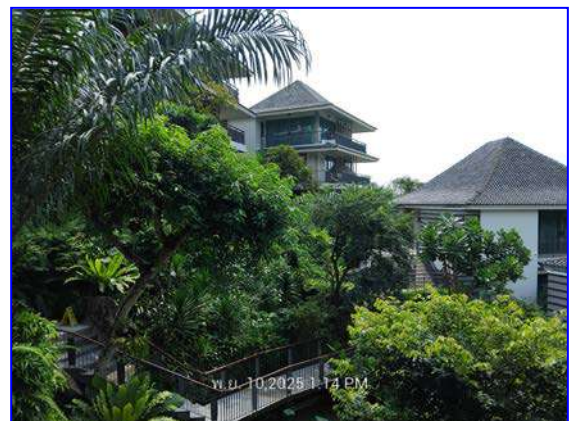
รูปที่ 2.2 ต้นไม้ใหญ่ภายในโครงการ

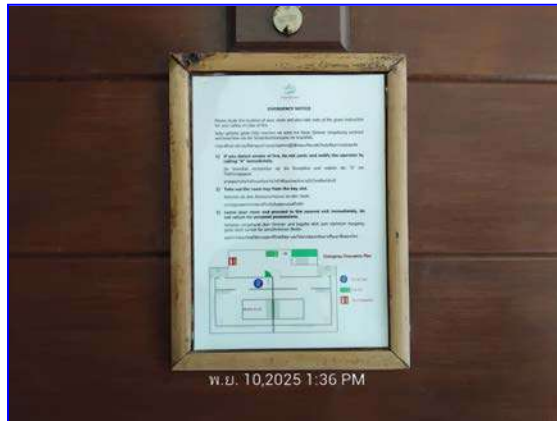
รูปที่ 2.3 แผนผังแสดงเส้นทางหนีภัยภายในห้องพัก

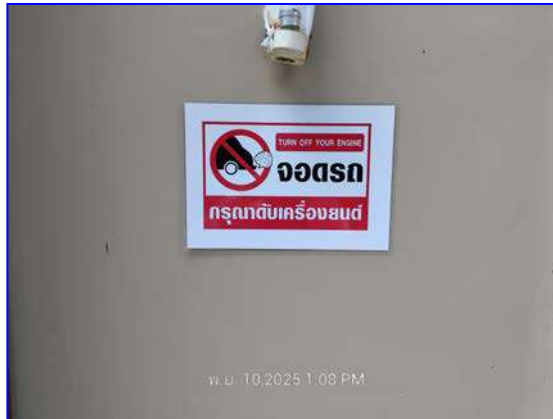
รูปที่ 2.6 ป้ายดับเครื่องยนต์

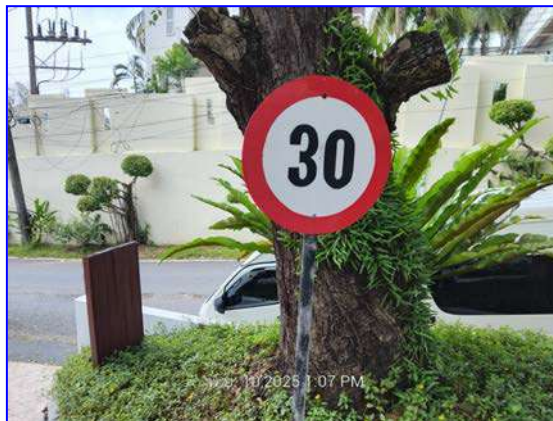
รูปที่ 2.7 ป้ายจำกัดความเร็ว 30 กิโลเมตร/ชั่วโมง

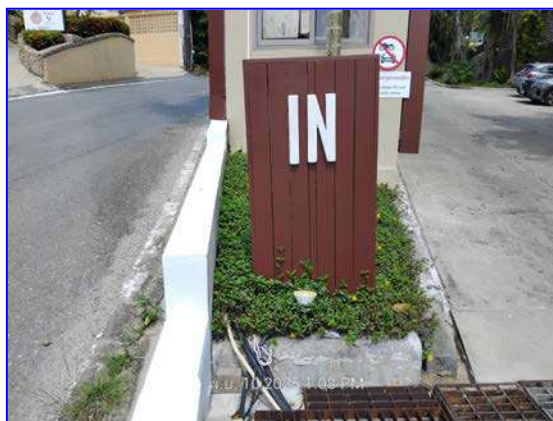
รูปที่ 2.8 ป้ายแสดงทางเข้าโครงการ

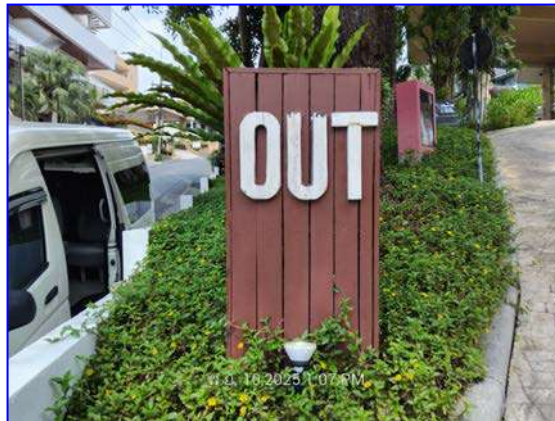
รูปที่ 2.9 ป้ายแสดงทางออกโครงการ

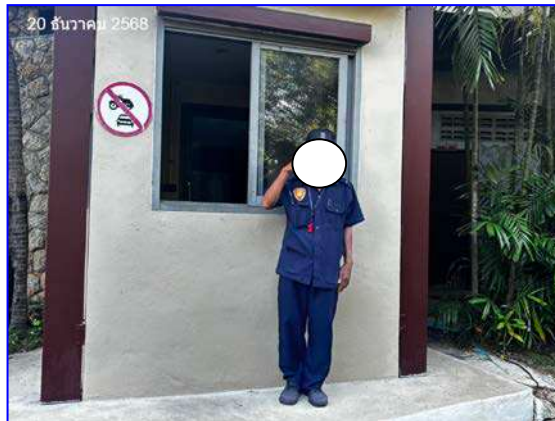
รูปที่ 2.10 เจ้าหน้าที่รักษาความปลอดภัยและควบคุมการจราจร

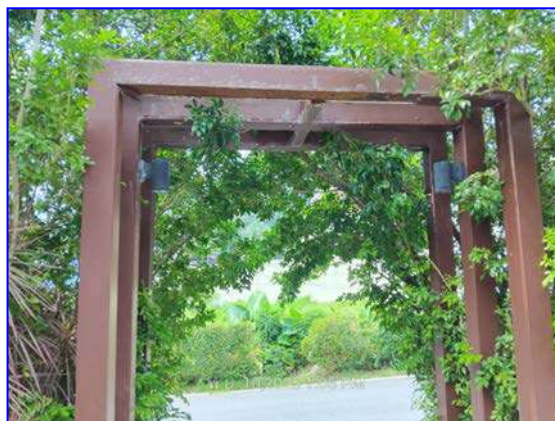
รูปที่ 2.11 ไฟส่องสว่างทางจราจร

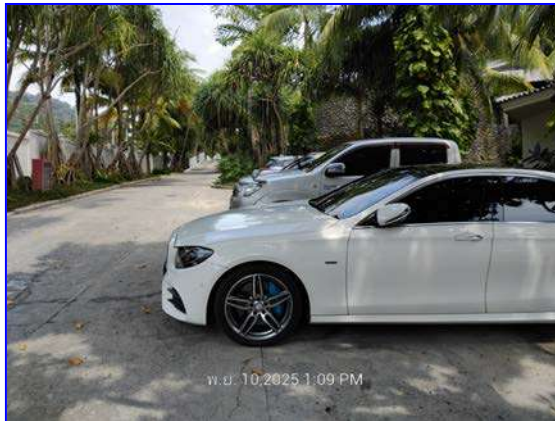
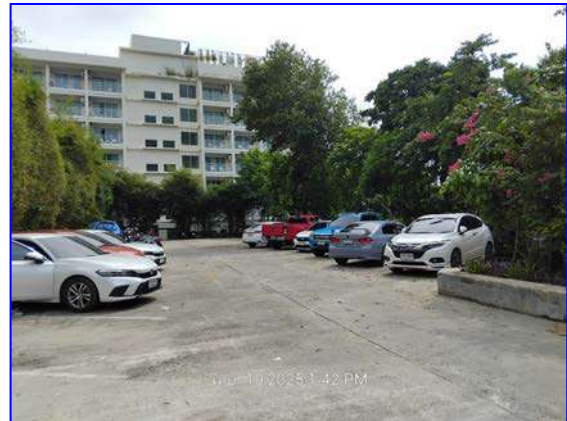
รูปที่ 2.12 พื้นที่จอดรถ

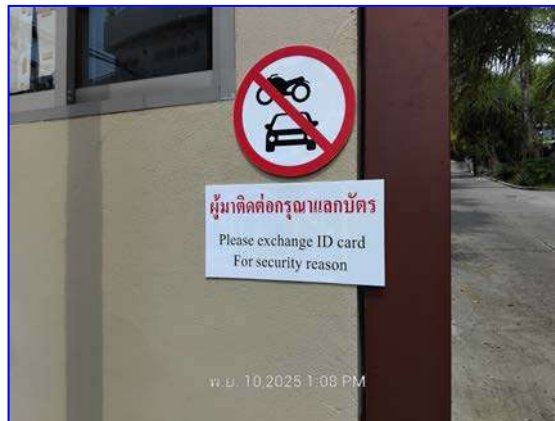
รูปที่ 2.13 ป้ายห้ามจอดบริเวณทางเข้า - ออกโครงการ

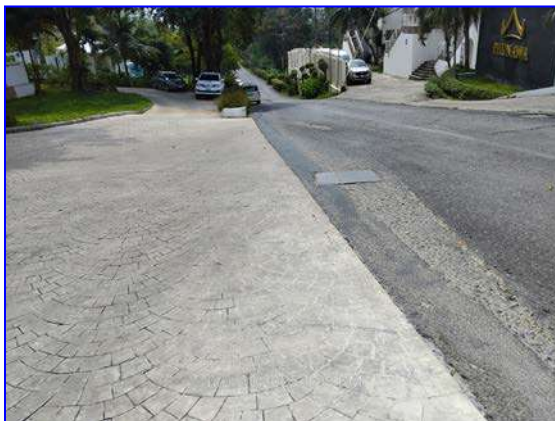
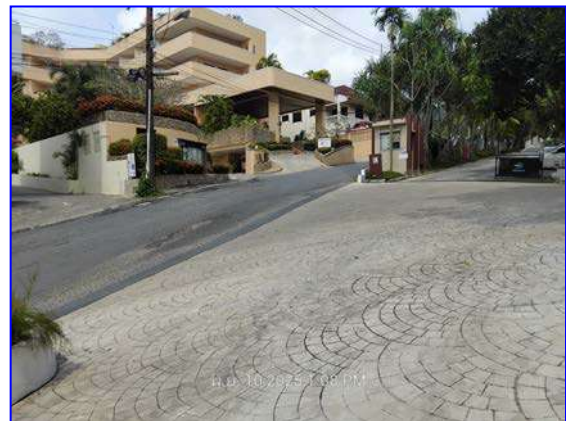
รูปที่ 2.14 ทางเข้า - ออกโครงการมีขนาดกว้าง 6 เมตร

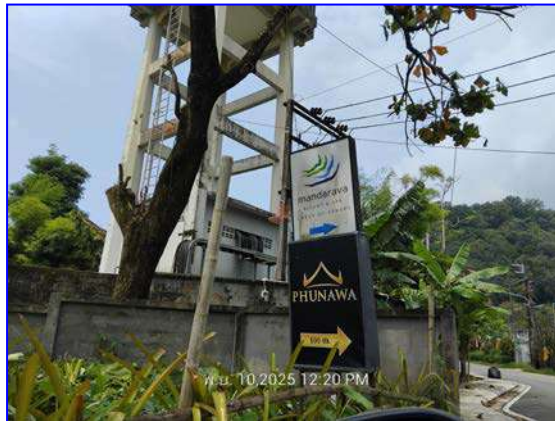
รูปที่ 2.15 ป้ายชี้ทางเข้าโครงการในระยะ 200 เมตร

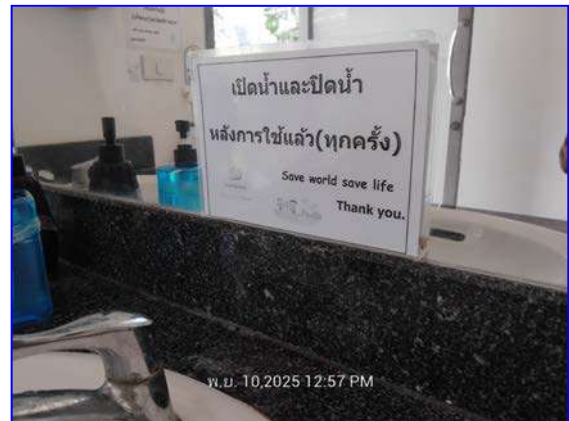
รูปที่ 2.16 ป้ายประชาสัมพันธ์ประหยัดน้ำ

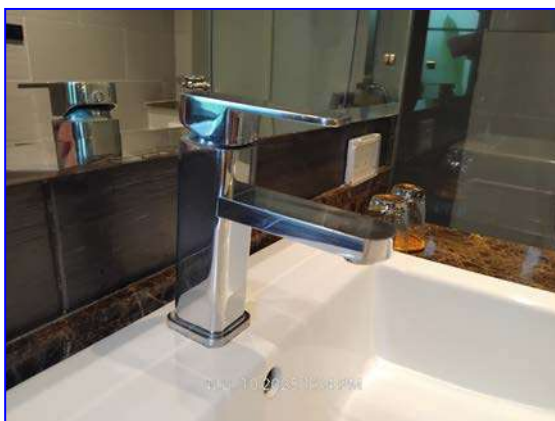
รูปที่ 2.17 สุขภัณฑ์ประหยัดน้ำ

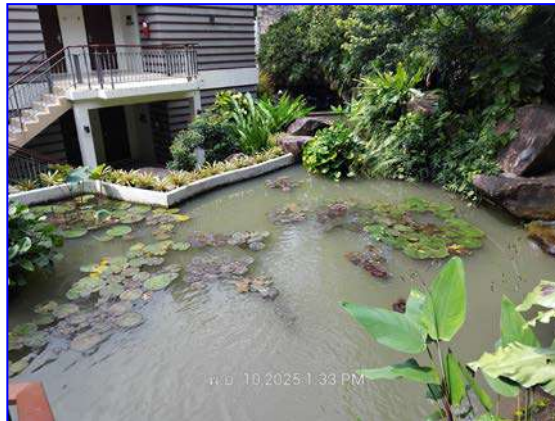
รูปที่ 2.18 บ่อหนองน้ำ

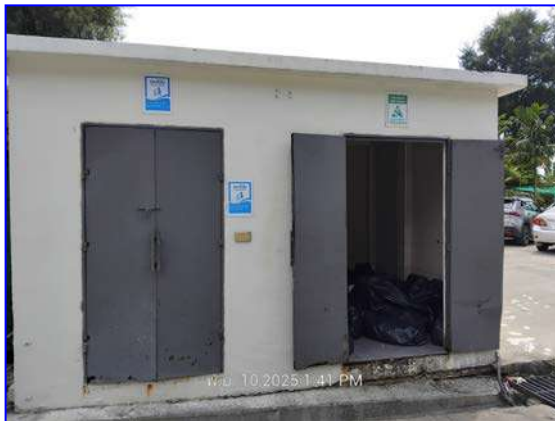
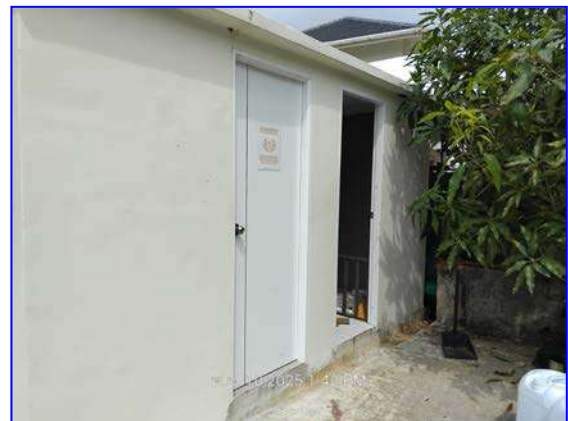
รูปที่ 2.19 ห้องพักขยะรวม

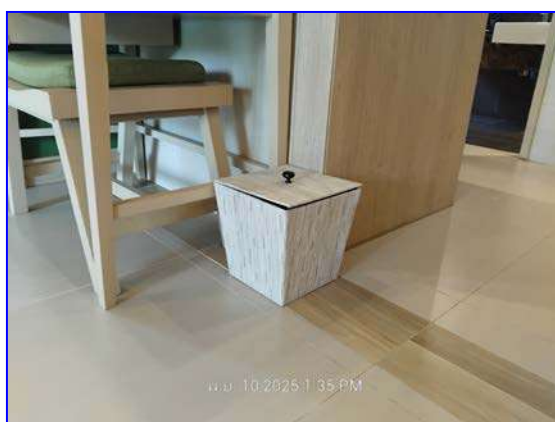
รูปที่ 2.20 ถังขยะภายในห้องพัก

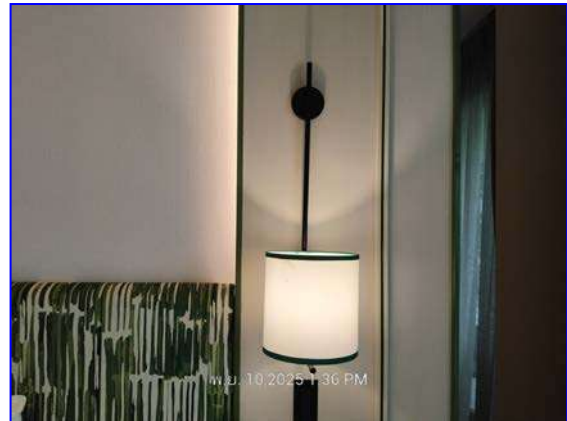
รูปที่ 2.21 อุปกรณ์ไฟฟ้าแบบประหยัดพลังงาน

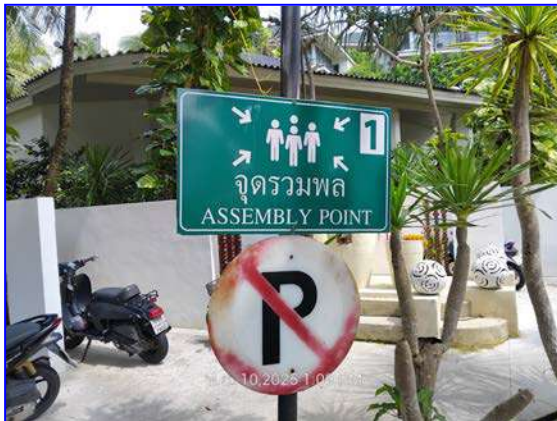
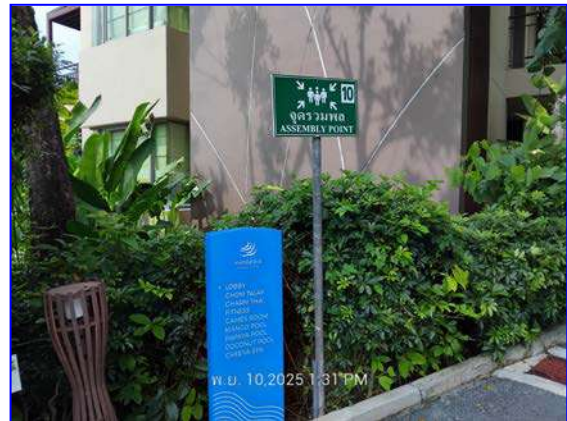
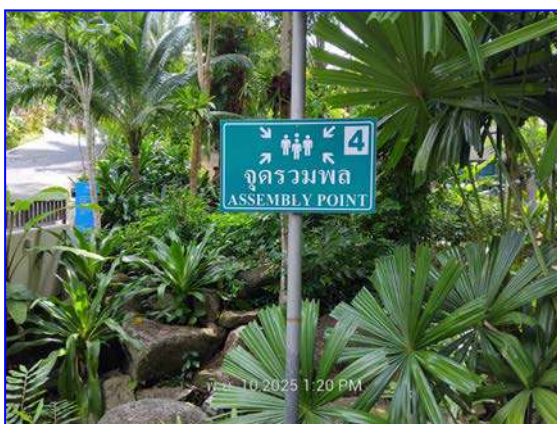
รูปที่ 2.23 จุดรวมพล

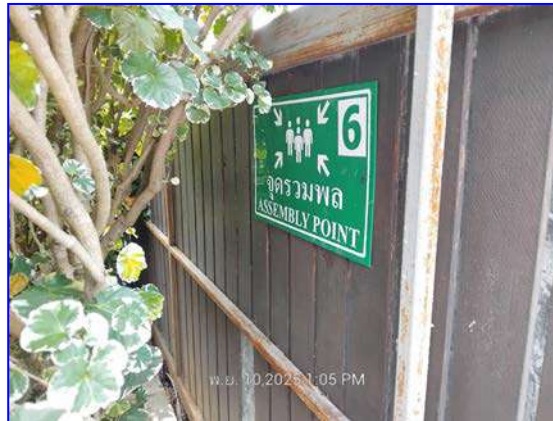
รูปที่ 2.23 จุดรวมพล (ต่อ)

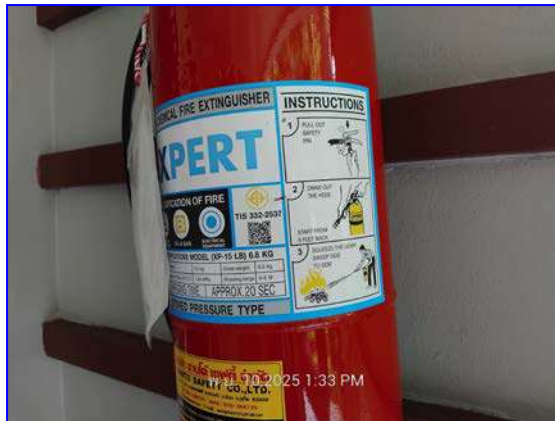
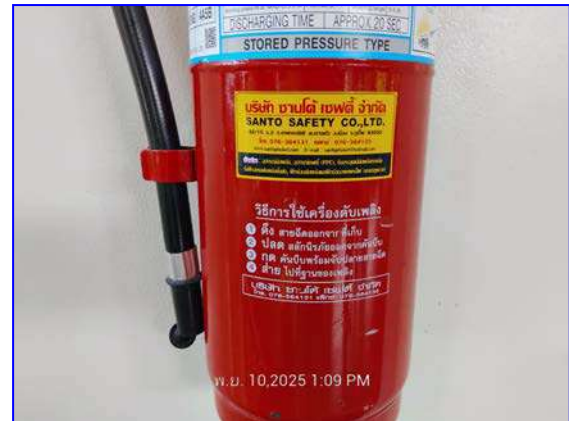
รูปที่ 2.24 ป้ายแนะนำวิธีการใช้อุปกรณ์ดับเพลิง

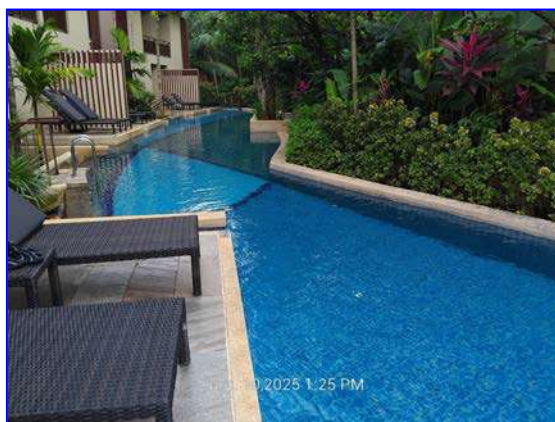
รูปที่ 2.25 พื้นที่โดยรอบสระว่ายน้ำ สะอาด ไม่มีตะไคร่น้ำ

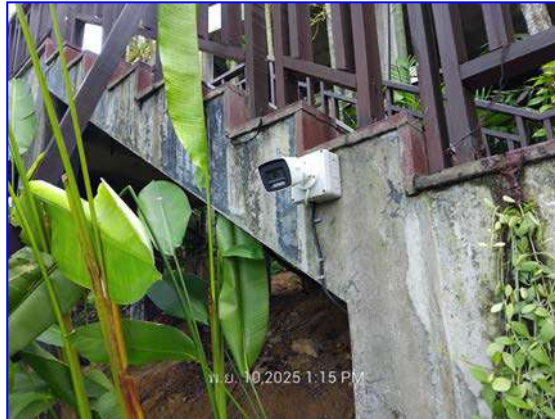
รูปที่ 2.26 ระบบกล้องวงจรปิด (CCTV)

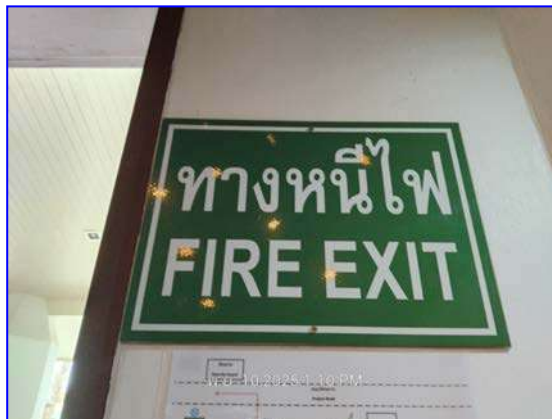
รูปที่ 2.27 ป้ายแสดงเส้นทางหนีไฟ

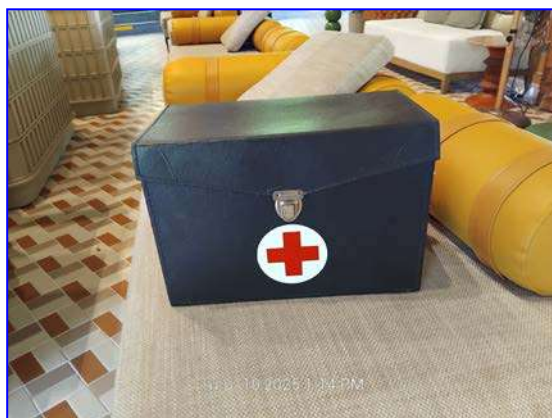
รูปที่ 2.28 อุปกรณ์ปฐมพยาบาลเบื้องต้น

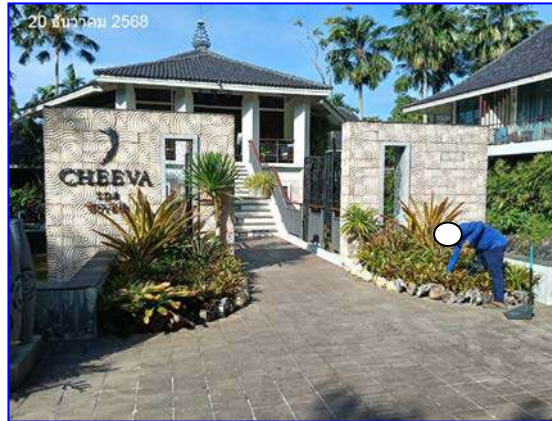
รูปที่ 2.29 คนสวนดูแลพื้นที่สีเขียว

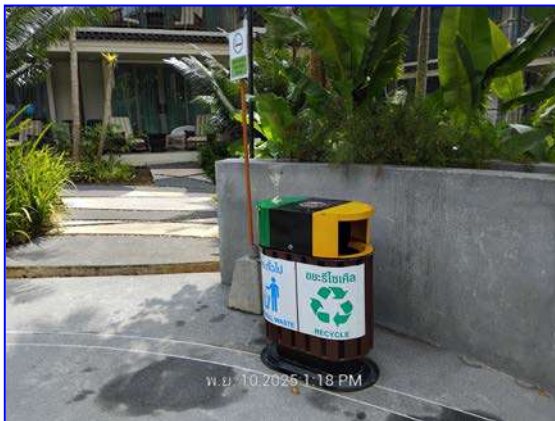
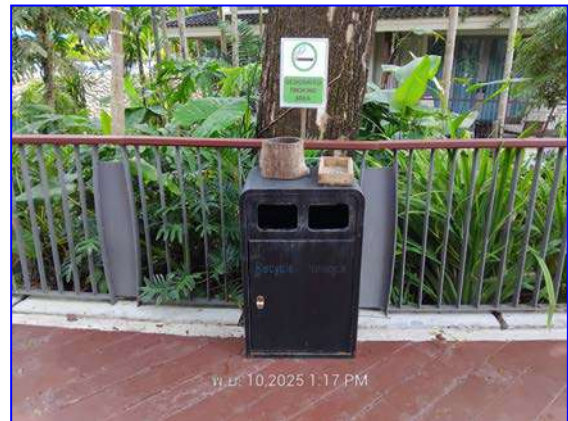
รูปที่ 2.30 ถังขยะบริเวณพื้นที่ต่างๆ ในโครงการ

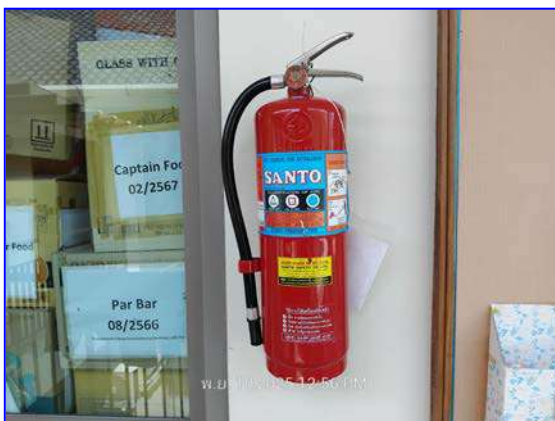
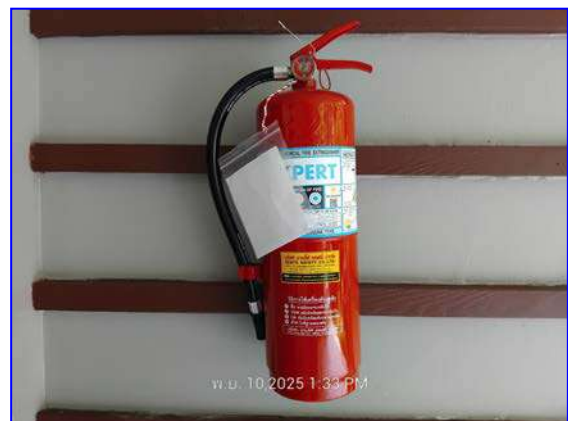
รูปที่ 2.31 ถังดับเพลิง

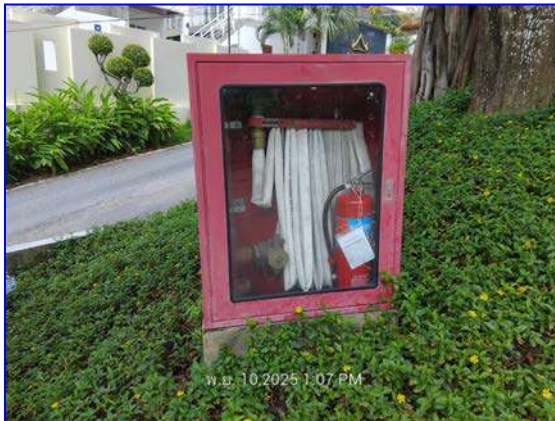
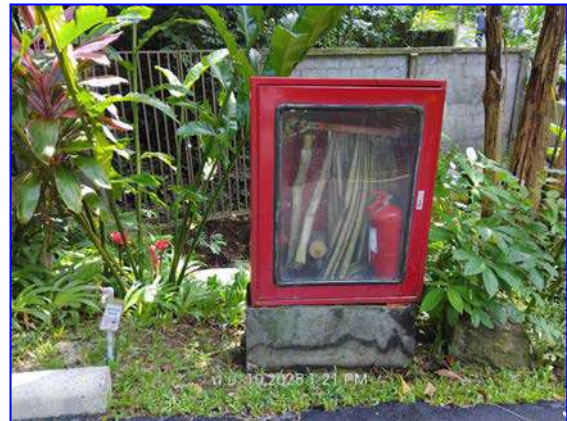
รูปที่ 2.32 ตู้เก็บสายฉีดน้ำดับเพลิง พร้อมอุปกรณ์
