รายงานผลการปฏิบัติตามมาตรการป้องกันและแก้ไขผลกระทบสิ่งแวดล้อม  
และมาตรการติดตามตรวจสอบคุณภาพสิ่งแวดล้อมระยะเปิดดำเนินการ  
โครงการ สินธรวิลเลจ (ชื่อเดิม หลังสวนวิลเลจ)  
อาคาร เวลา (VELAA)

รายงานผลการปฏิบัติตามมาตรการป้องกันแก้ไขผลกระทบสิ่งแวดล้อม และมาตรการติดตามตรวจสอบคุณภาพสิ่งแวดล้อม  
โครงการ สินธรวิลเลจ ตั้งอยู่ที่ ถนนหลังสวน แขวงลุมพินี เขตปทุมวัน กรุงเทพมหานคร

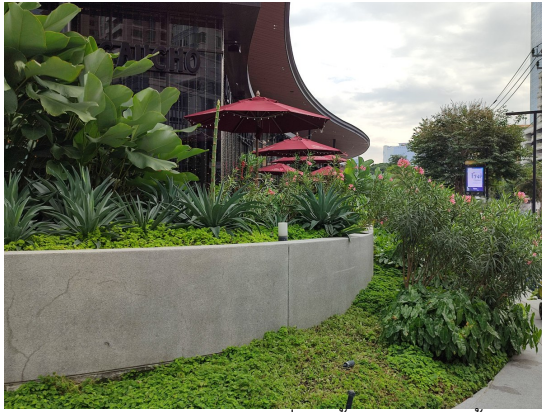
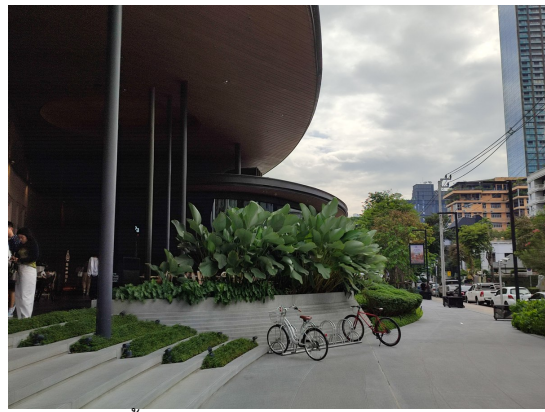
ภาพที่ 4-1 ร้วโครงการ เป็นร้วโปร่ง ปลุกไม้ยืนต้นริมร้ว และไม้พุ่มคลุมดิน

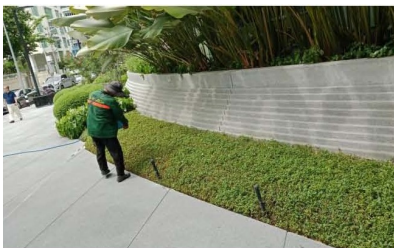
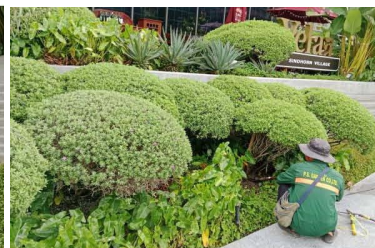
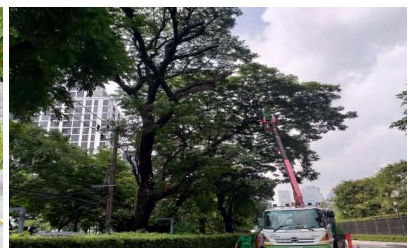
ภาพที่ 4-5 ดูแลรักษาต้นไม้

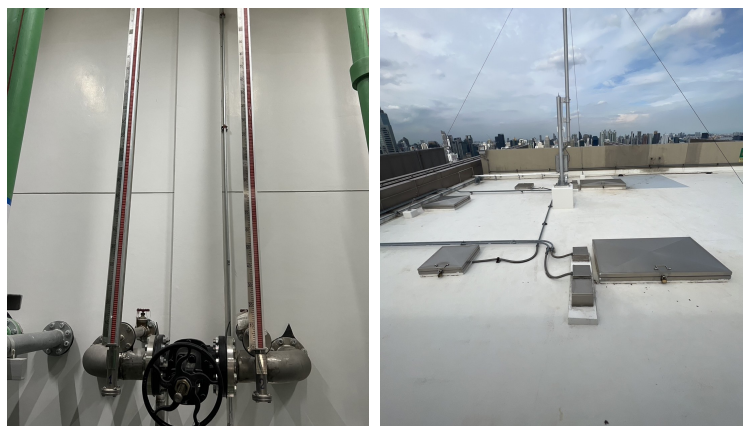
ภาพที่ 4-7 ถึงสำรอน้ำใต้ดิน และฝาดึงสำรอน้ำาดฟ้า

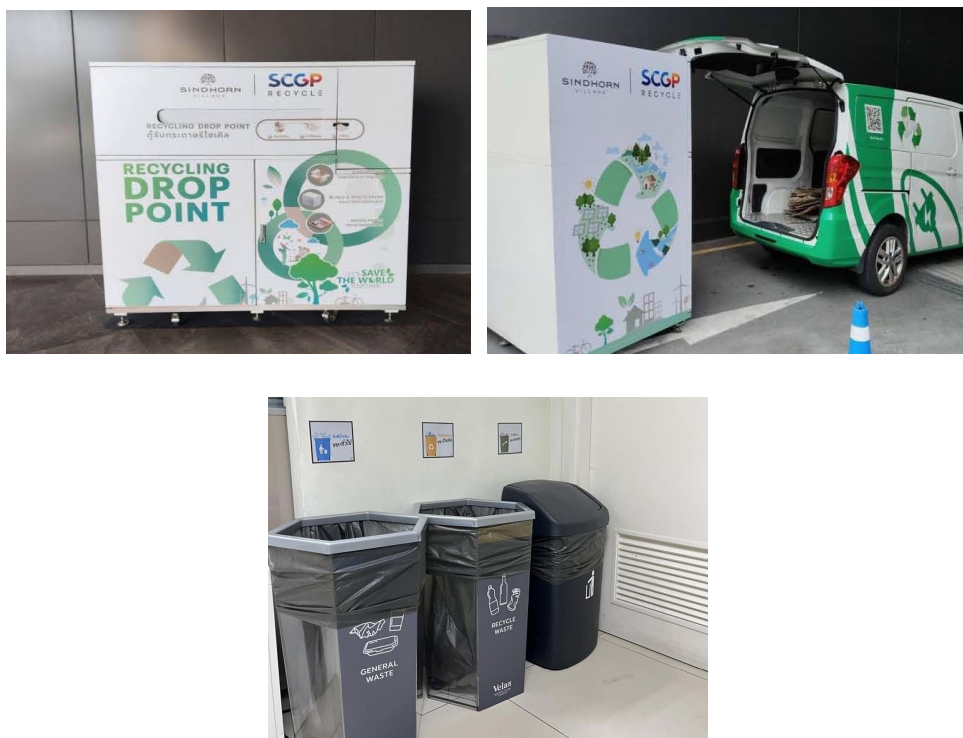
ทำความสะอาดห้องพักมูลฝอย

ภาพที่ 4-13 ห้องพักมูลฝอยรวม มัดปากถุงดำมิดชิด และจัดคัดแยกประเภทมูลฝอย

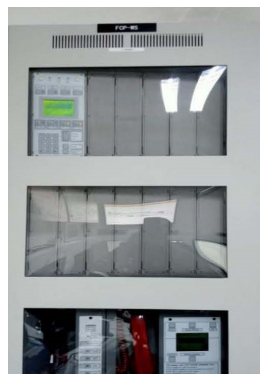
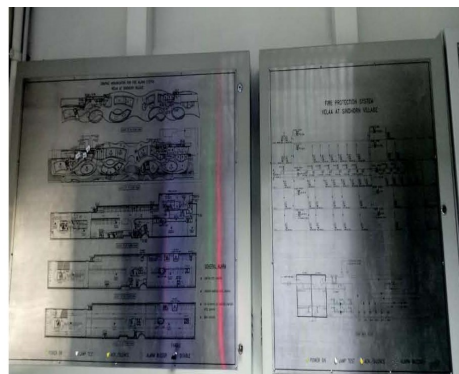
ภาพที่ 4-19 แผงควบคุมการรับส่งสัญญาณแจ้งเหตุเตือนอัคคีภัย

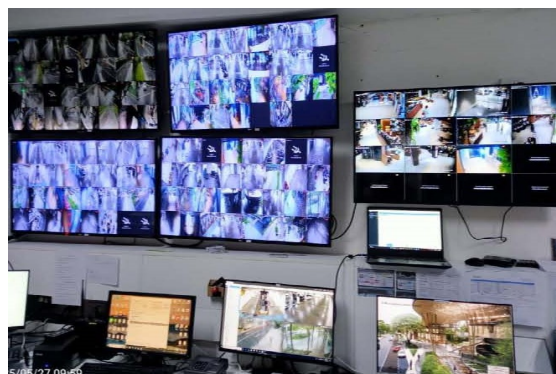
ภาพที่ 4-20 ห้องควบคุม สังเกตการณ์โทรทัศน์วงจรปิด และกล้องวงจรปิด

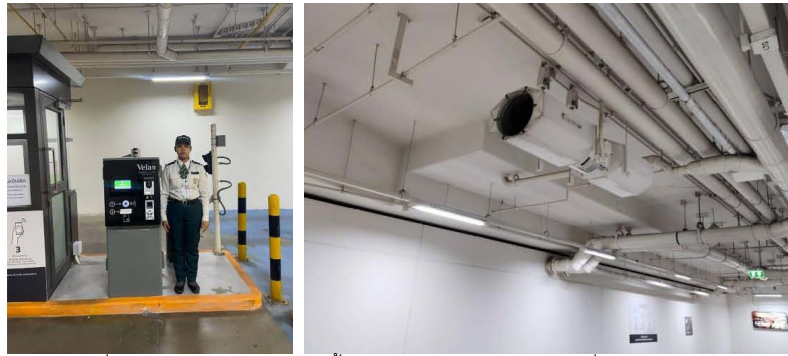
ภาพที่ 4-28 ไฟส่องสว่างบริเวณชั้นจอดรถ และทางเดิน และเครื่องกรองอากาศ

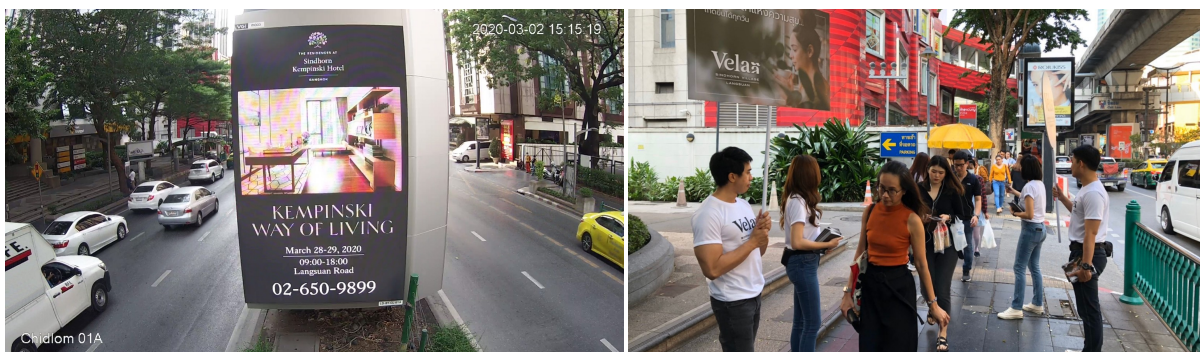
ภาพที่ 4-31 ติดป้าย และเดินประชาสัมพันธ์ การเปิดดำเนินการโครงการ

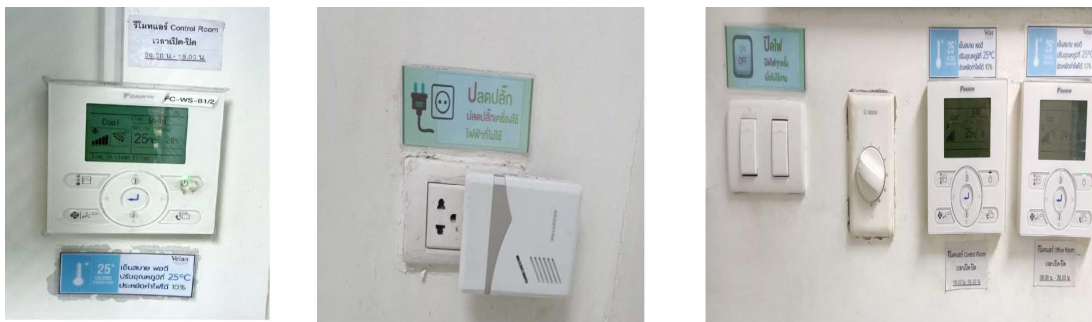
ภาพที่ 4-34 ป้ายรณรงค์ให้ประหยัดพลังงาน

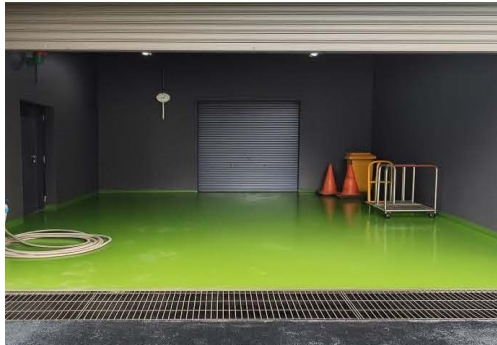
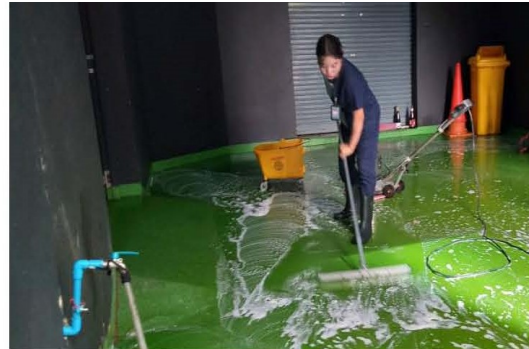
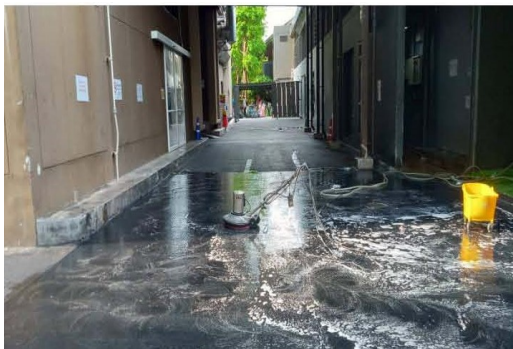
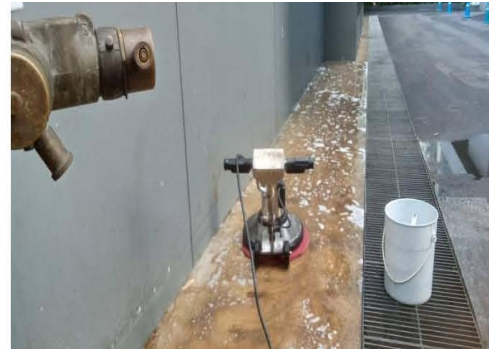
ภาพที่ 4-36 ทำความสะอาดห้องพักมูลฝอย

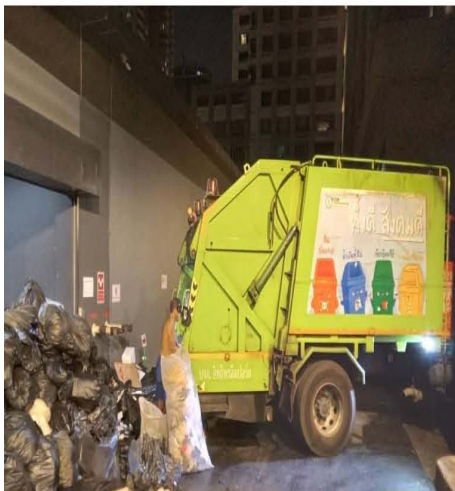
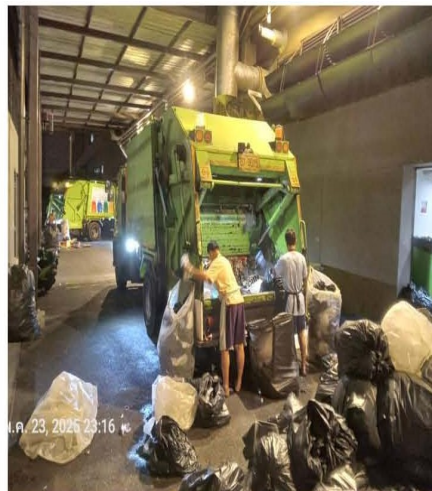
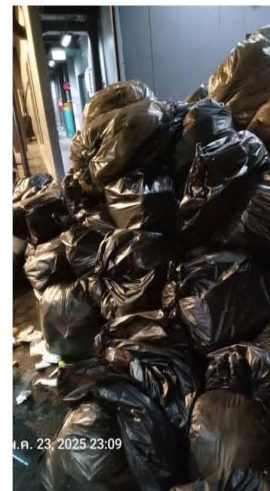
ภาพที่ 4-37 การจัดเก็บมูลฝอยของรถจัดเก็บมูลฝอยสำนักงานเขตปทุมวัน

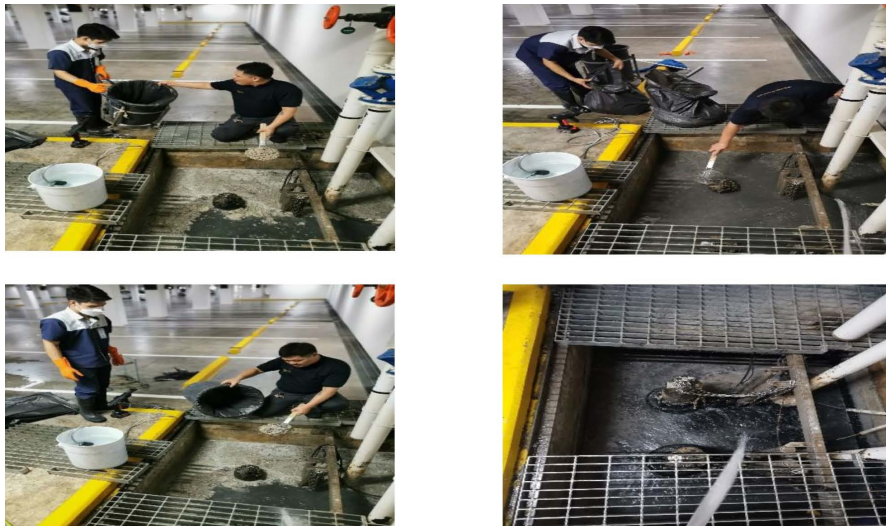
ภาพที่ 4-39 ดูดตะกอนจากบ่อพักตะกอนของอาคาร

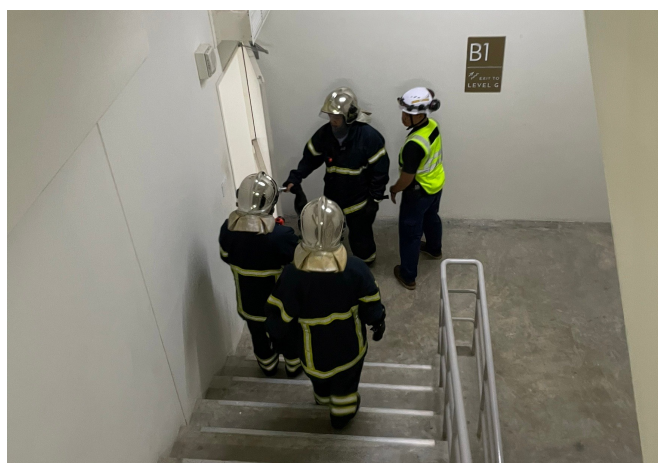
ภาพที่ 4-42 ซ้อมดับเพลิงและซ้อมอพยพหนีไฟ

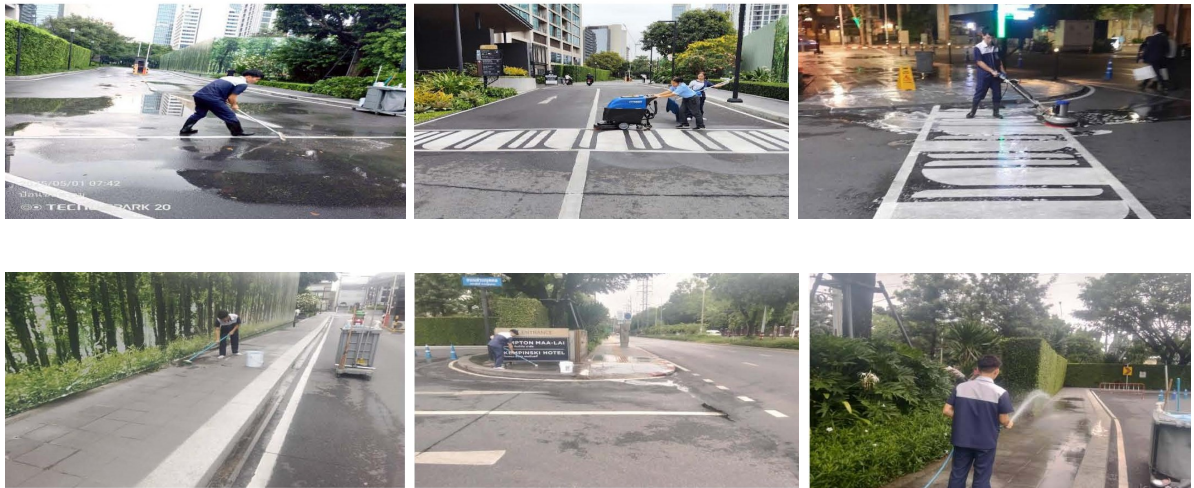
ภาพที่ 4-43 กิจกรรมล้างทางวิ่งรถบนซอยหลังสวน

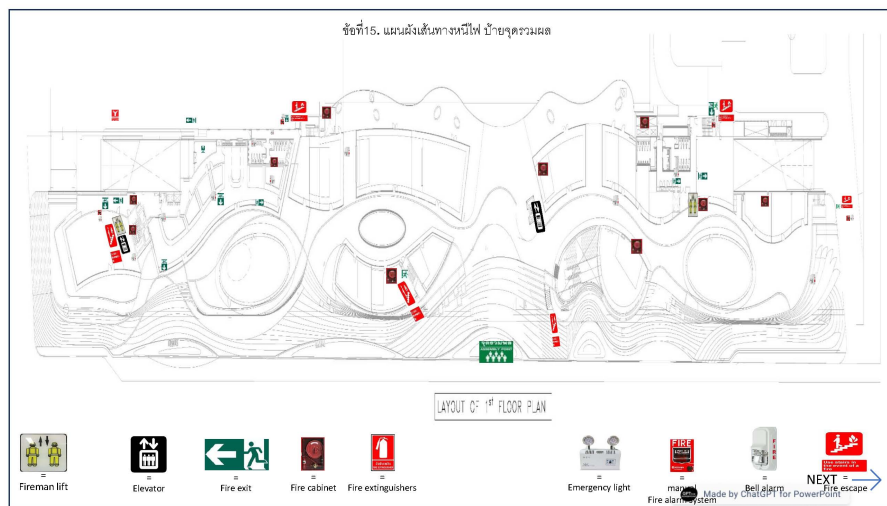
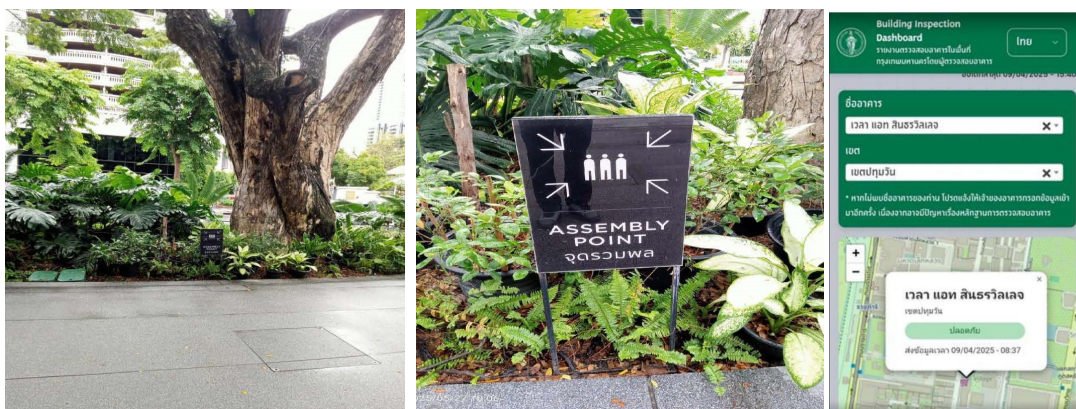
ภาพที่ 4-44 บ้ายแผนผังเส้นทางหนีไฟและป้ายจุดรวมพล และไปตรวจสอบอาคาร VELAA มีความปลอดภัยในการใช้งาน
