รายงานผลการปฏิบัติตามมาตรการป้องกันแก้ไขผลกระทบสิ่งแวดล้อม  
และมาตรการติดตามตรวจสอบผลกระทบสิ่งแวดล้อม ระยะดำเนินการ

# โครงการ G CONDO (เฟส 1)

**รายงานผลการปฏิบัติตามมาตรการป้องกันและแก้ไขผลกระทบสิ่งแวดล้อม  
และมาตรการติดตามตรวจสอบผลกระทบสิ่งแวดล้อม  
ฉบับประจำเดือนกรกฎาคม-ธันวาคม 2568**

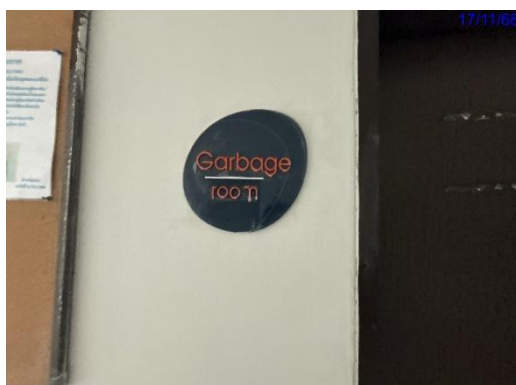
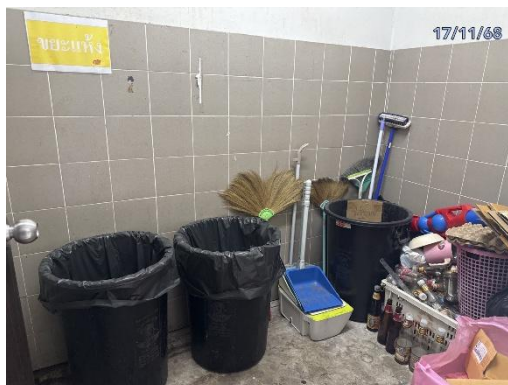
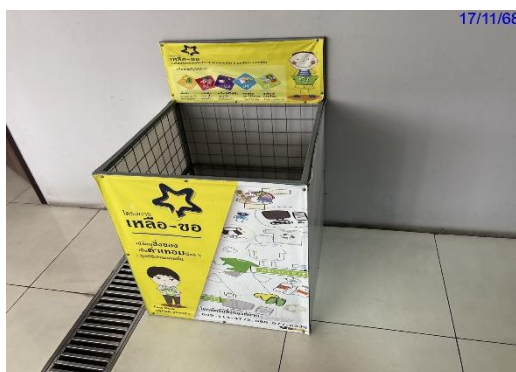
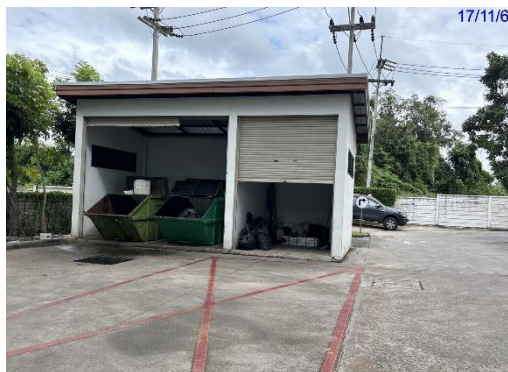
ภาพที่ 2.1-9 การจัดการมูลฝอย

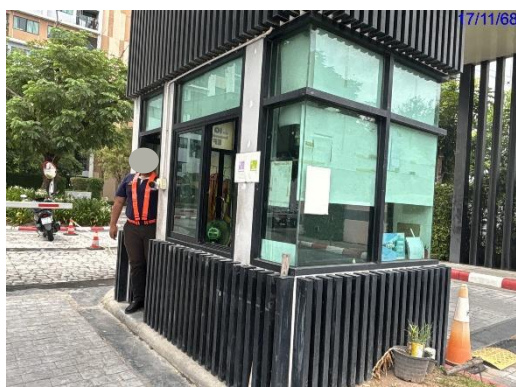
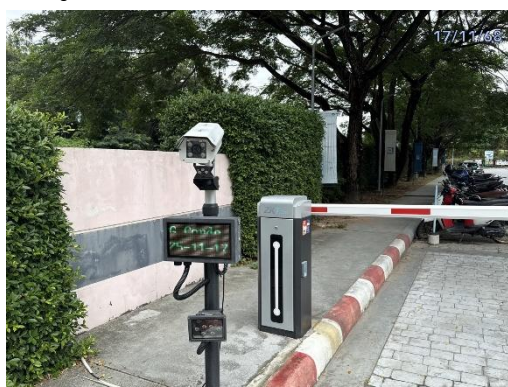
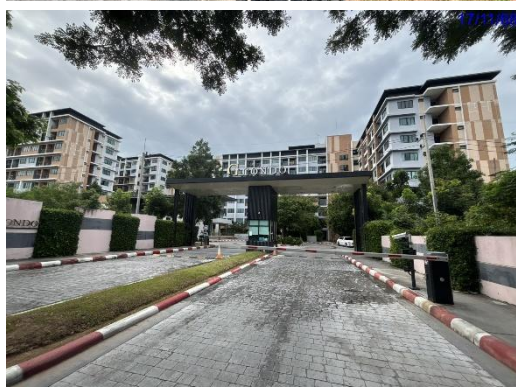
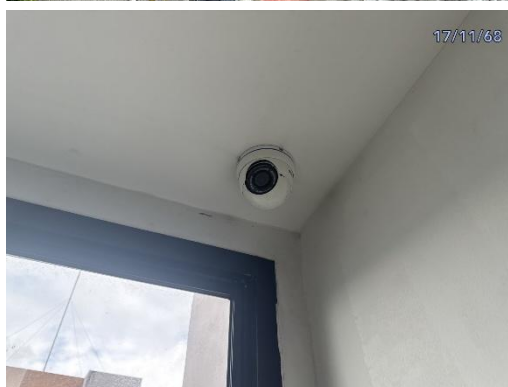
ภาพที่ 2.1-10 เจ้าหน้าที่รักษาความปลอดภัยบริเวณทางเข้า-ออกโครงการ

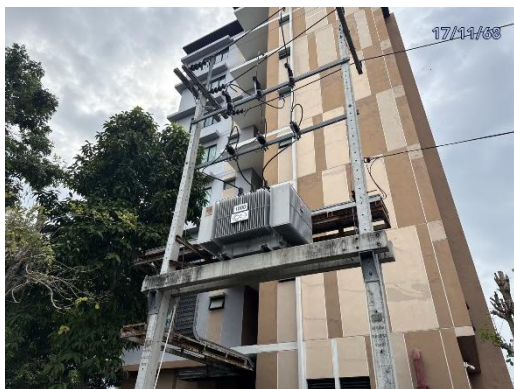
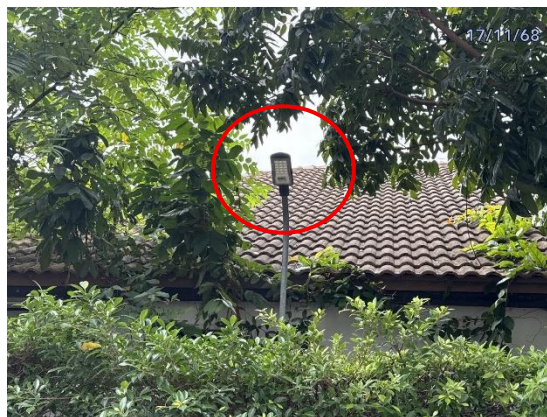
ภาพที่ 2.1-11 หม้อแปลงไฟฟ้าและไฟส่องสว่างบริเวณหน้าโครงการ

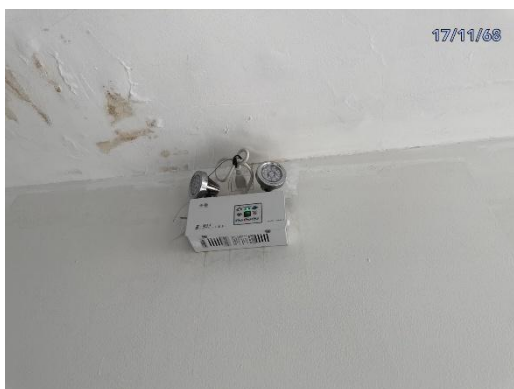
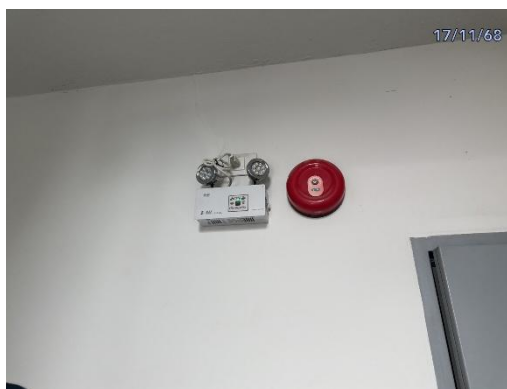
ภาพที่ 2.1-12 ระบบไฟส่องสว่างฉุกเฉิน

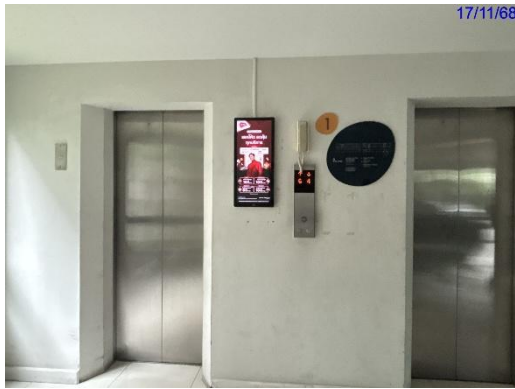
ภาพที่ 2.1-14 ลิฟต์และหมายเลขชั้น

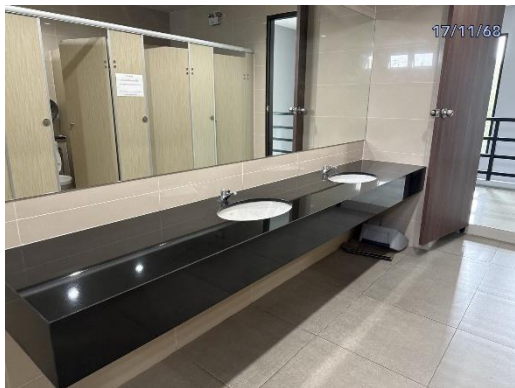
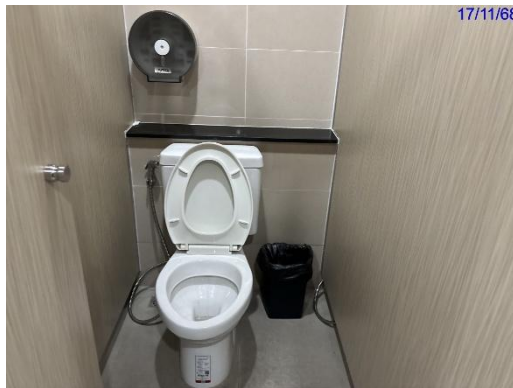
ภาพที่ 2.1-15 สุขภัณฑ์ประหยัdnน้ำ

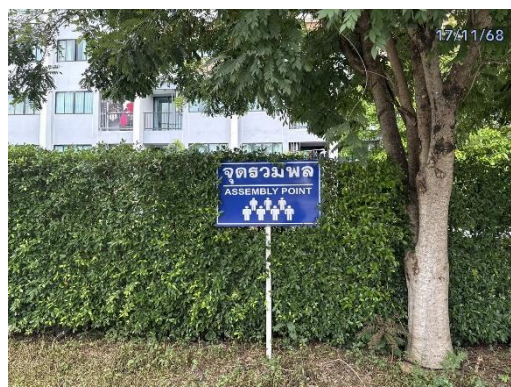
ภาพที่ 2.1-18 จุดรวมพล

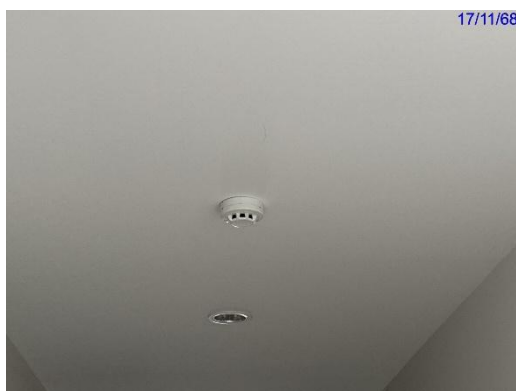
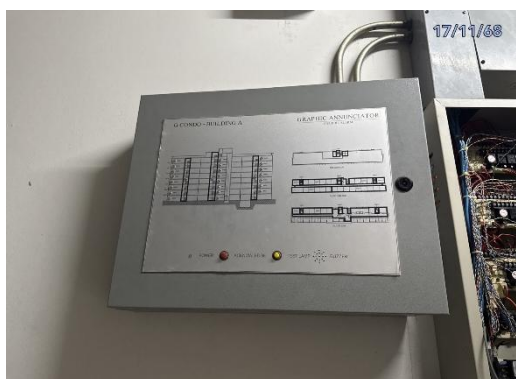
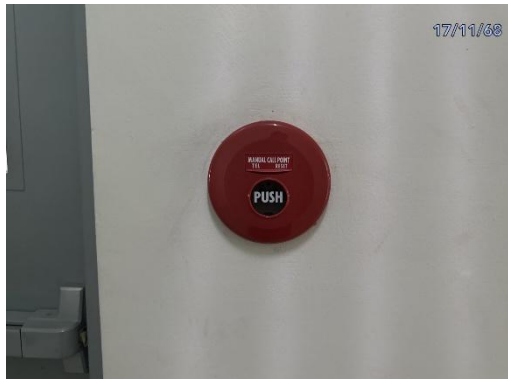
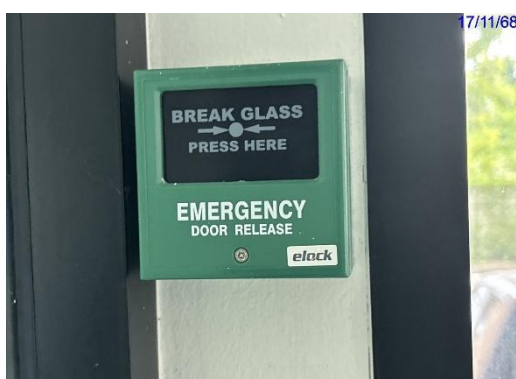
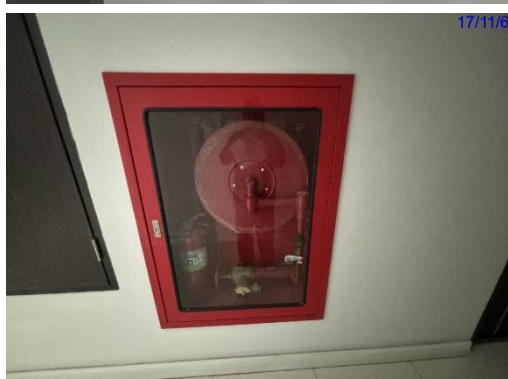
ภาพที่ 2.1-19 ระบบเตือนอัคคีภัย

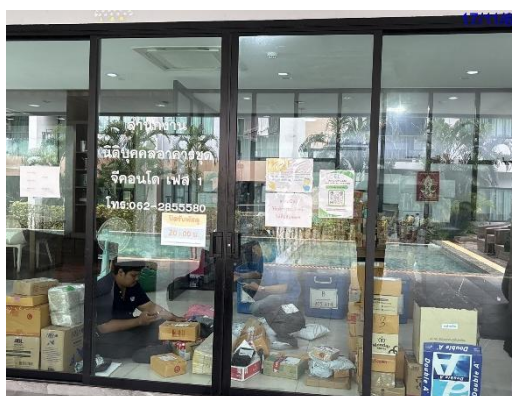
ภาพที่ 2.1-20 สำนักงานนิติฯ

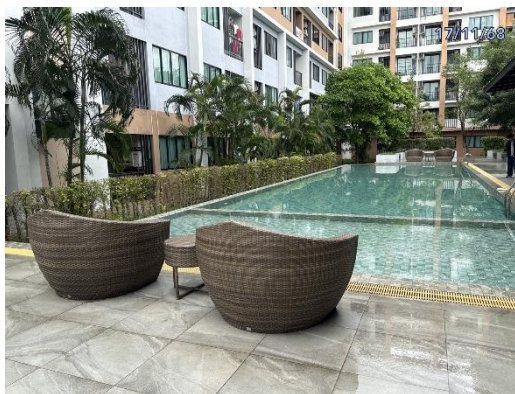
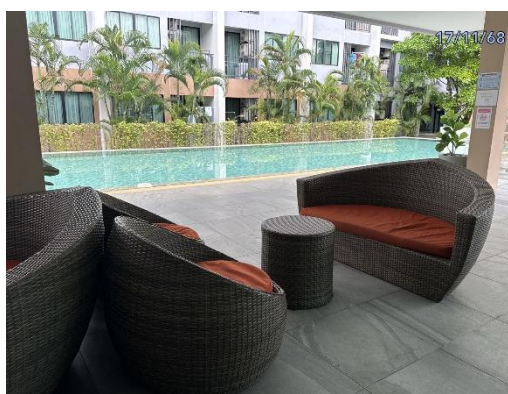
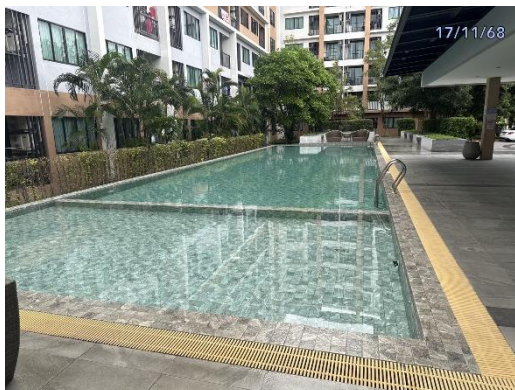
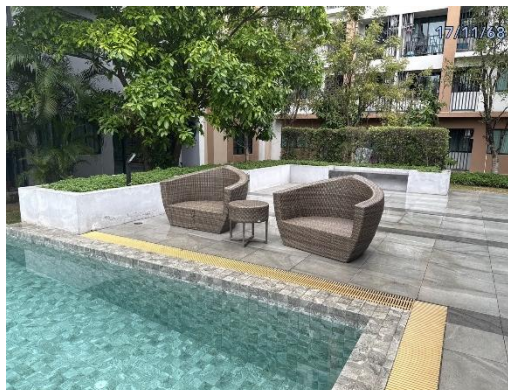
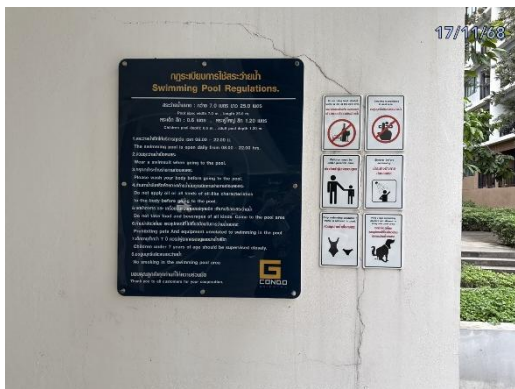
ภาพที่ 2.1-21 สระว่ายน้ำและส่วนกลาง

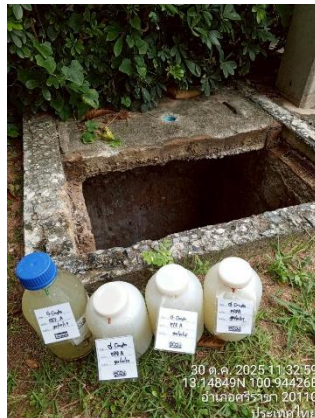
จุดเก็บตัวอย่างน้ำทิ้งก่อนผ่านระบบบำบัด (Effluent) อาคาร A

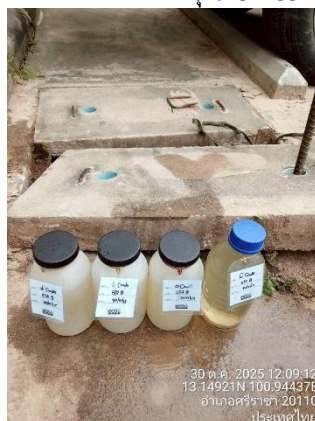
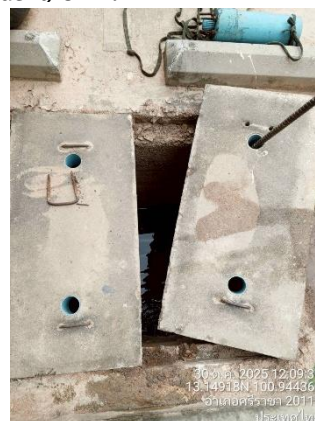
จุดเก็บตัวอย่างน้ำทิ้งก่อนผ่านระบบบำบัด (Effluent) อาคาร B

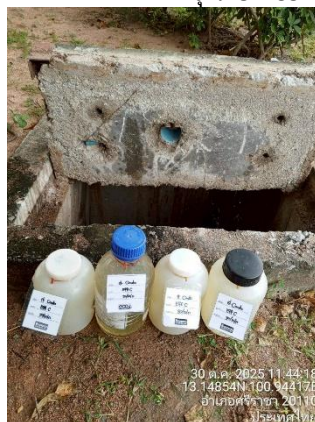
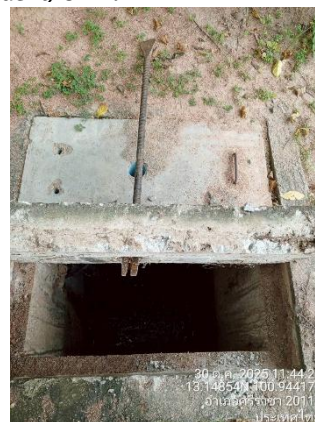
จุดเก็บตัวอย่างน้ำทิ้งก่อนผ่านระบบบำบัด (Effluent) อาคาร C
