รายงานผลการปฏิบัติตามมาตรการป้องกันแก้ไขผลกระทบสิ่งแวดล้อม  
และมาตรการติดตามตรวจสอบผลกระทบสิ่งแวดล้อม ระยะดำเนินการ

# โครงการ ออริจินส์ บางมด พระราม 2

**รายงานผลการปฏิบัติตามมาตรการป้องกันและแก้ไขผลกระทบสิ่งแวดล้อม  
และมาตรการติดตามตรวจสอบผลกระทบสิ่งแวดล้อม  
ฉบับประจำเดือนกรกฎาคม-ธันวาคม 2568**

**ชื่อโครงการ** ออริจินส์ บางมด พระราม 2

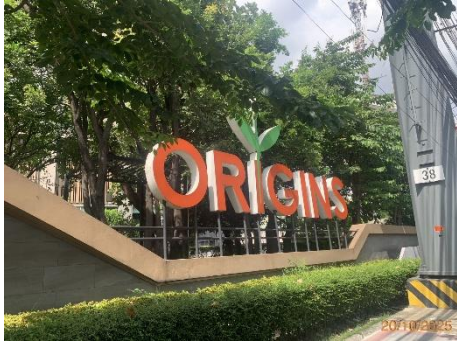
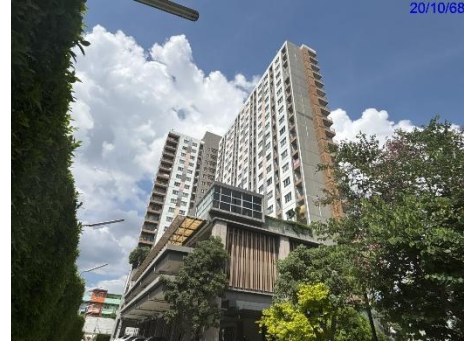
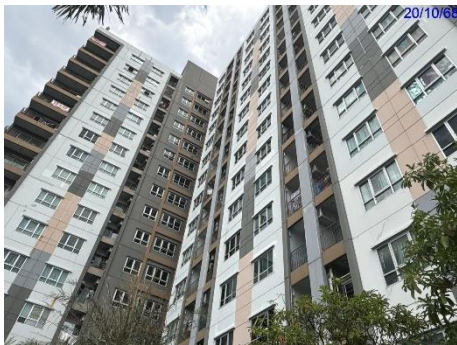
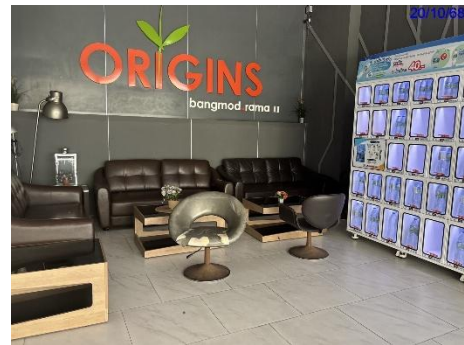
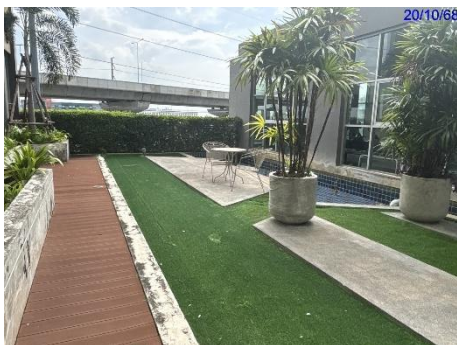
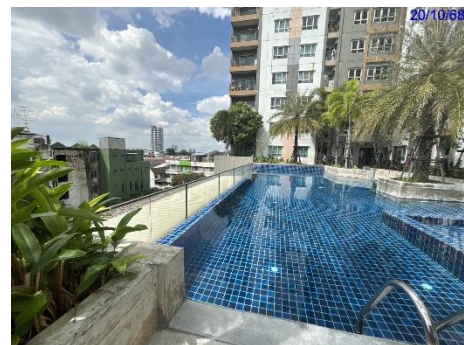
รูปที่ 1-2 สภาพการดำเนินโครงการ

โครงการ ออริจินส์ บางมด พระราม 2 เปิดดำเนินการเป็นอาคารอยู่อาศัยรวม ในความดูแลของนิติบุคคลอาคารชุด ออริจินส์ บางมด พระราม 2 มีนายธัชชัย โชติจันทร์ เป็นผู้จัดการนิติบุคคลฯ (ภาคผนวก 1 เอกสาร 1-6) ในระหว่างเดือนกรกฎาคม-ธันวาคม 2568 (รูปที่ 1-2) ภายในโครงการมีผู้อยู่อาศัยประมาณ 331 ห้อง

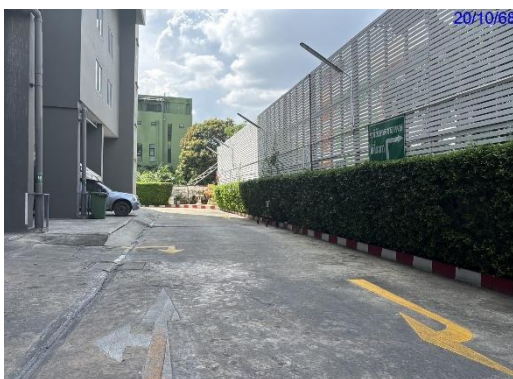
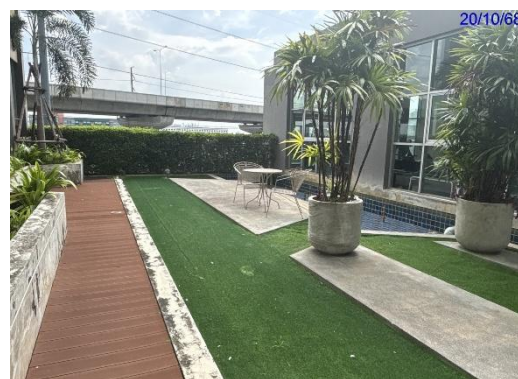
ภาพที่ 2-1 แนวรั้วโครงการ พื้นที่สีเขียว และการบำรุงพื้นที่สีเขียว

| มาตรการป้องกันและแก้ไขผลกระทบสิ่งแวดล้อม | รายละเอียดผลการปฏิบัติตามมาตรการป้องกันและแก้ไขผลกระทบสิ่งแวดล้อม | ปัญหา/อุปสรรคและการแก้ไข | เอกสารอ้างอิง |
|---|---|---|---|
| <ul style="list-style-type: none"> <li>- จัดให้มีรั้วถาวรโดยรอบเขตที่ดินของโครงการ และปลูกไม้ยืนต้นบริเวณแนวเขตที่ดินของโครงการเพื่อ เป็นแนวป้องกันผลกระทบด้านทัศนียภาพต่อพื้นที่ที่มีเขตที่ดินติดต่อกับโครงการ</li> </ul> | <ul style="list-style-type: none"> <li>- โครงการมีรั้วถาวรโดยรอบเขตที่ดินของโครงการ และปลูกไม้ยืนต้นบริเวณแนวเขตที่ดินของโครงการเพื่อเป็นแนวป้องกันผลกระทบด้านทัศนียภาพ</li> </ul> | - | ภาพที่ 2-4 |

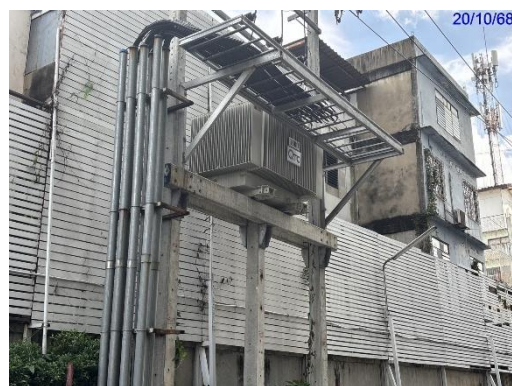
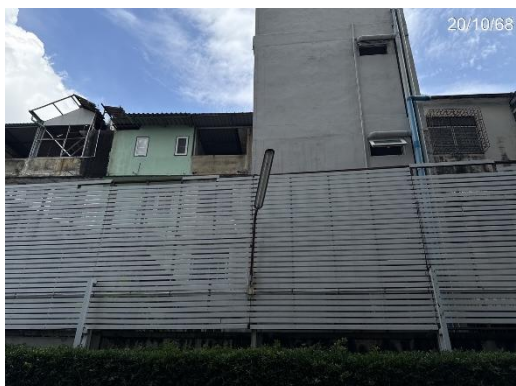
ภาพที่ 2-11 หม้อแปลงไฟฟ้าและไฟส่องสว่างบริเวณหน้าโครงการ

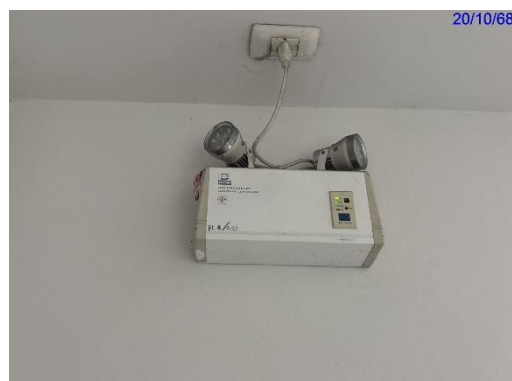
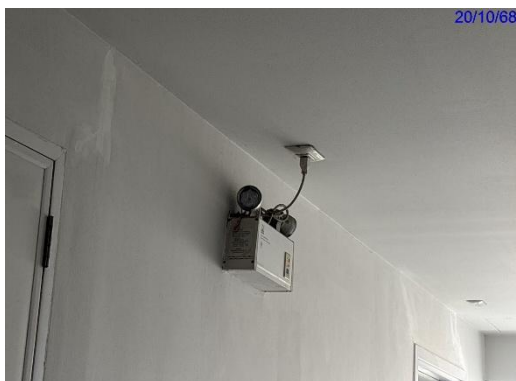
ภาพที่ 2-12 ระบบไฟฟ้าส่องสว่างฉุกเฉิน

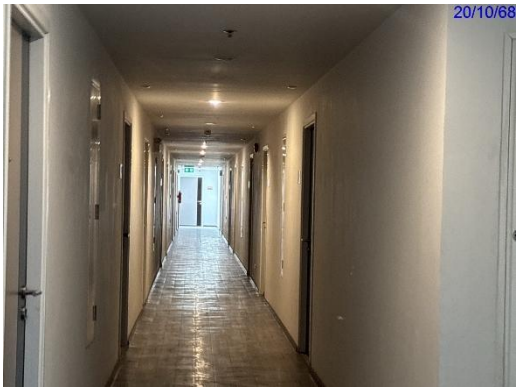
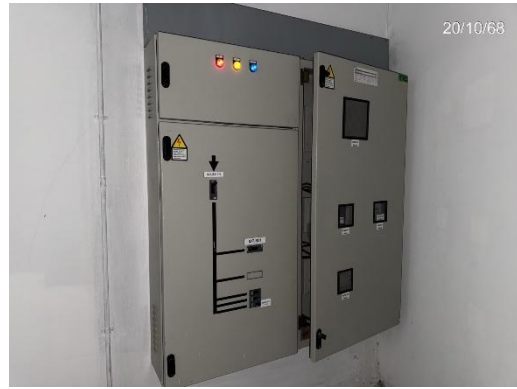
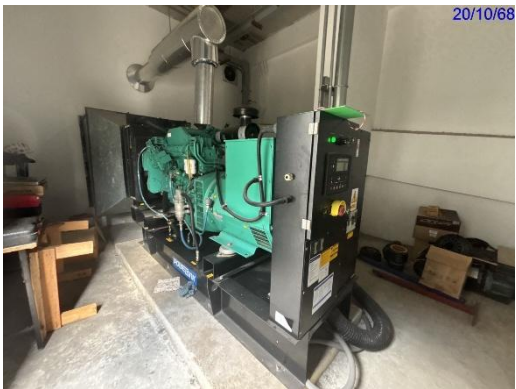
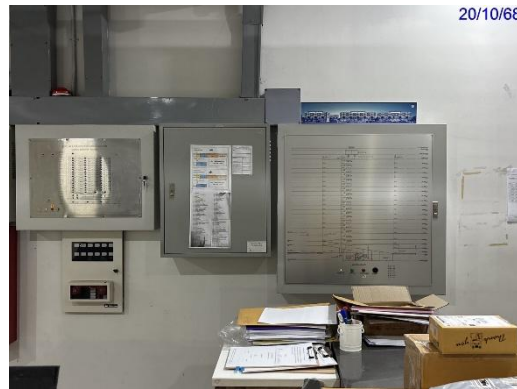
ภาพที่ 2-13 การใช้ช่องแสงและระบบไฟฟ้าภายในโครงการ

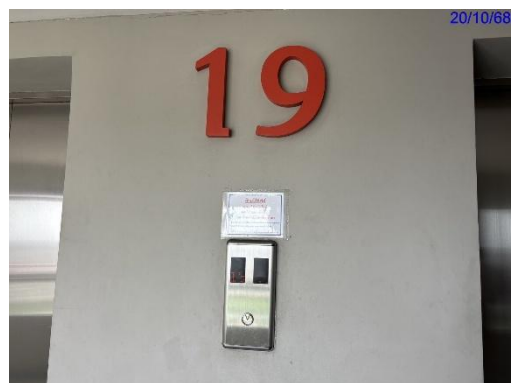
ภาพที่ 2-14 ลิฟต์และหมายเลขชั้น

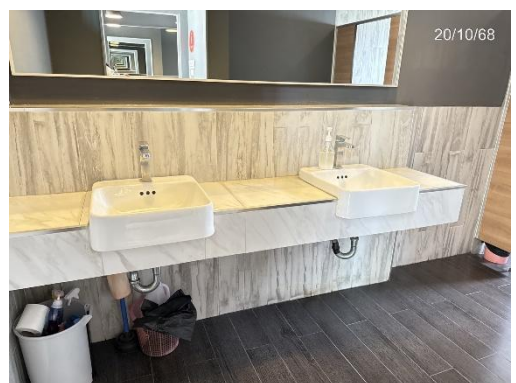
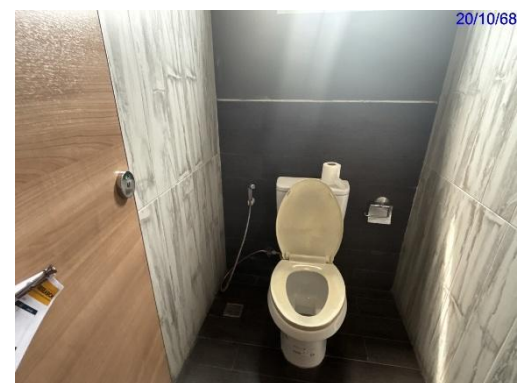
ภาพที่ 2-15 สุขภัณฑ์ประหยัดน้ำ

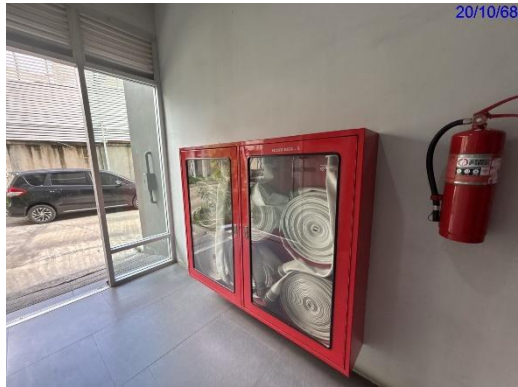
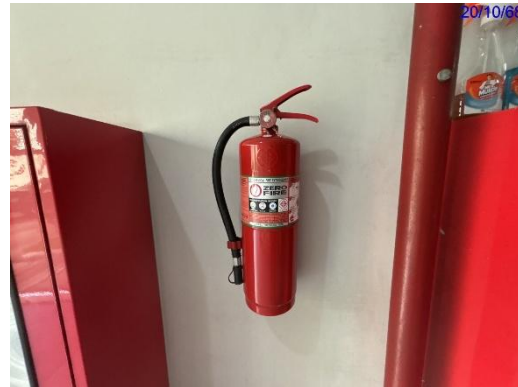
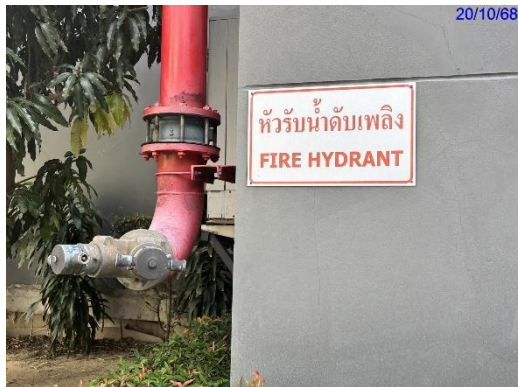
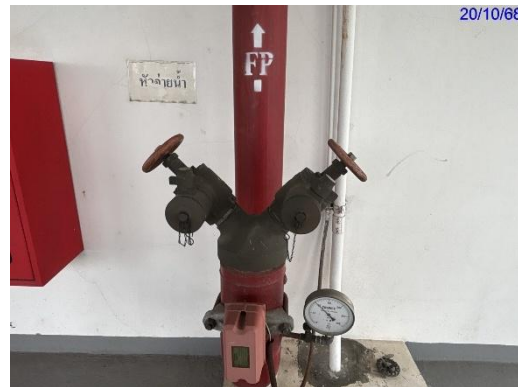
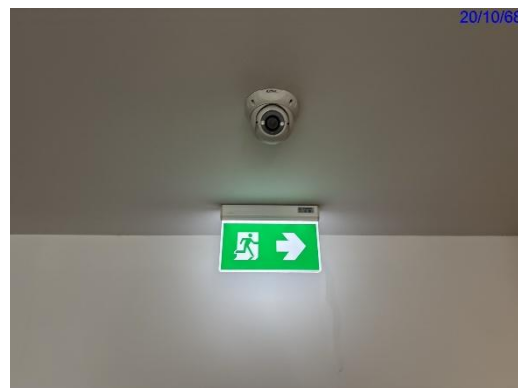
ภาพที่ 2-16 ระบบป้องกันอัคคีภัย

| มาตรการติดตามตรวจสอบผลกระทบสิ่งแวดล้อม | | | รายละเอียดผลการปฏิบัติตามมาตรการติดตามตรวจสอบผลกระทบสิ่งแวดล้อม | ปัญหา/อุปสรรคและการแก้ไข | เอกสารอ้างอิง |
|---|---|---|---|---|---|
| - ระบบป้องกันอัคคีภัยภายในโครงการ<br>- ระบบสัญญาณเตือนภัยภายในโครงการ | - บริเวณจุดติดตั้งระบบป้องกันอัคคีภัย และระบบสัญญาณเตือนภัยภายในอาคารของโครงการทุกชั้น | - ตรวจสอบระบบป้องกันอัคคีภัยเพื่อให้สามารถใช้งานได้อย่างมีประสิทธิภาพและมีความพร้อมที่จะใช้งานได้อยู่เสมอ 3 เดือนต่อ 1 ครั้ง (หรือตามความเหมาะสมหรือตามที่ระบุไว้ในคู่มือการใช้งานของแต่ละเครื่อง) | - มีการตรวจสอบจุดติดตั้งระบบป้องกันอัคคีภัย และระบบสัญญาณเตือนภัยภายในโครงการทุกชั้น เป็นประจำตามอายุการใช้งานของอุปกรณ์ ผลการติดตามตรวจสอบพบว่า ระบบป้องกันอัคคีภัยและระบบสัญญาณเตือนภัยภายในโครงการ มีสภาพการใช้งานที่ดี | - | ภาพที่ 2-5<br>ภาพที่ 2-16<br>ภาพที่ 2-18 |

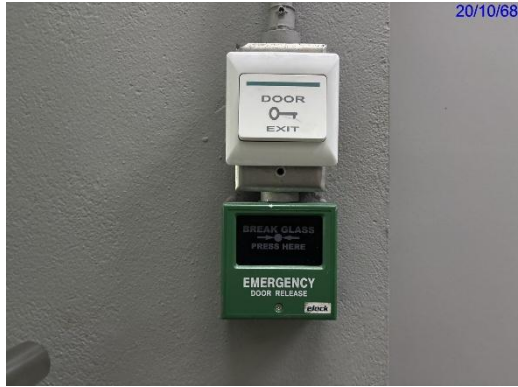
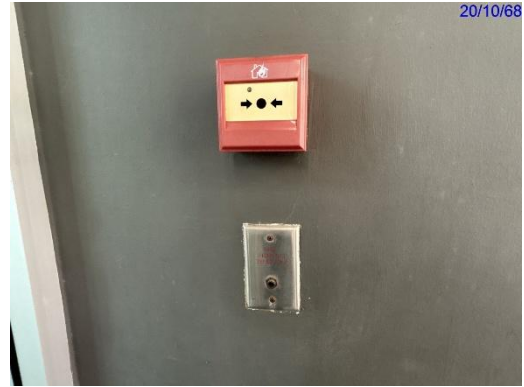
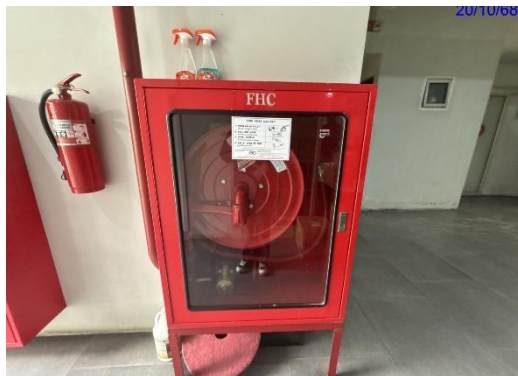
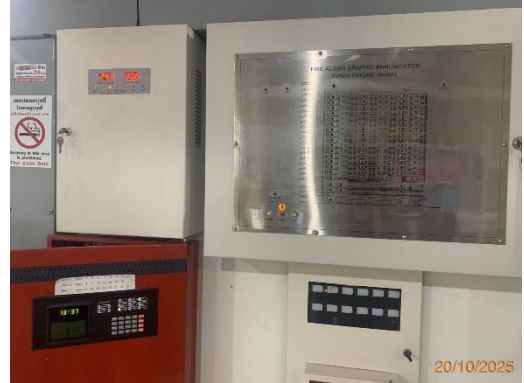
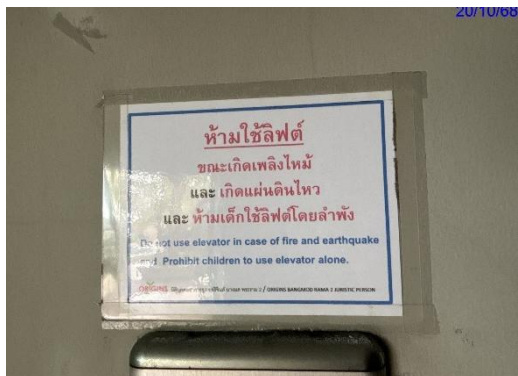
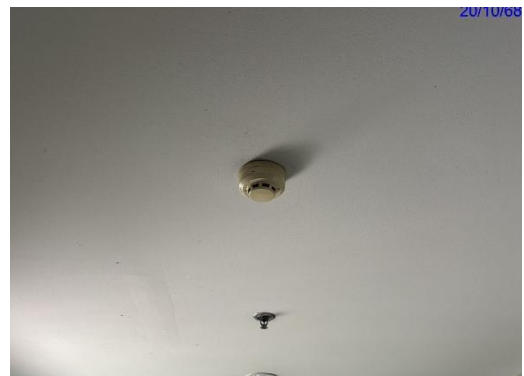
ภาพที่ 2.1-18 ระบบเตือนอัคคีภัย

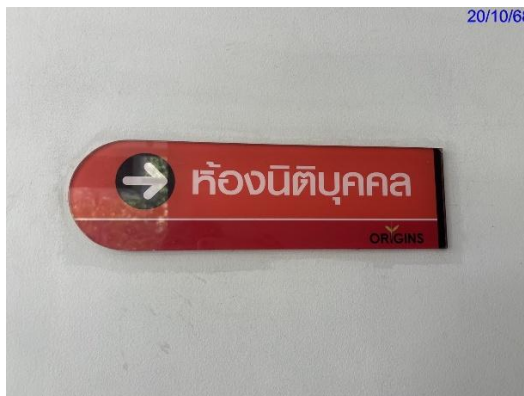
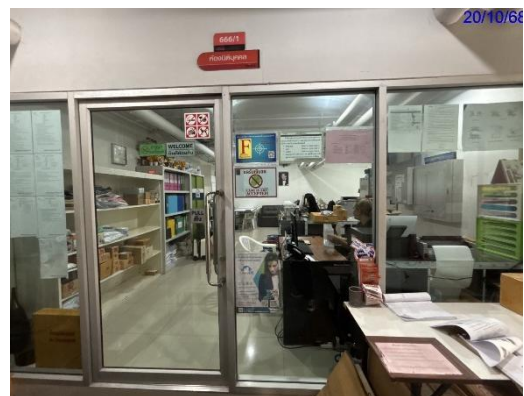
ภาพที่ 2-19 สำนักงานนิติฯ

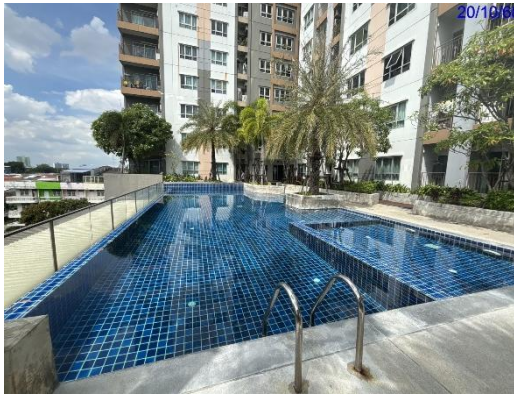
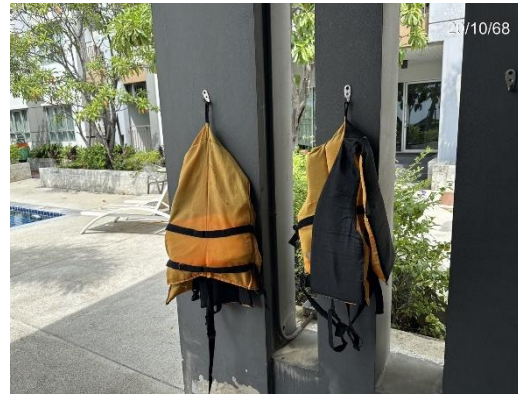
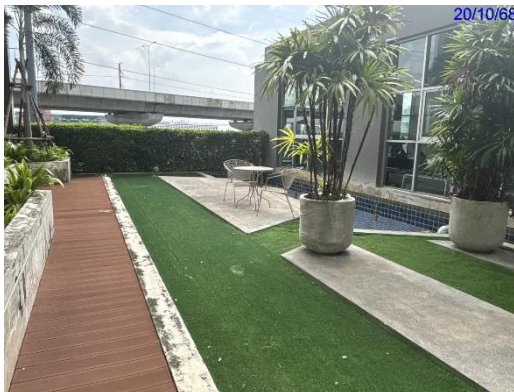
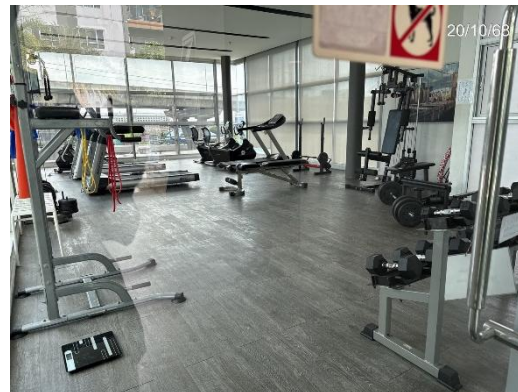
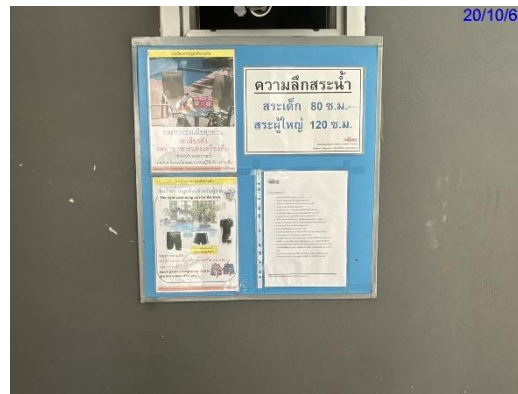
ภาพที่ 2-20 สระว่ายน้ำและส่วนกลาง

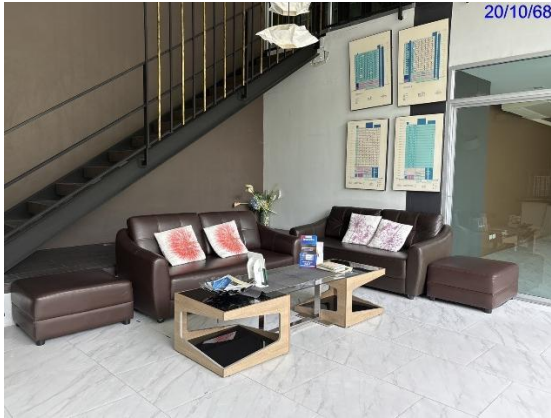
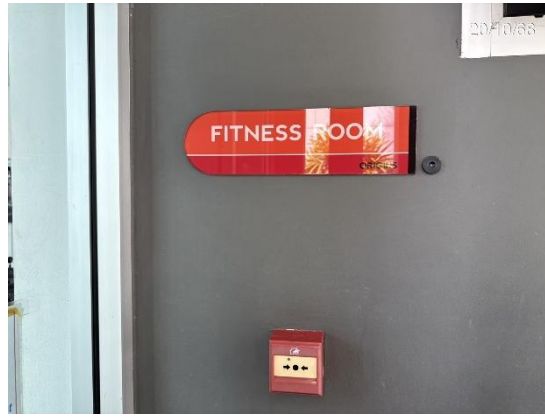
ภาพที่ 2-20 สระว่ายน้ำและส่วนกลาง (ต่อ)

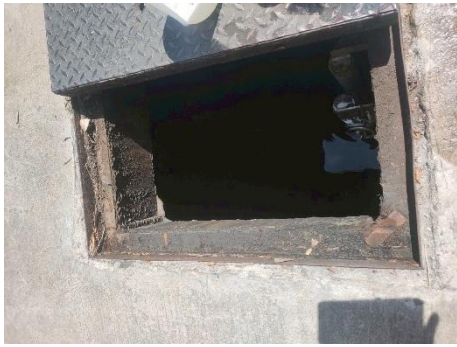
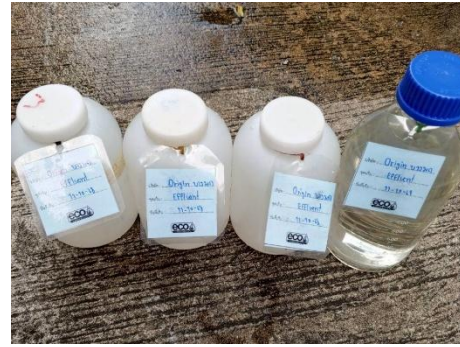
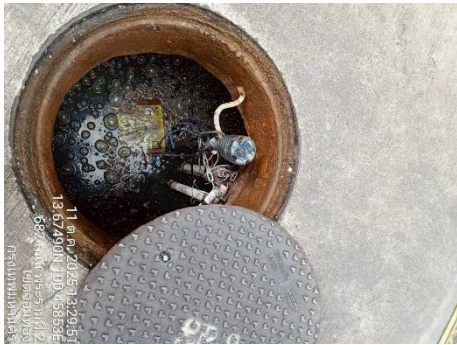
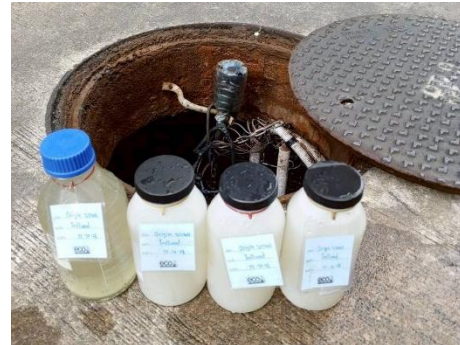
รูปที่ 3-1 ภาพการเก็บตัวอย่างน้ำทิ้ง
